# **LIÇÕES APRENDIDAS COM ACIDENTES E INCIDENTES EM BARRAGENS E OBRAS ANEXAS NO BRASIL**

Guido Guidicini  
Sandro Salvador Sandroni  
Flavio Miguez de Mello

Lições aprendidas com acidentes e incidentes em barragem e obras anexas no Brasil [livro eletrônico]/ Flavio Miguez de Mello, Sandro Salvador Sandroni, Guido Guidicini. -- Rio de Janeiro : Comitê Brasileiro de Barragens, 2021.  
PDF

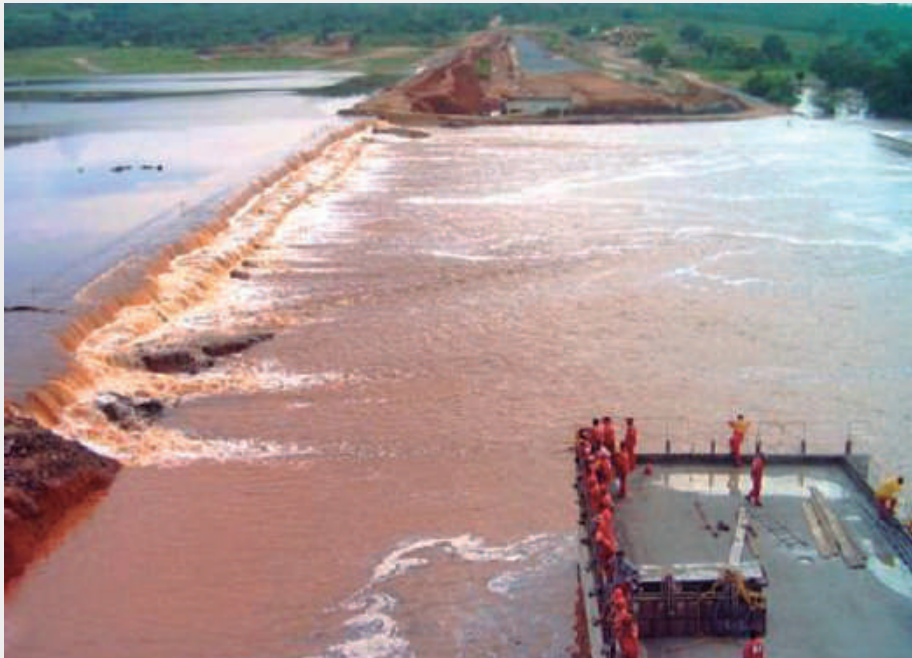
No caso da **Figura 1.13**, que retrata o galgamento da ensecadeira da barragem de Bandeira de Mello (BA), em 2005, a vazão afluyente pelo rio Paraguaçu no momento do acidente ultrapassou a previsão de desvio em mais de 60% (Facchinetti, 2008).

Figura 1.13 - Galgamento da ensecadeira da barragem de Bandeira de Mello (BA), em 2005, por excedência de vazão em relação à admitida no projeto (Facchinetti, 2008)

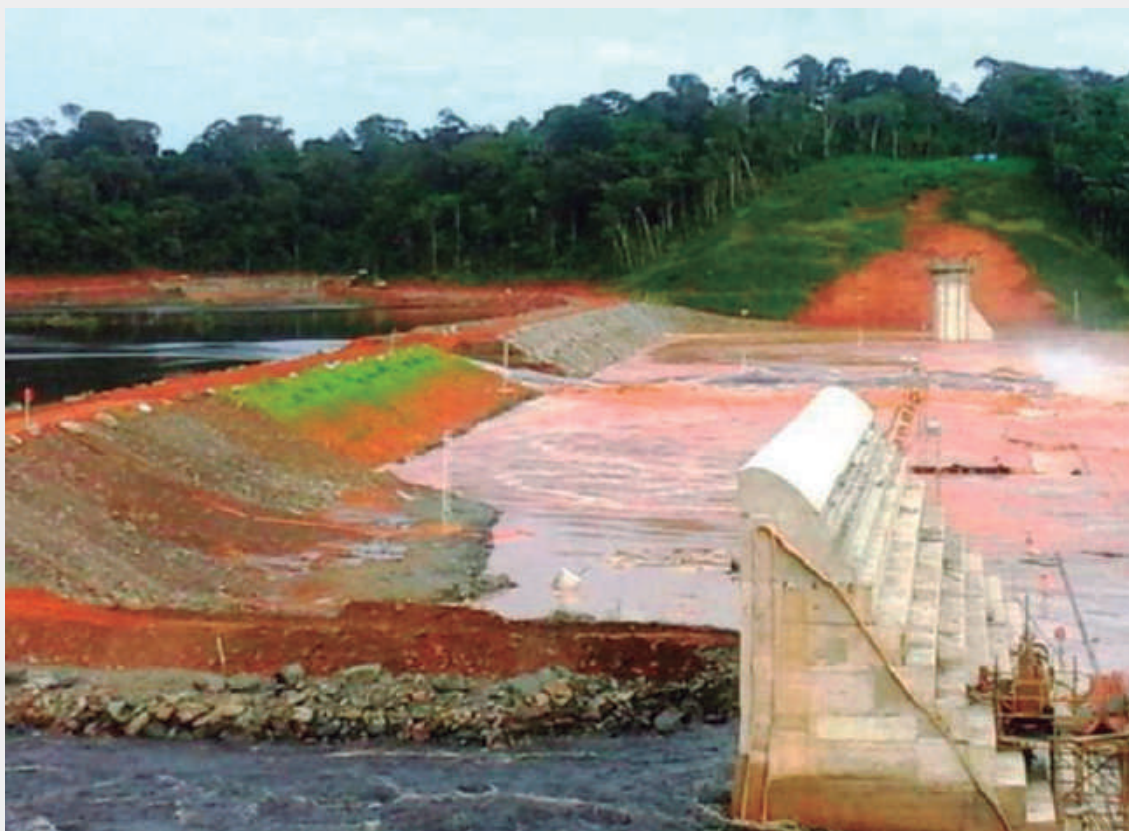
Figura 1.14 – Vista da brecha na ensecadeira de segunda fase, margem esquerda do rio Araguari (Internet)

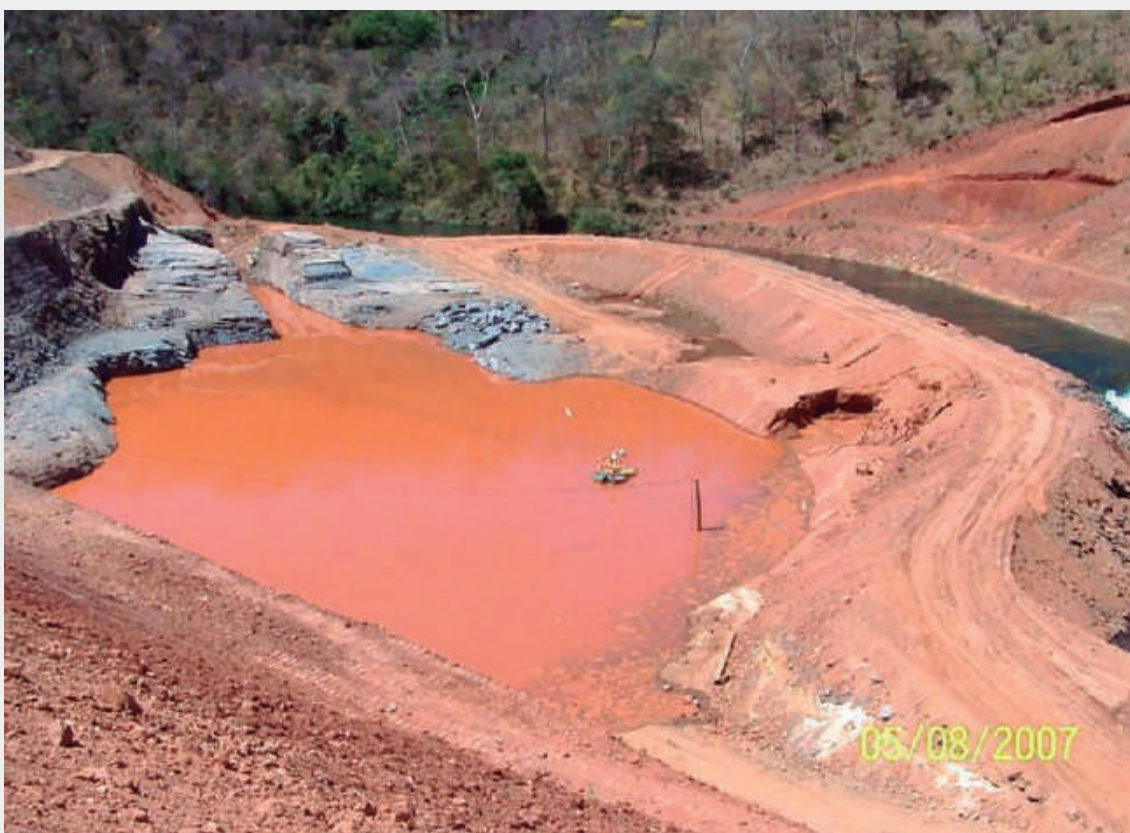
Figura 1.15 – Na PCH Areia o rompimento da ensecadeira ocorreu pela erosão de um bolsão de areia e detritos que havia permanecido na fundação (Foto dos autores, agosto de 2007)

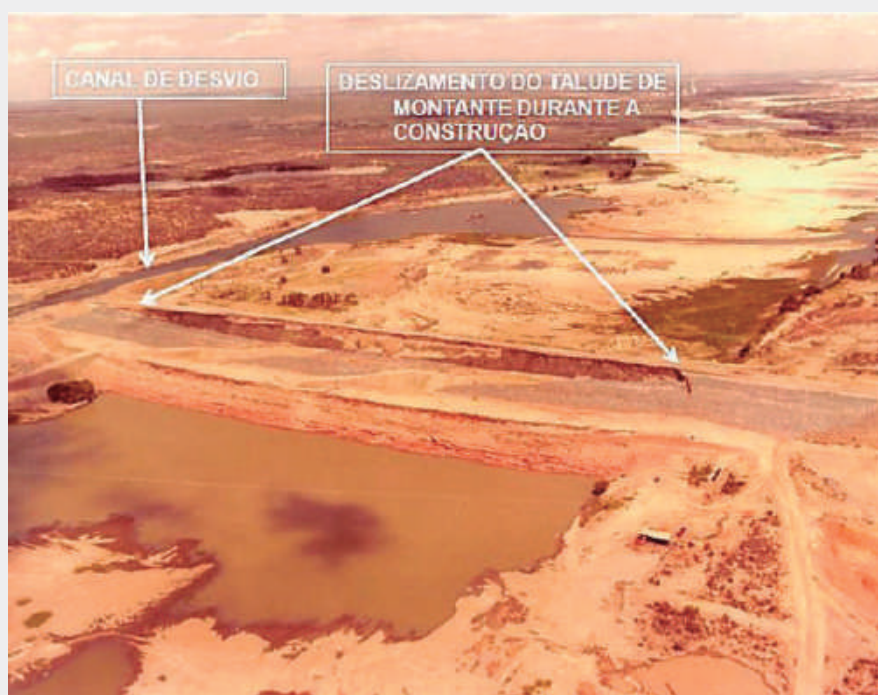
Figura 1.16 – Ruptura do paramento montante da barragem do Açú em 1982 (Sandroni, 1982)

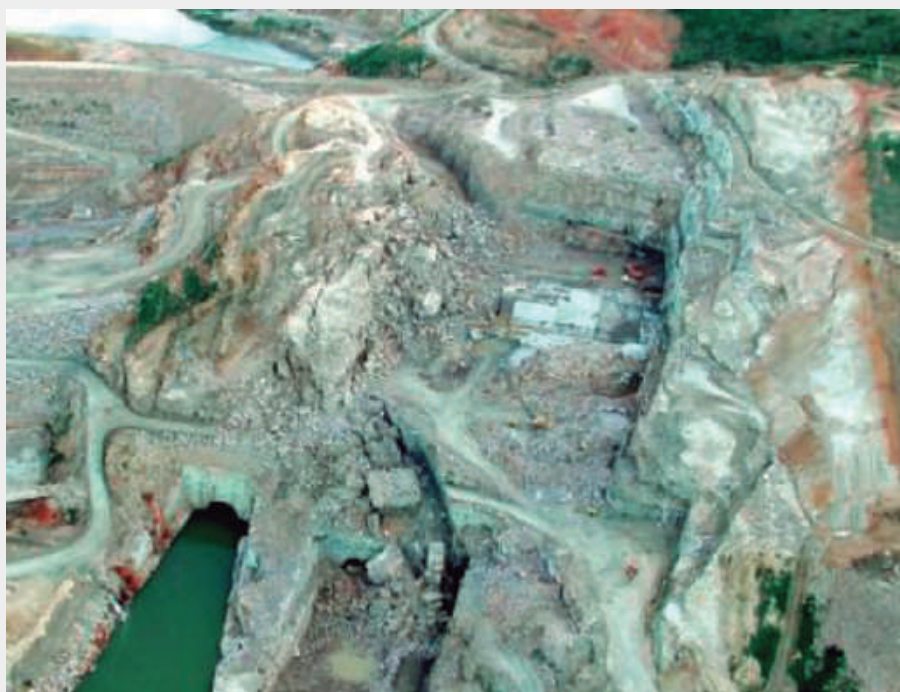
Figura 1.17 - Escorregamento no maciço rochoso sobreposto ao túnel de desvio no lado direito da escavação do vertedouro da UHE Itapebi (Nieble, 2008)

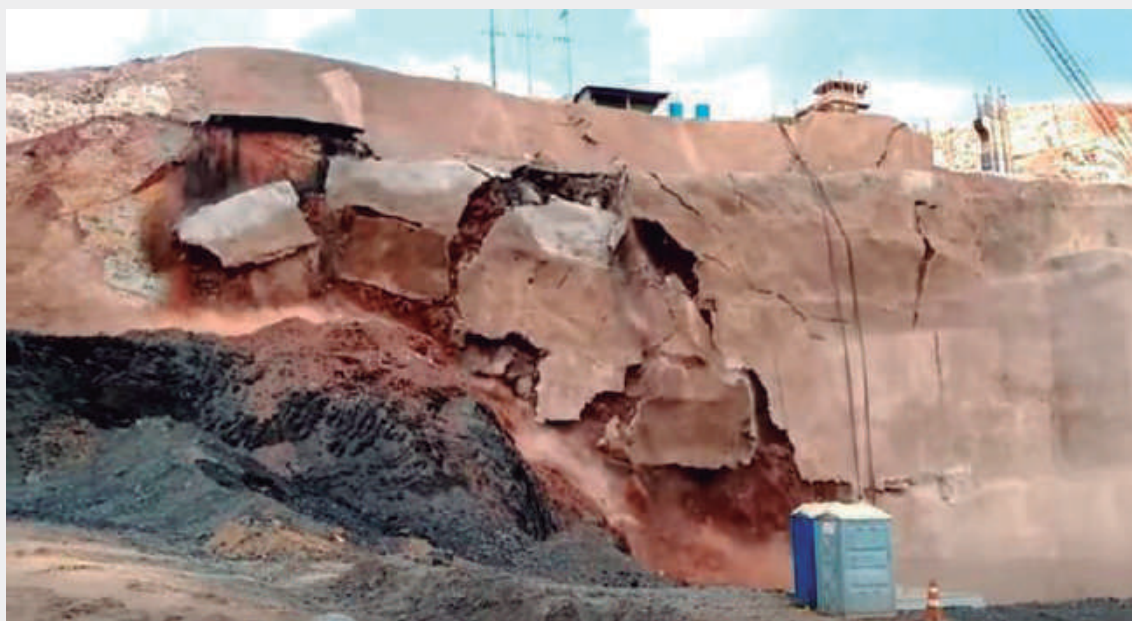
Outro caso emblemático ocorreu nas escavações da hidrelétrica Sinop, em construção no rio Teles Pires (MT). A parede direita das escavações da casa de força/canal de fuga desmoronou subitamente em outubro de 2015, no início da estação das chuvas. Apesar da rapidez do evento, sinais percebidos permitiram o afastamento de trabalhadores e equipamentos, limitando os danos (**Figura 1.18**). As grandes placas visíveis desmoronando correspondem à cobertura de concreto projetado provido de tela metálica que recobria toda a parede - e que deu maior visibilidade ao colapso.

Figura 1.18 – UHE Sinop: desmoronamento da parede de escavação direita da casa de força/canal de fuga (Internet, 2015)

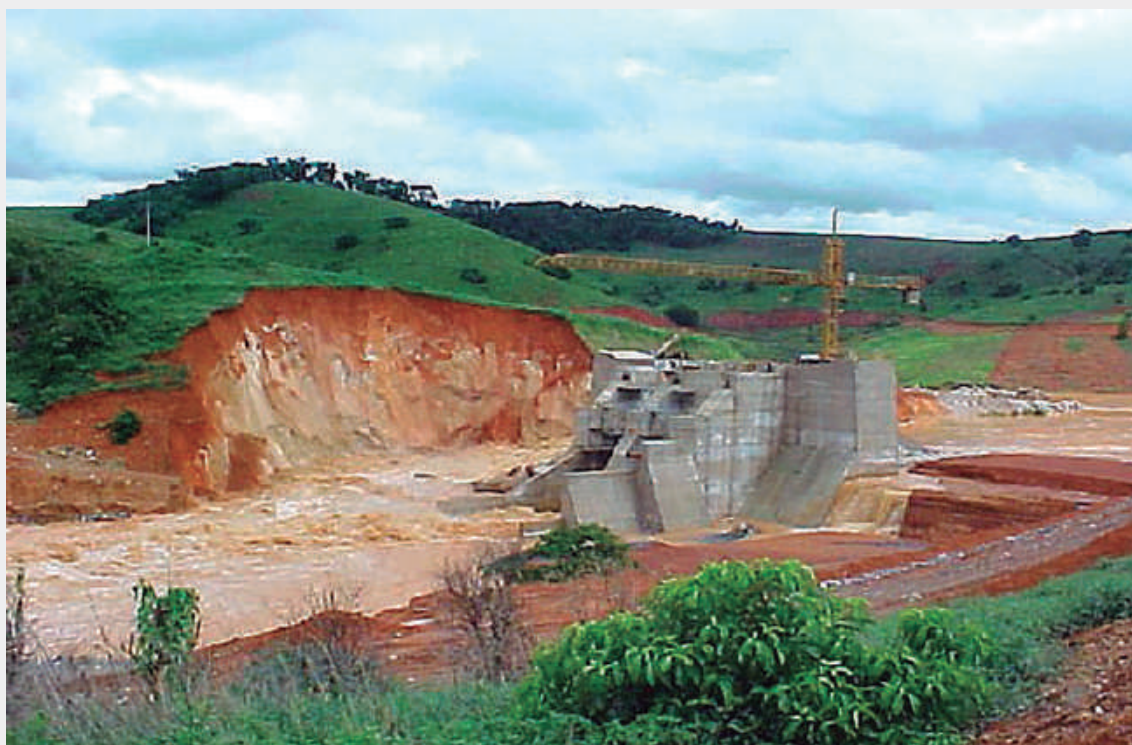
**Figura 1.20 – Galgamento e destruição da margem direita da PCH Granada no rio Matipó (MG) (Almeida, 2004)**

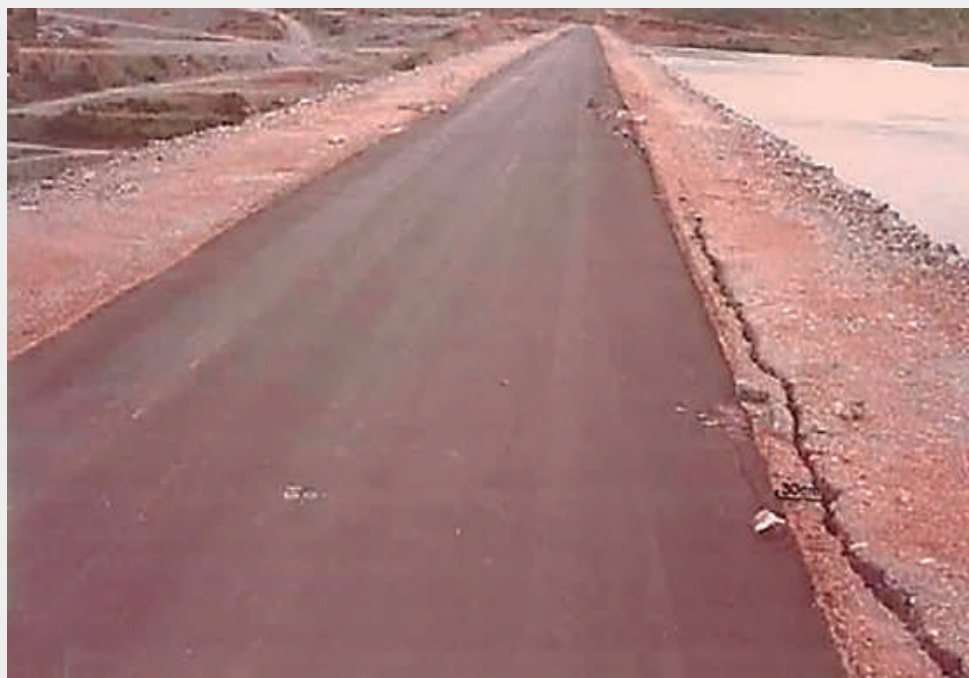
A título de exemplo, a **Figura 1.21** documenta o caso da barragem da hidrelétrica de Emborcação (Divino, 2010). As primeiras trincas longitudinais foram constatadas ao longo da crista durante o enchimento do reservatório, quando o nível da água se encontrava cerca de 60 m abaixo do nível normal. Inicialmente, foi observada uma trinca em correspondência à zona de transição a jusante do núcleo, com cerca de 130 m de extensão, profundidade de 0,6 m e abertura da ordem de 7 mm. Uma semana mais tarde surgiram trincas longitudinais esparsas na zona do núcleo com comprimento não superior a 50 m e abertura máxima de 5 cm. As trincas foram recobertas com pavimentação asfáltica, mas reapareceram em seguida, em maior dimensão.

Figura 1.21 – UHE Emborcação: trinca longitudinal ao longo do paramento de montante (Divino, 2010)

Quando o reservatório se encontrava cerca de 20 m abaixo do nível máximo normal surgiram novas trincas. Desta vez, na zona de transição a montante do núcleo, atingindo até 700 m de extensão e abertura máxima de 25 cm. A abertura dessas trincas (fendas) ocorreu mais rapidamente do que as observadas anteriormente. A estabilização das mesmas se deu dois meses após o término do enchimento do reservatório, quando pararam de evoluir. O relato deste caso, apresentado na segunda parte do livro, traz mais informações sobre a interpretação da origem das trincas (fendas) e sobre o procedimento de obturação às mesmas.

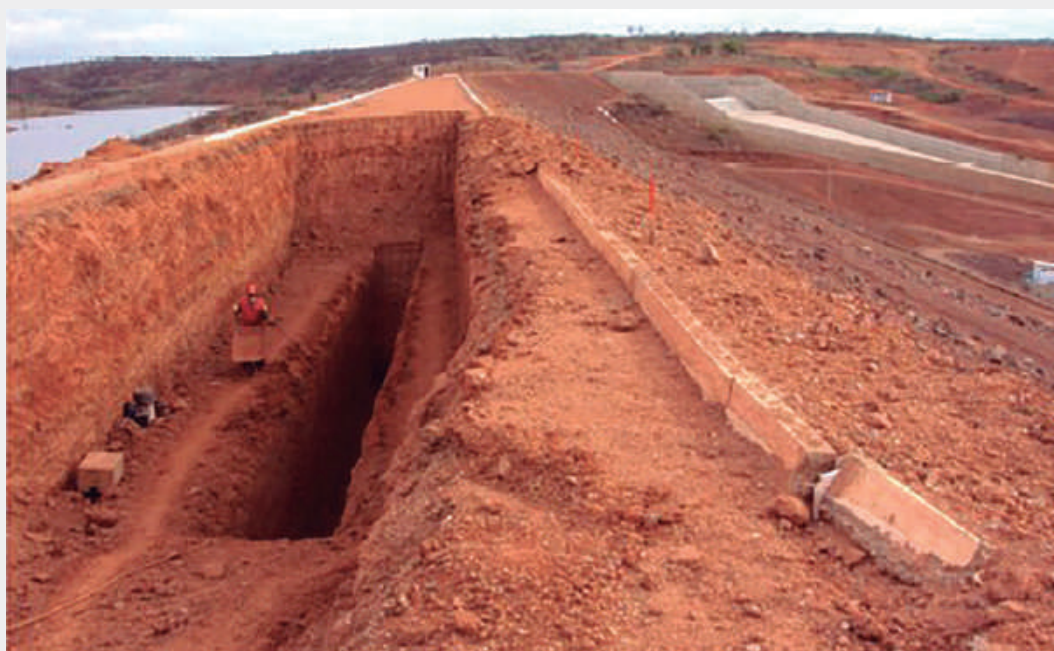
Para fins de exemplificação, registra-se o caso da barragem de Piau (PI), na qual trincas transversais em ambas as ombreiras surgiram alguns meses após a conclusão da obra, durante a fase de primeiro enchimento do reservatório (duas na ombreira esquerda e três na ombreira direita). O caso foi descrito por Miranda & outros, 2011. A **Figura 1.22** documenta a cava seguida por trincheira aberta na ombreira direita para interceptar as trincas e averiguar a continuidade das mesmas em profundidade. Cava e trincheira serviram como meio de recuperação da integridade da barragem, tendo sido preenchidas com aterro compactado, do lado úmido, com uso de bentonita.

**Figura 1.22 – Barragem de Piau (PI): trabalhos para correção de trincas transversais na ombreira direita (Miranda & outros, 2011)**

Concluído o reaterro da trincheira, o trecho remanescente da trinca que aflorava no interior da cava de acesso, a montante da trincheira, foi injetado por gravidade com calda de bentonita-cimento.

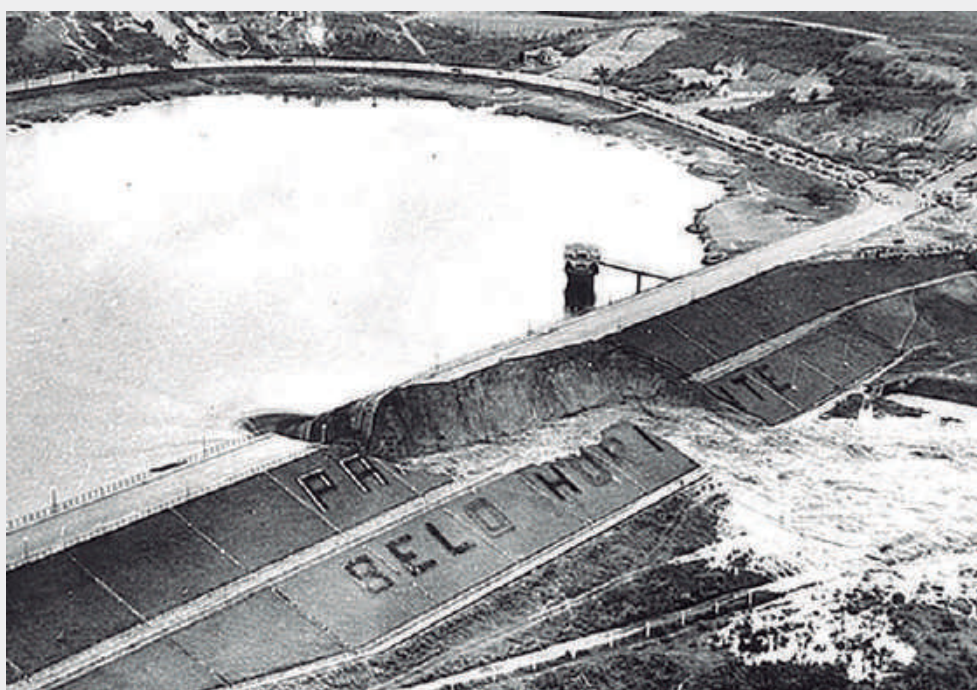
Figura 1.23 - Rompimento da barragem de Pampulha por entubamento (*piping*) (Vargas & outros, 1955)

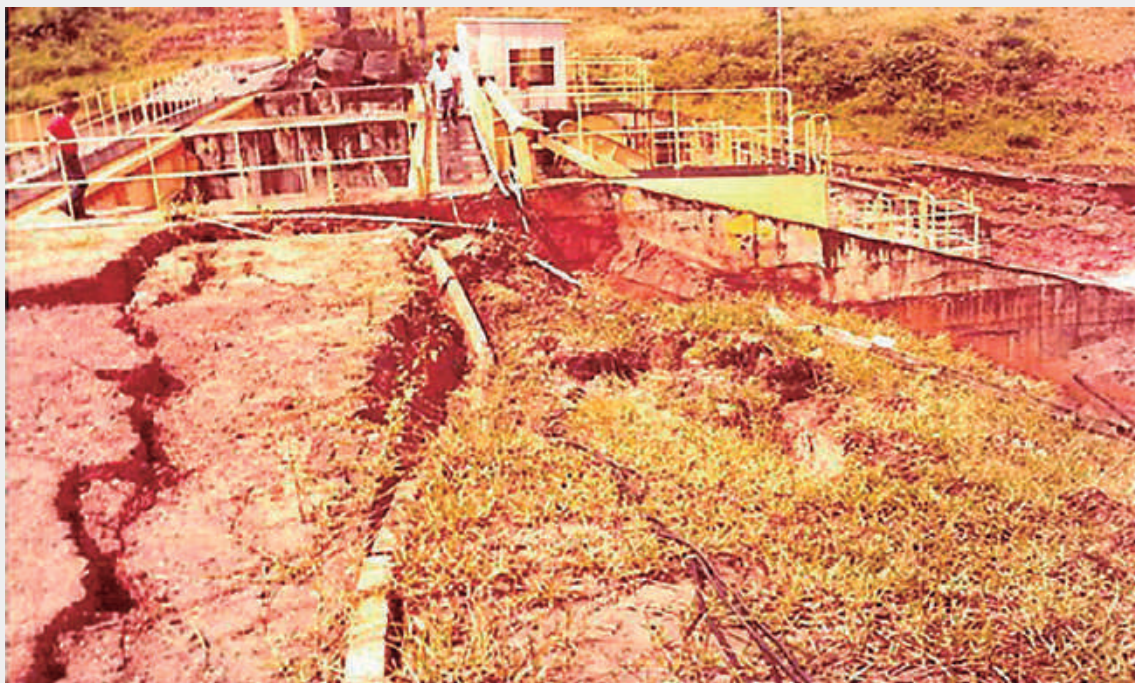
**Figura 1.24 - Rompimento da barragem de Santa Helena em andamento. O processo teve início na base da estrutura de concreto do vertedouro (Amorim, 2016)**

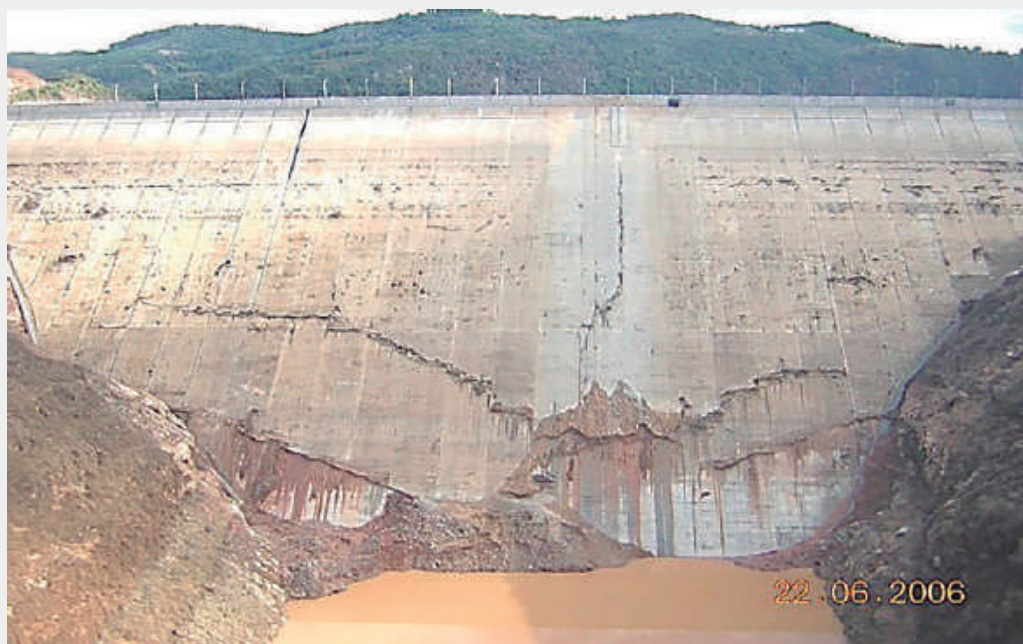
Um caso de gravidade elevada ocorreu em 2006, na barragem da UHE Campos Novos, no rio Canoas (SC). Com 202 m de altura máxima, a estrutura foi atingida por dois acidentes correlatos, sendo um na própria barragem de enrocamento com face de concreto e outro em um dos dois túneis de desvio. A face de concreto (**Figura 1.25**) evidenciou uma intensa e extensa rede de fissuras e trincas que foi sendo detectada ao longo da etapa de enchimento do reservatório. O esvaziamento do lago, em consequência de acidente ocorrido em um dos túneis de desvio, expôs com clareza a extensão dos danos. Entretanto, a integridade do maciço de enrocamento não foi afetada pelo fluxo d'água que se estabeleceu ao longo das trincas no concreto. A barragem foi recuperada.

Figura 1.25 – Vista da face de concreto da barragem da UHE Campos Novos (SC) após o esvaziamento rápido do reservatório (Xavier & Correa, 2008)

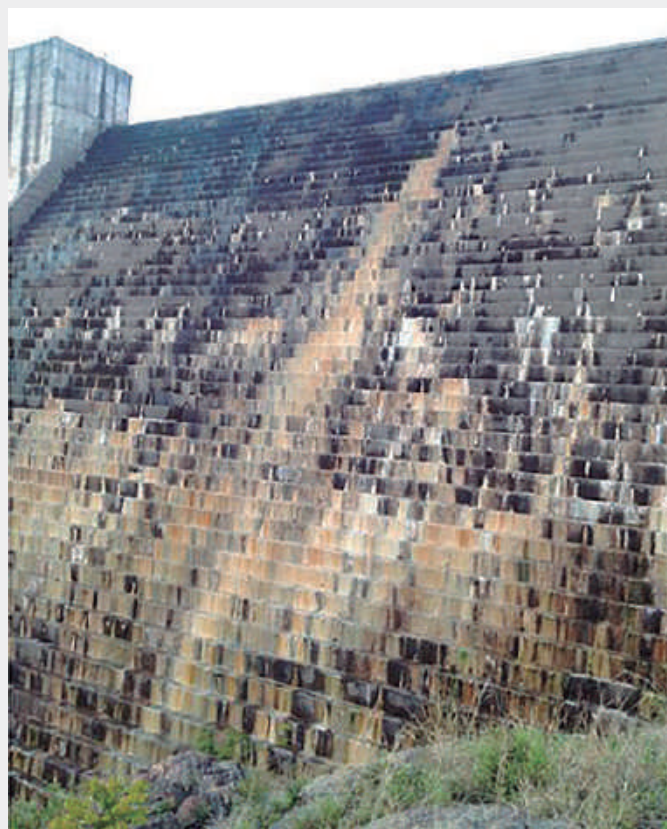
**Figura 1.26 – Surgências e deposição de constituintes lixiviados do concreto ao longo dos degraus do paramento jusante de barragem em CCR (Foto dos autores)**

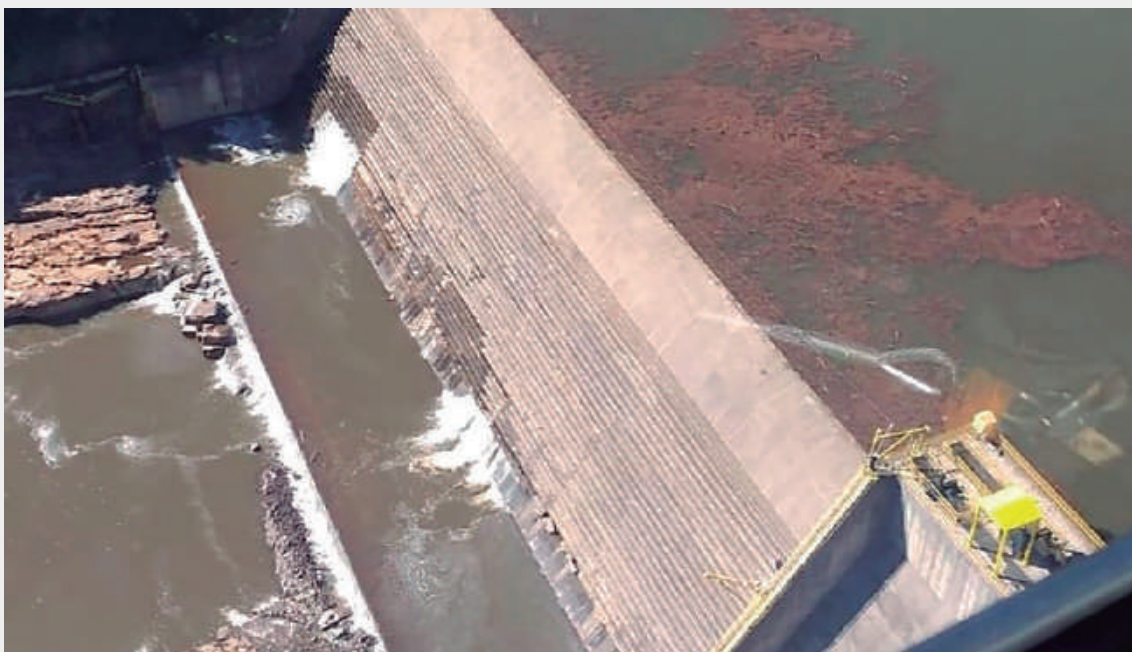
Figura 1.27 – Fortes surgências com alinhamento horizontal no paramento de jusante da barragem da PCH Passo do Meio (CREA-RS, 2020)

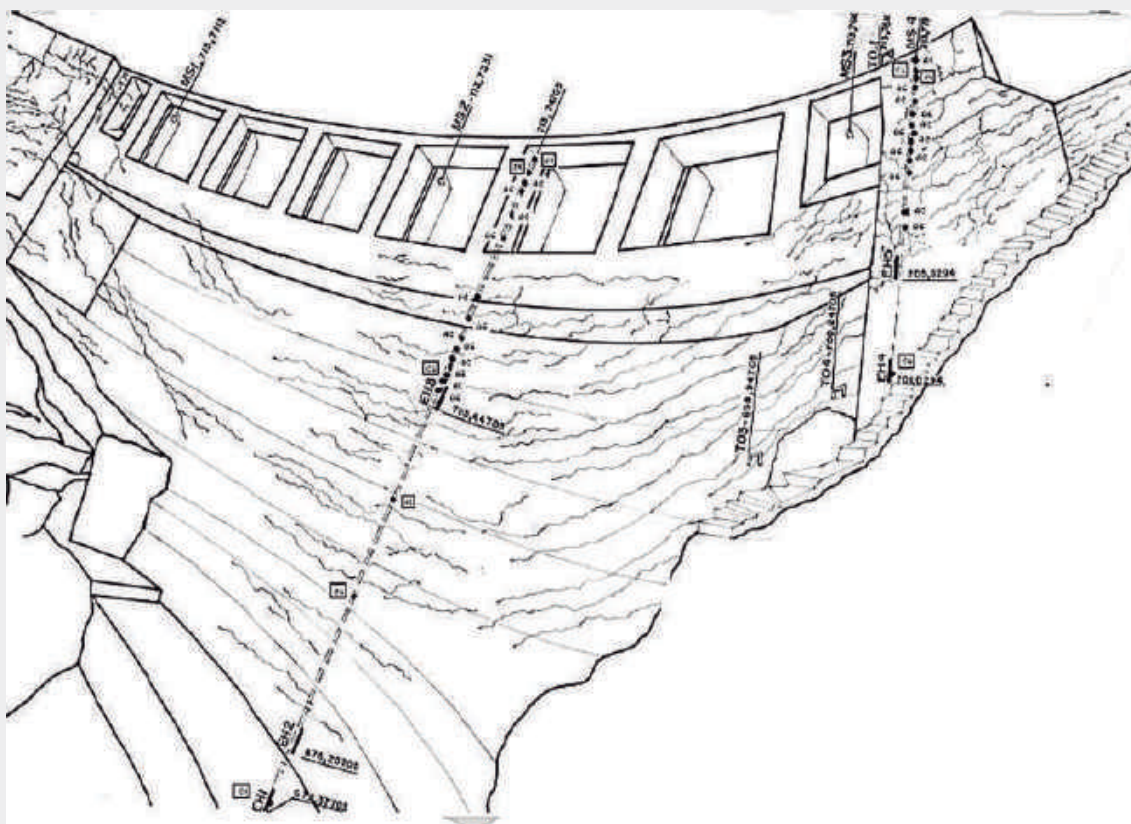
Em grandes estruturas de concreto massa, a reação álcali-agregado (RAA) tem se manifestado de forma intensa em diversas circunstâncias a ponto de requerer intervenções, em alguns casos severas, para não comprometer a integridade e segurança da barragem. Em determinadas circunstâncias, a reação entre os compostos de sílica e carbonato presentes em certos agregados e os hidróxidos alcalinos derivados da hidratação do cimento conduz à formação de um gel que absorve água e expande, provocando o aumento de pressões intergranulares, causando fissuração do concreto e, eventualmente, até deformações estruturais relevantes. Este é o caso da barragem de Peti (MG), no rio Santa Bárbara, documentado na **Figura 1.28**. A estrutura construída na década de 40 começou a apresentar sintomas de RAA em meados da década de 60, tendo exigido, desde então, toda a atenção para o enfrentamento do problema (ver relato sobre a barragem de Peti).

Figura 1.28 – Barragem de Peti (MG): croquis de fissuras identificadas na face jusante e instrumentação, mapeadas em setembro de 1997 (Balbi, 2008)

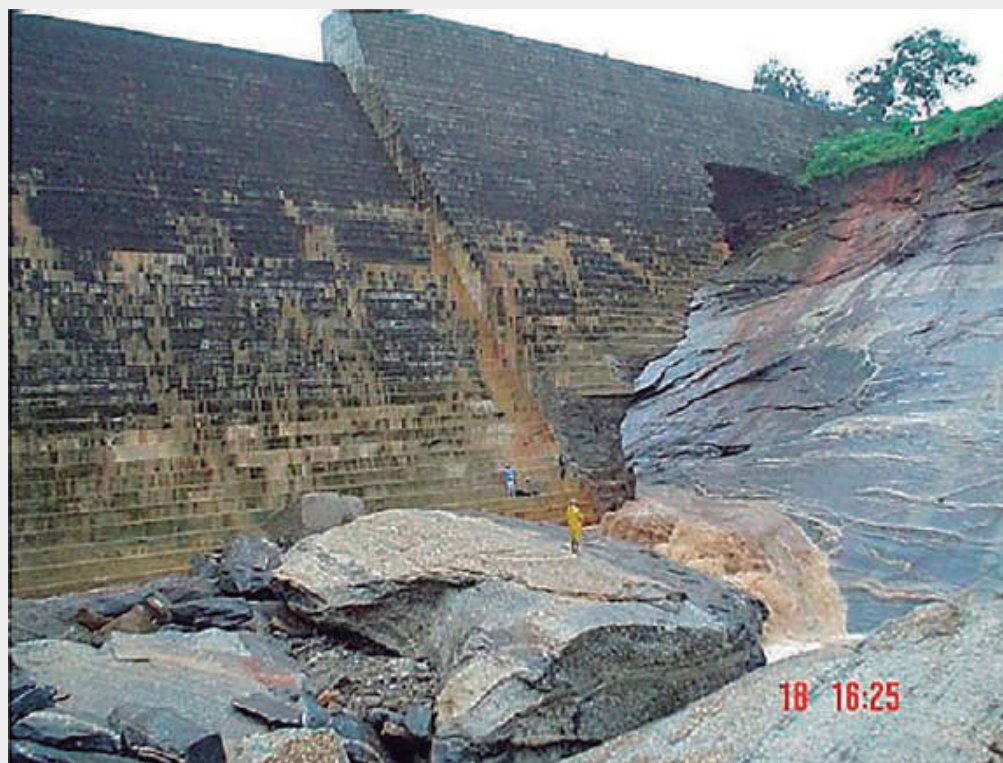
Figura 1.29 - A brecha na ombreira esquerda da barragem de Camará (PB) antes do colapso do arco (Silva & outros, 2004)

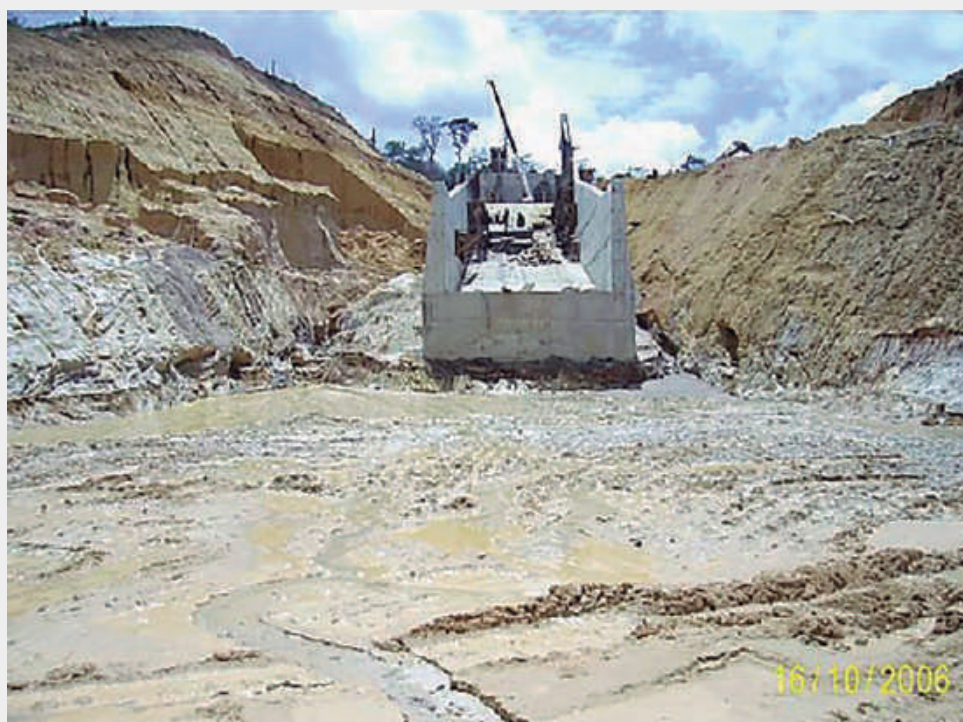
Figura 1.30 - Estrutura da calha do vertedouro ao final da concretagem sobre fundação em solo residual de arenitos (Nieble & outros, 2008)

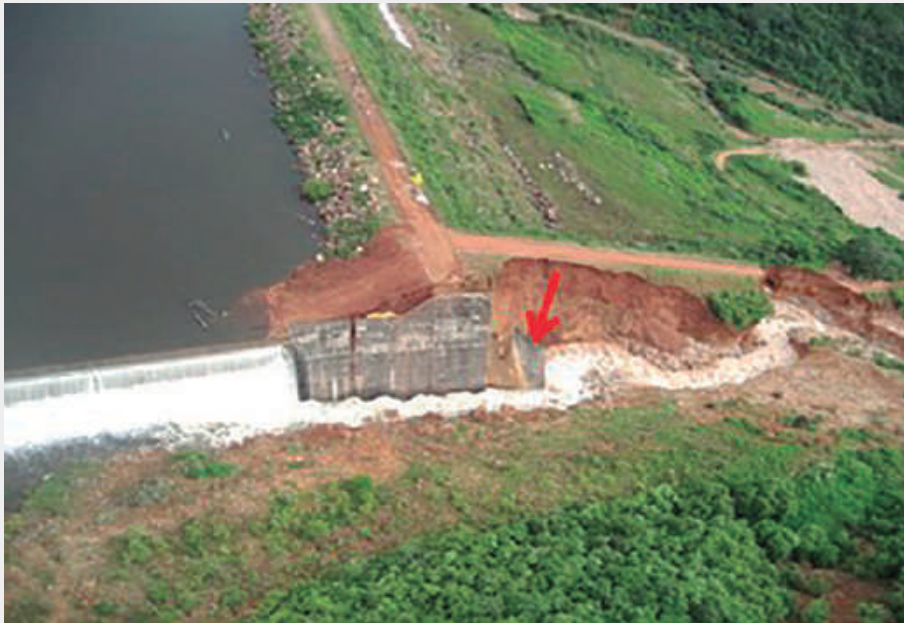
Figura 1.31 - Em 12 de maio de 2009, o muro de concreto que servia de apoio para o aterro da barragem começou a ceder e a primeira placa, do lado jusante, perdeu a sustentação e destacou-se. Seguiu-se a isso o colapso do restante do muro e do vertedouro, visível à esquerda (Internet)

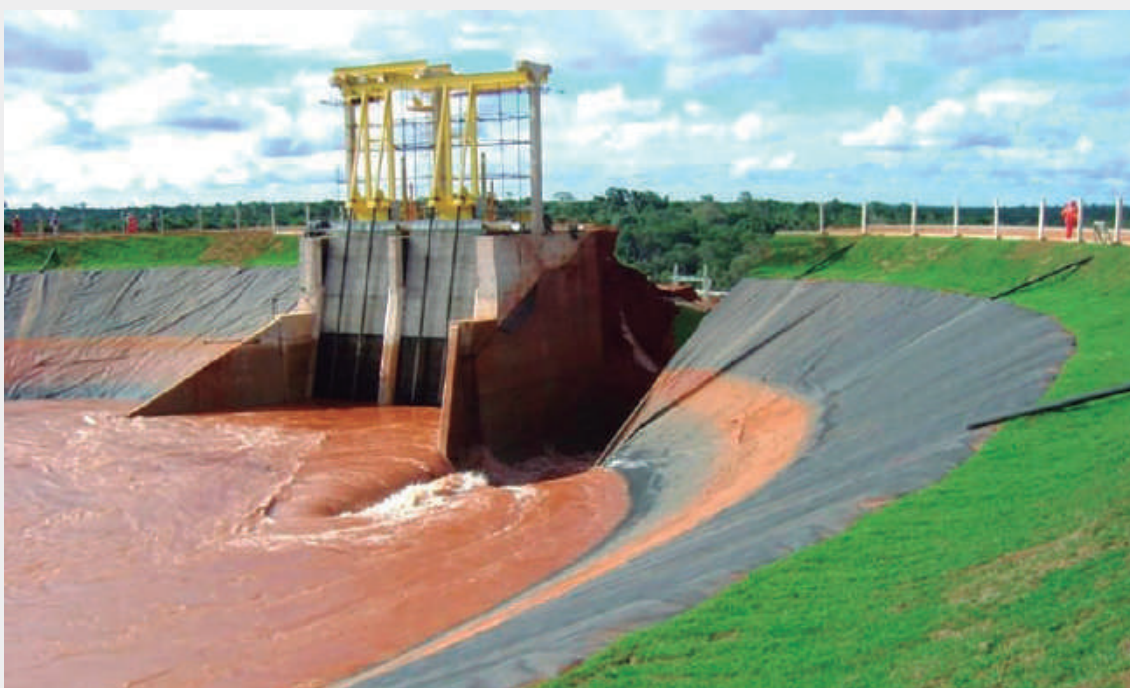
Figura 1.33 – PCH Bocaiúva, no rio Cravari (MT): colapso do aterro no encontro com a tomada d'água na câmara de carga da usina (Internet)

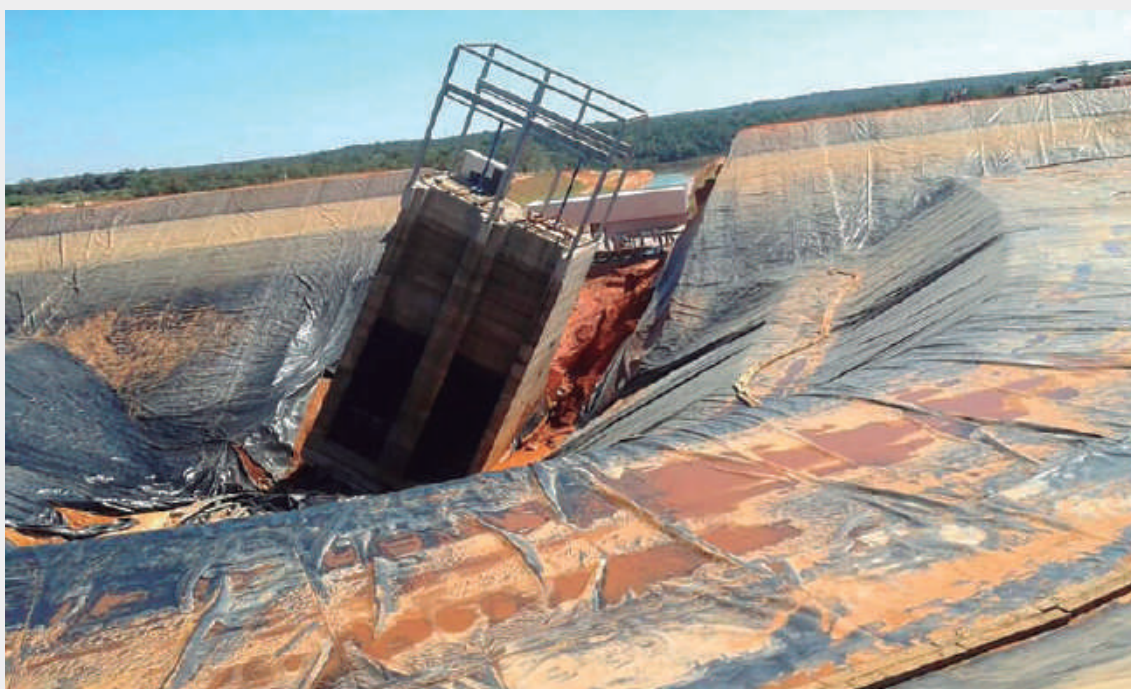
Figura 1.34 – PCH Inxu: adernamento da estrutura da tomada d'água na câmara de carga da usina, no rio do Sangue, em junho de 2015 (ANA, 2015)

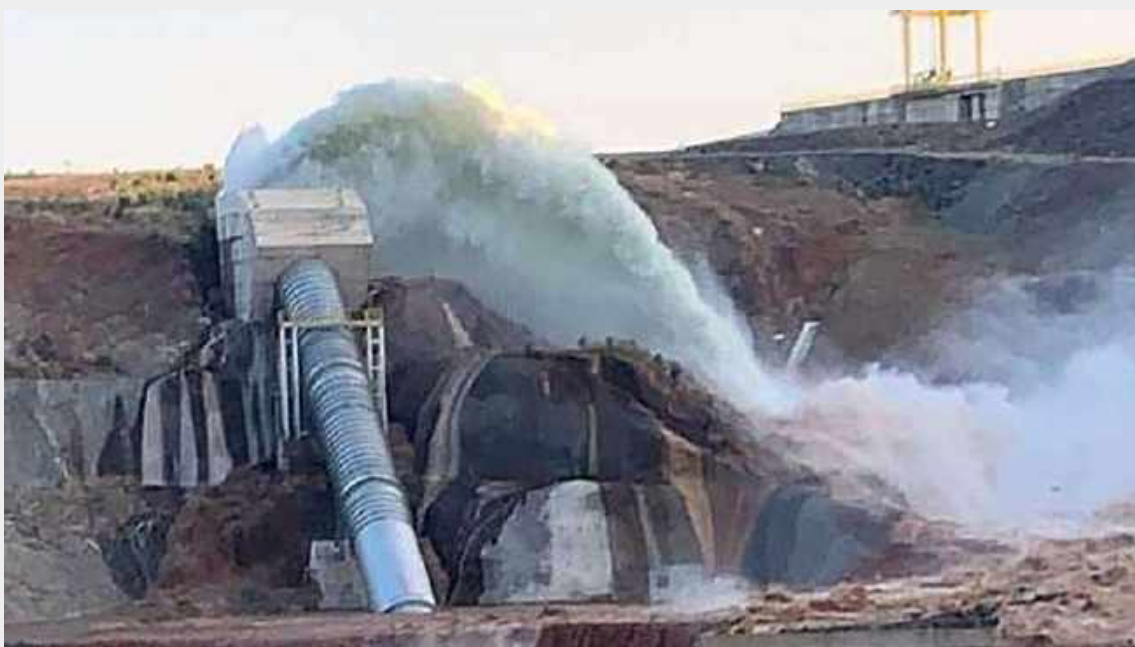
Figura 1.35 – Rompimento do conduto forçado de baixa pressão na barragem de Jati (CE) (Internet)

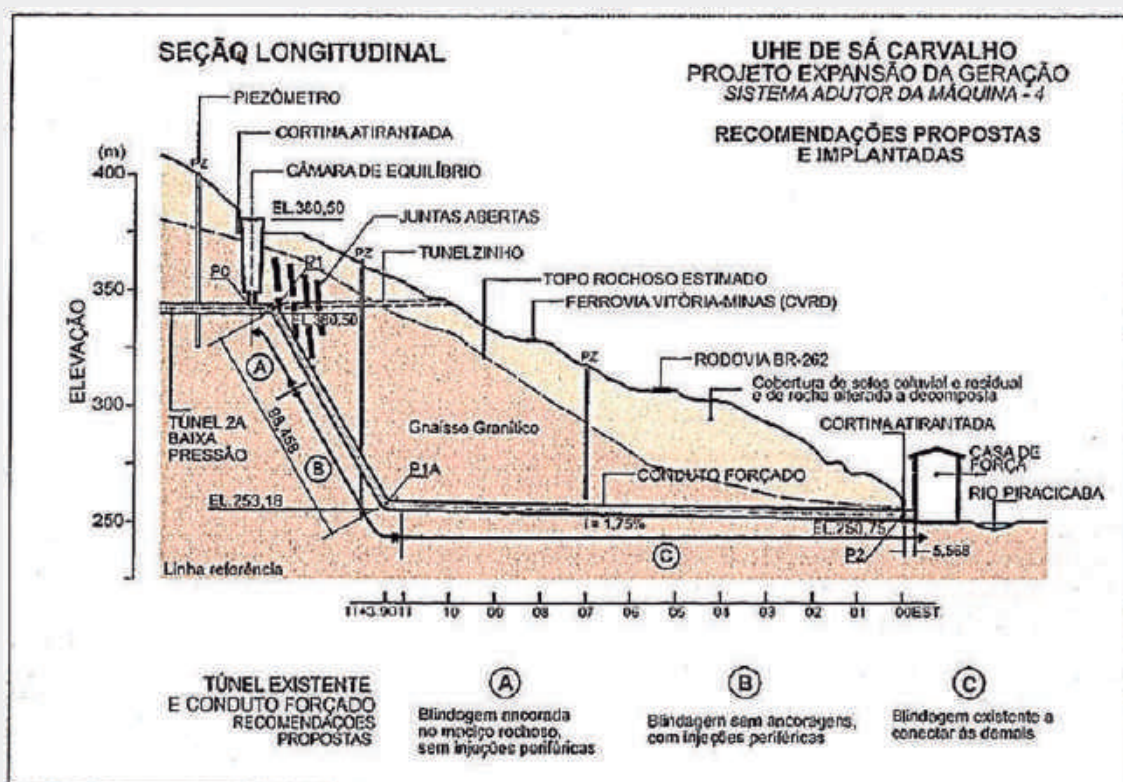
Um dos raros casos divulgados diz respeito ao túnel do sistema de adução da UHE Sá Carvalho (MG) que registrou forte vazamento na tubulação de alta pressão poucos meses após a entrada em carga, seguido por deslizamento do manto intemperizado da encosta externa local (**Figura 1.37**).

Figura 1.37 – UHE Sá Carvalho (MG): seção ao longo do sistema de adução que sofreu vazamentos no túnel de alta pressão (Coppedê & outros, in Santos, 2009)

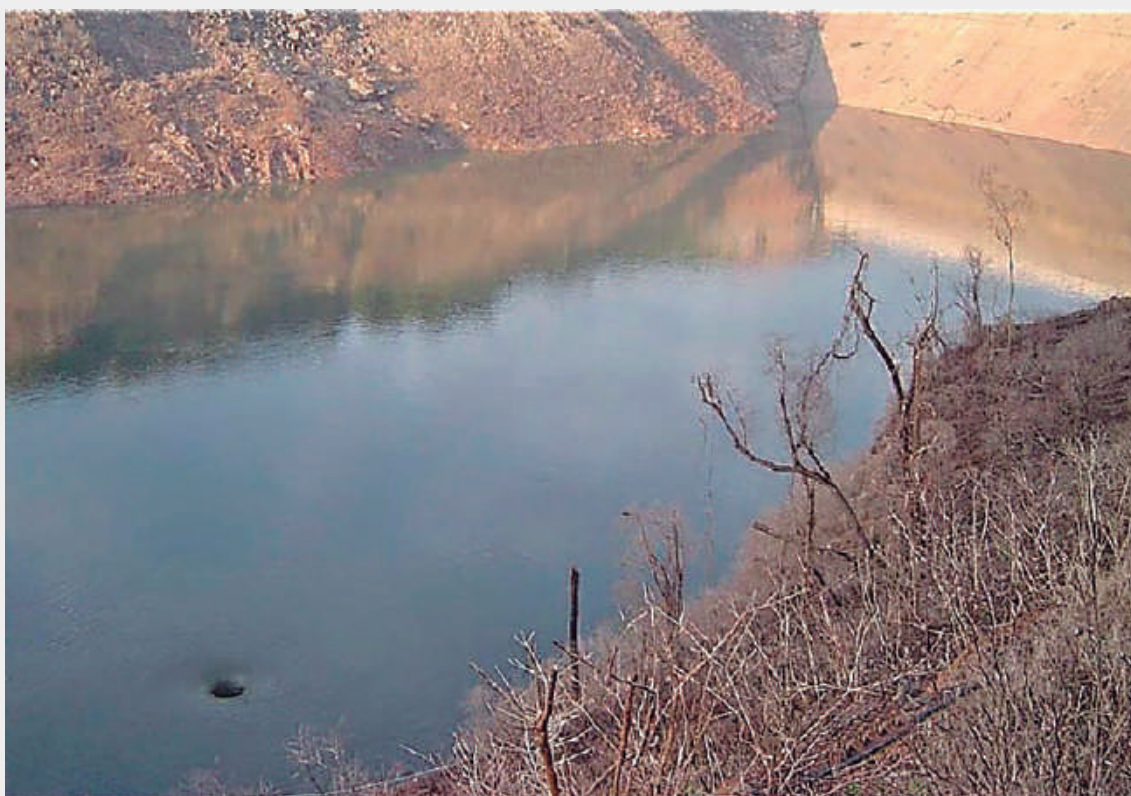
Figura 1.39 – UHE Campos Novos (RS): o redemoinho (vórtice) na superfície da água sinaliza o avanço do processo de esvaziamento do reservatório após rompimento no túnel de desvio n° 2 (Xavier, 2009)

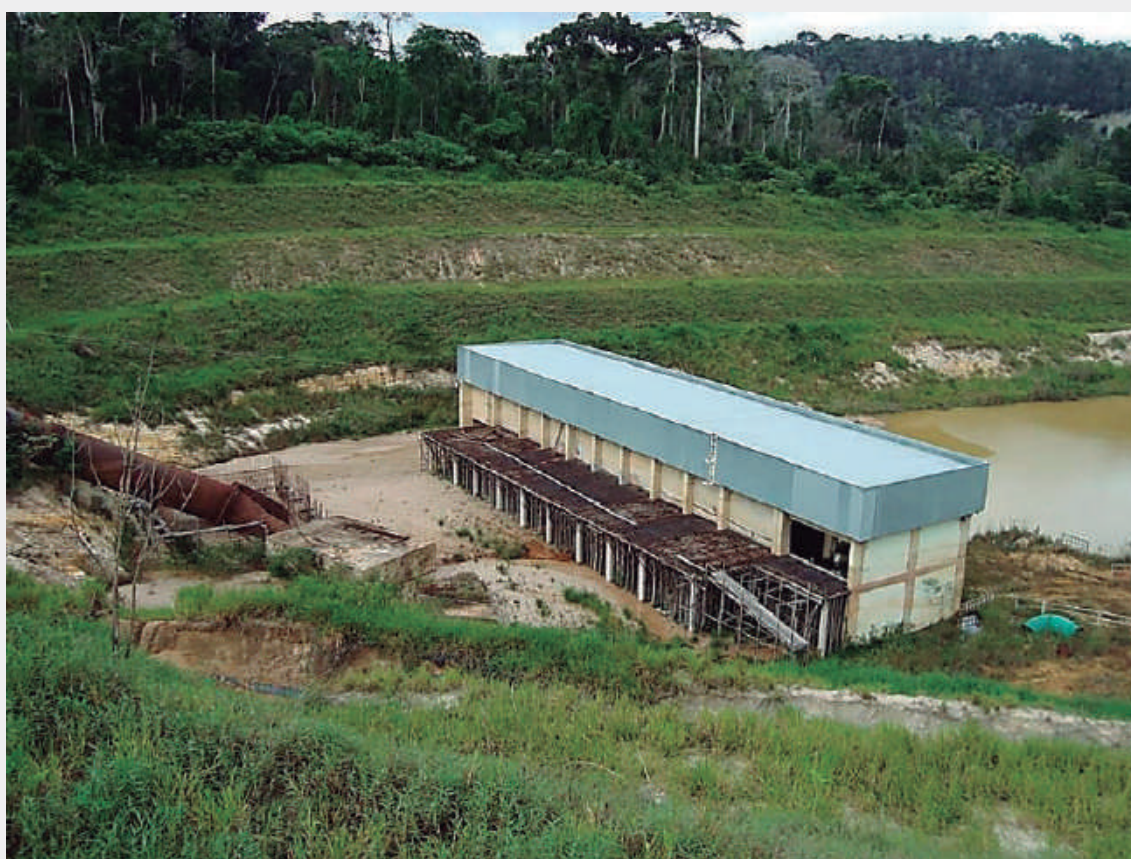
**Figura 1.40 – A casa de força da PCH Apertadinho foi seriamente danificada pela onda de cheia que se propagou para jusante após o colapso da barragem (Foto de Paulo Levis)**

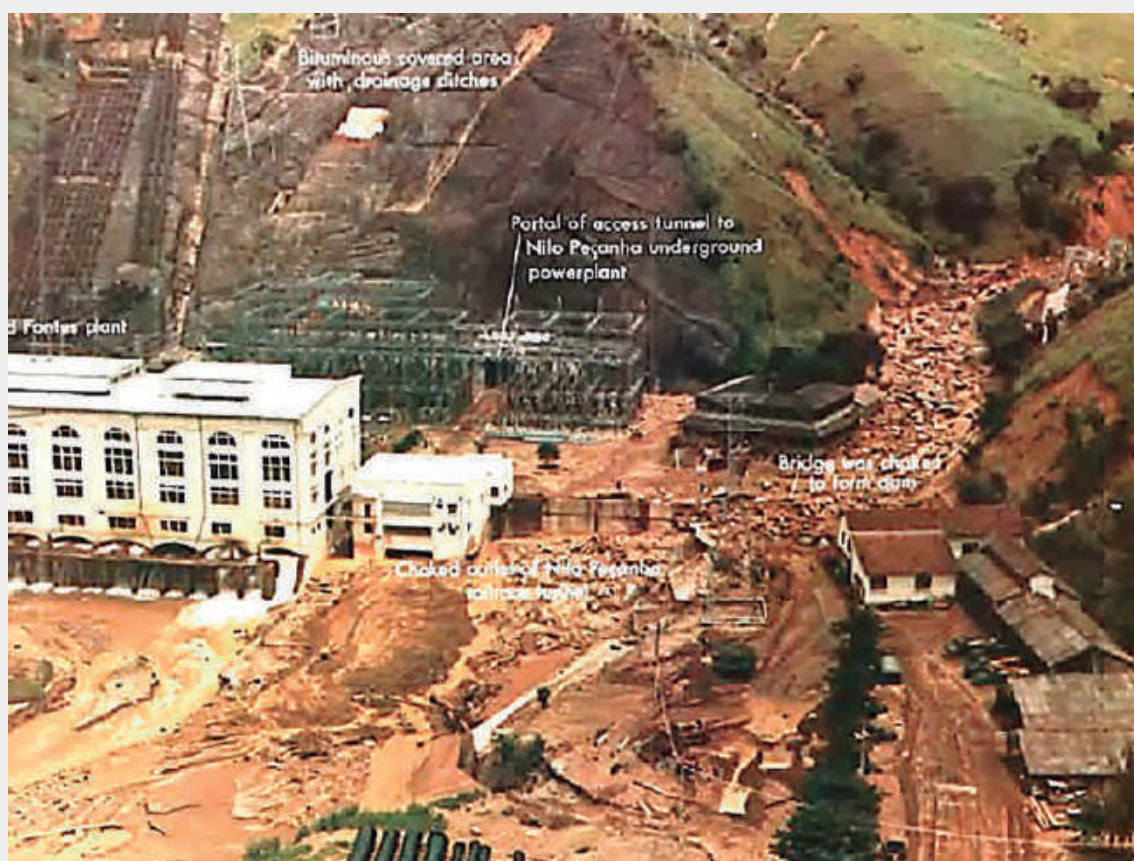
Figura 1.41 – Complexo da Light no pé da Serra das Araras: as estruturas das UHEs Nilo Peçanha e Fontes (o edifício branco do lado esquerdo) foram atingidas por escorregamentos e corridas de lama e detritos (Jones, 1973)

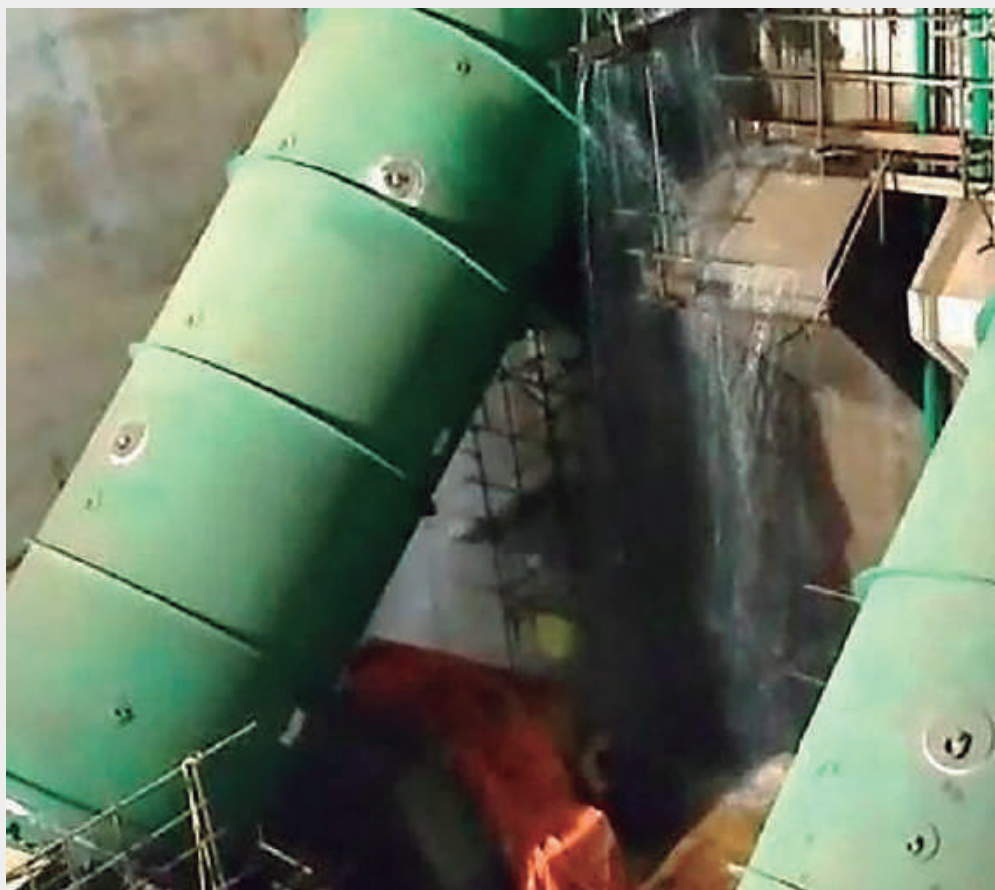
Figura 1.42 – PCH Verde 4, no rio Verde (MS): um forte vazamento devido aos problemas de vedação da comporta vagão da tomada d'água causou a inundação da casa de força (Internet)
