# **LIÇÕES APRENDIDAS COM ACIDENTES E INCIDENTES EM BARRAGENS E OBRAS ANEXAS NO BRASIL**

Guido Guidicini  
Sandro Salvador Sandroni  
Flavio Miguez de Mello

Lições aprendidas com acidentes e incidentes em barragem e obras anexas no Brasil [livro eletrônico]/ Flavio Miguez de Mello, Sandro Salvador Sandroni, Guido Guidicini. -- Rio de Janeiro : Comitê Brasileiro de Barragens, 2021.  
PDF

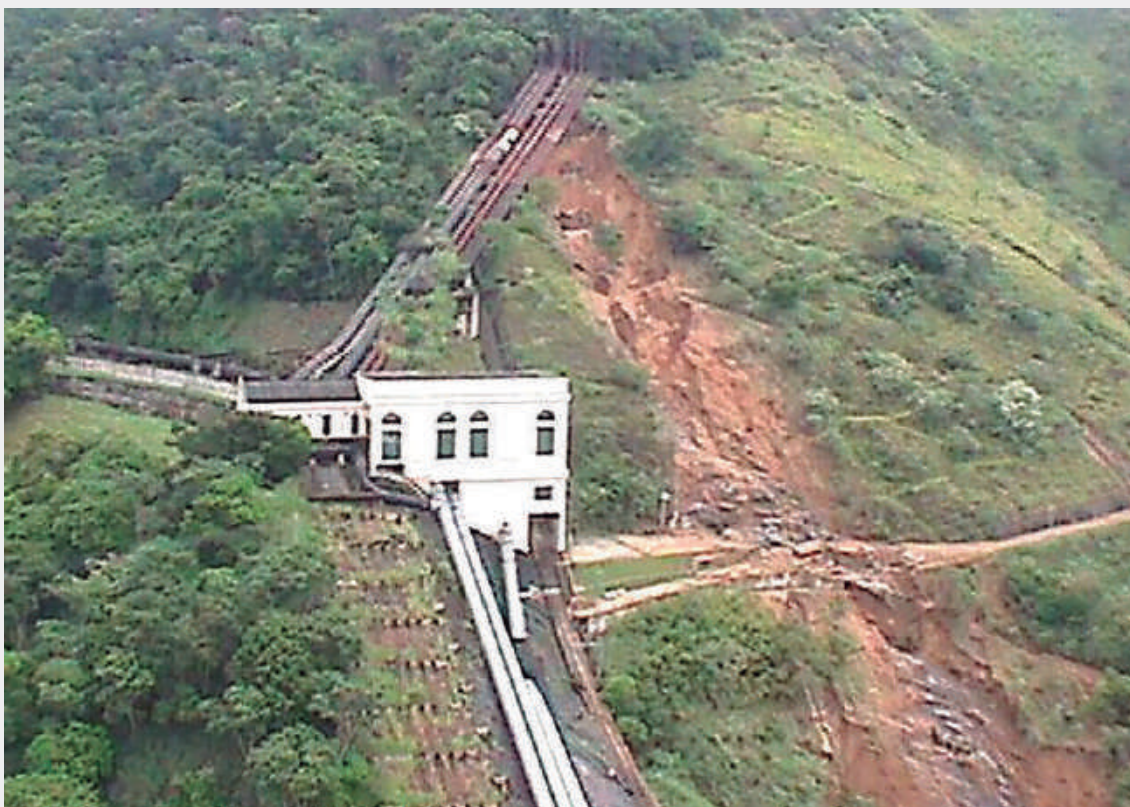
Figura 1.43 – Central Hidrelétrica de Fontes (Light/RJ): a chaminé de equilíbrio metálica, apoiada sobre a encosta, rompeu e causou o desmonte hidráulico de um trecho da encosta, seguido por uma corrida de detritos (Silva & outros, 2005)

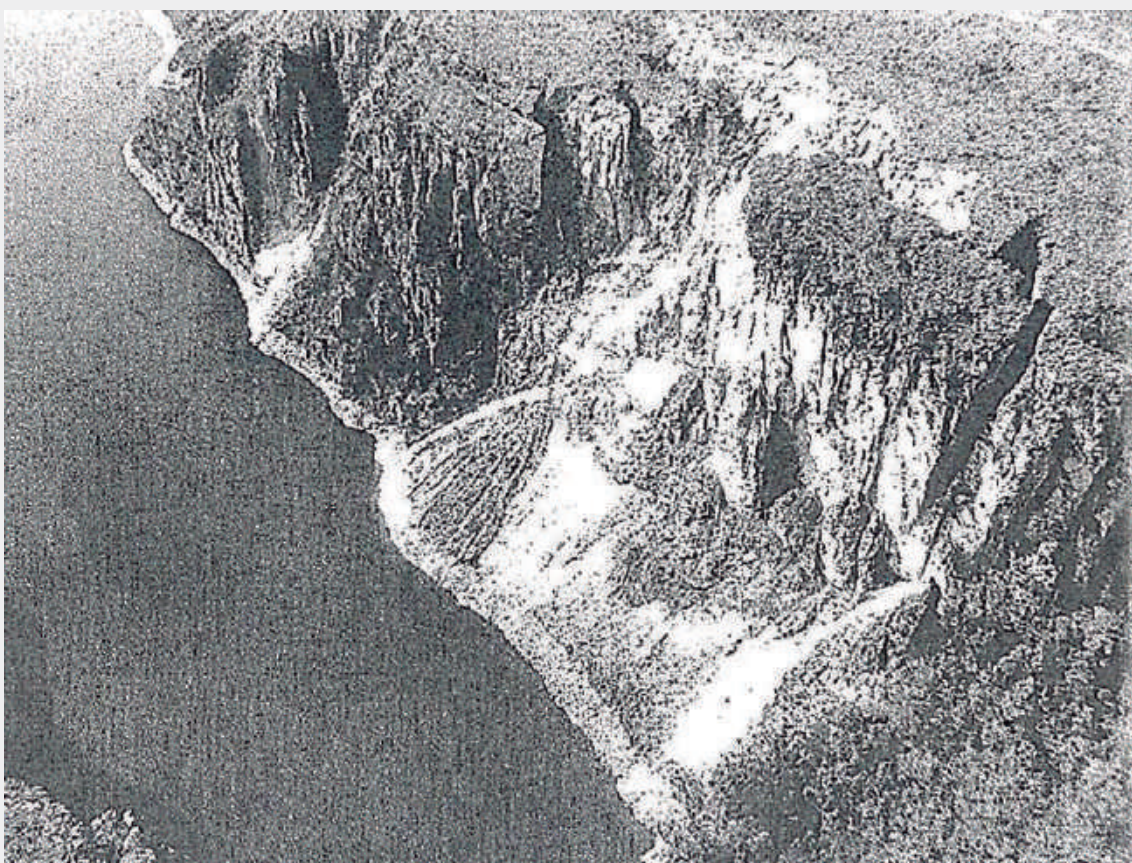
**Figura 1.44** – A encosta instável do Morro dos Cabritos, no reservatório da UHE Furnas, ameaçava despencar (podendo gerar uma onda no reservatório, o quê atingiria a barragem) (ABGE, 2017, Furnas)

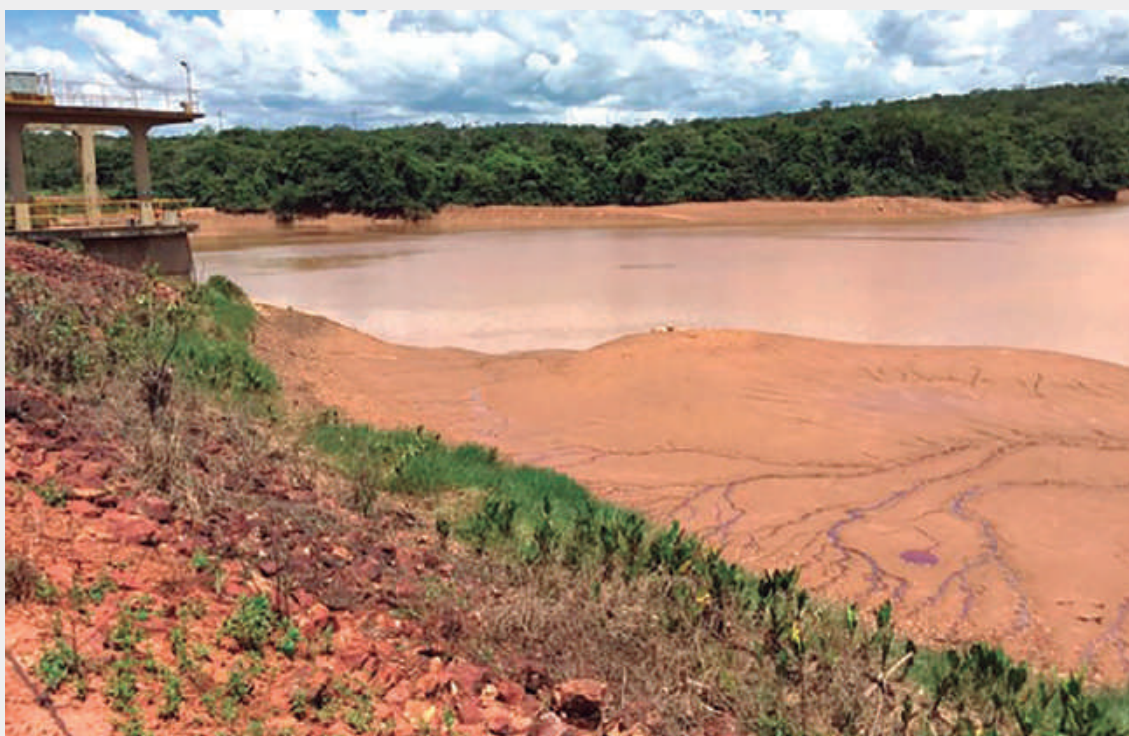
Figura 1.45 – No reservatório da PCH Casca III, no rio Casca (MT), o assoreamento alcançou a soleira da tomada d'água, exigindo a adoção de medidas próprias para a retirada dos sedimentos (Foto dos autores)

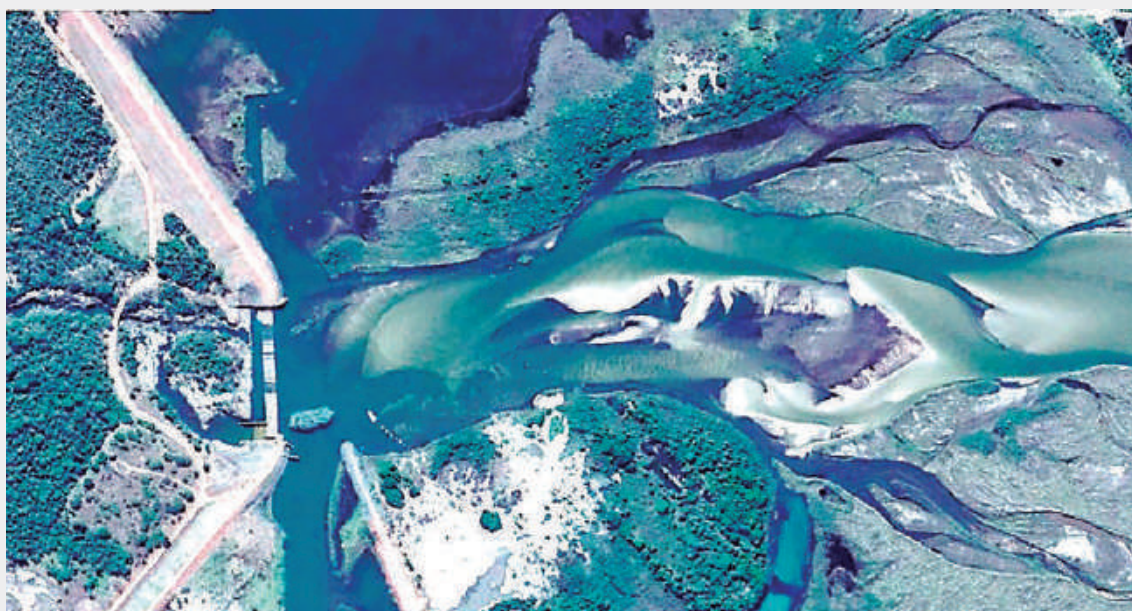
Figura 1.46 – Assoreamento no reservatório da UHE Itiquira I (Google Earth, de 22/07/2017)

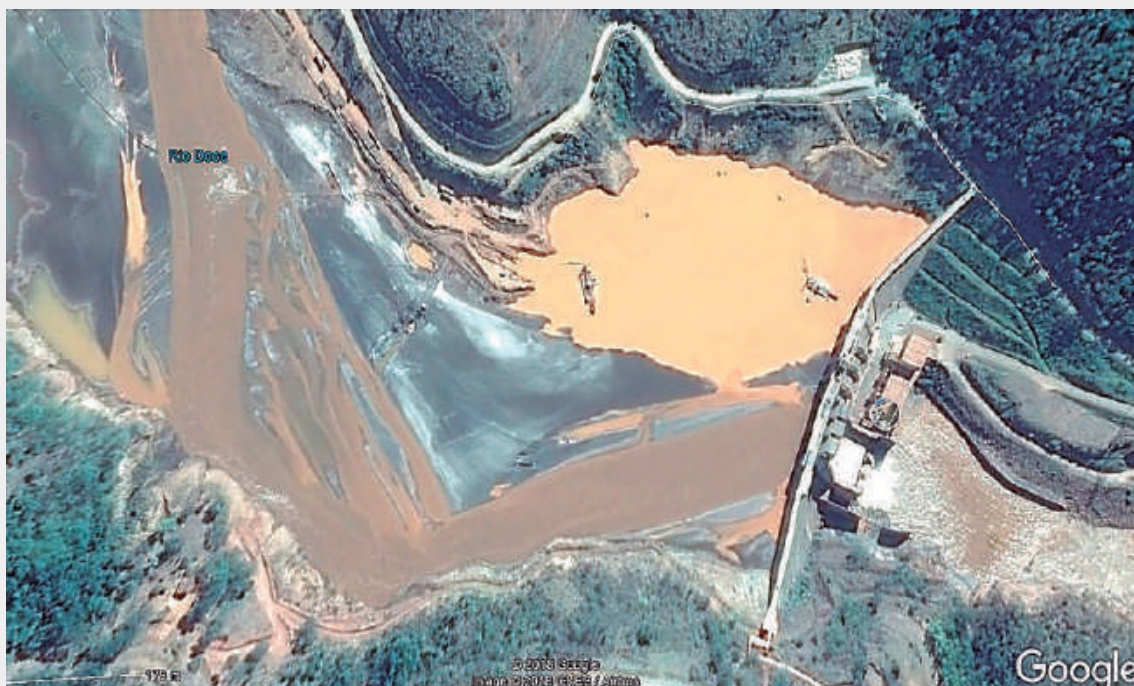
**Figura 1.47** – Imagem da barragem da UHE Risoleta Neves (antiga Candonga) mostrando os depósitos de lama acumulados em curto espaço de tempo após o rompimento da barragem do Fundão (MG) (Google Earth, de 01/08/2016)

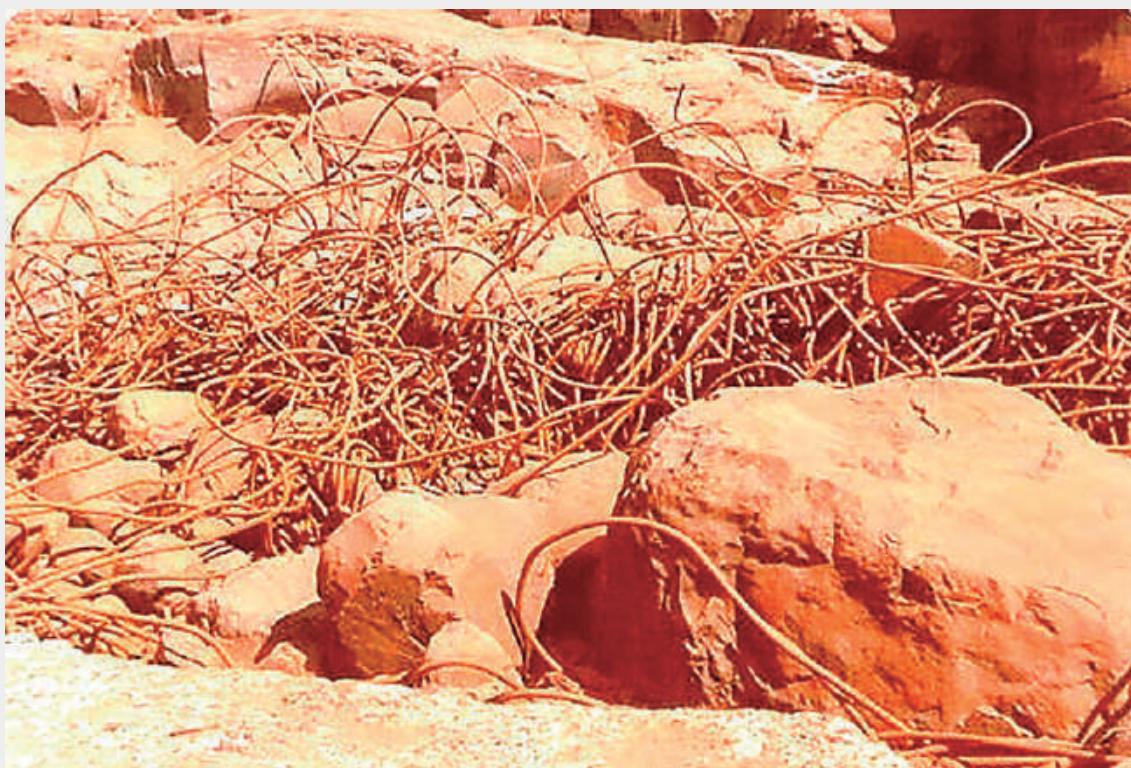
Figura 1.48 – Bacia de dissipação da UHE Marimbondo, rio Grande (MG). As ferragens são o que sobrou do concreto de revestimento do piso da bacia após erosão causada pela operação assimétrica de comportas (Carvalho, E., 2016)

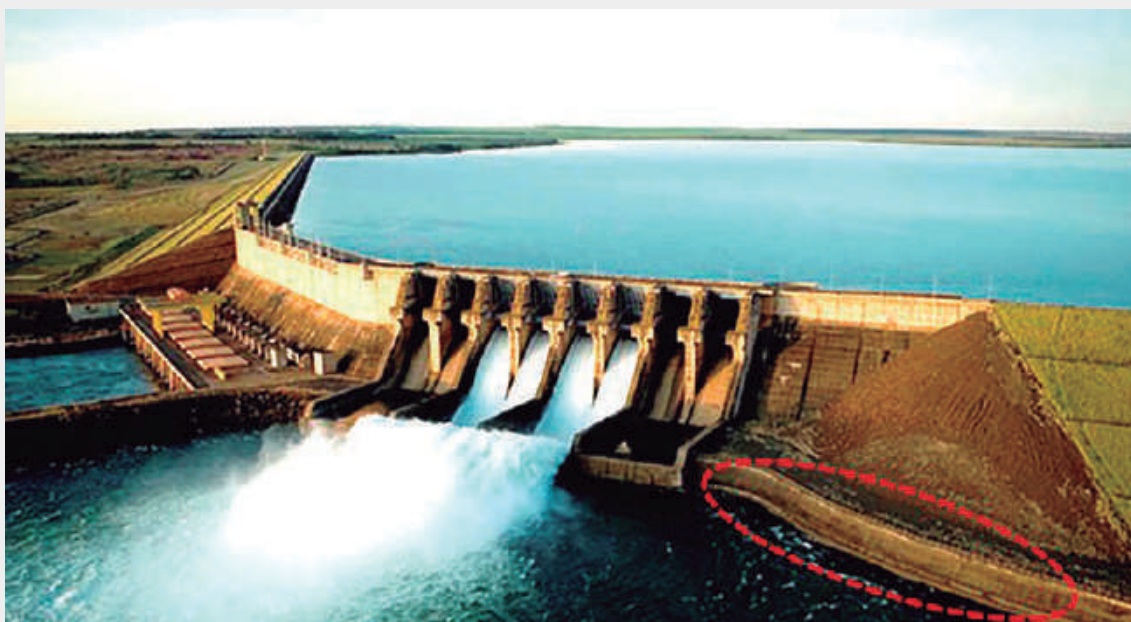
Figura 1.50 – UHE Água Vermelha: vista parcial após o reparo realizado no encontro do vertedouro com a margem esquerda (área assinalada), onde correntes de retorno causaram erosão no pé do enrocamento (Internet)

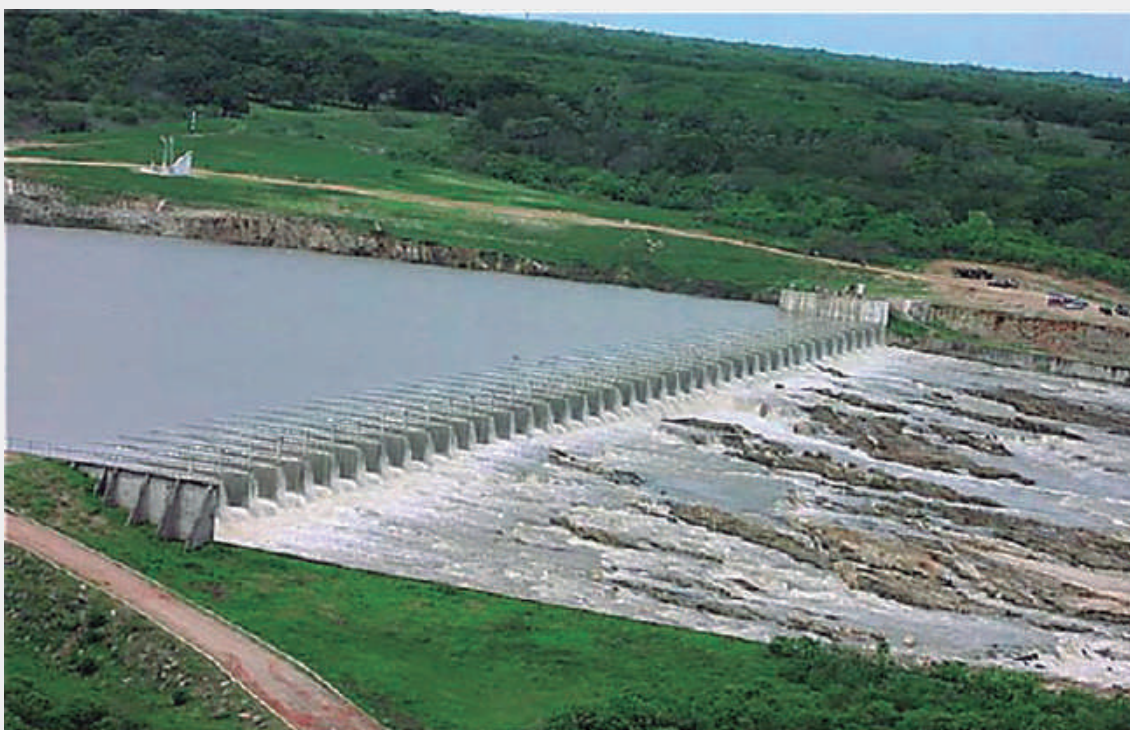
Figura 1.51 – Vertedouro em labirinto da barragem de Pacajus (CE). Sem elementos de proteção da rocha, a erosão regressiva alcançou a base da estrutura, colocando em risco sua integridade. Notar a erosão diferencial ao longo de faixas de menor resistência à ação das águas (Fontanelle & outros, 2007)

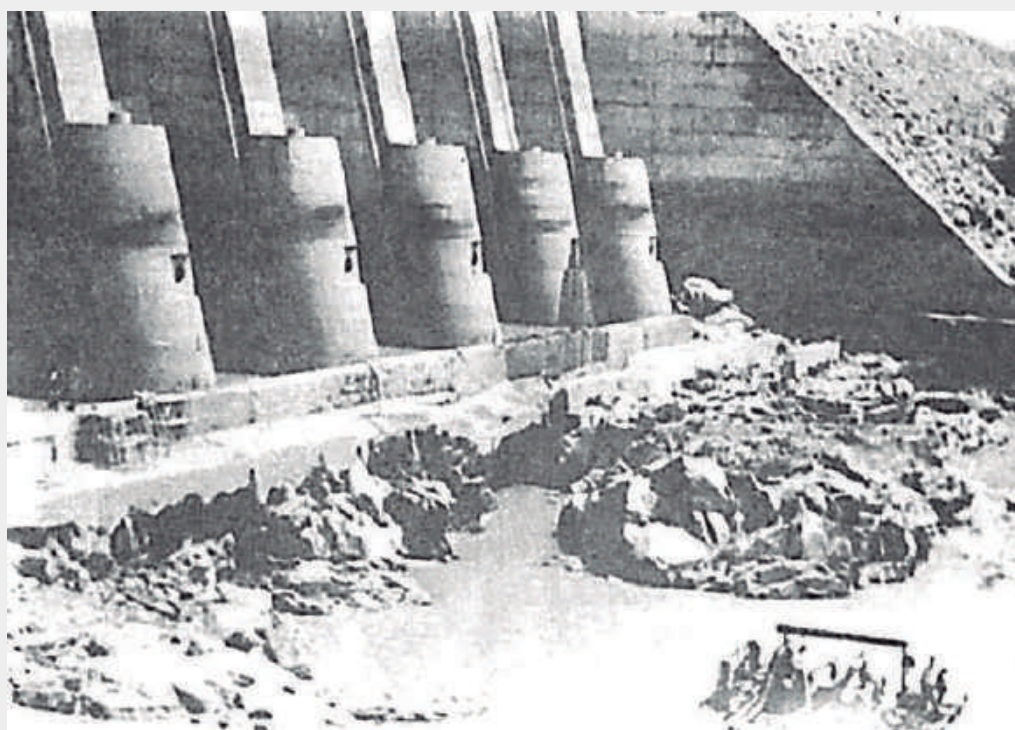
Figura 1.52 – UHE Moxotó (Apolônio Sales) – Erosão sobre rocha (Souza & Souza, 1992)

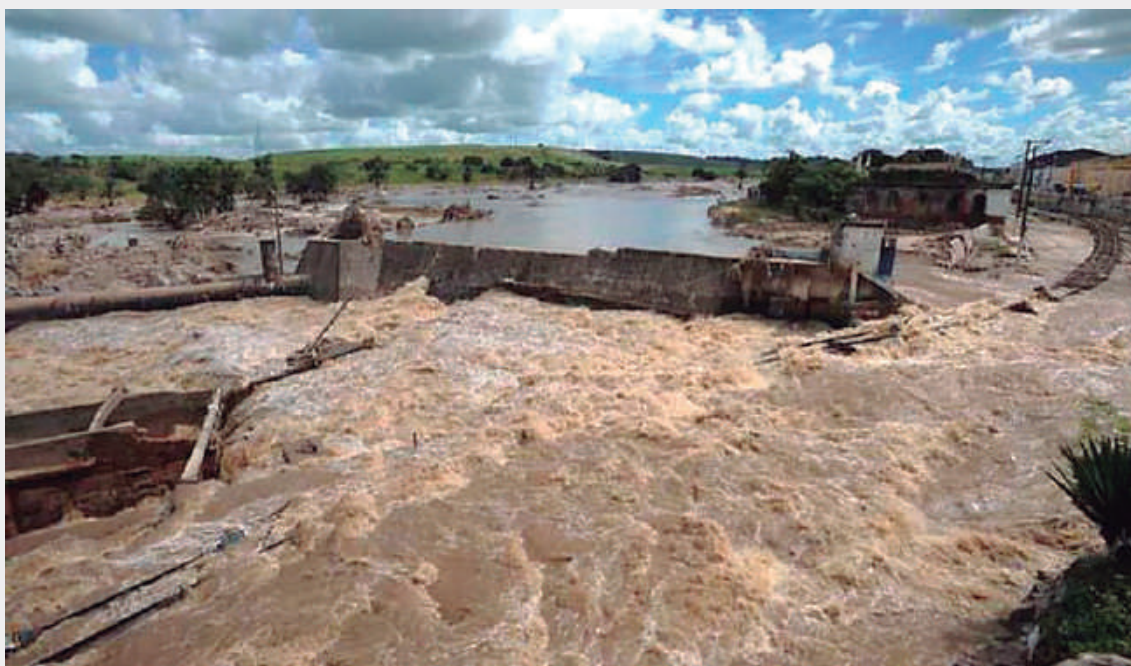
Figura 1.53 - Barragem destruída na cidade de Rio Largo (AL), em 25/06/2010 (Leo Caldas/VEJA) (Mello & Pires, 2010)

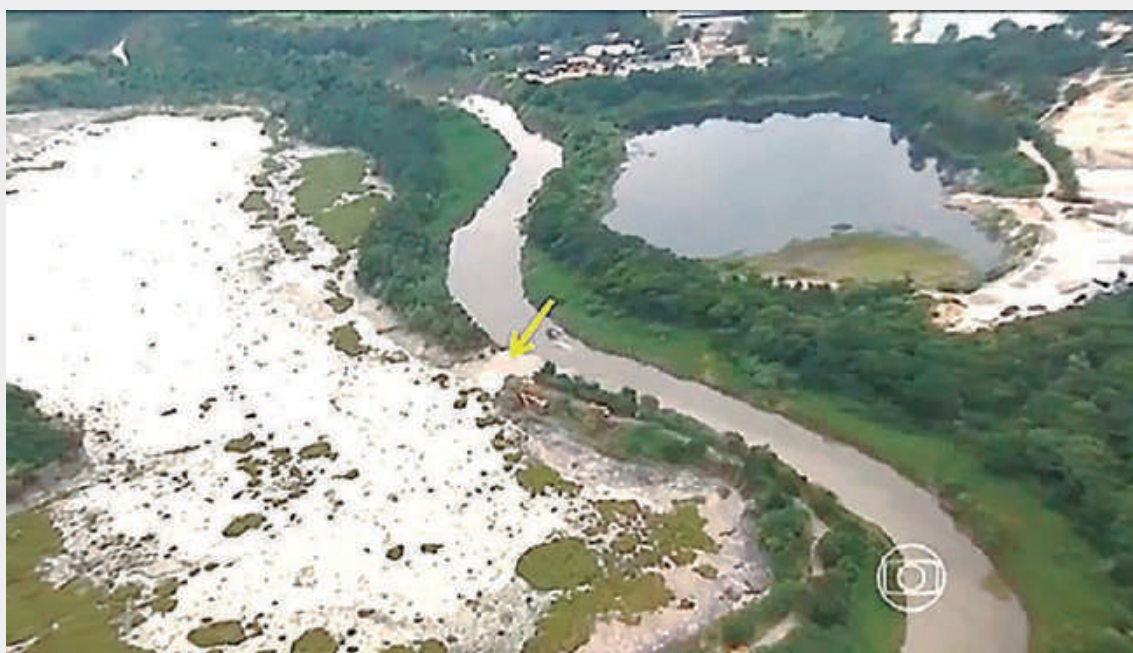
Figura 1.57 – Jacareí (SP): vazamento de água com sedimentos através da brecha aberta na “barragem” (assinalada pela seta) (Globo.com.g1)
