MOVIMENTO GRAVITACIONAL DE MASSA NA BR-277, ESTADO DO PARANÁ

ISONEL SANDINO MENEGUZZO

HENRIQUE SIMÃO PONTES

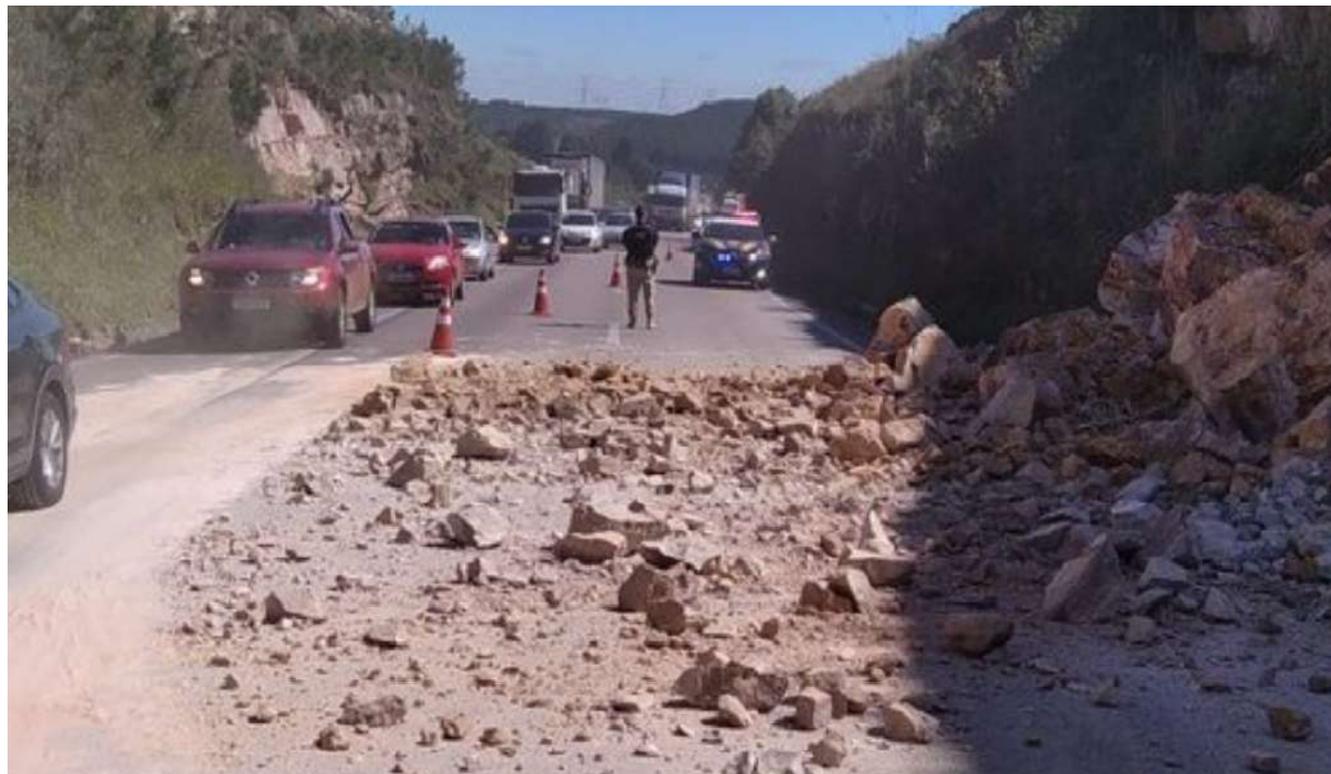
Após três dias com precipitações relativamente intensas e acumulado de aproximadamente 90,8 mm, foi deflagrado um processo de queda de blocos e matacões cobrindo uma área de aproximadamente 40 metros quadrados, e interditando temporariamente as duas faixas de rolamento da rodovia (Figura 2).

Pôde-se verificar *in loco* a presença de rochas intemperizadas provenientes de arenitos e diamictitos de constituição areno-siltosa, com pouca coesão. Pôde-se também verificar que os materiais geológicos intemperizados, resultado do movimento gravitacional de massa, apresentavam estrutura maciça, com fraturas verticais e subverticais. No talude, ainda ficaram preservadas rochas com características idênticas ao material movimentado. Destaca-se a presença de descontinuidades litológicas abruptas e reentrâncias decimétricas situadas na base do talude.

Figura 2. Aspecto da pista da BR 277 com fragmentos de rocha deslocados do talude de corte.

Recomenda-se a adoção de medidas técnicas vinculadas à contenção do talude, no sentido de minimizar os riscos existentes aos usuários da rodovia.
