CONDICIONANTES GEOLÓGICAS DE MOVIMENTOS DE MASSA EM MACIÇOS ROCHOSOS: ESTUDO DO ACIDENTE OCORRIDO NA RUA URUGUAI, PETRÓPOLIS, RIO DE JANEIRO, BRASIL

GEOLOGICAL CONDITIONS OF MASS MOVEMENTS IN ROCKY MASSIFS: STUDY OF THE ACCIDENT THAT OCCURRED IN URUGUAI STREET, PETRÓPOLIS, RIO DE JANEIRO, BRASIL

O movimento de massa gravitacional (MMG) aqui estudado ocorreu às 22h40min do dia 14 de novembro de 2016, no Bairro Quitandinha, Petrópolis, especificamente entre as residências nº70 e nº199 da Rua Uruguai (Figura 1). O material mobilizado atingiu um compartimento de água responsável pelo abastecimento do bairro, quatro casas e levou duas pessoas a óbito (Figura 2).

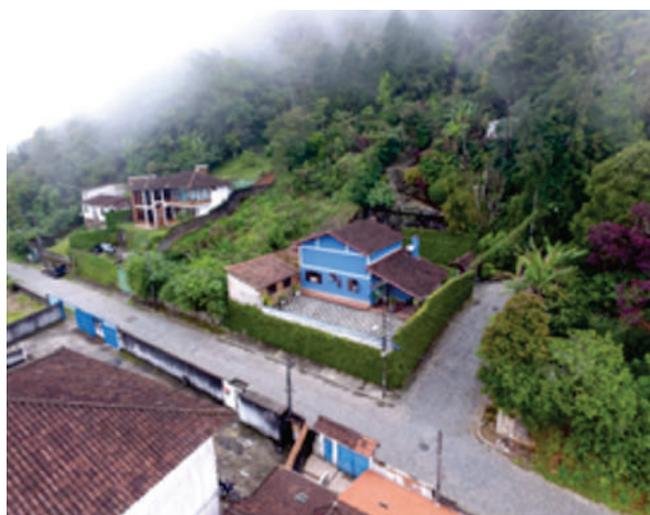
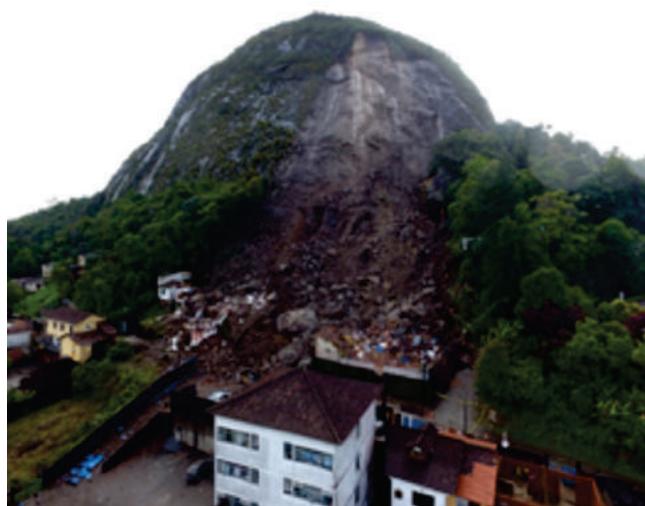
Figura 2. Em (a), residências existentes na Rua Uruguai antes do deslizamento; em (b), residências atingidas pelo deslizamento. Fotos cedidas pelo Departamento Técnico da Defesa Civil de Petrópolis (DT-SDCAV).

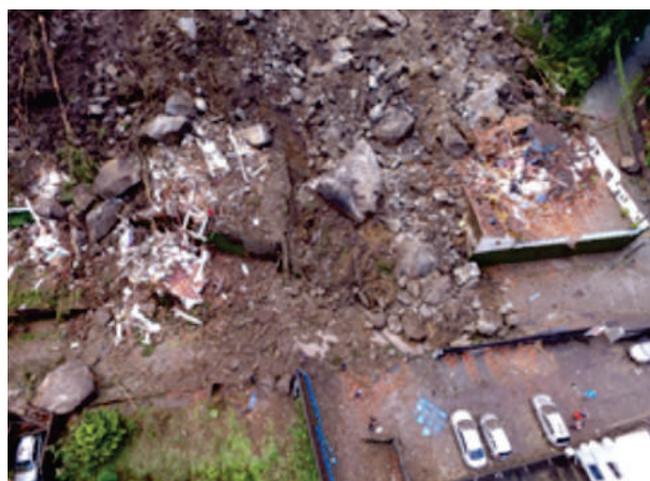
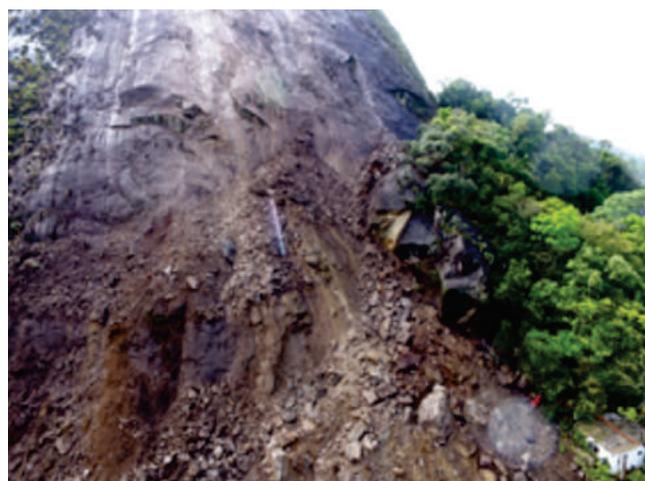
Os estudos realizados pelos técnicos da Prefeitura de Petrópolis o caracterizaram como um deslizamento planar de lascas e blocos rochosos, que se iniciou no terço superior da encosta. O movimento foi do tipo queda livre até atingir o plano inclinado do depósito de tálus, onde se encontravam as residências atingidas (Relatório DRM-RJ, 2016). O material mobilizado, formado por solo areno-argiloso, blocos de rocha e troncos de árvo-

re, foi desacelerado pelo impacto com os materiais do depósito de tálus, com as próprias residências destruídas e com o platô formado pela Rua Uruguai (Figura 3a). A expansão lateral do material foi limitada pela existência de um grande bloco rochoso na lateral direita da encosta, concentrando o fluxo de blocos na área das residências destruídas (Figura 3b).

Figura 3. (a) Imagem aérea da Rua Uruguai e das residências atingidas; observar que o material não ultrapassa o platô formado pela rua; (b) À direita da figura, bloco rochosos que limitou a expansão lateral do movimento. Fotos cedidas pelo DT-SDCAV.

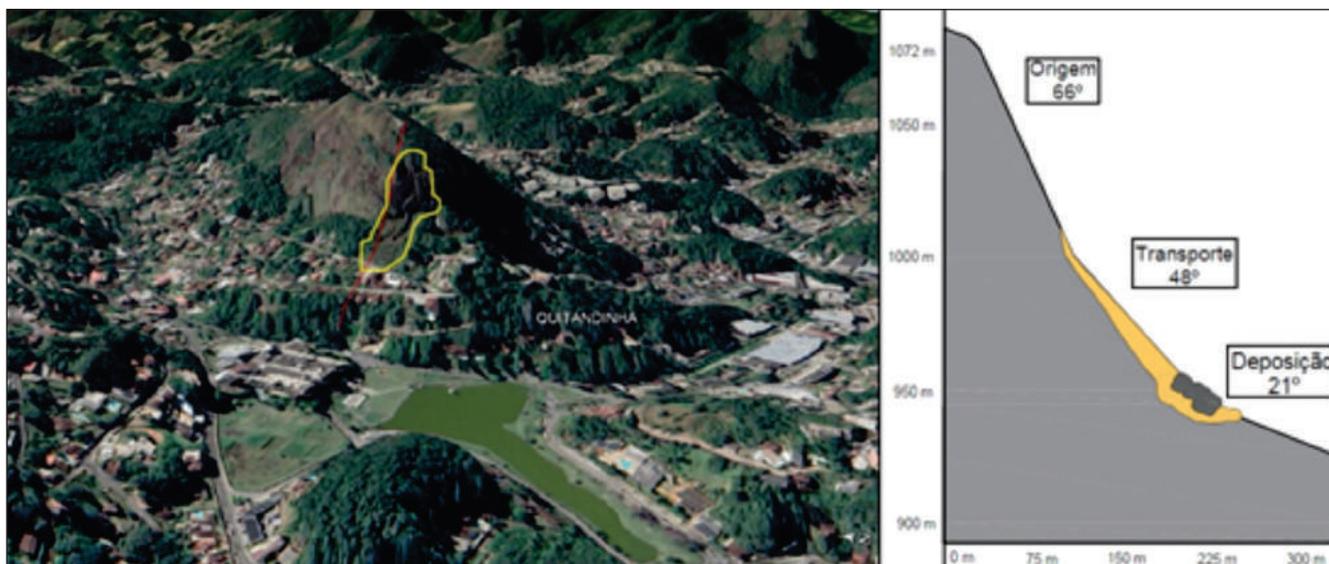
A encosta, da Rua Uruguai até o seu topo, apresenta cerca de 160 metros de altura e inclinação média de 43° , sendo que na área de origem do evento a inclinação é de 66° , na área de transporte é de 48° e na área de deposição é de 21° (Figura 4).

Figura 4. Perfil de inclinação da encosta com as características do acidente.

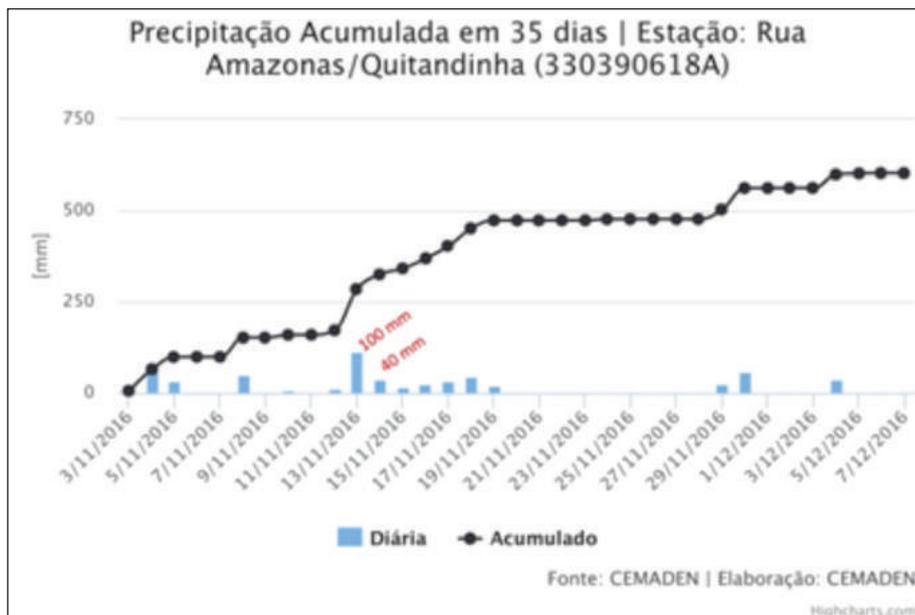
principalmente entre os dias 12 e 14, gerando uma média antecedente de cerca de 270 mm. Apesar de os dados do pluviômetro mais próximo (Rua Amazonas-Quitandinha, CEMADEN) não terem registrado precipitações significativas no momento do acidente, o acumulado de 24 horas foi de 112,8 mm para o dia 13/11 e o acumulado mensal foi de 383,6 mm (Figura 5)

Figura 5. Precipitação acumulada para o pluviômetro da Estação Rua Amazonas-Quitandinha. Retirado de Relatório CPRM, 2016 e elaborado pelo CEMADEN (Centro Nacional de Monitoramento e Alertas de Desastres Naturais).

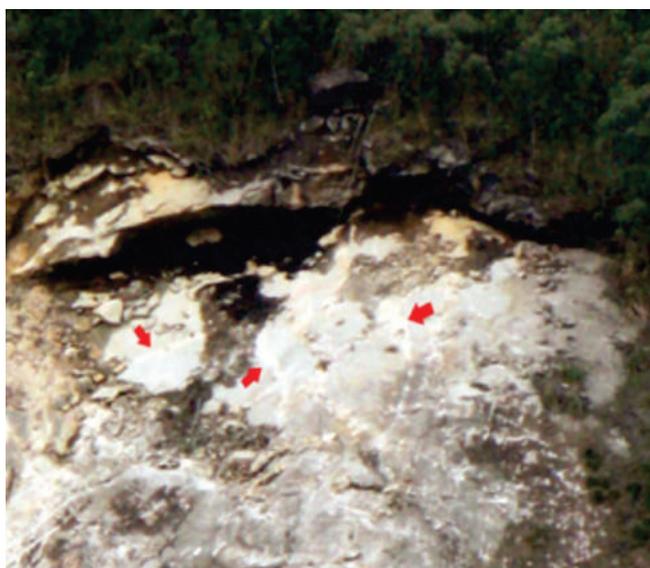
Figura 19. Veios de pegmatito disseminados pelo gnaiss na área de ruptura do movimento. Foto cedida pelo DT-SDCAV.

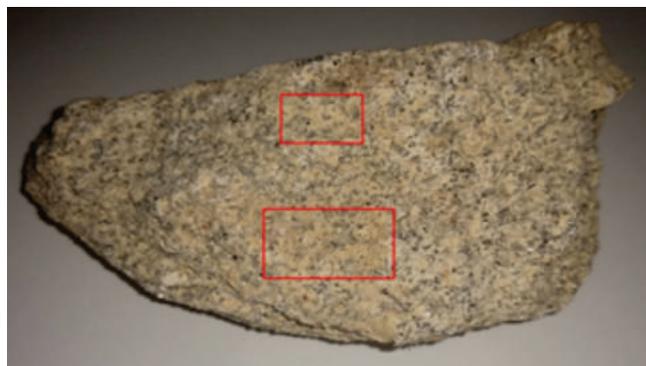
forma em um material esbranquiçado de granulometria muito fina e que nas partes mais externas se torna amarelado (Figura 20). Em amostra de mão não é possível observar alteração dos grãos de biotita. Já nos veios de pegmatito, a alteração modifica e individualiza os grãos, gerando um material friável. Os cristais de microclina e plagioclásio perdem o brilho e assumem um tom amarelado e a biotita se transforma em vermiculita (Figura 21).

Figura 20. Aspecto do biotita-hornblenda gnaiss alterado. Os retângulos em vermelho indicam as áreas onde a alteração dos minerais é mais perceptível.

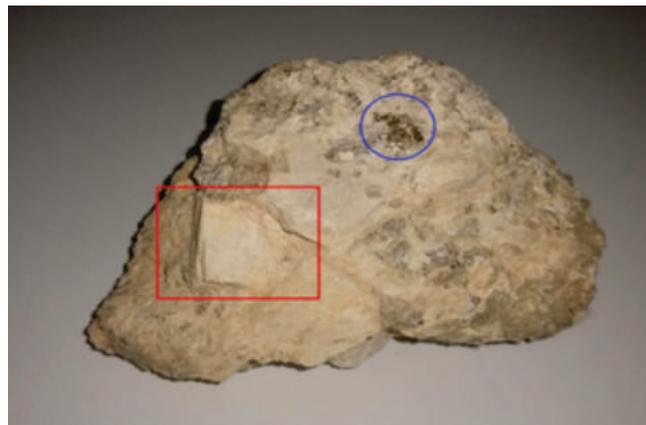
Figura 21. Aspecto do pegmatito alterado. O retângulo em vermelho sinaliza a presença de cristal de microclina alterado e o círculo em azul indica a presença de biotita parcialmente alterada para vermiculita.

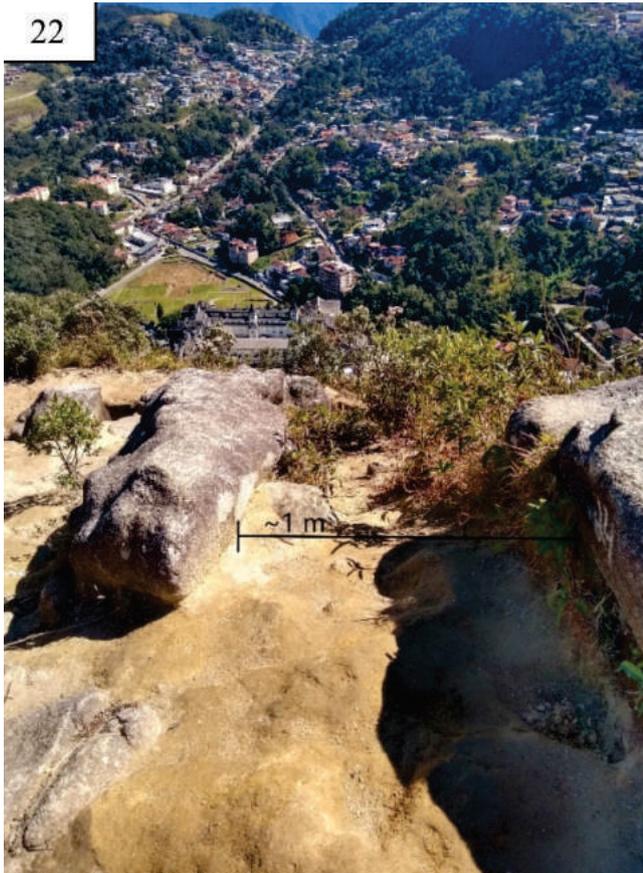
Figura 22. Fraturas tectônicas com abertura de aproximadamente 1 metro no topo da Pedra do Quitandinha. Observar também a formação de blocos pela interseção das fraturas.

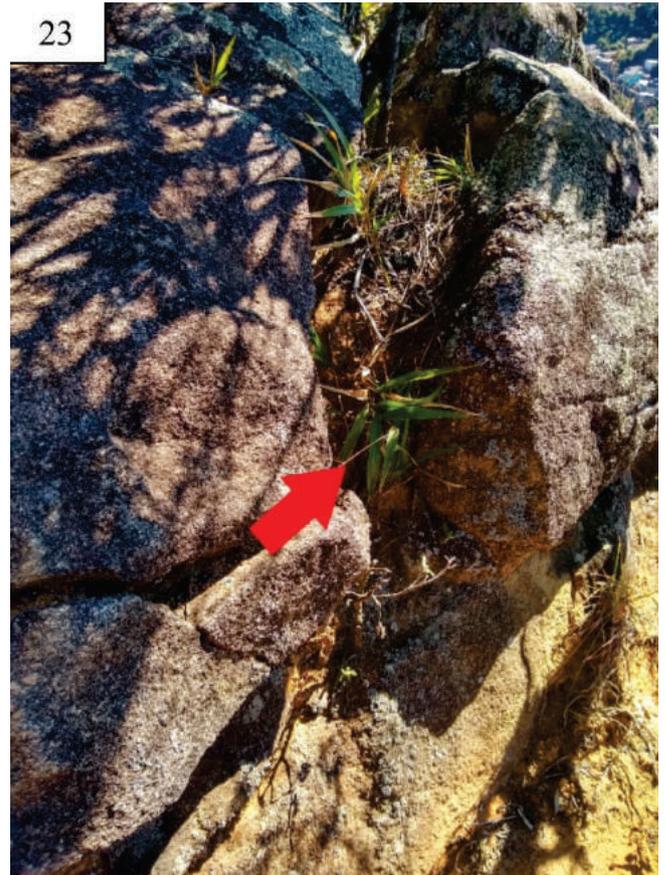
Figura 23. Crescimento de vegetação em fratura tectônica com abertura de cerca de 20 centímetros.

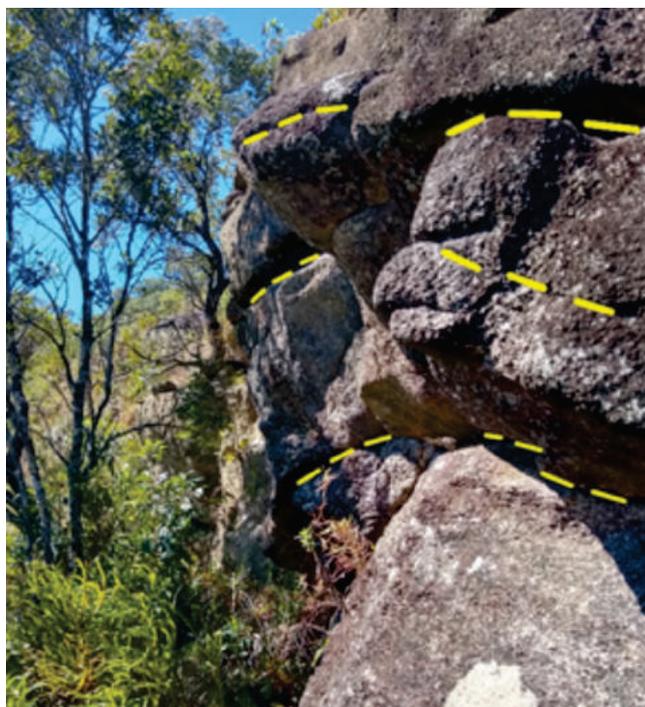
As fraturas de alívio foram reconhecidas tanto dos afloramentos visitados quanto nas fotografias e filmagens do deslizamento. Nos afloramentos as fraturas são caracterizadas por seu mergulho muito baixo, às vezes quase horizontal (Figura 25), que aumenta conforme se afasta do topo do maciço. Nas fotografias obtidas após o deslizamento é possível identificar as fraturas de alívio com mergulhas moderado a elevado, acompanhando a morfologia da encosta (Figura 26).

Figura 25. Fraturas de alívio sub-horizontais encontradas no topo da Pedra do Quitandinha.

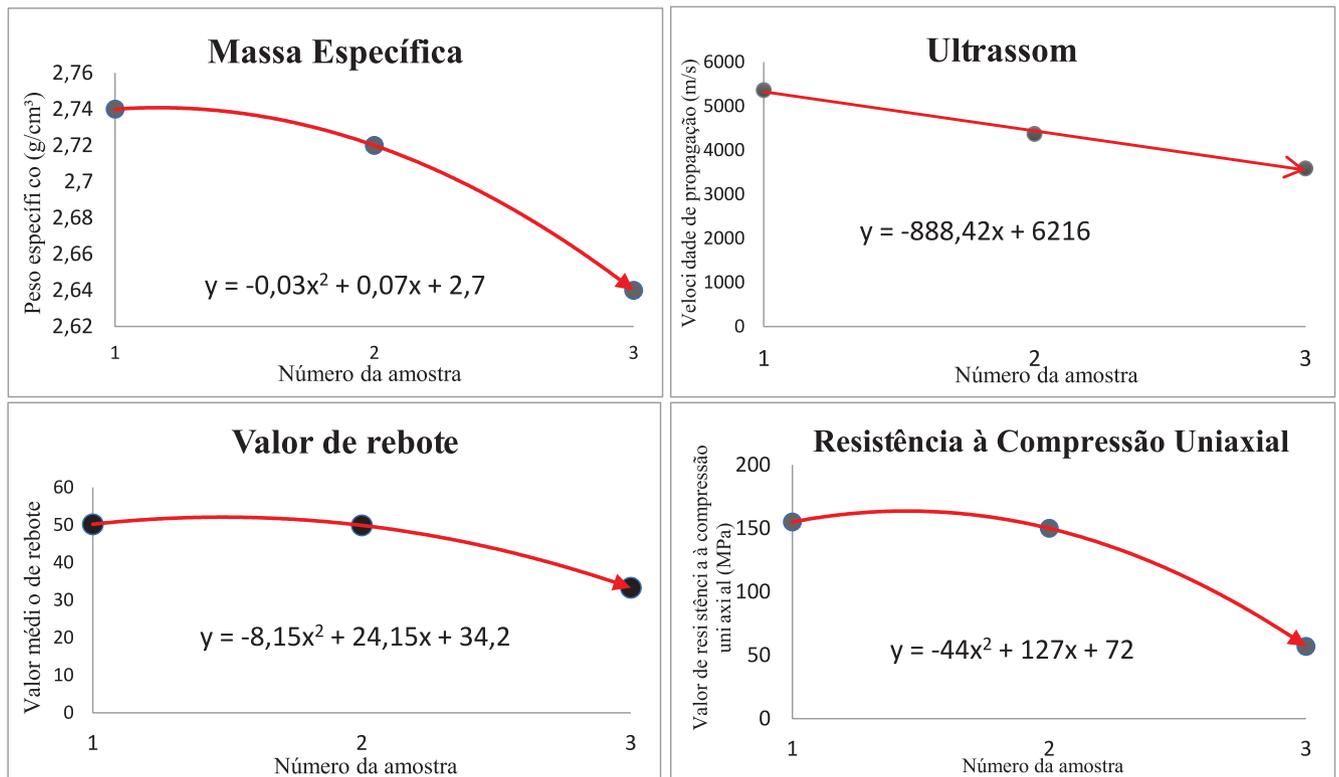
tes que contribuíram para a sua ocorrência. Além dos fatores climáticos, as características geológicas são extremamente importantes para que um movimento de massa ocorra. Observando todos os dados levantados, é possível concluir que o deslizamento ocorreu pela reunião de diversos fatores. A presença de diversas fraturas permite a formação de blocos na parte superior da encosta e ajuda no processo de percolação de água pelo maciço. A água que percola pelas fraturas promove a alteração progressiva da rocha, que perde suas propriedades mecânicas, o que foi observado a partir das análises tecnológicas realizadas (Figura 34).

Figura 34. Comparação dos resultados das análises tecnológicas para as amostras do biotita-hornblenda gnaiss

A associação de uma rocha intensamente fraturada, e cada vez menos resistente, com uma encosta muito inclinada, gera grande instabilidade e risco. Com tanta instabilidade latente, bastou um grande volume de chuva acumulado para que a força da gravidade superasse a coesão e a resistência da rocha e o deslizamento acontecesse.
