# CARACTERIZAÇÃO GEOLÓGICO-GEOTÉCNICA DOS SEDIMENTOS MARGINAIS E SUA RELAÇÃO COM SUSCETIBILIDADE À EROSÃO FLUVIAL (TERRAS CAÍDAS) DA COMUNIDADE DE SÃO BRAZ, MUNICÍPIO DE PORTO DE MOZ – PARÁ

*IRIS CELESTE NASCIMENTO BANDEIRA  
Geóloga, Serviço Geológico do Brasil, iris.bandeira@cprm.gov.br*

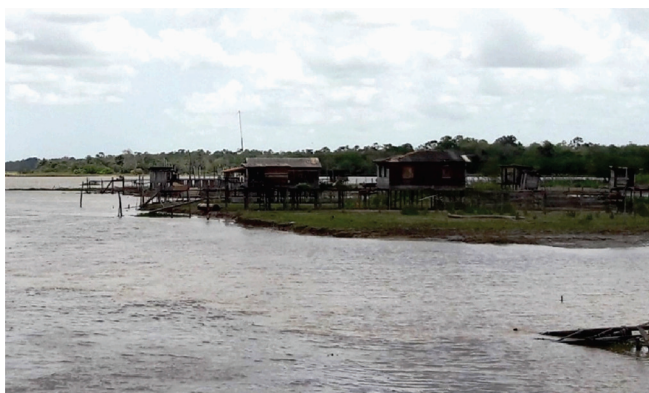
**Figura 2.** Comunidade de São Braz após o evento de erosão fluvial (Terras Caídas). Fonte: Pará (2016).

Segundo o relatório de ocorrência do Corpo de bombeiros do estado do Pará (2016), em agosto de 2016, houve um evento de Terras Caídas na Comunidade São Braz, onde uma massa de terra (área de 300m de fundo por 1000m de frente) solapou, deixando submersas 14 edificações (seis residências unifamiliares, uma escola, uma igreja, uma casa de apoio, um salão comunitário e quatro queijarias) que foram levadas pela correnteza do rio (Figura 4). Em decorrência deste processo muitos pertences foram perdidos e parte da comunidade, em poucas horas, sumiu em meios às águas. Não houve casos de morte ou pessoas feridas, somente a perda de bens materiais e 31 pessoas desalojadas (Figura 5).

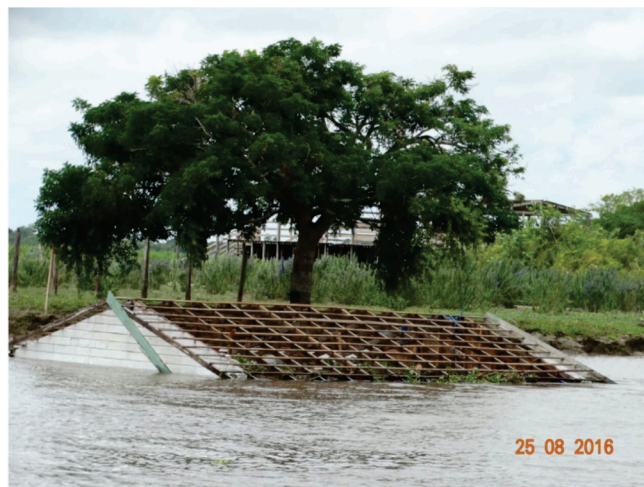
**Figura 4.** Casa de madeira levada por processo de solapamento de margem na comunidade São Braz, município de Porto de Moz. Fonte: Pará (2016).

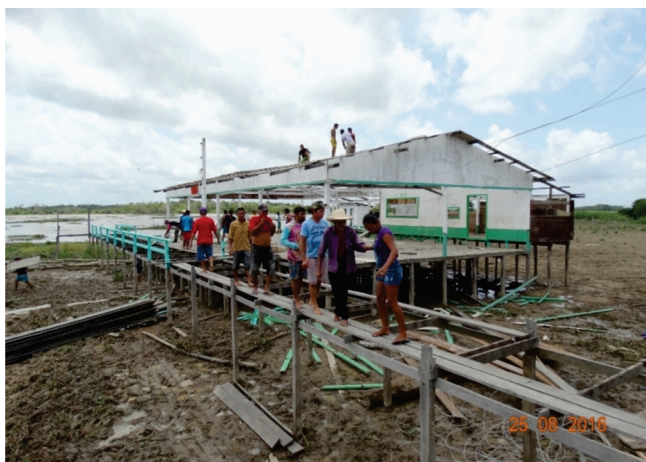
**Figura 5.** Casa de madeira, sobre palafitas, sendo desmontada, para que não seja mais ocupada, uma vez que apresenta risco muito alto de ser atingida pela erosão fluvial. Fonte: Pará (2016).

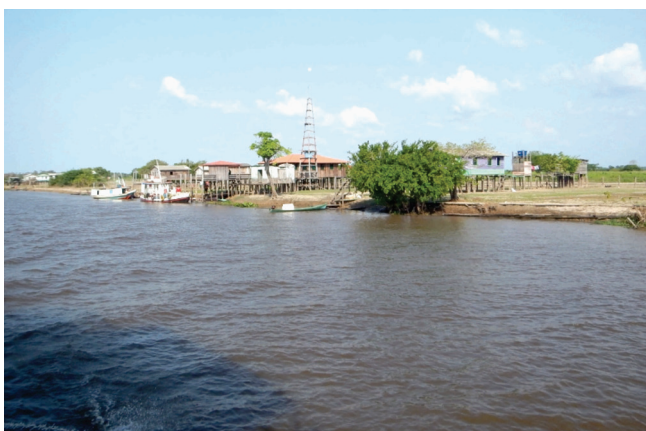
Devido este evento tornou-se necessário avaliar o grau de risco da área. Desta forma, o SGB/CPRM em 2017 constatou que a comunidade Chico do Ponto apresenta um risco alto a erosão fluvial, uma vez que possui aproximadamente dez casas de madeira (Figura 6) sobre palafitas instaladas numa várzea constituída por um solo pouco coeso, muito suscetível a processos erosivos e que sazonalmente é inundada, o que proporciona além do risco de erosão fluvial, o risco de inundação.

**Figura 6.** Moradias de madeira instaladas num terreno muito susceptível a erosão fluvial, comunidade São Braz. Município de Porto de Moz - PA.

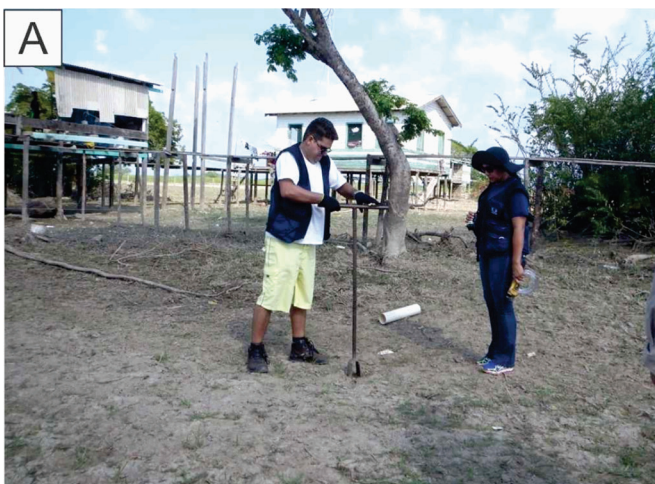
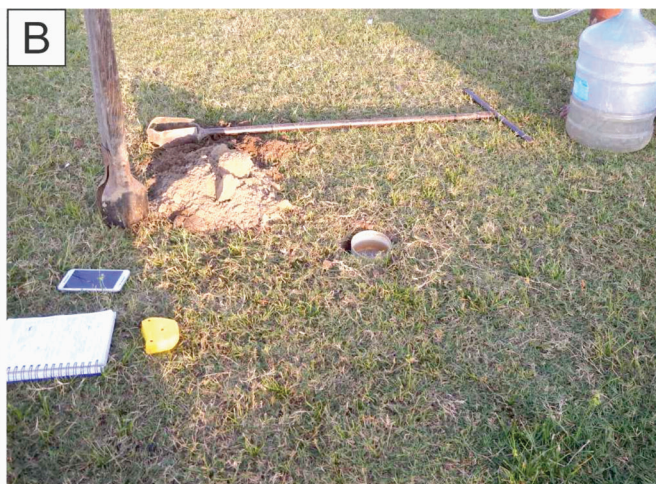
**Figura 7 A e B.** Obtenção da condutividade hidráulica dos sedimentos marginais da comunidade São Braz, Município de Porto de Moz - PA.

A condutividade hidráulica identificada para este sedimento foi de  $7,41 \times 10^{-06}$  cm/s, valor diretamente relacionado ao tamanho e seleção dos grãos de silte e uma matriz argilosa. Isto por que segundo Fetter (2001) quanto menor o grão, maior a área de superfície contatada pela água, o que aumenta a resistência à fricção ao fluxo, reduzindo assim a permeabilidade intrínseca, ou seja, à medida que o grão aumenta a permeabilidade também se eleva devido o aumento na abertura dos poros.

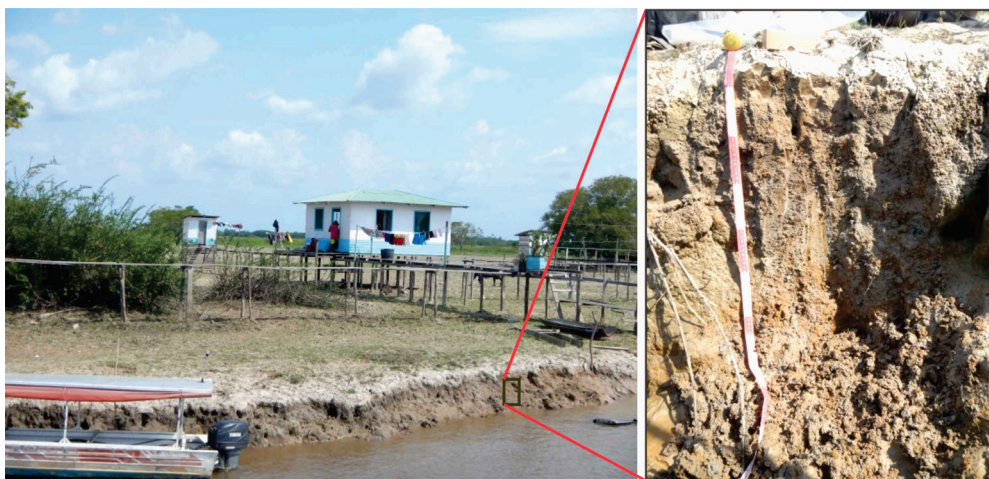
Na comunidade São Braz, verificou-se que o talude marginal com inclinação de aproximadamente 80° e altura de 3m, fica totalmente submerso no período da cheia do rio Amazonas (dezembro a julho), deixando toda a área da comunidade inundada. No período de vazante do rio (agosto a novembro) este talude fica emerso por 1,6m.

Durante a vazante do rio coletou-se uma amostra de material da margem a uma profundidade de 0,5m, onde a análise granulométrica por laser identificou 12,4% de grãos de argila, 1% de areia fina e 86,5% de silte, caracterizando assim um sedimento com textura siltico argilosa (Figura 8 e 9).

**Figura 8.** Talude marginal constituído de sedimentos siltico argiloso mosqueado não consolidado, localizado na comunidade São Braz, município de Porto de Moz-Pará.

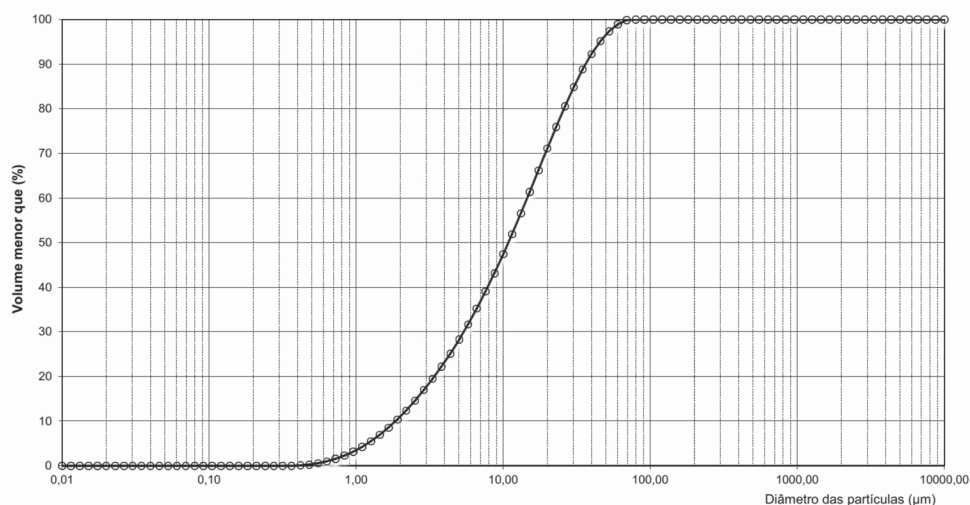
**Figura 9.** Curva Granulometrica dos sedimentos marginais do rio Amazonas, na comunidade São Braz. Fonte: Serviço Geológico do Brasil, Laboratório de Análises Mineraias - LAMIN Manaus.

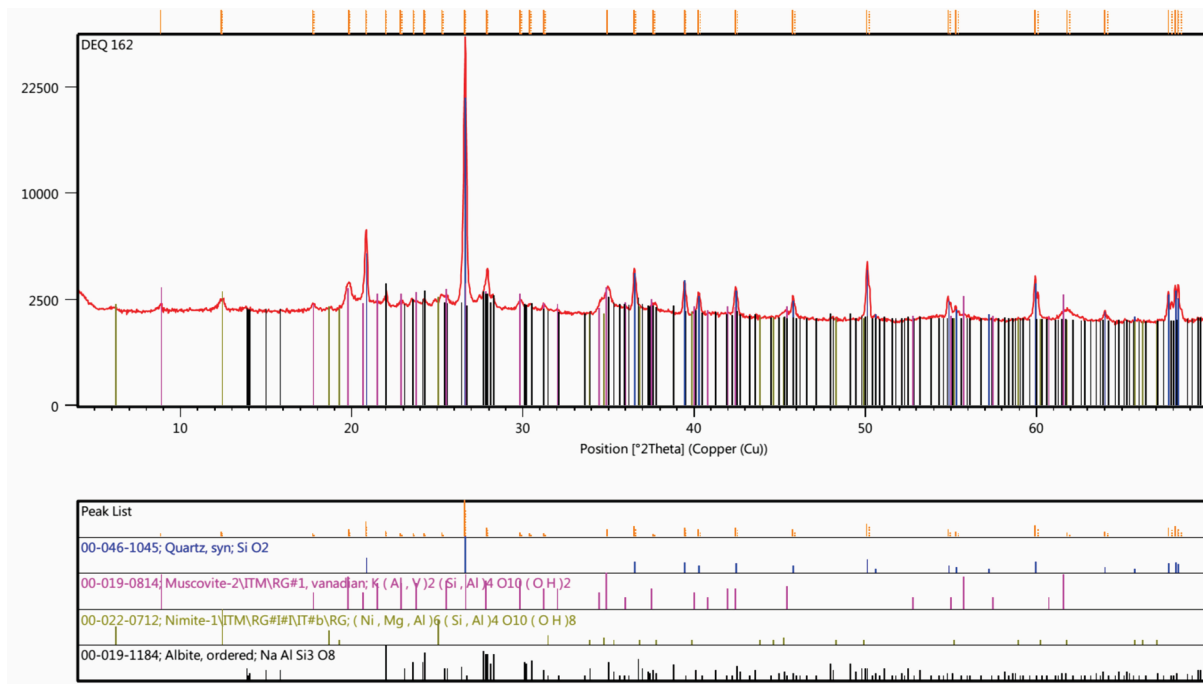
A difração de raio x, permitiu verificar que além da grande quantidade de quartzo, e porções significativas de muscovita já visualizadas em lâmina, os sedimentos marginais da comuni-

dade São Braz, apresentam clorita e plagioclásio (Figura 10) sem presença de argilo minerais expansivos.

**Figura 10.** Perfil da difração raio - X da amostra coletada na margem direita do rio Amazonas - Comunidade São Braz. Fonte: Serviço Geológico do Brasil, Laboratório de Análises Mineraias - LAMIN Manaus.
