Estudo do comportamento de um escorregamento ativo na Serra da Cantareira - SP

Dissertação apresentada à Escola Politécnica da Universidade de São Paulo para obtenção do grau de Mestre em Engenharia.

> Área de concentração: Engenharia Geotécnica

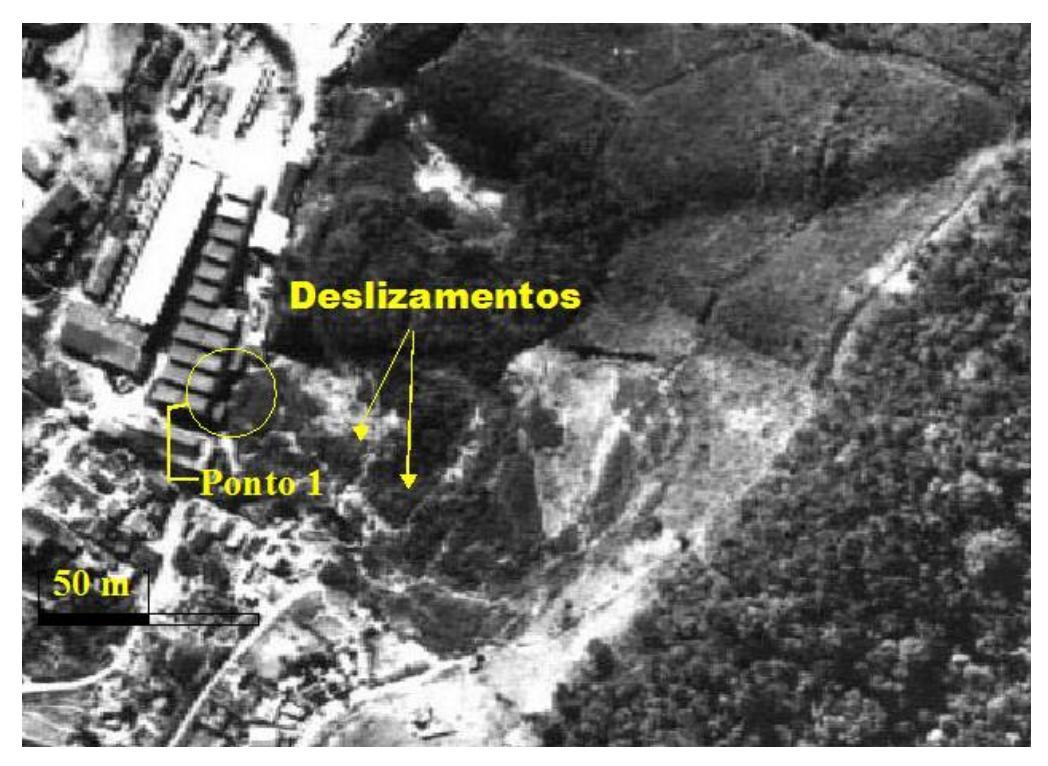
Figura 3.8. Aerofotografia 1967 (CESAD-FAU)

Uma aerofotografia de 1967 está apresentada na Figura 3.8. Na imagem verificase que as cavas da jusante da fábrica já se encontravam cobertas por possíveis deslizamentos. Nota-se que no Ponto 1 uma massa de solo avançava sobre a fábrica. Se compararmos com a Figura 3.7, esta massa não existia próxima a fábrica em 1962. Na tentativa de se estabilizar este movimento foi construído na região um muro de gabiões neste local.

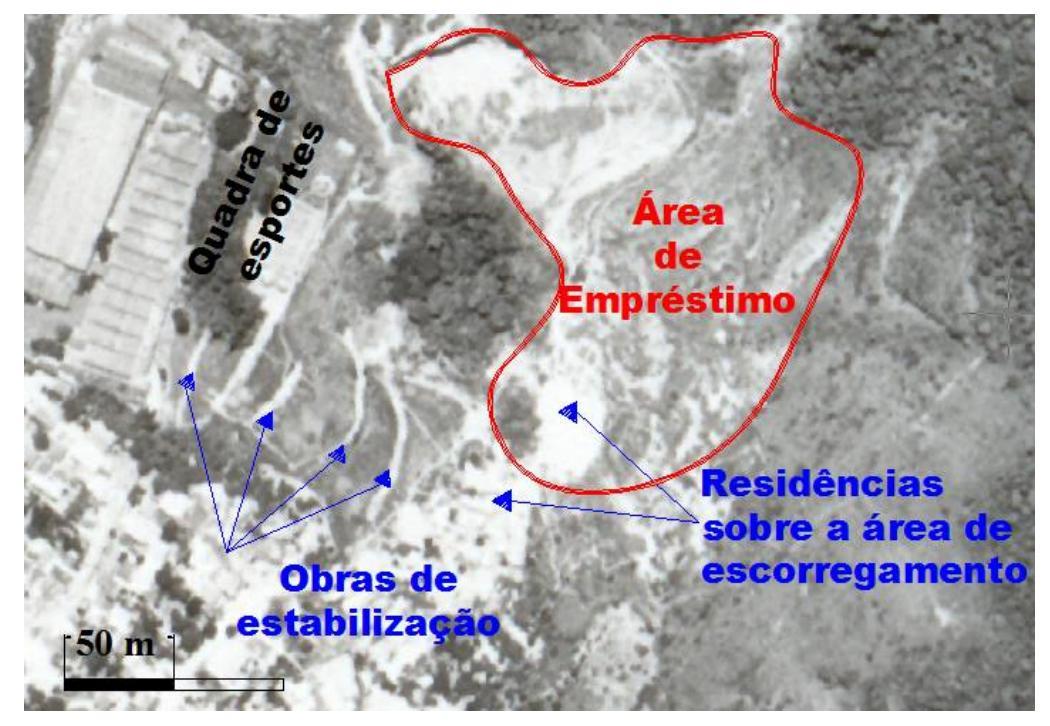
Figura 3.9. Aerofotografia 1994 (Geografia-FFLCH-USP)

A Figura 3.9 é uma aerofotografia de 1994. Neste ano as obras de retirada de solo para o aterro e as de estabilização já haviam acabado há quase 10 anos. Nesta figura também está indicada a área de empréstimo. Posteriormente, essa área foi intensamente ocupada pela favela.

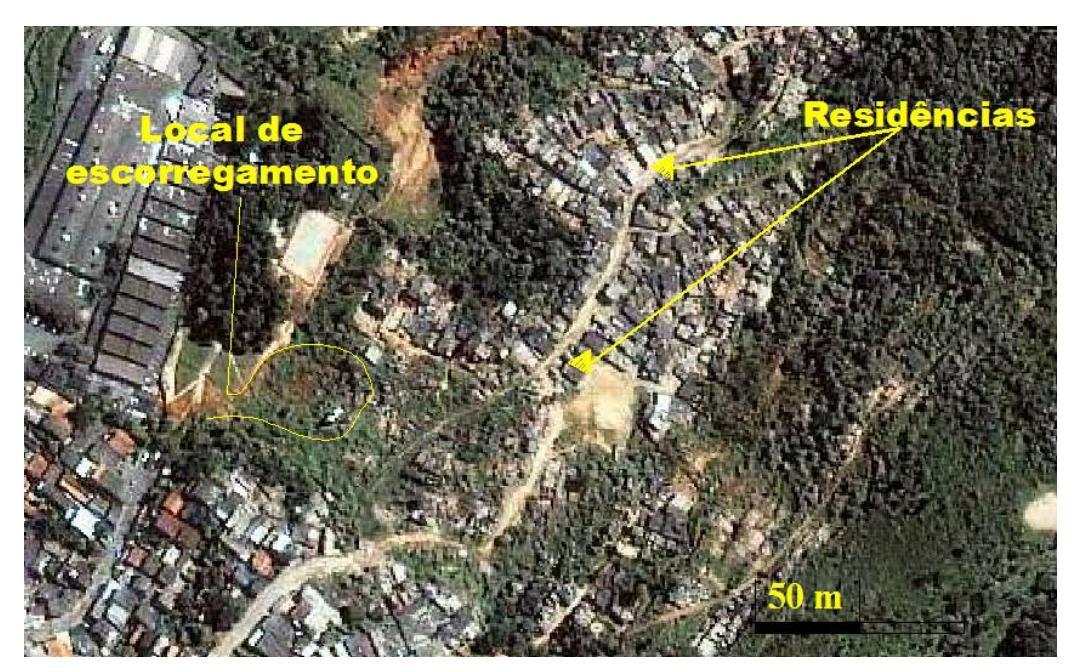
Figura 3.10. Imagem de satélite (2000). (CESAD-FAU)

Na imagem de satélite de 2000, Figura 3.10, fica evidente o aumento do número de residências na área. Também não se vê mais as obras de estabilização, pois devem ter sido destruídas por escorregamentos e pela ocupação do terreno.

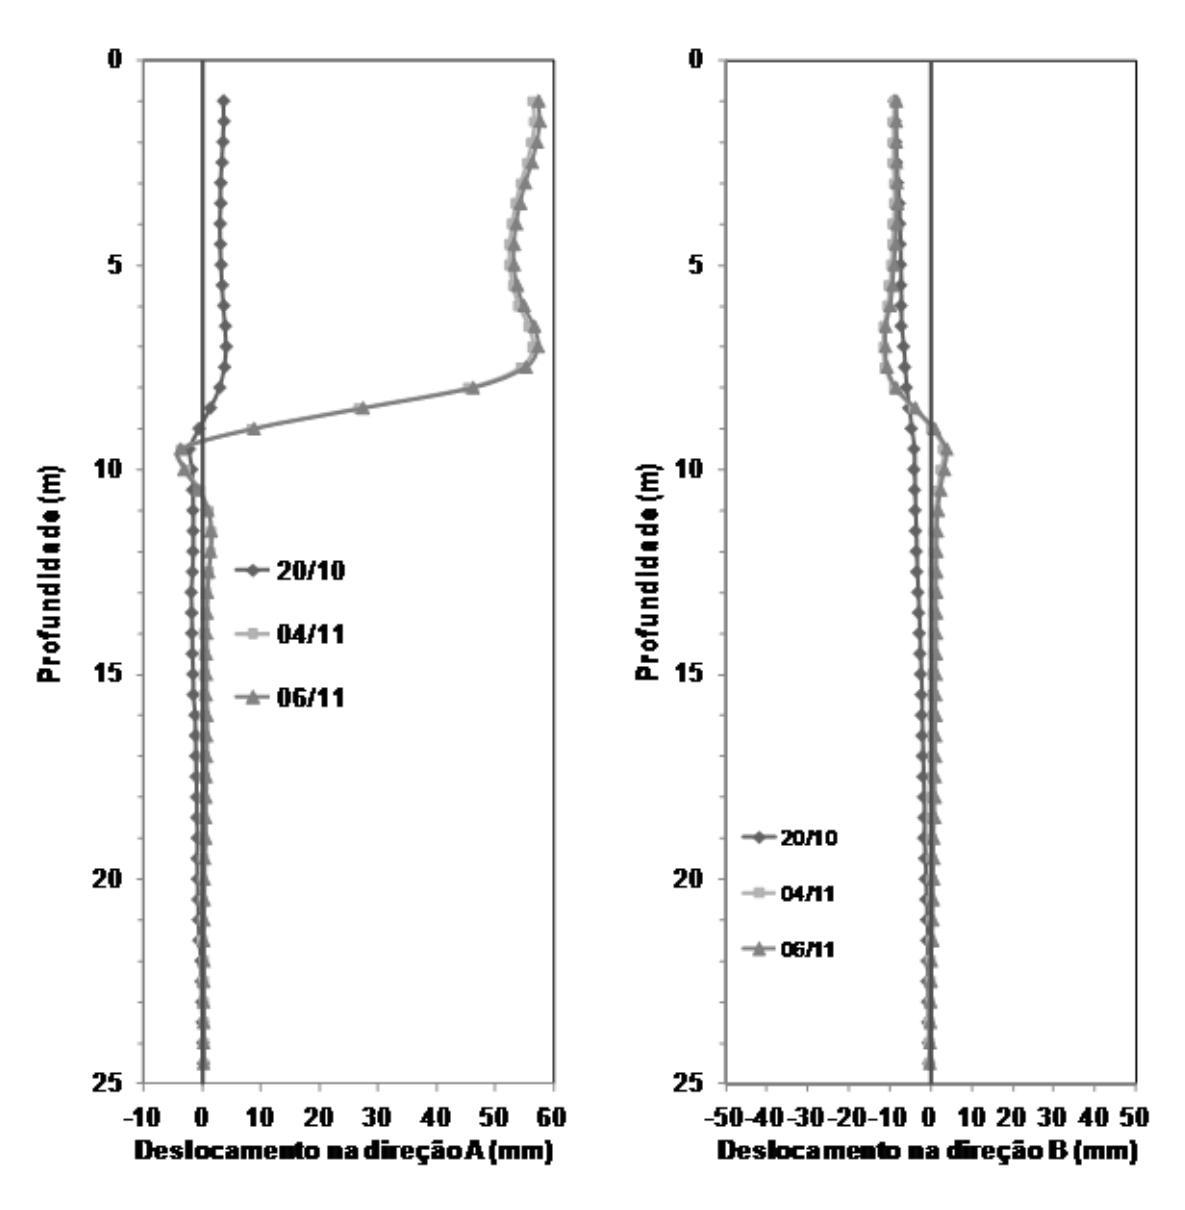
Figura 4.20 Deslocamentos do inclinômetro I-01 na direção A e B

Na Figura 3.19 do Capitulo 3, foi apresentado um perfil geotécnico da região, observase que o solo existente aos 8,5 m de profundidade é o aterro.

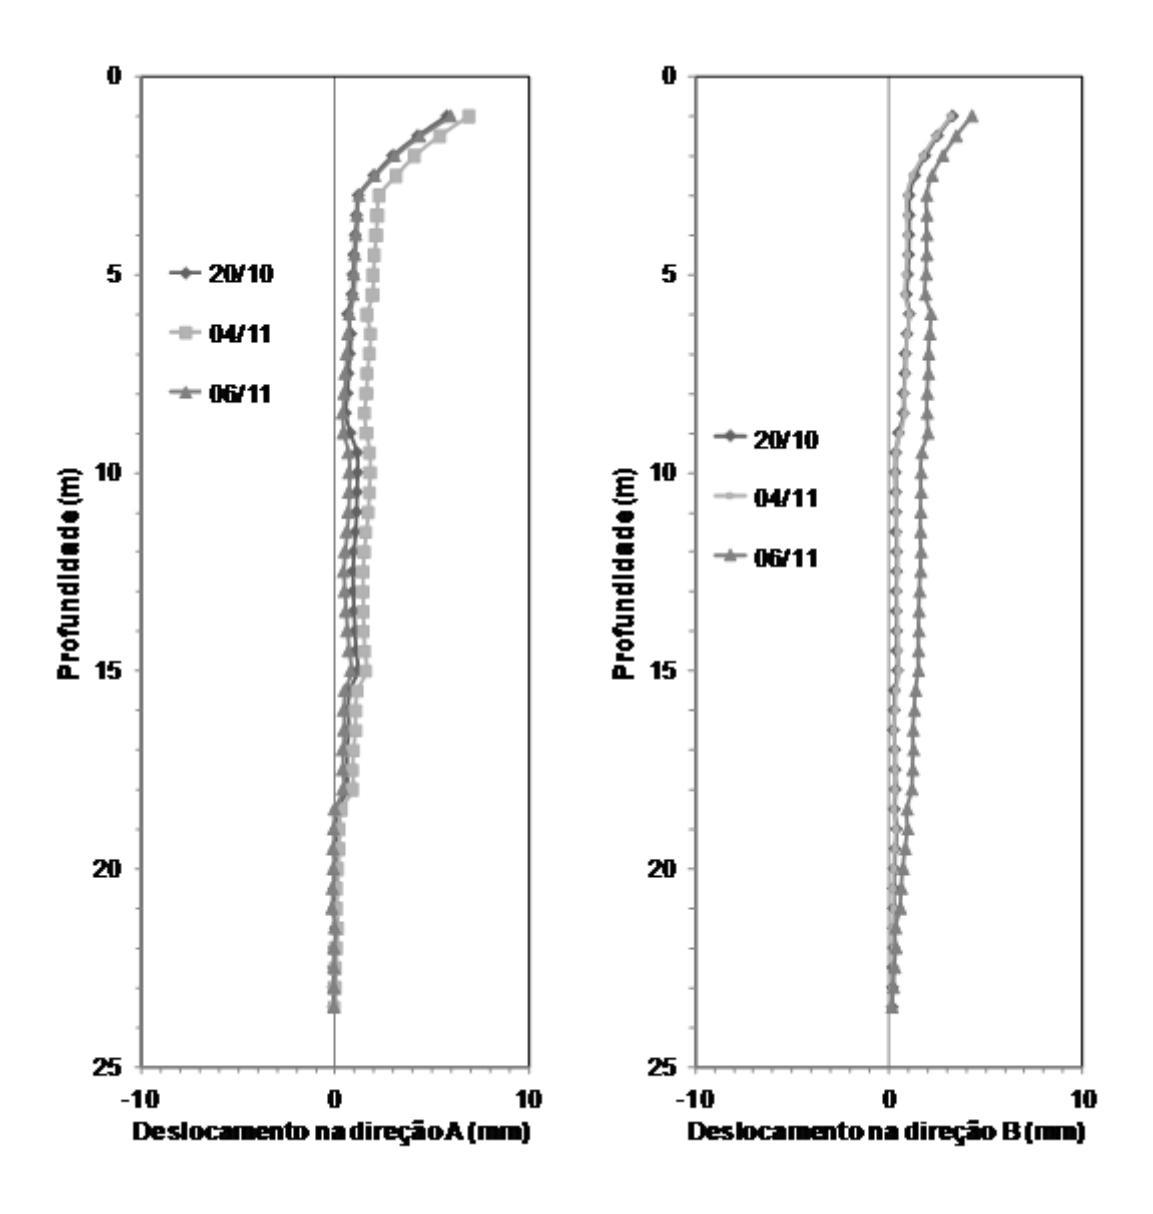
Figura 4.21 Deslocamentos do inclinômetro I-02 na direção A e B

O inclinômetro I-02 apresentou distorções aos 2,5 m de profundidade; esta distorção foi de 6,0 mm. Indicando que o plano de deslizamento está mais próximo da superfície do terreno nesta região. A Figura 4.21 mostra o comportamento deste instrumento durante o período de medição.

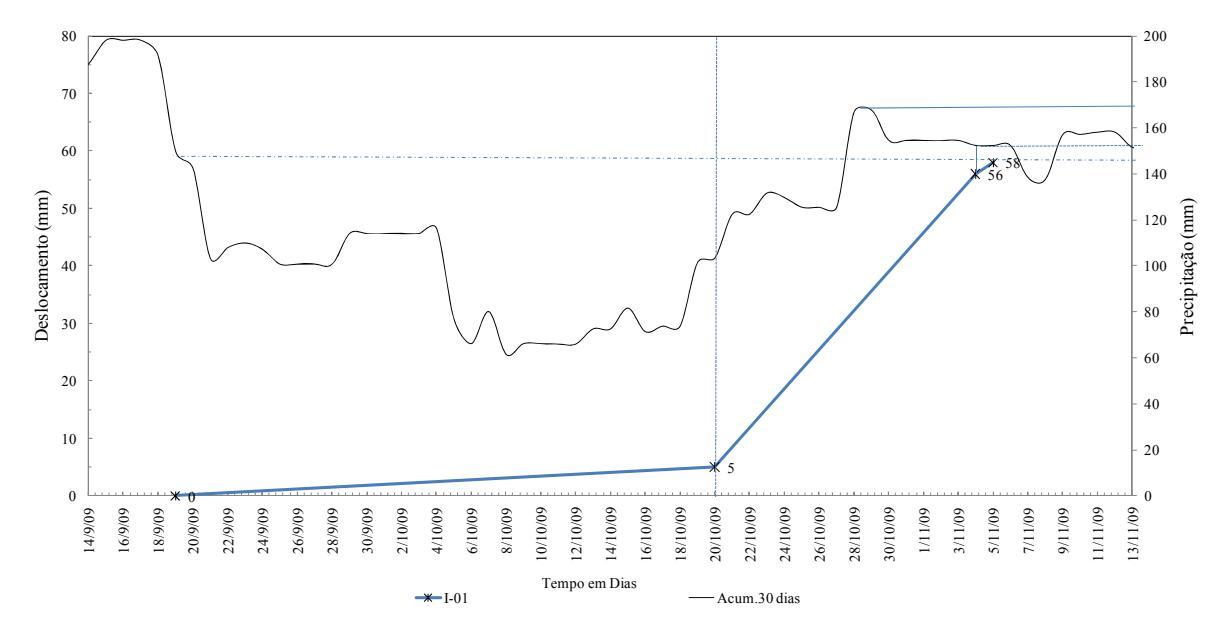
Figura 4.22 Deslocamentos e precipitação acumulada dos últimos 30 dias obtidos do monitoramento do inclinômetro I-01 versus tempo

A leitura acumulada obtida do inclinômetro I-01 no dia 4 de novembro foi de 54,0 mm, observou-se que a quantidade de chuva acumulada dos últimos 30 dias, anterior à leitura de 4 de novembro manteve-se em média 155,0mm, com exceção do dia 28 de outubro teve um pico de 170,0 mm. Esta quantidade de chuva acumulada aproxima-se com o mesmo valor que fez com que os marcos topográficos se movimentassem.
Portanto, os inclinômetros confirmaram o que os marcos topográficos haviam apontado. Para que a massa entre em movimento a chuva acumulada dos últimos 30 dias deverá ser superior a 150 mm.

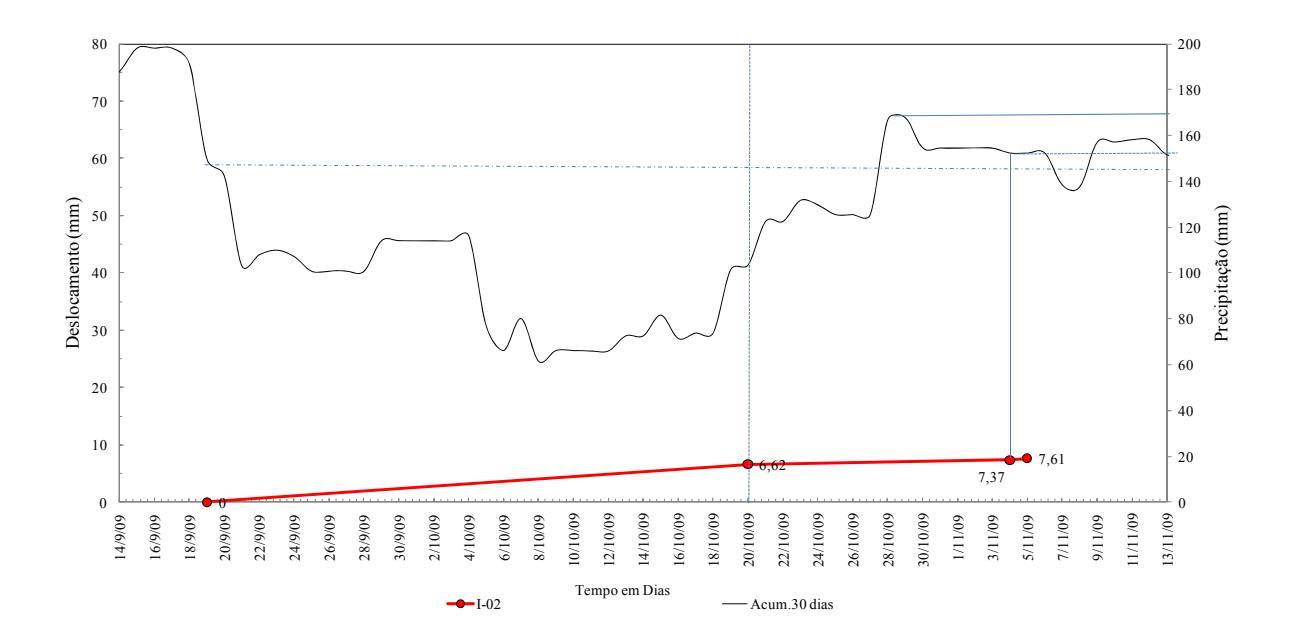
Figura 4.23 Deslocamentos e precipitação acumulada dos últimos 30 dias obtidos do monitoramento do inclinômetro I-02 versus tempo

O comportamento deste inclinômetro foi diferiu-se ao do I-01, as deformações foram menores e em profundidade de 2,5 m. O inclinômetro I-01 teve um deslocamento acumulado de 7,61 mm. Esta movimentação foi menor devido ao fato do inclinômetro estar instalado na crista do escorregamento, onde os deslocamentos de terra costumam ser pequenos e também pelo fato de o tubo ter sido instalado dentro da Área 2, onde de acordo com os dados dos marcos topográficos verificou-se que a chuva acumulada necessária para movimentar esta área tem que ser superior a 250 mm.

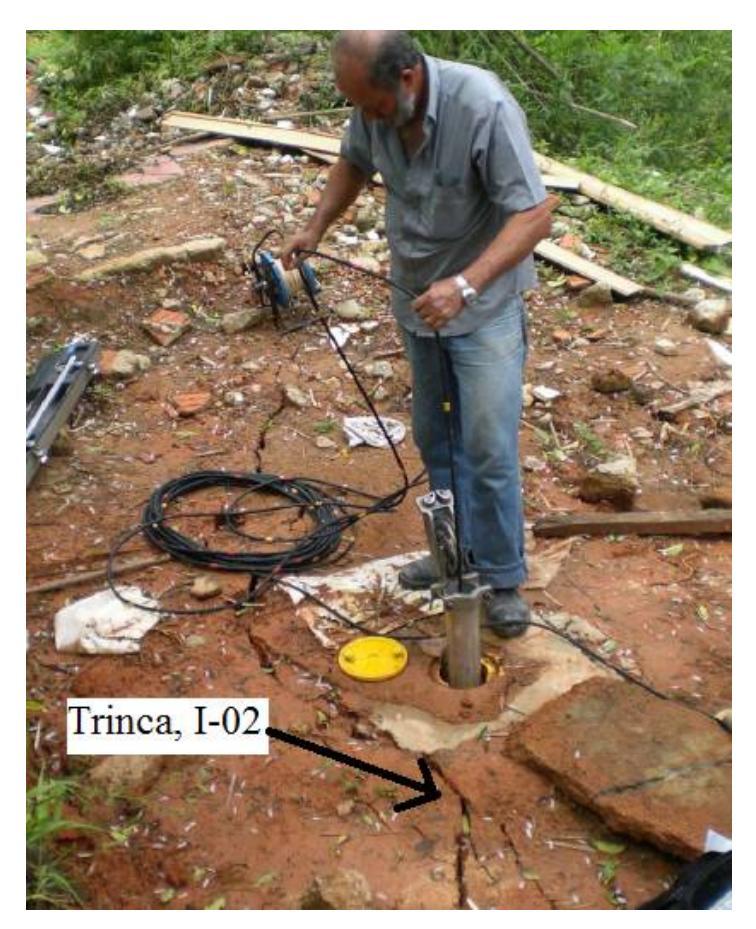
Figura 4.24 Trinca devido ao deslocamento da massa de solo

Na região onde foi instalado o inclinômetro I-02 surgiu uma trinca no terreno, como se pode perceber na Figura 4.24 a seguir.

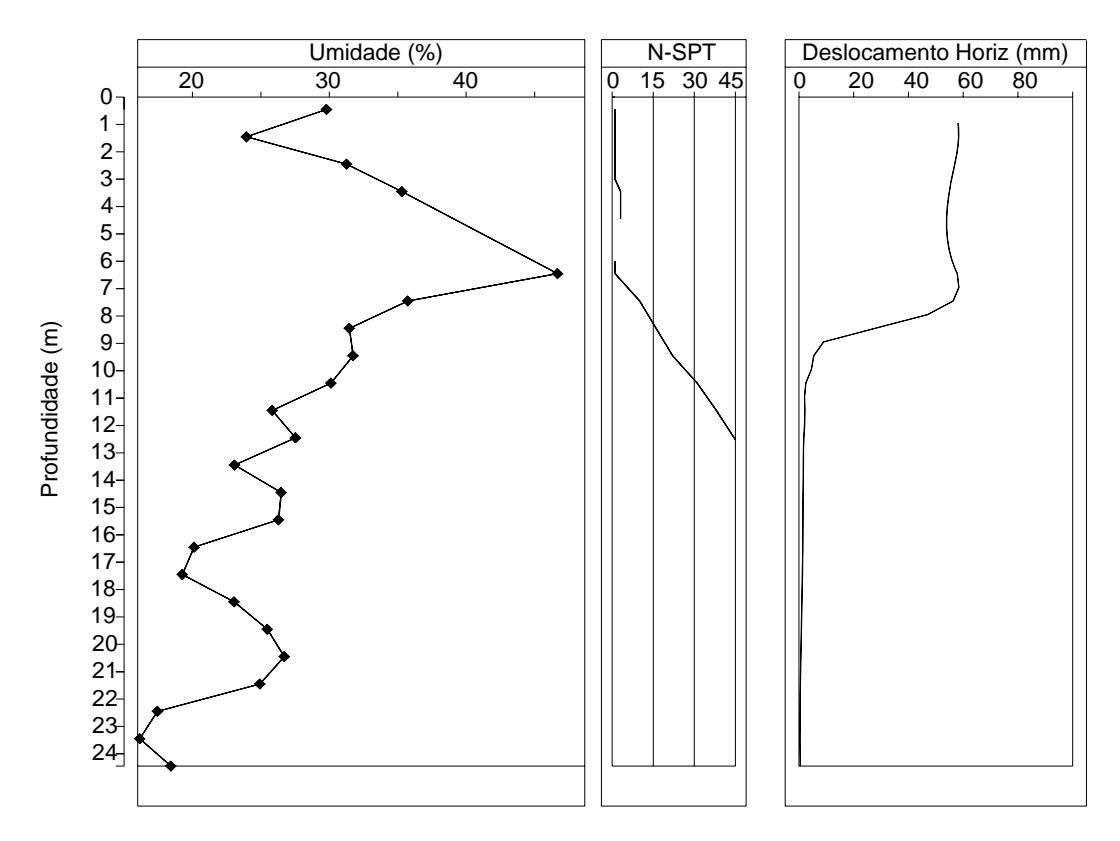
Figura 4.45 Perfil de umidade, SPT e deslocamento Horizontal do Inclinômetro I-01

A umidade cresce até os 7,5 m de profundidade neste ponto e o ensaio de SPT apresenta um N_{SPT} que varia entre 1 e 3 golpes. Neste ponto o inclinômetro apresenta distorção aumentando até atingir uma distorção máxima aos 8,0 m. Através do inclinômetro ficou definida a profundidade do escorregamento. É nítido o aumento da umidade na zona em que ocorre o plano de deslizamento.

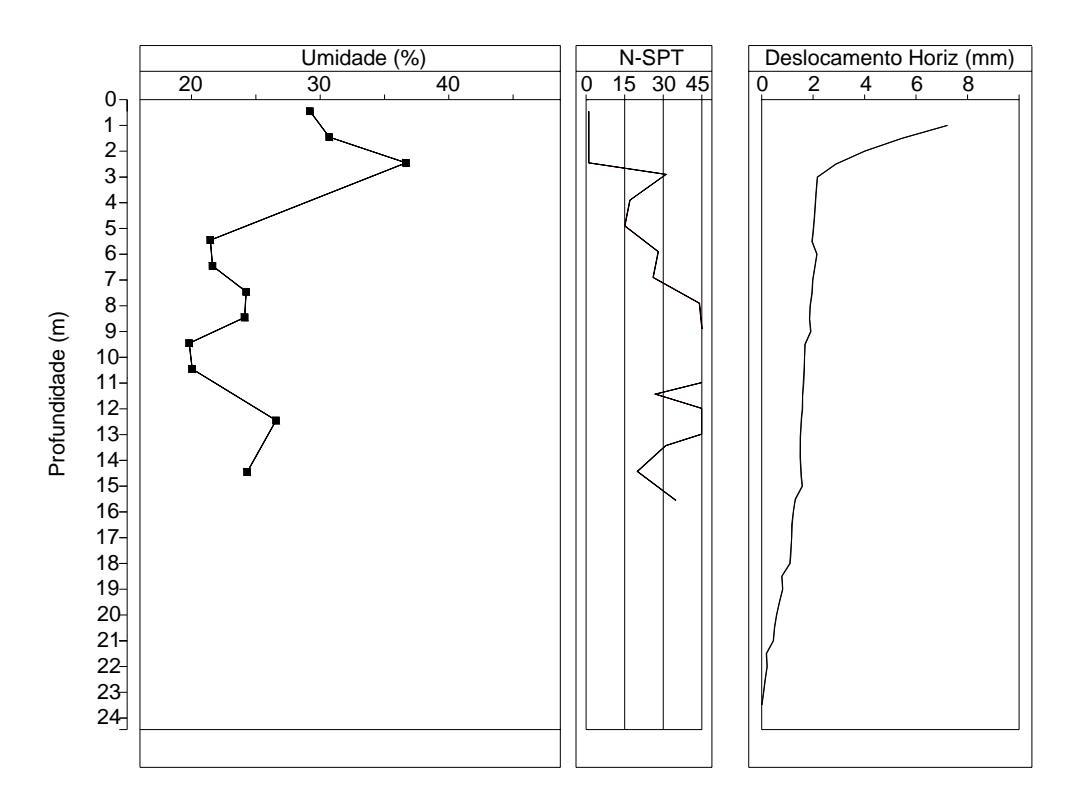
Figura 4.46 Perfil de umidade, SPT e deslocamento Horizontal do Inclinômetro I-02

Na região do inclinômetro I-02 a profundidade do escorregamento ocorre a 2,5 m. O perfil de umidade desta sondagem apresentou um pico de 36.6% (Figura 4.46). A deformação do inclinômetro inicia em 2,5 m de profundidade; nesta camada o N_{SPT} encontrado foi 1 golpe. O comportamento do ensaio SPT mostra que abaixo desta camada a resistência do solo aumenta até aos 7,5 m de profundidade, o N_{SPT} com valores de que variam entre 15 e 30 golpes e a partir desta profundidade ele é maior que 30 golpes sendo que aos 10 m foi encontrado um matação que foi perfurado; após este matação o solo apresenta um N_{SPT} ainda mais alto. O perfil de umidade tende a acompanhar inversamente o ensaio de N_{SPT}, ou seja, a medida que o solo torna-se mais resistente a umidade diminui e nos primeiros metros em que o SPT foi baixo a umidade variou entre 29 e 36 %. Quando o N_{SPT} apresentou resultados entre 15 e 30 golpes, a umidade variou entre 20 e 25%.
