ESTUDO DA ERODIBILIDADE DO SOLO DE UMA ÁREA DE PROTEÇÃO INTEGRAL

STUDY OF SOIL ERODIBILITY IN AN INTEGRAL PROTECTION AREA

ANA PATRÍCIA NUNES BANDEIRA

Professora Dra., Universidade Federal do Cariri (UFCA), Ceará, Brasil, ana.bandeira@ufca.edu.br

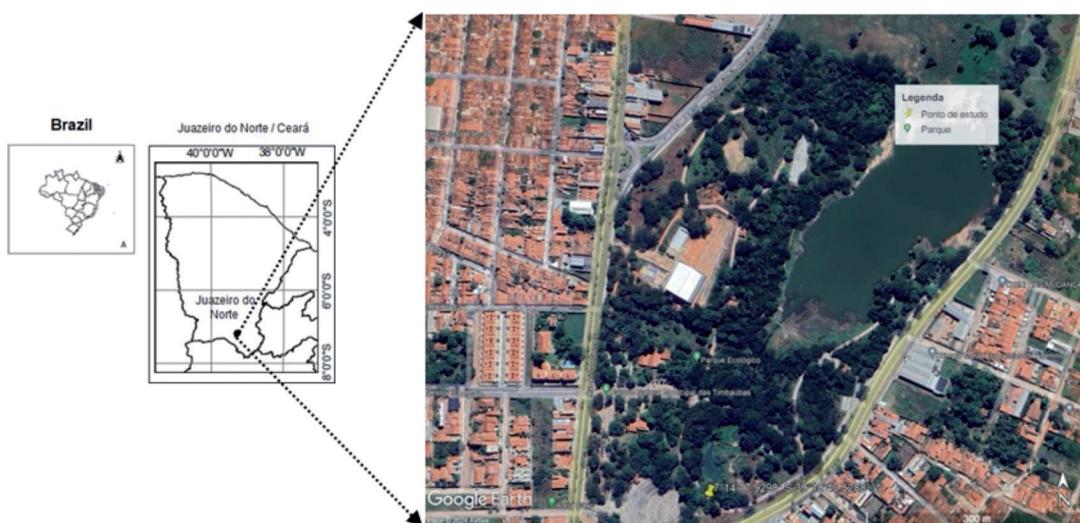
Figura 1. Parque Natural Municipal das Timbaúbas

(Fonte. Adaptado de Google Earth).

na mesma amostra de solo, a fim de complementar as informações obtidas anteriormente. Na Figura 1 apresentada anteriormente, pode-se observar o ponto de coleta da amostra de solo, localizado nas coordenadas $7^{\circ}14'17.9298'' \text{ S}$ e $39^{\circ}18'40.5288'' \text{ W}$.

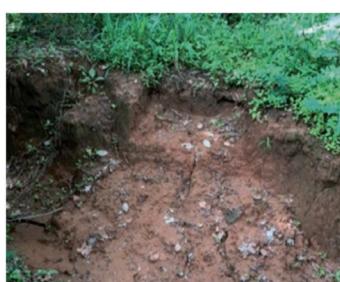
a) Arraste e deposição de partículas

Figura 2. Danos causados pelos processos erosivos no Parque Natural Municipal das Timbaúbas.

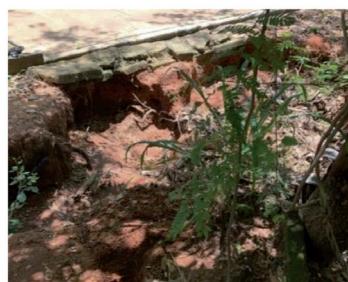
b) Cicatriz de erosão pela ausência de elementos de microdrenagem

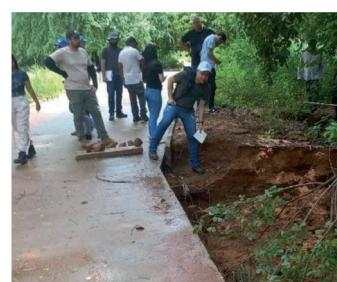
c) Descalçamento severo de passeio

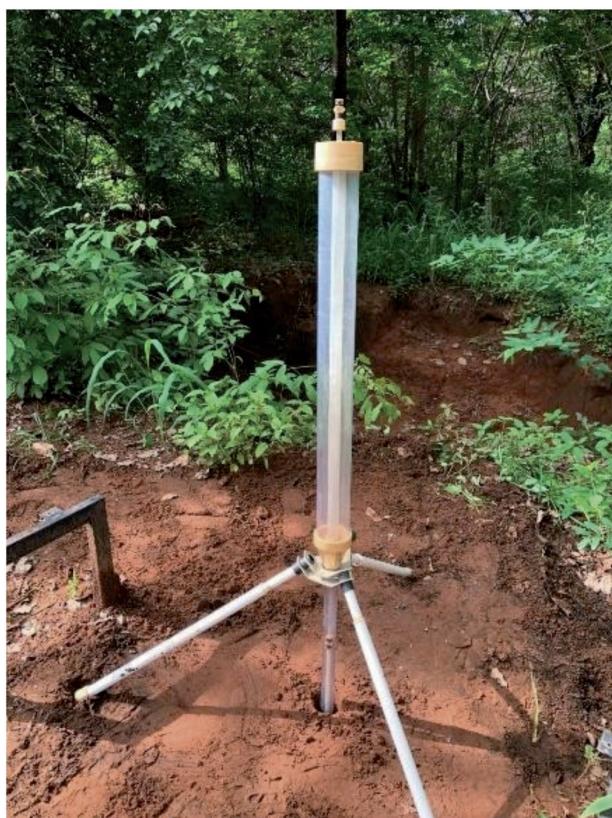
Figura 3. Ensaio de permeabilidade com Permeâmetro de Guelph na área de estudo.

O ensaio de permeabilidade foi realizado com o Permeâmetro de Guelph (Figura 3), seguindo as recomendações de Reynold et al. (1983), com aprimoramentos subsequentes realizados pela Universidade de Guelph, Canadá, conforme descrito por Reynolds e Elrick (1985; 1986) e Elrick et al. (1989).

Para realizar o ensaio, foi aberto um furo no solo, com 40 cm de profundidade, por meio de um trado manual. Em seguida, um volume constante de água foi introduzido no equipamento, impondo valores de carga total de 15 cm e 20 cm. Após medições consecutivas de vazões, o poço atingiu um estado estacionário, onde foi possível obter a taxa de infiltração de água, que se tornou constante. Esse estado estacionário foi então utilizado para calcular a condutividade hidráulica do solo.

A Tabela 1 apresenta os dados obtidos durante o ensaio de permeabilidade e os resultados referentes aos coeficientes de permeabilidade. Os coeficientes obtidos foram de $1,17 \times 10^{-4}$ cm/s,

para carga hidráulica de 15 cm e de $7,62 \times 10^{-4}$ cm/s, para carga hidráulica de 20 cm. Os resultados obtidos em campo permitem enquadrar o solo como de baixa permeabilidade, conforme a proposta de Terzaghi e Peck (1967, *apud* Lambe e Whitman, 1969). Esses resultados estão em concordância com os encontrados anteriormente por Costa (2023), por meio de ensaio em laboratório ($8,8 \times 10^{-4}$ cm/s).

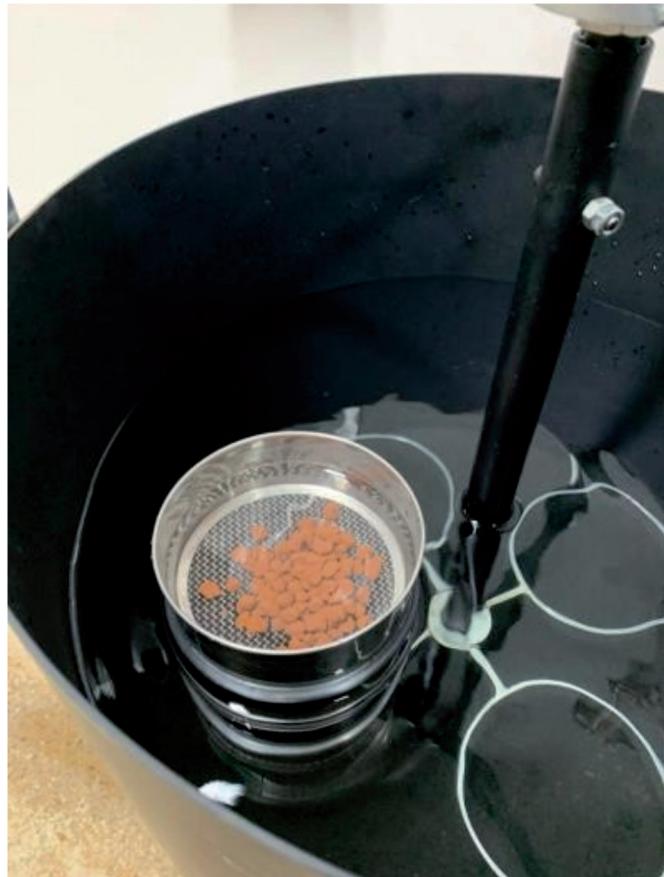
Figura 4. Realização do ensaio de estabilidade de agregados

- g e, após um período de 2 h, disposição em um conjunto de cinco peneiras, cada amostra, com 13 cm de diâmetro e abertura de malha de: 2 mm, 1 mm, 0,5 mm, 0,25 mm e 0,150 mm.
- f) Colocação do conjunto de peneiras em aparelho de Yoder (Figura 4), com nível de água até atingir a base da peneira de cima de 2 mm, tomando cuidado para não submergir as amostras na água.

- g) Ajuste do aparelho de Yoder para uma frequência de 32 oscilações por minuto por um período de 15 min, com a água encostando na malha da peneira de 2 mm.
- h) Após os 15 min, retira-se o jogo de peneiras. O conteúdo de cada peneira é transferido para uma placa de Petri devidamente identificada e tarada, e colocado em estufa por um dia para determinar a massa seca de cada fração desagregada.
