# BARRAGENS EM BASALTOS

## DA FORMAÇÃO SERRA GERAL

▶ ▶ ▶ ASPECTOS GEOLÓGICOS RELEVANTES

## 11. RELATO DE CASOS

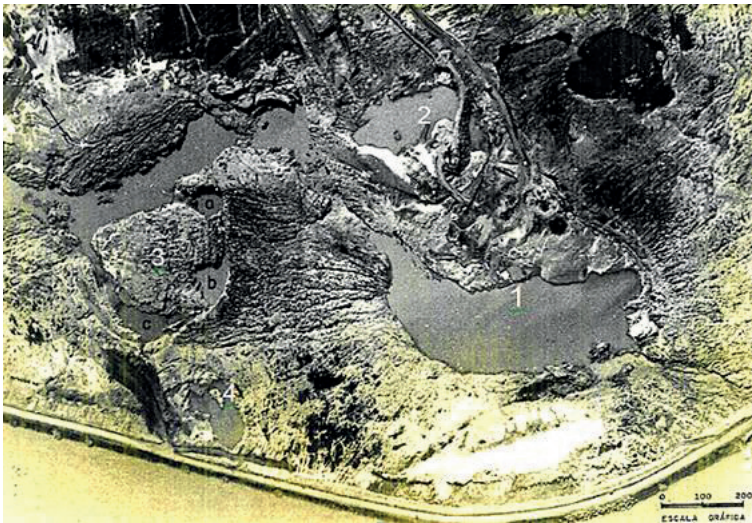
**Figura 11.1.1.4** – Água Vermelha – Estruturas circulares de maior interferência com o projeto. As letras a, b e c indicam locais mais profundos (Araújo, 1982).

Cogitou-se, de início, mudar o eixo da barragem, deslocando-o algumas centenas de metros rumo a montante, mas com isso o empreendimento perderia um forte elemento de atratividade, representado pela cachoeira dos Índios, que correspondia a um salto natural a ser integrado ao projeto, visto que não seria possível aproveitar o canal natural existente a jusante do salto para restituição das águas da casa de força. Outras considerações de ordem fisiográfica, que não favoreciam a translação do barramento para montante, desaconselhavam a mudança de eixo, que acabou permanecendo no local inicialmente cogitado. A **Figura 11.1.1.4** mostra o sítio da cachoeira e identifica quatro das estruturas circulares que ocorrem na área, as de maior interferência com o projeto.

As investigações para o projeto de viabilidade revelaram que as anomalias citadas apresentavam grande complexidade estrutural e heterogeneidade, além de características geomecânicas menos favoráveis do que as rochas basálticas adjacentes, o que acarretou a adoção de mudanças no arranjo de projeto, para melhor adaptação à permanência do barramento no sítio da cachoeira. Com o objetivo de evitar recalques diferenciais em uma estrutura localizada sobre materiais de características elásticas muito diferentes, deslocou-se a tomada d'água em direção à ombreira direita, de modo a ficar alojada integralmente sobre basalto denso. O vertedouro sofreu também pequeno deslocamento, com o objetivo de localizá-lo inteiramente sobre a estrutura geológica anômala. Os muros laterais do vertedouro foram implantados nas transições entre a estrutura circular e o maciço adjacente. Tendo-se constatado que o intenso fraturamento da rocha na estrutura circular acarretava condições geomecânicas menos favoráveis, que facilitavam a erosão

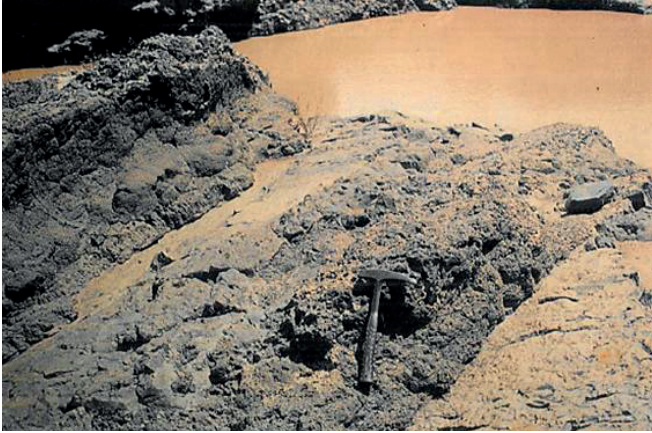
**Figura 11.1.1.6** – Água Vermelha – Delgados derrames, com espessura de poucas dezenas de centímetros, preenchem as estruturas circulares (Araújo, 1982).

A **Figura 11.1.1.6** documenta o aspecto dos delgados derrames basálticos brechóides e vesiculares que preenchem as estruturas circulares. Os derrames são constituídos de basaltos

afaníticos, de coloração castanho-avermelhada e possuem espessura variável entre algumas dezenas de centímetros e poucos metros. Os derrames são descontínuos e frequentemente se acunham e terminam de maneira brusca.

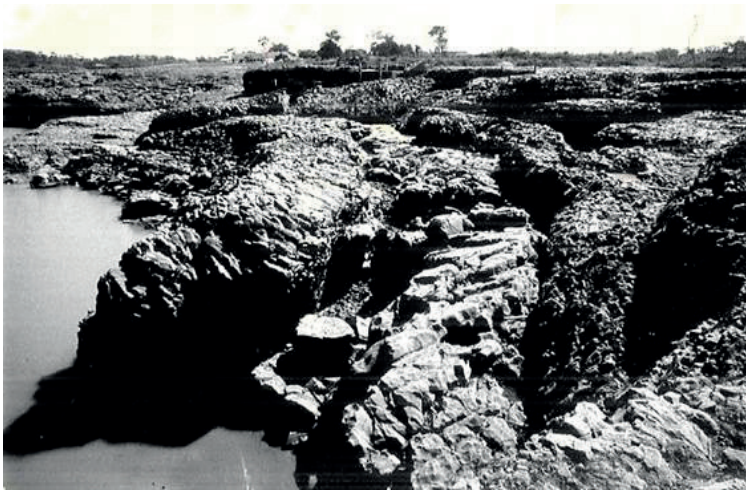
**Figura 11.1.1.7** – Água Vermelha – Dique anelar de basalto denso colunar, de atitude horizontalizada, no contato com a estrutura circular, visível do lado esquerdo da imagem (Araújo, 1982).

Tem atitude subhorizontal, mas localmente podem apresentar ondulações, mergulhos acentuados ou serem cortados por diques de basalto. O topo dos derrames pode apresentar estruturas como lava em corda ou superfície filamentosa. O contato do material de preenchimento com as encaixantes é brusco, assinalado frequentemente pela presença de diques anelares de basalto denso dos derrames externos (**Figura 11.1.1.7**).

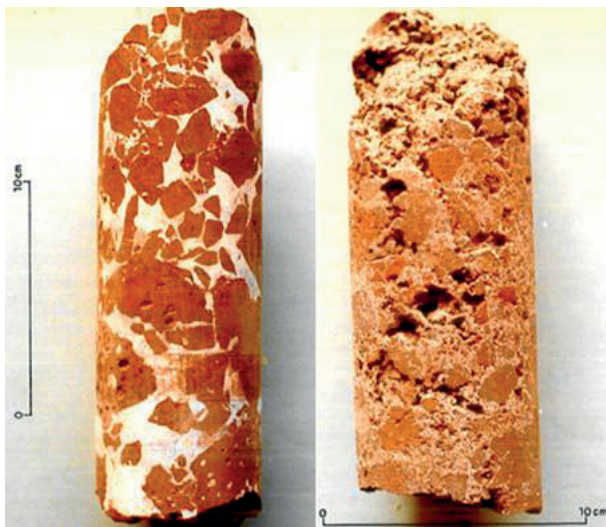
**Figura 11.1.1.9** – Água Vermelha - Esquerda - Brecha basáltica piroclástica de granulação grossa. Direita - Brecha basáltica piroclástica de granulação lapílica (Araújo, 1982).

A **Figura 11.1.1.9** exibe amostras típicas de brecha aglomerática obtida em sondagens feitas no interior das estruturas circulares.

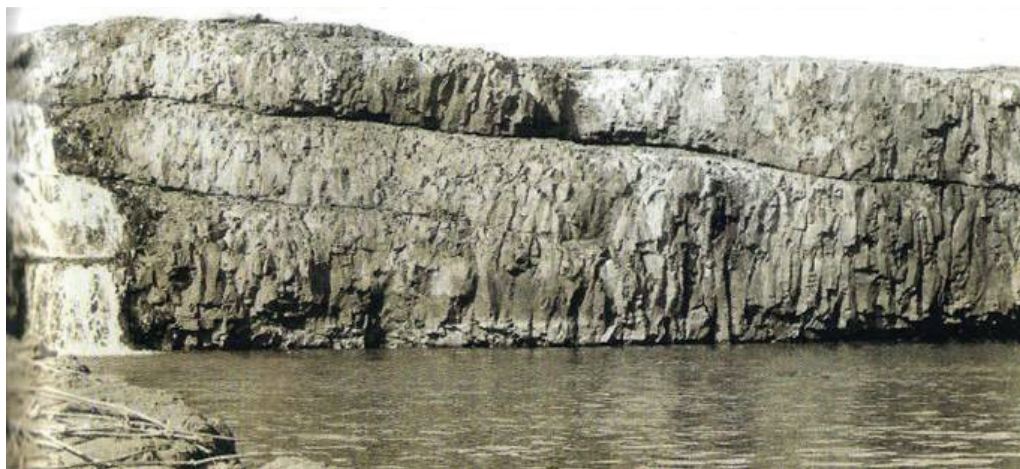
**Figura 11.1.2.1** – Água Vermelha – Extensas juntas subhorizontais interceptam o maciço rochoso na Cachoeira dos Índios (ABGE, 2017, pág. 163).

No sítio do aproveitamento de Água Vermelha foram identificados e investigados seis derrames, denominados localmente por J, L, M, N, O e P, de baixo para cima, com espessura variável entre 10 e 40 metros, sendo que cada derrame apresenta uma sequência litológica convencional, incluindo brecha basáltica, basalto vesículo-amigdaloidal e denso. O maciço rochoso local exibe, tanto em afloramentos quanto pela interpretação dos testemunhos das sondagens, a presença de descontinuidades subhorizontais bem desenvolvidas, concordantes com a atitude geral dos derrames e que representam elementos de fraqueza estrutural, devido à menor resistência mecânica e à elevada condutividade hidráulica. A **Figura 11.1.2.1** retrata uma das paredes que conformam o degrau na seção longitudinal do rio Grande na Cachoeira dos Índios e que exibe algumas das extensas juntas que caracterizam o maciço local, colocadas em maior evidência pela ação erosiva diferencial das águas. A própria superfície do maciço rochoso local coincide com uma das referidas descontinuidades de grande extensão.

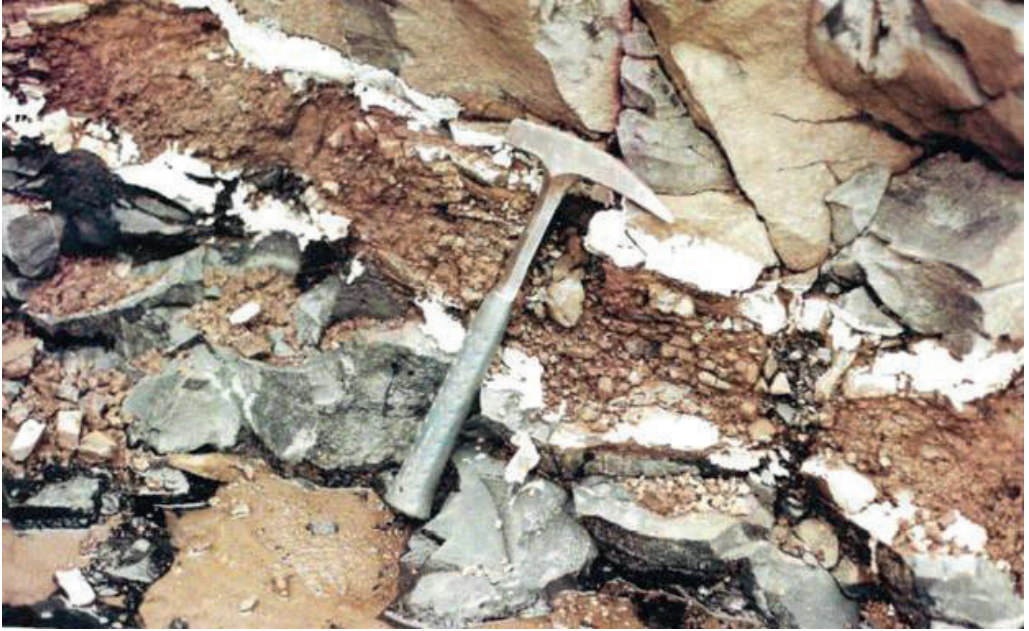
**Figura 11.1.2.2** - Água Vermelha - Aspecto da junta-falha da el. 305 m, na fundação das estruturas de concreto (Fujimura, ABGE, 2017, pág. 255).

Nas fundações das estruturas de concreto, ao longo do contato entre os derrames J e L, próximo à altitude 305 m, a cerca de 25 metros abaixo do leito do rio foi identificada a presença de uma descontinuidade, denominada “Junta 305”, que corresponde a uma camada de sedimentos intertrapeanos de características geomecânicas pobres. Essa feição se enquadra dentro do conceito de junta-falha, elemento estrutural encontrado com frequência em derrames basálticos na bacia do Paraná. A Junta 305 teve reflexos determinantes no projeto, uma vez que condicionava a estabilidade das estruturas da tomada d’água e casa de força. São características relevantes da Junta 305 o preenchimento com material de natureza variada, desde fragmentos de rocha até siltes e argilas resultantes do intemperismo da rocha e de processo de cataclase, além da variabilidade na espessura, desde milimétrica até mais de 10 centímetros na fundação da tomada d’água, transformando-se em um pacote de rocha fraturada na fundação do vertedouro, com espessura de até um metro. A **Figura 11.1.2.2** documenta sua ocorrência na fundação das estruturas de concreto.

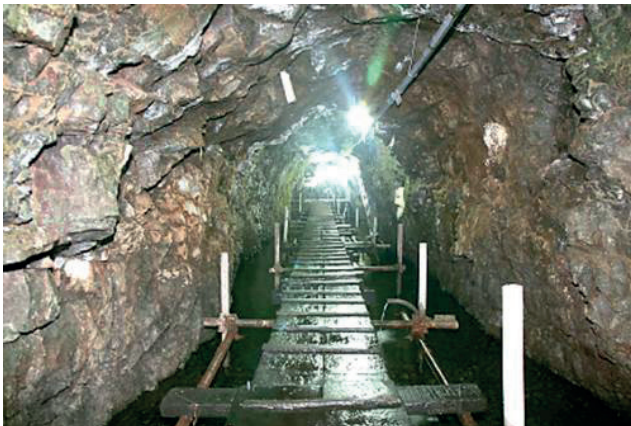
**Figura 11.1.2.3** - Água Vermelha - Túnel de prospecção (Foto: Francesco Barale, in Curti, 2011).

As investigações do subsolo contaram não apenas com a realização de campanhas de sondagens rotativas, com técnicas de alta recuperação, como também com a execução de poços e galerias em rocha a partir das quais foram conduzidos ensaios *in situ* para determinação das características de deformabilidade, permeabilidade e resistência. Em furos de sondagens rotativas foram realizados ensaios de deformabilidade, com o emprego de dilatômetro desenvolvido pelo LNEC de Lisboa. Digna de menção foi a abertura do túnel de prospecção, escavado cerca de 20 metros abaixo do nível do rio, atravessando o contato entre derrames J e L, com seção de cinco metros quadrados e 600 metros de extensão, com três poços de acesso com 30 metros de profundidade (**Figura 11.1.2.3**).

A principal dificuldade ocorreu quando da abertura do primeiro poço de acesso, devido ao intenso fluxo d'água, da ordem de 250 m³/h, surgido quando foi interceptada a Junta 305.

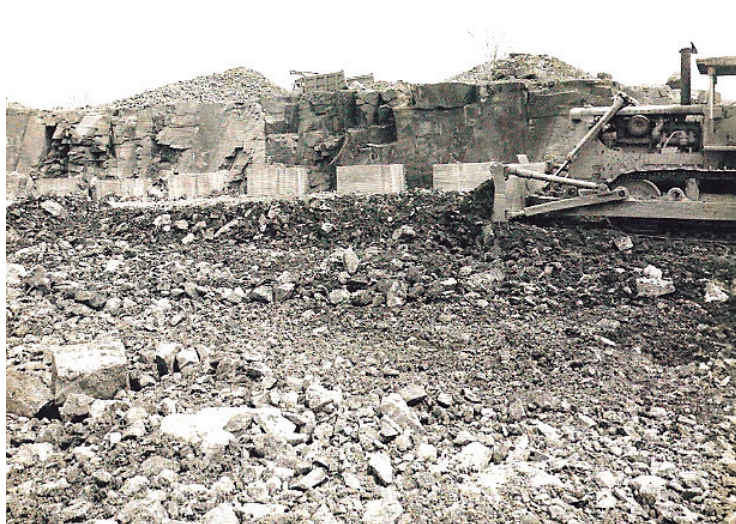
**Figura 11.1.2.6** – Água Vermelha - Blocos para ensaios de aderência rocha-concreto (Fujimura, 2017).

Tais melhoras, entretanto, foram encaradas com reservas, pois os resultados obtidos em amostras de pequenas dimensões dificilmente poderiam ser extrapolados para as dimensões da obra. Eventualmente, tais melhoras, alcançadas através da realização de injeções de calda de cimento, podem ter acarretado alguma redução na vazão de água que alcança o sistema de drenagem de fundação, sem outros benefícios adicionais. Descartou-se a possibilidade de incremento da resistência mecânica no plano da junta, na escala da obra, pois o material de preenchimento não seria passível de solidificação, mesmo por um sistemático plano de injeções de consolidação. Foram também realizados ensaios de aderência rocha-concreto em blocos moldados in situ (**Figura 11.1.2.6**).

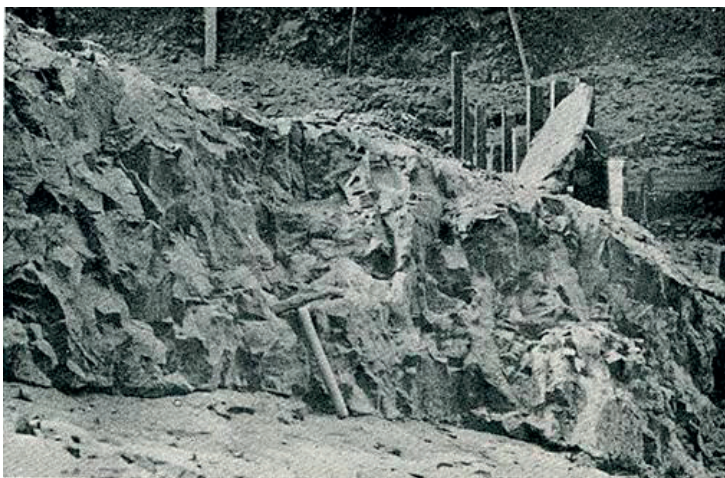
**Figura 11.2.3** - Bariri - Eclusa - As leptoclases no basalto denso são subordinadas ao sistema de diaclases (Bagolini & Guidicini, 1964).

Leptoclases são fraturas de pequenas dimensões (de poucos centímetros até alguns metros de extensão) que percorrem e articulam o maciço rochoso, diferentemente das diaclases, que são descontinuidades de maior entidade (continuidade entre alguns metros a centenas de metros). Uma observação apurada das paredes de escavação na eclusa de Bariri mostrou que as leptoclases são subordinadas ao sistema de diaclases, fato que pode ser percebido na imagem da **Figura 11.2.3**.

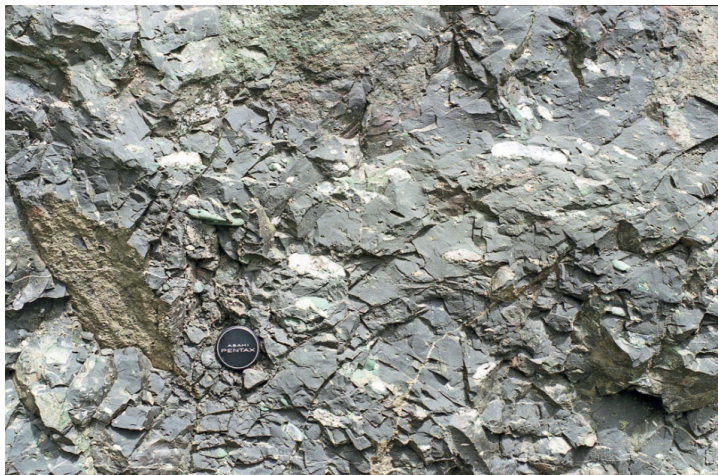
**Figura 11.2.4** - Bariri - Leptoclastes ao longo da parede esquerda de escavação da eclusa.

Descartada com facilidade a hipótese de que a origem das leptoclases esteja associada aos fogos de desmonte na eclusa, visto que afeta o maciço rochoso como um todo, sua origem tem sido atribuída a um processo físico-químico de mudança mineralógico-estrutural quando da solidificação da lava. Amostras de basalto coletadas no sítio apresentaram, ao ser analisadas, uma elevada percentagem de matéria vítrea, da ordem de 30 a 40%. Constatou-se, também, a presença de magnetita em quantidade anormalmente alta, capaz de justificar o elevado peso específico da rocha, de cerca  $2,9 \text{ g/cm}^3$ . No seio de um maciço rochoso, a matéria vítrea tende, com tempo, a sofrer uma reorganização de sua estrutura, no sentido de se transformar em cristalina. Em condições normais de devitrificação, ocorre um rearranjo da estrutura a nível cristalino, acompanhado por uma redução do volume, devido á maior densidade da matéria no estado cristalino do que no amorfo. A redução volumétrica acarreta o aparecimento de uma intensa rede de descontinuidades, ao longo das quais soluções hidrotermais, ou de outra origem, fluem com facilidade, depositando minerais secundários de forma placóide, tal como observado no sítio. A **Figura 11.2.4** documenta um detalhe da parede esquerda da escavação da eclusa, a jusante da câmara, podendo-se observar a intensidade de fraturamento pelas leptoclases.

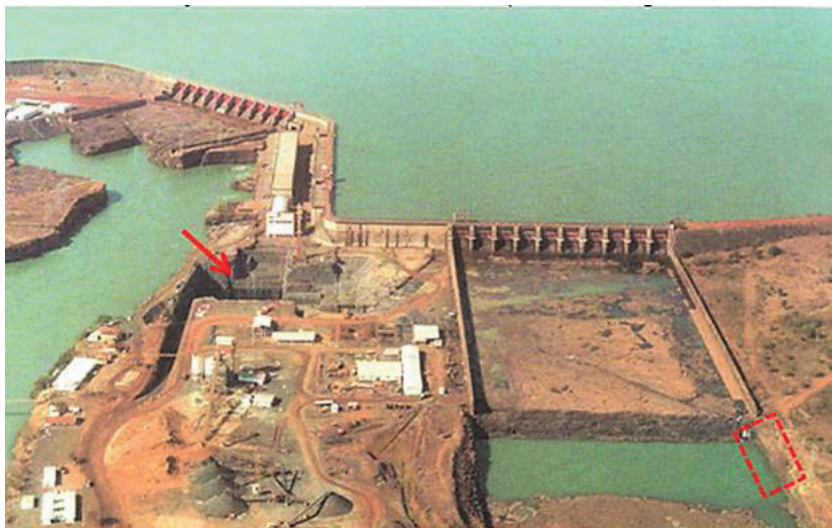
**Figura 11.4.1** – Cachoeira Dourada - Vista aérea – A seta assinala a escavação para a quarta etapa de motorização. Do lado direito da imagem, a figura indica a parede em cuja fundação foi observado o túnel de lava (CBDB, 2002).

A barragem de Cachoeira Dourada está localizada no rio Paranaíba, na divisa dos estados de Minas Gerais e Goiás, municípios de Cachoeira Dourada (GO) e Cachoeira Dourada de Minas (MG). O aproveitamento foi construído em quatro etapas, tendo sido a primeira concluída em 1958 e a quarta e última em 1986. A **Figura 11.4.1** mostra uma vista geral do aproveitamento tirada em 1985, durante a implantação da quarta etapa de motorização, vendo-se as escavações em andamento no lado esquerdo da imagem.

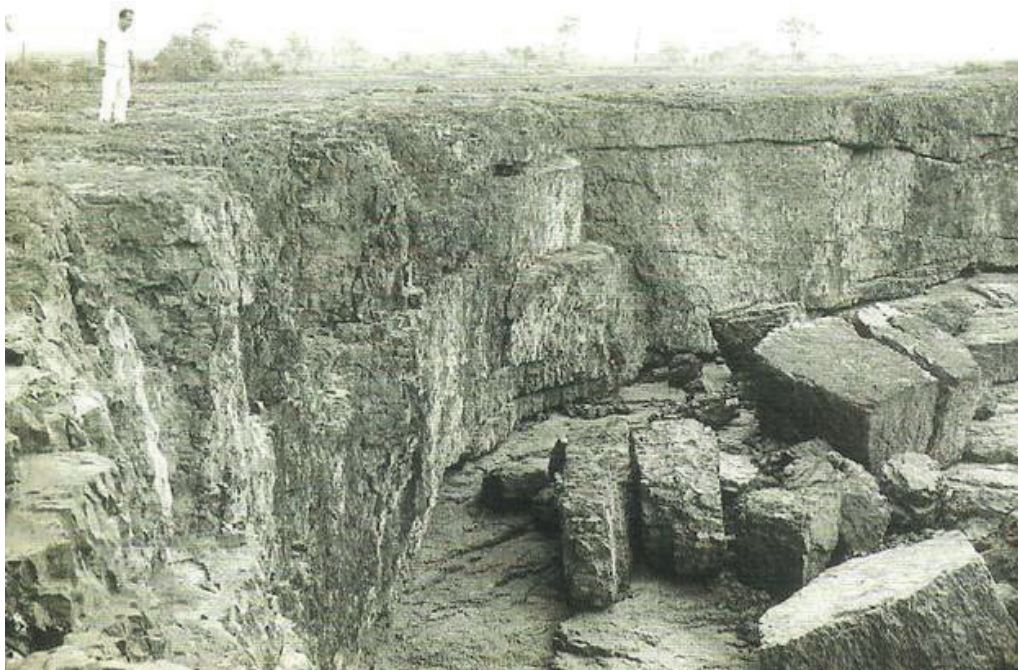
**Figura 11.4.3** - Cachoeira Dourada – Escalonamento do maciço rochoso no leito do rio após ensecamento, condicionado por superfícies de juntas-falhas (ABGE, 2017).

O local de implantação do aproveitamento (já descrito no **item 5.2**) se caracteriza pela existência de um acentuado e brusco desnível no perfil do rio, com uma dezena de metros de altura, que se desenvolve num percurso cheio de reentrâncias e saliências, ao longo de braços molhados e secos. A evolução retrocedente da cachoeira se deve à conjugação de três grandes planos de fraqueza estrutural do maciço basáltico, sendo dois subverticais e um horizontal. Os canyons existentes se desenvolvem limitados e encaixados pelos planos verticais de diaclasamento do basalto, à custa do tombamento e basculamento de blocos de rocha, pela perda de apoio provocada pelo embate das ondas e correnteza. As extensas descontinuidades (juntas-falhas) visíveis nas paredes das falésias com frequência se anastomosam e bifurcam, delimitando, assim, "pacotes" de rocha com alguns metros de espessura e dezenas de metros de extensão. A atuação das águas sobre essa alternância de pacotes de rocha definidos por juntas-falhas conduz ao aparecimento de uma topografia escalonada em diversos degraus, visíveis ao longo das margens do rio (**Figura 11.4.3**).

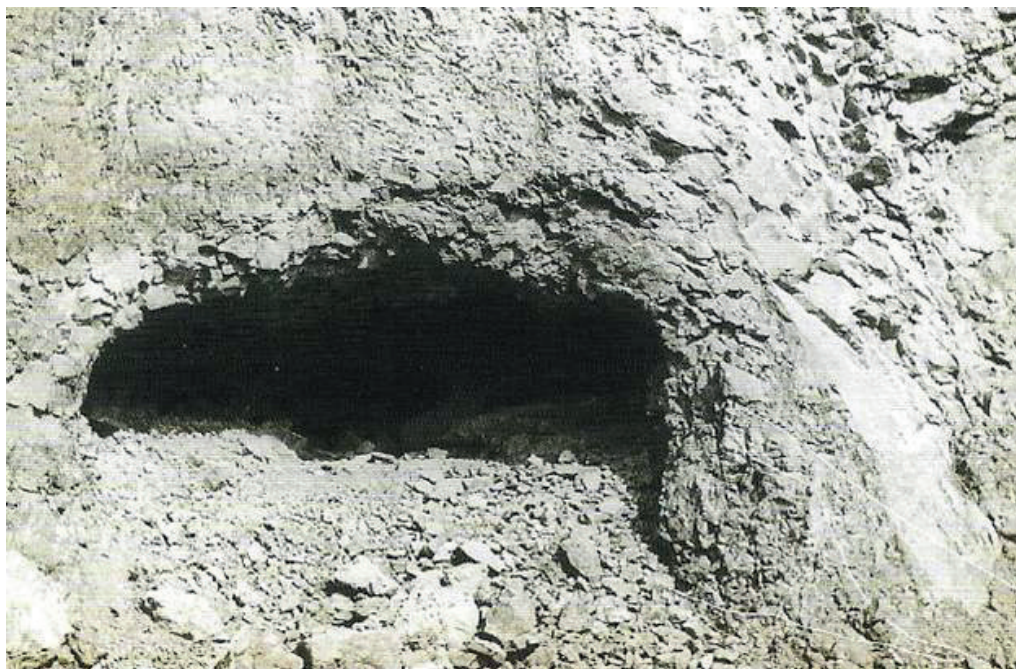
**Figura 11.4.7** - Cachoeira Dourada - Entrada do tunel de lava (ABGE, 2017).

Dentre as mais importantes feições estruturais identificadas no sítio de barramento durante os trabalhos de implantação da segunda etapa de motorização sobressai uma caverna de dimensões métricas, encontrada a jusante do vertedouro da margem esquerda. Ela foi localizada durante as escavações da fossa de erosão, ao longo da parede esquerda do extenso canal de restituição (**Figura 11.4.1**). Suas dimensões não foram determinadas com precisão, mas deveria medir cerca de 70 metros de extensão e sua seção permitia facilmente a entrada de pessoas, ao menos na primeira dezena de metros, onde apresentava seção circular, com diâmetro da ordem de cinco a seis metros (**Figuras 11.4.7 e 11.4.8**). Previamente às escavações, o “lava-túnel” foi também detectado pela sondagem SR-VII, cujas hastes caíram vários metros durante a perfuração. De início, atribuiu-se a queda das hastes à presença de uma fratura aberta vertical e somente durante os trabalhos de escavação, a jusante do vertedouro da margem esquerda, sua real natureza foi identificada.

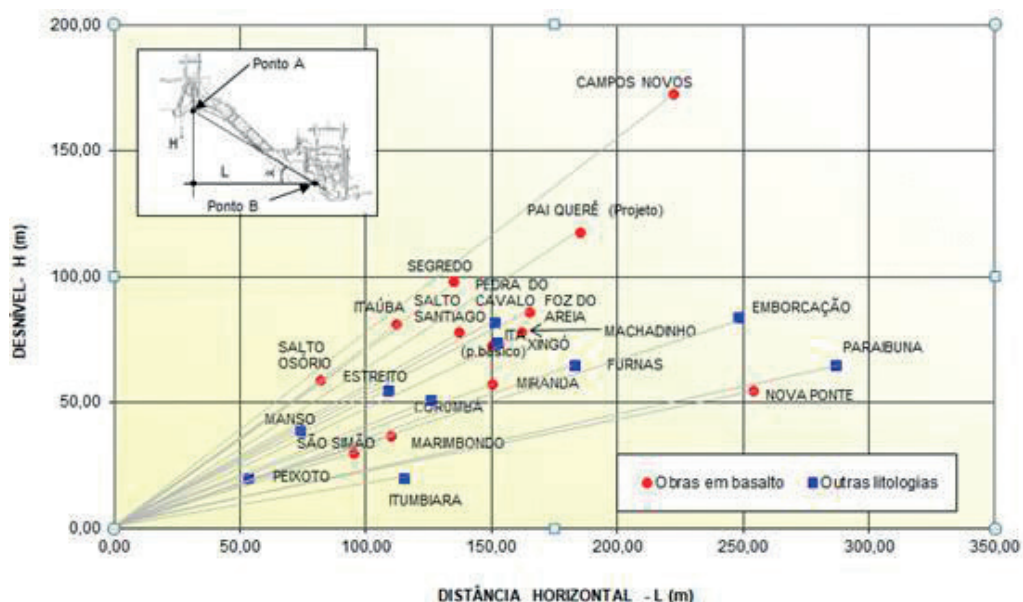
**Figura 11.5.2** – Campos Novos - Relação entre o desnível da fundação da tomada d' água até o piso da casa de força versus a distância horizontal, em empreendimentos hidrelétricos brasileiros.

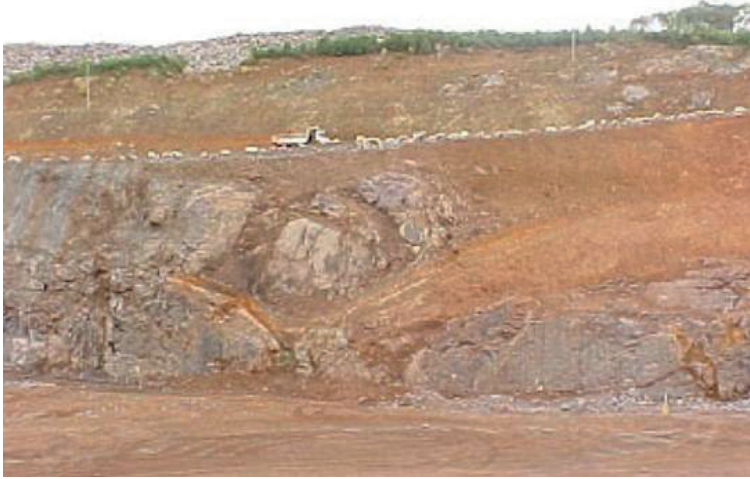
**Figura 11.5.3** - Campos Novos - Exposição do derrame F no canal de aproximação (dacito, riolito) (Cordel & Tajima, 2005).

Na área do empreendimento foram identificadas duas seqüências de derrames na natureza distinta. De baixo para cima, a primeira seqüência consiste em oito derrames sobrepostos, de natureza básica, compreendidos entre as altitudes de 420 e 590 metros, denominados de G a N. Dentro dessa seqüência ocorrem também derrames secundários, que receberam as denominações de G', H'/H'' e K' e ocupam áreas restritas. A espessura desses derrames varia de quatro a 60 metros, com variações litológicas, estruturais e texturais nos padrões normais, isto é, com zonas vesiculares e amigdaloidais no topo, basalto denso no centro e basalto amigdaloidal na base do derrame, comumente individualizados por brechas basálticas. A segunda seqüência, acima da altitude de 590 metros, consiste em um único derrame, denominado F, que se diferencia dos demais por ter composição intermediária a ácida, tendo sido sua rocha denominada dacito ou riolito. Esse derrame possui espessura superior à centena de metros e apresenta diversos níveis vítreos. Outra característica desse derrame é a alternância de porções escuras e claras, mineralogicamente diferenciadas, que exercem grande controle no processo de alteração do maciço. A **Figura 11.5.3** exibe a imagem de uma seção do derrame F próxima à superfície do terreno, podendo-se constatar o espessamento localizado do horizonte de solo, que se aprofunda por cerca de 30 metros a partir do topo da rocha, ao lado de grandes blocos de rocha imersos em solo.

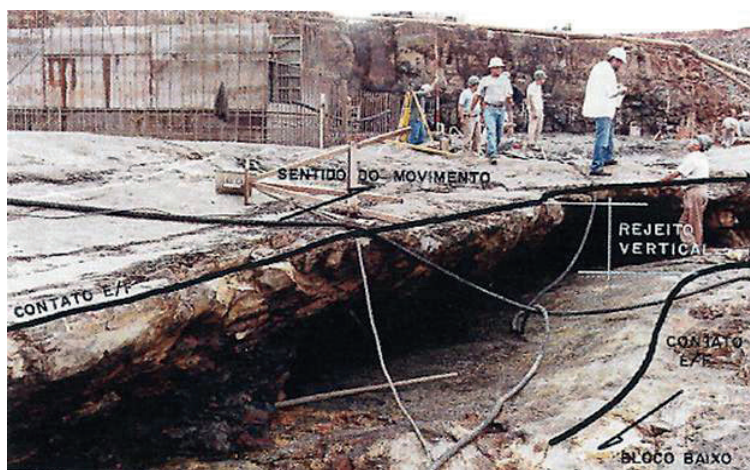
**Figura 11.6.4** - Canoas I - Aspecto da zona focal da falha (Foto Magalhães, in ABGE, 2018).

A quantidade de movimento pode ser inferida a partir de observações nas escavações, tendo sido medida, em alguns pontos, em 0,8 a 1,0 metros de deslocamento vertical. Considerando-se o baixo ângulo de inclinação da falha, o deslocamento horizontal deve ser maior. Esta medida de deslocamento não pode ser generalizada para o todo, devendo variar de ponto a ponto, em função da mecânica de movimentação, mas revela claramente a ordem de grandeza da movimentação relativa das partes. A imagem da **Figura 11.6.4** retrata a situação da obra durante os trabalhos de concretagem do muro esquerdo e mostra o aspecto da “zona focal” da falha, isto é, da região em que os reflexos da movimentação e conseqüente quebra mecânica foram mais intensos. Percebe-se claramente o rejeito vertical referido no parágrafo anterior, bem como a presença de uma zona preenchida com material cataclasado, isto é, esmigalhado.

Nesta zona se localizam grandes vazios (de extensão métrica) e cavidades e onde se concentraram as maiores absorções de sólidos injetados durante a realização da cortina de vedação.

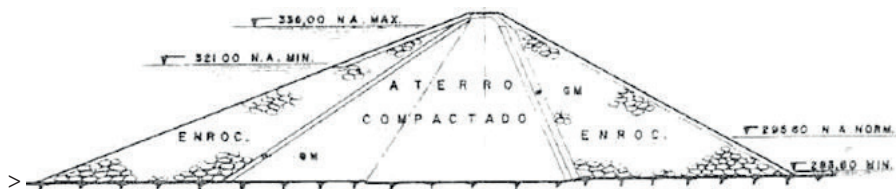
**Figura 11.7.3** - Capivara - Emprego de GM na seção da barragem (Barros, 1972).

O GM foi testado em pista experimental de 20 x 20 x 4 metros, ao longo de cerca de dois anos, tendo-se observado que, quando confinado, a desagregação do material não progredia, após formação de uma fina camada descontínua de alguns centímetros de espessura de material desagregado, sobrejacente aos fragmentos intactos. Na pista experimental foram determinados os coeficientes de permeabilidade, a granulometria natural e após compactação, o coeficiente de fraturamento Marsal B e a densidade. Dos testes efetuados foi constatada uma quebra dos fragmentos mais graúdos do material (B = 21,3%), obtendo-se densidade variável entre 2,14 g/cm<sup>3</sup> e 2,42 g/cm<sup>3</sup>, enquanto o coeficiente de permeabilidade obtido foi da ordem de  $5 \times 10^{-1}$  cm/s. Com base nos resultados obtidos, o material foi utilizado na seção da barragem de terra e no aterro da subestação, como material de transição entre aterro compactado e enrocamento. A **Figura 11.7.3** documenta o emprego do GM na seção da barragem, onde foi utilizado como camada única entre o enrocamento de montante e o aterro compactado, com espessura de três metros, medidos na horizontal e entre o *rip rap* e o aterro compactado. Foi também utilizado como segunda camada de transição entre o aterro e o enrocamento de jusante, com a mesma espessura referida, sendo

a primeira camada de cascalho arenoso. O material foi compactado com rolo vibratório pesado, em camadas de 30 cm, com um mínimo de duas passadas.

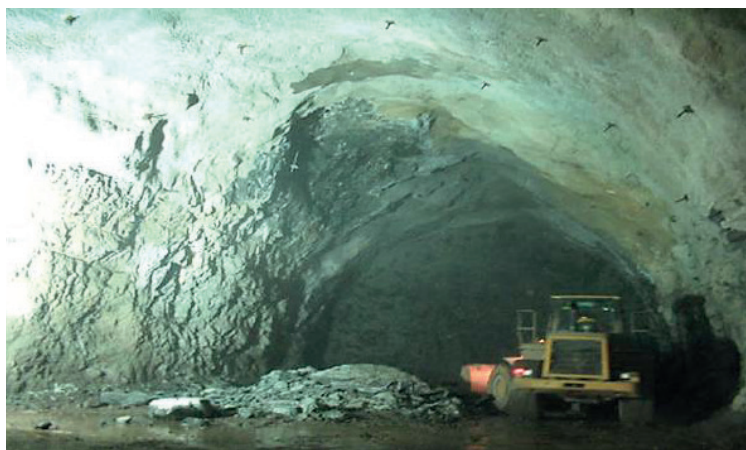
**Figura 11.8.3** - Castro Alves - Manifestação de decompressão com formação de capelas na abóbada do túnel (Souza, 2005).

A ocorrência de tensões horizontais elevadas foi confirmada ao se iniciarem as escavações de um túnel auxiliar de acesso ao túnel de adução, pelo lado montante. Elas se evidenciaram de várias formas e com diversos níveis de intensidade, desde ruídos e estalos até estouros e deslocamento de fragmentos rochosos, geralmente pouco após a detonação da frente de escavação (Silva Junior & outros, 2005). As manifestações de deslocamento se concentraram na região zenital da seção do túnel, com tendências à formação de “capelas”, danificando o suporte instalado (**Figura 11.8.3**).

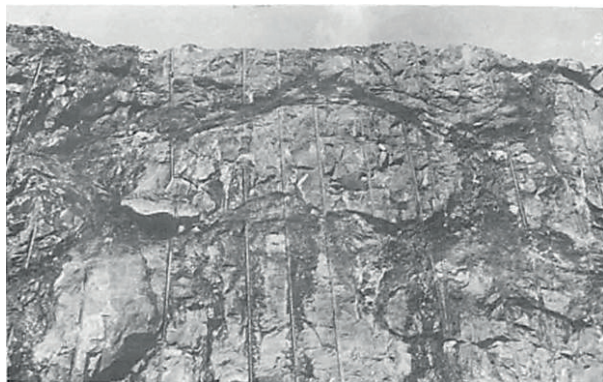
**Figura 11.10.7** – Foz do Areia – Foto de parede rochosa – detalhe da figura anterior (Marques Filho & outros, 1981).

O corpo do derrame é subdividido em uma série de almofadas e tubos de basalto denso, separados por zonas de materiais brechóides esverdeados. A alteração avançou seletivamente nessas

últimas porções, decompondo-as até o nível de saprolitos brandos e solos residuais, preservando, entretanto, as almofadas na forma de rocha dura. Essa estrutura está documentada também na **Figura 11.10.7**, a seguir, que apresenta a imagem de um trecho da parede rochosa, detalhe da **Figura 11.10.6**, sendo que Marques Filho & outros (1981) atestaram que a complexidade estrutural somente foi entendida após observações visuais proporcionadas pelas escavações.

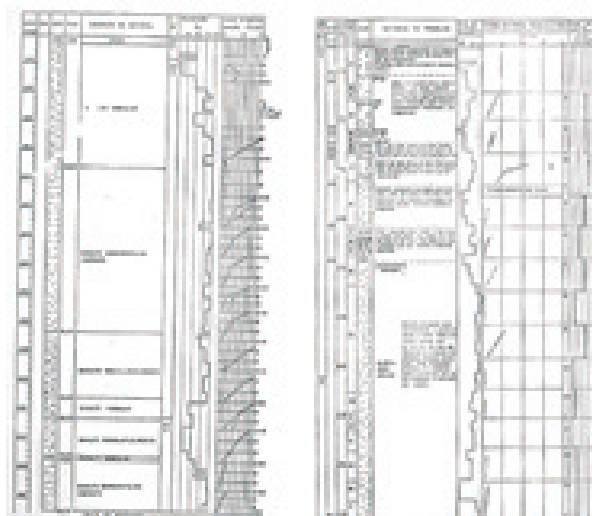
**Figura 11.12.1.4** - Ilha Solteira - Comparação entre dois perfis individuais de sondagem, sendo o da esquerda anterior às mudanças no procedimento de classificação de testemunhos. Observar que o perfil da direita (embora pouco legível) já contém a classe de rocha, na quarta coluna a partir da esquerda (Camargo, 1969).

investigações (1963-1968), enquanto o da direita reflete a mudança de técnicas de investigação e classificação adotadas a partir de 1968 (**Figura 11.12.1.4**).

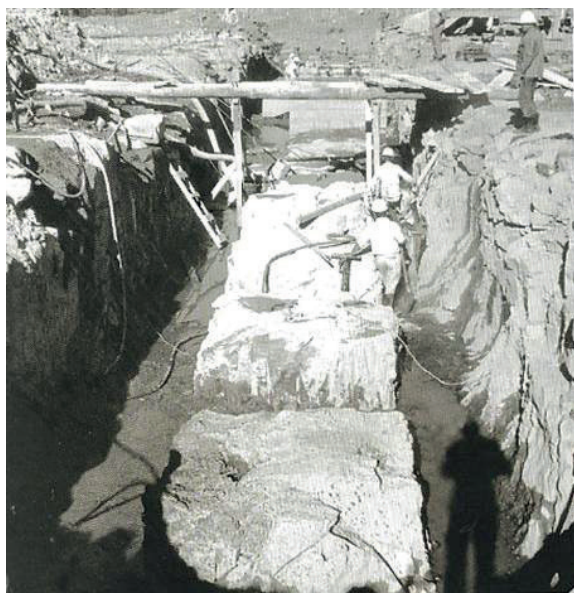
**Figura 11.12.1.7** - Ilha Solteira - Preparação de blocos de 2 x 2 metros para os ensaios de resistência ao cisalhamento (ABGE, 2017, pág. 53).

entre basalto e brecha basáltica argilosa, talhou-se um bloco de 6 x 6 x 2 metros. Já, para ensaiar uma junta-falha representativa, equivalente à classe III\*, talhou-se um bloco de 6 x 6 x 6 metros. Por suas dimensões e complexidade, os ensaios de cisalhamento e deformabilidade da Ilha Solteira mereceram registro detalhado em diversas publicações. Quem deseje obter maiores detalhes sobre os referidos ensaios pode recorrer aos trabalhos de Ruiz & Camargo (1966), Ruiz & outros (1968), Camargo (1969), Camargo & outros (1971), Barros (1970) e Ruiz & outros (1979). As **Figuras 11.12.1.7 e 11.12.1.8**, a seguir, oferecem algumas imagens dos ensaios realizados na área das fundações das estruturas de concreto.

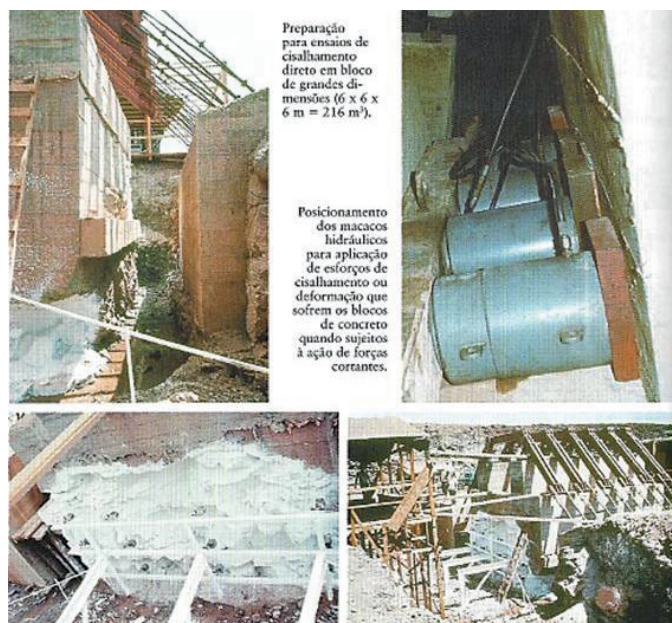
**Figura 11.12.1.8** - Ilha Solteira - Ensaios de cisalhamento e deformabilidade em bloco de grandes dimensões (6 x 6 x 6 m) (Abge, 2017, pág. 52).

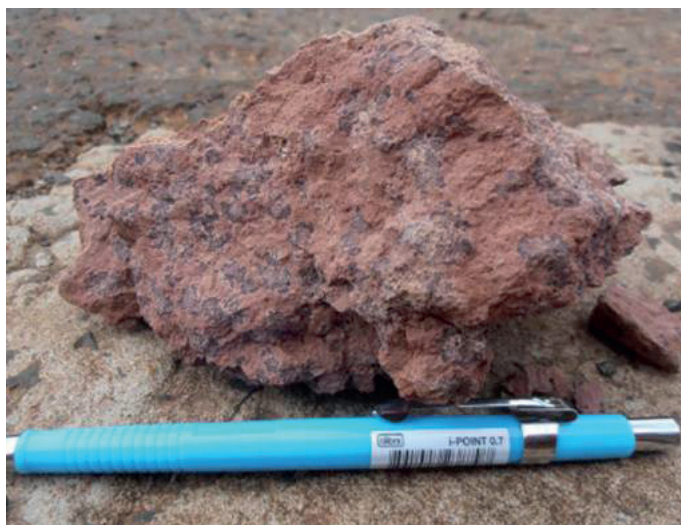
**Figura 11.12.1.12** - Amostra de *lapilli*-tufo em afloramento no norte do Paraná (Valore, 2017).

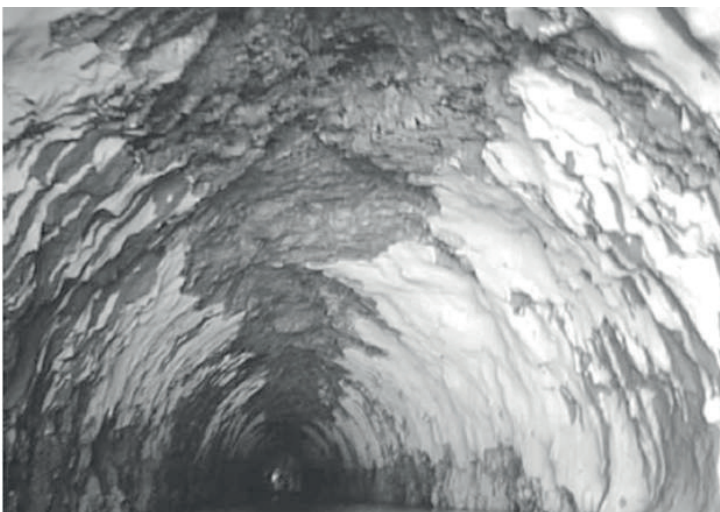
**Figura 11.13.3** - Itá - O deslocamento de rocha se concentrou na abóbada dos túneis, configurando capelas (Mafra & Araújo, 2003).

Em Itá, o maciço rochoso se encontrava submetido a um estado de tensões incompatível com a pequena profundidade em que os túneis foram implantados, inferior à centena de metros, considerando apenas as ações gravitacionais (Mafra & Araújo, 2003), sendo que a manifestação de alívio de tensões resultou na formação de capelas no teto dos túneis, documentadas na **Figura 11.13.3**.

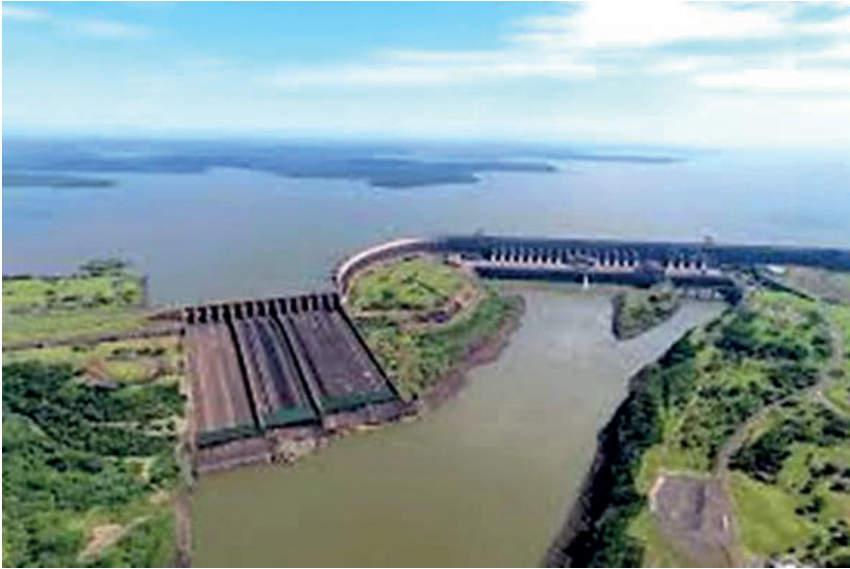
**Figura 11.14.1** - Itaipu - Arranjo geral (internet).

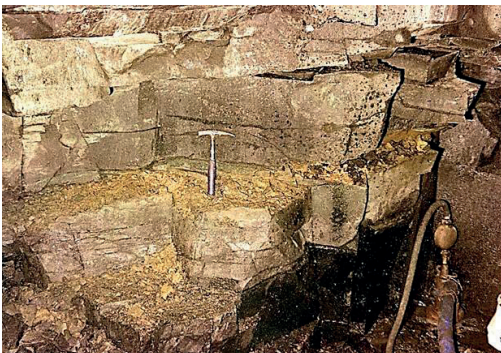
**Figura 11.14.4** - Itaipu - Aspecto de junta-falha inserida em maciço basáltico de rocha sã (Itaipu Binacional, 1982).

Estudos detalhados através de poços e túneis mostraram que as descontinuidades representam zonas de material intensamente fraturado, com frequente presença de argilas. Essas descontinuidades podem variar em aspecto desde a simples junta de abertura milimétrica, com contato rocha-rocha, até pacotes de rocha fortemente fraturada e intemperizada, com espessura da ordem de grandeza métrica, até "caixas" de material argiloso contendo fragmentos de rocha, com algumas dezenas de centímetros de espessura. Uma mesma descontinuidade pode apresentar mudanças de aspecto na distância horizontal de poucas dezenas de metros. A **Figura 11.14.4** mostra uma junta-falha com forte preenchimento em argila plástica, "ensanduichada" em maciço de rocha sã.

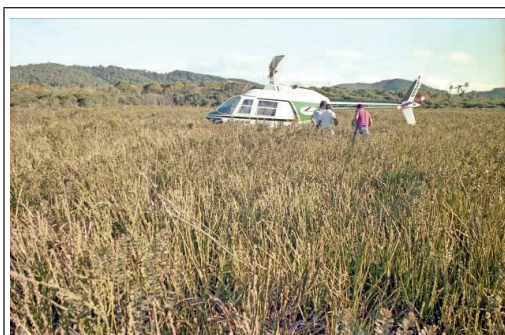
**Figura B3** – Espesso pacote de argilas orgânicas no astroblema de Colônia, São Paulo, cuja baixa resistividade elétrica poderia favorecer a instalação de eletrodo. Contudo, a cratera é restrita, dificultando a penetração da corrente elétrica na crosta terrestre.

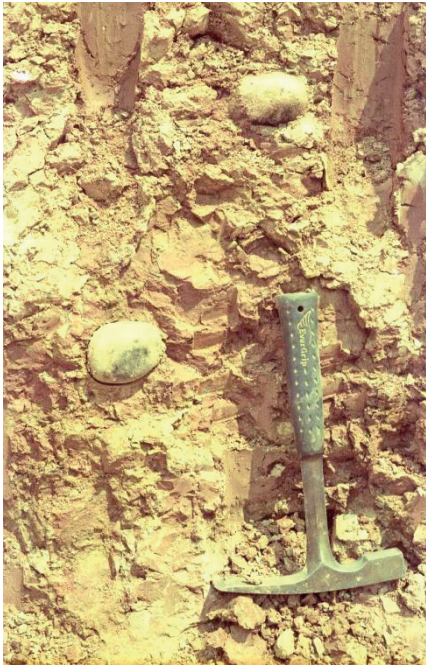
**Figura B5** - Tilitos do Grupo Tubarão (Formação Itararé) aflorando em parede da escavação para instalação de eletrodo de corrente contínua da subestação de Ibiúna, São Paulo.

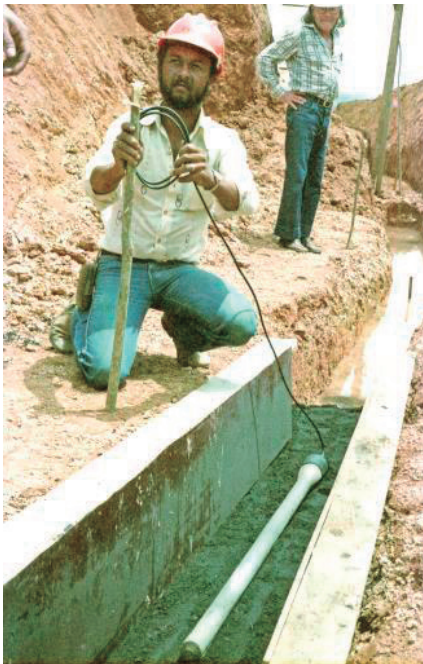
**Figura B7** - Instalação de barra de aço-silício no meio de valeta com carvão, no fundo da escavação do eletrodo de corrente contínua, em Ibiúna, São Paulo.

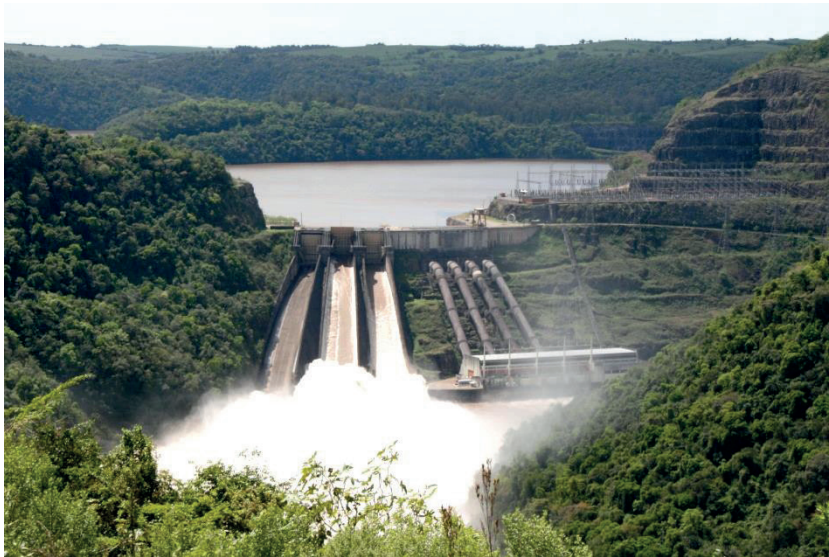
**Figura 11.15.1** - Itaúba – Arranjo das estruturas de concreto (internet).

A Usina Hidrelétrica de Itaúba se situa no rio Jacuí, Estado do Rio Grande do Sul e é constituída por uma barragem de terra e enrocamento e por estruturas de concreto localizadas sobre uma sela topográfica afastada barragem, tirando partido de uma alça formada pelo percurso meandrante e encaixado do rio (**Figura 11.15.1**).

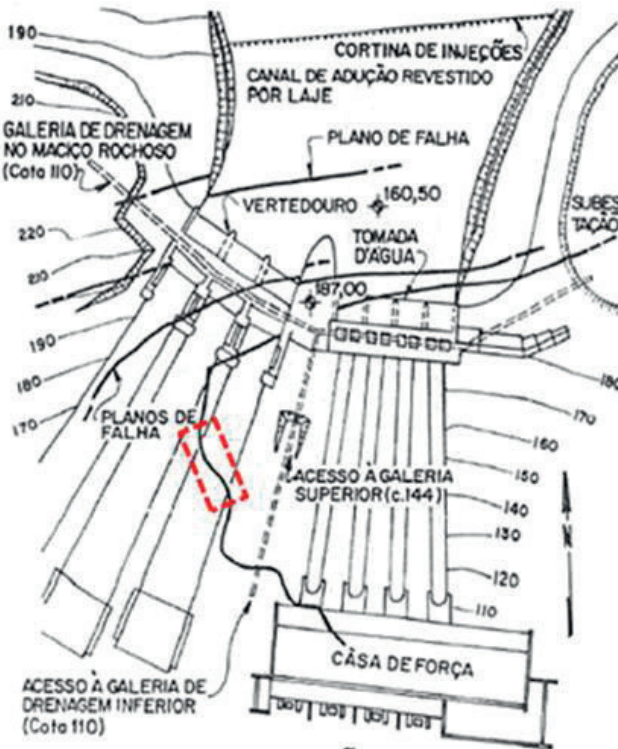
**Figura 11.15.2** - Itaúba - Localização das falhas conchoidais em planta, na área das estruturas de concreto. O trecho de falha assinalado pode ser visualizado na Figura 11.15.3 (Guidicini & outros, 1981).

fundação das estruturas de concreto, por uma família de falhas geológicas subverticais e inclinadas, que representam superfícies de fraqueza estrutural do maciço rochoso, geradas quando da ocorrência de um regime extensional de caráter regional, com características de falhamentos lístricos. Na área das estruturas de concreto, o quadro geológico estrutural é bastante complexo, visto que essas falhas sofrem acentuadas mudanças gradacionais de mergulho, além de bifurcações e ligações de uma com as outras. A presença dessas estruturas singulares não foi identificada por ocasião das investigações, mas somente na fase de construção, podendo-se atribuir o fato às dificuldades de interpretação e correlação a partir de sondagens normalmente afastadas entre si de algumas dezenas de metros. O modelo geológico estrutural desenvolvido a partir de observações in loco na etapa construtiva consta, em planta, da **Figura 11.15.2**, a seguir.

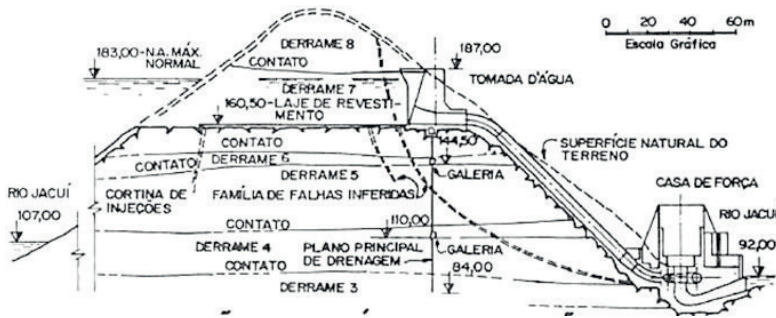
**Figura 11.15.3** - Itaúba - Seção geológica esquemática, com indicação dos falhamentos (Guidicini & outros, 1981).

Os planos de falha que afloram a montante das estruturas da tomada d'água e do vertedouro, observados na superfície de escavação, se aprofundam com mergulhos variáveis e de início altos, indo aflorar nas partes baixas das escavações, com baixos ângulos de mergulho. O projeto contempla a existência de duas galerias de drenagem em rocha, superpostas e coplanares, na fundação das estruturas de concreto, conforme documentado na **Figura 11.15.3**. As observações feitas no interior das galerias foram fundamentais para fins de interpretação da atitude e continuidade dos planos de falhamento, que são esconsos em relação ao eixo das estruturas de concreto e são inteceptados pelas galerias em alguns pontos.

Observe-se que o sistema de drenagem de fundação configura um grande plano vertical de furos de 3" a 4", espaçados a cada três metros, que se estendem desde a galeria das estruturas de concreto até as duas galerias superpostas em rocha, ultrapassando, ainda, a galeria inferior em profundidade. A **Figura 11.15.4**, a seguir, documenta o intercepto de uma superfície de falha com o plano inclinado da calha esquerda do vertedouro, observando-se o caráter esconso com que ocorre, com mergulho para jusante-esquerda hidráulica. Esta feição se caracteriza por uma caixa de espessura variando entre poucos centímetros até duas dezenas de centímetros, preenchida por fragmentos de rocha cataclásada e intemperizada, com materiais argilosos e estrias de fricção, testemunhando a movimentação já ocorrida e indicando a condição de atrito residual. Esta falha está documentada na planta da **Figura 11.15.3**, apresentada anteriormente.

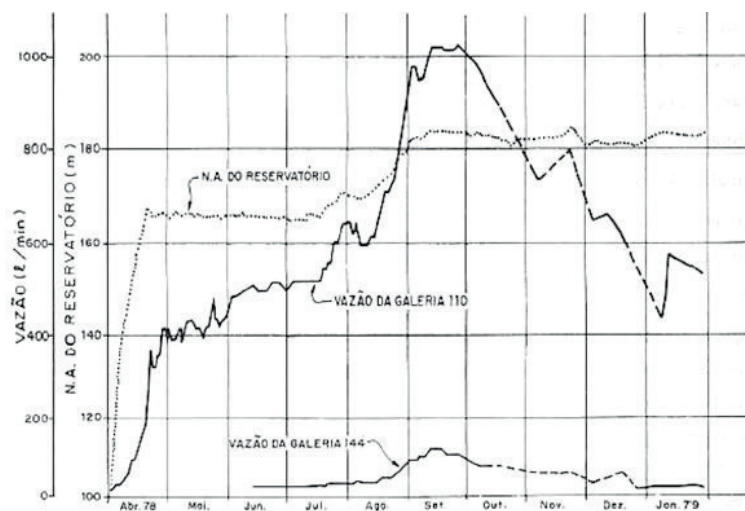
**Figura 11.15.8** - Itaúba  
- Vazões d'água na  
fundação das estruturas  
de concreto (Guidicini &  
outros, 1981).

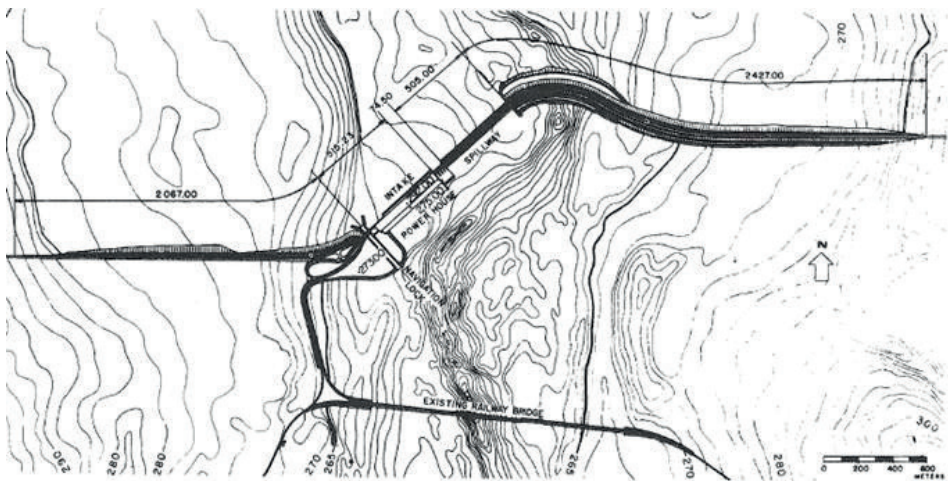
**Figura 11.16.1.1** - Jupuí - Arranjo geral (ABGE/ABMS, 1983).

A Usina Hidrelétrica de Jupuí se localiza no rio Paraná, divisa dos estados de São Paulo e Mato Grosso do Sul, cerca de um quilômetro a montante da ponte Francisco de Sá, implantada pela estrada de Ferro Noroeste do Brasil em 1926. Construída entre 1962 e 1969, a UHE foi a primeira de um conjunto conhecido como Sistema Urubupunga, que inclui as usinas de Ilha Solteira e de Ilha Seca, esta última programada no rio Tietê, pelo inventário realizado na década de 60 pela empresa Edison de Milão e construída mais tarde como Usina Três Irmãos (1987-1991). O arranjo da UHE Jupuí mostra as estruturas de concreto ocupando a parte central, coincidindo com o leito do rio, ladeadas por barragens de terra. A curvatura do eixo se deve à decisão de evitar o canal presente no leito do rio em seu trecho mais profundo (**Figura 11.16.1.1**).

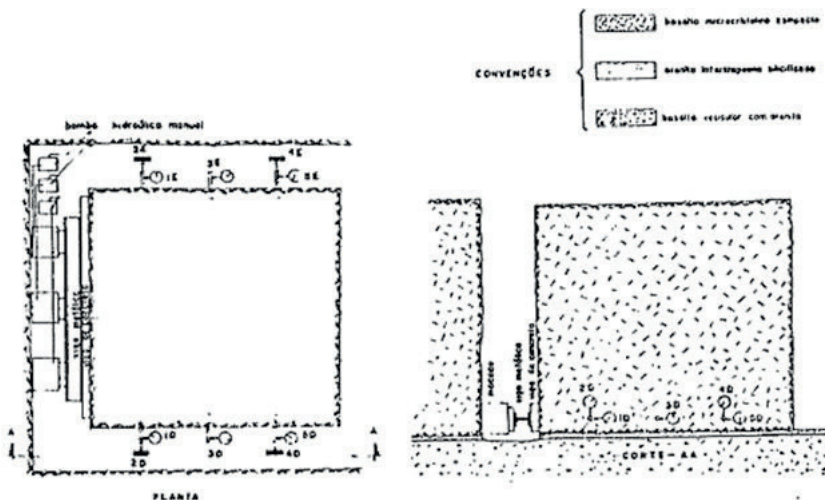
**Figura 11.16.1.6** - Jupiá - Esquema de montagem para ensaio de cisalhamento em bloco de grandes dimensões (30,79 m<sup>2</sup>) (Ruiz & Camargo, 1966).

Além desses ensaios, houve necessidade de se moldar um bloco de rocha de grandes dimensões, no contato fissurado entre basalto e arenito, dada a inviabilidade de se realizar tal investigação em blocos de pequenas dimensões. Para tanto, foi talhado em trincheira um bloco com dimensões de 5,5 x 5,5 x 4,6 metros, tendo base de 30,8 m<sup>2</sup> e peso total calculado em 388,1 t, permitindo obter uma tensão normal, no plano de contato, de 1,28 km/cm<sup>2</sup> (Vargas & Re, 1973). A execução desse ensaio de cisalhamento *in situ* procedeu de acordo com técnica definida pela Seção de Geologia Aplicada do IPT, em função dos equipamentos disponíveis (Ruiz & Camargo, 1966). A **Figura 11.16.1.6** mostra o esquema de montagem para realização do referido ensaio.

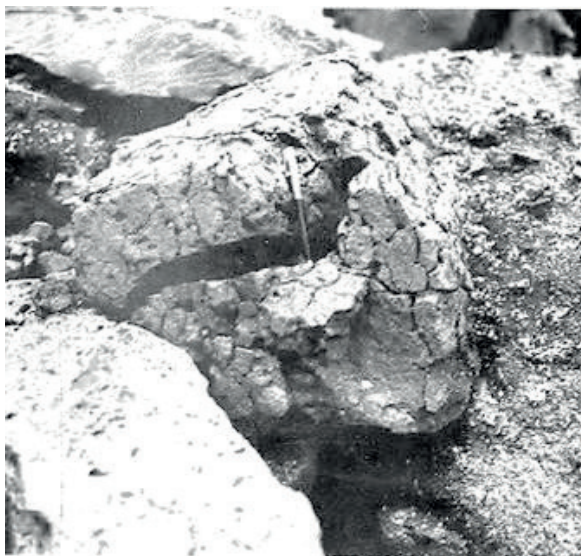
**Figura 11.16.2.1** - Jupia - Blocos de basalto vesicular em início de desagregação (Ruiz, 1963).

extração da pedreira da margem direita, passaram a apresentar indícios de desagregação. Decorridas somente algumas semanas, a maior parte dos blocos de basalto começou a apresentar uma rede intensa de fraturas, que aumentava progressivamente pela exposição a sol e chuva, finalizando por se desintegrar em inúmeros fragmentos de pequenas dimensões (Ruiz, 1963) (**Figura 11.16.2.1**).

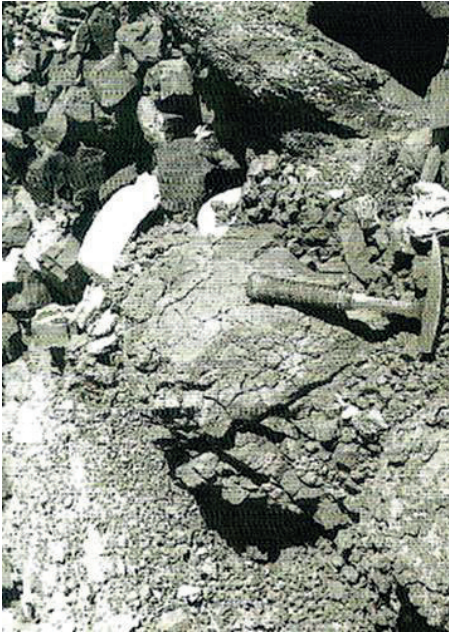
**Figura 11.16.2.3** – Jupuíá - Desagregação de rocha basáltica submetida às intempéries (Foto de J.A. Miotto, 1968).

O estudo das características petrográficas e tecnológicas das rochas basálticas da barragem de Jupuí, bem como dos demais sítios de barragens já referidos, evidenciou que, quando essas rochas apresentam em sua constituição minerais argilosos montmoriloníticos, ao atingirem um determinado grau de alteração mineralógica tornam-se inadequadas para emprego como materiais de construção. A **Figura 11.16.2.3** documenta o rápido processo de desintegração sofrido pela porção superficial de um enrocamento no acesso de uma ponte rodoviária sobre o rio Scuriu (MS).
