# BARRAGENS EM BASALTOS

## DA FORMAÇÃO SERRA GERAL

▶ ▶ ▶ ASPECTOS GEOLÓGICOS RELEVANTES

## 11. RELATO DE CASOS

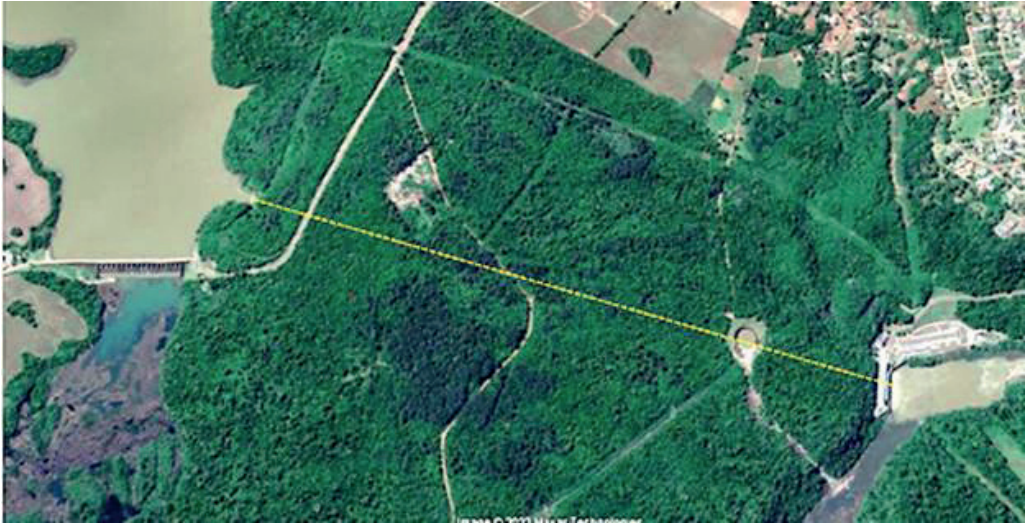
**Figura 11.19.1** – Maia Filho – Arranjo geral do aproveitamento. Assinalado o alinhamento do túnel de adução (Google Earth, 27/10/2021).

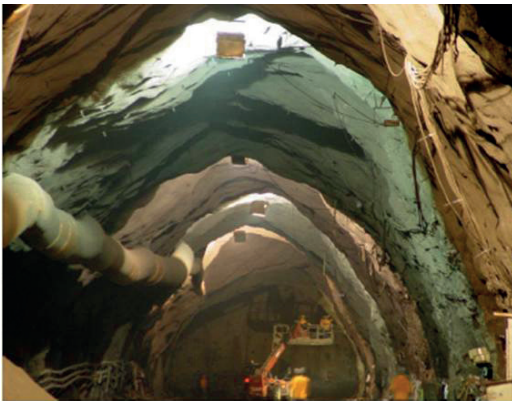
**Figura 11.21.2** - Monte Claro  
- A forma final da seção do túnel reflete a ocorrência do fenômeno de descompressão (Nieble, 2006).

O túnel de adução de Monte Claro possui uma extensão de 1.100 metros e sua seção é em arco retângulo, com altura de 12,50 metros. A escavação do túnel ocorreu em duas etapas, sendo escavada primeiramente a calota e em seguida o rebaixo da bancada. A cobertura máxima do túnel é de aproximadamente 340 metros. Durante as escavações da calota começou a ocorrer uma série de estouros, com despreendimento de lascas lamelares de rocha, em particular da abóbada do túnel, sinalizando o fenômeno de descompressão brusca por alívio de tensões (*rockburst*). A configuração final da seção do túnel acusou, em longos trechos, a formação de capelas na abóbada, documentadas na **Figura 11.21.2**.

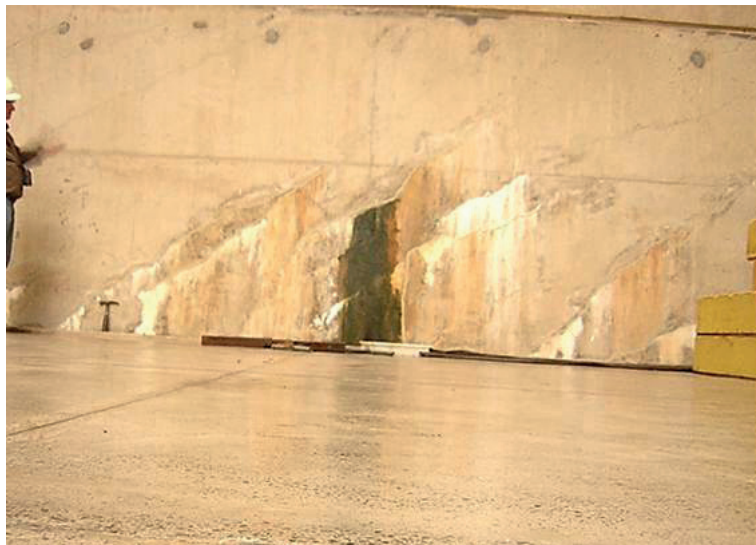
**Figura 11.23.6** - Nova Ponte - Trincas na parede lateral direita da casa de força na el. 704,50 m (Brito, S. - Comunicação pessoal).

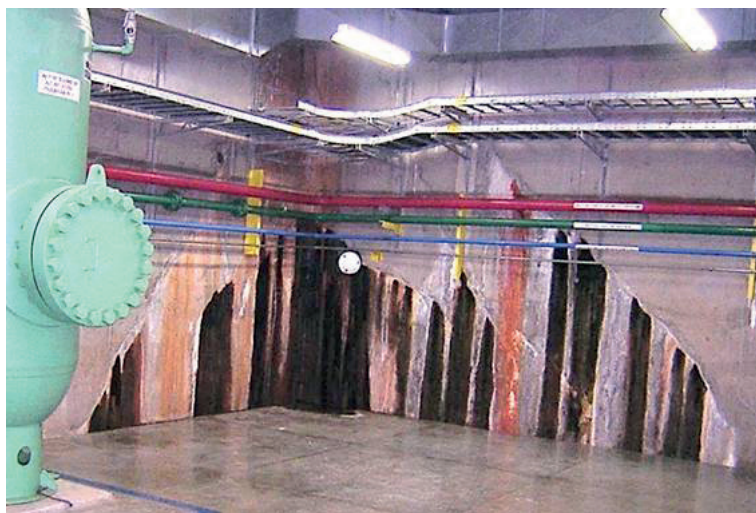
**Figura 11.23.7** - Nova Ponte - Quina montante esquerda da casa de força na el. 699,40 m (Brito, S. - Comunicação pessoal).

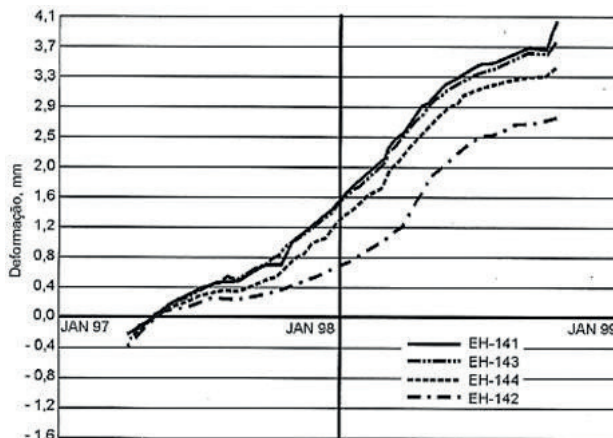
**Figura 11.23.8** – Nova Ponte – Deslocamentos em extensômetro múltiplo no contato basalto-xisto, nas paredes do canal de fuga (Brito & outros, 1999, in Silveira, 2003).

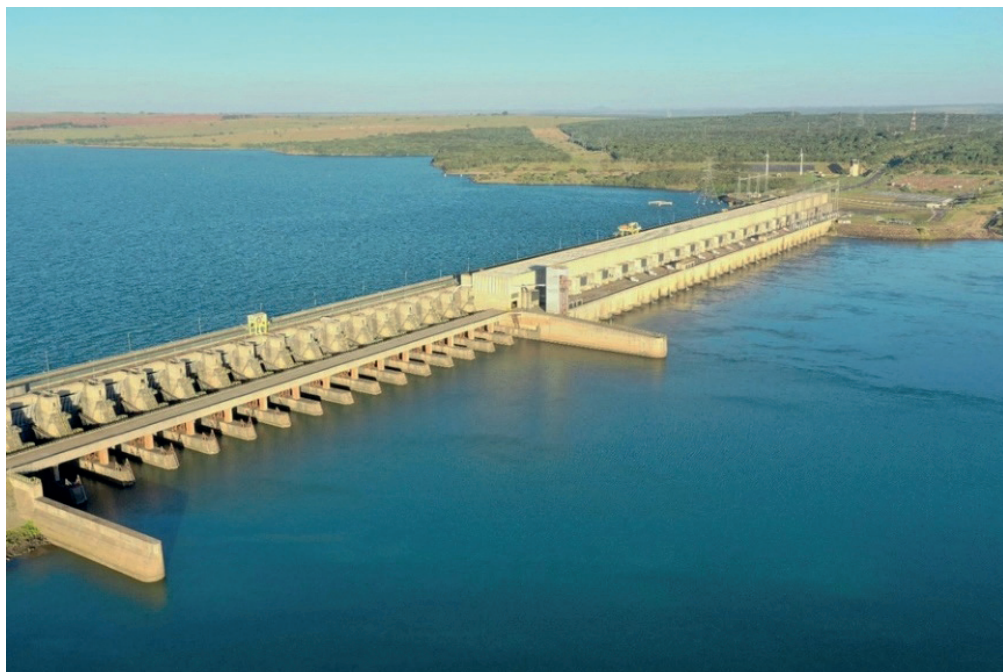
**Figura 11.25.1** - Porto Primavera - Estruturas de concreto (internet - Foto Nova News).

A Usina Hidrelétrica de Porto Primavera está localizada no rio Paraná, no extremo oeste do Estado de São Paulo, divisa com o Estado de Mato Grosso, aproximadamente 30 km a montante da foz do rio Paranapanema. A barragem é mista, de terra e concreto tipo gravidade, com extensão total de 11,5 km. As estruturas de concreto se localizam junto à margem esquerda, assim como as duas eclusas de navegação (**Figura 11.25.1**).

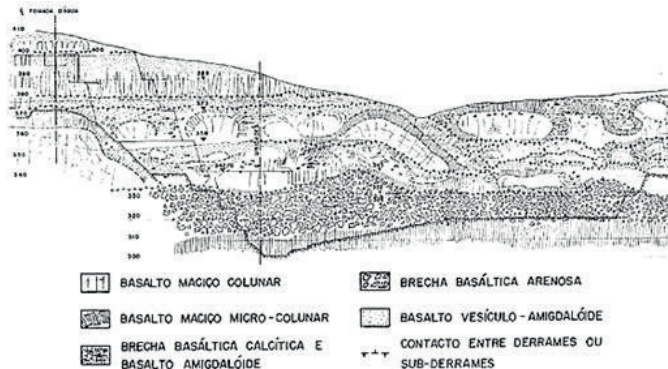
**Figura 11.29.4** – Salto Osório - Complexidade estrutural dos derrames na área da tomada d'água e casa de força (Marques & outros, 1981).

Em Salto Osório, outro aspecto digno de menção na sequência de derrames basálticos foi a presença de estruturas geológicas incomuns, caracterizadas pela complexidade, que dificulta sua identificação pelas técnicas normais de investigação. A **Figura 11.29.4** exhibe uma seção geológica na área da tomada d'água e casa de força.

Constata-se a ocorrência de um derrame espesso, a montante da tomada d'água, que se subdivide em uma série de subderrames estruturalmente complexos, onde se registra a presença de lentes irregulares de basalto denso separadas por faixas brechóides e vesiculares. Essas estruturas, que às vezes ocorrem como formas almofadadas, tipo *pillow lava*, são responsáveis por um padrão de heterogeneidade litológica que dificultou os trabalhos de escavação seletiva, necessários para separação das variedades litológicas do basalto. No leito do rio, os trechos brechóides determinaram a formação dos canais principais e deram origem a depressões e marmitas profundas, coincidentes com os materiais de menor resistência, que dificultaram a limpeza e tratamento da fundação do núcleo argiloso da barragem (Marques & outros, 1981).

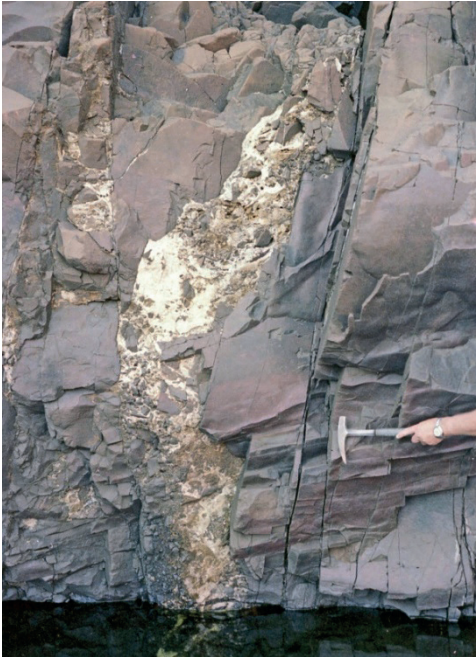
**Figura 11.30.5** – Salto Santiago  
– Caixa de falha observada nas  
escavações.

Os falhamentos e as zonas de cisalhamento locais influenciaram de forma marcante o projeto final da obra, devido principalmente à atuação do intemperismo, que alcançou profundidade e espessura relevantes ao longo dessas estruturas, invariavelmente preenchidas por material cataclásico e intemperizado, responsáveis, também, pela mais alta condutividade hidráulica. A própria localização das estruturas de barramento foi condicionada, em alguns casos, pela interferência com essas zonas de fraqueza estrutural. O posicionamento dos túneis de desvio foi praticamente imposto pelas condições geológicas, já que a área de topografia adequada era relativamente restrita e atingida por diversas falhas e zonas de cisalhamento. Os túneis foram localizados em posição de modo a evitar a interferência com a Falha 8 e outras zonas cisalhadas mais espessas, situadas entre os portais de montante e a Falha 4. Já, a estrutura da tomada d'água foi modificada, de modo a situar o muro lateral esquerdo fora da área mais intensamente alterada, causada por uma zona de brecha basáltica intemperizada. A intensidade do tectonismo pode ser avaliada pela imagem da **Figura 11.30.5**, que retrata uma caixa de falha subvertical ao longo da qual ocorreu a cataclase da rocha, seguida pelo preenchimento dos vazios por soluções hidrotermais carregadas de sílica.

De forma similar, o projeto das estruturas de terra foi adaptado para conviver com a presença das caixas de falha na fundação, que impuseram a necessidade de cuidados, em termos de resistência, deformabilidade e permeabilidade. Na barragem auxiliar nº 1, foi implantado um tapete impermeável sobre o terreno natural, a montante da estrutura, até uma distância de 300 metros, de modo a aumentar o caminho de percolação e reduzir os gradientes, principalmente nas proximidades das Falhas 4 e 5. Na fundação, o cruzamento das falhas implicou na remoção de um volume significativo de argilas orgânicas. Foi também necessário realizar um tratamento superficial com concreto na zona de fundação do núcleo, na área em que a barragem se situa acima dos túneis de desvio, sendo que as zonas cisalhadas a montante do núcleo argiloso sofreram um tratamento de vedação com concreto dental recoberto por material argiloso.

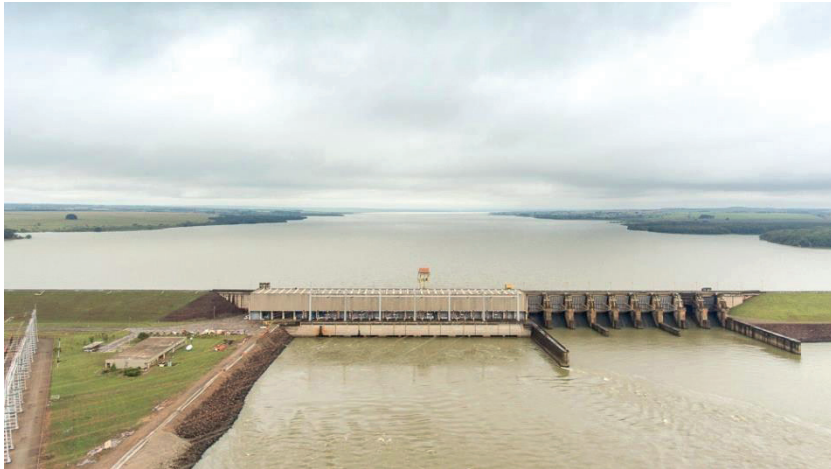
**Figura 11.32.1** – Taquaruçu – Arranjo geral (internet – <https://www.ctgbr.com.br/wp-content/uploads/2019/09/20170818ctgtaquarucudrone016.jpg>).

A barragem da UHE Taquaruçu está localizada na região oeste do Estado de São Paulo, na divisa com o Estado do Paraná, ao longo do rio Paranapanema, entre os municípios de Sandovalina (SP) e Itaguajé (PR), a 80 km a jusante da usina Capivara e 125 a montante da foz do Paranapanema no rio Paraná, sendo constituída por estruturas de concreto, ocupando a parte central do vale, ladeadas por barragens de terra em ambas as margens e ombreiras. A **Figura 11.32.1** focaliza as estruturas de concreto, de posição central.

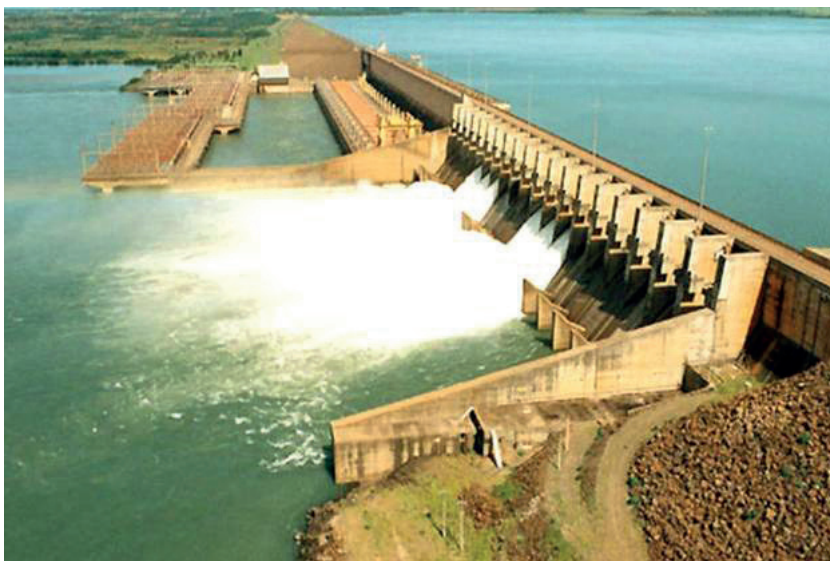
**Figura 11.33.1** - Três Irmãos - Arranjo geral (internet - <https://exame.com/negocios/cesp-pede-revisao-de-indenizacao-por-tres-irmaos/>).

A UHE Três Irmãos se localiza no rio Tietê, cerca de 28 quilômetros a montante da confluência com o rio Paraná. O aproveitamento é constituído por barragens de terra homogêneas, ladeando as estruturas de concreto que se localizam na margem esquerda do rio (**Figura 11.33.1**).

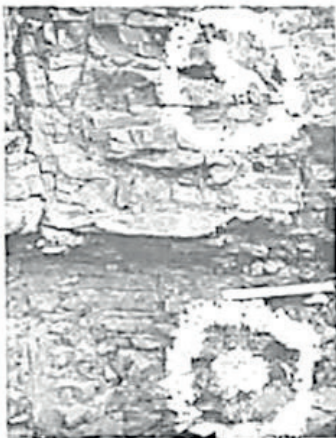
**Figura 11.34.2** - Volta Grande - Dispositivos para medição de deslocamentos. À esquerda, pinos topográficos. À direita, vergalhões chumbados no maciço (Nieble & outros, 1974).
