UTILIZAÇÃO DO TELEVISIONAMENTO ÓPTICO DE FUROS DE SONDAGEM NA AVALIAÇÃO DA ESTABILIDADE DE TALUDES EM DEPÓSITOS DE FERRO

USE OF OPTICAL IMAGING OF BOREHOLES IN THE EVALUATION
OF SLOPE STABILITY IN IRON ORE DEPOSITS

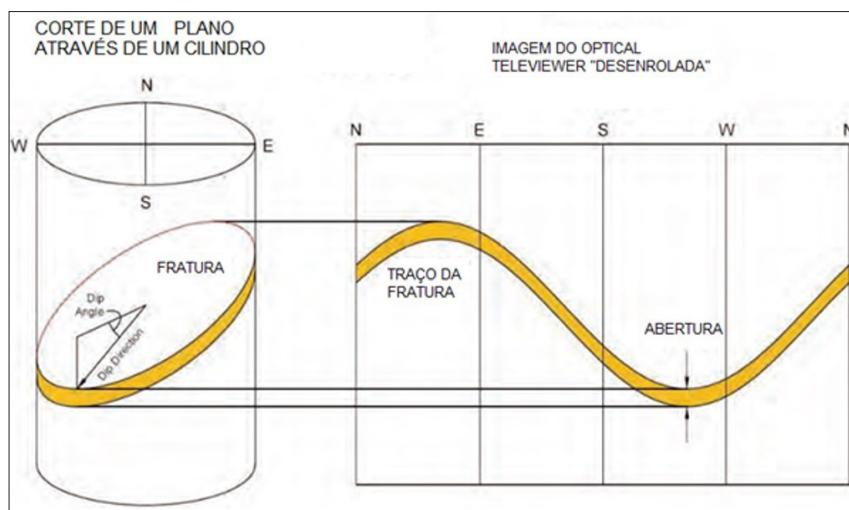
Figura 1. Formação e orientação da imagem gerada por OTV.

Imagens adquiridas com *televiwer* são orientadas através da coleta simultânea de dados das componentes tridimensionais do campo magnético terrestre e componentes tridimensionais de inclinação do furo, incorporados no OTV, essenciais para a interpretação. A imagem possui uma direção referencial comum, geralmente o norte magnético. Estruturas planares que intersectam a parede do furo produzem traços senoidais na imagem do *televiwer* projetadas (“desembrulhada”) (Figura 1). Usando a direção referencial gravada durante a perfilagem, senóides podem ser analisadas para a produção de características estruturais de mergulho (*dip*) e da direção mergulho (*dip direction*) das estruturas em profundidade.

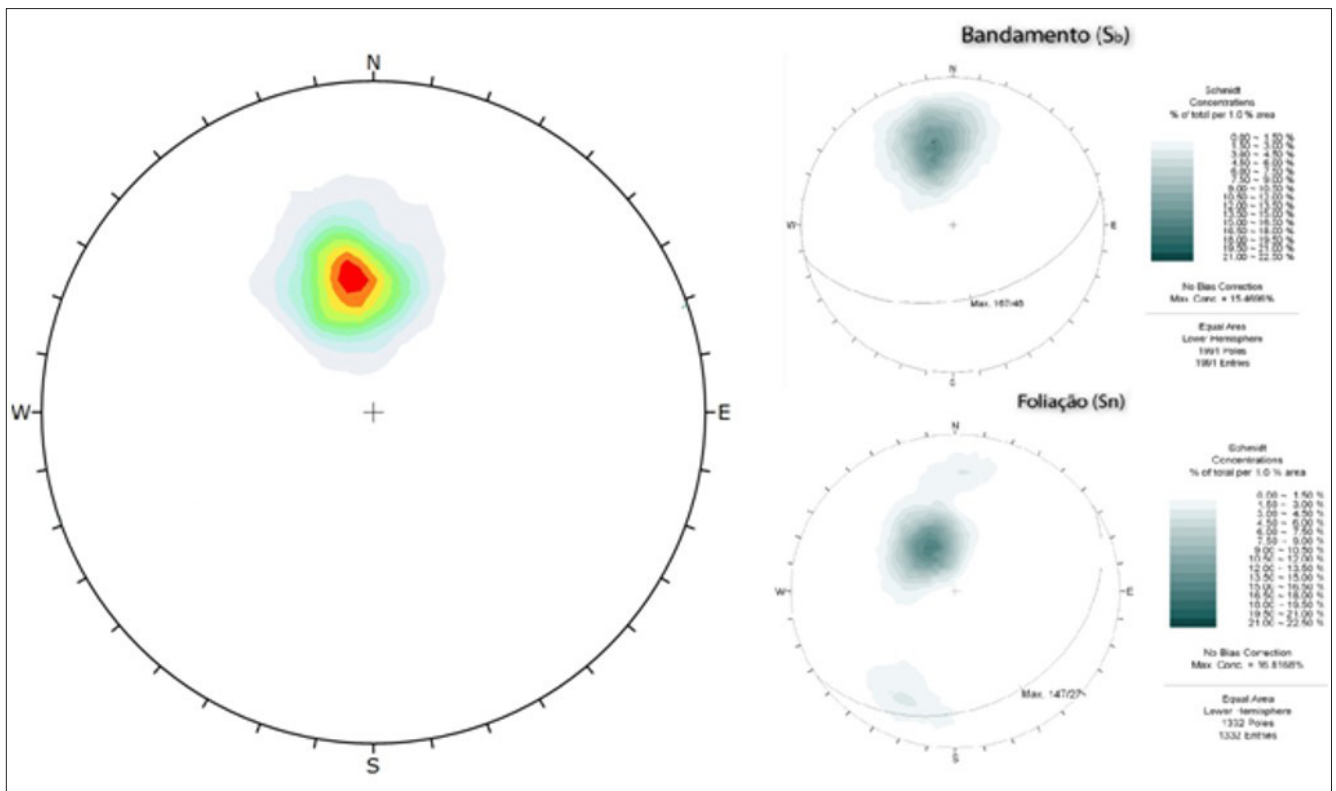
Figura 7. Estereograma mostrando os dados obtidos por OTV (à esquerda) e as duas estruturas principais na Mina Gongo Soco (à direita).

levantamentos de superfície gerados em Anon. (2008) para bandamento e foliação (estruturas principais), pode-se notar boa semelhança visual entre os mesmos (ver Figura 7). Tem-se então um forte indicativo de que as estruturas observadas nos levantamentos em superfície se repetem em profundidade, sendo esta uma informação importante buscada na análise de imagens de OTV.

Pode-se perceber, na Figura 7, que a soma das marcações dos três furos em apenas um estereograma revela grande semelhança com as estruturas principais apontadas em Anon. (2008), em especial com a *dip direction* da foliação. Ainda que nas marcações de estruturas realizadas nas imagens de OTV não seja possível discernir entre as estruturas Bandamento e Foliação, apenas podendo-se diferenciar fraturas das outras estruturas, pode-se afirmar que as estruturas demarcadas nas imagens tendem a indicar diretamente a presença e continuidade das estruturas principais no interior dos taludes.

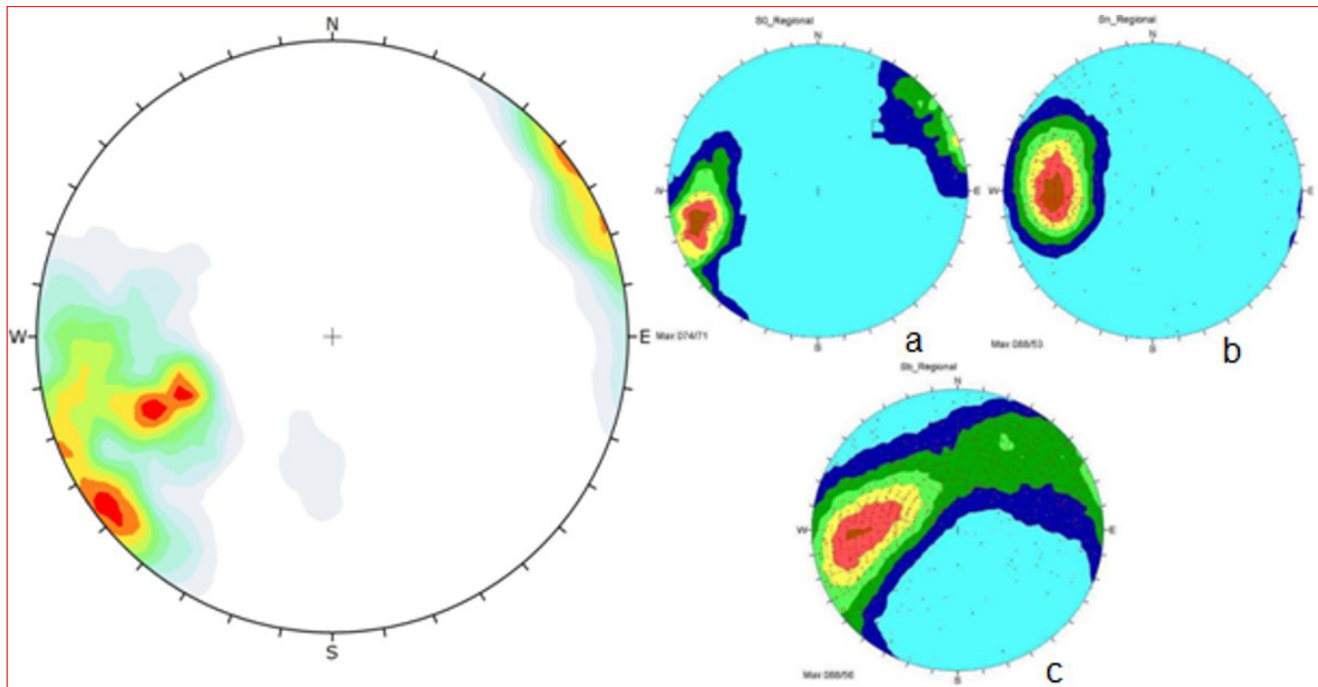
Figura 8. Estereogramas mostrando os dados obtidos por OTV (à esquerda) e as três estruturas principais na Mina do Tamanduá (à direita). Legenda: a - Acamadamento; b - Folição; c - Bandamento Principal.

Percebe-se, na Figura 8, que existem boas semelhanças entre as estruturas marcadas com OTV e as estruturas principais apontadas em levantamentos de superfície (Anon., 2004 e 2012), em especial quanto ao *dip/dip direction* do acamada-mento. Como frisado anteriormente, as imagens de OTV não permitem discernir entre as estruturas acamada-mento (S_0), bandamento (S_b) e foliação (S_n), mas pode-se afirmar que tais estruturas tendem a produzir fraturas, as quais por sua vez tendem a ser visíveis nas imagens de OTV.

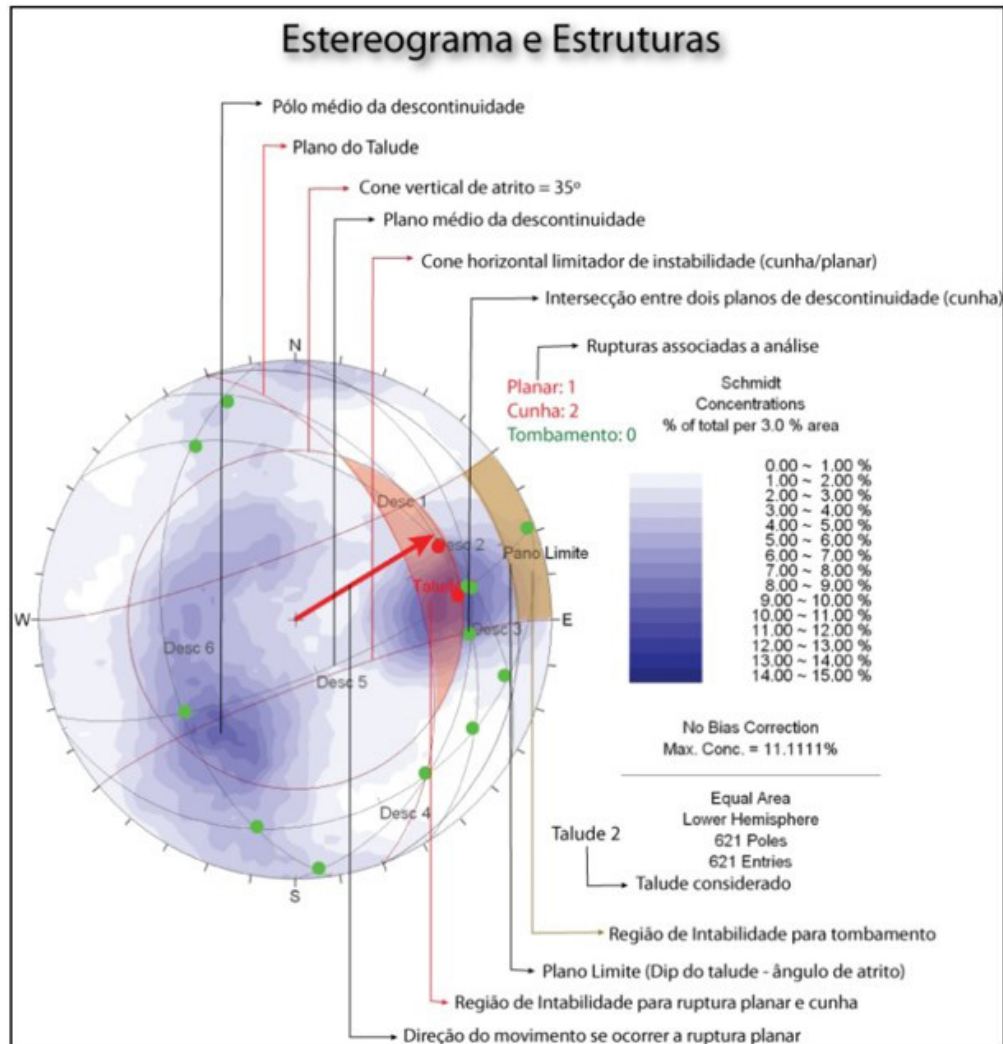
Figura 9. Identificação dos elementos considerados na análise cinemática.

Na Figura 9, a área vermelha corresponde à zona de instabilidade para rupturas em cunha e planar. A área marrom corresponde à zona de instabilidade para tombamentos. Os pontos correspondem às intersecções entre os planos das discontinuidades. Os pontos em verde indicam as intersecções entre planos sem potencial de ruptura e os pontos em vermelho indicam as intersecções entre os planos com potencial de ruptura em cunha. As setas vermelhas indicam as discontinuidades com potencial de ruptura planar (Anon., 2008).
