DESASTRE RELACIONADO ÀS CHUVAS INTENSAS NA BAIXADA SANTISTA EM MARÇO DE 2020: A EXPERIÊNCIA DAS DEFESAS CIVIS DE GUARUJÁ E SANTOS

HEAVY RAIN-RELATED DISASTER IN THE BAIXADA SANTISTA ON MARCH 2020: THE EXPERIENCE OF THE CIVIL DEFENSES OF GUARUJÁ AND SANTOS

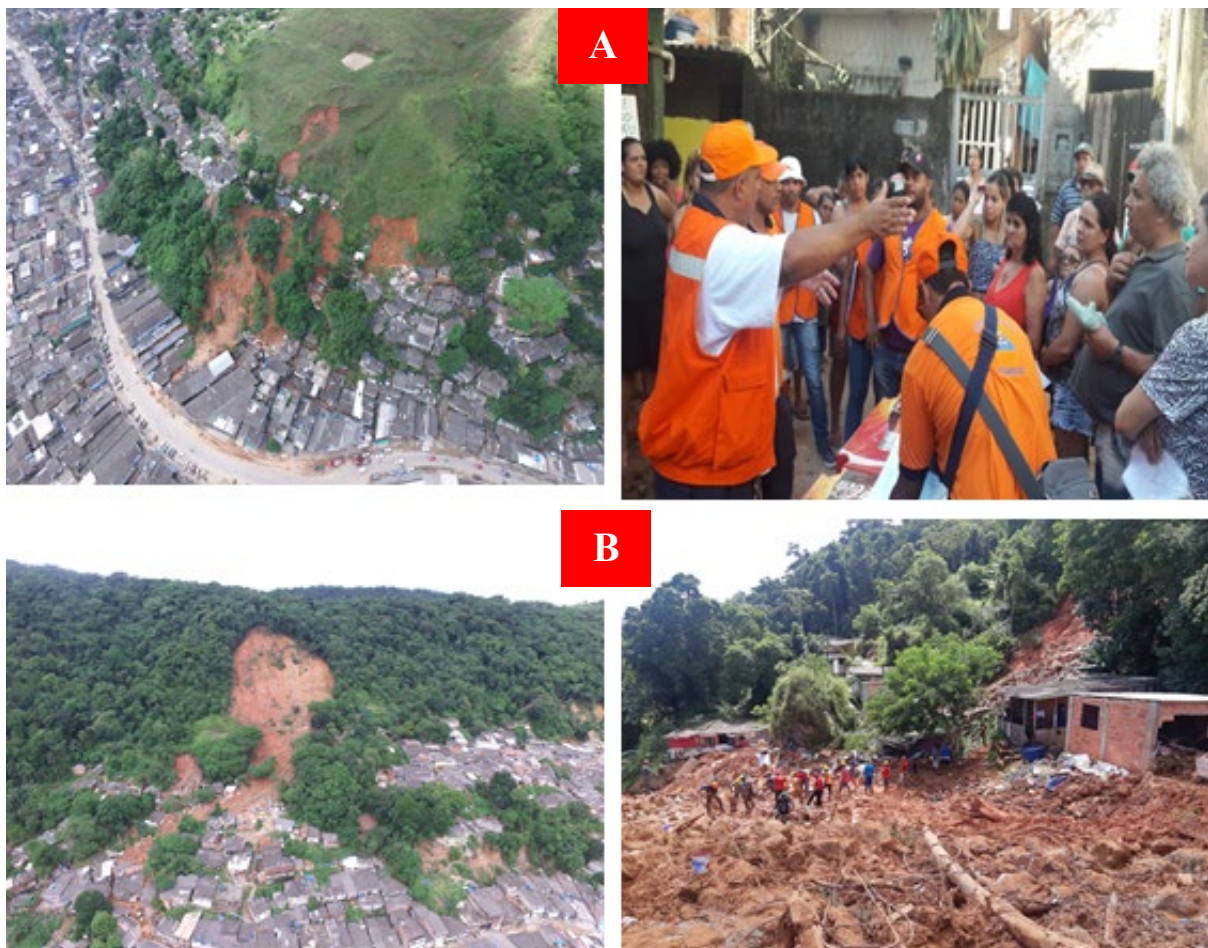
Na região do Morro do Engenho (Figura 2A), foram registrados 2 escorregamentos de grande porte que vitimaram 1 pessoa. Já no morro do Macaco Molhado (Figura 2B), registrou-se 8 escorregamentos e 9 óbitos, onde somente 1 movimento de massa de grande porte foi o suficiente para vitimar 8 pessoas, dentre elas 2 integrantes do Corpo de Bombeiros Militar do Estado de São Paulo.

Figura 2. 2A: Escorregamento de grande porte no Morro da Cachoeira e Ação da Defesa Civil de Guarujá. 2B: Escorregamento no morro do Macaco Molhado e ação dos municipais, Corpo de Bombeiros e Defesa Civil.

O município de Guarujá realizou uma obra emergencial de estabilização no Morro do Macaco Molhado (Figura 6B) por meio de recursos disponibilizados pelo Governo Estadual em um total de R\$ 25 milhões. Além disso, a Prefeitura de Guarujá solicitou recursos para ações de limpeza e remoção do material mobilizado nas áreas de risco geológico onde o Governo Federal realizou o repasse de R\$ 20,5 milhões para que sejam adotadas essas medidas, medidas essas que já foram realizadas pelo município.

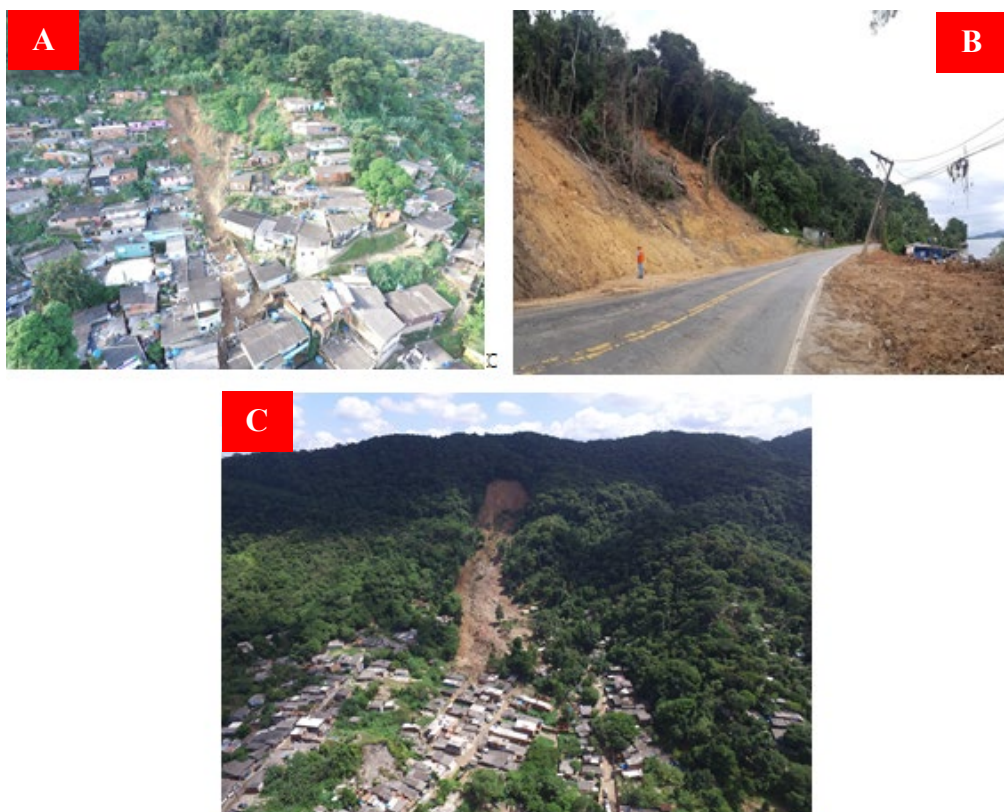
No morro da Vila Baiana foram contabilizados 5 escorregamentos variando entre pequeno, médio e grande porte (Figura 3A). Há de se res-

saltar que este local registra o maior número de habitações em áreas de Risco Alto (R3) mapeadas pelo IPT em 2016 no PMRR, em contrapartida não foram registrados óbitos nessa comunidade.

A região da Serra do Guararu registrou 68 escorregamentos ao longo de toda vertente e 1 óbito (Figura 3B). Somente nessa região há estimativas de valores entre 14 a 20 escorregamentos por quilômetro, sendo a região que concentrou maior número de movimentos de massa.

O morro da Barreira do João Guarda registrou apenas 3 movimentos de massa, e somente 1 escorregamento de grande porte acarretou em 23 vítimas fatais e dezenas de casas destruídas (Figura 3C).

Figura 3. 3A: Escorregamento no morro da Vila Baiana. 3B: Escorregamento na Serra do Guararu com 1 óbito (Fonte: Abreu et al., 2020). 3C: Escorregamento na Barreira do João Guarda vitimando 23 pessoas.

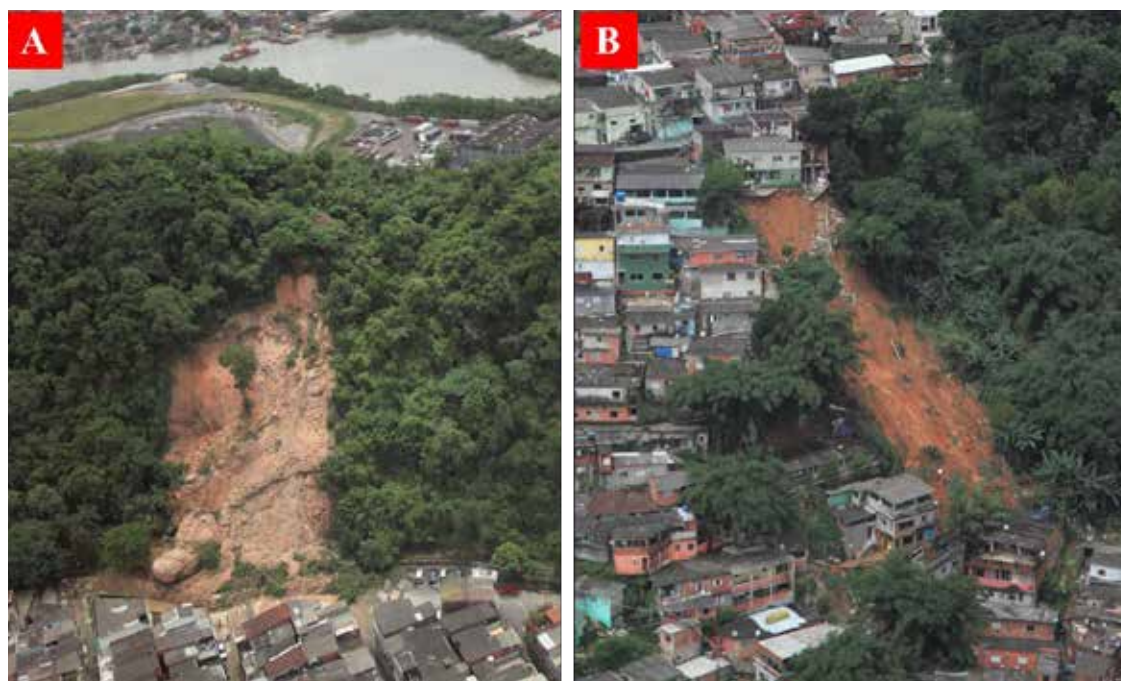
Além destas, vale destacar aquelas em que houve munícipes feridos, a saber: escorregamentos de solo na Rua Nossa Senhora de Lurdes, Morro Fontana e na Travessa Luciano de Castro, no bairro Saboó. Outras ocorrências chamaram a atenção pelo grande volume de material mobilizado (Figura 5): escorregamento de solo e rocha no Ilhéu Alto, com atingimento da Travessa Francisco Lopez Rúbio; e escorregamento de solo nas ruas 1 e 8, nos morros Pacheco e Penha.

Figura 5. Fotos obtidas em 04/03/2020 mostram: A, escorregamento no Ilhéu Alto; e B, escorregamento entre as ruas 1 e 8, nos morros Pacheco e Penha.

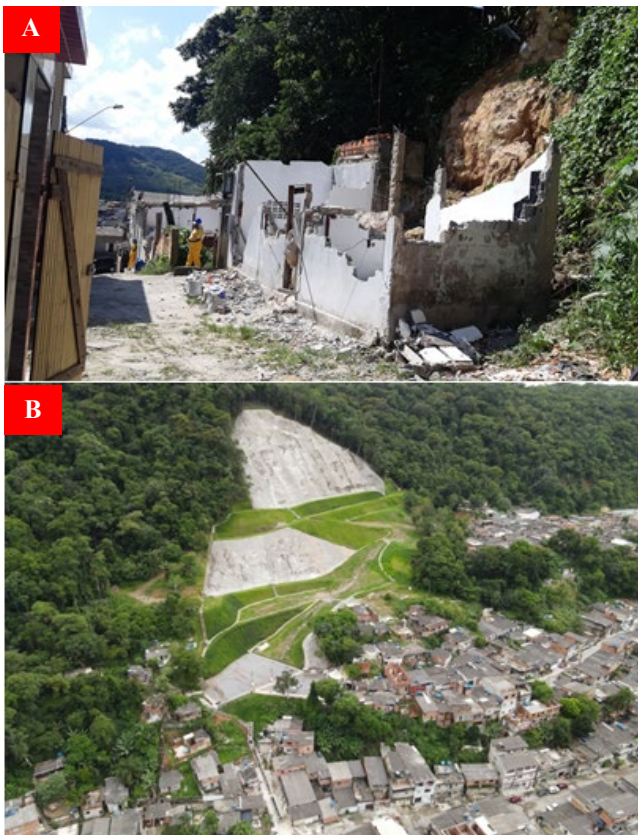
Figura 6. 6A: Demolições de moradias no Morro do Macaco Molhado. 6B: Obra de contenção no Morro do Macaco Molhado.

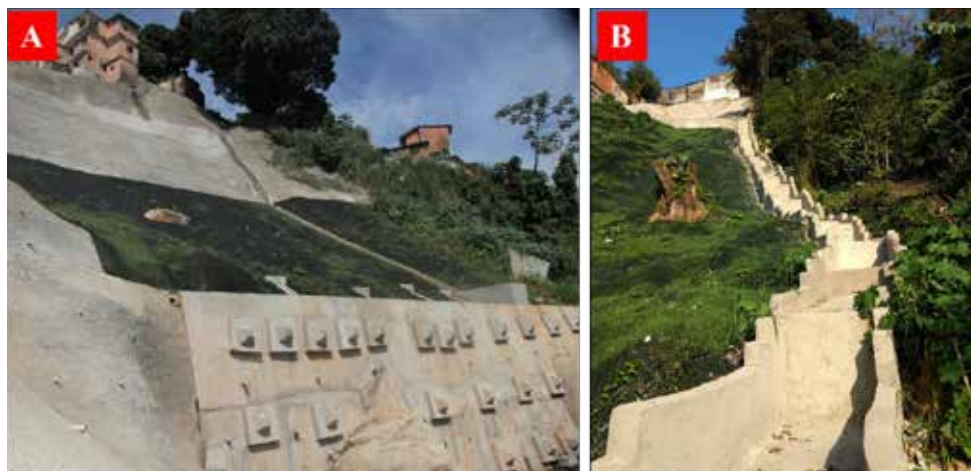
Figura 7. Fotos obtidas entre 2020 e 2021 mostram exemplos de obras de estabilização já finalizadas em Santos: A, na Rua Santa Marta, Morro São Bento, e, B, entre as ruas 1 e 8, nos morros Pacheco e Penha.

No caso de Santos, foram definidos 41 locais onde seriam necessárias intervenções emergenciais de segurança, principalmente obras de estabilização de encosta. Estas vêm sendo executadas conforme uma classificação de prioridade definida pelos técnicos municipais, sendo aquelas de maior prioridade já finalizadas (Figura 7). Os recursos utilizados para tanto são provenientes do Município, Estado e União.
