# CARACTERIZAÇÃO GEOLÓGICO-GEOTÉCNICA E SOLUÇÕES DE ENGENHARIA PARA A ESTABILIZAÇÃO DO PROCESSO EROSIVO DO CÓRREGO SUZIGAN

GEOLOGICAL-GEOTECHNICAL CHARACTERIZATION AND ENGINEERING  
SOLUTIONS FOR EROSION STABILIZATION IN SUZIGAN STREAM

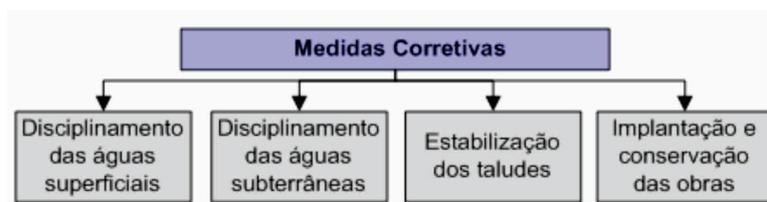
Para estabilizar os processos erosivos deve-se prever a análise das características do meio físico e as suas especificidades relacionadas à sua dinâmica de evolução. De modo geral, a elaboração de projetos para a estabilização ou recuperação desses processos requer um conjunto de medidas corretivas, conforme ilustra a **Figura 1**

Figura 1. Medidas corretivas da erosão urbana (modificado de IPT, 2012).

Para tanto, é necessário um conjunto de medidas que consistem em disciplinar as águas superficiais e subterrâneas e estabilizar os taludes laterais. As águas pluviais e servidas, provenientes da bacia de contribuição, devem ser captadas e conduzidas desde a cabeceira do processo erosivo até um local adequado para descarga, onde sua energia possa ser dissipada. Na concepção do projeto deve-se ter como preocupação básica a diminuição gradual da energia das águas captadas, e a sua condução controlada, dentro ou fora da erosão (DAEE/IPT, 1986).

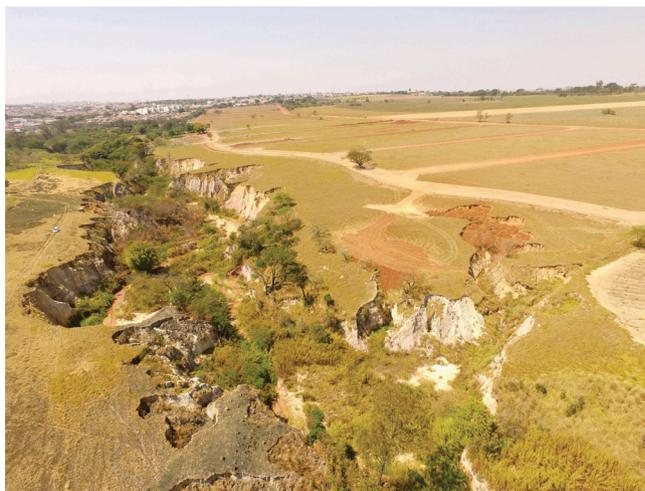
**Foto 1.** Vista parcial da erosão de jusante para montante.

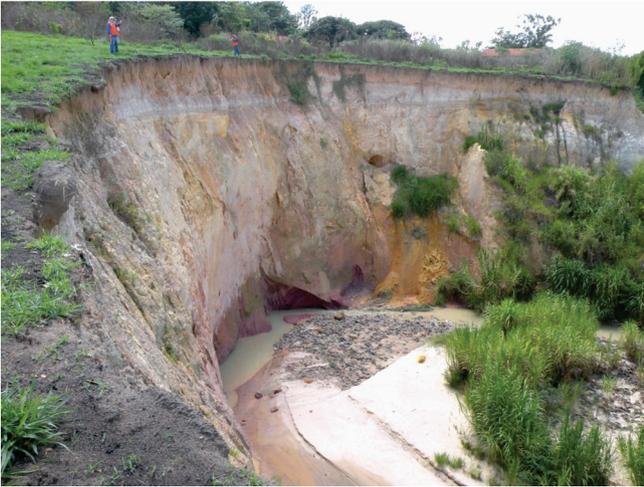
**Foto 2.** Vista de um dos taludes do processo erosivo. Notar a altura inclinação elevada do talude.

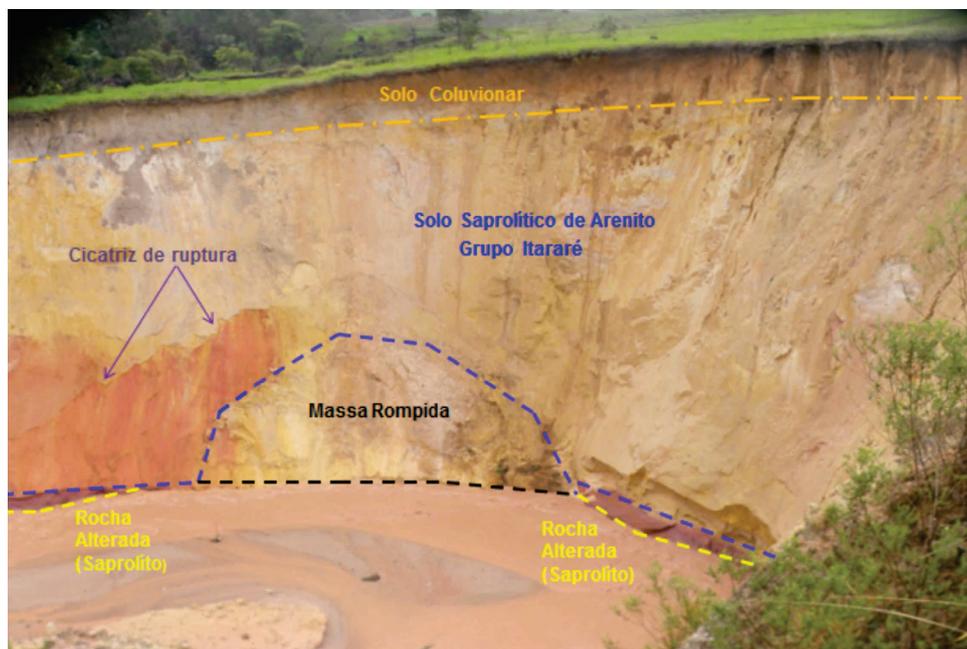
- 5) A erosão encontrava-se, em vários trechos, ativa e em franca evolução. De modo geral, sua base já atingiu a rocha alterada (camada saprolítica), constituída de arenito do Grupo Itararé, de cor avermelhada/roxeadada. Sobre o arenito, verificou-se a presença de solo saprolítico, com camadas de até 17,5 m de espessura, com textura areno silto-argilosa, de cor amarelada. A camada superior, situada sobre o solo saprolítico, é constituída de solo coluvionar com textura areno argilosa com grânulos de quartzo, com nível de cascalho basal, apresentando espessuras variando de 1 a 3,5 m. Na margem direita, lado de Americana, observou-se o talude de maior inclinação (85 graus) e maior altura (21 m). O solo coluvionar, o cascalho basal e solo saprolítico, nessa região, possuem, respectivamente, camada de 3,0 m, 0,5 m e 17,5 m espessura

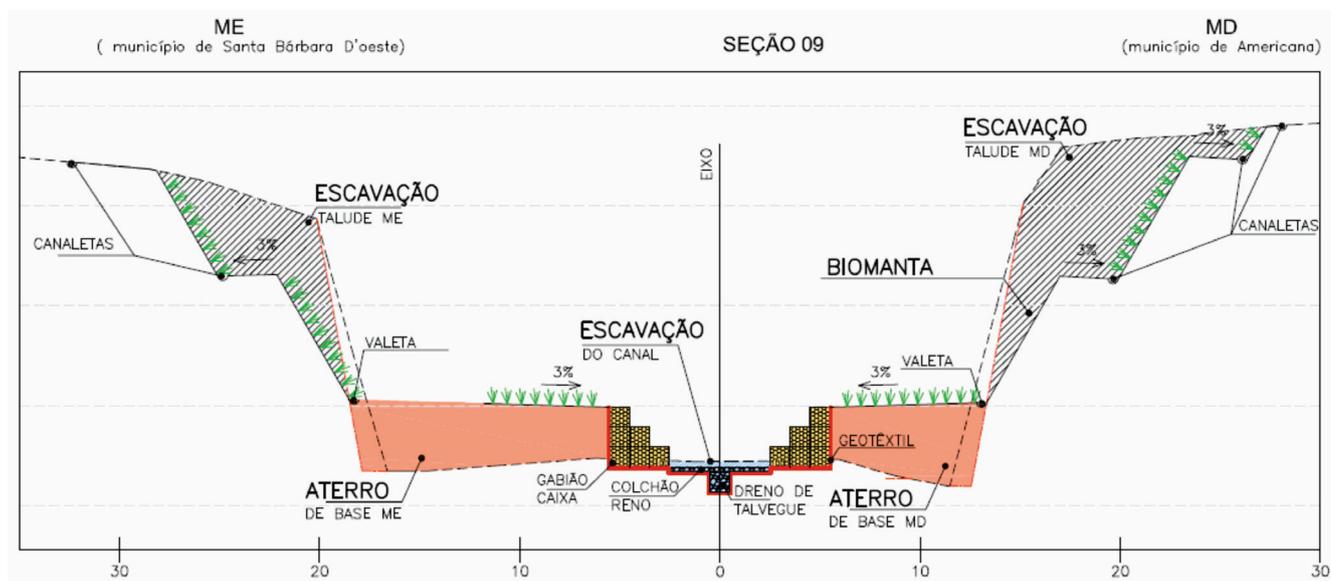
A título de ilustração, as **Figuras 2, 3 e 4** apresentam algumas seções contendo os cortes e aterros projetados.

Figura 2. Seção 9 - Canal, cortes e aterros de base

A partir dos resultados apresentados na **Tabela 1**, pode-se verificar que a seção 21 apresenta o menor par de parâmetros mínimos equivalentes. Utilizando esse par de parâmetros, análises de estabilidade, por meio da pesquisa da superfície de ruptura crítica, foram realizadas para as seções 05, 09, 21 e 24, obtendo-se, como retaludamento padrão para a área de estudo, cortes no terreno natural com 60 graus de inclinação; altura máxima de 6 m; e bermas de 3 m. Ressalta-se que esse

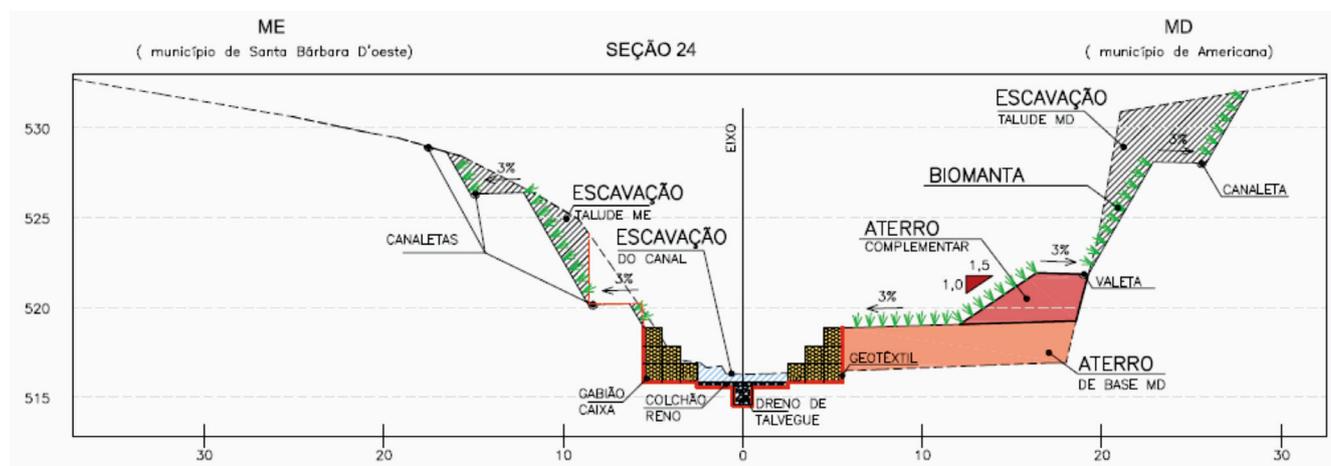
Figura 2. Seção 24 - Canal, cortes, aterro de base e aterro complementar

acomodar todo o volume de corte previsto, sendo necessária a execução de aterros complementares, os quais foram projetados a partir dos taludes de corte até a porção intermediária da erosão. A **Tabela 3** apresenta os volumes de aterros dispostos por margens.
