RUPTURA DO TALUDE SUDESTE DA MINA DE N4E – UM ESTUDO DE CASO, CARAJÁS, ESTADO DO PARÁ

A mina de minério de ferro de N4E está situada no Complexo Minerador de Carajás, Estado do Pará, onde existe um histórico de grandes deformações fortemente condicionada pela zona de cisalhamento de contato no talude de lapa entre a formação ferrífera da Formação Carajás sobreposta às rochas metabásicas da Formação Parauapebas (Grupo Grão Pará). Os eventos de rupturas demonstraram um forte condicionamento geológico estrutural, nas rochas metabásicas do talude de lapa, caracterizando rupturas planares e plano-circulares demonstrando a necessidade de um melhor entendimento do arcabouço estrutural e dos condicionantes de rupturas. Neste sentido, procurou-se, através de mapeamentos litoestruturais e geomecânicos, de campanhas de ensaios de laboratório e retroanálises deste evento, aferir e recalibrar os parâmetros de resistência da hematita friável, da máfica decomposta e da zona de cisalhamento e entender o comportamento das rupturas. Após selecionar a ruptura do talude sudeste, foram realizadas retroanálises, ajustes e aferições dos parâmetros de resistência e métodos aplicados. Os critérios de resi

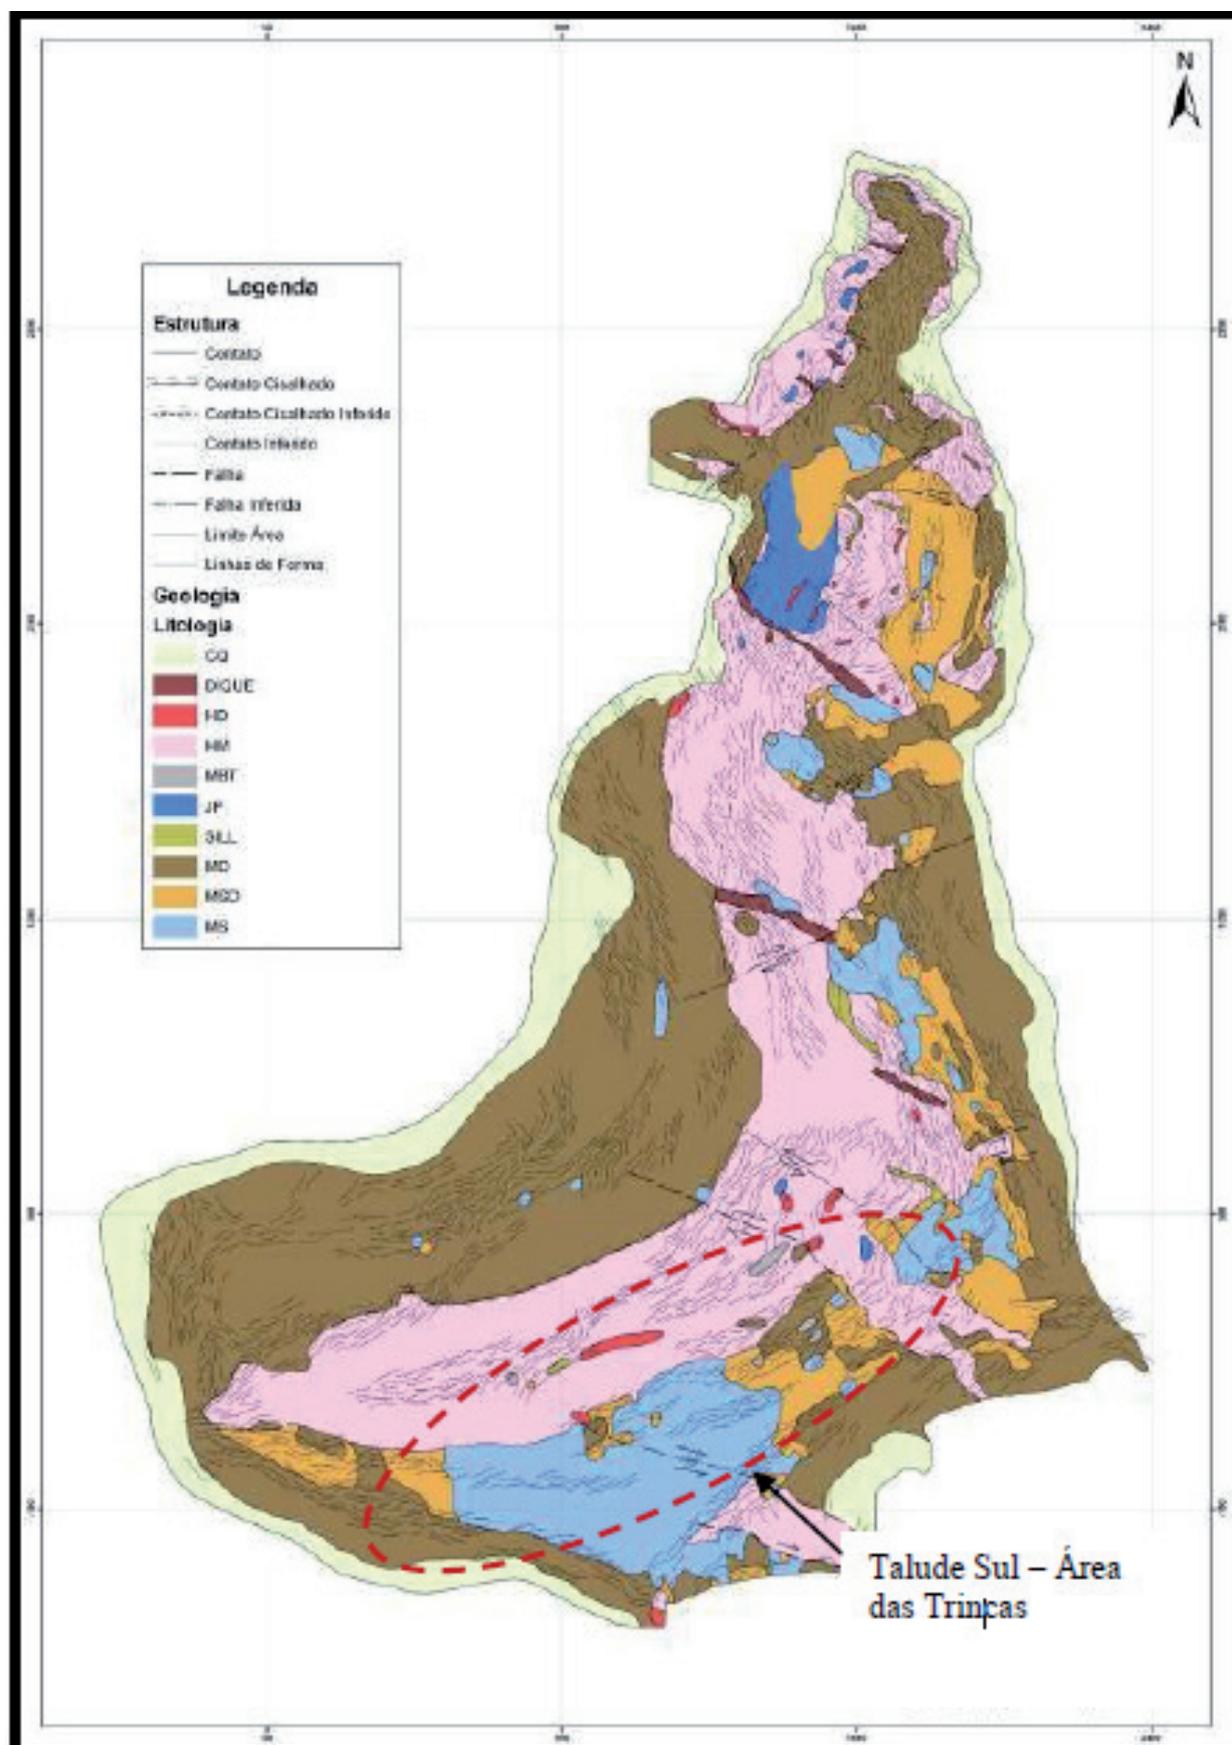
Figura 2 - Mapa litoestrutural da mina N4E (BVP, 2008 in Sá 2010). Siglas dos litotipos - CQ canga química, HD hematita dura, HM hematita macia, MBT minério de baixo teor, JP jaspilito, MD máfica decomposta, MSD máfica semidecomposta, MS máfica sã.

A mina N4E é composta por litotipos de idade arqueana, com idades entre 2,8 a 2,5 Ga, atribuídos ao Grupo Grão Pará, subdivididos nas Formações Parauapebas e Carajás (Tabela 1) e representados no mapa litoestrutural da Figura 2.

Sá (2010) cita que essa zona de cisalhamento pode ter sido a responsável, por meio de movimentos transcorrentes destrais, pela grande inflexão observada no corpo de minério que se traduz no formato da cava em um grande “J” (Figura 2).

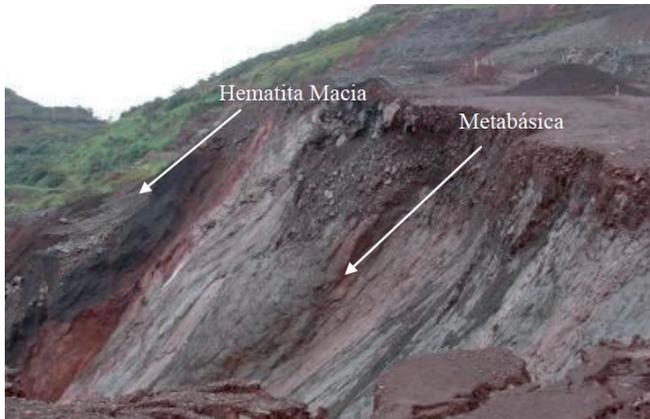
Figura 3 – Zona de cisalhamento no contato de lapa, paralelo à foliação e com formas onduladas.

As superfícies de cisalhamento são estruturas comuns na região da mina (Figura 3) e condicionam o contato de lapa entre a formação ferrífera e o maciço de rochas metabásicas onde são mais persistentes e paralelas ao bandamento.

rúptil, localizada na porção sul-sudeste da mina de N4E, está disposta concordantemente com o contato de lapa entre a formação ferrífera e o maciço metabásico (Figura 3) com alto grau de alteração variando entre 0,5 a 1,0 m. O qual ocorre discordantemente no contato de capa, onde ocorrem superfícies de cisalhamento subverticais e de caráter mais rúpteis.

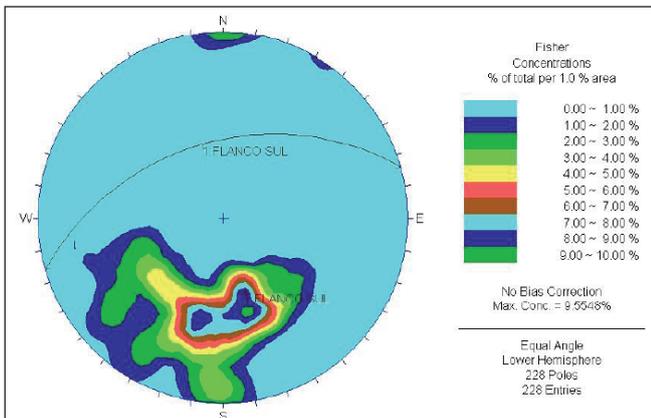
Figura 4 – Estereograma de polos dos planos do cisalhamento de lapa com máximo de 164/45 – Flanco Sul de N4E. (Software DIPS 5.0 Tutorials. www.rocsience.com.)

Esses cisalhamentos, localizados no contato de lapa, são representados em estereograma na Figura 4 com máximos de 164/45 (rumo de mergulho/mergulho) para o Flanco Sul.

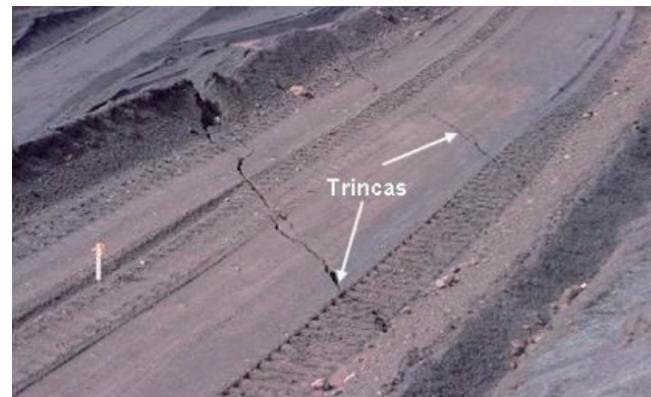
Figura 5 – Surgimento de trincas no Talude Sudeste de N4E, banco 615 m.

No início do ano de 2001, com o avanço da lavra, observou-se uma instabilidade envolvendo cinco bancadas de 15 m de altura atingindo altura total de 75m. Verificou-se que a ruptura se deu no minério pelo contato cisalhado de lapa com a rocha máfica decomposta, associada a uma surgência de água na cota 615. Após essa deformação,

verificou-se uma reativação na mesma área em 22 de maio de 2002 com o surgimento de trincas de alívio. Para a estabilização da área foram realizados retaludamentos.

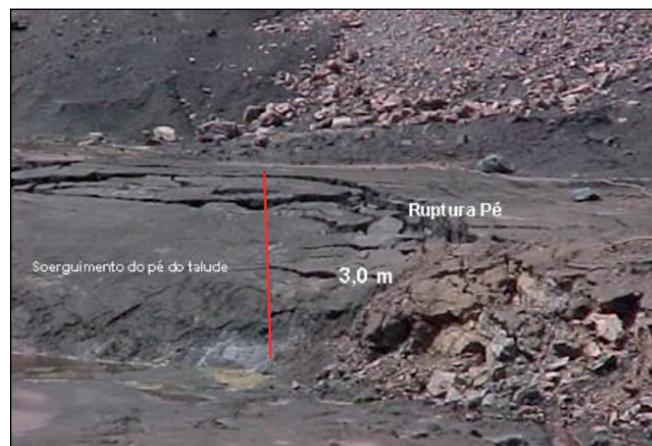
Figura 6 – Soerguimento do banco 460.

Em 27 de junho de 2002 verificou-se uma deformação de grande porte nesse local, mobilizando o talude desde seu pé no banco 460 m até a crista no banco 615 m, caracterizando uma instabilização global com altura de 155 m. Essa deformação não se caracterizou como uma ruptura brusca e plena, mas observaram-se trincas e recalques da ordem de 2 a 3 m na crista do banco 615 m (Figura 5) e soerguimento de aproximadamente 3 m no pé do banco 460 m por uma extensão de aproximadamente 100 m (Figura 6).

Essas instabilidades foram condicionadas pelo contato de base entre o minério de ferro e a rocha máfica onde se instala uma zona de cisalhamento subparalela ao talude. A superfície desse contato encontrava-se bastante cisalhada, alterada

e com baixa resistência. Somada a isso, observou-se a condição de saturação do maciço, o que deve ter contribuído para a sua instabilização.

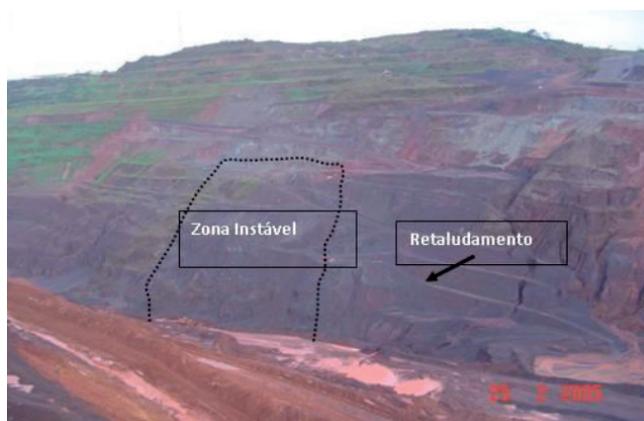
Figura 7 - Vista geral do flanco sudeste da mina N4E.

Em 18 de março de 2005 ocorreu nova reativação da ruptura com surgimento de novas trincas na face do talude e nos bancos superiores, soerguimento de aproximadamente 1,0 m do pé e deslocamento do piso em até 2,40 m. Essa instabilidade não ocorreu de forma abrupta, mas sim gradualmente. Na foto da Figura 7 é possível observar a área instável e o início do retaludamento. Trincas e recalques foram observados no banco superior, com abatimentos da ordem de 2,0 m no mesmo local (Figura 8).

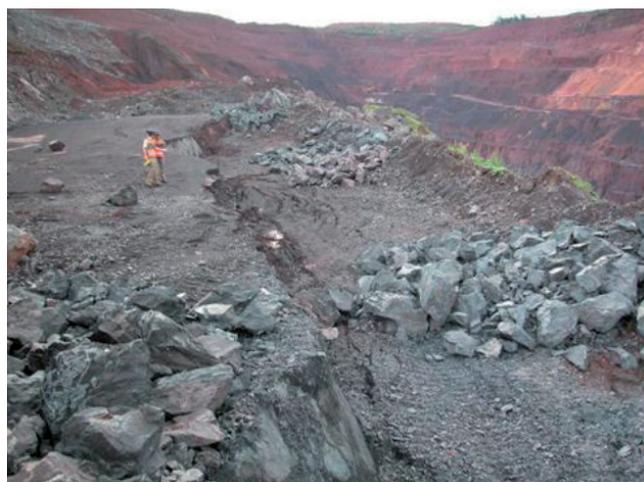
Figura 8 - Vista da crista com surgimento de trincas e recalques.

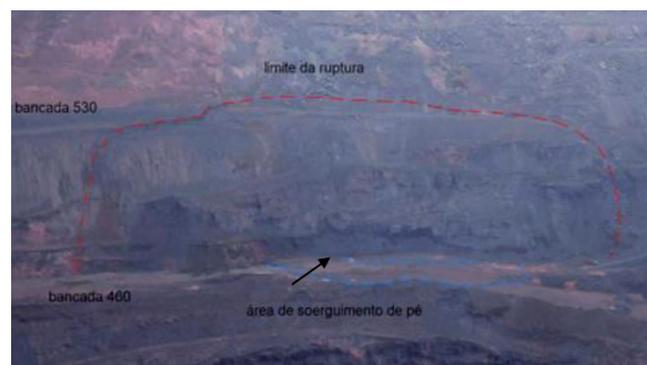
Figura 9 - Vista frontal da área de instabilidade de outubro de 2007, talude sul/sudeste da mina N4E.

Em outubro de 2007 ocorreu nova instabilização no flanco sul/sudeste da mina N4E, entre os bancos 460 na base e 530 no topo com uma extensão lateral de aproximadamente 150 m. Também

nesse caso não se verificou uma ruptura plena com deslocamento abrupto de massa, mas apenas abatimentos métricos de topo e soerguimento da berma de pé (Figura 9).

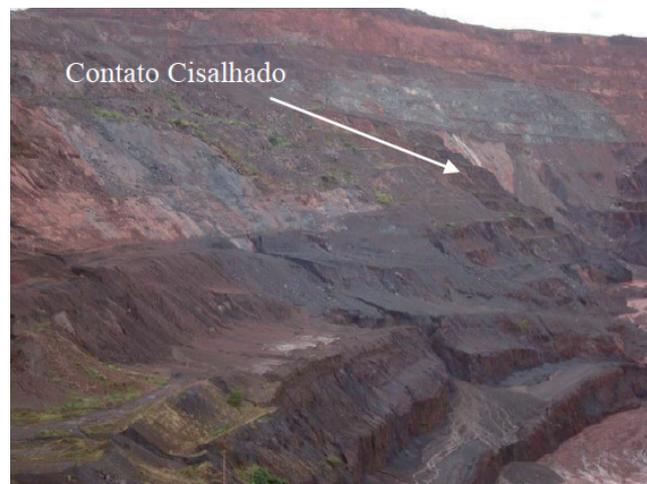
Figura 10 - Vista do flanco sul/sudeste de N4E. Contato cisalhado de lapa entre a formação ferrífera e a rocha metabásica.

Observou-se na porção superior da instabilidade, no banco 530, que a ruptura novamente foi condicionada pelo plano de cisalhamento do contato de lapa entre a formação ferrífera e a rocha máfica sã/decomposta, que se estende por todo o talude que compõe o flanco sul da mina N4E (Figura 10).

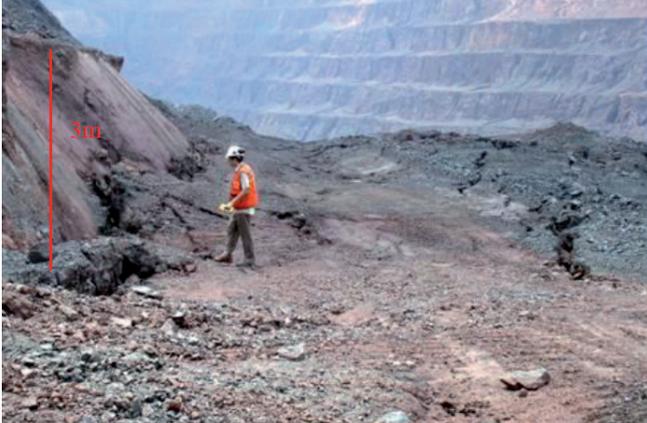
Figura 11 – Ruptura através do plano de contato de lapa (máfica decomposta x hematita) mostrando recalque de 3 m na crista da ruptura.

Nas fotos das Figuras 11 e 12 verifica-se o abatimento ocorrido no plano de falha em rocha máfica da ordem de três metros. No local, a espessura da zona de cisalhamento varia entre 1 e 2 m. Nas porções laterais da instabilidade em hematita também se verificaram trincas com abatimentos da mesma ordem.

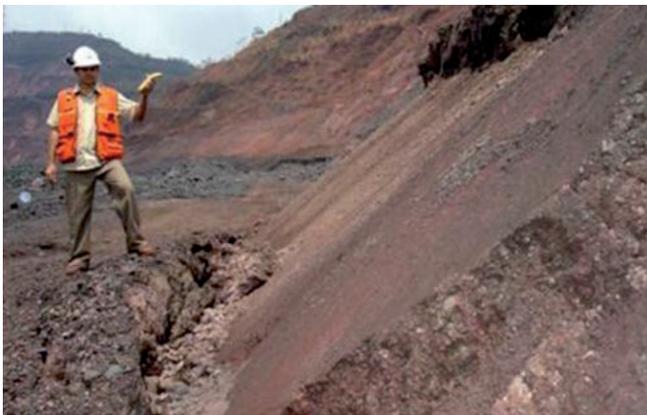
Figura 12 – Detalhe da superfície de ruptura na máfica decomposta (contato de lapa).

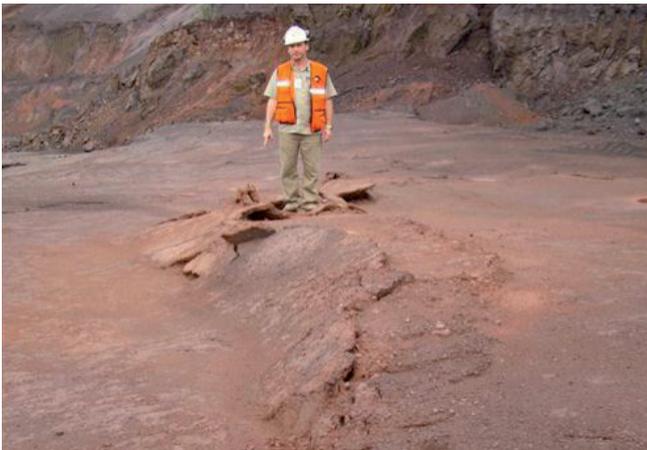
Figura 13 – Início do soerguimento lento e progressivo na ordem de 0,5m no pé da ruptura - banco 460 (outubro de 2007).

Novamente verificaram-se soerguimentos na berma do banco 460 com dimensões que evoluíram de forma lenta de 0,4 a 2,5 m, como mostram as das fotos Figuras 13 e 16.

O soerguimento da berma 460 foi lento e progressivo como mostrado pelas fotos das Figuras 13 a 16, diferentemente do que ocorreu em outras rupturas, cujas superfícies apresentavam-se retilíneas. Apesar de não ter sido realizada uma instrumentação por meio de levantamento topográfico para acompanhamento dessa deformação, observou-se um soerguimento de aproximadamente 3 m. Esse soerguimento foi calculado pela diferença topográfica entre as cotas da praça deformada e não-deformada. Além disso, houve uma coincidência com os recalques de 3 m na crista do banco 530 (VALE 2007, in Sá 2010).

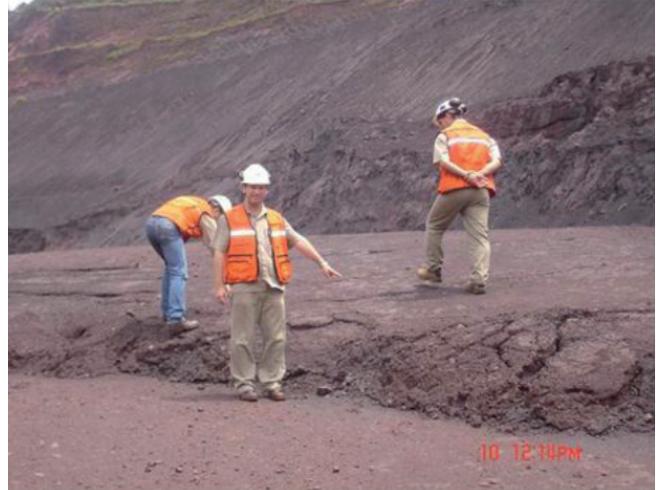
Figura 14 – Avanço gradual do soerguimento no pé do banco (Outubro/2007).

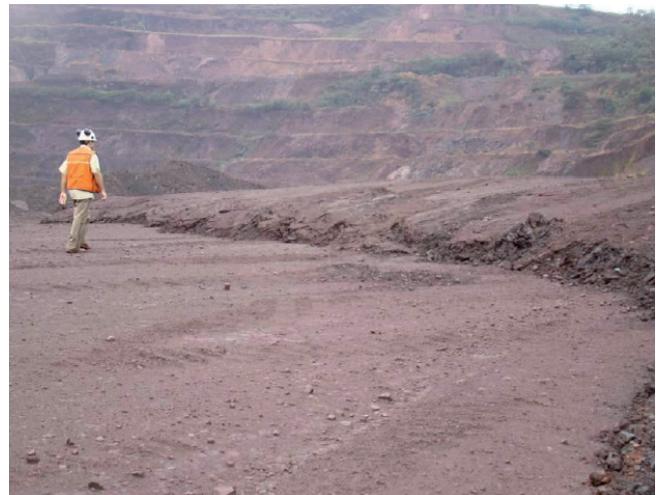
Figura 15 – Prosseguimento do soerguimento - deformação lenta na berma 460 (Outubro/2007).

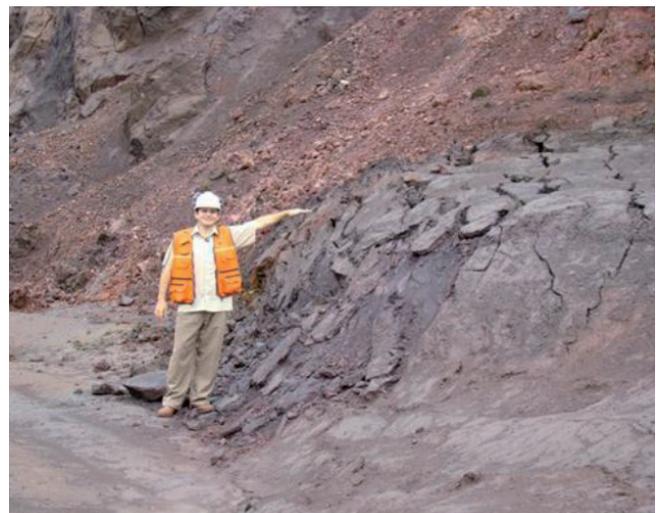
Figura 16 – Fase final do soerguimento no pé da ruptura da ordem de 2,5 m

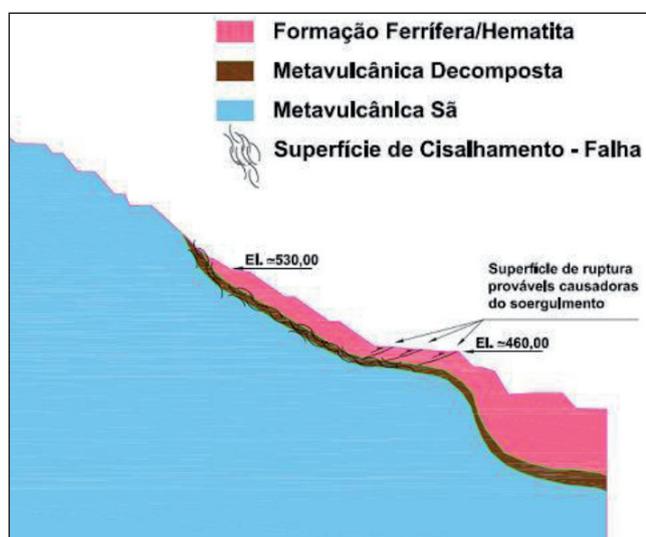
Figura 17 – Seção típica mostrando o contato de lapa em máfica decomposta, cisalhada, definindo a superfície de ruptura. Notar a influência da inflexão da zona de cisalhamento na base da superfície de ruptura (VALE 2007, in Sá 2010).

O contato de lapa no local da ruptura apresenta uma inflexão próxima ao pé do talude na bancada 460 m (horizontalização). A existência dessa inflexão deve ter proporcionado um movimento ascendente da parte inferior da massa instável, que explica seu soerguimento através de superfícies de cavalgamento, como representado na Figura 17. A ação de um empuxo passivo, atuante sempre que ocorrem tais movimentos ascendentes e as características mais dúcteis do contato cisalhado explicam a natureza lenta e não brusca da deformação notada nessa ruptura. Nota-se na Figura 17 o detalhe das “superfícies de cavalgamento” na berma 460, onde ocorre a inflexão da máfica do contato de lapa funcionando como uma macrorrugosidade do contato.

Deste modo, a interpretação para as instabilidades é a de que elas tenham sido deflagradas pela remoção de minério do banco 460 que servia de arrimo e condicionada pelo plano de cisalhamento de baixa resistência que ocorre no contato da rocha máfica com o minério, somada a presença de água. Acredita-se que os soerguimentos tenham ocorrido devido à inflexão desse contato que se horizontalizou, aproximando-se do pé do talude e se estendendo abaixo do banco 460, como mostra a Figura 17.

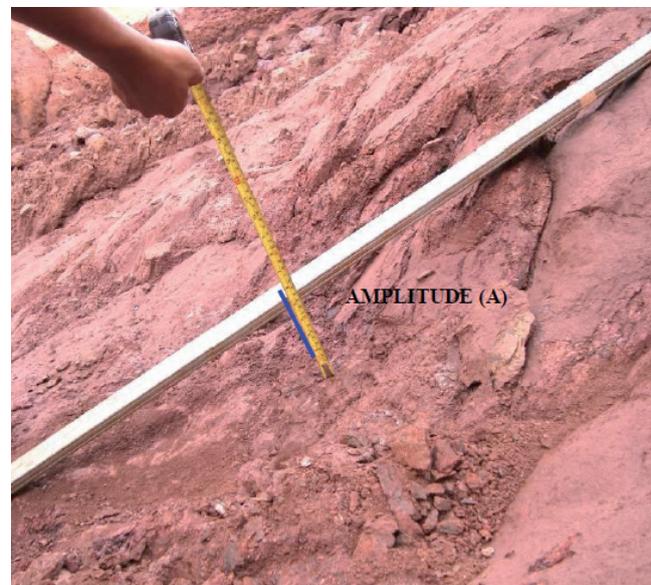
**Figura 18** – Determinação das amplitudes (A).

Foram levantados 26 pontos representativos do contato de lapa num total de 90 medidas de

amplitude das rugosidades/ondulações. A foto da Figura 18 indica a forma de obtenção desse parâmetro com a utilização de uma régua metálica de 1 m de comprimento e bússola de geólogo.

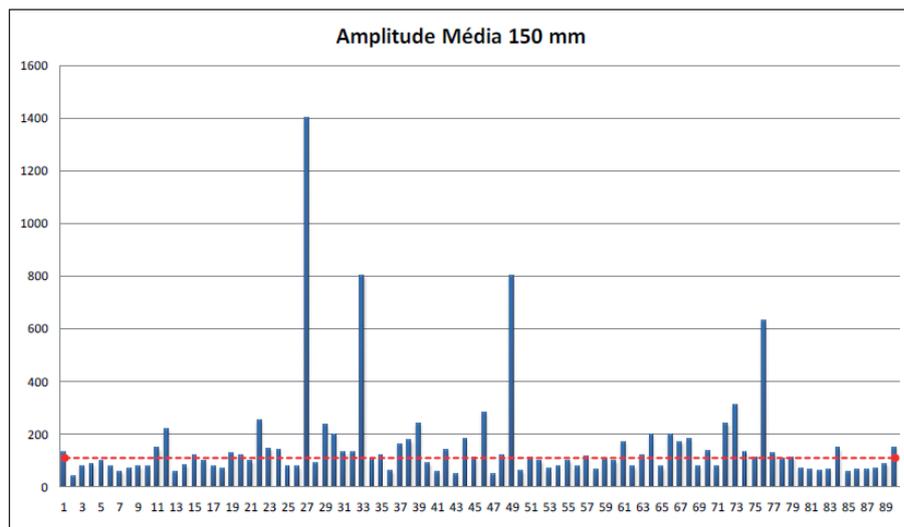
Figura 19 – Média para a amplitude (A) = 15 cm (Sá 2010).

Realizou-se um tratamento estatístico desses dados com a utilização de planilha *Excel*, chegando-se ao valor médio de 15 cm, conforme gráfico apresentado na Figura 19.

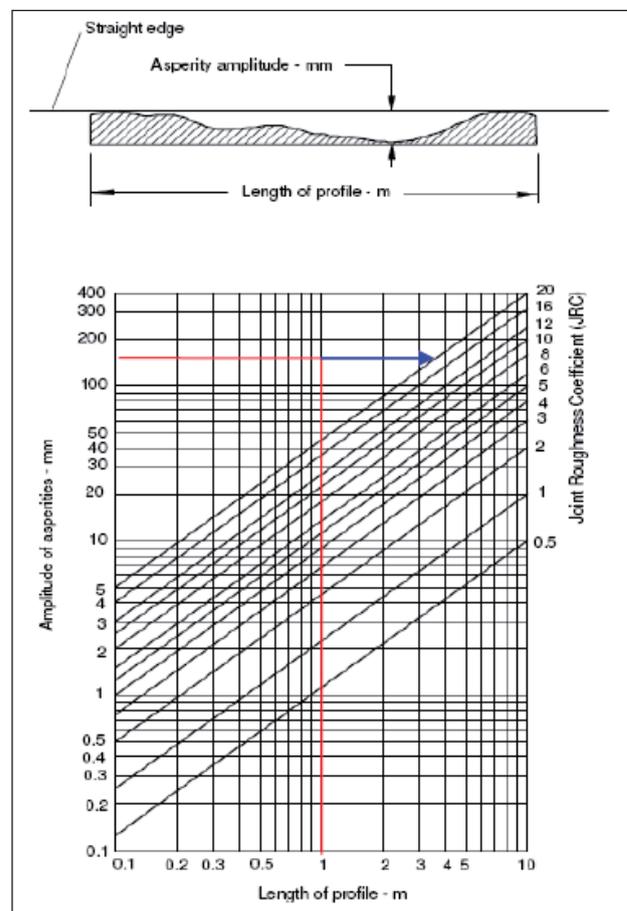
Figura 20 – Estimativa do valor de JRC_0 por meio do valor médio da amplitude para a escala de 1 m (Barton 1982, in Sá 2010).

O valor de JRC foi estimado em função dos valores de amplitude (A) das ondulações das superfícies cisalhadas do contato de lapa expostas na mina N4E. Com a utilização do ábaco proposto por Barton (1982) para estimativa do valor de JRC, foi estimado um $JRC_0 = 20$ (valor referente à escala das medidas realizadas - 1 m), conforme indicado na Figura 20 pela seta azul.

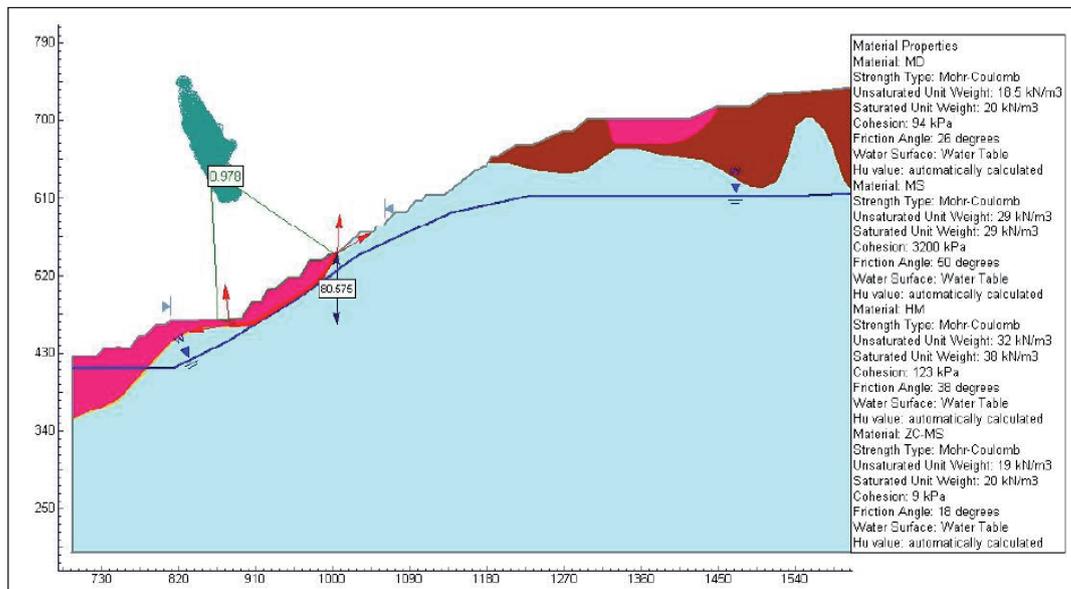
Figura 22 – Retroanálise da Seção da Ruptura Talude Sudeste – Critério de Mohr-Coulomb (Sá 2010).

Como visto, esse evento envolveu uma deformação lenta através do contato cisalhado de lapa. Essa superfície apresenta-se com uma espessura em torno de 2 m, muito alterada e com baixa resistência, configurando uma ruptura plano-circular.

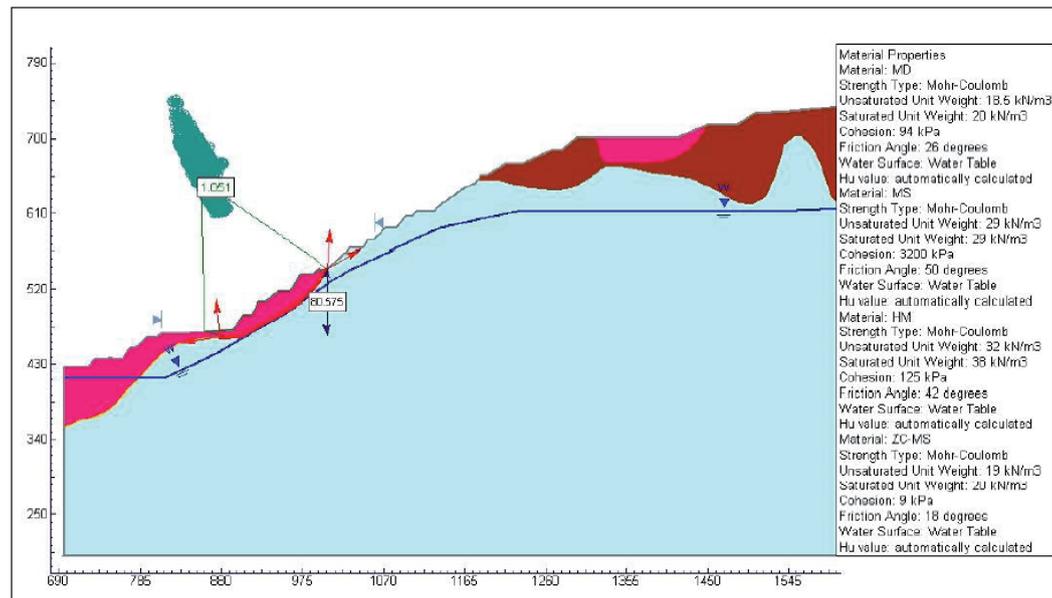
Figura 23 - Retroanálise do talude sudeste: resultado para os parâmetros de melhor ajuste da HM - critério de Modelo Mohr-Coulomb (Sá 2010).

Na Figura 23 é apresentado o fator de segurança obtido considerando-se os parâmetros de melhor ajuste para a hematita friável (HM). É possível observar um FS de 1,051 pelo Método de Spencer e de 0,956 pelo Método GLE/Morgenstern-Price com os parâmetros $c = 125$ kPa e $\phi = 42^\circ$ para a hematita friável. Essa retroanálise foi

realizada variando-se os valores de c e ϕ da hematita friável (HM) e fixando-se os demais parâmetros. Na Tabela 5 estão apresentados os resultados em termos de Fatores de Segurança. Os valores que forneceram os Fatores de Seguranças mais próximos da unidade foram: $c = 125$ kPa e $\phi = 42^\circ$. (Sá 2010).
