# UTILIZAÇÃO DE MÉTODOS NÃO DESTRUTIVOS NO PATRIMÔNIO HISTÓRICO: estudo de caso da escultura *O Sepultamento* de Victor Brecheret

USE OF NON-DESTRUCTIVE METHODS IN HISTORICAL HERITAGE:  
A CASE STUDY OF VICTOR BRECHERET'S SCULPTURE THE BURIAL

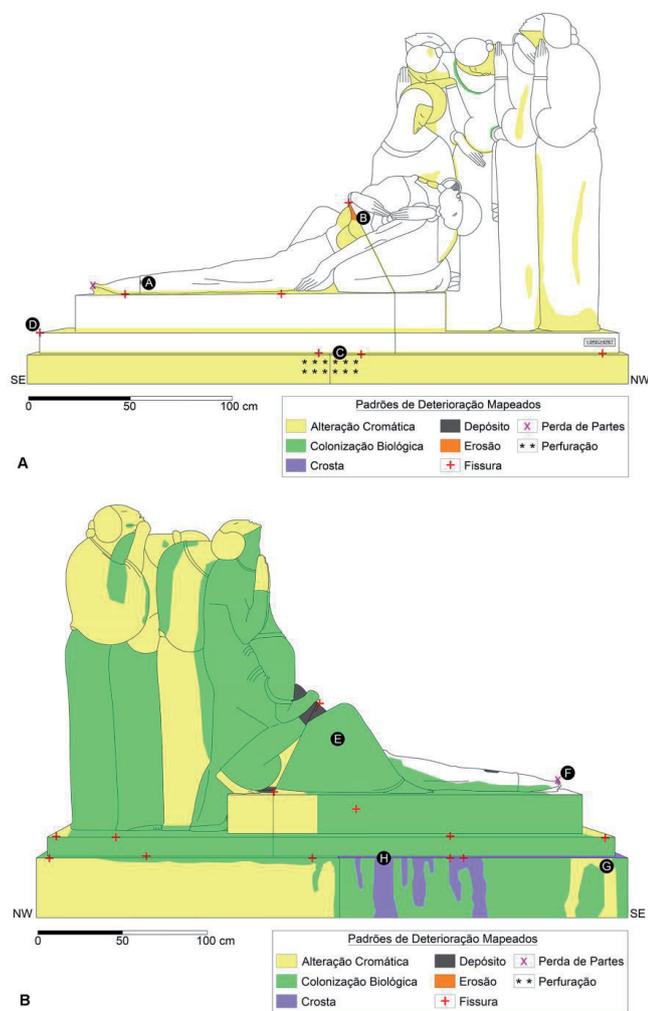
**Figura 2** - Mapeamento dos padrões de deterioração da rocha realizado em *O Sepultamento*. A. Parte frontal do jazigo. B. Parte posterior do jazigo.

O mapeamento dos padrões de deterioração da rocha identificou a presença de alteração cromática, depósito, crosta, erosão, fissura, perfuração, perda de partes e colonização biológica. A Figura 2 ilustra o mapeamento dos padrões de deterioração realizado e a Figura 3 alguns dos locais mapeados.

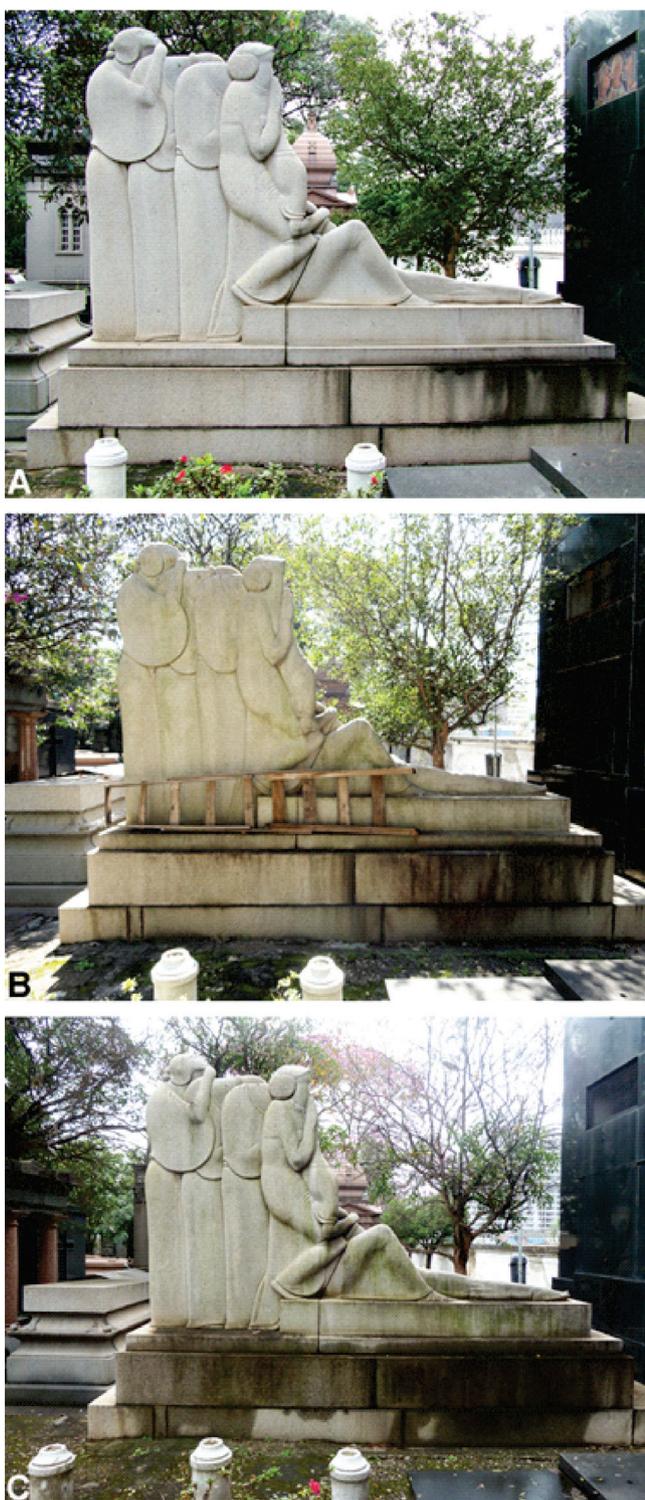
**Figura 4** - Aumento nas proporções da área de abrangência da alteração cromática e da colonização biológica. A. 2008. B. 2013. C. 2015.

2013, respectivamente. Na comparação visual do atual estado de conservação do jazigo com fotografias dos períodos citados, constata-se aumento nas proporções da área de abrangência da alteração cromática e da colonização biológica (Figura 4), além do desenvolvimento do recalque da estrutura de base que sustenta a estátua (Figura 5).

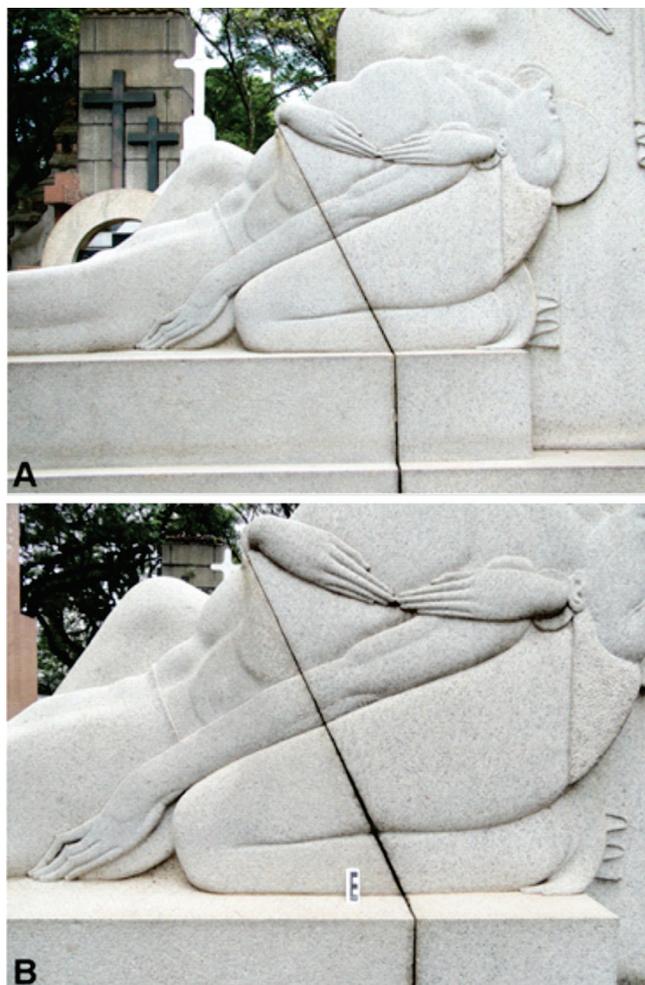
**Figura 5** - Desenvolvimento de recalque na base que sustenta a estátua entre 2008 (A) e 2015 (B).

proporcionam menores momentos de insolação e conseqüentemente a permanência de umidade nesta região, facilitada também pelas características arquitetônicas da escultura, que não facilitam o escoamento da água. Na parte frontal não foi verificada presença de umidade, o que se justifica pela ausência de estruturas que atrapalhem a ventilação e insolação desta região. A umidade é o fator que condiciona o desenvolvimento da colonização biológica, essencialmente na parte posterior da estátua, que em associação com a poluição atmosférica, colabora com a alteração cromática de toda estátua. A ocorrência de recalque da estrutura do jazigo que suporta a estátua deveria ser investigada, pois, além de proporcionar o aparecimento de tensões no local onde os blocos de rocha apresentam-se justapostos, pode provocar colapso do jazigo e conseqüentemente danos irreparáveis a estátua.

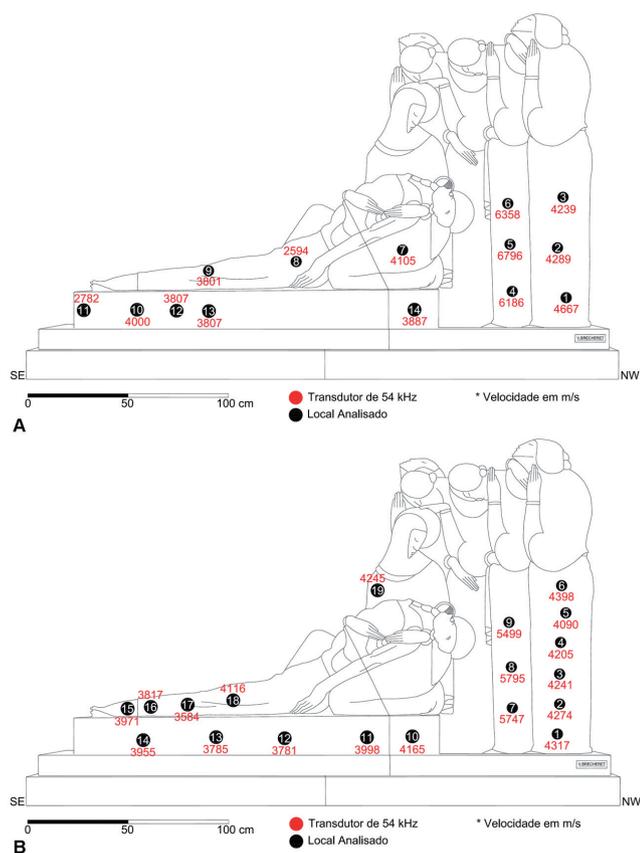
**Figura 6** - Localização dos pontos estudados e os valores das velocidades das ondas ultrassônicas obtidas para o transdutor de 54 kHz. A. Abril de 2012. B. Agosto de 2012.

A avaliação da sanidade do granito do jazigo foi realizada com base nas velocidades das ondas ultrassônicas obtidas para os ensaios realizados por toda a estátua em duas datas diferentes (abril e agosto de 2012). O método de transmissão utilizado foi o direto. A localização dos pontos estudados com o transdutor de 54 kHz e os valores das velocidades das ondas ultrassônicas, obtidas em cada ponto, estão representadas na Figura 6.

As Figuras 6A e 6B mostram que comparativamente as velocidades obtidas com o transdutor de 54 kHz são superiores às obtidas com o transdutor de 150 kHz para o mesmo ponto estudado. Entretanto, a variação da velocidade de um ponto para outro (aumento ou diminuição sem levar em consideração o valor), desde que o mesmo esteja próximo, apresenta certa correspondência. Isso mostra que análises realizadas com dois transdutores diferentes podem ajudar a evidenciar a perda da homogeneidade da rocha em determinados locais, o que não seria possível com a utilização de dados de apenas um transdutor, pois tais variações poderiam estar associadas com limitações do método utilizado.

Em relação à variação pontual da velocidade, os locais correspondentes à orientação NW da estátua (Pontos 1 ao 6 para a análise realizada em abril de 2012 e pontos 1 ao 9 para a análise realizada em agosto de 2012) apresentam as maiores velocidades, correspondendo à maior integridade

da rocha nos locais analisados. Em contrapartida, locais próximos a orientação SE da estátua (Pontos 9 ao 11 para a análise realizada em abril de 2012 e pontos 14 ao 17 para a análise realizada em agosto de 2012) apresentam as menores velocidades, o que pode corresponder à perda de resistência da rocha, visto que tal região possui umidade constante e apresenta colonização biológica e alteração cromática intensa. Os locais analisados nas partes interiores da estátua (Pontos 4 ao 6 - abril de 2012 e pontos 7 ao 9 - agosto de 2012) apresentam velocidades maiores que as demais, podendo indicar maior consistência da rocha nas partes interiores, que também apresentam maior profundidade, do que nas bordas da estátua.

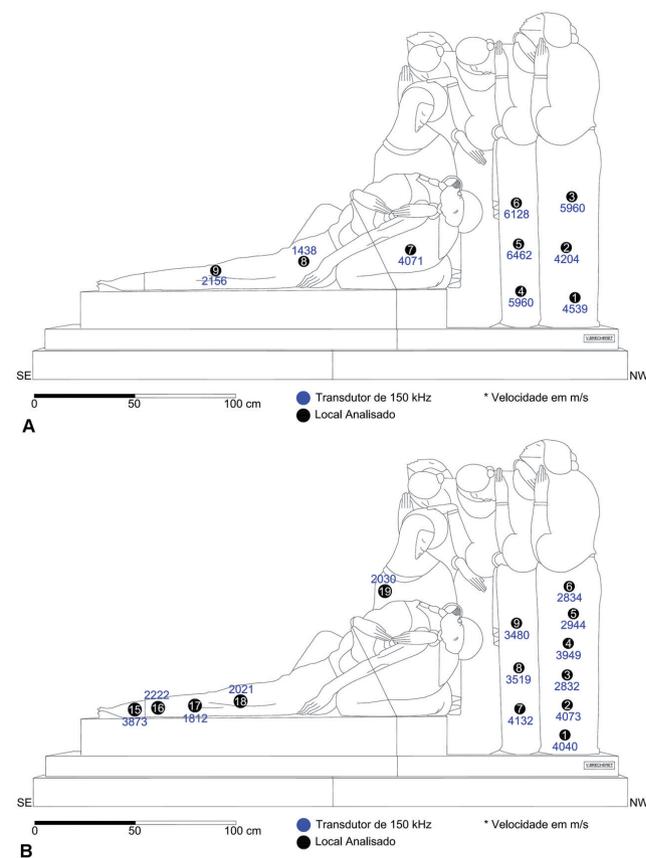
**Figura 7** - Localização dos pontos estudados e os valores das velocidades das ondas ultrassônicas obtidas para o transdutor de 150 kHz. A. Abril de 2012. B. Agosto de 2012.

A localização dos pontos estudados com o transdutor de 150 kHz e os valores das velocidades das ondas ultrassônicas, obtidas em cada ponto, estão representadas na Figura 7.

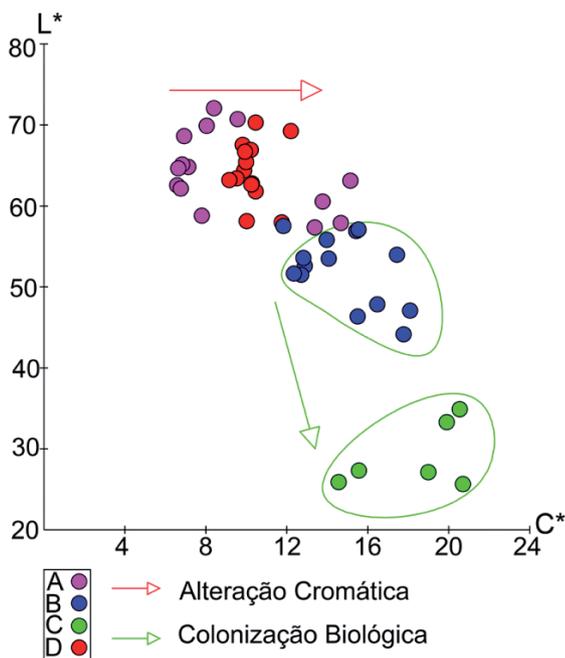
**Figura 8** - Diagrama de dispersão cartesiano para as variáveis  $C^*$  e  $L^*$ .

A análise das Figuras 8 e 9 indica modificação da cor da rocha, principalmente na parte posterior da estátua, cuja ocorrência é devido à proliferação de colonização biológica.

A dispersão dos valores de luminosidade e saturação, para parte posterior da estátua, apresenta tendência à diminuição e a aumento, respectivamente, padrão similar com o observado para a região que efetivamente possui colonização biológica. A dispersão dos valores de  $a^*$  e  $b^*$  evidencia a tendência da parte posterior da estátua ao esverdeamento.

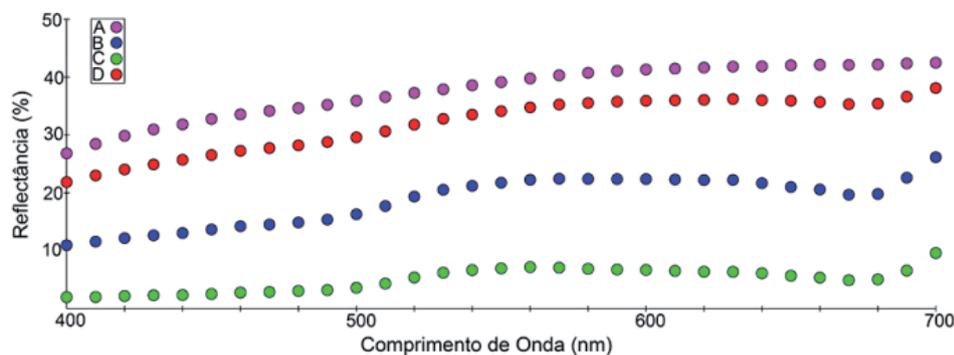
Figura 10 - Gráfico de reflectância espectral.

A Figura 10 mostra que os locais limpos e a parte frontal da estátua apresentam os maiores valores de reflectância espectral, com tendência de aumento do comprimento de onda violeta para

o vermelho. A parte posterior da estátua, sem e com colonização biológica, apresentam correspondência em relação ao padrão das curvas, com a parte posterior apresentando valores superiores de reflectância. Ambas as curvas apresentam baixa reflectância até 500 nm (verde), apresentando aumento até 530 nm (verde), estabilizando e ocorrendo pequena diminuição até 680 nm (vermelho), quando apresenta um aumento mais acentuado.

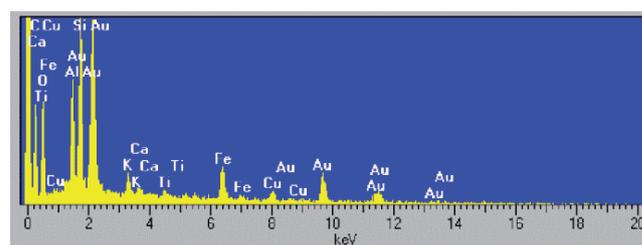
Figura 11 - EDS geral da amostra de crosta retirada da parte posterior da estátua *O Sepultamento*.

Utilizando-se o MEV-EDS, foi analisado um fragmento de crosta retirado da parte posterior da estátua *O Sepultamento*. As análises indicam que a amostra é constituída essencialmente por carbono (Figura 11) e por diversos tipos de microorganismos (Figura 12).

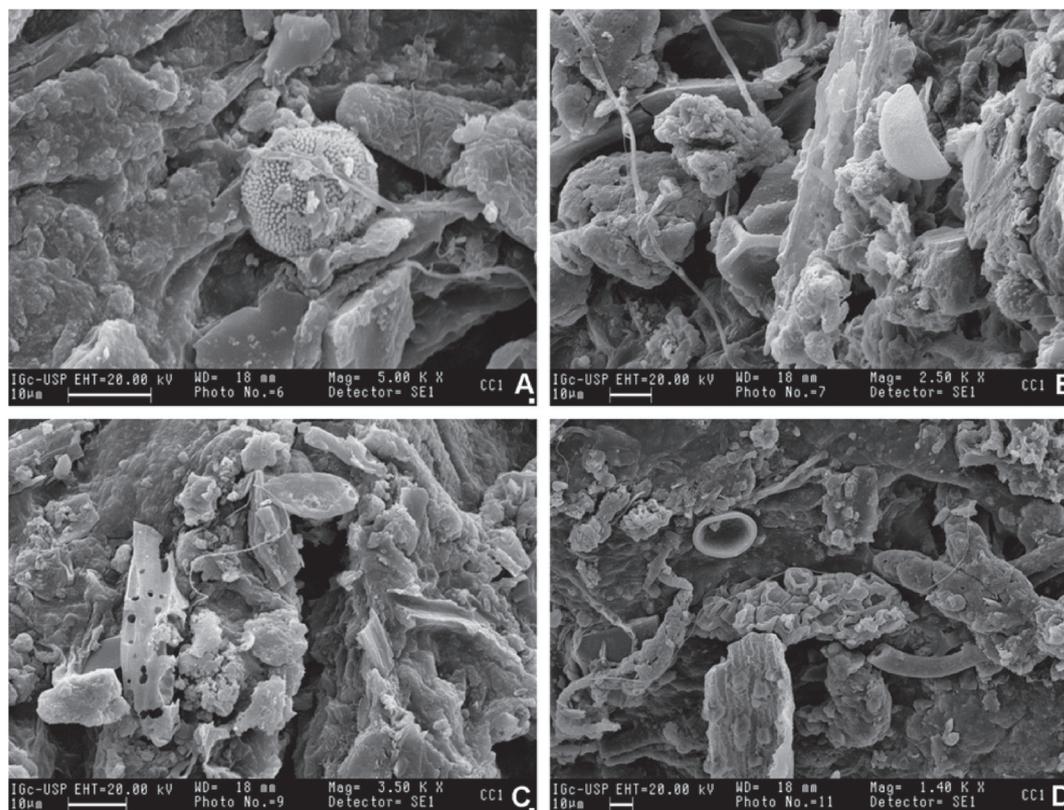
**Figura 12** - Imagens de microorganismos presentes em crosta retirada do jazigo utilizando-se detectores de elétrons secundários. A. Microorganismo com 10 µm de diâmetro. B. Esporo colapsado. EDS apontou Si, Al, O, Ca e Fe. C. EDS apontou Si, O, C, Al e Fe. D. EDS apontou Si, Al, Ca e O.

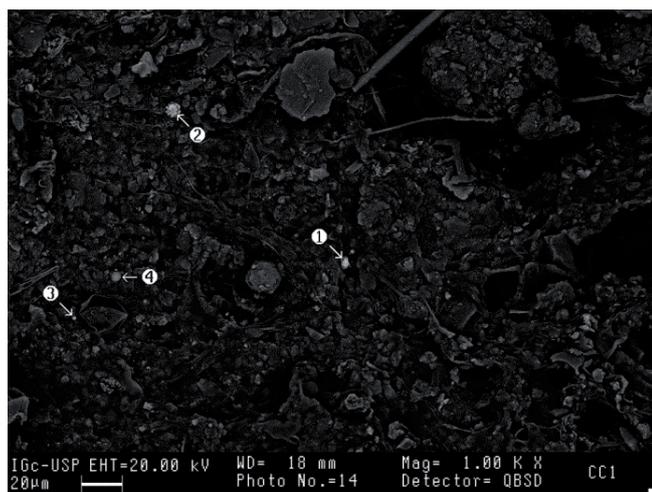
**Figura 13** - Imagem de vários pontos de tonalidade mais clara, utilizando-se detectores de elétrons retroespalhados.

Foi possível identificar, utilizando-se detectores de elétrons retroespalhados, diversos pontos de tonalidade mais clara e formatos arredondados (Figura 13). As composições obtidas (Figura 14), utilizando-se EDS, indicam a presença de aglomerados de ferro com estanho ou manganês ou cromo, apontando para a possibilidade desses componentes serem oriundos da poluição atmosférica.

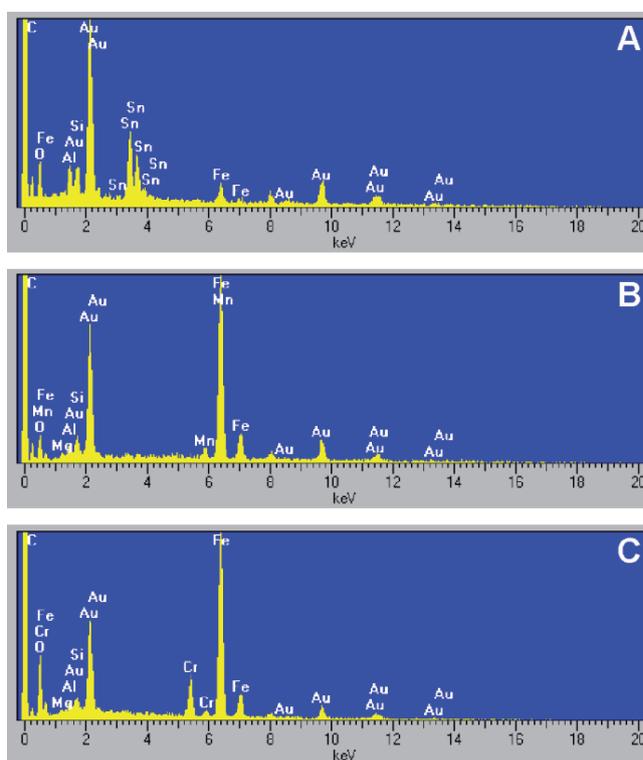
**Figura 14** - EDS dos pontos analisados da Figura 13. A. Pontos 1 e 2 constituídos por Fe e Sn. B. Ponto 3 constituído por Fe e Mn. C. Ponto 4 constituído por Fe e Cr.
