APRENDIZADO EM GEOLOGIA DE ENGENHARIA – CASO DA REESCAVAÇÃO DO ANTIGO TÚNEL DE DESVIO DA UHE EUCLIDES DA CUNHA, SP

LEARNING IN ENGINEERING GEOLOGY – THE CASE OF
THE RE-EXCAVATION OF THE OLD BYPASS TUNNEL FROM THE
EUCLIDES DA CUNHA HYDROELÉTRIC POWER PLANT (HPP)

ALBERTO COPPEDÊ JUNIOR

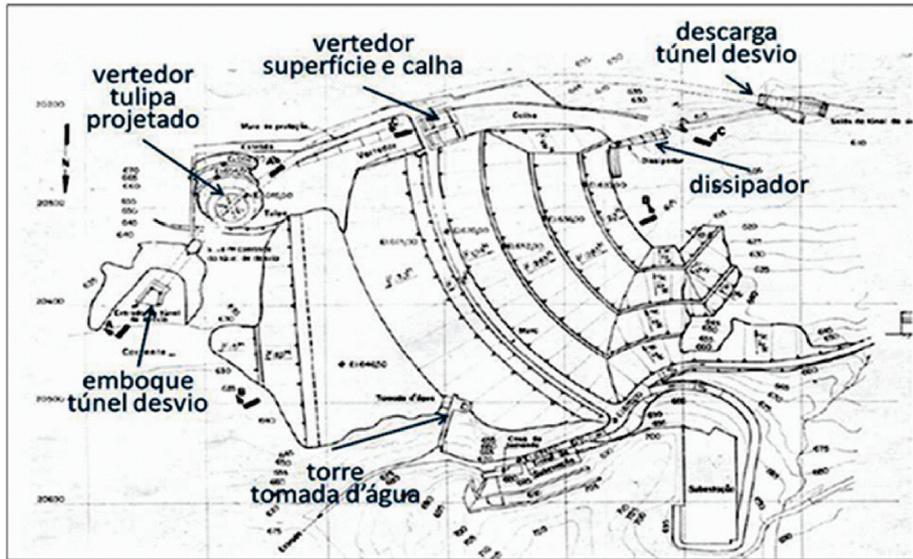
É nesse ambiente geológico que está inserida a UHE de Euclides da Cunha (figura 1). O sítio compreende um trecho de rio com alto gradiente hidráulico, vale encaixado e ombreiras íngremes, o que condicionou a escolha de um lay out para aproveitamento a fio d'água de uma queda útil de 92m e casa de força subterrânea. Ou seja, pequeno reservatório de 1,0 km², formado por uma barragem de terra de 312m de comprimento e 60m de altura. Na ombreira direita foi implantado o sistema em torre para adução à uma casa de força subterrânea, com capacidade instalada de 108 MW, tendo sua descarga em túnel com aproximadamente 2 km de extensão. Na ombreira esquerda foram implantados: (a) o sistema de desvio em túnel, tamponado por stop logs; e (b) o sistema vertente de superfície, para operar com comportas setor, descarga em calha curva e dissipação em salto de esqui.

Figura.1 - Lay out de construção da UHE Euclides da Cunha no final da década de 1950, em São José do Rio Pardo, SP (Cardia et al. 2007)

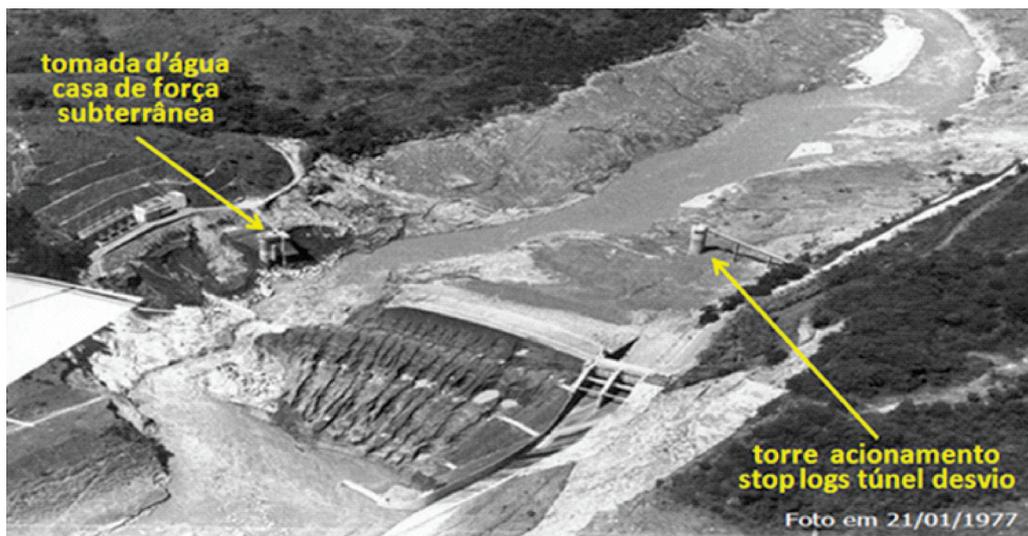
A ruptura da barragem de terra ocorreu em janeiro de 1977 (figura 2). Como diagnosticada *a posteriori*, a ruptura se deu em decorrência de uma sobreposição de fatores adversos, ocorridos durante episódio de chuvas intensas em período excepcionalmente curto (tromba d'água), tais como: intensidade de chuvas imprevisíveis à luz dos estudos hidrológicos à época de projeto; baixa capacidade de amortecimento de cheias excepcionais pelo pequeno reservatório; insuficiência de capacidade vertente para vazões afluentes

Figura 2 - UHE Euclides da Cunha, momento pós ruptura em janeiro de 1977 (Carvalho 2007).

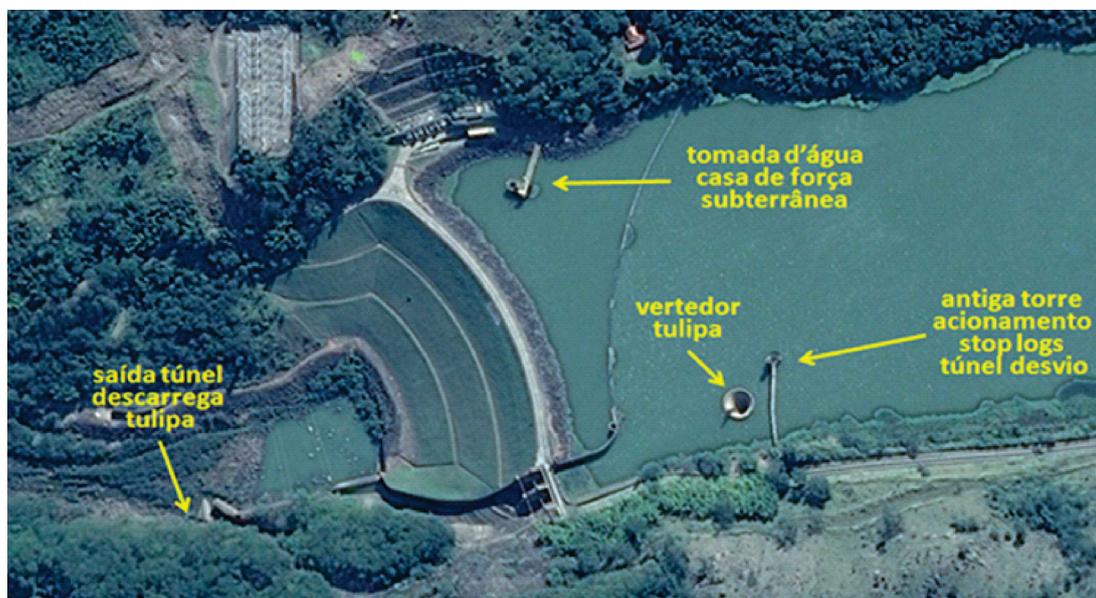
A reconstrução da Usina foi completada em meados de 1981 (figura 3), contemplando, além da recomposição da barragem de terra e demais instalações, a necessidade de implantação de um vertedor suplementar na ombreira esquerda, a montante do vertedor de superfície existente na mesma ombreira, com a construção de um vertedor tipo tulipa aproveitando o antigo túnel de desvio do rio, também localizado na ombreira esquerda, para que esse túnel operasse a descarga da tulipa.

Figura 3 - UHE Euclides da Cunha, pós reconstrução em 1981 (Imagem Google 2015)

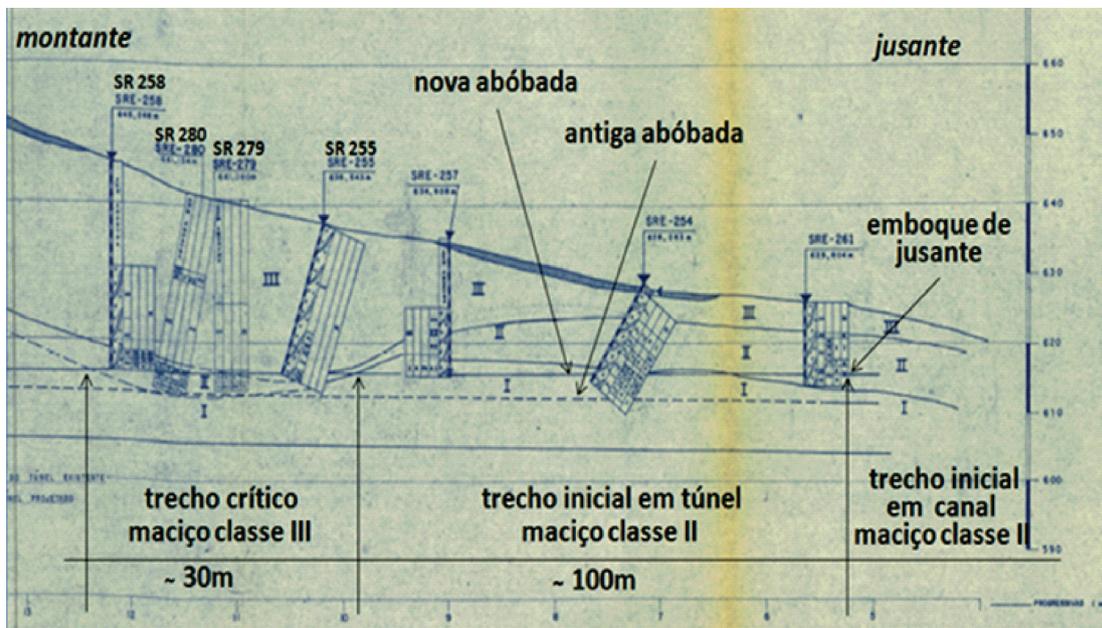
Os resultados dessas investigações complementares confirmaram presença de rochas muito alteradas, pequenos vazios e espessuras variáveis do concreto da abóbada do túnel, às vezes com presença de madeiramento, com o que foram consolidadas as seções geológico geotécnicas ao longo e transversais ao eixo do túnel (figura 4).

Figura 4 – Seção geológica geotécnica pelo eixo do túnel, correspondente ao trecho de jusante, com escavação pela abóbada, sendo que a reescavação seria iniciada de jusante a montante por trecho em canal, devido à baixa cobertura (inferior a 8m), até ser embocado seu trecho inicial em túnel no maciço classe II, passando a classe III onde ocorreria o maciço de baixa estabilidade – “trecho crítico” (IPT, 1980).

Pelo que indicava a seção da figura 4, as reescavações de abóbada iriam passar por um curto e delgado trecho de maciço classe II e, em seguida, entrar no trecho crítico de classe III. Cabe ressaltar que as sondagens verticais exploratórias realizadas nesse trecho para o projeto básico, além de indicarem a presença dominante de rocha alterada (granito gnaise na forma de saprolito), haviam detectado, próximo ao concreto da abóbada do antigo túnel, passagens centimétricas a decimétricas de materiais friáveis, ora com baixa recuperação e descritos como solos, ora como materiais não recuperados, quase sempre com perda d'água de circulação das sondagens, indicativos da presença de pequenos vazios. Deve-se ressaltar que, por medida de segurança, as sondagens foram interrompidas quando atingiam o concreto de revestimento do túnel.

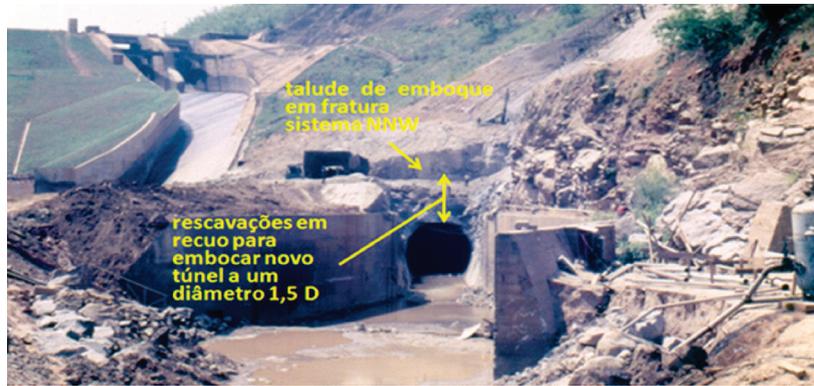
As obras de reescavação foram iniciadas pelo emboque de jusante, com trecho em canal (figura 5), por tratar-se de trecho onde o projeto especificou reescavação pela abóbada, até que a frente de avanço atingisse altura mínima igual a 1,5 vezes o diâmetro do túnel original. Nesse ponto, o talude vertical da frente seria preparado para embocar o túnel (figuras 6 e 7). A partir desse emboque, a reescavação do trecho inicial em túnel deveria se prolongar pela abóbada pelos primeiros 100m que, conforme seção da figura 4, sendo que ambos os trechos atravessariam maciço classe II.

Figura 5 - Vista de jusante - escavações em canal, para embocar a reescavação. Observa-se a superfície do talude frontal, onde foi implantado o emboque no plano de uma fratura do sistema NNW, oblíquo ao eixo do túnel (arquivo pessoal).

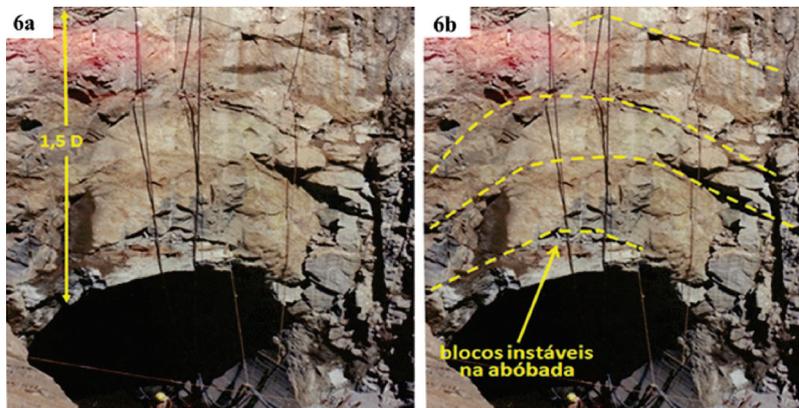
Figura 6 - Observa-se o sistema de fraturamento de alívio de tensões induzido pelas escavações do antigo túnel em maciço classe II, até aproximadamente um e meio diâmetro (1,5 D) acima do contorno de escavação do antigo túnel. Os blocos instáveis na abóbada eram condicionados pela interseção de fraturas dos sistemas NNE e NNW (respectivamente subparalelas e oblíquas ao eixo do túnel), com as do fino bandamento do granito gnaissé que nesse maciço classe II encontrava-se de levemente a muito oxidado (arquivo pessoal).

Também foi possível observar que o antigo método construtivo no maciço classe II possibilitou a propagação de deformações (fraturas de relaxamento e queda de blocos) pela região acima da abóbada, até cerca de um diâmetro do antigo túnel (1,5 D), como se pode perceber na figura 6.

Diante dessa observação, as especificações construtivas para os primeiros 100m em NATM em maciço classe II passaram por adequações, adotando-se pequenos passos de avanço, combinados com aplicação de concreto projetado e cambotas, visto que a alternativa de concreto projetado e aplicação de tirantes (inicialmente prevista para esse trecho) poderia potencializar riscos de queda de blocos. Assim, o andamento do trecho inicial da obra em túnel nos primeiros 100m em classe II se deu com as devidas adequações, até às

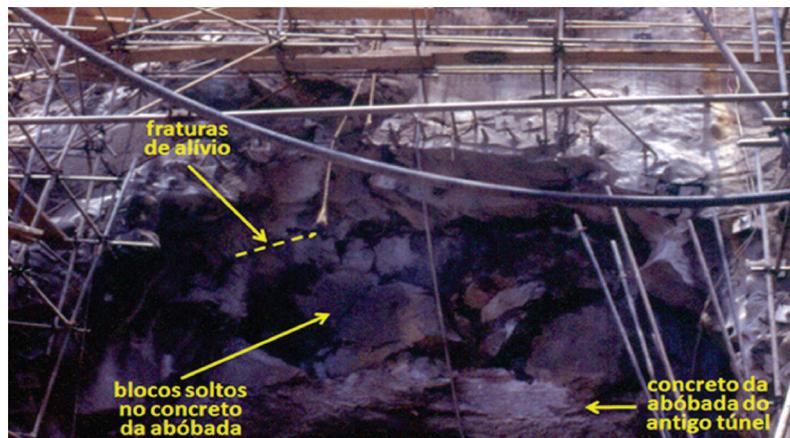
Figura 7 - Observa-se que a instabilidade do maciço classe II no contorno do 1º passo de avanço do emboque, antes (figuras 6a e 6b) e pós desmorte (esta foto), foi influenciada pela interseção dos sistemas de fraturamentos: (1) NNW; (2) bandamento oxidado do granito gnaissé; e (3) de alívio de tensão induzido pelas escavações do antigo túnel, que condicionaram desarticulação dos blocos sobre o concreto de abóbada (arquivo pessoal).

Como era de se esperar, as escavações no trecho em canal confirmaram que o fraturamento condicionou o comportamento do maciço classe II. Dos procedimentos construtivos adotados na década de 1950 resultaram trechos alternados com contorno de escavação irregular, indicando que houve tempo excessivo de exposição pós detonações, que deram origem a relaxamentos como os indicados na figura 7 e a conseqüente queda progressiva de blocos, como indicada nas figuras 6 e 7, que exibiam tamanhos variáveis e faces com oxidações, gerando os *overbreaks*.

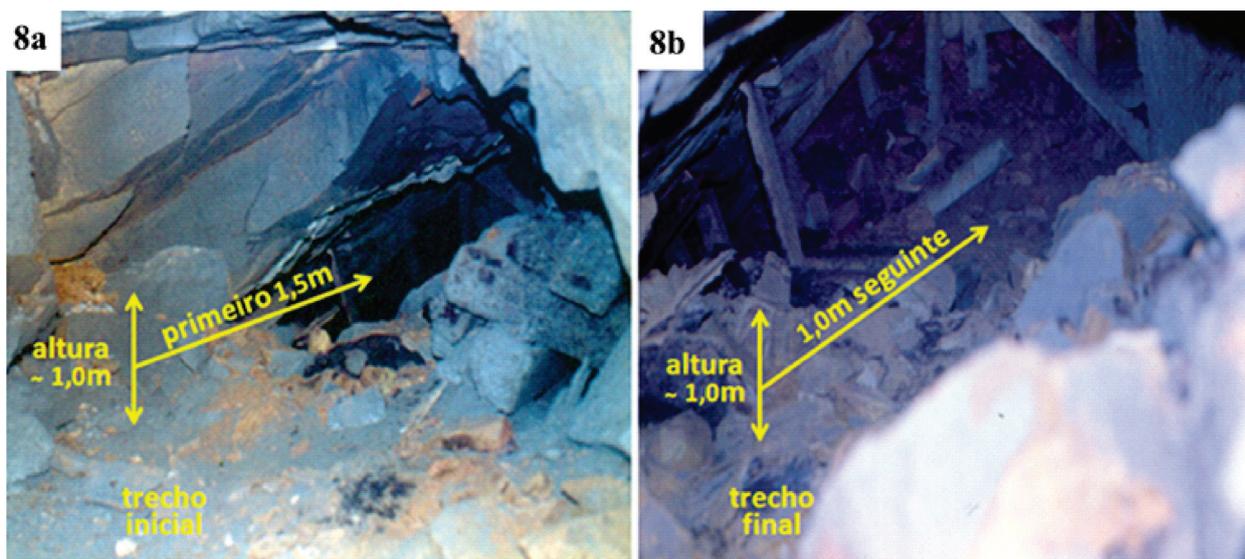
em forma de pequena galeria com aproximadamente 2,5m de comprimento por 1,0m de altura, condicionada por fraturamento, com forte escoramento de madeira ainda preservado, indicado na figura 8, sendo que esse espaço, denominado “Galeria”, dava acesso a um vazio cônico, com aproximadamente 6,0m de altura, denominado “Capela 1, também com estabilidade precária, que já se encontrava plenamente encaixada no maciço classe III, que no local encontrava-se não saturado.

Figura 8 - Vistas de jusante, mostrando os 2,5m do caimento de teto em “Galeria” (1,0m de altura por 2,5m de extensão) encontrada na abóbada do antigo túnel, condicionada pela interseção dos três sistemas de fraturamento (NNE, NNW e bandamento) com as fraturas induzidas pelo relaxamento do maciço na época de construção do antigo túnel. Essa Galeria deu acesso à visualização da Capela 1 que já existia no maciço classe III (arquivo pessoal).

de forma sistemática no trecho crítico. Apresentavam geometria similar às das atuais cambotas metálicas, estando solidarizadas ao maciço com pranchões e pontaletes, visíveis na figura 8.

Esse cenário favorável também ocorreu nos primeiros 70m, dos 100m do trecho inicial em obra subterrânea. Nos últimos 30m desse trecho, a seção da figura 9 indicava uma diminuição da espessura do maciço classe II (<4,0m) e, associado a essa menor espessura, começou a ficar evidente que ocorreram quedas mais frequentes de blocos na época de construção do antigo túnel, dando origem a *overbreaks* que instabilizavam o contorno da escavação, casos testemunhados também pelo madeiramento que ficou embutido no concreto de 1ª fase do antigo túnel (usado antes de se completar a concretagem final), conforme mostra a figura 8.

A constatação de ocorrência desses *overbreaks* e escoramentos foram ficando mais frequentes, até que apareceu o vazio em Galeria, mostrado na figura 8, dando acesso à Capela 1, com 6,0m de altura, situada no que poderia ser chamado de contato brusco entre as classes II e III. Ou seja, essa evidência passava a ser indicativa de comportamento desfavorável do maciço classe III, trecho crítico, não só na época de escavação do antigo túnel, como para reescavação do novo túnel.

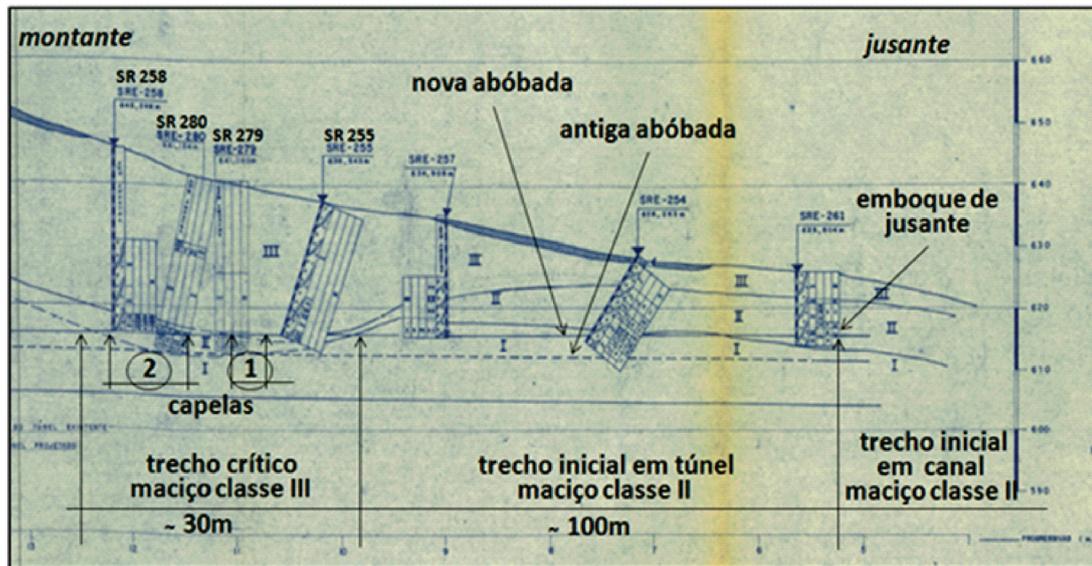
Entretanto, apesar das sondagens terem sido realizadas conforme melhores práticas (ABGE, 2013) falharam na detecção de feições resultantes das citadas deformações excessivas. Ou seja, não detectaram os grandes vazios encontrados posteriormente durante o ATO, Galeria e Capelas 1 e 2, e não possibilitaram associar parte das fraturas observadas com a natureza do evento que as originou (relaxamentos durante a construção do antigo túnel). A não detecção dos grandes vazios pelas sondagens e a não identificação de fraturas associadas ao relaxamento do maciço contribuíram para que não fossem tomadas decisões de adequação das especificações técnicas construtivas para aplicação do *NATM* ainda na época de elaboração do projeto básico. Portanto, antes da contratação e início das obras de reescavação, pois não sugeriam preocupantes dificuldades construtivas a serem contempladas nos termos de contrato com a Empresa construtora. Na seção geológica da figura 9 estão indicadas as posições onde foram encontradas as Capelas 1 e 2 durante o ATO no trecho crítico.

Figura 9 – Seção pelo eixo do túnel, agora com a locação das Capelas 1 e 2 encontradas posteriormente durante o ATO no trecho crítico – maciço classe III (IPT, 1980).

Analisando a posição das sondagens, da Galeria e das Capelas 1 e 2 em relação ao eixo do túnel nas figuras 9 e 10, pode-se “atribuir à casualidade” o fato das sondagens não terem detectado

esses grandes vazios. A Galeria e Capela 1 totalizam extensão de 8,5m ao longo do eixo e ficou entre duas sondagens realizadas. A Capela 2, apesar de ter extensão de 13,0m ao longo do eixo, apareceu

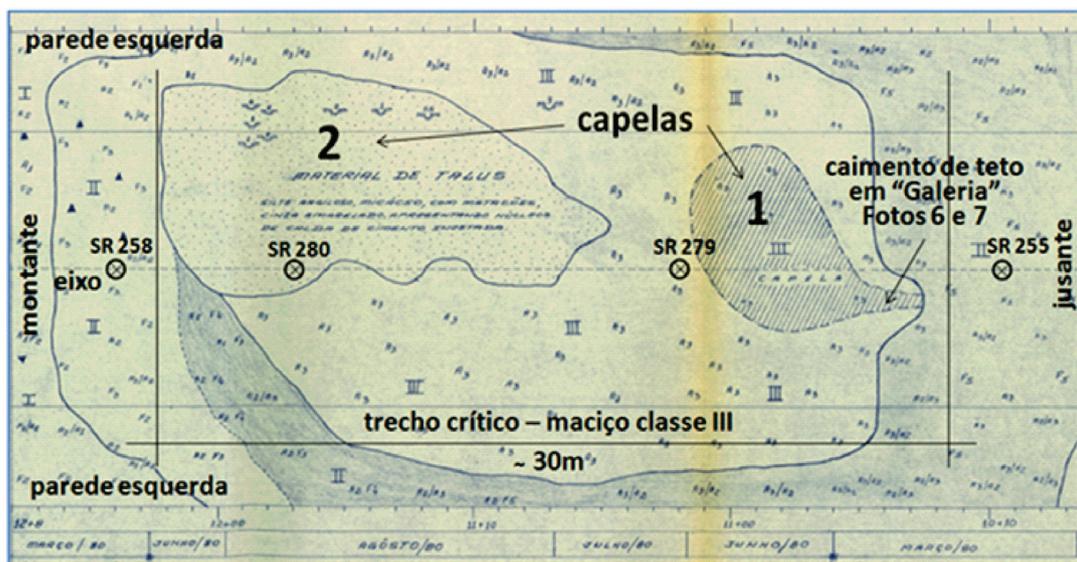
durante o ATO, o que possibilitou estabelecer o contorno da base dessa Capela 2 no contato com o concreto da abóbada, conforme indicado na figura 10.

Figura 10 – mapeamento (as built) da superfície de reescavação da abóbada do túnel no trecho crítico – classe III, indicando as Capelas 1 e 2, sondagens próximas realizadas para o projeto básico, com possível posição projetada na abóbada do túnel reescavado (IPT, 1980).

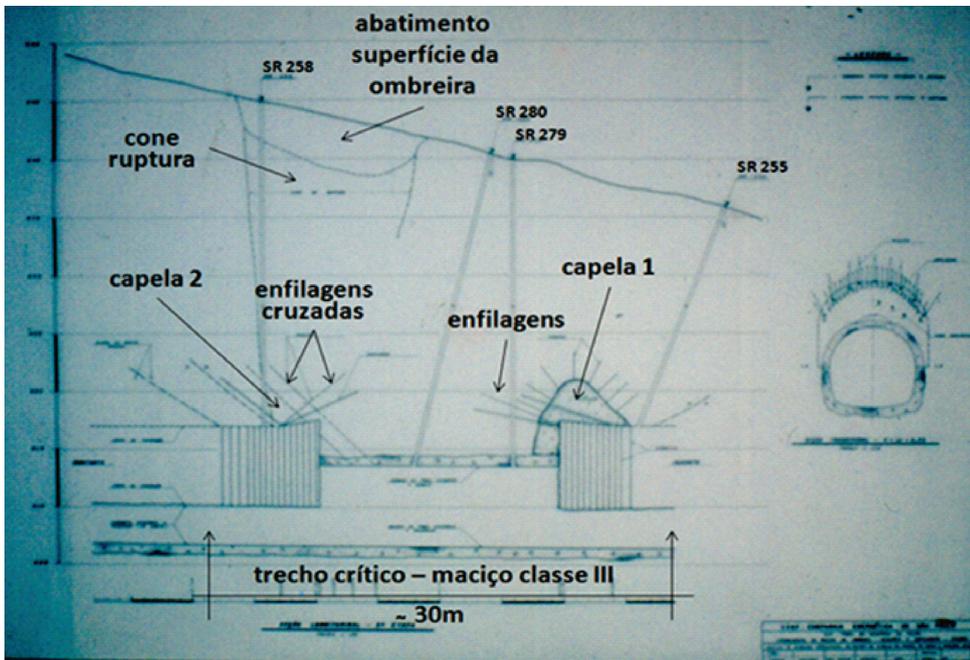
A fim de se tentar ilustrar a distribuição espacial das Capelas 1 e 2, bem como do cone de ruptura e do abatimento de superfície, apresenta-se uma antiga foto de desenho de progresso de ATO (figura 11), que ficava colada no mural da sala do pessoal de campo. Neste desenho pode-se notar que a Capela 1 indicava o tratamento finalizado e a cavidade preenchida, com aplicação de enfilagens de jusante a montante, de acordo com o avanço da frente de jusante. No lado da Capela 2, pode-se notar indicações de enfilagens cruzadas realizadas simultaneamente para tratamento da zona de ruptura da Capela 2, que supunha-se ser, no local da ruptura, parecido com o estreitamento de um funil. A figura 12 ilustra aspectos da retomada de avanços em maciço de enchimento consolidado pelas injeções em manchetes das enfilagens.

Figura 11 - Antiga foto de desenho de ATO, mostrando a distribuição espacial das Capelas, a possível geometria do cone de ruptura e dos serviços executados: (1º) ao se encontrar a Capela, optou-se por garantir a estabilidade encontrada com tratamento via aplicação de projetado e tirantes; (2º) durante tratamento da Capela 1, foi iniciada escavação por montante, com aplicação de leque de vergalhões chumbados para proteção de desarticulação do maciço da abóboda, aplicando-se concreto projetado e cambotas nos avanços; (3º) houve ruptura da escavação por montante; e (4º), decidiu-se por retomar escavação a partir de jusante, local da Capela 1, com enchimento desta por solo e aplicação de enfilagens injetadas, até se ultrapassar o trecho de ruptura no local da Capela 2. (arquivo pessoal)

Diante dessa nova evidência, houve a 2ª constatação de que as especificações construtivas deveriam ser adequadas à nova realidade, agora também pelo avanço por montante. Assim sendo, foi tomada a decisão de se adequar as especificações construtivas aos princípios do *NATM* para todo o trecho crítico. A Capela 1, onde já havia sido finalizado o tratamento com concreto projetado e tirantes, foi preenchida com solo, assim como foi a cavidade do abatimento na superfície da ombreira. Em seguida, foi iniciada a aplicação das enfilagens mancheteadas, de jusante a montante, a partir das quais foram realizadas as injeções de consolidação, o que possibilitou a retomada das reescavações, tanto pela frente de jusante como de montante.

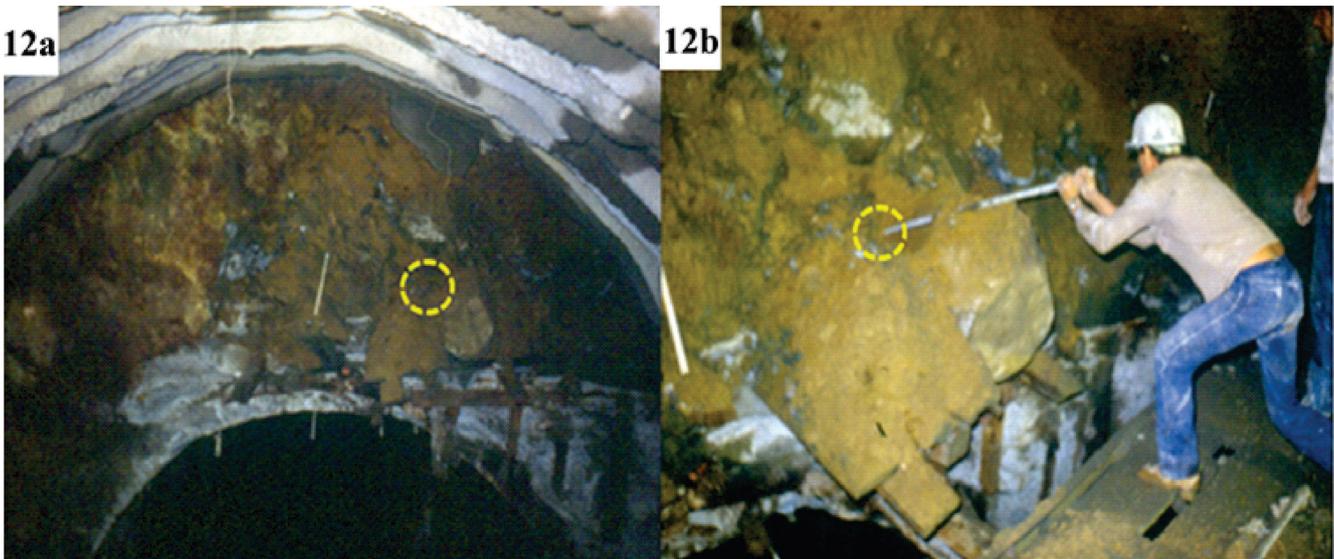
Figura 12 - Aspectos da retomada de avanços no local da Capela 1, com detalhes do maciço de enchimento consolidado por enfilagens injetadas (manchas cinza). As frentes em material de solo injetado foram escavadas manualmente, também pela presença do madeiramento. Os círculos indicam mesmo ponto nas fotos (arquivo pessoal)
