REVISTA BRASILEIRA DE GEOLOGIA DE ENGENHARIA E AMBIENTAL

Volume 6

2016

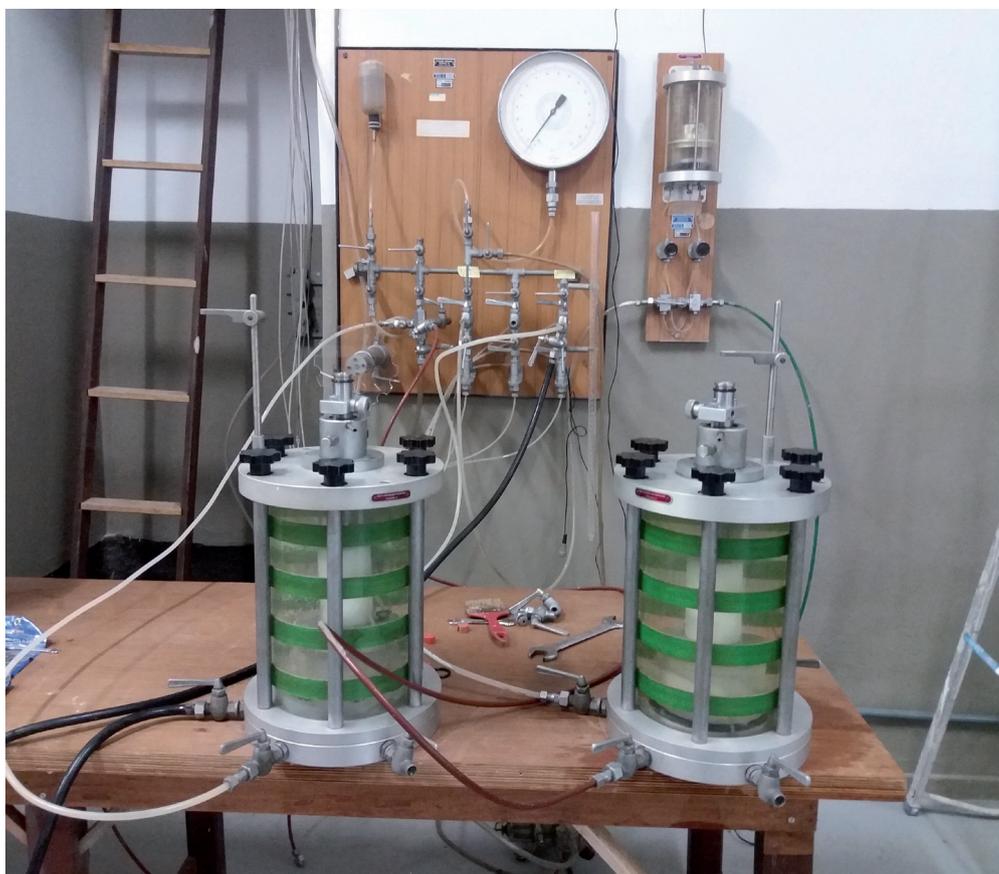
Figura 1. Corpo de prova do ensaio no permeômetro de parede flexível.

Após o enchimento da câmara do equipamento, foi aplicada uma tensão confinante de 20kPa por um período de 8 horas para a estabilização do corpo de prova. Passando este tempo, a tensão confinante foi aumentada e concomitantemente aplicava-se uma tensão desviadora para a percolação de água. Após a etapa de saturação, as cargas foram mantidas constantes e assim realizaram-se leituras consecutivas do volume de água percolado durante o ensaio. O cálculo da condutividade hidráulica foi realizado por meio da equação de Darcy com um gradiente hidráulico de aproximadamente 20 kPa/cm.

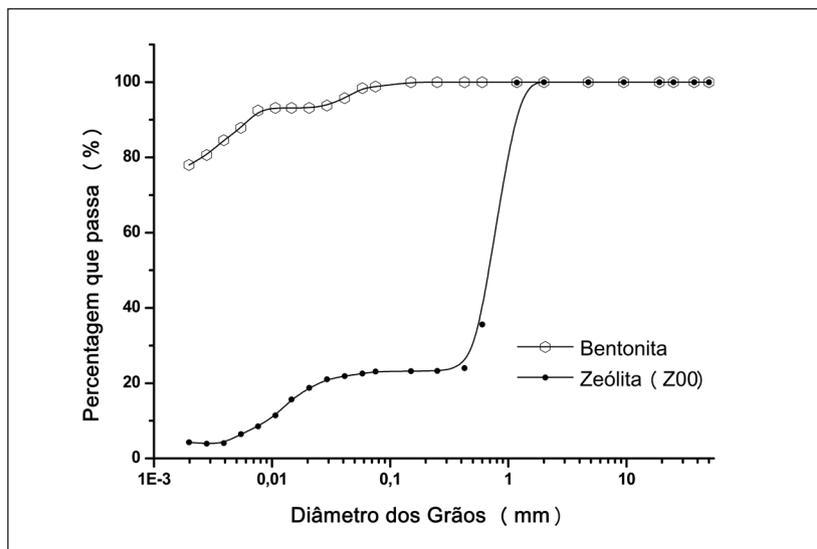
Figura 2. Análise das curvas granulométricas zeólita pura e bentonita.

em massa de 98,41% de finos, sendo deste 77,98% de argila. Quanto à qualidade, pela análise dos resultados do Limite de Liquidez igual a 379%, o aditivo pode ser considerado como de média qualidade. Pelo SUCS as misturas foram classificadas como areia argilosa (SC), sendo assim, apresentam expectativa de comportamento hidráulico mais adequado para utilização como camada de base de aterro sanitário. As curvas granulométricas comparativas entre os materiais estudados estão apresentadas nas Figuras 2 e 3.

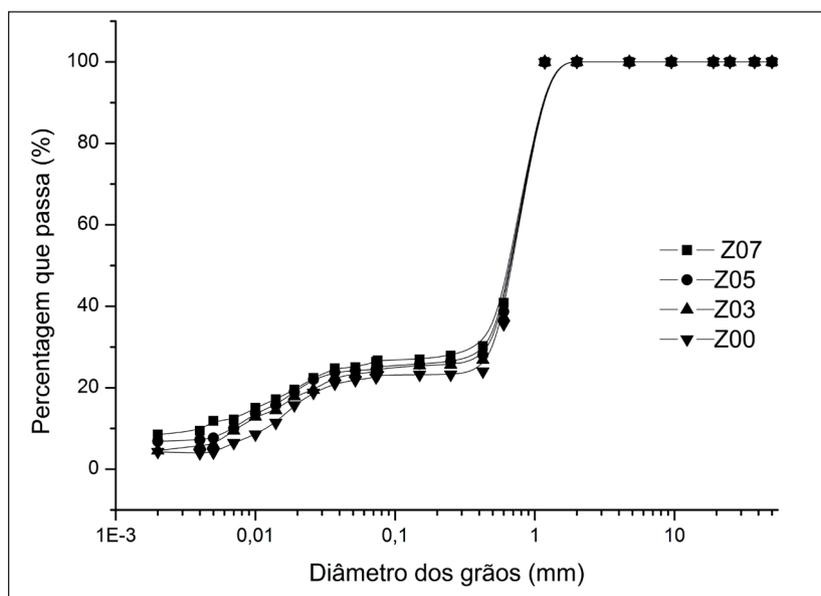
Figura 3. Análise das curvas granulométricas zeólita pura e misturas.

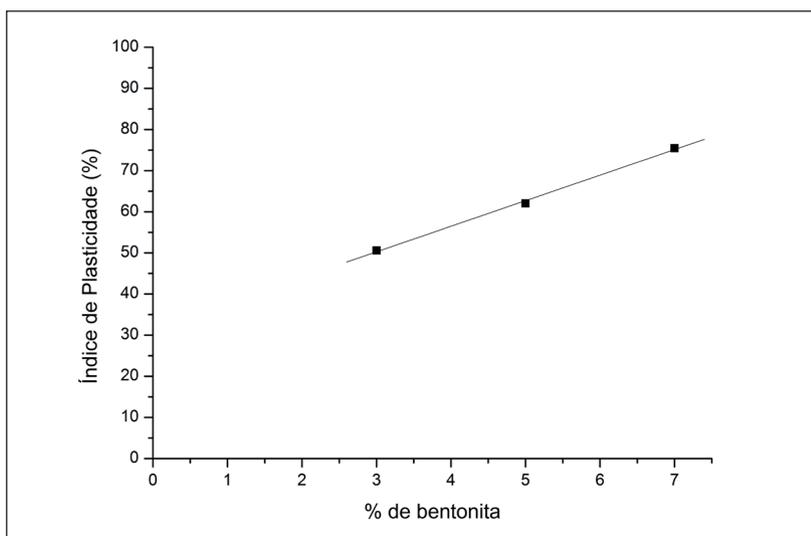
Figura 4. Análise da relação entre o índice de plasticidade e o aumento de bentonita.

Comparando o Limite de Liquidez, a zeólita pura já apresentava alto valor da propriedade e houve um aumento do fator com a adição de bentonita tanto entre o material puro e as misturas quanto entre as próprias misturas. Quanto ao índice de plasticidade, houve um crescimento linear do parâmetro com o aumento do aditivo, fato esperado pelo aumento de finos ocasionado com a inclusão do aditivo. A Figura 4 apresenta a relação entre o índice de plasticidade e o aumento de bentonita.

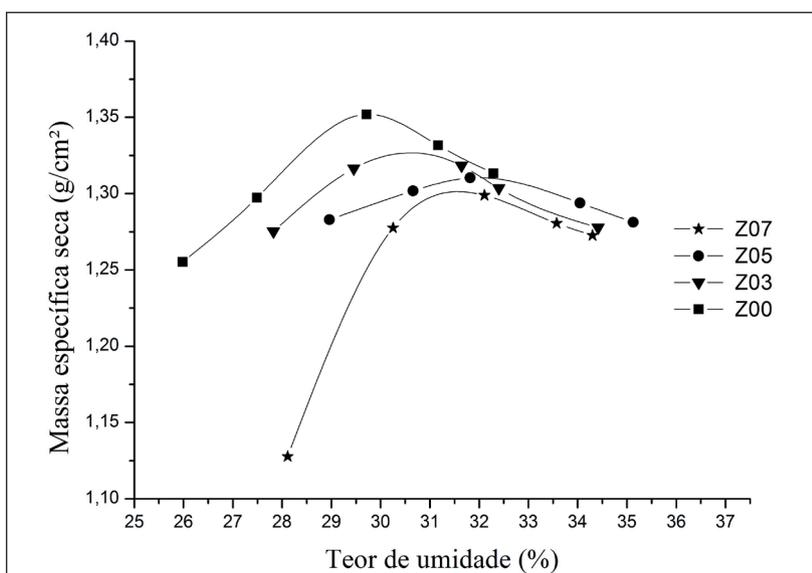
Figura 5. Curva de compactação da zeólita pura e suas misturas.

O ensaio de compactação foi realizado com reuso do material. As curvas de compactação estão apresentadas na Figura 5.

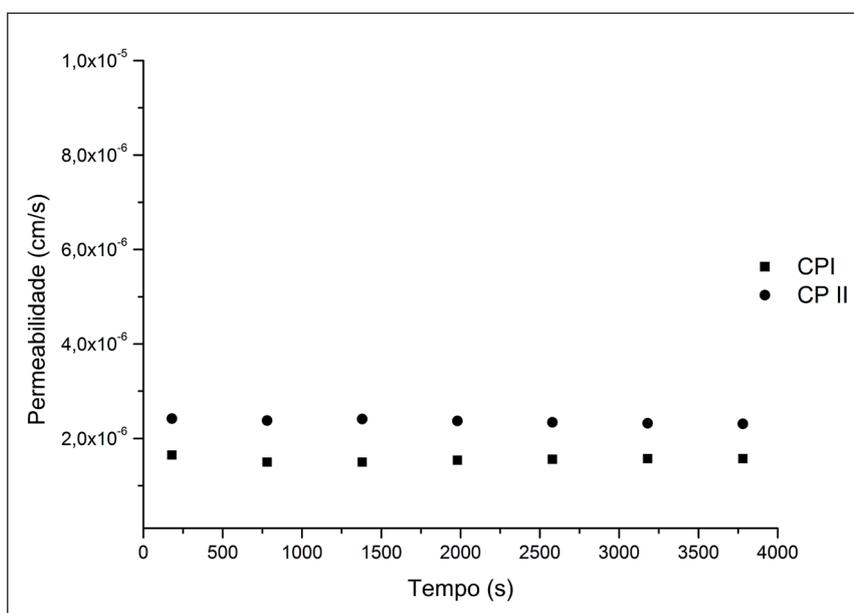
Figura 6. Variação da condutividade hidráulica em relação ao tempo em Z00.

aumentando até a saturação total indicada pela estabilização dos valores medidos durante o ensaio. Para analisar a constância do parâmetro com o tempo, assim podendo estimar a saturação, durante o ensaio foram plotados gráficos de condutividade hidráulica em função ao tempo. As curvas condutividade hidráulica versus tempo para cada mistura estão apresentadas nas Figuras 6 e 7 para Z00 e Z03 e Figuras 8 e 9 para Z05 e Z07 respectivamente.

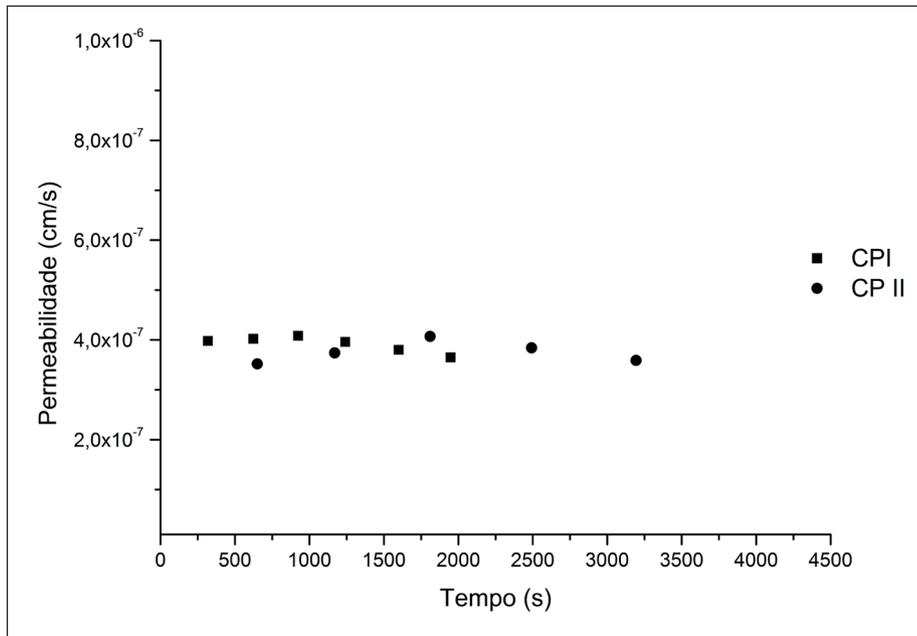
Figura 7. Variação da condutividade hidráulica em relação ao tempo em Z03.

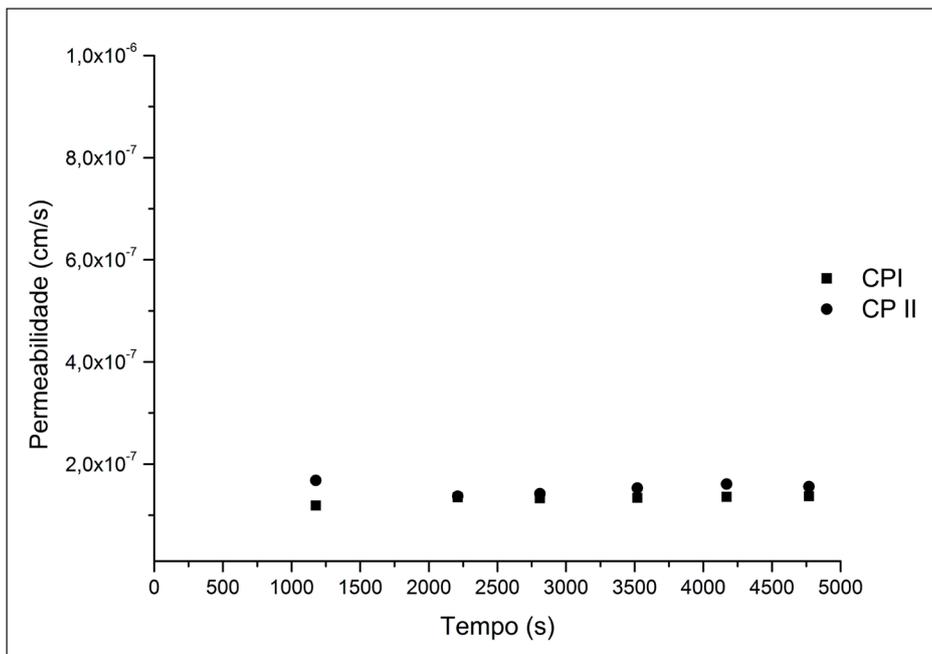
Figura 8. Variação da condutividade hidráulica em relação ao tempo em Z05.

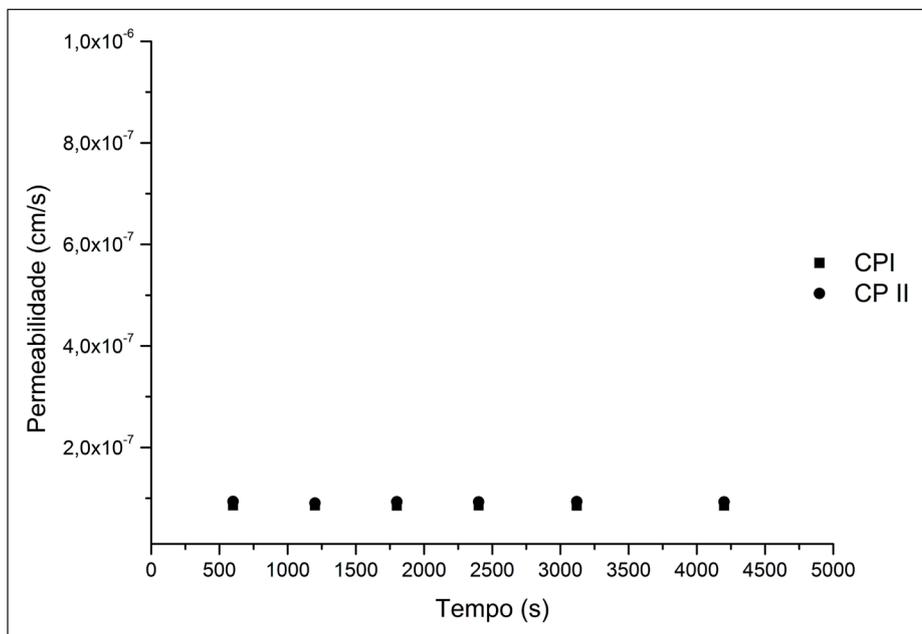
Figura 9. Variação da condutividade hidráulica em relação ao tempo em Z07.

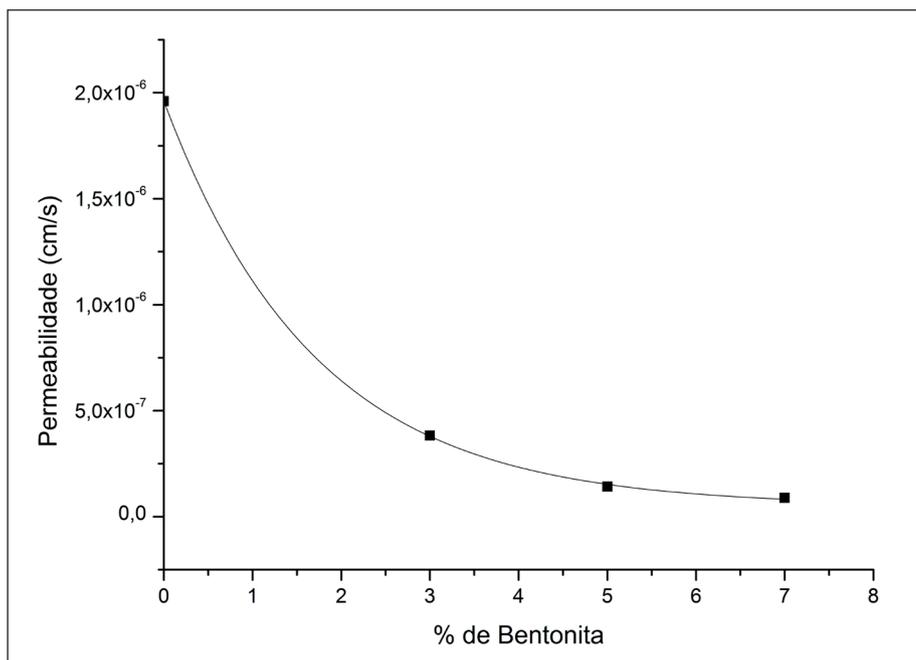
Figura 10. Variação da condutividade hidráulica versus percentual de bentonita.

Por intermédio dos valores apresentados na Tabela 3 foi montado um gráfico condutividade hidráulica versus percentual de aditivo a fim de se analisar o comportamento da curva gerada. A análise da condutividade hidráulica pelo percentual de bentonita está apresentada na Figura 10.

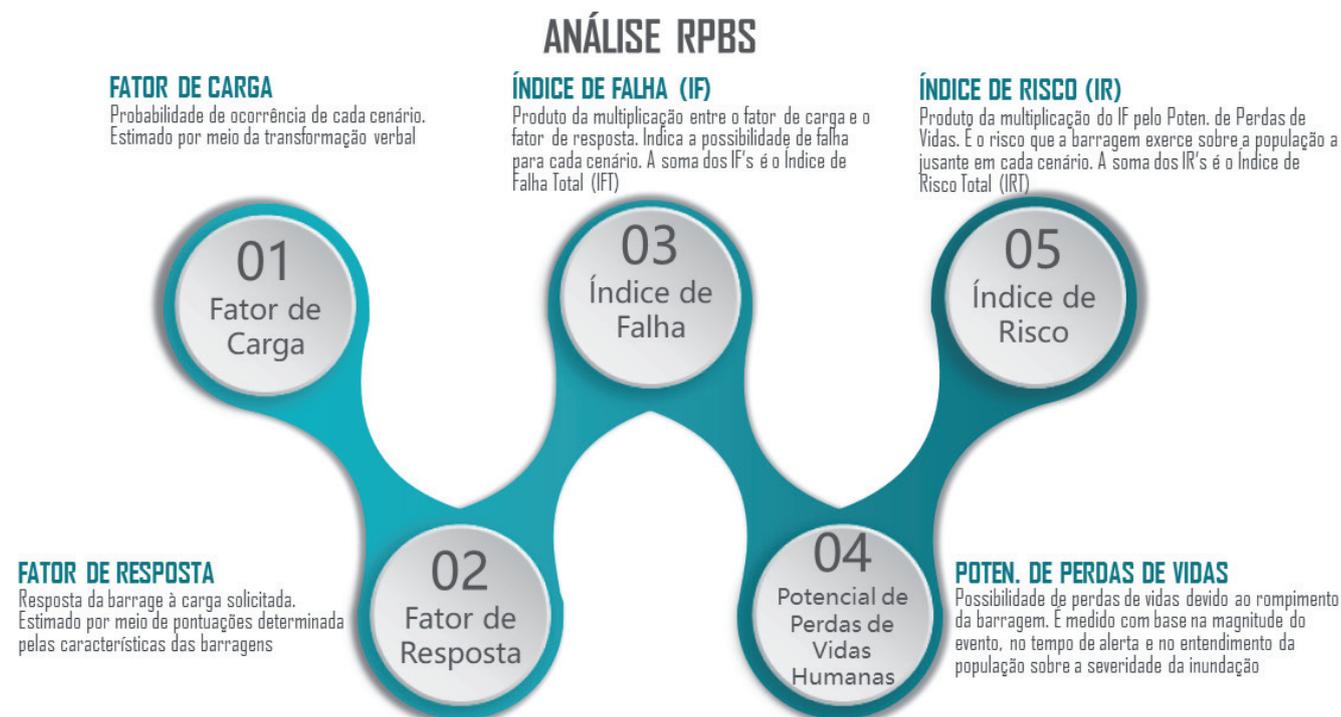
Figura 2. Fluxograma resumindo os passos da metodologia RBPS. Modificado de Valerius (2014).

Um resumo da metodologia pode ser visto na **Figura 2**. A seguir, os fatores de carga, os fatores de resposta e as consequências serão mais bem discutidos. Dentro do escopo da análise de risco, Valerius (2014) ainda inseriu a classificação do dano socioambiental, tendo como base o tipo de resíduo armazenado na barragens e as consequências de um possível rompimento para o abastecimento de água das cidades, para as áreas de conservação ambiental, áreas urbanas, corpos d'água, entre outros.

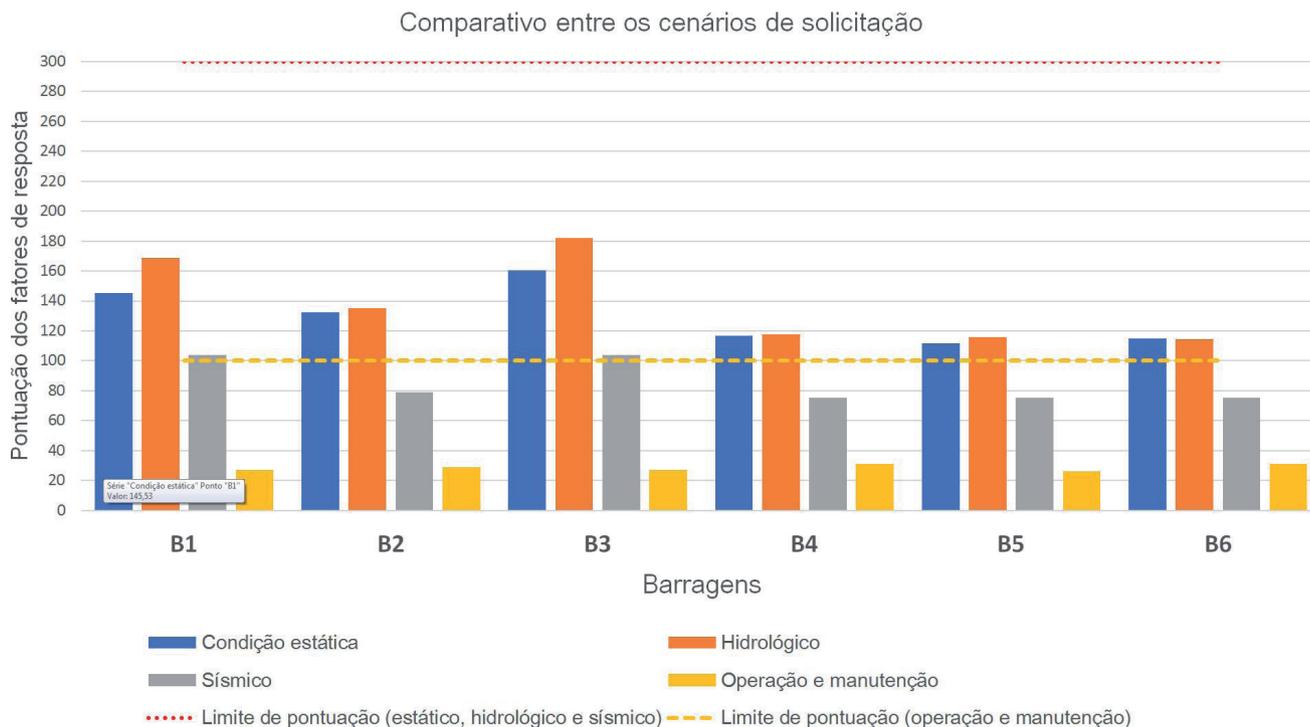
Figura 3. Gráfico comparativo entre os fatores de resposta para os cenários de solicitação das barragens

Na avaliação dos cenários de solicitação (**Figura 3**), as barragens B3 e B1, foram as que apresentaram maiores pontuações no cenário de condição estática (160,38 e 145,53 pontos, respectivamente) e no cenário hidrológico (163,80 e 152,10 pontos, respectivamente). Esses valores foram principalmente influenciados pela constatação da presença de trincas no talude de ambas as barragens, ausência de drenagem superficial na B3 (de acordo com dados do SIGBM), a falta dessa informação para a B1 e pela ausência de informação sobre o tipo de drenagem interna em ambas as barragens, tanto nos PAEBM's quanto no SIGBM. A presença de trincas também influenciou no aumento da pontuação para o cenário sísmico (104,00 pontos em ambas), cenários este que prioriza condições como a sismicidade natural da região ou a sismicidade induzida, como as causadas pelos planos de fogo ou deslocamento de caminhões pesados.

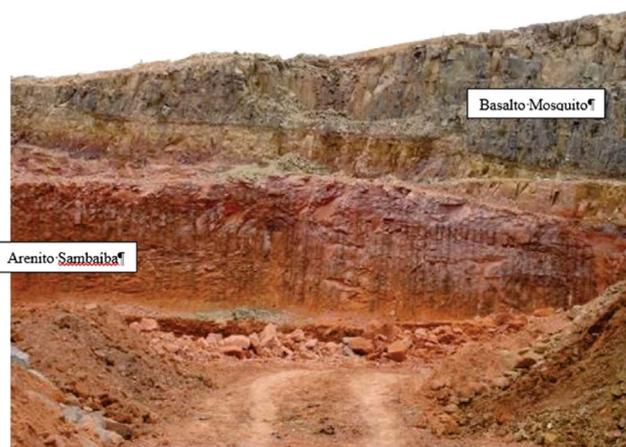
Figura 2. Talude de escavação para a implantação do circuito de adução e geração da usina mostrando o contato entre o Arenito Sambaíba (base) e o Basalto Mosquito (topo)

Os estratos da Formação Sambaíba posicionam-se como maciço de fundação das principais estruturas civis da usina. Esta unidade consiste de uma sequência arenítica caolinítica de granulometria fina bimodal de origem eólica, com estratificações acanaladas de grande porte, representante do final da fase de desertificação da bacia. Possui caracteristicamente grãos sub-angulares a sub-arredondados e superfície fosca, de coloração predominantemente avermelhada a alaranjada e amarelada (Figura 2).

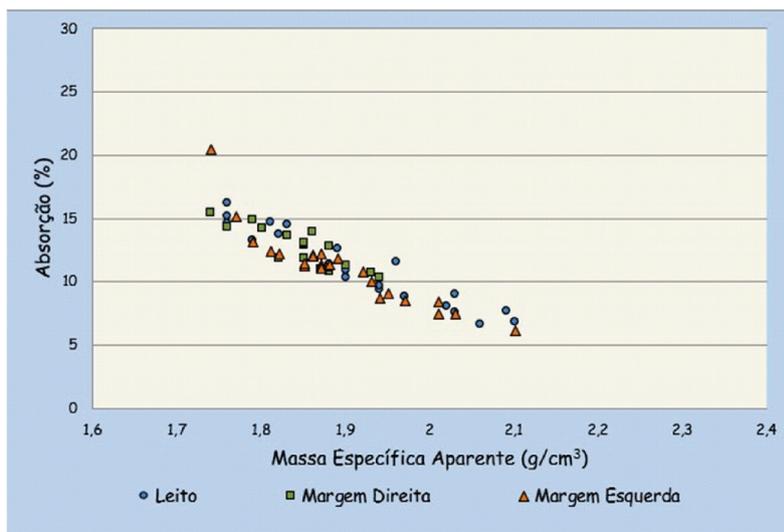
Figura 3. Relação Massa Específica Aparente Seca x Absorção d'Água

Os gráficos abaixo mostram as correlações massa específica x absorção (Figura 3) e porosidade x absorção (Figura 4).

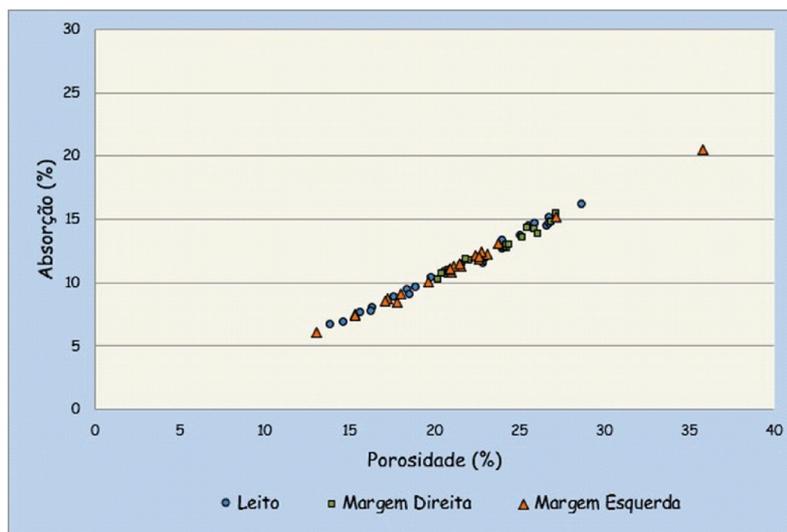
Figura 4. Relação Porosidade x Absorção d'Água

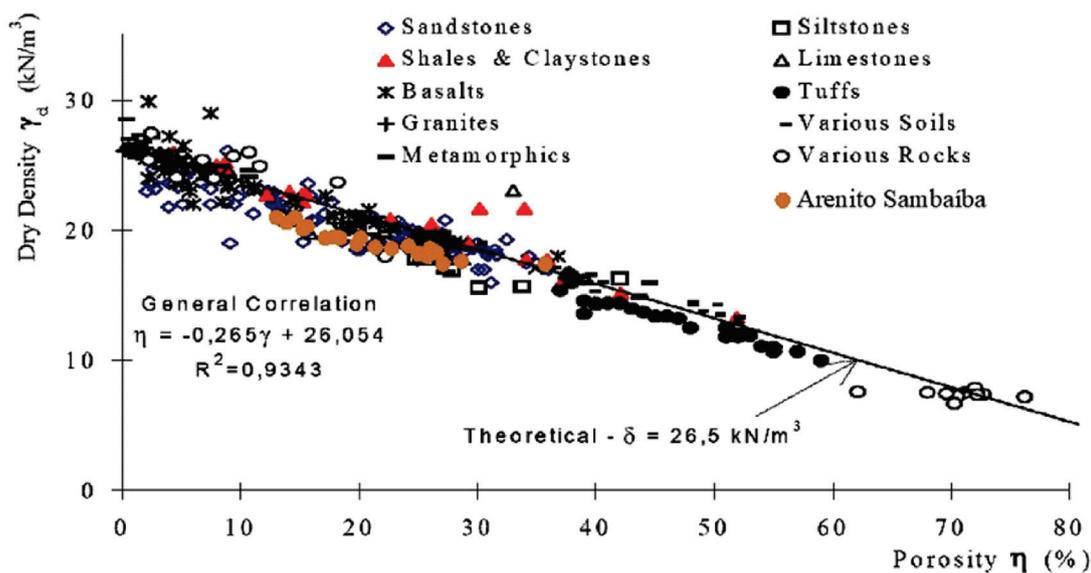
Figura 5. Gráfico de correlação entre porosidade e massa específica seca (Kanji & Galván 1998)

Os resultados da caracterização física foram também inseridos nos gráficos produzido por Kanji & Galván (1998) que correlacionam porosidade x massa específica seca e absorção e porosidade.

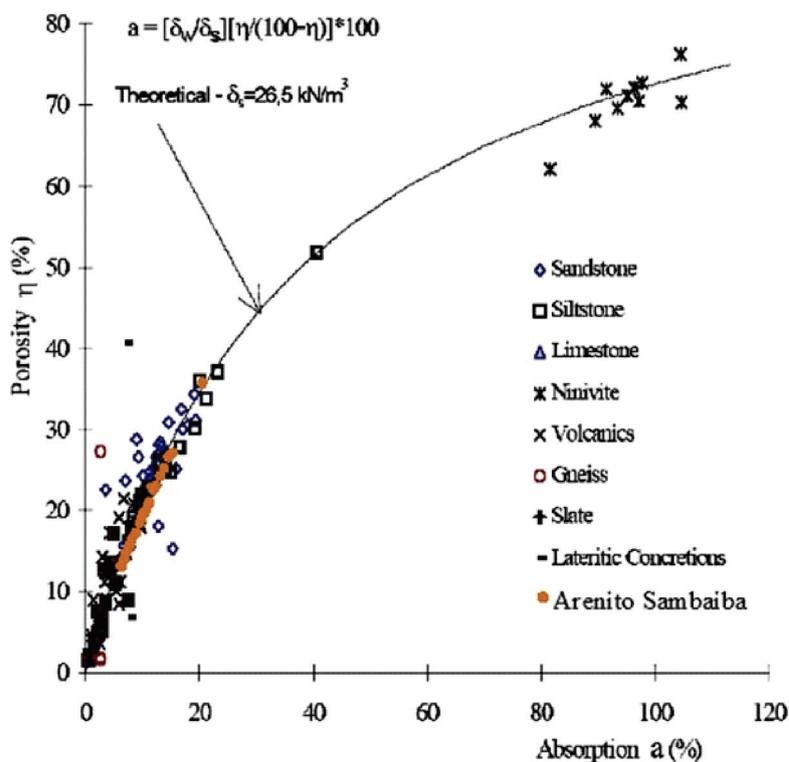
Figura 6. Gráfico de correlação entre absorção e porosidade (Kanji & Galván 1998)

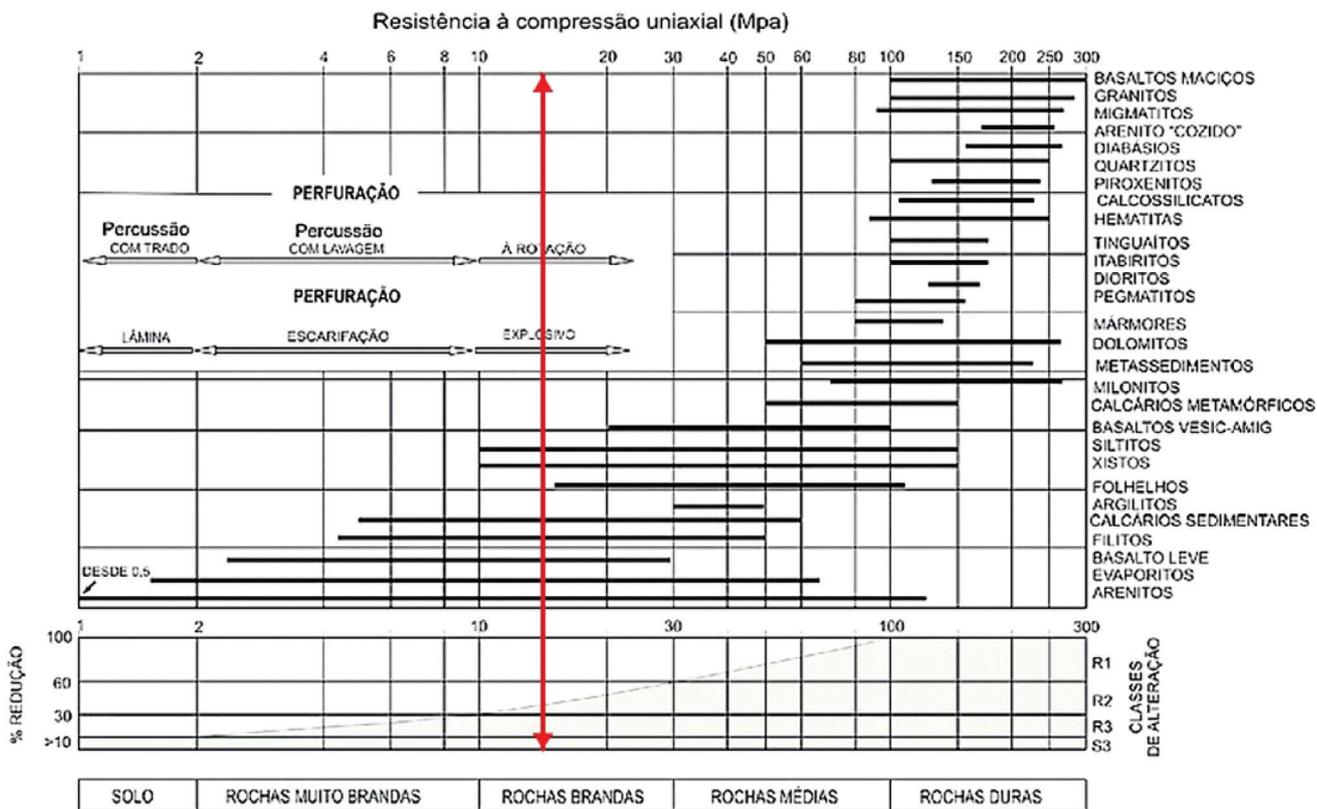
Figura 8. Ábaco de classificação dos materiais geotécnicos segundo a resistência à compressão simples (Vaz, 1996)

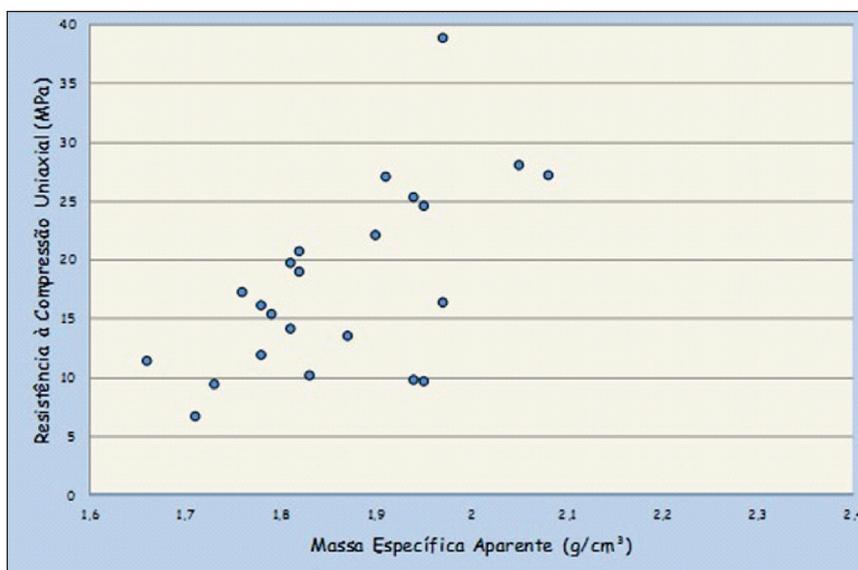
Figura 9. Resistência à compressão uniaxial x massa específica aparente

uniaxial (Figura 9), massa específica x deformabilidade (Figura 10) e resistência uniaxial x deformabilidade (Figura 11)

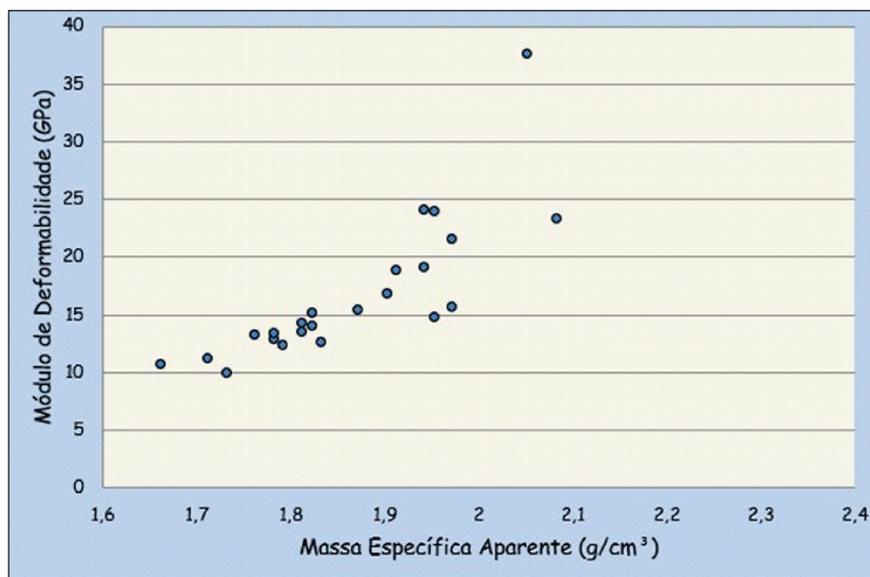
Figura 10. Módulo de deformabilidade x massa específica aparente

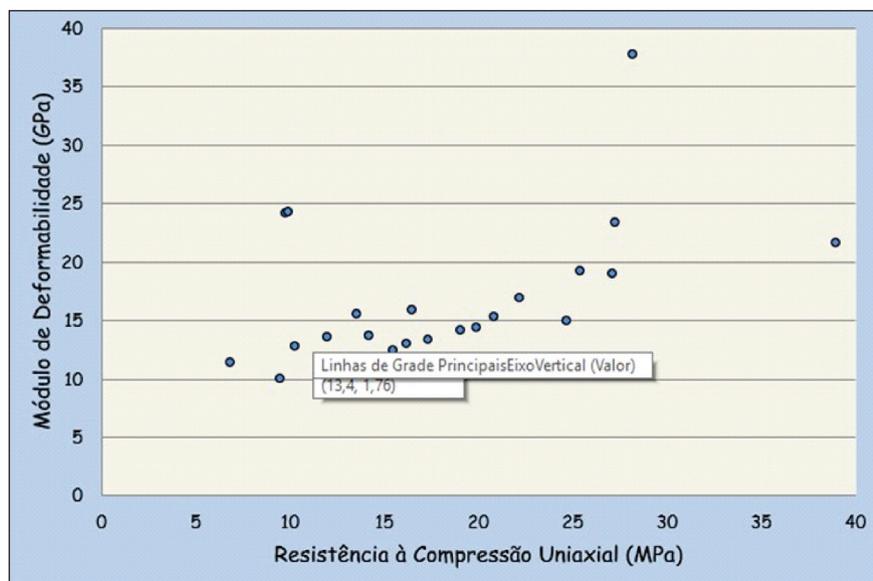
Figura 11. Resistência à compressão uniaxial x módulo de deformabilidade

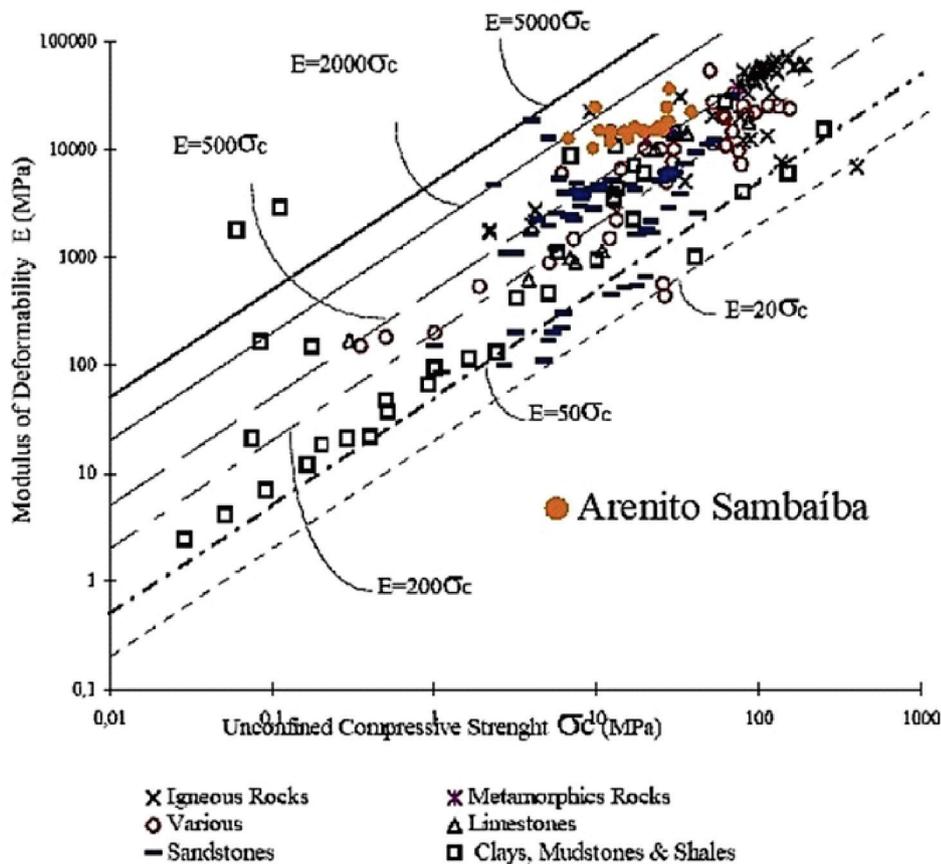
Figura 12. Resistência uniaxial x deformabilidade de Kanji & Galván (1998) com os valores do Arenito Sambaíba

Estes resultados foram também lançados no gráfico de resistência à compressão uniaxial x módulo de deformabilidade produzido por Kanji & Galván (1998) e estão mostrados na Figura 12.

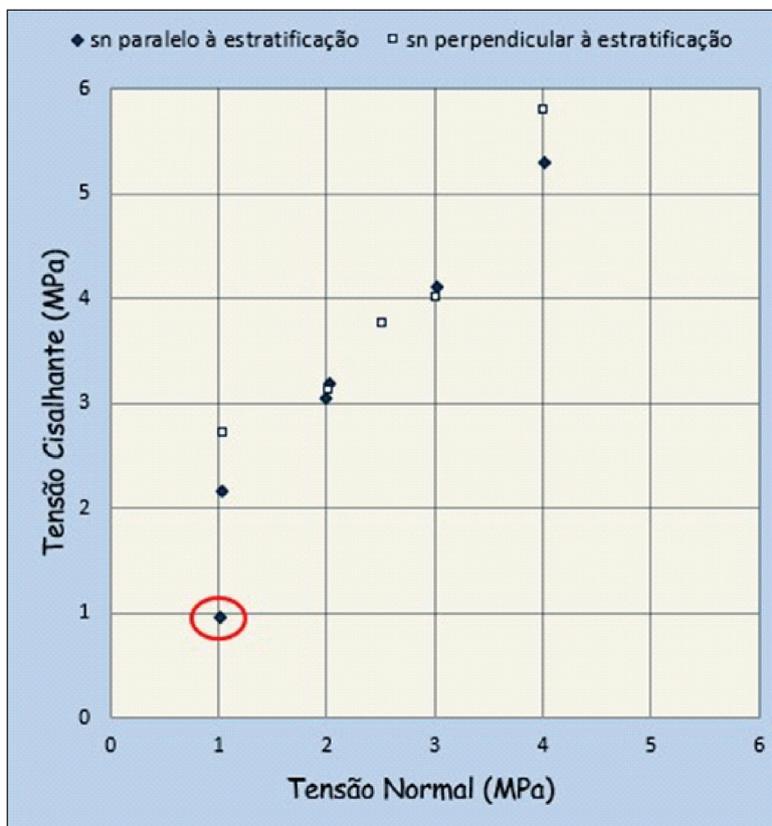
Figura 13. Envoltória de resistência do Arenito Sambaíba obtida por ensaios de cisalhamento direto.

O gráfico a seguir mostra a distribuição destes pontos no espaço $\sigma_n \times \tau$.

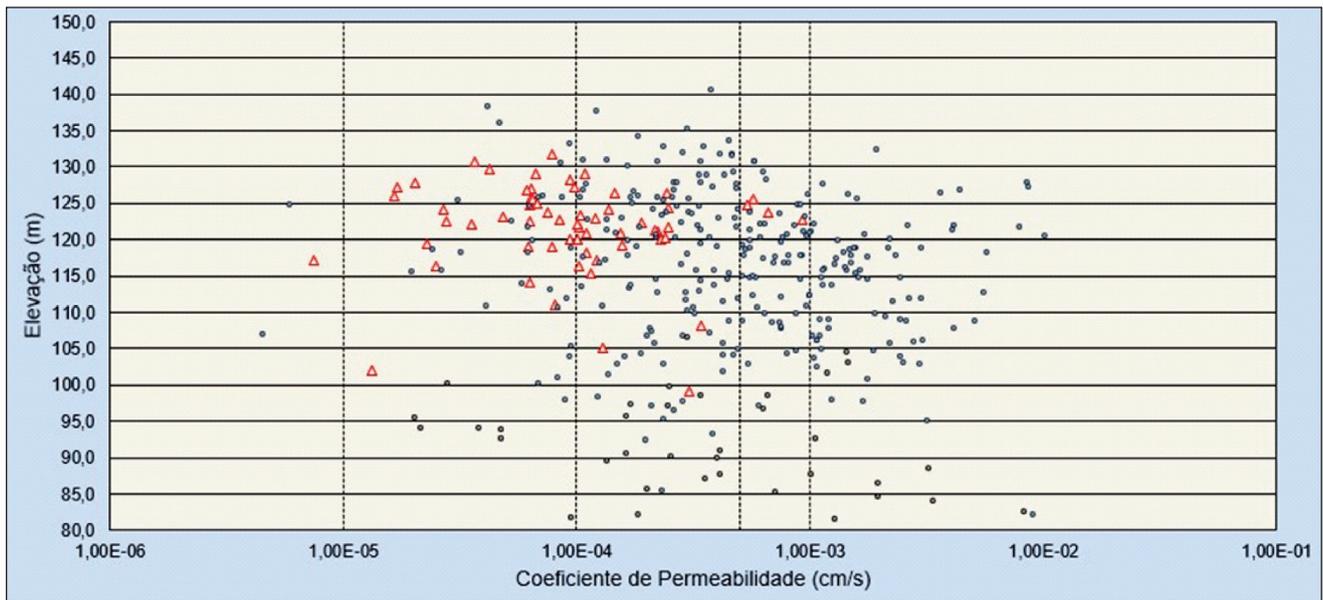
Figura 14. Resultados dos ensaios de perda d’água sob pressão com triângulos vermelhos indicando os pontos “confinados”, subjacente ao maciço basáltico.

Os resultados dos ensaios de campo também foram analisados quanto à condição de confinamento, ou seja, quanto à existência de maciço basáltico sobreposto ao maciço arenítico, na região onde foi executado o ensaio. O gráfico abaixo mostra a distribuição dos resultados destes ensaios em função das respectivas elevações, identificando-os quanto a respectiva condição de confinamento.

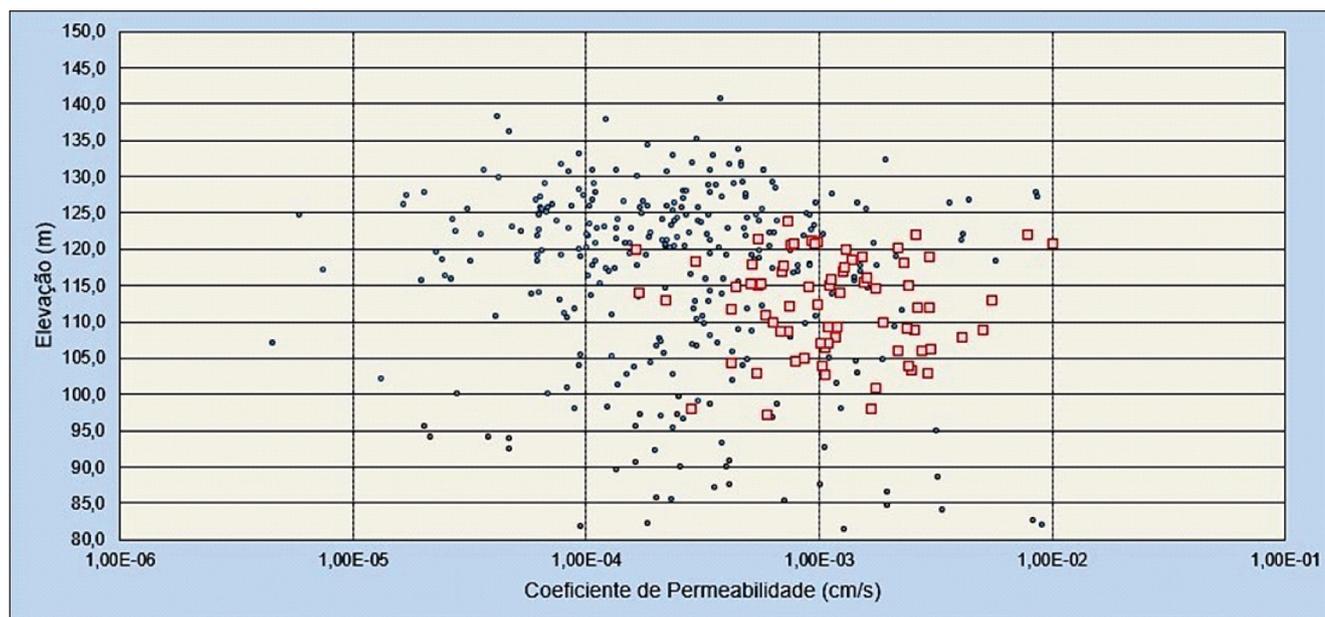
Figura 15. Resultados dos ensaios de perda d'água sob pressão salientados os pontos correspondentes à condição "pós escavação".

O gráfico abaixo mostra a distribuição dos valores de coeficiente de permeabilidade em função das respectivas elevações, salientando os pontos ensaiados após a execução da escavação.

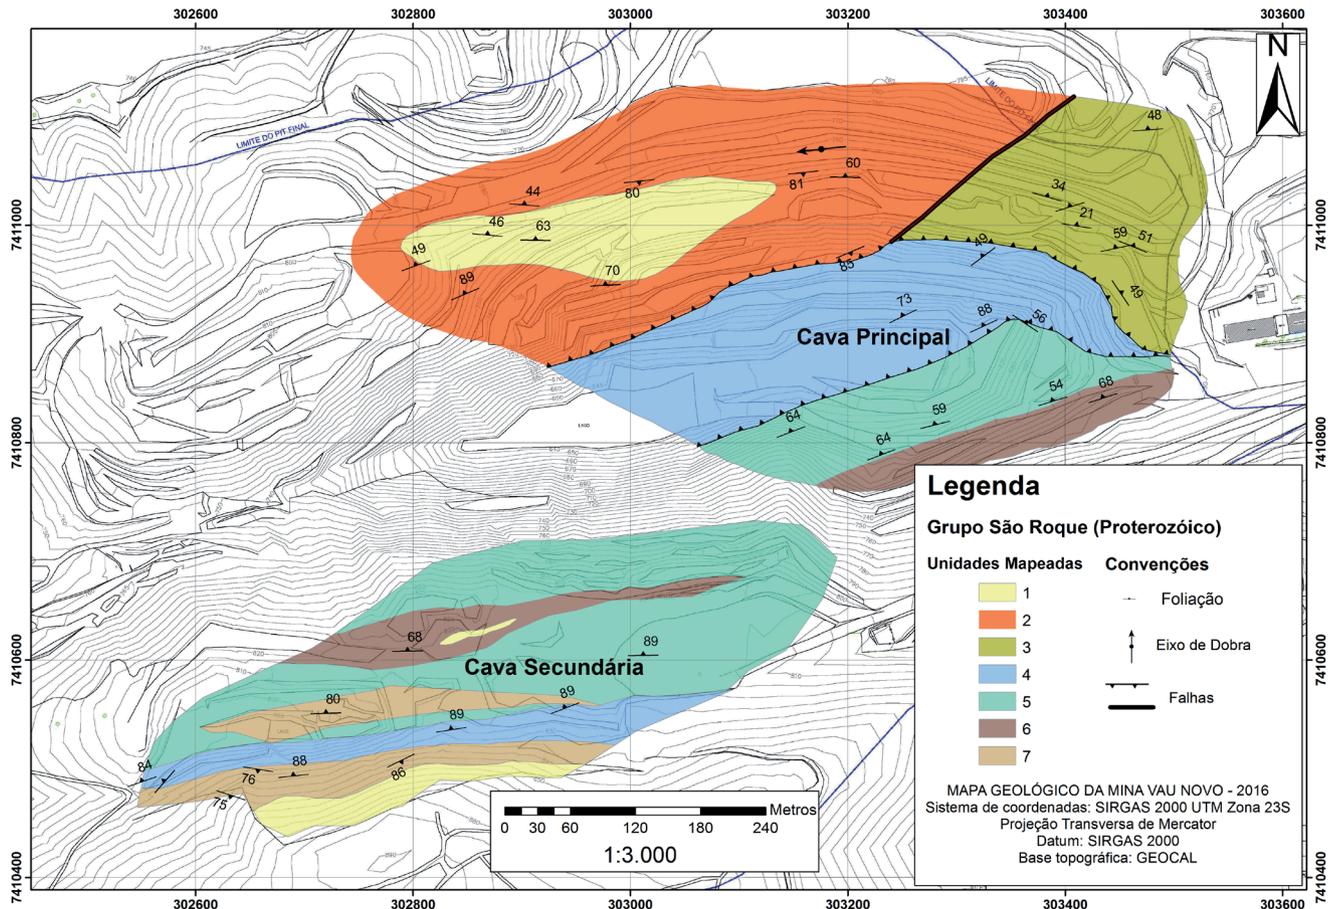
Figura 3. Mapa geológico da mina Vau Novo: 1 - Quartzito; 2 - Metarritmito; 3 - Metarenito com intercalações de metassiltito; 4 - Brecha dolomítica; 5 - Metarritmito carbonático; 6 - Metassiltito homogêneo; 7 - Metassiltito com intercalações de metarenito.

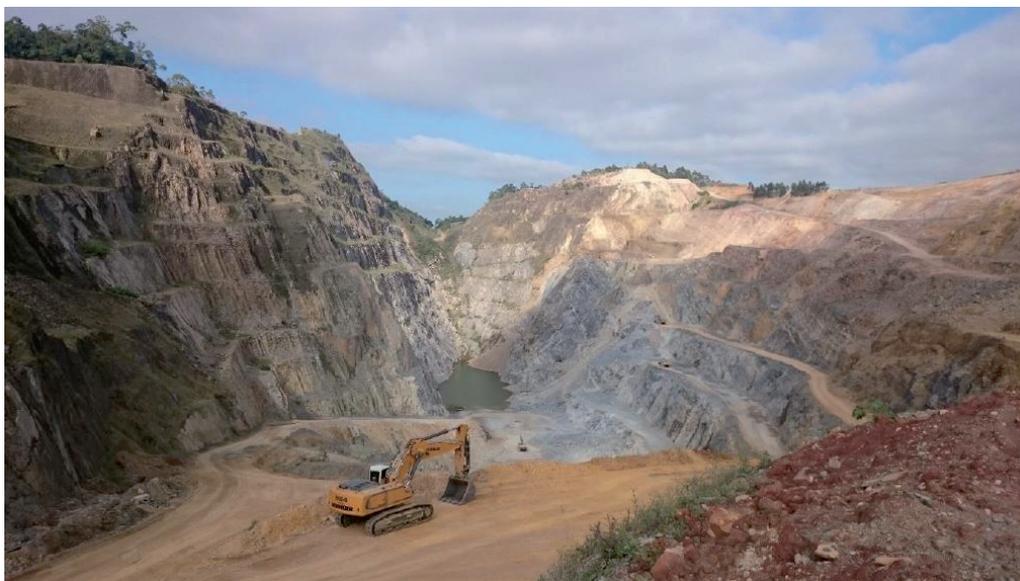
Figura 4. Vista geral da mina Vau Novo (Corte S-N) - Foliação principal ($S_0//S_n$) bem marcada no lado esquerdo, com mergulho para norte.

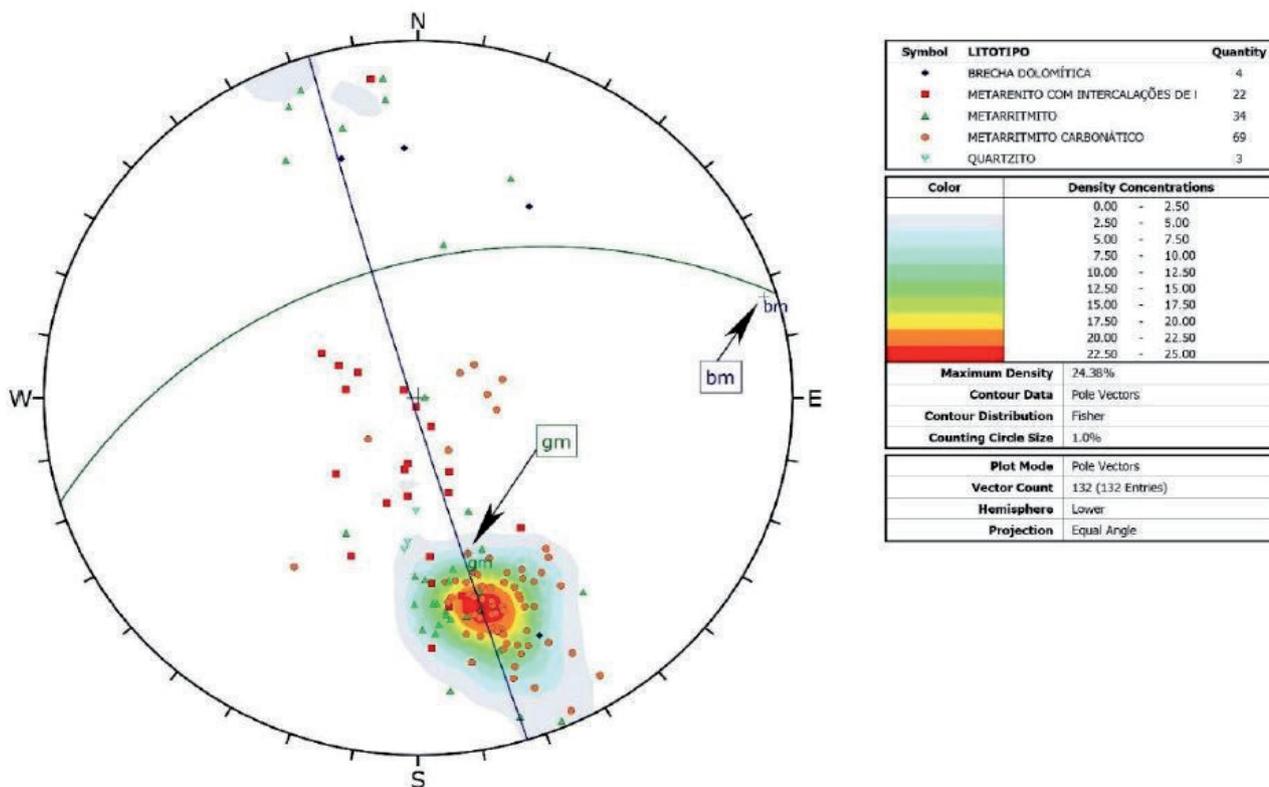
Figura 5. Polos das foliações dos litotipos mapeados. Em azul o plano com o melhor ajuste dos dados e seu eixo b inferido (bm), em verde o plano referente à média das medidas de foliação (gm). Diagrama Schmidt-Lambert, hemisfério inferior.

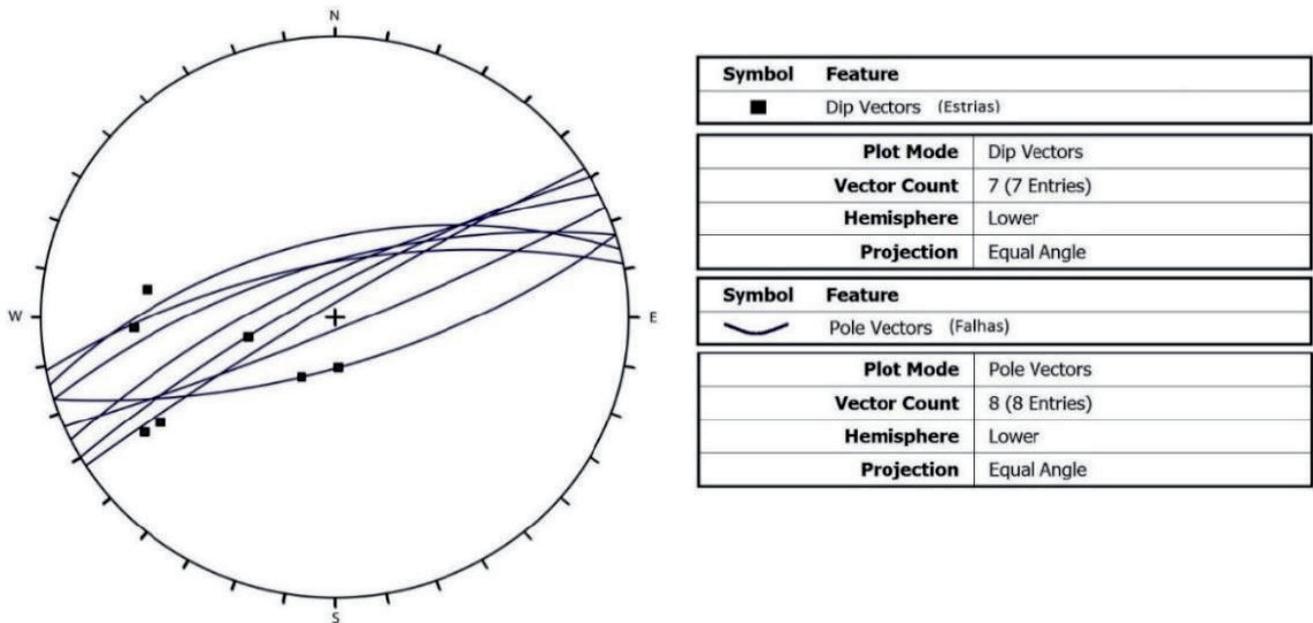
Figura 6. Estereograma com medidas de planos de falhas e estrias. Diagrama Schmidt-Lamber, hemisfério inferior.

cando movimentação dextral. Uma zona de falha rúptil mais expressiva foi observada e mapeada no talude norte da cava principal. Apresenta espessura de zona deformada da ordem de 10 metros, com atitude aproximada 140/60, colocando em contato as unidades metarenito com intercalações de metassiltito e metarritmito, coalescendo-se na parte basal da cava principal com a zona de cisalhamento que limita a parte superior da brecha dolomítica.

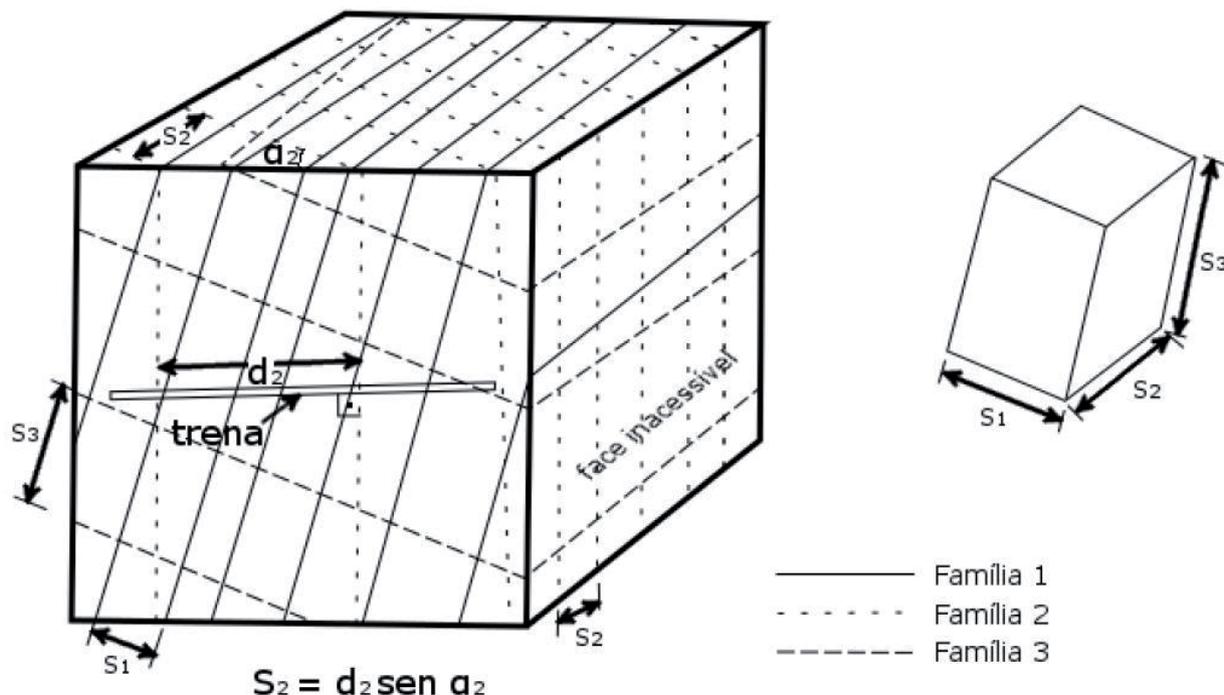
Figura 7. Exemplo para o cálculo do espaçamento real entre famílias de descontinuidades. Traduzido de IRSM (1978).
