REVISTA BRASILEIRA DE GEOLOGIA DE ENGENHARIA E AMBIENTAL

Volume 6

2016

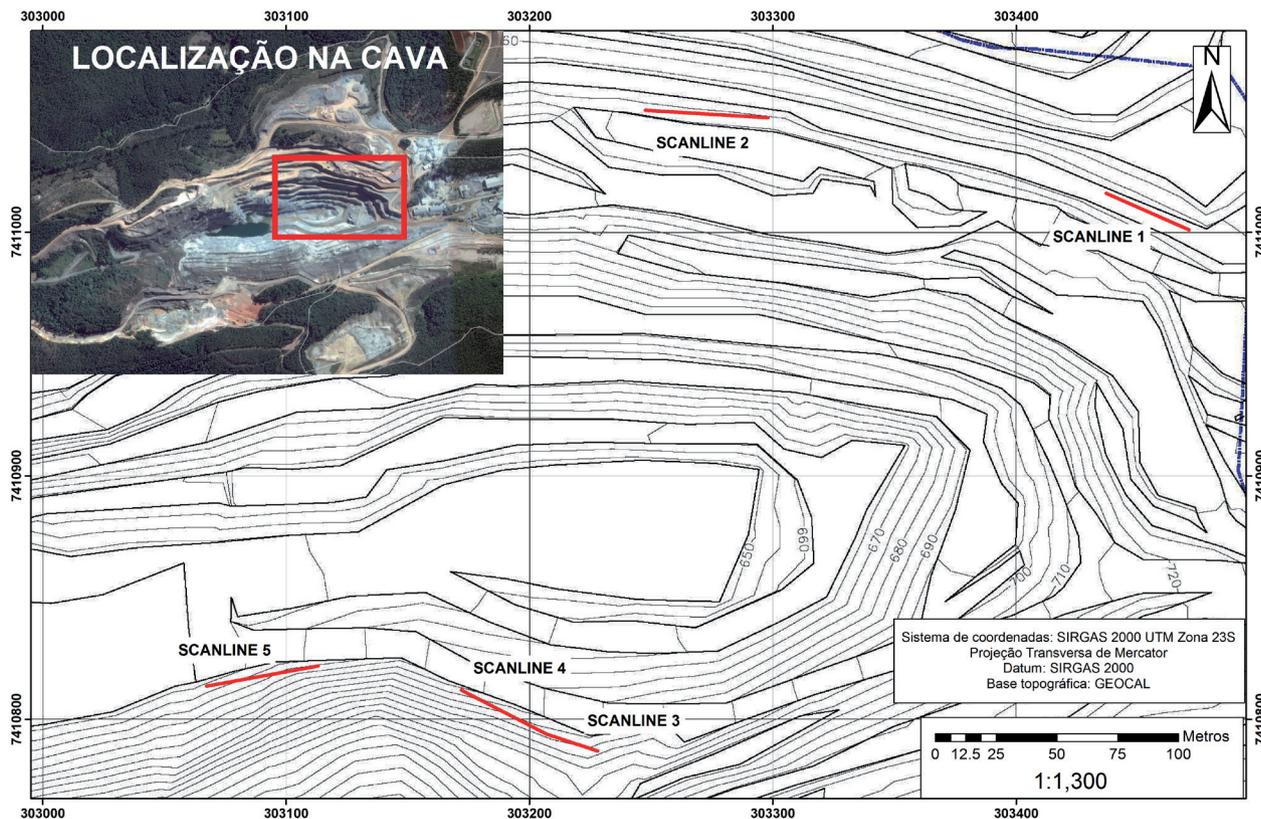
Figura 8. Localização das bancadas onde foram realizadas as *scanlines*.

riam segundo este aspecto. Foram realizadas 5 *scanlines* na cava principal, em quatro litotipos diferentes. A escolha da localização das mesmas se deu pela facilidade de acesso nestas bancadas e por estarem em locais com pouca atividade de lavra (Figura 8).

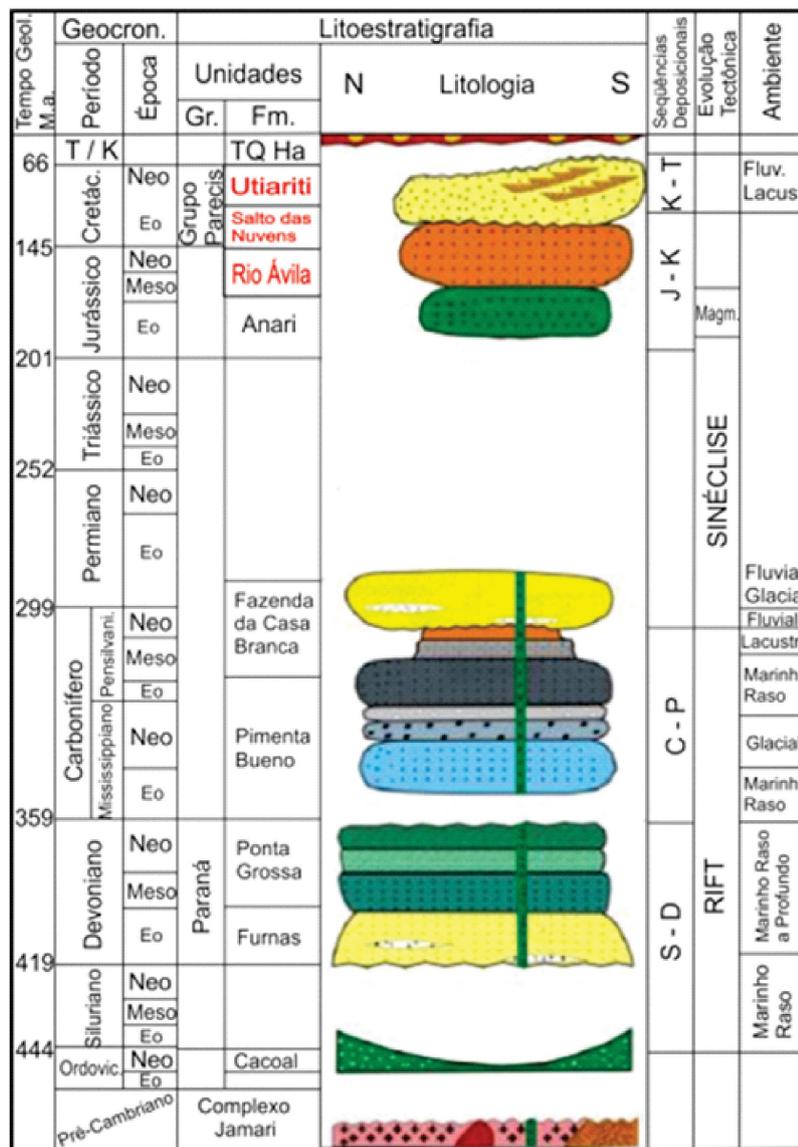
Figura 3. Coluna estratigráfica da Bacia do Parecis.
Fonte: Modificado de Bahia (2007)

A Bacia do Parecis compreende as formações: Cacoal, Furnas, Ponta Grossa, Pimenta Bueno, Fazenda da Casa Branca, Anari, Rio Ávila, Salto das Nuvens, Utiariti e Ronuro, porém, segundo Bahia (2007), a região de Sinop está inserida no contexto geológico do Grupo Parecis (formações Salto das Nuvens e Utiariti), e também compreende as formações Rio Ávila e Ronuro (Figura 3).

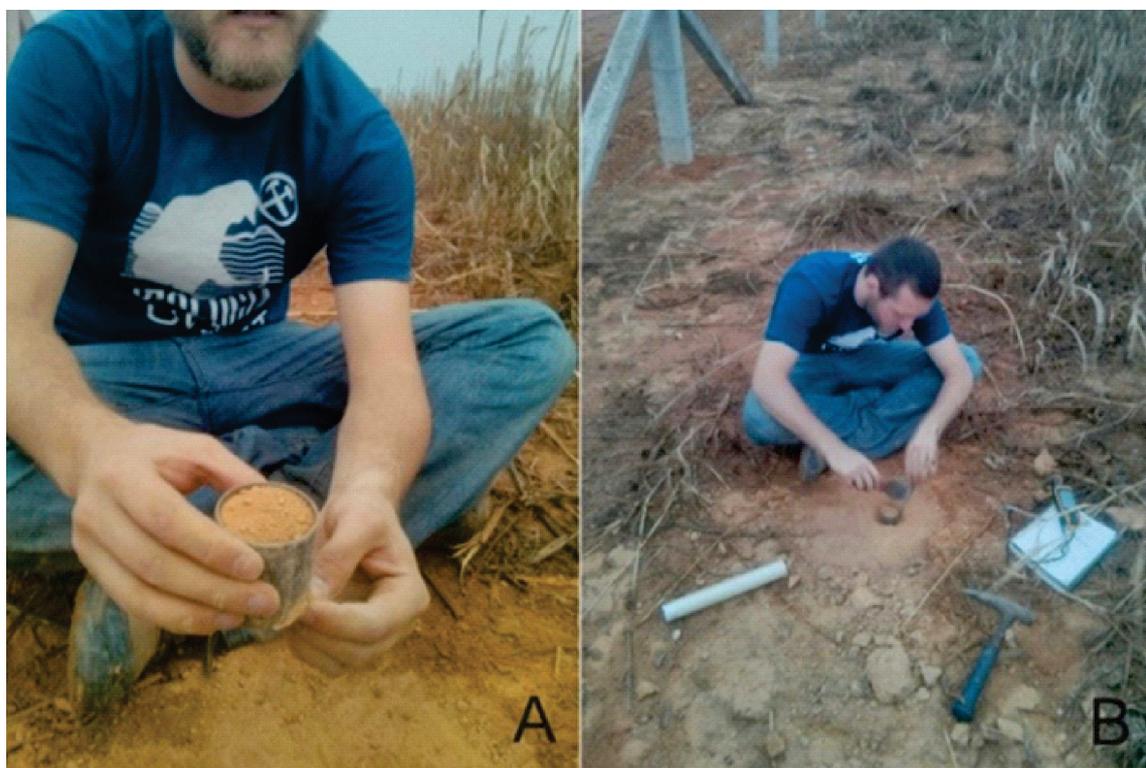
Figura 5. A: Cilindro fora do solo; B: Coletando amostra do solo e materiais utilizados.

Na coleta do solo, houve a cautela de manter a amostra indeformada, para preservar suas características físicas (figuras 5A e 5B).

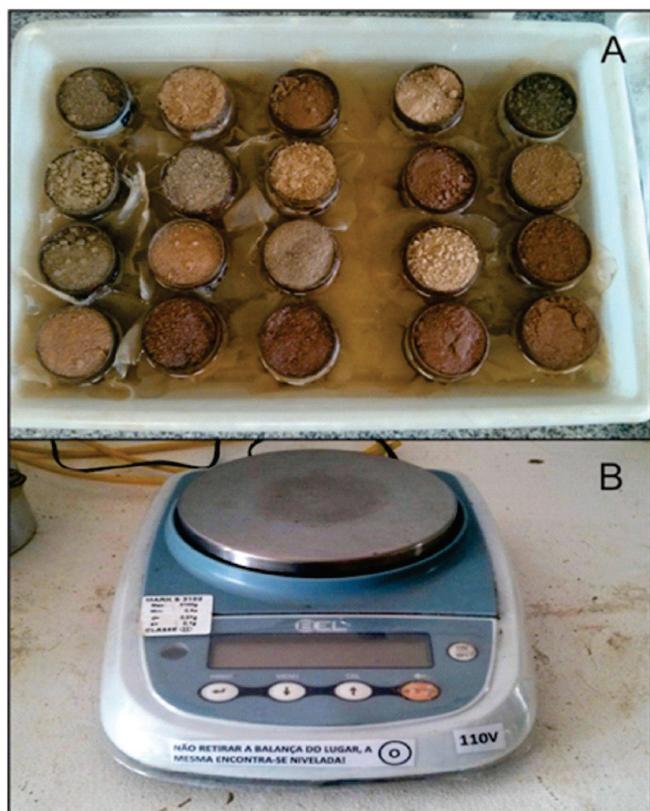
Figura 6. A: Amostras em processo de saturação por capilaridade; B: Balança de precisão.

Com as amostras preparadas, foi iniciada a saturação por capilaridade, a saturação consistiu em espalhar os recipientes sobre uma bandeja, onde foi feita a injeção de alguns cm de água, sem que ela fosse despejada sobre o solo. Em um prazo de 3 a 5 dias ocorreu a saturação por capilaridade (Figura 6.A). Após a saturação, as amostras foram pesadas individualmente com o auxílio de uma balança de precisão (Figura 6.B) e os seus valores foram anotados em uma planilha de dados. Foi tomado o cuidado de utilizar a mesma balança em todas as pesagens.

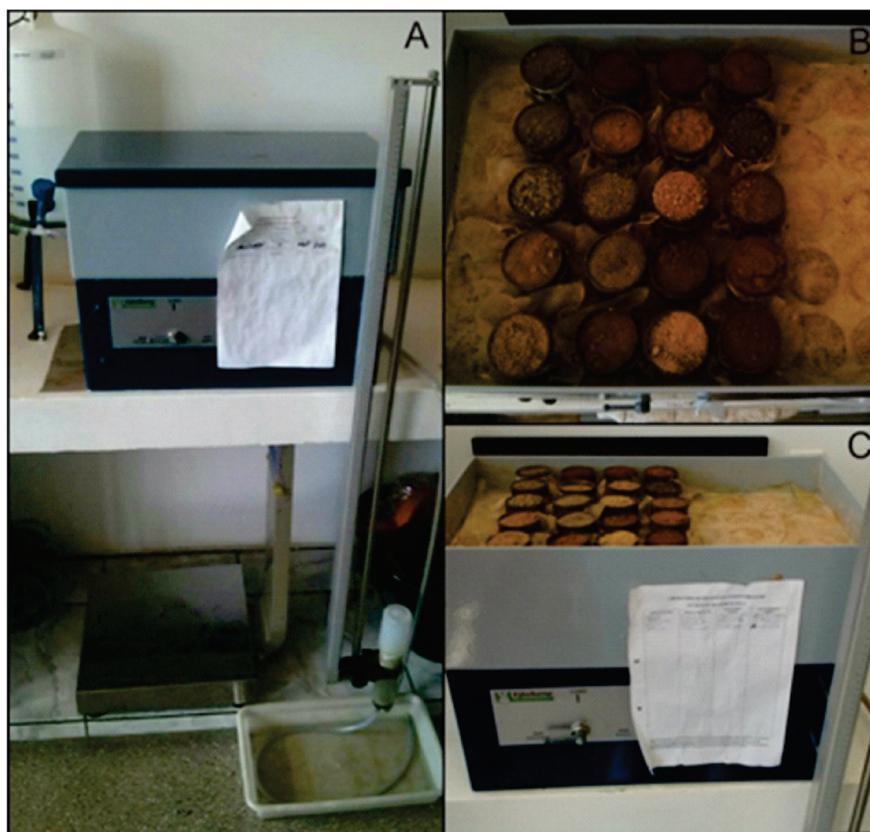
Figura 7. A: Mesa de tensão fechada; B: Amostras dentro da mesa de tensão; C: Mesa de tensão aberta com amostras.

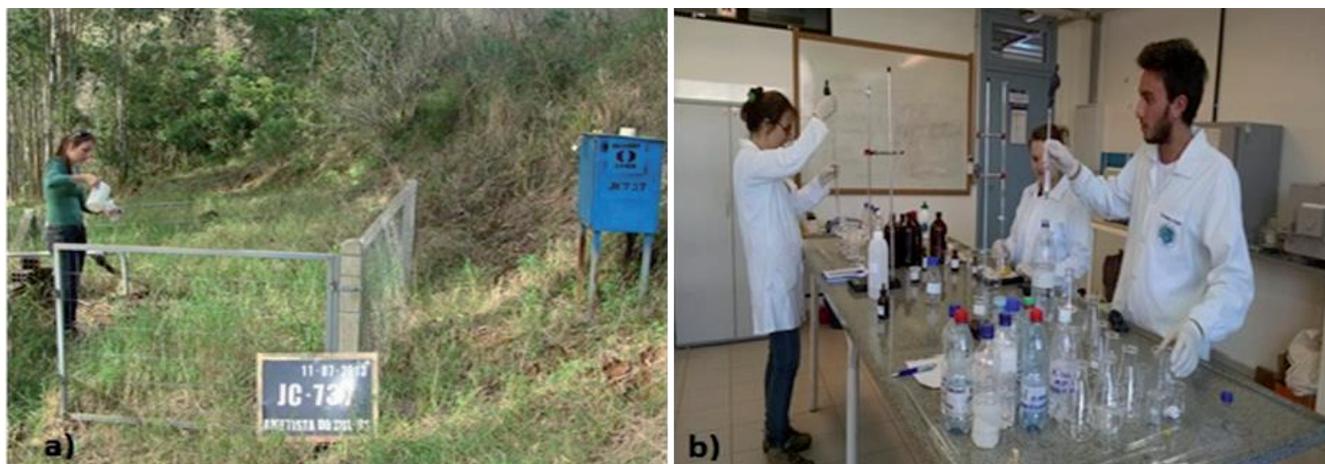
Figura 2. Execução de campanha de campo da CPRM (2014) [a] e análise química sendo efetuada no LARH (UFSM/FW) – 2014/2015 [b].

Nessa oportunidade, foi avaliada a qualidade das águas subterrâneas por meio de 103 poços, nos quais foram executadas duas campanhas, quais foram: realizada pela CPRM (Figura 2a) e a outra, entre os anos de 2014 e 2015, a partir de coleta e análises químicas realizadas pelo Laboratório de Recursos Hídricos (LARH) na Universidade Federal de Santa Maria (UFSM), Campus Frederico Westphalen (FW) (Figura 2b).

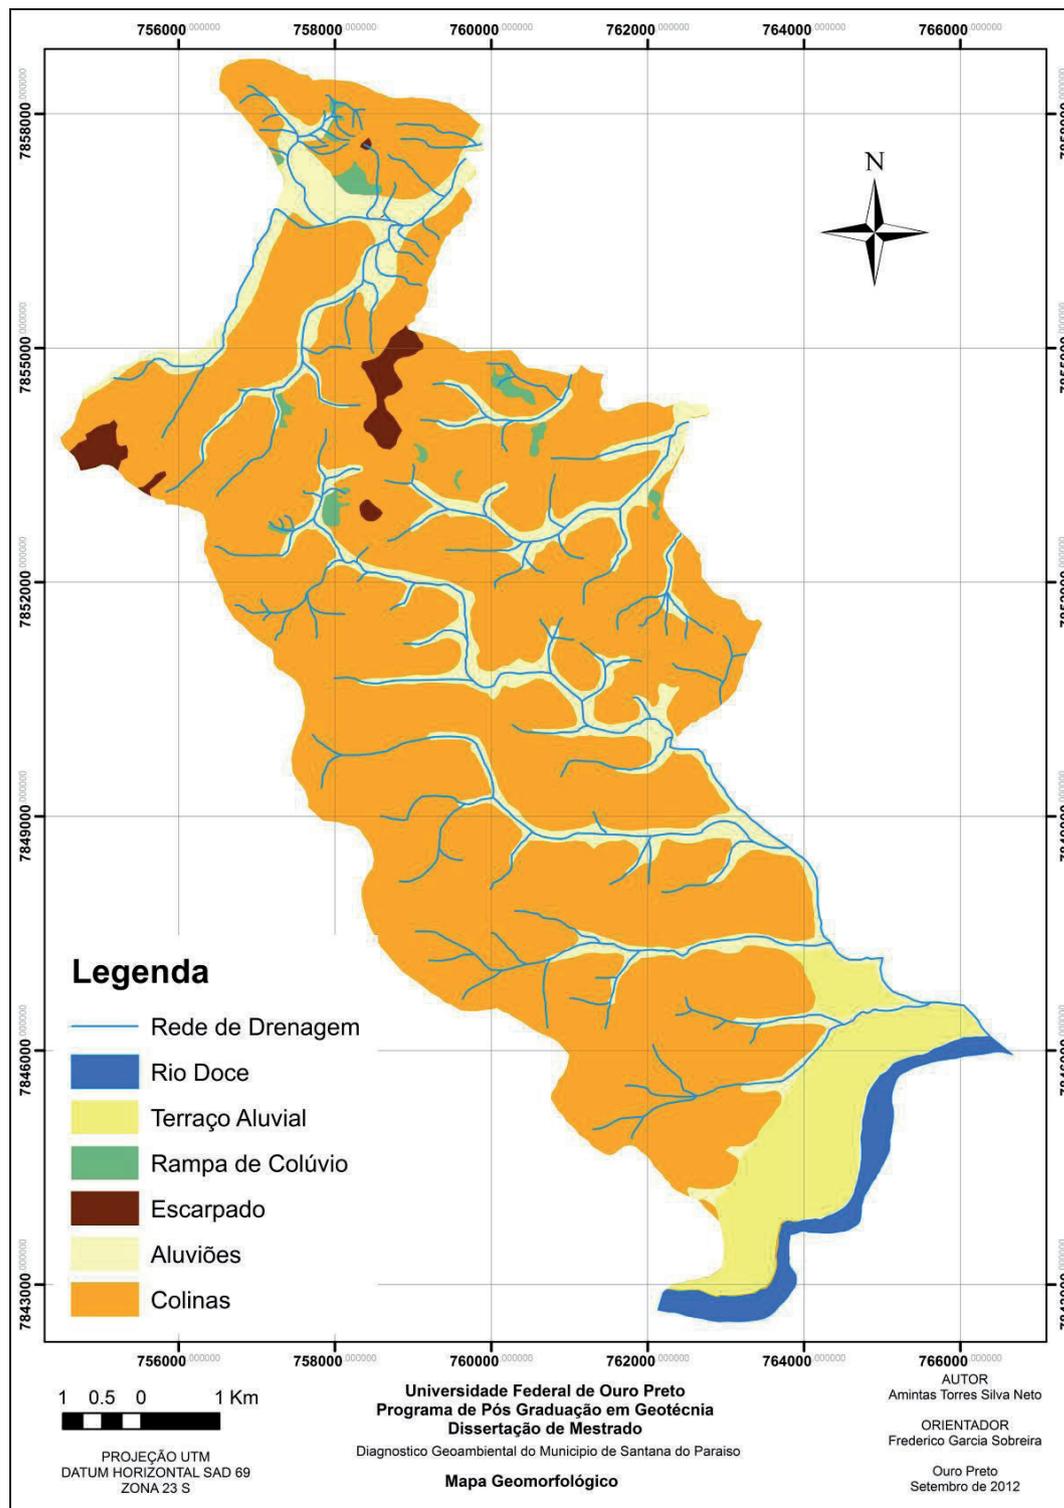
Figura 3. Unidades Geomorfológicas da área de expansão urbana do Município de Santana do Paraíso.

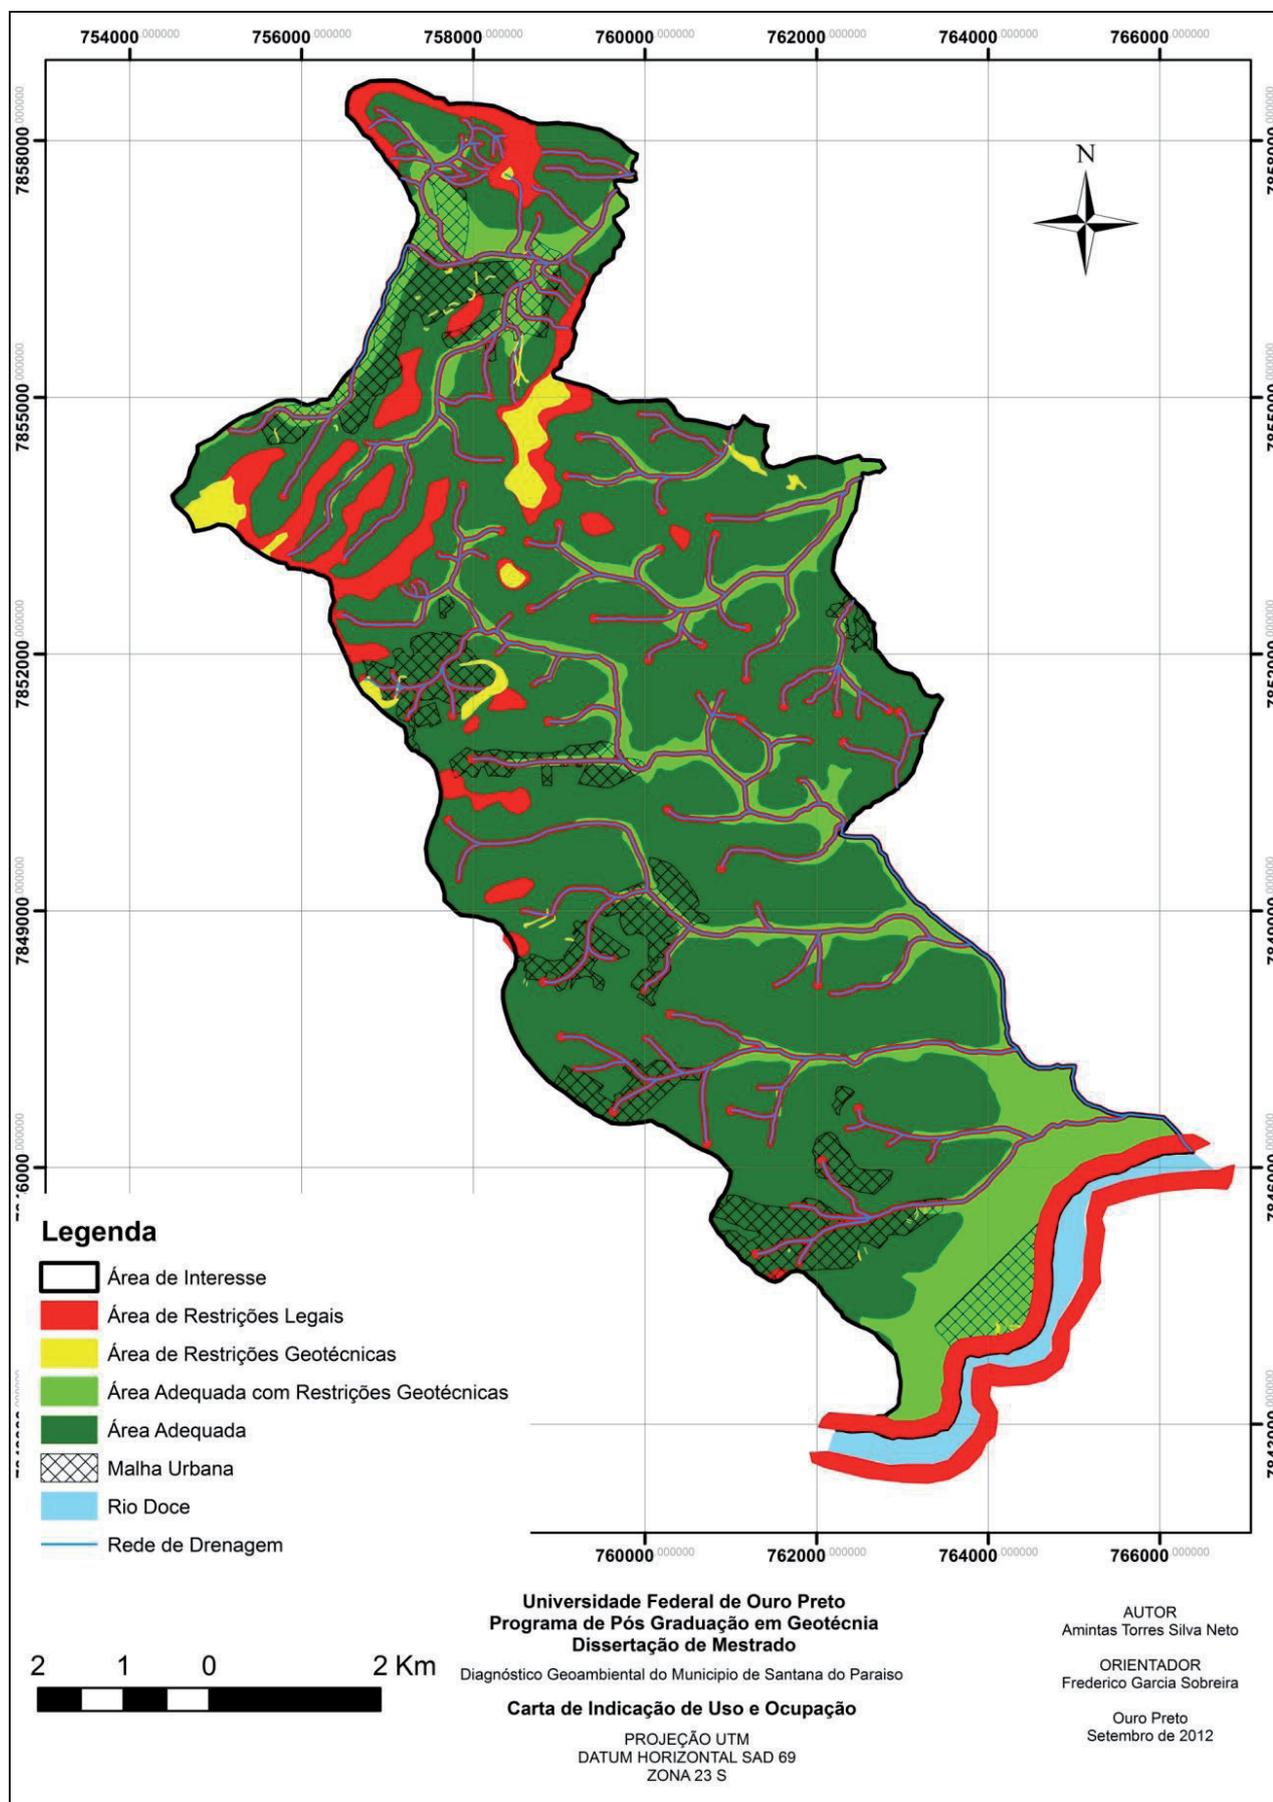
Figura 5. Carta de Indicação de Uso e Ocupação da área de Expansão Urbana do município de Santana do Paraíso.
