EXEMPLO DE APLICAÇÃO DA GEOLOGIA DE ENGENHARIA NO CONTROLE PREVENTIVO E CORRETIVO DOS PROCESSOS EROSIVOS

2 CONTROLE EROSIVO EM BACIA HIDROGRÁFICA

3 CONTROLE EROSIVO EM ÁREA URBANA: O EXEMPLO DA CIDADE DE FRANCA (SP)

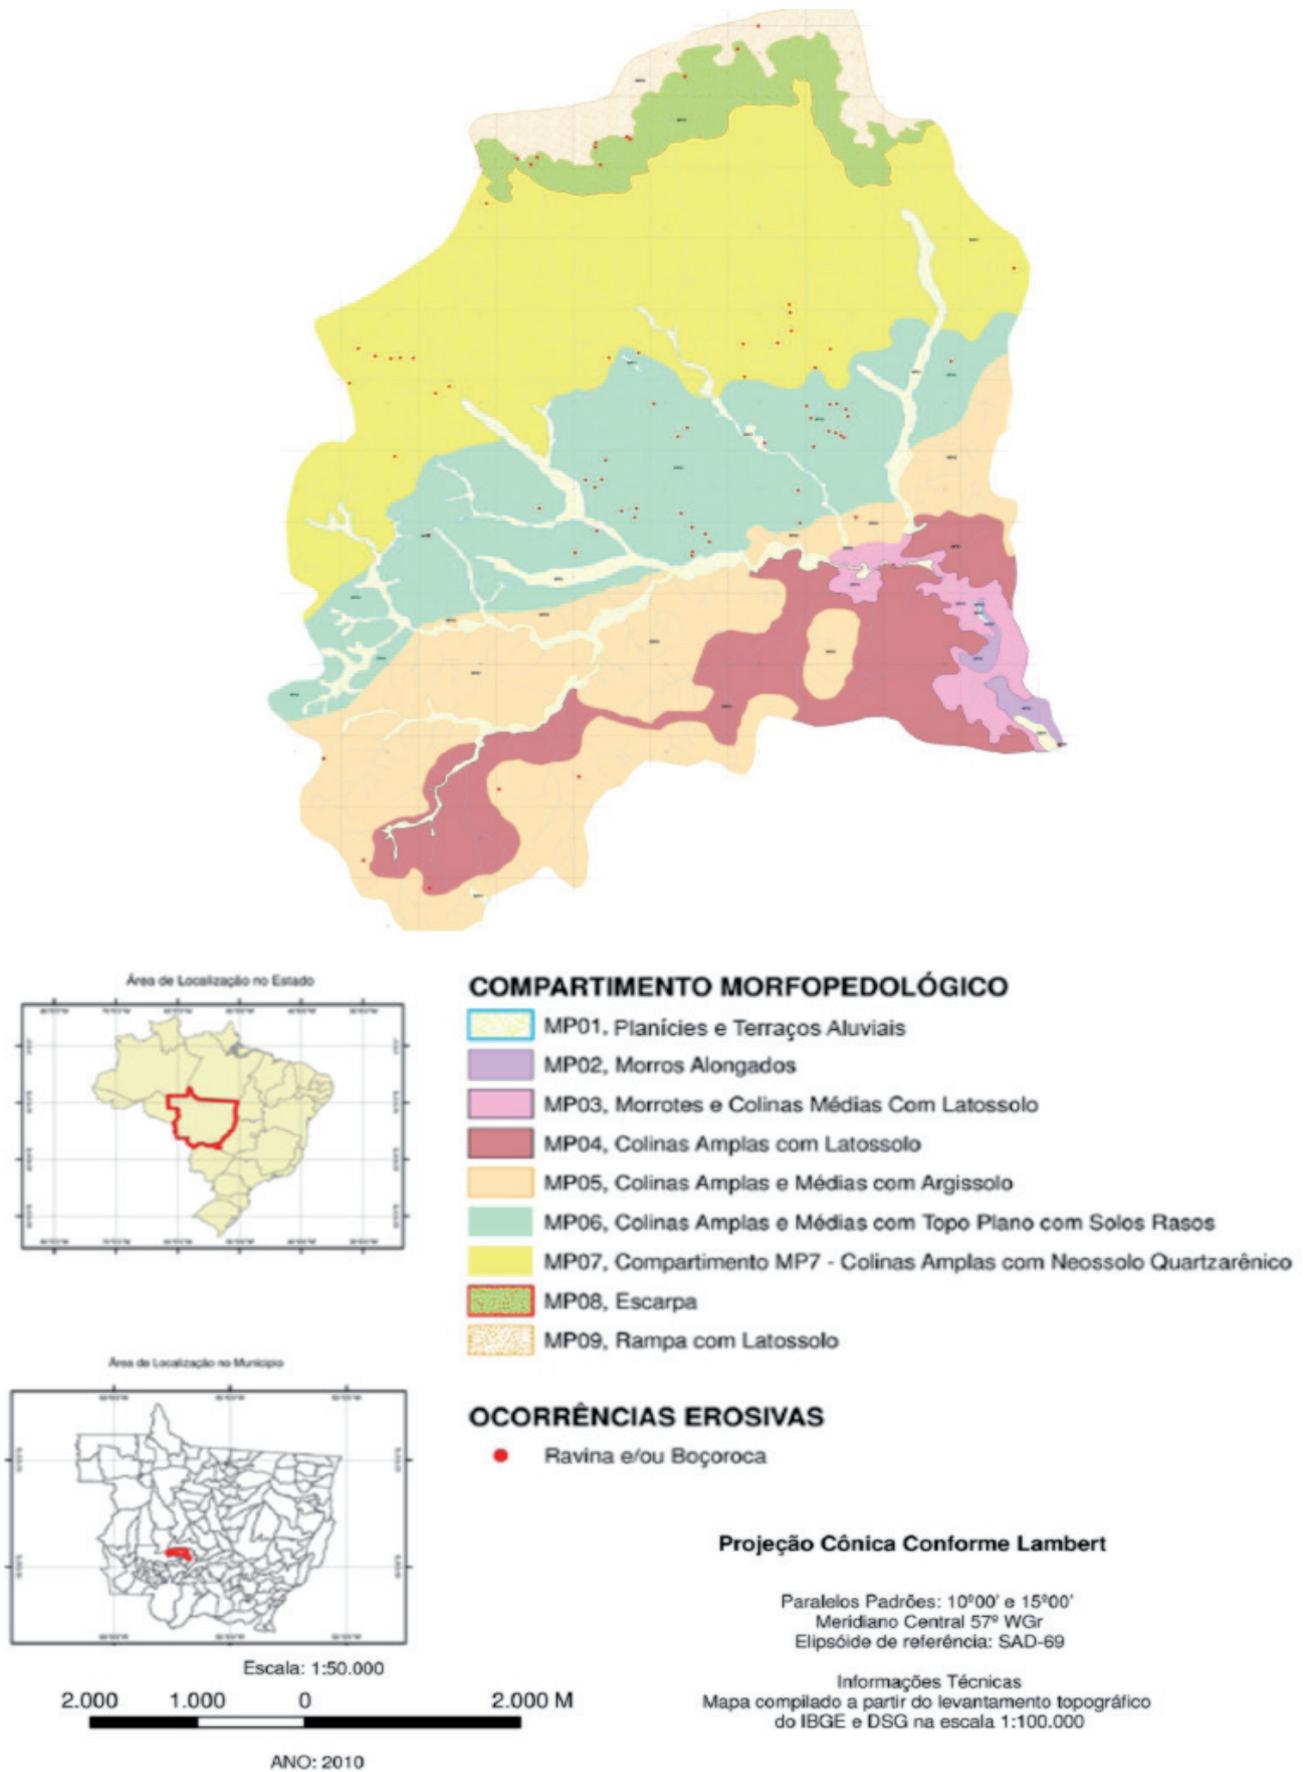
Figura 2 - Mapa morfo-pedológico da bacia hidrográfica do Rio São Francisco.

Todas as informações apuradas foram utilizadas, elaborando-se o mapa morfopedológico final em escala de 1:50.000, onde cada compartimento

contempla vertentes relativamente homogêneas em relação à configuração topográfica e seqüência de solos constituindo, assim, sistema pedológico com determinado comportamento das águas infiltradas e escoadas em superfície e em subsuperfície. O mapa morfopedológico apresentado na Figura 2 destaca a existência de nove compartimentos, na bacia hidrográfica do Rio São Francisco, com denominações que permitam facilitar suas identificações em campo: MP-1 Planície e Terraços Aluviais; MP-2 Morros Alongados; MP-3 Morrotes e Colinas Médias em Rochas Básicas; MP-4 Colinas Amplas com Latossolos; MP-5 Colinas Amplas e Médias com Argissolo; MP-6 Colinas Amplas e Médias com Topo Plano e Solos Rasos; MP-7 Colinas Amplas com Neossolo Quartzarênico; MP-8 Escarpas; MP-9 Rampas com Latossolo.

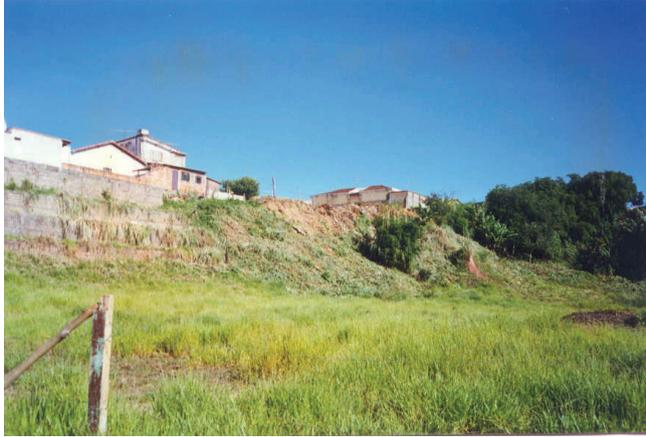
Foto 1 – Boçoroca recuperada, por meio de obras de drenagem e contenção dos taludes. Apesar das obras, ainda há algumas moradias em situação de risco.

No caso dessas erosões, a ordem da gravidade dos processos levou a situações de risco. Uma vez que essas erosões já estão incorporadas à área urbana, o monitoramento constante é a medida mais prudente e eficaz de se manter o controle dos processos. Dificilmente haverá uma tendência à evolução destas feições, pois todas as intervenções responsáveis pela dinâmica já levaram ao ápice do desenvolvimento das erosões, que apresentam hoje um estado maior de equilíbrio.

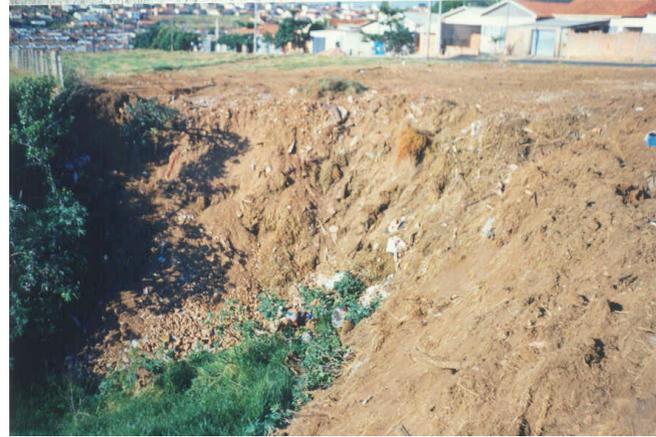
Foto 2 – Cabeceira da erosão parcialmente aterrada com lixo; inclui também resíduos da indústria de couro.

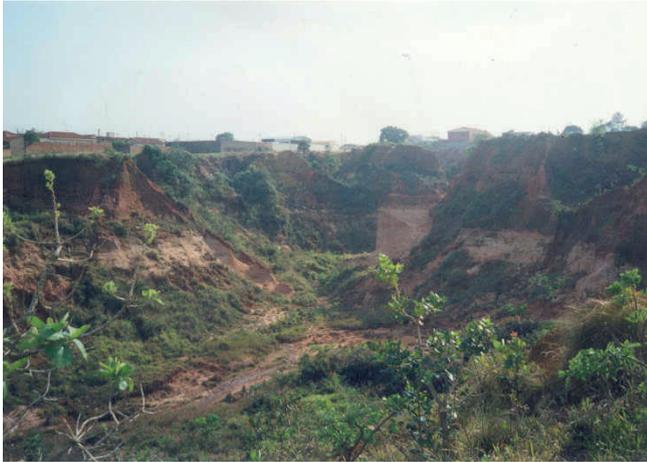
Foto 3 - Vista geral de jusante para montante da boçoroca. Ao fundo da erosão, na linha do talvegue, observam-se diversos pontos de surgências d'água. Notam-se abatimentos e escorregamentos nas vertentes da feição erosiva.

Aparentemente, parecem ter encontrado o seu equilíbrio e apresentam atividade erosiva apenas quando ocorre período de chuvas prolongado que favorece a saturação dos solos, e conseqüente elevação do lençol freático, dando

início ao processo de dinâmica descrito anteriormente. Em função do porte dessas erosões, a sua inserção à área urbana sugere monitoramento constante e necessidade de execução de obras de controle, pois estão muito próximas a residências e estrada de acesso, que apresenta trincas e rachaduras no asfalto.

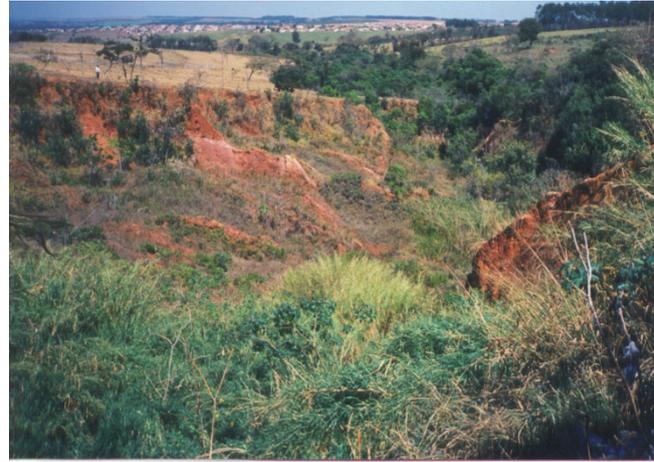
Foto 4 - Erosão de grande porte causada pela concentração de águas superficiais da Rodovia João Traficante. O aprofundamento da erosão, ao atingir o nível freático, provoca processo de reativação de cabeceira. A vegetação no interior da erosão indica estabilidade parcial do processo.

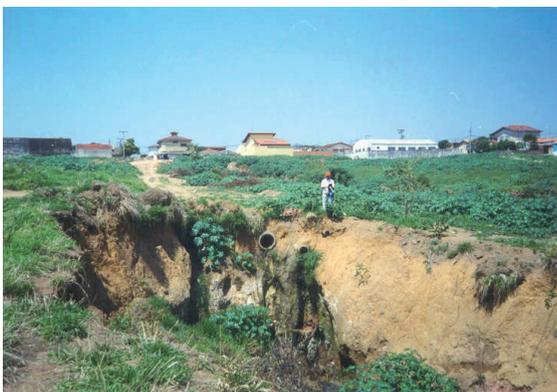
Foto 7 - Boçoroca de cabeceira de drenagem; recebe contribuição das águas de escoamento superficial.

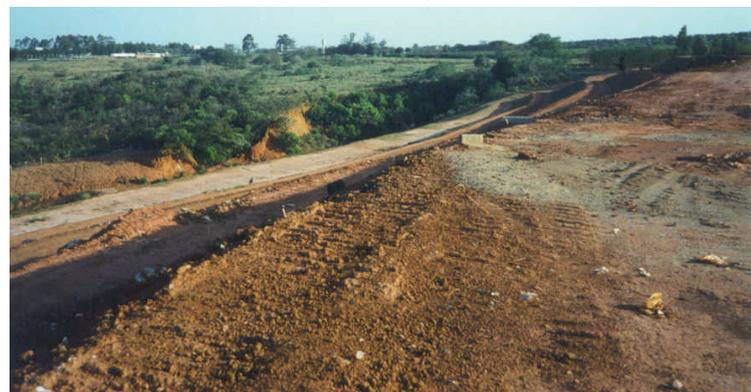
Foto 8 - Boçoroca de cabeceira de drenagem, aterrada com lixo doméstico. Há alguns anos foi transformada no Aterro Sanitário e atualmente está com sua capacidade quase esgotada.

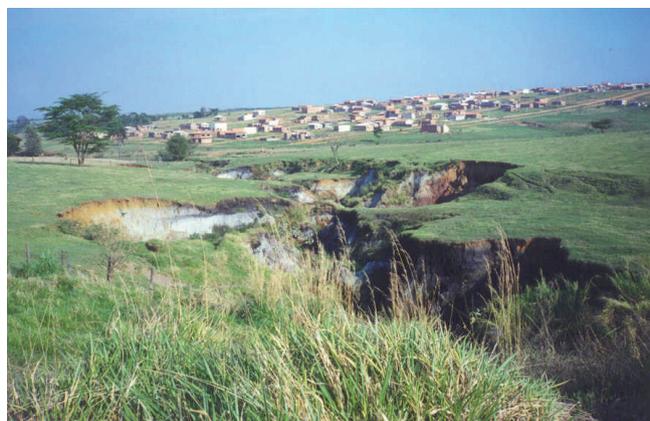
Foto 9 – Detalhe do contato entre litologias diferentes (basalto/arenito). Ao fundo, loteamento em consolidação. A falta de infraestrutura e sistema de drenagem adequados favorecem a concentração das águas superficiais para o fundo da erosão.

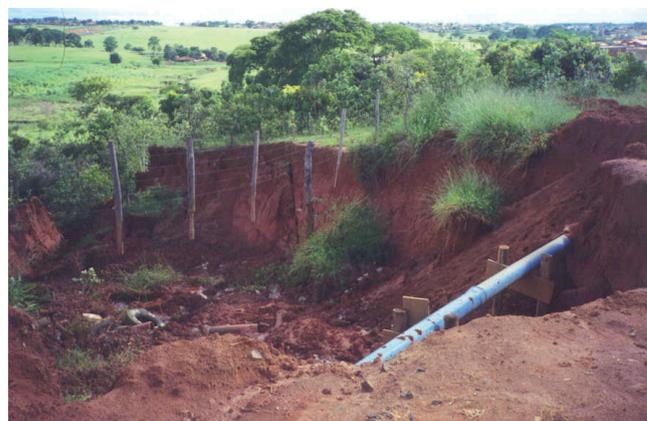
Foto 10 – Boçoroca desenvolvida pela concentração da água superficial. Observa-se o rompimento da adutora de água do loteamento em consolidação. Este loteamento apresenta infraestrutura deficiente (ruas sem pavimentação, sistema de drenagem precário, etc.).

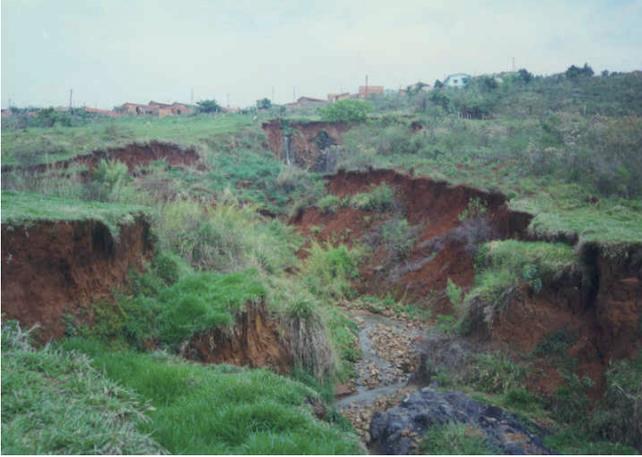
Foto 14 – A concentração das águas pluviais servidas, provenientes do loteamento de montante foi desviada da cabeceira da erosão para a vertente esquerda, provocando o rompimento da tubulação do esgoto.
