UTILIZAÇÃO DE MÉTODOS NÃO DESTRUTIVOS NO PATRIMÔNIO HISTÓRICO: estudo de caso da escultura *O Sepultamento* de Victor Brecheret

LUCIANE KUZMICKAS

DETERIORAÇÃO DE ROCHAS GRANÍTICAS EM EDIFICAÇÕES E MONUMENTOS – INVESTIGAÇÃO POR ENSAIOS DE ALTERAÇÃO ACELERADA

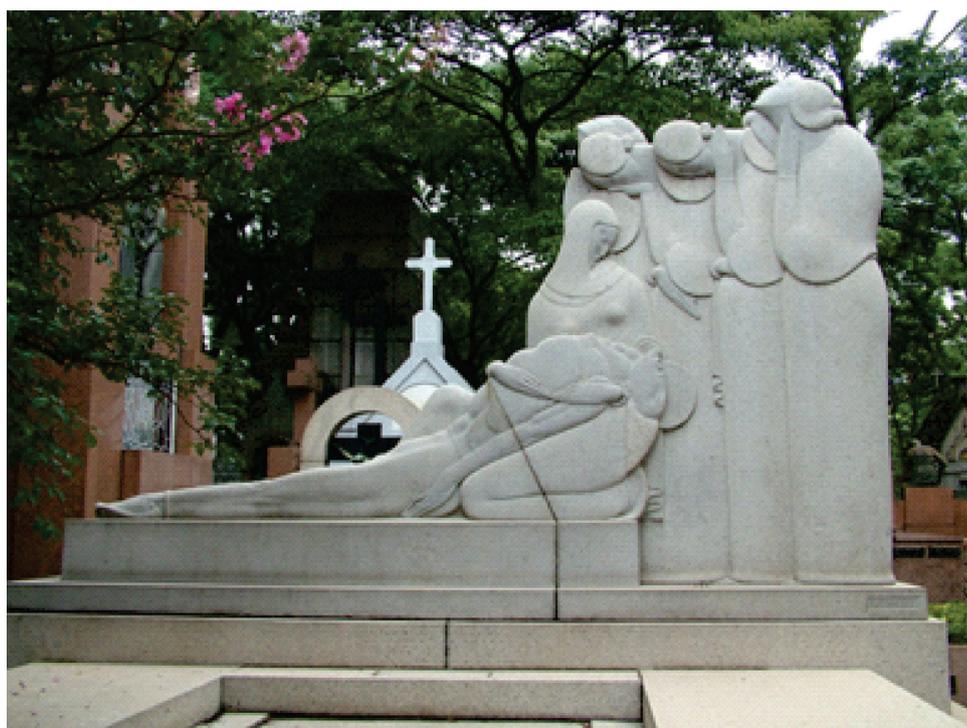
Figura 1 - Escultura *O Sepultamento* de Victor Brecheret.

No presente trabalho, além do mapeamento das formas de alteração da rocha da obra *O Sepultamento* (Figura 1), foram utilizados um equipamento de ultrassom e um espectrofotômetro para avaliação do seu estado de conservação.

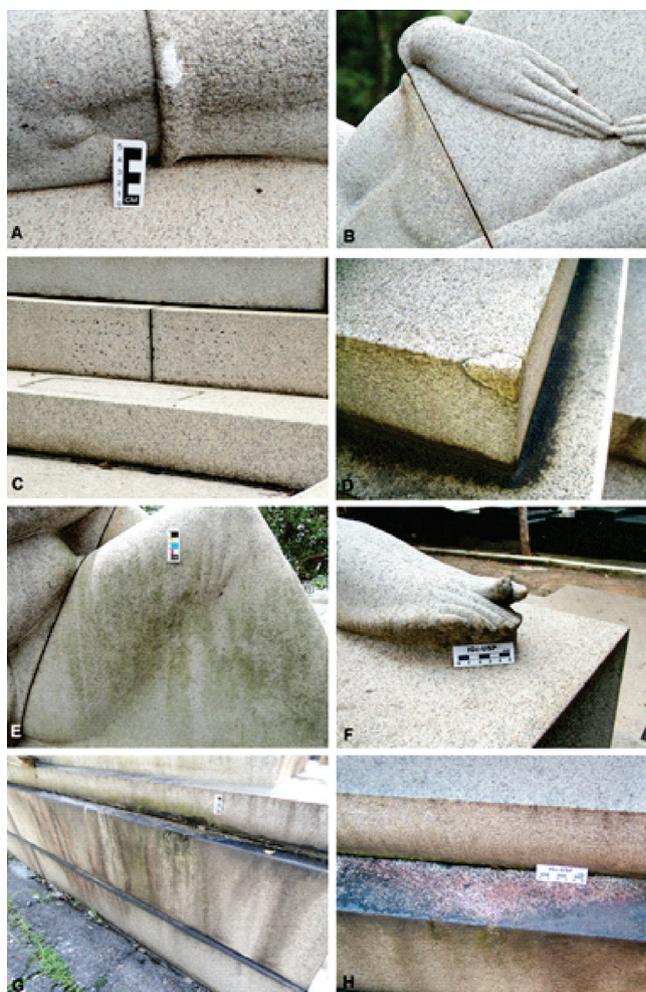
Figura 3 - Padrões de deterioração mapeados na escultura *O Sepultamento*. A. Depósito. B. Erosão. C. Perfuração. D. Fissura. E. Colonização Biológica. F. Perda de partes. G. Alteração cromática. H. Crosta.

O mapeamento dos padrões de deterioração da rocha identificou a presença de alteração cromática, depósito, crosta, erosão, fissura, perfuração, perda de partes e colonização biológica. A Figura 2 ilustra o mapeamento dos padrões de deterioração realizado e a Figura 3 alguns dos locais mapeados.

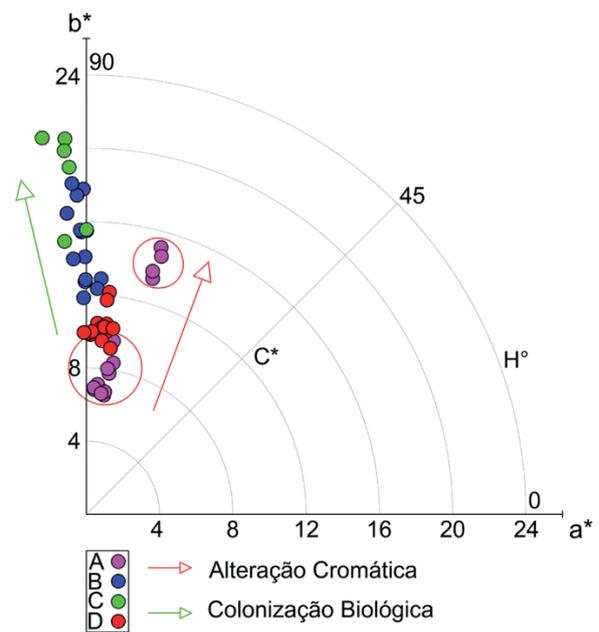
**Figura 9** - Diagrama de dispersão polar para as variáveis C^* e h° .

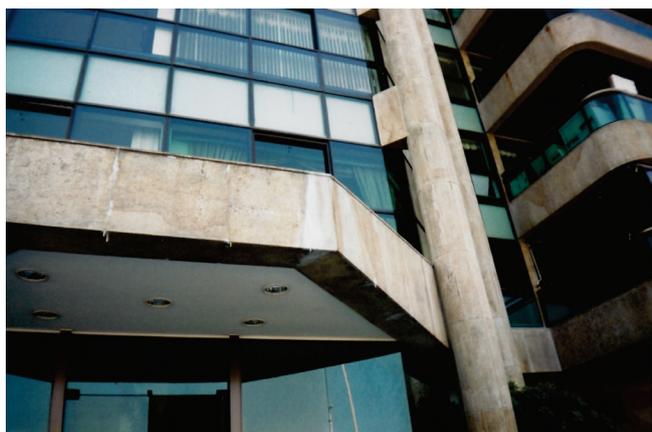
Figura 1 - Aspecto de revestimento em rocha, exposto a nevoa salina na orla de Recife, exibindo eflorescências e manchamentos esbranquiçados, decorrentes da cristalização de sais.

A cristalização de sais é um dos agentes intempéricos mais poderosos, pois é responsável pela deterioração de rochas em ambientes marítimos (Figura 1), climas úmidos e ambientes poluídos.

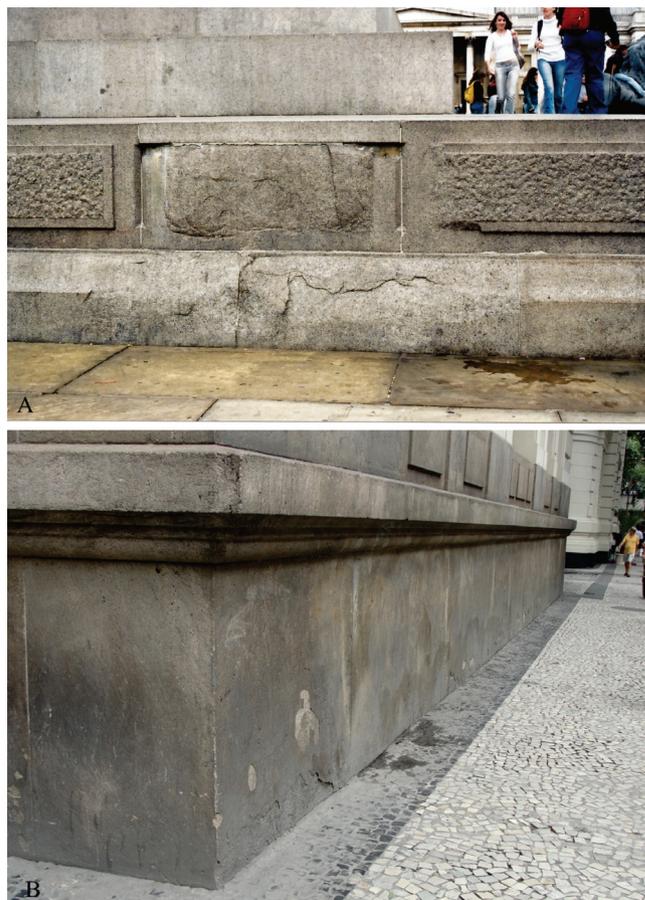
Figura 2 - Deteriorações resultantes da ação da cristalização de sais: (a) esfoliações² e (b) deslocamento.

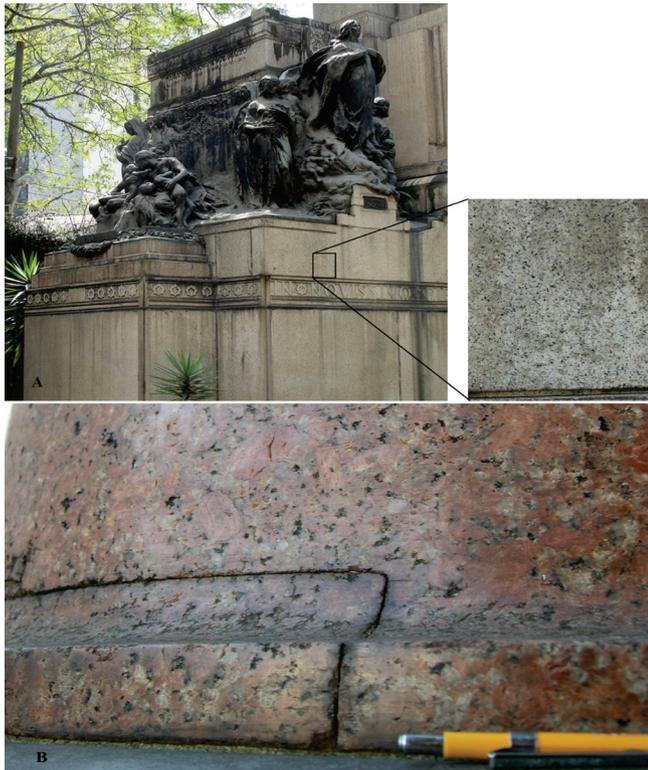
Figura 3 - Aspecto de deterioração de rocha granítica empregada em jazigo do Cemitério da Consolação (São Paulo, SP) resultante da poluição e outros agentes atmosféricos como particulados, aerossóis, chuva e insolação. No detalhe, notar escamação (a). Em (b), pilar em granito, localizado no centro de São Paulo (SP), com abundantes cavidades superficiais, devidas à perda de plaquetas de biotita e atribuídas à ação de poluentes associada ao umedecimento e secagem.

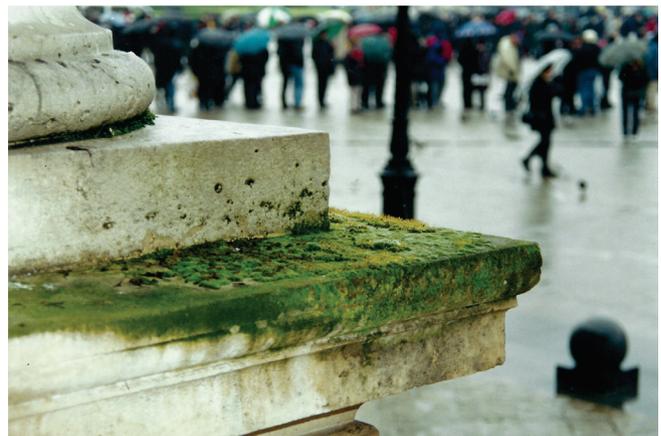
Figura 4 - Colonização biológica tem importante papel na deterioração da rocha.

Nestes processos deve se ressaltar que a degradação também pode ser causada, ou ao menos acelerada, pela ação biológica, como líquens, musgos e outros (Figura 4), processo que se denomina biodeterioração. Como muitos organismos são mais ativos em condições de baixo pH, a chuva ácida propicia um ambiente adequado para a ação das bactérias, que constituem, neste sentido, um agente adicional da deterioração das rochas, visto que alguns tipos são capazes de sintetizar ácido sulfúrico a partir de dióxido de enxofre presente no ar (Amoroso & Fassina 1983).

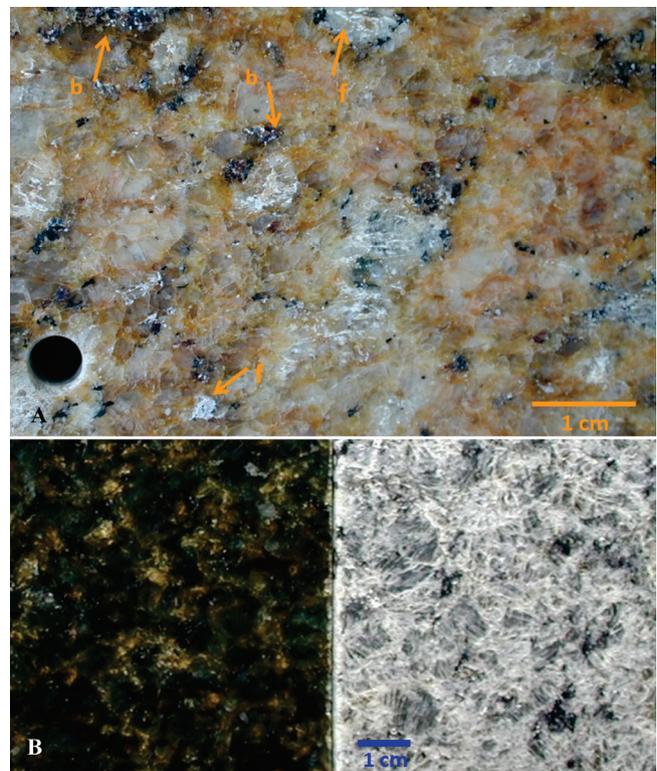
Figura 5 - (a) Cristalização de sais (gipso) em espaços interlamelares (em biotita - b) e microfissuras preexistentes (em feldspatos - f). Em 5(b), descoloração da face polida de rocha charnockítica (corpo-de-prova à direita).

A característica mobilidade do elemento ferro em ambientes exógenos promoveu a descoloração de minerais máficos (Figura 5b).

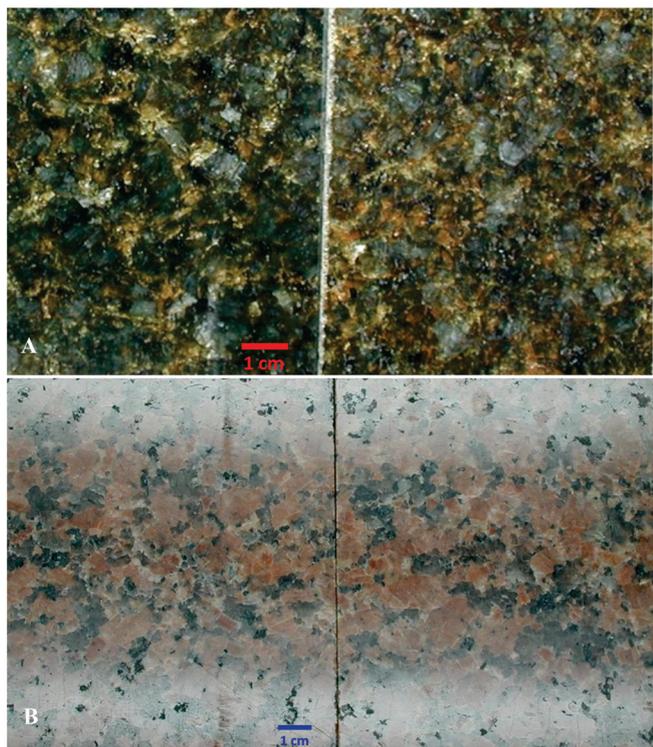
Figura 6 - Intensificação da oxidação preexistente (corpo-de-prova à direita), em rocha charnockítica (a) e aparecimento ou aumento de irregularidades na face polida (b); notar semelhança com a deterioração ilustrada na Fig. 3b.

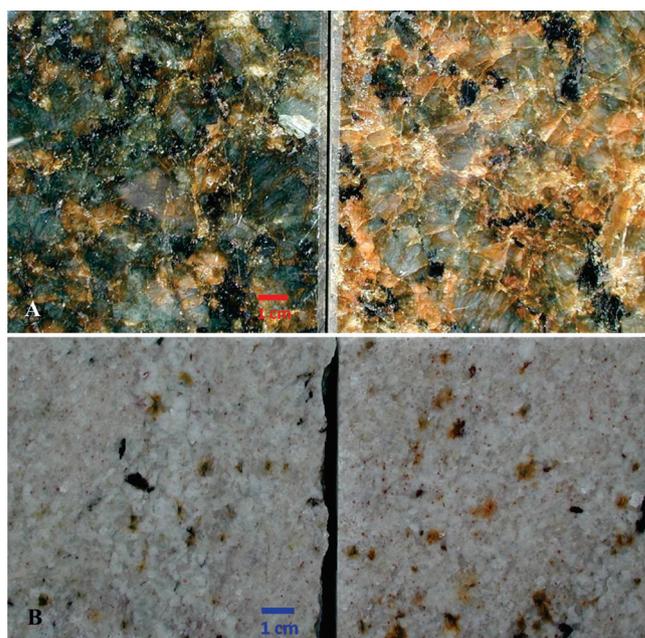
Figura 7 - Intensificação da oxidação preexistente (corpo-de-prova à direita), em rocha charnockítica e em (b) intensificação de pontuações ferruginosas dispersas na rocha (corpo-de-prova à direita)

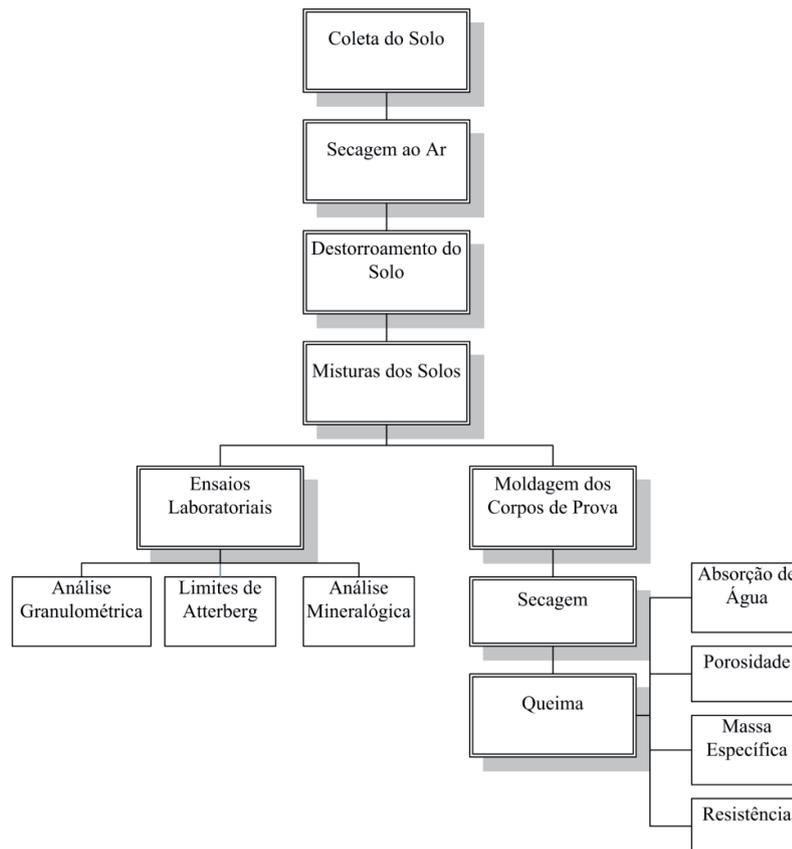
Figura 1 – Fluxograma que ilustra o método de estudo empregado e o encadeamento de suas diversas etapas.

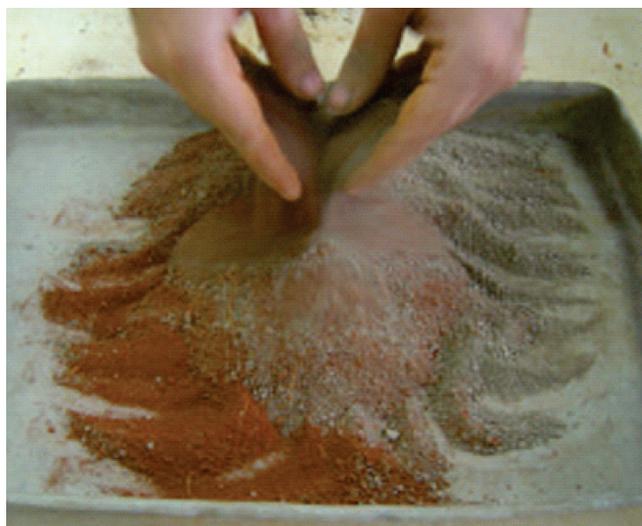
Figura 2 - Mistura manual dos solos. Nesta foto mistura de 50%LPA : 50%GLE.

Os solos foram homogêneos manualmente, conforme a figura 2, e as misturas 80% latossolo Caxias : 20% solo residual Jovem; 60% latossolo Caxias : 40% solo residual jovem; 40% latossolo Caxias : 60% solo residual jovem foram homogêneas num moinho de bolas (Pavite) com 30 rpm durante 2 minutos.

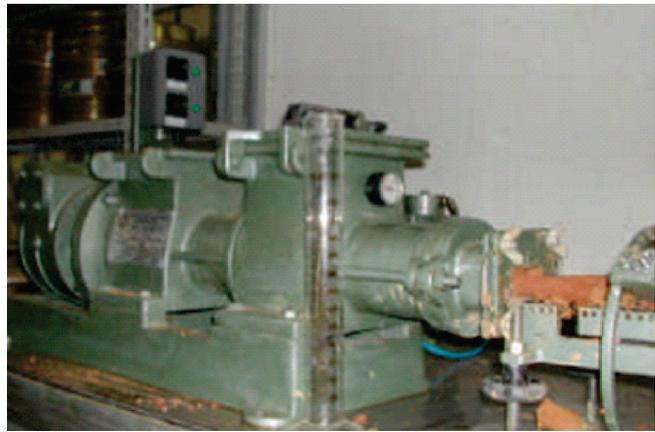
Figura 3 - Extrusora a vácuo empregada nesta pesquisa.

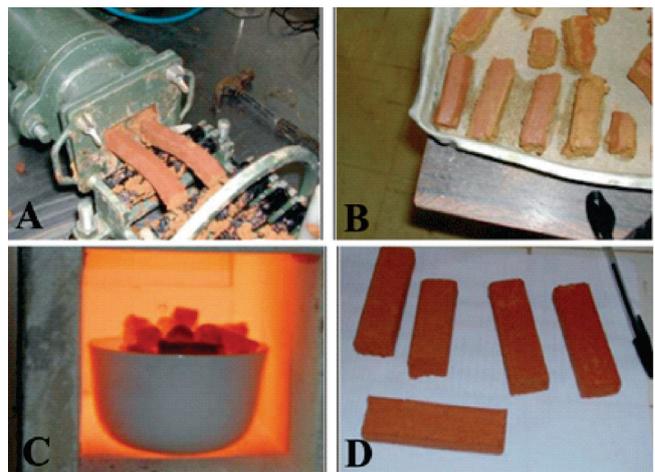
Figura 5 - Etapas de preparação dos corpos de prova dos solos e das misturas: na extrusora (a); corpos de provas recém-moldados e ainda úmidos (b); em processo de queima na temperatura de 1000 °C (c) e após a preparação (d).

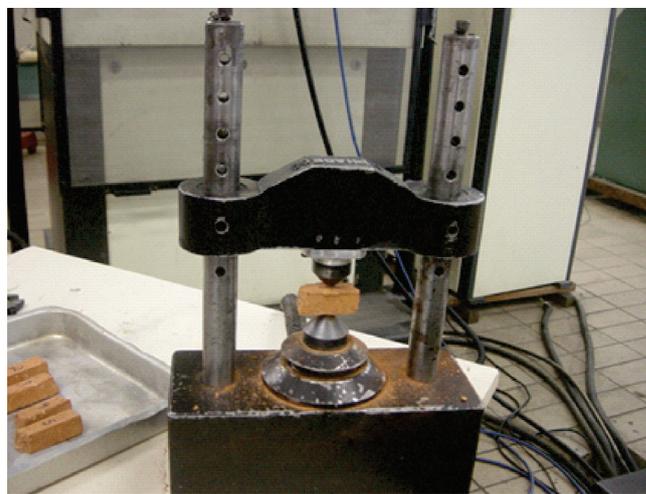
Figura 6 – Quadro de reação e carregamento puntual em corpo de prova cerâmico.

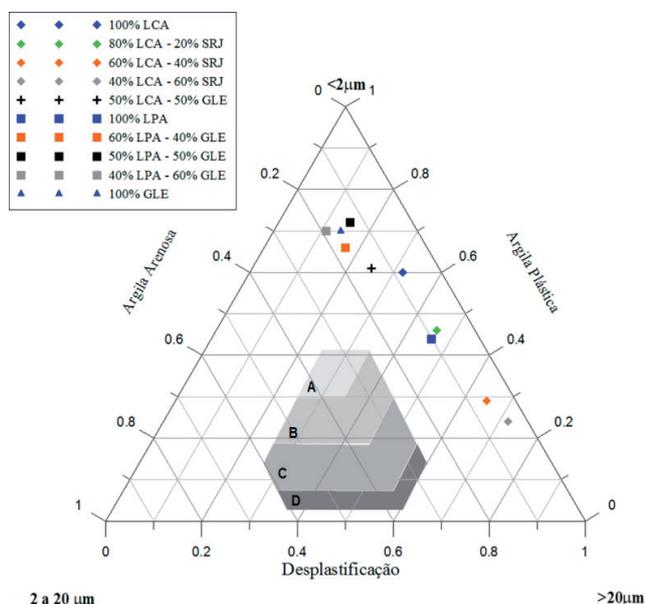
Figura 7 - Diagrama de Winkler com as posições dos solos e diferentes misturas.

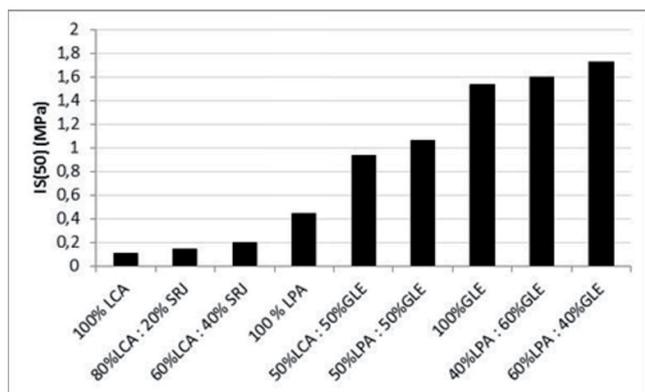
Figura 8 - Representação dos valores médios de $IS_{(50)}$ por classe de solo e por mistura.

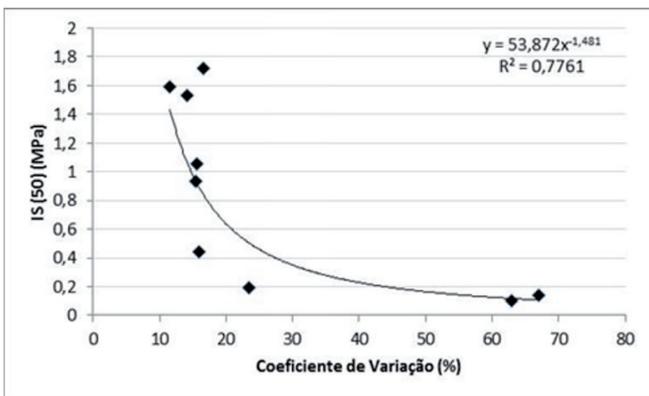
Figura 10 – Relação entre a dispersão dos dados, dada pelo coeficiente de variação (CV) e a resistência à compressão pontual ($IS_{(50)}$)

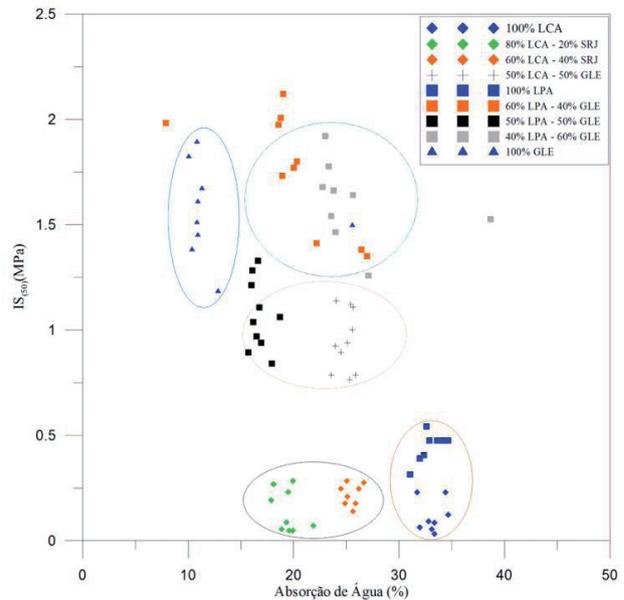
Figura 11 – Relação entre a absorção de água e a resistência à compressão pontual.

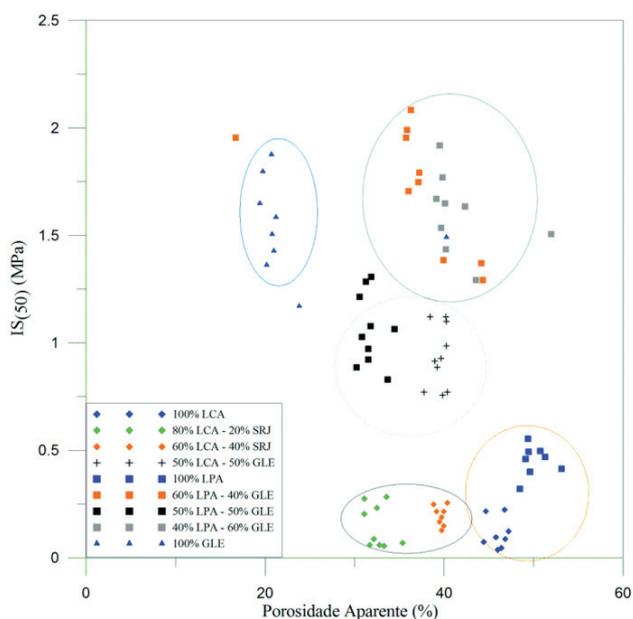
Figura 12 - Relação entre a porosidade aparente e a resistência à compressão pontual.

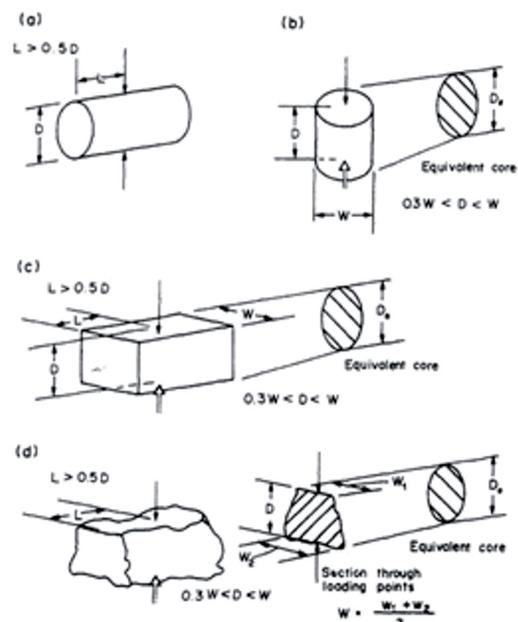
Figure 4 – Rock samples dimensions for point load tests (ISRM 2007).

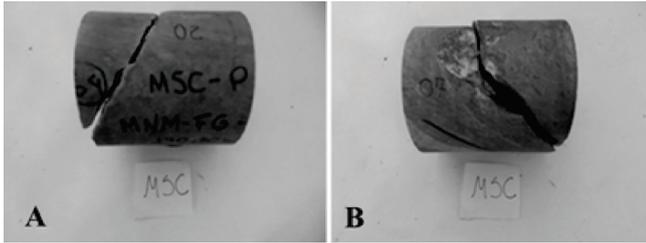
Figure 5 - Example of point load test results considered not valid (a) and valid (b).

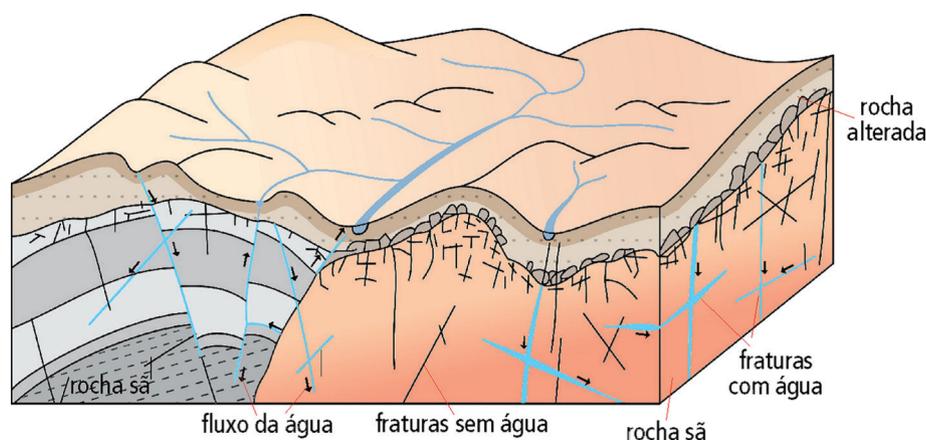
Figura 1 – Modelo hidrogeológico conceitual geral da circulação das águas em um sistema aquífero fraturado com capeamento de solo.

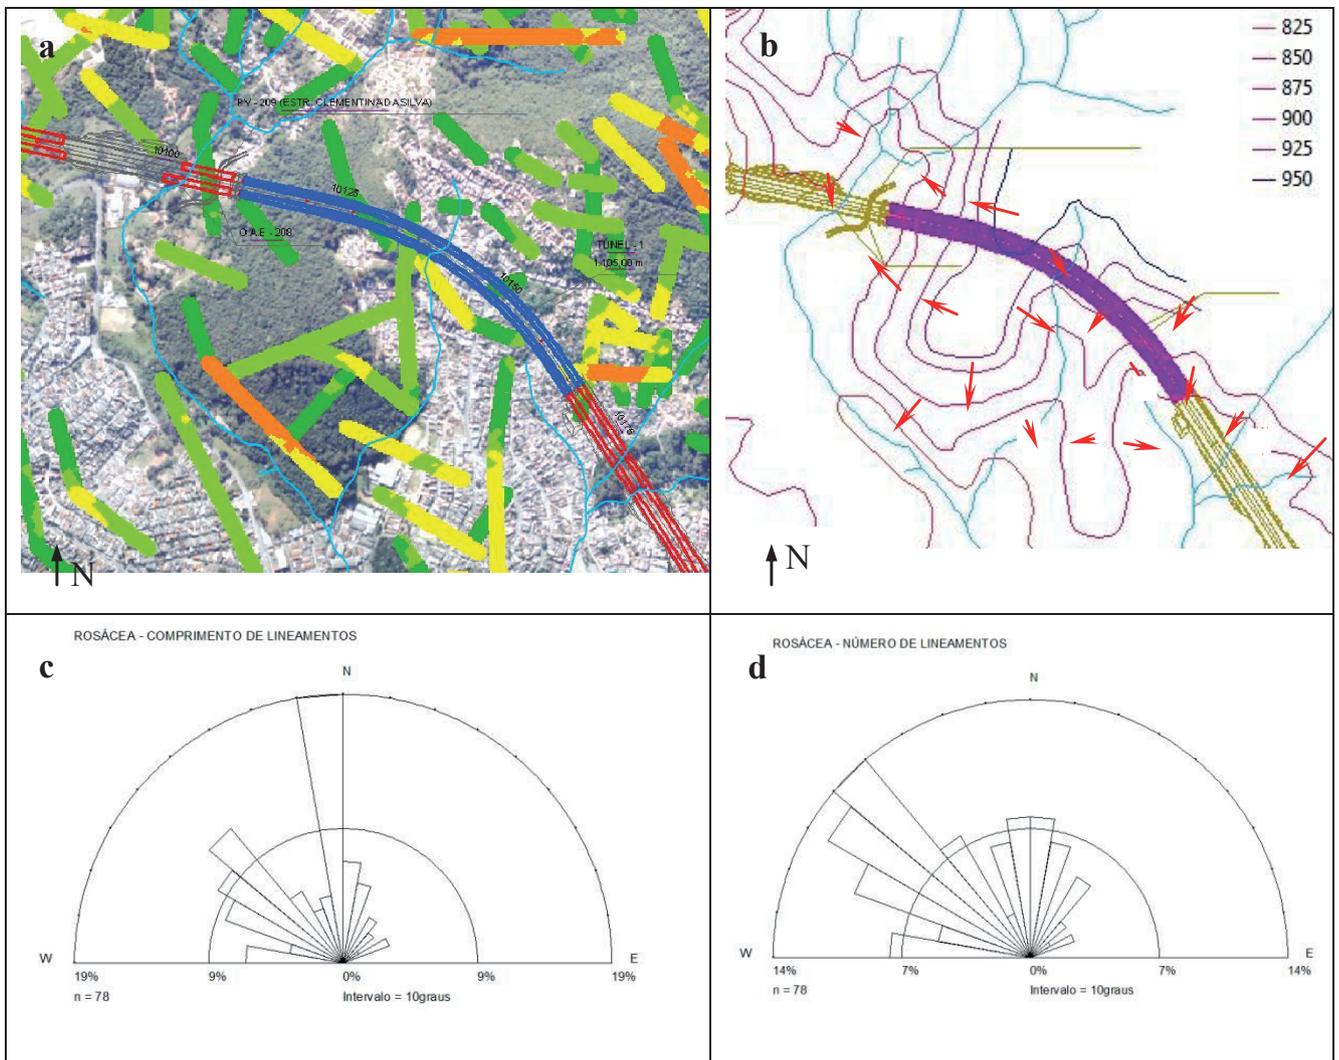
Figura 2 – Lineamentos e potenciometria na proximidade de um túnel rodoviário na região da cidade de São Paulo. a) Mapa de Condicionamento Estrutural à Circulação da Água; b) Mapa potenciométrico (as setas vermelhas representam as direções principais dos fluxos subterrâneos); c) Rosácea do comprimento de lineamentos; e d) Rosácea do número de lineamentos.

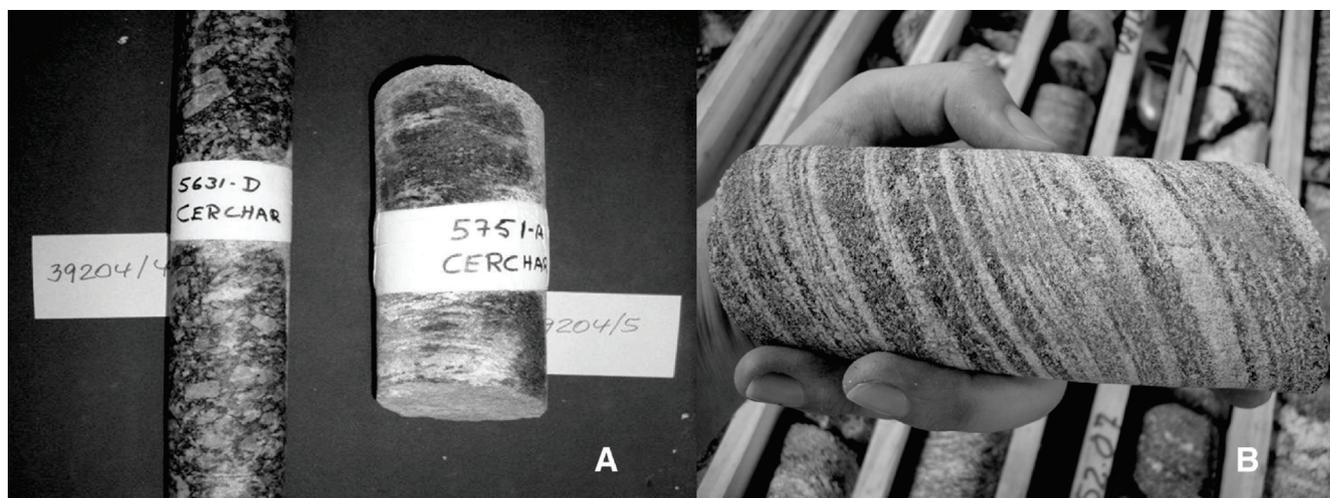
Figura 1 – Amostras do Complexo Embu. Granitos (A) e Gnaisses (B). Fonte: Metrô-SP.

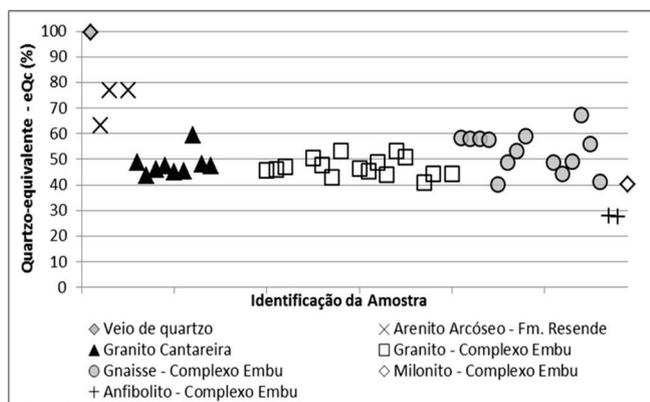
Figura 3 - Resultados de conteúdo de quartzo-equivalente (eQc) a partir da petrografia para as unidades analisadas.

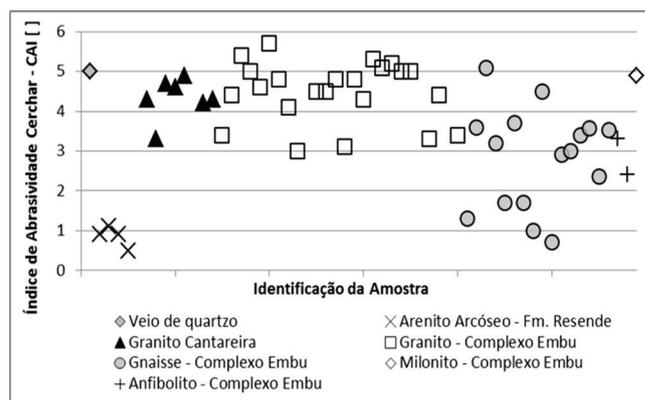
Figura 5 - Distribuição de resultados de CERCHAR frente às unidades analisadas.

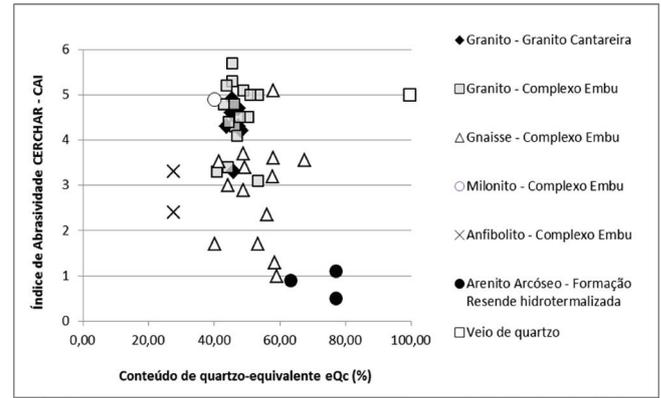
Figura 8 - Confronto entre quartzo-equivalente e CERCHAR.

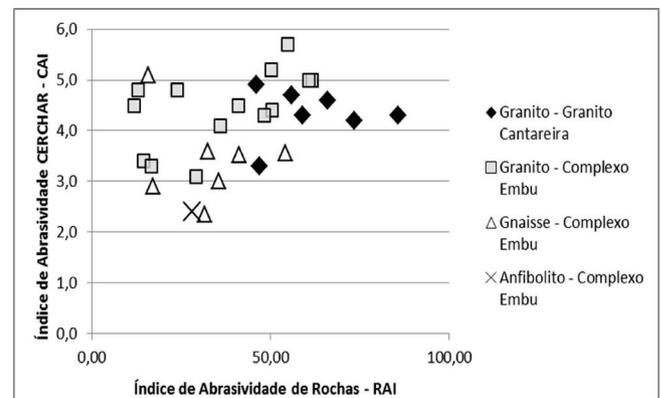
Figura 9 - Confronto entre os resultados de CERCHAR e RAI.

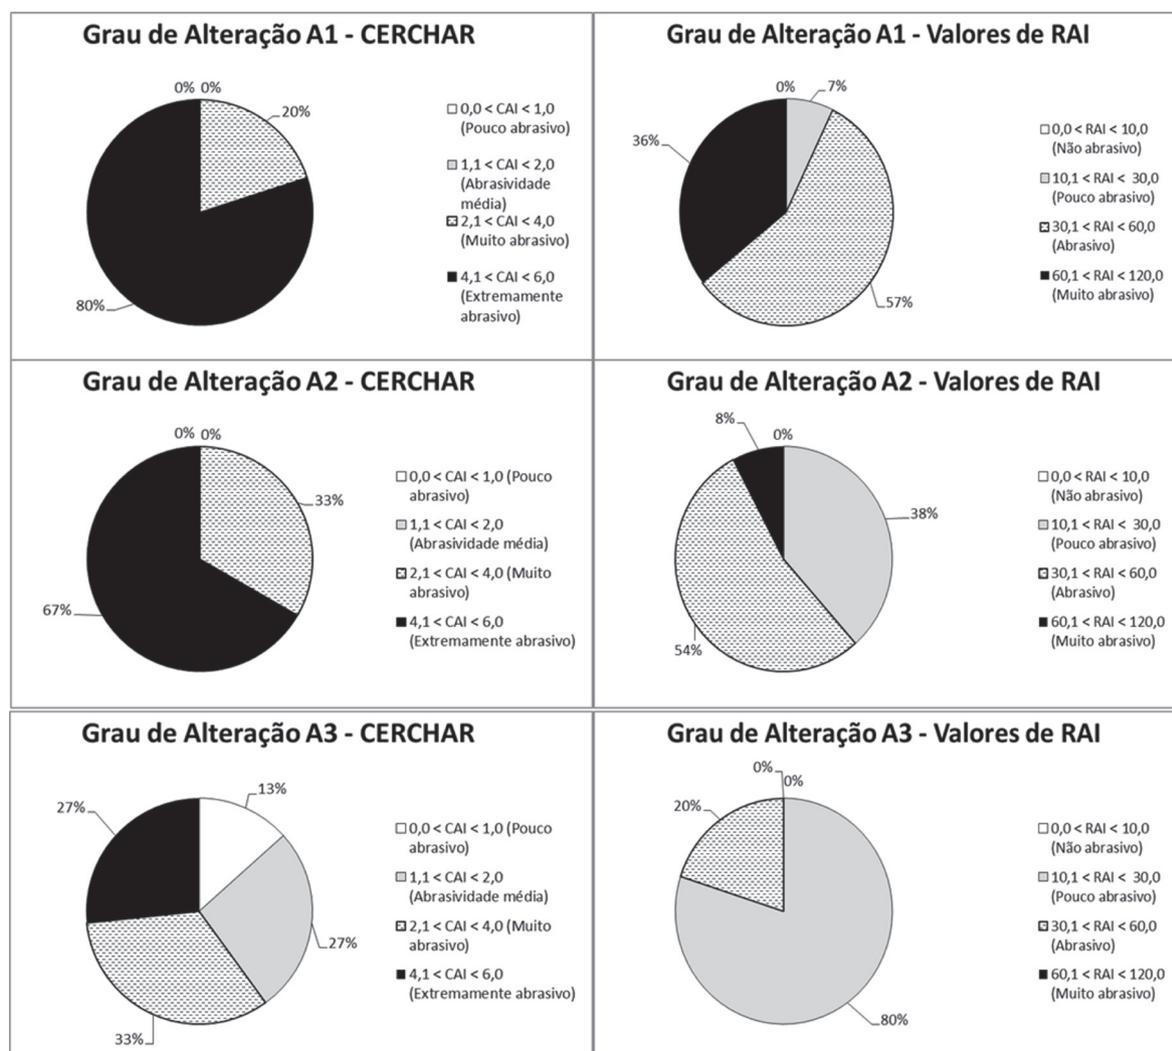
Figura 10 - Distribuição dos valores de CERCHAR e RAI para diferentes graus de alteração.

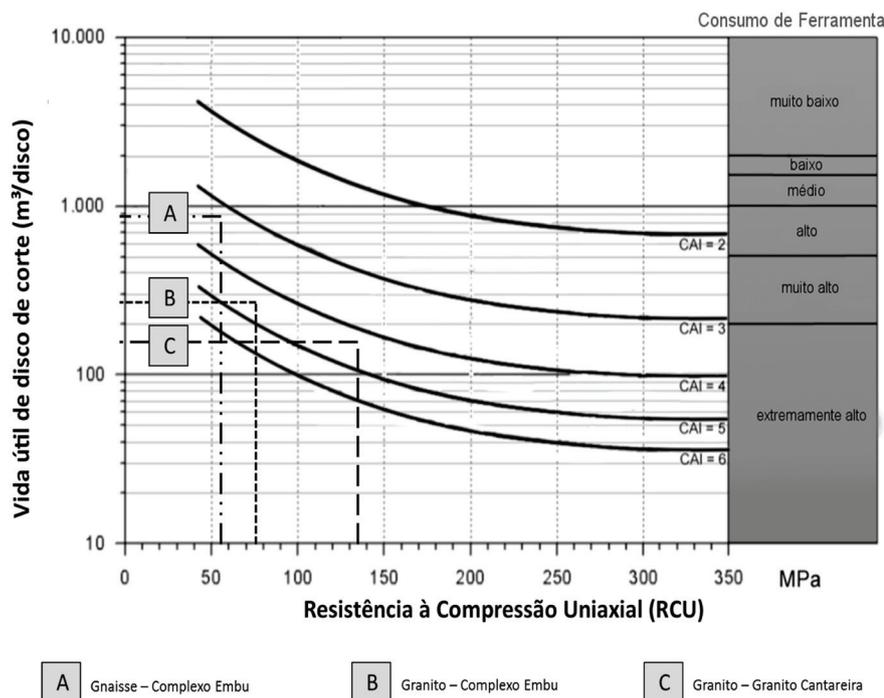
Figura 12 – Estimativa de vida útil de discos de corte em função de CERCHAR e RCU.

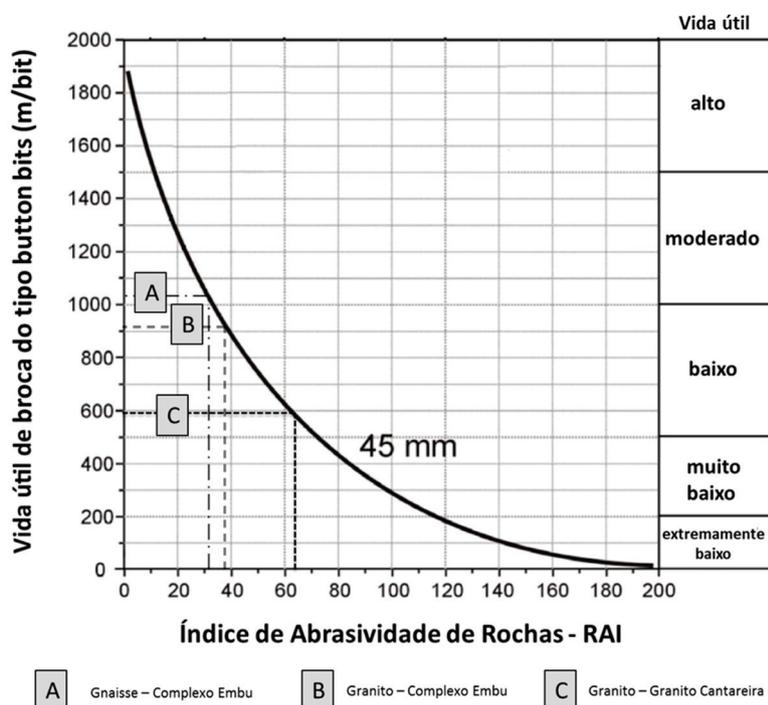
Figura 13 – Estimativa de vida útil de brocas *button bits* de 45 mm em função de RAI.
