**TELEVISIONAMENTO ÓPTICO DE SONDAGENS – PROPOSTA  
METODOLÓGICA PARA EXECUÇÃO E SUAS APLICAÇÕES EM OBRAS  
SUBTERRÂNEAS**

**DISSERTAÇÃO DE MESTRADO**

Programa de Pós-Graduação em Recursos Minerais e Hidrogeologia

2015

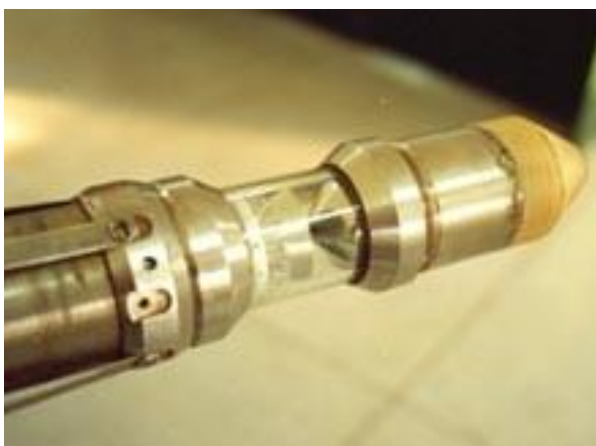
**Foto 1- Foto do equipamento da Robertson Geologging, detalhe do sistema de captação e cone de proteção (Baillot *et al.*, 2004).**

Segundo Oliveira *et al.* (2013) o equipamento de televisionamento consiste, simplificada, em uma sonda com corpo de aço, com uma câmera em sua parte interna, ligada a um cabo especial que, além de sustentar a sonda, envia os sinais adquiridos a uma central acoplada a um computador. Esta sonda é também equipada com um sistema de magnetômetros e acelerômetros tri-ortogonais, que possibilitam orientá-la espacialmente, além de um sistema de anotação de profundidade. O controle do sistema é efetuado por intermédio de um *Software* de aquisição ligado diretamente à câmera. As imagens e dados obtidos são, posteriormente, exportados para outro *Software* que permite o tratamento das informações obtidas. A Figura 11 ilustra uma simplificação do sistema de aquisição e as Fotos 2 e 3 retratam este sistema montado no campo.

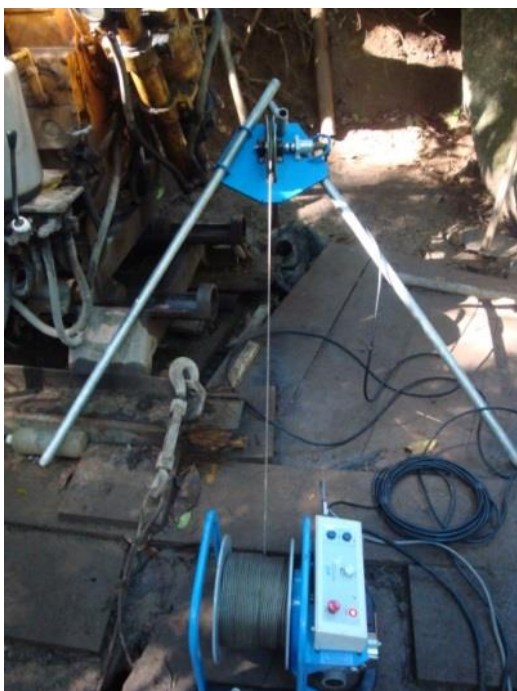
**Foto 2- Equipamento montado para iniciar filmagem, obra do Metrô do Rio de Janeiro, região da Gávea, RJ (arquivo pessoal).**

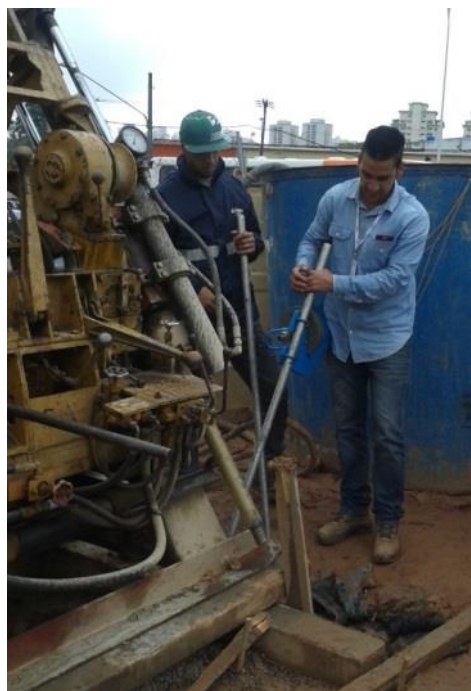
**Foto 3 - Equipamento sendo montado em furo inclinado, obra do Metrô de São Paulo, Largo do Taboão da Serra, SP (arquivo pessoal).**

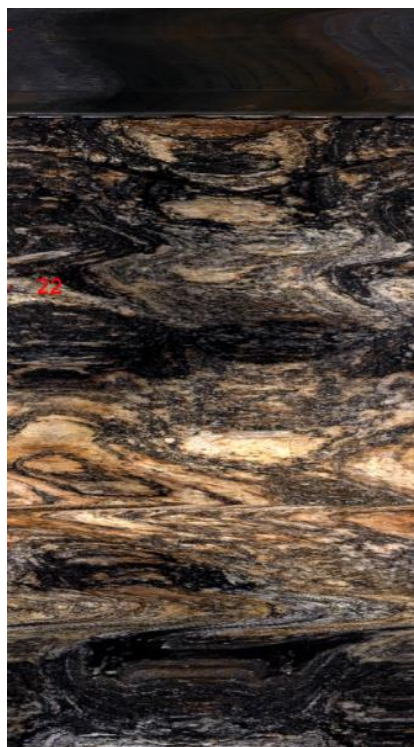
**Foto 5 - Exemplo de interferência na imagem devido ao revestimento metálico no furo de sondagem. Fonte: Metrô de São Paulo.**

As imagens realizadas em furos com revestimento metálico apresentarão uma zona de interferência, sendo que isto poderá ser solucionado, segundo Williams & Johnson (2004), ao desligar o magnetômetro para filmar este trecho afetado, depois refeita a imagem com magnetômetro ligado, sendo realizado um encaixe das imagens posteriormente. Nas Fotos 4, 5 e 6 é possível notar esta interferência do revestimento metálico. Ainda citam a questão de centralização da ferramenta, que deve ser realizada corretamente, caso contrário, podendo sofrer deficiência na captação da imagem. No caso de furos que possuam diâmetro maior que 10 cm que o diâmetro da sonda de televisionamento, o sistema de centralização poderá ser realizado através de um espaçador metálico. O foco será regulado nos dados de entrada na câmera, sendo ajustado segundo diâmetro do furo.

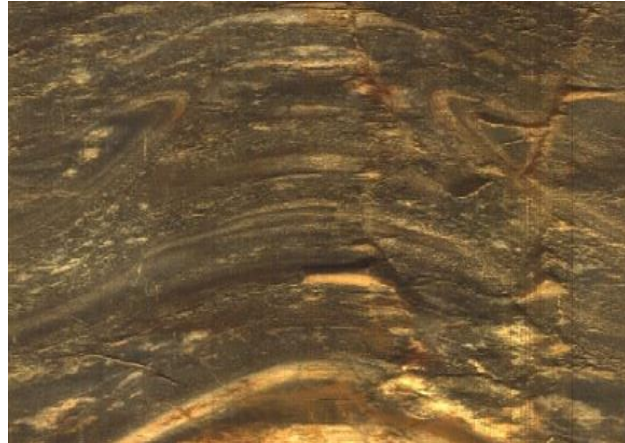
Foto 10 - Dobras intrafoliais centimétricas em rocha gnáissica do embasamento da Bacia de São Paulo. Fonte: Metrô-SP.

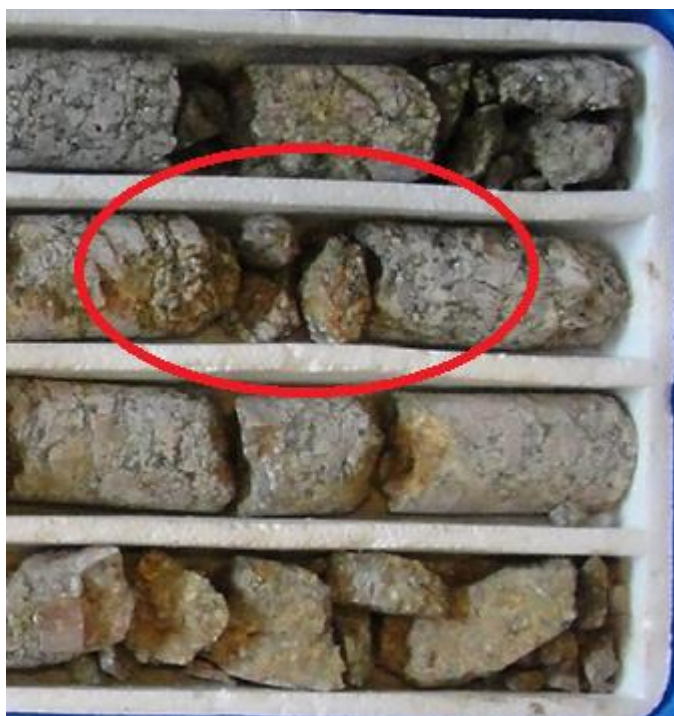
**Foto 19 – Foto do testemunho de sondagem referente à falha da Foto 18, onde não foi possível observar a presença da estrutura, devido à quebra do testemunho rochoso. Fonte: Metrô-SP.**

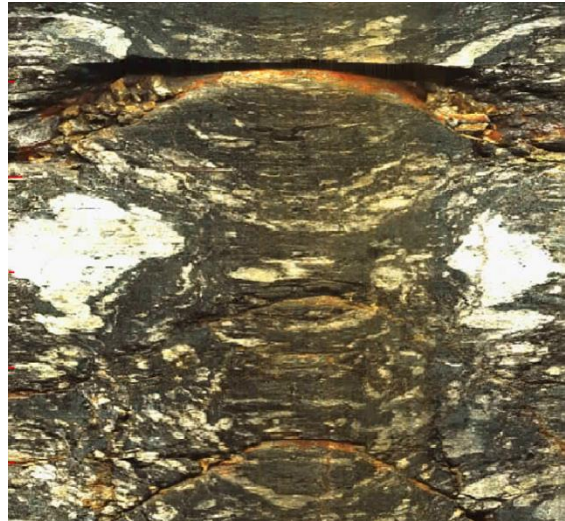
**Foto 21 – Plano de fratura aberta bem definido e fraturas semi-abertas, da mesma família, logo abaixo. Fonte: Metrô-SP.**

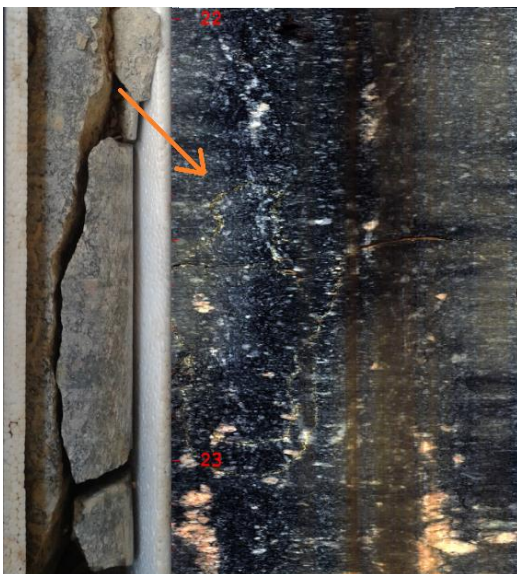
**Foto 22 – Fratura vertical aberta no testemunho de sondagem, à esquerda, e sua respectiva imagem à direita (arquivo pessoal).**

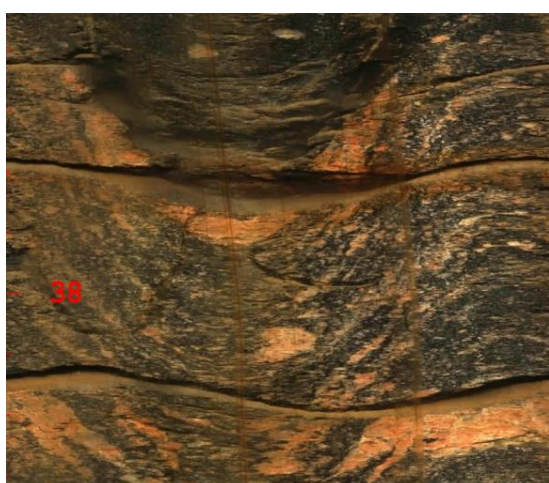
**Foto 24 – Fraturas abertas com preenchimento ausente, ocorrendo apenas película de alteração, classificada segundo Tabela 9 como D4. Fonte: Metrô-SP.**

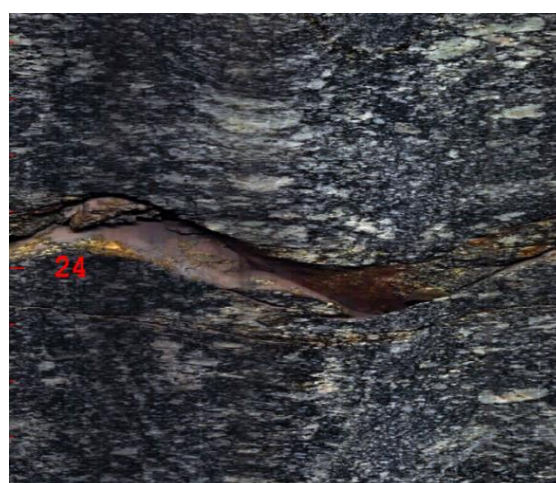
**Foto 25 – Fratura aberta, com preenchimento de fragmentos de rocha (D5). Provavelmente restante do preenchimento arenoso foi lavado (D5/D6). Fonte: Metrô-SP.**

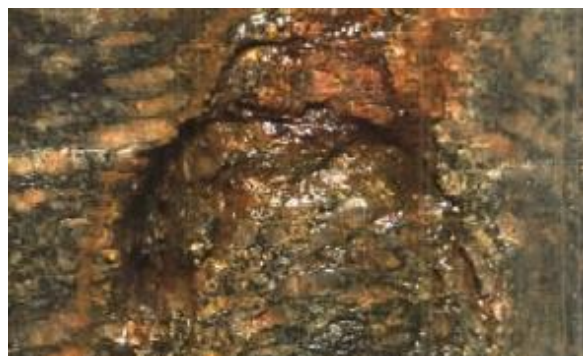
**Foto 29 – Fratura apresentando evidências claras de percolação d'água. Fonte: Metrô-SP.**

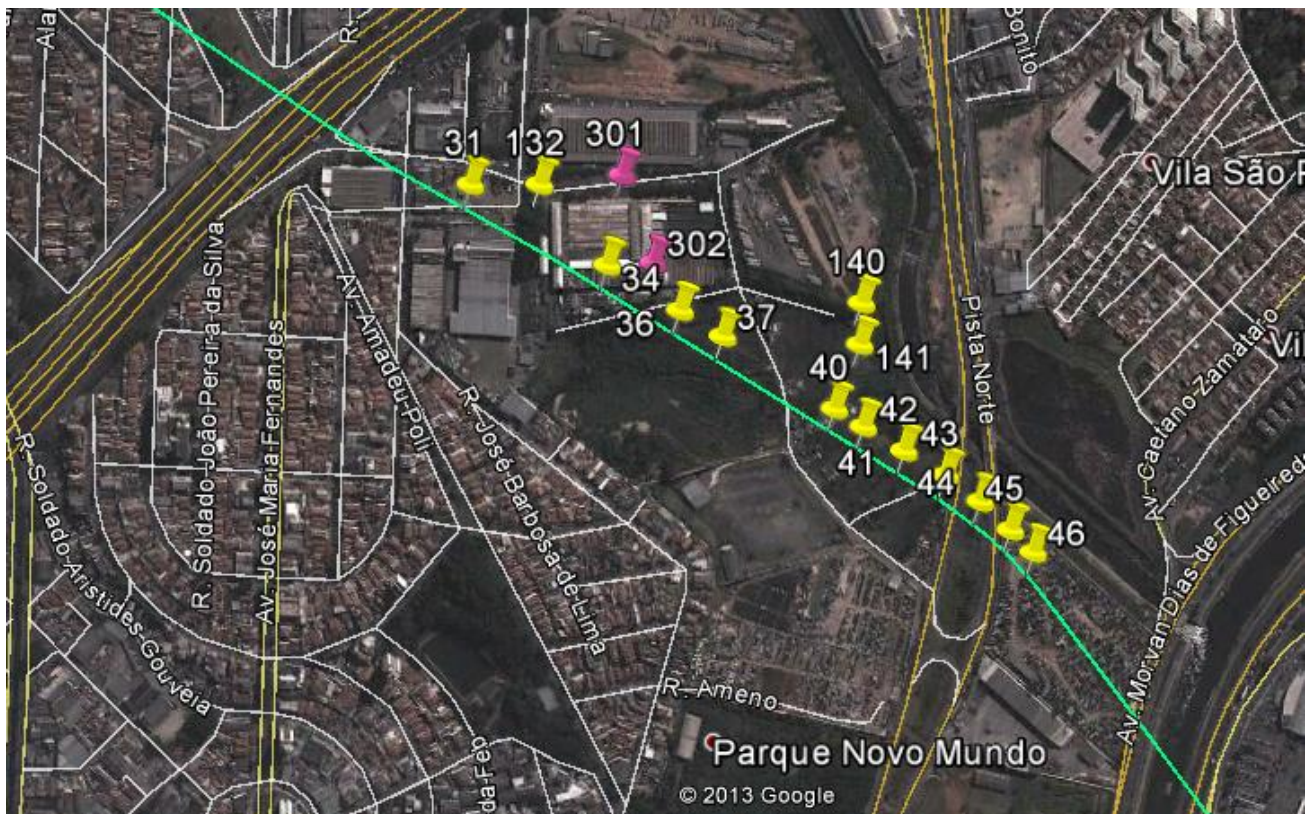
**Figura 47 – Furos de sondagem analisados no trecho não adotado da extensão da Linha 2 Verde, Metrô-SP (imagem do Google Earth).**

Com o objetivo de verificar a aplicabilidade desta metodologia, assim como apresentar possibilidades de seu uso em levantamentos geológico-geotécnicos, como a geração de dados estatísticos dos parâmetros descritos, foi considerado um pequeno trecho de aproximadamente 1 Km de extensão ao longo deste projeto (Figura 47). Um total de 17 dos 32 furos televisionados foi selecionado, suas respectivas imagens foram descritas e as discontinuidades aí observadas foram tratadas estatisticamente, fornecendo informações sobre as características do maciço e contribuindo para conclusões iniciais sobre a aplicabilidade deste método.

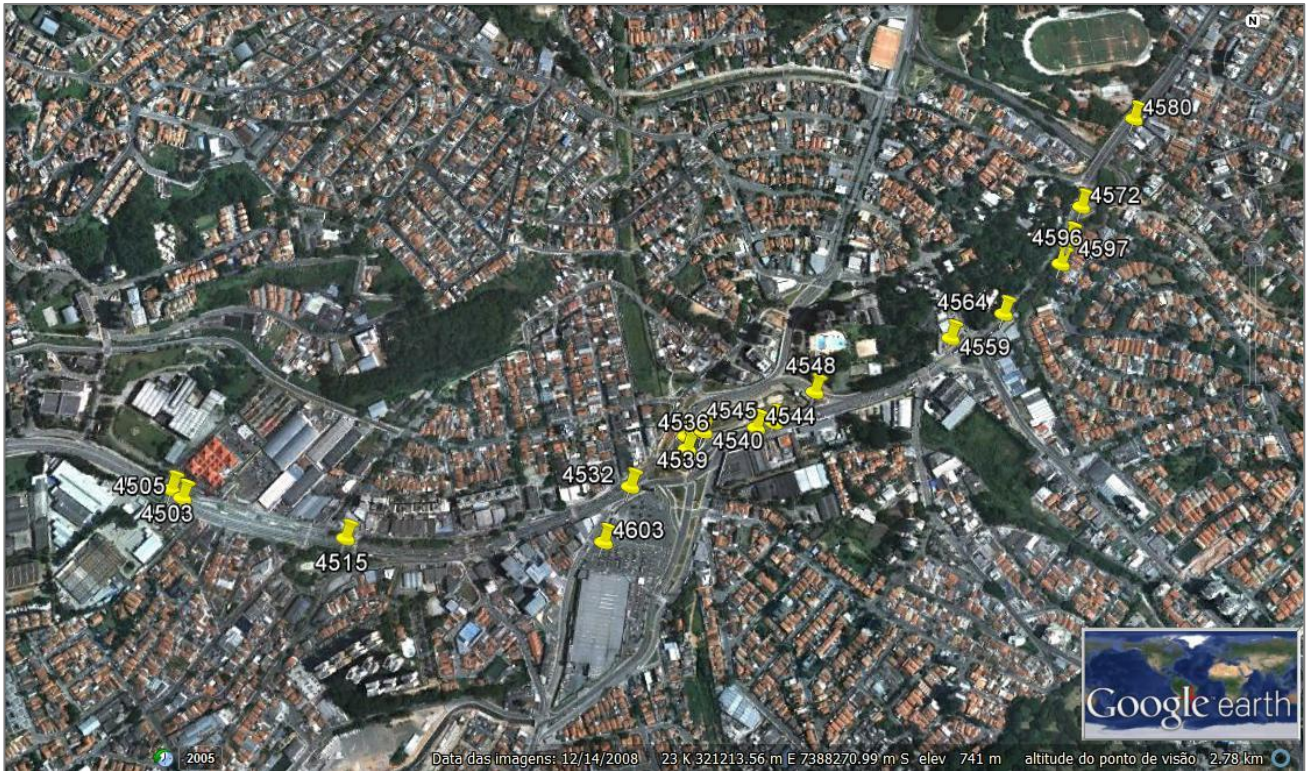
**Figura 59 – Furos de sondagens televisionados ao longo da Linha 4 Amarela – Fase 3 (Google Earth).**

Na Figura 59 é possível visualizar todos os furos televisionados para este projeto, totalizando 17 furos, com 503 metros de rocha filmada. A seguir, detalham-se as informações obtidas a partir destes dados do televisionamento. Resumidamente, os dados contribuíram para a caracterização e classificação do maciço rochoso, para a definição de intervalos para ensaios de perda d'água sob pressão (EPA), correlacionando os resultados de permeabilidade com as descontinuidades presentes no maciço e, finalmente, para uma análise estrutural detalhada, provendo não só o modelo estrutural do maciço, mas informações utilizadas para a análise cinemática e de estabilidade do túnel de via, 6 poços e as paredes da Estação Largo do Taboão.

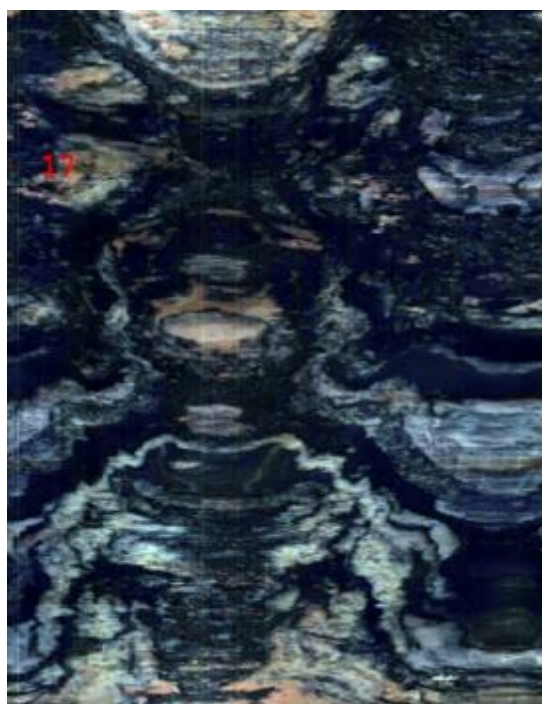
**Foto 34 - Televisonamento da sondagem 4540 (Metrô-SP).**

A rocha migmatítica (Fotos 33 e 34) possui bandas irregulares, geralmente dobradas e indicando a formação de dobras intrafoliais, conforme pode ser observado nas Fotos 35 e 36, indicando o intenso retrabalhamento metamórfico estrutural a que estas rochas foram submetidas.

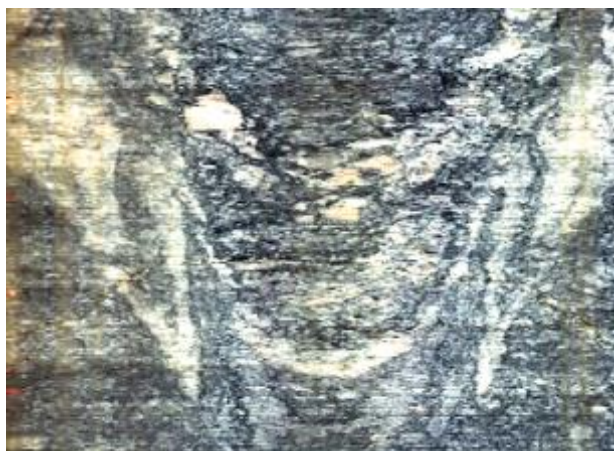
**Foto 36 - Televisonamento da sondagem 4559 (presença de veios dobrados) (Metrô-SP).**

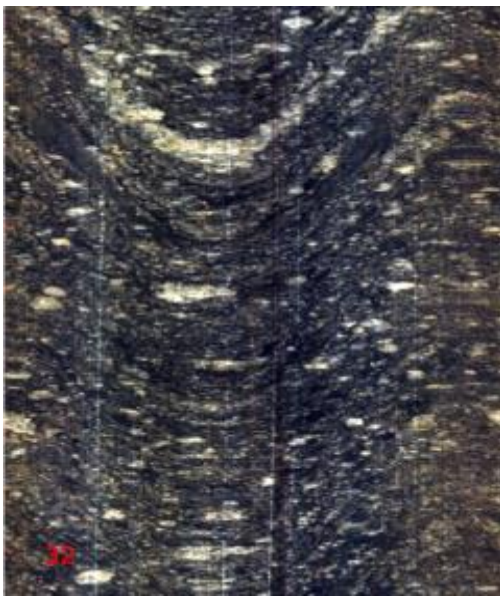
**Foto 37 - Televisionamento da sondagem 4515 (Metrô-SP).**

Em muitos furos, pode ser observada a presença de feições miloníticas, principalmente quando próximo às falhas citadas. Nestas rochas, os grãos se encontram bastante estirados, quase com aspecto açucarado, foliação bastante evidente e muitas vezes crenulado (Fotos 37 e 38). Também se observou rocha cataclasada em alguns locais, conforme ilustrado nas Fotos 39 e 40. A rocha se encontra bastante foliada, sendo que foi possível estimar a foliação a partir das imagens de televisionamento, considerando os planos de fratura paralelos à foliação. Na maior parte das imagens a foliação média indicada foi 150/50-70 (N60E/50-70SE), sendo que na sondagem 4559 se encontra subvertical (81°) e, em outras, a direção da foliação mudou completamente, como nas sondagens 4536 e 4539 (353/70 e 334/82, respectivamente).

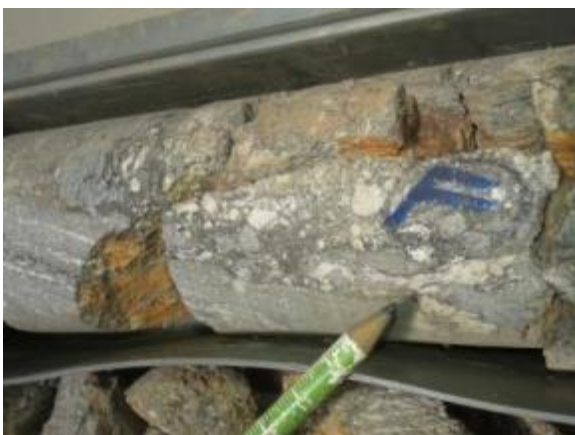
**Foto 39 - Testemunho das sondagem 4534 indicando rocha com feições cataclasadas 4515 (Metrô-SP).**

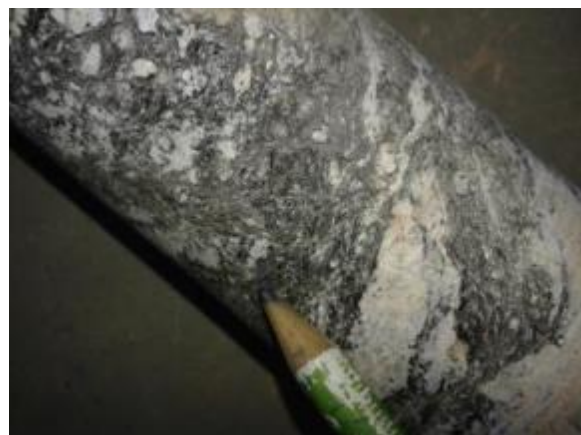
**Foto 40 - Testemunho da sondagem inclinada 4539, indicando rocha com feições cataclasadas 4515 (Metrô-SP).**

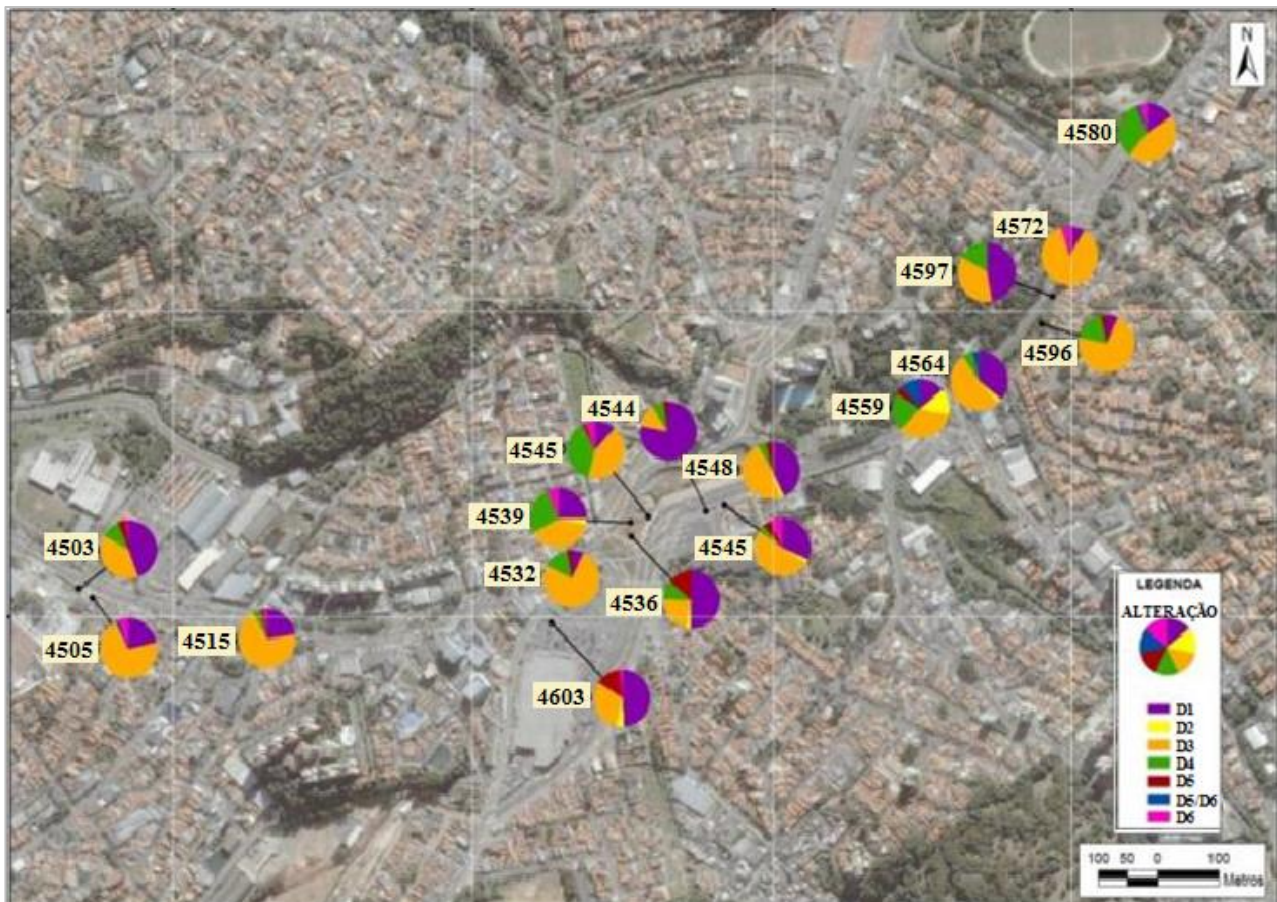
**Figura 67 – Variação do parâmetro alteração das paredes das discontinuidades ao longo do trecho.**

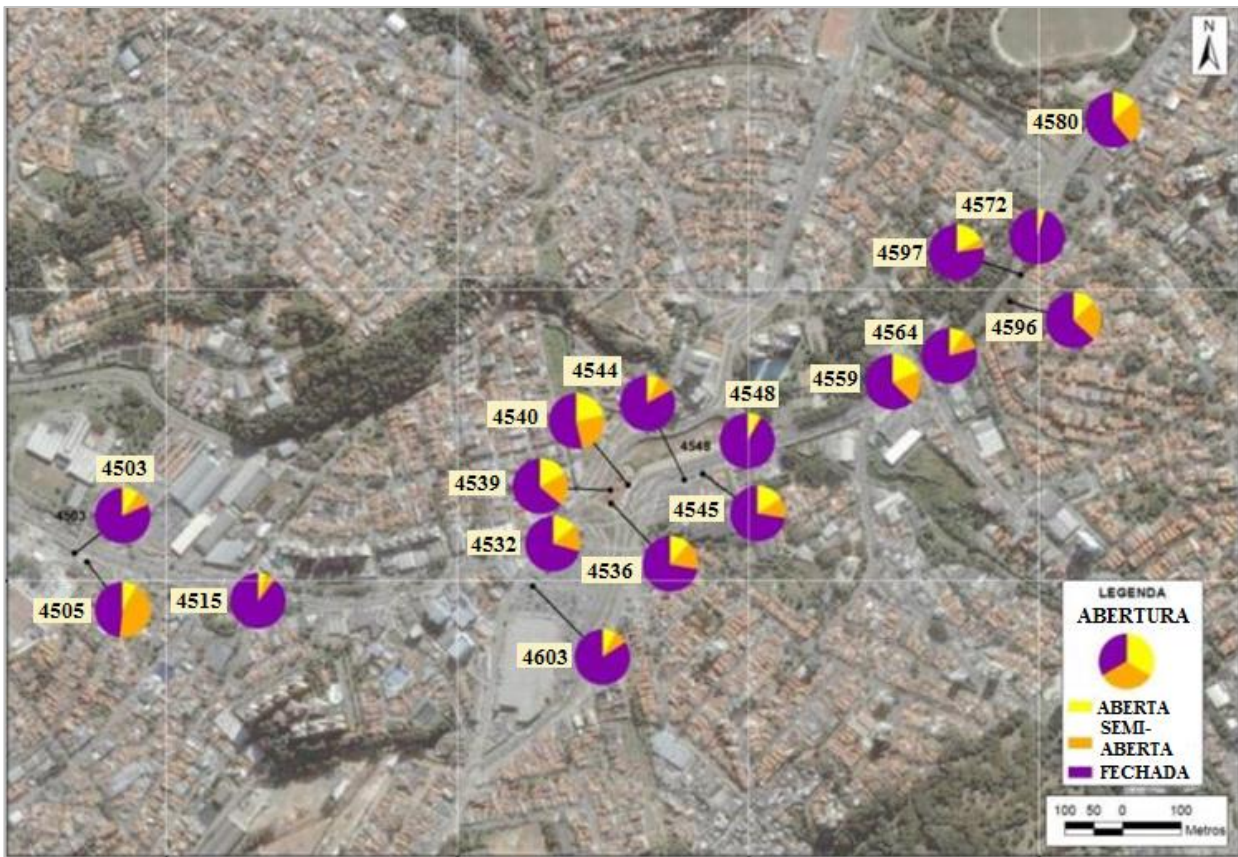
**Figura 68 – Variação do parâmetro abertura das discontinuidades ao longo do trecho.**

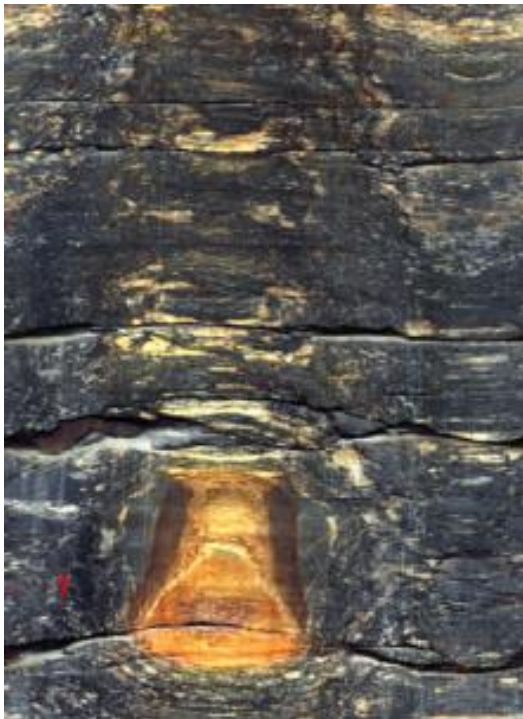
**Foto 43 – Fraturas abertas na sondagem 4544 (Metrô-SP).**

Nas Fotos 41 a 44, é possível verificar algumas discontinuidades abertas nas imagens de televisionamento. Na foto 42, a sondagem 4539 foi feita com uma inclinação de 55°, próxima à sondagem 4536. Na sondagem vertical, foi possível verificar a ocorrência de fraturas verticais na lateral da imagem, não sendo possível, entretanto medi-las corretamente, devido a limitações do *Software* do televisionamento, conforme já relatado. Ao ser executada a filmagem da sondagem 4539, foi possível observar que estas fraturas verticais se encontravam, em sua maioria, abertas, sendo esta uma informação importante para o projeto de escavação do túnel de via. Estas mesmas fraturas abertas de mergulho vertical podem ser observadas na sondagem inclinada 4597 (Foto 44).

Com relação ao furo 4544, foi levantada uma quantidade significativa de F5, ou seja, acima de 20 fraturas por metro, também tendo sido caracterizados no perfil de sondagem trechos de fraturamento F5. Na Foto 43, é possível observar as condições de fraturamento deste furo televisionado. Este furo 4544, juntamente com os furos 4545 e 4548, próximo a este, são os furos com maior incidência de grau de fraturamento F4/F5, além do furo inclinado 4597. O furo 4597, locado proximamente ao furo 4596, foi perfurado na direção 280°, mergulhando 80° e interceptou trechos com fraturas extremamente abertas, conforme pode ser visualizado na Foto 44. Todos estes

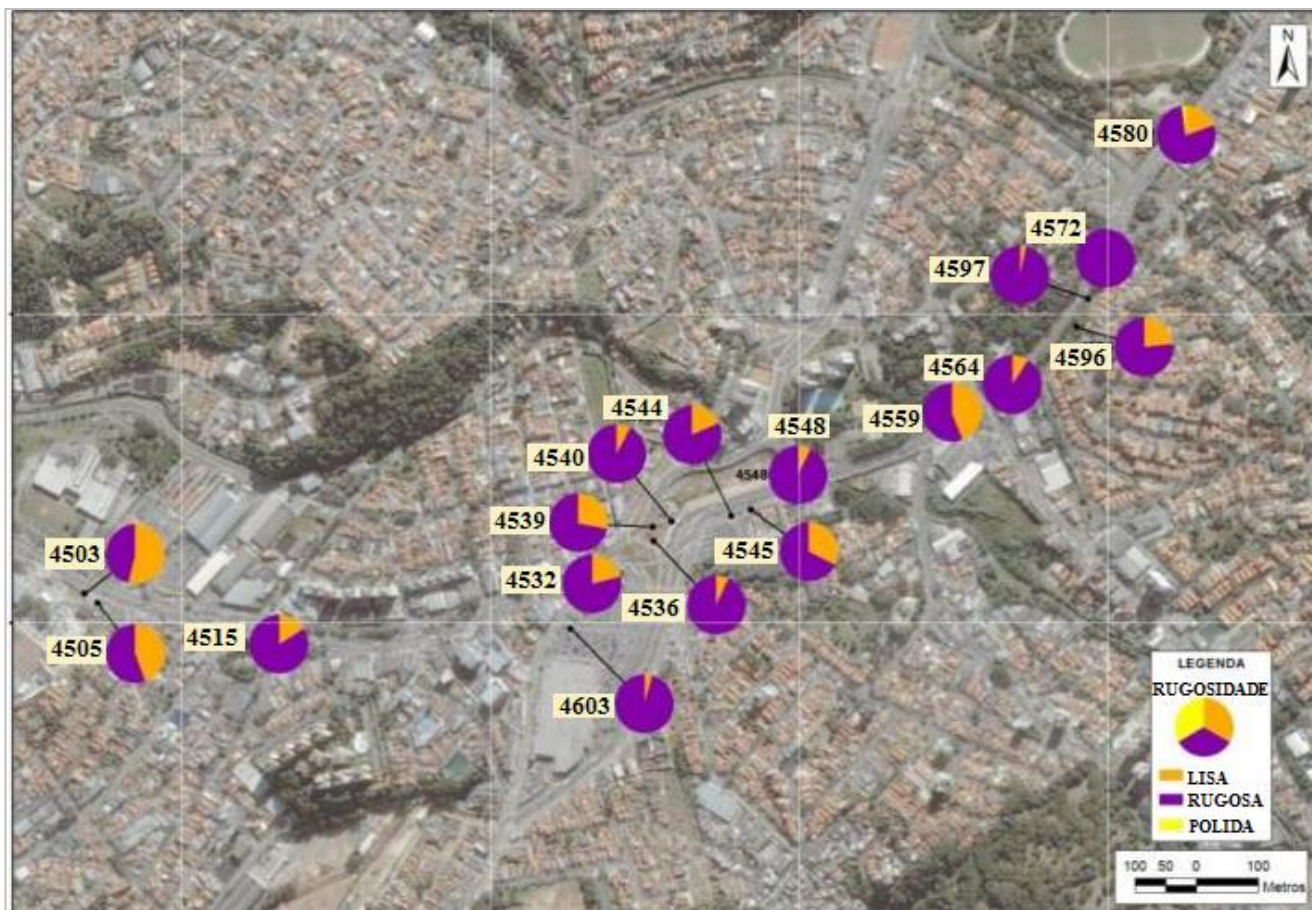
**Figura 69 – Variação do parâmetro rugosidade das descontinuidades ao longo do trecho.**

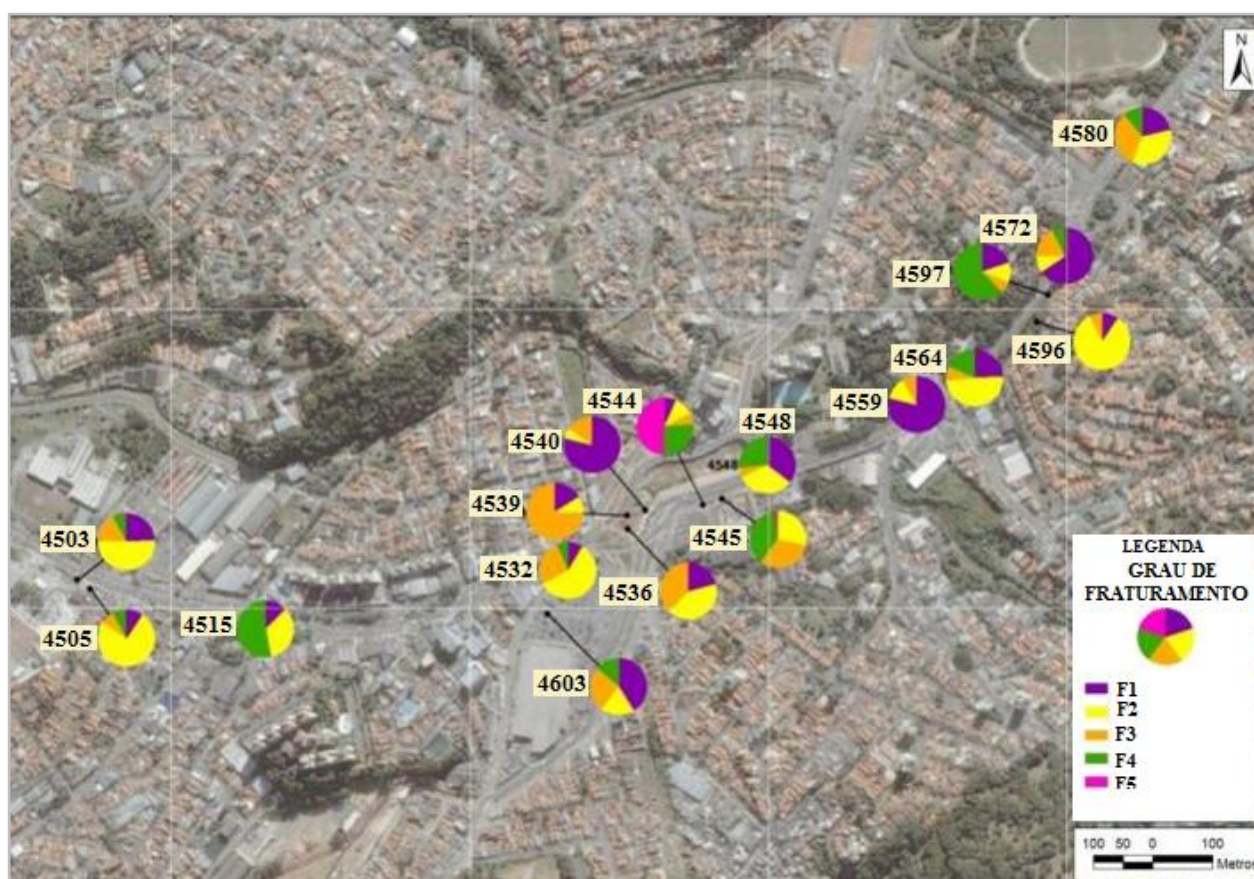
Figura 70 – Variação do parâmetro grau de fraturamento ao longo do trecho.

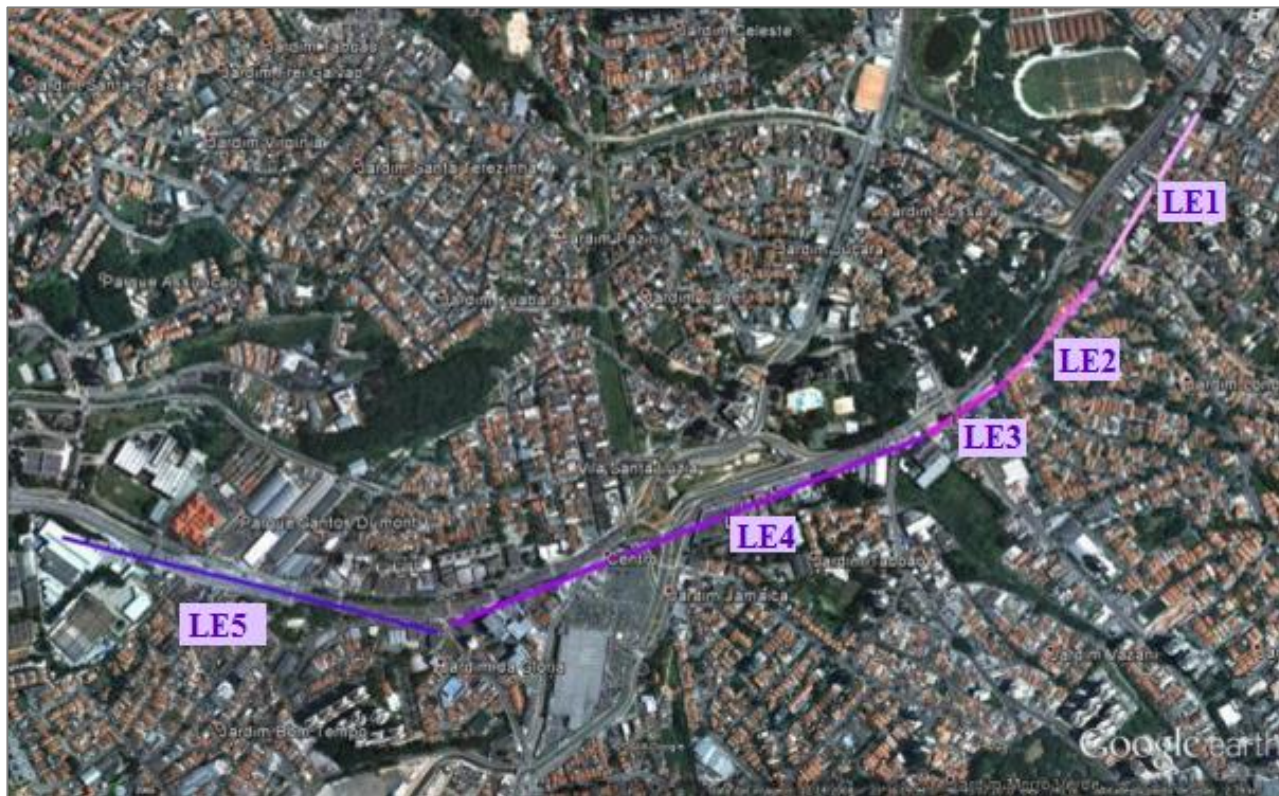
**Figura 89 – Localização e direção das cinco linhas estruturais delimitadas ao longo do trecho referente à Linha 4 – Fase 3 (Google Earth).**

Para dar continuidade à análise estrutural, optou-se por dividir a linha em 5 setores, conforme a mudança principal da direção do eixo do túnel de via, setores estes indicados na Figura 89. Para

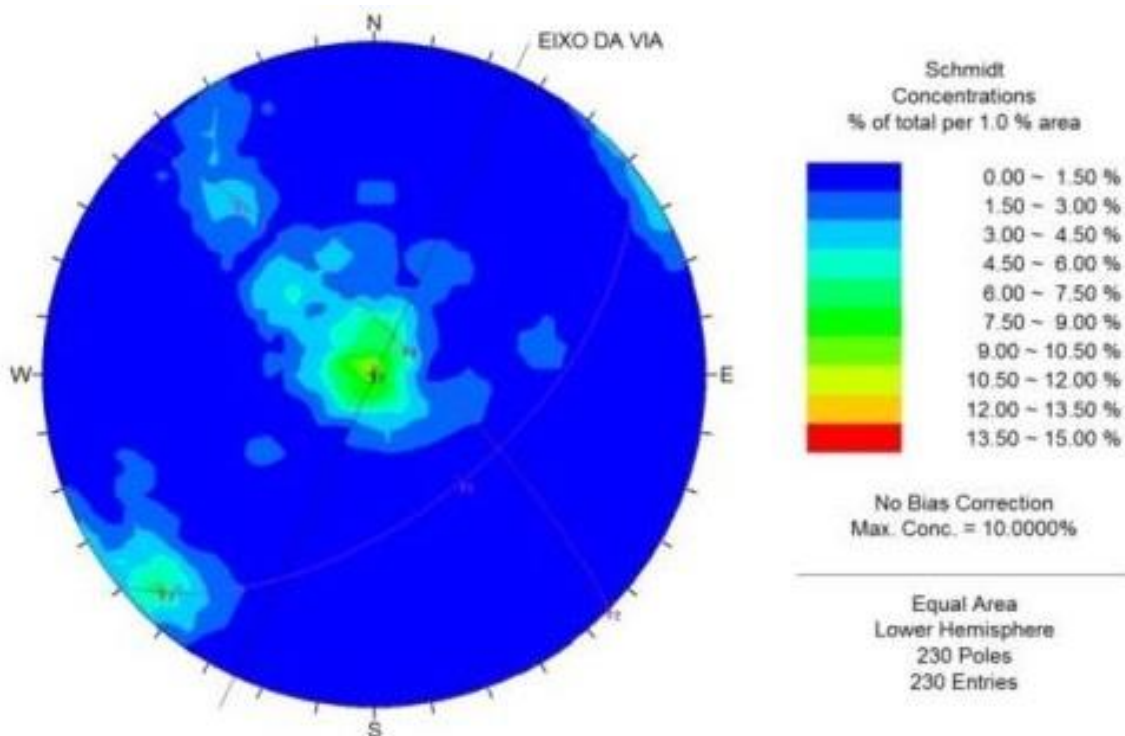
Figura 91 – Estereograma para sondagens pertencentes à Linha Estrutural 2 e respectivas famílias de descontinuidades, tendo sido consideradas apenas as fraturas abertas e semi-abertas da sondagem 4572.

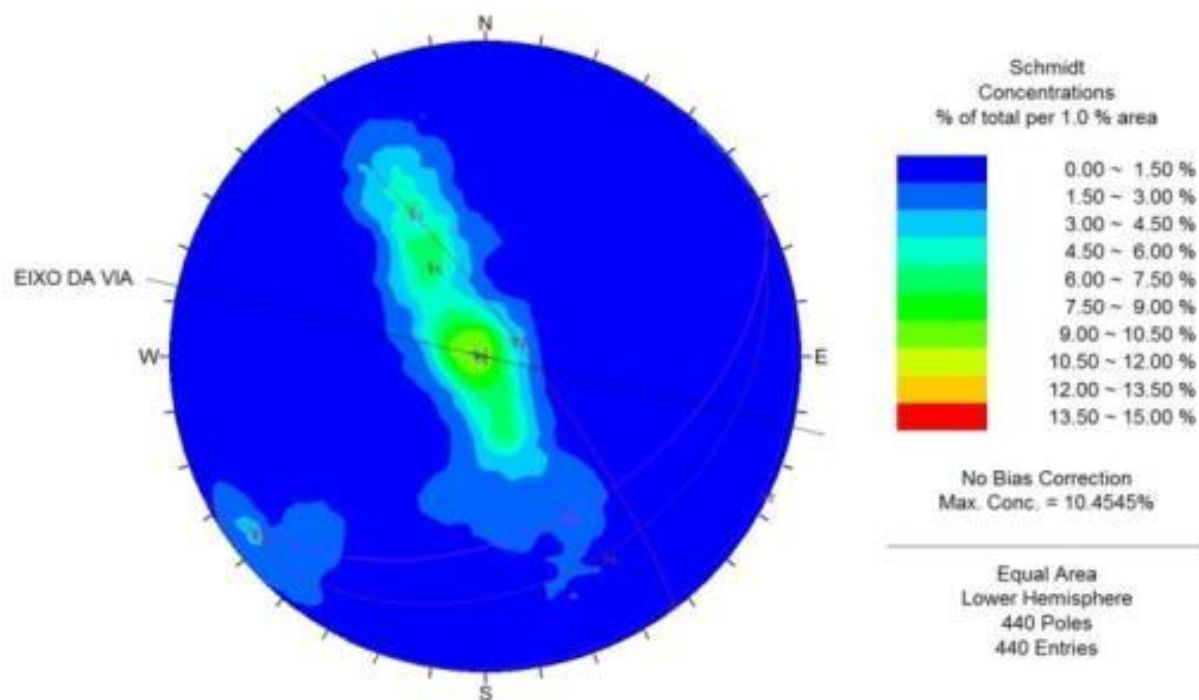
**Figura 94 – Estereograma para sondagens pertencentes à Linha Estrutural 5 e respectivas famílias de descontinuidades.**

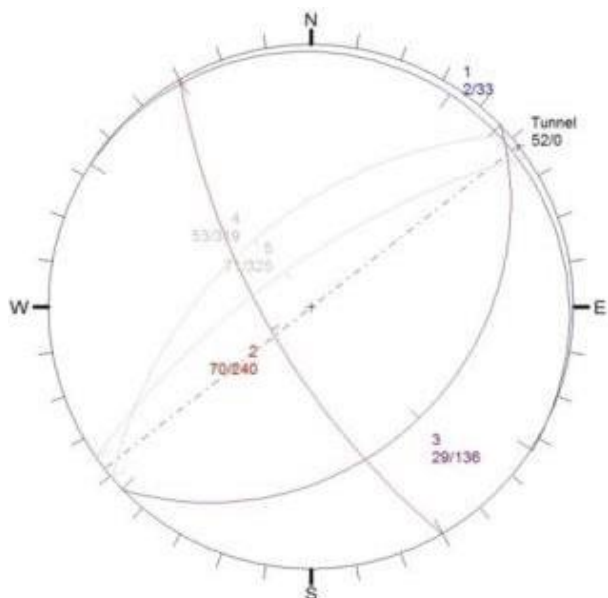
**Figura 110– Análise cinemática bidimensional de cunhas, para Linha Estrutural 3, combinação 1 de 5 famílias de descontinuidades (F2+F3+F5)<sup>3</sup> (Software Unwedge).**

Nas Figuras 110, 113, 116, 119, 122, 125, 128, 131, 134 e 137, podem ser observadas as análises bidimensionais para as combinações das famílias de fraturas, ocorrendo a formação de algumas cunhas com possibilidade de deslizamento por sobre um dos planos ou a intersecção de dois planos, não ocorrendo nenhum desprendimento de cunha no teto (para isso seria necessária a intersecção de pelo menos três *sets* de descontinuidades).

No caso da Figura 110, o rumo da linha de intersecção ao qual se daria o deslizamento (F3+F5) possui inclinação um pouco maior que o ângulo de atrito, o que somada às condições de rugosidade das juntas, dificilmente implicaria em seu deslizamento. Já nas Figuras 113, 116, 128, 131 e 134 ocorre formação de cunhas com rumo da linha de intersecção muito maior que o ângulo de atrito, ou seja, com possibilidade de deslizamento.

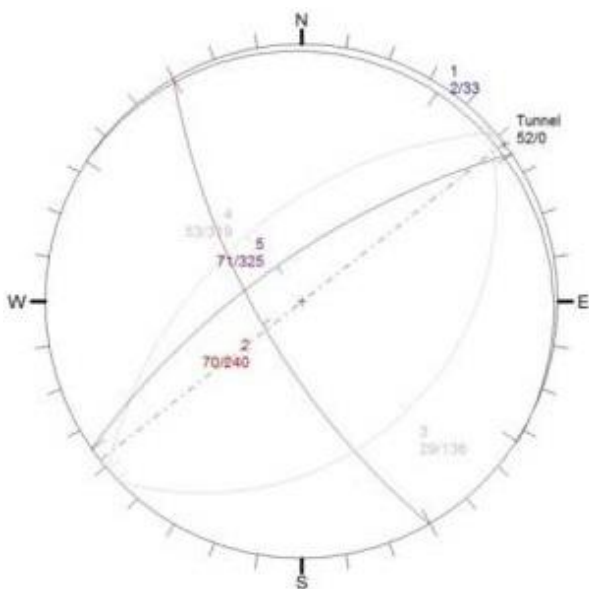
Figura 116 – Análise cinemática bidimensional de cunhas, para Linha Estrutural 3, combinação 3 de 5 famílias de descontinuidades (F2+F3+F7) (*Software Unwedge*).

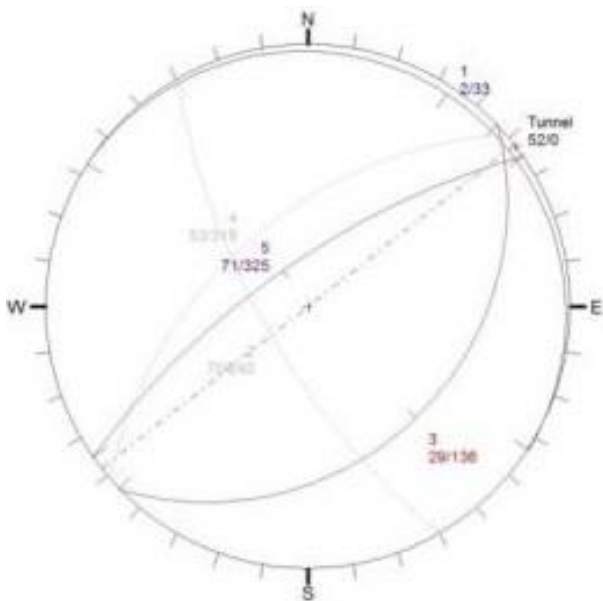
Figura 122 – Análise cinemática bidimensional de cunhas, para Linha Estrutural 3, combinação 5 de 5 famílias de descontinuidades (F2+F5+F7) (*Software Unwedge*).

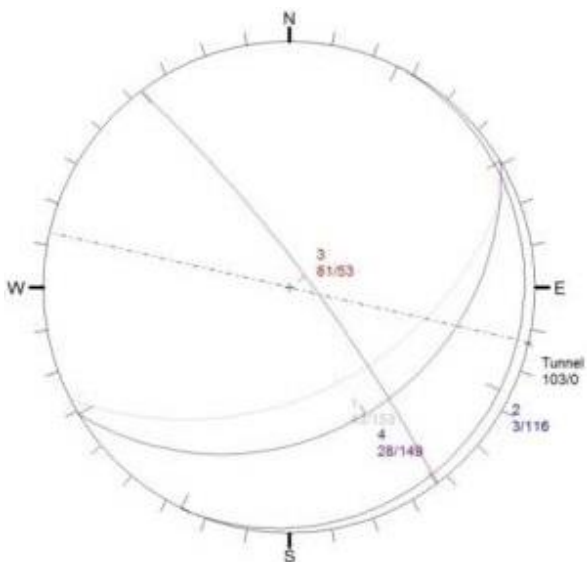
Figura 161 – Análise cinemática bidimensional de cunhas, para Linha Estrutural 5, combinação 4 de 4 famílias de descontinuidades (F2+F4+F5) (*Software Unwedge*).
