UNIVERSIDADE DE SÃO PAULO
ESCOLA DE ENGENHARIA DE SÃO CARLOS
DEPARTAMENTO DE GEOTECNIA

**ESTUDO DA RECUPERAÇÃO DE ÁREAS DEGRADADAS POR PROCESSOS
EROSIVOS: PROCEDIMENTOS E EFICIÊNCIA DOS MÉTODOS.**

Dissertação apresentada à Escola de Engenharia de São Carlos da Universidade de São Paulo, como parte dos requisitos para a obtenção do título Mestre em Ciências, Programa de Pós Graduação em Geotecnia.

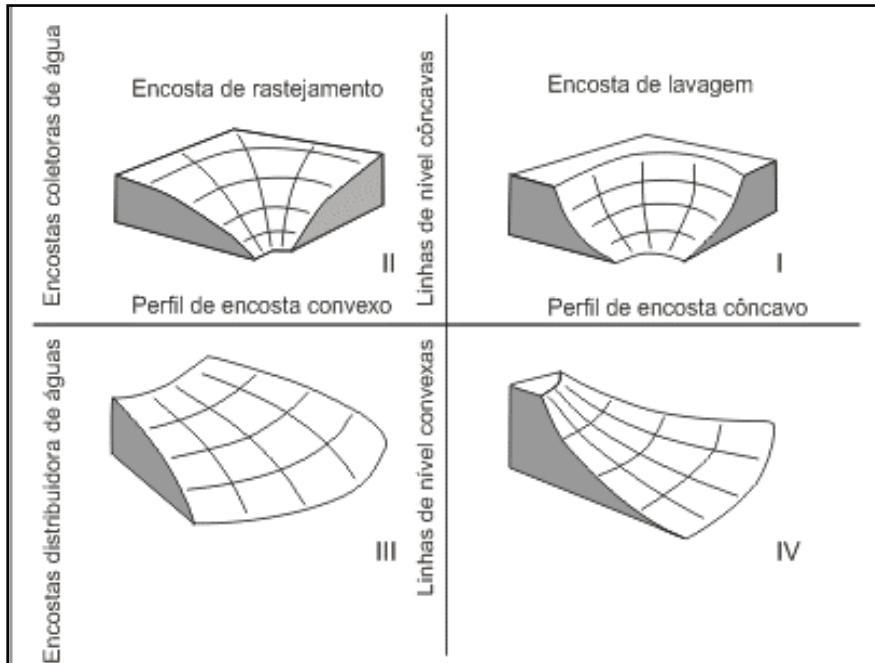
Quanto ao formato das encostas, o modelo proposto por Troeh (1965, apud Rodrigues 1982) define quatro tipos de vertentes que se caracterizam pela atuação de diferentes tipos de processos erosivos, como pode ser observado na Figura 1.

Figura 1: Formas de encostas (TROEH, 1965 apud RODRIGUES, 1982).

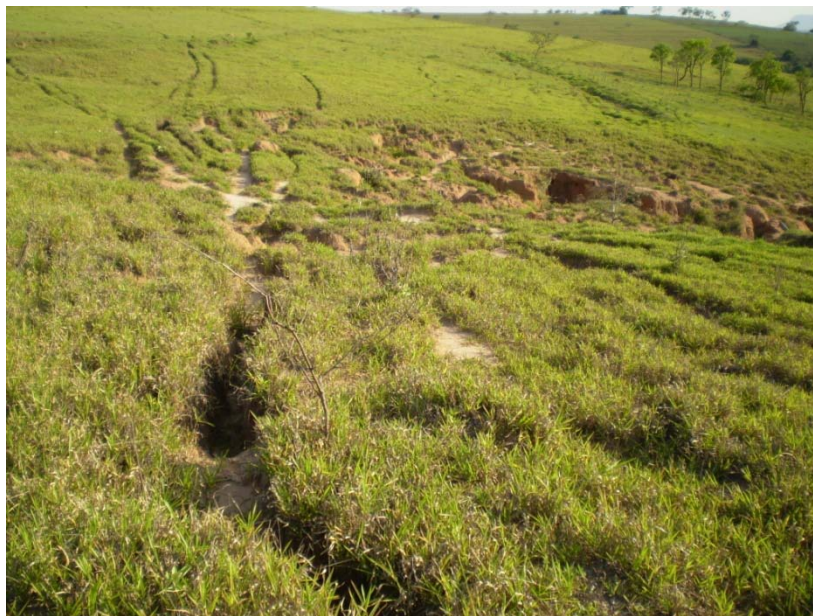
A erosão em **sulco** (Figura 3) consiste em pequenas incisões na superfície terrestre em forma de filetes muito rasos. Ocorrem, geralmente, em áreas onde a erosão laminar é mais intensa. Apresentam uma profundidade e largura inferior a 50 centímetros (FERREIRA, 2004). Alguns autores como Ayres (1936), Beasley (1972), Lal (1990) e Grissinger (1996), consideram os sulcos como pequenos canais, bem definidos, que concentram o escoamento superficial, e que podem ser eliminados com práticas agrícolas convencionais. Em termos de dimensões, de acordo com Ferreira (2004), os sulcos apresentam profundidade e largura inferior a 50 centímetros.

Figura 3: Erosão por sulcos em área de pastagem em Corumbataí, São Paulo, Brasil.

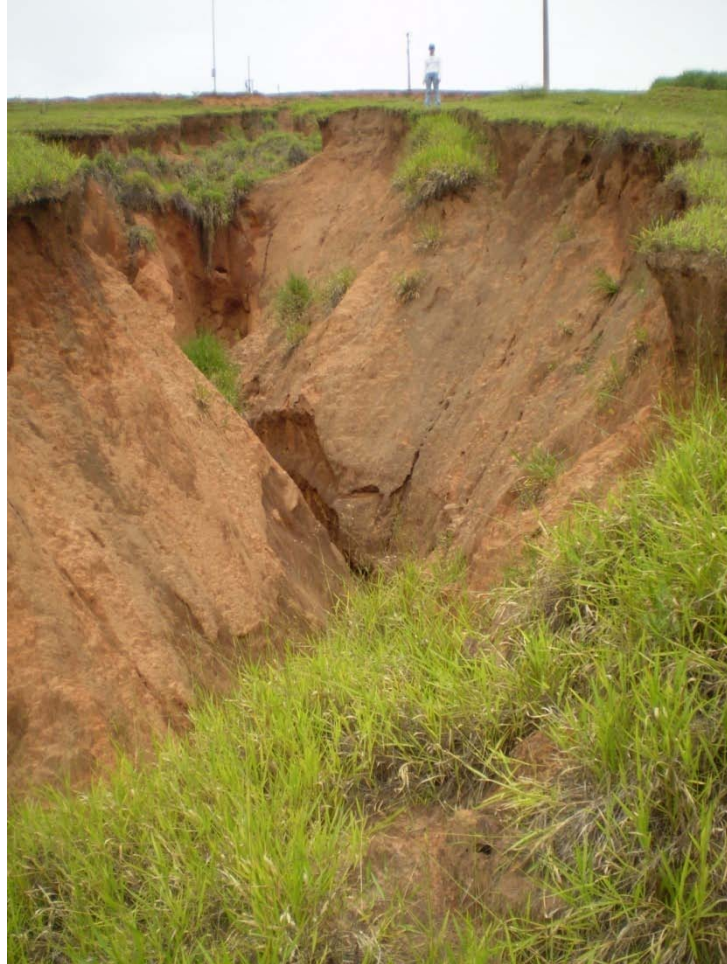
Para Ayres, as **voçorocas** (Figura 5) se configuram quando o processo erosivo evolui de tal maneira a formar um canal bem definido, envolvendo uma grande aceleração na degradação, e conseqüentemente perdas econômicas. Nesse ponto a recuperação e controle tornam-se muito difíceis. Guerra (1998) caracteriza ainda as voçorocas como feições erosivas relativamente permanentes nas encostas, possuindo paredes laterais íngremes e, em geral, fundo chato,

Figura 5: Erosão por voçoroca em área de pastagem no Município de Corumbataí, São Paulo, Brasil.

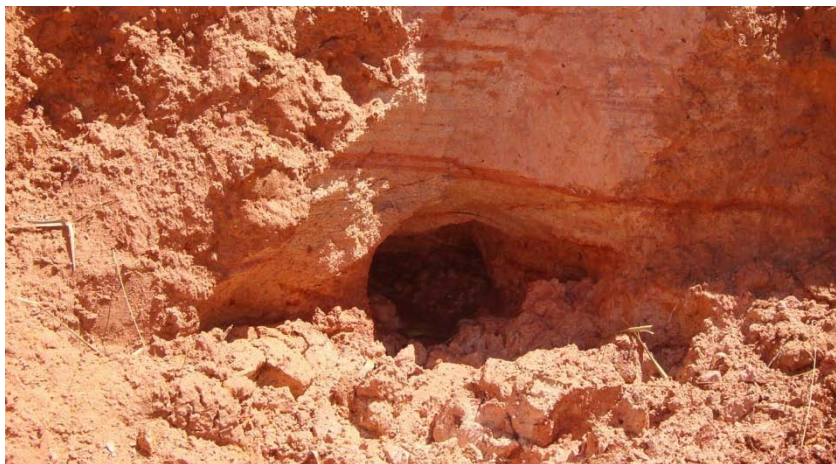
Figura 6: Erosão em piping no Município de Casa Branca, São Paulo, Brasil.

Outro tipo de manifestação da erosão linear é o **piping** (Figura 6) ou erosão em túnel, que é causada pelo escoamento subsuperficial, ou em túnel, que age removendo e

De acordo com Guerra (1998), os dutos ou *pipes* são grandes canais abertos em subsuperfície, variando de poucos centímetros a vários metros de diâmetro. Em alguns casos, a evolução do piping pode resultar no colapso do solo situado a cima, o que pode contribuir para o surgimento de voçorocas. Esse tipo de feição é comumente encontrado nas paredes de grandes voçorocas, contribuindo para a evolução das mesmas.

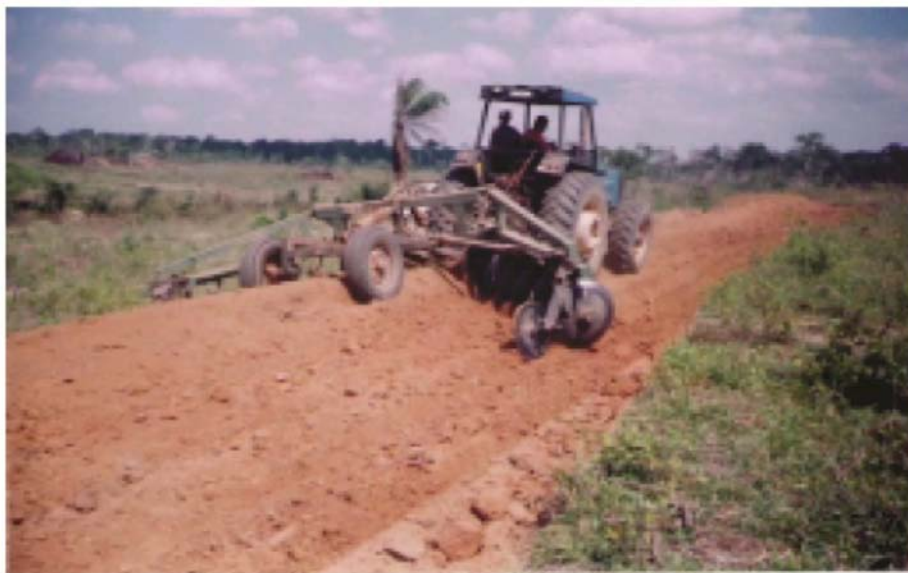
De acordo com o tipo de construção, Bertoni e Lombardi Neto (1993), apresentam os tipos Mangum, Nichols, que de acordo com sua dimensão podem ser separados em terraços de base larga e de base estreita. O tipo Mangum (Figura 10) é construído pelos dois lados do terreno, dando assim um terraço de camalhão mais alto; é o tipo adaptado para a conservação da água. A Embrapa (2004) afirma ainda que esse tipo de terraço apresenta canais mais largos e rasos. É ainda mais indicado para terrenos de menor declividade.

Figura 10: Terraço tipo Mangum, de base média, construído com terraceador, Acrelândia - Acre (EMBRAPA, 2004).

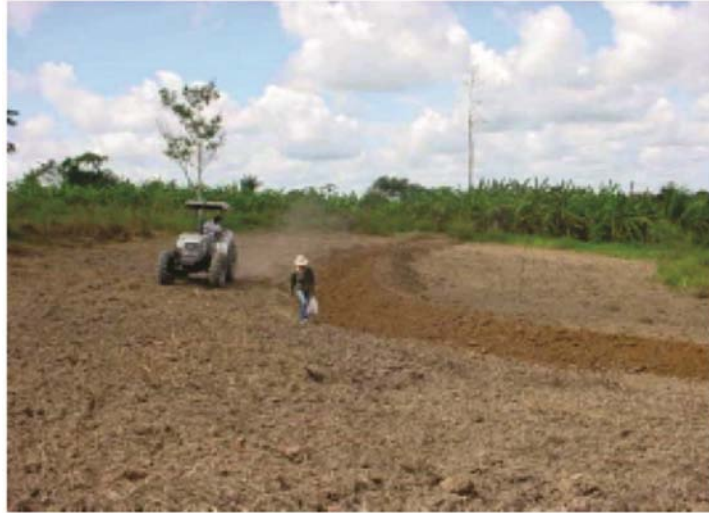
Figura 11: Terraço tipo Nichols, de base estreita, construído com arado reversível, em Bujari - Acre (EMBRAPA, 2004).

O tipo Nichols (Figura 11) é construído cortando-se a terra e movimentando-a apenas do lado de cima do terreno, gerando um canal. A deposição do material retirado dá origem ao

camalhão. Esse tipo de terraço se adéqua tanto a áreas de maior quanto de menor declividade, e para sua execução deve ser utilizado um arado de disco reversível (EMBRAPA, 2004).

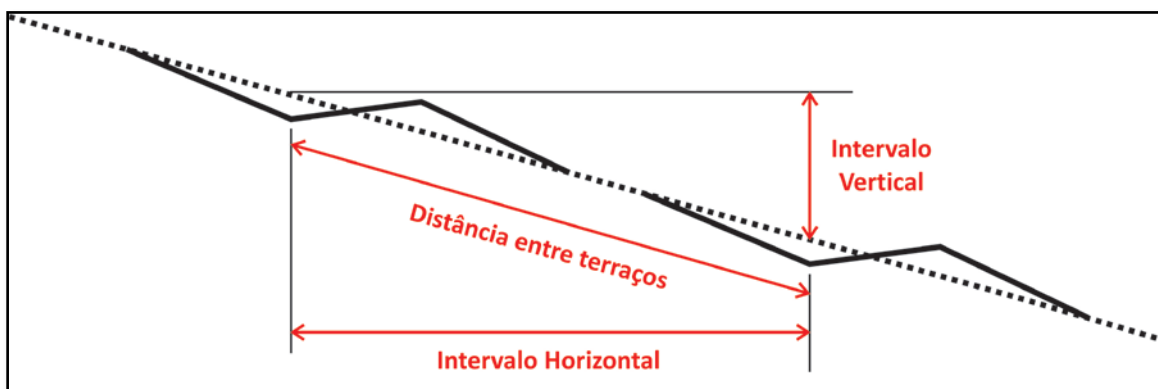
Para muitos valores de inclinação do terreno que os terraços são construídos, praticamente não há diferença entre a distância horizontal e a distância entre os terraços, de modo que a segunda pode ser obtida a partir da primeira, por meio de relações geométricas simples, conforme sugere a Figura 12 (BEASLEY, 1972).

Figura 12: Medidas relacionadas ao espaçamento entre terraços (modificado de BEASLEY, 1972).

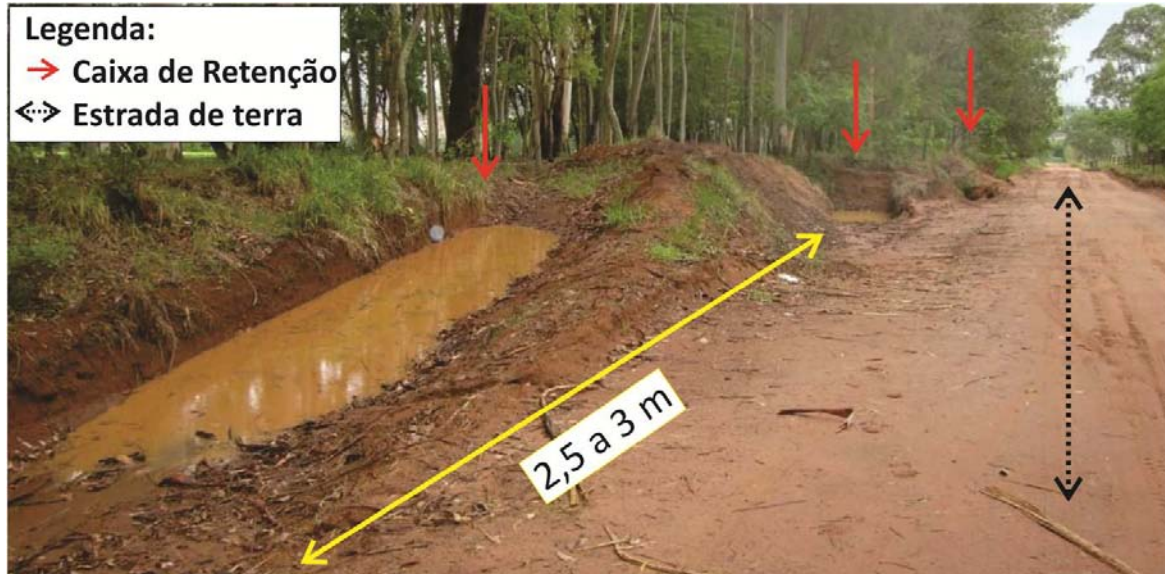
No município de Brotas – SP foi identificada a utilização dessa estrutura em estradas de terra, que ligam pequenas propriedades rurais à área urbana. Na Figura 13 pode-se observar o emprego dessa medida de prevenção de erosão, ao longo da estrada não pavimentada. A acumulação da água de chuva ocorre visando seu armazenamento e infiltração.

Figura 13: Caixas de Infiltração ou Retenção dispostas ao longo de uma estrada de terra no município de Brotas – SP.

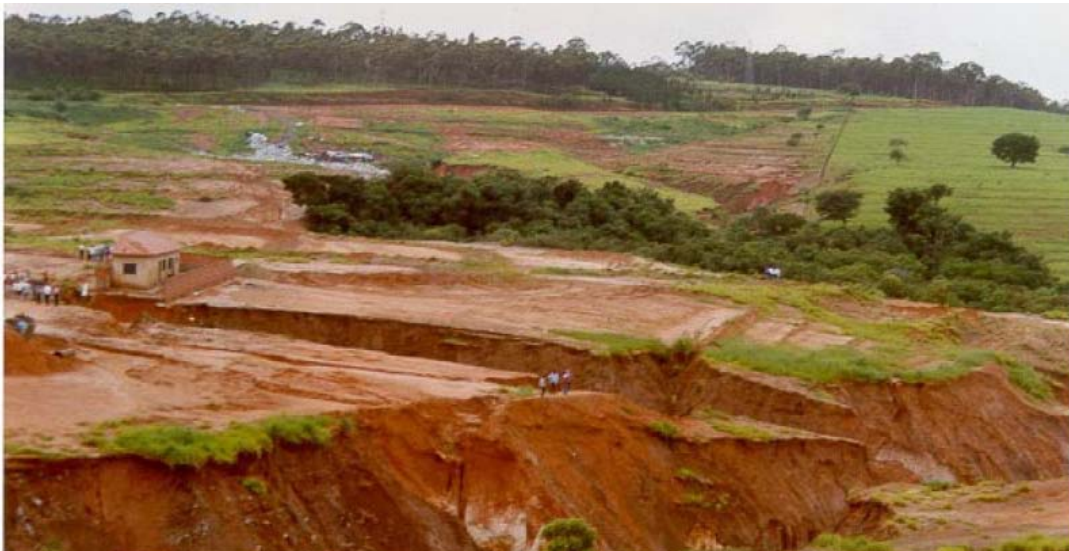
adotadas, sendo uma destas o aterramento acompanhado de obras de drenagem. Porém, verificou-se nessa área, que em diferentes períodos, para determinados eventos de chuva, as feições aterradas eram reativadas, devido à ausência ou subdimensionamento das estruturas de drenagem. Na Figura 14, por exemplo, observa-se uma feição erosiva, associada a uma das grandes voçorocas, que havia sido aterrada, e que foi reativada por um evento chuvoso, colocando em risco uma casa localizada na área. E ainda, na Figura 15 observa-se a formação de uma nova voçoroca devido ao rompimento de obras de drenagem pluvial de uma porção aterrada, que levaram ao solapamento da base.

Figura 14: Feição erosiva que havia sido aterrada e foi reativada no município de São Pedro – SP (FERREIRA, 2004).

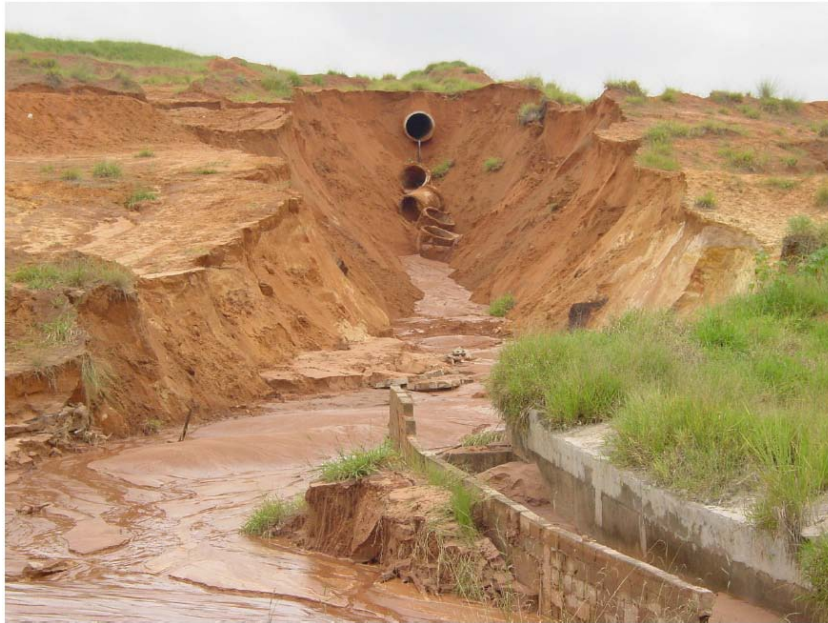
Figura 15: Voçoroca originada pelo rompimento de obras de drenagem pluvial associadas ao aterramento no município de São Pedro – SP (FERREIRA, 2004).

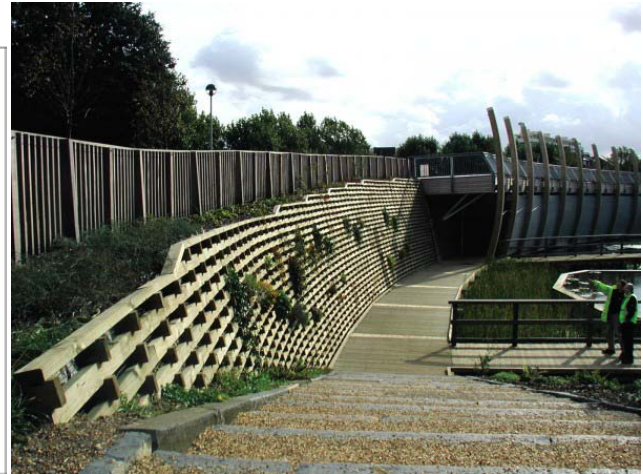
Figura 18: Aplicação do muro em fogueira (*crib wall*) no Mile End Park, Londres, com a aplicação de estacas de madeira e altura de 7,8 metros (<http://www.phigroup.co.uk/tags/retaining-walls/mile-end-park-stepney-london>)

- Muros em caixa (*Crib Walls*): consistem em cavidades, como caixas, formadas por estacas de madeira arranjadas e reforçadas com feixes de concreto ou de aço, preenchidas com solo ou rocha. Uma variação desse tipo compreende o muro de caixa (*Bin wall*) que consiste em caixas de aço parafusadas em unidades modulares e dispostas para formar um muro. Essa estrutura pode ser vertical ou inclinada, visando aumentar a estabilidade. Podem ser deixadas aberturas entre as células que permitam o estabelecimento de vegetação. Esse tipo de muro é relativamente barato. Na Figura 17 pode-se observar um esquema dessa estrutura, e na Figura 18 um exemplo de aplicação.

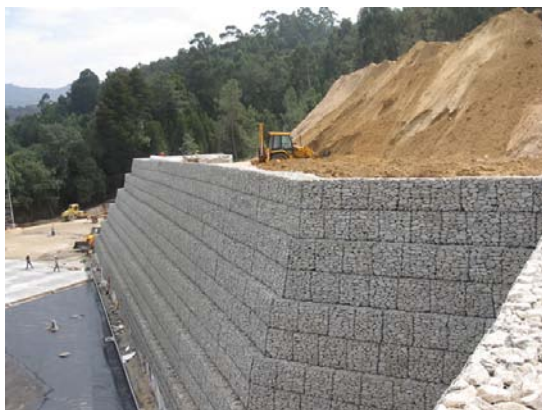
Figura 19: Exemplo de aplicação de um muro de gabião (<http://www.projectista.pt/produto/muros-de-gabioes-santos-mouta-2/>)

- Muro de Gabião (*Gabion Wall*): os gabões são cestos metálicos feitos com telas de arame grosso. As cestas são preenchidas com pedras ou rochas e empilhadas uma sobre as outras, na forma de um muro de gravidade. O Gabião é dependente da resistência ao cisalhamento das rochas que o preenchem, e que lhe conferem estabilidade interna. Já a estabilidade externa, a forças laterais, é conferida pelo seu peso. Dada a porosidade do gabião, esta estrutura pode ser vegetada, sendo bastante flexível, fácil de lidar e barata.

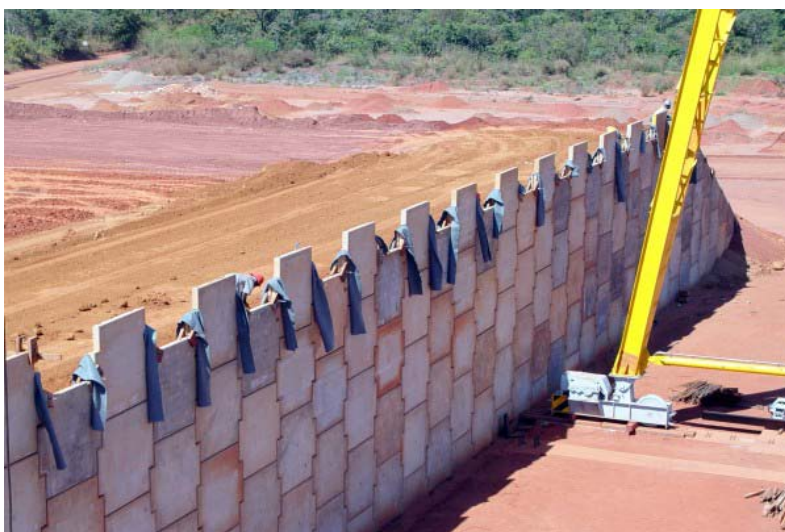
Figura 22: Aplicação de um muro de terra armada, enfatizando os elementos de cobertura (<http://www.terraarmada.com.br/projetos.php?ord=alfa&propg=8&x=753125&anc=1>).

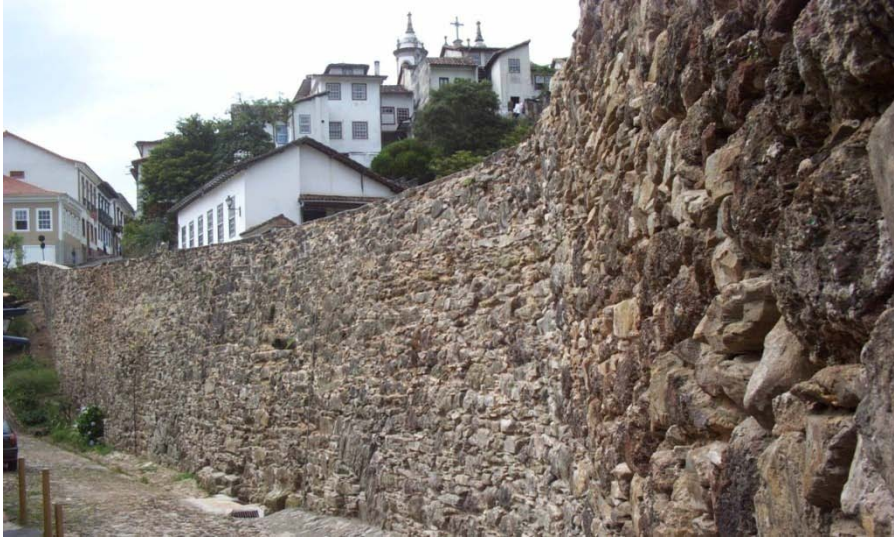
- Muro de alvenaria de pedra e Muro de blocos articulados (*Rock Breast Walls and Articulated Block Walls*): ambos podem ser considerados como estruturas de gravidade que resistem a forças laterais, principalmente pelo seu peso. Deve haver atrito suficiente ou articulação entre as unidades (rochas ou blocos) para resistir à ruptura por cisalhamento. Esses muros devem ser erguidos em uma base firme e são dispostos contra a encosta com pequenas quantidades de material atrás deles. Nenhum dos dois tipos é designado para resistir a grandes tensões laterais, de modo que sua altura é limitada. Suas principais funções são proteger a base da encosta contra o desgaste do fundo e prover resistência lateral. Eles são usualmente construídos com inclinação suficiente para aumentar a estabilidade e diminuir os esforços laterais. São bastante porosos e permitem que sejam incorporadas plantas nos vãos da estrutura.

Figura 23: Muro de blocos de rocha em Ouro Pedro- MG.

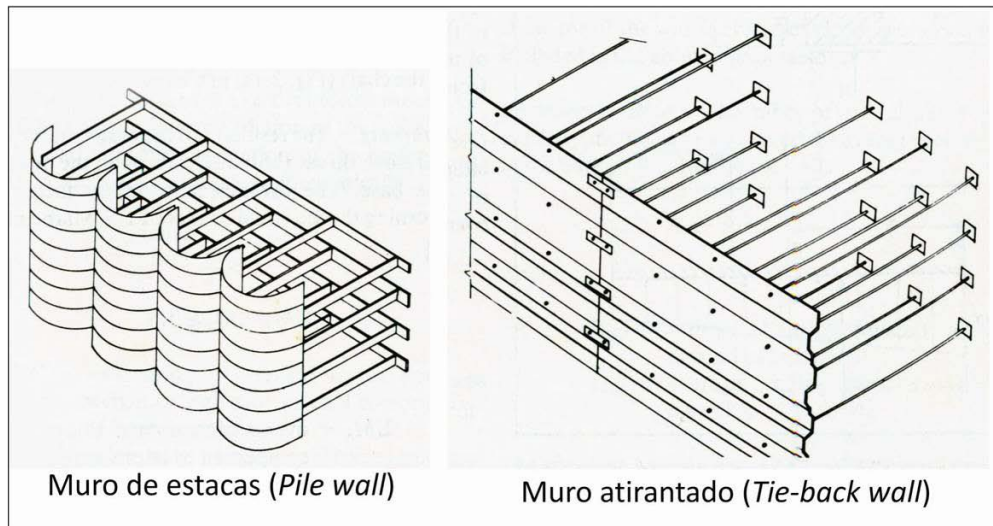
- Muro de Estacas e Muro Atirantado (*Pile and Tie-Back Walls*): são empregados como muros de retenção em situação onde restrições e condições da fundação limitem o uso de estruturas de gravidade. Os muros de estacas são constituídos de linhas de pilhas de cilindros de concreto. Essa estrutura tem sido utilizada para suportar estradas de pequeno volume que cortam terrenos íngremes, caracterizados por solos fracos e superficiais, sustentados por uma zona de rocha alterada que aumenta em competência, com a profundidade. Os muros atirantados, por sua vez, consistem em revestimentos finos e flexíveis conectados a uma rede de tirantes. Os tirantes podem estar conectados a placas encaixadas ou blocos de concreto, ou podem estar acimentados no local.

Figura 24: Esquema da estrutura de muros de estacas e do muro atirantado (modificado de GRAY e LEISER, 1982).

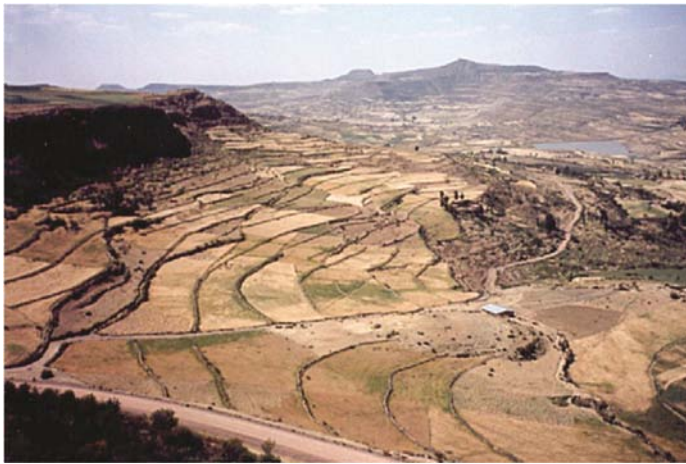
Figura 25: Cordões de pedras em área agrícola da Etiópia (NYSSSEN *et al*, 2007).

Em um distrito pertencente ao norte da Etiópia, proprietários agrícolas utilizam diferentes técnicas de conservação do solo e da água, sendo uma delas conhecida como cordões de pedras, empregados especialmente entre os anos de 1991 e 2002, com configuração igual a representada na Figura 25. Nesse período os fazendeiros construíram cordões em contorno, com altura variando de 0,3 a 1,2 metros. Os cordões eram compostos por fragmentos de rocha de 10 a 40 cm de diâmetro, preenchidos com fragmentos menores, de 5 a 10 cm de diâmetro, e finalizados com uma cobertura de solo rico em fragmentos de rocha (diâmetro médio igual a 2 cm), que atua como um filtro, retendo o sedimento, em eventos de chuva mais intensos (Figura 26). Os materiais empregados nesse local variavam entre fragmentos de basalto, areia ou fragmentos de calcário. A utilização dessa medida envolvia atividades de manutenção dos cordões, sempre que necessário, através da reconstrução de partes rompidas, e do aumento de sua altura, em cerca de 8 cm, conforme o assoreamento a montante da estrutura. Estudos realizados na área constataram que a utilização dessa medida diminuiu em 68% a perda de solo por erosão, e ainda, contribuíram para que a infiltração e a produtividade fossem levemente elevadas. Outro benefício associado a essa técnica consiste na redução da declividade do terreno entre os cordões, devido à acumulação de sedimento a trás dessas estruturas. Verificou-se que em alguns pontos a declividade foi suavizada em até 3%, num período de 3 a 21 anos, o que em geral beneficia a prática agrícola local (NYSSSEN *et al*, 2007).

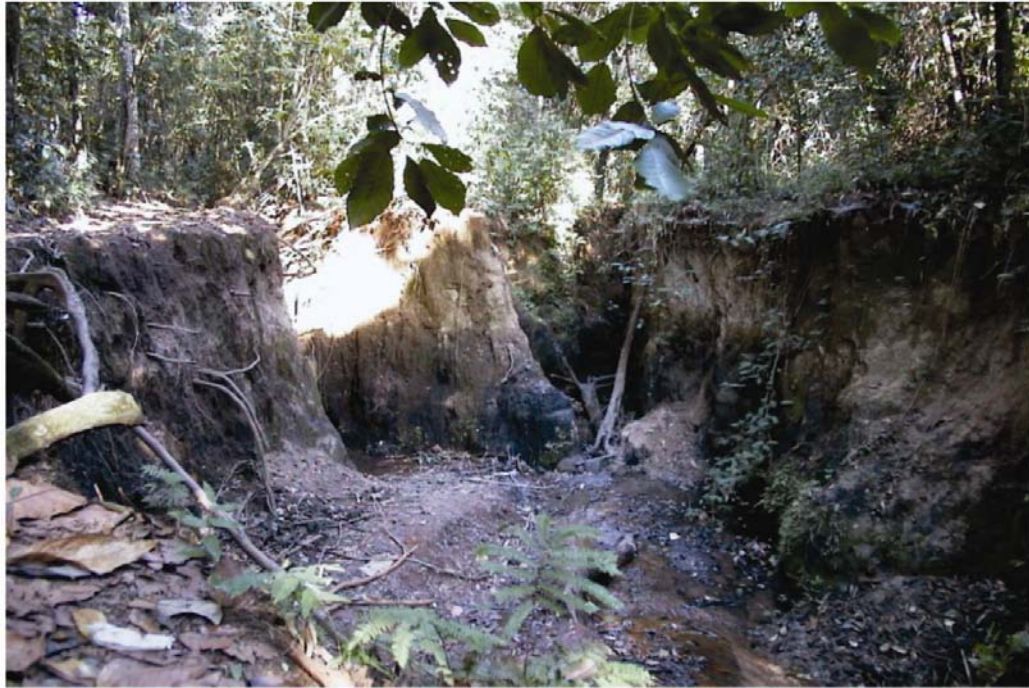
uma Reserva Biológica, denominada Jardim Botânico, localizada na cidade de Goiânia – GO. O processo de urbanização nas adjacências do local não envolveu a construção de galerias de drenagem pluvial, de modo que com o tempo, a erosão que existia no local, e que apresentava dimensões modestas, evoluiu de para uma voçoroca com ramificações, chegando a interceptar o lençol freático, conforme pode ser observado na Figura 27.

Figura 27: Voçoroca do Jardim Botânico de Goiânia – GO, com interceptação do nível freático (SPONGA e COELHO, 2001).

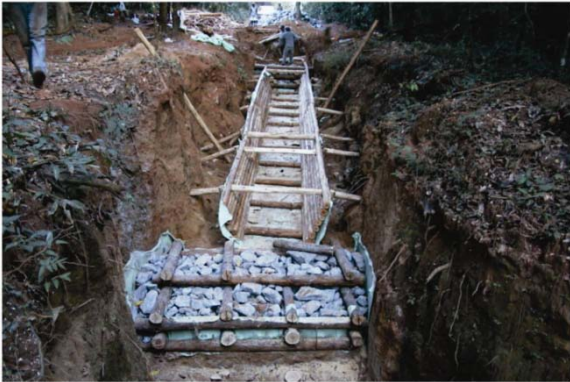
Figura 28: Construção do canal principal e da canaleta, integrantes do sistema de drenagem da recuperação da voçoroca do Jardim Botânico de Goiânia – GO (SPONGA e COELHO, 2001).

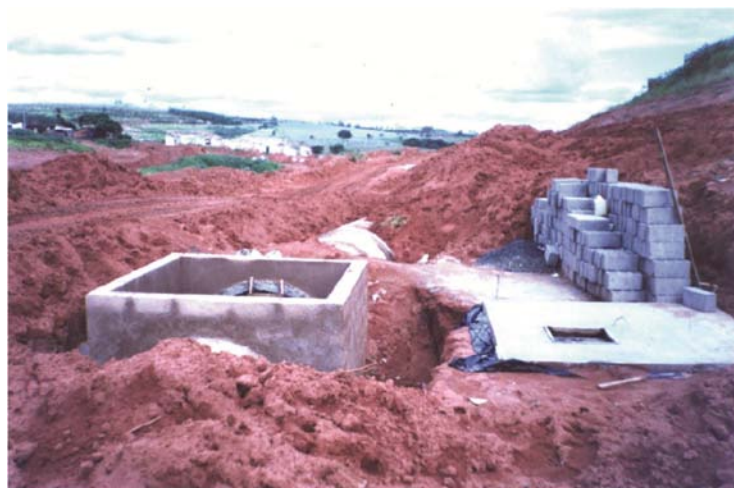
Figura 31: Exemplo de galeria em construção em São Pedro – SP (FERREIRA, 2004).

- **Galeria:** consiste em canalizações públicas usadas para conduzir águas pluviais provenientes das bocas-de-lobo e das ligações privadas (BIDONE e TUCCI, 1995). São canalizações subterrâneas que integram o sistema de drenagem ao sistema urbano, possibilitando a livre circulação de veículos e pessoas (DNIT, 2004). É recomendado que essa estrutura apresente um diâmetro de, no mínimo, 0,30 m, para seções circulares; devendo ser projetada para funcionar a seção plena com a vazão de projeto. A velocidade máxima admissível varia de acordo com o material empregado na rede, sendo admissíveis velocidades entre 5 m/s e 0,6 m/s, para tubos de concreto, por exemplo (BIDONE e TUCCI, 1995).

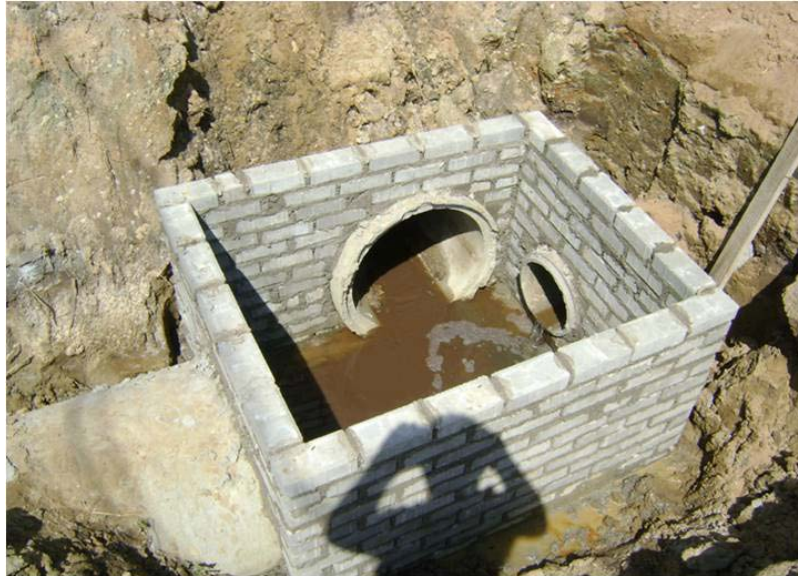
Figura 33: Exemplo de uma caixa de ligação (<http://www.jtbterraplenagem.com.br/obras.html>).

- Caixa de ligação: esse tipo de estrutura é empregado quando é necessária a utilização de bocas-de-lobo intermediárias para evitar a chegada de mais de quatro tubulações em um mesmo poço de visita. Sua função é a mesma do poço de visita, porém não são visitáveis (BIDONE e TUCCI, 1995).

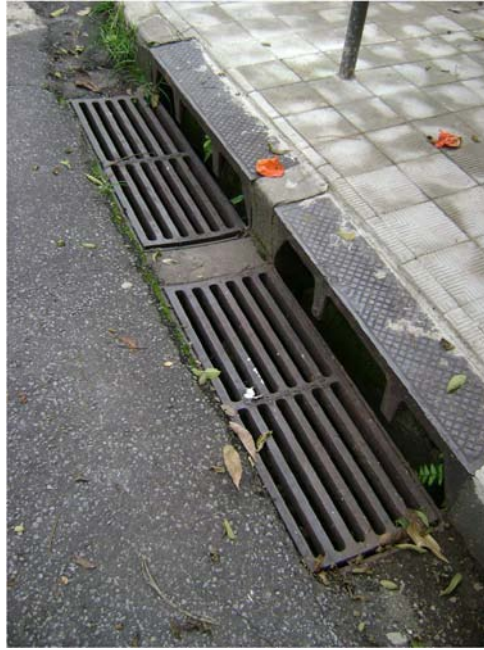
Figura 34: Exemplo de boca-de-lobo gradeada
(http://pt.wikipedia.org/wiki/Ficheiro:Boca_de_lobo.JPG).

Bocas-de-lobo: Bidone e Tucci (1995) definem essa estrutura como dispositivos localizados em pontos convenientes, nas sarjetas, para captação das águas pluviais e posterior encaminhamento para estruturas subterrâneas. As bocas-de-lobo, ou bocas coletoras, podem ser classificadas quanto à estrutura de abertura, sendo assim laterais, gradeadas com barras, combinadas ou múltiplas. No que se refere à localização ao longo das sarjetas, estas podem estar dispostas em pontos onde sua capacidade atinja o limite máximo, denominadas intermediárias. Podem ser dispostas nas esquinas dos quarteirões, buscando evitar o prolongamento do escoamento pelo leito dos cruzamentos, sendo assim conhecidas como de cruzamento; e ainda podem ser classificadas como bocas coletoras de pontos baixos, caracterizadas por receberem contribuições por dois lados, visto que se situam em pontos onde há a inversão côncava da declividade de rua, ou seja, na confluência de duas sarjetas de um mesmo lado da rua. E finalmente, quanto ao funcionamento, dependendo da altura da água na sarjeta e da abertura da boca coletora, elas podem ser do tipo livre, que funciona como vertedor, ou do tipo afogada, a que funciona como orifício, sendo estas mais frequentes em pontos baixos e, na maioria, com grades (FERNANDES, 2002).

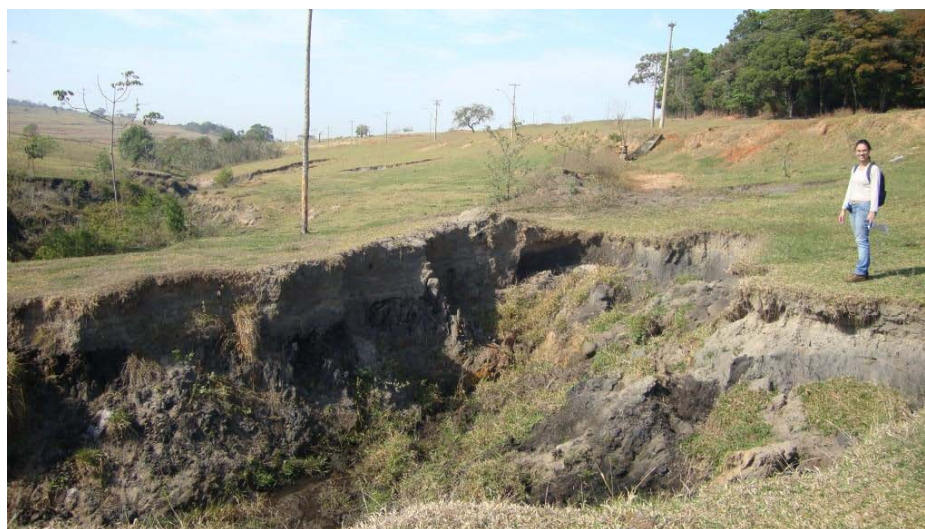
Figura 44: Voçoroca F3, bastante ativa, localizada na margem direita do córrego.

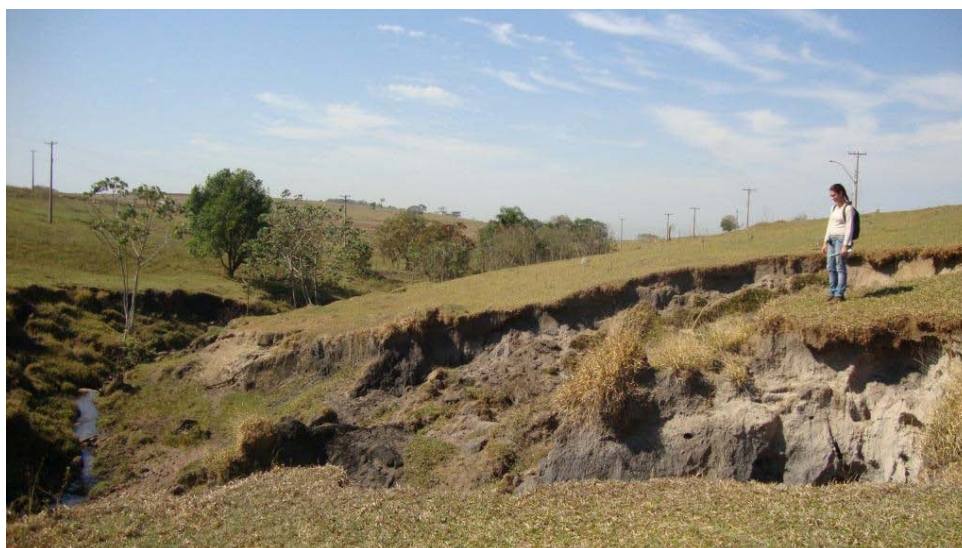
Figura 45: Feição F5, bastante ativa, localizada na margem direita do córrego.

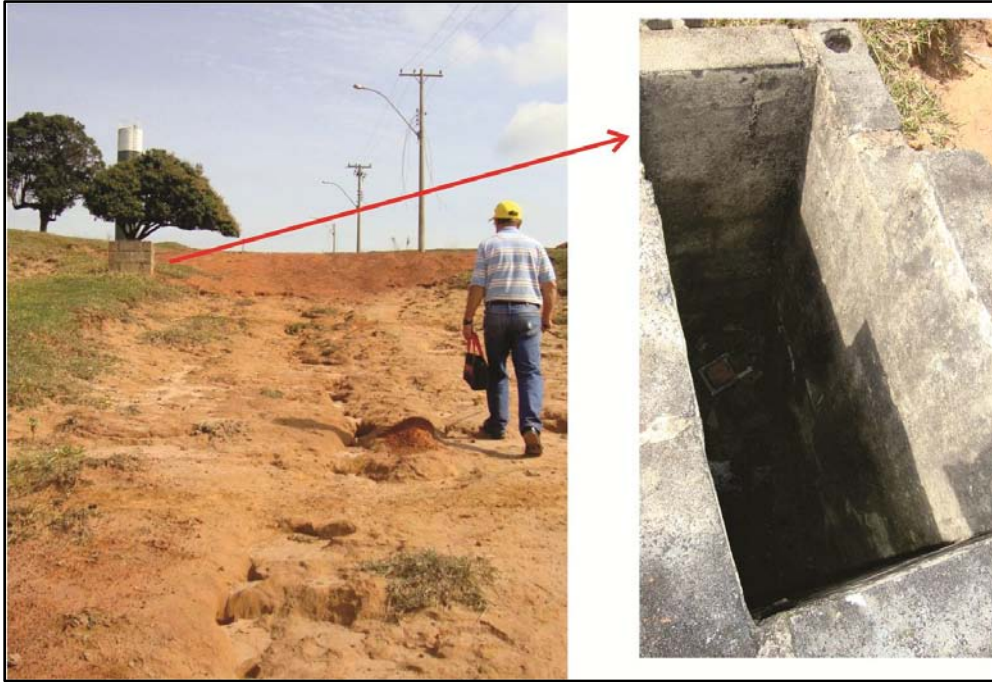
Figura 53: Caixa de Passagem próxima a uma das ruas para redirecionamento da água de escoamento superficial.

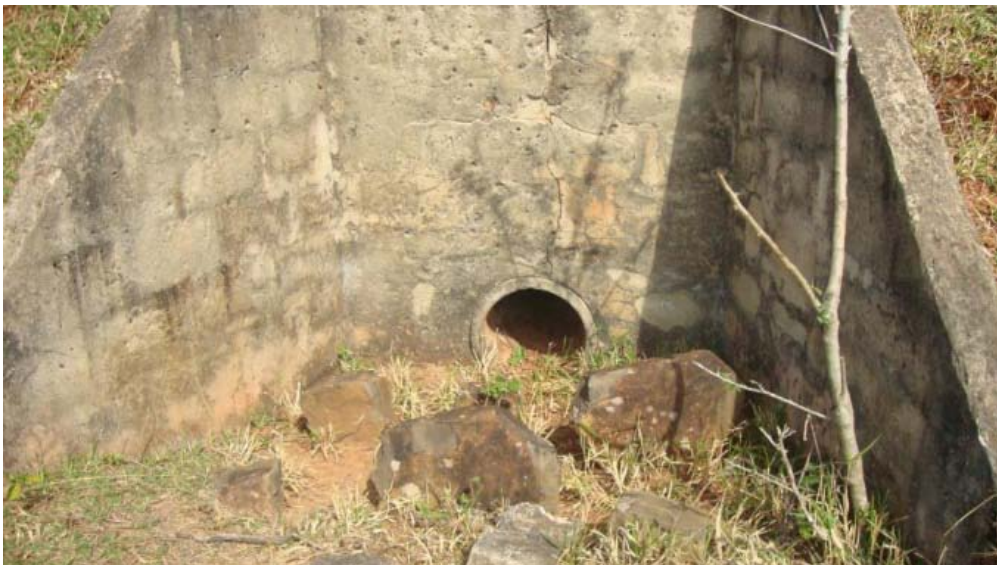
Figura 54: Blocos de rocha dispostos na frente de uma saída de tubulação para contenção da velocidade do escoamento.

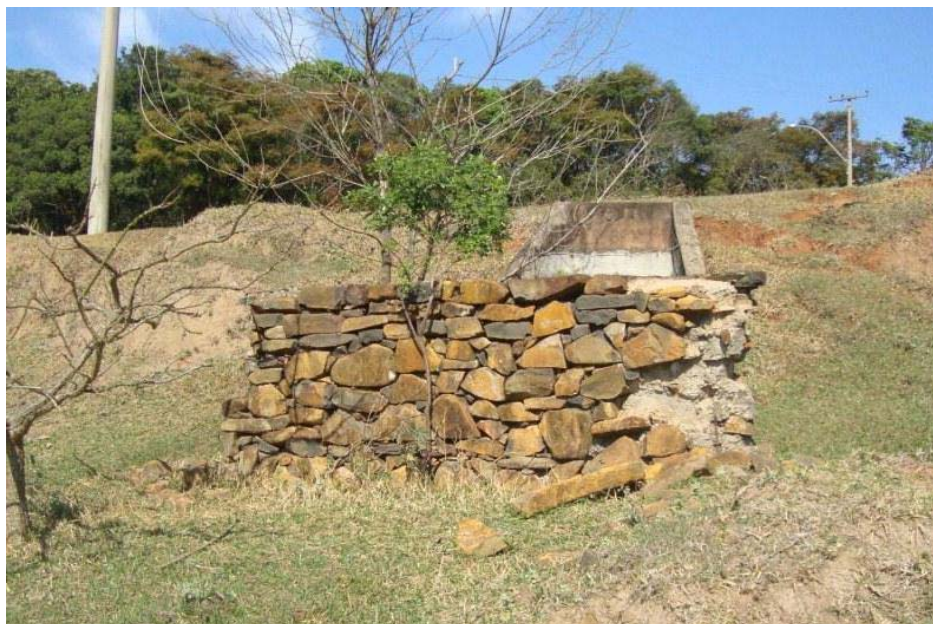
Figura 55: Muro de contenção posicionado na frente de uma saída de tubulação para contenção da velocidade do escoamento.

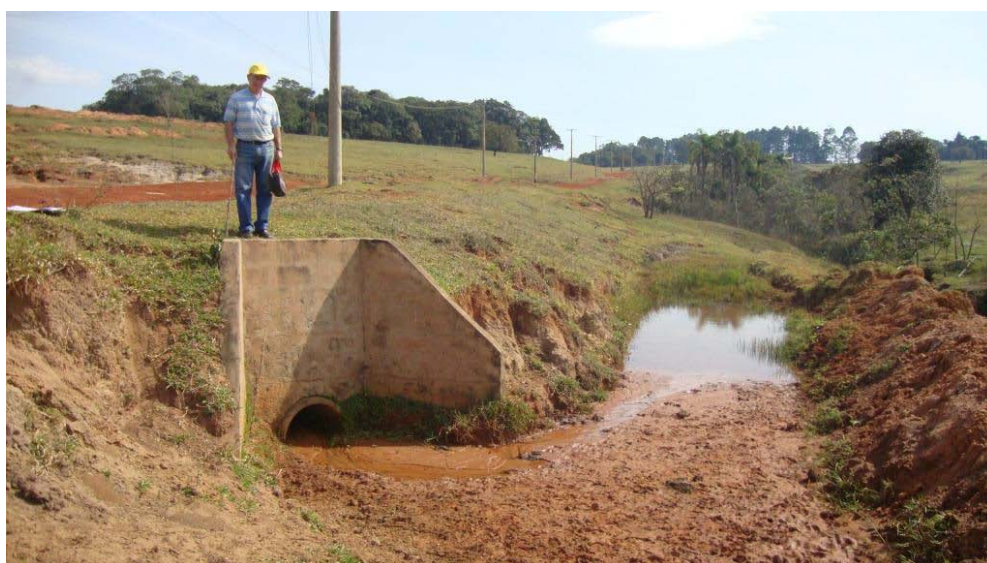
Figura 56: Cordão de nível construído na frente de uma saída de tubulação para evitar que o escoamento superficial acelere a erosão no local.

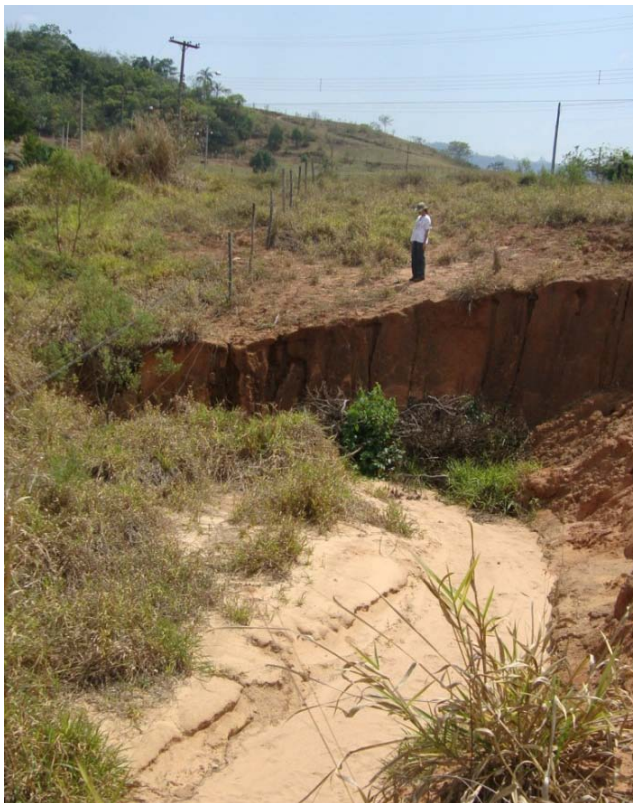
Figura 62: Feição F12 reativada em lotes não ocupados do bairro Jardim Botânico (Área 2).

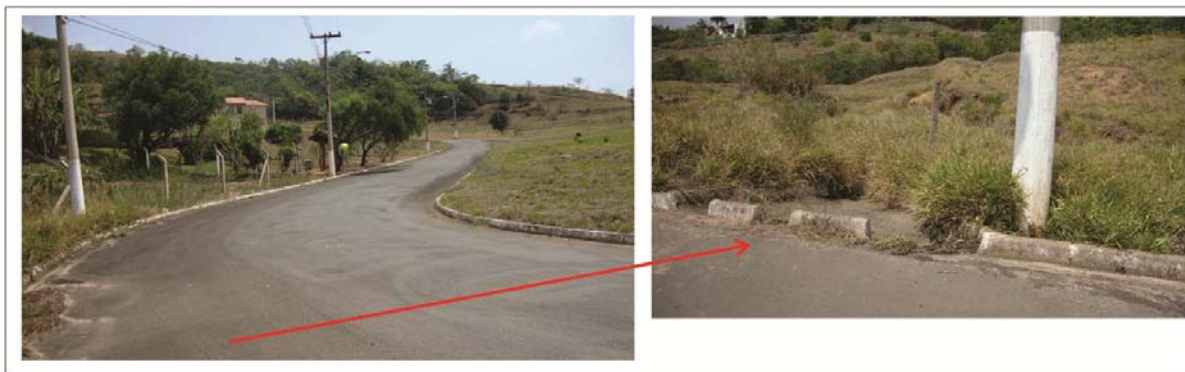
Figura 71: Via sem estruturas coletoras da água pluvial, com inclinação que favorece a concentração do escoamento, que é interceptado por uma canaleta que direciona o fluxo para uma área desocupada, próxima ao canal de drenagem.

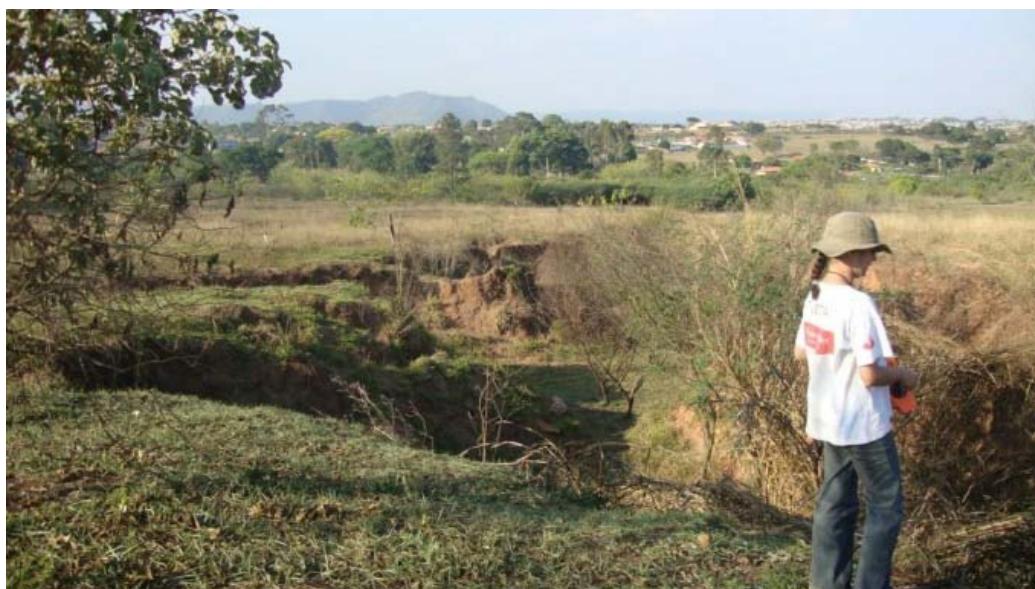
Nas Figuras 74, 75 e 76 podem-se observar as condições atuais das feições F6, F3 e F5, respectivamente. É possível verificar que as feições F3 e F6 apresentam ramificações, sendo a segunda mais ativa; e ainda, pela observação da feição F4, que está menos evoluída que as demais, fica bastante claro o processo de aterramento nessa área.

Figura 75: Feição F3, com potencial para evolução.

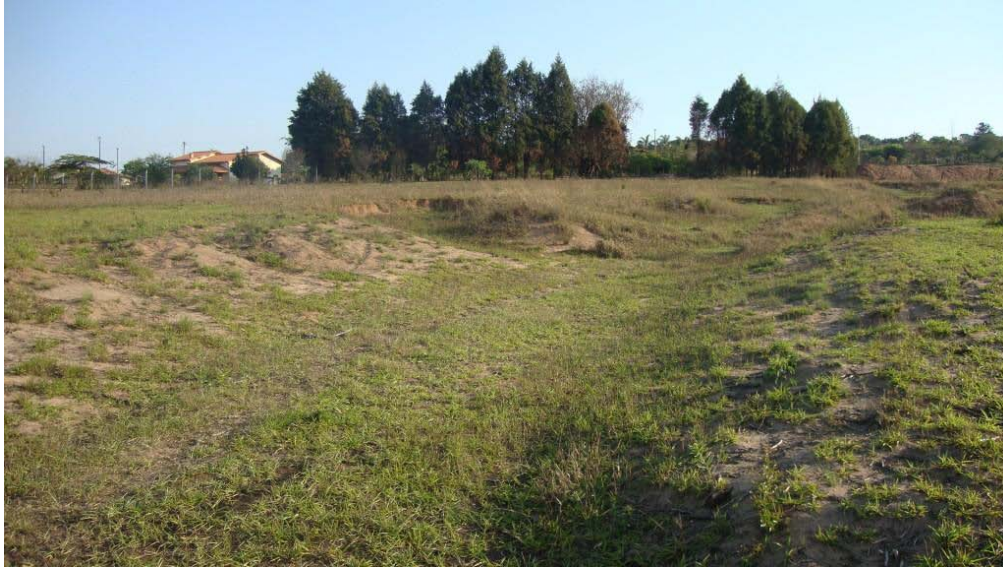
Figura 76: Feição F4, pouco evoluída, mas com potencial para aceleração dos processos erosivos nos períodos chuvosos.

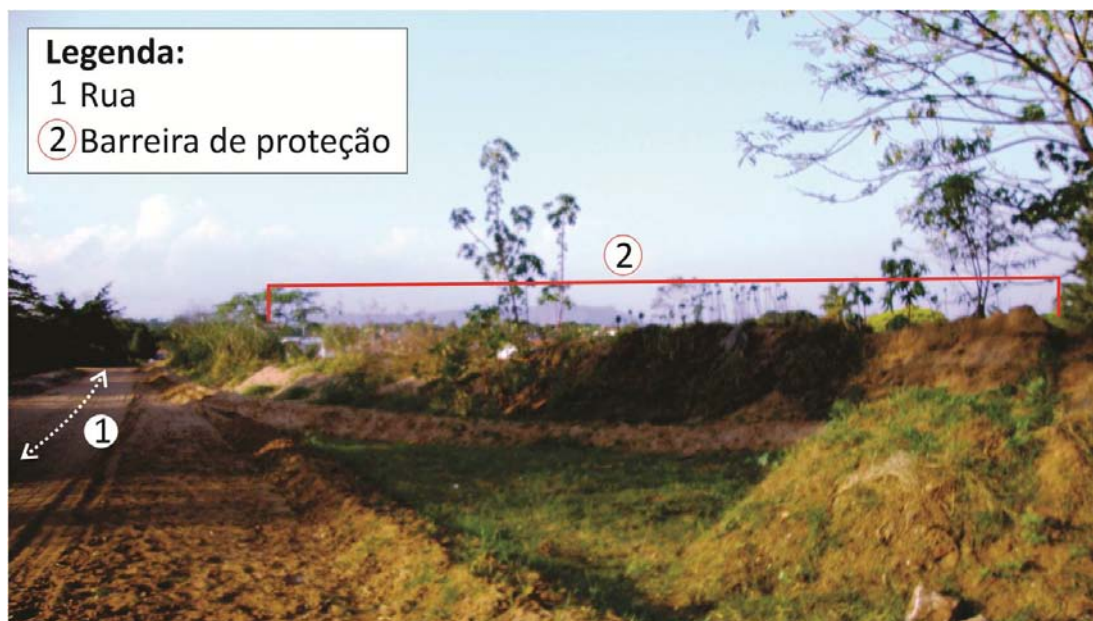
Figura 77: Barreira de proteção na forma de elevações de solo, dispostas ao redor da área, onde estão localizadas as feições erosivas da Área 3.

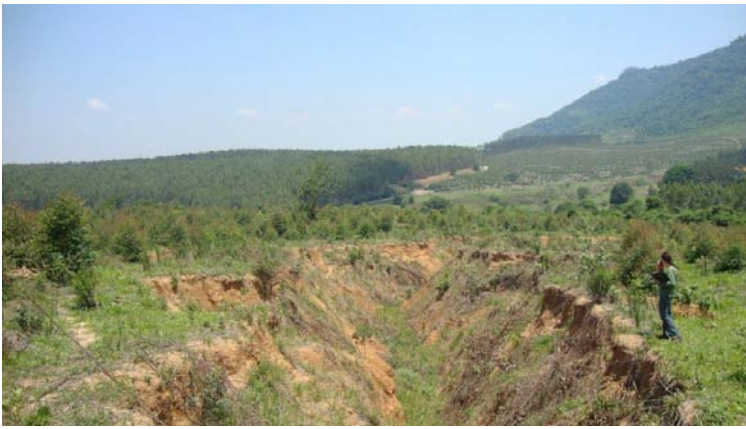
Duas ramificações da feição F1 estão representadas pelas Figuras 82 e 83, através das quais se pode visualizar como o processo erosivo nessa feição é bastante ativo. Em sequência, na Figura 84, tem-se a feição F2. E nas Figuras 85 e 86, ramificações da feição F3.

Figura 82: Ramificação da feição F1.

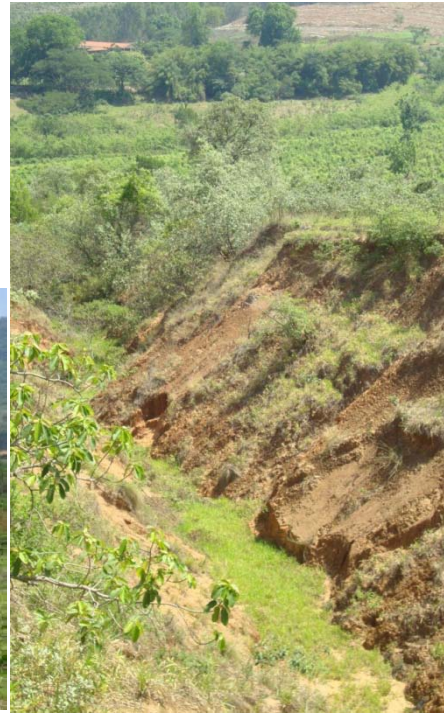
Figura 83: Ramificação da F1 com presença de água no interior.

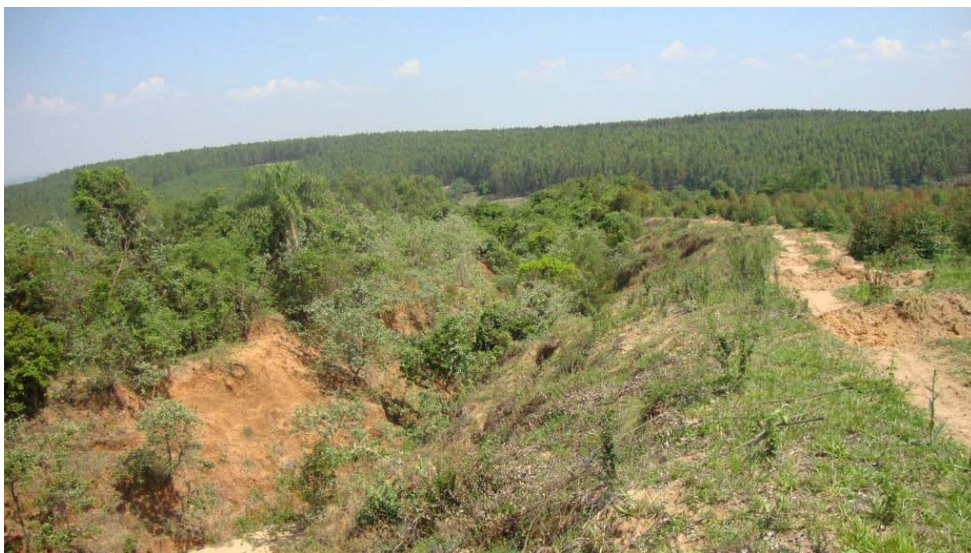
Figura 84: Feição F2, com a presença de vegetação no interior.

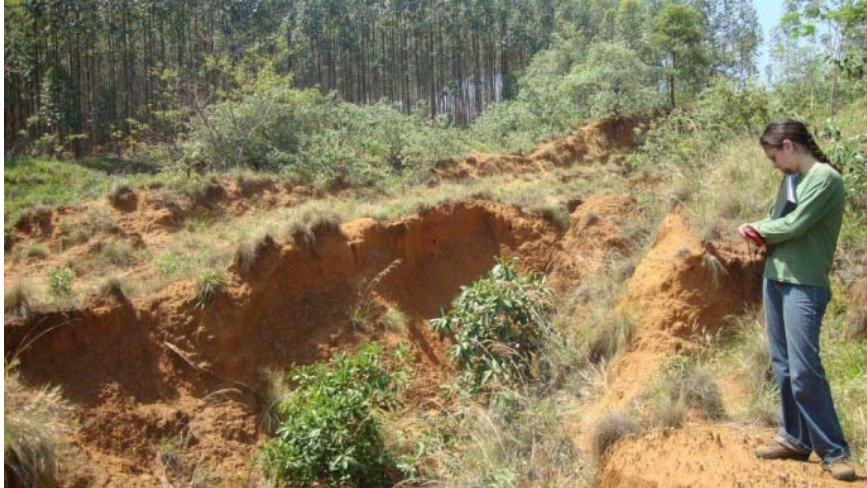
Figura 85: Ramificação da feição F3, com a presença de seixos.

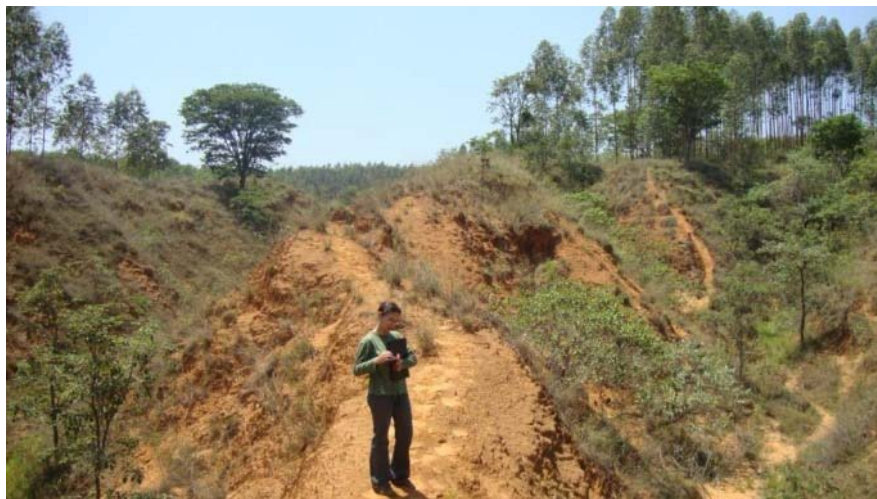
Figura 86: Ramificações da feição F3.
