UNIVERSIDADE DE SÃO PAULO
ESCOLA DE ENGENHARIA DE SÃO CARLOS
DEPARTAMENTO DE GEOTECNIA

**ESTUDO DA RECUPERAÇÃO DE ÁREAS DEGRADADAS POR PROCESSOS
EROSIVOS: PROCEDIMENTOS E EFICIÊNCIA DOS MÉTODOS.**

Dissertação apresentada à Escola de Engenharia de São Carlos da Universidade de São Paulo, como parte dos requisitos para a obtenção do título Mestre em Ciências, Programa de Pós Graduação em Geotecnia.

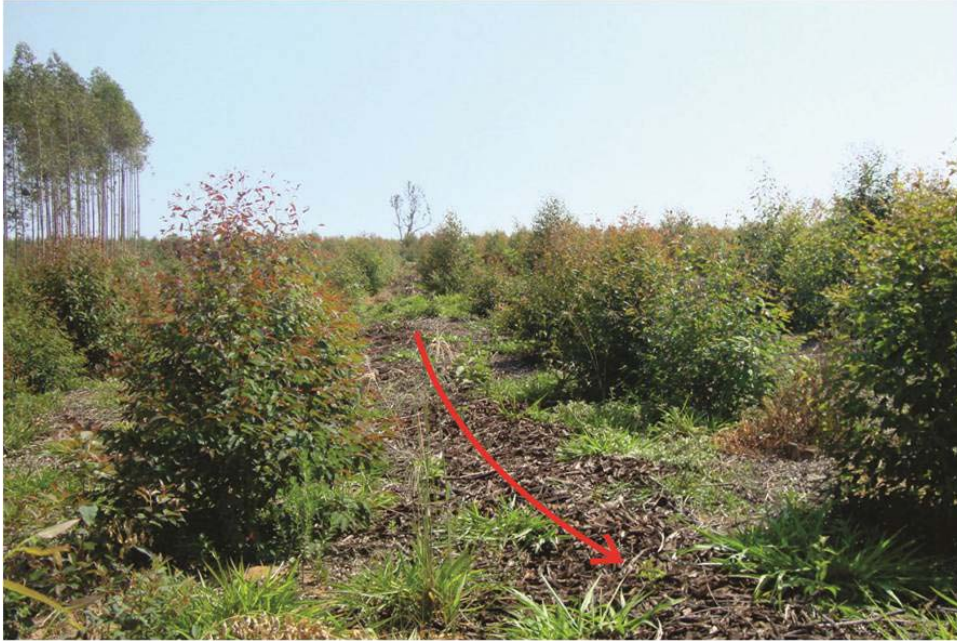
Figura 87: Resíduos de galho e cascas de madeira dispostos entre as fileiras de eucalipto.

Analisando as Figuras 78 e 79 verifica-se que as áreas de entorno das feições, no passado, eram ocupadas por pasto, com a presença de alguns cordões de nível; entretanto, por volta do ano 2005, o uso do solo foi alterado, de modo que a pastagem foi substituída por plantação de eucalipto, com finalidade comercial. Para evitar que o escoamento superficial atuasse de modo a acelerar os processos erosivos já intensos na área, foi adotada uma medida de controle da erosão nessas encostas, denominada *brush barrier* ou barreira de galhos. Essa medida consiste em colocar ramos secos ou resíduos de galhos e casca de árvore entre as fileiras de eucalipto, para barrar o escoamento superficial, diminuindo sua velocidade; e aumentando a

infiltração (Figuras 87 e 88). Por outro lado, não foram observadas medidas que atuassem no sentido de recuperar as grandes voçorocas da área, em nenhum período. Observou-se apenas, que algumas árvores de eucalipto, próximas a essas feições, não foram cortadas, ou seja, foram dispostas na tentativa de colaborar com o controle do processo erosivo na área.

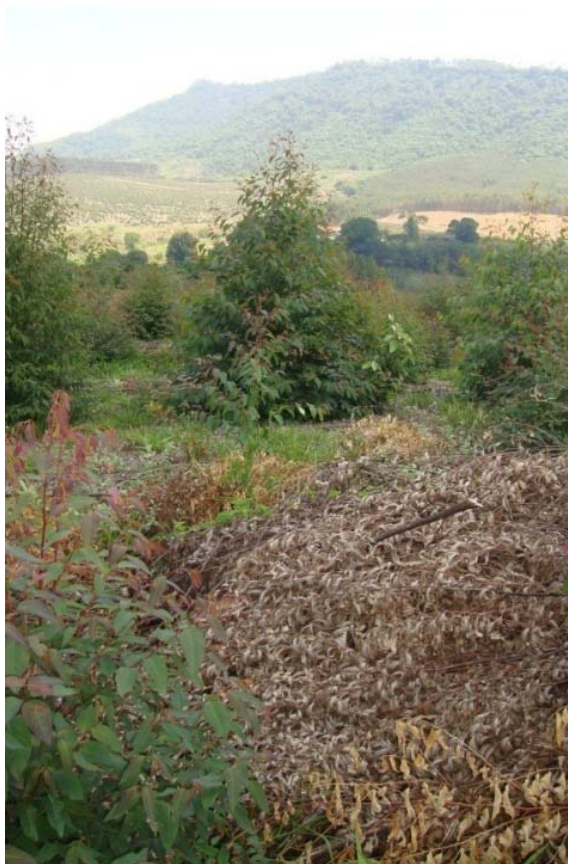
Figura 88: Galhos e folhagem secos dispostos entre as fileiras de eucalipto.
