Investigação geotécnica e estudo de um processo erosivo causado por ocupação urbana

Dissertação de Mestrado apresentada à Escola de Engenharia de São Carlos da Universidade de São Paulo, como parte dos requisitos para obtenção do título de Mestre em Ciências do Programa de Pós-graduação em Geotecnia.

São Carlos
2009

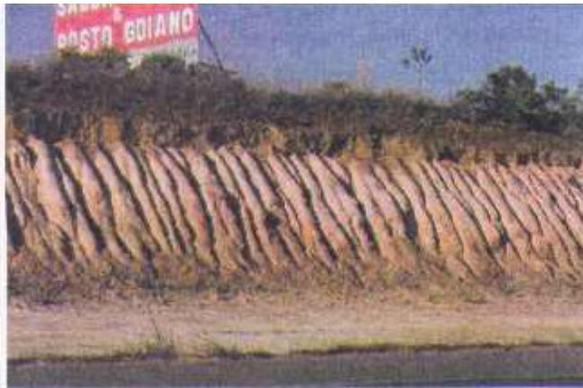
Ocorrem posteriormente à erosão laminar e apresentam forma de filetes muito rasos, além de possuir ruptura das bordas na superfície do terreno (Ferreira, 2004; DAEE/IPT, 1990). Caracteriza-se pela presença de sulcos sinuosos que se localizam ao longo do declive (Figura 1). Esse tipo erosivo pode, algumas vezes, não ser percebido até que interferir no preparo do solo em áreas agrícolas ou em novos loteamentos e ruas sem pavimentação.

Figura 1. Feições erosivas do tipo sulcos (Camapum de Carvalho *et al.*, 2006)

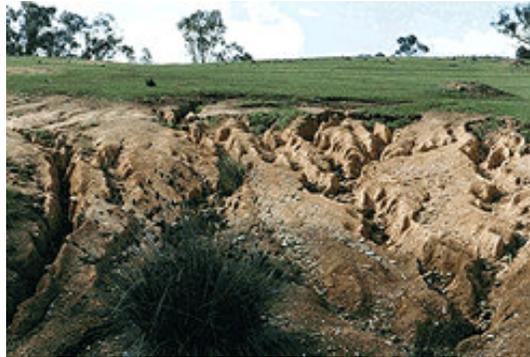
Define-se ravinas como sulcos profundos ao longo do declive, que apresentam de forma alongada e seção em “V”, não atingindo o nível d’água (Figura 2). Normalmente, não possuem ramificações e seu alargamento ocorre através de movimentos de massa gravitacionais (escorregamentos), ocasionando o avanço da erosão (Canil *et al.*, 1995). Vilar

Figura 2. Vista geral de feições erosivas do tipo ravina (Ferreira, 2004)

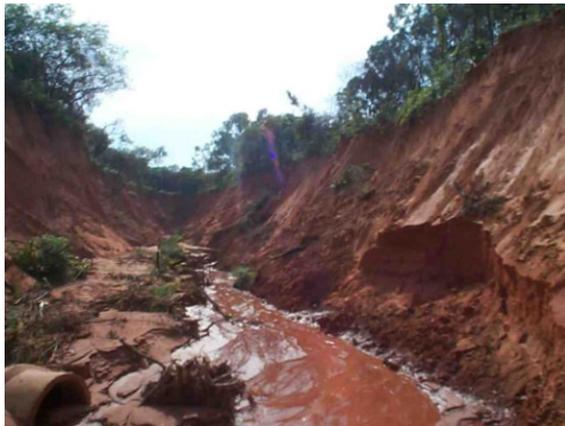
Figura 3. Feição erosiva do tipo voçoroca em Bauru (SP)

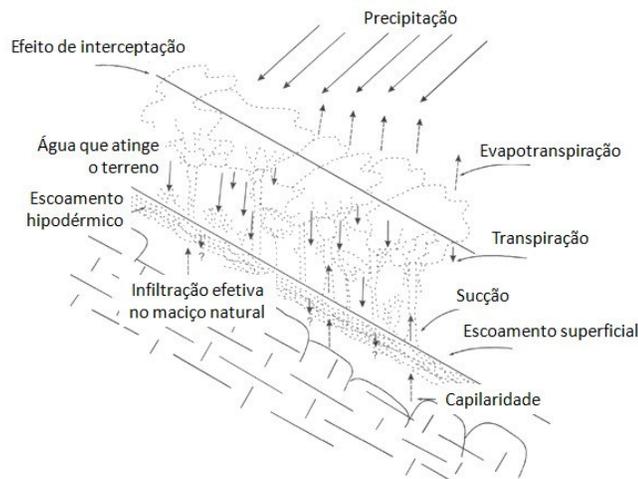
Figura 4. Representação do efeito da cobertura vegetal no processo erosivo (Prandini *et al.*, 1976 *apud* Jorge & Uehara, 1998)

da capacidade de retenção de água por efeito da produção e incorporação de matéria orgânica pelo solo, como mostrado na Figura 4. O equilíbrio entre vegetação e solo é perdido com o desmatamento, que altera o balanço hídrico com o aumento do escoamento superficial e da infiltração, pois a água atinge diretamente o solo. Com o tempo, a infiltração reduz devido à saturação parcial do terreno, aumentando o escoamento superficial.

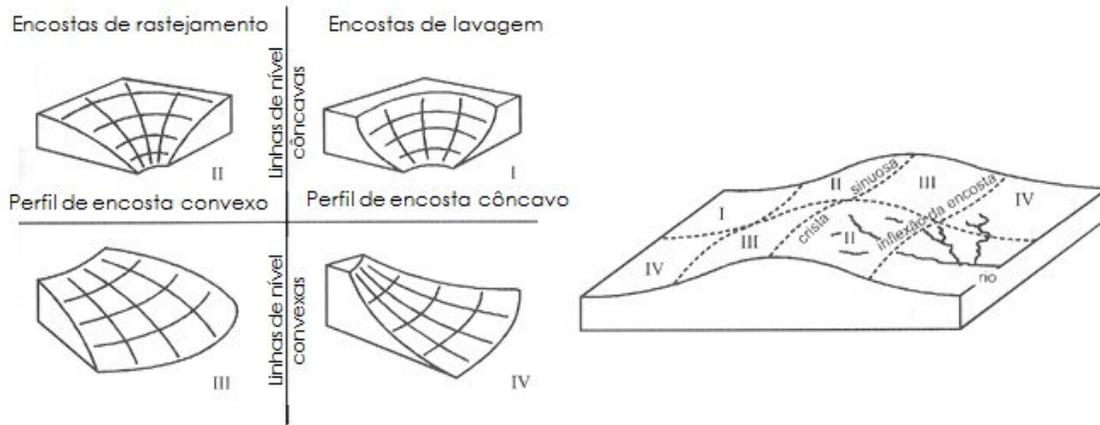
Figura 5. Classificação das encostas (Troeh, 1965 *apud* Moreira & Pires Neto, 1998)

1998). Assim, nos locais em que esses fatores são maiores, a velocidade do fluxo também é maior, ocasionando um aumento da capacidade erosiva. As formas do relevo devem ser analisadas porque há uma relação entre o espaçamento das linhas de talvegue, que refletem a densidade da drenagem, e a profundidade do encaixamento dos canais com a tipologia e a declividade das encostas, como na Figura 5.

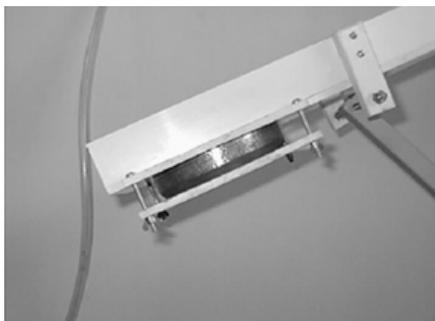
O ensaio de Inderbitzen é o mais antigo utilizado na determinação da erodibilidade do solo. Seu procedimento básico consiste em fixar um anel cilíndrico contendo uma amostra de solo em uma rampa de inclinação variável (Figura 7). O escoamento de água na rampa provoca erosão no solo, que pode ser avaliada através da massa das partículas do solo removidas pela água.

Figura 7. Detalhe da rampa do ensaio Inderbitzen com o anel fixado (Fragassi & Marques, 2001)

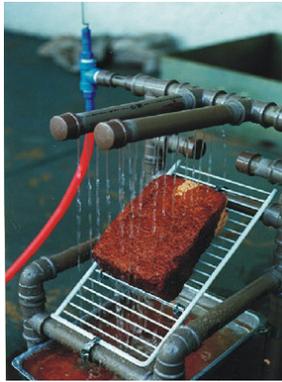
Nesse contexto, Freire (2001) sugeriu a simulação do impacto da gota de chuva no solo, para isso, o fluxo de água foi lançado em forma de gota diretamente sobre o corpo-de-prova (Figura 8). Através dos resultados, observou que houve um aumento considerável nos valores de perda de massa, considerando a desagregação do solo por impacto da chuva, fato esse que modifica a classificação do solo em relação ao seu potencial erosivo de baixa erodibilidade a alta erodibilidade. O autor também constatou através de resultados de ensaios de cisalhamento direto que a erodibilidade não é dependente dos parâmetros de resistência.

Figura 8. Sistema com simulação do impacto da gota de chuva (Freire, 2001)

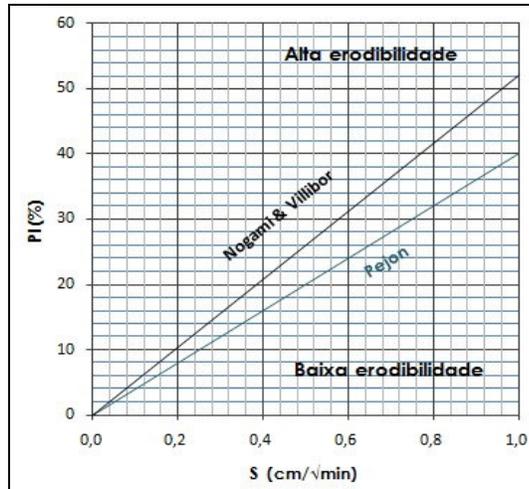
Figura 9. Gráfico para avaliação da erodibilidade do solo segundo proposta de Nogami & Villibor (1979)

Nogami & Villibor (1979) propõem um limite no qual $E=52S/P$, amostras acima dessa relação são classificadas como de alta erodibilidade (Figura 9). Porém, Pejon (1992) realizou pesquisas e sugeriu o limite de $40S/P$. É importante ressaltar que tais limites foram definidos a partir de ensaios em amostras de taludes rodoviários erodidos.

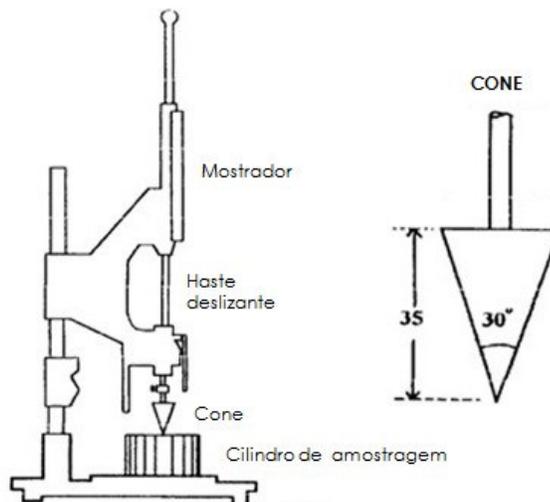
Figura 10. Equipamento do ensaio de penetração de cone (Alcântara & Vilar, 1998)

O método de penetração de cone (Figura 10), desenvolvido para avaliar erosões, baseia-se na determinação da variação de penetração (DP), que relaciona a penetração natural (Pnat) e a penetração após a saturação por uma hora (Psat), e da variação limite (DPlimite) indicada por Alcântara & Vilar (1998). Para valores de DP maiores que DPlimite, a erodibilidade é alta; caso contrário, ela é baixa, como pode ser observado na Figura 11.

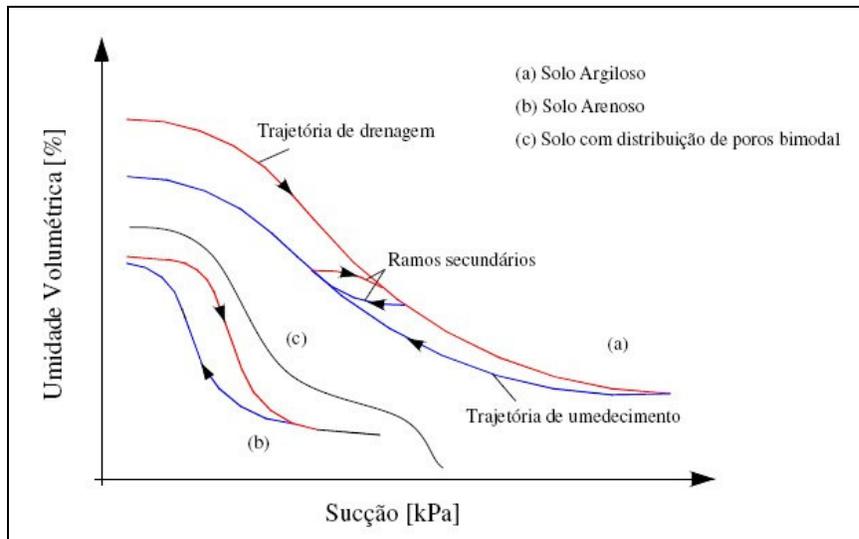
Figura 12. Principais curvas de retenção de água para diferentes tipos de solos (Rodrigues, 2007)

A curva com distribuição de poros bimodal possui dois pontos de inflexão, isto é, duas pressões de entrada de ar. Essa distribuição é caracterizada pelos macroporos, formados pelos vazios entre agregados e/ou grãos maiores, e pelos microporos, formados no interior dos agregados. A forma da curva depende da trajetória do ensaio, que basicamente são três: de drenagem, de umedecimento e mista. A diferença entre trajetórias é provocada pelo fenômeno da histerese (Rodrigues, 2007).

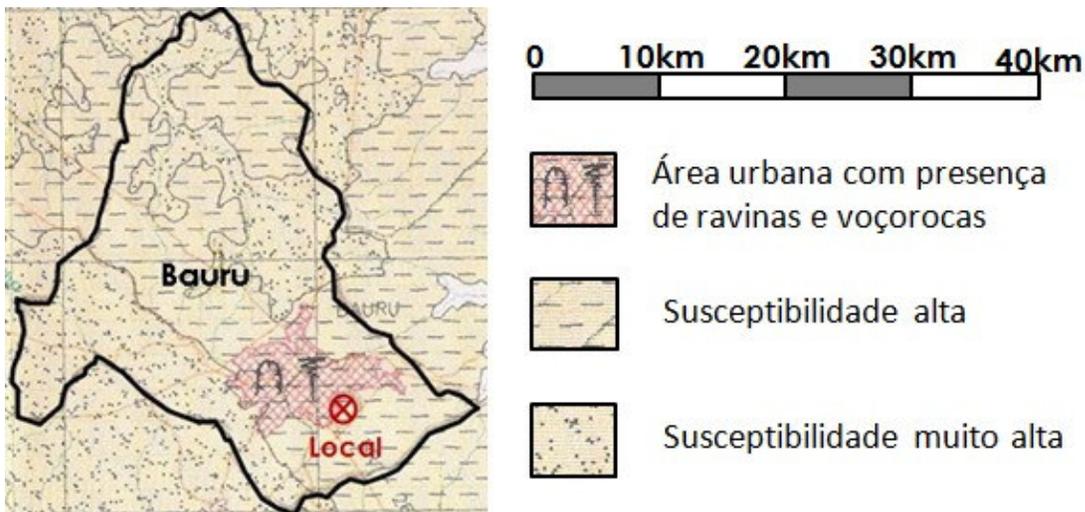
Figura 14. Zonas de susceptibilidade à erosão em Bauru (IPT, 1994)

Conforme Carta Geotécnica elaborada pelo IPT (1994), a cidade possui como processo predominante a erosão por sulcos, ravinas e voçorocas com grau de susceptibilidade de alta, induzida principalmente por concentração do escoamento superficial, a muito alta. As classes de susceptibilidade estão mais bem detalhadas nos subitens a seguir, conforme IPT (1994).

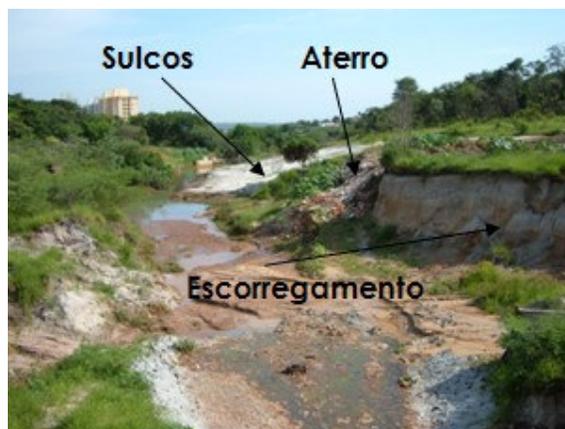
O processo erosivo estudado (Figura 15 e Figura 16) localiza-se ao longo do Córrego da Água Comprida, afluente do Rio Bauru, em uma região cercada por loteamentos residenciais.

Figura 16. Vista geral do trecho erodido

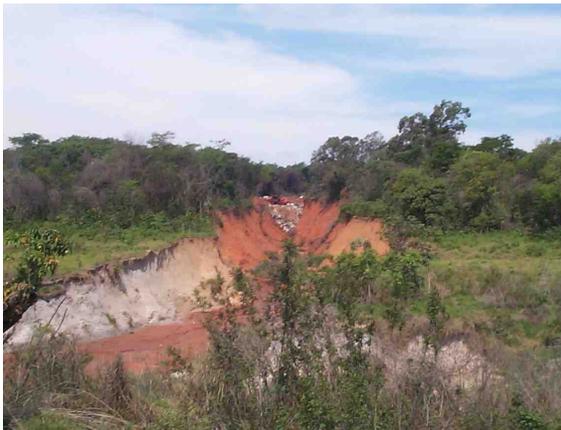
Figura 17. Ramificação da erosão em 2003 (Corghi, 2005)

A origem da erosão do Jardim Colonial remete ao carregamento de seu sistema de dissipação de águas pluviais devido ao mau dimensionamento e à falta de manutenção. O processo erosivo aumentou devido à falta de rigor técnico ao se lidar com reparos de danos ambientais, enquanto proprietários e secretarias públicas ausentavam-se da responsabilidade sobre o ocorrido. Por fim, a erosão cresceu vertiginosamente desde que se vem acompanhando o processo, que data do segundo semestre de 2003 (Figura 17).

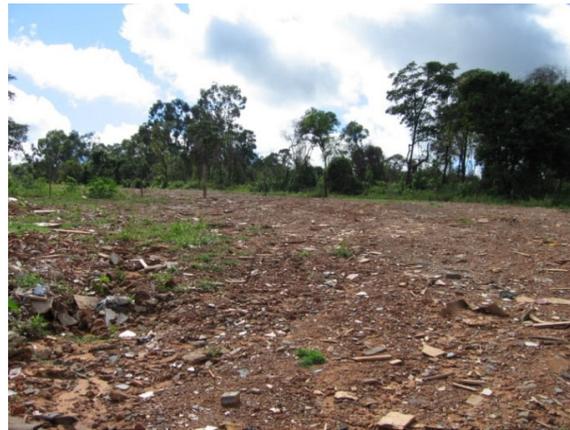
Figura 18. Ramificação fechada com entulho e lixo orgânico em 2006

A erosão na área verde foi licenciada para servir de bolsão de entulho (Figura 18), como medida emergencial no segundo semestre de 2003 e o depósito de sedimentos era procurado pela maioria dos caçambeiros, devido à boa localização da área. Porém, como a preocupação era a de se estabilizar o crescimento da erosão, o interesse era de que o material tivesse sido corretamente depositado e compactado no fundo da erosão, o que não foi rigorosamente seguido.

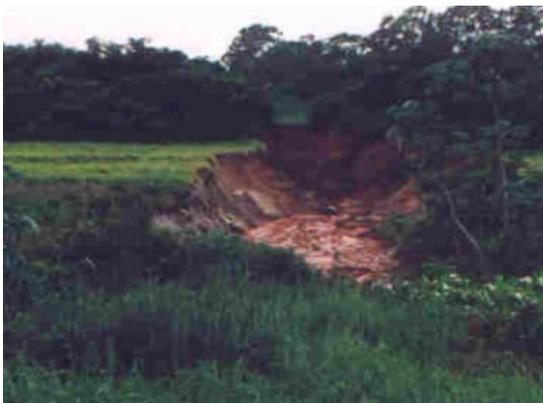
Tal ramificação, devido suas grandes dimensões, foi aterrada principalmente com entulho de construção e coberta com uma camada de solo. Uma vez que o local não foi revegetado após o aterro, o solo da superfície foi removido por erosão laminar. Apesar disso, atualmente, encontra-se no local a presença de grama e mato, que contribuem com a resistência superficial do solo, verificando o não ressurgimento do processo erosivo local. A Figura 19 a Figura 24 mostram o histórico da evolução do processo erosivo no local estudado.

Figura 19. Ramificação em 2002 (Corgi, 2005)

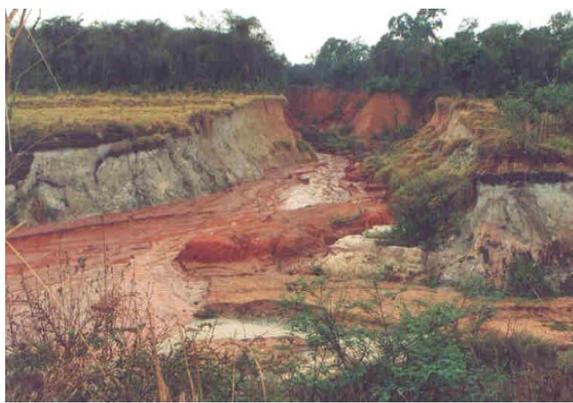
Figura 20. Avanço em 2003 (Corgi, 2005)

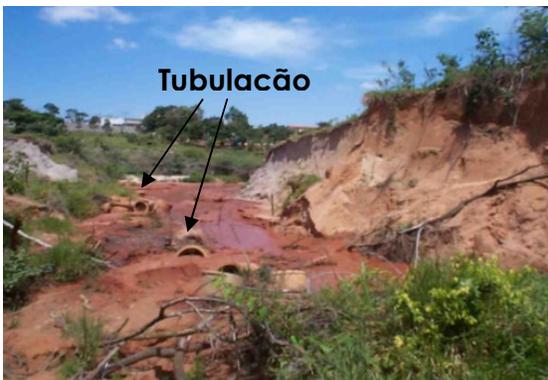
A evolução se deu através da falta de estrutura dos sistemas de drenagem e do mau dimensionamento das mesmas, associados às chuvas de grande intensidade, características do local. Com a evolução do processo, sistemas de dissipação de energia foram atingidos e destruídos, colaborando com o avanço e aumentando a erosão na ramificação do processo principal.

Figura 21. Destruição das galerias em 2004 (Corgi, 2005)

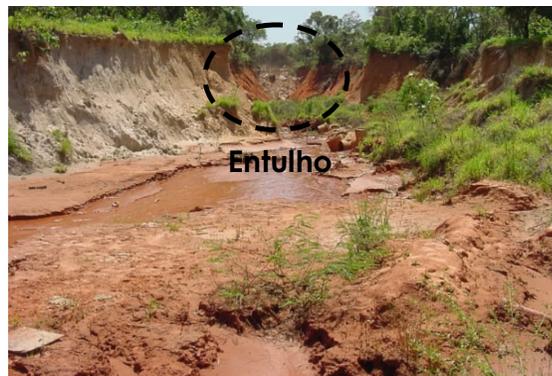
Figura 22. Início do aterramento em 2004 (Corgi, 2005)

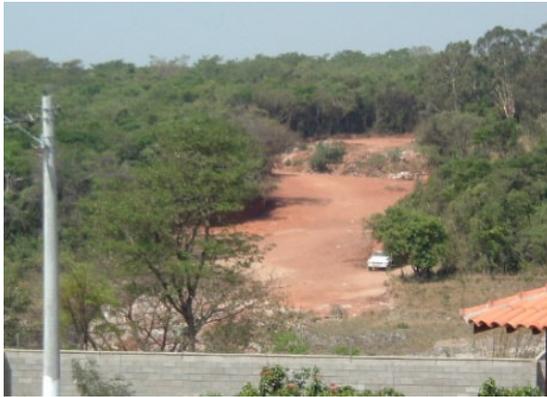
Figura 23. Ramificação aterrada e coberta com camada de solo em 2005 (Corgi & Giacheti, 2005)

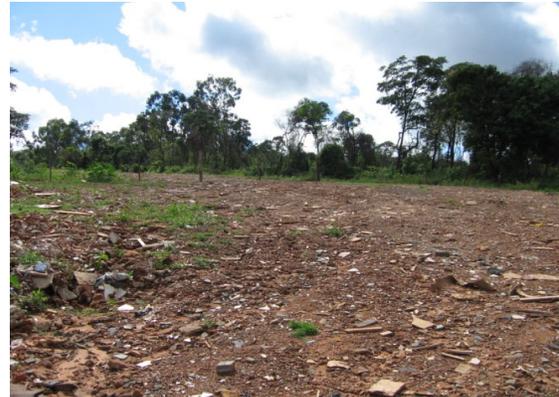
Figura 24. Remoção da camada superficial de solo da região aterrada em 2006

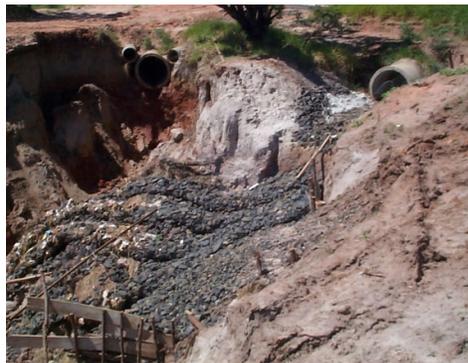
A ausência de sistemas de dissipação de energia ao final das tubulações de água associado ao período de concentração de chuvas durante o verão colaborou com a evolução do processo erosivo e assoreamento ao longo do córrego. Medidas paliativas foram utilizadas no controle do processo erosivo principal, porém não suportaram a ação da água da chuva, como pode ser observado na Figura 25.

Figura 25. Gabião destruído pela ação da água em 2003 (Corgi & Giacheti, 2005)

Um dos fatores responsáveis foi o fato das medidas corretivas não levarem em conta as feições do terreno, fato esse verificado pela execução de aterros somente para preencher as ramificações existentes e, ao longo do córrego, foram feitos taludes laterais de pequena inclinação até o nível do terreno, a fim de garantir a estabilidade. Além disso,

observa-se que na maioria dos locais afetados não houve preocupação com a influência das águas subterrâneas, levando a ocorrência de novos escorregamentos.

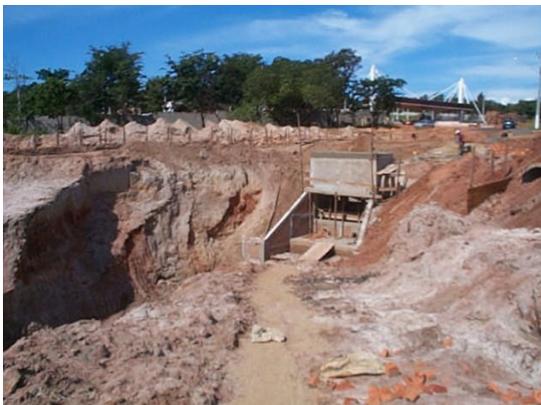
Devido à rápida evolução da erosão, foi feito um projeto de retificação do leito do córrego, com a combinação da canalização aberta e cachimbos. Entretanto, a falta de manutenção está contribuindo com a reinstabilização dos taludes de contenção. A evolução do processo de instalação de obra e os problemas observados no local estão ilustrados na Figura 26 a Figura 31.

Figura 26. Início das obras em 2004 (Corghi & Giacheti, 2005)

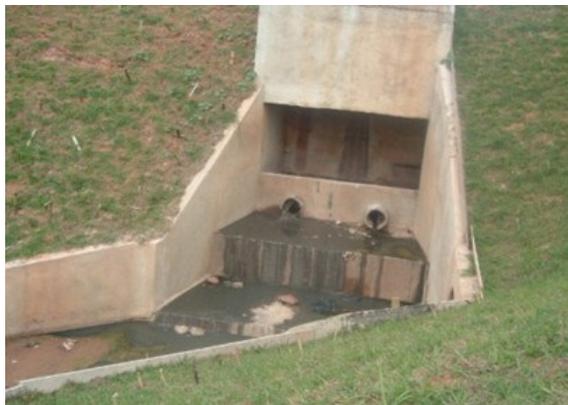
Figura 27. Início de 2005 (Corghi, 2005)

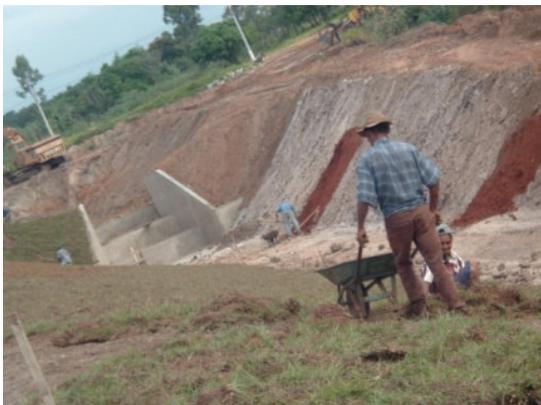
Figura 28. Canal aberto no início de 2005 (Corghi, 2005)

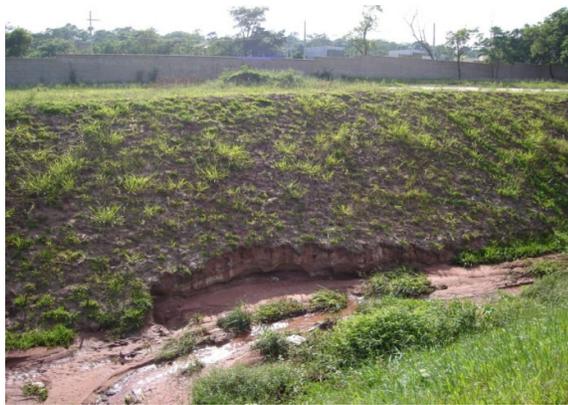
Figura 29. Assoreamento do canal e erosão do talude no final de 2005

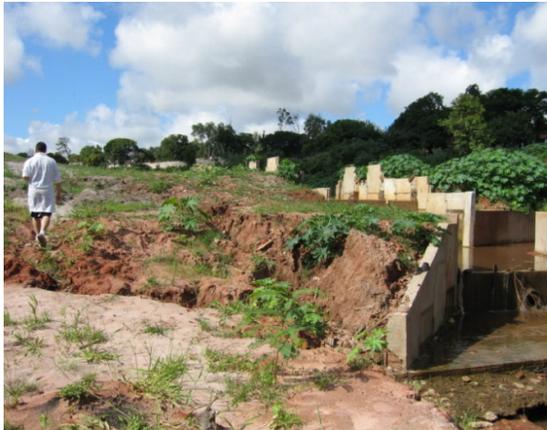
Figura 30. Incisões no terreno ao lado do cachimbo em 2006

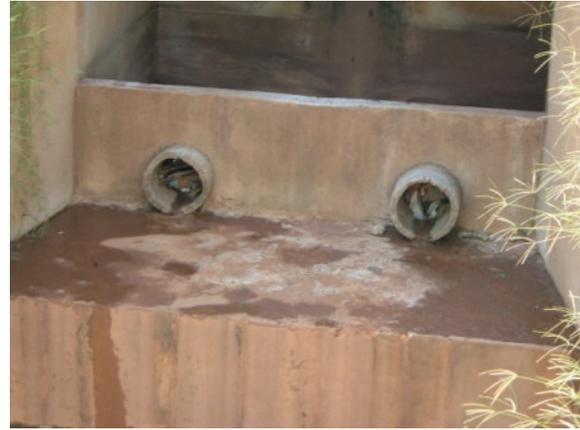
Figura 31. Duto entupido

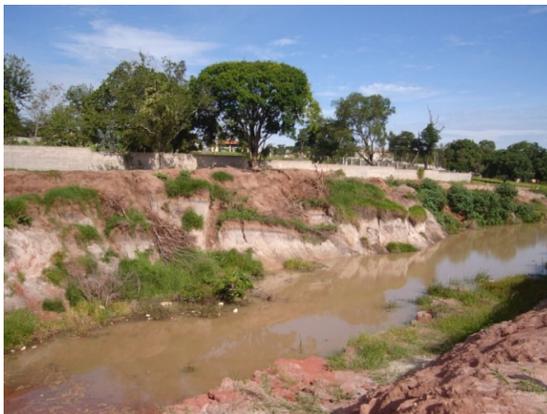
Com a erosão ao longo do córrego, ocorreu um afloramento d'água lateralmente e nele verificou-se também erosão linear avançada, com ocorrência de escorregamentos e sulcos nos taludes laterais (Figura 32). Como o seu avanço colocava em risco o limite do Residencial Tavano, o local foi aterrado com solo de outras localidades seguindo o nível do terreno imposto pelas construções locais (Figura 33). Dessa forma, o afloramento de água foi controlado e o que se observa atualmente é a presença de grama com pequenas áreas erodidas em forma de sulcos, como pode ser visto na Figura 34.

Figura 32. Escorregamento no local de afloramento de água em 2005

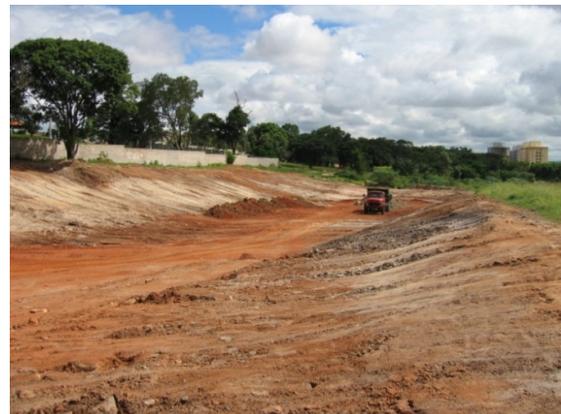
Figura 33. Afloramento de água aterrado em 2006

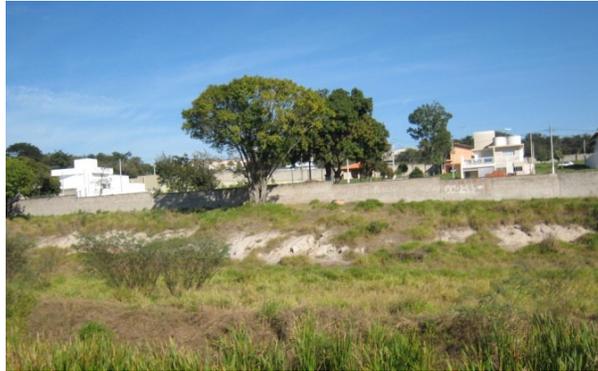
Figura 34. Local onde existia afloramento de água em 2008

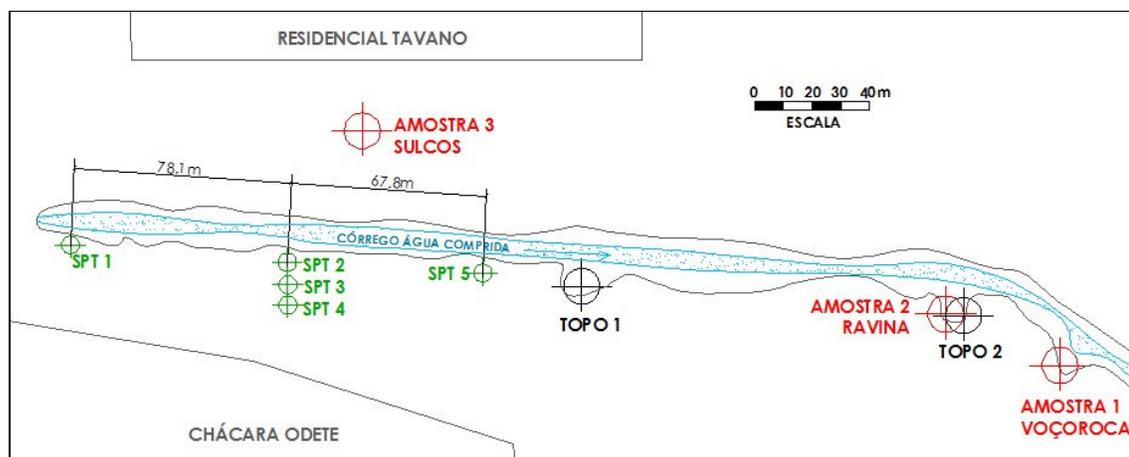
Figura 35. Localização dos ensaios de campo, das amostras coletadas e dos pontos onde foram feitos acompanhamentos topográficos.

Em duas áreas, o avanço do processo erosivo no tempo foi avaliado com auxílio de topografia. Além disso, foram executadas sondagens de simples reconhecimento com medida do SPT ao longo das bordas e perpendicularmente ao processo.

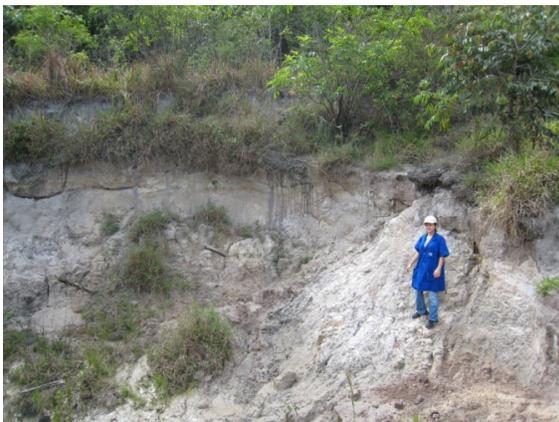
A partir desse estudo, foram selecionados três locais típicos e neles foram coletadas amostras deformadas e indeformadas (Figura 35). Estes locais foram escolhidos devido à reativação do processo, apesar de todas as medidas corretivas aplicadas. Cada amostra representa um tipo estágio da erosão linear: sulco (Am. 3), ravina (Am. 2) e voçoroca (Am. 1), mostrados na Figura 36 a Figura 38.

Figura 36. Local de coleta da amostra 1 - Voçoroca

A Amostra 1 foi retirada de um solo residual jovem com características da rocha mãe, representadas pelas lâminas de deposição provenientes do arenito. Homogênea a olho nu, a Amostra 2 se encontra em local de solo sedimentar. Já a Amostra 3 encontra-se em local com solo intermediário entre jovem e maduro, heterogêneo, porém sem características da rocha mãe. Como o solo é evoluído do arenito, ou seja, composto principalmente por quartzo, a pouca mica e feldspato existentes praticamente não são identificados. Além disso, esses minerais sofrem maiores alterações que o quartzo, que é muito resistente ao intemperismo.

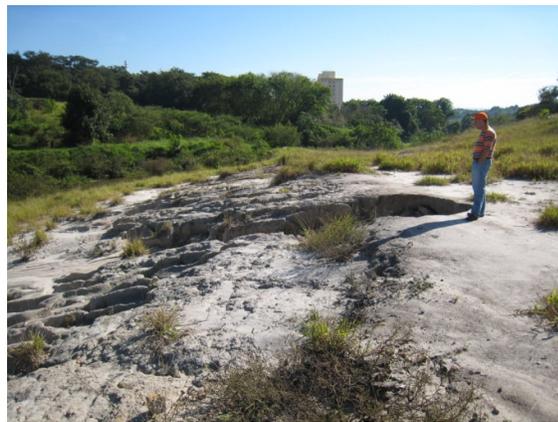
Figura 37. Local de coleta da amostra 2 - Ravina

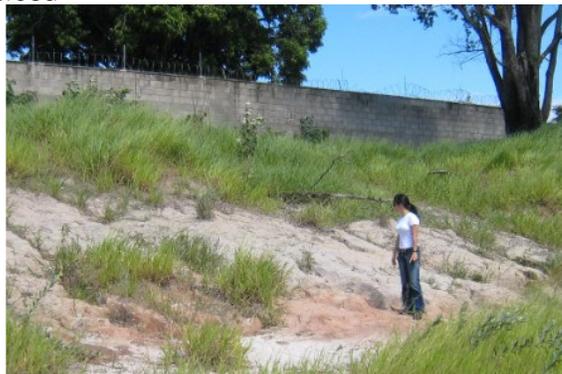
Figura 38. Local de coleta da amostra 3 - Sulcos

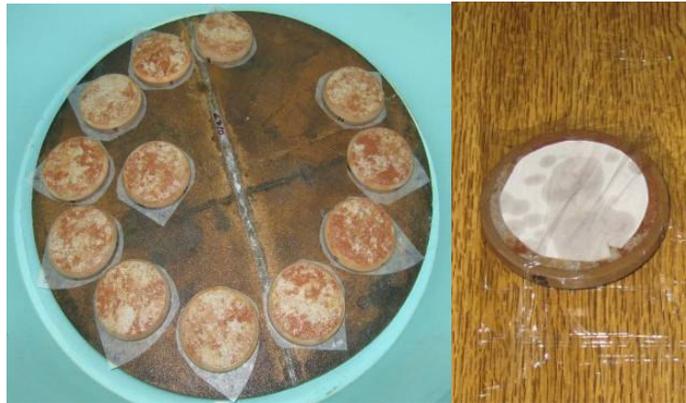
Figura 40. Saturação dos corpos-de-prova e detalhe do papel filtro em contato com o corpo-de-prova.

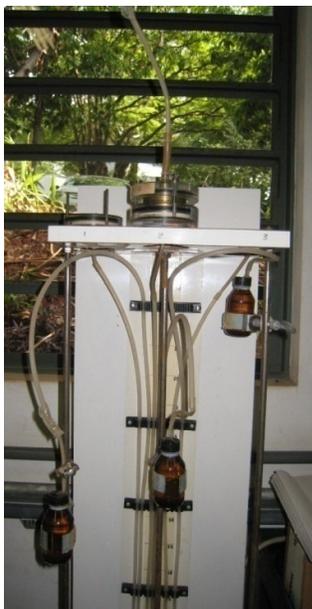
O equipamento consiste num funil provido de uma placa porosa e de um tubo flexível através do qual se impõem gradientes de altura pela redução ou elevação do nível d'água de um reservatório acoplado ao funil (Rodrigues, 2007). Proposto por Libardi (1995), esse ensaio impõe sucção no solo colocando-se uma amostra saturada sobre a placa porosa e rebaixando o nível d'água do reservatório até o nível desejado, de forma que ocorra drenagem por um furo no reservatório, lembrando que o sistema deve estar saturado de água destilada antes de se colocar a amostra. O fluxo é interrompido quando a amostra atinge a sucção pré-determinada, ou seja, quando o sistema entra em equilíbrio e a água não é mais expulsa do reservatório. Então é determinada a umidade do corpo-de-prova correspondente à sucção imposta.

Figura 41. Ensaio de funil de placa porosa para determinação da curva característica do solo

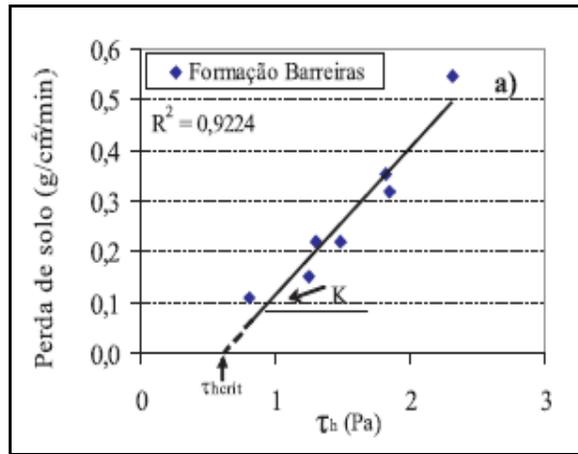
Figura 43. Representação da perda de solo versus tensão cisalhante aplicada no ensaio Inderbitzen (Lafayette *et al.*, 2005)

Os resultados dos ensaios são expressos em termos de perdas de solo x tensão cisalhante aplicada (τ_H). A partir do ajuste das retas são identificados os parâmetros de erodibilidade (K), que representa o gradiente de perda do solo em relação às tensões hidráulicas aplicadas, e a tensão crítica de cisalhamento τ_{Hcrit} , que corresponde ao valor de τ_H para erosão nula (Figura 43).

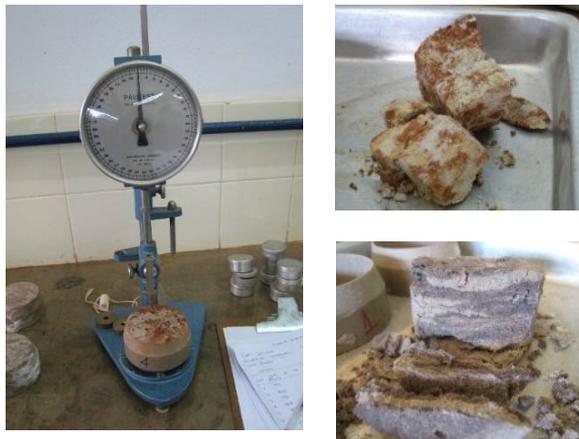
Figura 44. Ensaio de cone e heterogeneidade da amostra 3 (superior) e 1 (inferior)

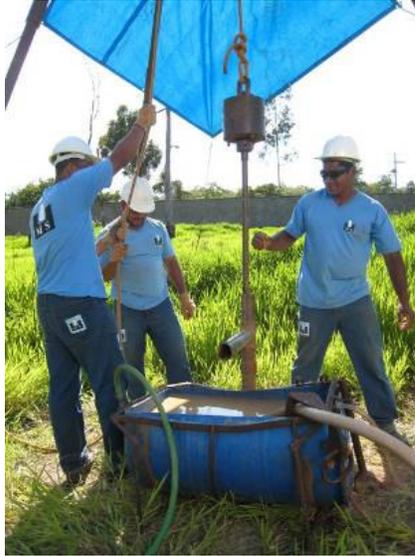
Foram realizados cinco ensaios de sondagem de simples reconhecimento com medida do SPT (Figura 45), conforme ABNT NBR 6484/01, por uma empresa contratada para esse fim. Assim, foi possível representar o perfil longitudinal e transversal às bordas do processo, além de amostras de solo com a profundidade para análise das características do solo. Com as amostras coletadas nessas sondagens, foram realizados ensaios de granulometria conjunta com e sem defloculante e de ΔpH .

Figura 45. Realização das sondagens de simples reconhecimento na área de pesquisa

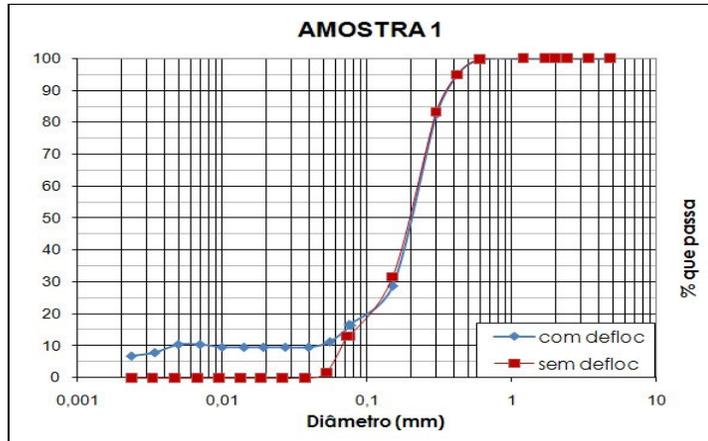
Figura 46. Curvas granulométricas da amostra 1 com e sem defloculante

Na Figura 46 a Figura 48, encontram-se as curvas granulométricas com e sem defloculante dos três amostras de solos ensaiados. Verifica-se que todas as amostras são classificadas como areia média a fina pouco argilosa, apesar da Amostra 3 apresentar cerca de 4% a mais de finos nas curvas com defloculante (Figura 48). Observa-se que, nas curvas sem defloculante, não há presença da fração argilosa, ressaltando a influência da agregação dos argilominerais, que atuam como grãos de maior dimensão.

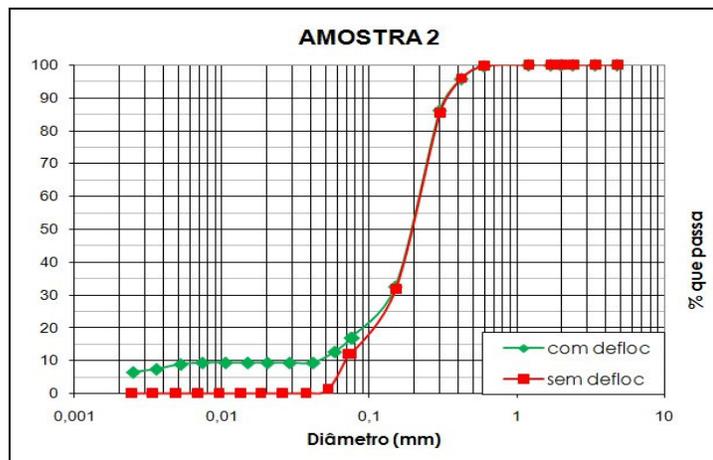
Figura 47. Curvas granulométricas da amostra 2 com e sem defloculante

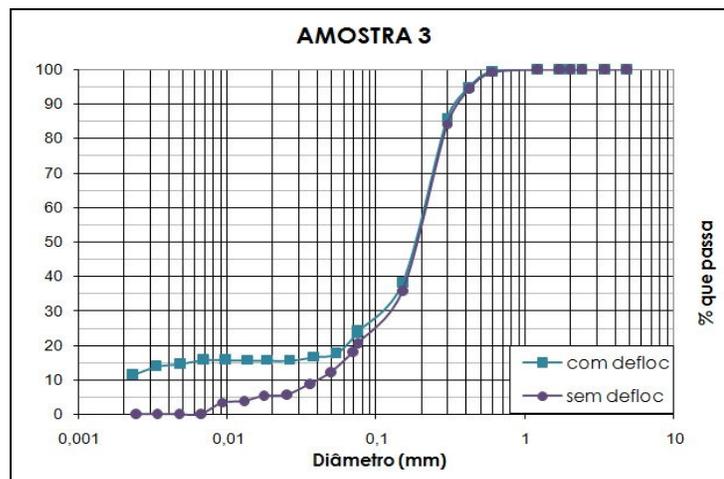
Figura 48. Curvas granulométricas da amostra 3 com e sem defloculante

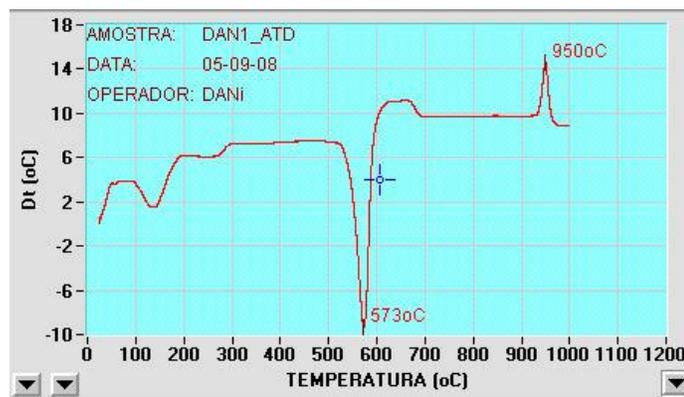
Figura 49. Resultado do ensaio ATD da amostra 1

A Figura 49 a Figura 51 apresentam os resultados de análise térmico diferencial (ATD) respectivamente para as amostras 1, 2 e 3. Os resultados permitiram determinar o tipo de argilomineral (caulinita) de forma direta e não através de correlações de resultados, como ocorre no ensaio de adsorção de azul de metileno.

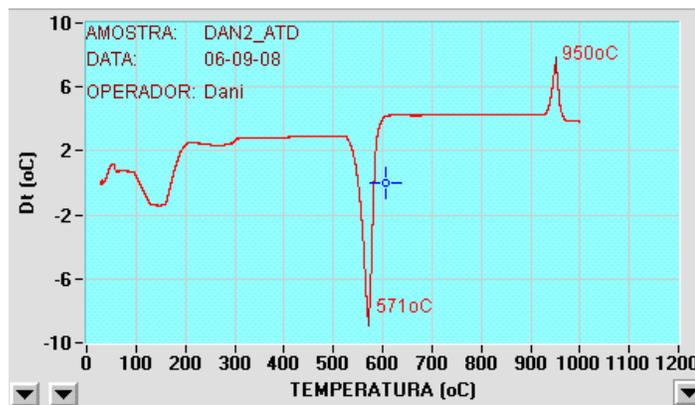
Figura 50. Resultado do ensaio ATD da amostra 2

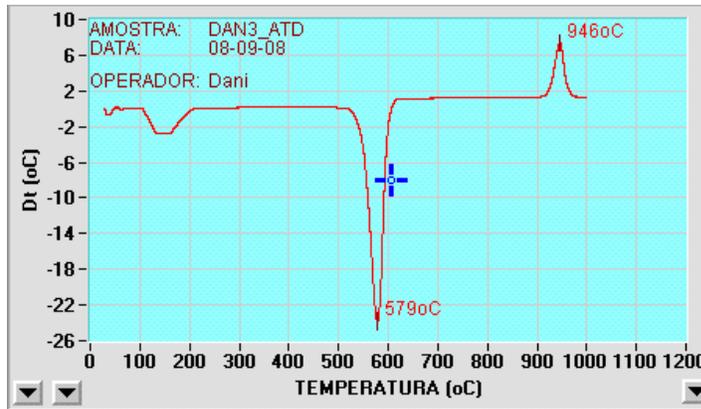
Figura 51. Resultado do ensaio ATD da amostra 3

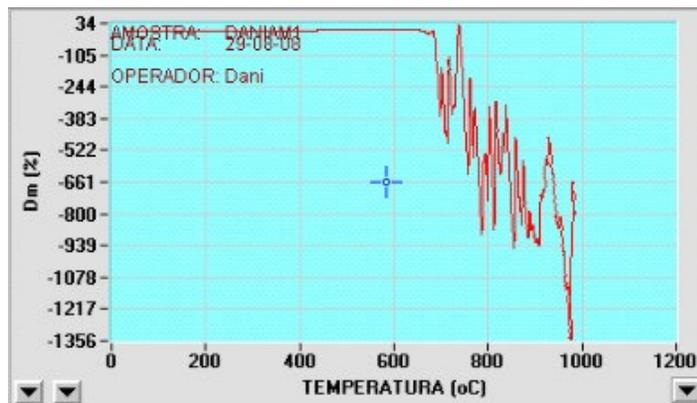
Figura 52. Resultado característico do ensaio ATG para uma das amostras estudadas

Em relação aos ensaios ATG, os resultados obtidos não permitiram confirmar os resultados dos ensaios ATD. Tal fato pode ter ocorrido devido à presença de contaminantes no solo local. A Figura 52 mostra um gráfico característico obtido para o ensaio ATD de uma das amostras ensaiadas.

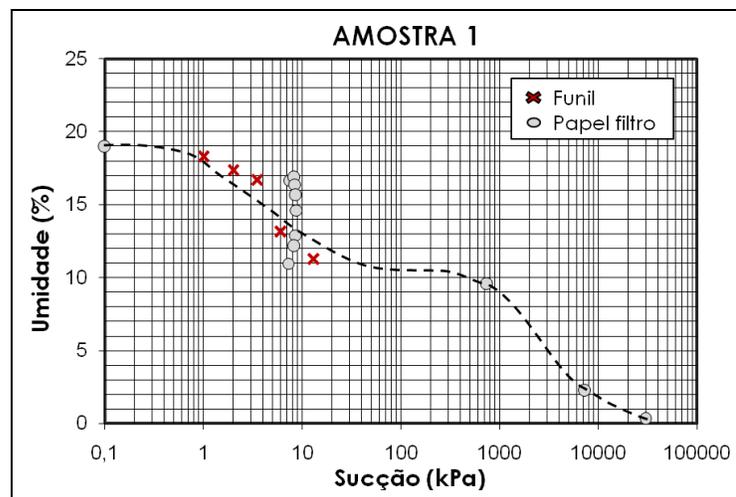
Figura 53. Curva característica da Amostra 1

A distribuição, obtida através dos ensaios, apresenta duas pressões de entrada de ar, representadas pelos pontos de inflexão da curva de retenção. Esse tipo de curva é chamado de bimodal, sendo a primeira parte (umidades mais altas) caracterizada pelos macroporos, formados pelos vazios entre agregados e/ou grãos maiores, e a segunda pelos microporos, formados no interior dos agregados, conforme descrito por Rodrigues (2007).

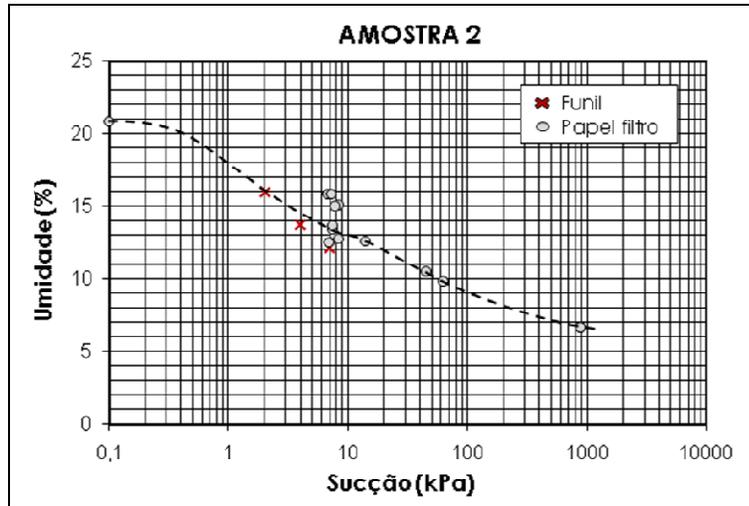
Figura 54. Curva característica da Amostra 2

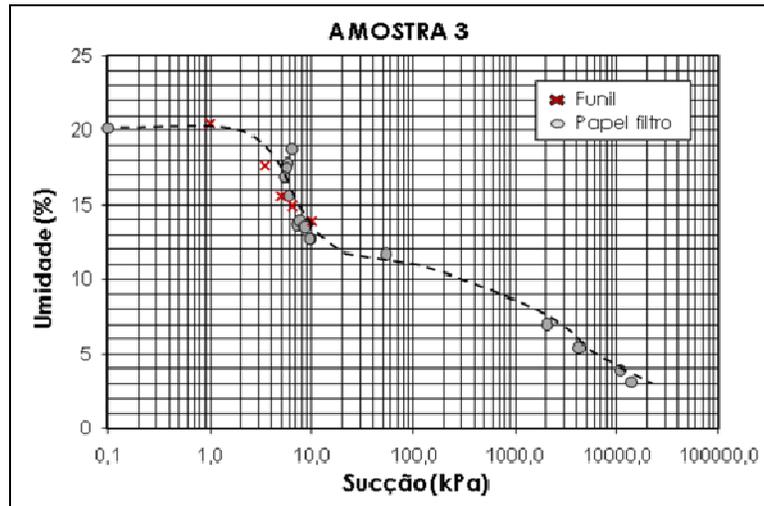
Figura 55. Curva característica da Amostra 3

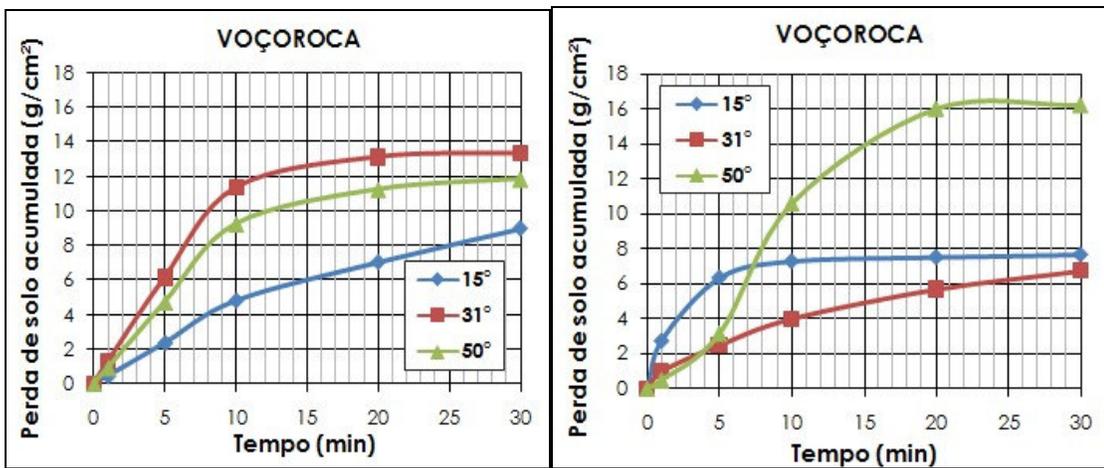
Figura 56. Resultados do ensaio Inderbitzen para a amostra 1

Na Figura 56 a Figura 58 encontram-se os resultados com escoamento laminar (a) e com a ação da gota (b), realizados separadamente. Cada amostra foi ensaiada em 3 inclinações diferentes (15°, 31° e 50°). Os gráficos estão expressos em termos da perda de solo acumulada (g/cm²) por tempo (minutos). Verifica-se a tendência de estabilização das perdas de solo em cerca de 10 minutos de ensaio, que está de acordo com os resultados apresentados por Pereira *et al.* (2003, *apud* Mendes, 2006).

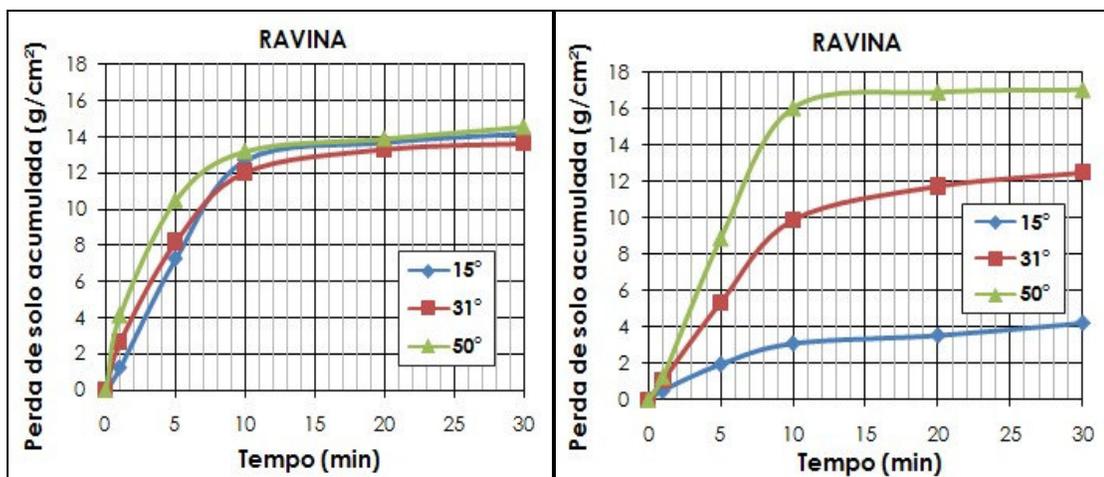
Figura 57. Resultados do ensaio Inderbitzen para a amostra 2

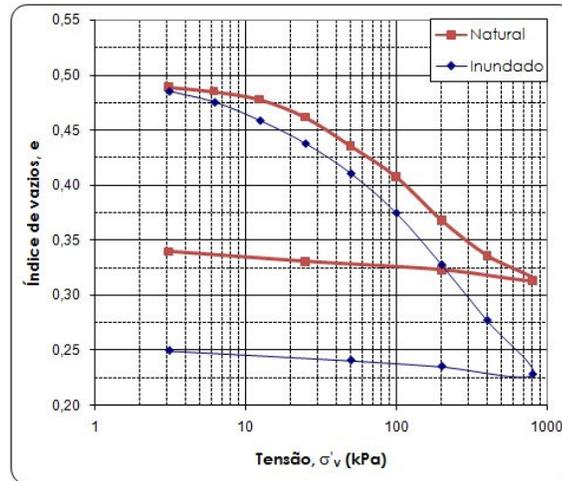
Figura 60. Resultado típico da curva compressão edométrica na condição natural e inundada (Am. 3)

Amostra	Característica	σ'_{ad} (kPa)
1	Natural	32,0
	Inundada	17,0
2	Natural	28,0
	Inundada	5,5
3	Natural	30,5
	Inundada	21,0

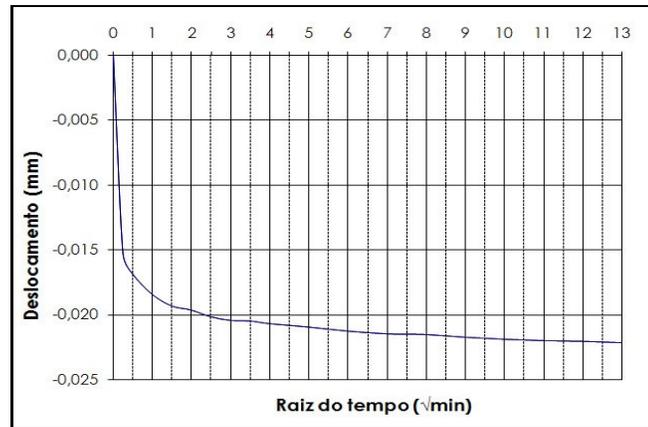
Figura 61. Determinação do tempo para ocorrer 100% do adensamento primário (t_{100}) com base no resultado do ensaio de compressão edométrica da amostra 3 para tensão vertical de 100 kPa.

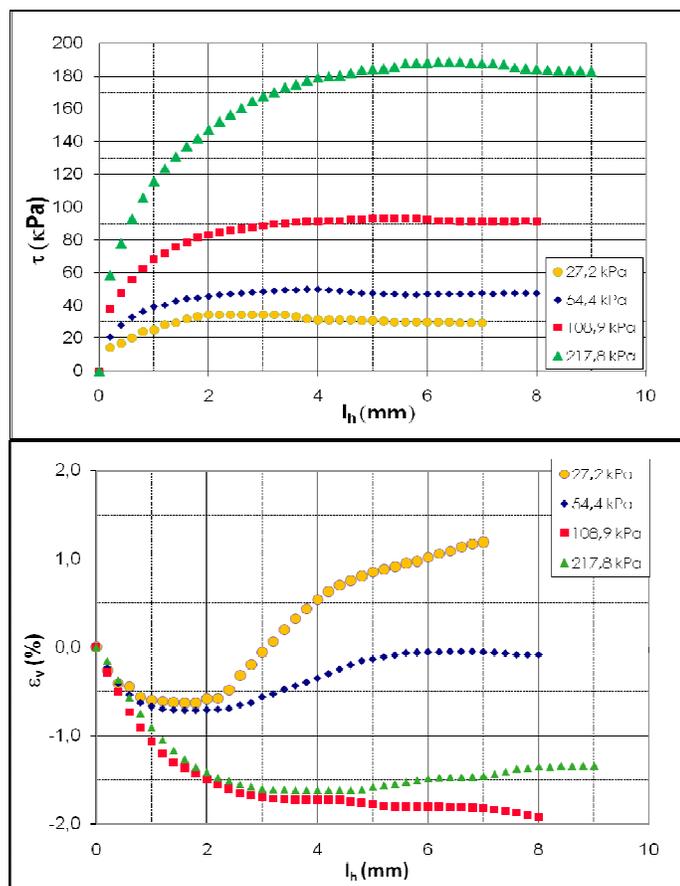
Figura 62. Curvas típicas do ensaio de cisalhamento realizado em uma das amostras ensaiadas

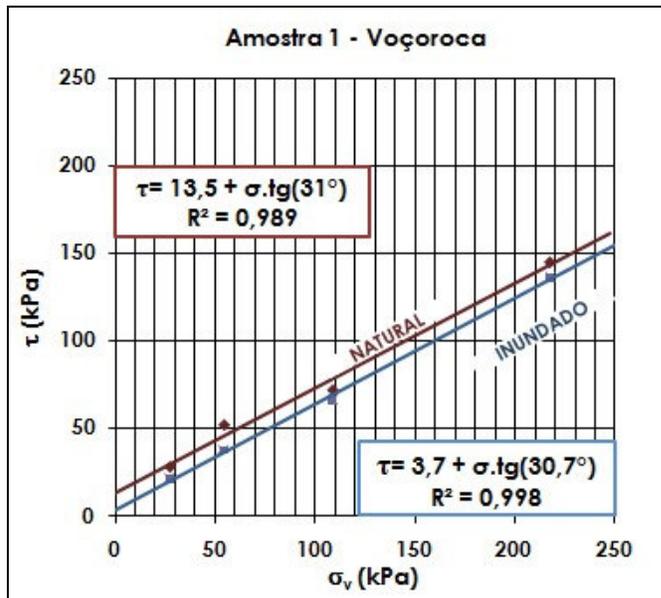
Figura 63. Envoltória de resistência e respectivos parâmetros de resistência para a amostra 1 na condição natural e inundada

na legenda. As envoltórias de resistência estão apresentadas na Figura 63 a Figura 65, respectivamente para as amostras 1, 2 e 3.

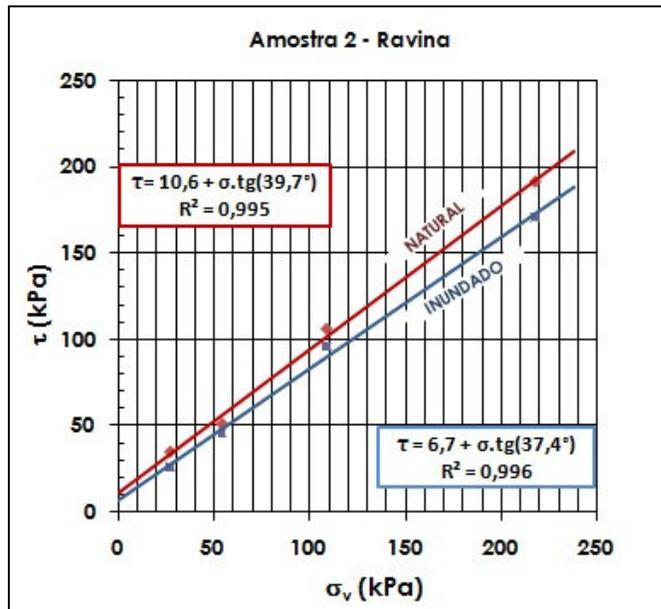
Figura 64. Envoltória de resistência e respectivos parâmetros de resistência para a amostra 2 na condição natural e inundada

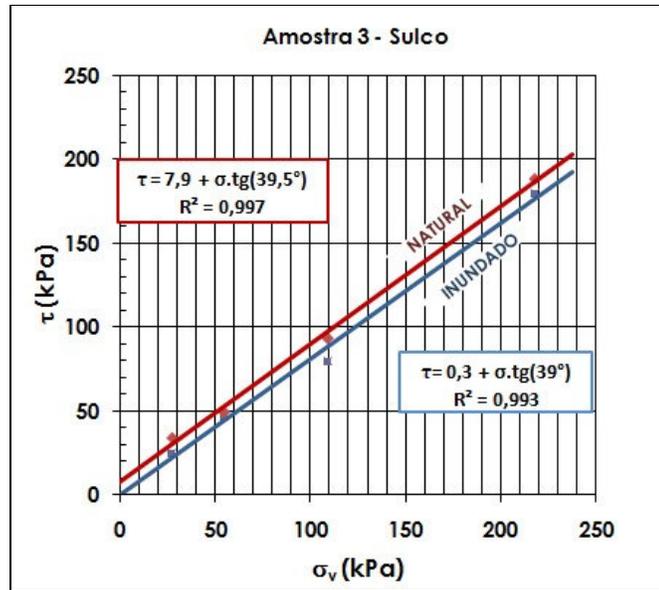
Figura 65. Envoltória de resistência e respectivos parâmetros de resistência para a amostra 3 na condição natural e inundada

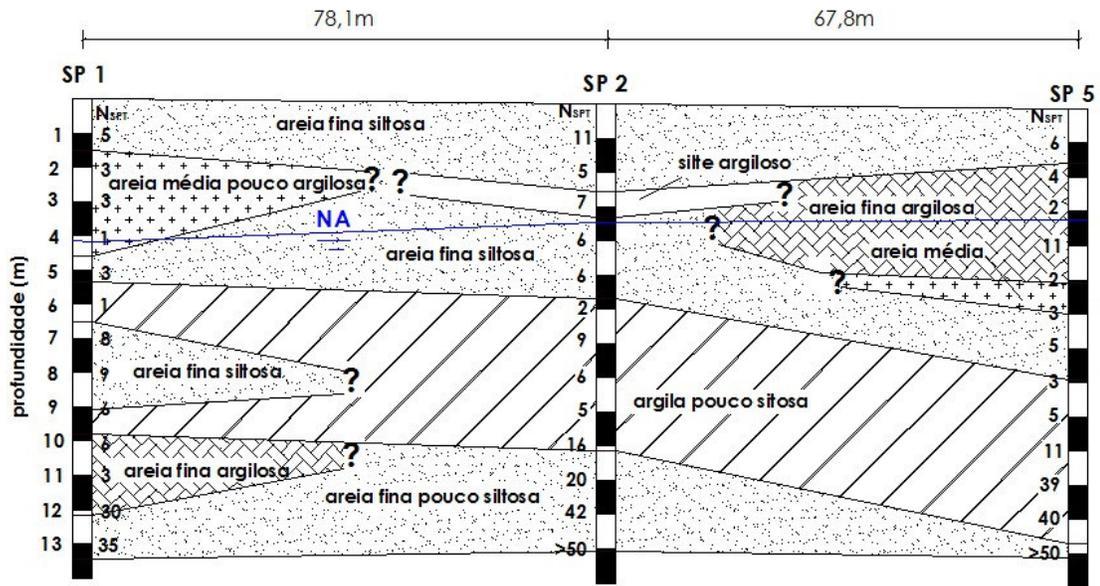
Figura 67. Perfil longitudinal interpretado a partir do resultado das sondagens 1, 2 e 5.

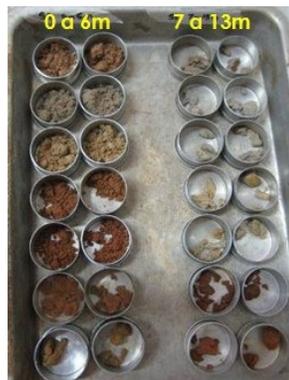
A variabilidade do solo pode ser observada no perfil longitudinal interpretado a partir de sondagens de simples reconhecimento (Figura 67). Tal variação pode ser notada também na Figura 68, que possibilita analisar a variabilidade de cor do solo com a profundidade. A presença de maiores quantidades de óxido de ferro é observada nas amostras com coloração avermelhada. Na superfície de todos os furos de sondagem, foi verificada coloração escura, proveniente de matéria orgânica.

Figura 68. Amostras de solos em cápsulas de umidade coletadas na sondagem 1
