Investigação geotécnica e estudo de um processo erosivo causado por ocupação urbana

Dissertação de Mestrado apresentada à Escola de Engenharia de São Carlos da Universidade de São Paulo, como parte dos requisitos para obtenção do título de Mestre em Ciências do Programa de Pós-graduação em Geotecnia.

São Carlos
2009

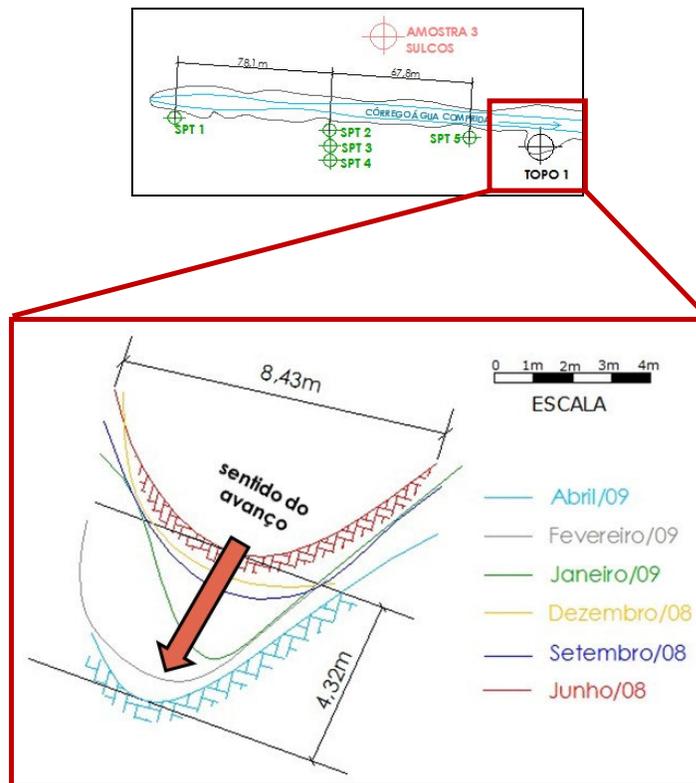
Figura 69. Representação esquemática da evolução do processo erosivo no local 1 da área estudada

No local 1, no qual há um talude de voçoroca, observou-se que a evolução por escorregamento ocorre nos locais onde há uma concentração do fluxo de água superficial (Figura 69).

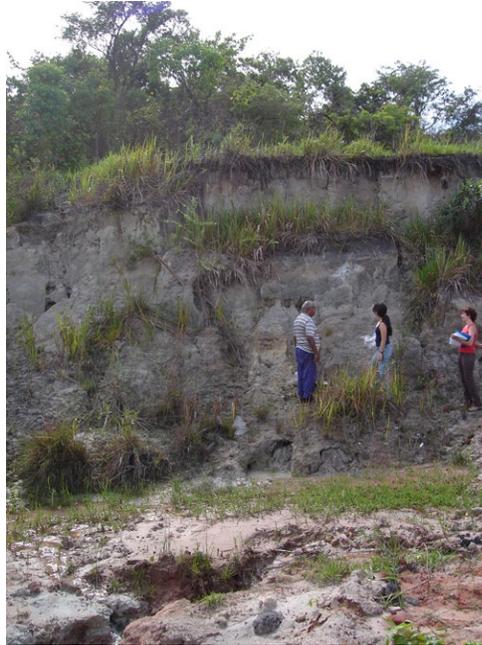
Figura 70. Escorregamentos sucessivos observados em campo

Na observação de campo realizadas nas várias excursões realizadas na área foi possível verificar trincas de retração paralelas às bordas dos taludes, as quais são caminhos preferenciais de entrada de água, que desencadeiam os escorregamentos sucessivos em fatias (Figura 70).

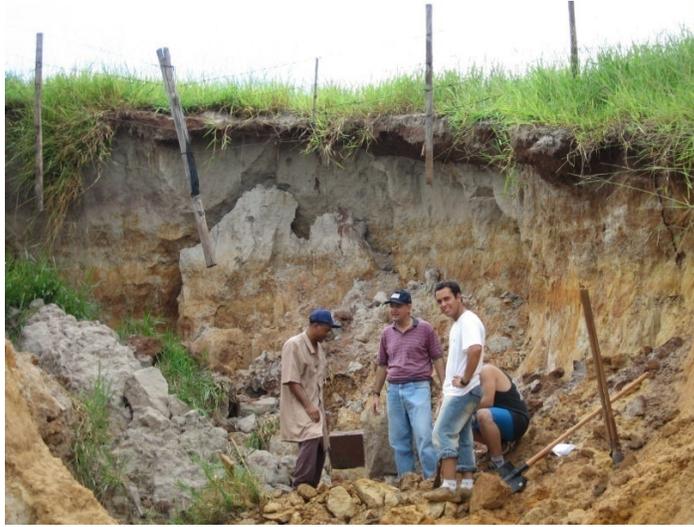
Figura 71. Superfície resistente do talude no seu topo

Com a retirada do material da base, ocorrem quedas de blocos e escorregamentos. Em alguns casos, com a cimentação superficial (como observado nos ensaios SPT) e a vegetação, é formada uma camada muito resistente, em torno de 50mm, que não é removida inicialmente pelo fenômeno citado. Dessa maneira os taludes nesses locais são negativos no topo, como mostra a Figura 71. Entretanto, essa camada mais resistente é destruída quando ocorre um descalçamento da base.

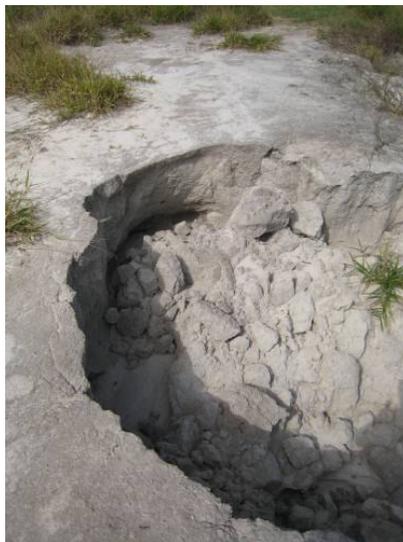
Nos trabalhos de campo, constatou-se que o avanço da voçoroca e da ravina estudadas se deu por escorregamento do solo dos taludes (Figura 72). Verifica-se ao lado da ravina (local de coleta da amostra 2 e levantamento topográfico 2) orifícios horizontais no talude causados pelo fenômeno de erosão interna retrogressiva, que carrega as partículas do interior do maciço (Figura 73).

Figura 72. Solo escorregado no pé do talude no local de levantamento topográfico 2

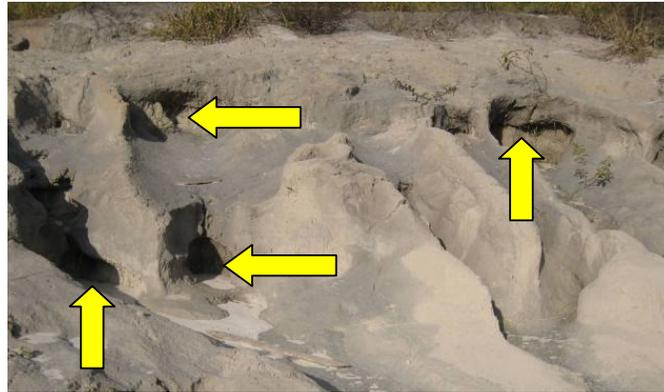
Figura 73. Formação de canais devido ao fenômeno de erosão interna retrogressiva

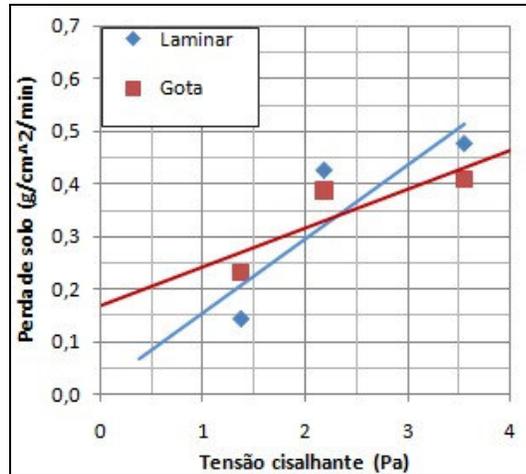
Figura 76. Gráficos para interpretação do ensaio Inderbitzen para a amostra 3

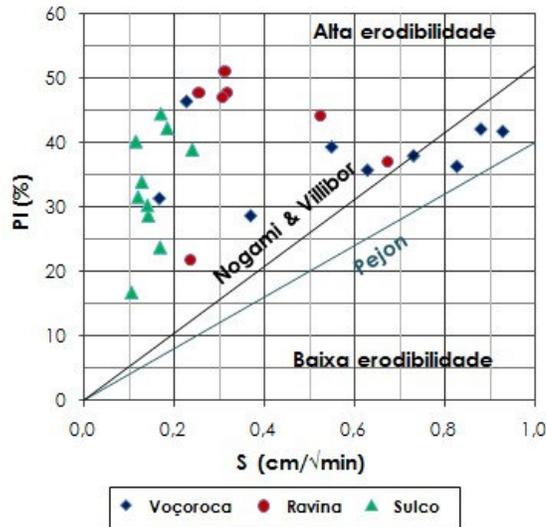
Figura 77. Ábaco com resultados dos ensaios de absorção de água para avaliação da erodibilidade das amostras estudadas

Outros ensaios de erodibilidade utilizados foram o de absorção de água e o de perda por imersão (MCT), cuja síntese dos resultados está apresentada na Figura 77. As linhas representam os limites propostos por Nogami & Villibor (1979) e por Pejon (1992) para diferenciar no gráfico as regiões de alta e baixa erodibilidade.

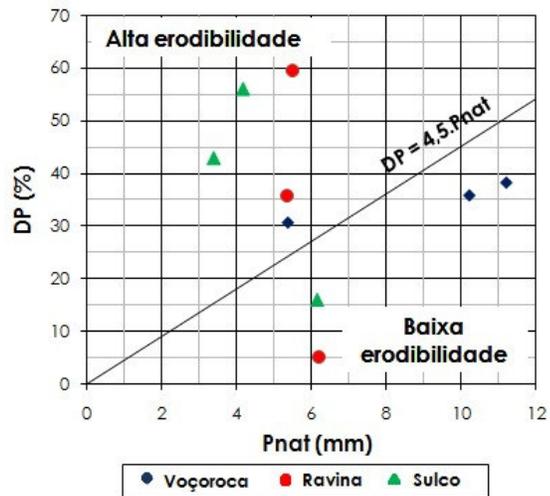
Figura 78. Ábaco com resultados dos ensaios de penetração de cone para avaliação do grau de erodibilidade do solo

O terceiro tipo de ensaio utilizado para avaliar a erodibilidade dos solos foi o de penetração de cone. Constatou-se que alguns resultados não foram representativos do comportamento de campo, pois classificaram o solo como de baixa erodibilidade, como mostrado na Figura 78. Observando também que a variação de $\pm 5\%$ da leitura média, proposta por Alcântara & Vilar (1998), nos solos heterogêneos estudados diminuem consideravelmente o número de dados do ensaio que podem ser utilizados.

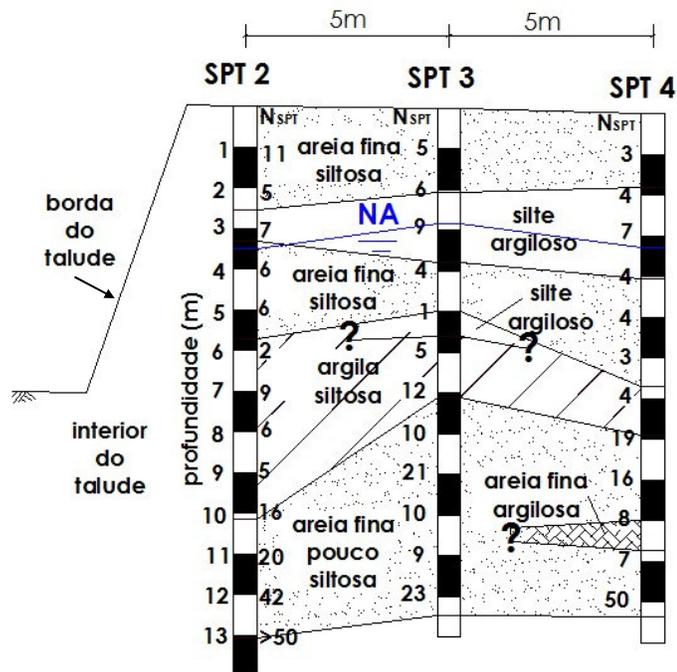
Figura 82. Perfil transversal interpretado a partir do resultado das sondagens

do solo provocadas pelo fluxo d'água no interior do talude. A Figura 82 mostra o perfil transversal resultante fornecido por empresa contratada. É possível constatar novamente que as diferentes camadas de solo, apesar da variabilidade, tem continuidade e há somente uma variação de sua espessura.

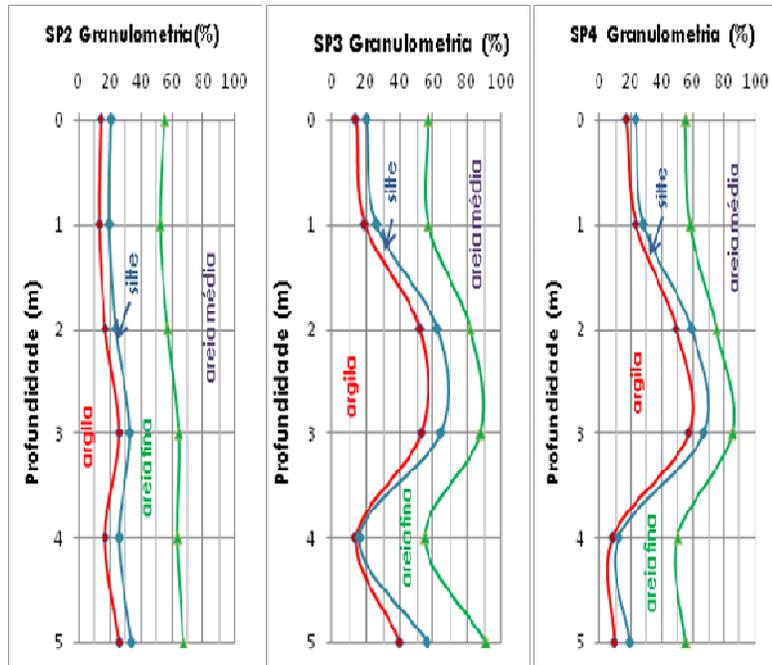
Figura 83. Variação da granulometria ao longo do perfil transversal

As amostras deformadas coletadas durante as sondagens de simples reconhecimento possibilitaram a realização de ensaios de granulometria conjunta e avaliar a variação da composição granulométrica ao longo da profundidade próxima à borda do talude da erosão (SPT 2), distante 5m (SPT 3) e 10m (SPT 4) é apresentada na Figura 83.

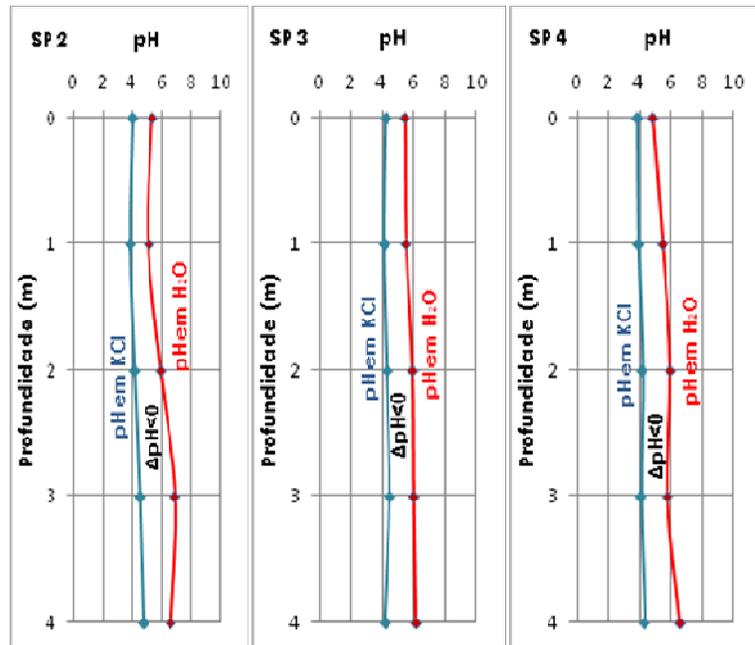
Figura 84. Variação do pH ao longo do perfil transversal à erosão

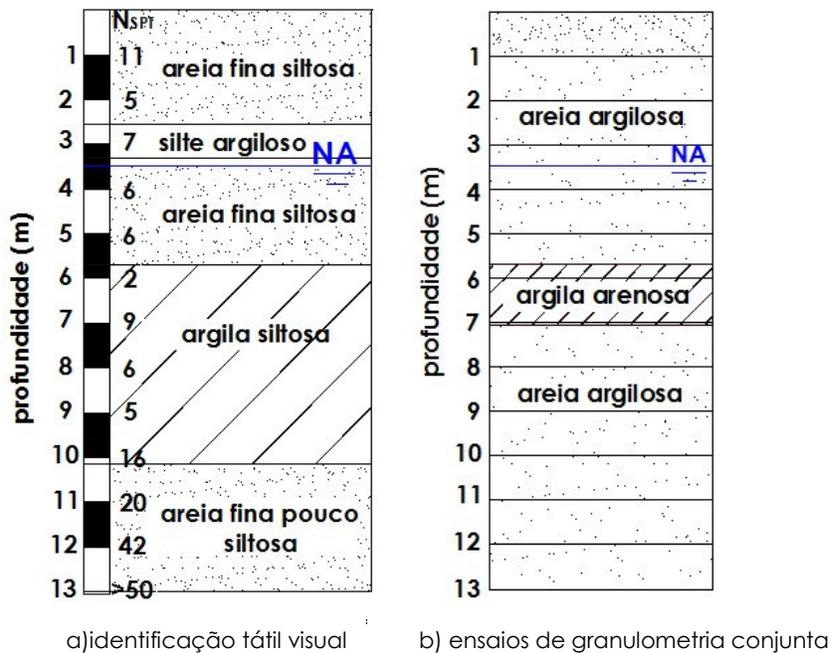
Figura 85. Perfis de sondagem obtido a partir da sondagem 2

Na Figura 85 está representado o perfil interpretado para a sondagem de simples reconhecimento número 2, que pode ser considerado típico do local estudado. Nela consta o perfil interpretado pela empresa contratada (Figura 85.a) com base na identificação tátil e visual do mestre sondador e a segunda representação (Figura 85.b) correspondente aos resultados dos ensaios de granulometria conjunta realizados de metro a metro com as amostras coletadas durante o ensaio.

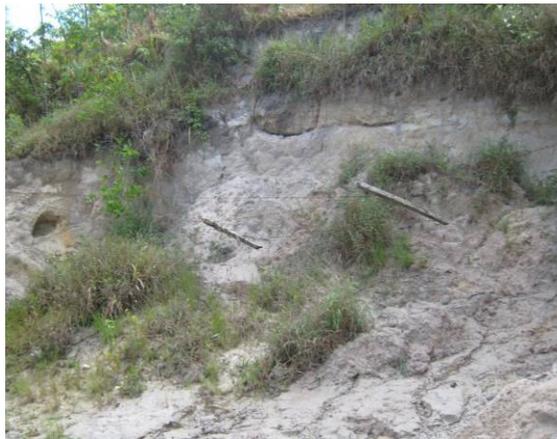
Figura 86. Escorregamento em fatias devido ao fluxo de água na base do talude no local de coleta da amostra 1

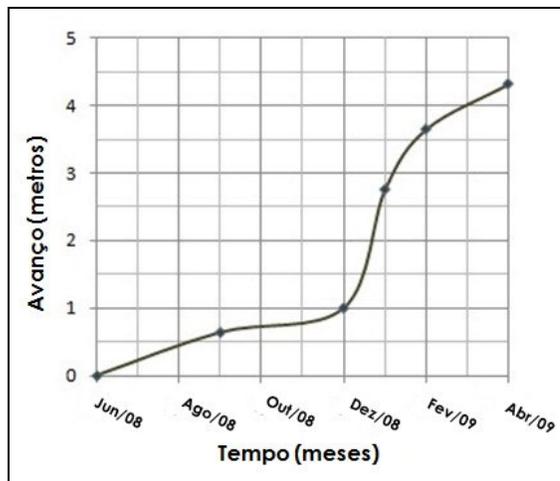
Figura 87. Representação do avanço do processo erosivo por mês observado com levantamentos topográficos em ponto mais crítico do Local 1

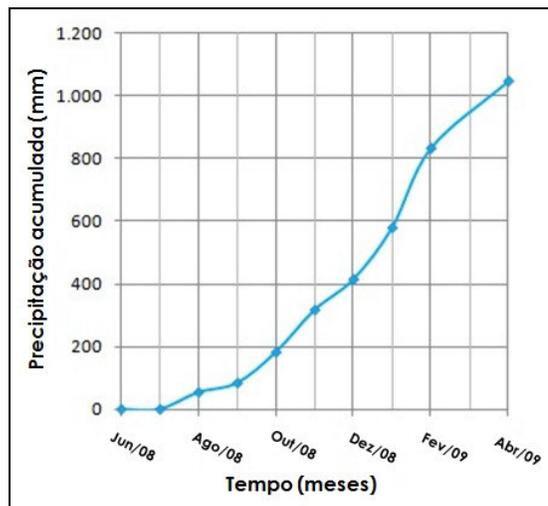
Figura 88. Representação da precipitação acumulada por mês no local estudado

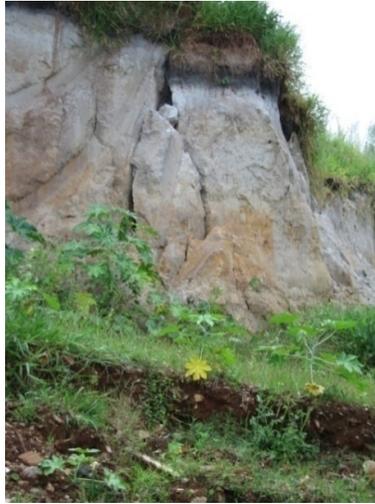
O avanço do processo erosivo é observado em todos os locais de retirada das amostras estudadas, que variam desde um solo residual jovem com características da rocha mãe a um sedimentar. A principal forma de avanço são os escorregamentos em fatias devido à remoção de material confinante, o que causa alívios de pressão no terreno, e ao fluxo de água à jusante, que solapa a base do talude (Figura 89). Tais escorregamentos de superfície de ruptura circular geram uma estabilidade temporária, pois o solo escorregado (Figura 72) é logo removido pelo fluxo de água na base do talude, semelhante ao observado por Futai *et al.* (2005).

Figura 89. Escorregamento por alívio de pressão e solapamento da base

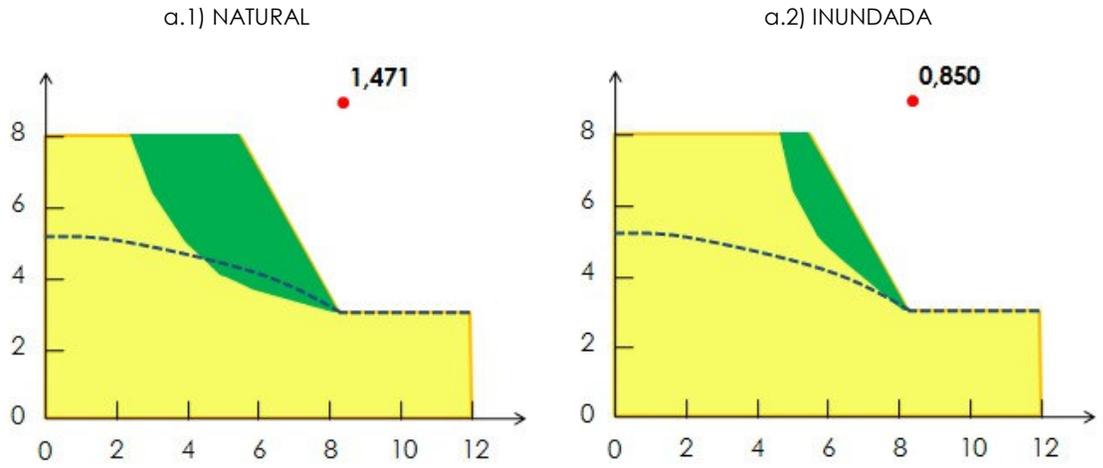
a) Situação inicial do talude no campo

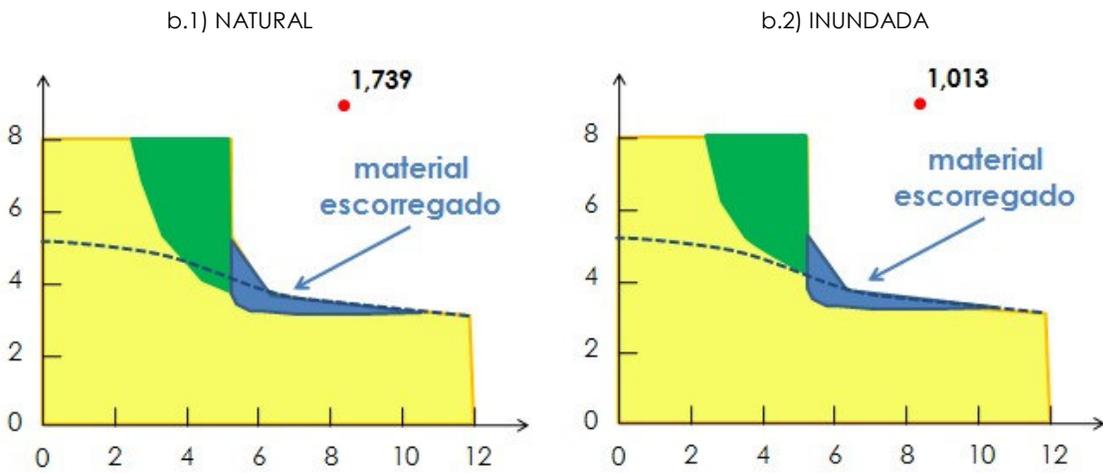
b) Material escorregado e depositado no pé do talude

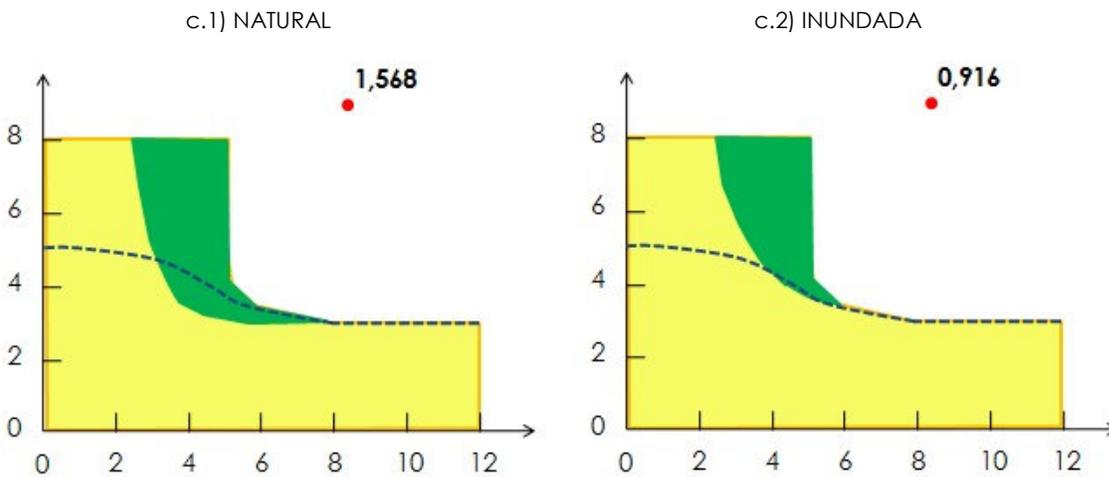
c) Remoção do material escorregado

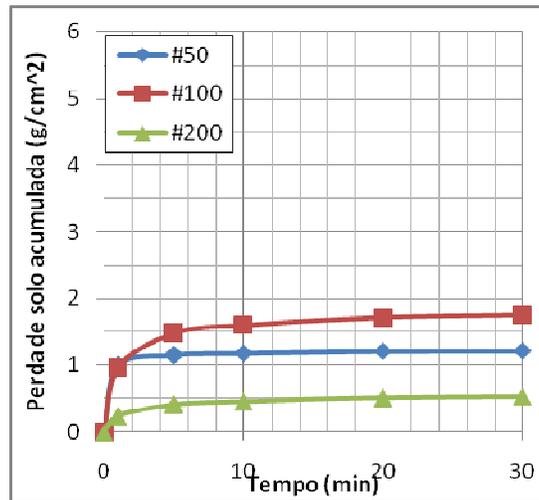
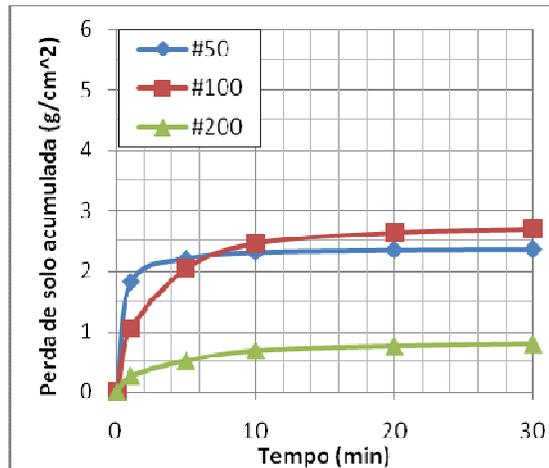
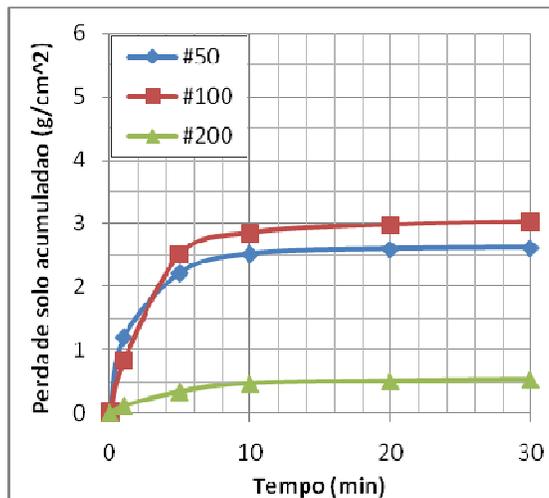
Ação da gota (15°, 31° e 50°)
