Processos de Instabilização em taludes rodoviários em solos residuais arenosos: Estudo na rodovia Castello Branco (SP 280), Km 305 a 313.

Dissertação apresentada ao Departamento de Geotecnia da Escola de Engenharia de São Carlos- Universidade de São Paulo, para obtenção do Título de Mestre em Geotecnia.

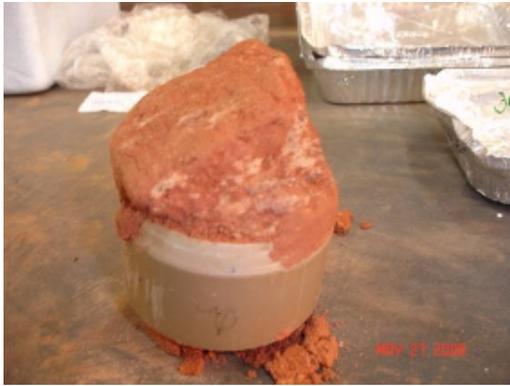
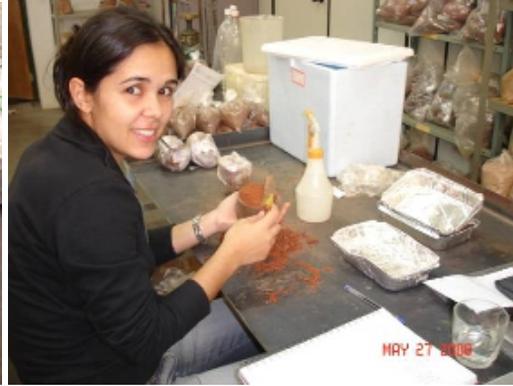
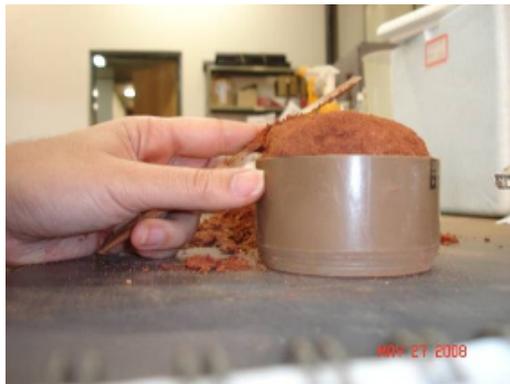
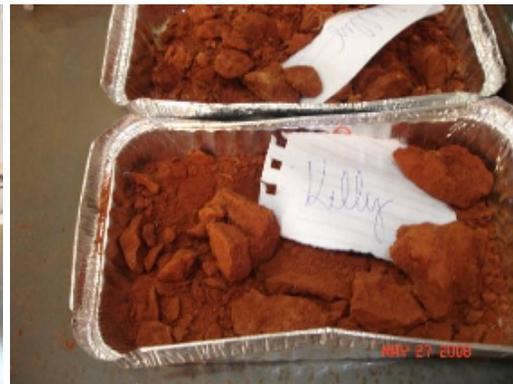
Figura 1 – Ensaio de massa especifica seca.

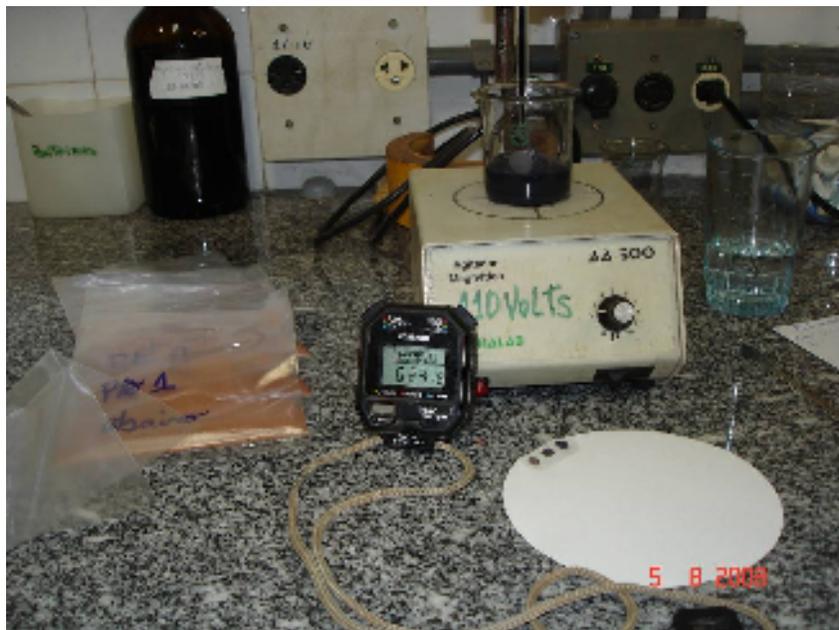
Figura 2 – Ensaio de Azul de Metileno.

O ensaio de adsorção de azul de metileno foi desenvolvido por LAN (1977) e modificado por PEJON (1992) quanto à fração granulométrica e à concentração de azul de metileno. Este ensaio permitiu a determinação da Capacidade de Troca Catiônica (CTC) e da Superfície Específica (SE) dos argilominerais através da adsorção de um corante orgânico (azul de metileno-Figura 2) numa suspensão contendo água destilada e solo. O Índice de Atividade da fração argilosa (Acb) também foi determinado com os dados obtidos neste ensaio.

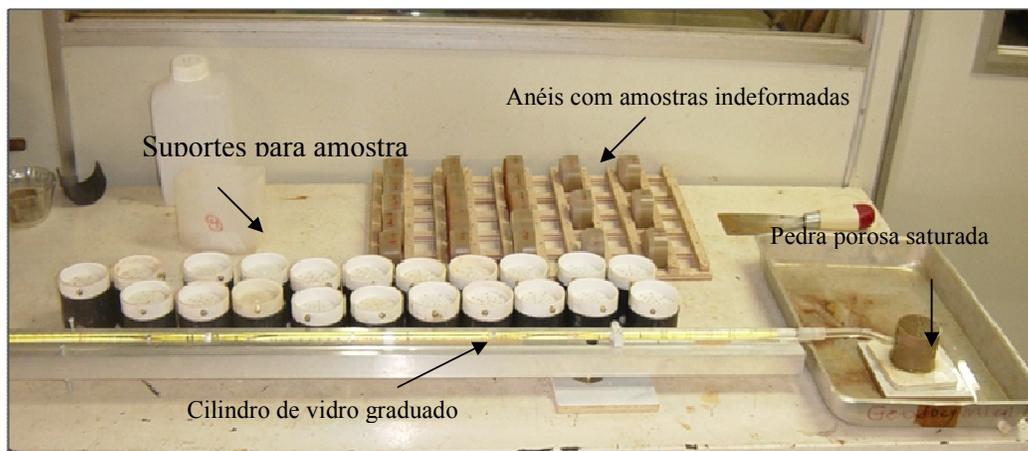
Figura 3 – Materiais utilizados no ensaio de absorção de água.
(Foto Silva, A.F. 2003).

O anel com a amostra é colocado sobre uma pedra porosa saturada, revestida com um cilindro de PVC com o mesmo diâmetro daquele que contém a amostra. Este cilindro está ligado a um conduto de vidro horizontal graduado e completo com água. Concomitantemente a absorção de água pela amostra faz-se leituras do volume de água absorvida por intervalo de tempo até que a amostra fique saturada. A Figura 3 mostra os materiais e equipamentos utilizados na realização do ensaio de absorção.

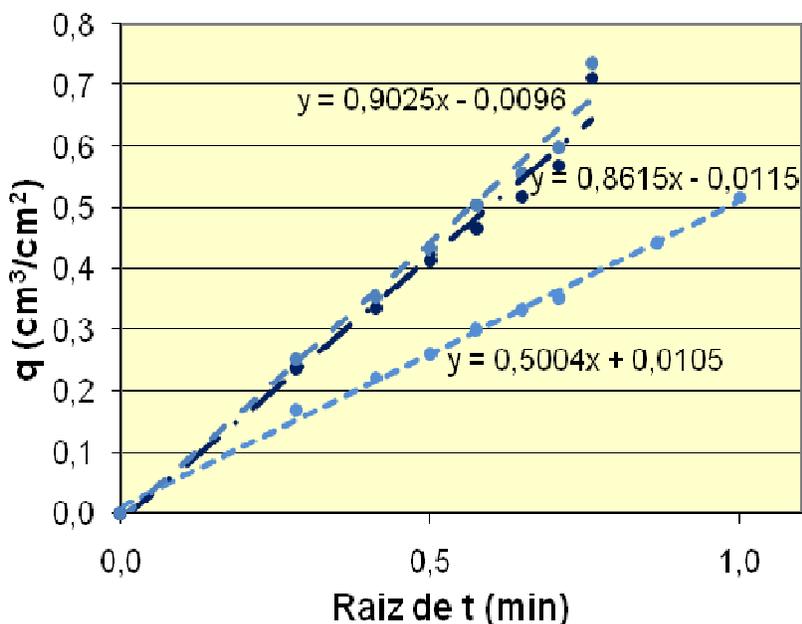
Figura 4 – Gráfico de obtenção para o índice de absorção.

A obtenção do índice de absorção (S) é feita a partir de um gráfico contendo o volume de água absorvida por unidade de área da base do corpo de prova (q) em função da raiz quadrada do tempo (\sqrt{t}). A distribuição dos pontos se dá ao longo de uma reta, cujo coeficiente angular desta vem a ser o índice de absorção (S), como apresentado na Figura 4.

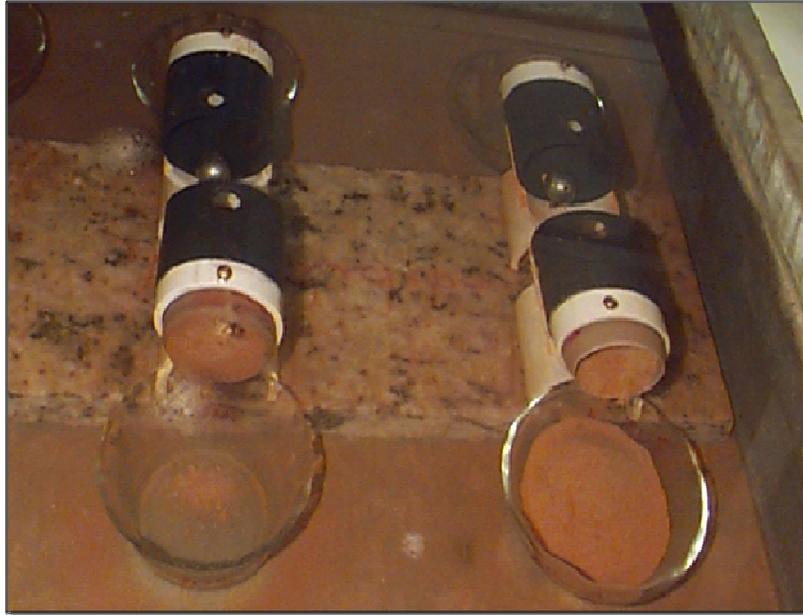
Figura 5 – Ensaio de perda de massa por imersão. (Foto Silva, A. F. 2003)

Após o ensaio de absorção, o anel é agregado a um recipiente cilíndrico e, imergido cuidadosamente em um tanque completo com água, de modo que o topo da amostra fique na horizontal. Depois de imersa completamente, gira-se o conjunto até que o topo da amostra fique na posição vertical, sendo o conjunto assentado num recipiente adequado (Figura 5). A amostra permanece nesta posição por 24 horas, coletando-se o material desprendido em um recipiente previamente colocado no tanque, sendo este levado a estufa, determinando-se posteriormente a perda de peso inicial seco da amostra (P).

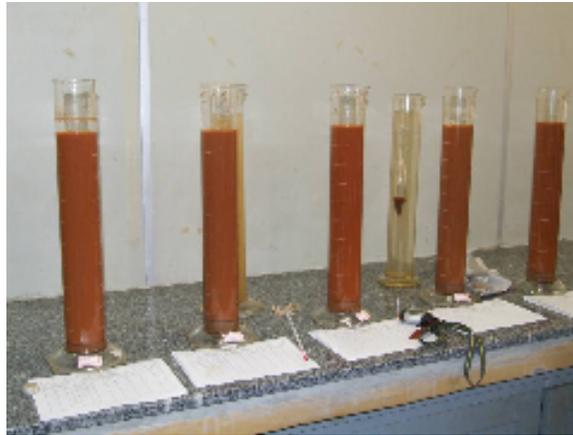
Figura 6 – Ensaio de Sedimentação

Os ensaios de granulometria conjunta foram realizados conforme prescreve a norma técnica da ABNT – NBR7181/84, “Solo – Análise Granulométrica”, através dos ensaios de sedimentação, Figura 6, e de peneiramento das amostras.

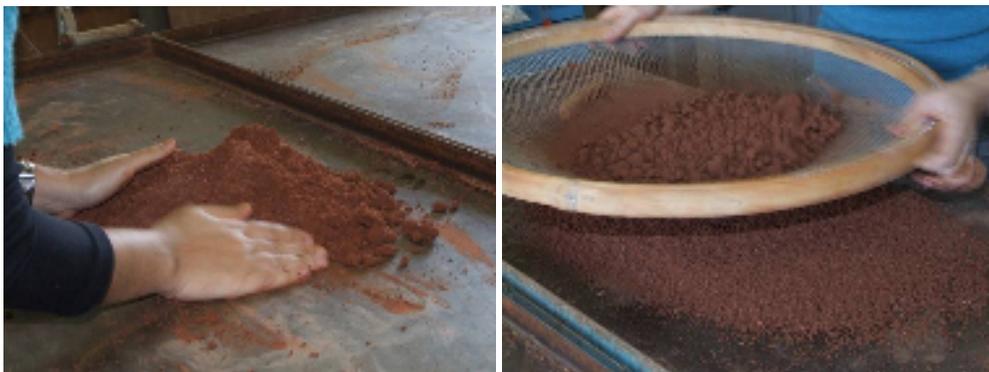
Figura 7 – Preparação das amostras de Proctor.

Este ensaio foi realizado conforme prescreve a norma técnica da ABNT – NBR7182/86, “Solo – Ensaio de Compactação”, Figura 7.

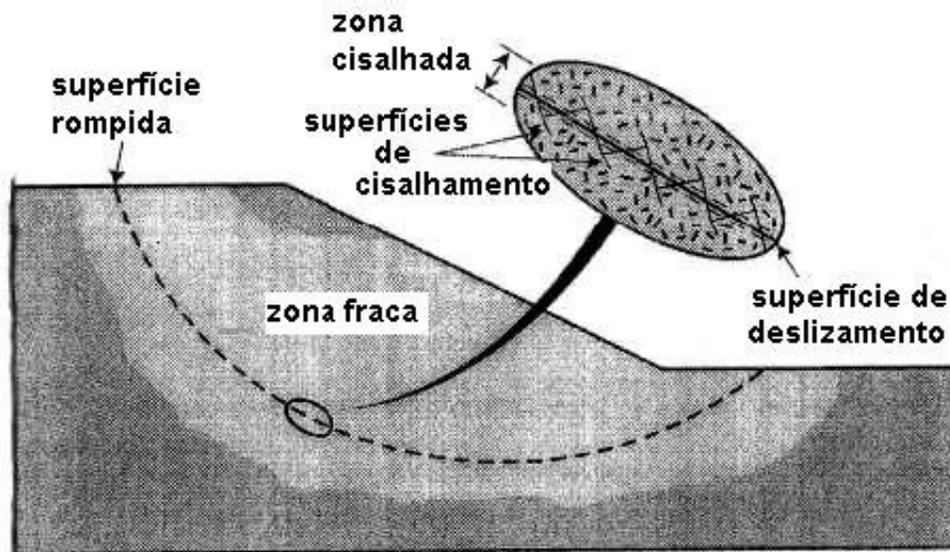
Figura 8 – Condição de campo.

O ensaio de cisalhamento direto é o **ensaio mais comum** para a determinação da resistência ao cisalhamento de solos. O ensaio consiste na imposição de um plano de ruptura em uma amostra prismática, podendo representar a condição de campo mostrada na Figura 8.

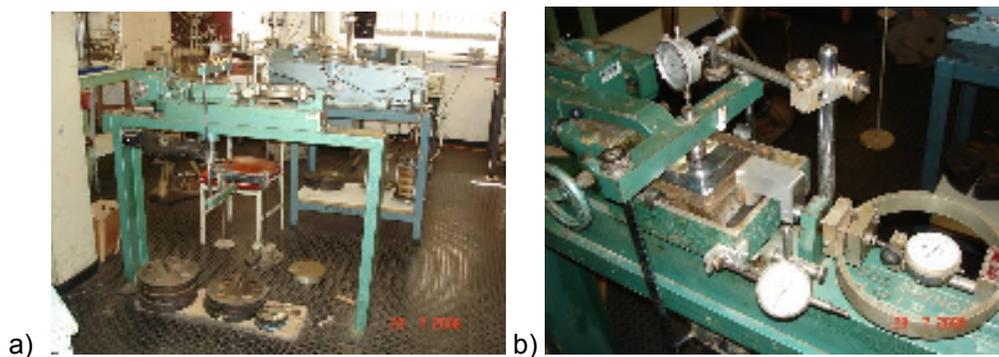
Figura 10 – a – Prensa de Cisalhamento Direto; b – Caixa de deslocamento.

O equipamento empregado no ensaio de cisalhamento direto (Figura 10 - a) consiste em uma célula, ou caixa bipartida, onde o corpo-de-prova é colocado e para facilitar a drenagem, são colocadas duas pedras porosas, no topo e na base da amostra. A força normal é aplicada através de uma placa rígida de distribuição de carga e é possível manter o corpo-de-prova sob água, evitando a perda excessiva de umidade durante o ensaio em amostras saturadas (Figura 10 - b).

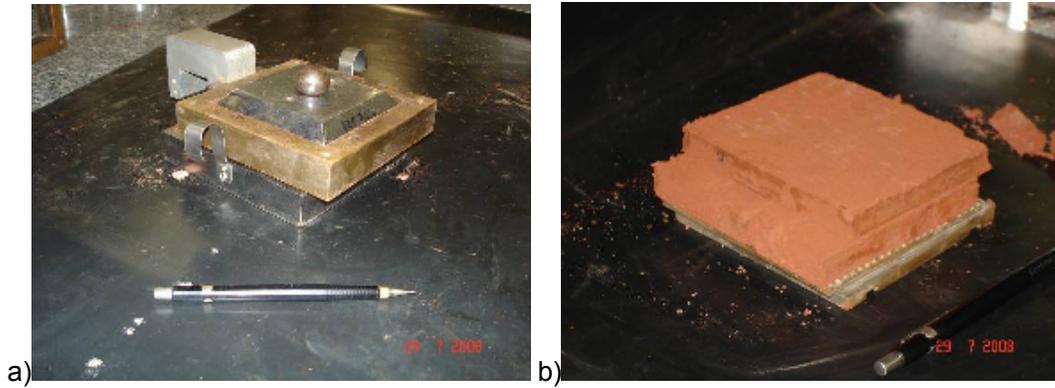
Figura 11 – a - Caixa bipartida; b – amostra ensaiada.

A amostra prismática tem usualmente dimensões de 10x10x6cm (Figura 11).

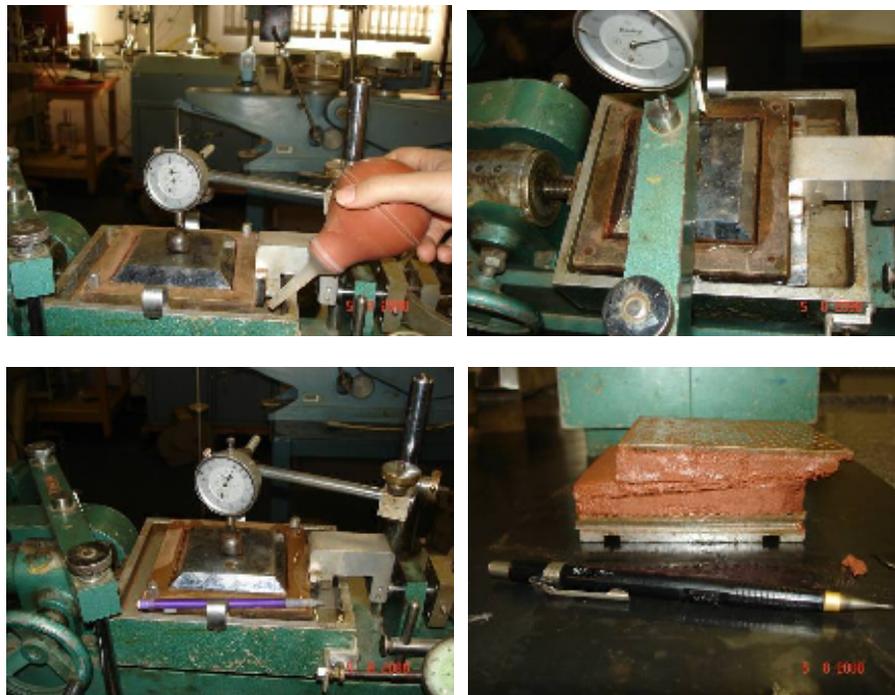
Figura 12 – Caixa de deslocamento com água e amostra ensaiada.

O ensaio de cisalhamento direto inundado foi realizado conforme o descrito no item anterior, apresentando apenas o diferencial que se deixou o corpo de prova inundando por 12 horas (Figura 12) na tentativa de saturação do mesmo e depois se aplicou as tensões normais com o cisalhamento em seqüência.

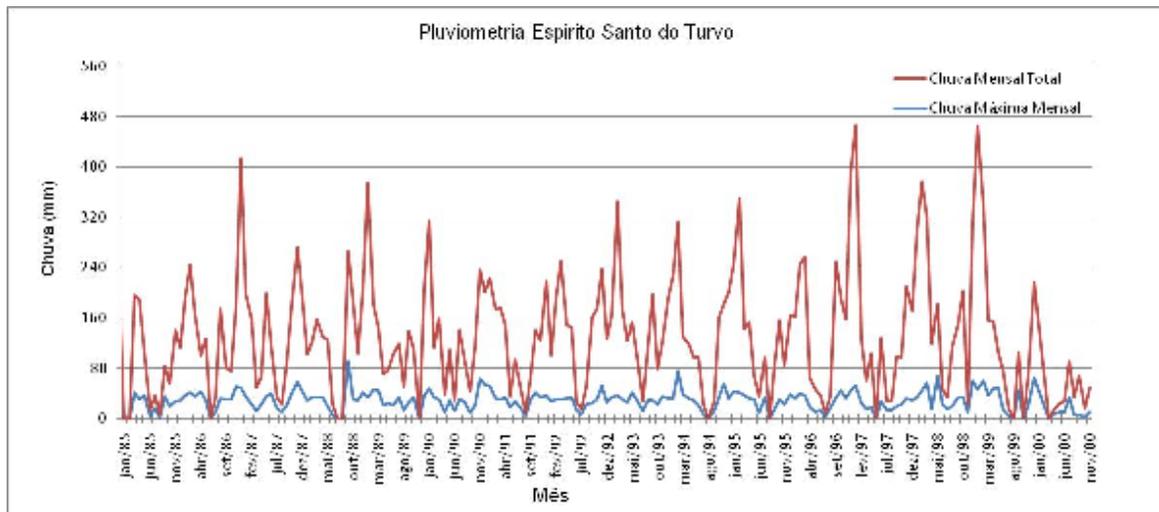
Figura 15 – Gráfico da pluviosidade da região (Fonte: Site SIGRH, outubro de 2008).

A área de estudo apresenta clima tropical predominante, com os maiores índices pluviométricos (estação chuvosa) acontecendo entre os meses de novembro e março (Figura 15), sendo que é neste período que é mais comum a deflagração e a evolução dos processos de erosão e deslizamentos.

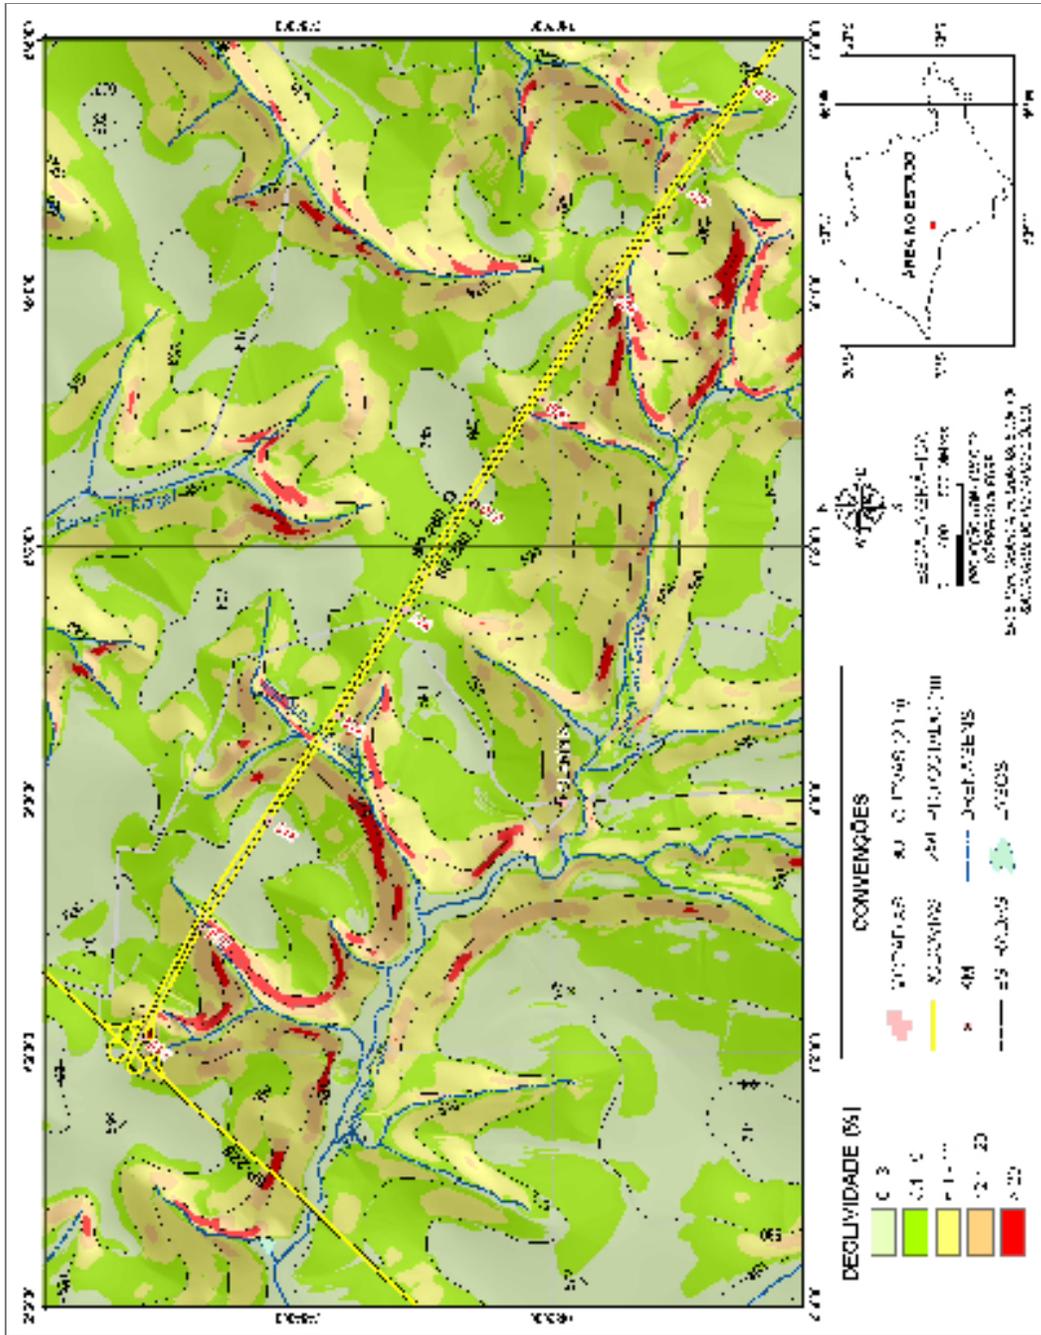
Figura 19 – Mapa de declividade da área de estudo elaborado a partir do MDT.

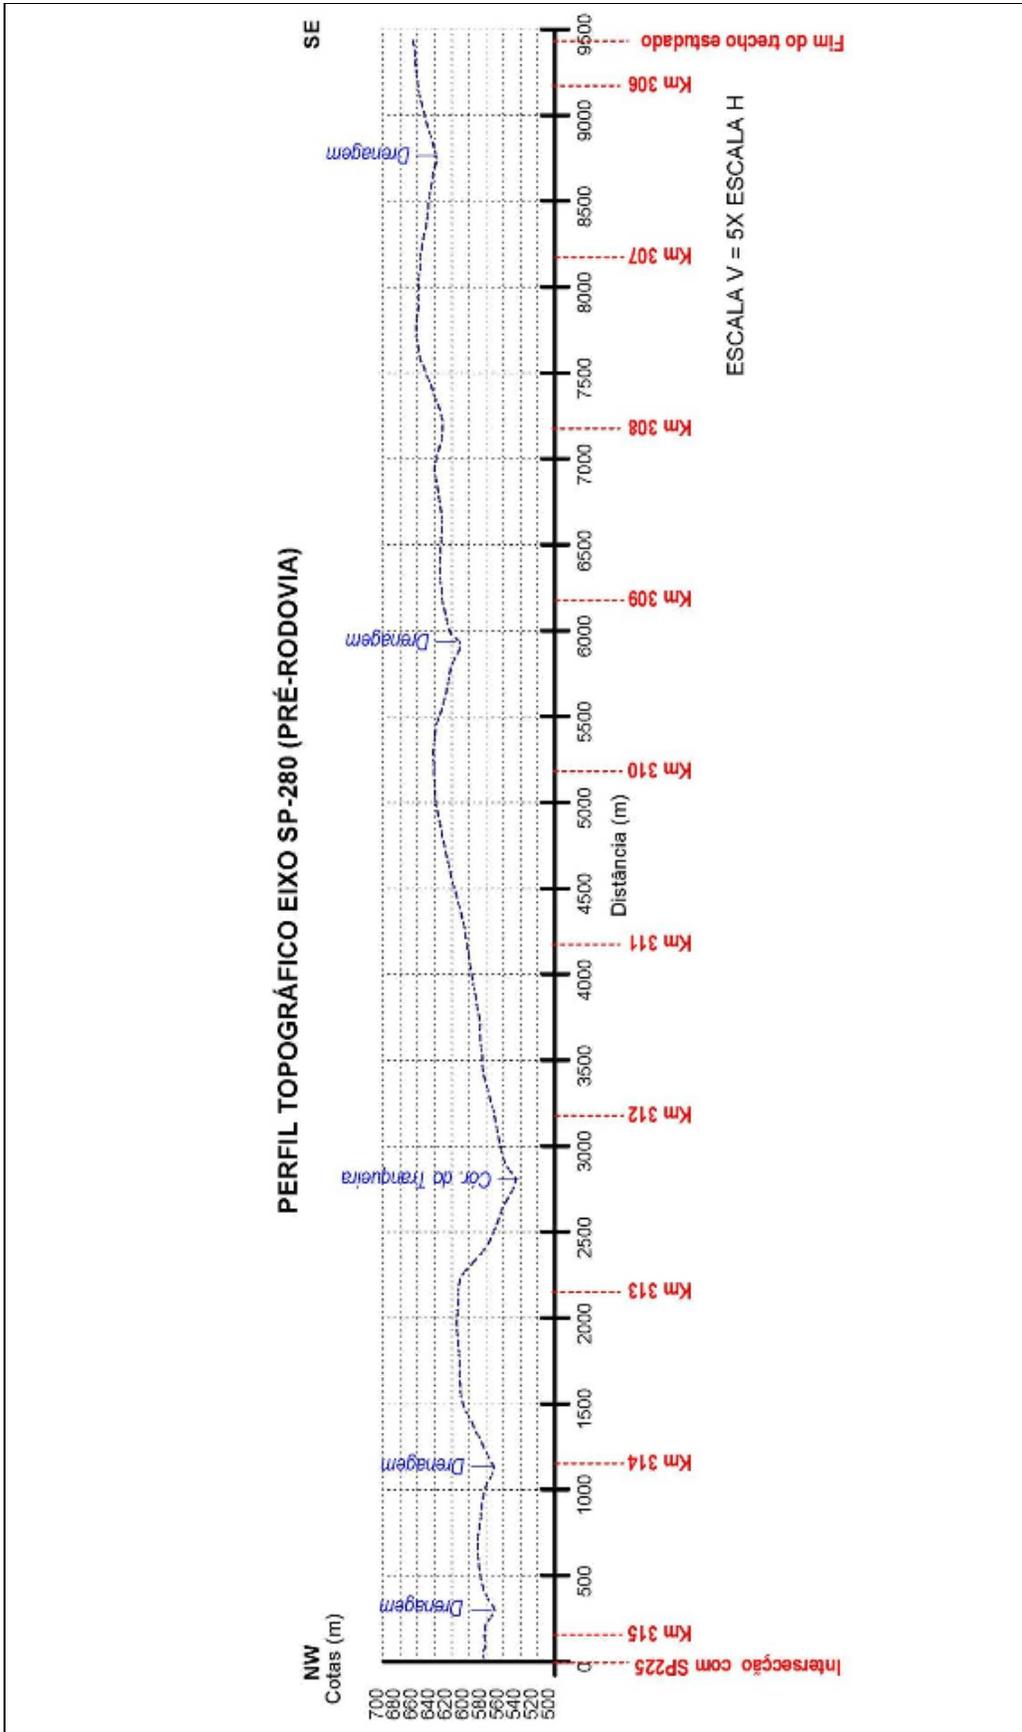
Figura 20 – Perfil topográfico do trecho estudado da SP-280, elaborado a partir do MDT.

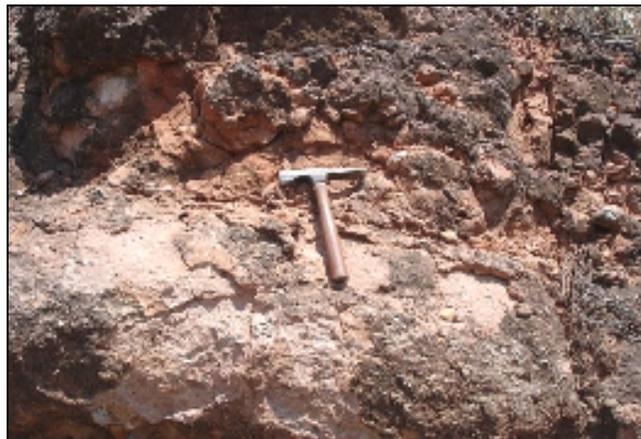
Figura 22 – Foto do afloramento de arenito conglomerático alterado da Formação Marília (km 307+500, pista leste).

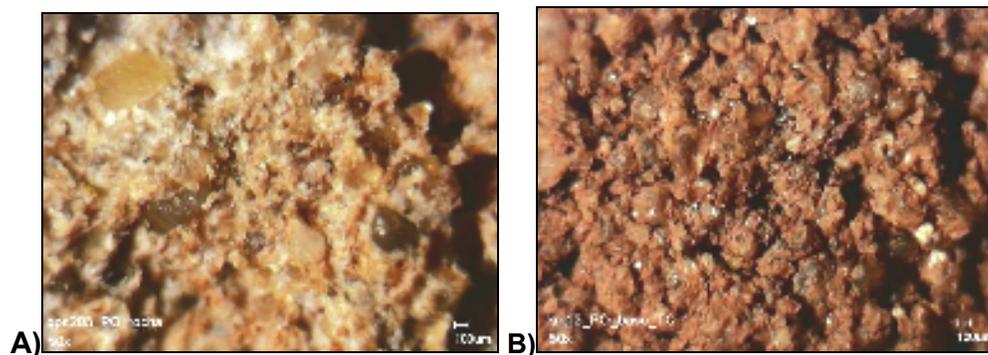
Figura 23 – Fotos de lupa digital com aumento de 50 vezes:
A) Amostra do arenito conglomerático (km 307+500, leste);
B) Amostra indeformada de solo (km 313, pista leste).

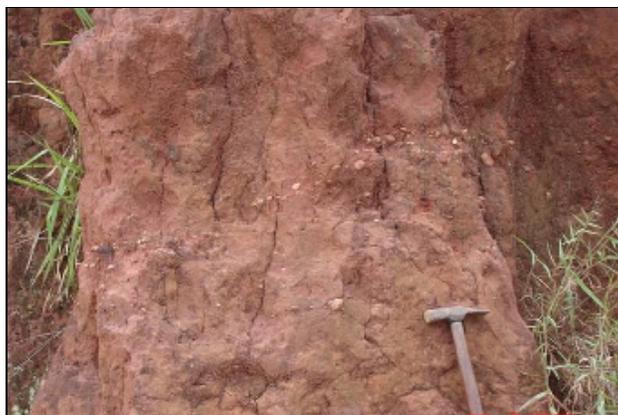
Figura 24 – Foto de nível conglomerático formando uma linha de seixos no solo residual do arenito da Formação Marília (berma do talude de corte da pista oeste, km 313).

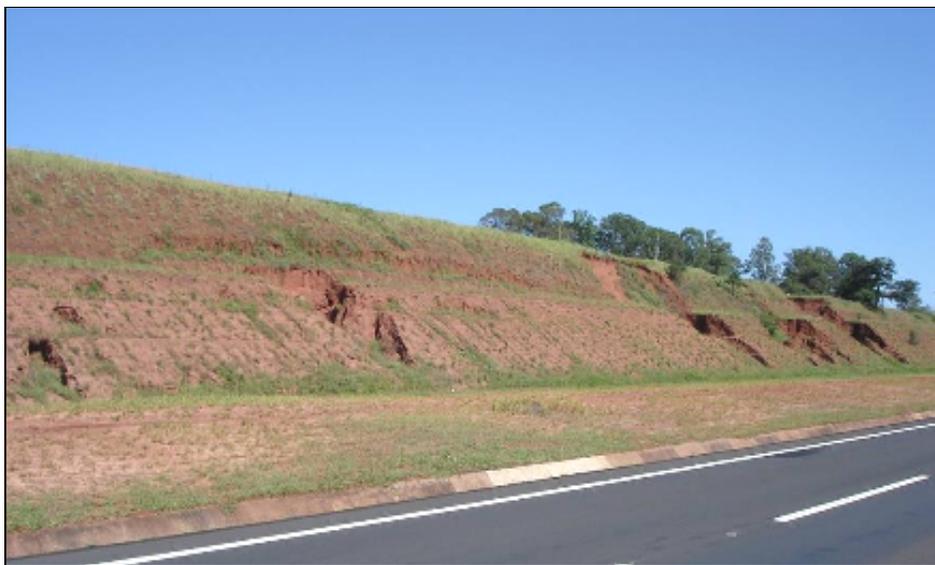
Figura 25 – Foto das feições de instabilização de grande porte presentes no talude de corte da pista leste, km 313.

Na maior feição erosiva presente na pista leste recomenda-se que seja realizado um projeto de drenagem interna para permitir a coleta e condução da água de infiltração e de um possível lençol freático empoleirado.

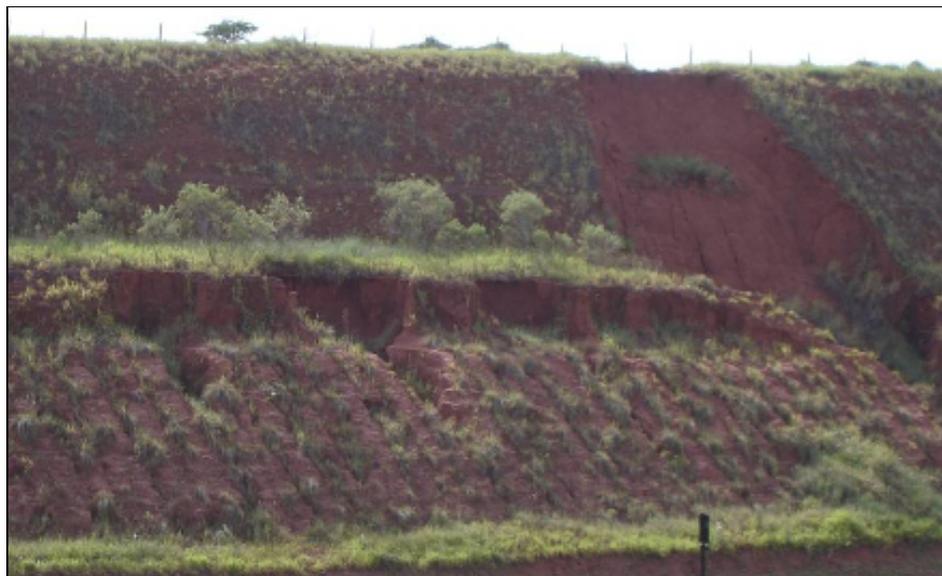
Figura 26 – Foto das feições de instabilização de grande porte presentes no talude de corte da pista oeste, km 313.

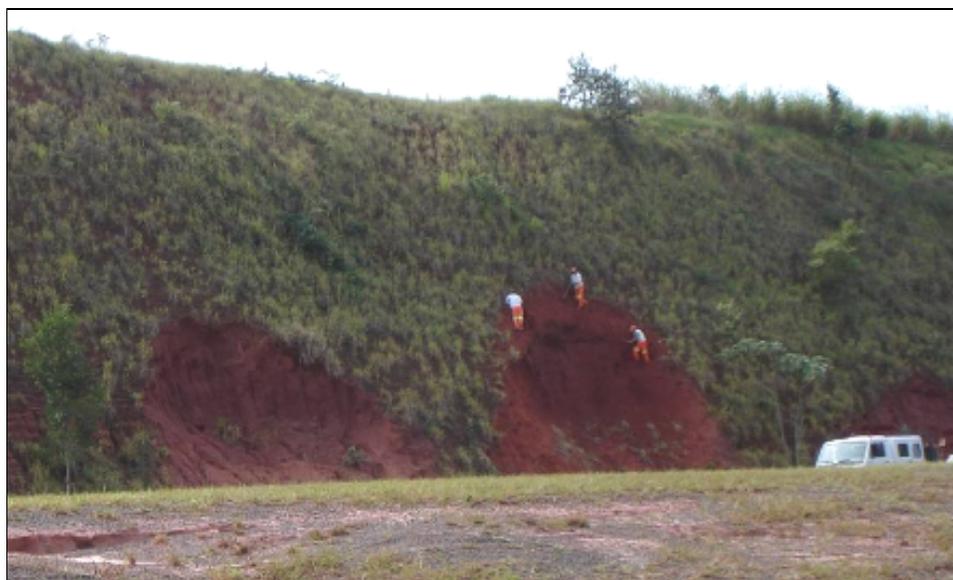
Figura 27 – Foto das feições de instabilização de médio porte no talude de corte da pista oeste (km 305+500, fim do trecho) sendo corrigidas.

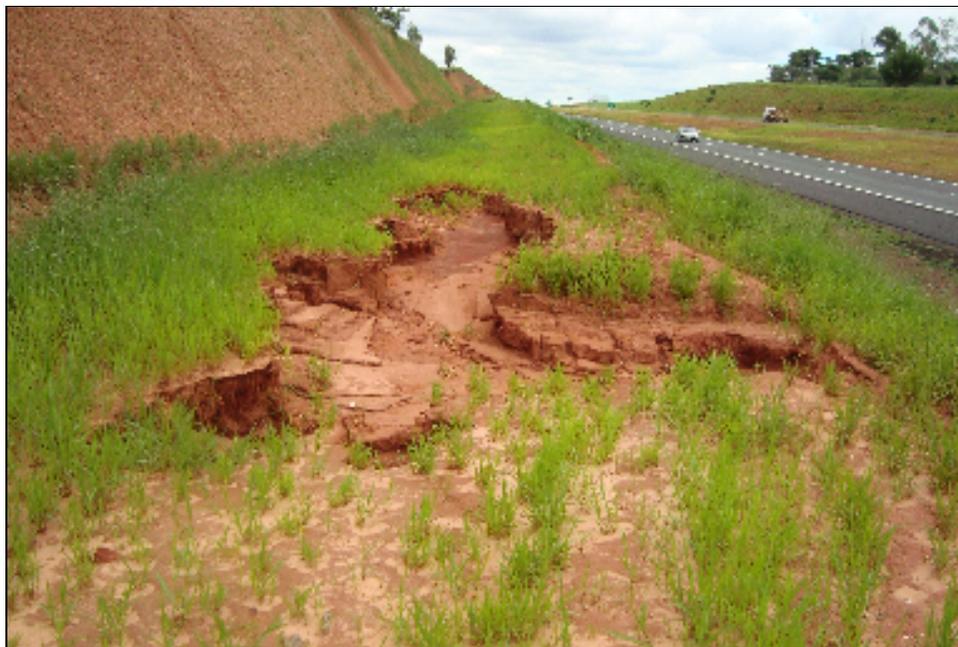
Figura 28 – Foto da feição erosiva formada no pé do talude leste após o período chuvoso (km 313).

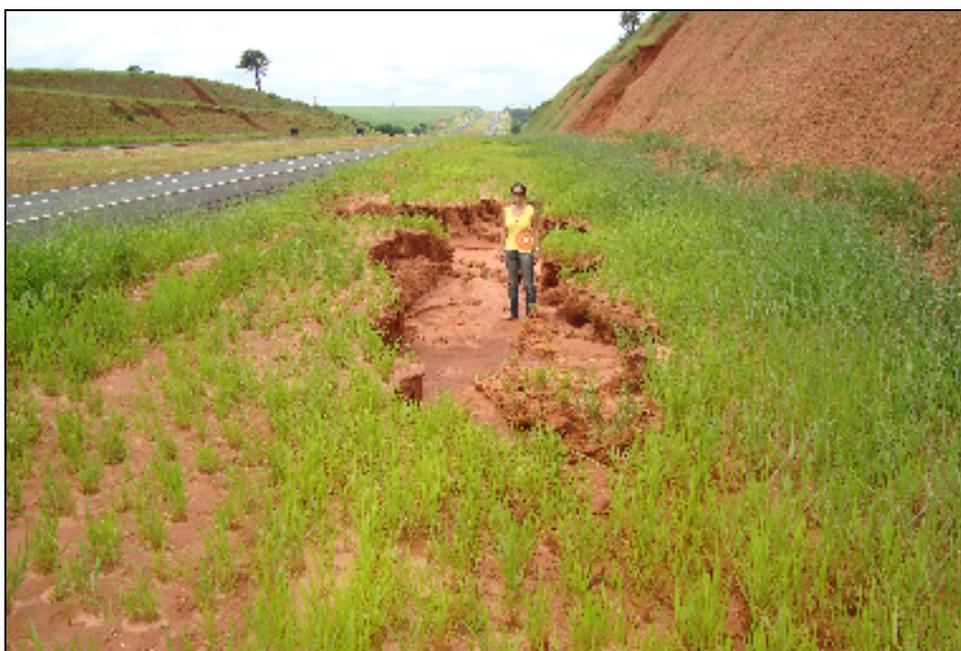
Figura 29 - Foto da feição erosiva formada após o período chuvoso na região que antes era uma berma na pista leste (km 313).

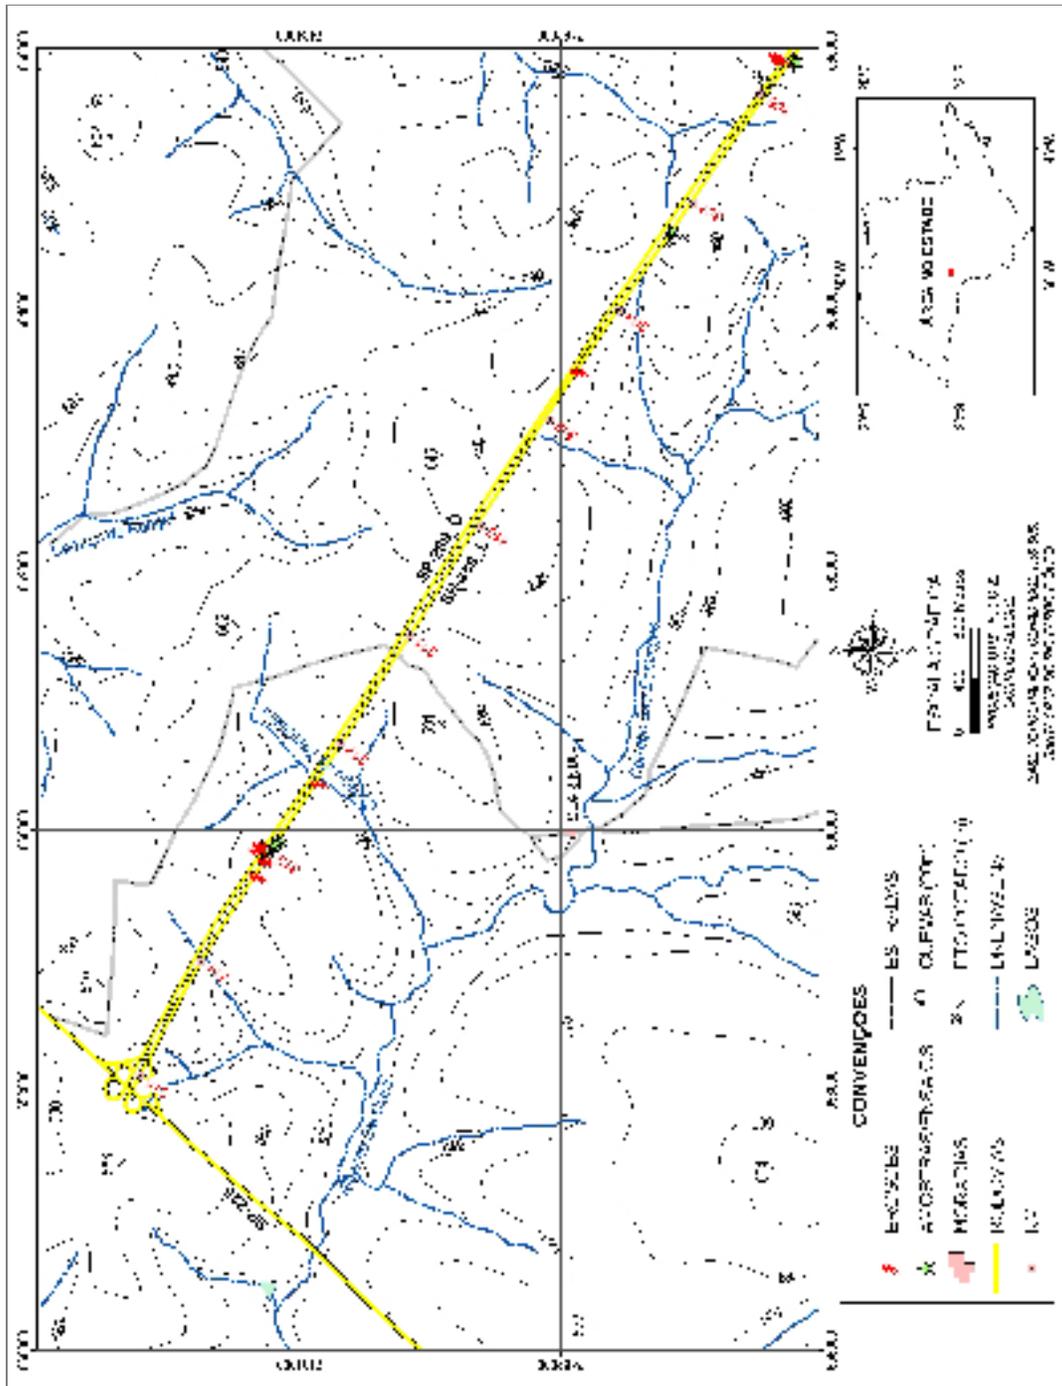
Figura 30— Mapa de localização das feições de instabilização e dos locais amostrados para ensaios.

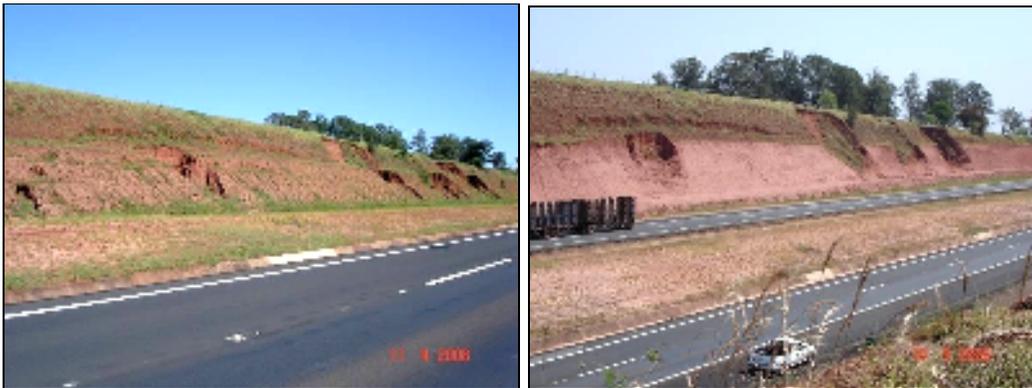
Figura 31 – Fotos da conformação geométrica dos taludes de corte km 313 pista leste, antes (esquerda) e pós remoção da berma intermediária (direita).

No caso do aterro de travessia, também foram feitas mudanças na geometria original do talude de corte da pista leste km 313, com retirada de solo para ser utilizada na reconstrução deste aterro.

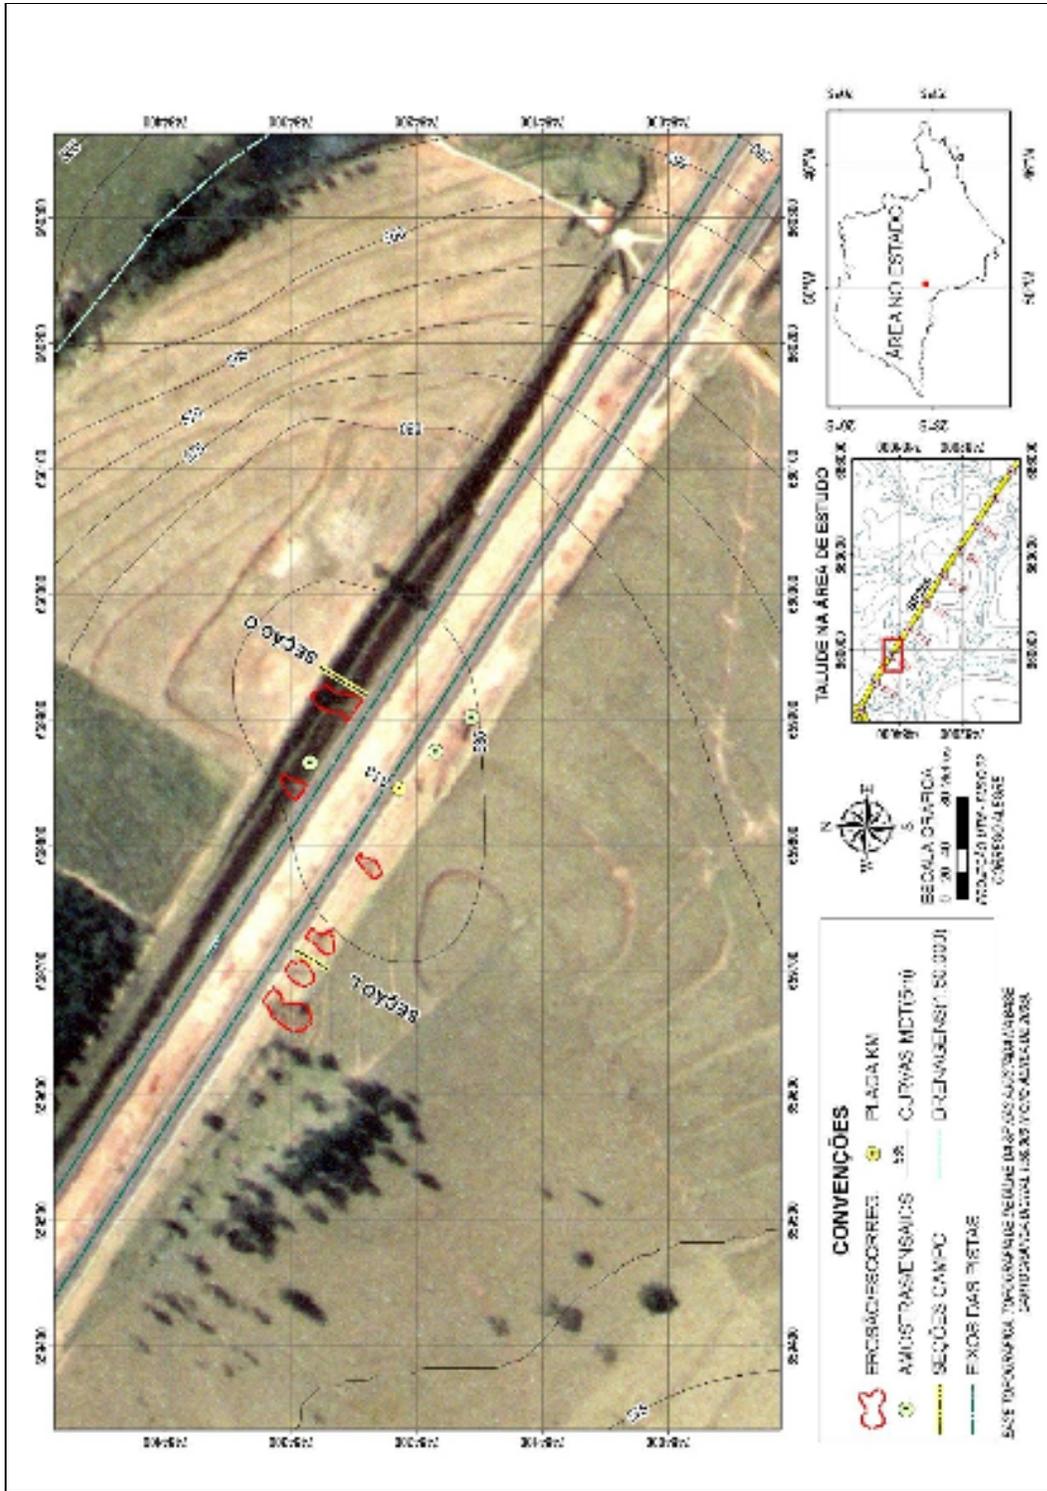
Figura 32 – Base cartográfica de detalhe dos taludes de corte do km 313 da rodovia SP-280 (sem a topografia de detalhe da SPVIAS).

A Figura 32 apresenta a base cartográfica dos taludes de corte do km 313 na escala original 1:4.000, obtida pelo procedimento descrito no item 3.6. Também são identificadas as posições das seções topográficas levantadas em campo com auxílio de trena, inclinômetro e balizas (cotas relativas) e os locais amostrados para realização de ensaios de granulometria, de erodibilidade e de resistência ao cisalhamento direto. Fica claro que os taludes das pistas leste e oeste já apresentavam as feições de instabilização de maior porte em 2005, data das fotos aéreas utilizadas.

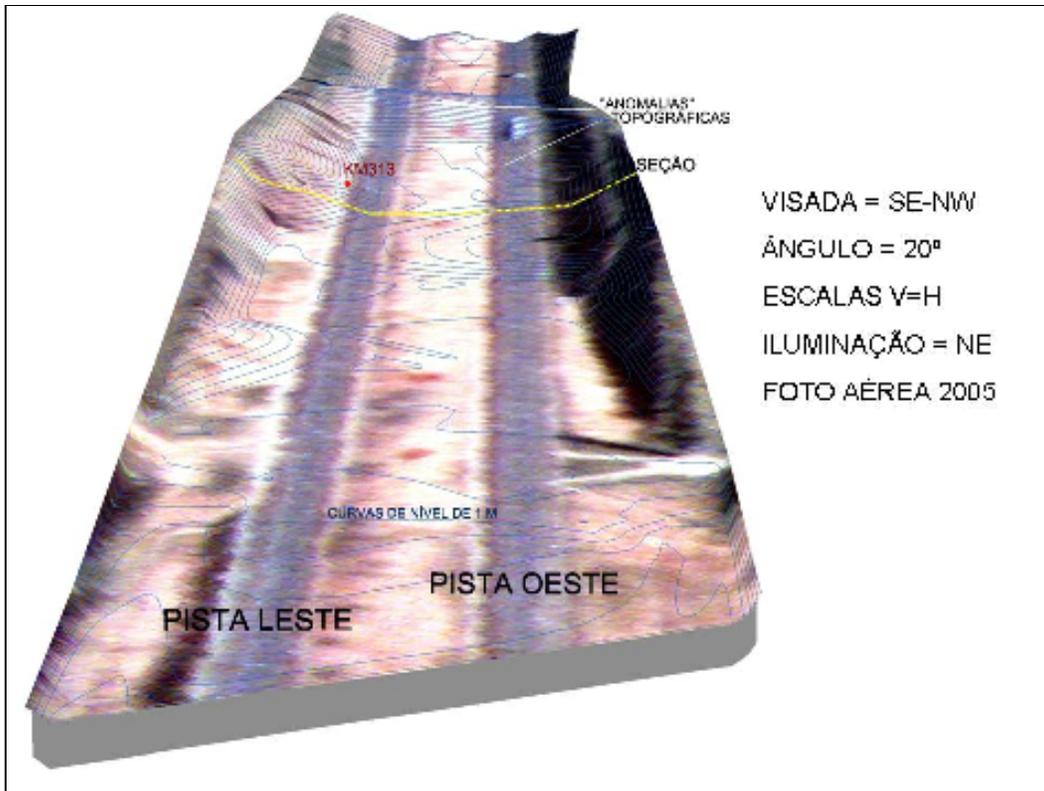
Figura 34 – Visualização 3D do MDT no formato TIN elaborado a partir do levantamento topográfico de detalhe (curvas de nível em intervalos de 1 metro).

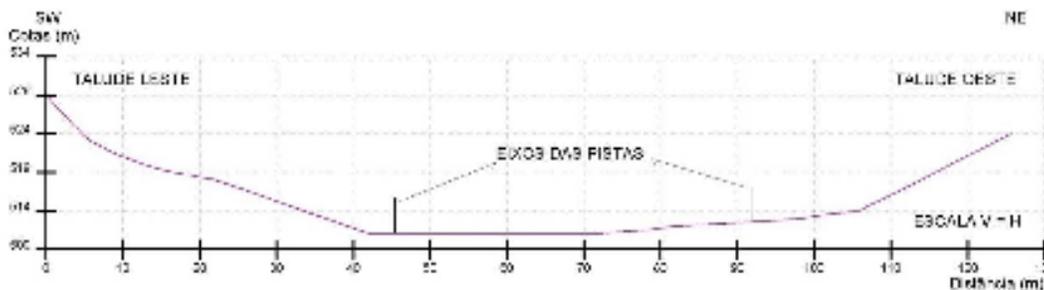
Figura 35 – Seção topográfica obtida a partir do MDT no formato *TIN*, elaborado a partir do levantamento topográfico de detalhe (curvas de nível em intervalos de 1 metro).

A seção topográfica transversal ao eixo das pistas (direção SW para NE), realizada a partir deste MDT da base topográfica de detalhe, também indica uma conformação topográfica para a seção de corte em caixa da plataforma da SP-280 incompatível com o observado em campo, principalmente no que tange à inclinação média dos taludes de corte e a ausência da berma intermediária no talude da pista oeste (Figura 35).

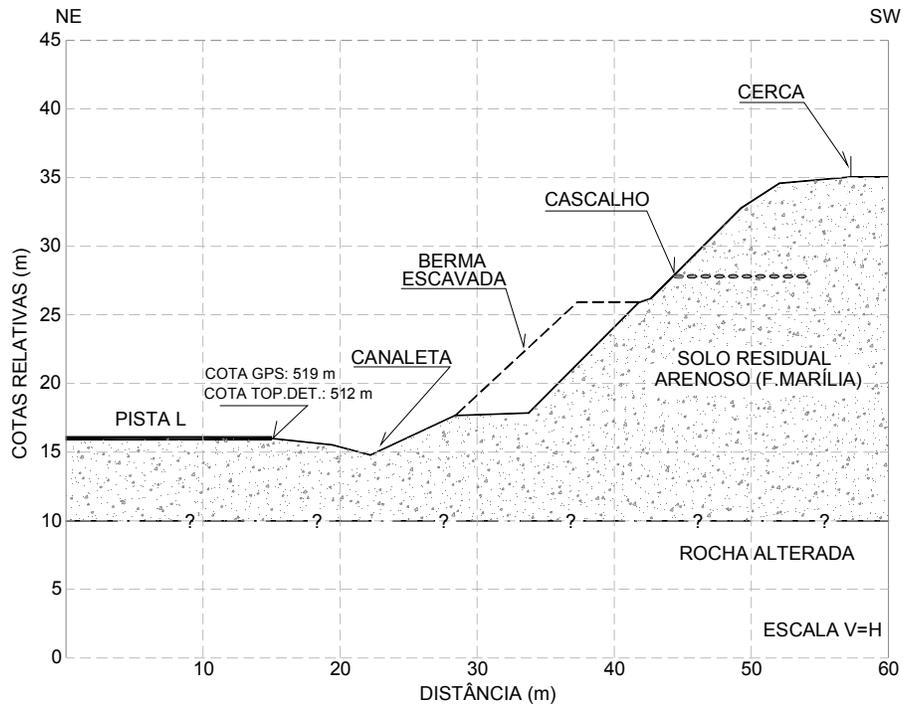
Figura 36 – Seção geológico-geotécnica do talude de corte do km 313, pista leste (sentido Capital).

As origens reais das seções (inícios da seção em campo) foram georreferenciadas com GPS, sendo apresentas as cotas absolutas obtidas com este equipamento e as obtidas a partir do levantamento topográfico de detalhe. A Figura 36 e a Figura 38 apresentam os traçados e as fotos das seções geológico-geotécnicas levantadas nos taludes de corte das pistas leste e oeste do km 313 da rodovia SP-280.

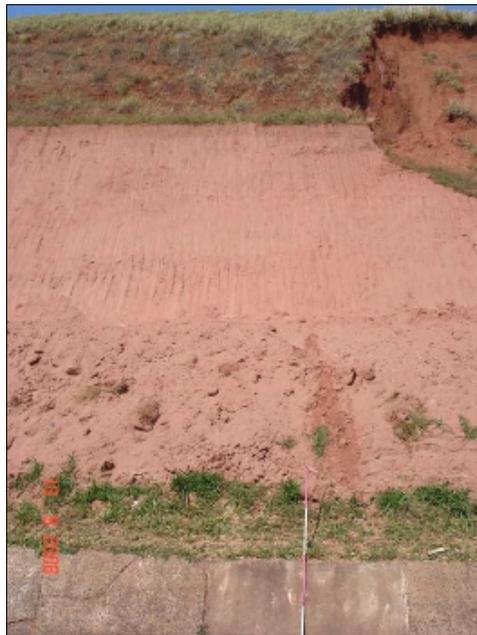
Figura 37 – Foto frontal da seção geológico-geotécnica levantada em campo (talude leste).

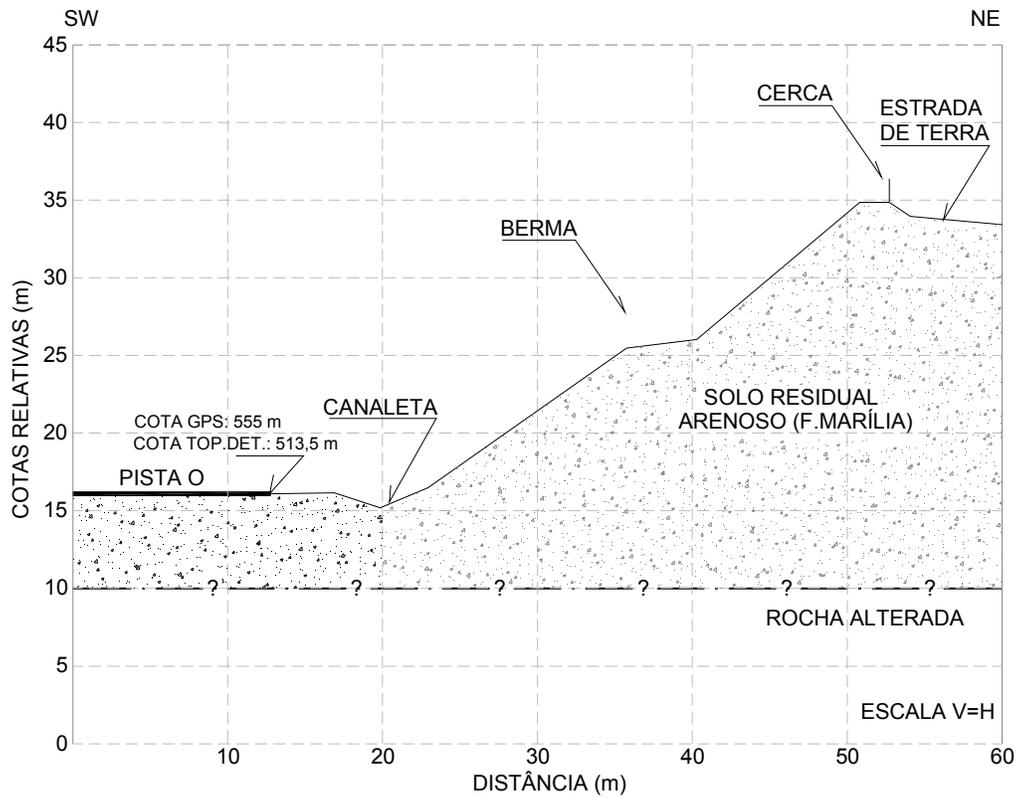
Figura 38 – Seção geológico-geotécnica do talude de corte do km 313, pista oeste (sentido Interior).

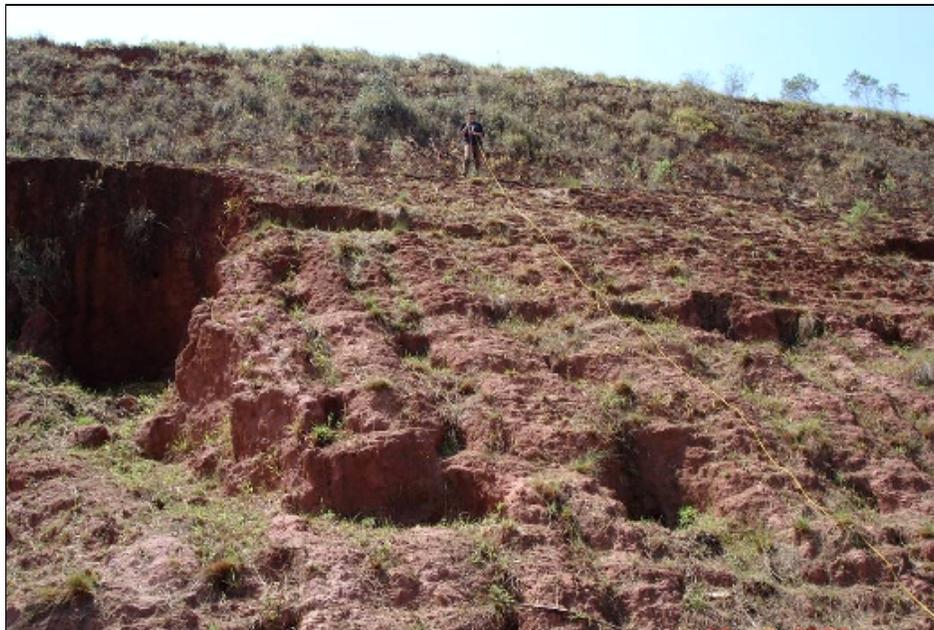
Figura 39 – Foto da área da seção geológico-geotécnica no talude de corte do km 313, pista oeste (sentido Interior).

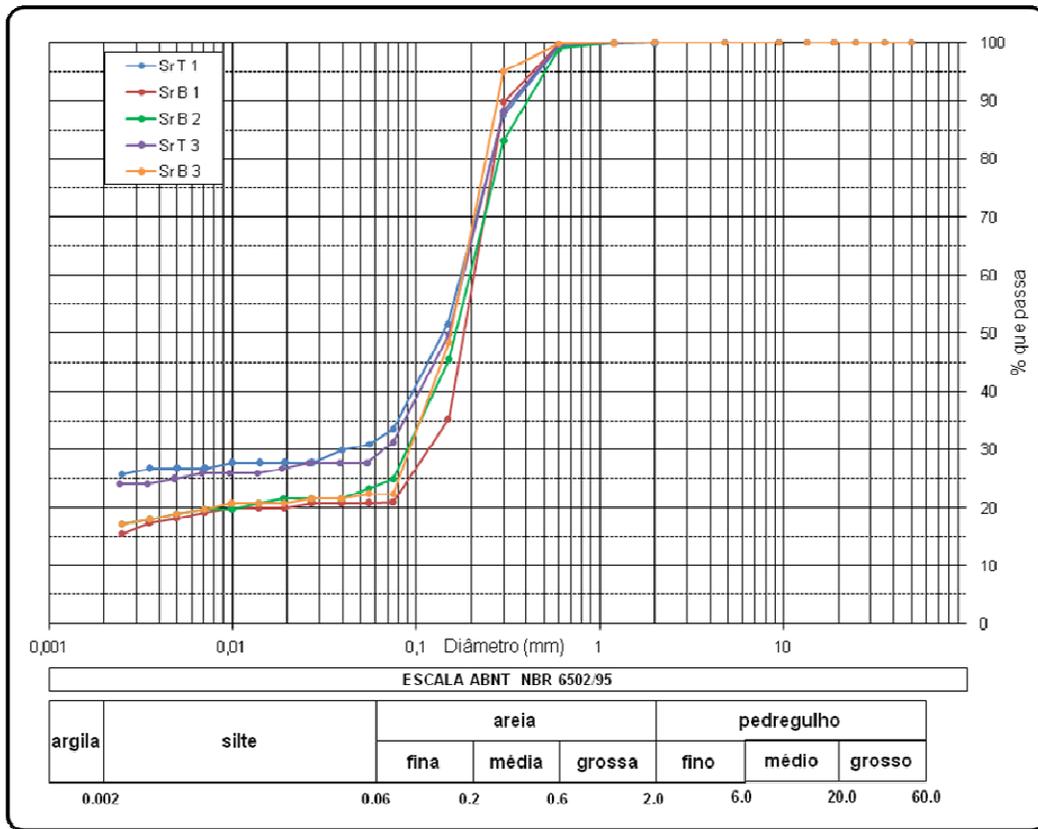
Figura 40 – Curvas granulométricas.

Segundo a classificação SUCS, os solos são classificados como SC, haja vista que as argilas apresentam maiores porcentagens que os siltes. A densidade aparente seca máxima para proctor normal nestes solos é esperada entre 17,0 e 20,0 kN/m³, e todos os solos apresentaram, conforme a Tabela 10, o valor de 18,4 kN/m³, conforme era esperado.
