Processos de Instabilização em taludes rodoviários em solos residuais arenosos: Estudo na rodovia Castello Branco (SP 280), Km 305 a 313.

Dissertação apresentada ao Departamento de Geotecnia da Escola de Engenharia de São Carlos- Universidade de São Paulo, para obtenção do Título de Mestre em Geotecnia.

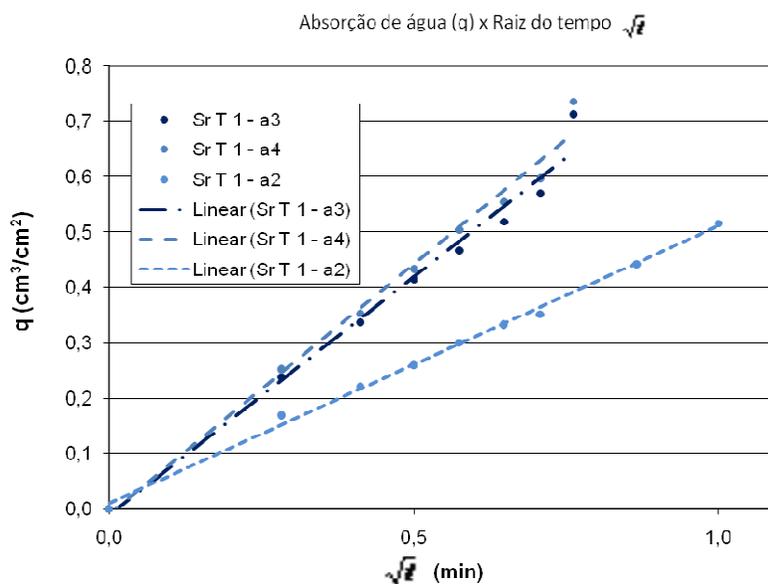
Figura 41 – Obtenção do índice de absorção de água

Com base em dois ensaios simples, a erodibilidade é determinada através dos ensaios de absorção de água (S) e perda por imersão (P). As amostras indeformadas devem ser coletadas em anéis de PVC de 40 mm de diâmetro e 20 mm de altura. Após obter tais resultados calcularam-se os índices propostos por Pejon (1992) e Nogami e Villibor (1979), conforme apresentado na Tabela 13.

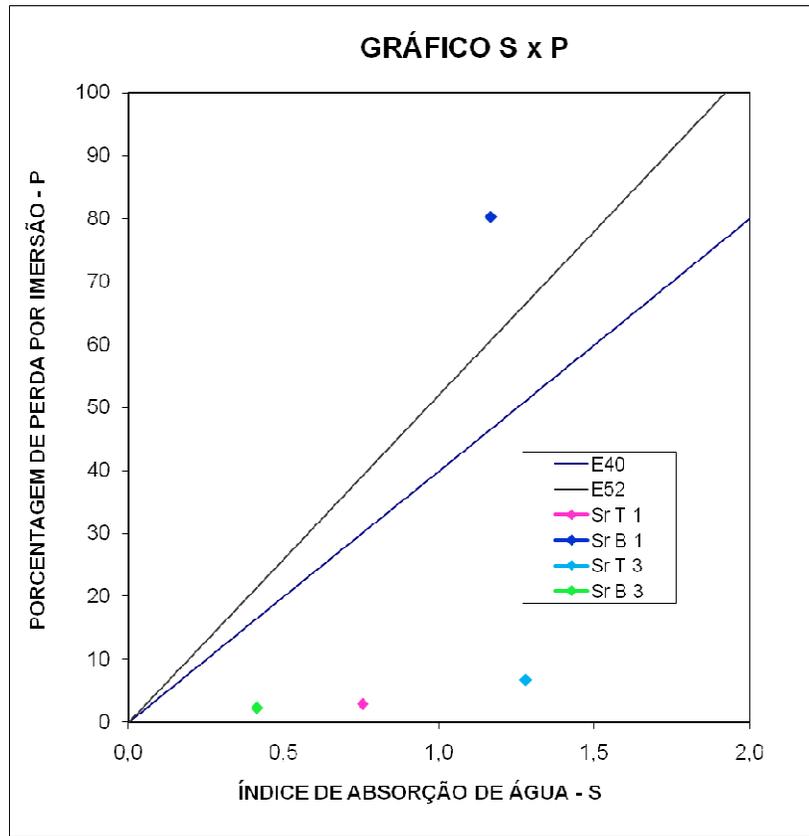
Figura 42 – Índice de absorção de água e perda por imersão

Observando-se os dados da Figura 42, conclui-se que apenas o Sr B 1 (Pista Leste) apresentou uma maior predisposição a erodibilidade, visto que se o valor de E for maior que 1 o material apresenta baixo índice de erodibilidade, conforme proposto por Nogami e Villibor (1979 apud Pejon e Zuquette, 2001).

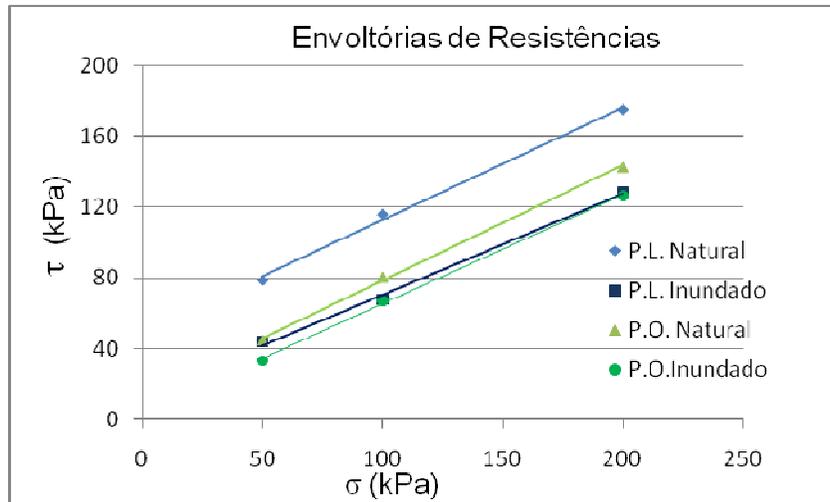
Figura 43 – Envoltórias de Resistências

Condições da Amostra		Coesão (kPa)	Ângulo de Atrito (ϕ)
Natural	Sr B L	49,33	32,5
	Sr B O	13,50	33,0
Inundada	Sr B L	13,40	30,0
	Sr B O	3,30	31,7

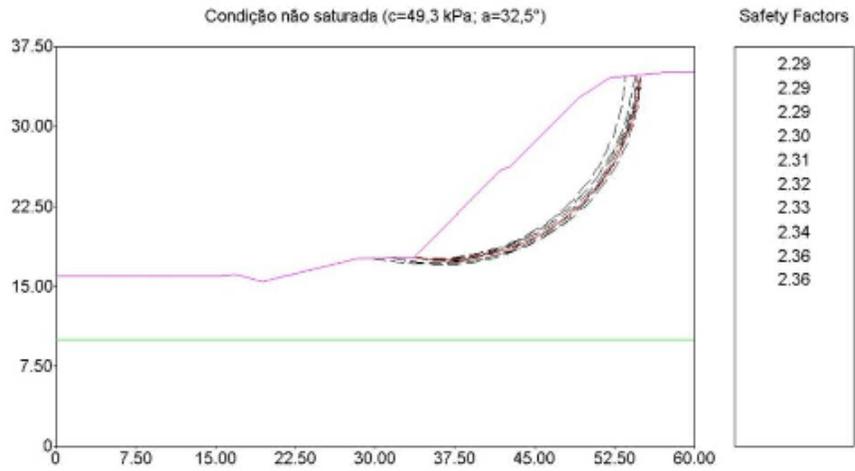
Figura 44 – Análise para condição não saturada, $FS_{\min} = 2,29$.

Nas análises de estabilidade optou-se por realizar verificações para a superfície topográfica atual do talude, obtida com trena, nas condições saturadas e não saturadas com os parâmetros obtidos, conforme mostra as Figura 44 e Figura 45. No pé do talude pode-se observar presença de água, portanto, optou-se também por analisar esta situação sugerindo-se que o nível d'água estivesse próximo a superfície, assim como mostra a Figura 46. Os fatores mínimos de segurança (FS_{\min}) obtidos foram de 2,29, 1,20 e 1,15 respectivamente.

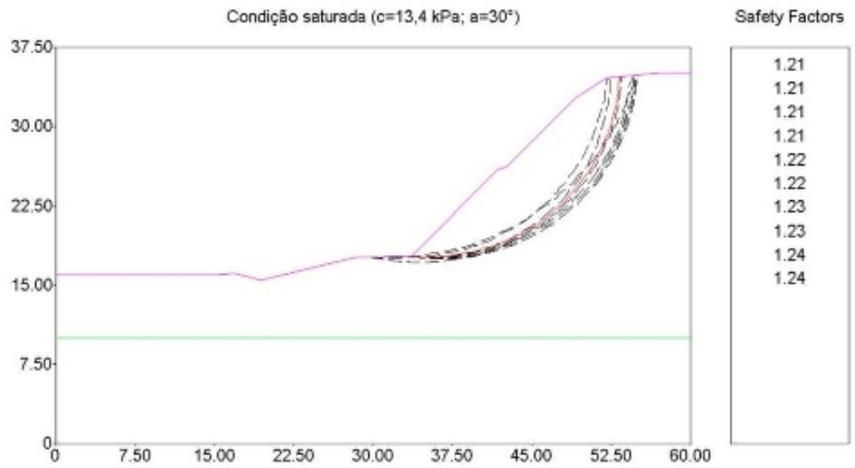
Figura 45 – Análise para condição saturada, $FS_{\min} = 1,21$.

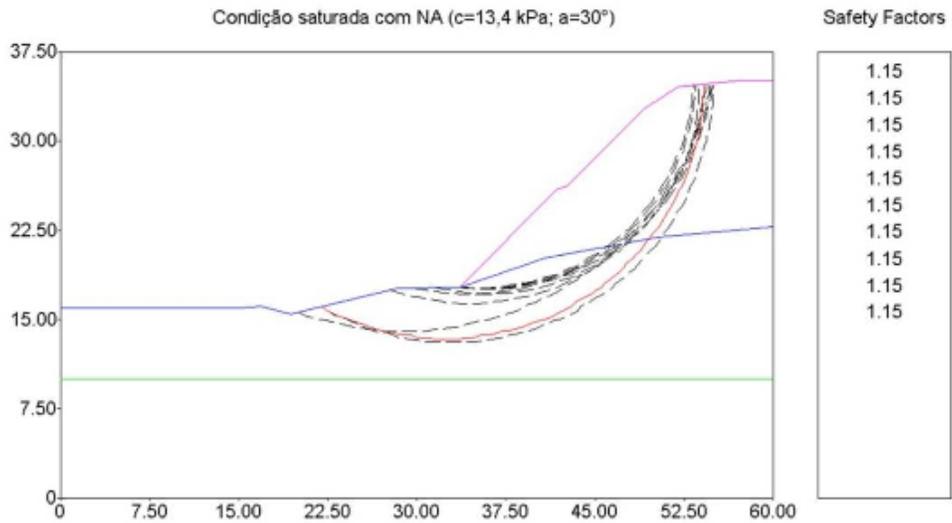
Figura 46 – Análise para condição saturada e com nível d'água, $FS_{\min} = 1,15$.

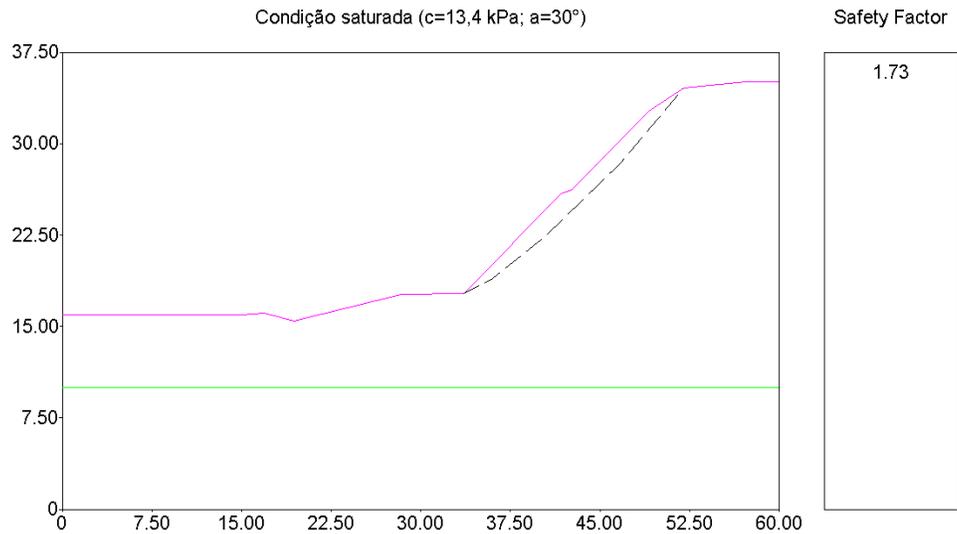
Figura 47 – Análise para superfície específica na condição saturada, FS = 1,73.

Outra situação analisada foi à ocorrência de um deslizamento raso afetando todo o talude da pista leste, simulando algumas rupturas observadas nos levantamentos de campo. Adotando-se os parâmetros de resistência mais críticos (condição saturada) obteve-se um FS de 1,73 (Figura 47).

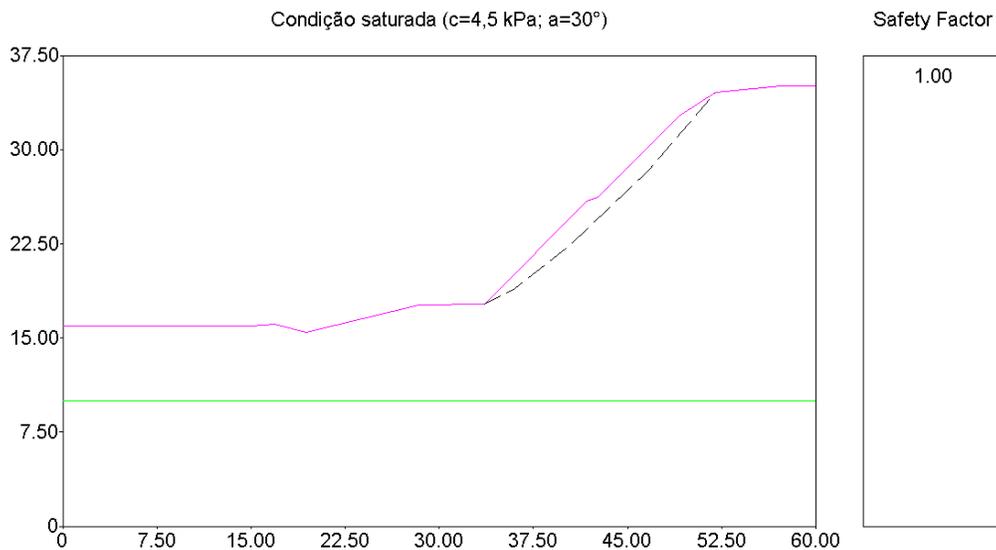
Figura 48 – Retroanálise para condição saturada, FS = 1,00.

Na sequência, foi realizada a retroanálise desta ruptura, adotando-se o ângulo de atrito de 30° e reduzindo-se o valor de coesão até obter-se o FS unitário. O valor de coesão crítico aferido foi de 4,5 KPa (Figura 48).

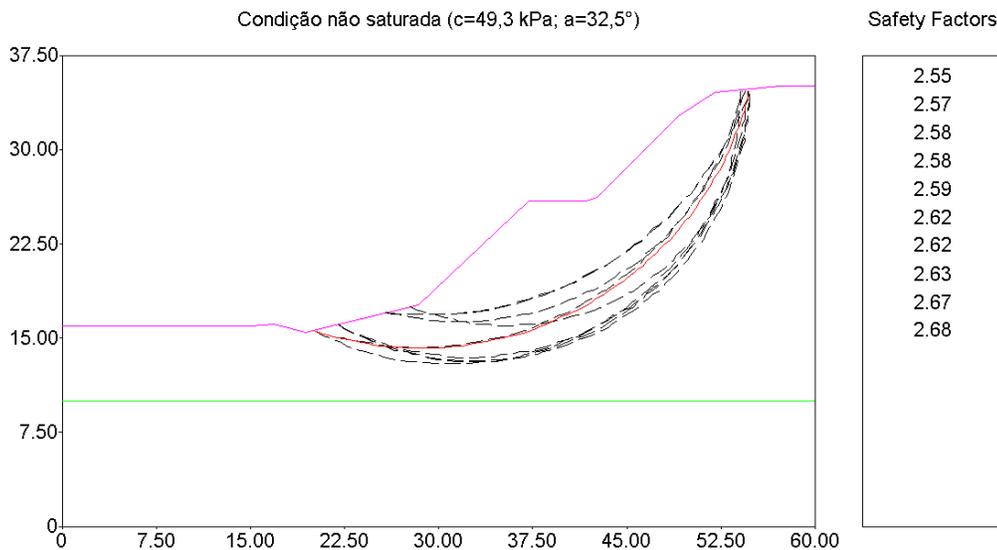
Figura 49 – Análise para condição não saturada, FS = 2,55.

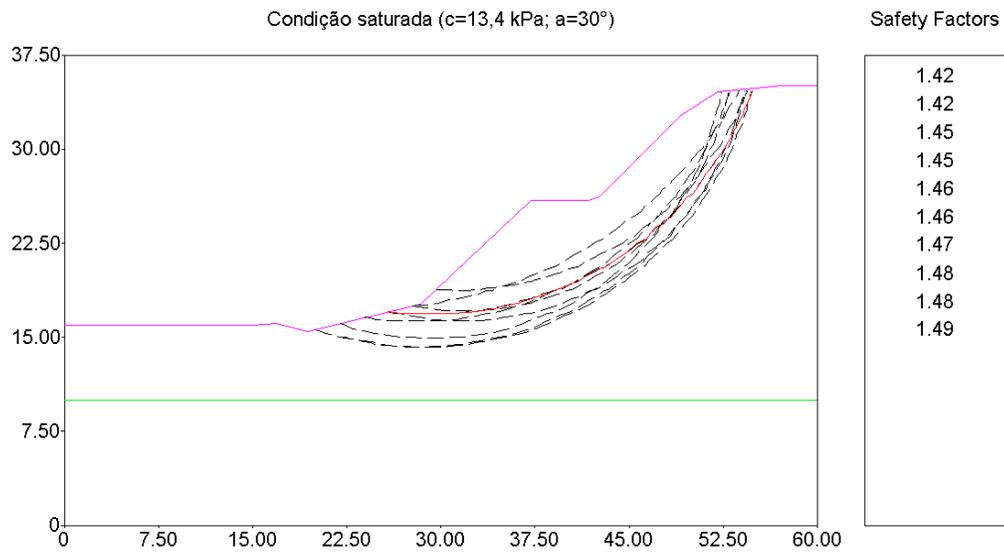
Figura 50 – Análise para condição saturada, FS = 1,42.

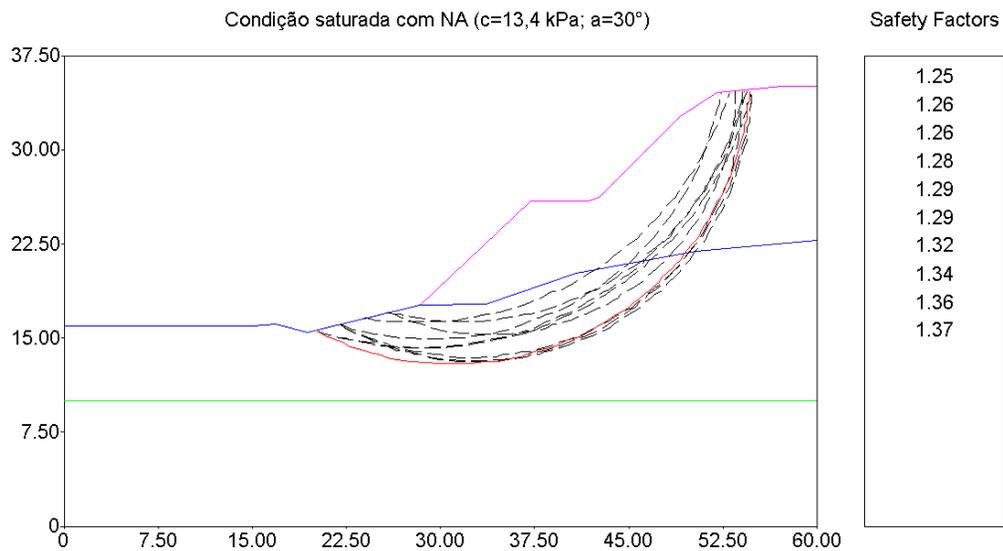
Figura 51 – Análise para condição saturada e com nível d'água, FS = 1,25.

$$\Delta FS \% = \frac{1,25 - 1,15}{1,15} \Rightarrow 8,70\%$$

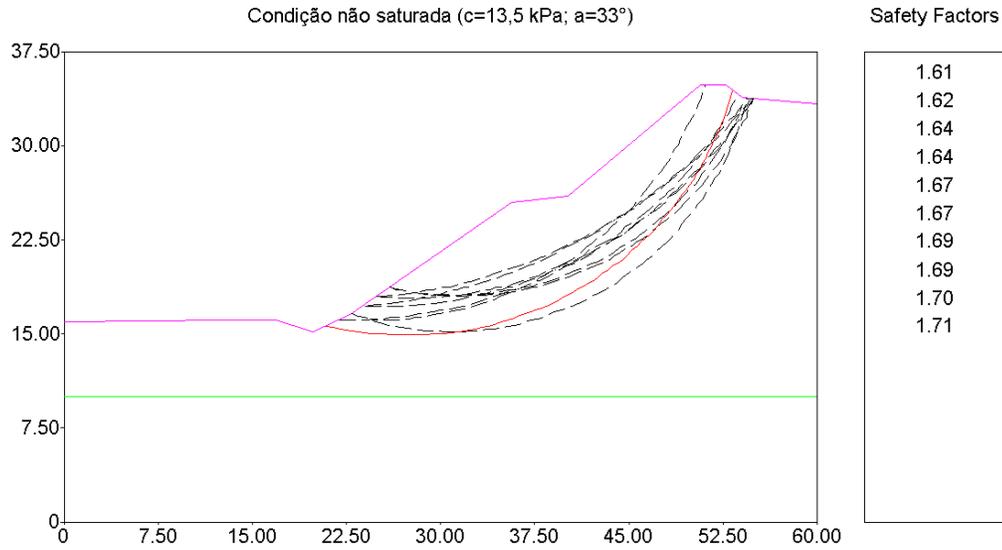
Figura 52 – Análise para condição não saturada, FS = 1,61.

Para as análises de estabilidade optou-se por realizar verificações para a superfície topográfica atual do talude nas condições saturada e não saturada com os parâmetros obtidos no item 6.7.3, conforme mostram as Figura 52 e Figura 53. Os fatores mínimos de segurança (FS_{min}) obtidos foram de 1,61 e 1,22 respectivamente.

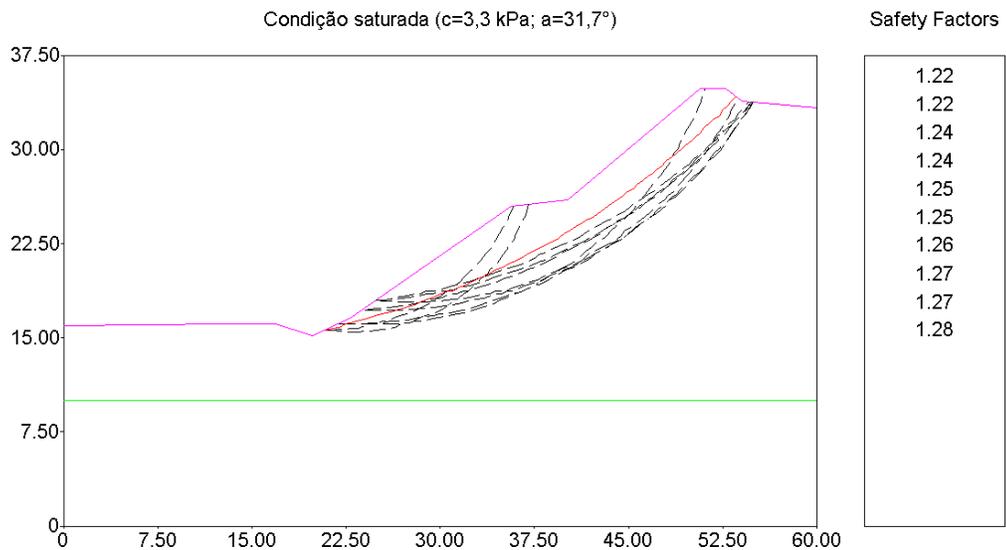
Figura 53 – Análise para condição saturada, FS = 1,22.

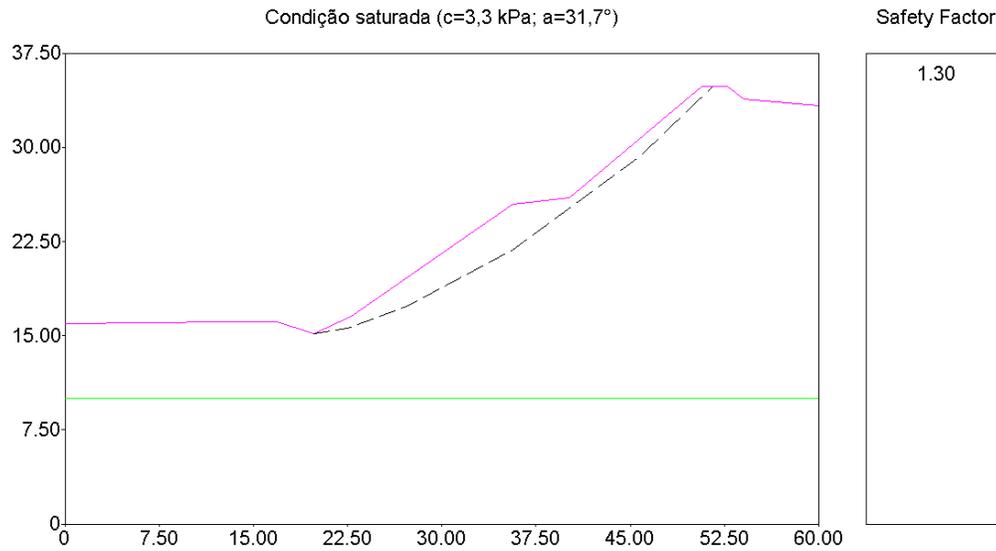
Figura 54 – Análise para superfície específica na condição saturada, FS = 1,30.

Assim como na pista leste, a ocorrência de um deslizamento raso afetando todo o talude da pista oeste foi analisada, simulando algumas rupturas observadas nos levantamentos de campo. Adotando-se os parâmetros de resistência mais críticos (condição saturada) obteve-se um FS de 1,30 (Figura 54).

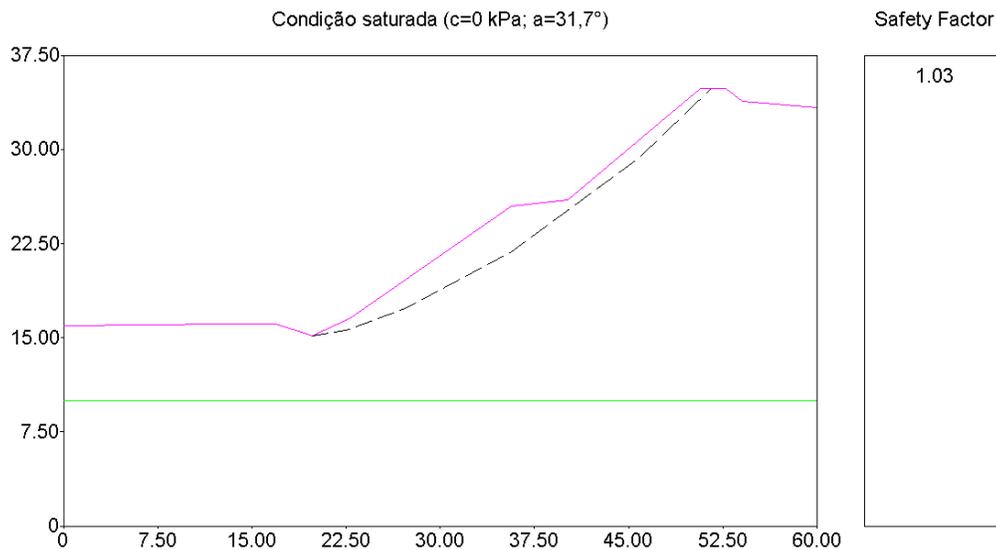
Figura 55 – Retroanálise para condição saturada com c = 0, FS = 1,03.

Na sequência, foi realizada a retroanálise desta ruptura, adotando-se o ângulo de atrito de 31,7° e reduzindo-se o valor de coesão até obter-se o fator de segurança unitário. O valor de coesão crítico obtido foi de 0 kPa (Figura 55).

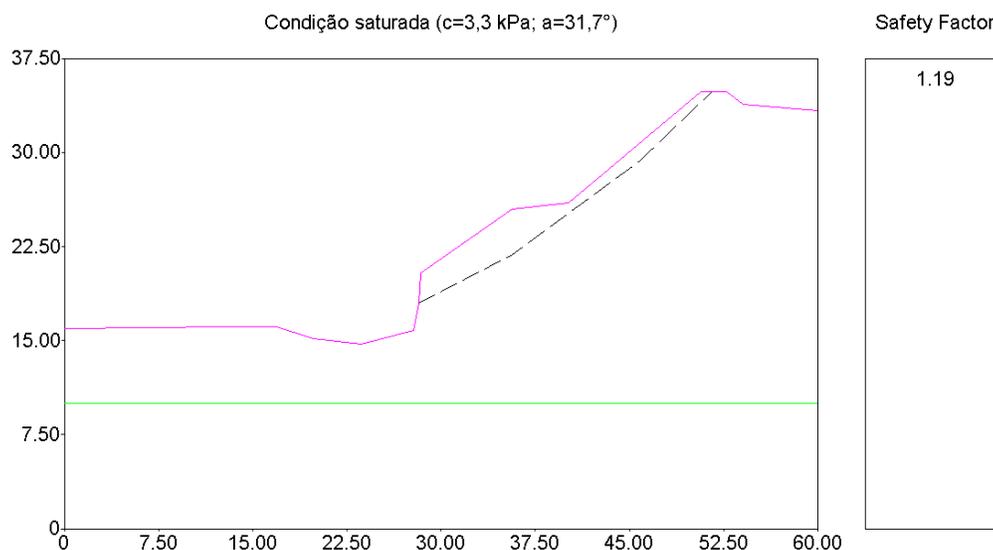
Figura 56 – Análise para princípio de erosão, FS = 1,19.

Para o talude da pista oeste também foi analisada a condição geométrica considerando a ocorrência de uma erosão ou ruptura pequena na base do talude, acentuando sua inclinação neste trecho. Parte das feições de instabilização identificadas nos taludes estudados indicam que elas possam ter ocorrido segundo esta sequência de eventos (pequena instabilização no pé evoluindo para o colapso total do talude). Com os parâmetros geomecânicos na condição saturada, obteve-se um fator mínimo de segurança de 1,19, indicando uma redução de 8,5% em relação à condição sem a instabilização no pé (Figura 56).

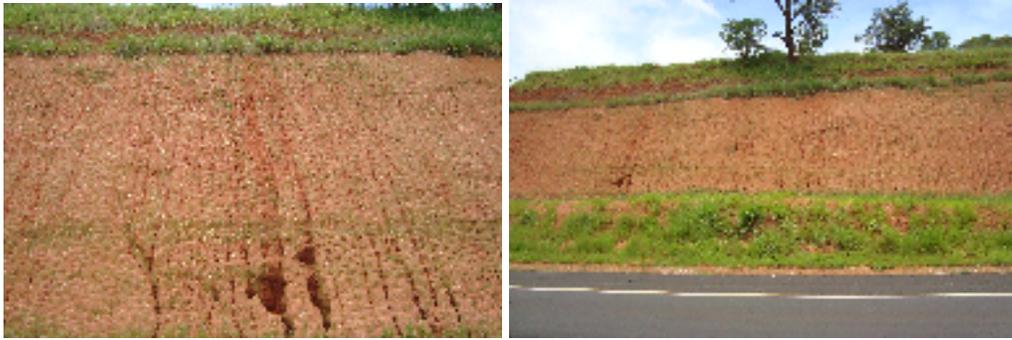
Figura 57 – Detalhe da cobertura com hidrossemeadura em solo arenoso após o período chuvoso.
