The present study developed a methodology for mapping of instability potential of road slopes. It was used, for in such a way, GIS - Geographic Information System and obtained geologic-geotechnical of detail sections in surface surveys. This methodology was used in a section of Road Washington Luís (SP-310), under two different conditions. First, it was applied to the totality of the studied area the weight of the attributes of declivity percentage, unconsolidated materials, hillsides curvature and slopes direction, obtaining itself the Map of Potential of Instability. In the ADA band (area directly affected of the highway - with 50m of wide), this methodology gave special emphasis to the sections geologic-geotechnical that had allowed one better understanding of the unconsolidated materials disposal and had been used as criteria for the fill and cut slopes compartmentation, resulting in the Map of Potential of Accident. Final products of this study are Map of slope, Derive slope, curvature, Derive aspect and unconsolidated Materials maps that had served as base for the accomplishment of the map subject of this work, the Potential of Instability and Accident map. The main scale ado

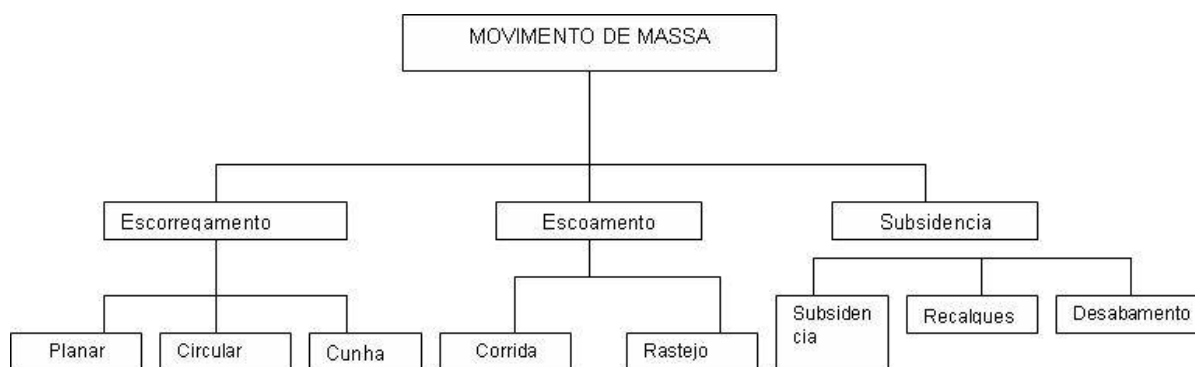
Figura1: Fluxograma demonstrando as divisões dos movimentos de massa (Guidicini & Nieble, 1976)

Os movimentos de massas podem se dividir em *escorregamento*, *escoamento* e *subsidência* (GUIDICINI E NIEBLE (1976)). Estas divisões encontram-se associadas a características específicas e podem ainda apresentar subdivisões conforme mostrado na Figura 1.

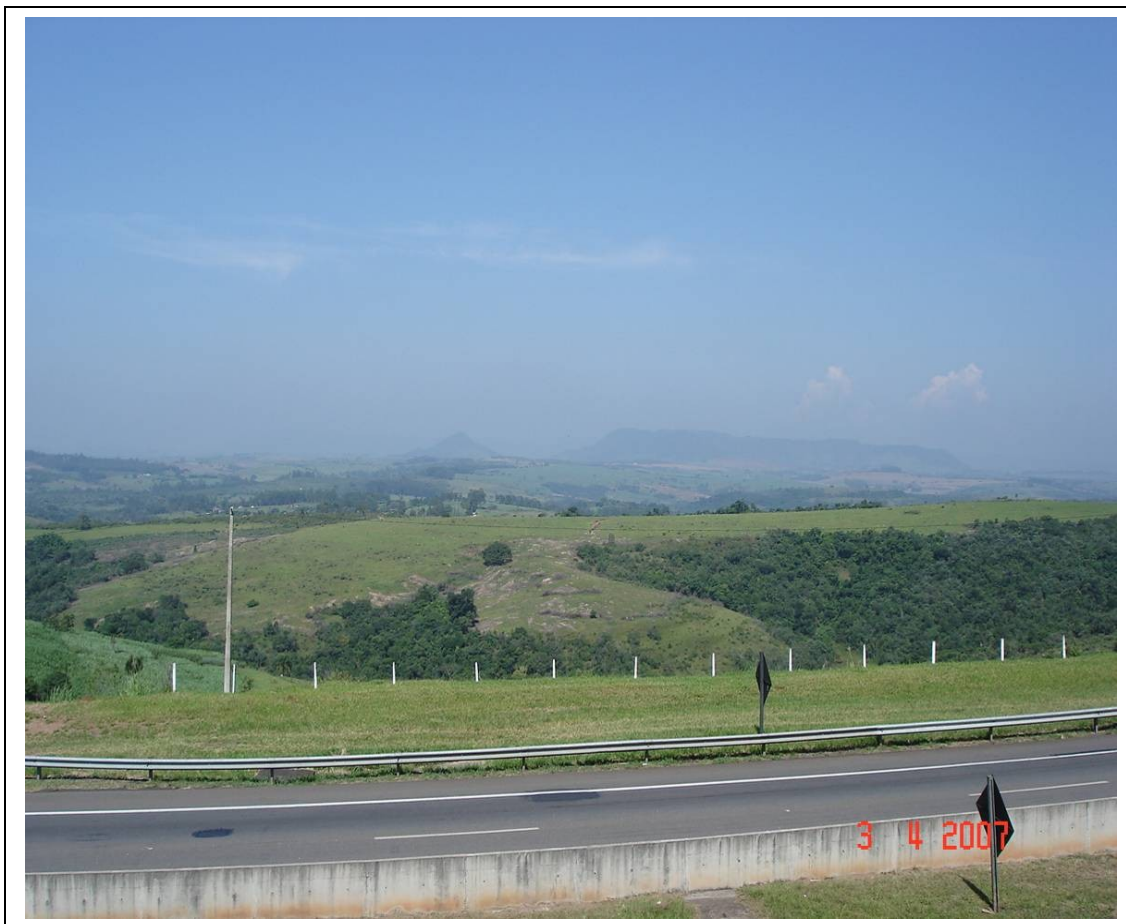
Figura 13: Feições de relevo – colinas amplas- Pto 11 / seção 11

As formas de relevo predominantes na porção correspondente ao Médio Tietê são as colinas amplas (Figura 13), as colinas médias e morrotes alongados. As colinas amplas estão relacionadas aos sedimentos cenozóicos da Formação Rio Claro, e às intrusivas básicas; as colinas médias estão relacionadas aos sedimentos finos do Grupo Passa Dois, principalmente aos siltitos da Formação Corumbataí e os morrotes alongados associam-se aos arenitos da Formação Pirambóia.

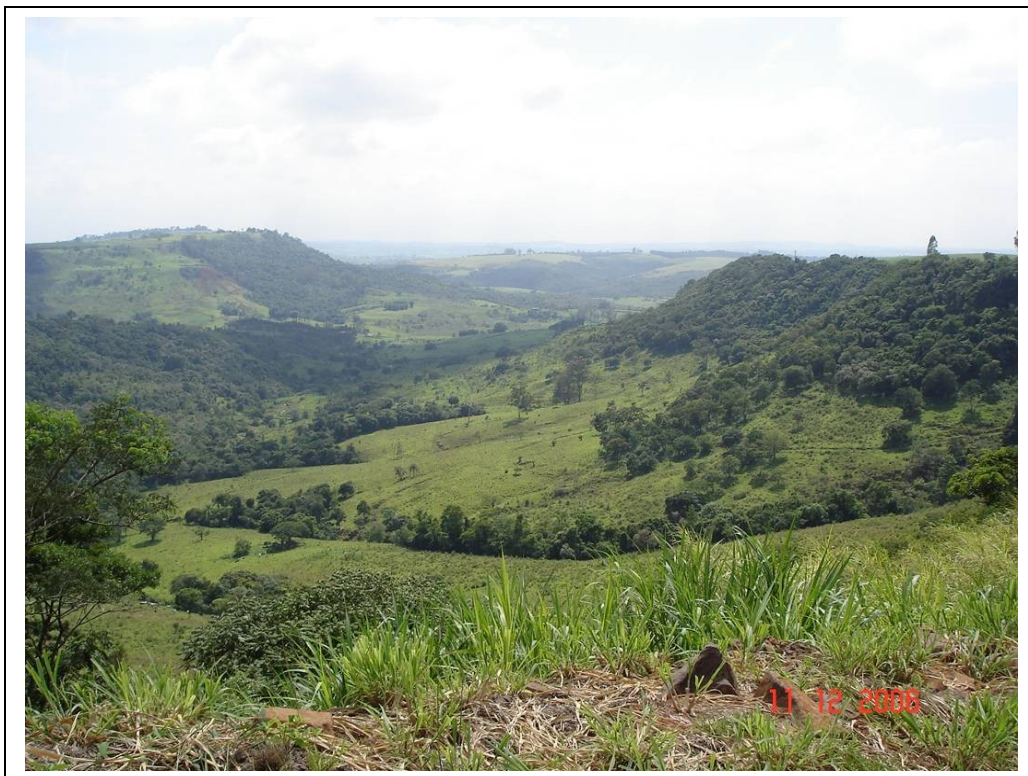
Figura 14: Feições de relevo – cuestas basálticas

O relevo cuestiforme é uma feição presente na região da área de estudo (Figura 14), sendo relativamente comum nas vertentes dos vales do rio Passa Cinco, ressaltado pela profunda incisão sobre as litologias permianas com camadas mais resistentes aos processos erosivos. (NISHYAMA, 1991).

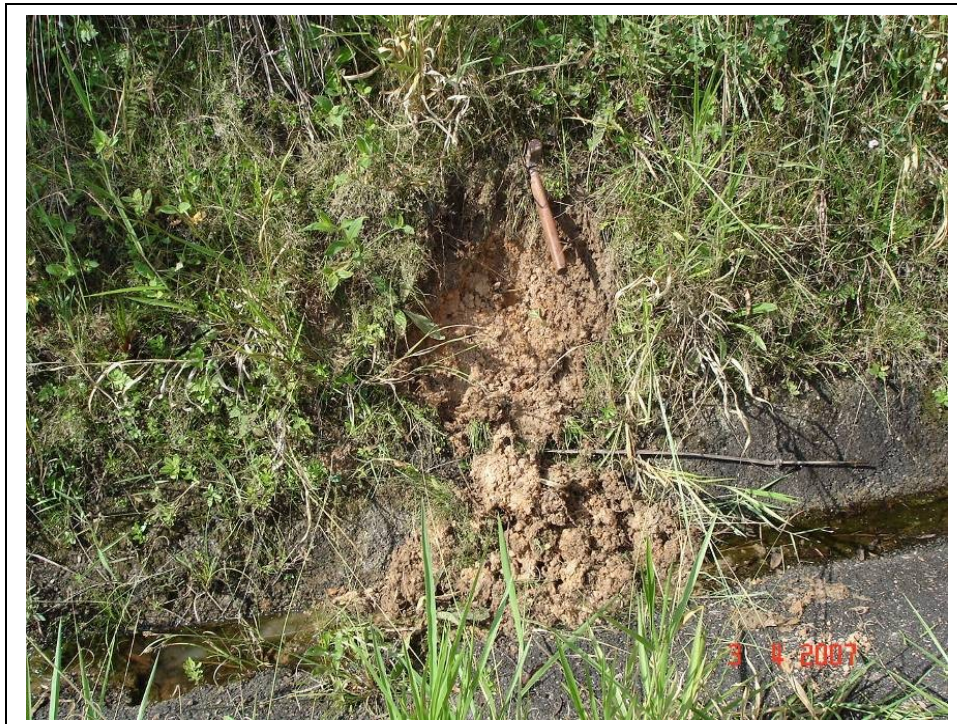
Figura 23: Solo superficial (S1 Pi), Pto 18/ seção 18

O comportamento isotrópico destes solos pode ser afetado com a presença de feições superimpostas decorrentes da evolução pedogenética e de outros fatores como, por exemplo, a presença de canalículos, principalmente no que se refere à permeabilidade. Para o caso de solos eluviais espessos, a evolução pedogênica pode não ser uniforme, variando com a profundidade, sendo que algumas propriedades do solo também poderão sofrer variação como, por exemplo, aquelas que dependem do índice de vazios, que diminuem com a profundidade.

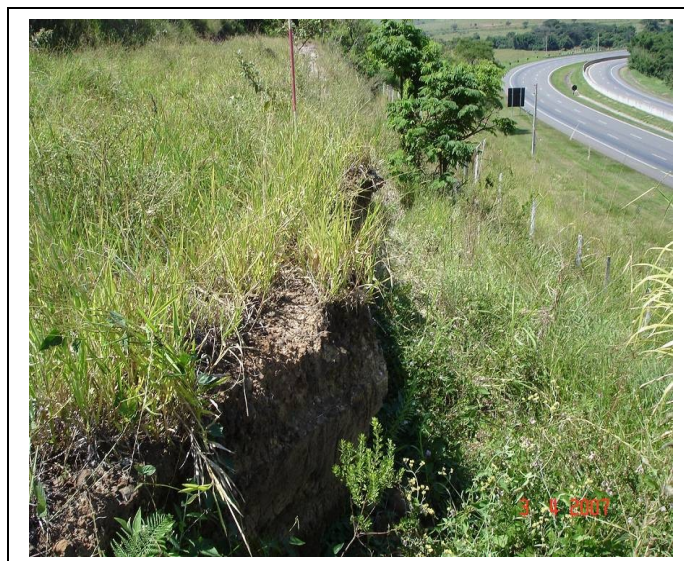
**Figura 24: Solo de alteração S2 Ba na crista do talude de corte da seção Pto 10/ Seção 10.**

A heterogeneidade e anisotropia destes solos são facilmente constatadas pela típica coloração variegada dos mesmos. A cor pode apresentar-se visualmente homogênea, quando se tratar de solos derivados de rochas de granulação fina desprovidas de estruturas, porém, nestes casos, um exame rápido com a lupa revelará a estrutura original preservada da rocha.

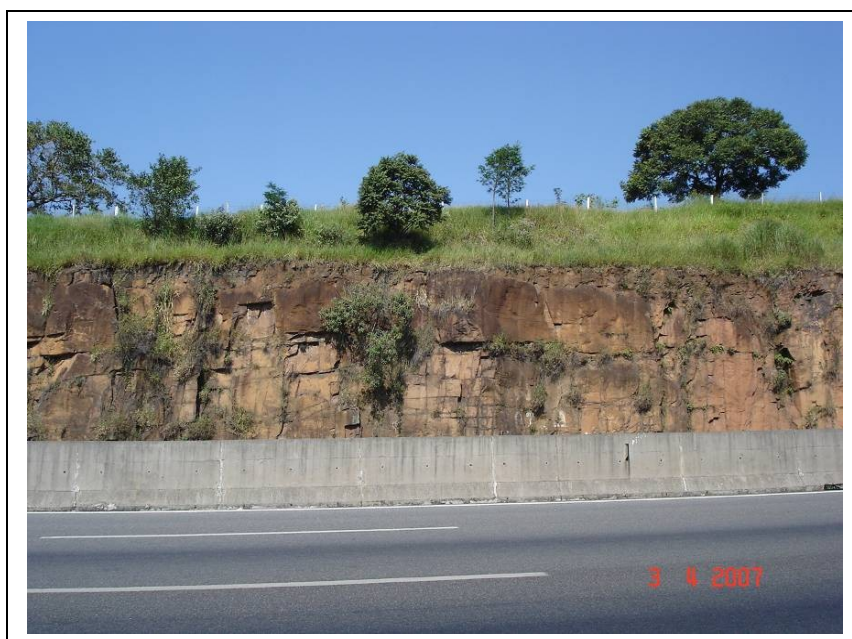
**Figura 25: Rocha Alterada Dura R2 Ba, Pto 9/ Seção 9.**

O critério utilizado para a separação entre as classes de Rochas R3 e R2 é o limite entre escavação com a picareta e escarificador, exigindo explosivos para o desmonte. No RAD os minerais apresentam-se levemente descoloridos mais notavelmente ao longo de fraturas com passagem de água. Encontram-se exemplos de Rocha Alterada Dura na área de estudo no Pto 9/ Seção 9. (Figura 25)

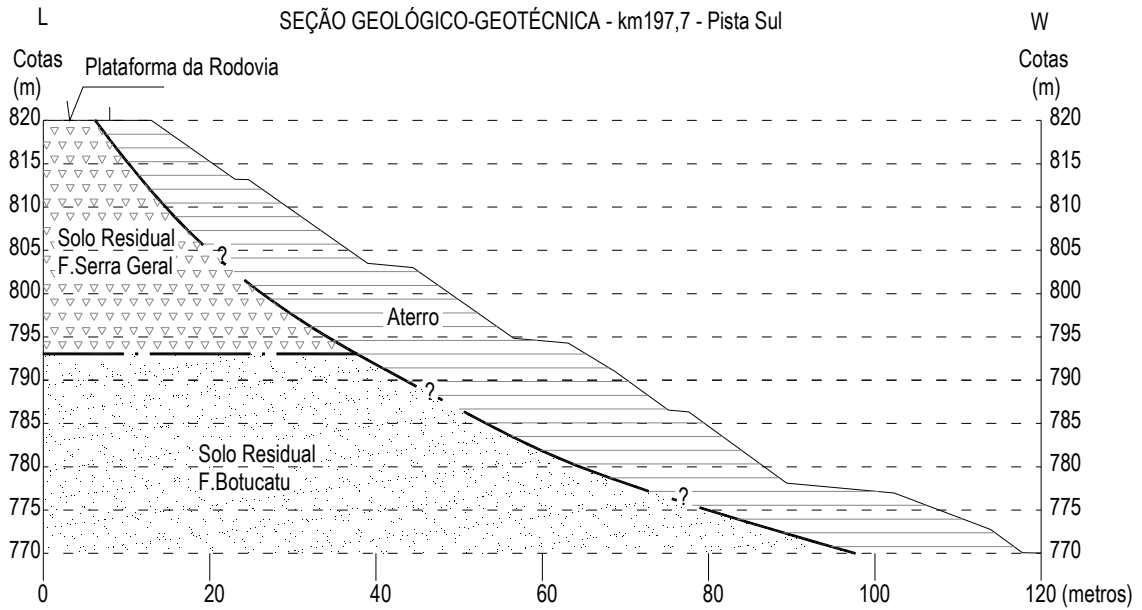
Figura 27: Vista lateral do talude de aterro onde foi realizada a seção 23. Notar as feições de rastejo e erosões presentes.

Também foram realizadas seções geológico-geotécnicas dos taludes de corte e aterro, obtidas por levantamentos sistemáticos de superfície. (Figuras 26 e 27). A Tabela 14 resume as principais características das seções levantadas.

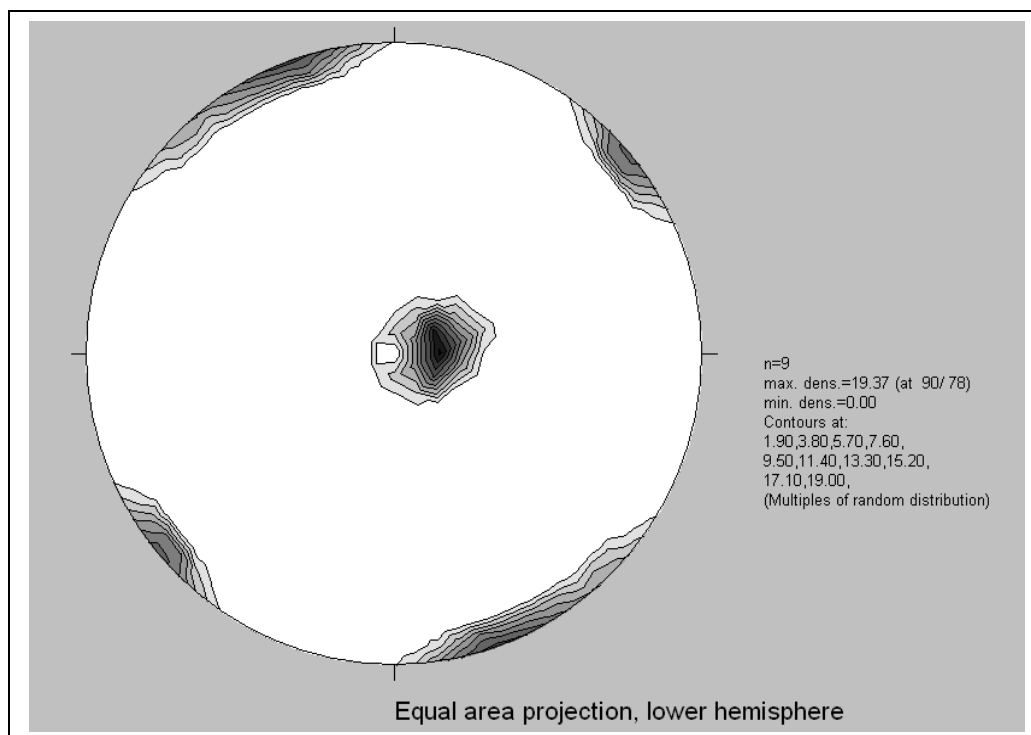
Figura 28: Estereograma de contorno da Família de fraturas F1

A confecção destes estereogramas, a partir da direção de mergulho das famílias de fraturas em relação à direção do corte de talude, permitiu a classificação do Mapa de Direção das Vertentes em dois pesos: 0 - famílias que não contribuem para a ocorrência de feições de escorregamento na região e 1 - famílias que contribuem para a ocorrência de escorregamento.

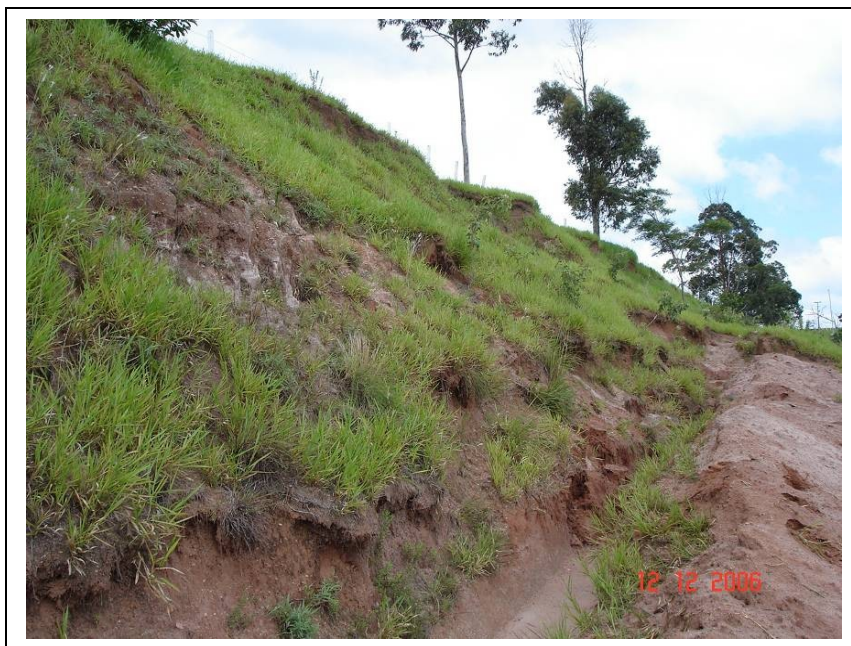
Figura 29: Escorregamento causado por evolução da erosão associada por sua vez a obras de drenagem mal estruturadas.

No Pto 7/ seção 7, ocorrem feições erosivas devido a obras de drenagem mal estruturadas. Há ocorrência de um escorregamento por evolução destas feições. (Figura 29)

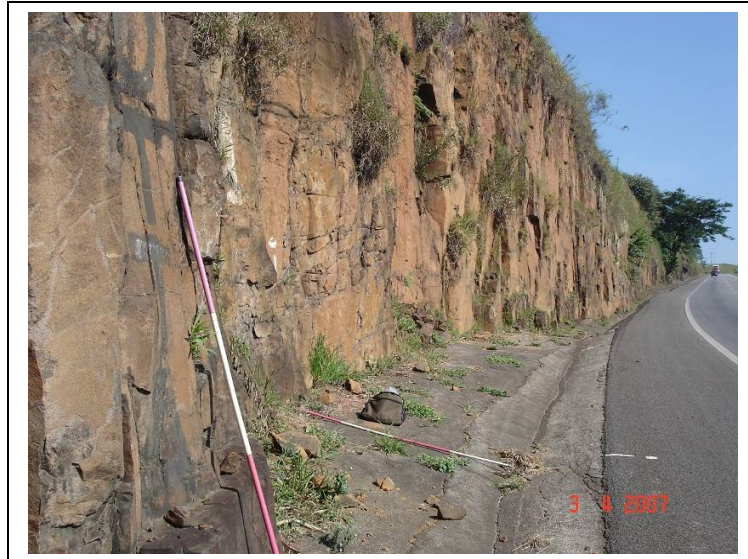
Figura 30: Queda de blocos decimétricos (em vermelho) de Rocha alterada dura (R2 Ba) da Formação Serra Geral km 196 +300, Pto 10/ seção 10.

Os Pto 9/ seção 9 e Pto 10/ seção 10, cujas seções foram feitas, respectivamente, sob taludes de corte em rocha e em solo, apresentam problemas de quedas de blocos decimétricos. (Figura 30) Estes problemas se devem a estruturas residuais presentes. Existem também problemas de erosão em Ravina e Boçoroca (Ficha Pto 10/ seção 10), como também escorregamento por evolução da erosão.

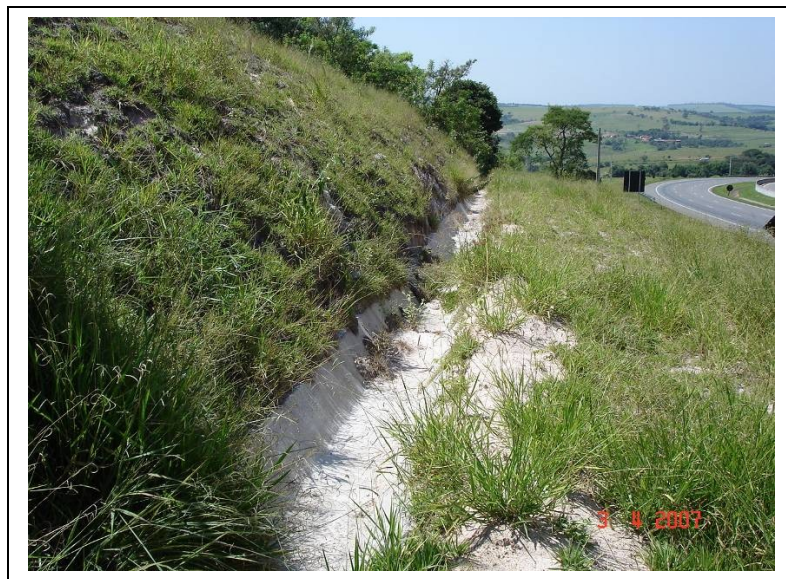
Figura 31: Canaleta de crista de talude revestida e assoreada. Pto 10/ seção 10.

Ainda nesta seção encontrou-se problemas de canaleta assoreada em crista do talude de corte. (Figura 31)

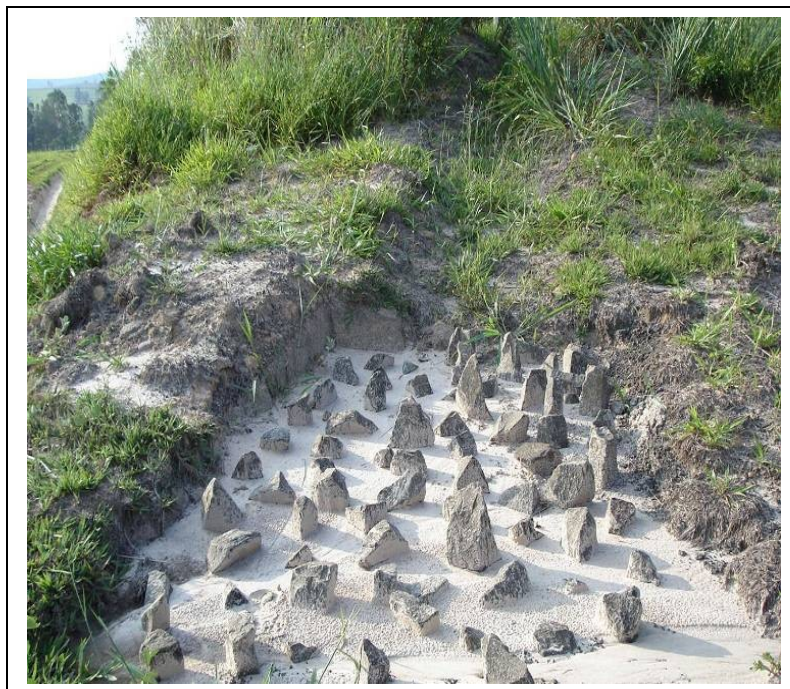
Figura 32: Redutor de Energia Pto 21/ seção 21.

No Pto 21 / seção 21, encontra-se um redutor de energia, na crista do talude, conforme é visto na Figura 32. Esta obra foi mal estruturada, pois o talude de corte também apresenta canaleta de drenagem próximo à crista assoreada. Outros locais do trecho também mostram este tipo de obra, como por exemplo, no Pto 8, onde além do redutor de energia tem-se uma cortina atirantada (Figura 33 e 34).

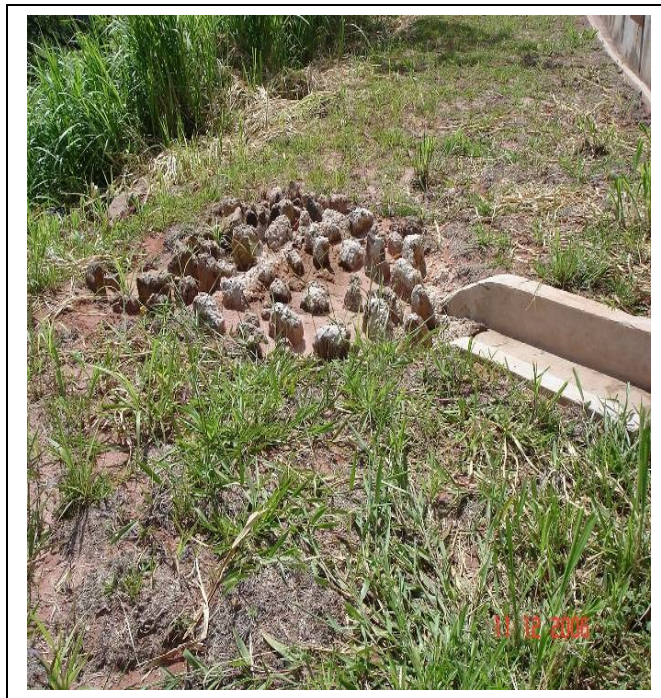
Figura 33: Redutor de Energia Pto 8

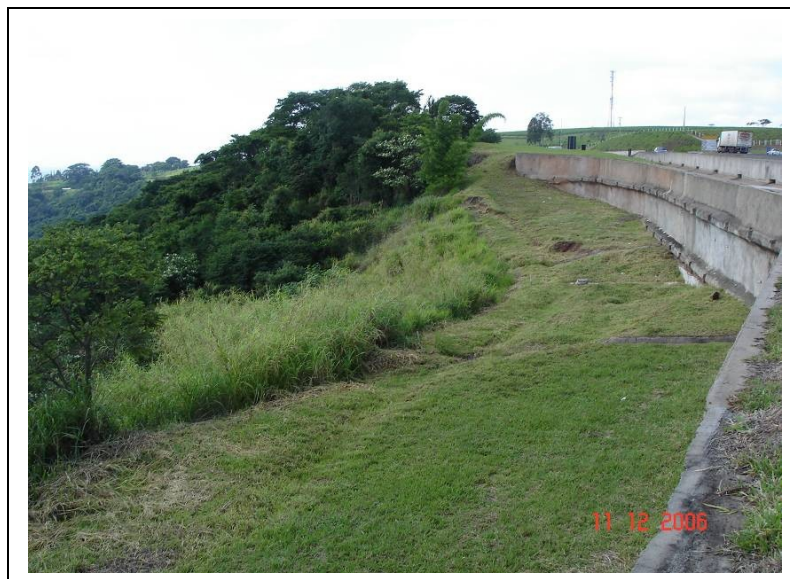
Figura 34: Cortina atirantada localizada ao lado do redutor de energia – Pto 8.

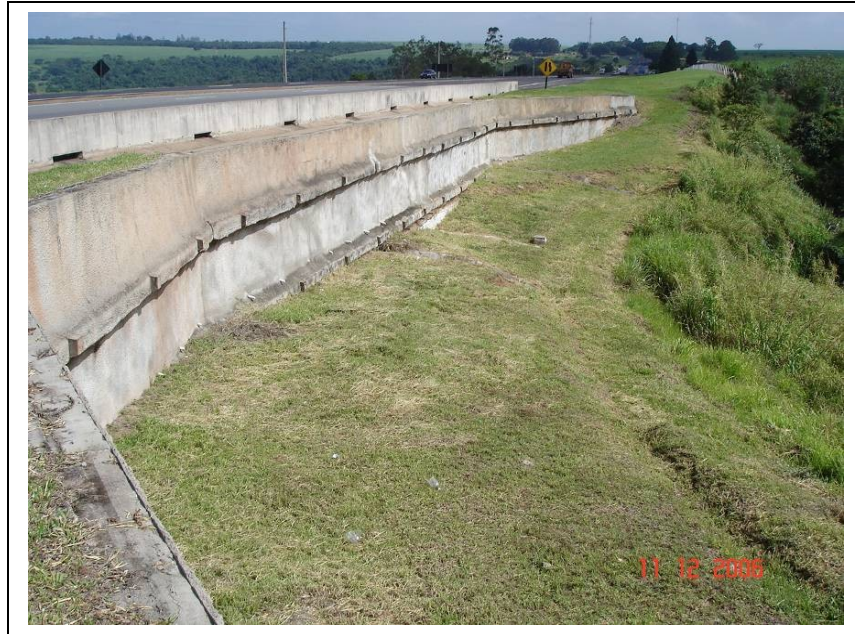
Figura 35: Obra de contenção – Cortina atirantada

No Pto 4, localizado no Km 197+170, pista norte, observa-se uma obra de contenção (Cortina atirantada) realizada em aterro, com cota de 820 metros. Não foram encontrados problemas próximos à área onde foi realizada esta obra. (Figura 35)

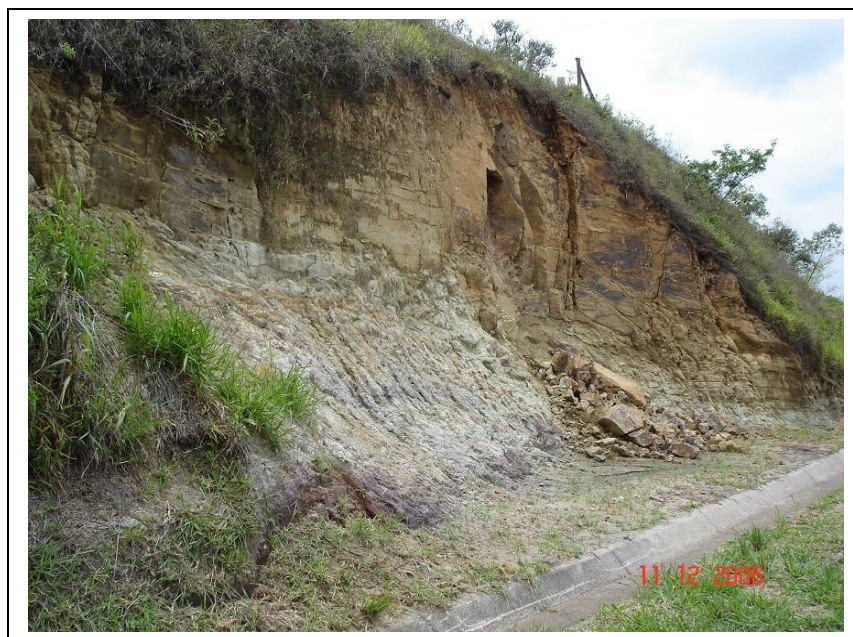
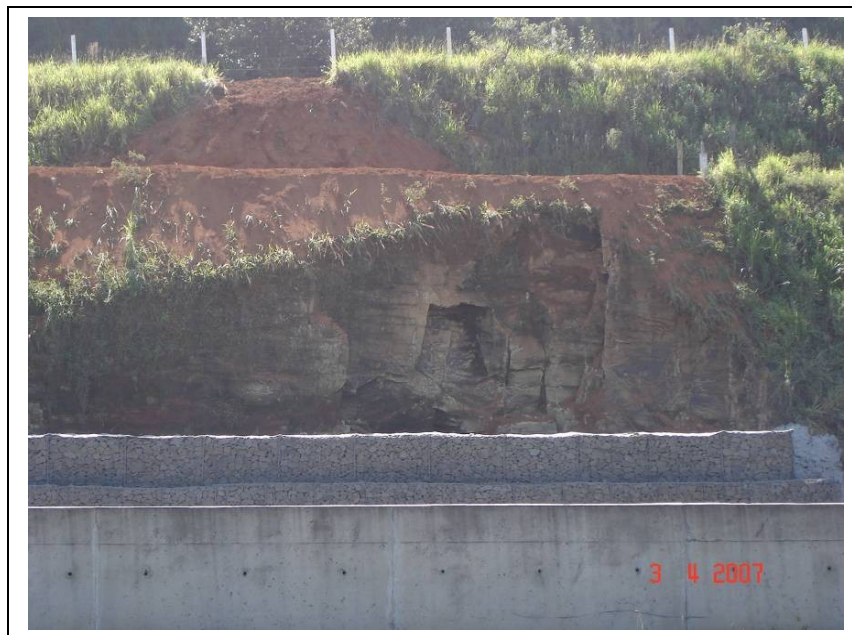
No Pto 14, observou-se, na primeira etapa de campo, um escorregamento condicionado pelas estruturas da rocha mãe (Basalto da Formação Serra Geral) em talude de corte. Porém, em uma última etapa de campo, percebeu-se que a concessionária responsável pela manutenção da via já havia realizado obras de contenção (gabião) neste talude. (Figura 36)

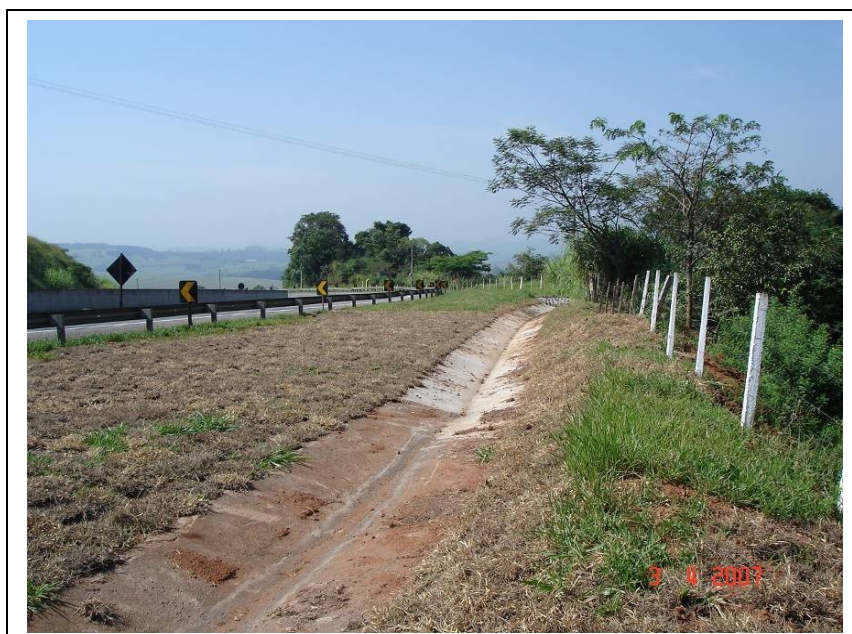
Figura 37: Canaleta revestida com redutor de energia

Na pista Norte deste mesmo ponto, observou-se uma canaleta revestida com concreto associada a um redutor de energia, conforme mostrado na Figura 37.

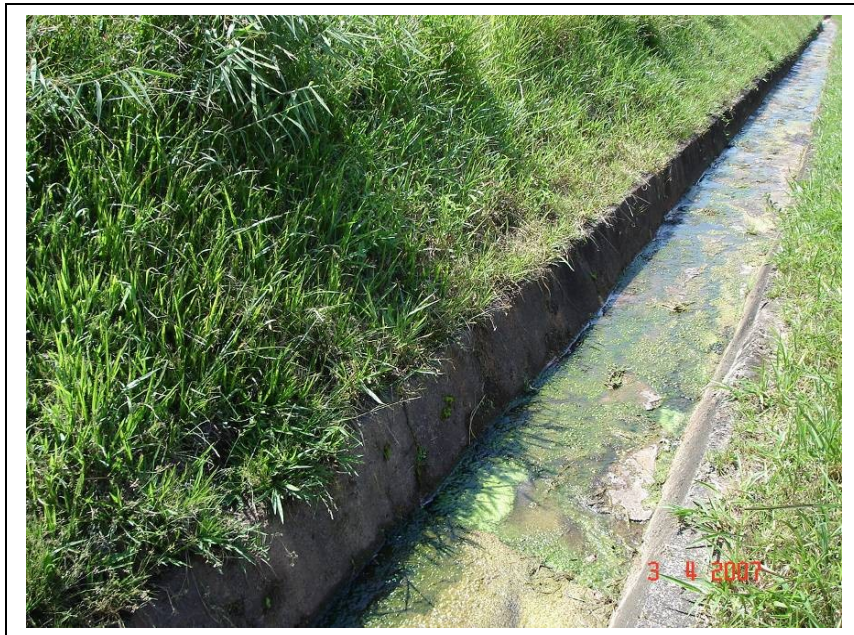
Figura 38: Canaleta de drenagem revestida com saturação de água

No Pto 11 / seção 11, observa-se canaleta de drenagem revestida, sendo que o talude de corte também se apresenta saturado, porém sem nenhuma feição de erosão e escorregamento associado. (Figura 38)

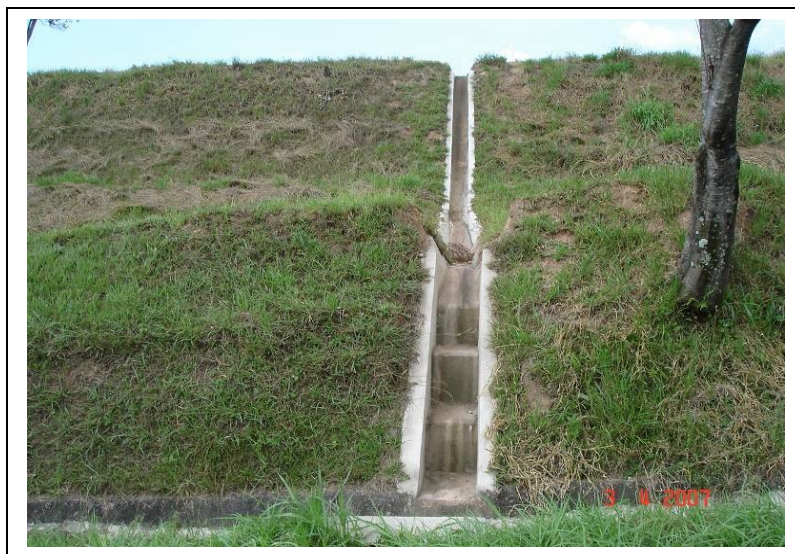
**Figura 39: Escada d'água, localizada no ponto 18/ seção 18, km 191+450.**

No Pto 18/ seção 18, foram realizadas diversas obras de drenagem, como escada d'água (Figura 39), canaleta revestida de drenagem na base do talude e em sua primeira berma. Mesmo com estas obras observam-se áreas saturadas, relacionadas a um possível lençol suspenso de água. No entanto não há ocorrência de feições de erosão e escorregamento no talude de corte.

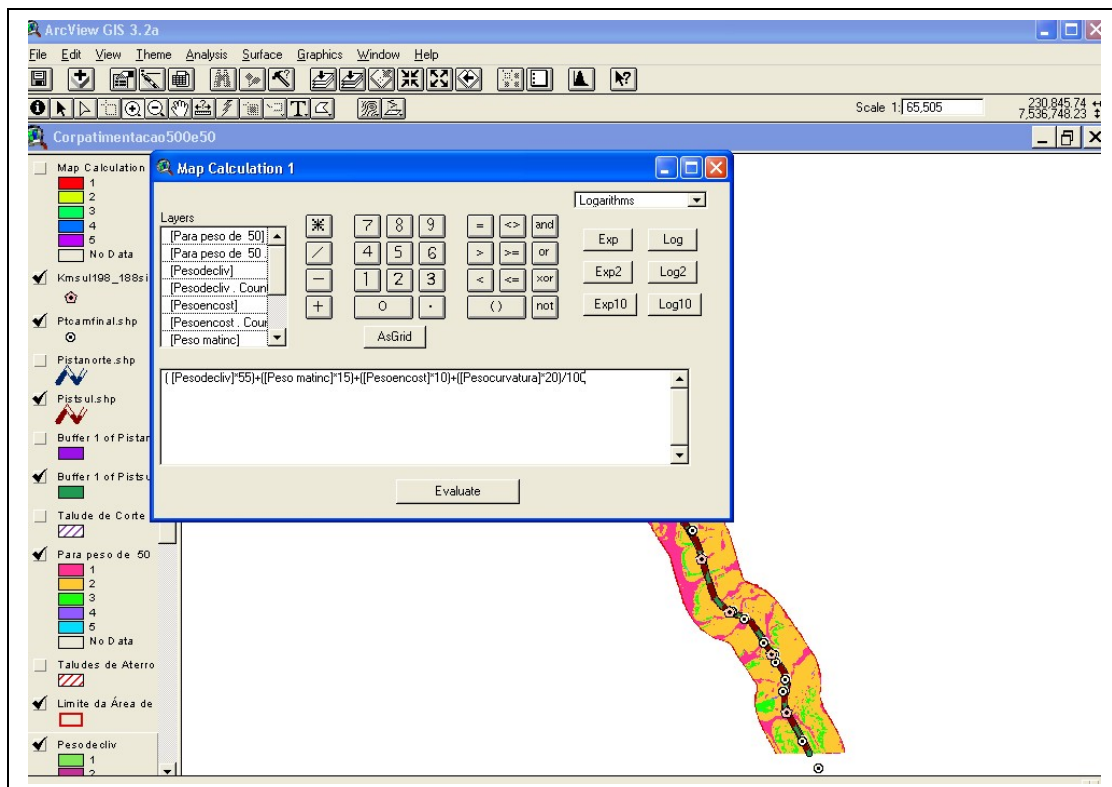
Figura 40: Procedimento utilizado para se calcular a ponderação de cada atributo escolhido em programa Arcview 3.2a.

Os pesos finais ponderados indicativos do potencial de instabilização foram classificados em cinco grupos: muito baixo, baixo, médio, alto e muito alto.
