**O AUXÍLIO DE TÉCNICAS
DE SENSORIAMENTO REMOTO NA ANÁLISE DE
CONDICIONANTES ESTRUTURAIS NAS
INSTABILIDADES DE TALUDES
EM MATERIAL SAPROLÍTICO**

Dissertação apresentada à Escola de Engenharia de São Carlos da Universidade de São Paulo, como parte dos requisitos para obtenção do título de Mestre em Geotecnia

2002

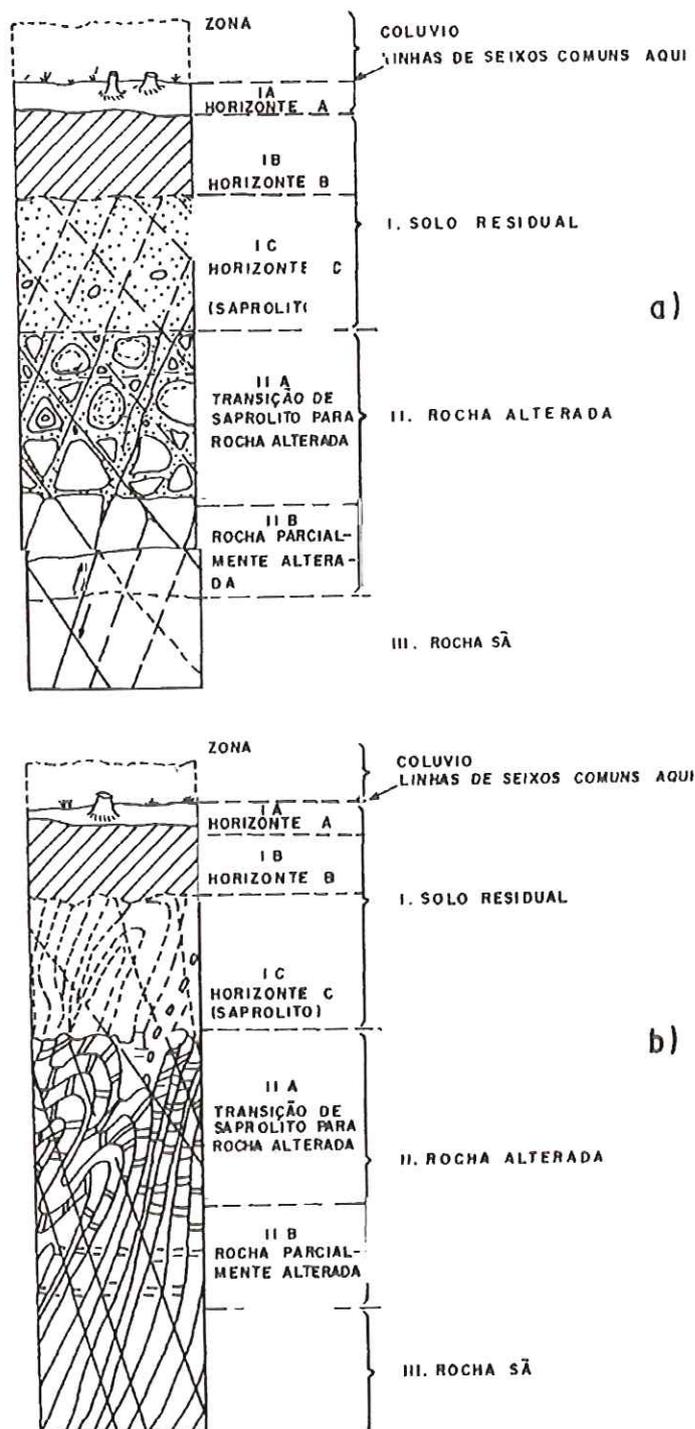
FIGURA 3.1 - Perfis de intemperismo: a) rochas ígneas; b) rochas metamórficas (DEERE & PATTON, 1971)

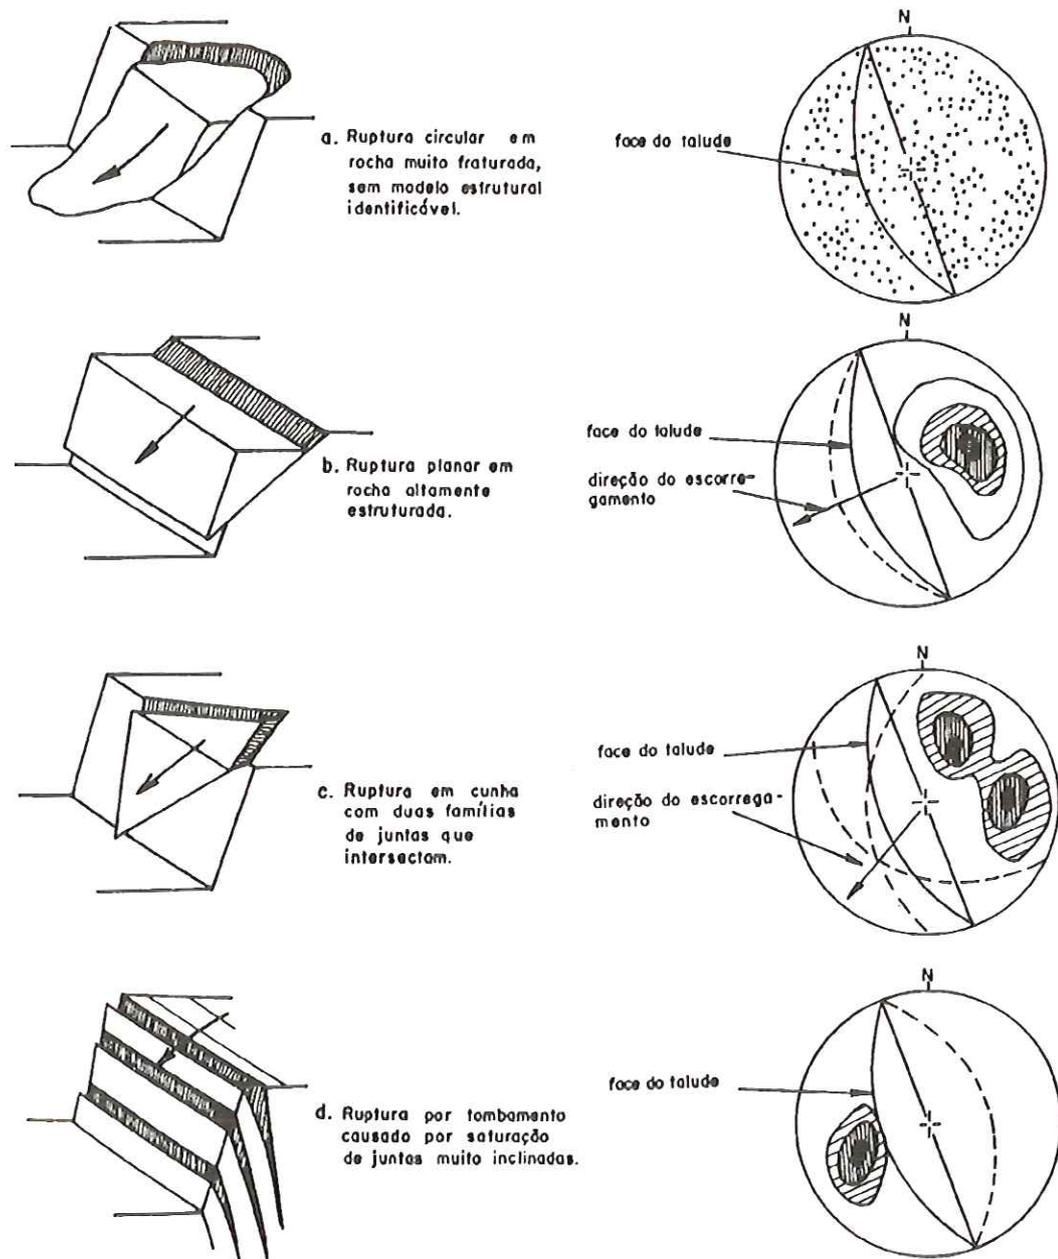
FIGURA 3.2 - Representação dos tipos de ruptura de taludes e seus estereogramas correspondentes: a) ruptura circular; b) ruptura planar; c) ruptura em cunha; d) ruptura por tombamento (HOEK & BRAY, 1977).

Segundo HOEK & BRAY (1977), diferentes tipos de rupturas em taludes de corte são associados a diferentes estruturas geológicas. Na Figura 4.2 pode-se compreender os quatro tipos principais de ruptura consideradas para estes autores, juntamente com os estereogramas que expõem as condições estruturais propícias as suas ocorrências.

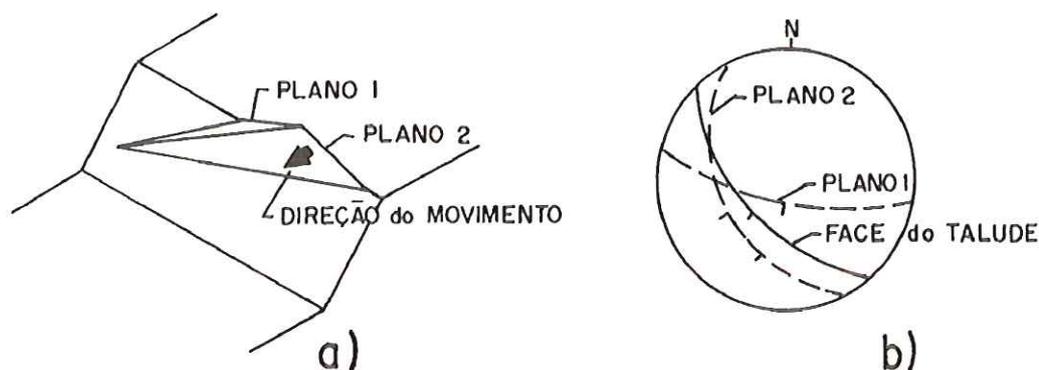
FIGURA 4.3 - Condição para ocorrência de escorregamento ao longo de um plano - a) esquema tridimensional; b) projeção estereográfica (HOCKING, 1976).

HOCKING (1976) postulou uma regra para a interpretação gráfica de instabilidades em cunha (com instabilidade planar sendo considerada um tipo especial de cunha): se a direção de mergulho do plano um ou dois cair entre a direção de mergulho do talude e a direção da linha de intersecção dos planos um e 2, o escorregamento tenderá a ocorrer ao longo dos planos um ou dois, respectivamente. Se as condições acima não forem atendidas, a cunha irá escorregar ao longo da linha de intersecção dos planos 1 e 2 (Figuras 4.3 e 4.4).

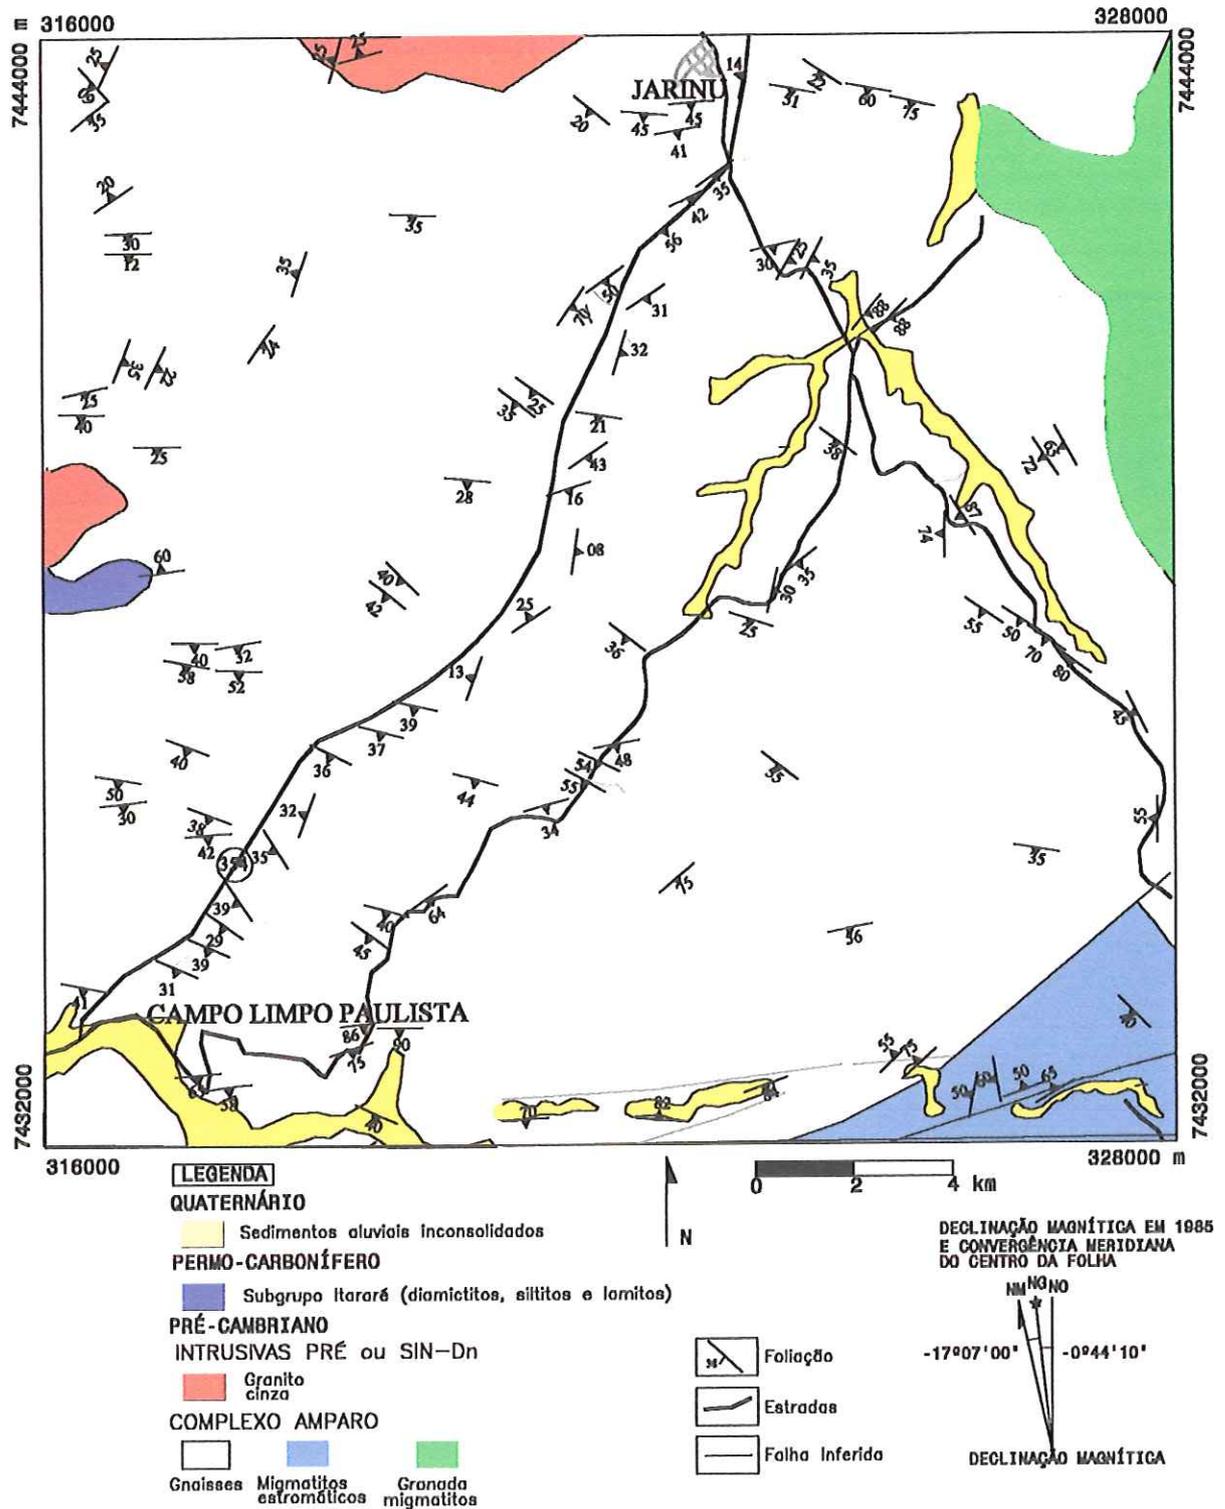
FIGURA 5.2 – Mapa geológico da área (OLIVEIRA *et al.* 1985 e BATISTA *et al.* 1986).

O mapa geológico encontra-se ilustrado na Figura 5.2.

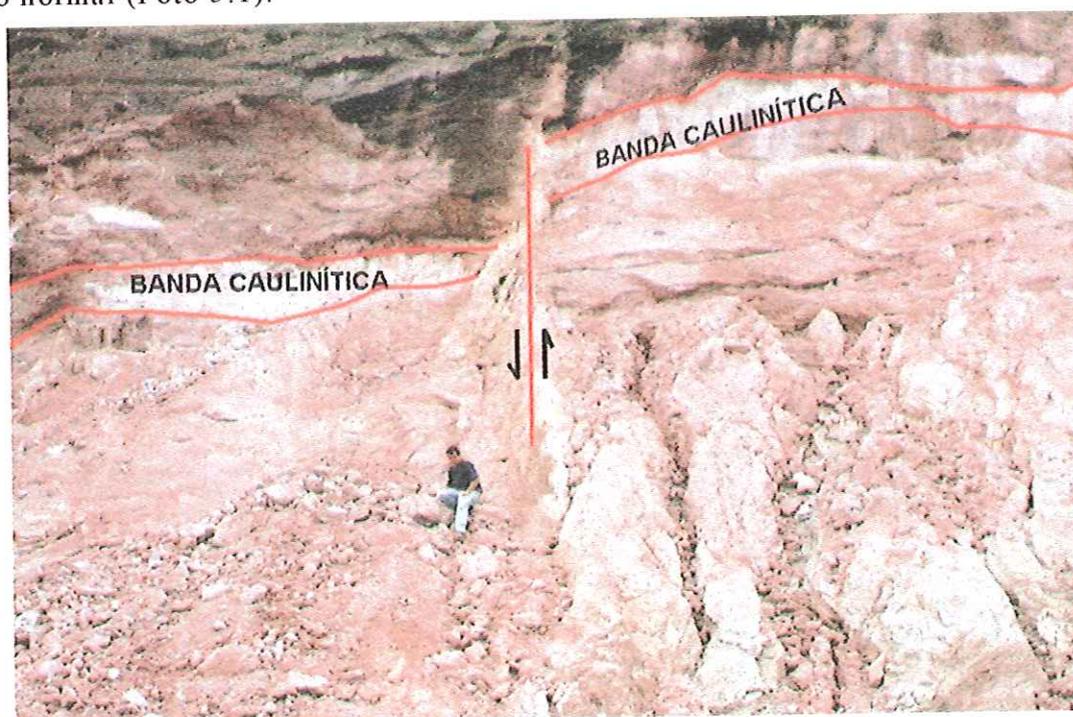
FOTO 5.1 - Falha normal observada no talude 18.

Falhas ocorrem, em geral, com pequena expressão, como a do talude 18, do tipo normal (Foto 5.1).

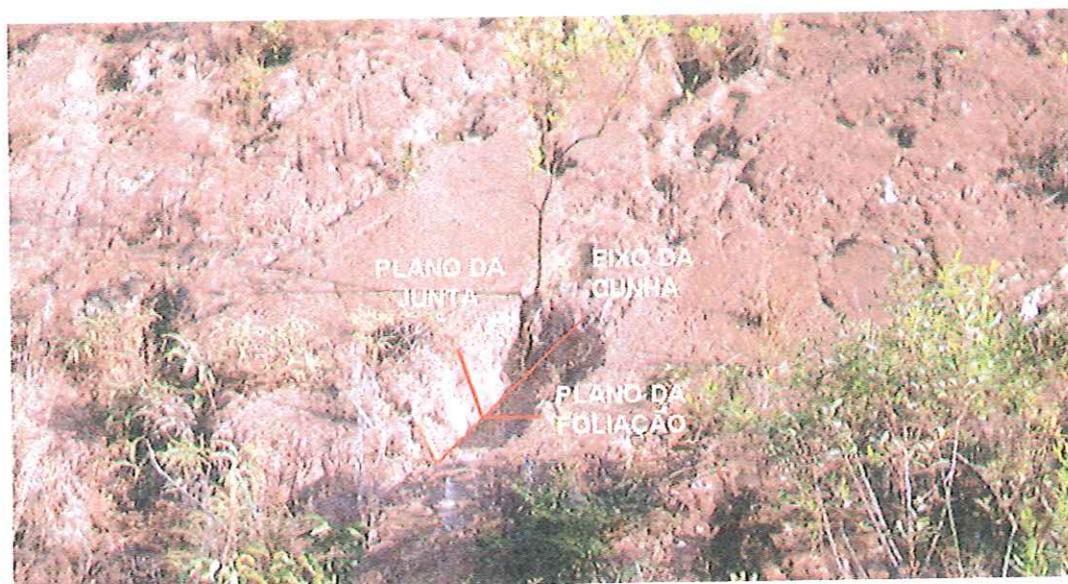
FOTO 5.2 – Talude 01. Cunha formada pela intersecção do plano de junta subvertical com o plano da foliação, apresentando aproximadamente um metro de comprimento.

A importância do reconhecimento do perfil de alteração presente, se faz necessário pois, área de estudo apresenta inúmeras instabilidades nos taludes de corte rodoviário, ilustrada na Figura 3.2. As dimensões das instabilidades variam de sulcos centimétricos até escorregamentos que atingem aproximadamente 10 metros de altura, sendo que a maioria apresenta dimensões métricas (Fotos 5.2 e 5.3).

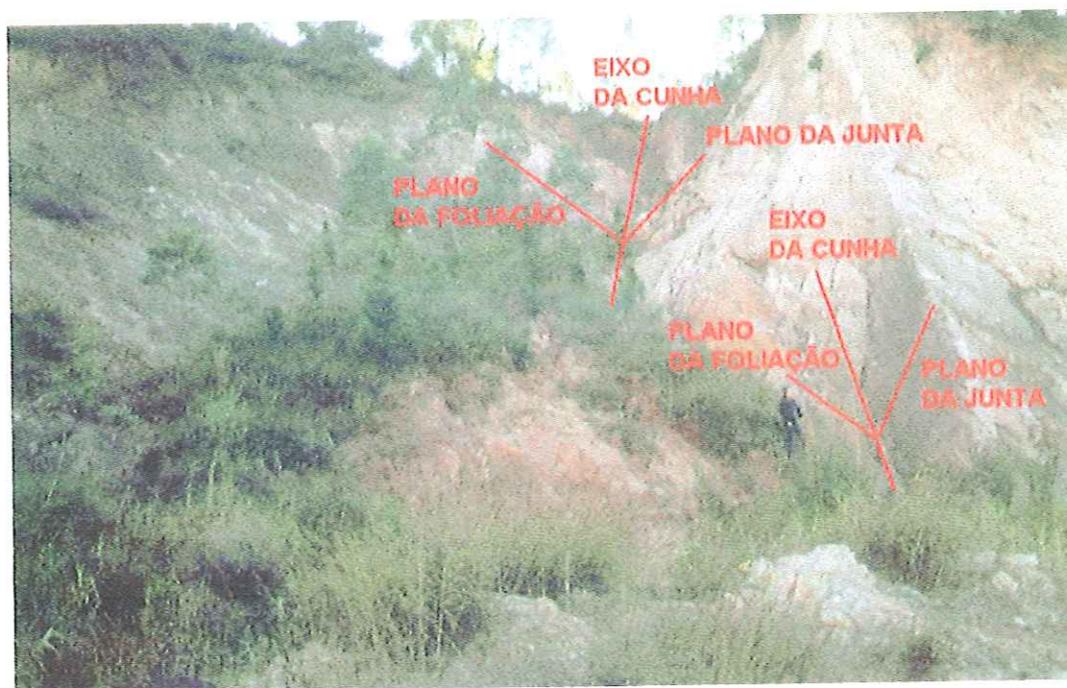
FOTO 5.3 - Talude localizado na cidade de Campo Limpo Paulista (ponto 35), onde se observam escorregamentos em cunha definidos pela intersecção de uma família de juntas (312/65) com o plano da foliação (187/58), com eixo apresentando atitude média de 248/45.

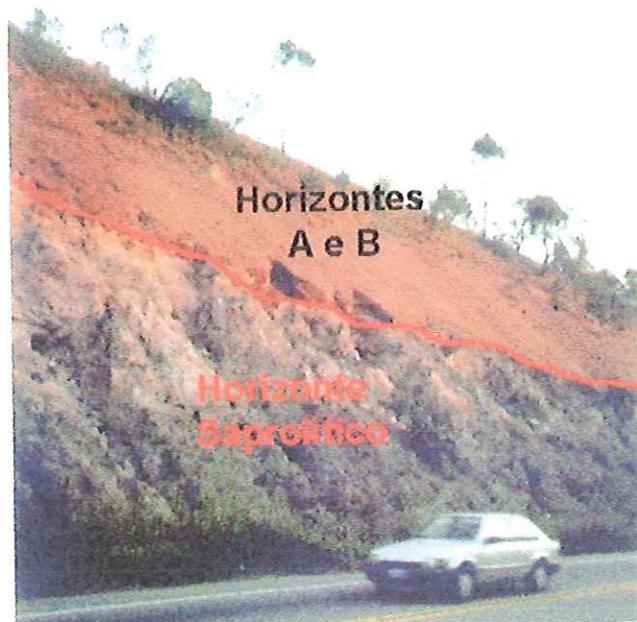
FOTO 5.4 - Talude 09, evidenciando o horizonte laterítico sem instabilidades e, no saprolítico, sulcos erosivos e pequenas rupturas.

Observou-se que as instabilidades ocorrem apenas no horizonte saprolítico, onde estão presentes as estruturas herdadas da rocha mãe. Um exemplo desse fato pode ser verificado na Foto 5.4. Os horizontes A e B pedológicos são os mais intemperizados e neles não ocorrem instabilidades, devido a maior laterização e por não possuírem estruturas reliquiares.

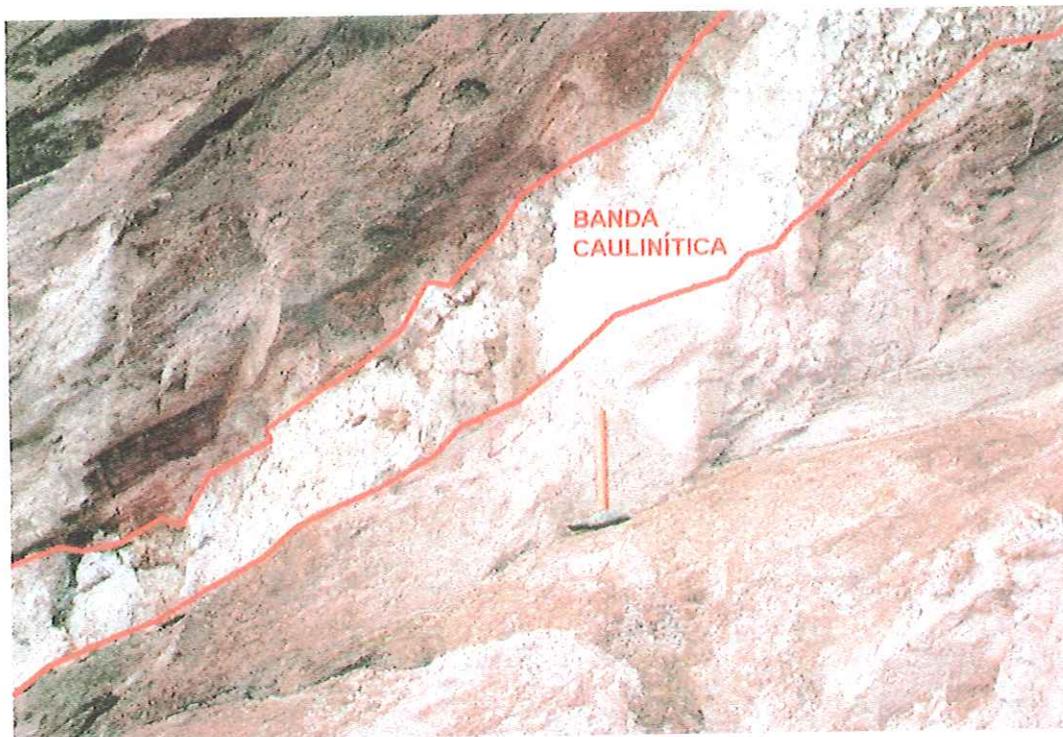
FOTO 5.5 - Talude 18, onde se observa uma banda caulínica, apresentando espessura em torno de 40 cm, originada pela alteração dos minerais feldspáticos. Este material desfaz-se com a pressão dos dedos.

Os minerais que são encontrados no horizonte saprolítico são derivados de ortognaisses e paragnaisses e, secundariamente, de xistos e migmatitos. São argilominerais, feldspatos e micas alterados, e quartzo. Os grãos de quartzo apresentam-se irregulares e angulares, com tamanhos desde a da areia até a do silte, dependendo da rocha original. Bandas caulínicas aparecem com relativa frequência, apresentando espessuras centimétricas a decimétricas (Foto 5.5).

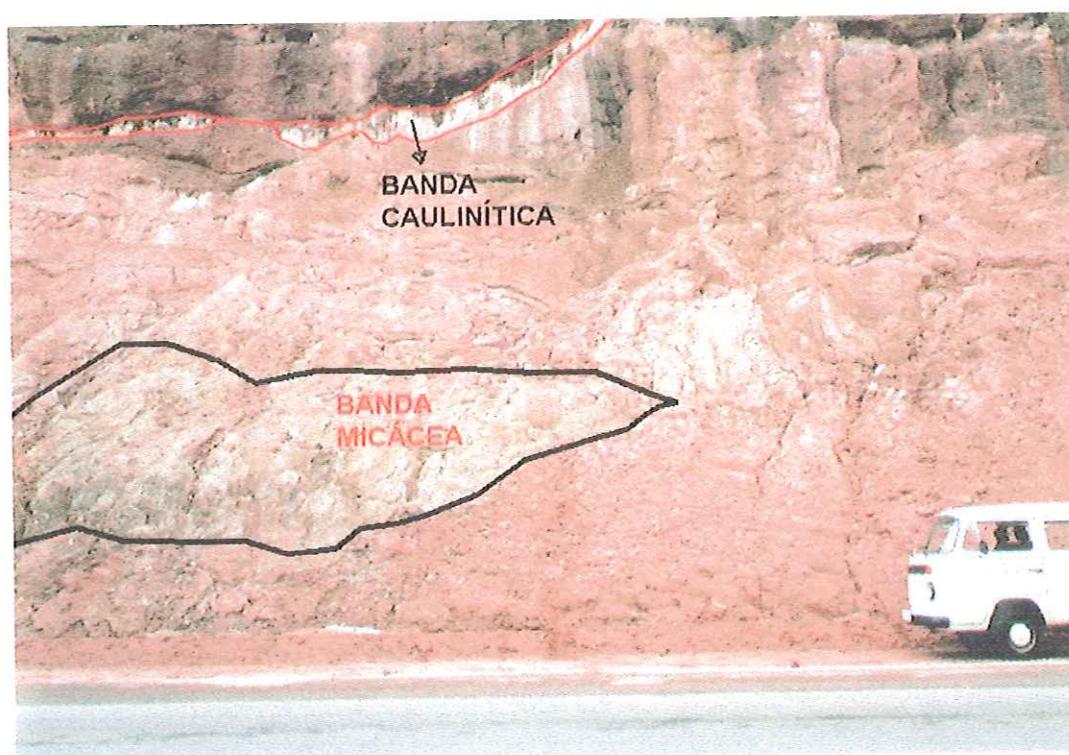
FOTO 5.6 - Talude 18. Banda constituída quase totalmente por minerais micáceos, com espessura média de um a 2,5 metros, criando uma zona de fraqueza no maciço.

O fato dos gnaisses da área terem sido submetidos a cisalhamento dúctil não-coaxial explica essas concentrações em bandas de minerais micáceos e feldspáticos que, com a alteração intempérica constituem-se em zonas extremamente frágeis e friáveis no horizonte saprolítico, caracterizando-se como um dos principais desencadeadores dos processos de instabilidades verificadas, como é o caso do talude 18 (na foto 6.6).

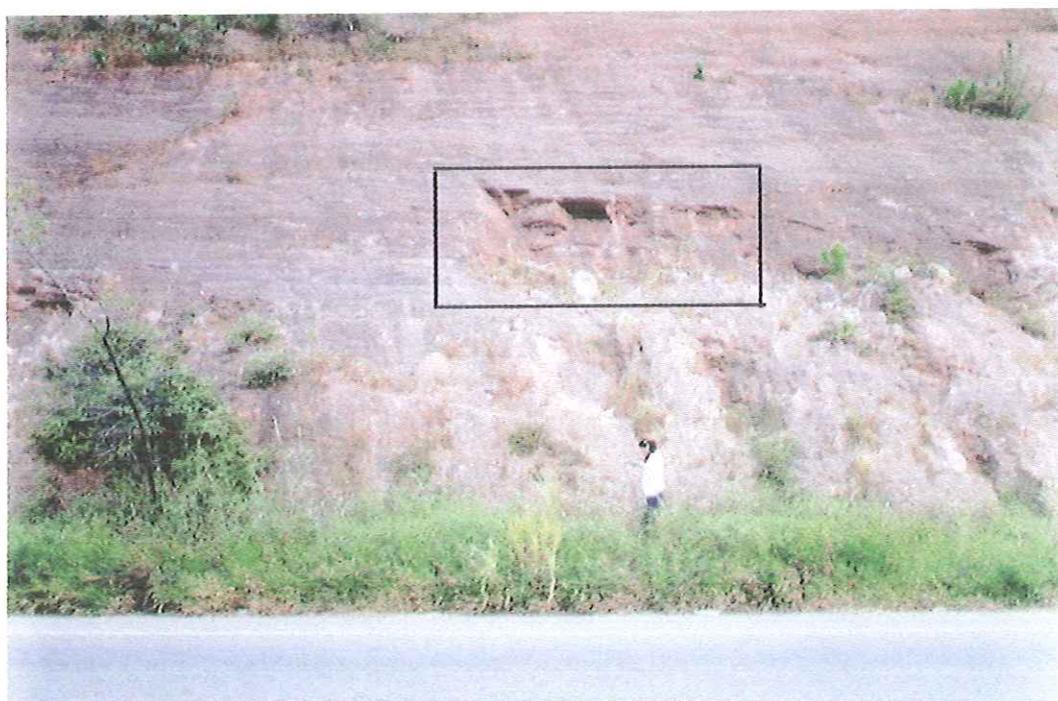
FOTO 6.1 - Ruptura planar no talude 09. O retângulo destaca os planos que condicionam o escorregamento, que podem ser melhor visualizados na Foto 6.2.

No talude 09 (Foto 6.1), a ruptura planar se dá pela família J3 (150/55), que mergulha para a estrada. As laterais dos blocos que se instabilizam são definidas por planos da família J2 (233/87), perpendicular à face do talude (Figura 6.1B). A Foto 6.2 mostra em detalhe, o comportamento das estruturas que originam o escorregamento planar.

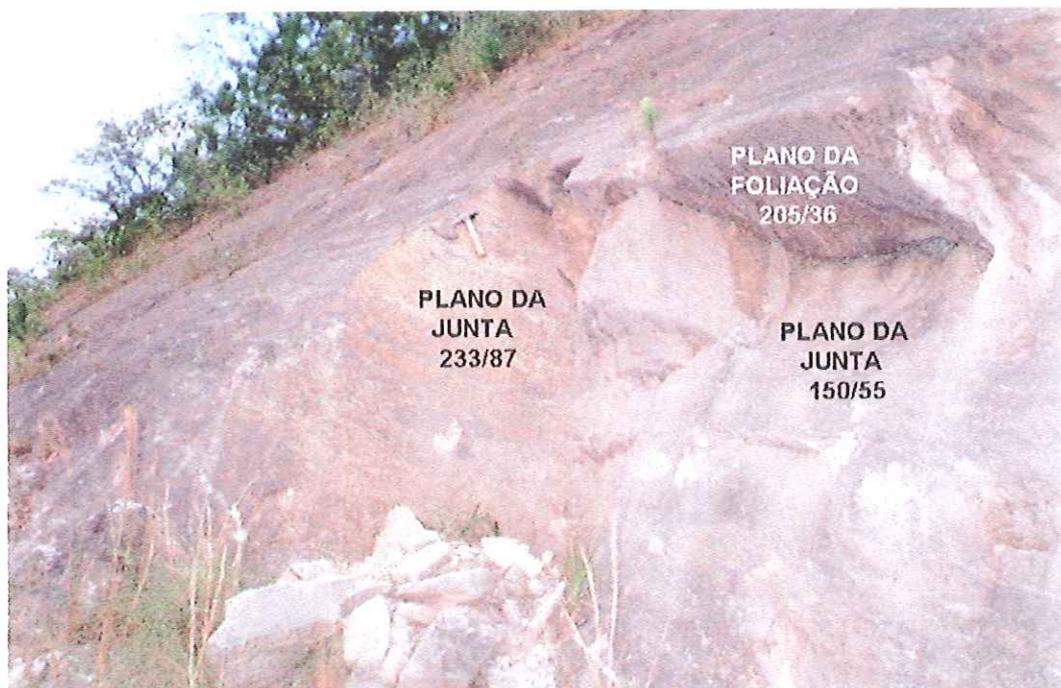
FOTO 6.2 - Detalhe da Foto 6.1, mostrando em detalhe os planos que condicionam a ruptura planar no talude 09.

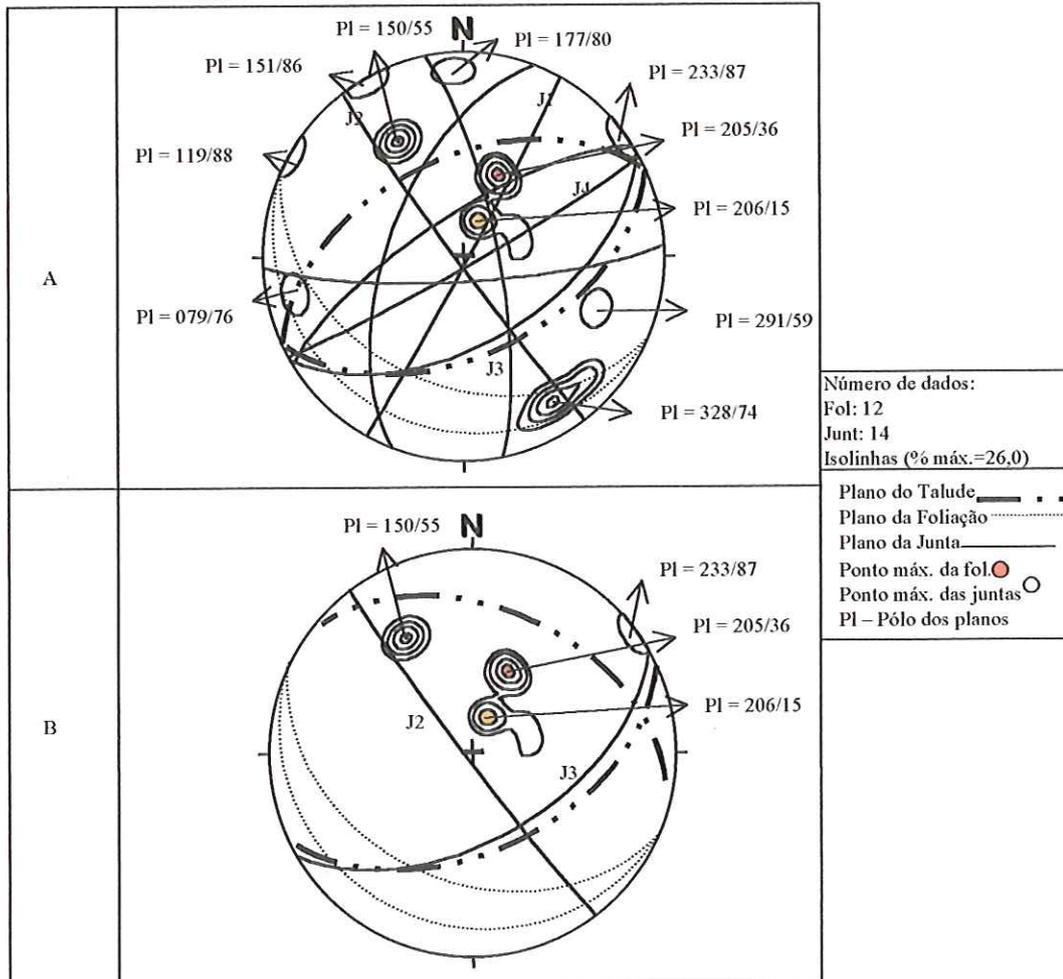
FIGURA 6.1 - Estereogramas do talude 09. No estereograma A estão representadas todas as atitudes das estruturas observadas em campo. Já no estereograma B, somente estão representadas as estruturas que efetivamente condicionam a ruptura planar observada. Obs: talude em curva.

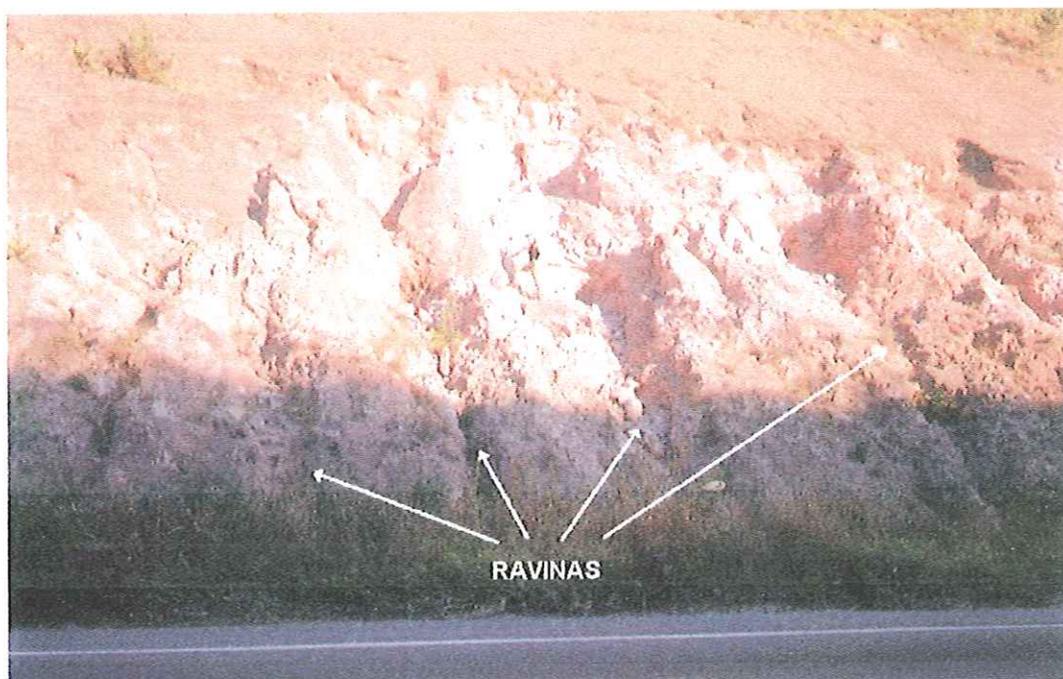
FOTO 6.3 - Ravinamento desenvolvido pela percolação de água superficial na família de juntas perpendicular ao plano do talude 09 (J2).

Além da ruptura do tipo planar, observa-se um fenômeno erosivo de ravinamento (Foto 6.3), originado pela percolação de água superficial na família de juntas perpendicular ao plano do talude (J2).

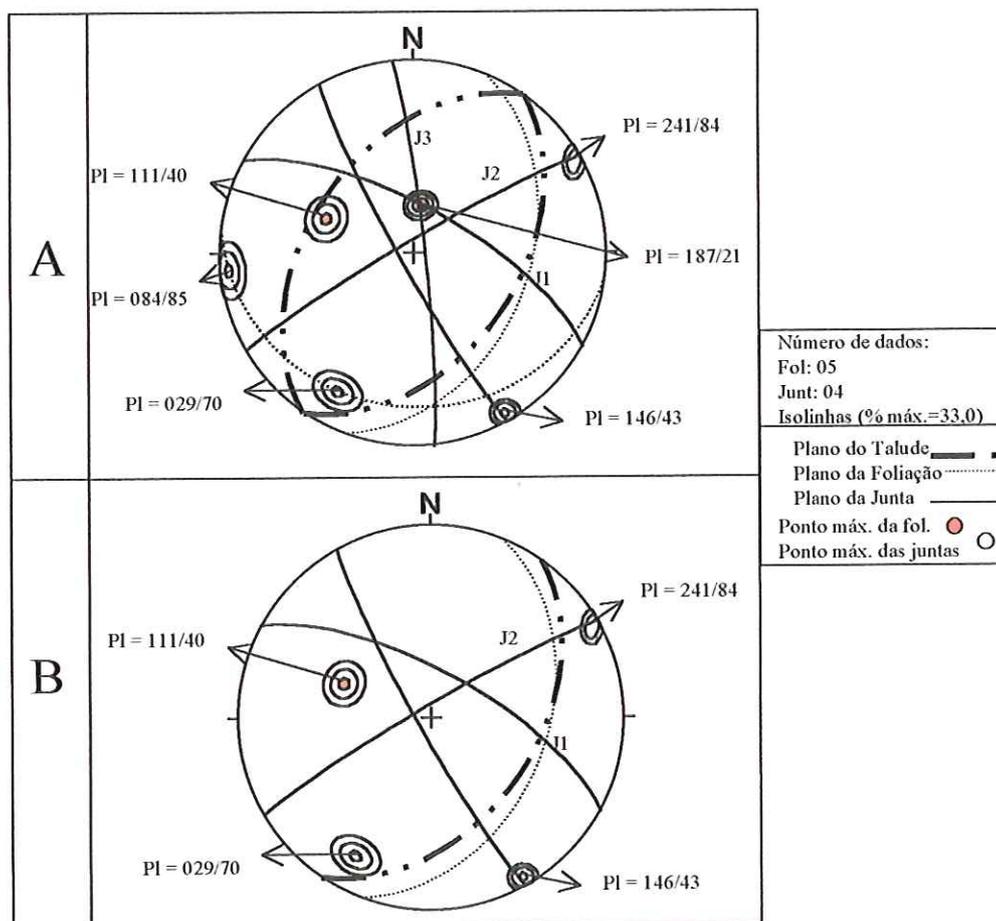
FIGURA 6.2 – Estereogramas do talude 17; A) representação de todas as atitudes das estruturas observadas em campo; B) representação das estruturas que condicionam a ruptura planar observada.

No talude 17, a ruptura planar ocorre onde à foliação, com atitude média de 111/40, paraleliza-se ao talude (Figura 6.2). As juntas J1 (029/70) e J2 (146/43 e 241/84) delimitam lateralmente os blocos instabilizados (Foto 6.4).

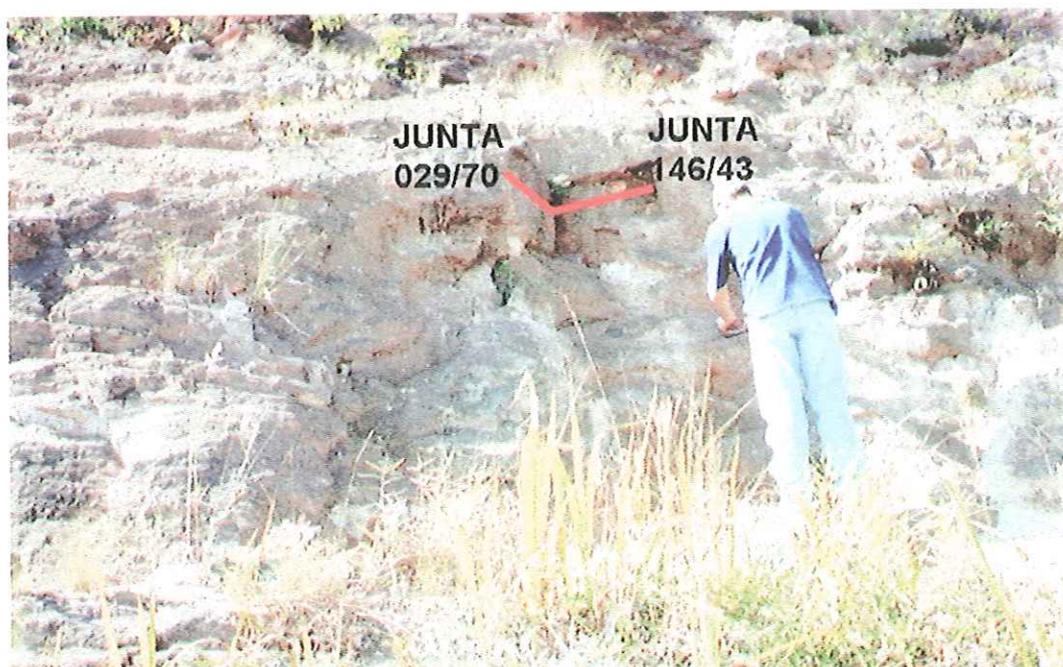
FOTO 6.4 – Talude 17. Bloco instabilizado por ruptura do tipo planar; observa-se as juntas que formam a parede lateral (029/70) e oblíqua (146/43), em relação à face do talude.

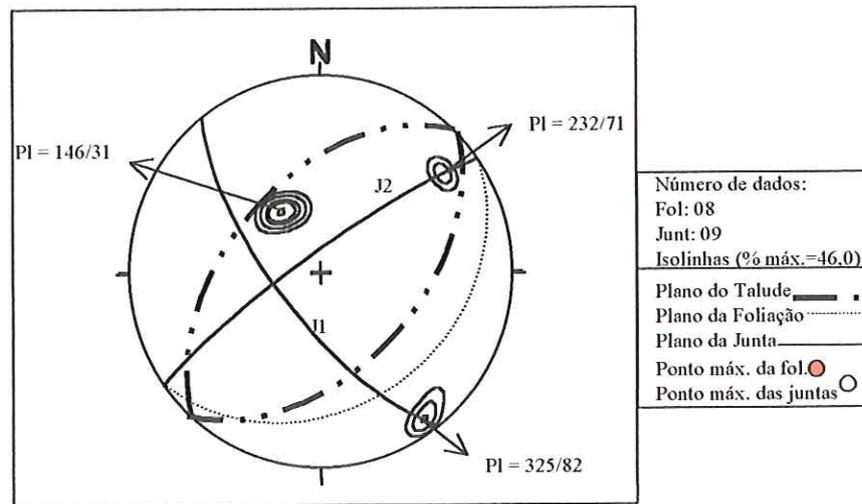
FIGURA 6.3 – Estereograma do talude 19.

No talude 19, face NW, a ruptura planar ocorre pelo plano da foliação que mergulha para a estrada, de atitude 146/31 (Figura 6.3). A junta J2 (325/82) atuou como fenda de tração, e a junta J1 (232/71) como superfície de liberação da massa instável, como no talude 17, porém com blocos maiores e melhor definidos. A dimensão desses blocos pode ser vista na Foto 6.5.

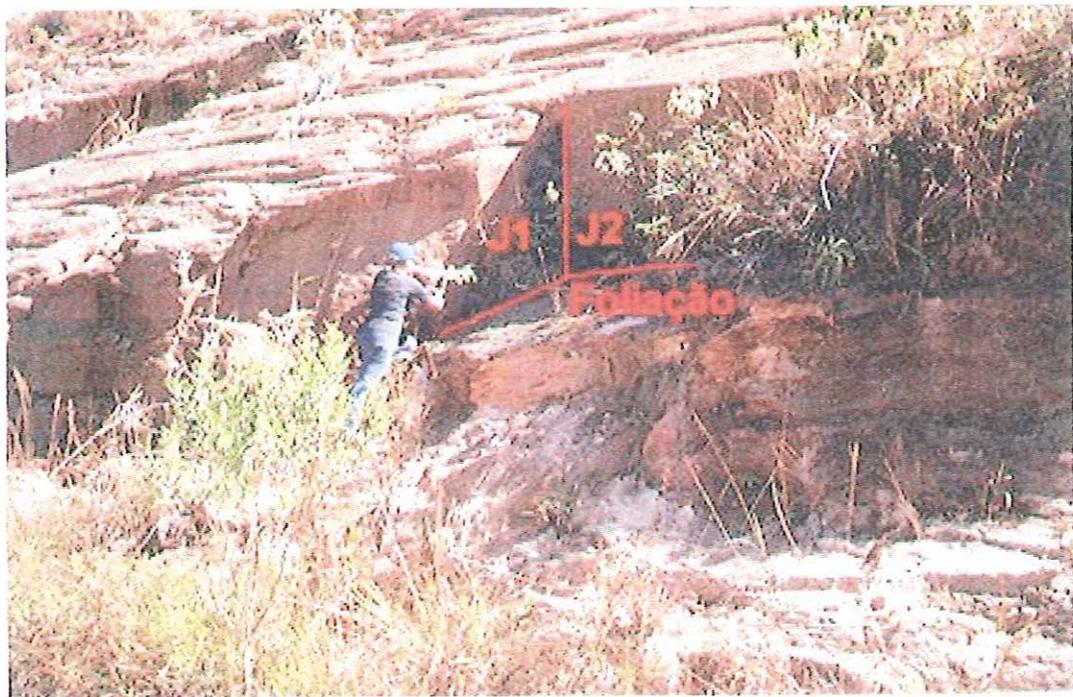
FOTO 6.5 – Escorregamento planar no talude 19. A junta J2 (325/82) atua como fenda de tração, e a junta J1 (232/71) como plano lateral de desconfinamento.

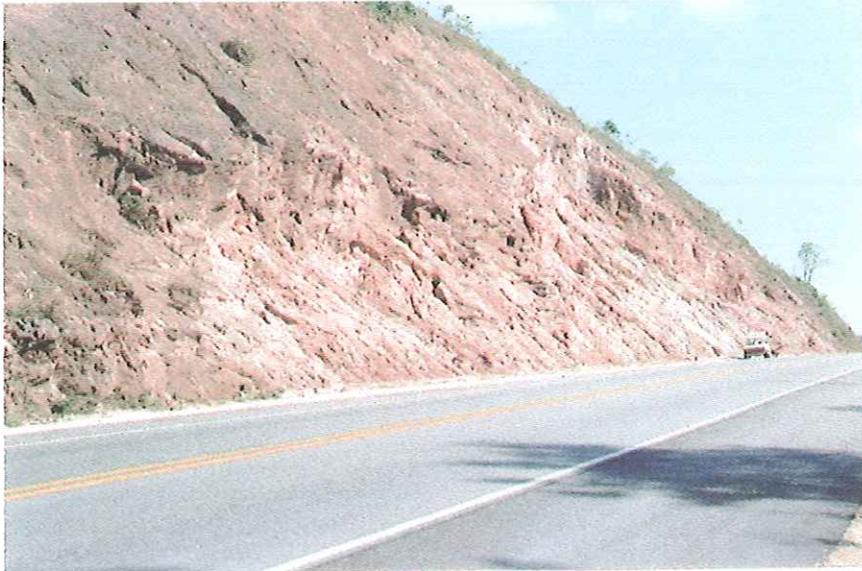
FOTO 6.6 – Escorregamento planar no talude 18 (face NW). Foto obtida do trabalho de RIEDEL (1994).

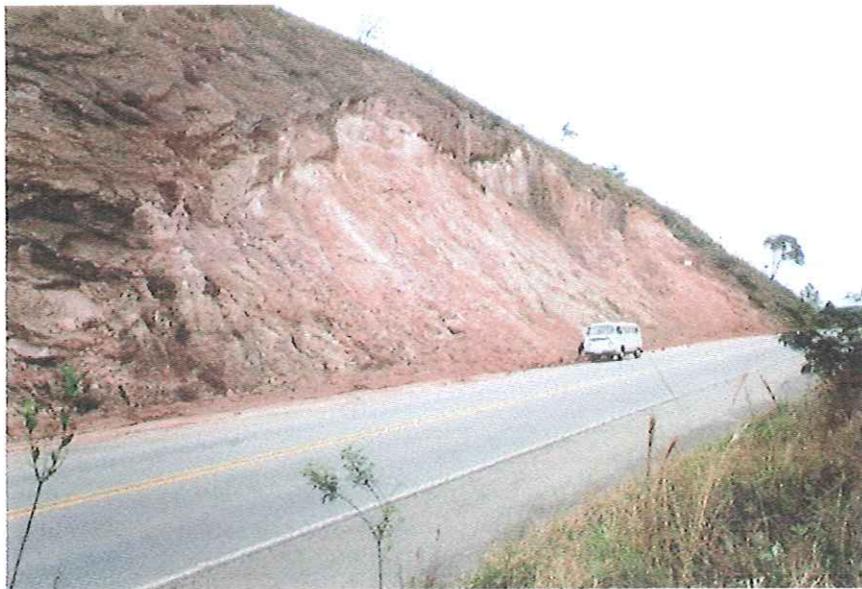
FOTO 6.7 – Talude 18 (face NW). Fotografia tirada no ano de 1999.

O talude 18, face NW, apresenta a instabilidade de maiores proporções observada ao longo da rodovia. Através das Fotos 6.6 e 6.7, pode-se observar a evolução do processo de instabilização. Encontra-se no horizonte saprolítico, e apresenta foliação de baixo a médio ângulo com atitude máxima de 107/32, orientação desfavorável à estabilidade, caracterizando-se como a superfície principal de ruptura. A família J2 (282/87) atua como fenda de tração e a J1 (217/80) como superfície de liberação lateral (Figura 6.4). Este talude possui uma banda caulínica de 30 a 60 cm e uma espessa banda micácea de até dois metros (Foto 5.6), que são as responsáveis pelas maiores dimensões das instabilidades observadas neste local.

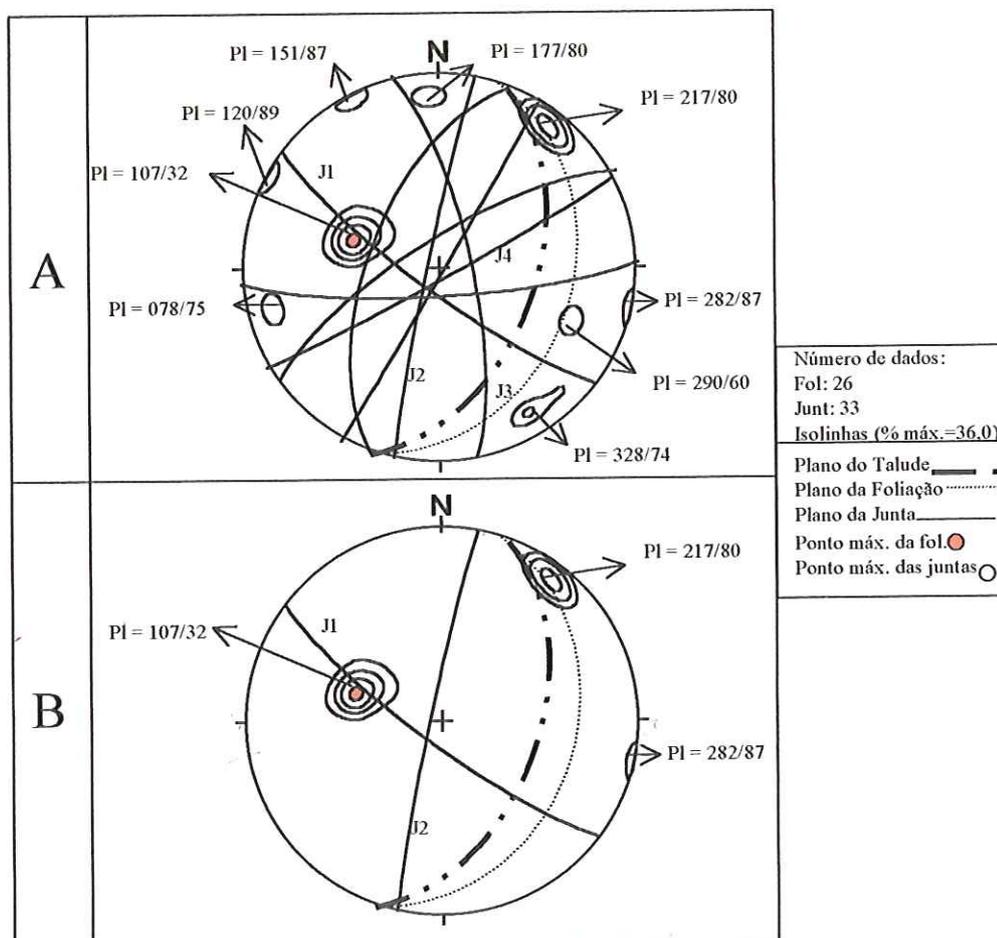
FIGURA 6.4 – Estereogramas do talude 18 (face NW). Estereograma A) representação de todas estruturas obtidas em campo. Estereograma B) representação das estruturas que condicionam a ruptura planar observada.

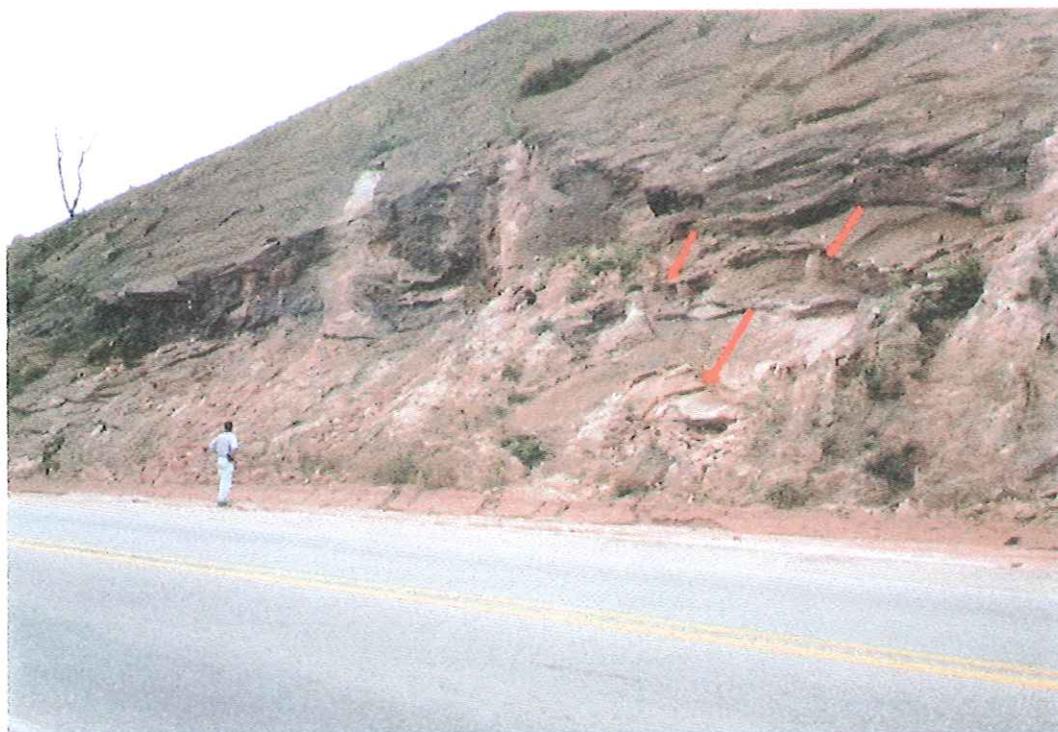
FOTO 6.8 – Talude 18. Plano de foliação mergulhando em direção à rodovia (indicado pelas setas vermelhas), induzindo escorregamento do tipo planar.

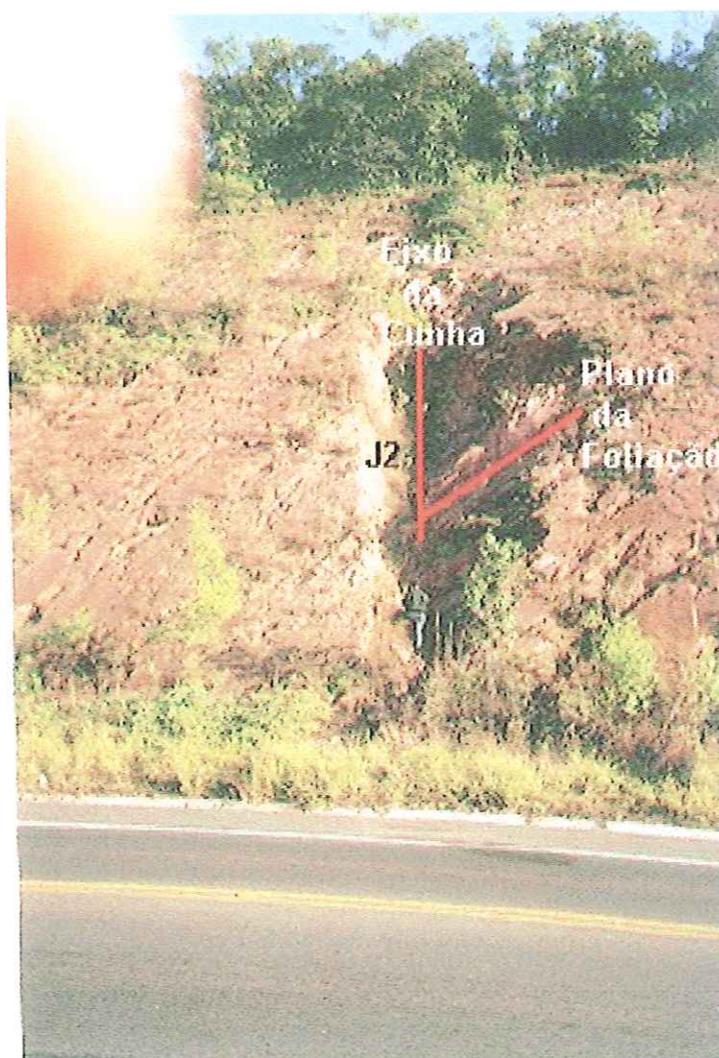
FOTO 6.9 – Cunha erosiva no talude 01.

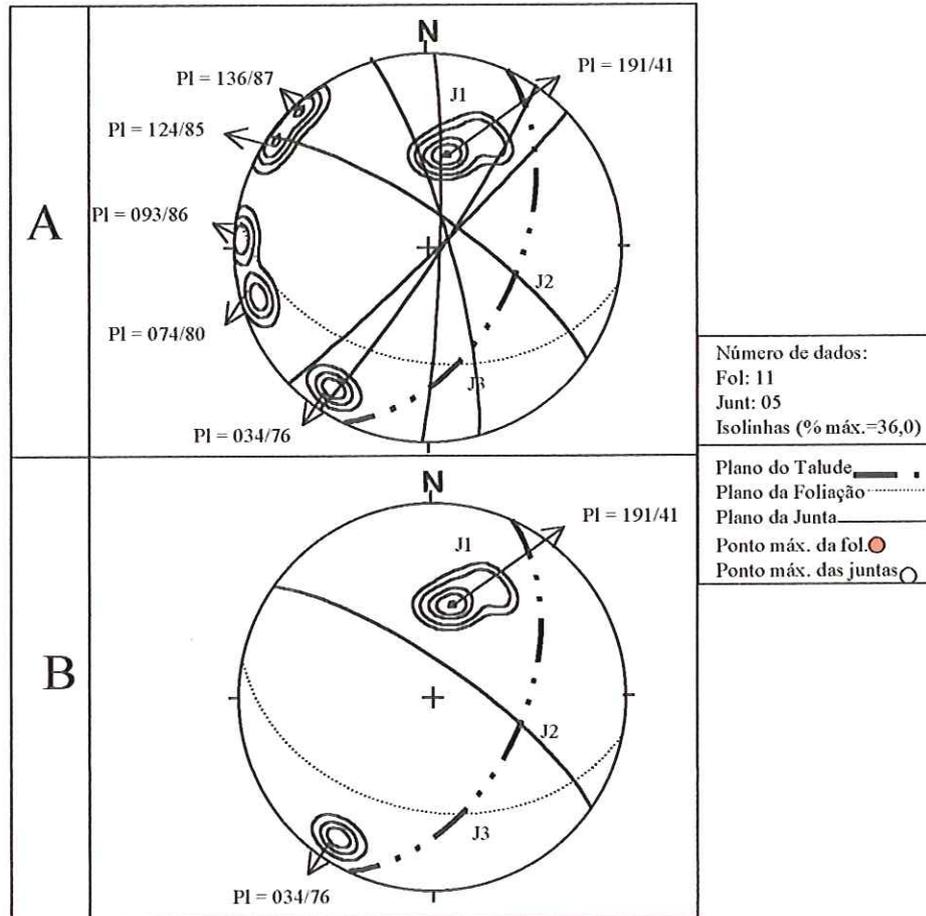
FIGURA 6.5 – A: estereograma do talude 01 com a representação de todas as estruturas obtidas em campo. B: estereograma do talude 01 com a representação das estruturas que dão origem à cunha erosiva observada.

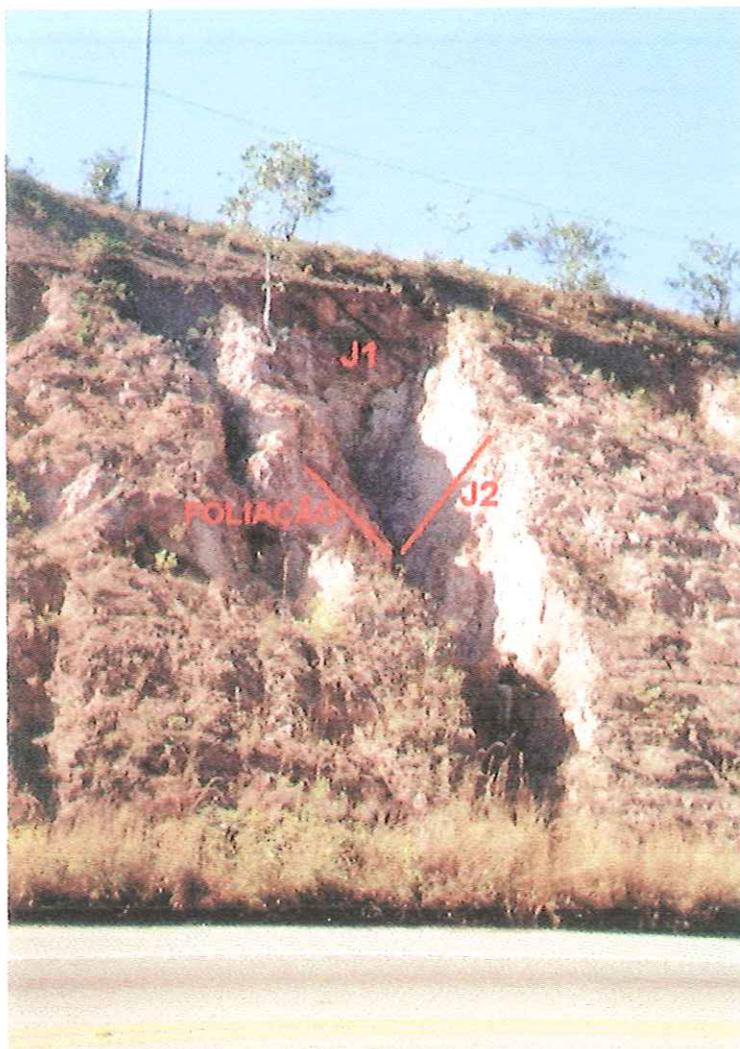
FOTO 6.11 – Cunha erosiva no talude 05 (face SE do corte).

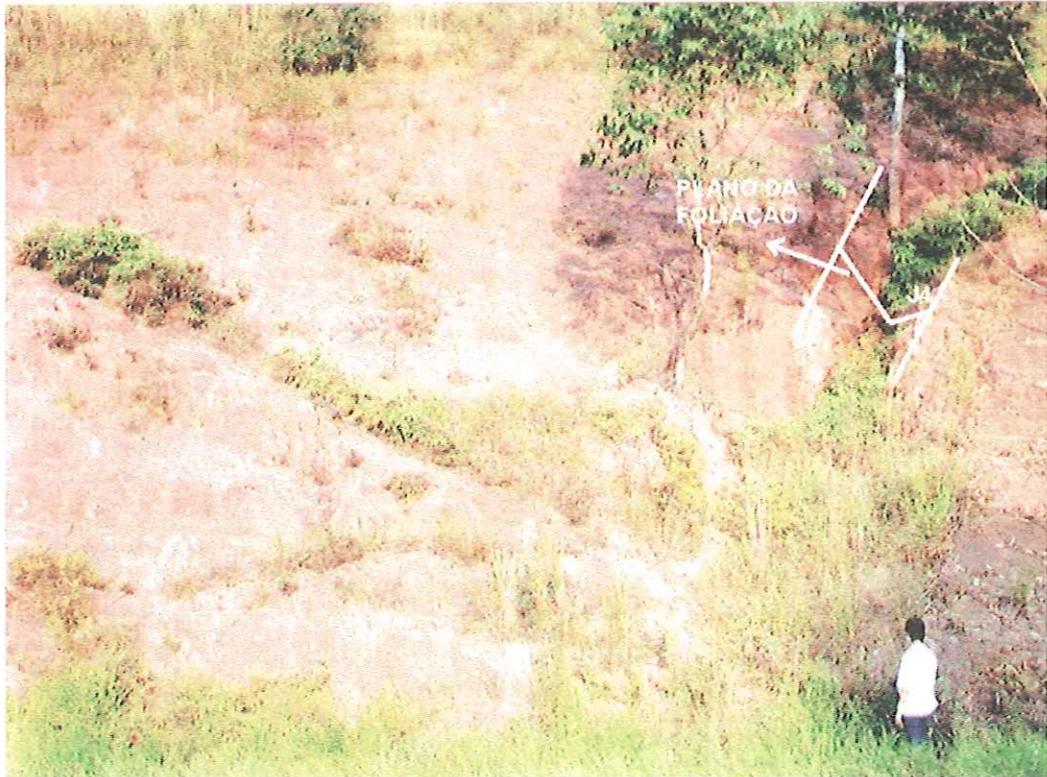
FOTO 6.12 – Escorregamento em cunha no talude 07, formado pela intersecção de J4 (354/70) com a foliação.
