**O AUXÍLIO DE TÉCNICAS
DE SENSORIAMENTO REMOTO NA ANÁLISE DE
CONDICIONANTES ESTRUTURAIS NAS
INSTABILIDADES DE TALUDES
EM MATERIAL SAPROLÍTICO**

Dissertação apresentada à Escola de Engenharia de São Carlos da Universidade de São Paulo, como parte dos requisitos para obtenção do título de Mestre em Geotecnia

2002

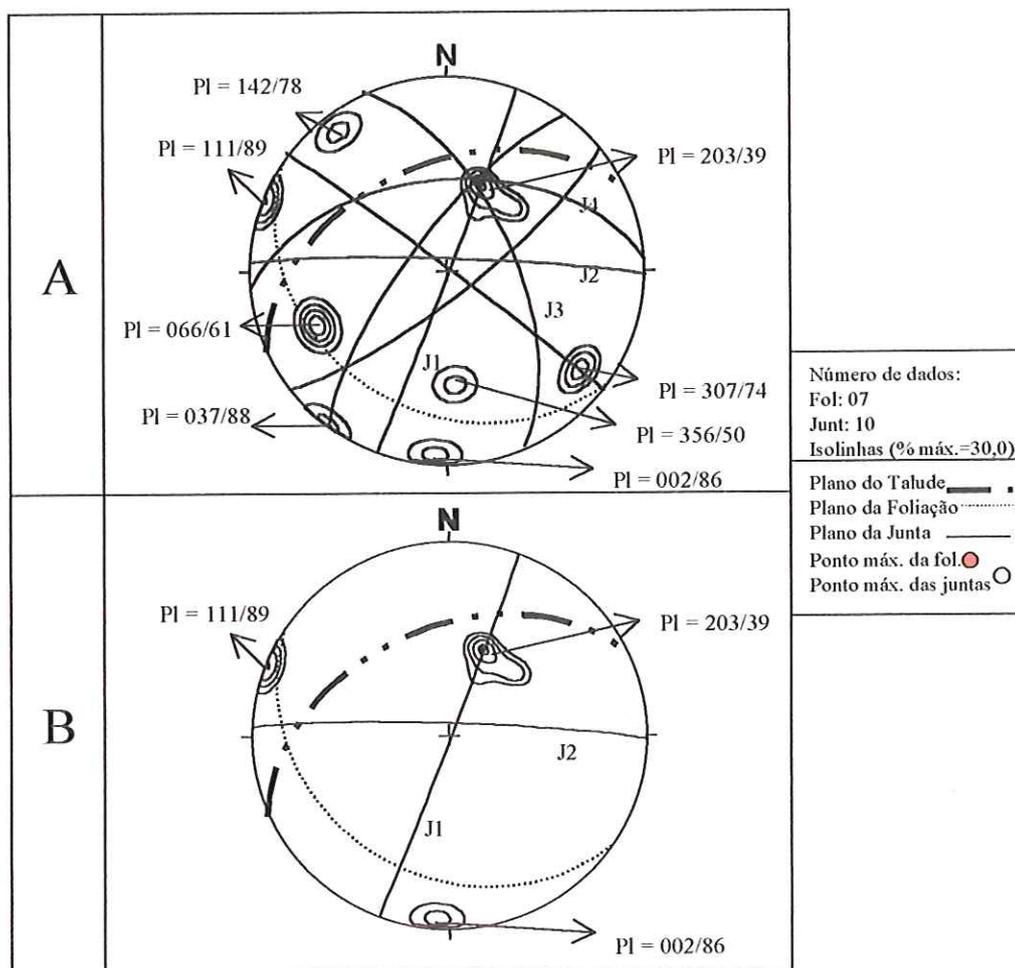
FIGURA 6.8 – Estereogramas do talude 03. A ♦ representação de todas estruturas obtidas em campo. B ♦ representação das estruturas observadas no tombamento.

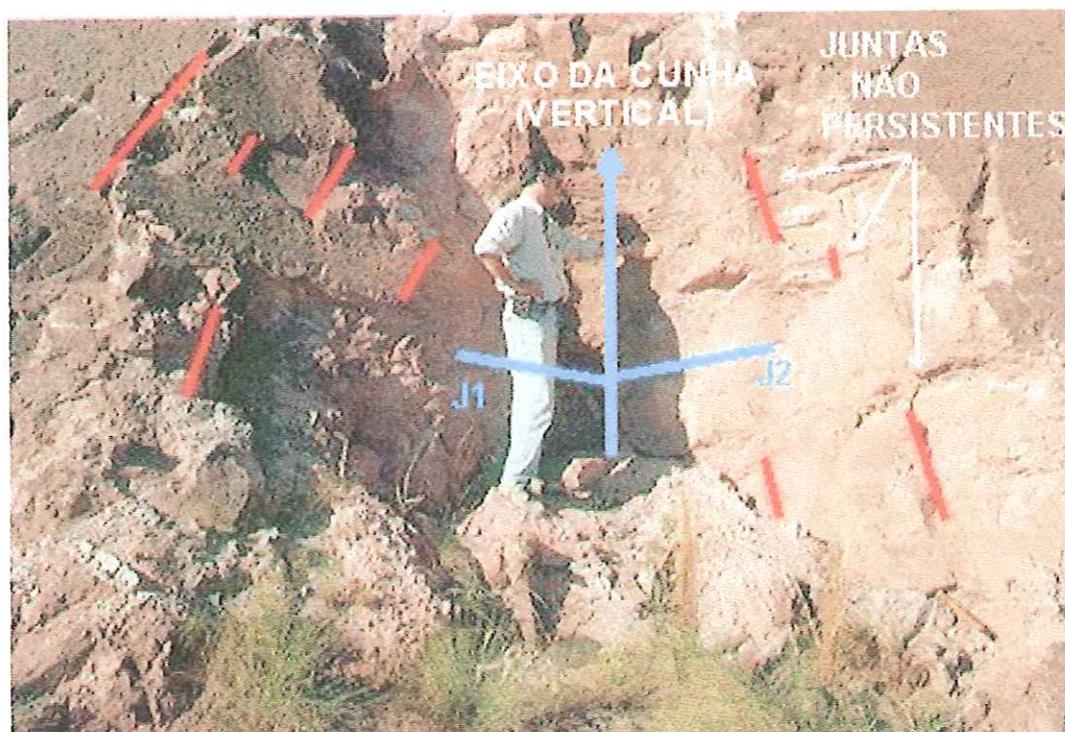
FOTO 6.13 – Tombamento de blocos no talude 03. Em vermelho estão destacados os traços dos planos verticais das juntas J1(111/89) e J2 (002/86), mostrando que não são persistentes. Em azul destaca-se o vértice vertical dos blocos, que possuem dimensões aproximadas de 0.3 m de altura, por 0.5 m de comprimento.

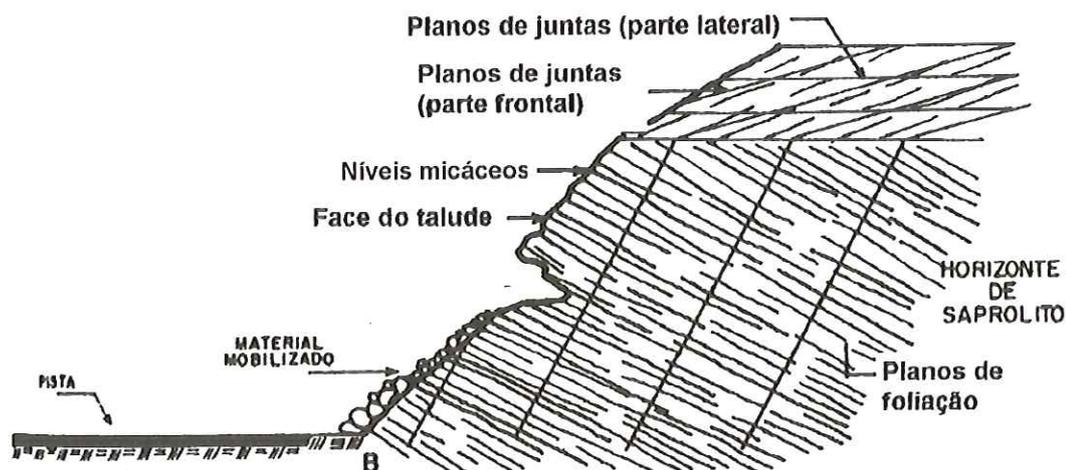
FIGURA 6.9 – Desenho esquemático representando as estruturas envolvidas no desenvolvimento do descalçamento de blocos seguido de colapso, quando a foliação mergulha para o interior do talude (modificado de RIEDEL, 1994).

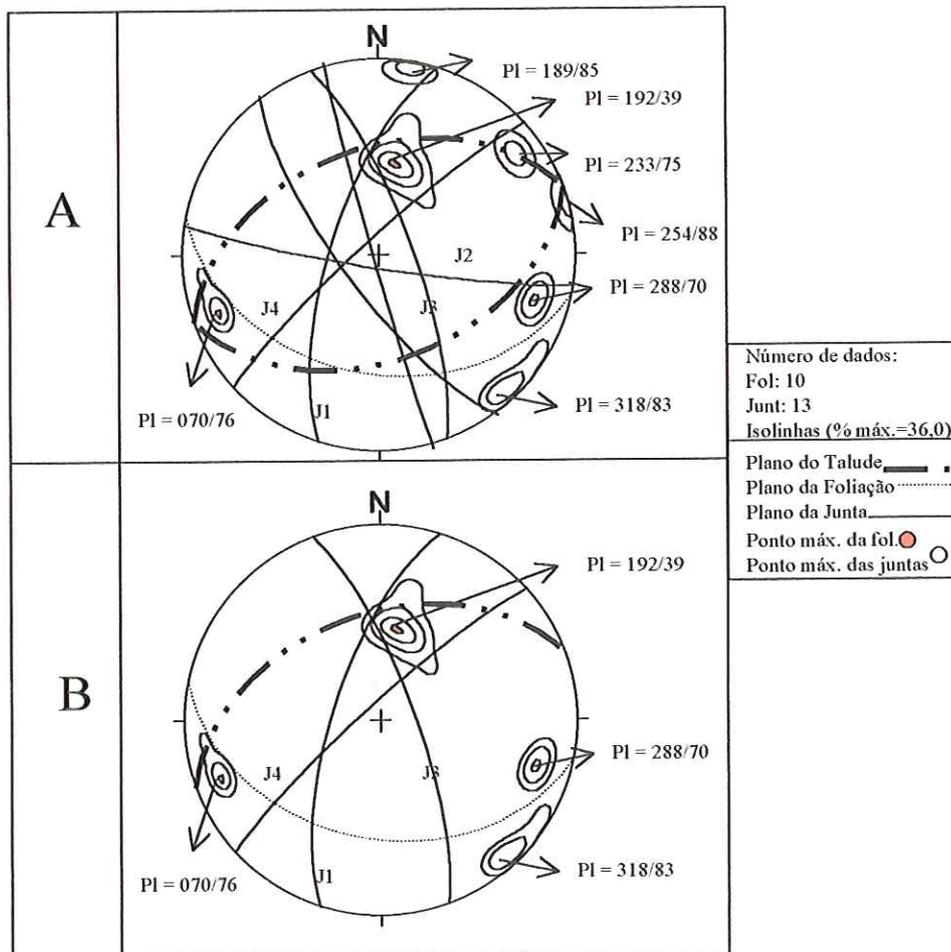
FIGURA 6.10 - Estereogramas do talude 11. A ♦ representação de todas estruturas obtidas em campo. B ♦ representação das estruturas formadoras dos blocos que sofrem descalçamento.

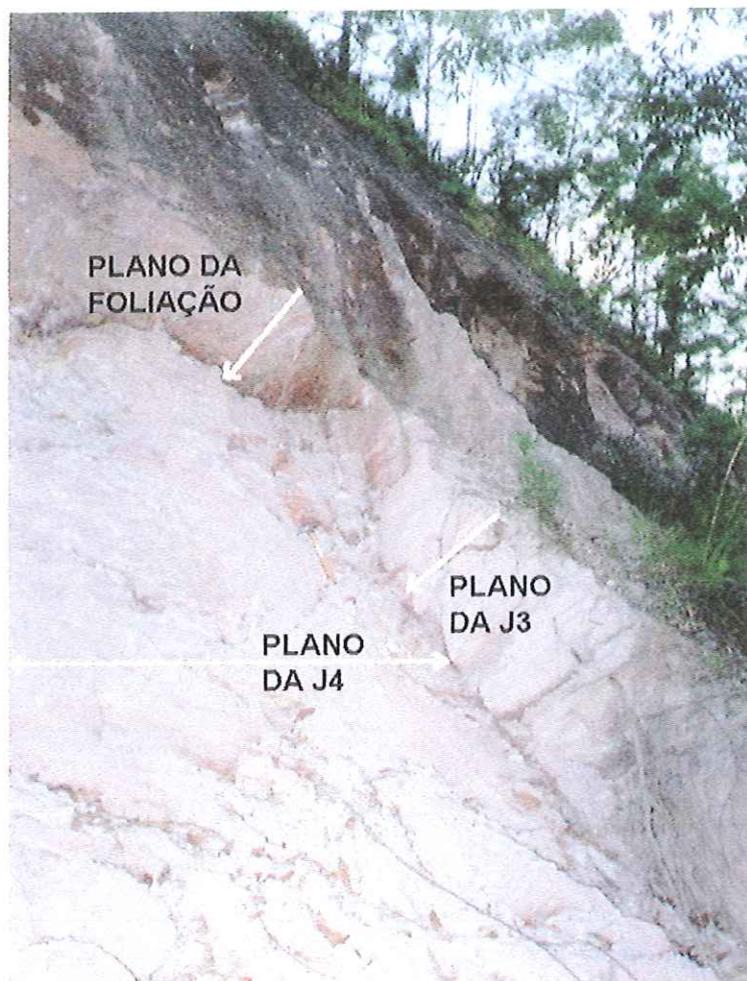
FOTO 6.14 – Instabilidade no talude 11, em que o bloco que sofreu descalçamento seguido de colapso é definido pelo plano da foliação (que define o topo e base), pela junta J4 (318/83) na parte frontal e junta J3 (070/76), que define a lateral.

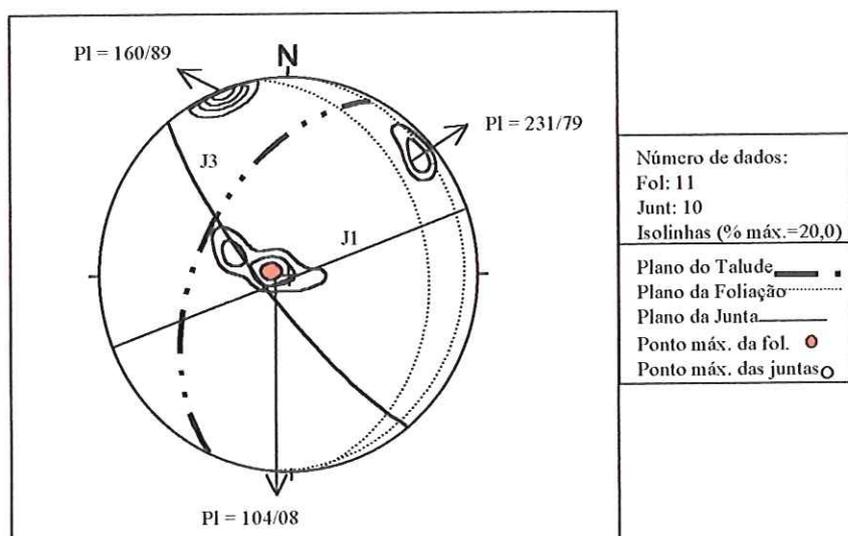
FIGURA 6.11 – Estereograma do talude 14. As juntas J1 e J3 são oblíquas em relação à face do talude, gerando blocos menos definidos para observação.

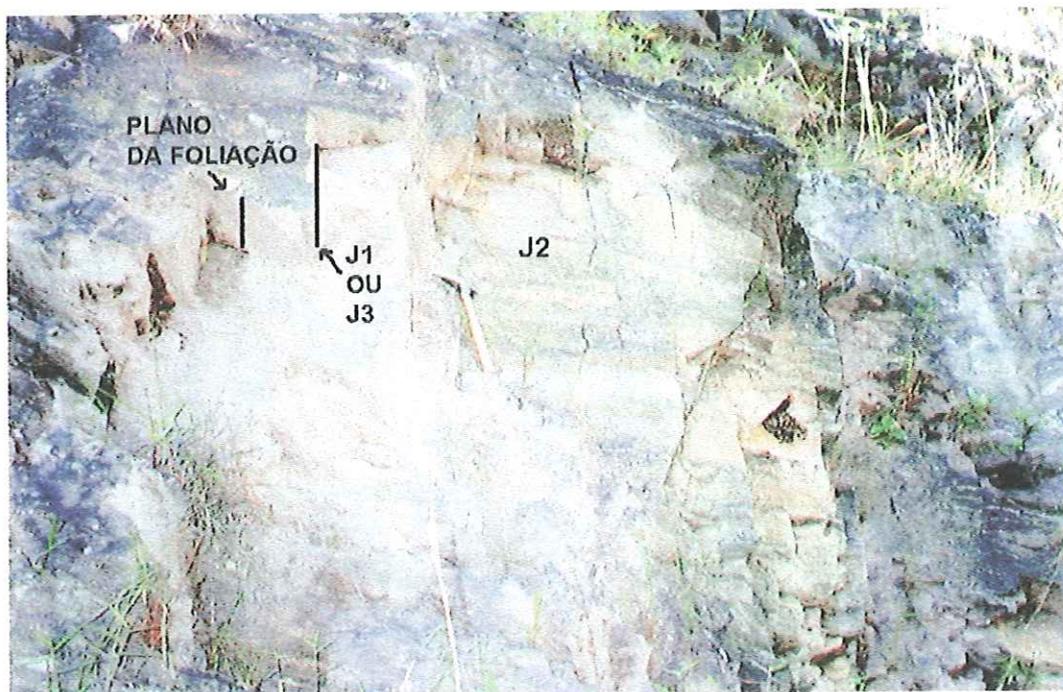
FOTO 6.16 – Estruturas que condicionam o descalçamento de blocos no talude 15. A junta J2 (321/75) define a parte frontal e, J1 (242/86) e J3 (078/68), as laterais. O teto é definido pela foliação de baixo ângulo.

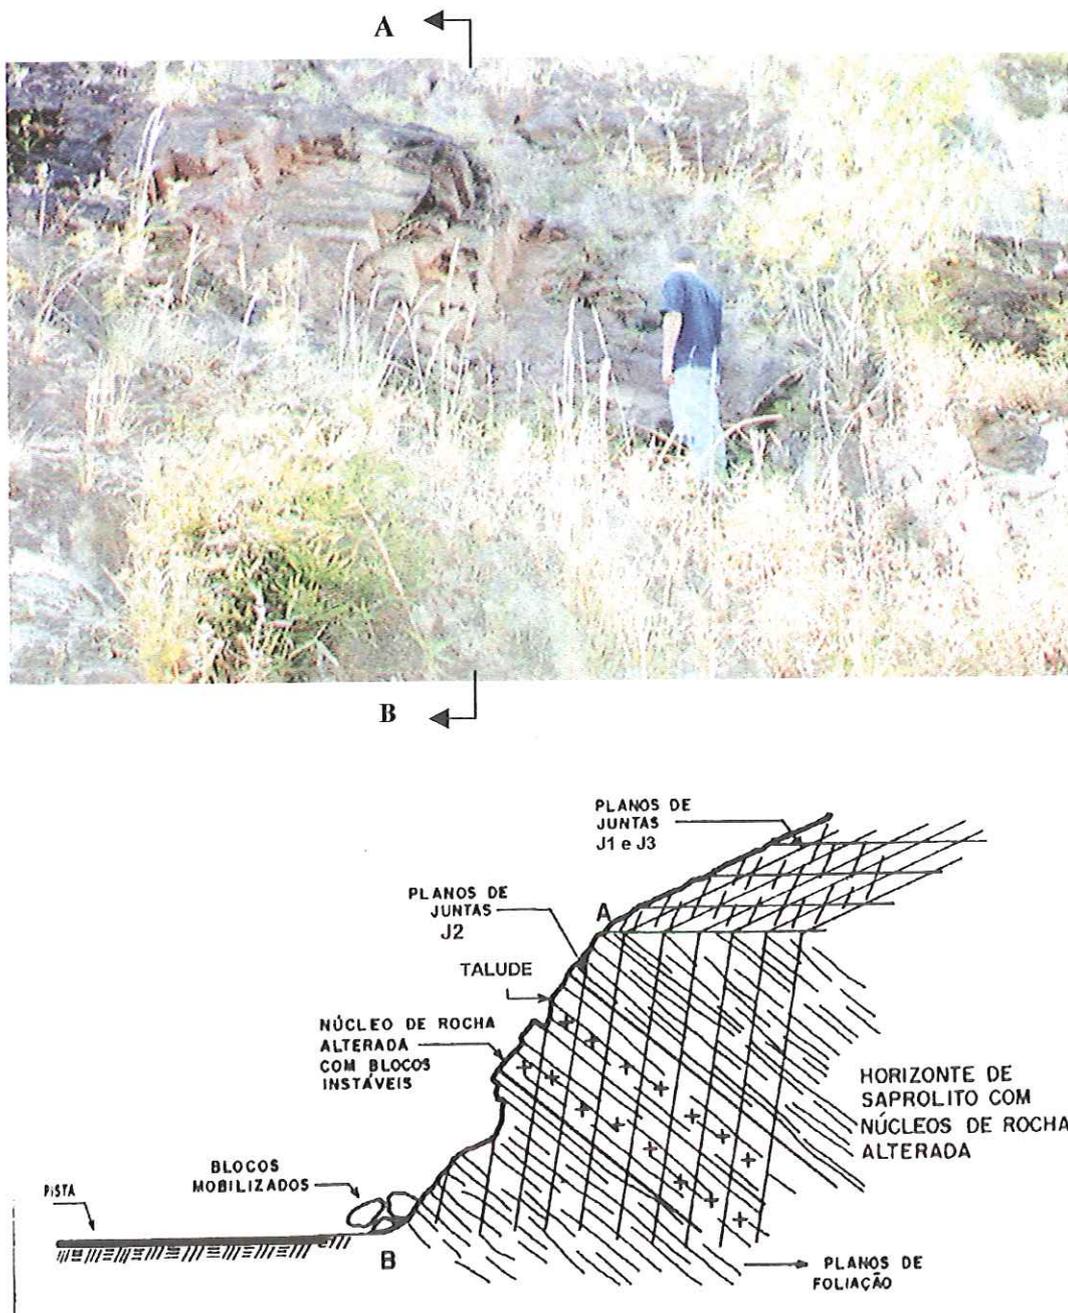
FIGURA 6.13 – Detalhe do talude 15. Sulcos de erosão em bandas friáveis que mergulham para o interior do talude, descalçando e provocando o colapso dos blocos (modificado de RIEDEL, 1994).

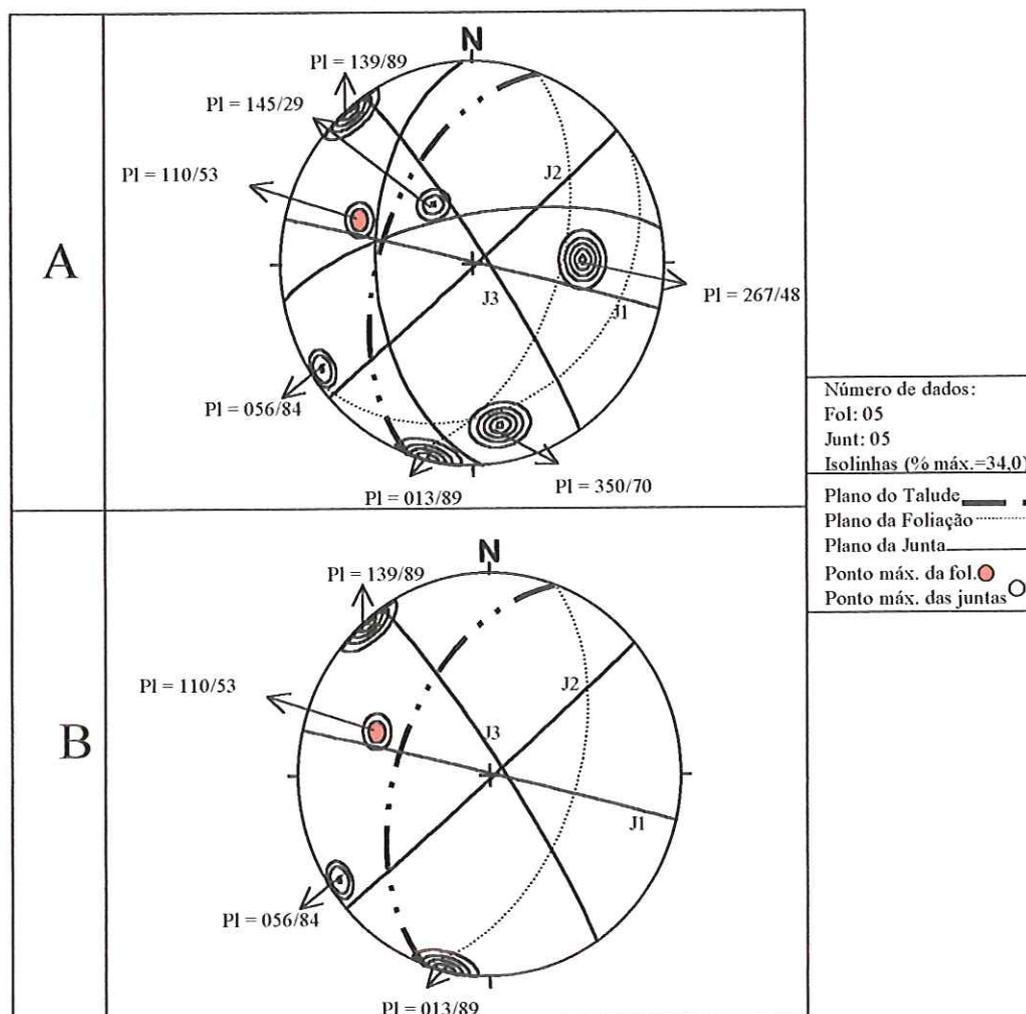
FIGURA 6.14 – Estereogramas do talude 18. A ♦ representação de todas estruturas obtidas em campo. B ♦ representação das estruturas formadoras dos blocos que sofrem descolamento seguido de colapso.

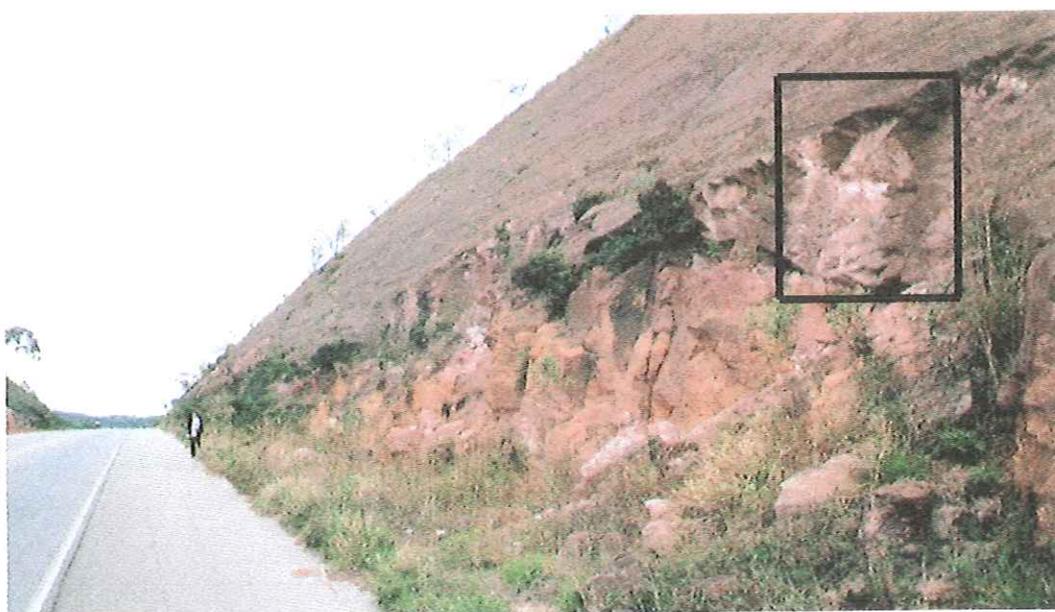
FOTO 6.17 – Descalçamento de blocos seguido de colapso no talude 18. O retângulo destacado está ampliado na Foto 6.18, detalhando as estruturas que causam a instabilidade.

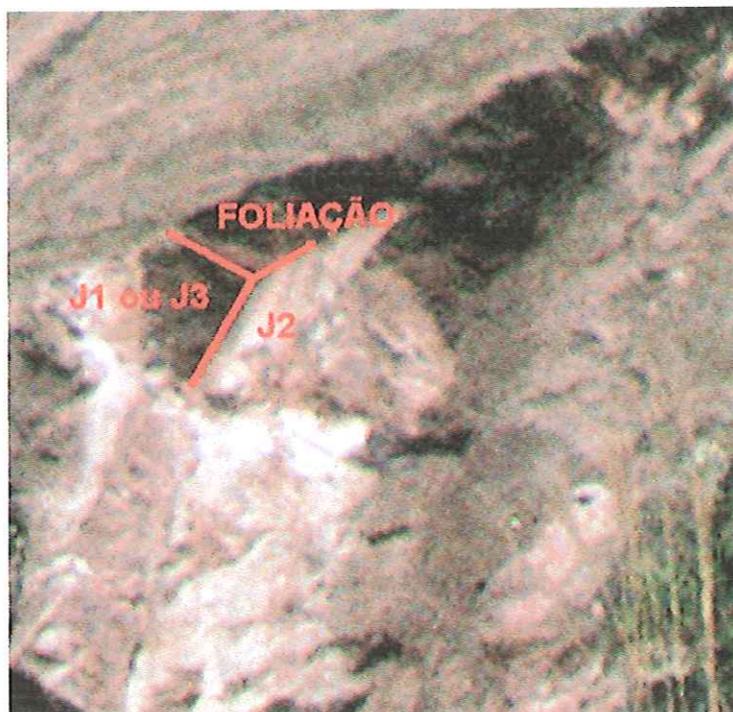
FOTO 6.17b – Detalhe do talude 18, onde ocorre o descalçamento de blocos seguido de colapso.

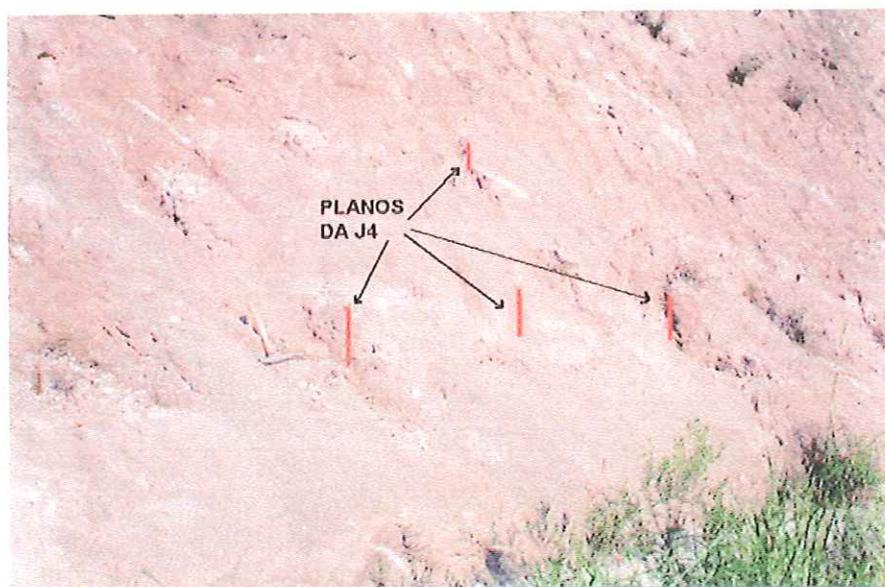
FOTO 6.18 – Sulcos no talude 04 (linhas vermelhas), formados ao longo da J4 (334/76).

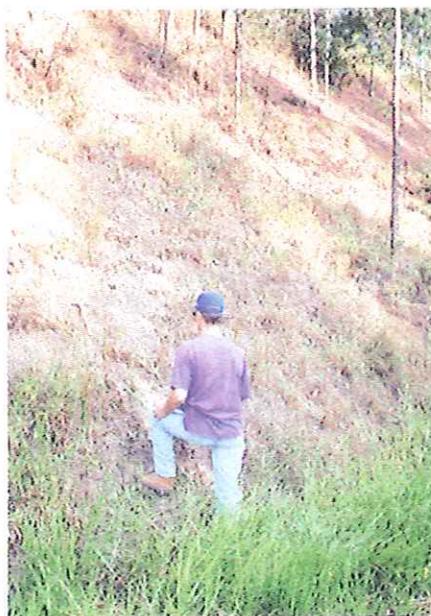
FOTO 6.19 – Talude 06, o qual não apresenta instabilidades.

Os taludes 06 e 10 não apresentam instabilidades, como pode ser observado nas Fotos 6.19 (talude 06) e 6.20 (talude 10).

O estereograma do talude 06 (Figura 6.17) mostra que a geometria das estruturas presentes poderia causar instabilidades: as famílias J4 (337/88) e J1 (321/77) poderiam comportar-se como fenda de tração; na face NW do corte, a intersecção do plano da foliação (199/39) com a família J3 (086/70) poderia instabilizar uma cunha. Porém, como já citado, esse corte não apresenta qualquer tipo de ruptura (Foto 6.19), devido ao espaçamento e persistência médios das famílias de juntas presentes, que não possuem dimensões suficientes para que se desenvolvam instabilidades. Os espaçamentos variam entre 05 e 10 m, e as persistências entre 0,1 e 0,30 m.

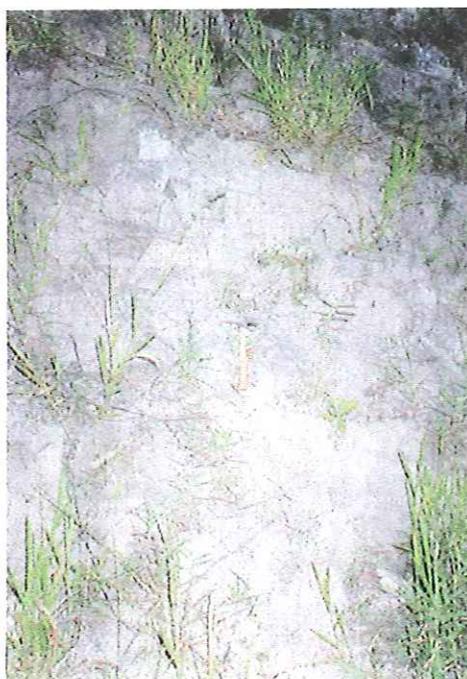
FOTO 6.20 – Talude 10, o qual não apresenta instabilidades.

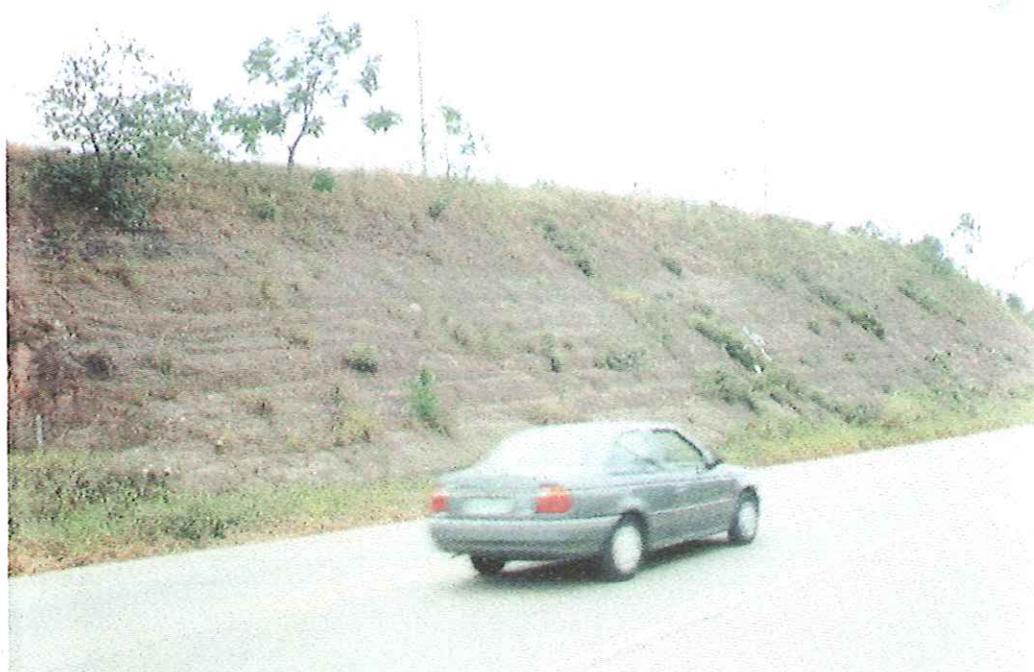
FOTO 6.22 – Vista do talude 20, sem rupturas e feições erosivas.

Os taludes 08, 13 e 20 apresentam-se estáveis, sem qualquer tipo de ruptura ou feição erosiva, como podem ser observados nas Fotos 6.21 (talude 08) e 6.22 (talude 20).

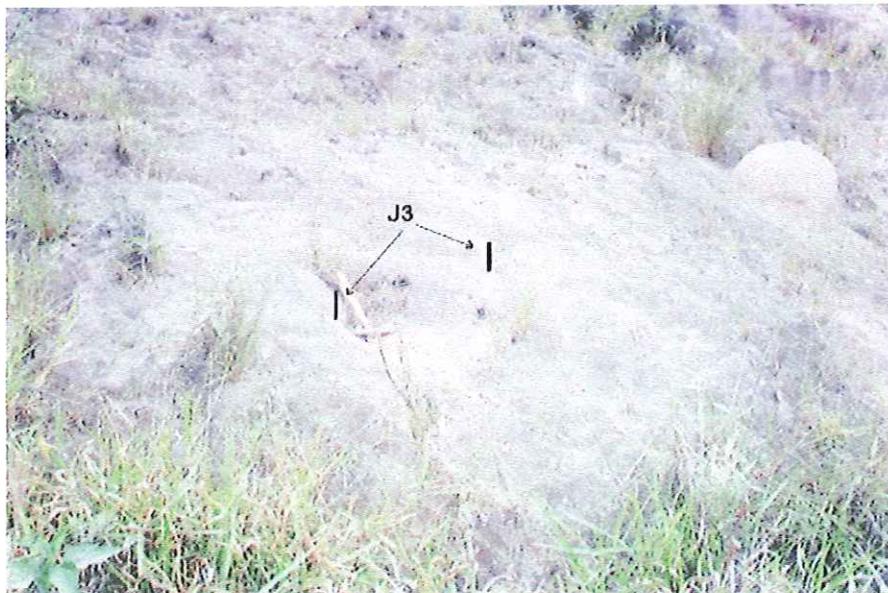
FOTO 6.23 – Detalhe do talude 20, mostrando o comportamento da família J3 (059/76).

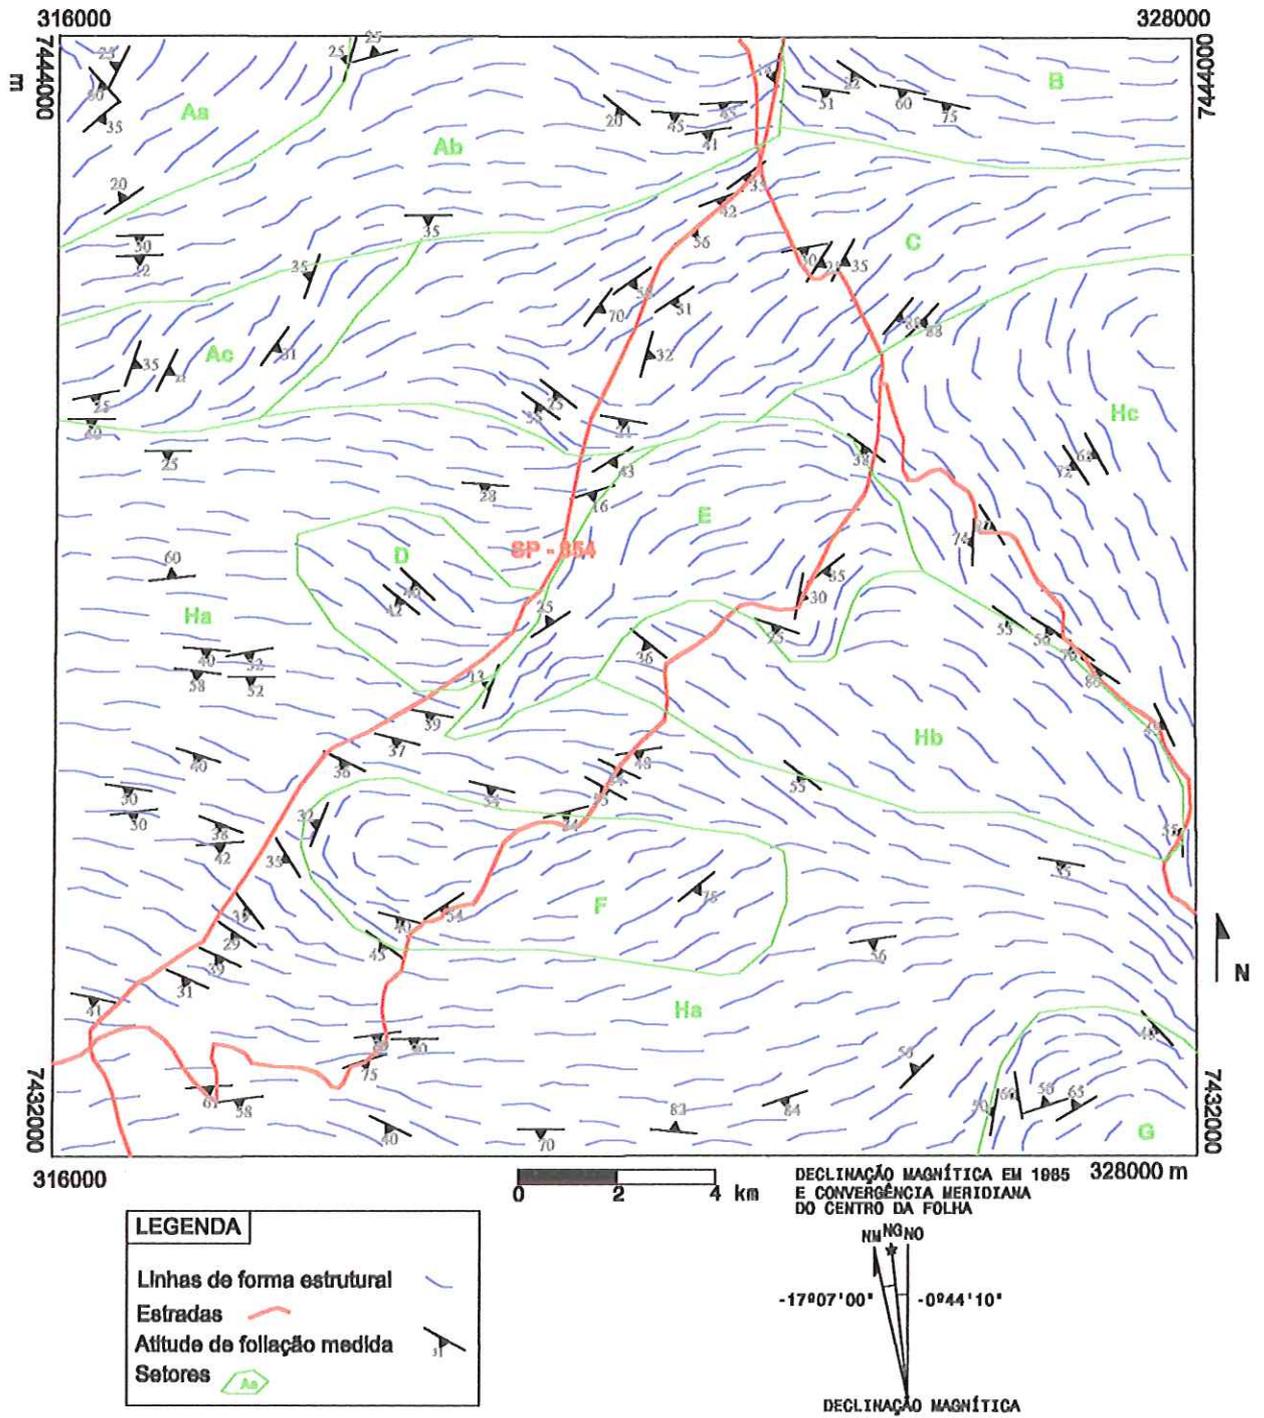
FIGURA 7.1– Mapa de forma estrutural e delimitação dos setores de análise.

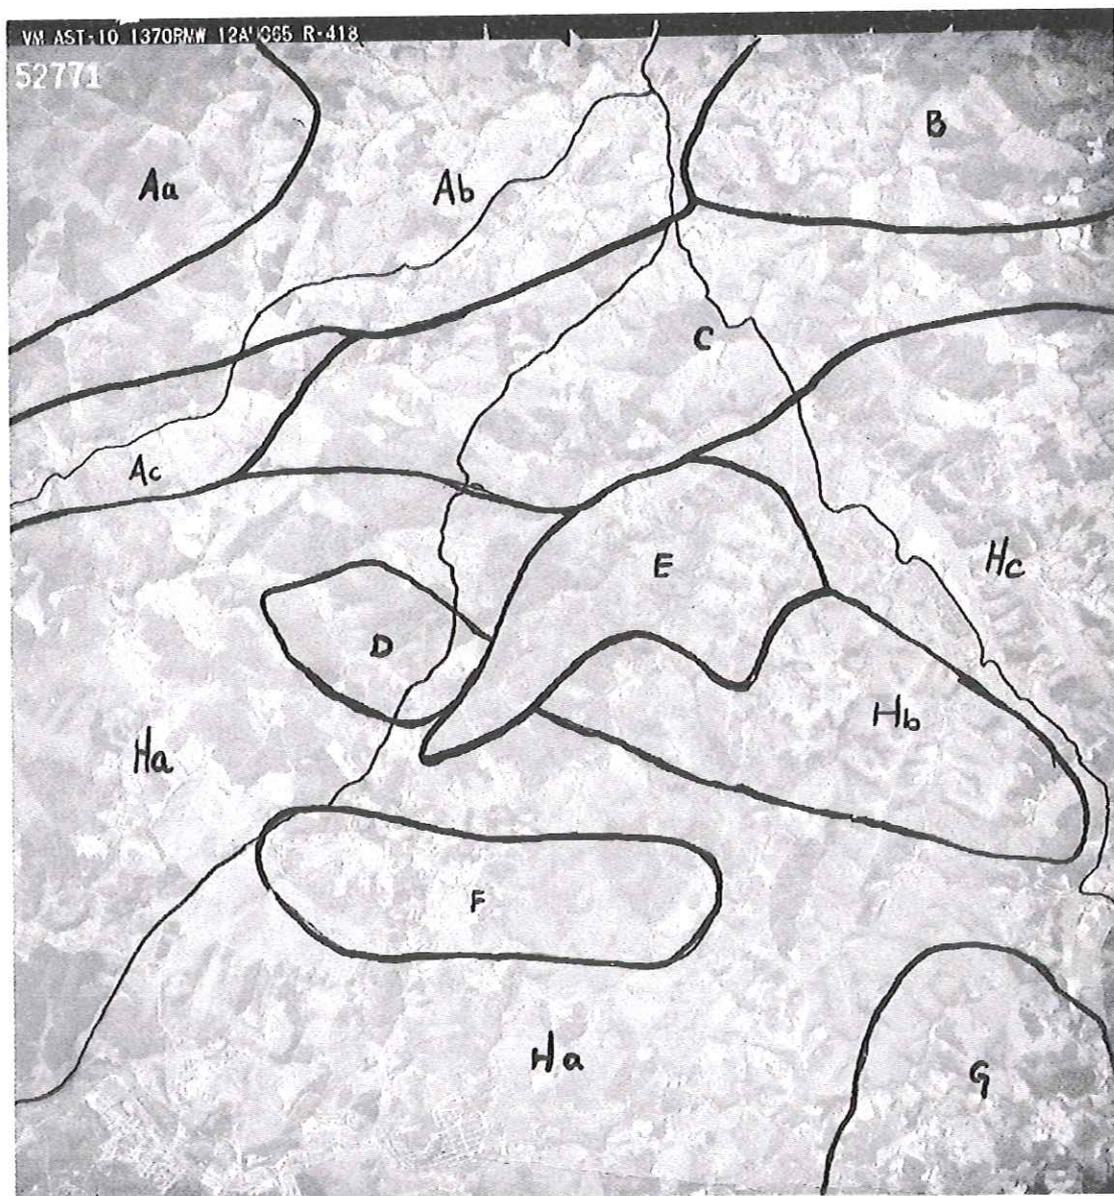
FIGURA 7.1b – Foto aérea na escala 1:60.000, utilizada na fotointerpretação, com o detalhamento efetuado fotos com escala 1:25.000. Pode ser observado também os limites dos setores analisados.

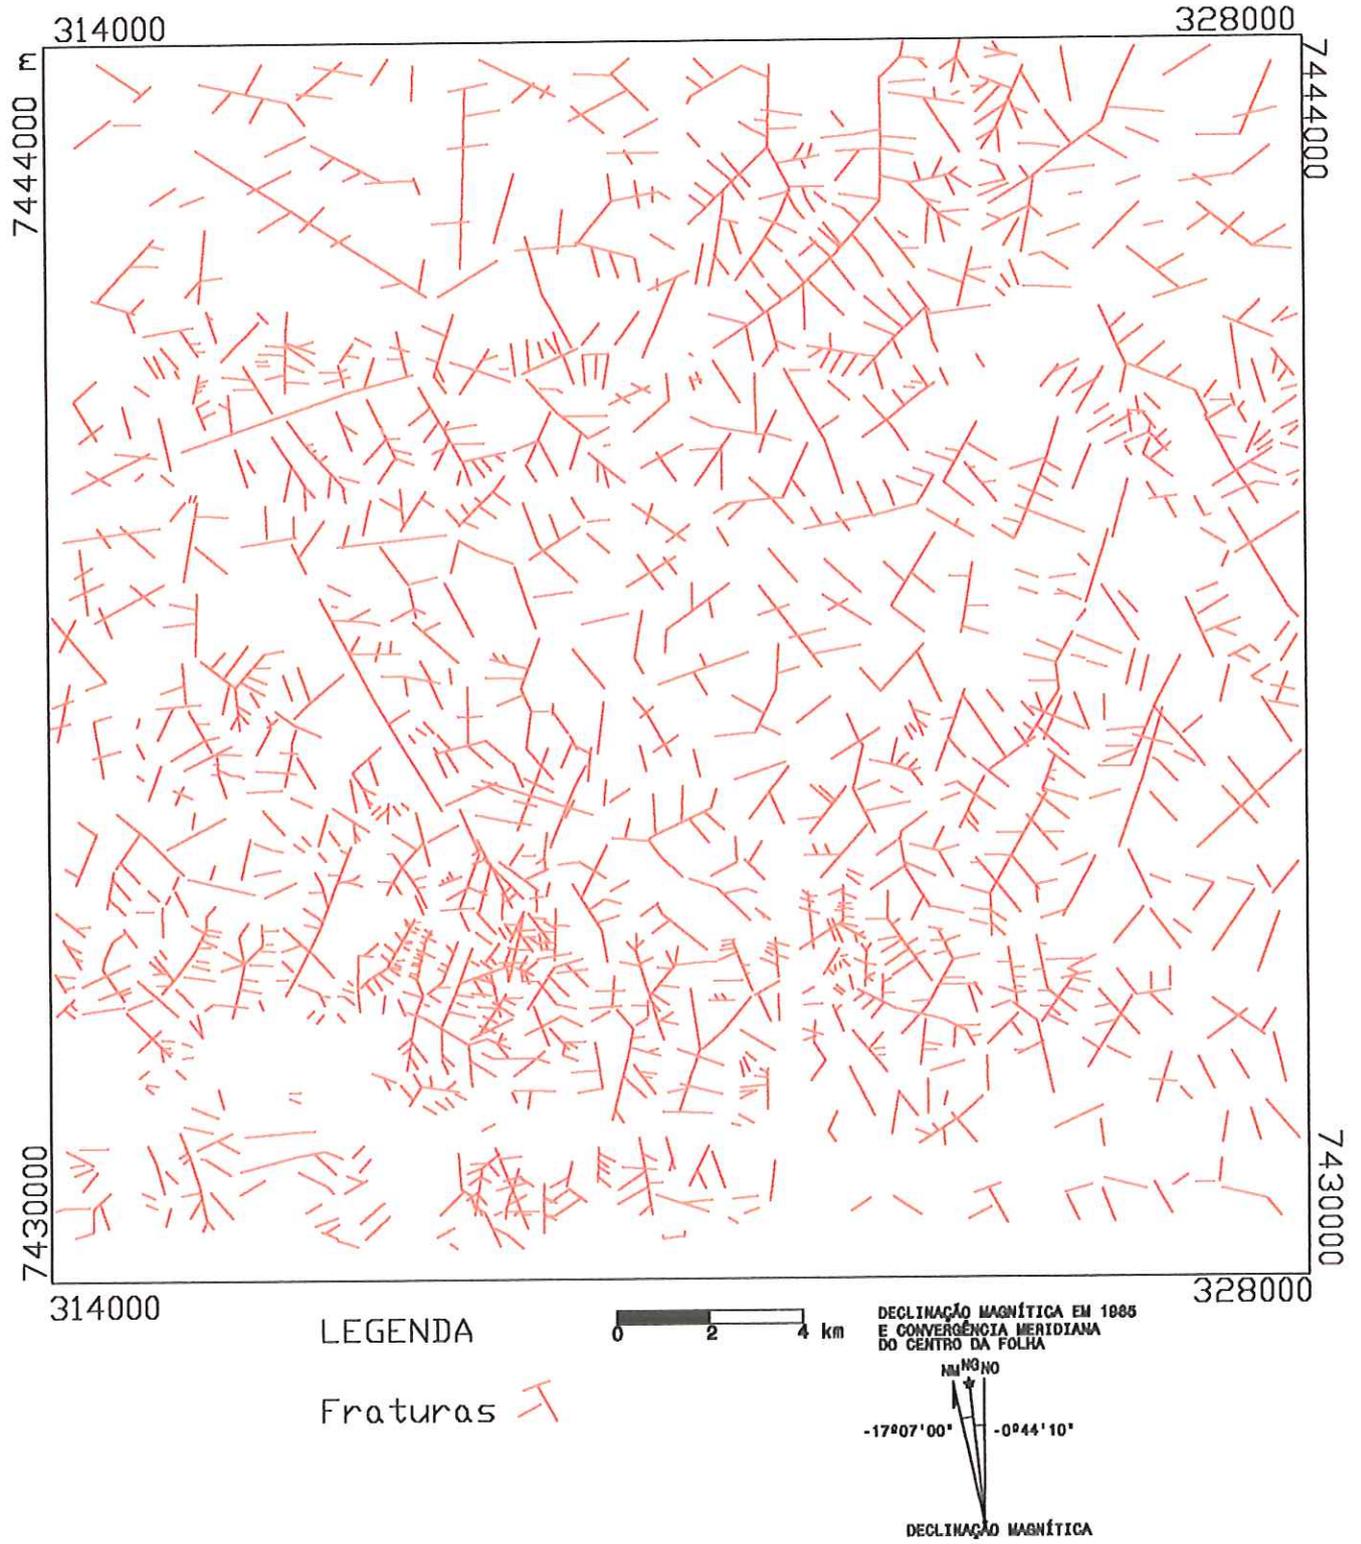
FIGURA 7.2 – Mapa de traços de fraturas extraídas de fotos aéreas na escala de 1:25.000.

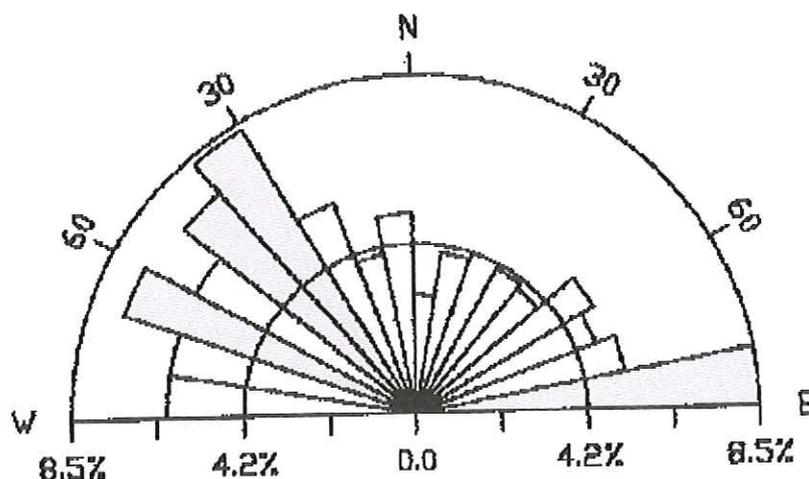
FIGURA 7.3 – Rosáceas dos traços de fraturas, com intervalo angular de 10° , extraídos de fotos aéreas na escala 1:25.000. A – Tamanho de lineamentos. B – Número de lineamentos (distribuição de frequência).

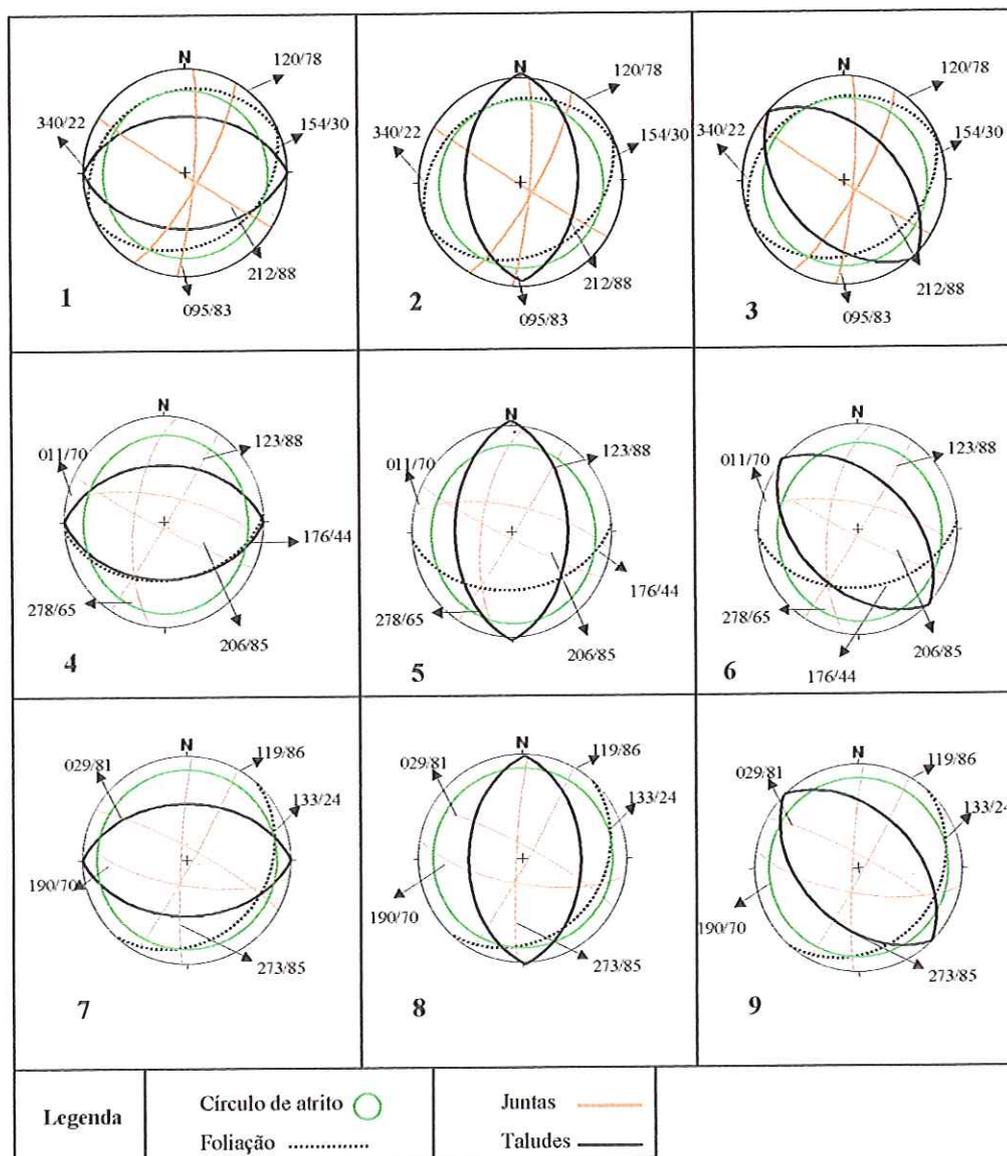
FIGURA 7.4 – Estereogramas dos setores Aa, Ab e Ac. 1 – setor Aa com talude EW; 2 – setor Aa com talude NS; 3 – setor Aa com talude NW-SE; 4 - setor Ab com talude EW; 5 – setor Ab com talude NS; 6 – setor Ab com talude NW-SE; 7 – setor Ac com talude EW; 8 – setor Ac com talude NS e setor Ac com talude NW-SE.

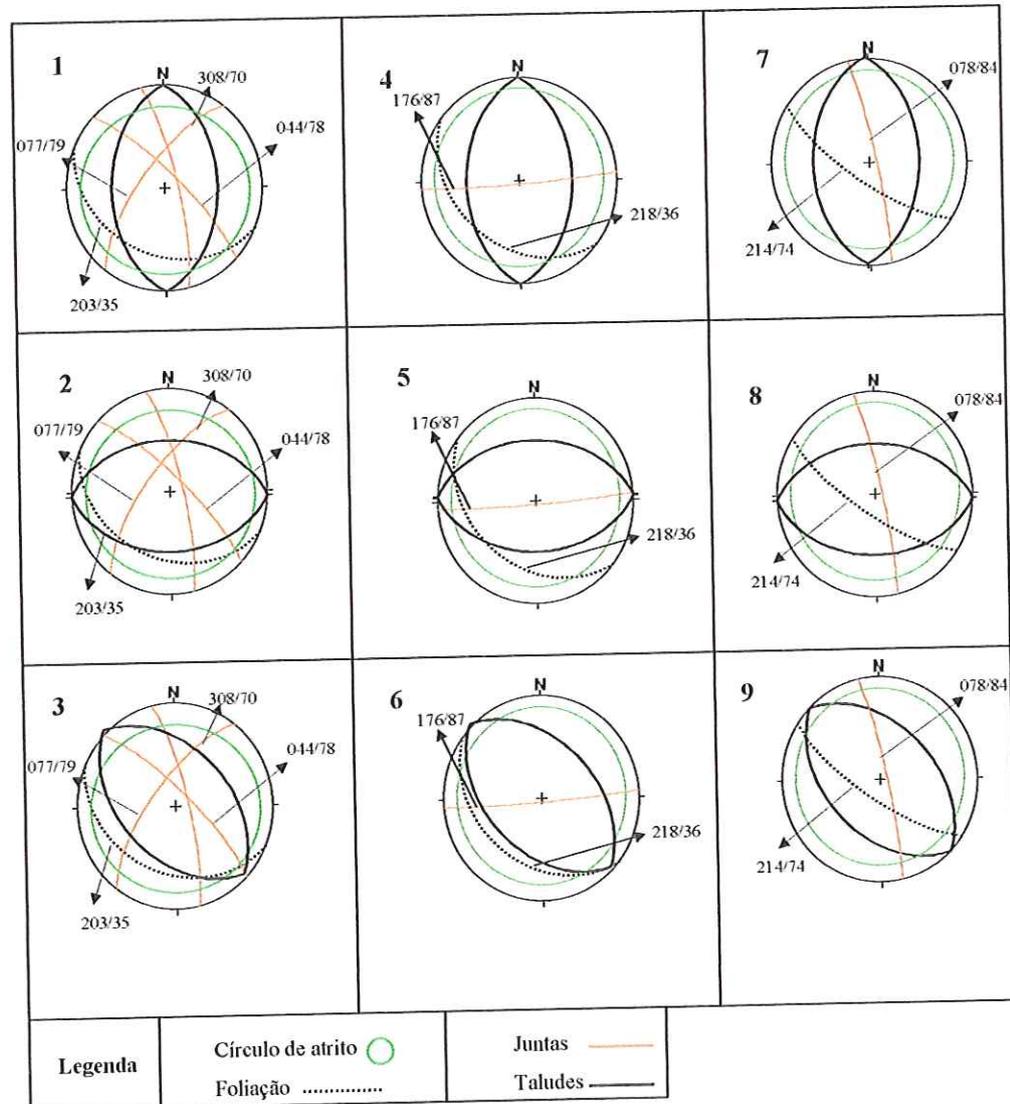
Figura 7.10 - Estereogramas dos setores Ha, Hb e Hc. 1 – setor Ha com talude NS; 2 – setor Ha com talude EW; 3 – setor Ha com talude NW-SE; 4 - setor Hb com talude NS; 5 – setor Hb com talude EW; 6 – setor Hb com talude NW-SE; 7 – setor Hc com talude NSW; 8 – setor Hc com talude EW e setor Hc com talude NW-SE.
