ESTUDOS GEOLÓGICOS E GEOTÉCNICOS DAS
DESCONTINUIDADES ROCHOSAS, "PILLOW LAVAS" E
PALEOCANAL NOS BASALTOS DE FUNDAÇÃO DA
BARRAGEM DE NOVA AVANHANDAVA, RIO TIETÊ (SP)

DISSERTAÇÃO DE MESTRADO

Área de Concentração : Geologia Geral e de Aplicação

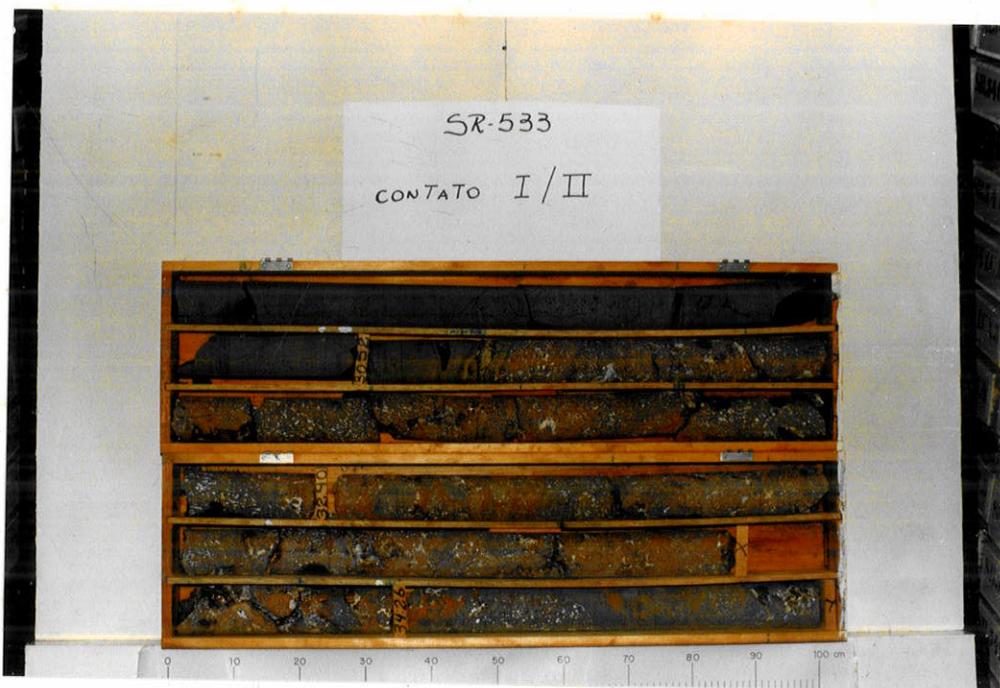
FOTO 1 - Aspecto do contato selado entre os derrames basálticos I e II. (SR-533; 30,70 m).

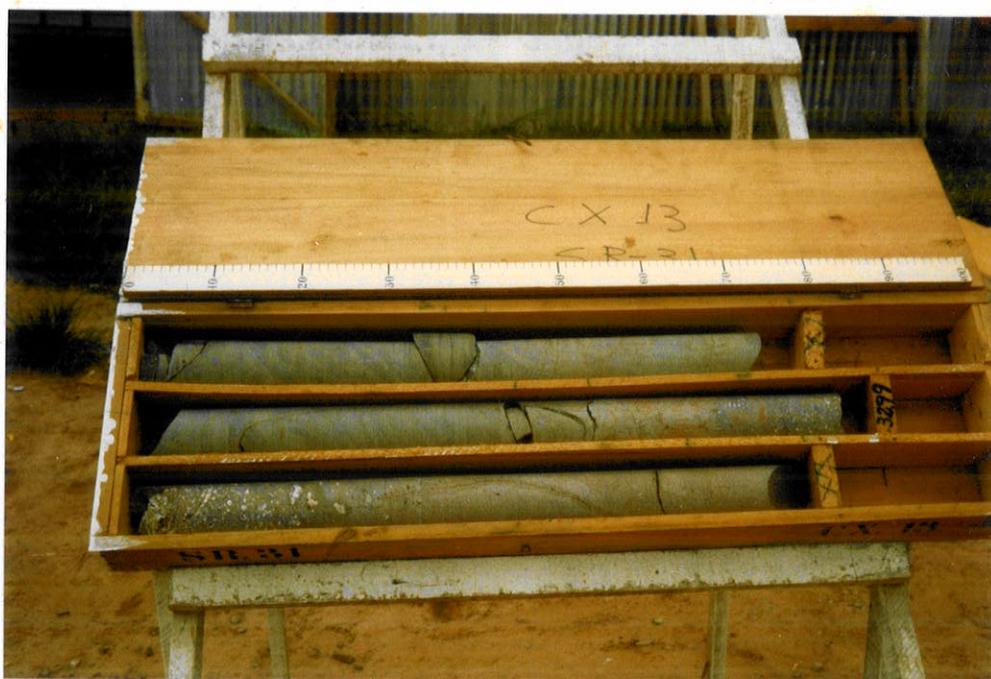
FOTO 2 - Aspecto do contato entre os derrames basálticos II e III. O horizonte vesicular é de 0,30 m. (SR-31; de 31,50 m a 33,73 m). Fonte: IPT, 1979a.

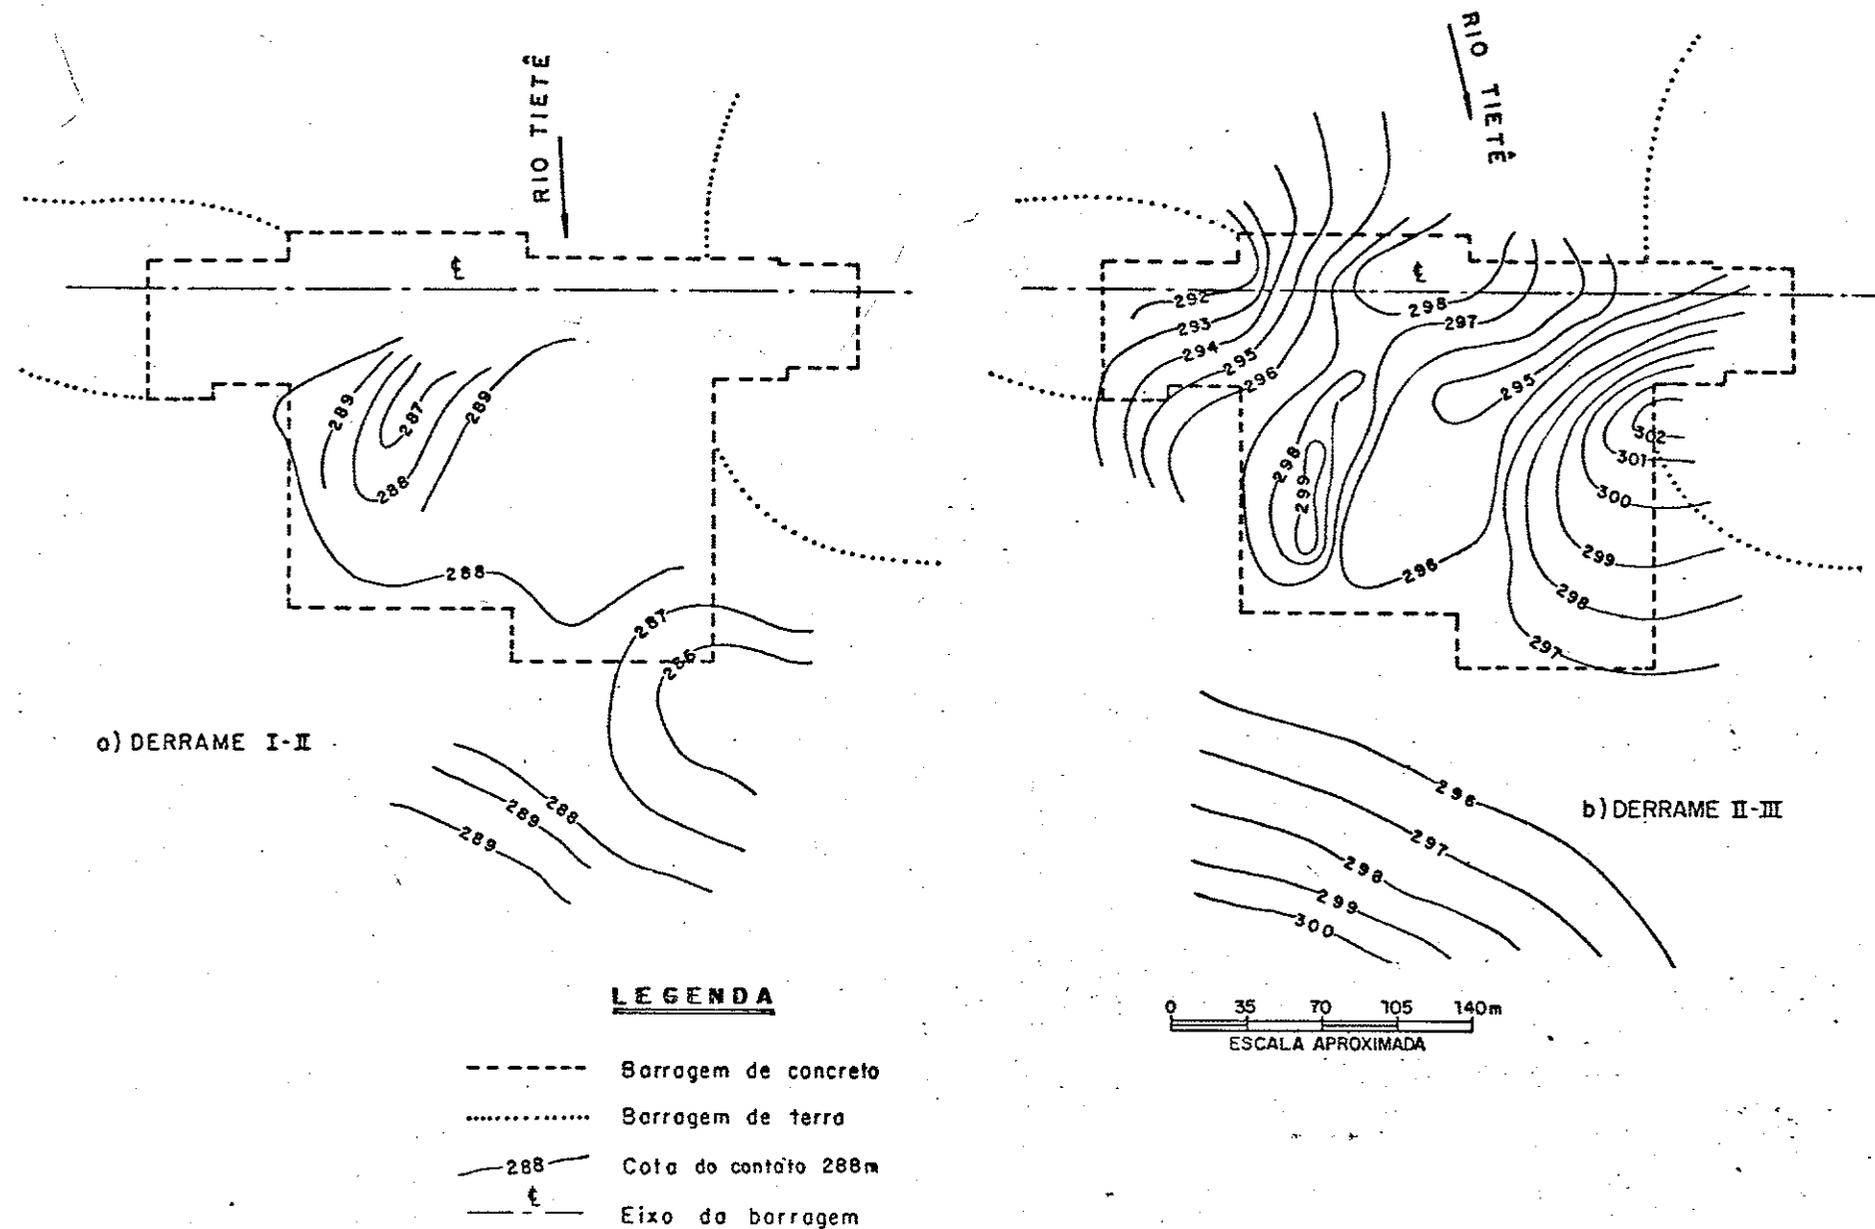
FIGURA 8 - Mapas de contornos estruturais dos contatos entre os derrames basálticos I/II e II/III (IPT, 1982)

A FIGURA 8a apresenta o mapa de contorno estrutural do

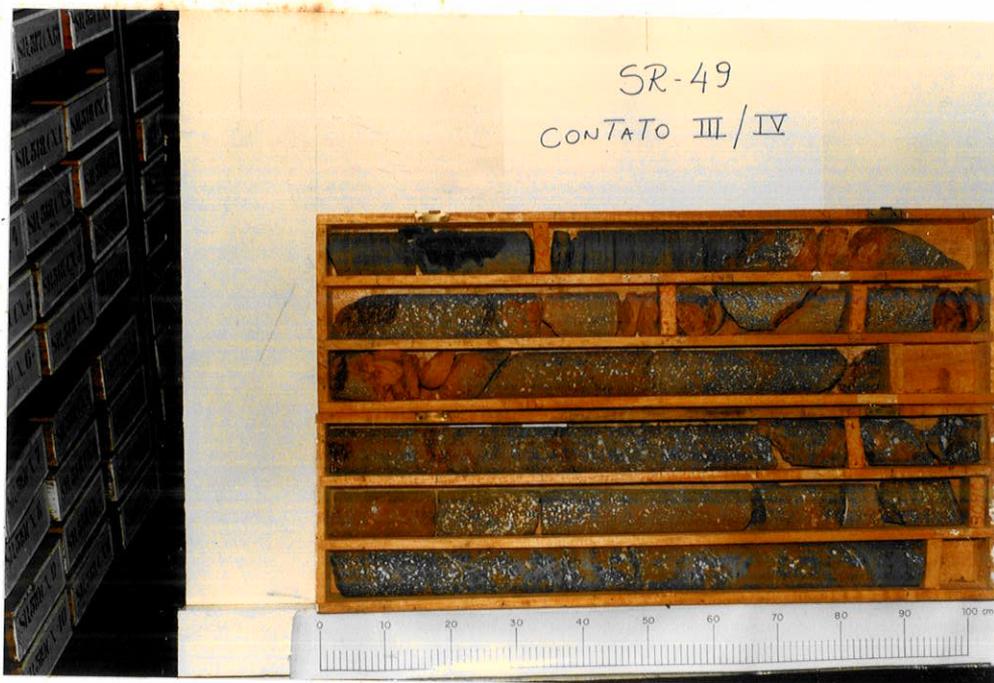
FOTO 3 - Aspecto do contato entre os derrames basálticos III e IV (SR-49; 26,40 m).

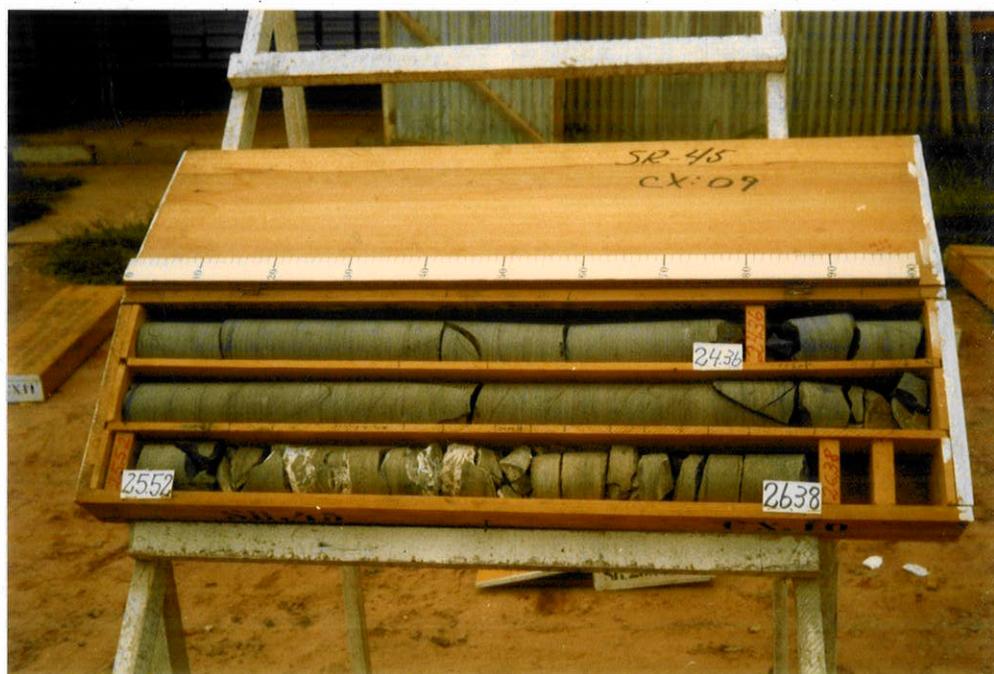
FOTO 4 - Aspecto da junta da cota nominal 300 m. Notar a calcita cimentando fragmentos de basalto compacto (SR-45; de 23,60 m a 26,38). Fonte: IPT, 1979 a.

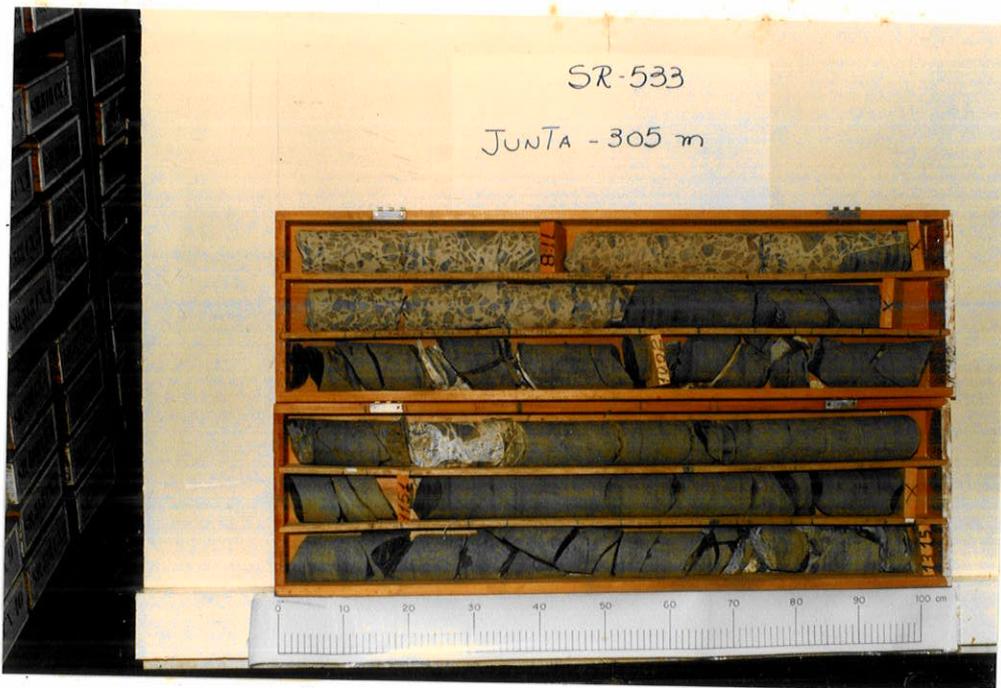
FOTO 5 - Aspecto da junta da cota nominal 305 m. Notar a feição brechada com a presença de calcita e as películas de argila creme revestindo a superfície das fraturas (SR-533; de 10,55 a 10,80 m).

2 m e se caracteriza por um conjunto de fraturas, de muito a extremamente fraturado (classes III/III*) que oscila entre as cotas 304 e 307 m (FIGURA 10), com dois "altos topográficos", sendo um na Tomada d'Água/Casa de Força e outro no Canal de Fuga. As fraturas ocorrem sem preenchimento ou, quando ele está presente, é constituído, principalmente, por material silto-arenoso de alteração do basalto; eventualmente ocorrem películas de argila branca e creme (FOTO 5).

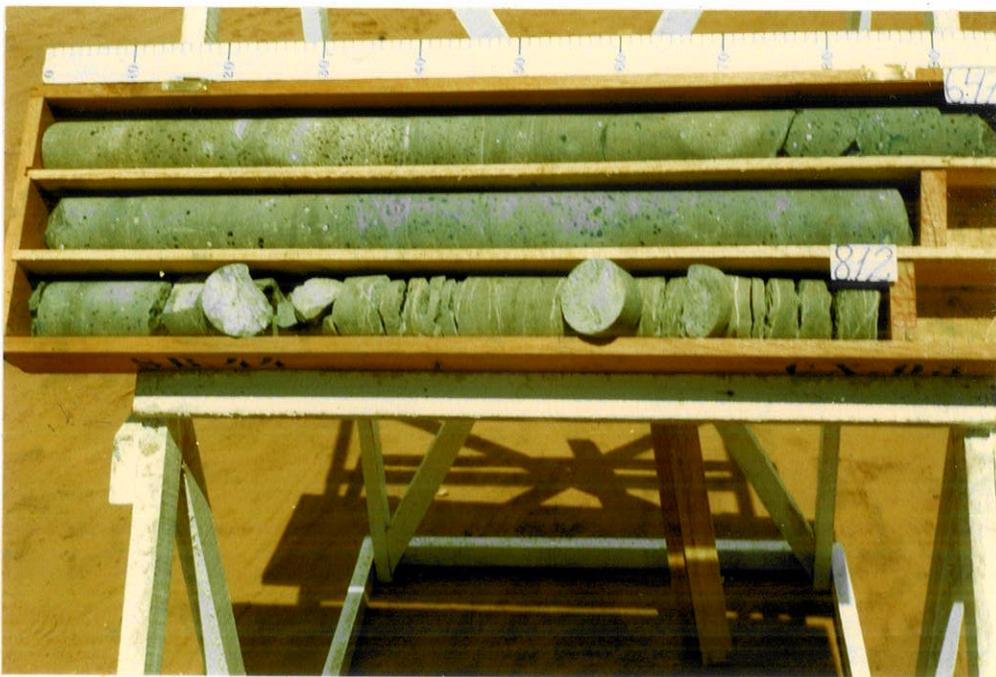
FOTO 6 - Aspecto da junta da cota nominal 310 m. Notar a alteração mais pronunciada na zona de desenvolvimento da junta e as películas de argila branca revestindo as superfícies das fraturas (SR-44; de 5,49 m a 8,12 m). Fonte: IPT 1979a.

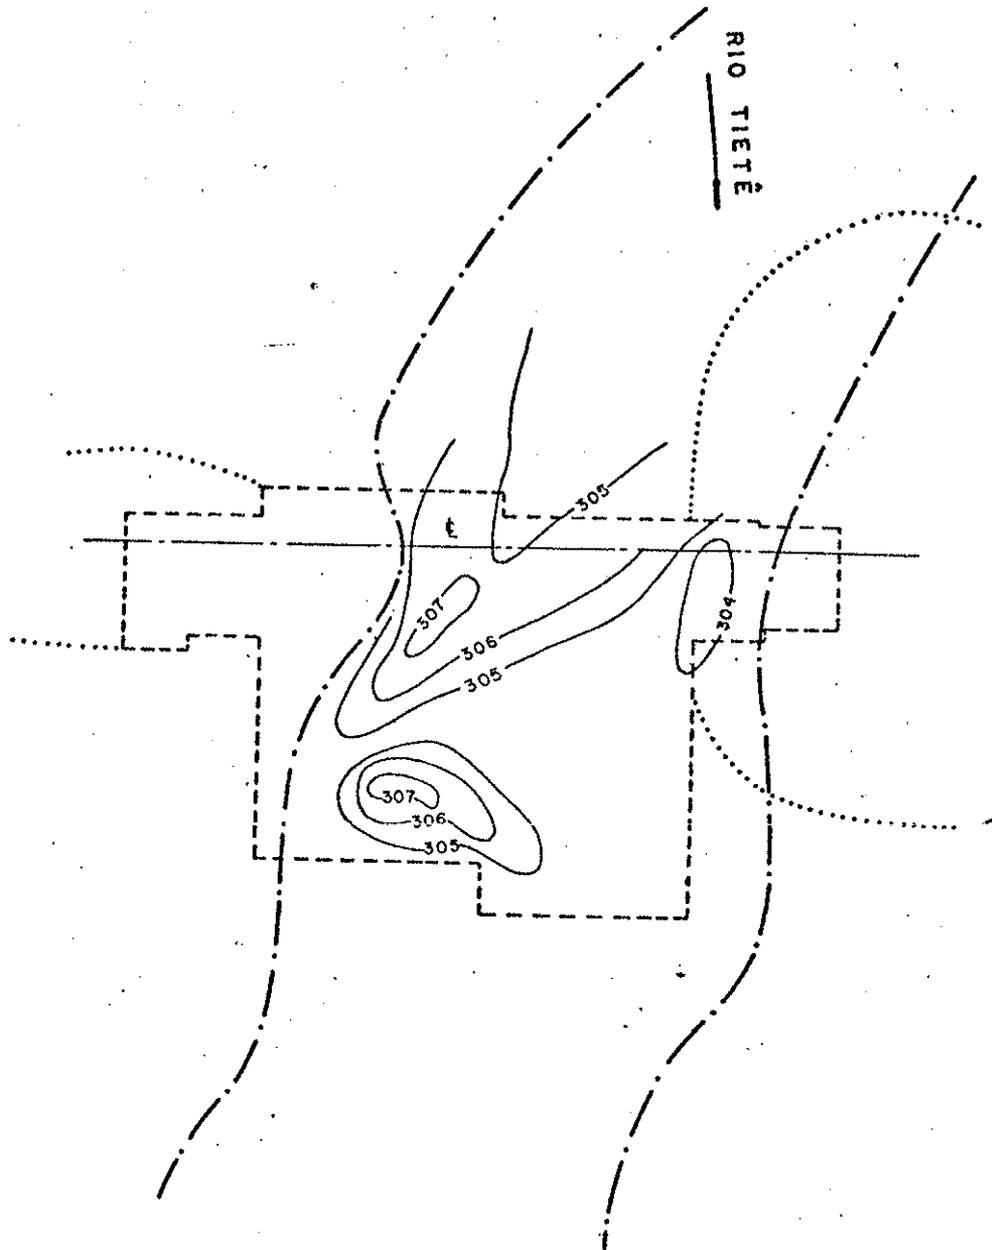
FIGURA 10 - Mapa da contorno estrutural da junta da cota nominal 305 m (IPT, 1982)

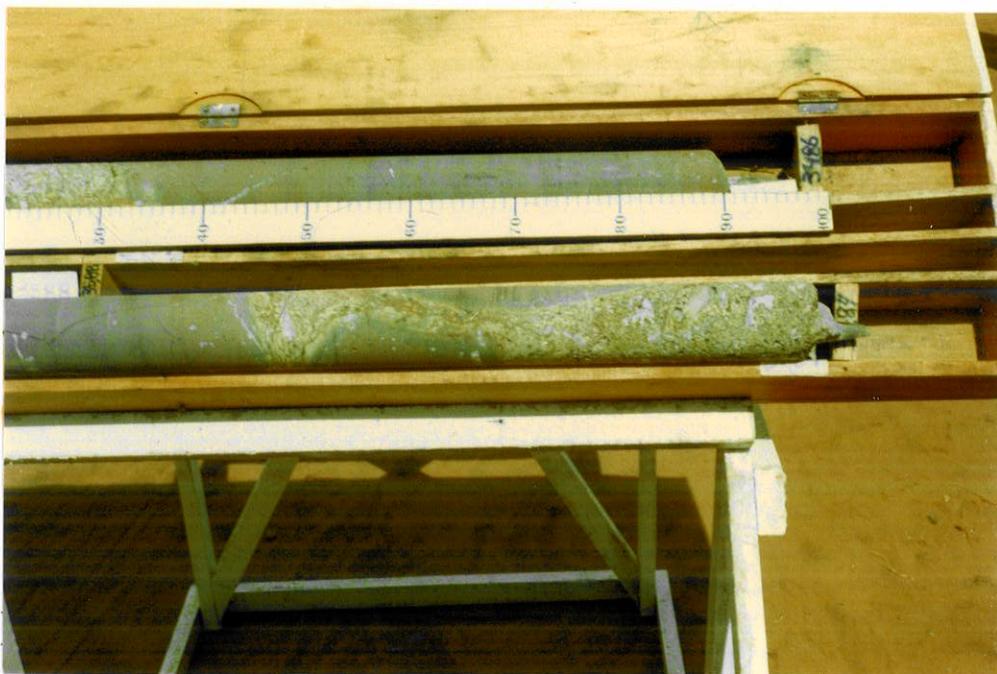
FOTO 7 - Brecha basáltica argilosa (hidrotermal). Notar a densidade das vesículas e das zonas avermelhadas, mesmo quando as intercalações brechóides ocorrem em posição vertical (SR-27; de 34,86 m a 35,84 m). Fonte: IPT, 1979a.

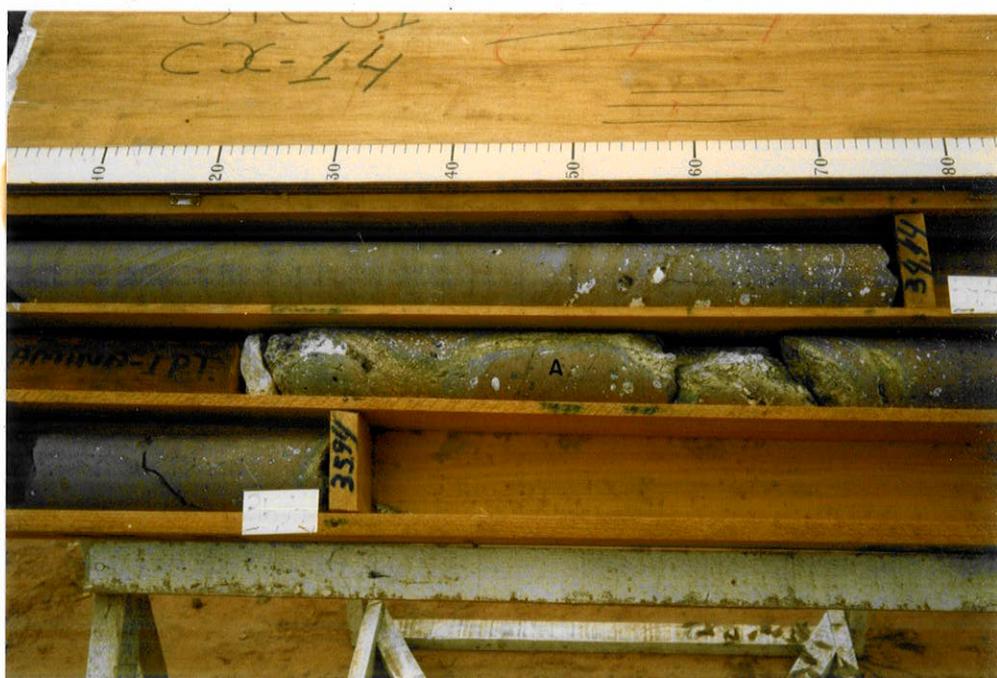
FOTO 8 - Brecha basáltica argilosa (hidrotermal) e brecha basáltica calcária. Notar em A, a graduação na intercalação brechóide, passando de medianamente alterada (cinza claro) para muito alterada (esverdeado), sugerindo uma origem comum para os materiais das intercalações (SR-31; de 33,70 m a 35,94 m). Fonte: IPT, 1979a.

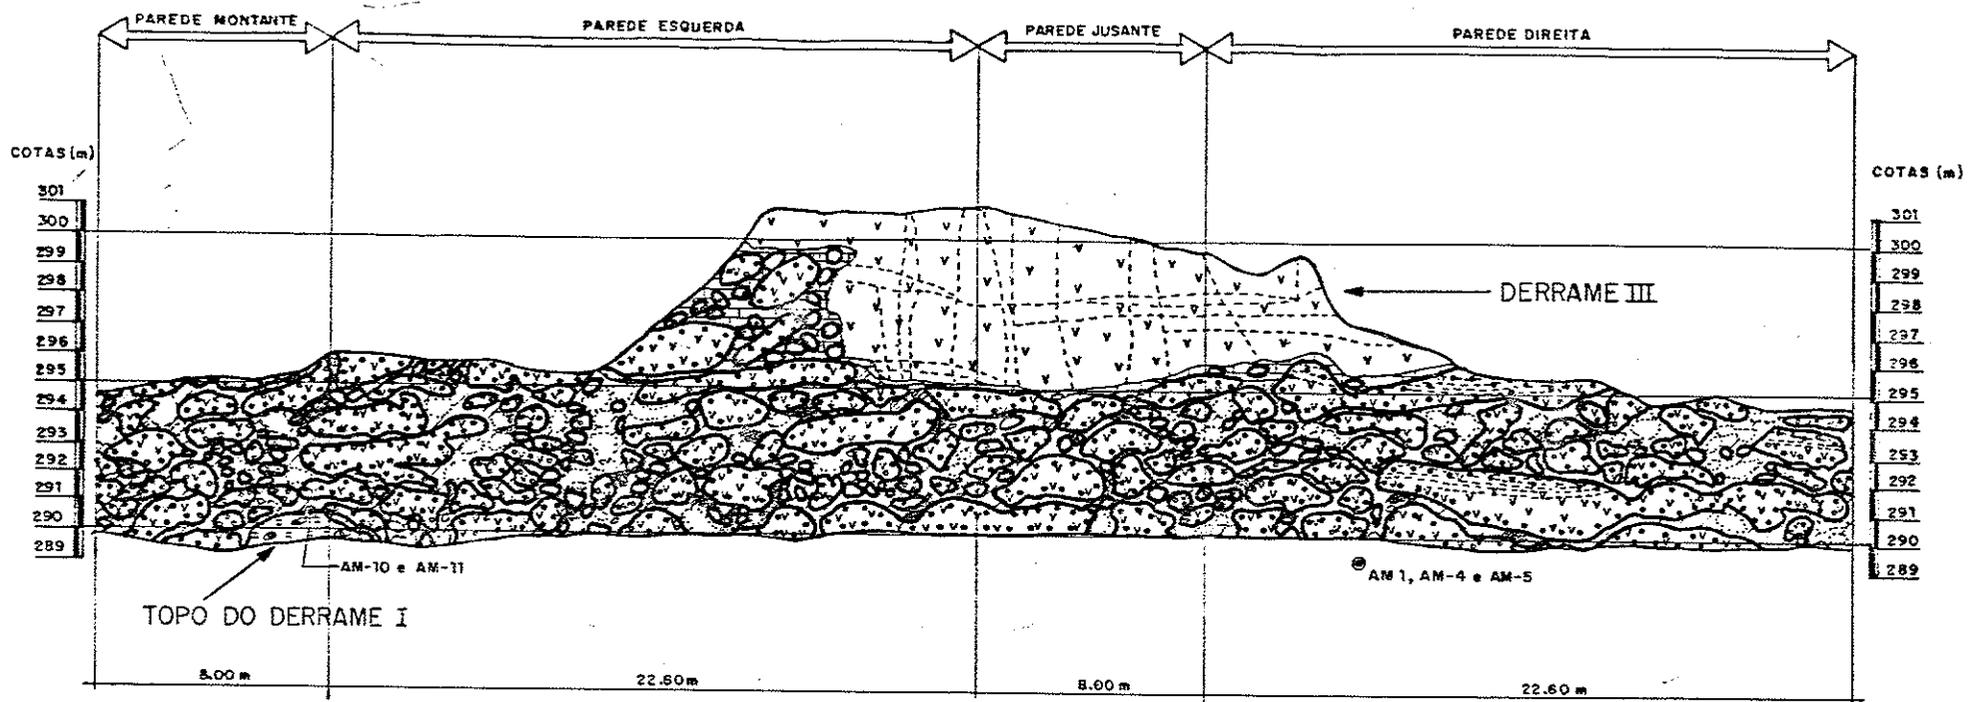
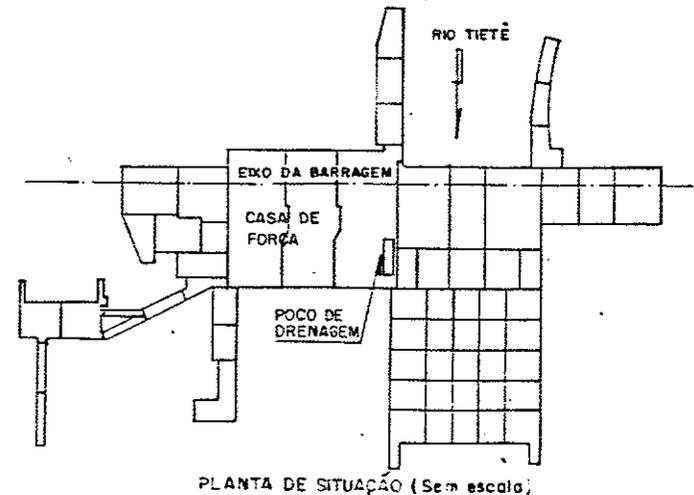
FIGURA 12 - Resultado do mapeamento geológico das paredes do Poço de Drenagem (Casa de Força) mostrando a ocorrência das "pillow lavas"

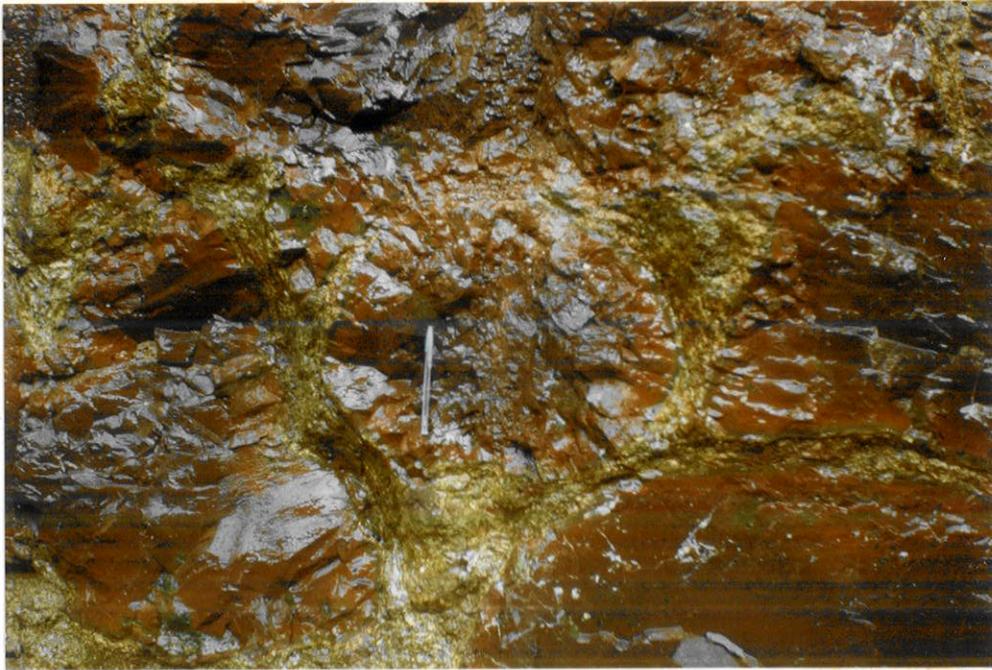
FOTO 9 - Bloco de "pillow lava" basáltica com pedúnculo. Ob
servar as juntas radiais nas bordas. Local: parede esquerda
do Poço de Drenagem.

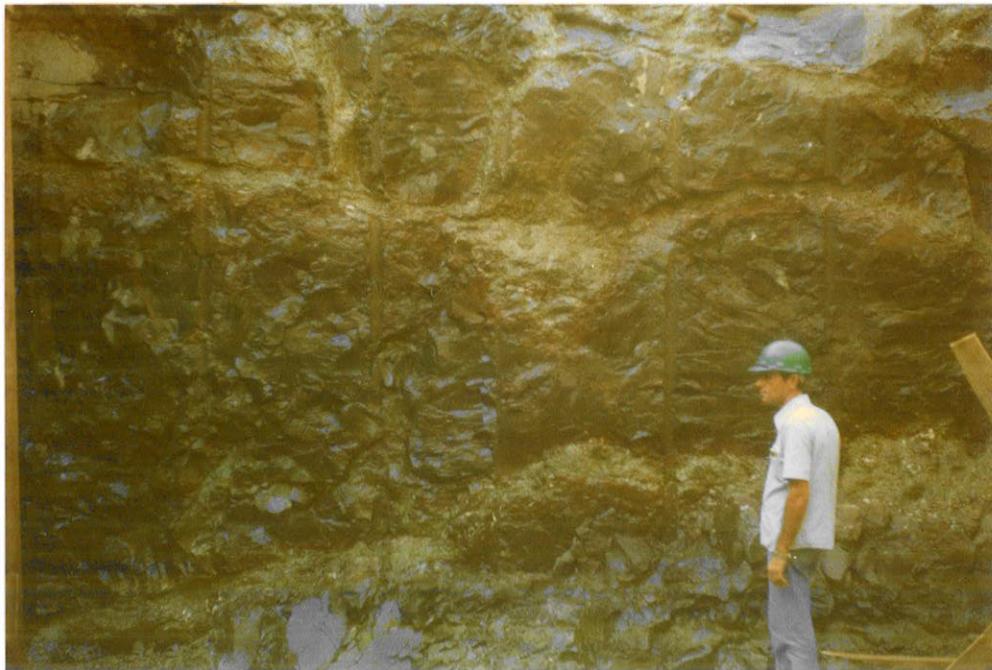
FOTO 10 - Corte longitudinal de um bloco de "megapillow"
com 15 m de comprimento. Local: parede direita do Poço
de Drenagem.

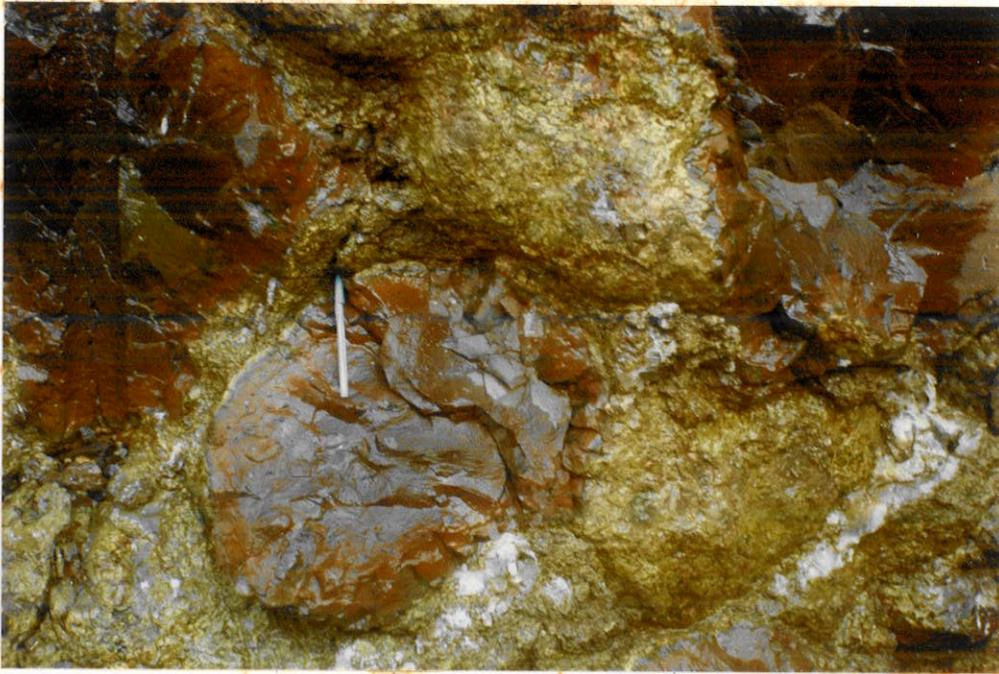
FOTO 11 - Bloco de "pillow lava" basáltica côncavo/convexo. Notar as formas aproximadamente elipsoidais dos blocos en globados pela brecha basáltica argilosa (hidrotermal) e a forma côncava da parte inferior do bloco central. Local: pa rede esquerda do Poço de Drenagem.

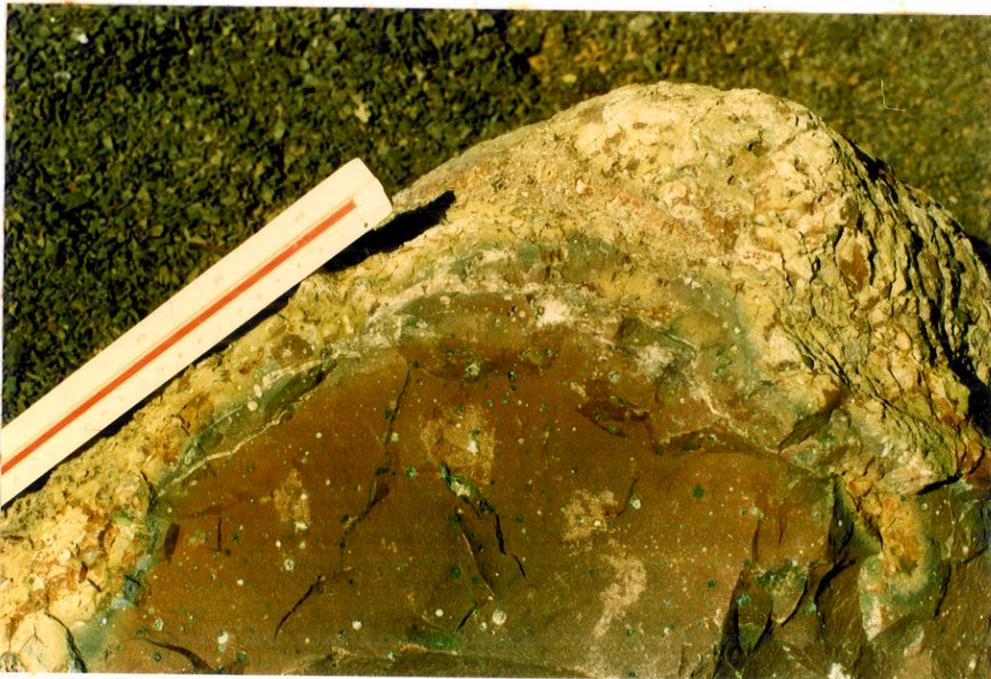
FOTO 12 - Bloco de "pillow lava" basáltica retirado da esca vação do Poço de Drenagem. Notar a "borda de reação" e a grande quantidade de vesículas e amígdalas próximas da bor da.

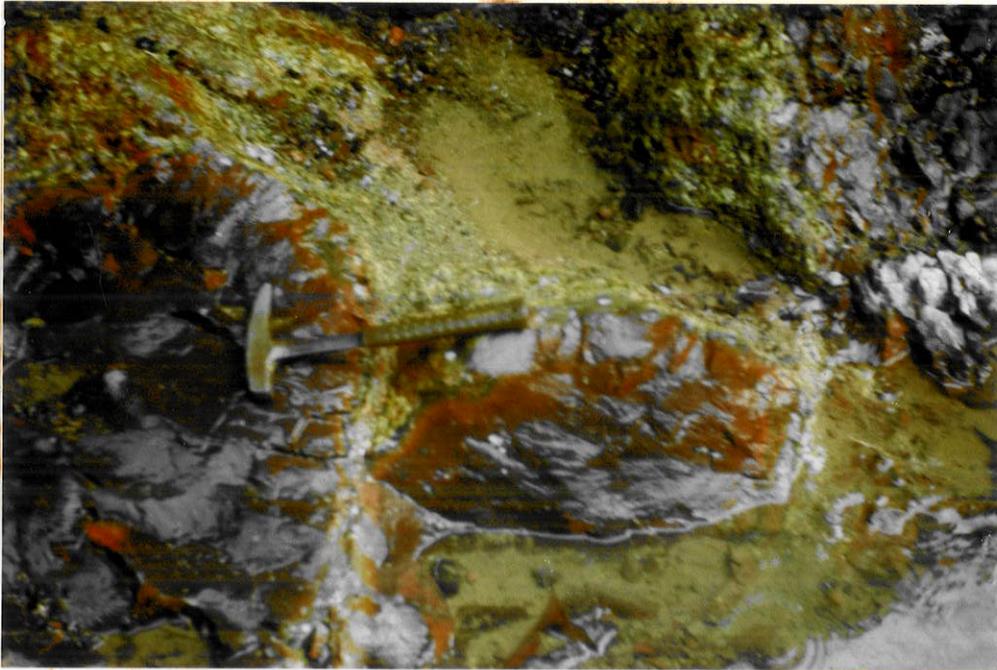
FOTO 13 - Detalhe de dois blocos de "pillow" envoltos em brecha basáltica argilosa. Local: piso montante/direito do Poço de Drenagem.

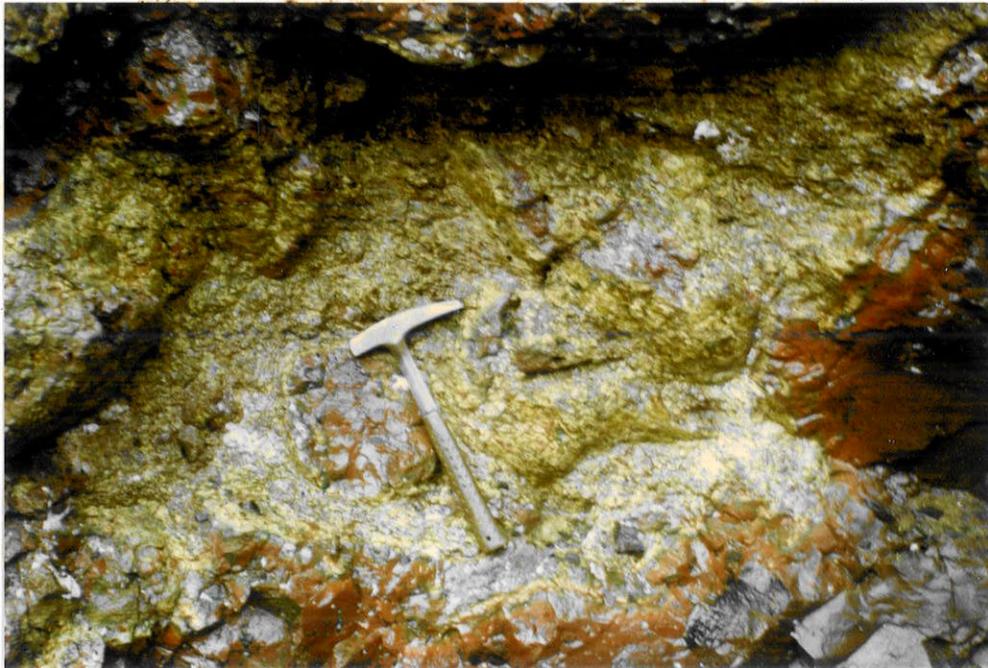
FOTO 14 - Detalhe da matriz de brecha basáltica argilosa.
Local: parede jusante/esquerda do Poço de Drenagem.

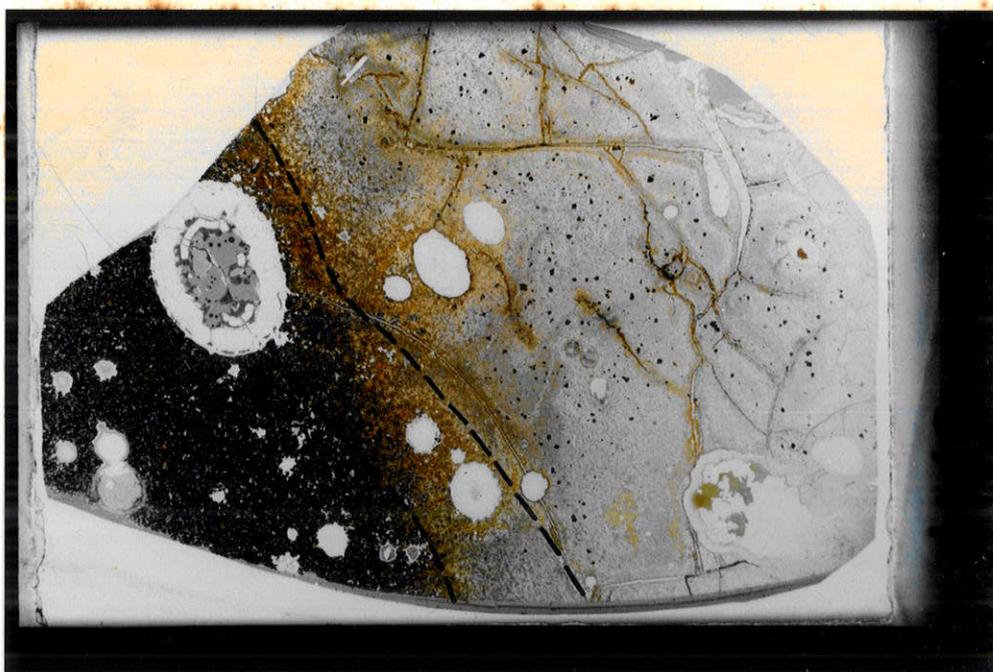
FOTO 15 - Aspecto do contato entre a "pillow" e a brecha basáltica argilosa. Lâmina AM-18 (SR-39; trecho de 45,68 m a 45,91 m). Aumento 3,5 x, sem polarizador.

zona de brecha basáltica. Três feições destas zonas podem ser observadas nas FOTOS 15 e 16, obtidas do registro da lâmina AM-18: basalto compacto a micro-amigdaloidal (A), borda vítrea (B) e brecha basáltica argilosa, hidrotermal (C).

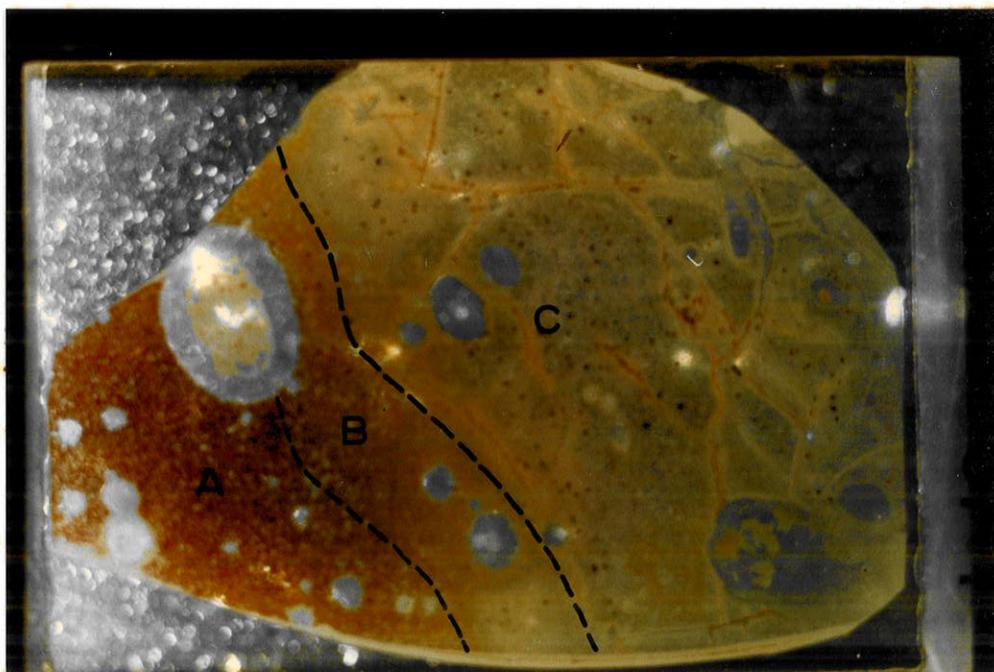
FOTO 16 - Aspecto do contato mostrando a borda vítrea. Lâmina AM-18 (SR-39; trecho de 45,68 m a 45,91 m). Aumento 3,5 x, com polarizador. A = basalto compacto a microamigdaloidal; B = borda vítrea; C = brecha basáltica argilosa (hidrotermal).

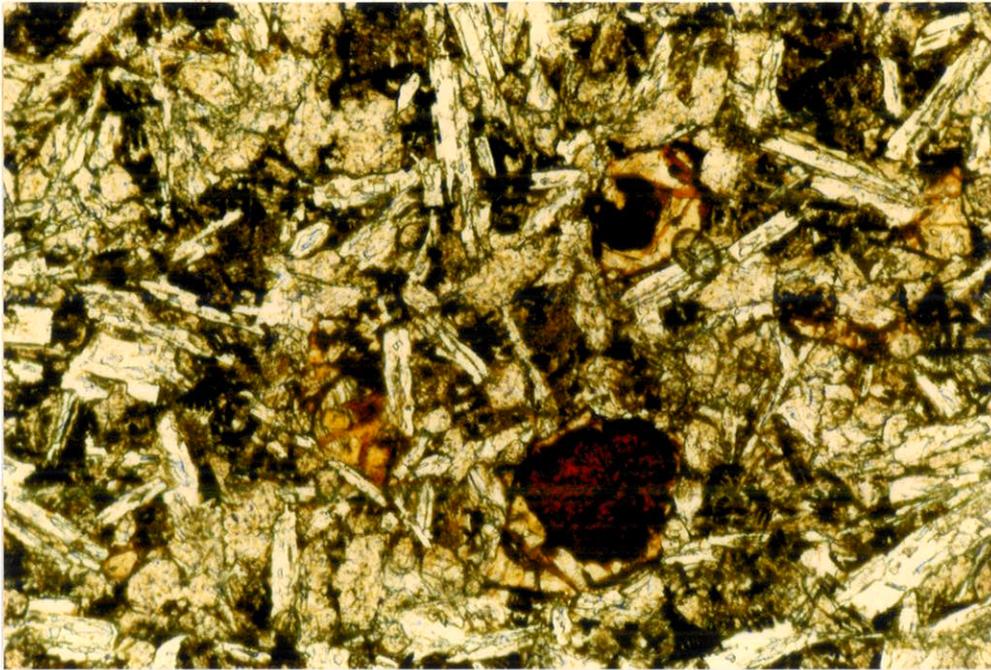
FOTO 17 - Aspecto da textura intersertal do basalto compacto da zona central da "pillow". Notar os cristais pseudomorfos de olivina (iddingsita) em vermelho. Lâmina AM-4. Aumento 150 x, nicóis paralelos.

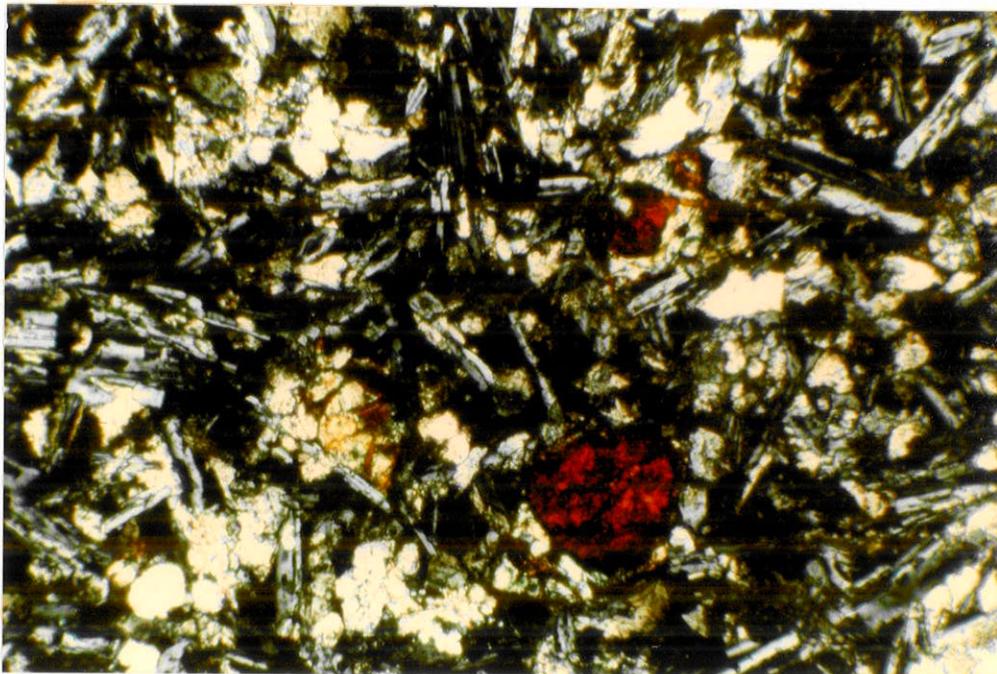
FOTO 18 - Idem acima, com nicóis cruzados.

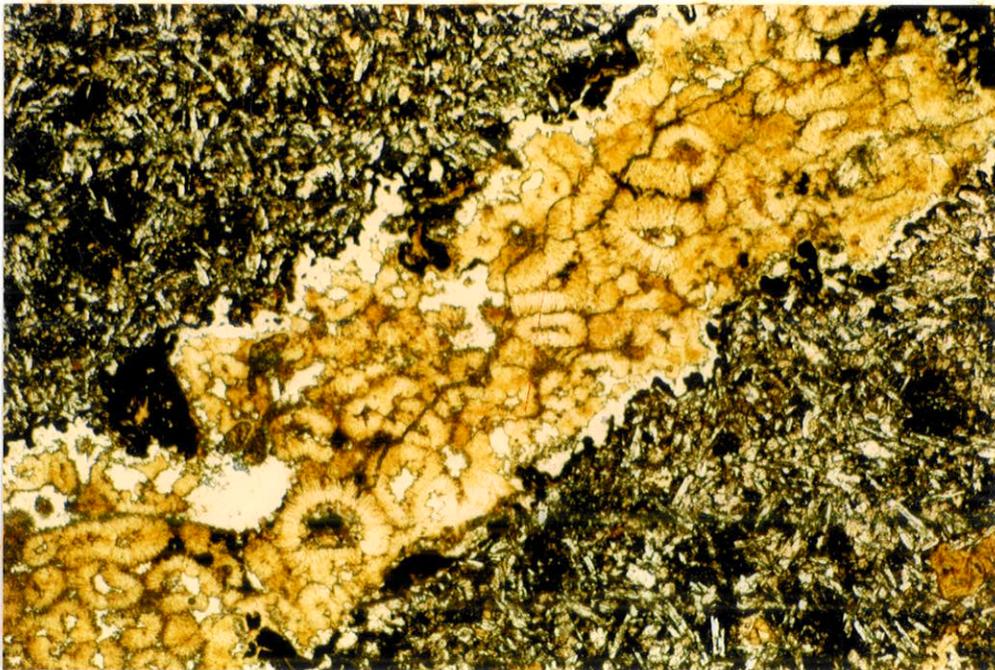
FOTO 19 - Basalto compacto da zona central da "pillow" seccionado por uma fissura preenchida por argilo-mineral. Lâmina AM-4. Aumento 38 x, nicóis paralelos.

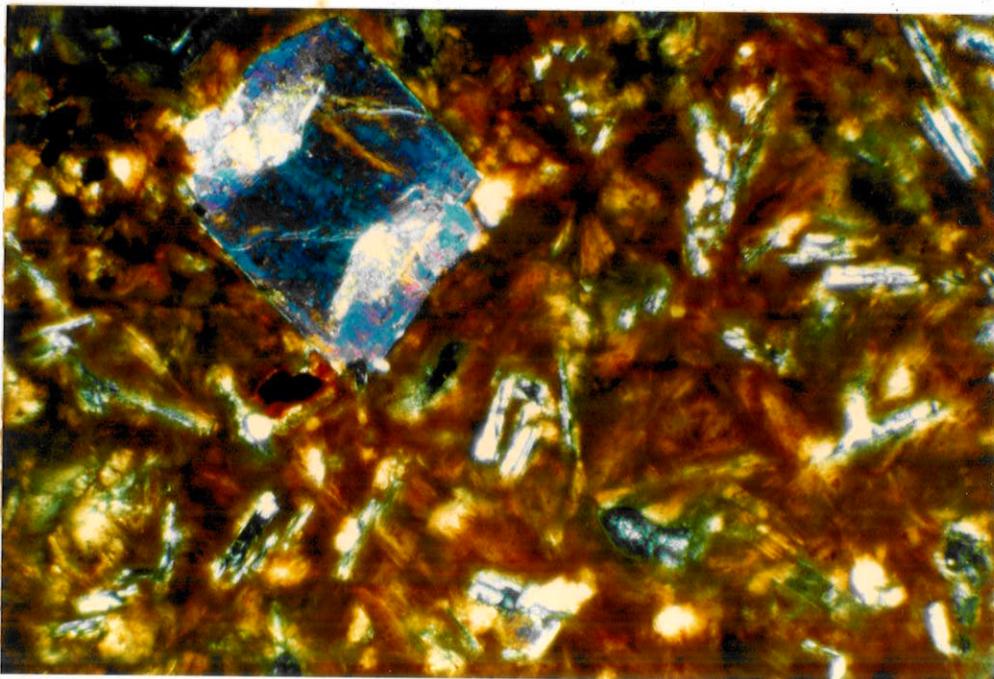
FOTO 20 - Basalto compacto com vesículas e amígdalas da zona próxima à borda da "pillow", com textura hialofítica a hialopilitica. Observar os micrólitos de plagioclásio dispersos em vidro devitrificado (cor avermelhada do hidróxido de ferro) e, na parte central, o cristal de piroxênio. Lâmina AM-18. Aumento 150 x, nicóis cruzados.

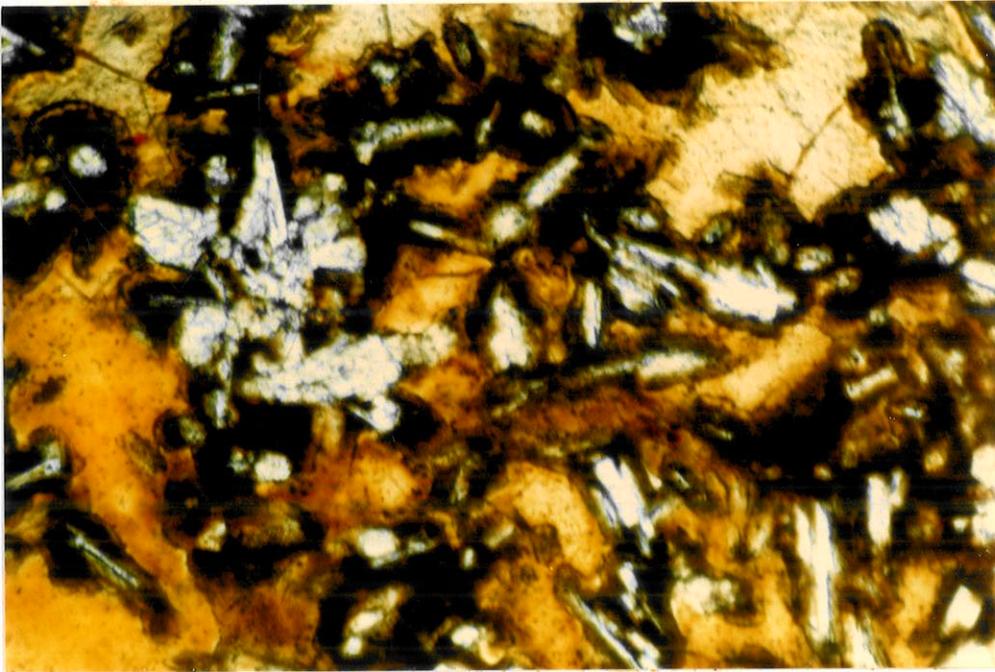
FOTO 21 - Aspecto da borda vítrea da "pillow" mostrando a
textura hialofítica a hialopilítica. Lâmina AM-18/SR-39 -
(45,68 m a 45,91 m). Aumento 150 x, nicóis paralelos.

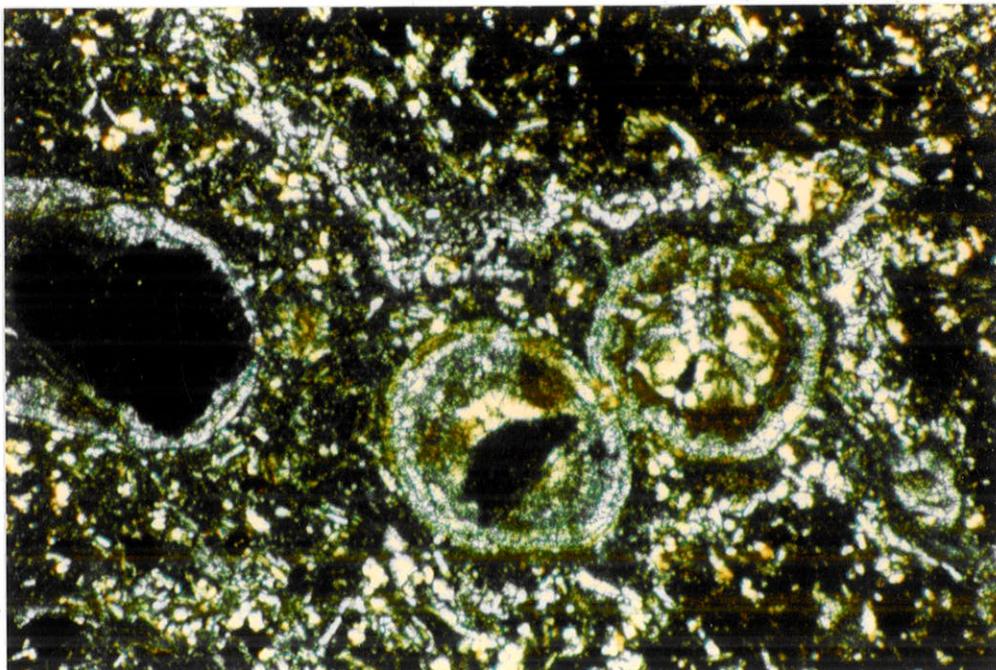
FOTO 22 - Aspecto da borda vítrea da "pillow" mostrando as
formas esféricas vítreas fraturadas e a textura hialofítica
a hialopilítica. Lâmina AM-18/39 (45,68 m a 45,91 m). Aument
to 38 x, nicóis cruzados.

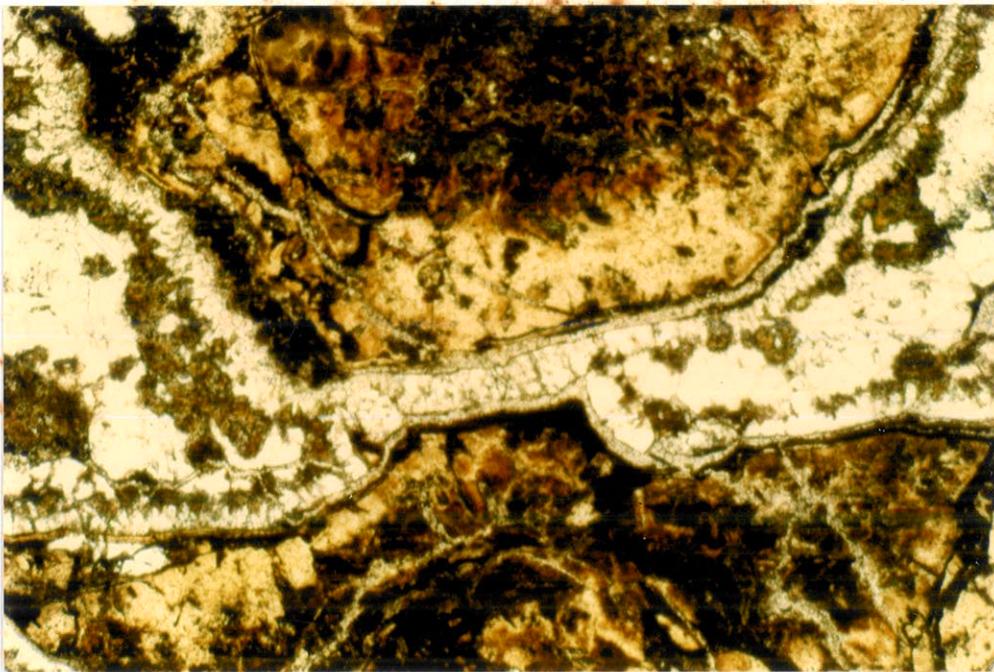
FOTO 23 - Aspecto da brecha basáltica argilosa (hidrotermal) mostrando as bordas dos fragmentos alterados para argilo-minerais e interstícios preenchidos por zeólitas e calcita. Lâmina AM-18/SR-39 (45,68 m a 45,91 m). Aumento 38 x, nicóis paralelos.

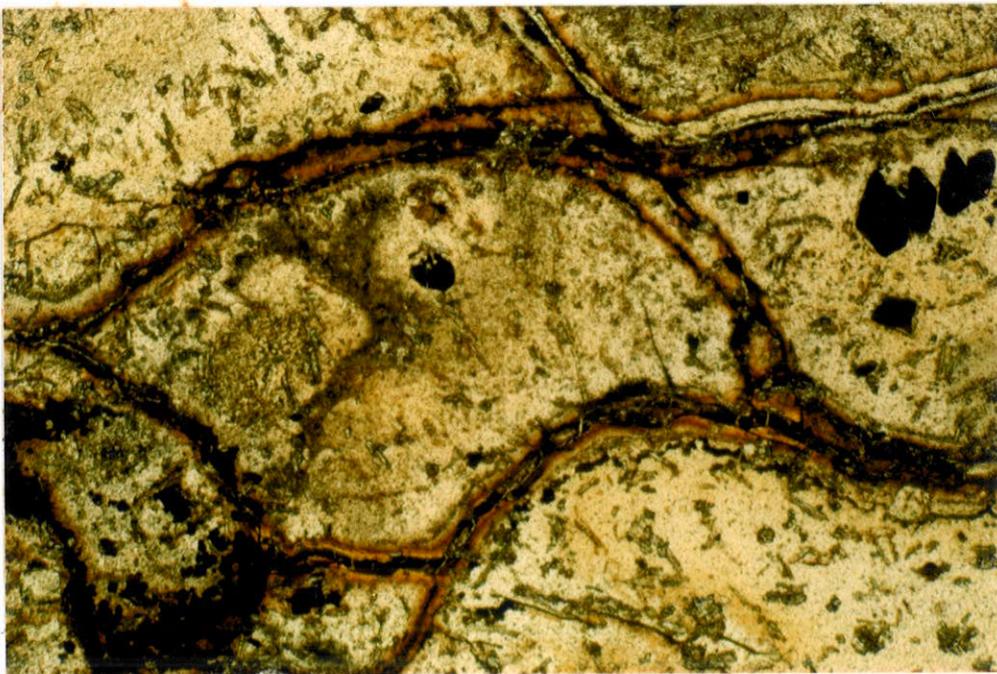
FOTO 24 - Detalhe da brecha basáltica argilosa (hidrotermal) próxima da borda vítrea. Observar micrôlitos de plagioclásio nos fragmentos da borda vítrea e a borda dos fragmentos alterados para argilo-minerais (esmectita?). Lâmina AM-19/SR-42 (41,42 m a 41,55 m). Aumento 38 x, nicóis paralelos.
