ESTUDOS GEOLÓGICOS E GEOTÉCNICOS DAS
DESCONTINUIDADES ROCHOSAS, "PILLOW LAVAS" E
PALEOCANAL NOS BASALTOS DE FUNDAÇÃO DA
BARRAGEM DE NOVA AVANHANDAVA, RIO TIETÊ (SP)

DISSERTAÇÃO DE MESTRADO

Área de Concentração : Geologia Geral e de Aplicação

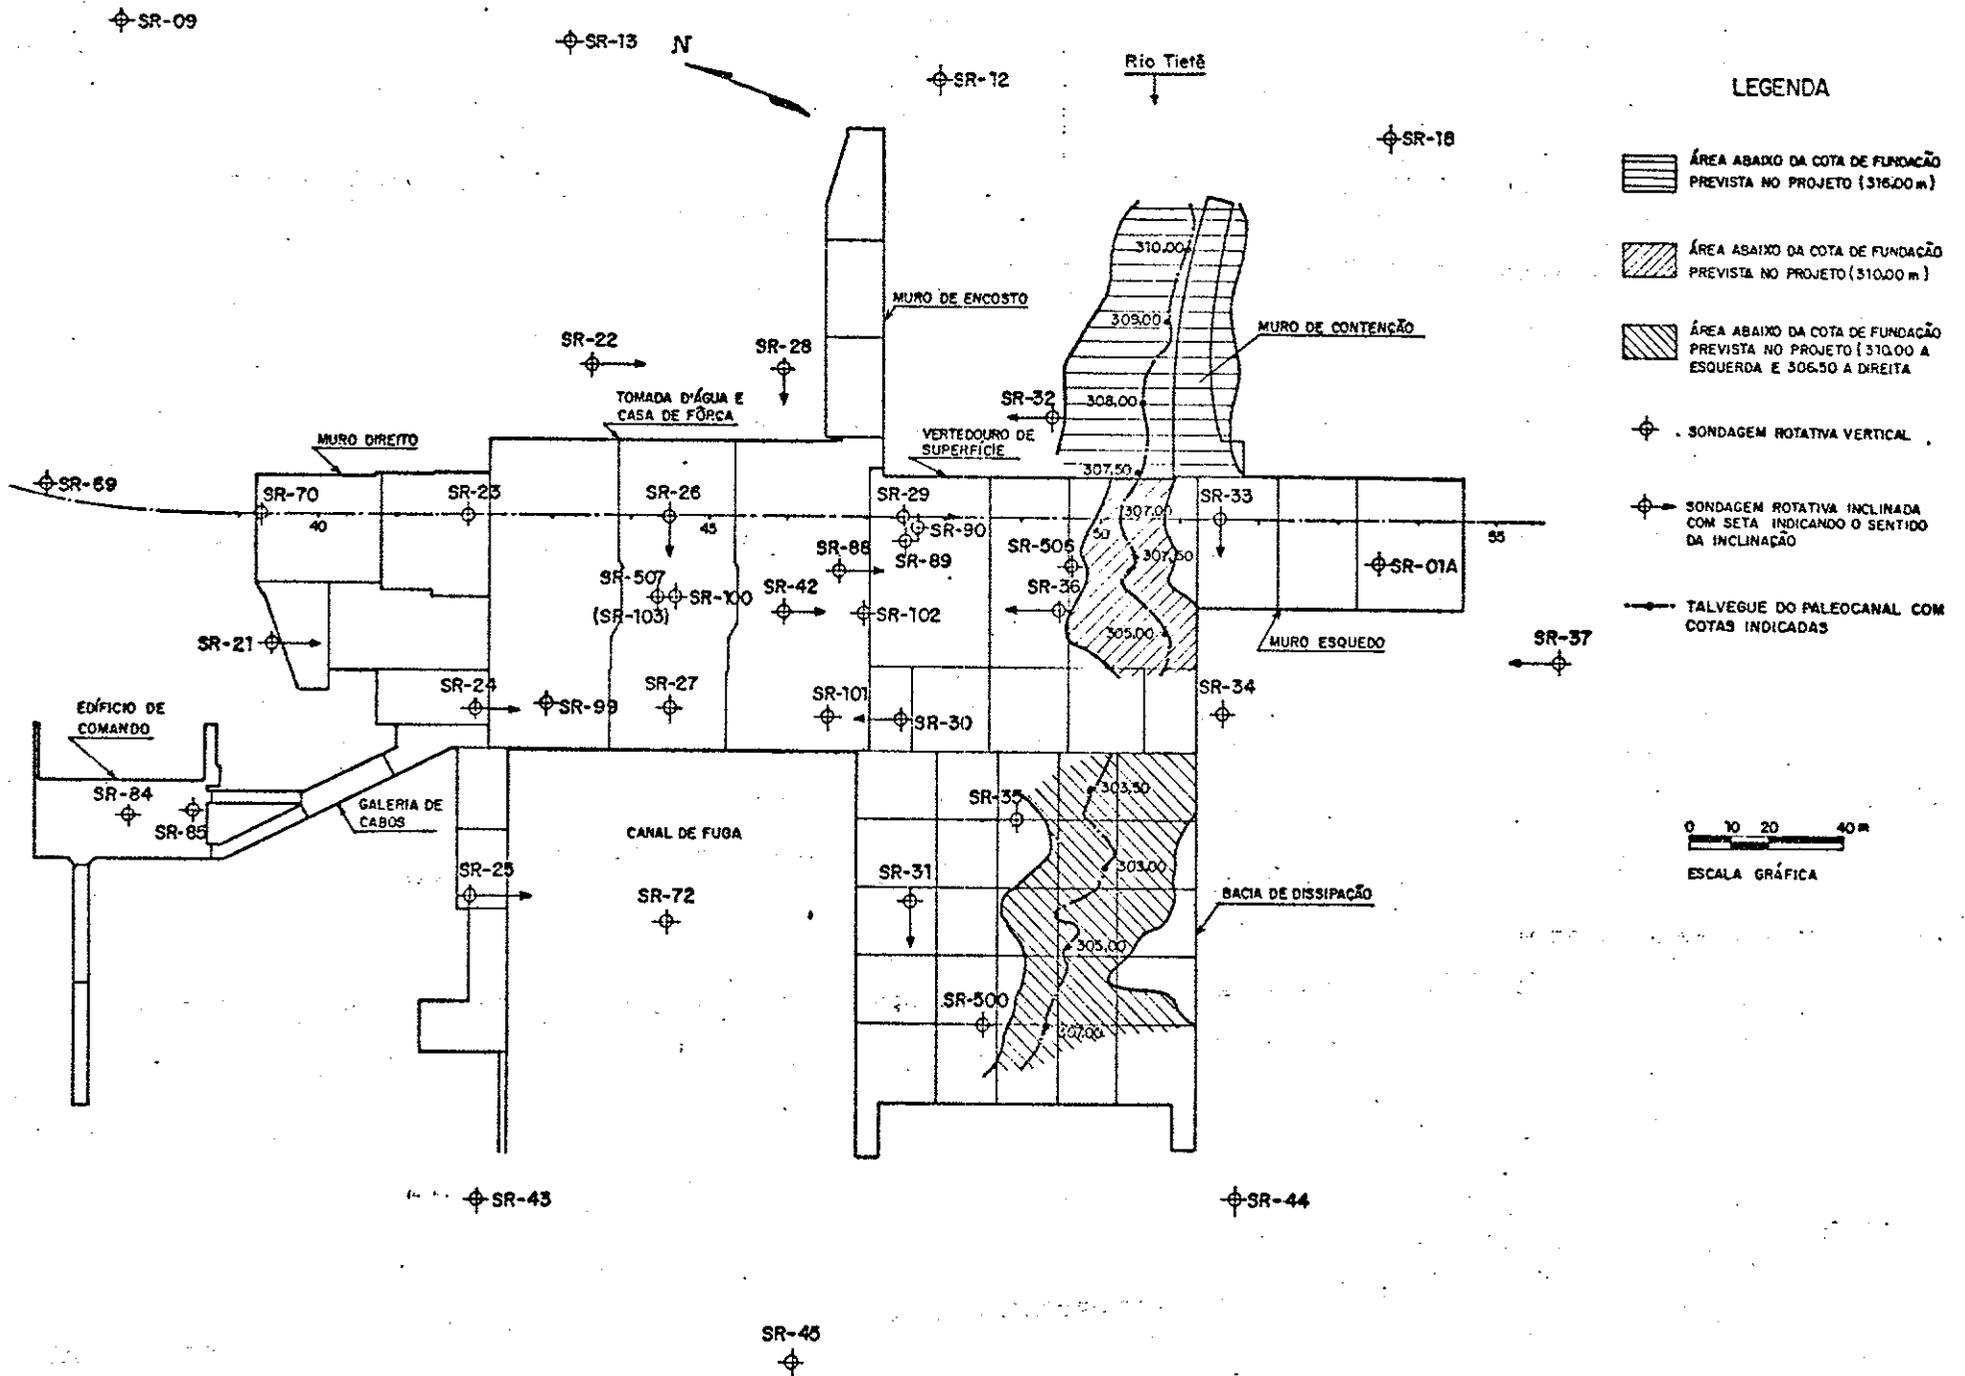
FIGURA 15 - Planta de localização do traçado aproximado do paleocanal (Modificado de PALAZZO NETO et alii, 1982)

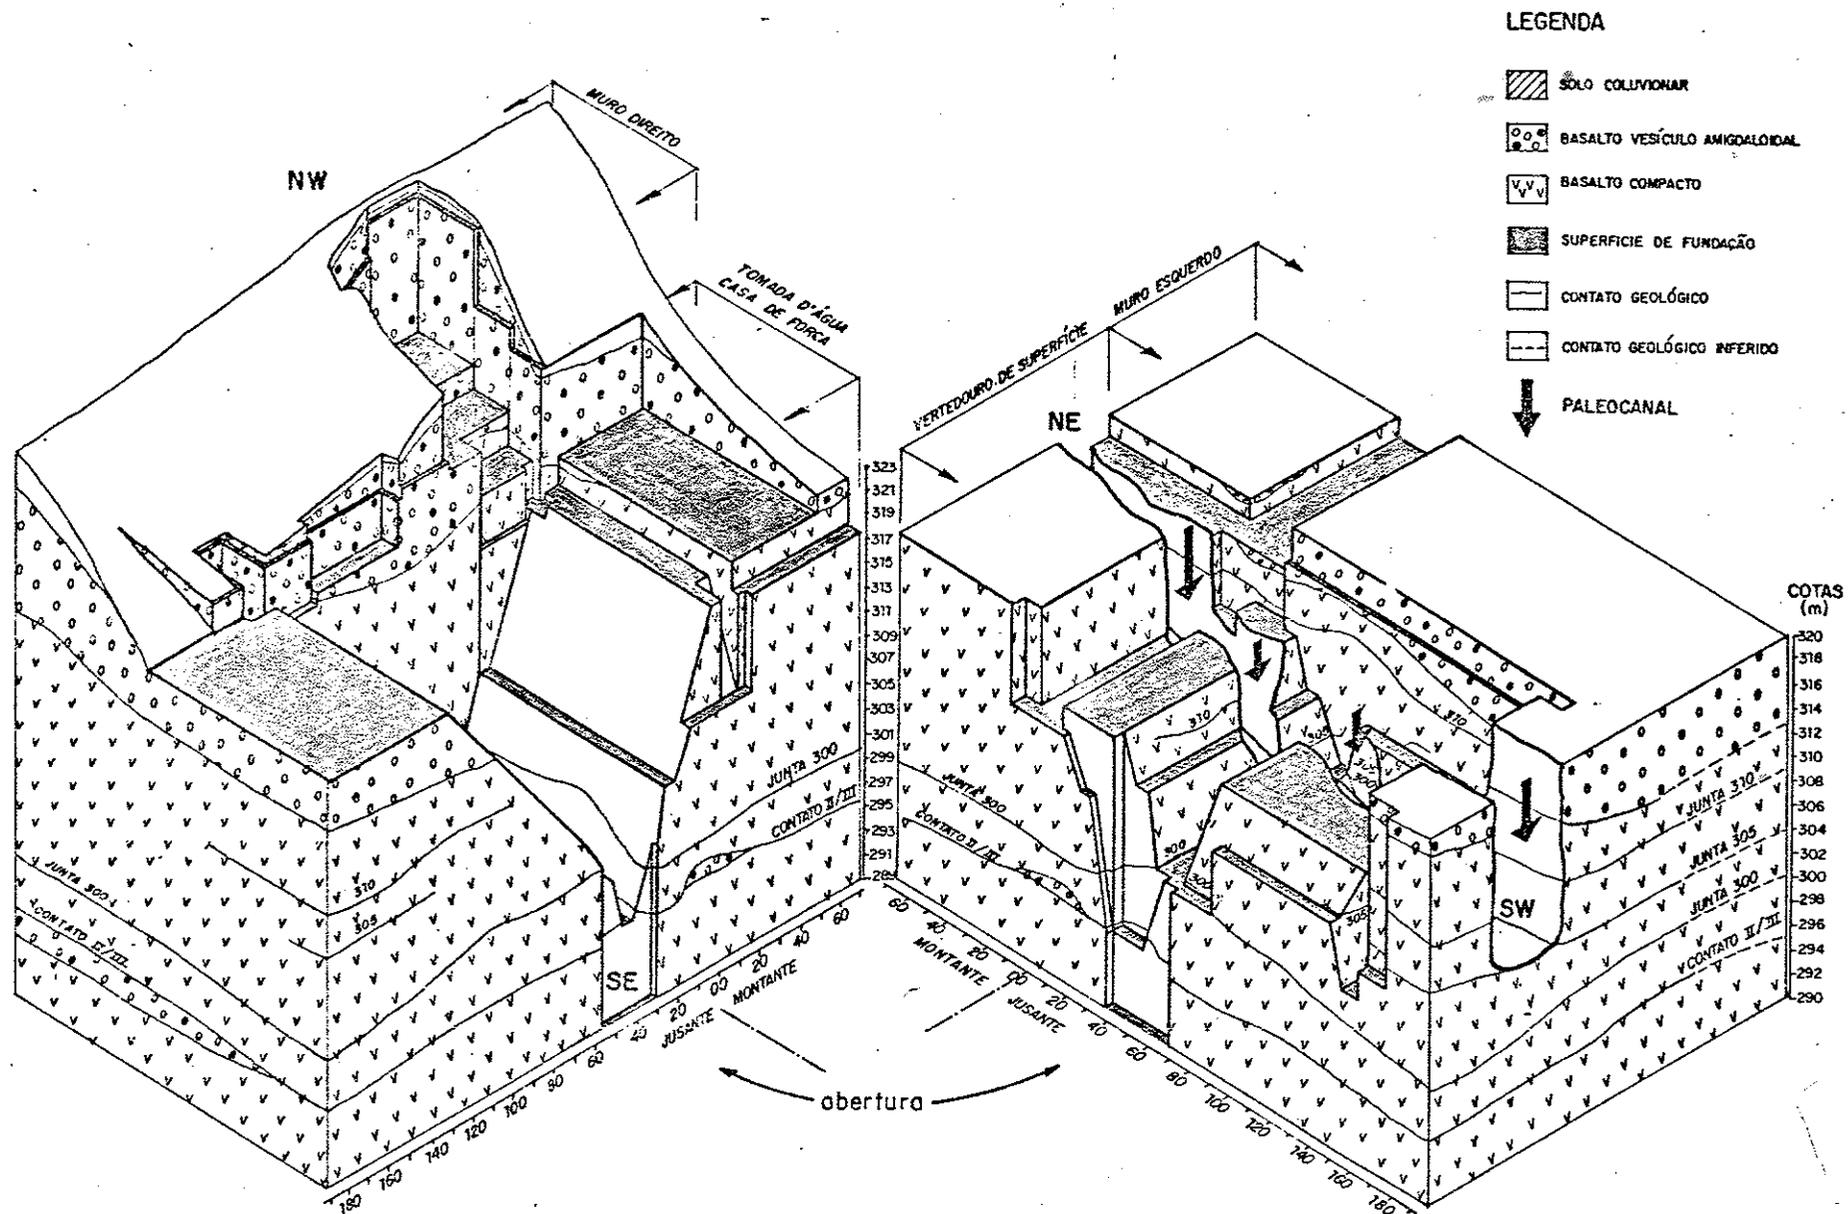
FIGURA 16 - Bloco diagrama representando os maciços rochosos de Nova Avanhandava, a localização do paleocanal e os limites das fundações das estruturas de concreto (PALAZZO NETO et alii, 1982)

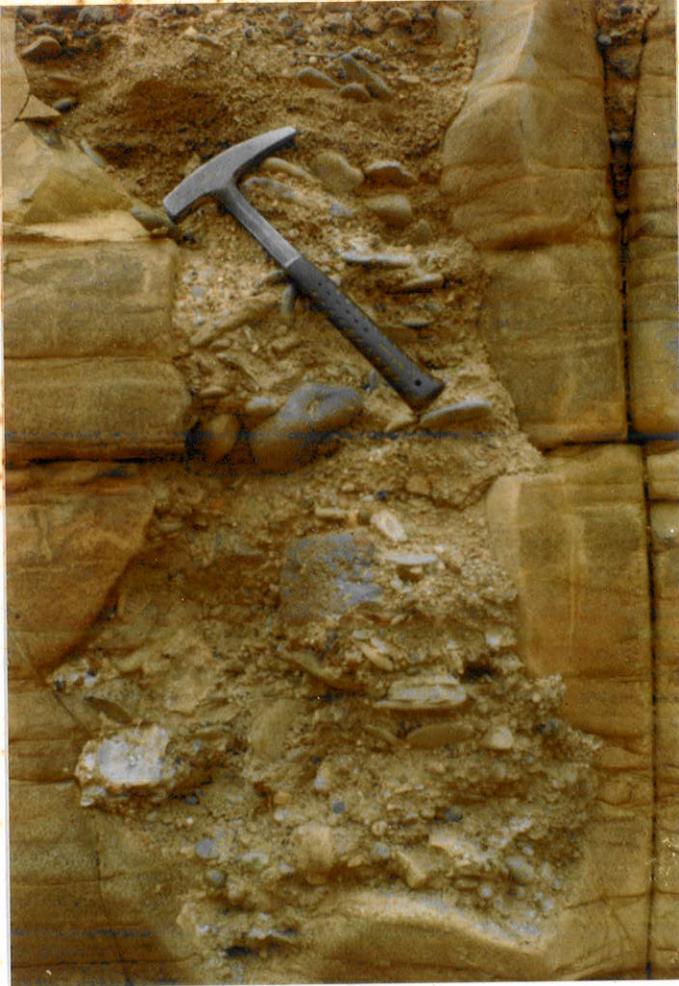
FOTO 25 - Aspecto de uma marmitta to-
talmente preenchida com material
aluvionar. As paredes são de basal-
to compacto do derrame III. (Fonte:
PALAZZO NETO et alii, 1982).

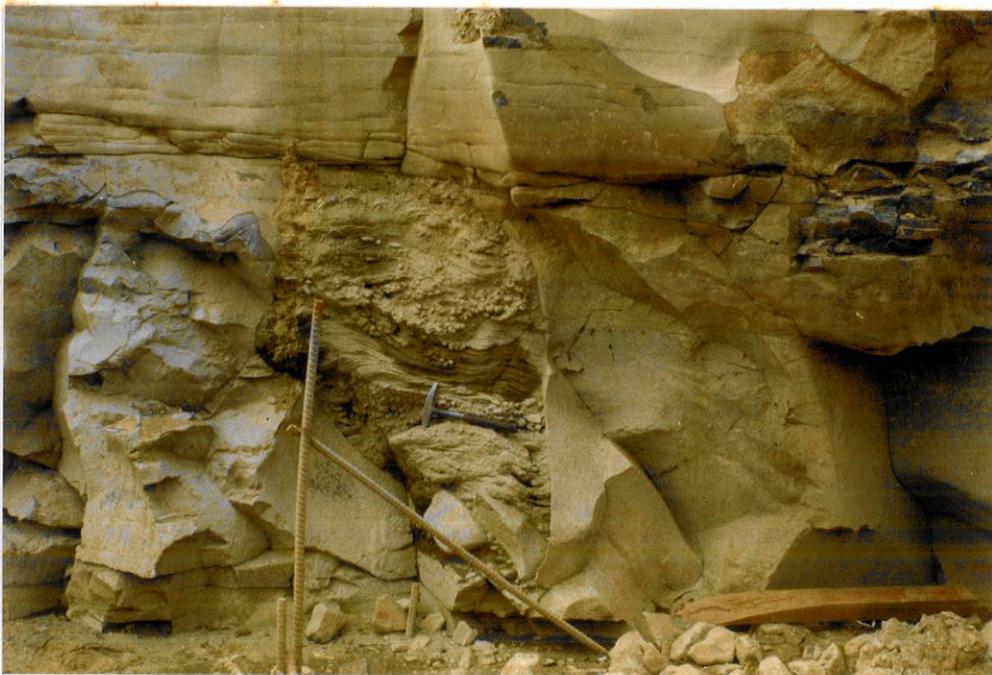
FOTO 26 - Aspecto de uma marmitta preenchida com material
aluvionar. Notar o nível mais arenoso evidenciado pela
maior umidade local. (Fonte: PALAZZO NETO et alii, 1982).

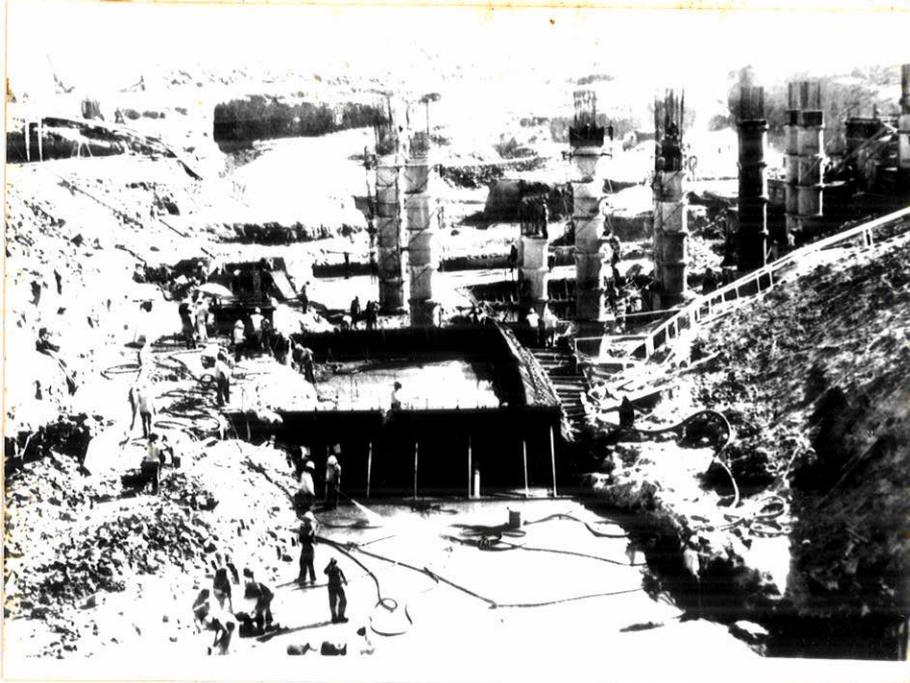
FOTO 27 - Trabalhos de concretagem do Muro de Contenção Esquerdo e da ponte de sustentação dos trilhos dos guindastes. Vista de montante para jusante no eixo do paleocanal. (Fonte: PALAZZO NETO et alii, 1982).

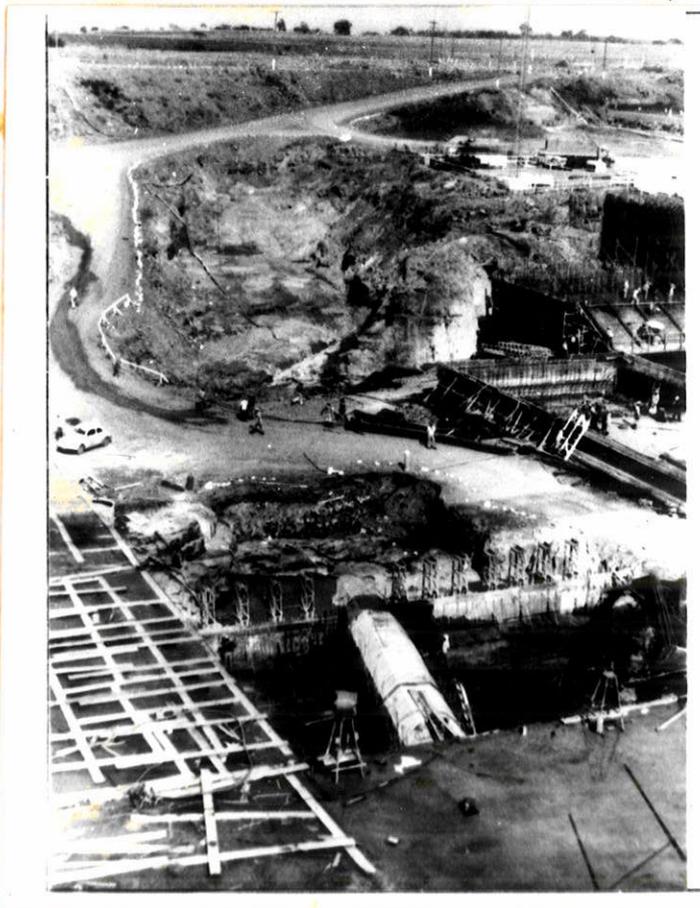
FOTO 28 - Vista de montante para jusante mostrando a continuidade do paleocanal. Notar a galeria em construção no local da Bacia de Dissipação. (Fonte: PALAZZO NETO et alii, 1982).

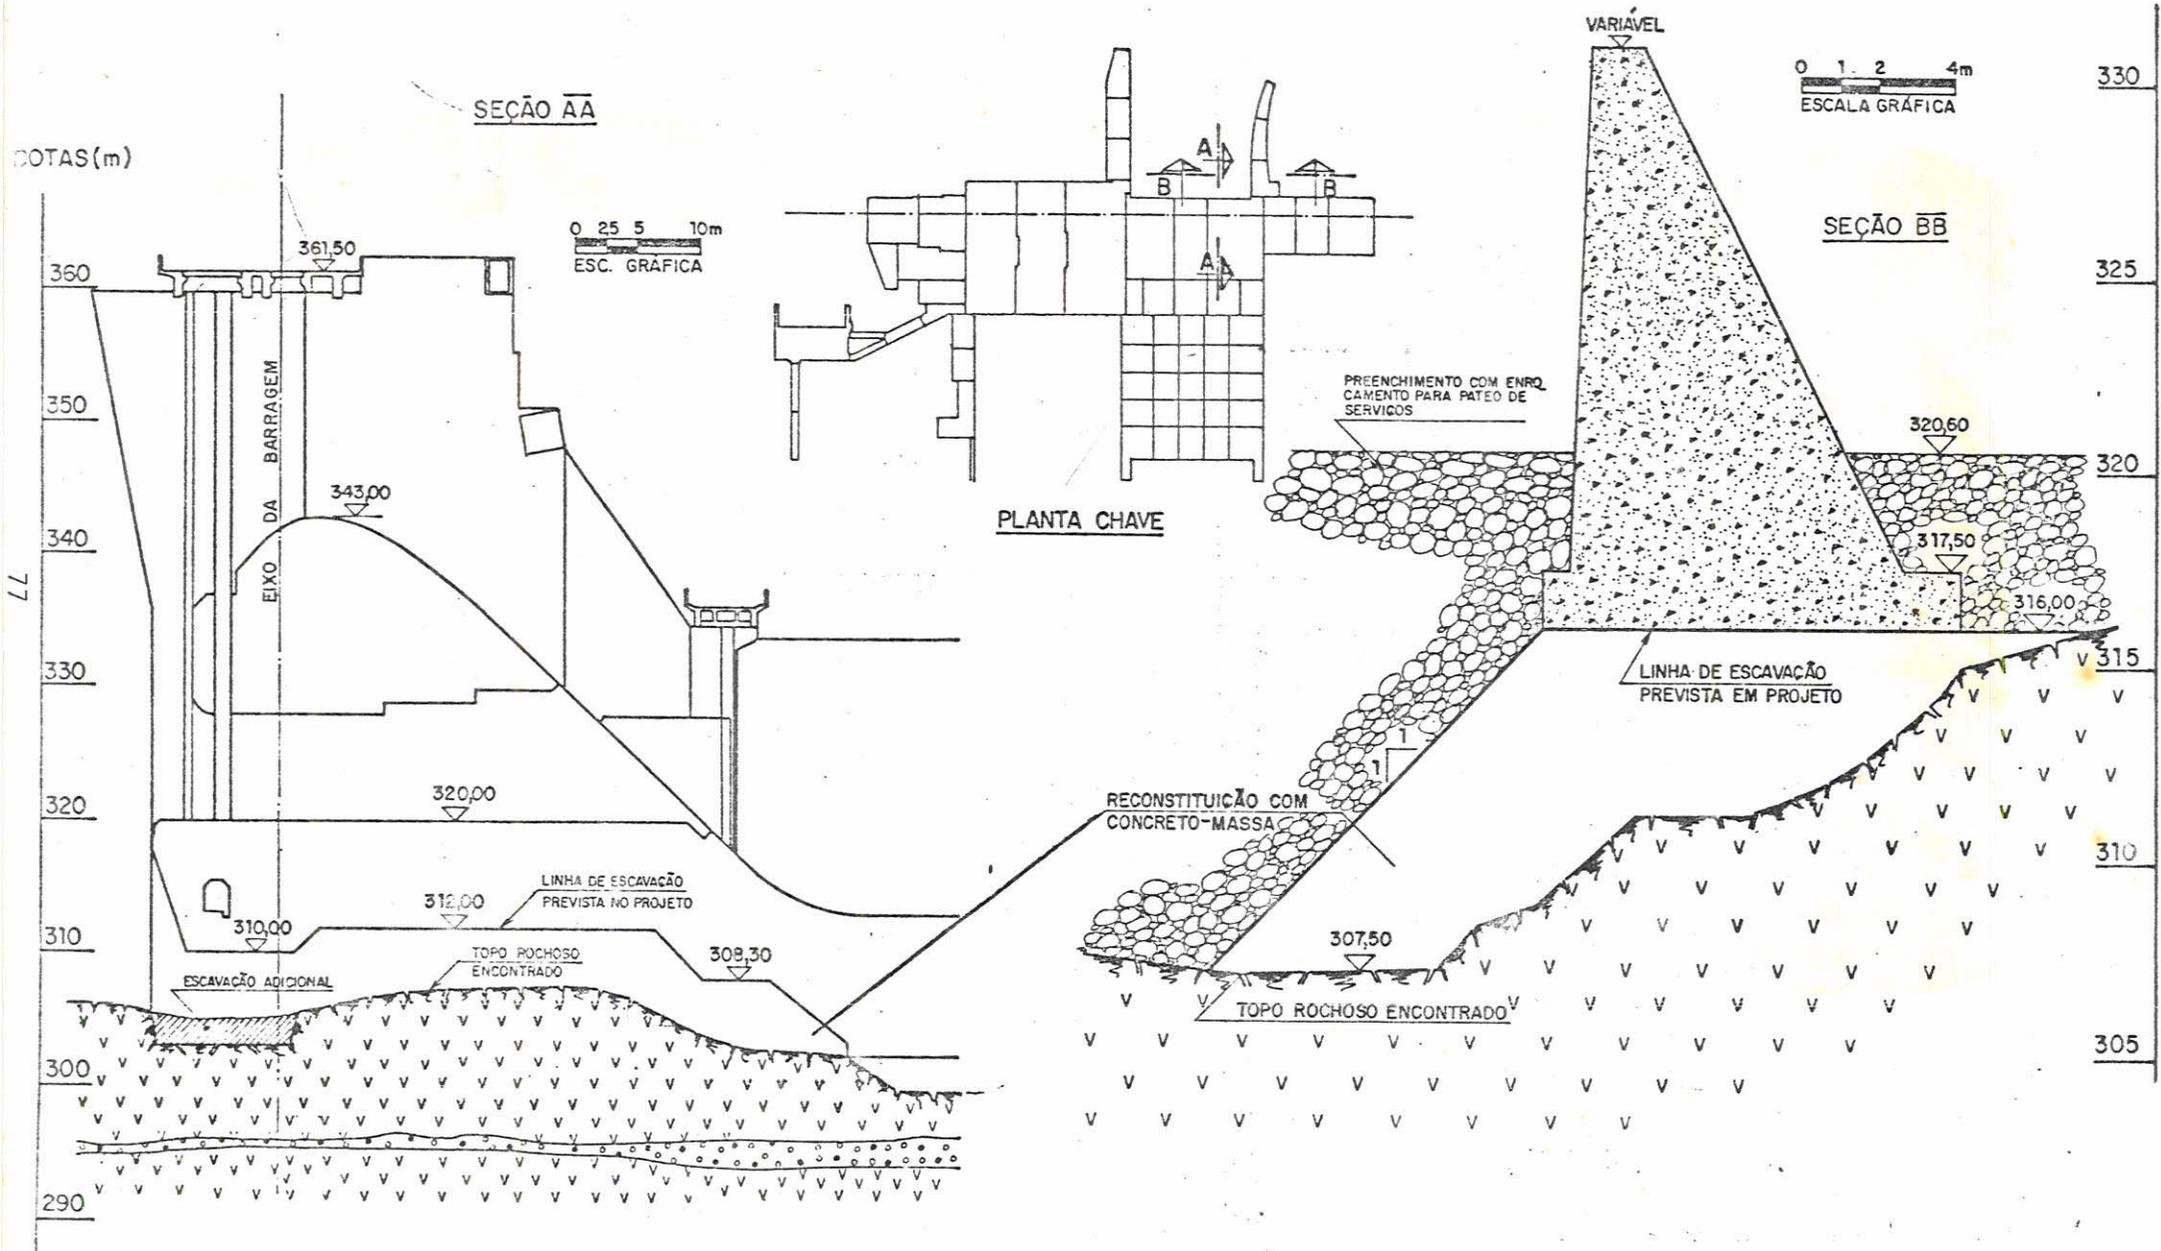
FIGURA 17 - Seções transversais ao eixo das estruturas do Vertedouro de Superfície e Muro de Contenção Esquerdo, com indicação das medidas de consolidação de suas fundações (Modificado de PALAZZO NETO et alii, 1982).

A FIGURA 17, em seu lado esquerdo, mostra uma seção AA pelo bloco VS-3 mostrando o nível do topo rochoso encontrado, a linha de escavação prevista em projeto e a escavação adicional para o

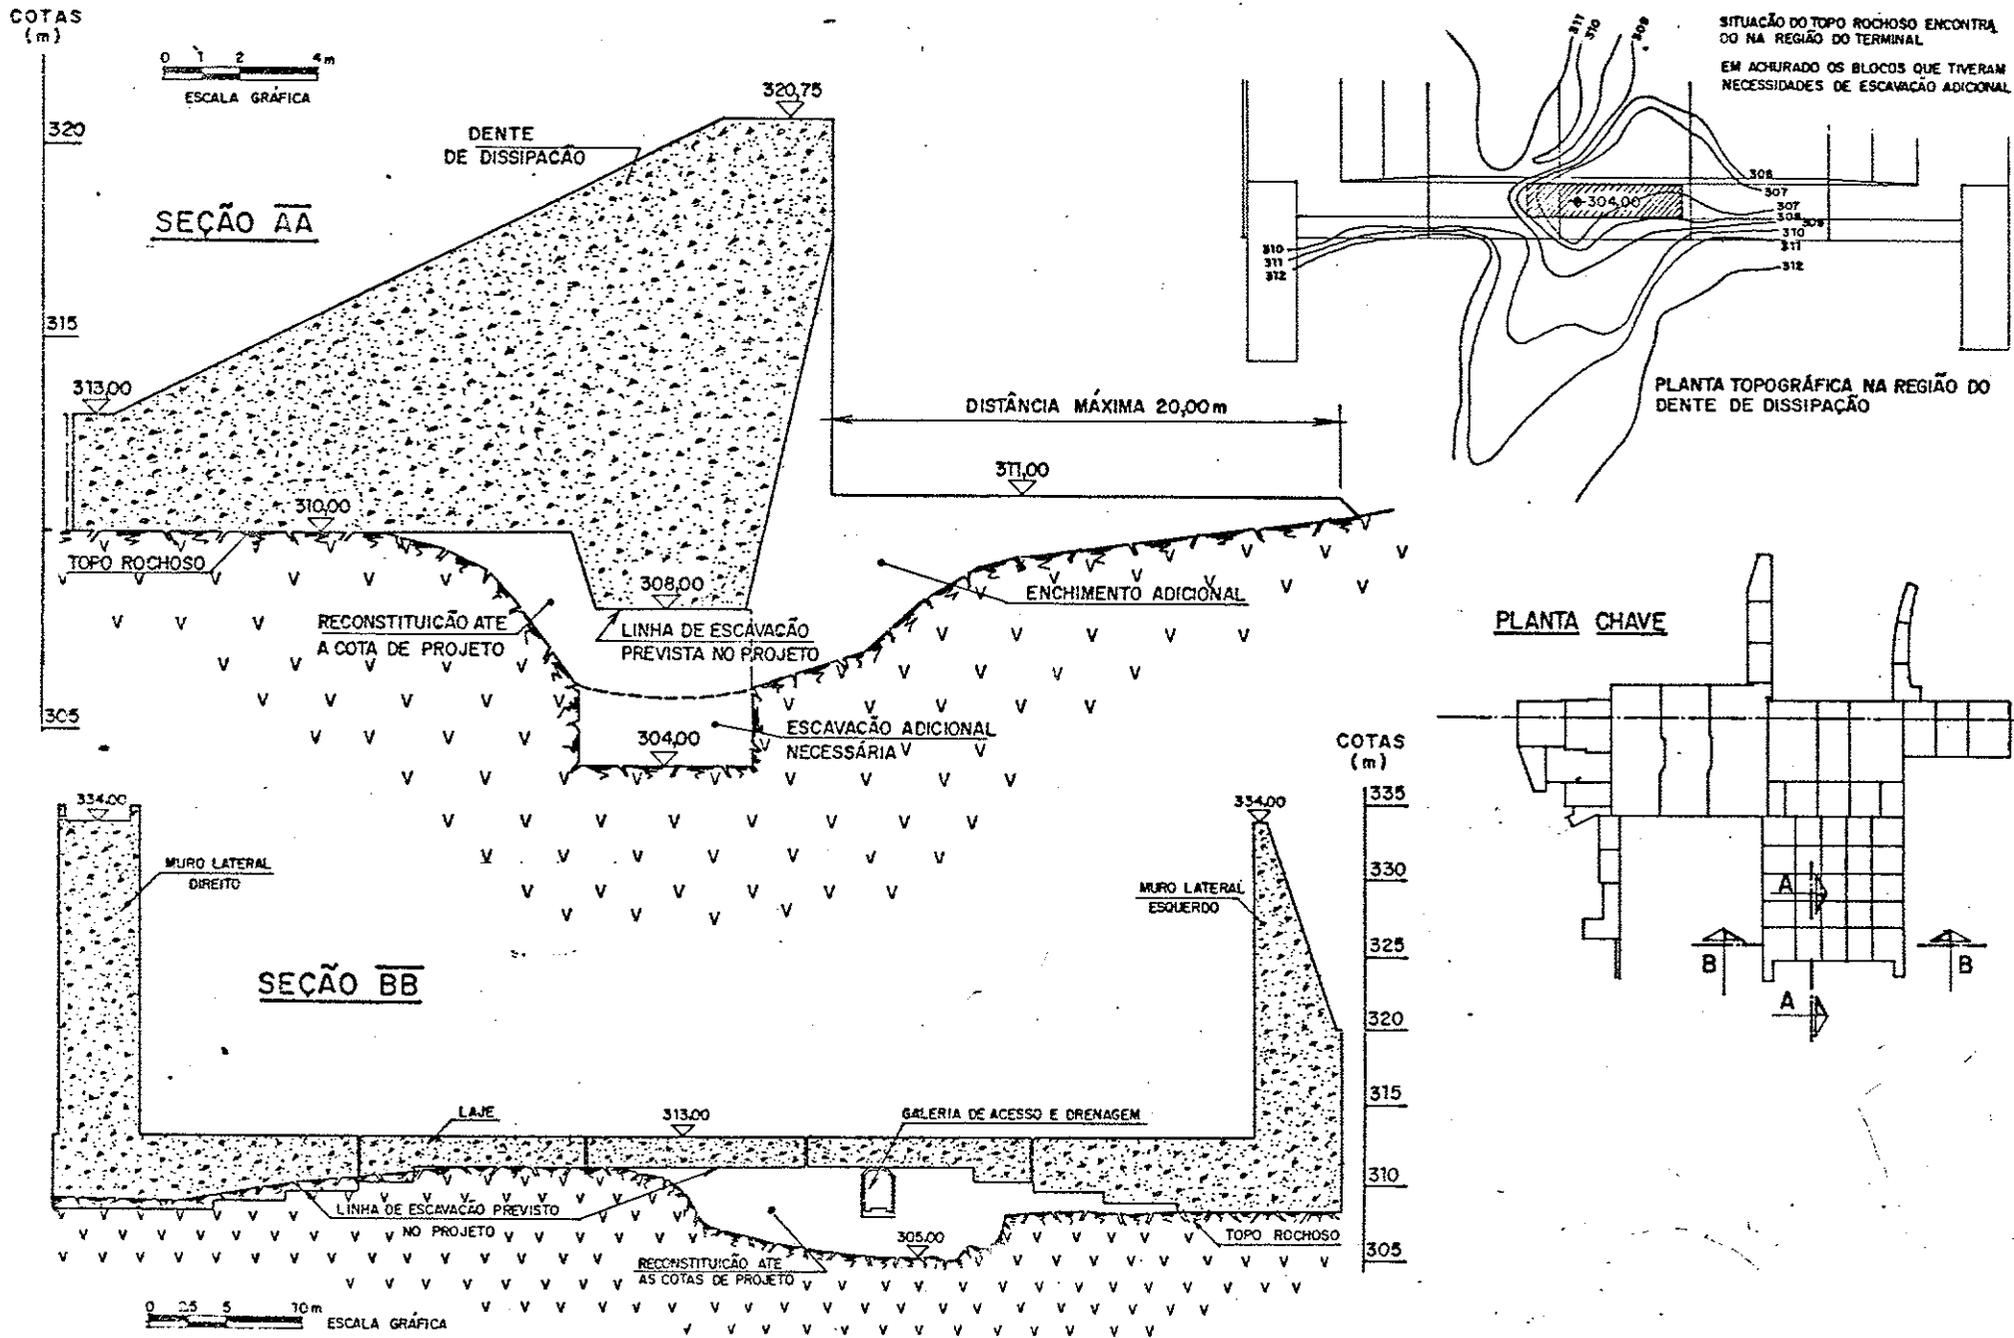
FIGURA 18 - Seções transversais ao eixo das estruturas do Dente e da Laje da Bacia de Dissipação (Modificado de PALAZZO et alii, 1982)
