**Desenvolvimento de Equipamento para Aplicação da  
Dessorção Térmica *In Situ***

**Dissertação de Mestrado**

Dissertação apresentada ao Programa de Pós-graduação em Engenharia Civil da PUC-Rio como requisito parcial para obtenção do título de Mestre em Engenharia Civil.

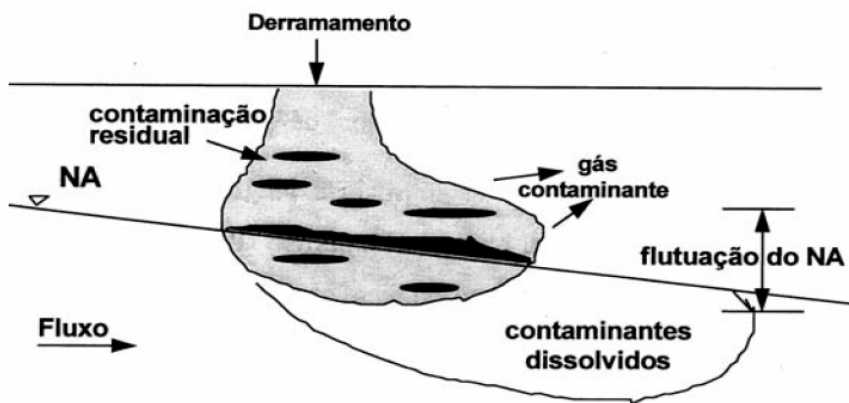
a)

Na Figura 2.1, mostrada na página anterior, observam-se dois casos típicos de contaminação do solo e lençol freático por compostos químicos orgânicos. No primeiro caso – Figura 2.1 (a) – ocorre um derramamento na superfície do terreno que, em geral, é imediatamente perceptível por quem se encontra junto ao local ou por quem causou o problema. Já no segundo caso – Figura 2.1(b) – o vazamento ocorre a partir de um tanque de armazenamento subterrâneo, algo bastante comum nos postos de combustíveis existentes no Brasil<sup>3</sup>, e que, muitas vezes, só se torna perceptível após algum tempo. Em ambos os casos ilustrados, o contaminante percola pelo solo em direção a um meio que sirva como barreira (seja pela menor permeabilidade, seja por outras características físicas) ou às águas subterrâneas, onde ele inclusive poderá se dispersar com maior facilidade, potencializando o problema.

O fato é que, obviamente, quanto mais tempo se demora em se observar que está ocorrendo algum tipo de vazamento, sobretudo em casos semelhantes ao da Figura 2.1(b), ou quanto mais lentos são procedidos os planos de emergência para se tentar sanar o problema, maiores serão os danos ambientais e os seus riscos associados (contaminação de solo, água, explosões e outros). Logo, o gerenciamento da área contaminada torna-se mais dispendioso e com grandes chances de ser menos eficaz.

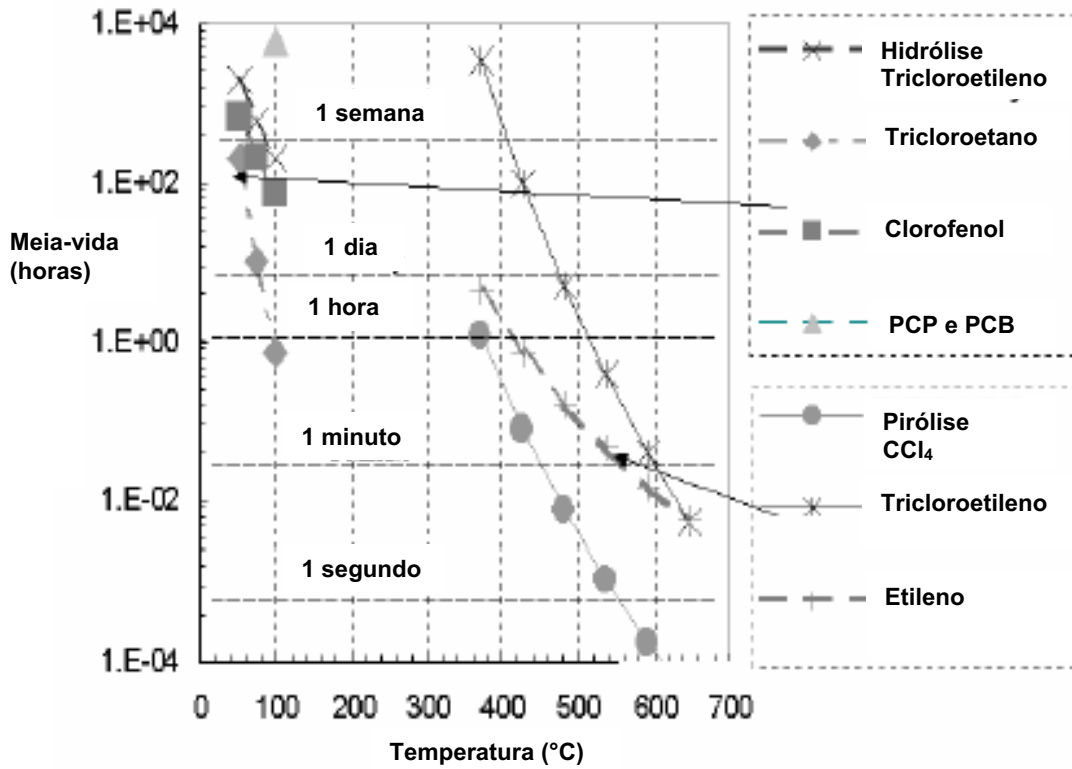
Figura 2.3 – Efeito da temperatura na meia-vida de alguns compostos orgânicos voláteis (modif. de Baker & Kuhlman, 2002)

A partir dos gráficos mostrados (Figuras 2.3 e 2.4), pode-se fazer um rápido exercício hipotético de aplicação da dessorção térmica a uma temperatura de 400°C, para os contaminantes mostrados. Para o tricloroetileno da Figura 2.3, por exemplo, esta temperatura seria suficiente para eliminá-lo em menos de 12 horas. Outros elementos, como o clorofenol, são destruídos instantaneamente. Para a Figura 2.4, sob os mesmos 400°C, os hidrocarbonetos policíclicos aromáticos – PAH seriam oxidados em um minuto e sofreriam a pirólise em menos de uma semana.

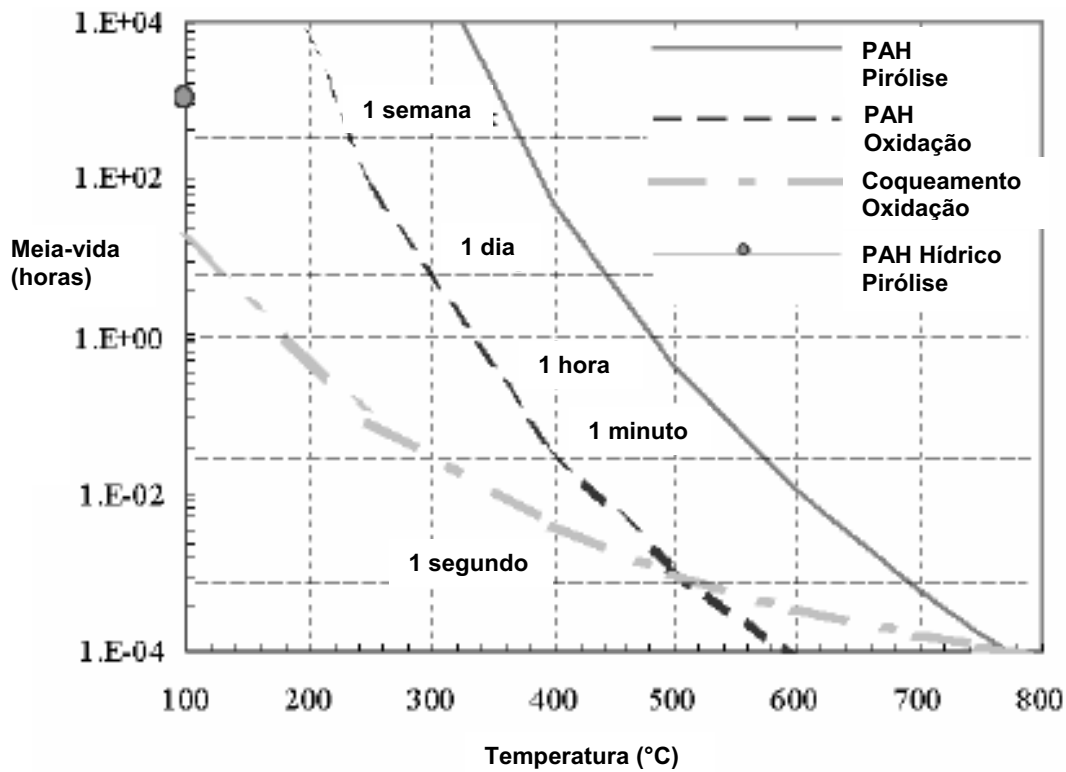
Figura 2.4 – Efeito da temperatura na meia-vida de hidrocarbonetos policíclicos aromáticos – PAH (modif. de Baker & Kuhlman, 2002)

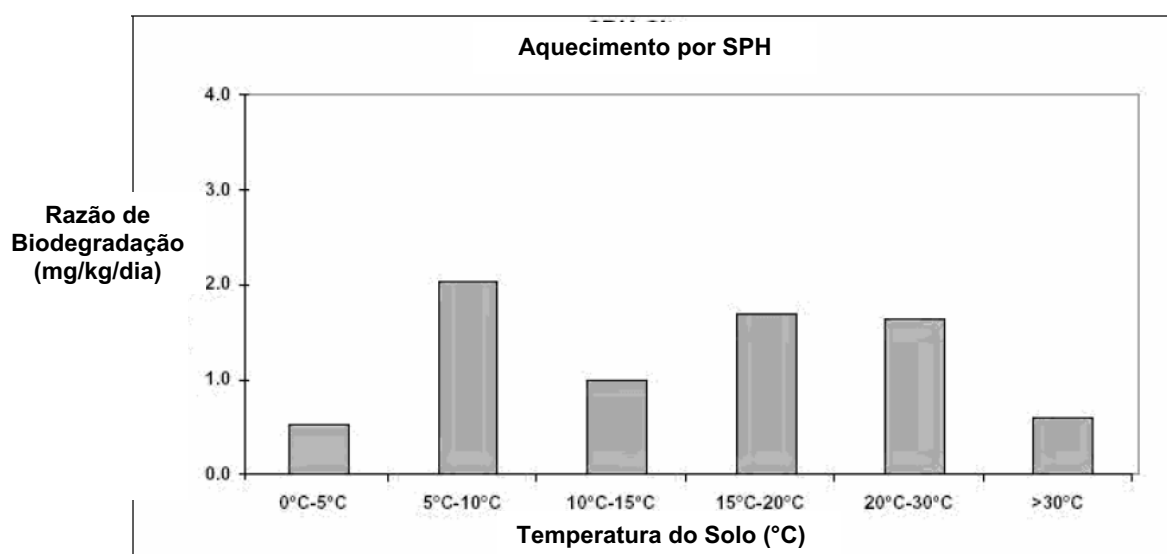
Figura 2.8 – Aceleração da biodegradação dos contaminantes orgânicos com um aumento de temperatura por um aquecedor de seis fases (*apud* Dettmer, 2002)

Porém, deve-se atentar para o fato que há certos níveis de temperatura que, se ultrapassados, fazem com que esta eficiência decresça, conforme mostram as Figuras 2.7 e 2.8, a seguir, resultados de um trabalho realizado no Alaska, Estados Unidos, pela **WQFS – West Quartermaster's Fueling System** e apresentado por Dettmer (2002), que se refere ao tratamento, por 11 meses, de uma área contaminada por gasolina e diesel utilizando dois tipos de remediação: extração de vapor do solo e 'air sparging'. Ambas auxiliadas por um aquecimento do solo por rádio-frequência ('radio-frequency heating' – RFH) e aquecimento em seis fases ('six-phase heating' – SPH). Durante a aplicação das técnicas avaliou-se, dentre outros fatores, um aumento da biodegradação associado a incrementos de temperatura que variaram de 0 a 30°C.

Analogamente, o bastonete térmico poderia ser utilizado da mesma forma apresentada nestes dois casos mostrados nas figuras anteriores.

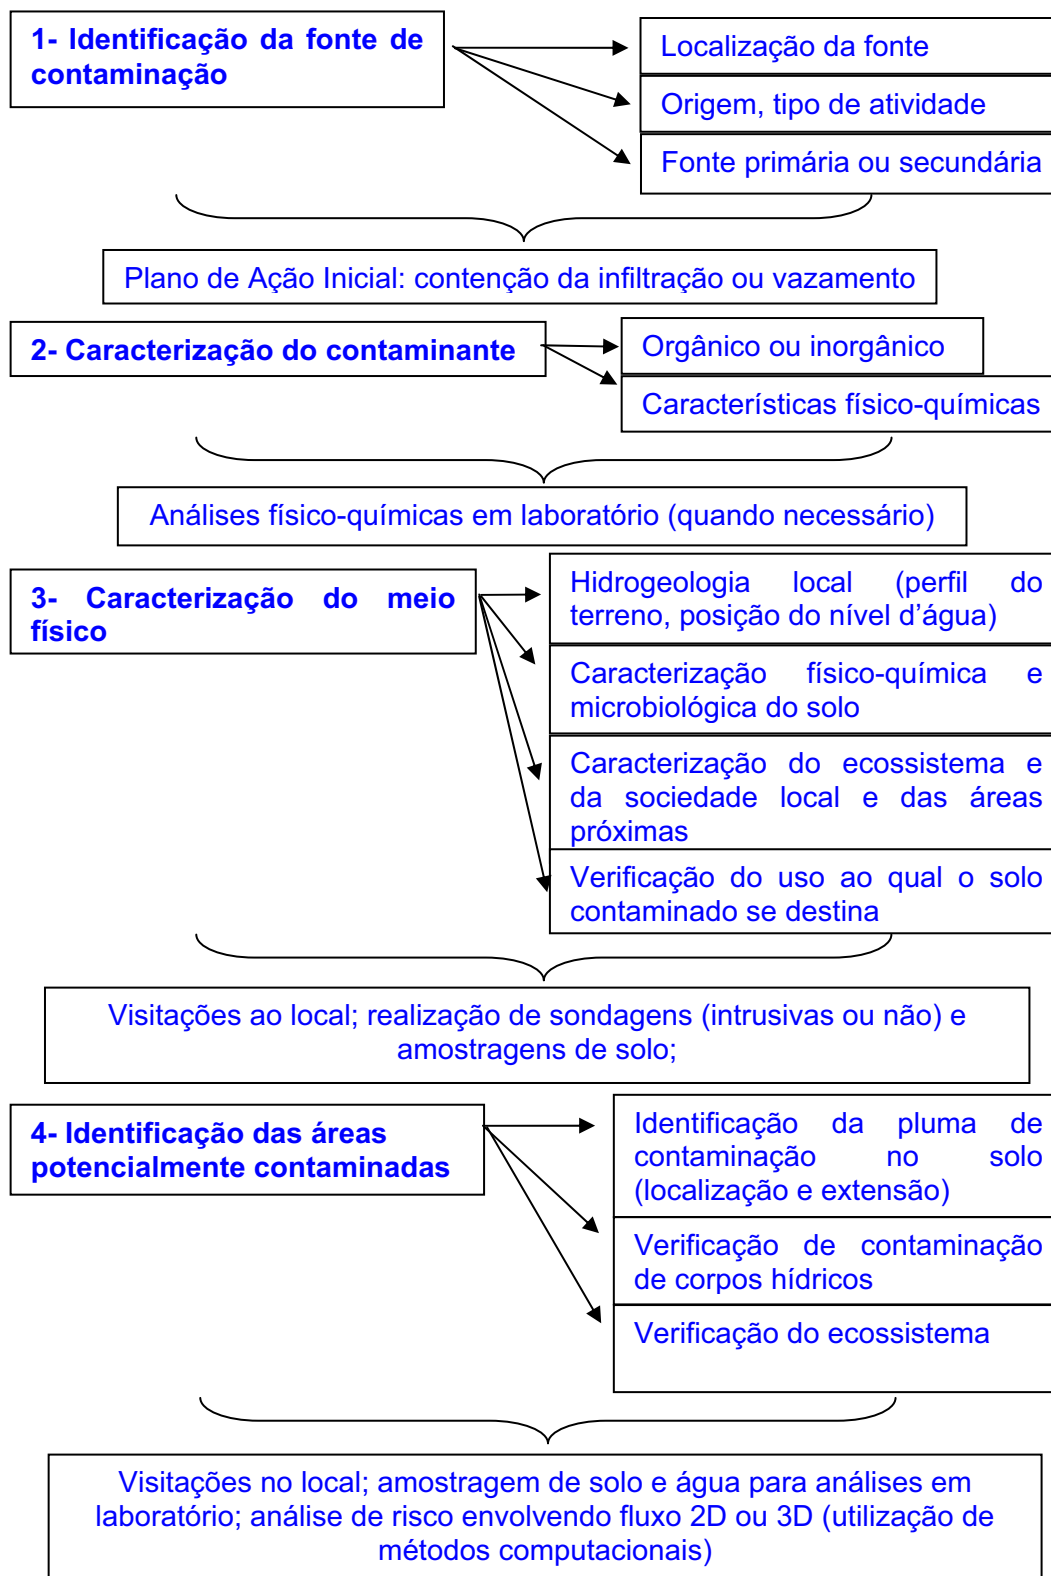
Figura 2.9 – Esquema do projeto de remediação, Fase 01

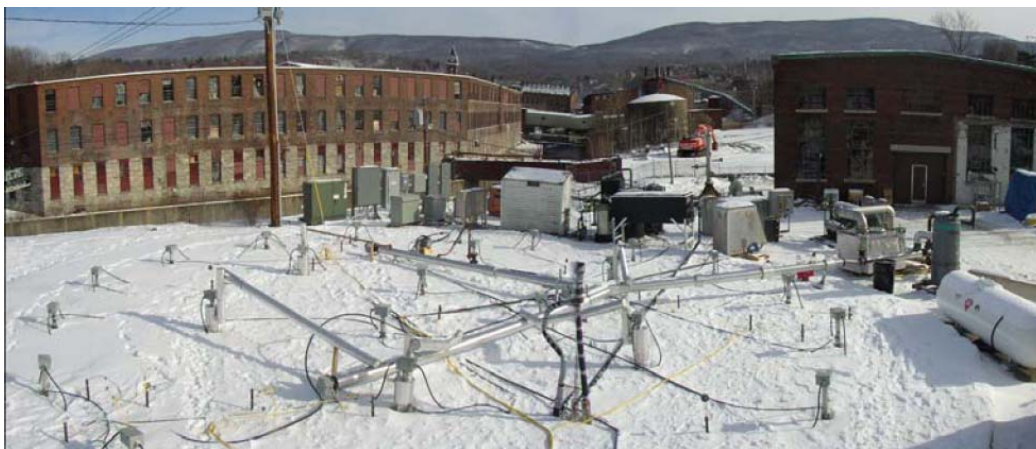
Figura 2.14 – Fotografia da área de aplicação do sistema de dessorção térmica *in situ* (Baker *et al*, 2004)

A seguir, a Figura 2.14 mostra uma fotografia da aplicação do sistema de dessorção térmica *in situ* na área contaminada, cujos instrumentos utilizados estão referenciados pela Figura 2.13, apresentada anteriormente.

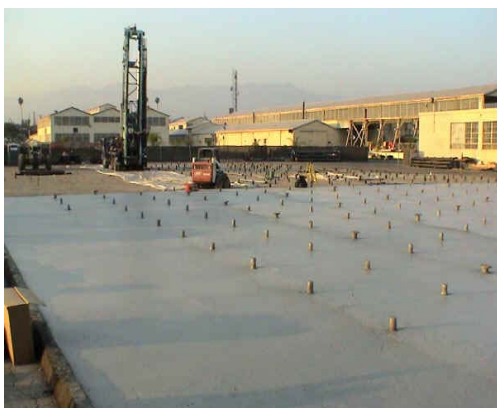
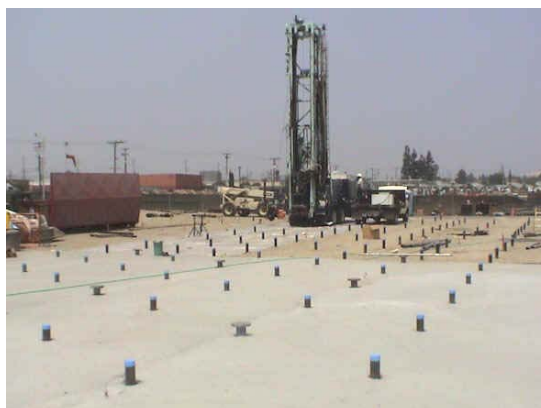
Figura 2.16 – Instalação dos bastonetes (1) (Bierschenk *et al*, 2004)

Figura 2.17 – Instalação dos bastonetes (2) (Bierschenk *et al*, 2004)

Já s Figuras 2.16 a 2.21 mostram, em seqüência, a instalação do sistema de dessorção térmica *in situ* na área mencionada:

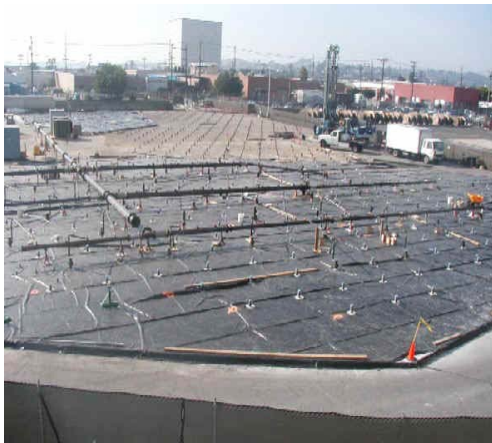
Figura 2.18 – Instalação de um material isolante na superfície do terreno (Bierschenk *et al*, 2004)

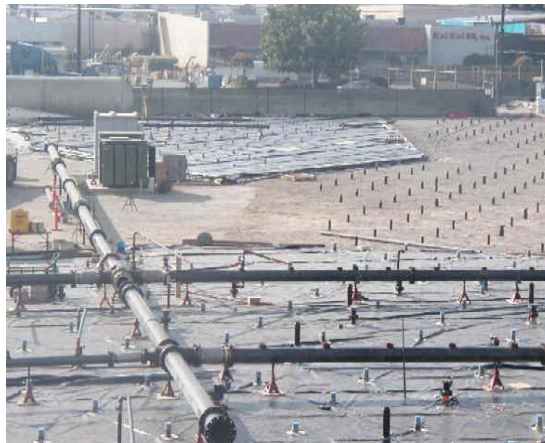
Figura 2.19 – Instalação da instrumentação e das tubulações (1) (Bierschenk *et al*, 2004)

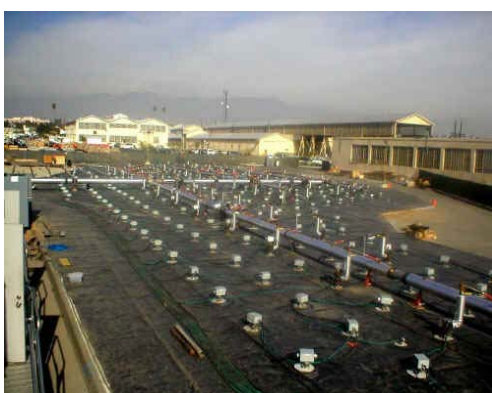
Figura 2.20 – Instalação das tubulações (1) (Bierschenk *et al*, 2004)

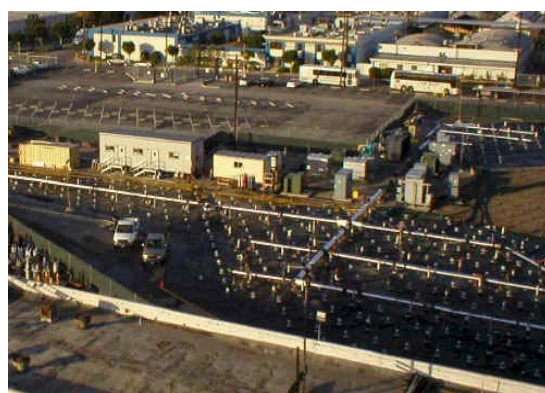
Figura 2.21 – Vista aérea do sistema de dessorção térmica *in situ* (Bierschenk *et al*, 2004)

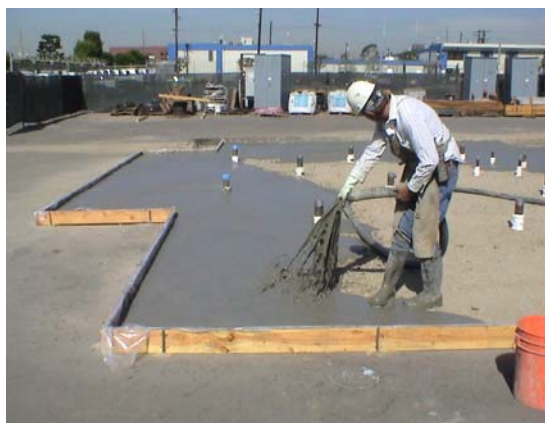
Figura 2.22 – Instalação de uma emulsão, utilizado como isolamento da superfície (TerraTherm Inc.)

Na Figura 2.22 é possível observar como é feito o isolamento superficial da área a ser remediada pela **TerraTherm Inc.**. De acordo com a fotografia, coloca-se uma manta – aparentemente, um geotêxtil – em contato com a superfície e, acima dela, joga-se uma camada de uma emulsão (aparentemente cimentante). Como ele não fica em contato direto com o solo, é possível retirá-lo após a aplicação da técnica.

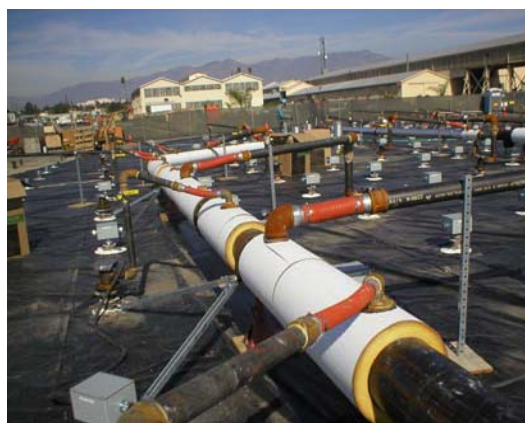
Figura 2.23 – Tubulação de gases do sistema (TerraTherm Inc.)

Na Figura 2.23, é mostrada a complexidade das instalações dos dutos que, instaladas junto aos bastonetes extratores de vapor, succionam os gases a partir de uma potente bomba a vácuo e os encaminham para um sistema de tratamento.

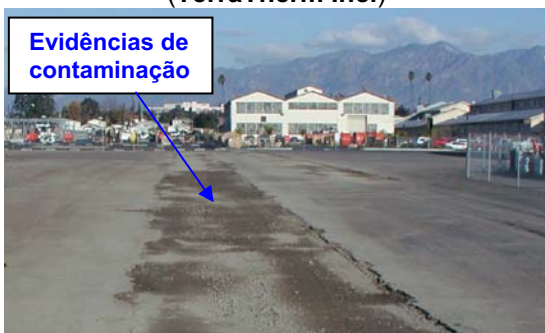
Figura 2.24 – Área antes do tratamento / evidências de contaminação (TerraTherm Inc.)

Já a Figura 2.24 mostra evidências de uma área contaminada – formação de poças de óleo na superfície do asfalto – e que, segundo a Figura 2.25, está sendo tratada pelo sistema de dessorção térmica *in situ*.

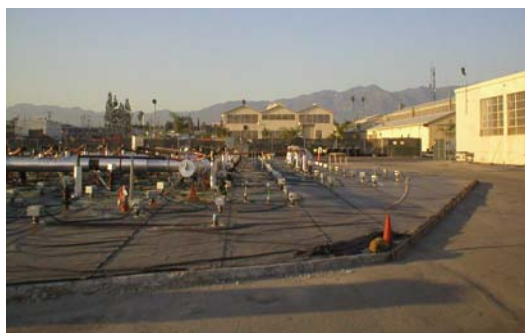
Figura 2.25 – Área da figura anterior, durante o tratamento (TerraTherm Inc.)

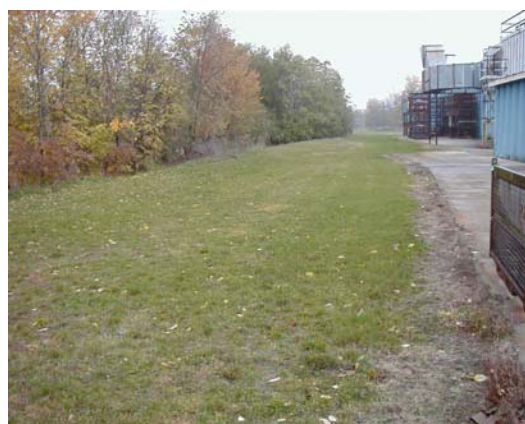
Figura 2.27 – Área remediada e re-vegetada posteriormente (TerraTherm Inc.)

Por fim, as Figuras 2.26 e 2.27 são seqüenciais e mostram o durante e o após o tratamento de uma área contaminada. O interessante é que se verifica que, após o tratamento, há uma vegetação rasteira florescendo na área, o que mostra que, ao menos a parte mais próxima à superfície não sofreu conseqüências em seu ecossistema, ou foi tratada adequadamente logo após a remediação.

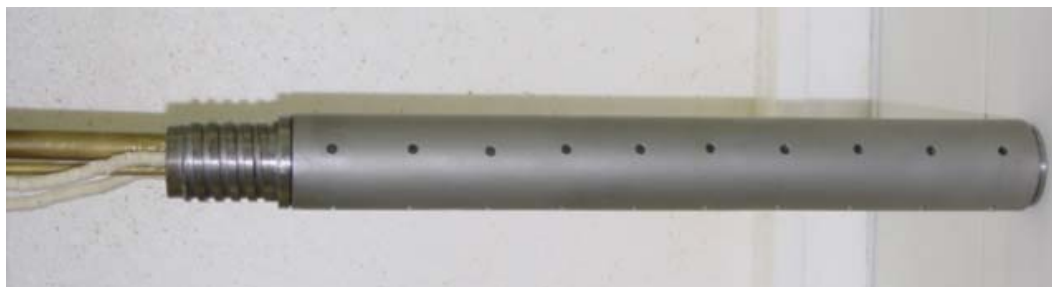
Figura 3.7 – Aquecedor do novo bastonete térmico montado

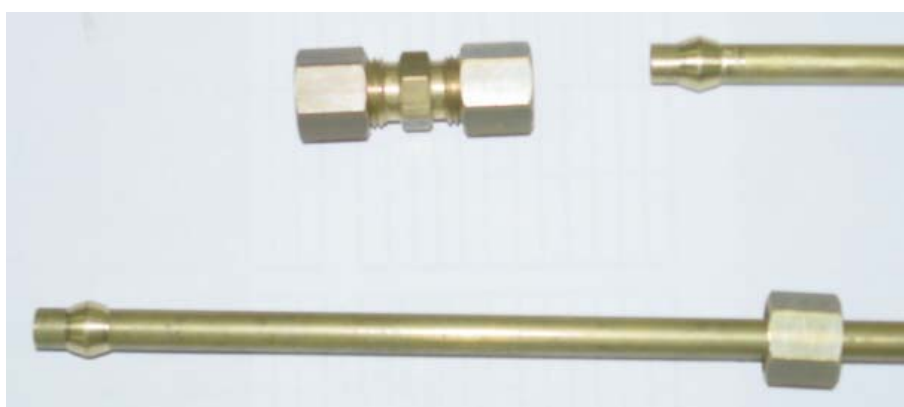
Figura 3.9 – Detalhe da conexão (anilhas) entre as tubulações de injeção de ar

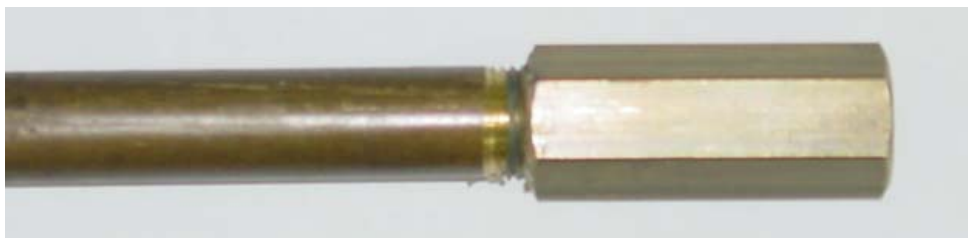
Figura 3.10 – Detalhe da luva de conexão entre as tubulações-guia do termopar interno

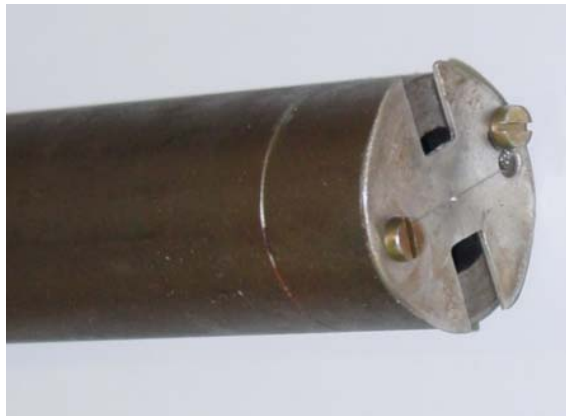
Figura 3.14 – Detalhe do acabamento da parte superior da haste

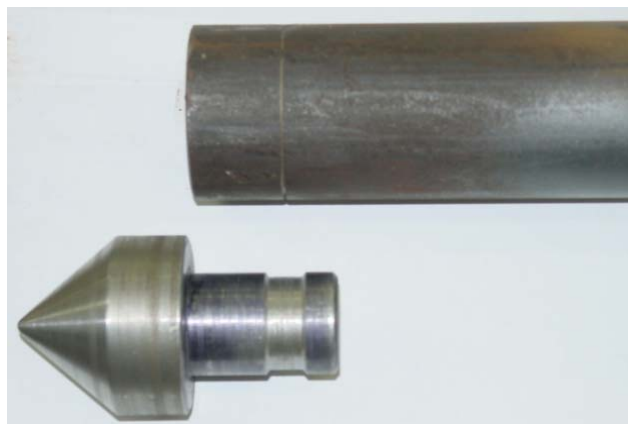
Figura 3.15 – Detalhe do acabamento da ponta da sonda

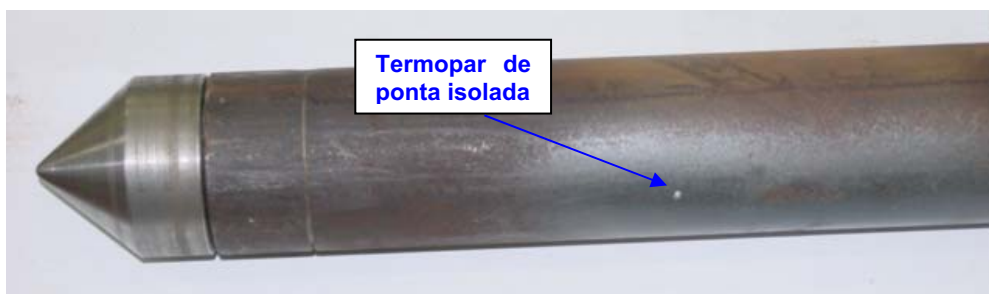
Figura 3.17 – Detalhe do posicionamento da ponta isolada do termopar inferior, soldada a 15cm do final da sonda

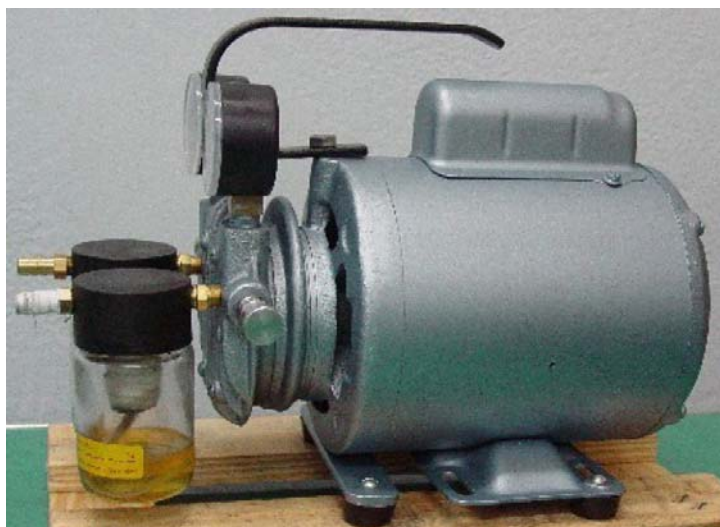
Figura 3.20 – Compressor de ar (Baptista, 2004)

O terceiro componente utilizado é um compressor de ar – que também trabalha como bomba a vácuo – marca **Goldsun**<sup>®</sup>, modelo 0411, com 1/4HP (*Horse Power*) de potência, e vazão máxima de 36L/min, que está representado na Figura 3.20, a seguir. Sua faixa de voltagem varia de 110 a 220 Volts.

A sua função no sistema de dessorção térmica *in situ* é a de injetar ar no solo através de uma das tubulações internas do bastonete, de forma a aumentar o fluxo de calor e evitar o coqueamento do solo próximo aos furos, conforme citado por Baptista (2004).

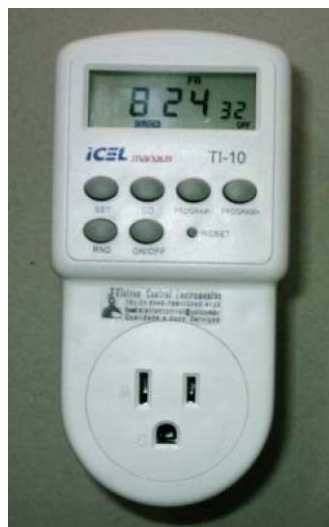
Figura 3.21 – Multi-timer digital (Baptista, 2004)

Este compressor pode ser ligado a um instrumento controlador de tempo Multi-Timer Digital (Figura 3.21), de marca **ICEL**<sup>®</sup> capaz de ligá-lo e desligá-lo em até 10 intervalos de tempo.

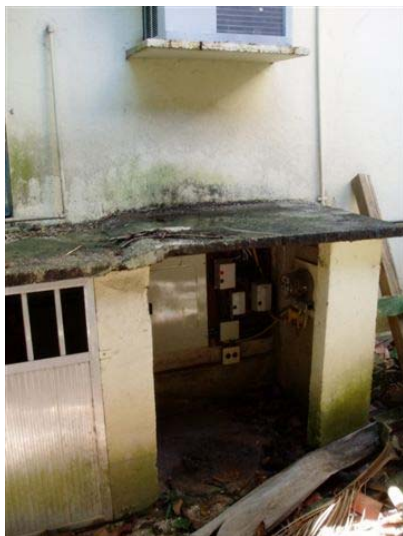
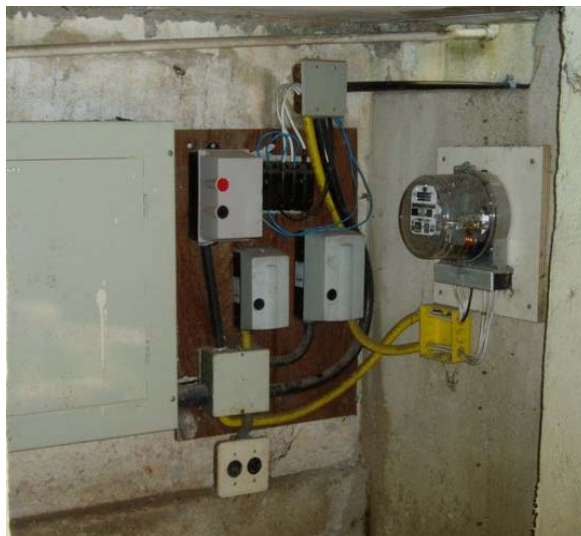
Figura 3.22 – Local da instalação elétrica, no **LGMA/PUC-Rio**, para os sistemas de dessorção térmica

Figura 3.23 – Instalação elétrica do **LGMA/PUC-Rio**, com medidor de consumo individualizado para os sistemas de dessorção térmica

Nas dependências do **Laboratório de Geotecnia e Meio Ambiente – LGMA** da **PUC-Rio** já havia, inclusive, uma instalação própria para este sistema, sendo a mesma que havia sido utilizada para o trabalho de Baptista (2004) e que está mostrada nas Figuras 3.22 e 3.23 seguintes. Esta instalação possui um medidor de consumo elétrico próprio, a fim de se registrarem e contabilizarem os gastos energéticos do equipamento.

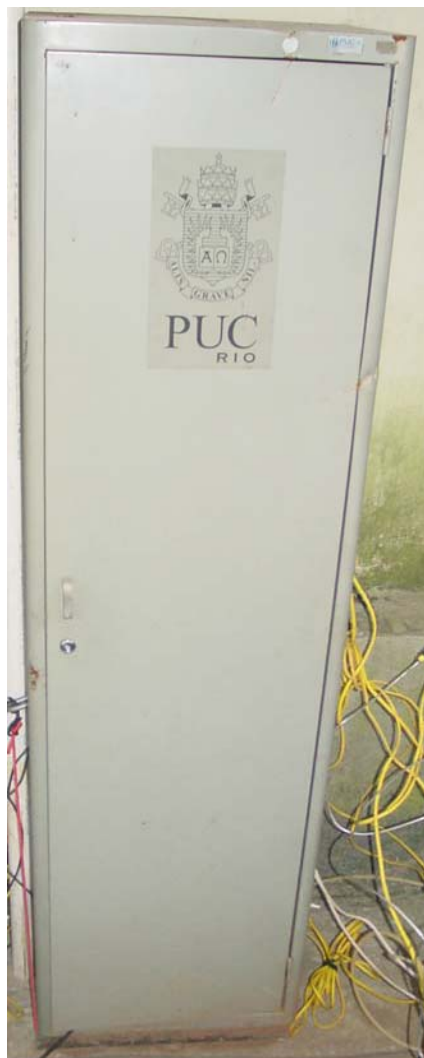
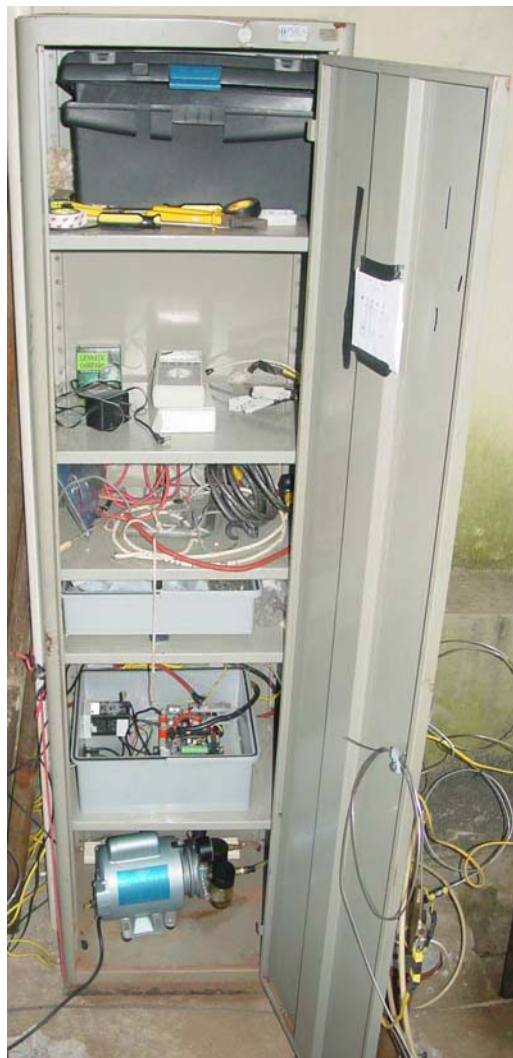
Figura 3.24 – Armário do SDTIS

Figura 3.25 – Armário do SDTIS aberto

Para armazenar e guardar, em campo, todos os componentes do sistema, tais como ferramentas, utensílios em geral, equipamentos de proteção individual – luvas, jaleco e máscara – e outros materiais, foi utilizado um armário, estruturado em coluna, com 05 prateleiras móveis, o qual está mostrado nas Figuras 3.24 e 3.25 a seguir. Por questões de segurança, tal armário é lacrado durante os ensaios de campo.

Na Figura 3.25, com o armário aberto, observa-se a organização dos equipamentos e utensílios utilizados durante os ensaios. Na prateleira superior, está alocada a caixa de ferramentas. Abaixo dela, encontra-se o ‘*data-logger*’, no qual são ‘*plugados*’ os conectores dos termopares instalados nas sondas. Nas duas prateleiras seguintes são colocados, aleatoriamente, mais algumas ferramentas e utensílios. Já a última prateleira comporta o controlador de temperatura, no qual são conectados o termopar e a resistência do bastonete térmico. Por fim, na base do armário, encontra-se o compressor, do qual sai uma tubulação de ar que é ligada ao bastonete.

Para que os termopares, tubulações e cabos pudessem permanecer conectados aos seus instrumentos correspondentes com o armário fechado, foram executados alguns furos na sua lateral.

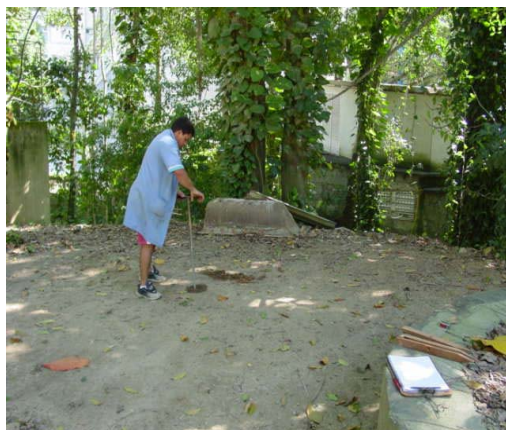
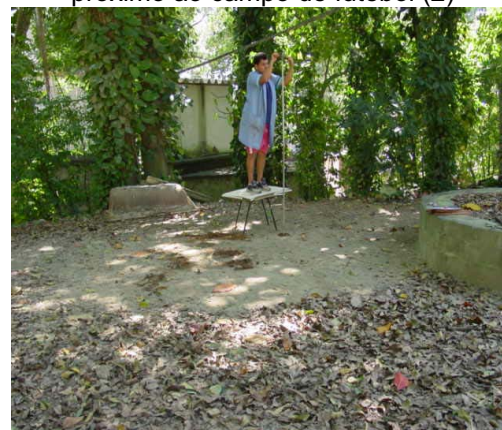
Figura 4.3 – Tentativas de se perfurar o solo local com o trado mecânico (1)

Figura 4.4 – Tentativas de se perfurar o solo local com o trado mecânico (2)

térmica *in situ* e, por último, “perfurável”. E foi exatamente este último requisito que a impediu de ser utilizada, uma vez que, após várias tentativas, não foi possível perfurá-la com o trado mecânico disponível – Figuras 4.3 e 4.4.

Conforme mencionado anteriormente, mesmo tomando conhecimento destes fatos investigativos, ainda tentou-se perfurar o solo em diversos pontos, porém o máximo que se obteve foi uma profundidade de 50 cm, o que, em princípio, não seria tão interessante para a aplicação do bastonete térmico, tendo em vista o seu comprimento mínimo e, principalmente, conforme mostrado no Capítulo 2 – Revisão Bibliográfica, levando em conta que este nível de profundidade mostrasse mais favorável ao uso do cobertor térmico. Logo, esta área foi descartada.

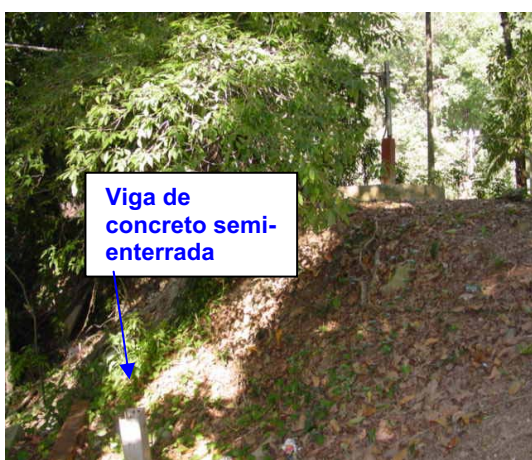
Figura 4.5 – Vista da face do talude, mostrando pedaços de vigas surgindo do solo

Posteriormente, descobriu-se que, no passado, toda aquela área era utilizada como descarte de material de obras da **PUC-Rio** – vigas, blocos de concreto, ferragens e outros – e que, em alguma época, todo aquele entulho havia sido aterrado para que a área ficasse plana e transitável, conforme ela se encontra atualmente. Tais fatos foram comprovados com a passagem do GPR – *Ground Penetration Radar*<sup>9</sup> (Radar de Penetração no Solo) no local, que detectou uma grande presença de materiais que se diferenciavam do solo, e com uma investigação mais detalhada do local. Algumas fotografias estão mostradas nas Figuras 4.5 e 4.6, a seguir, onde se observa o “afloramento” de vigas e o aparecimento de diversos entulhos na face do talude, às margens do Rio

Rainha, indicando que, realmente, havia a presença de materiais deste tipo enterrados no local.

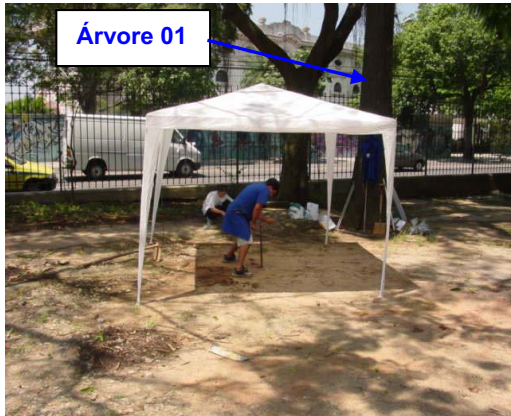
Figura 4.11 – Sondagem S-01, realizada no CE-01

A seguir, são mostradas algumas fotografias tiradas no dia<sup>11</sup> das sondagens – Figuras 4.11 a 4.14 – juntamente com uma planta baixa do local, e a locação dos pontos correspondentes – Figura 4.15 – denominados de S-01, S-02 e S-03:

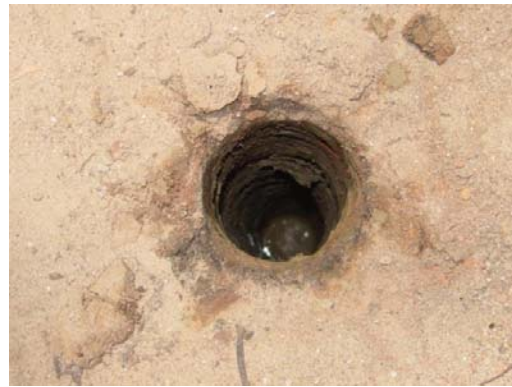
Figura 4.12 – Detalhe do nível d'água encontrado pela sondagem S-01, realizada no CE-01

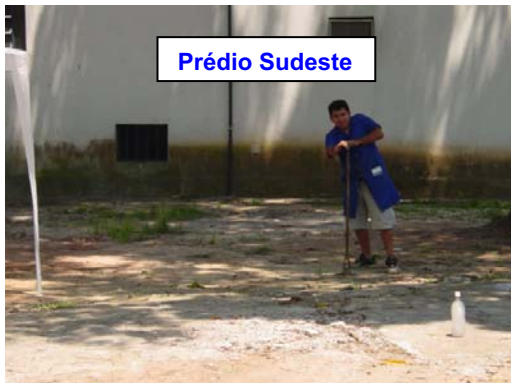
Figura 4.13 – Sondagem S-03, realizada no CE-01

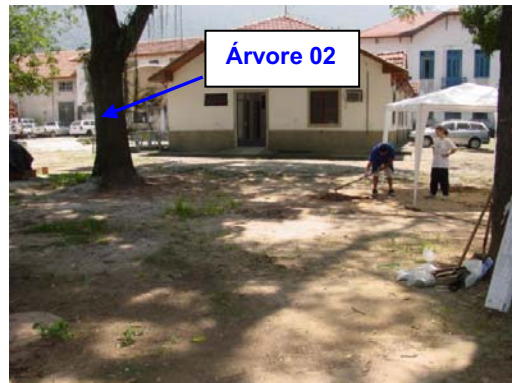
Figura 4.14 – Vista geral dos serviços de sondagens realizados no CE-01

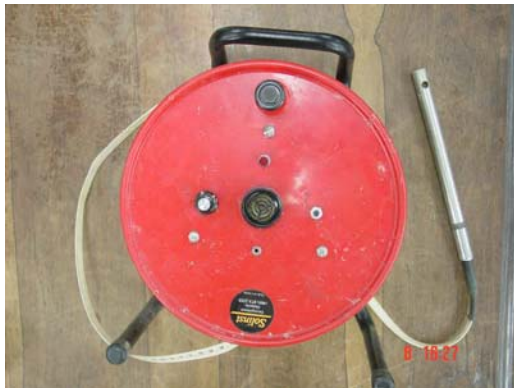
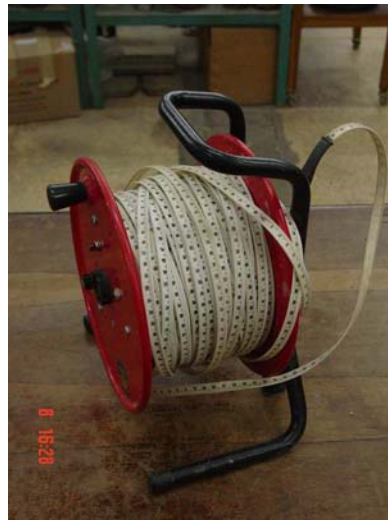
Figura 4.16 – Medidor de nível d'água elétrico portátil (1)

Figura 4.17 – Medidor de nível d'água elétrico portátil (2)

A cerca de 24 horas após a campanha de sondagens, fez-se uma nova medição do nível d'água nos furos S-01, S-02 e S-03 utilizando um medidor elétrico

portátil (Figuras 4.16 e 4.17 abaixo), encontrando-o sob uma profundidade média de 1,40m.

Outras medições foram feitas a cada vez que se ia ao CE-01, já que um dos furos de sondagem foi deixado aberto. O que se percebeu foi uma grande variação desta camada superior de água, uma vez que, a cerca de 30 dias após os serviços de sondagens, este nível se encontrava a 1,13m e, mais 20 dias após, sob o patamar de 1,32m.

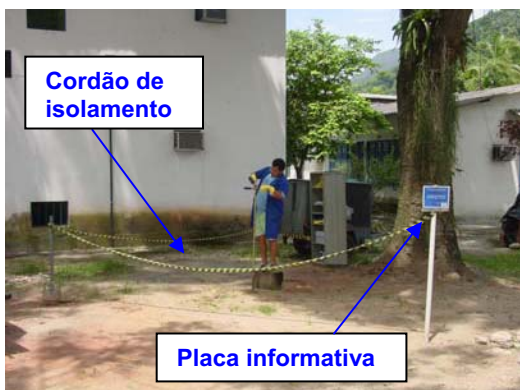
Figura 4.19 – Execução dos furos a trado, para instalação do bastonete e das sondas (vista geral)

As Figuras 4.19 a 4.22, seqüenciadas a seguir, mostram como foi realizado todo o procedimento, desde a locação e execução dos furos, utilizando um trado mecânico de 2” de diâmetro, até a instalação da instrumentação.

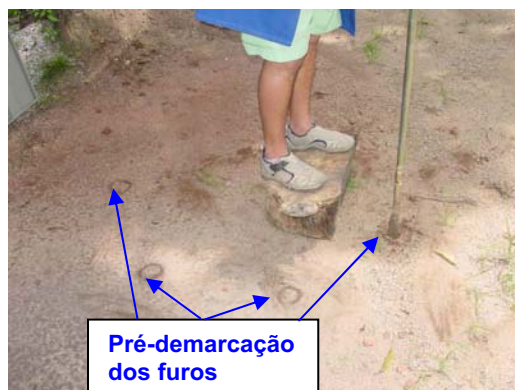
Figura 4.20 – Execução dos furos a trado, com locação pré-determinada, para instalação do bastonete e das sondas (vista aproximada)

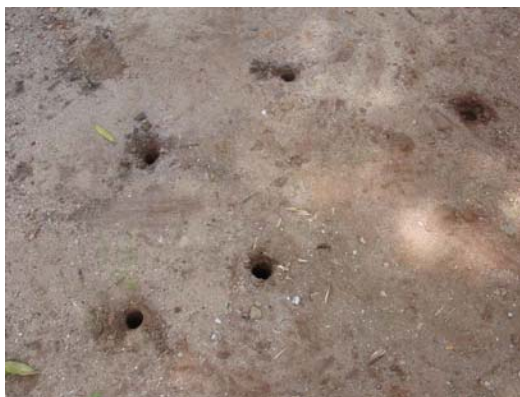
Figura 4.21 – Furos de 2” já executados

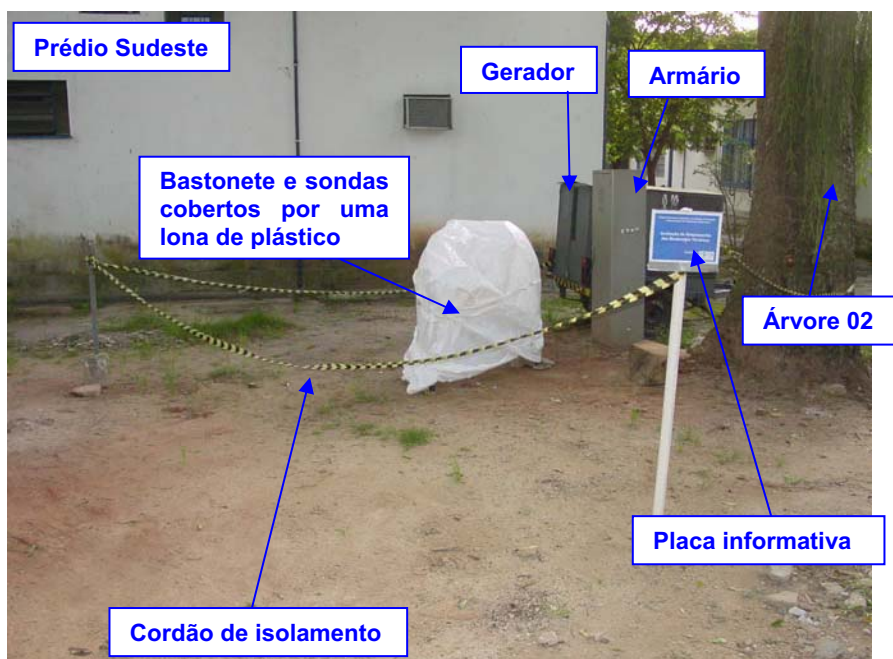
Figura 4.25 – SDTIS instalado na **EMBRAPA Solos**, vista geral

Para se tentar proteger a instrumentação do SDTIS da ação danosa da chuva, ventos e raios solares, principalmente no que diz respeito à sua parte elétrica, foi colocada uma lona de plástico por cima, conforme mostra a Figura 4.25 a seguir.

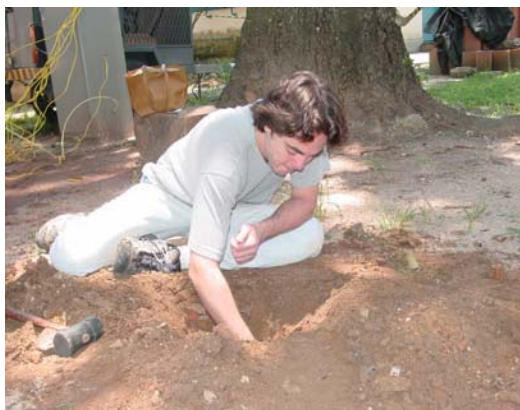
Figura 4.27 – Coleta de amostras de solo para microbiologia

Pouco antes de se ligar o sistema, escavou-se o terreno em um local próximo de onde seria realizado o experimento para se colherem amostras de solo para determinação do teor de umidade (a cerca de 50 cm de profundidade) e para análises microbiológicas (a 20 e 40 cm), conforme ilustrado pelas Figuras 4.27 a 4.32.

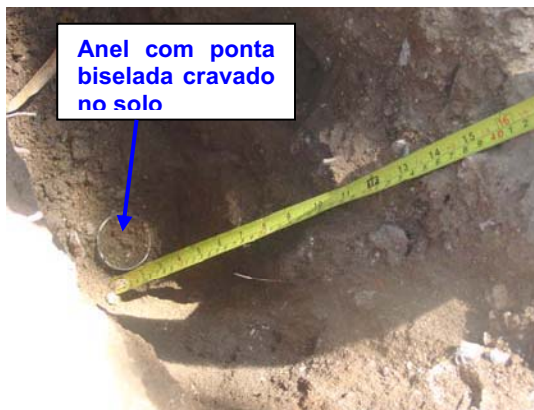
Figura 4.28 – Cravação de anel com ponta biselada para coleta de amostras de solo

Para o solo destinado às análises microbiológicas utilizou-se um anel de 1,5” de diâmetro e 4 cm de altura, com ponta biselada, o qual era cravado à profundidade desejada, conforme mostra a Figura 4.28. O local de coleta se situava a cerca de 1 metro de distância do bastonete térmico, conforme mostra a Figura 4.30.

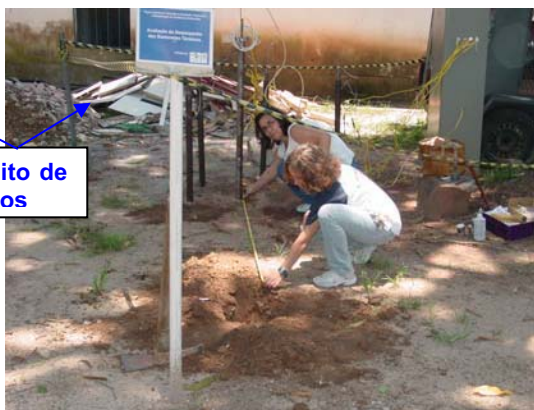
Figura 4.30 – Medição da distância do local de extração de amostras até o bastonete

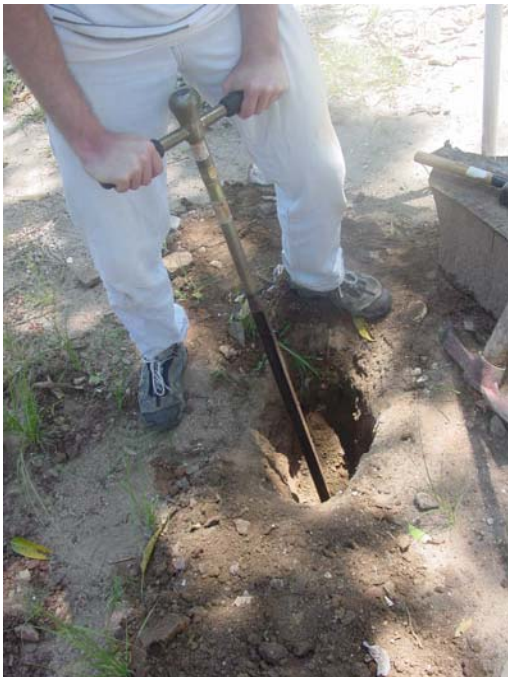
Figura 4.31 – Cravação de trado para coleta de amostras

Para amostragem de solo para determinação do teor de umidade foi utilizado um trado mecânico do tipo holandês de 1”, gentilmente cedido pela **EMBRAPA Solos**, conforme mostrado pela Figura 4.31.

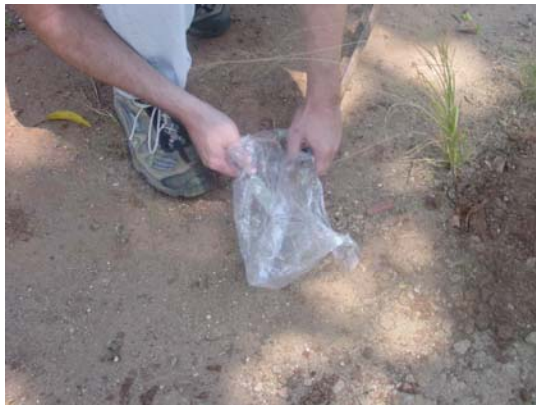
Figura 4.32 – Recolhimento de amostras para determinação de umidade

O teor de umidade obtido a partir de 03 amostras de solo levadas à estufa sob 110°C por um período de 24 horas foi de **16,24%**. Este valor foi utilizado como parâmetro inicial para os ensaios.

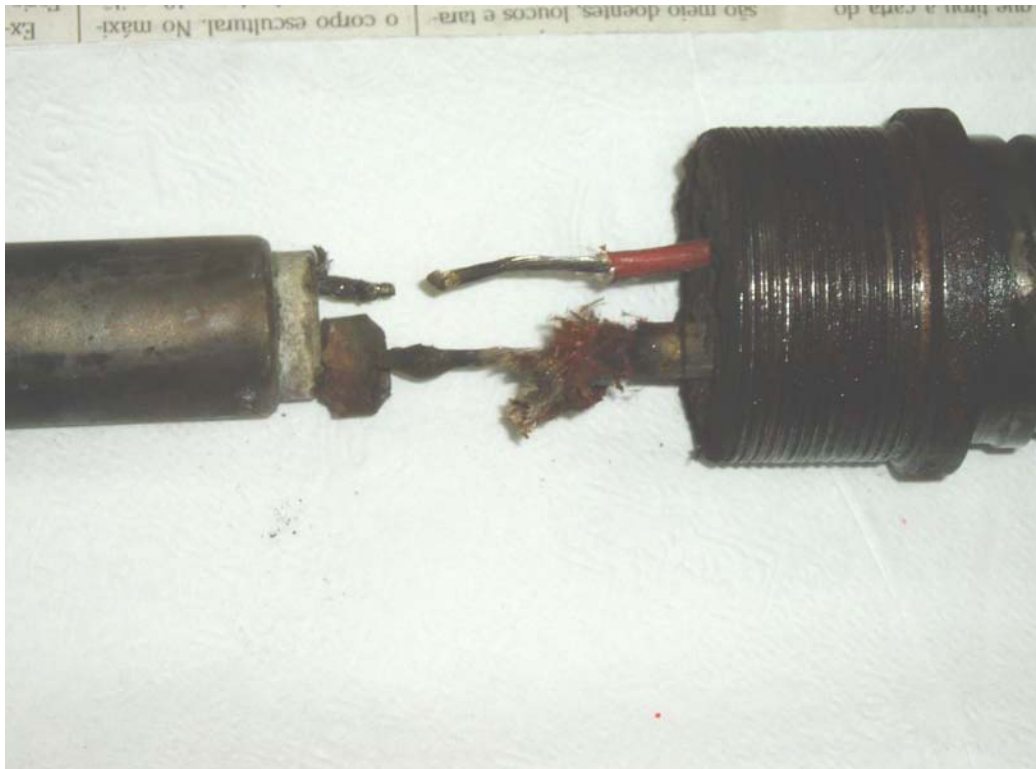
Figura 4.34 – Detalhe do rompimento de um dos terminais do cartucho de resistência do aquecedor, com sinais de 'queimado'

Ao desmontar e abrir o instrumento, verificou-se o rompimento de um dos terminais de saída do cartucho de resistência, conforme mostra a Figura 4.34 a seguir. Curiosamente, embora a temperatura aferida pelo controlador a partir do termopar instalado dentro do bastonete não indicasse, ele aparentava ter derretido em função de altas temperaturas, já que tanto a sua camada protetora isolante, quanto a anilha cerâmica utilizada para a mesma função, mostravam-se chamuscadas. O material externo do cartucho de resistência também apresentava sinais de queimado.

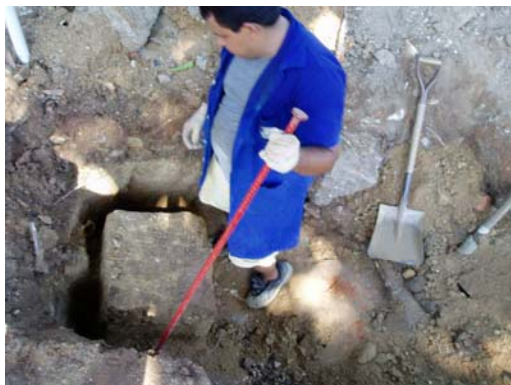
Figura 4.42 – Modelagem do bloco (1)

Porém, pode ocorrer da escolha do local de extração não ser muito boa, como foi no presente caso, uma vez que foram encontrados diversos blocos rochosos, pedregulhos, cascalhos e outros materiais duros e de grande volume, conforme se observa nas Figuras 4.42 e 4.43, o que resultou em algumas dificuldades durante a realização do serviço.

Após a primeira fase do serviço, e alcançada a profundidade pré-determinada, modelou-se, no local, um bloco de solo do tamanho desejado (um cubo de, aproximadamente, 30 cm de aresta) conforme a seqüência mostrada pelas Figuras 4.42, 4.43 e 4.44. Para esta tarefa foram utilizados, principalmente, o facão e a espátula.

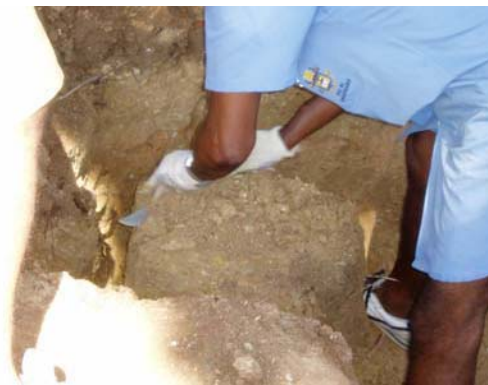
Figura 4.43 – Modelagem do bloco (2)

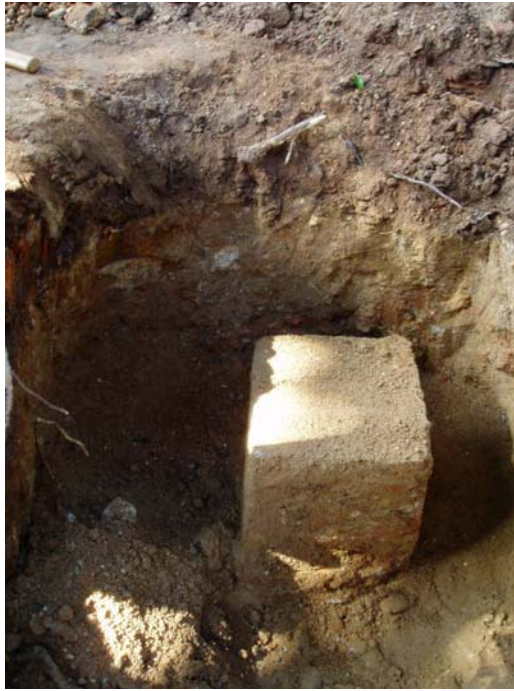
Figura 4.44 – Bloco de solo moldado

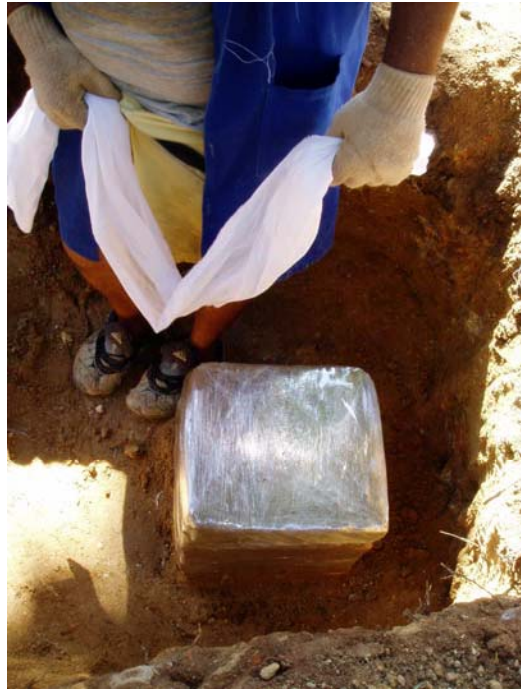
Figura 4.45 – Isolamento do bloco

As Figuras 4.45 e 4.46 mostram o isolamento do bloco feito com filme de PVC e parafina derretida, após esta ter sido fervida em um fogareiro a gás portátil.

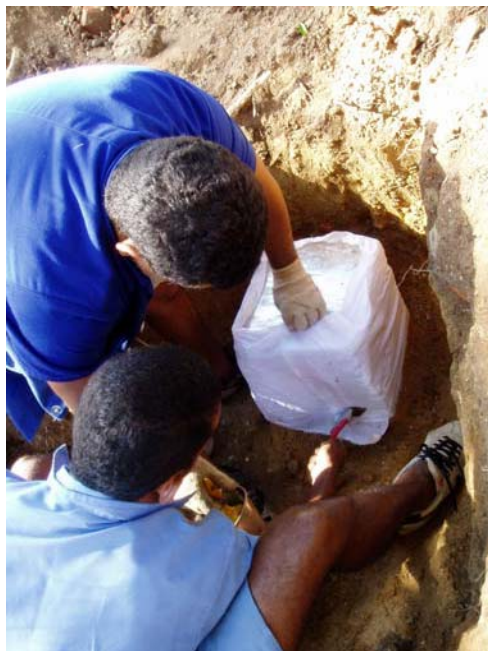
Figura 4.46 – Isolamento do bloco

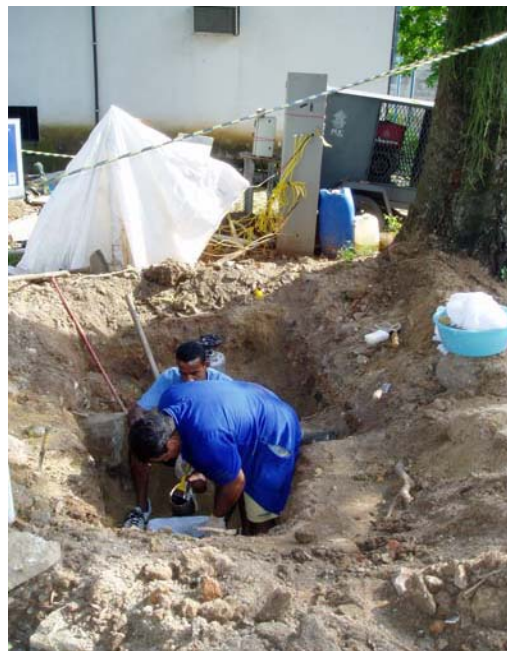
Figura 4.47 – Vista geral do serviço de extração do bloco de solo

A Figura 4.47, mostrada acima, dá uma idéia geral sobre a dificuldade desta última tarefa, que finalizou o serviço, tendo em vista o peso, as dimensões do bloco, que corresponderam a 28cm de altura e a uma base de 33x32cm, e as dimensões da trincheira.
