**Desenvolvimento de Equipamento para Aplicação da  
Dessorção Térmica *In Situ***

**Dissertação de Mestrado**

Dissertação apresentada ao Programa de Pós-graduação em Engenharia Civil da PUC-Rio como requisito parcial para obtenção do título de Mestre em Engenharia Civil.

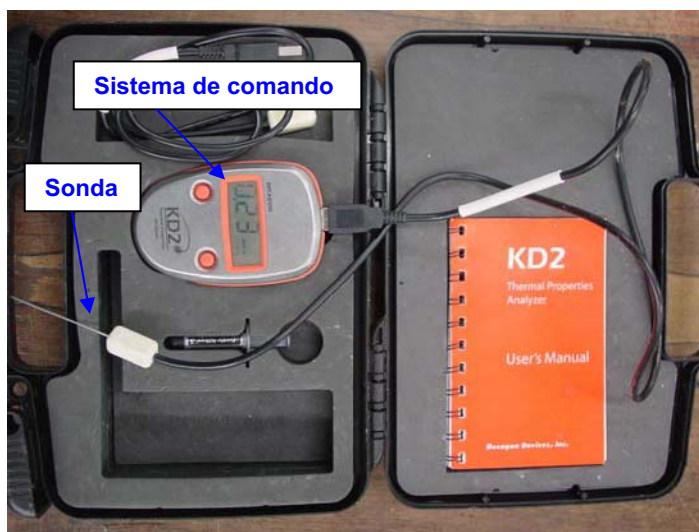
O instrumento utilizado para se efetuar as leituras é um medidor portátil ‘**Thermal Properties Analysys**’<sup>®</sup> (Analisador de Propriedades Térmicas), do tipo KD2. O aparelho, mostrado na Figura 4.50 a seguir, é constituído por uma sonda de 60mm de comprimento e 1,28mm de diâmetro que é conectada a um sistema digital contendo um visor (*display*) e dois botões funcionais. Nele são medidas 04 (quatro) grandezas térmicas, devidamente explanadas no Capítulo 2 – Revisão Bibliográfica da presente dissertação:

Figura 4.50 – Instrumento 'Thermal Properties Analysis', do tipo KD2

De acordo com o seu manual de instruções, tanto a condutividade quanto a resistividade térmica podem fornecer valores com até 5% de erro. As escalas de ambos variam entre 0,02 a 2,0 W/m°C, e de 0,5 a 10 m°C/W, respectivamente.

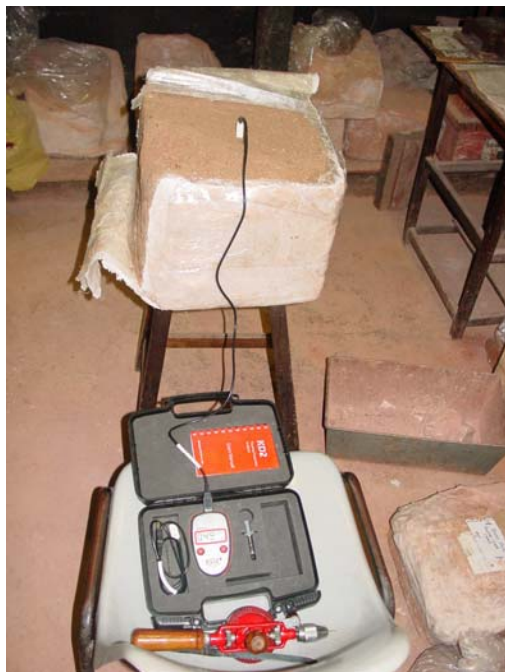
Figura 4.53 – Ensaio em andamento para determinação dos parâmetros térmicos na face 01 do bloco, ponto 1.1

A seguir, são mostradas as Figuras 4.53 a 4.56, em seqüência, relativas aos procedimentos adotados para determinação dos parâmetros térmicos e onde são apresentados alguns dos pontos amostrados:

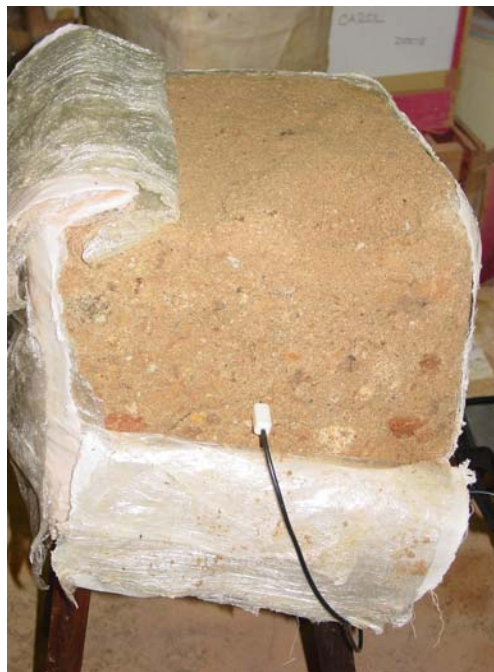
Figura 4.54 – Ensaio em andamento na face 02 do bloco, ponto 2.1

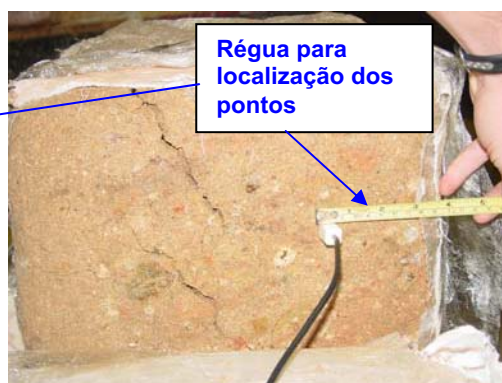
Figura 4.56 – Ensaio em andamento na face 03 do bloco (localização do ponto 3.1)

As rachaduras foram observadas principalmente na face 03 do bloco, que acabou rompendo na quina superior entre as faces 2 e 3, abrangendo uma parte da face 1, conforme será detalhado mais adiante.

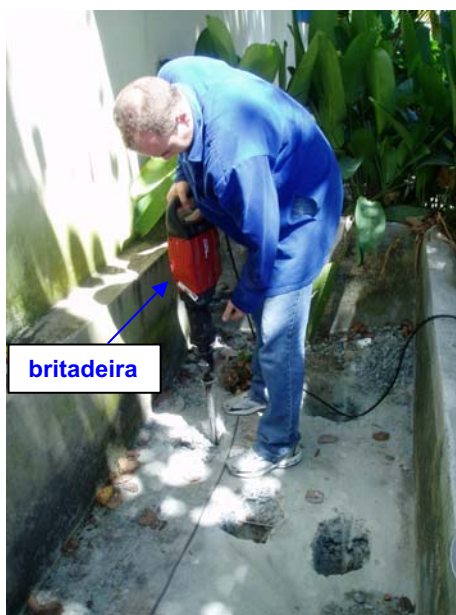
Figura 4.61 – Perfuração da laje de concreto com a britadeira

Conforme se pode observar nas figuras acima e nas seguintes, o piso do CE-02 possuía uma camada de concreto, a qual deveria ser vencida para se chegar ao solo do local. Para isso, foi utilizada uma ‘britadeira’ manual, pertencente ao **LGMA**, conforme mostrado nas Figuras 4.61 a 4.63 a seguir.

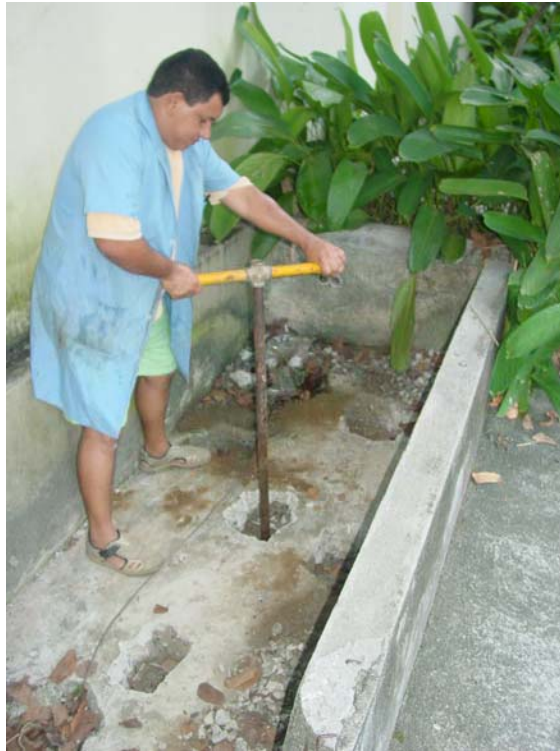
Figura 4.64 – Sondagens no CE-02

Inicialmente, buscava-se chegar a uma profundidade de aproximadamente 2,0m, porém, a cerca de 1,50m, o trado mecânico encontrou um material extremamente duro resistente, inclusive com reflexos notados na ponta do trado. Aparentemente, tratava-se de uma rocha, já que os outros pontos perfurados também detectaram o mesmo problema. Outra hipótese seria a presença de um matacão, ou até da fundação do próprio **LGMA** (sapata corrida, de acordo com relatos de funcionários mais antigos), porém esta terceira opção era menos provável devido à distância dos pontos à parede do prédio. A Figura 4.64 abaixo ilustra a realização dos serviços.

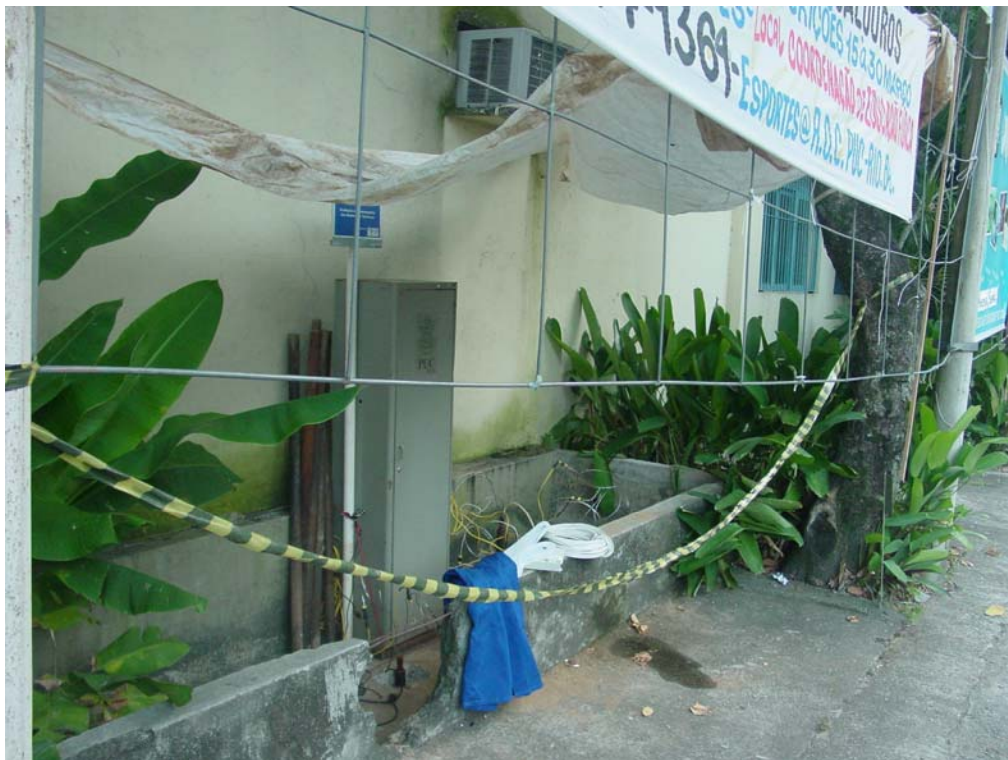
Figura 4.65 – Fotografia do CE-02, já com toda a aparelhagem do novo SDTIS

Após os furos terem sido executados, efetuou-se o transporte de toda a instrumentação, aparelhagem para o CE-02. A Figura 4.65 mostra como ficou o CE-02, detalhando inclusive o isolamento da área por questões de segurança.

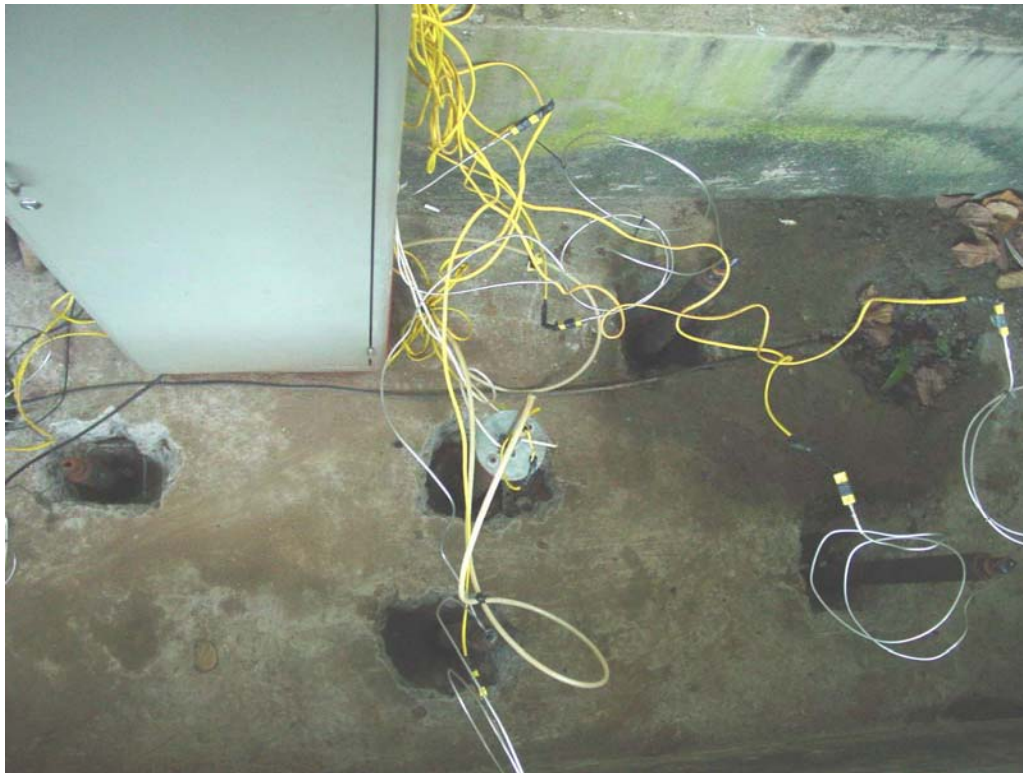
Figura 4.66 – Instalação do sistema de dessorção térmica *in situ*

No momento em que os instrumentos – bastonete térmico e as sondas térmicas – foram instalados nos furos, de acordo com a Figura 4.66 a seguir, percebeu-se que o trado utilizado havia sido fabricado com um diâmetro superior às duas polegadas para as quais ele foi projetado, o que acarretou em uma folga de cerca de meia polegada radial para cada furo em relação ao instrumento. Infelizmente, isto só foi percebido após todos os furos terem sido executados.

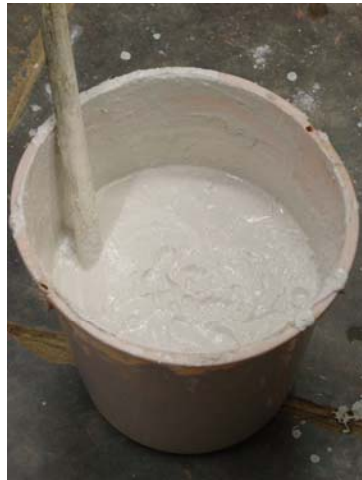
Figura 4.67 – Mistura caulim-água

A Figura 4.67 abaixo mostra o resultado final desta lama e seu local de preparo:

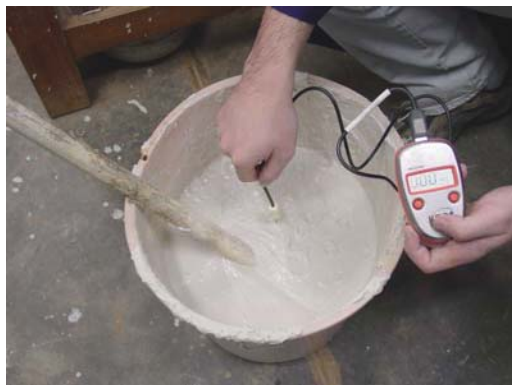
Figura 4.68 – Medição dos parâmetros térmicos da mistura caulim-água

Imediatamente após o preparo e homogeneização da mistura, foram determinadas as suas propriedades térmicas de acordo com a mesma metodologia utilizada para o material proveniente do CE-01, ou seja, utilizando-se uma sonda térmica com leituras digitais, conforme ilustra a Figura 4.68 abaixo. Os valores obtidos estão mostrados na Tabela 4.14 a seguir. Foram realizadas 04 medições, sendo que antes de cada uma delas era executado um novo processo de homogeneização.

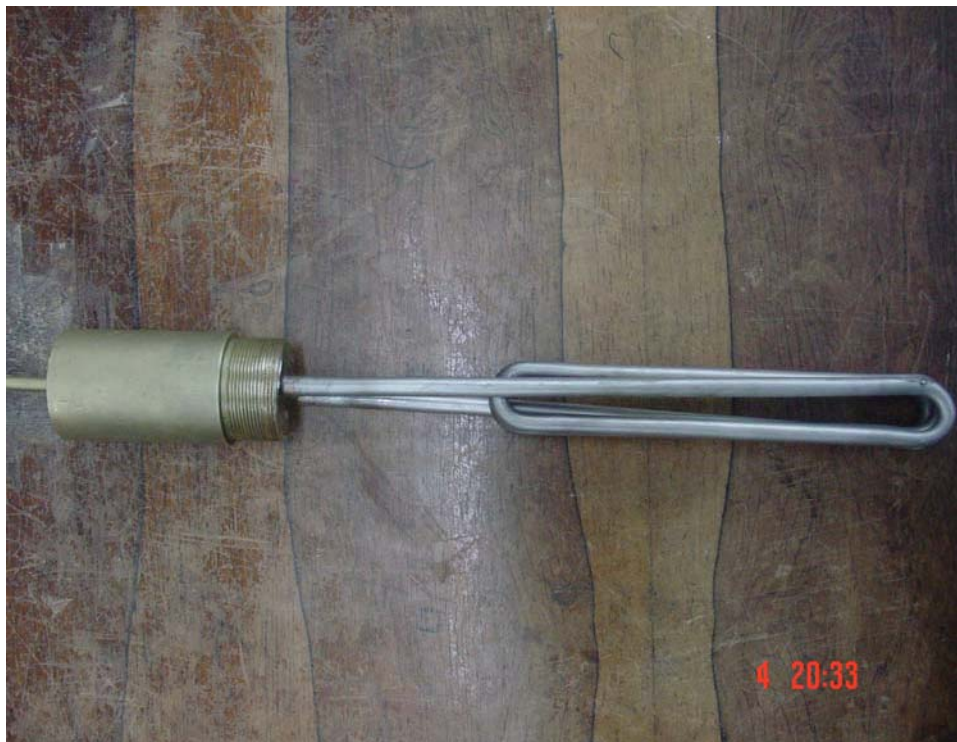
Figura 4.72 - Novo cartucho de resistência (vista superior)

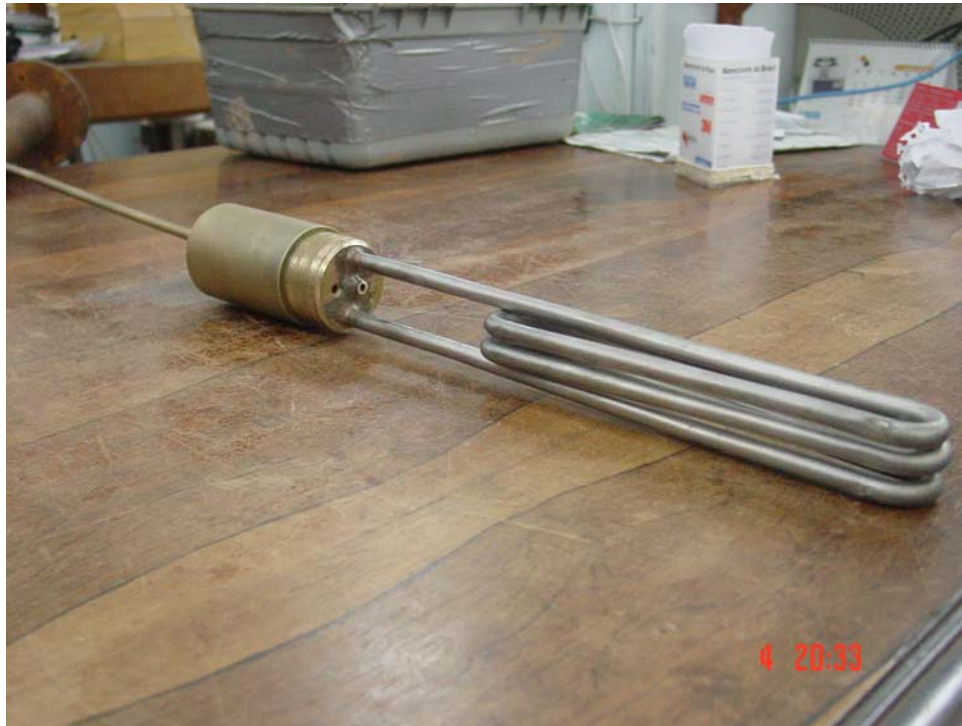
Figura 4.73 – Novo cartucho de resistência (vista lateral)

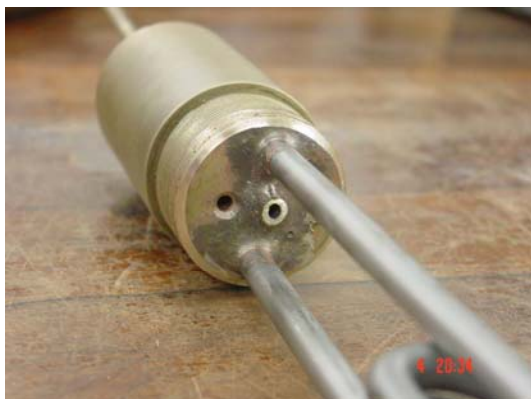
Figura 4.74 – Detalhe inferior da base do cartucho fabricada no **LGMA**, com 02 furos

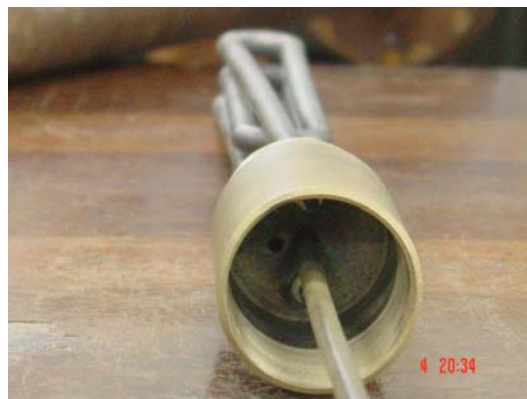
Figura 4.75 – Detalhe superior da base do cartucho fabricada no **LGMA**

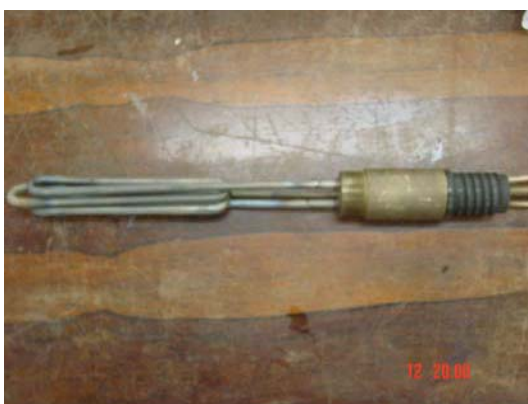
Figura 4.76 – Cartucho conectado ao elemento rosca

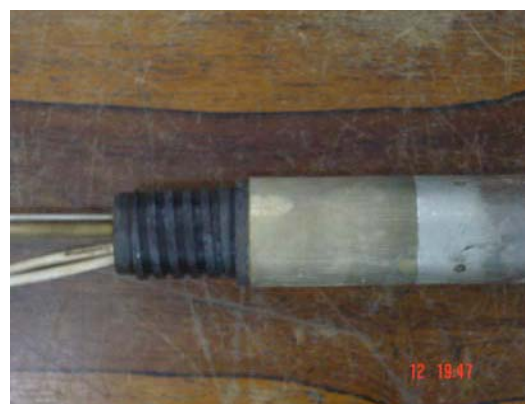
Figura 4.77 – Detalhe da conexão entre o cartucho e o tubo inferior do bastonete

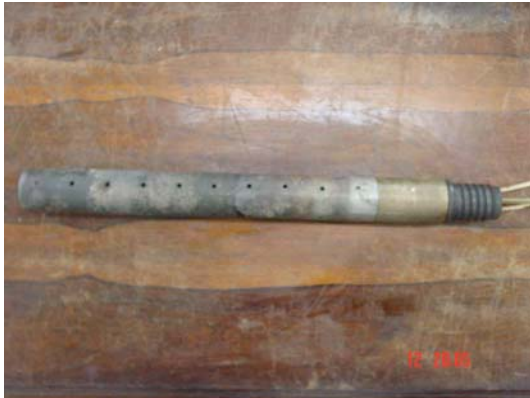
Figura 4.78 – Novo aquecedor do bastonete térmico

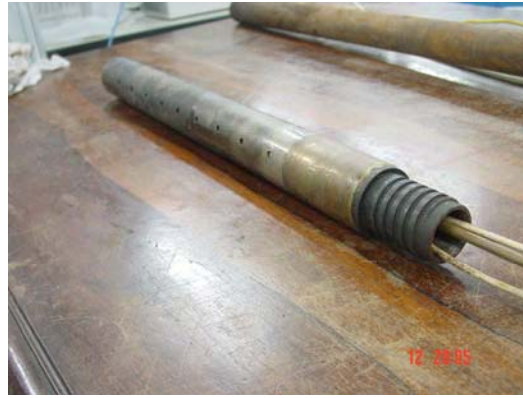
Figura 4.79 – Detalhe do novo aquecedor do bastonete térmico

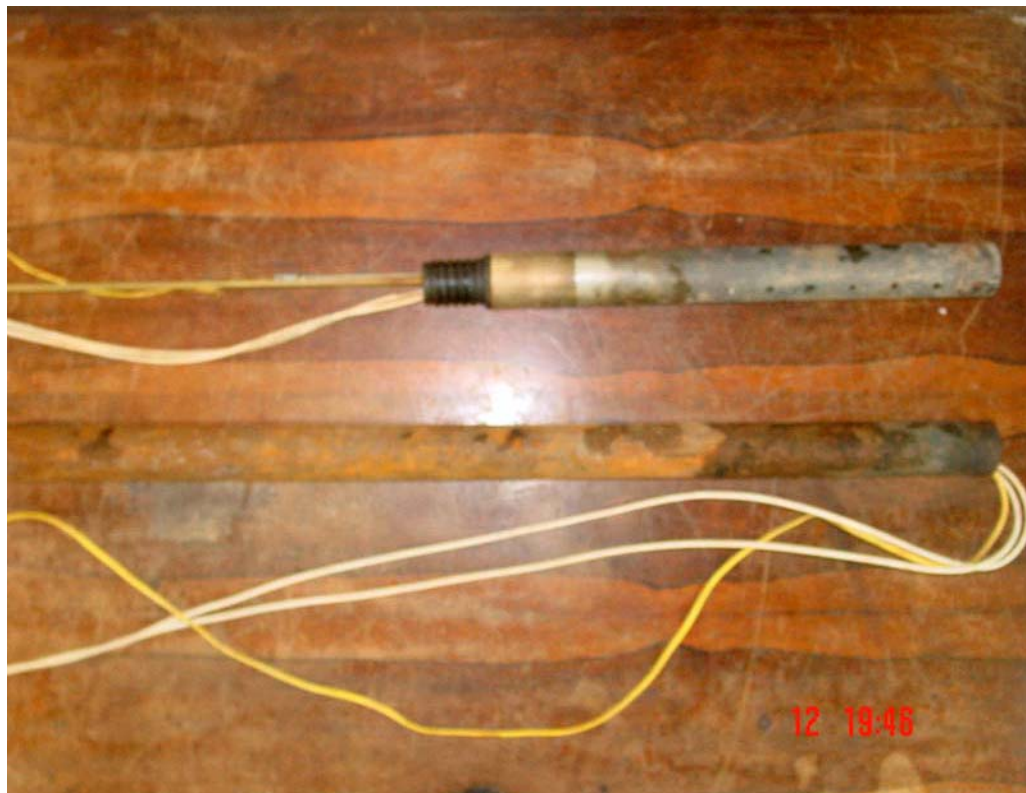
Figura 4.80 – Elementos estruturais do bastonete térmico

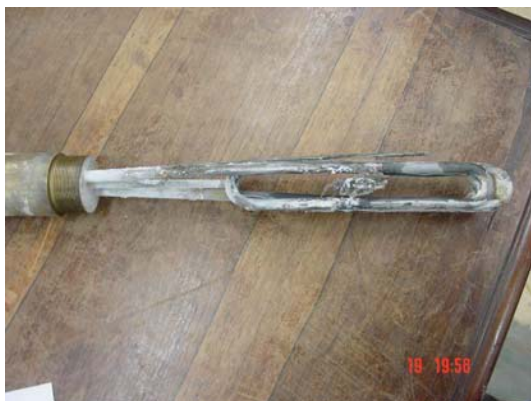
Figura 4.81 – Cartucho de resistência danificado (1)

Mais uma vez, desligou-se o sistema para verificação do que poderia estar ocorrendo. Ao abrir o bastonete, observou-se que o seu cartucho estava completamente danificado, conforme mostram as Figuras 4.81 a 4.84 abaixo:

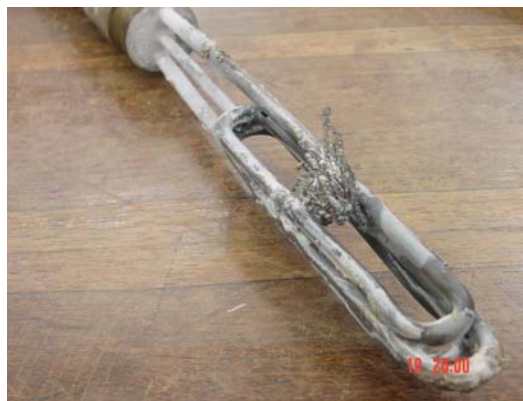
Figura 4.82 – Cartucho de resistência danificado (2)

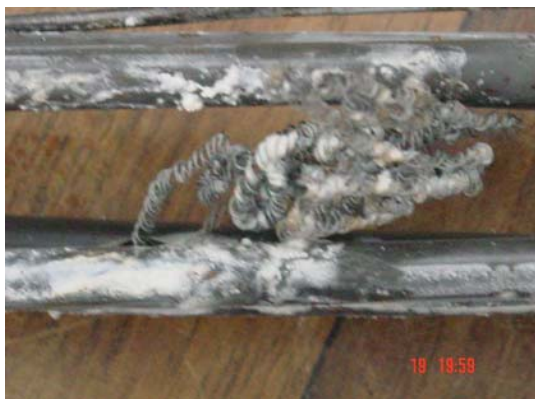
Figura 4.83 – Detalhe da resistência saindo do cartucho através de uma abertura

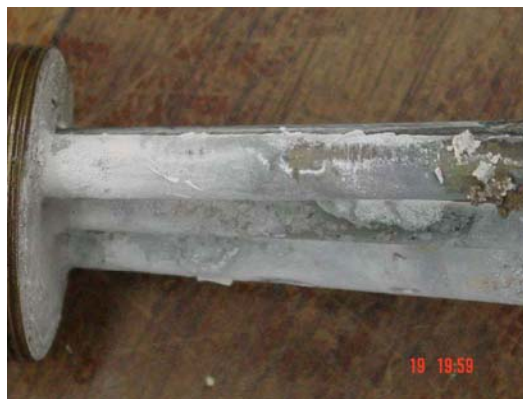
Figura 4.84 – Aparência esbranquiçada do cartucho

De acordo com o fabricante, apesar deste tipo de cartucho ter sido feito em Aço Inox 316L, o lote que o originou não deveria ser de boa qualidade. Logo, quando houve o aquecimento, uma das dobras do invólucro se abriu, liberando a saída da resistência elétrica. O pó esbranquiçado também correspondia a uma reação química desta liga do aço ao ser submetida a temperaturas elevadas.

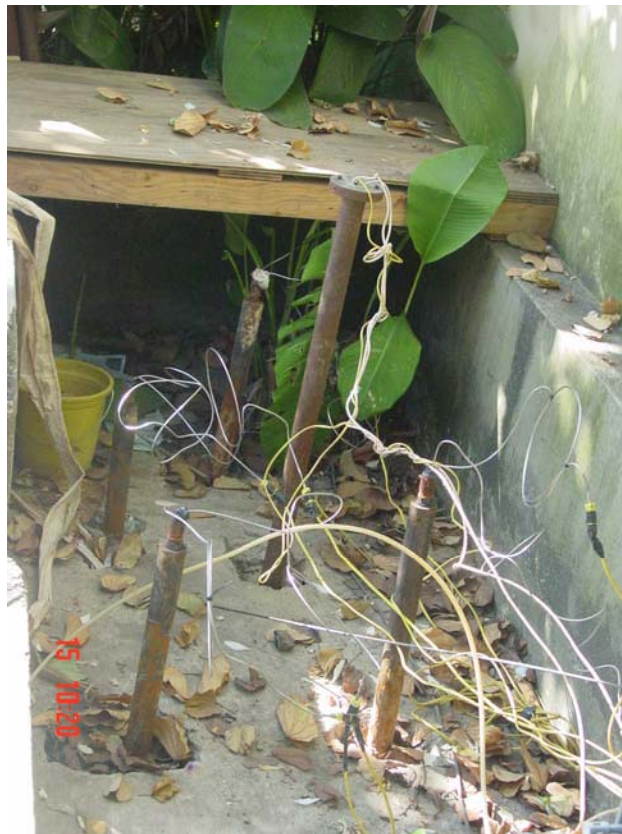
Figura 4.85 – Instalação dos componentes do novo SDTIS no CE-02

No dia 07 de julho de 2006, por volta das 16h30min, depois que o bastonete térmico contendo um novo cartucho já estava montado, e todos os demais componentes instalados e conectados na mesma posição do segundo experimento (Figura 4.85 abaixo), iniciou-se o quarto experimento no CE-02.
