**EFEITO DA INUNDAÇÃO DO SOLO
NO COMPORTAMENTO DE ESTACAS
MOLDADAS *IN LOCO*, INSTRUMENTADAS,
EM CAMPO EXPERIMENTAL DE BAURU-SP**

Tese apresentada à Escola de Engenharia de São Carlos, da Universidade de São Paulo, como parte dos requisitos para obtenção do Título de Doutor em Engenharia Civil: Geotecnia.

São Carlos
1998

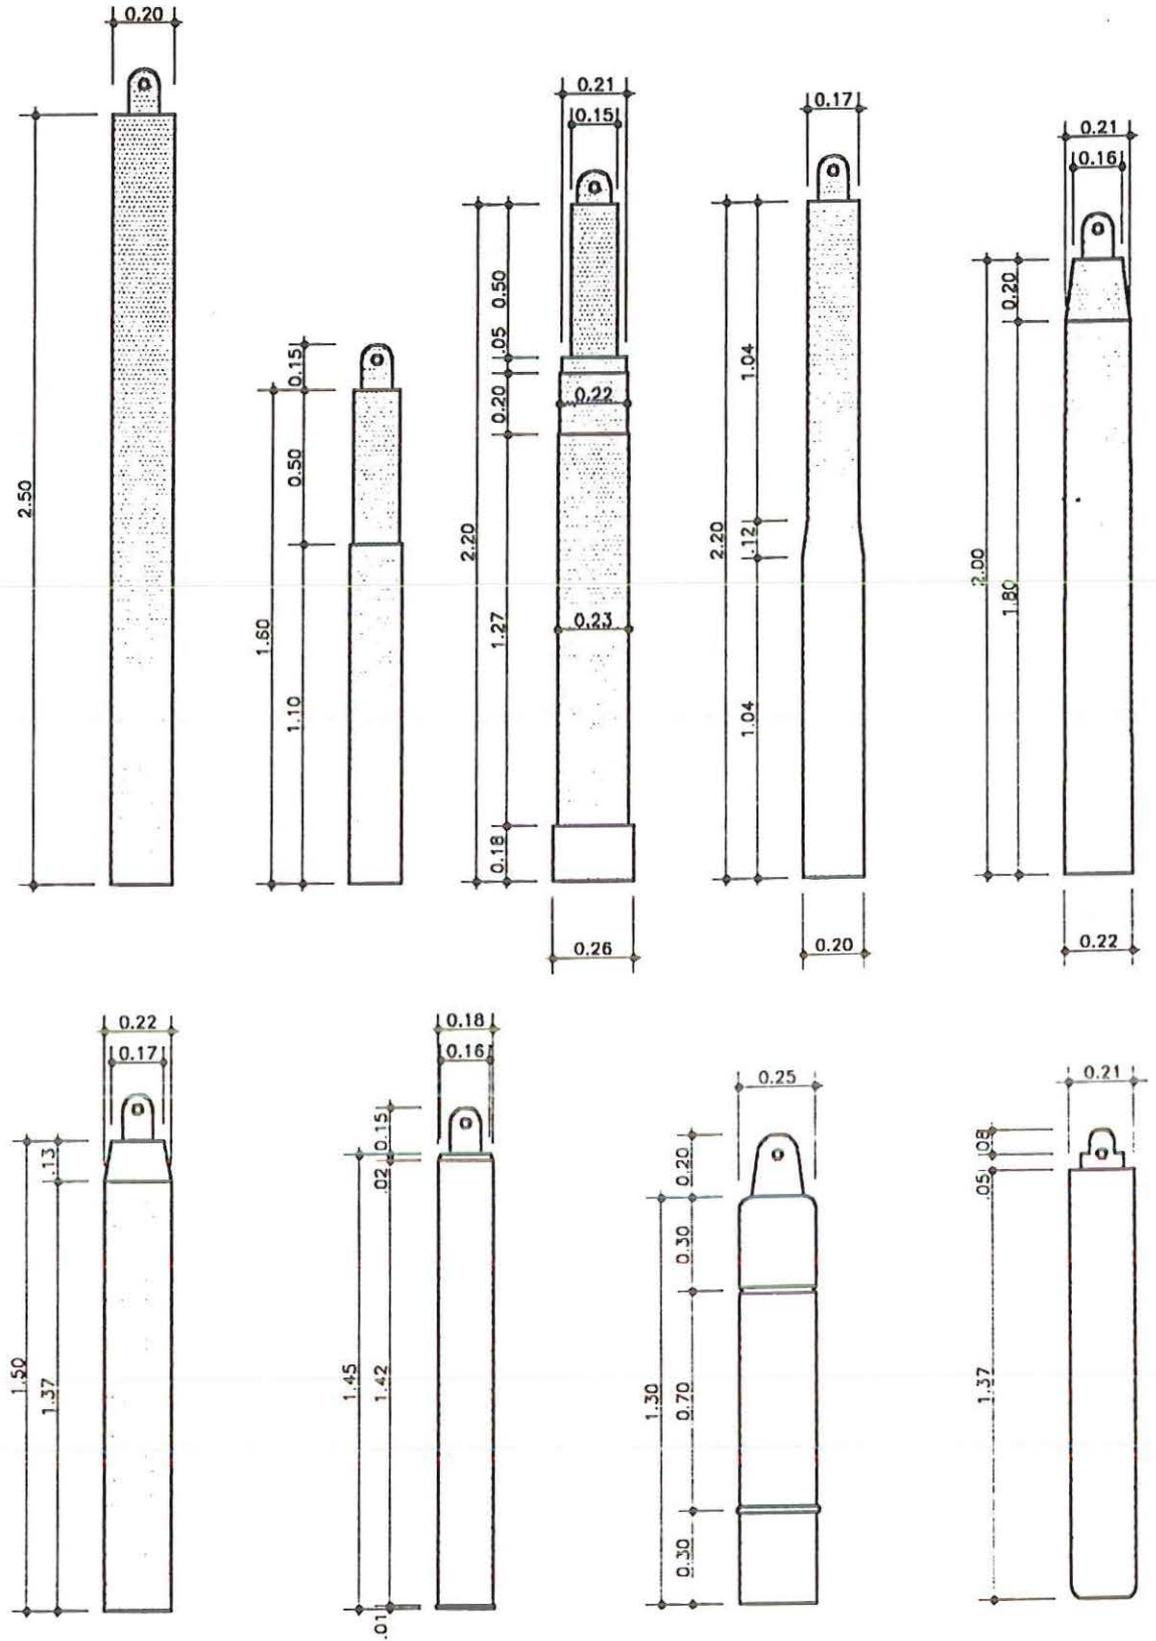
FIGURA 2.01: Variedade do formato dos soquetes utilizados em Bauru-SP.

Algumas empresas preferem a parte inferior do soquete plana, por entenderem ser mais fácil manter a verticalidade do furo, outras utilizam a parte inferior arredondada. MARINGONI (1989), realizou provas de carga em estacas apiloadas, utilizando soquete com a ponta em “ogiva”, concluindo que esse tipo de soquete melhora a capacidade de carga das estacas.

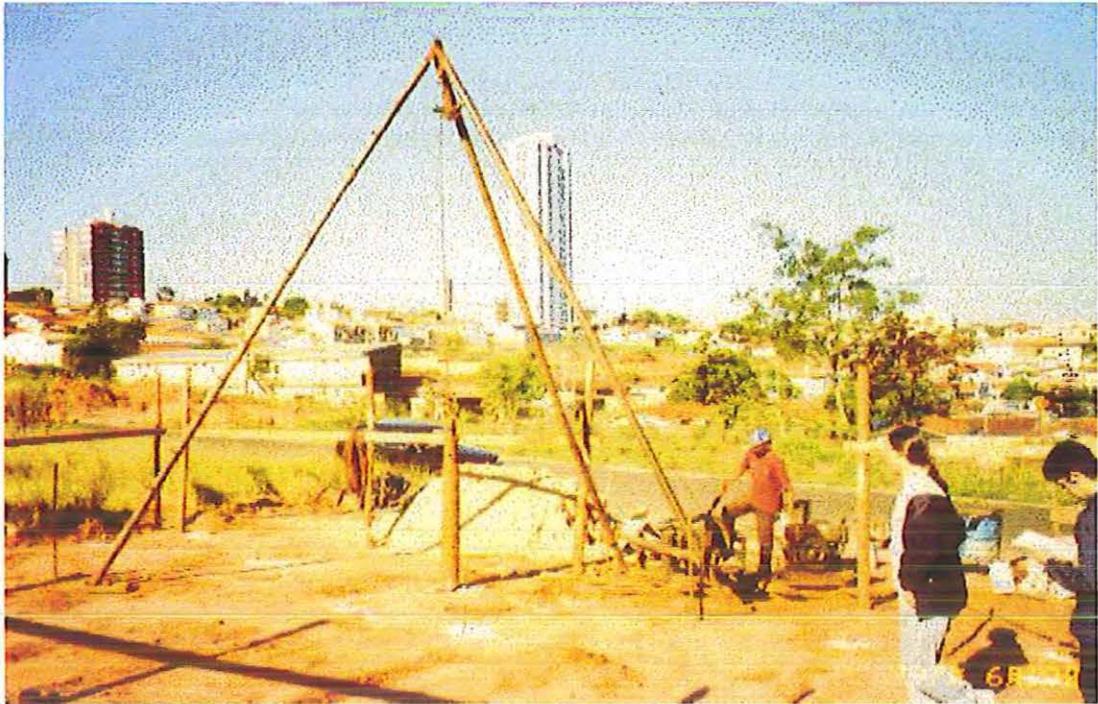
FOTO 2.01: Vista do conjunto de acionamento/deslocamento do soquete.

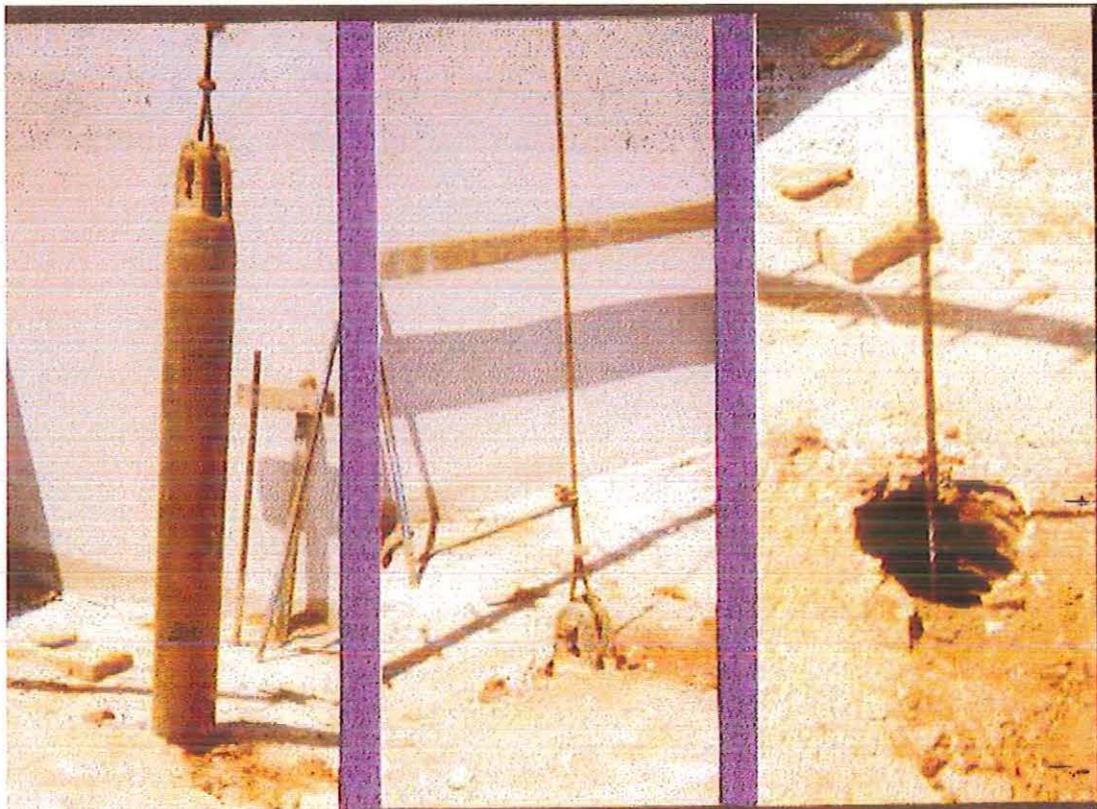
FOTO 2.02: Seqüência da perfuração do terreno pelo soquete.

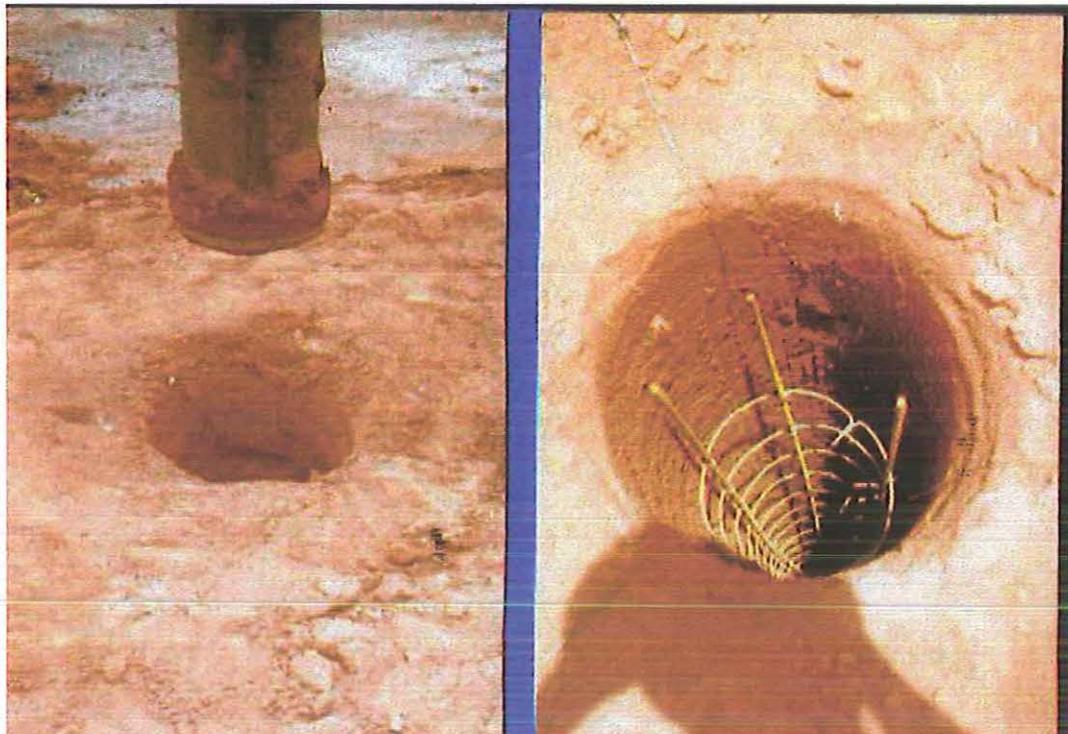
FOTO 2.03: Vistas de uma perfuração pronta para concretagem.

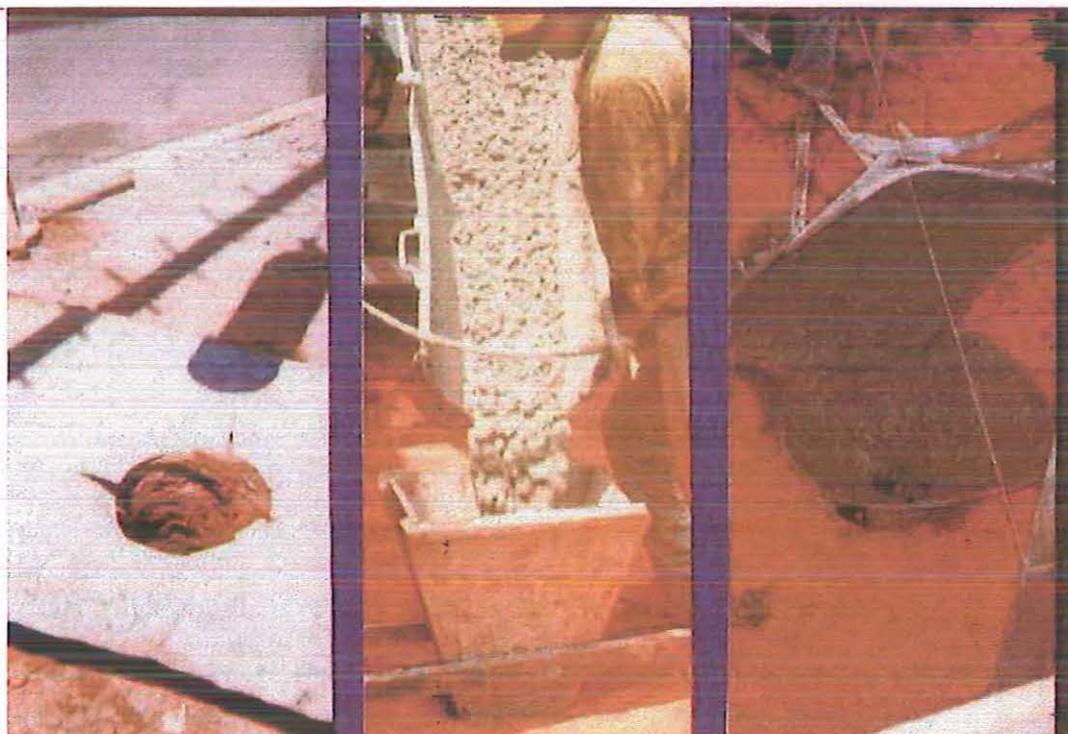
FOTO 2.04: Vistas dos tipos de funil utilizados para concretagem das estações.

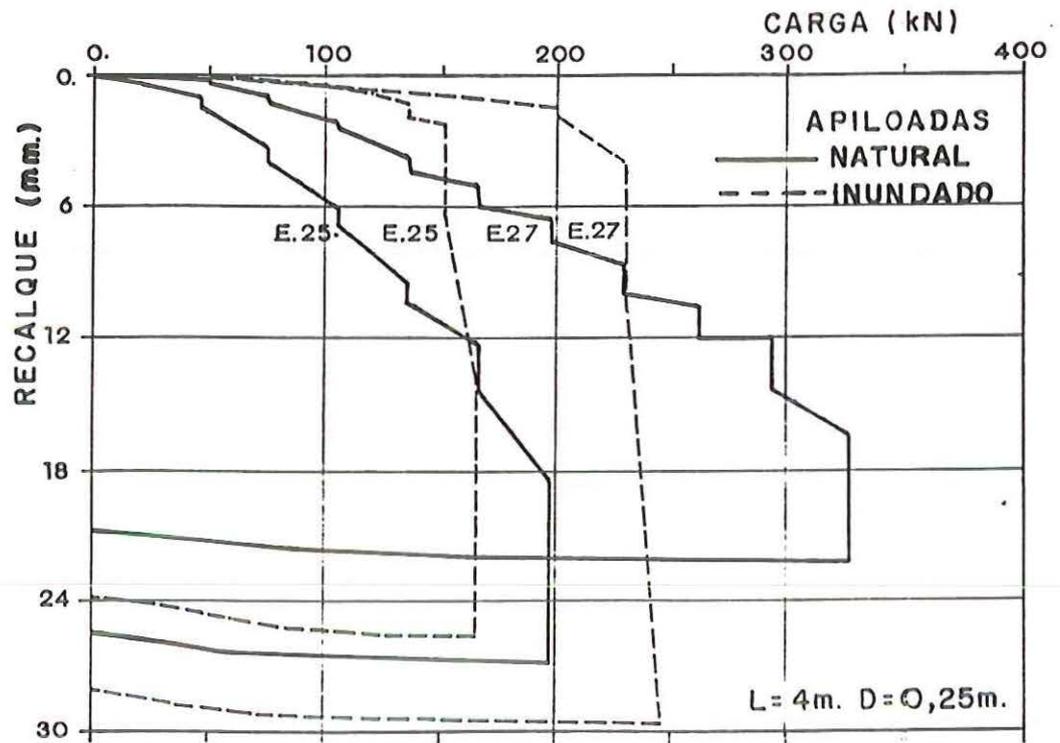
FIGURA 2.03: Provas de carga sem e com inundação - estacas E 25 e E 27
(apud LOBO, 1991)

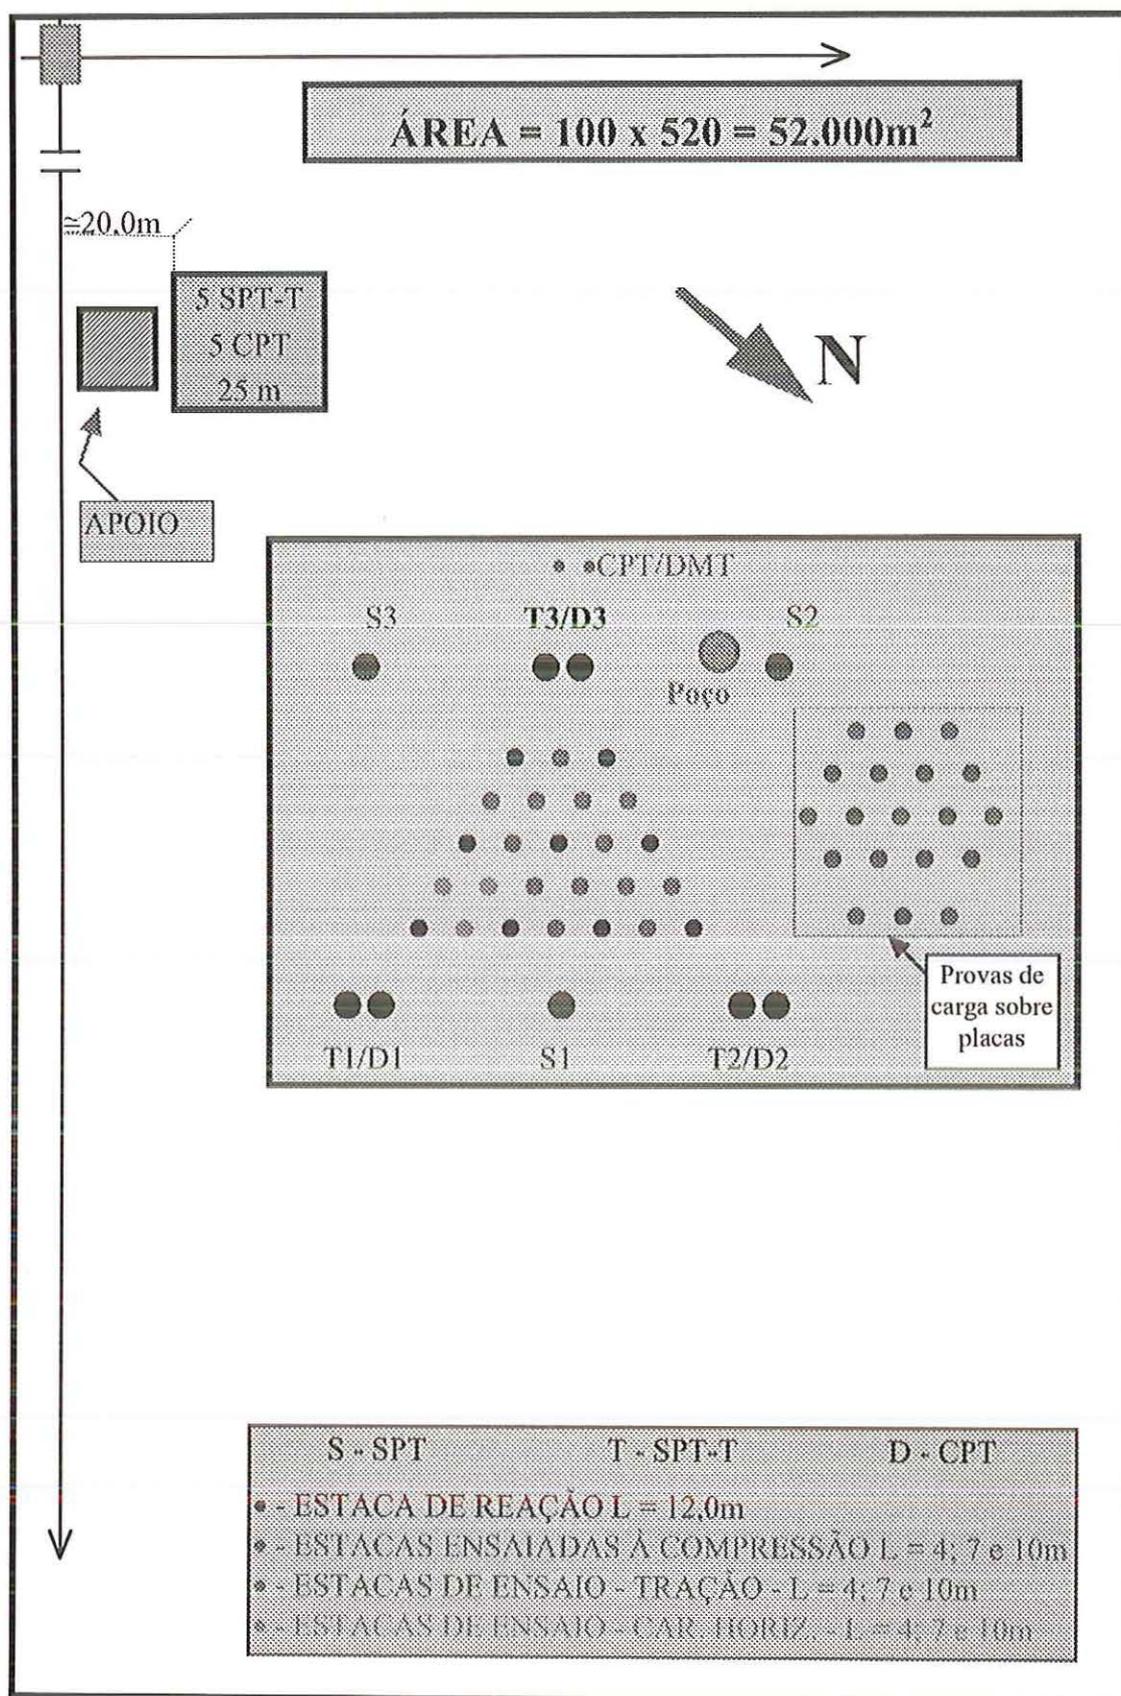
FIGURA 3.02: Implantação do Campo Experimental - sem escala.

A foto 3.02 mostra as características do ambiente onde se implantou o campo experimental. A figura 3.02 apresenta a área do novo campo experimental e o local onde já foram executados diversos ensaios inclusive com realização de provas de carga em estacas apiloadas e sobre placas a diversas profundidades. Essa nova área dista cerca de 400 metros do local 5.

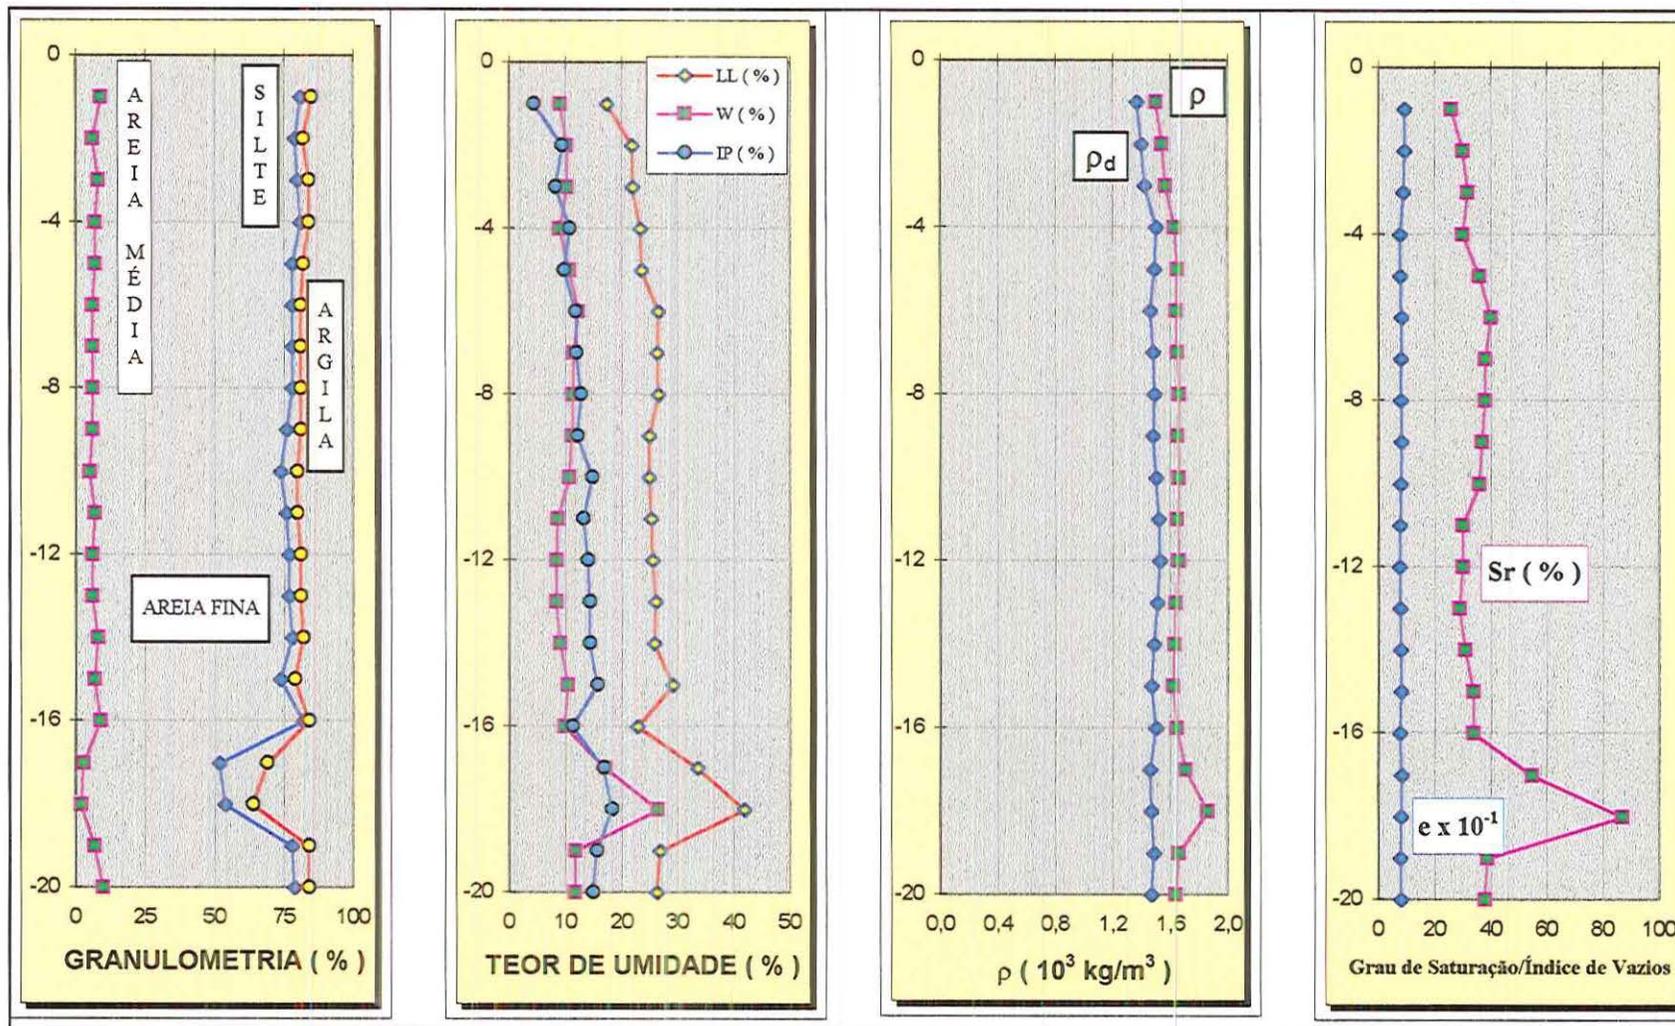
FIGURA 3.09 - Variação de propriedades índices com a profundidade. (Apud FERREIRA et al., 1996)

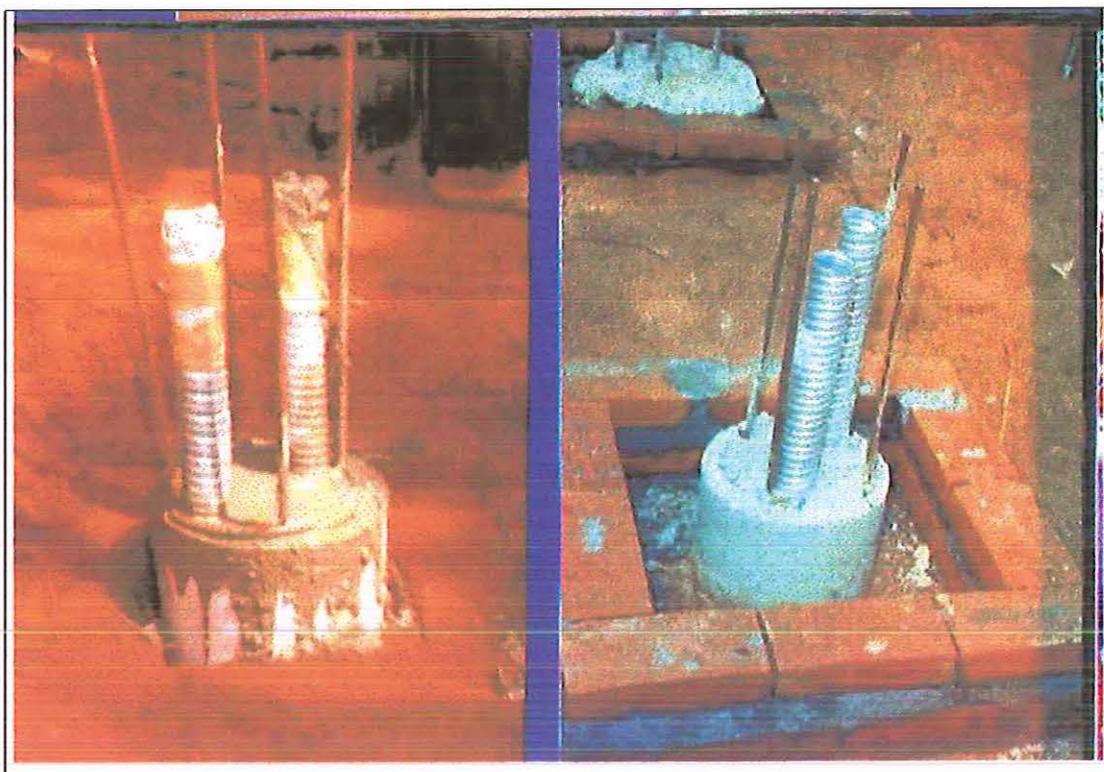
FOTO 4.03: Vistas de uma estaca concretada, onde se observa a forma final do fuste.

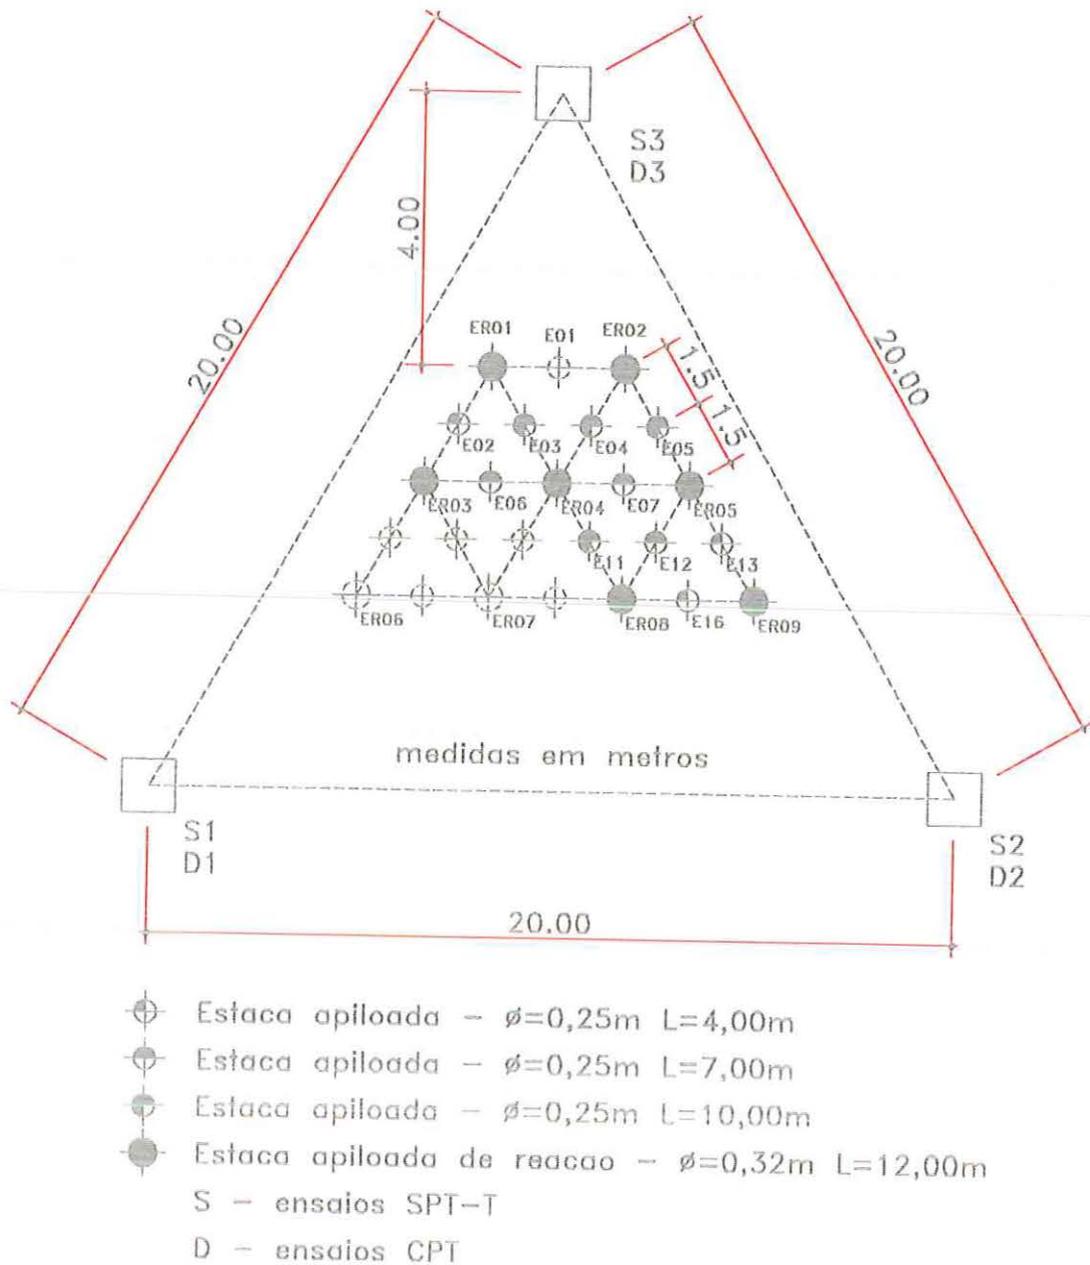
FIGURA 4.01: Distribuição das sondagens e localização das estacas.

A figura 4.01 mostra a locação das estacas e suas posições em relação às sondagens mais próximas efetuadas no campo experimental. Os vértices do triângulo correspondem ao ponto médio dos ensaios SPT-T e CPT realizados. Foi mantida uma distância de 1,0m entre cada furo desses ensaios. A estaca E-01, instrumentada, foi submetida a provas de carga à tração e carregamento horizontal, fora dos objetivos deste trabalho. As estacas E-08, E-09, E-10, E-14 e E-15, sem instrumentação, são relativas a outro projeto de pesquisa em andamento.

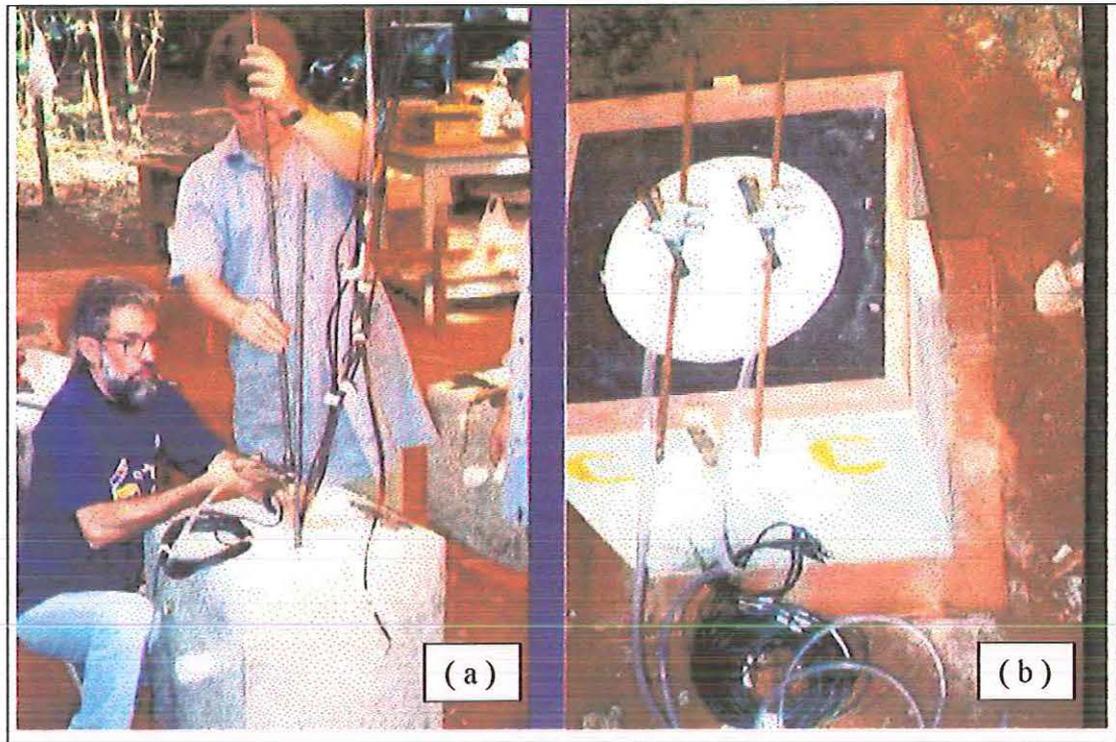
FOTO 4.05a: Vista da Instalação da

FOTO 4.05b: Vista da estaca com a
instrumentação instalada.

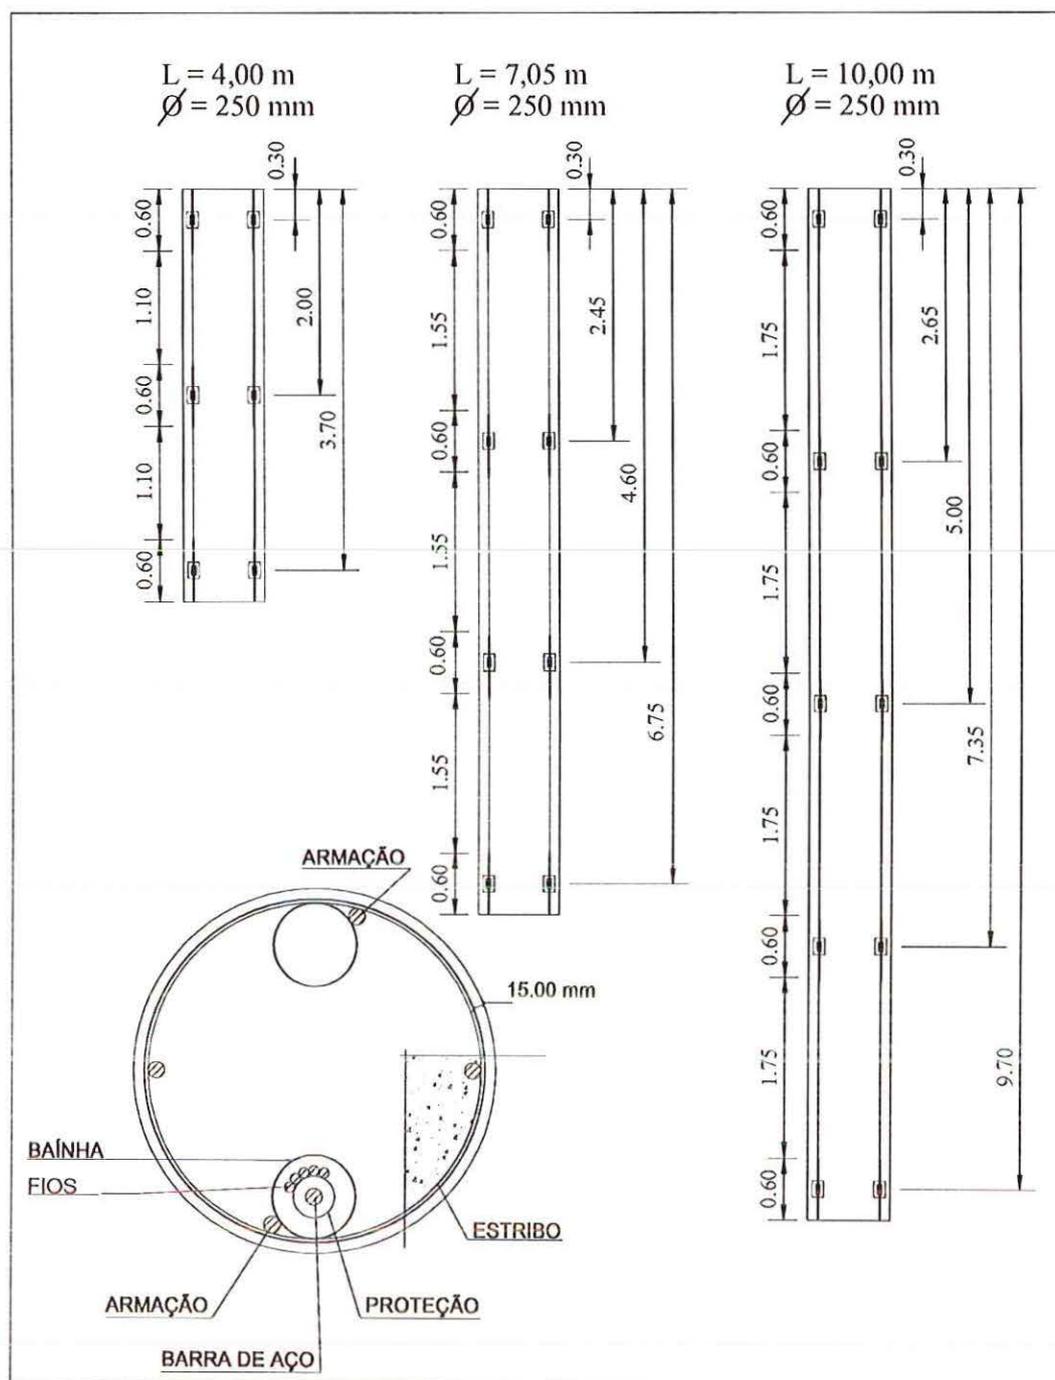
FIGURA 4.02: - Distribuição da instrumentação com a profundidade.

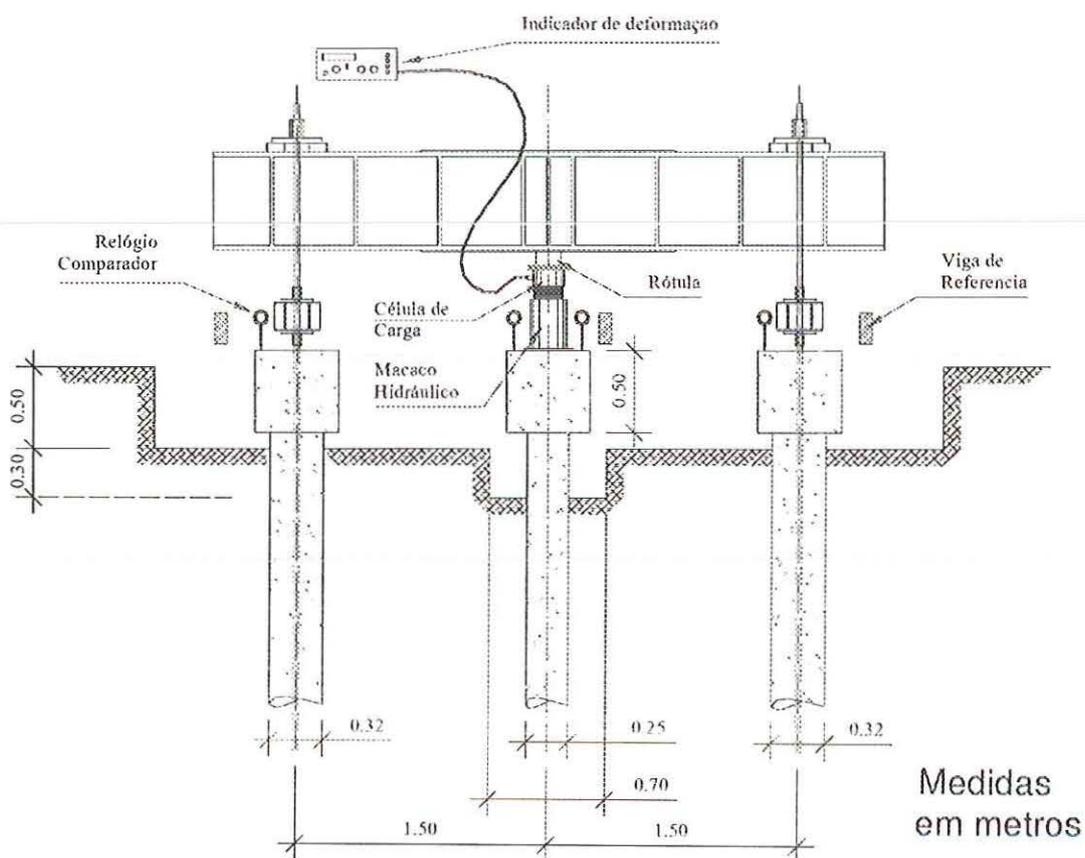
FIGURA 4.03: Esquema de montagem utilizado nas provas de carga

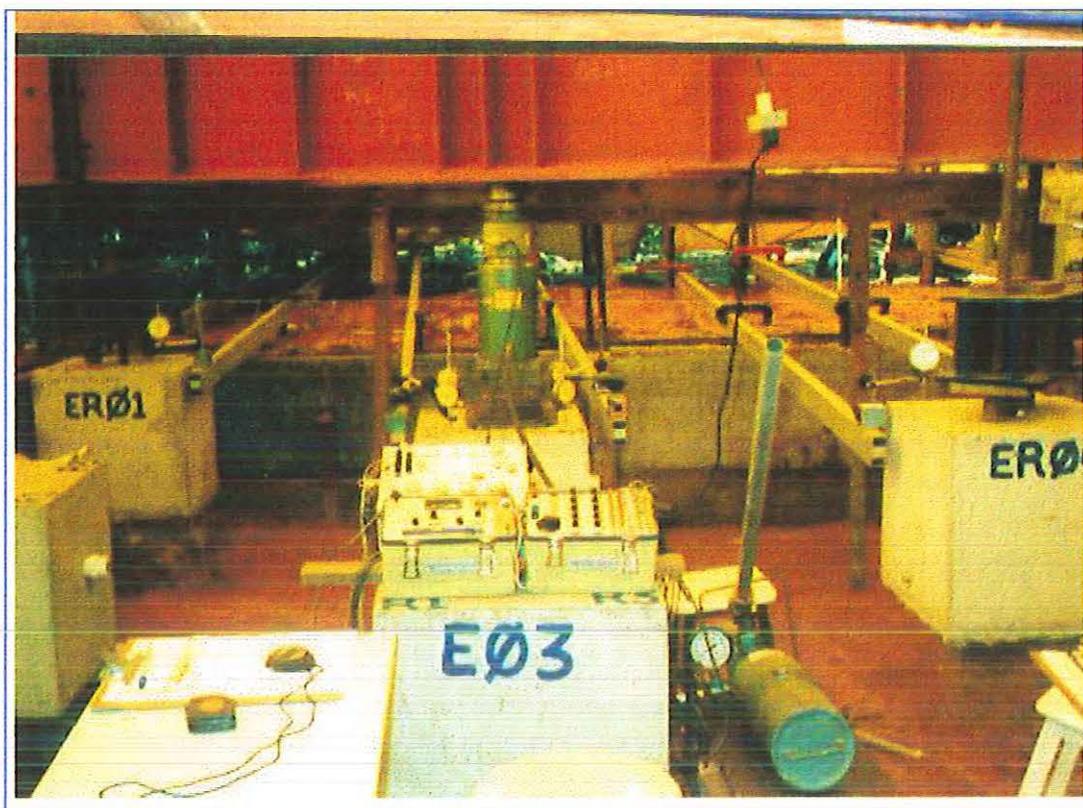
FOTO 4.07: Vista do esquema de montagem de uma prova de carga.

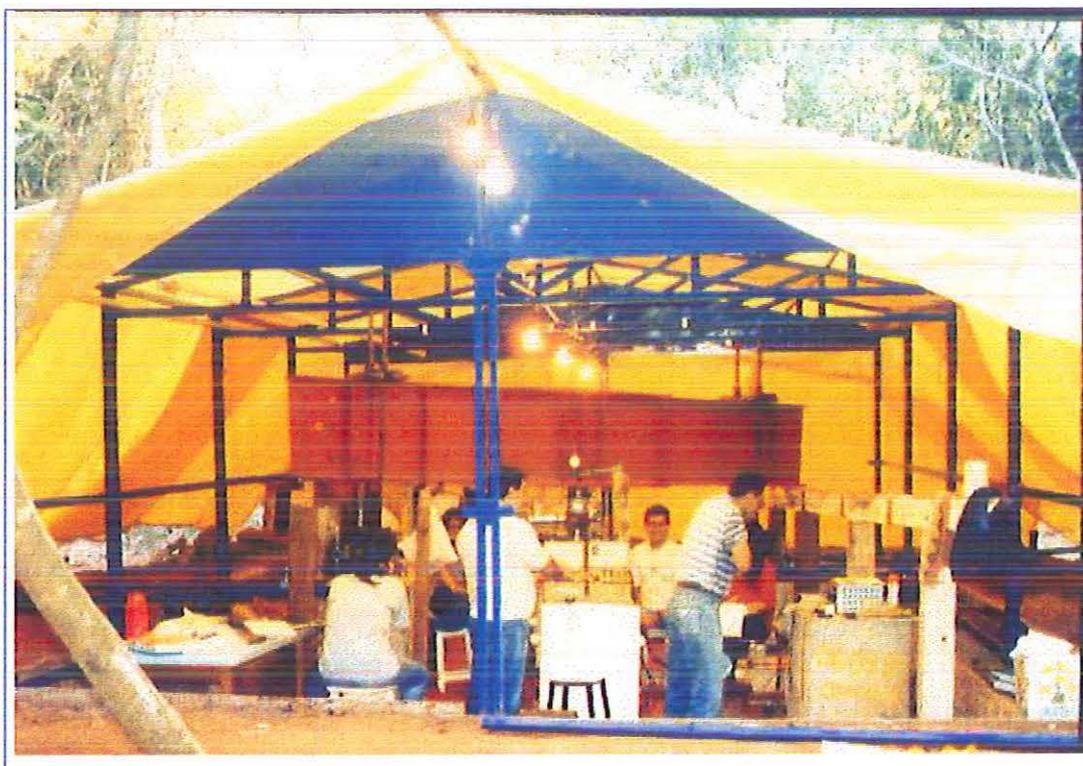
FOTO 4.08: Vista de uma prova em andamento com destaque do sistema de proteção dos ensaios.

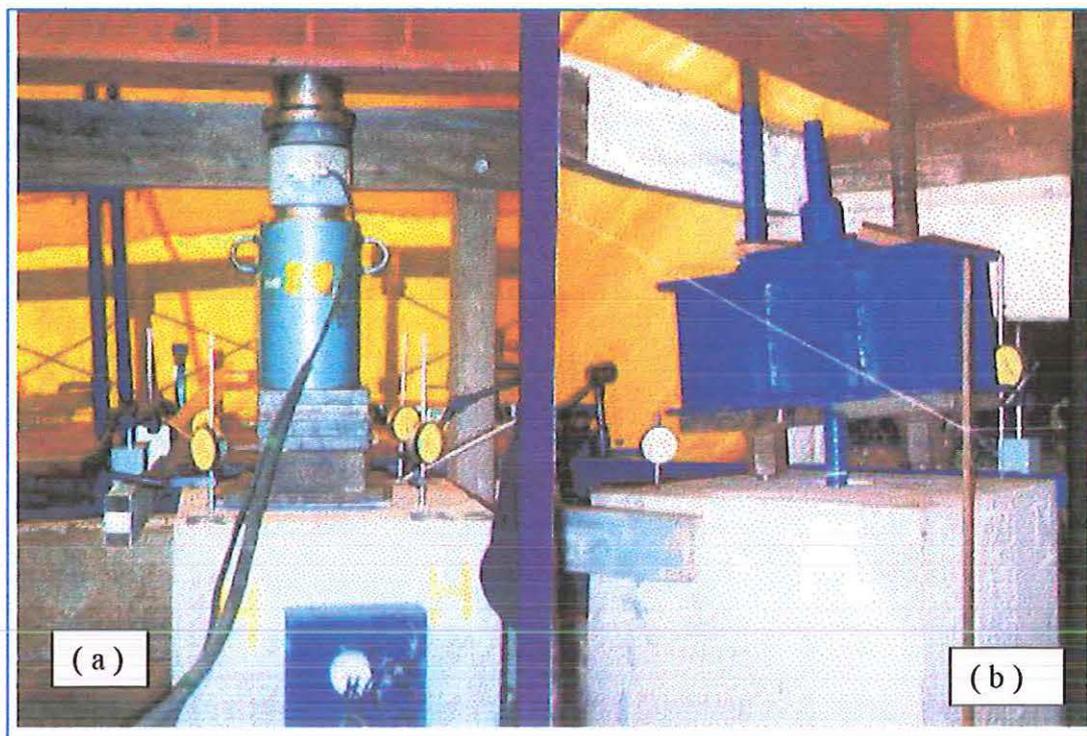
FOTO 4.09a: Vista do sistema de aplicação das cargas. **FOTO 4.09b:** Vista do sistema usado nas estacas de reação.

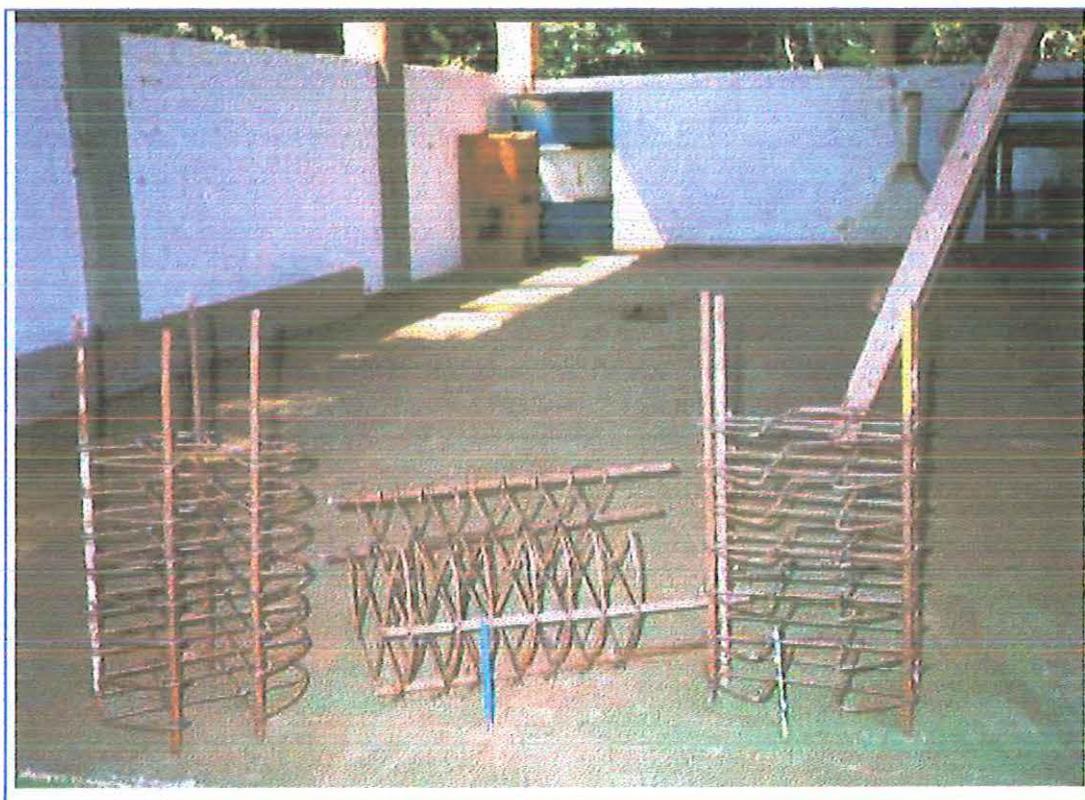
FOTO 4.10: Armadura de fendilhamento utilizada nas estacas de reação da 2ª fase.

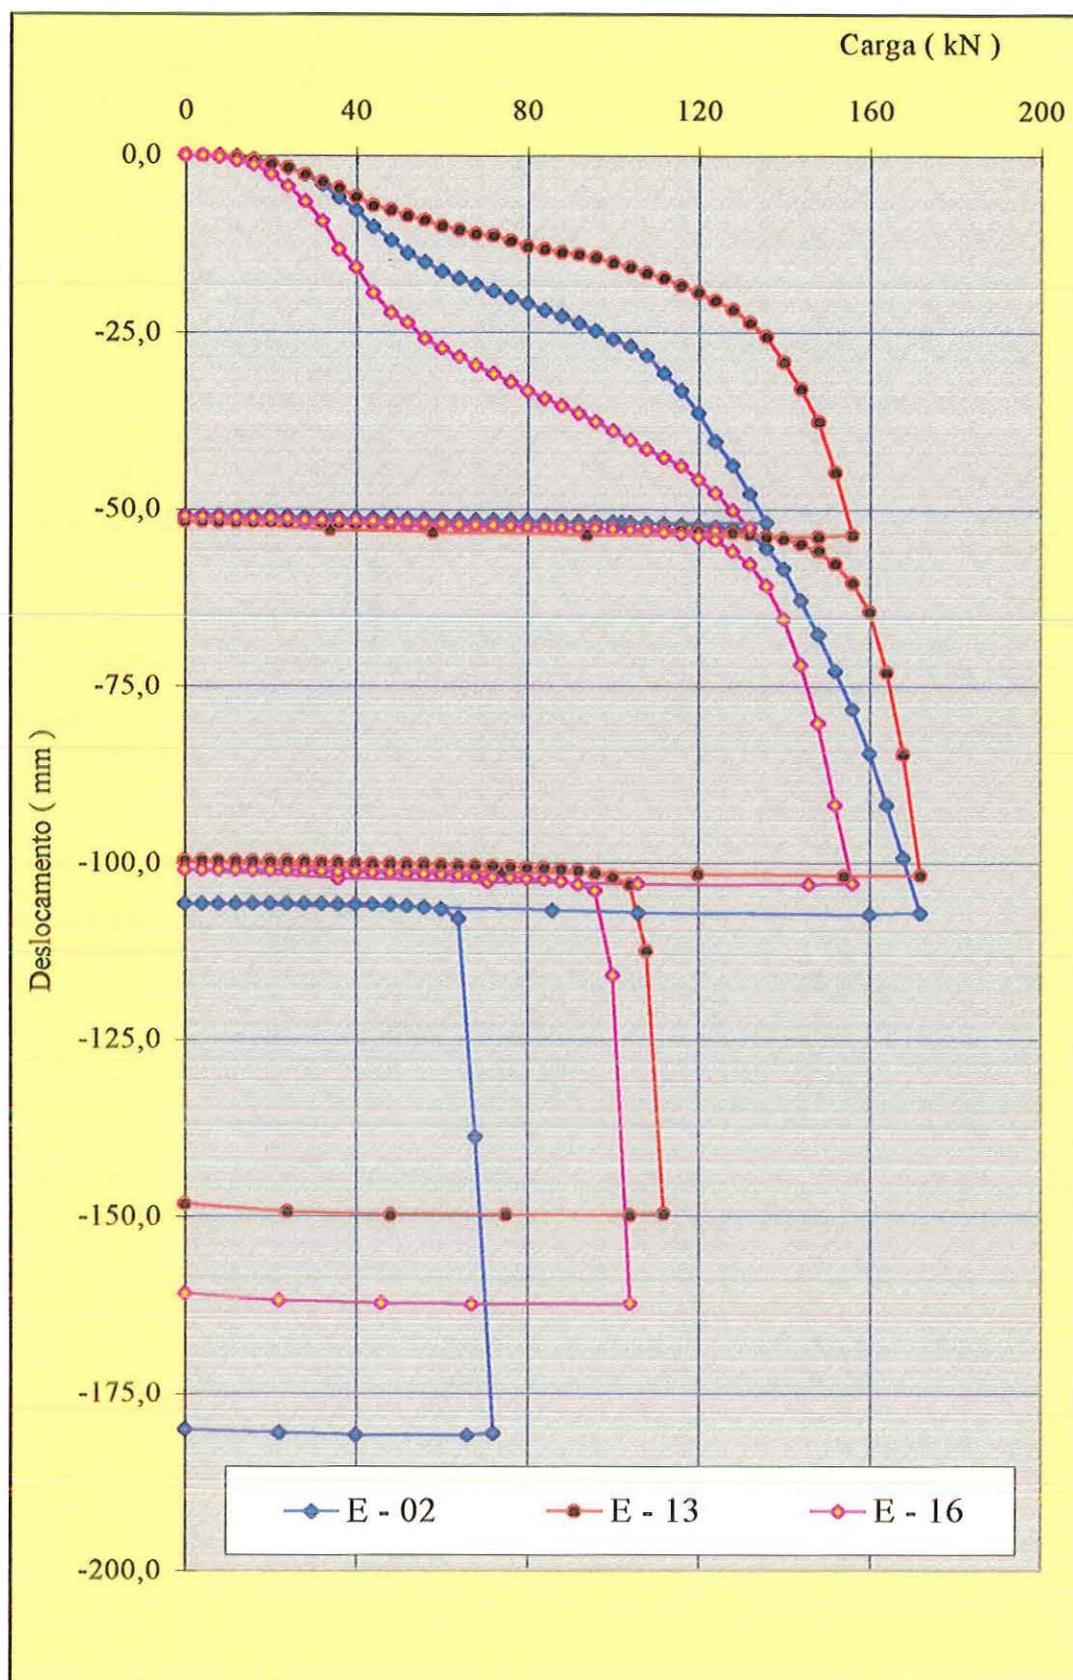
FIGURA 5.01. Conjunto de curvas carga-deslocamento para as estacas de 4,0m.

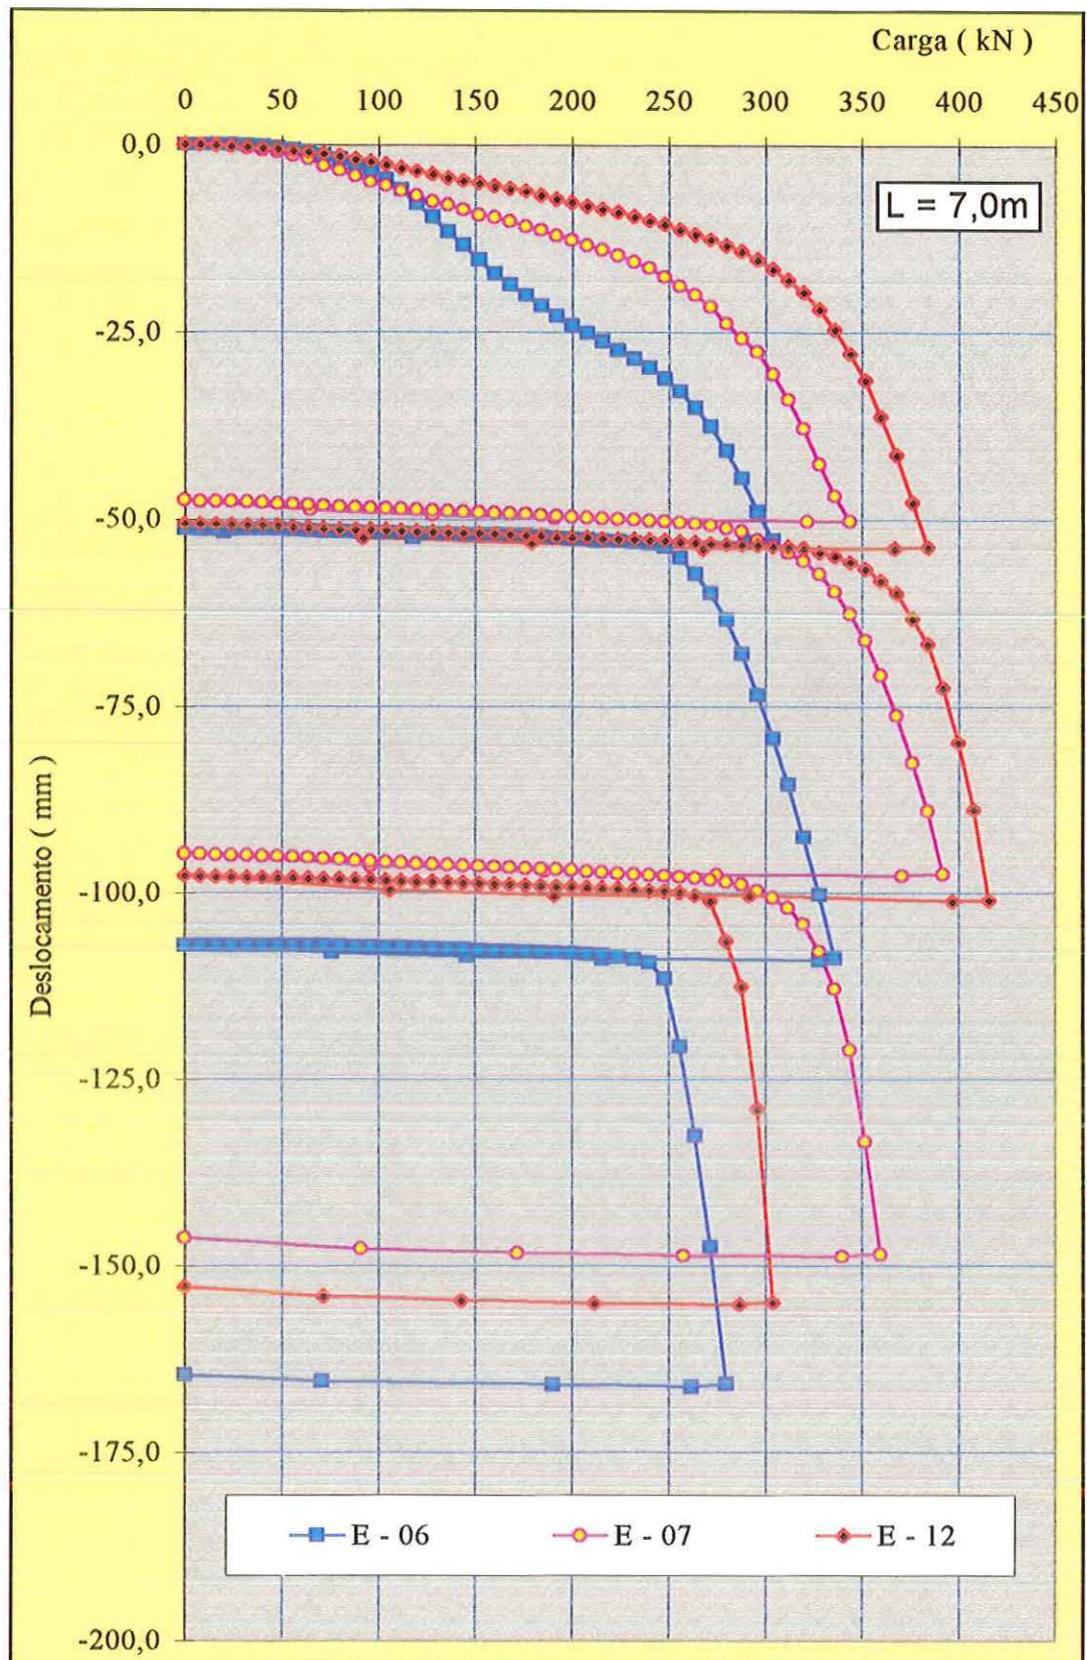
FIGURA 5.02. Conjunto de curvas carga-deslocamento para as estacas de 7,0m.
