**EFEITO DA INUNDAÇÃO DO SOLO
NO COMPORTAMENTO DE ESTACAS
MOLDADAS *IN LOCO*, INSTRUMENTADAS,
EM CAMPO EXPERIMENTAL DE BAURU-SP**

Tese apresentada à Escola de Engenharia de São Carlos, da Universidade de São Paulo, como parte dos requisitos para obtenção do Título de Doutor em Engenharia Civil: Geotecnia.

São Carlos
1998

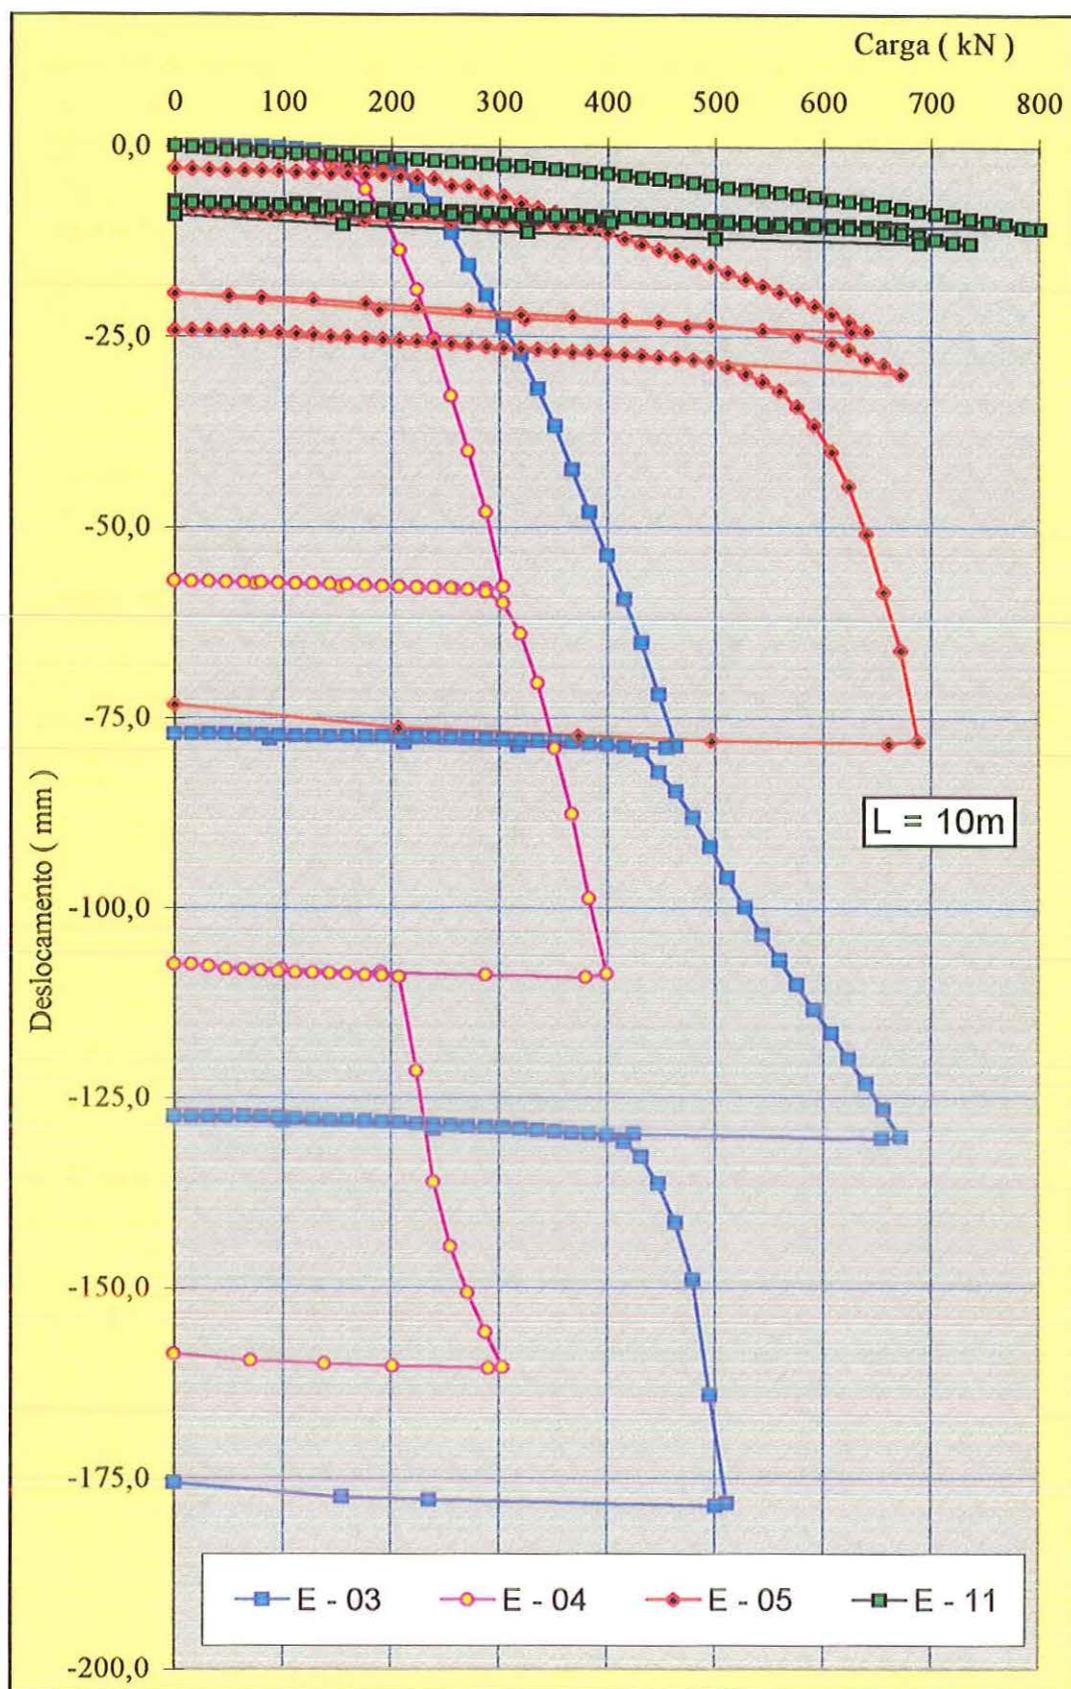
FIGURA 5.03. Conjunto de curvas carga-deslocamento para as estacas de 10,0m.

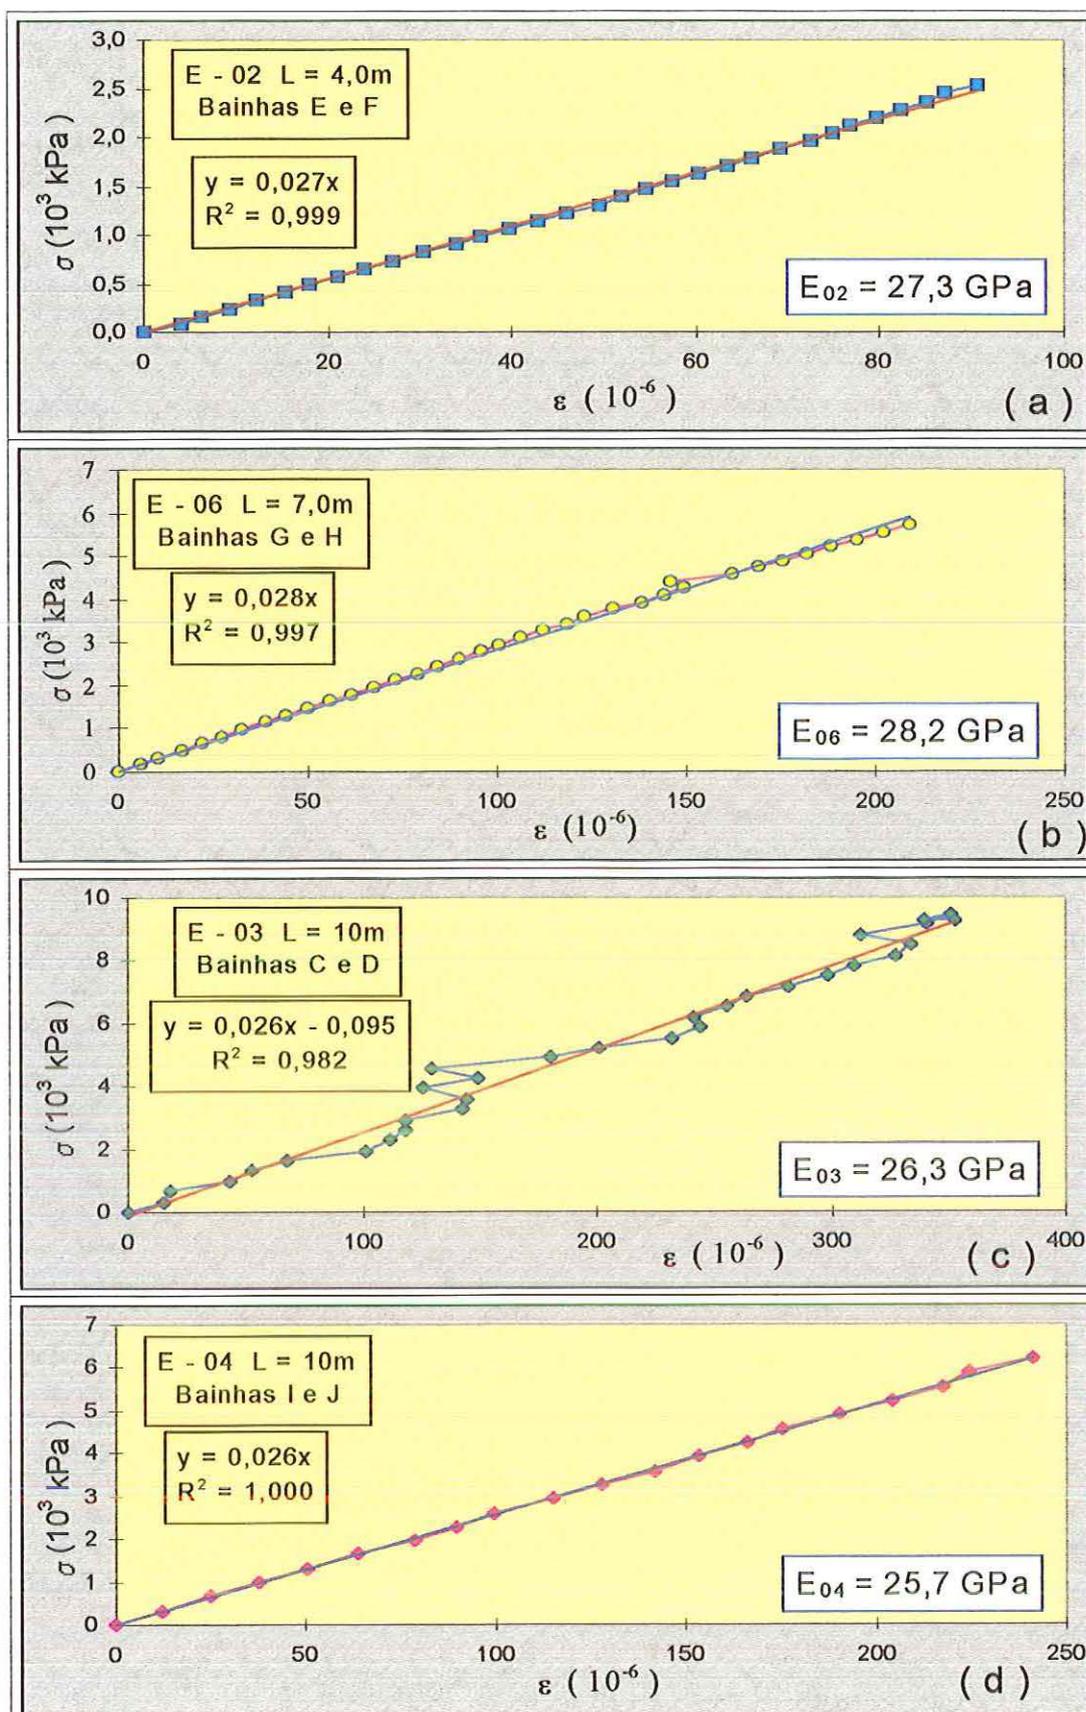
FIGURA 5.04: Curvas $\sigma \times \varepsilon$ - Módulo de elasticidade das estacas.

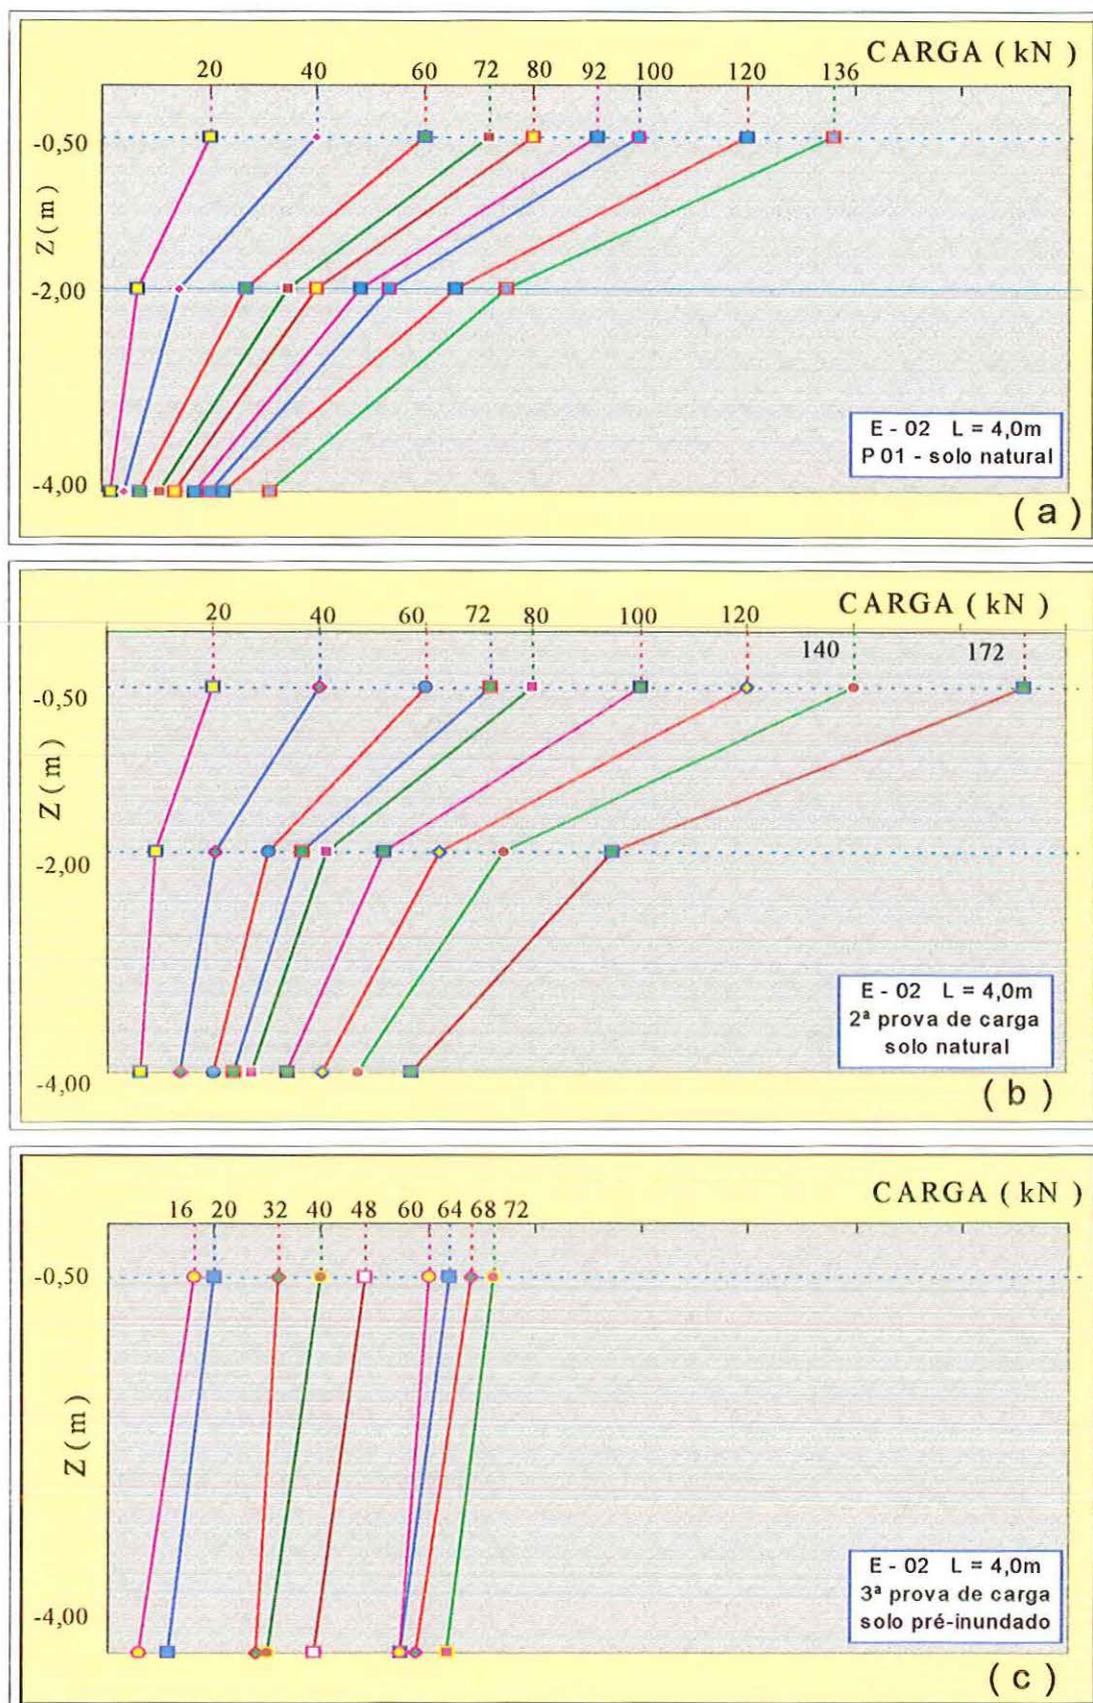
FIGURA 5.05: Transferência de carga ao longo da profundidade - estaca E-02.

Na distribuição de atrito lateral por trechos da estaca, observa-se um valor maior de atrito mobilizado no trecho superior da estaca, para as duas primeiras provas de carga com o solo no estado natural. Na terceira prova, não foi possível efetuar a distribuição do atrito por trechos, por falta de informações confiáveis do nível intermediário. No anexo 02 são apresentadas as curvas de distribuição do atrito lateral médio por trechos instrumentados.

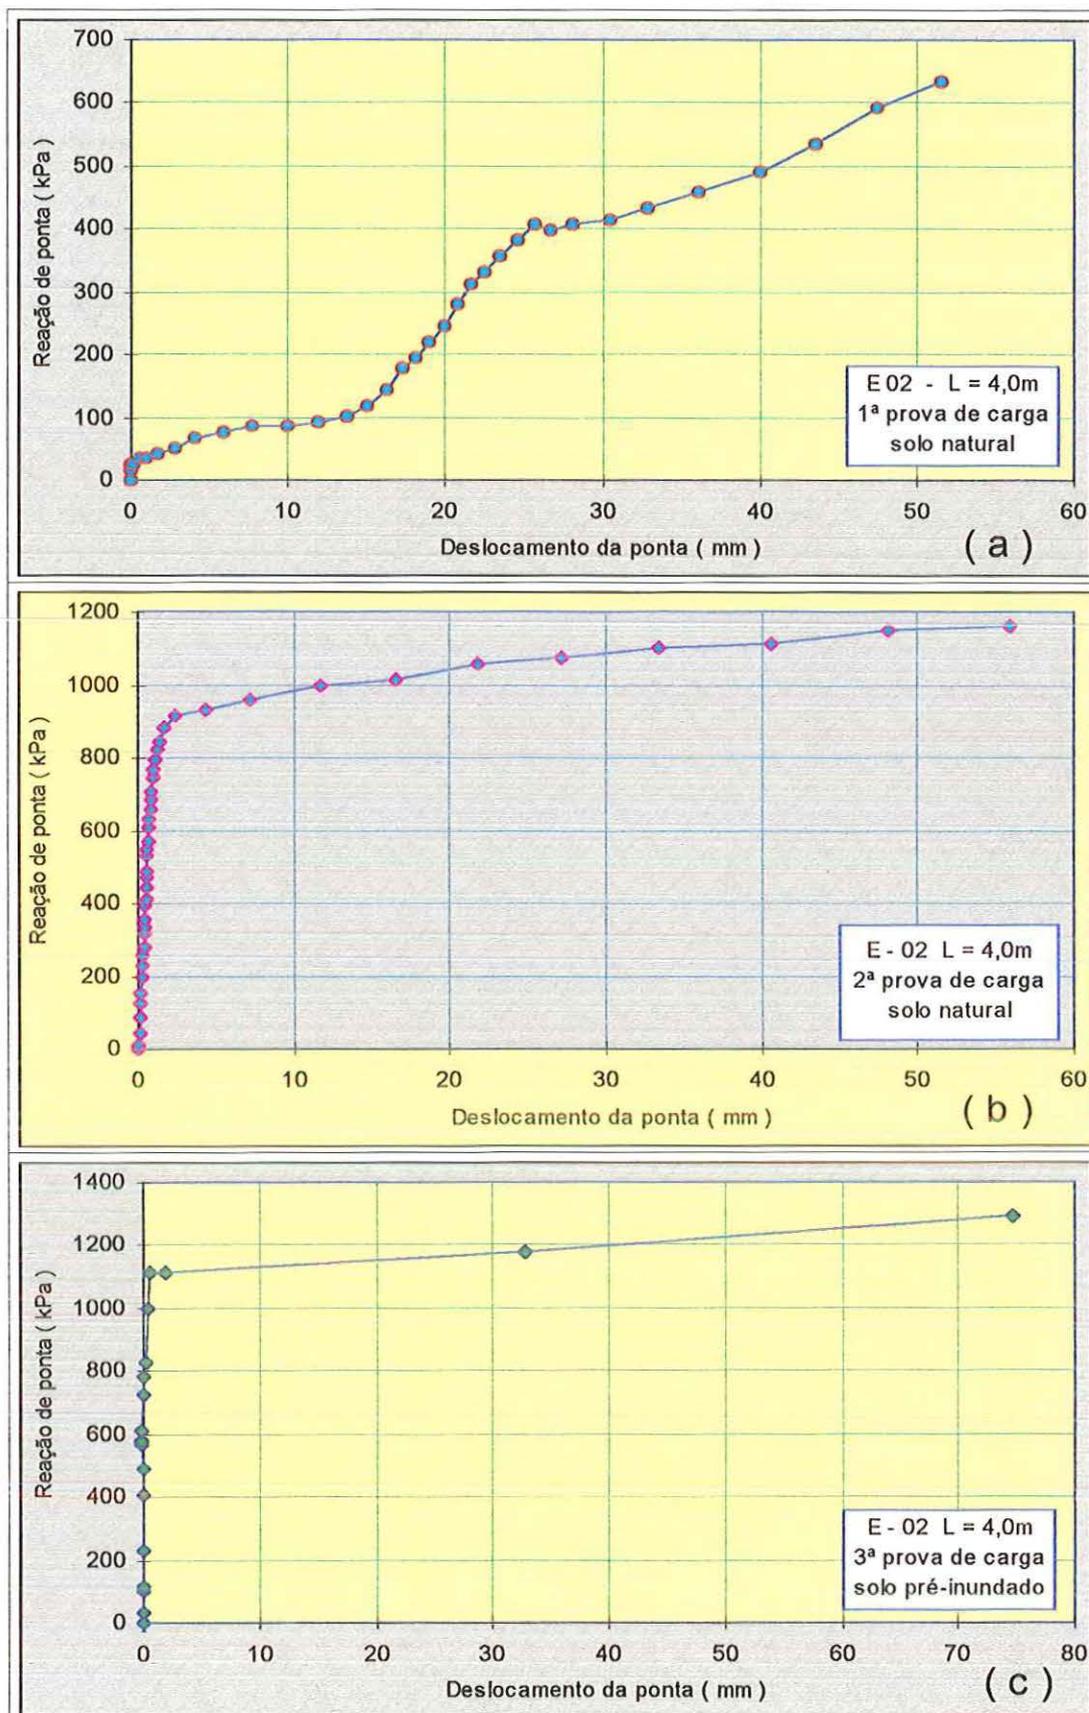
FIGURA 5.06: Curva reação de ponta x deslocamento da ponta - E-02 - L = 4,0m.

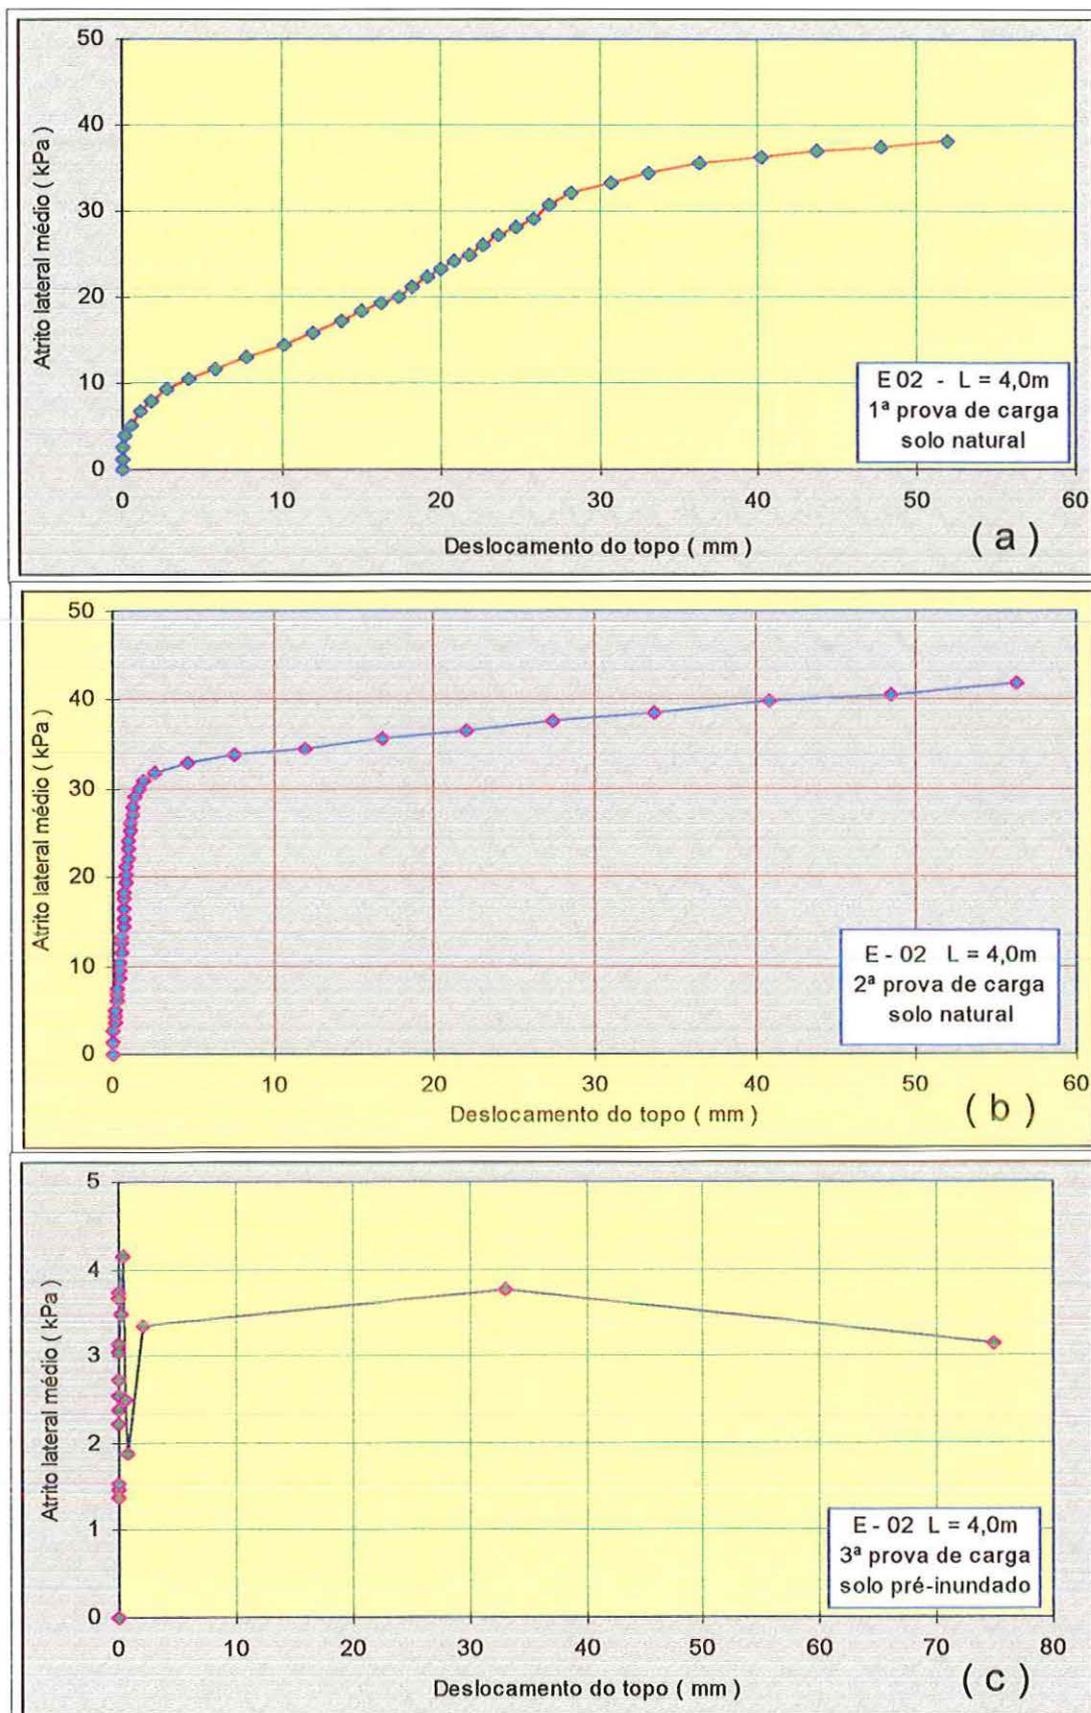
FIGURA 5.07: Atrito lateral médio x deslocamento do topo - E-02 - L = 4,0m.

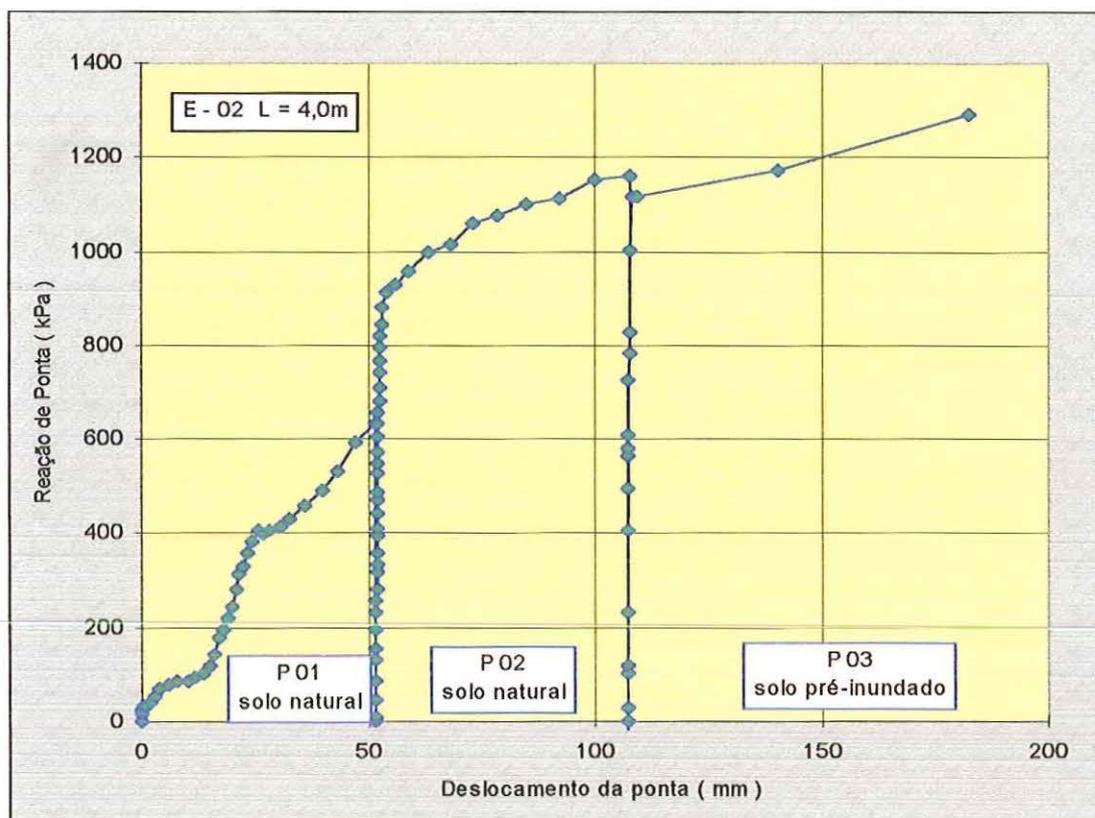
FIGURA 5.08: Curvas reação de ponta x deslocamento da ponta - estaca E-02.

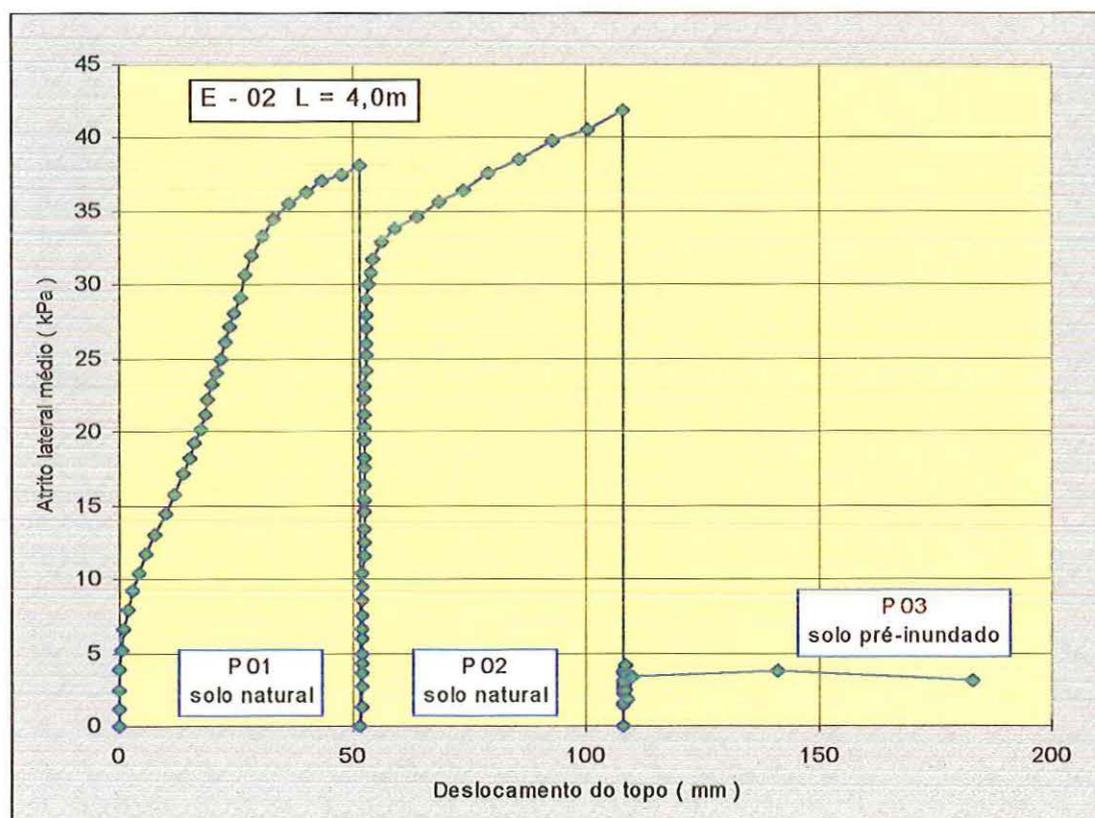
FIGURA 5.09: Curvas atrito lateral médio x deslocamento do topo - estaca E-02.

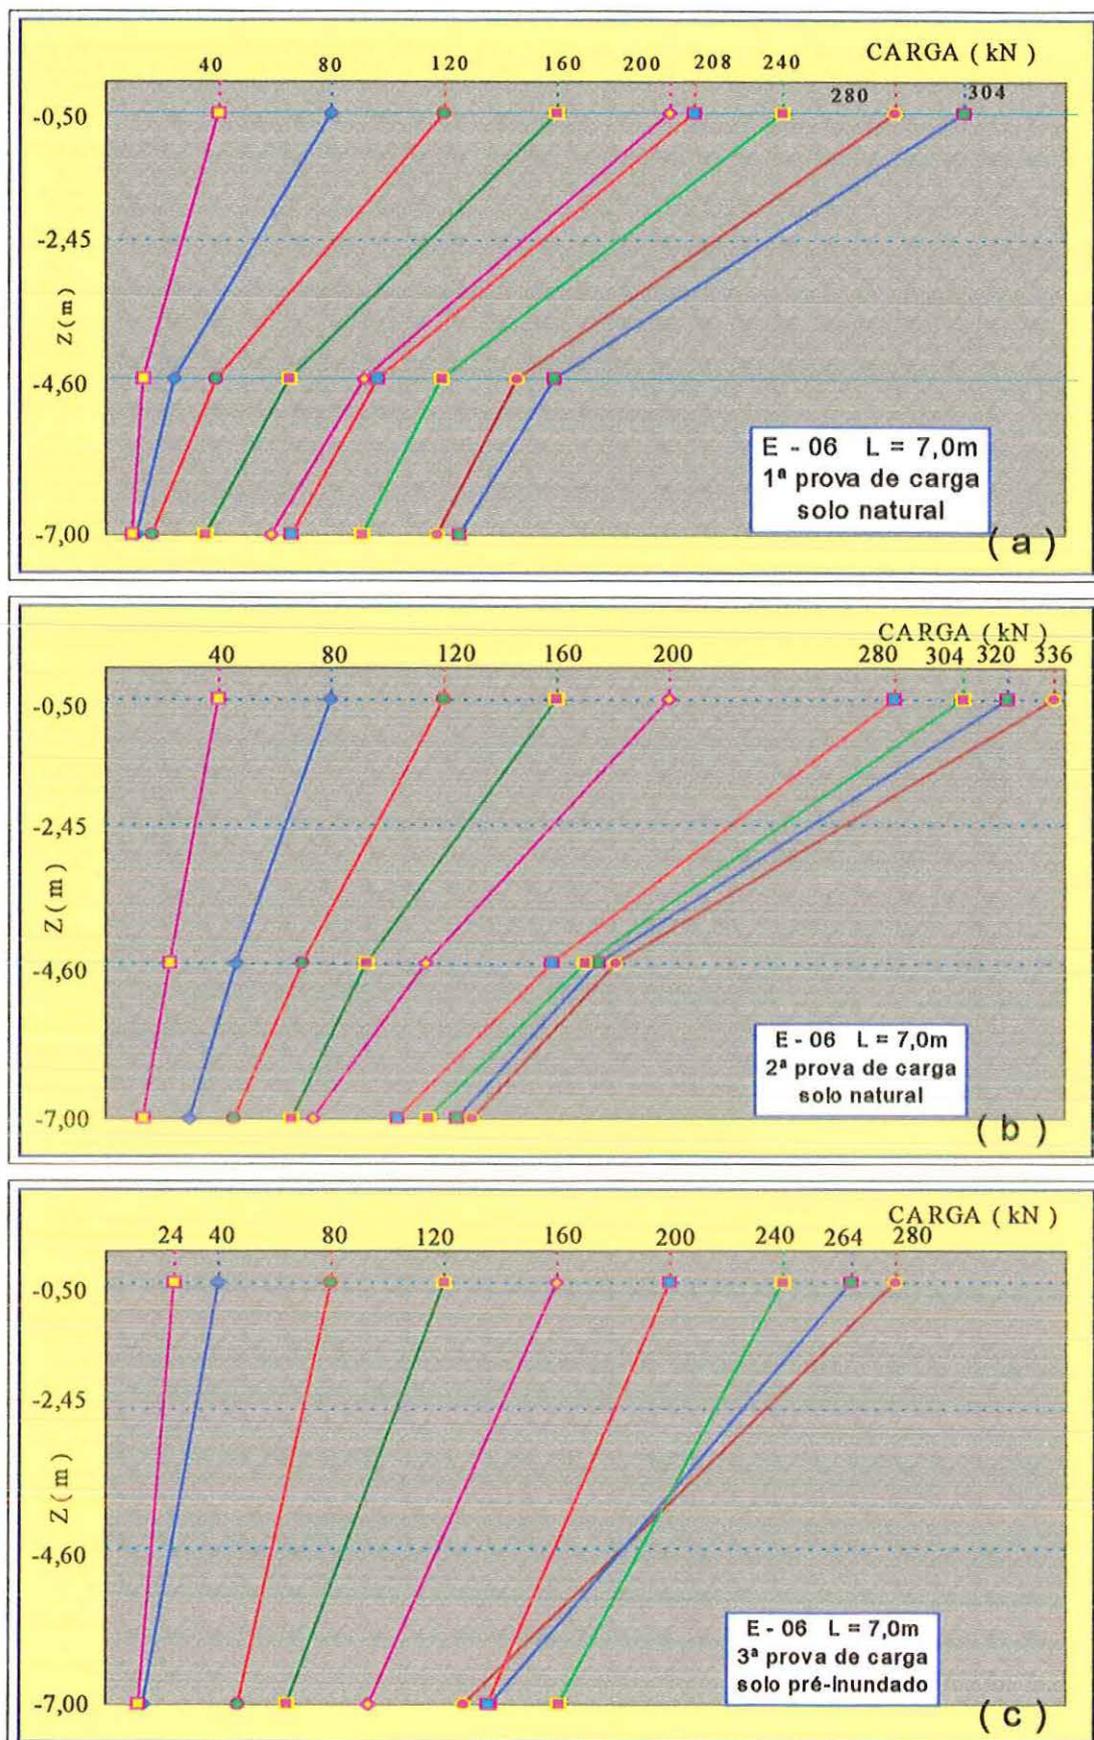
FIGURA 5.10: Transferência de carga ao longo da profundidade.

Na distribuição de atrito lateral por trechos da estaca, nota-se um valor maior de atrito mobilizado no trecho superior da estaca. As figuras da distribuição de atrito lateral médio por trechos instrumentados encontram-se no anexo 2.

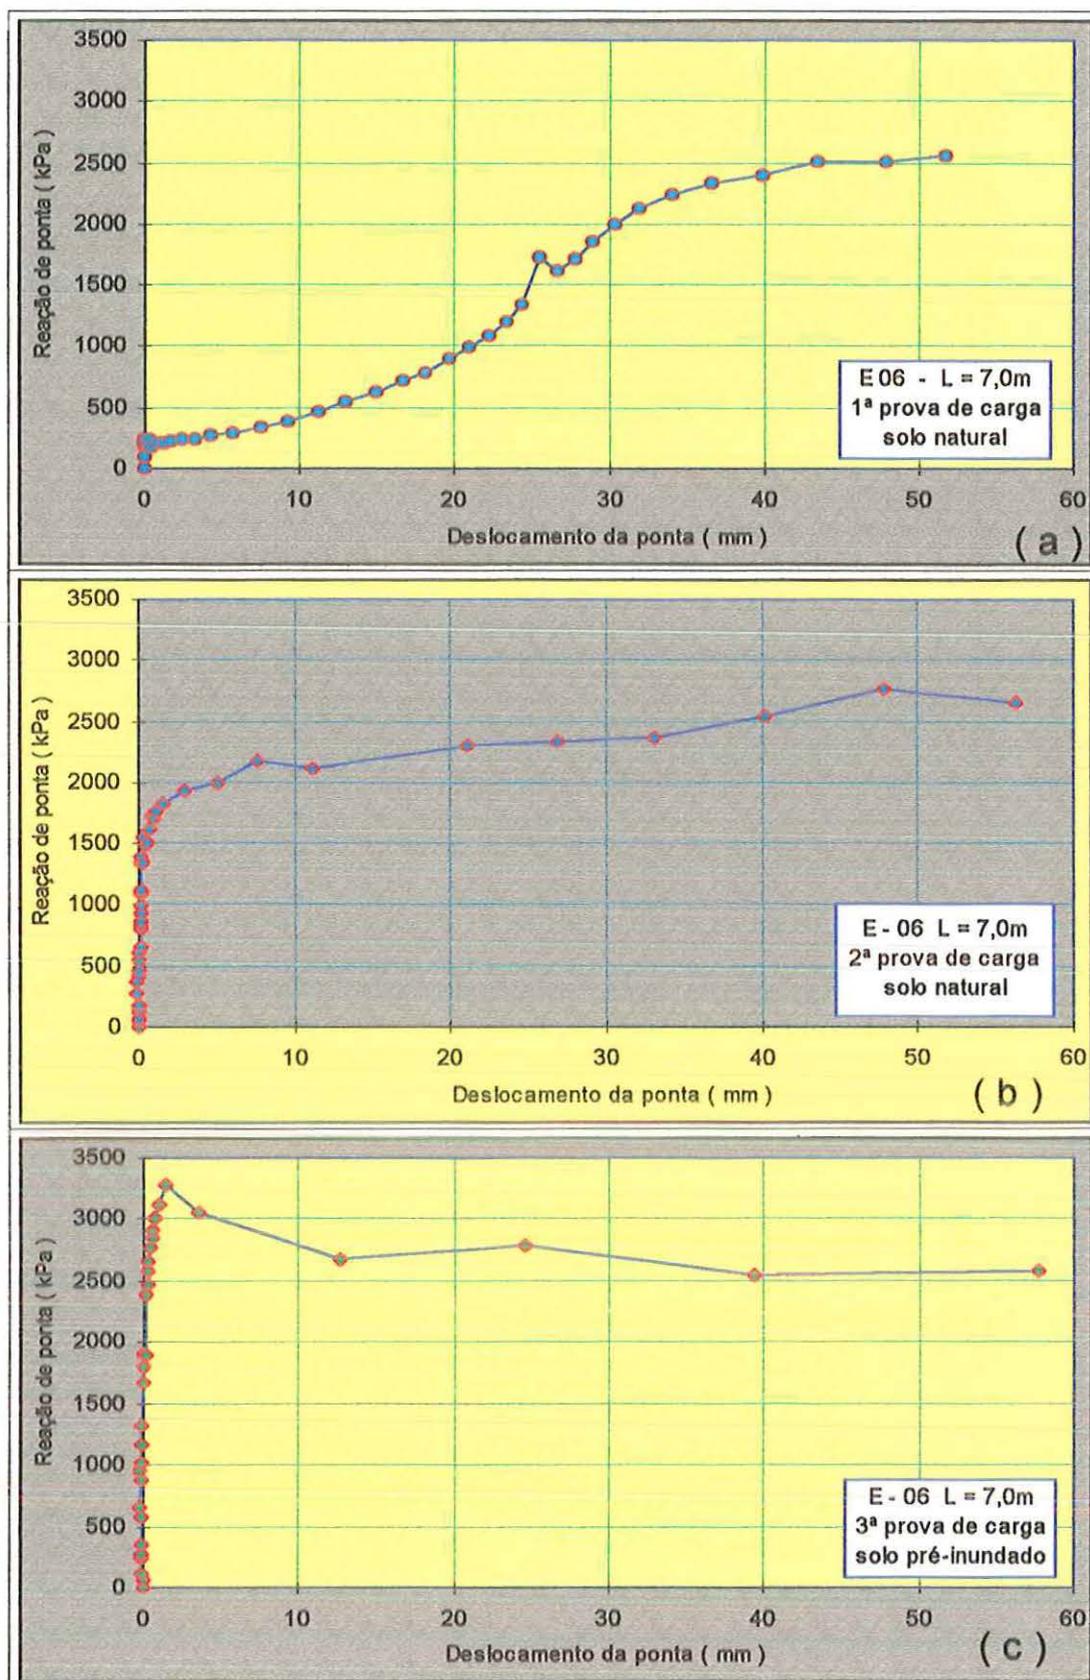
FIGURA 5.11: Reação de ponta da estaca em função do deslocamento da ponta.
E-06 - L = 7,0m.

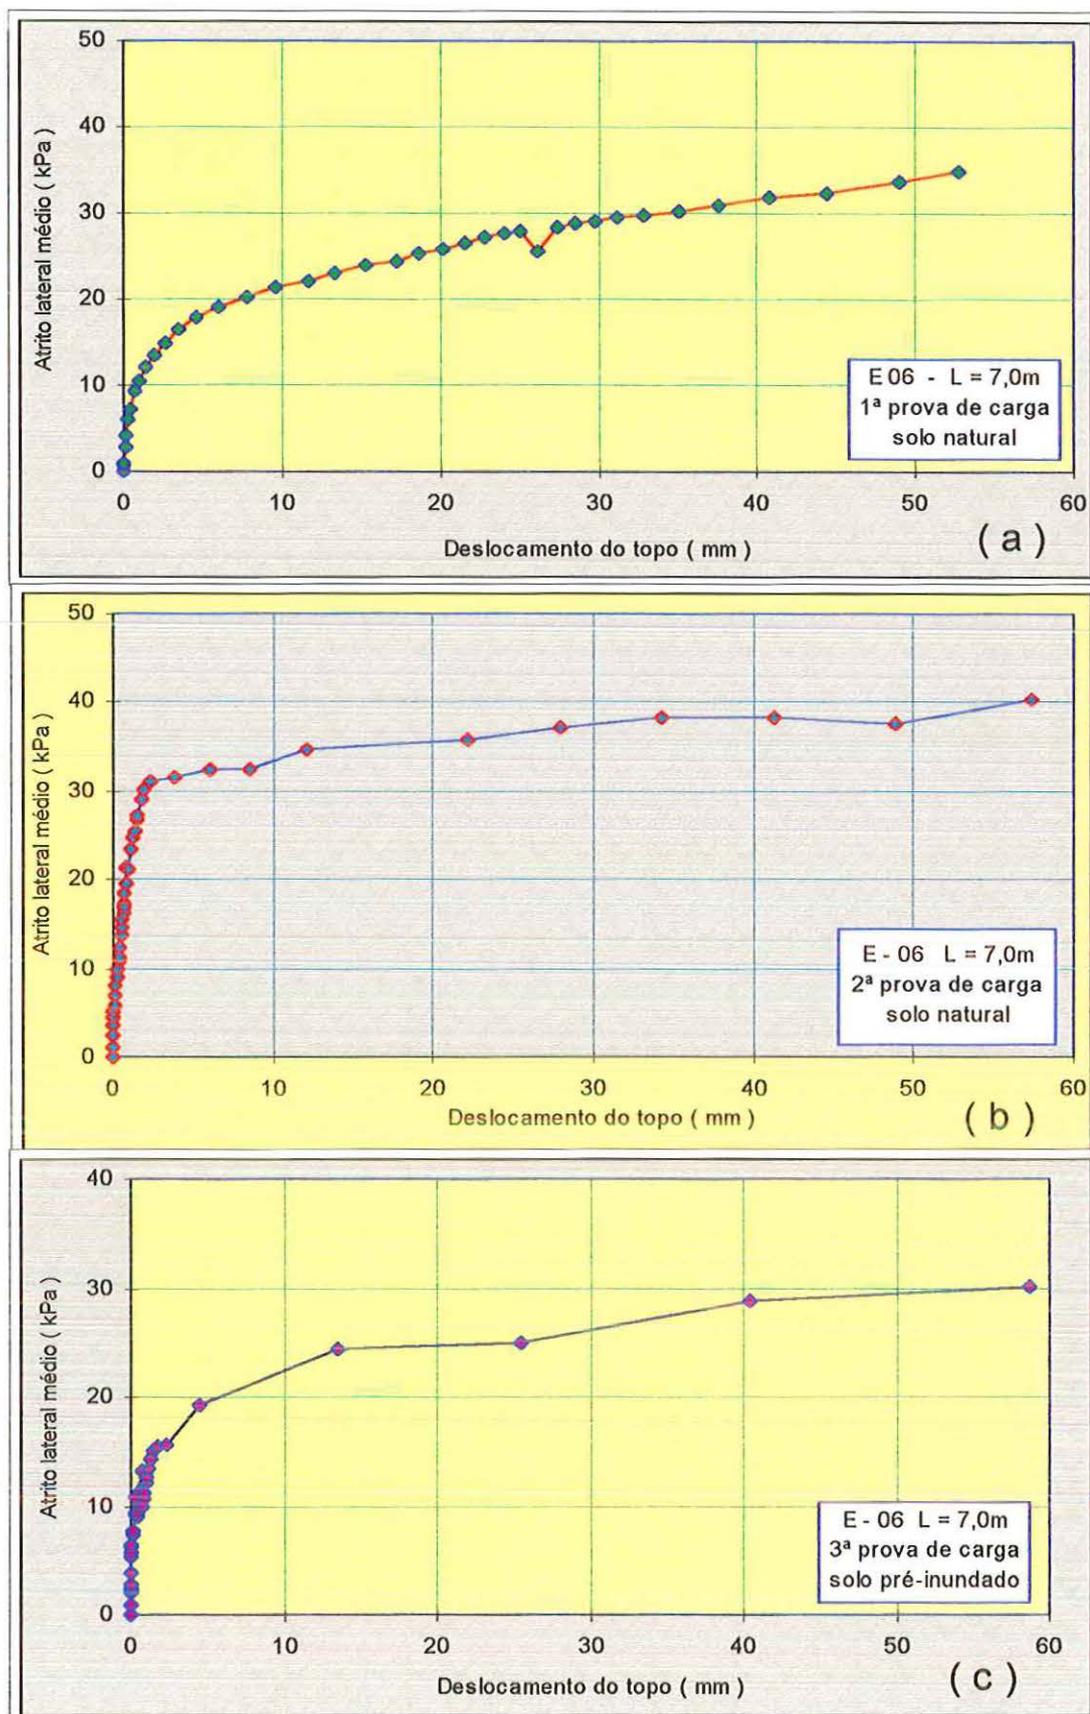
FIGURA 5.12: Atrito lateral médio ao longo do fuste da estaca em função do deslocamento do topo. E-06 - L = 7,0m.

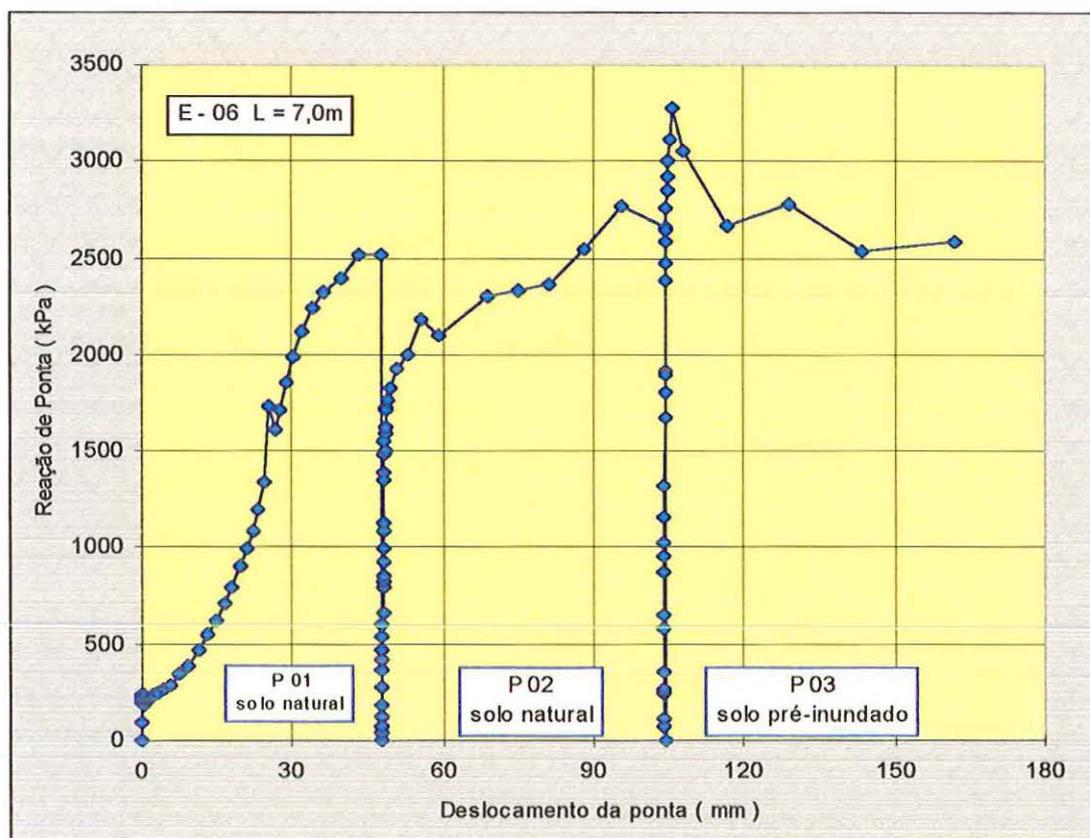
FIGURA 5.13: Curvas reação de ponta x deslocamento da ponta - estaca E-06.

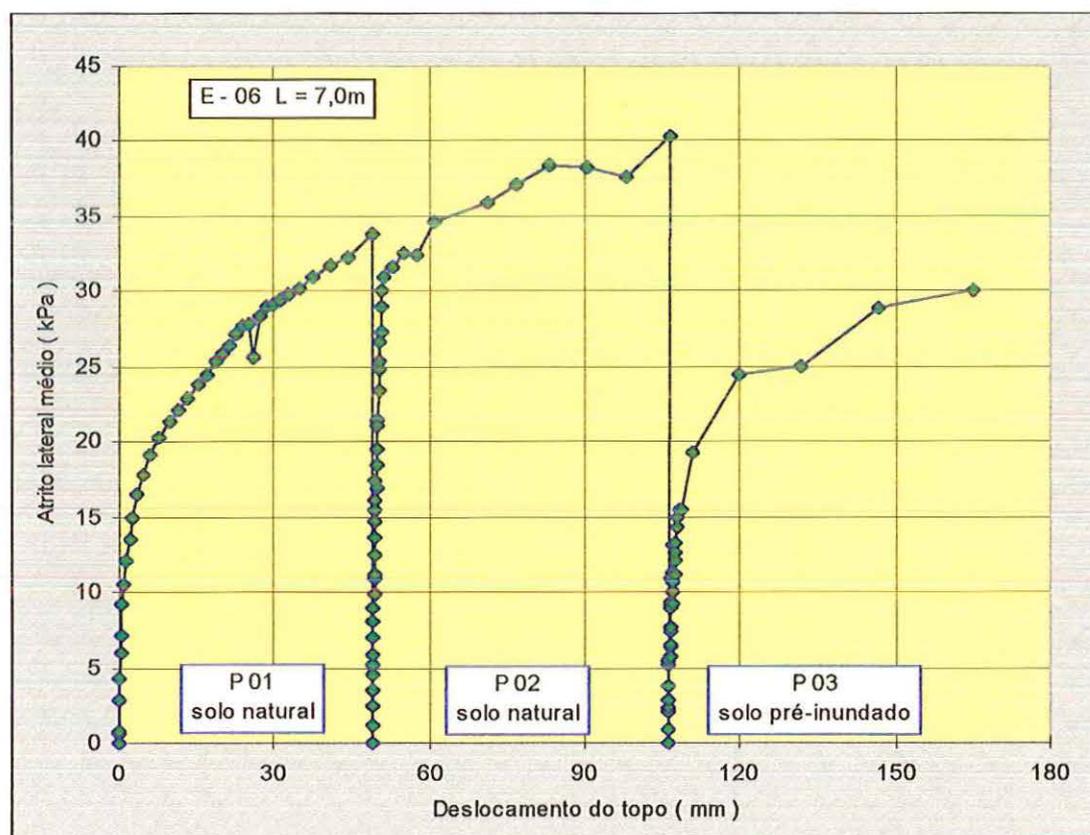
FIGURA 5.14: Curvas atrito lateral médio x deslocamento do topo - estaca E-06.

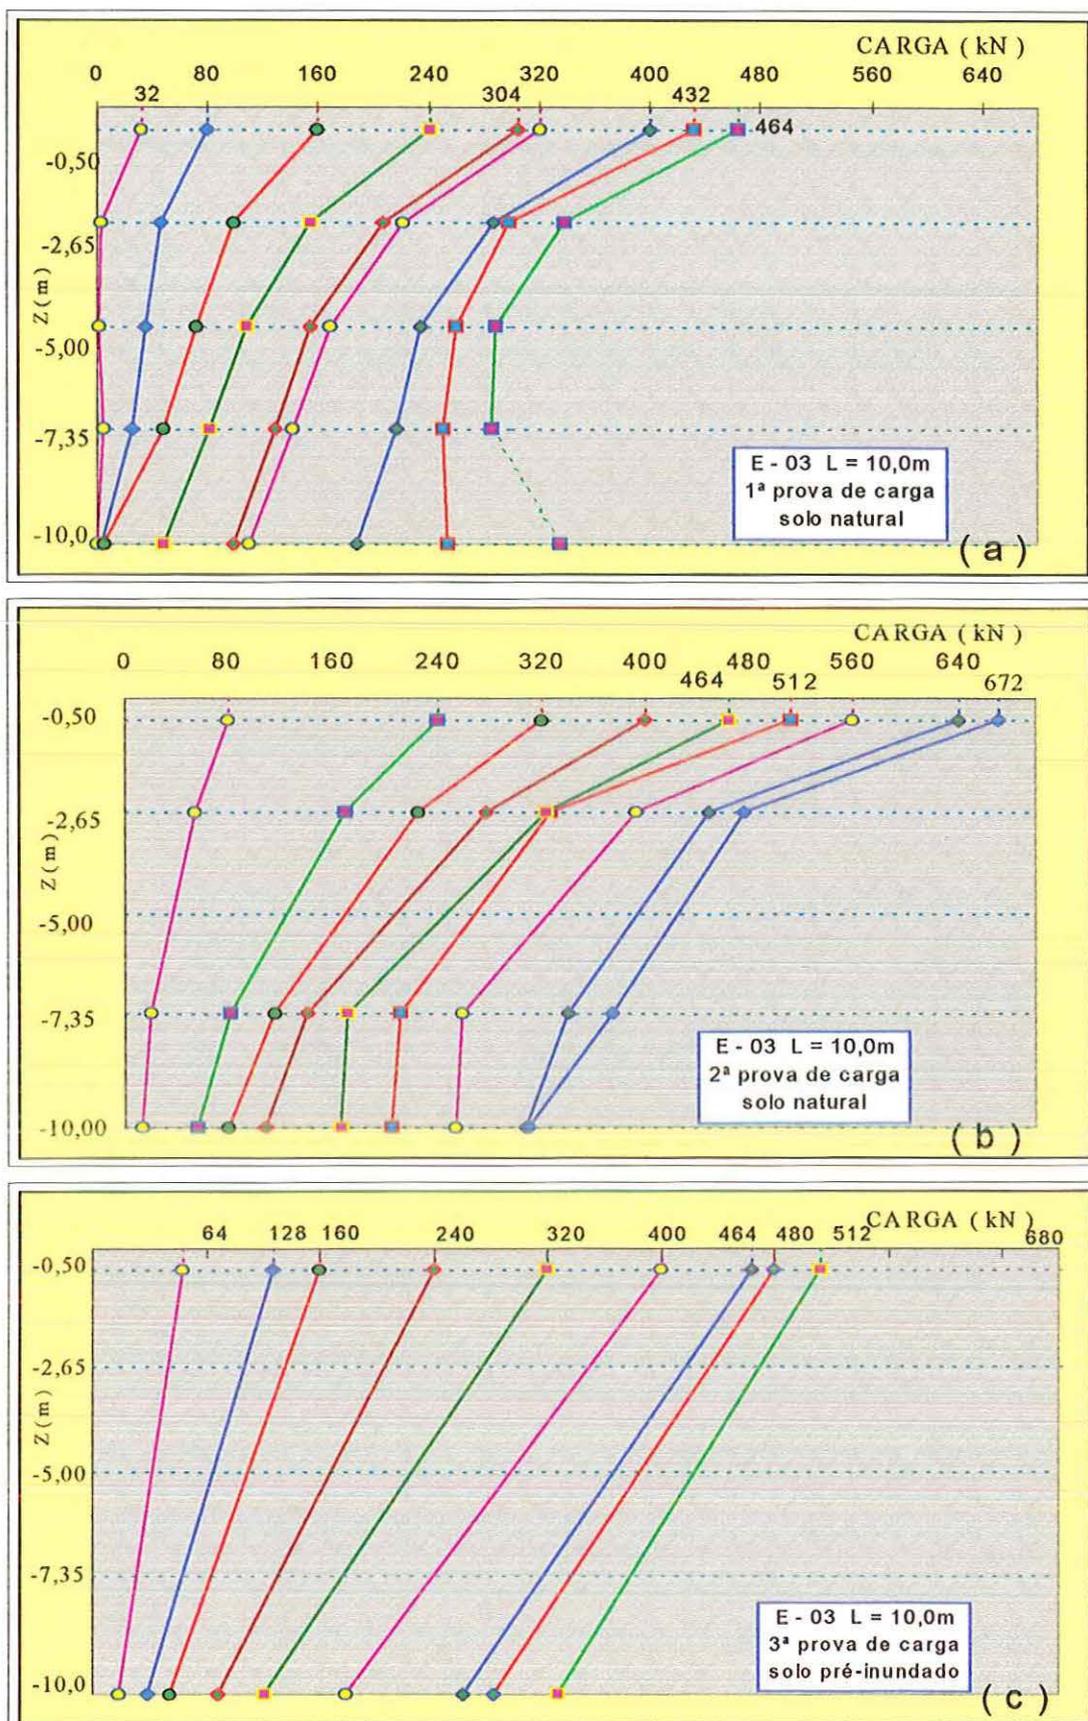
FIGURA 5.15: Transferência de carga ao longo da profundidade - estaca E-03.

Na figura 5.15, são apresentadas as curvas de transferência de carga ao longo da profundidade, relativas as três provas de carga realizadas na estaca E-03 de 10,0m de comprimento. Os instrumentos instalados no terceiro nível, 5,00m, apresentaram defeitos a partir da segunda prova, não permitindo a obtenção dos esforços nesta cota. Na terceira prova, com solo pré-inundado, foram perdidas as informações de todos os níveis intermediários, 2,65; 5,00 e 7,35m, face aos prováveis danos ocorridos nos instrumentos instalados nessas posições.

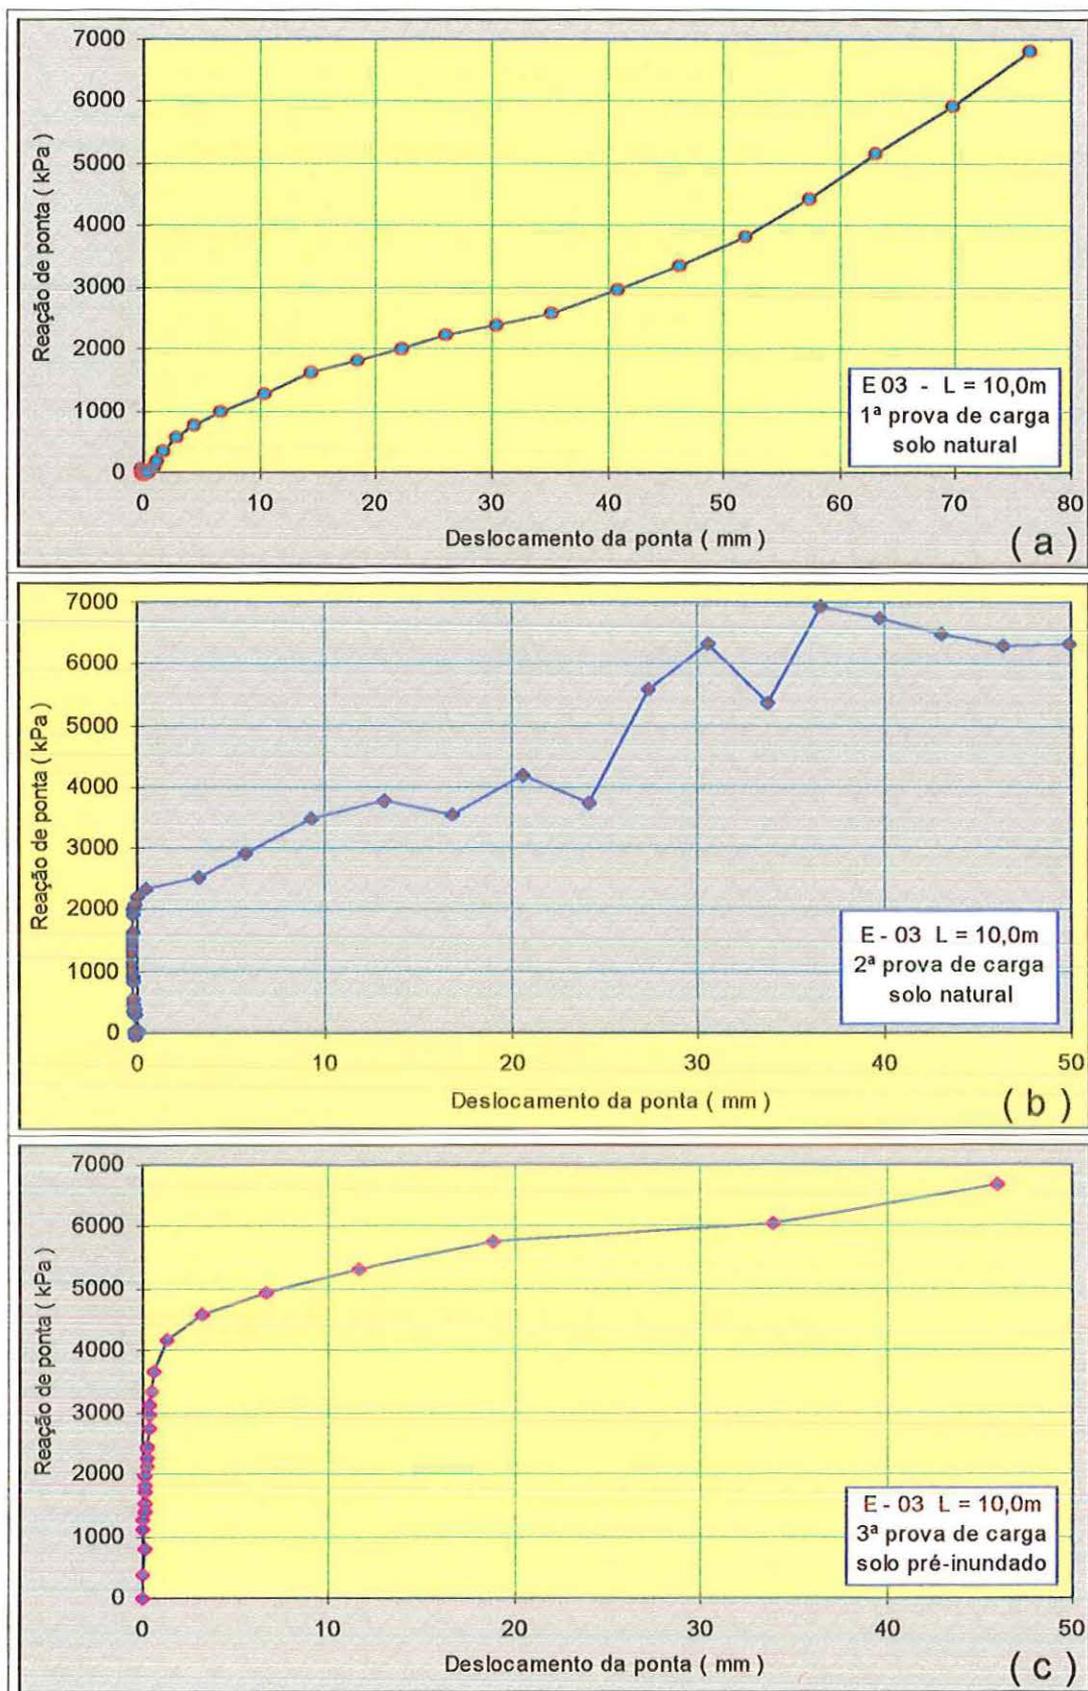
FIGURA 5.16: Reação de ponta da estaca em função do deslocamento da ponta.
E-03 - L = 10,0m.
