**EFEITO DA INUNDAÇÃO DO SOLO
NO COMPORTAMENTO DE ESTACAS
MOLDADAS *IN LOCO*, INSTRUMENTADAS,
EM CAMPO EXPERIMENTAL DE BAURU-SP**

Tese apresentada à Escola de Engenharia de São Carlos, da Universidade de São Paulo, como parte dos requisitos para obtenção do Título de Doutor em Engenharia Civil: Geotecnia.

São Carlos
1998

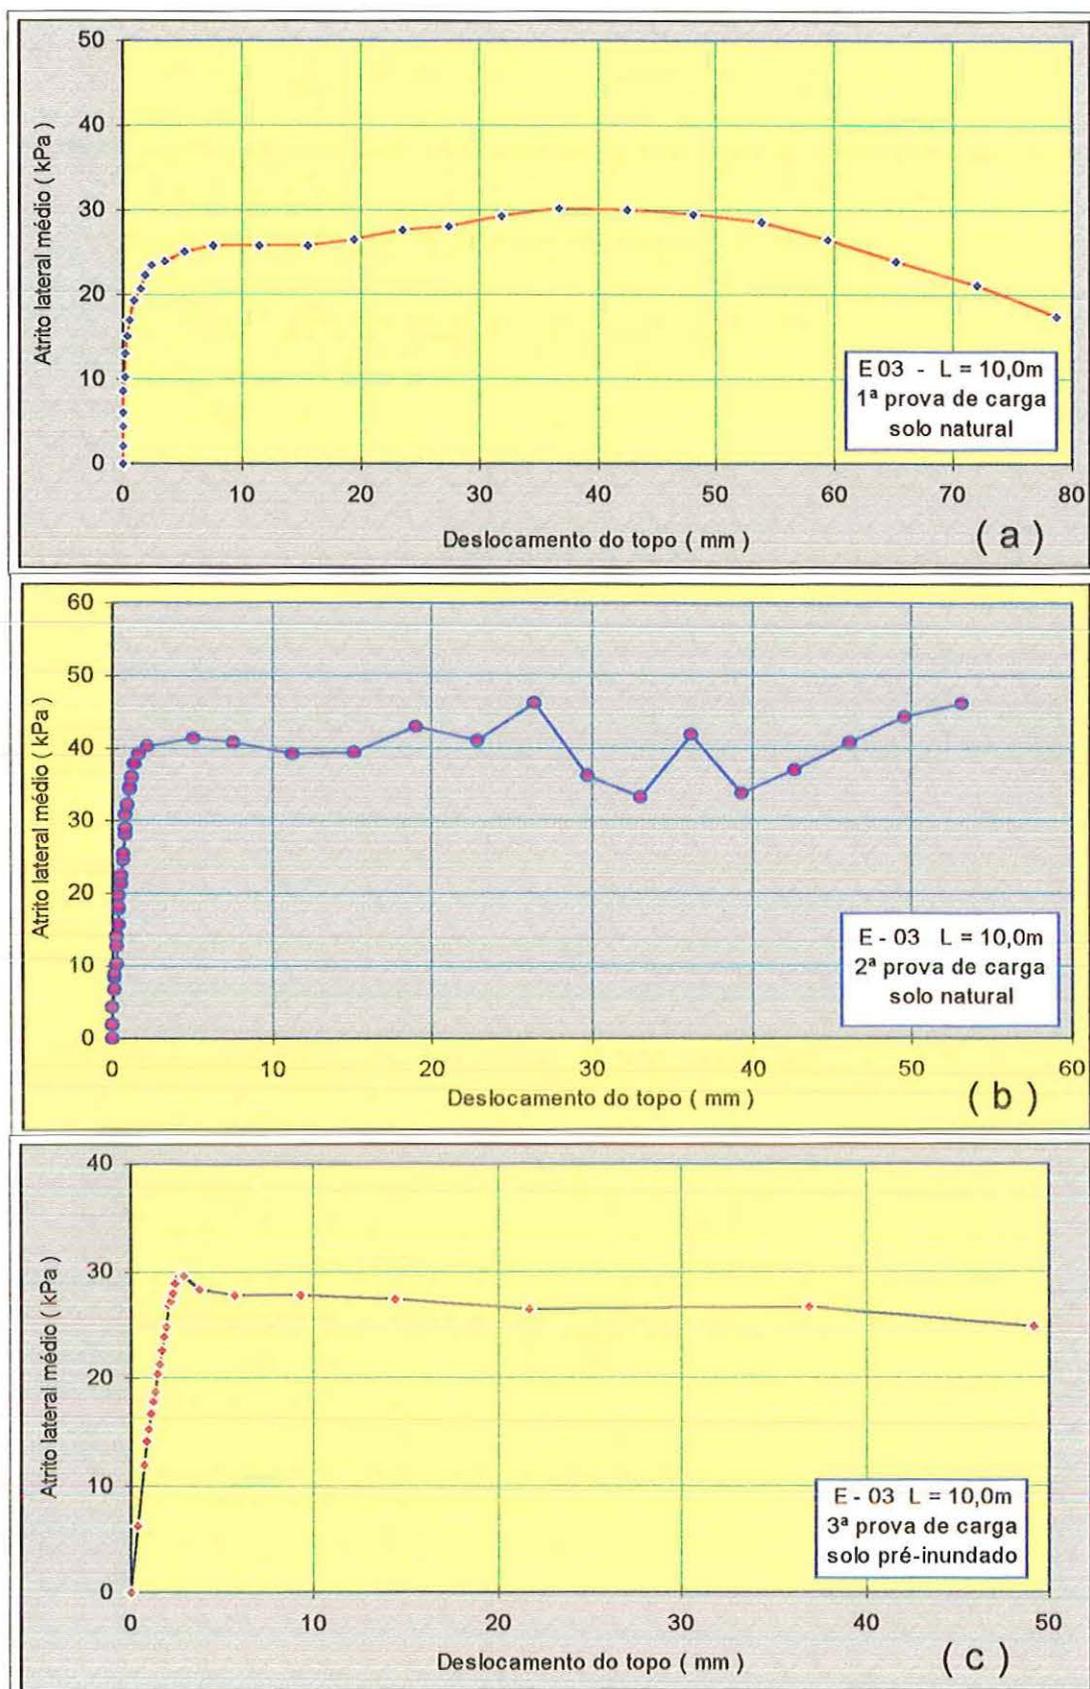
FIGURA 5.17: Atrito lateral médio ao longo do fuste da estaca em função do deslocamento do topo. E-03 - L = 10,0m.

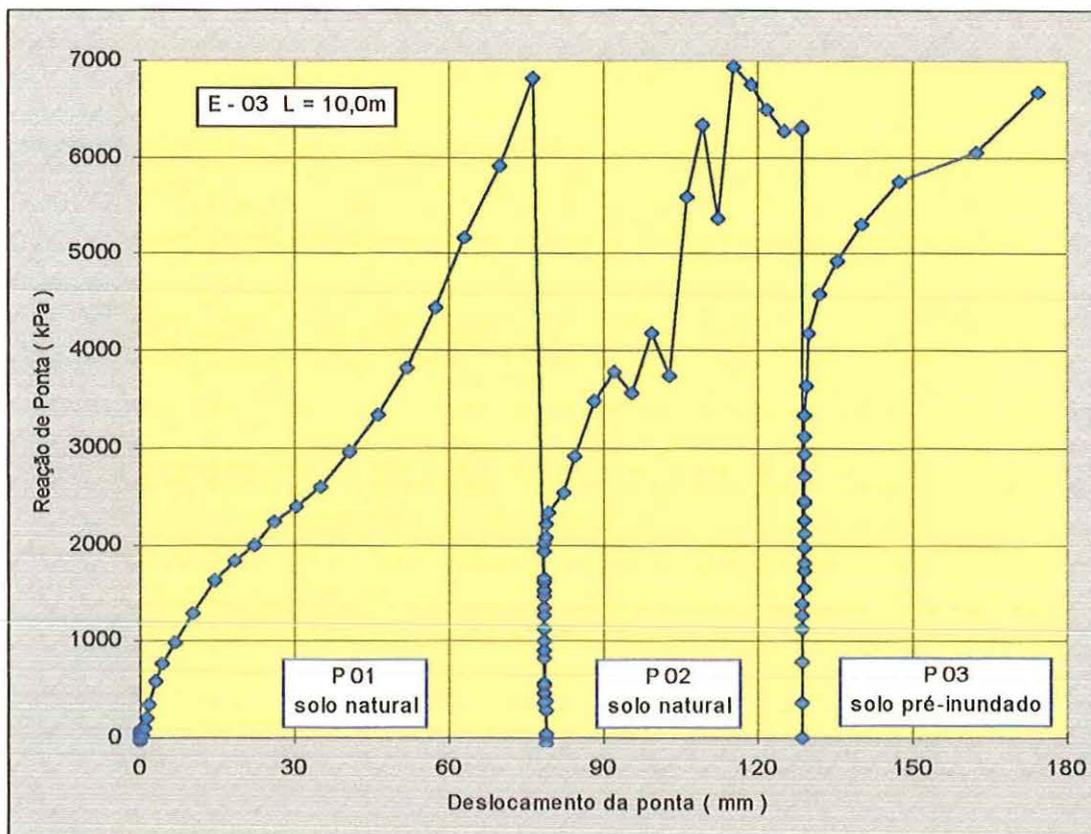
FIGURA 5.18: Curvas reação de ponta x deslocamento da ponta - estaca E-03.

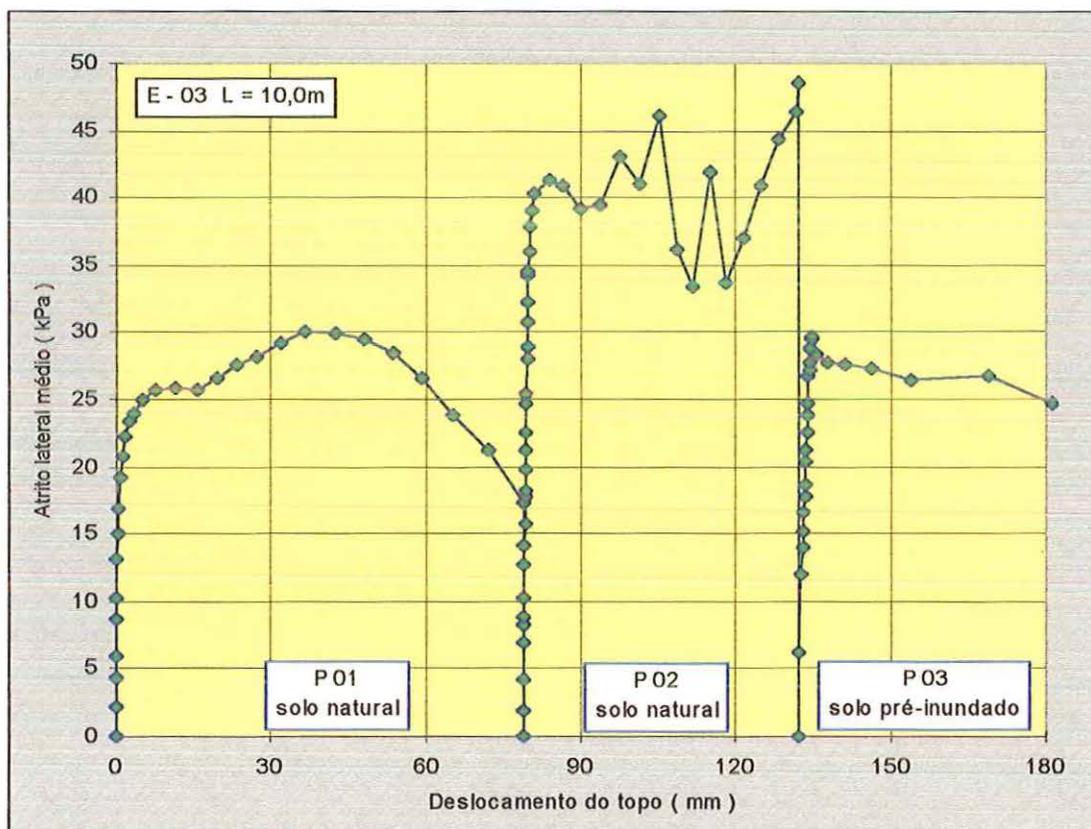
FIGURA 5.19: Curvas atrito lateral médio x deslocamento do topo estaca E-03.

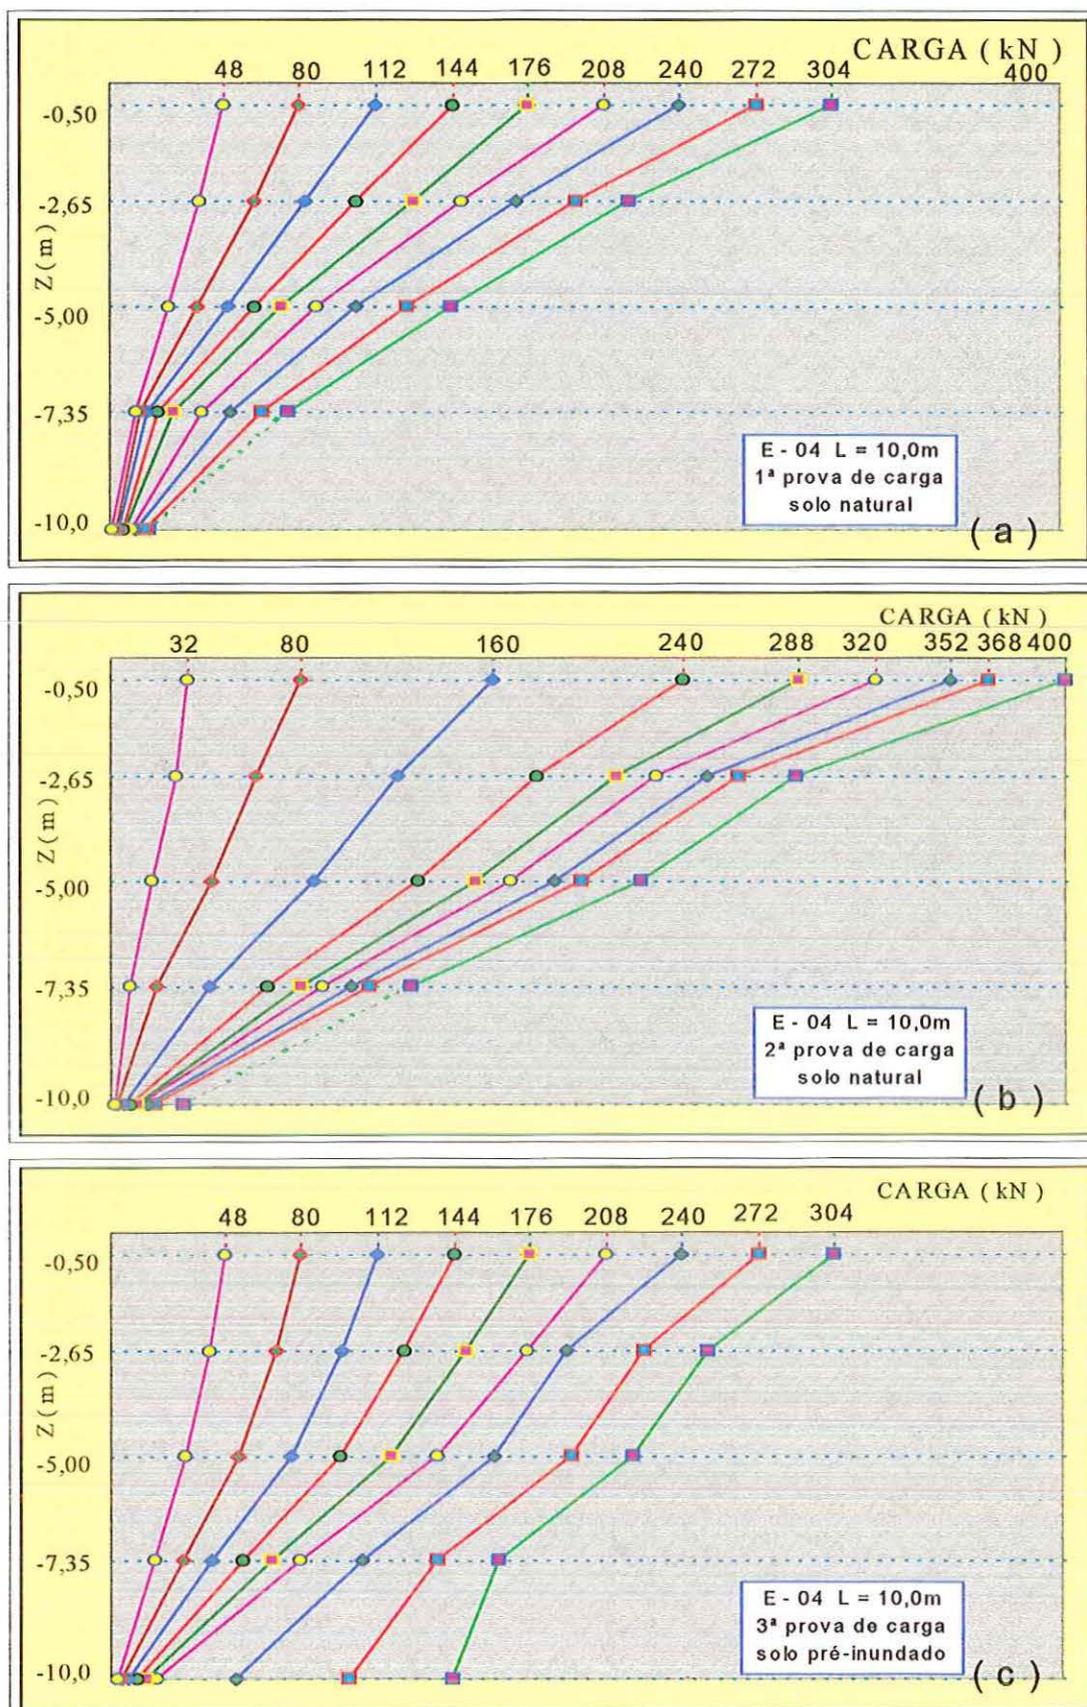
FIGURA 5.20: Transferência de carga ao longo da profundidade - estaca E-04.

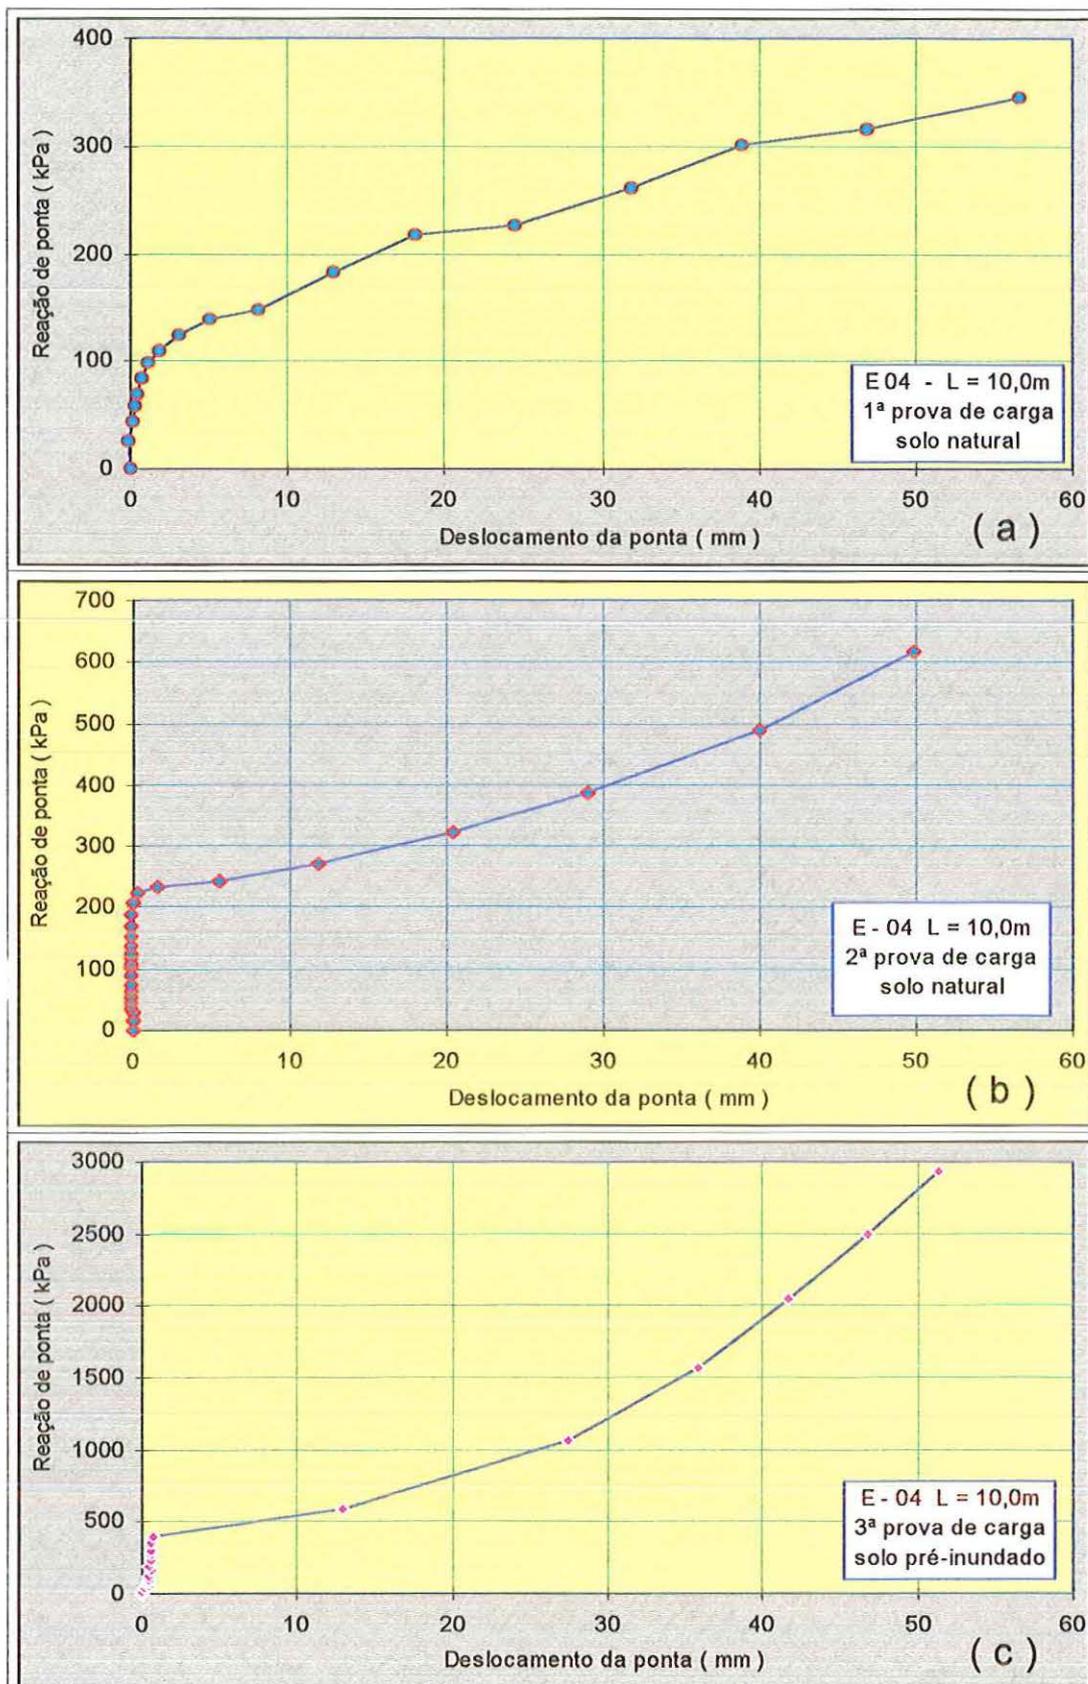
FIGURA 5.21: Reação de ponta da estaca em função do deslocamento da ponta E-04 - L = 10,0m.

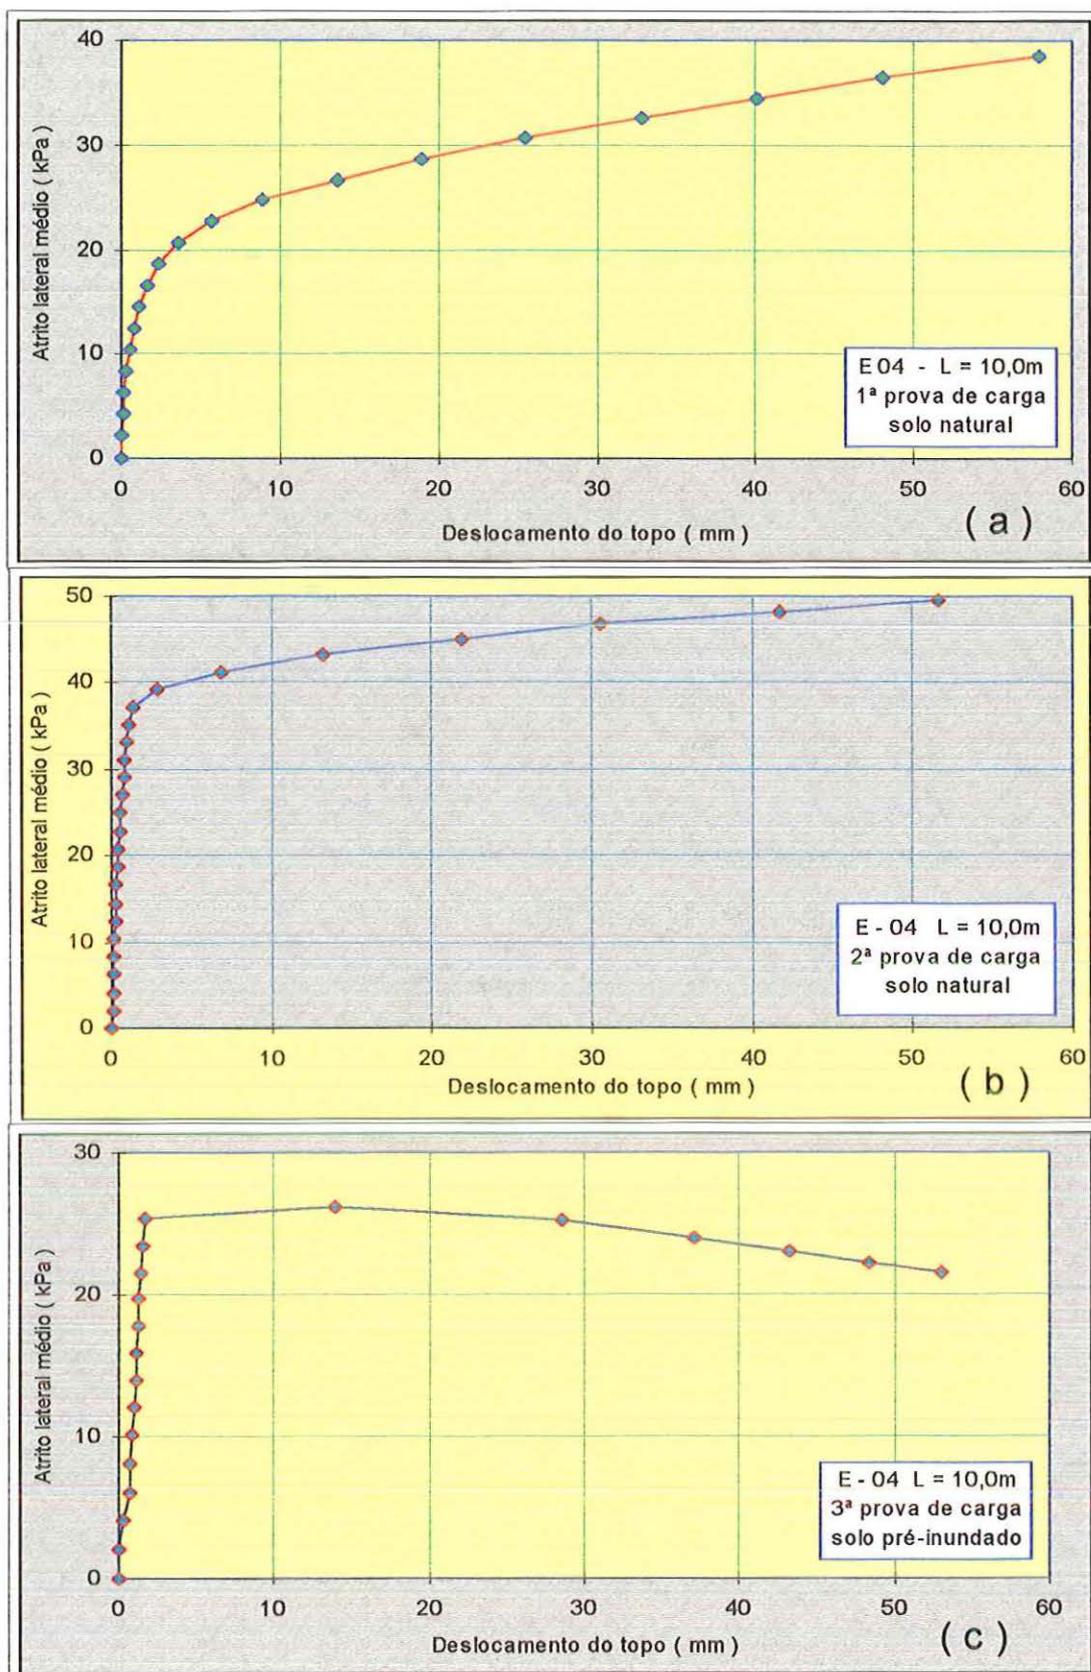
FIGURA 5.22: Atrito lateral médio ao longo do fuste da estaca em função do deslocamento do topo. E-04 - L = 10,0m.

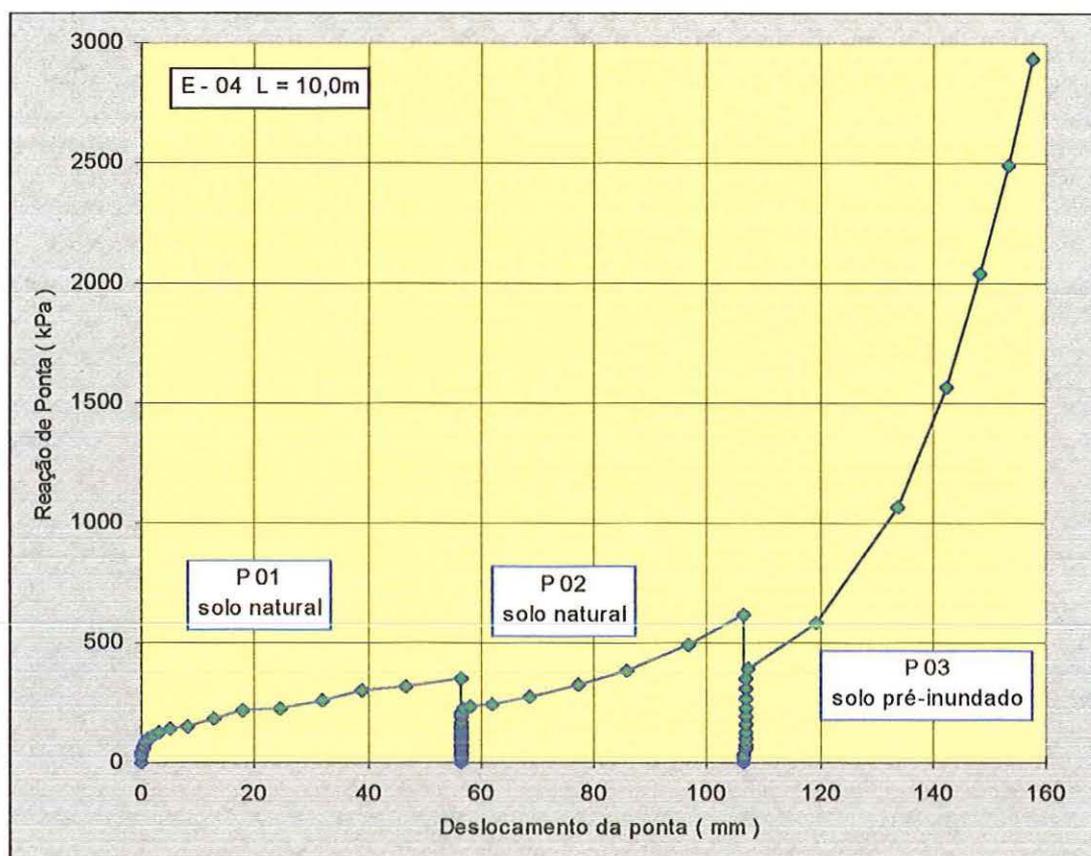
FIGURA 5.23: Curvas reação de ponta x deslocamento da ponta estaca E-04.

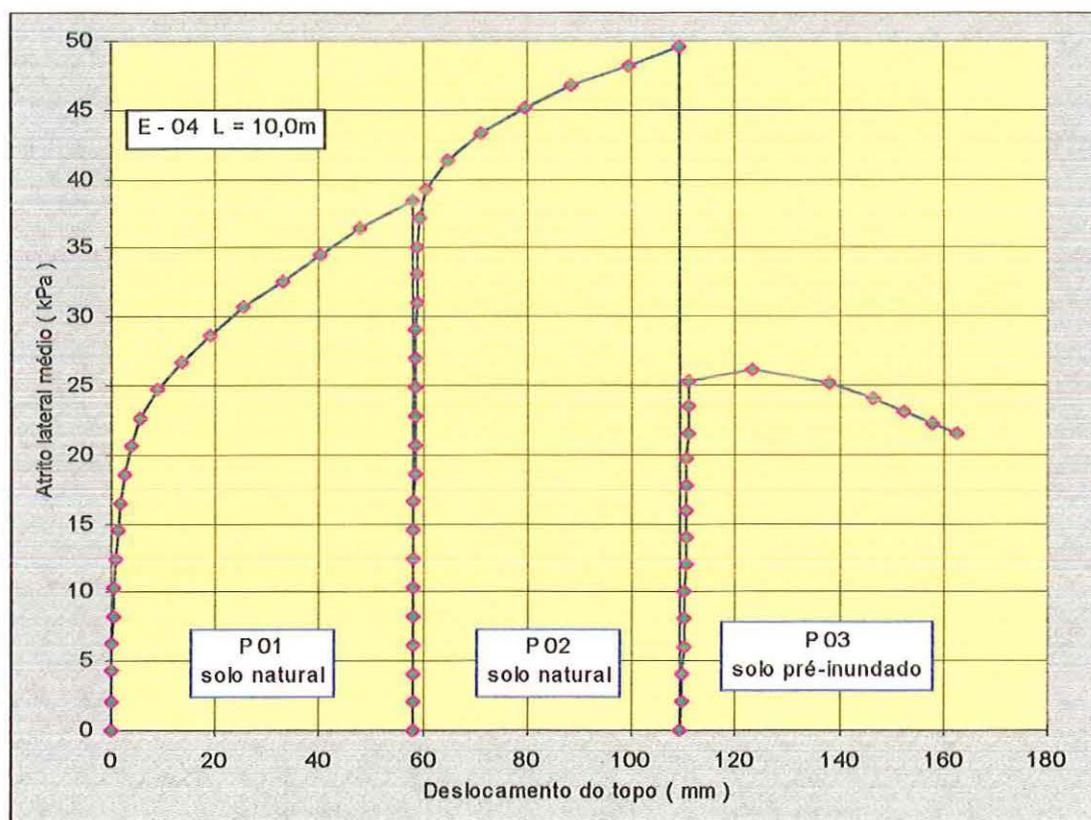
FIGURA 5.24: Curvas atrito lateral médio x deslocamento do topo estaca E-04.

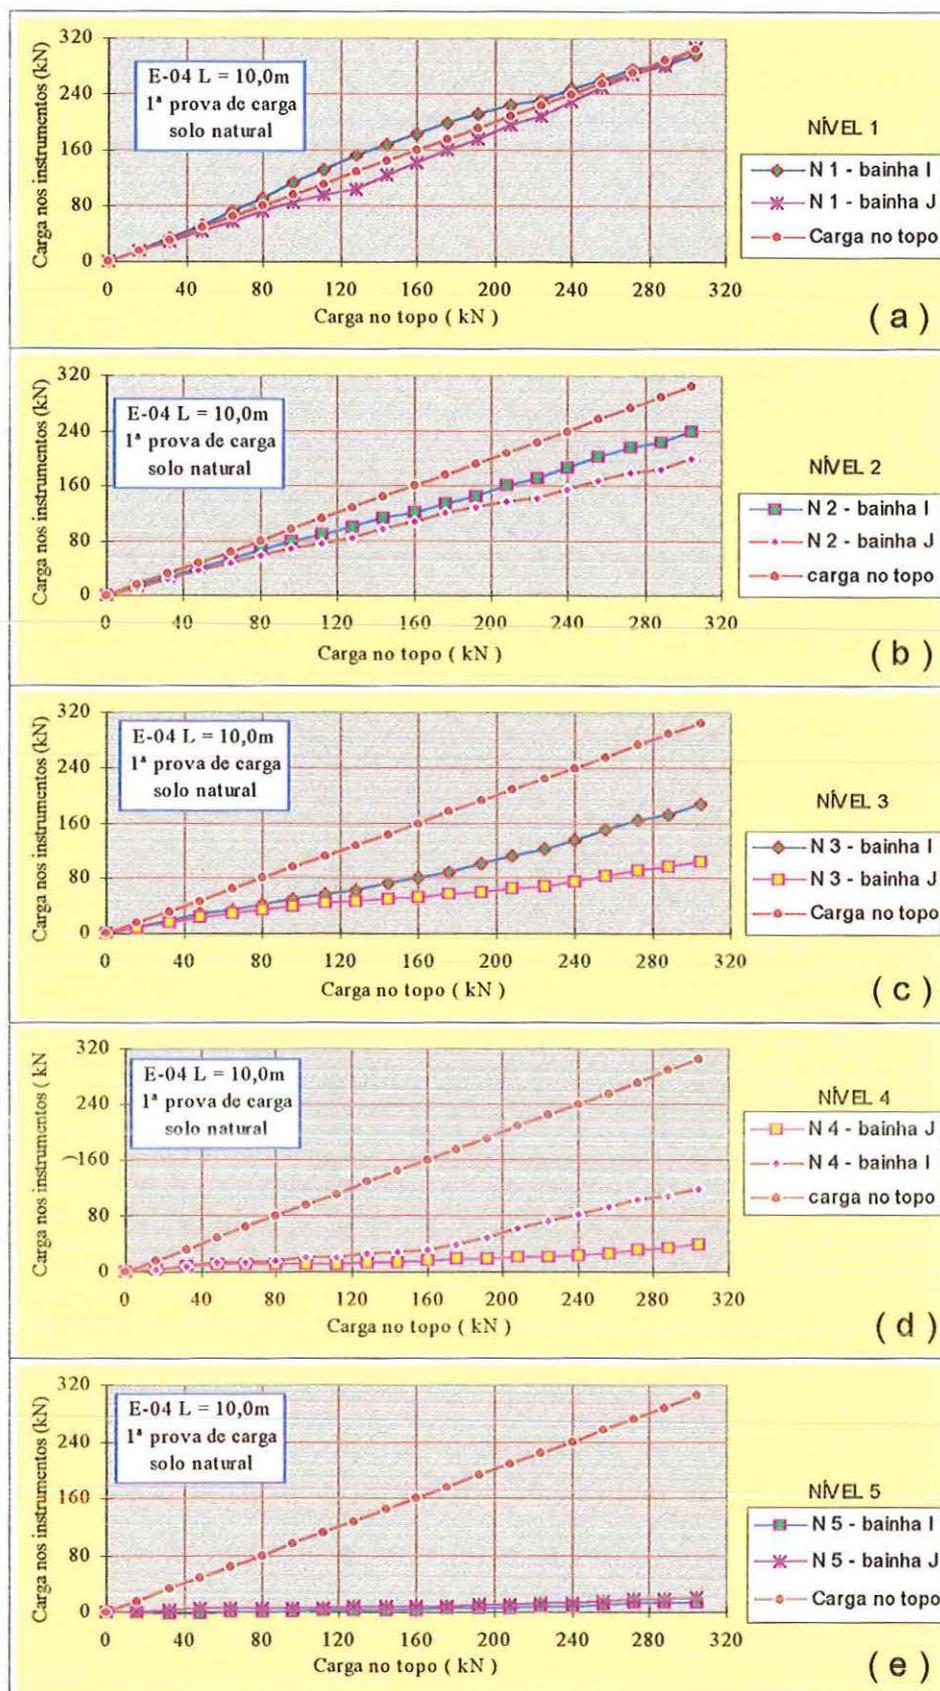
FIGURA 5.28: Variação da carga média por bainha e por nível instrumentado em função da carga aplicada no topo da estaca.

Pela coerência dos valores de módulo de elasticidade obtidos e pela concordância das curvas apresentadas nas figuras, constata-se o bom desempenho da instrumentação utilizada.

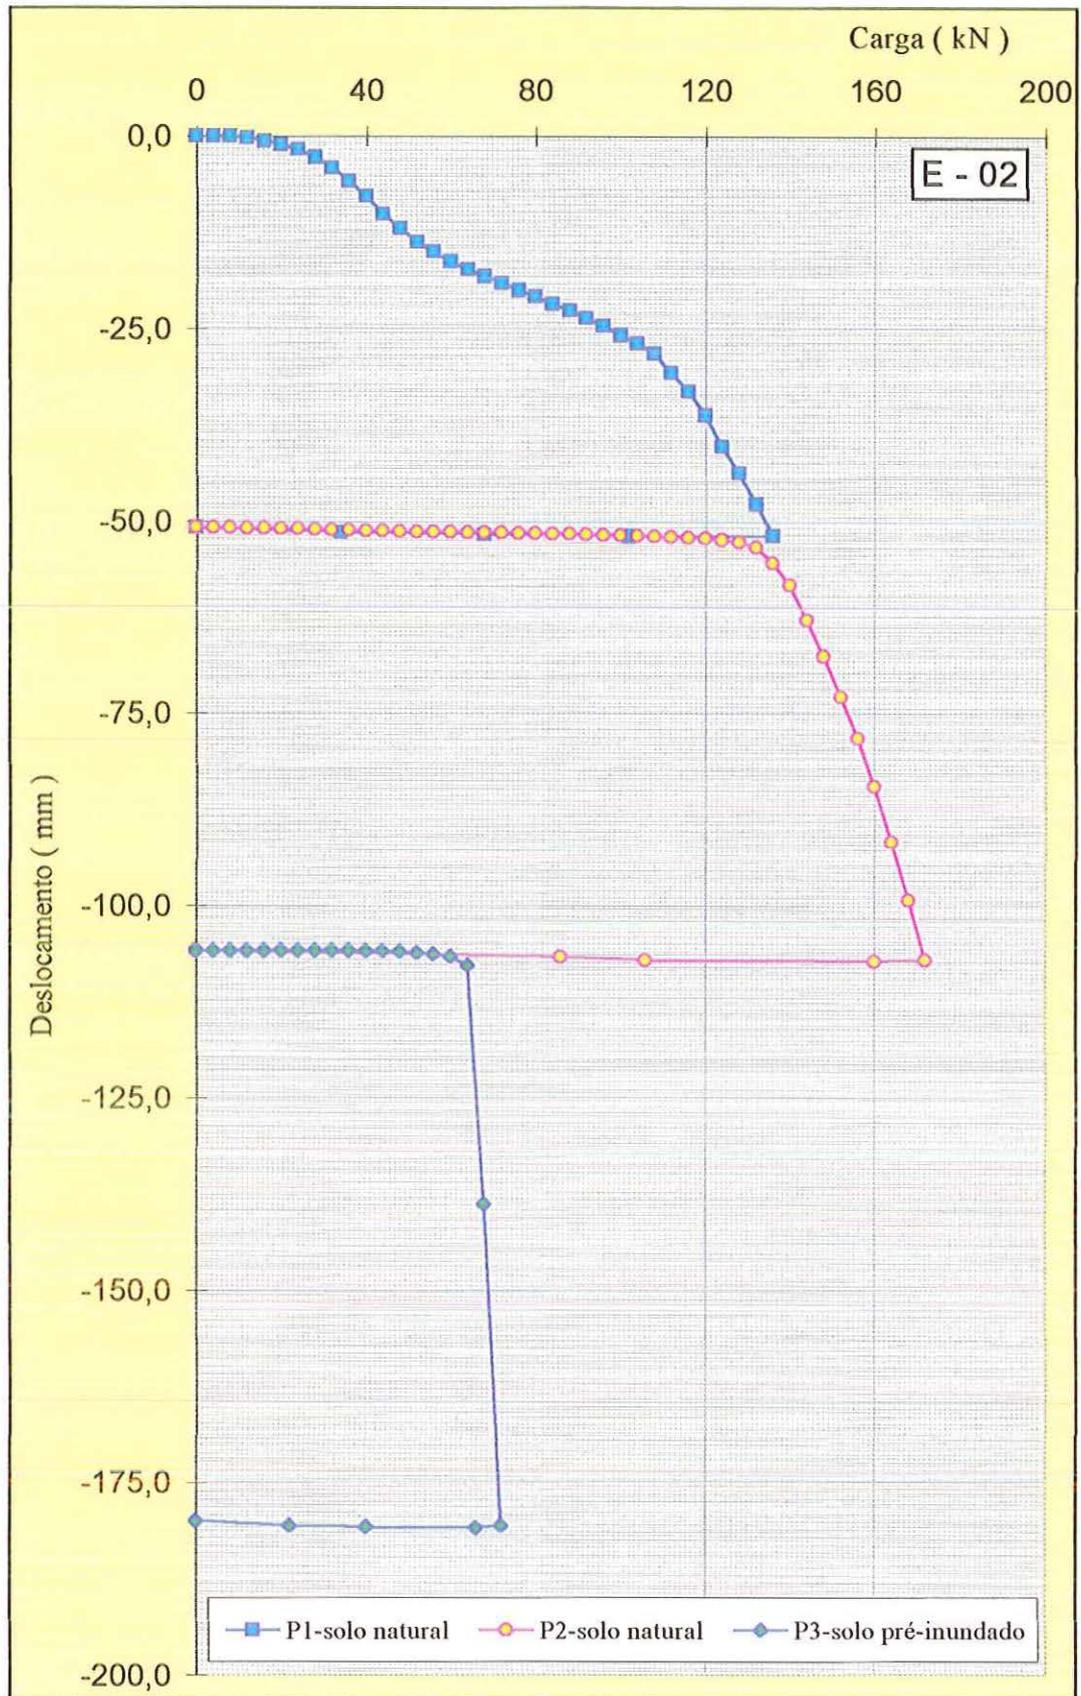
FIGURA A1.01: Curvas carga x recalque - Estaca E-02 - L = 4,0m

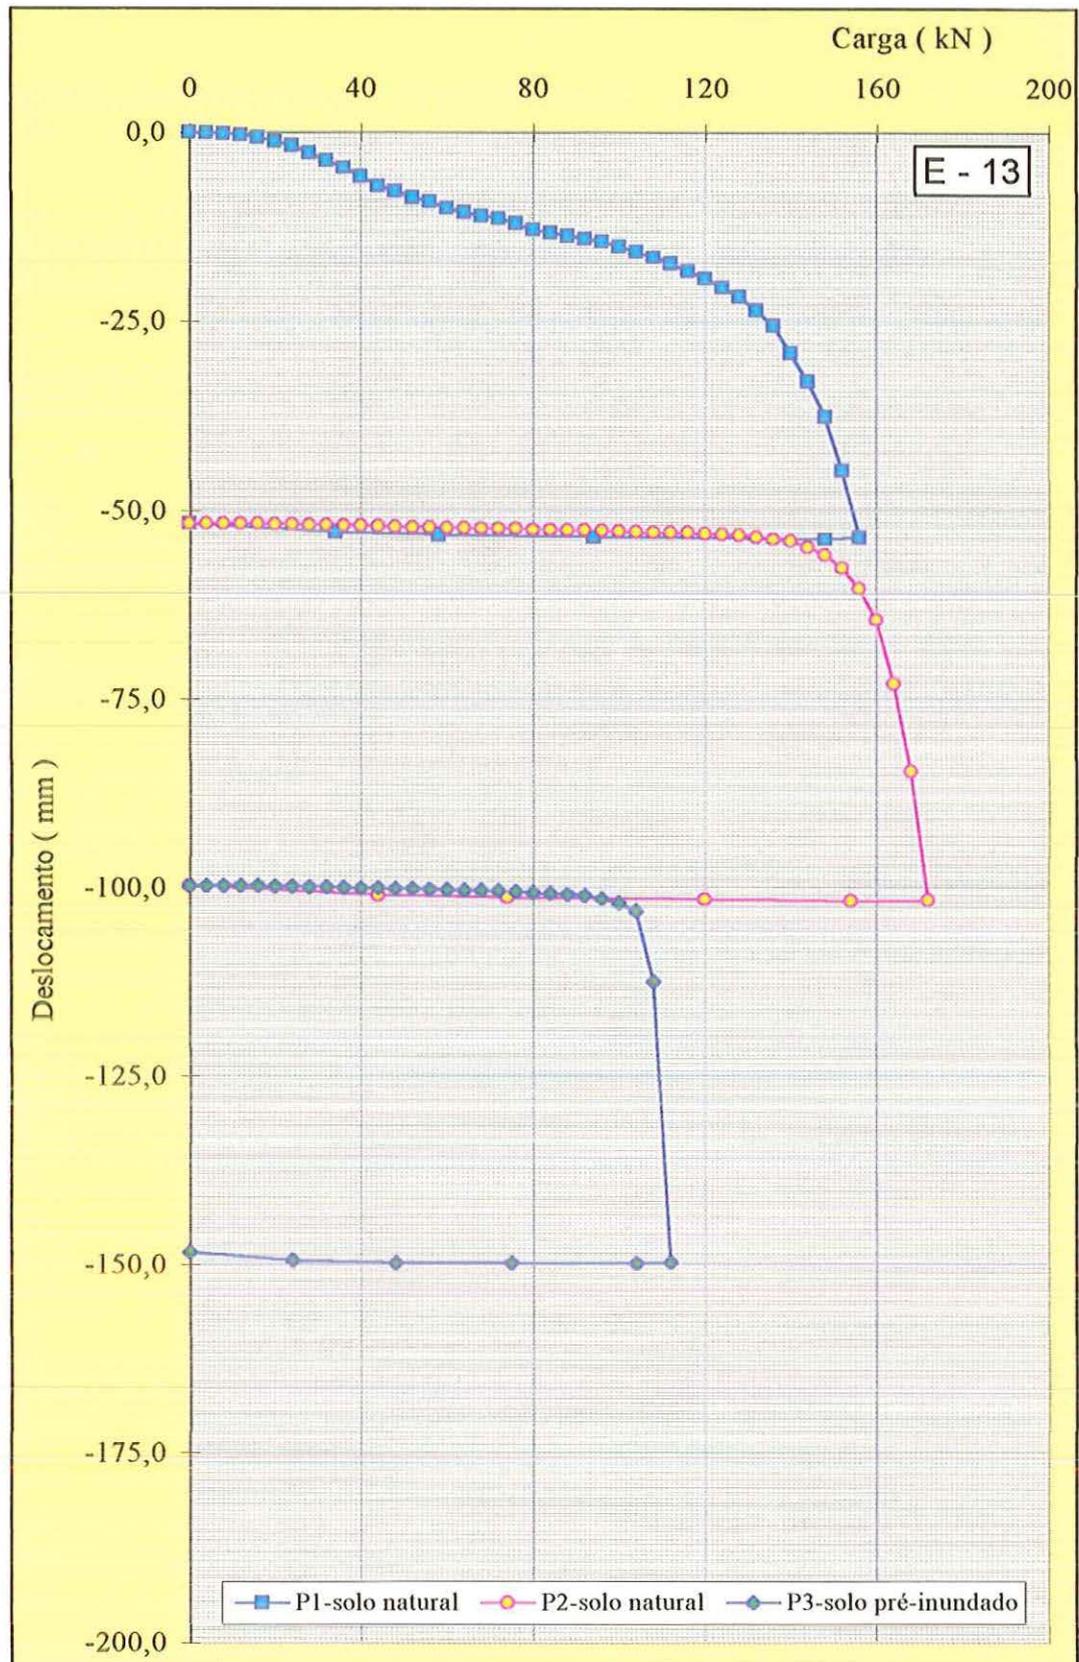
FIGURA A1.02: Curvas carga x recalque estaca E-13 - L = 4,0m

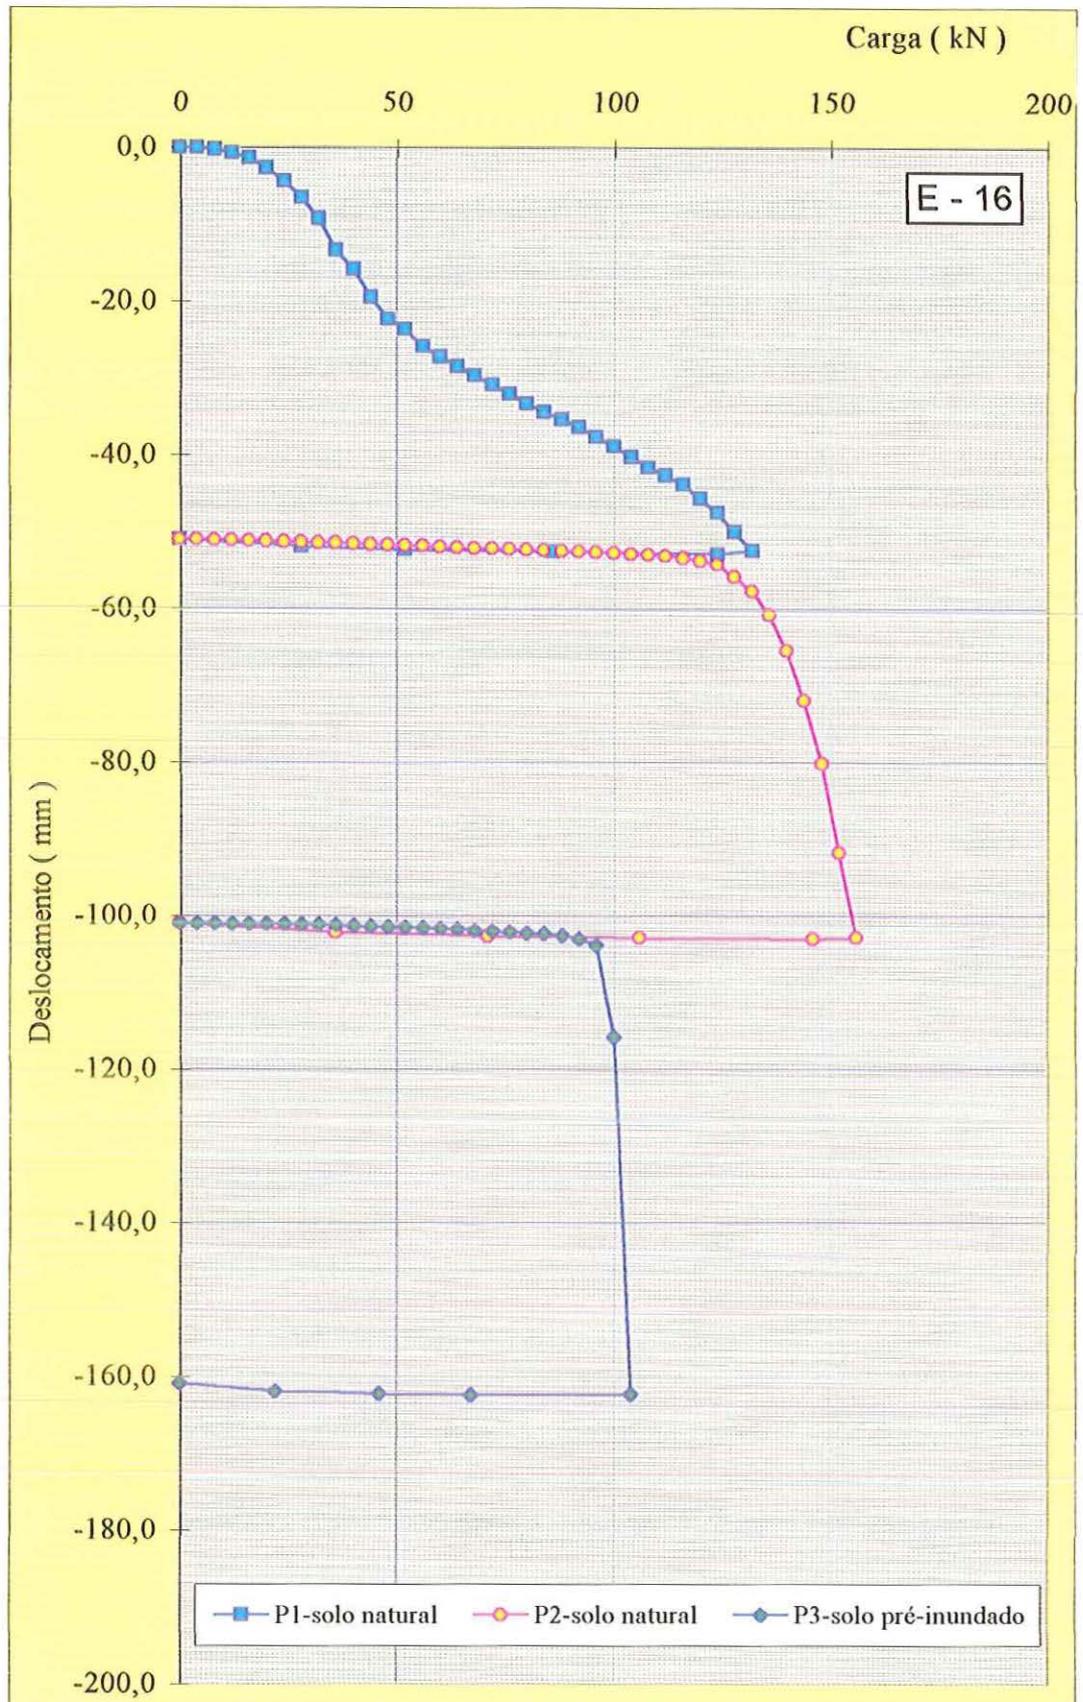
FIGURA A1.03: Curvas carga x recalque estaca E-16 - L = 4,0m

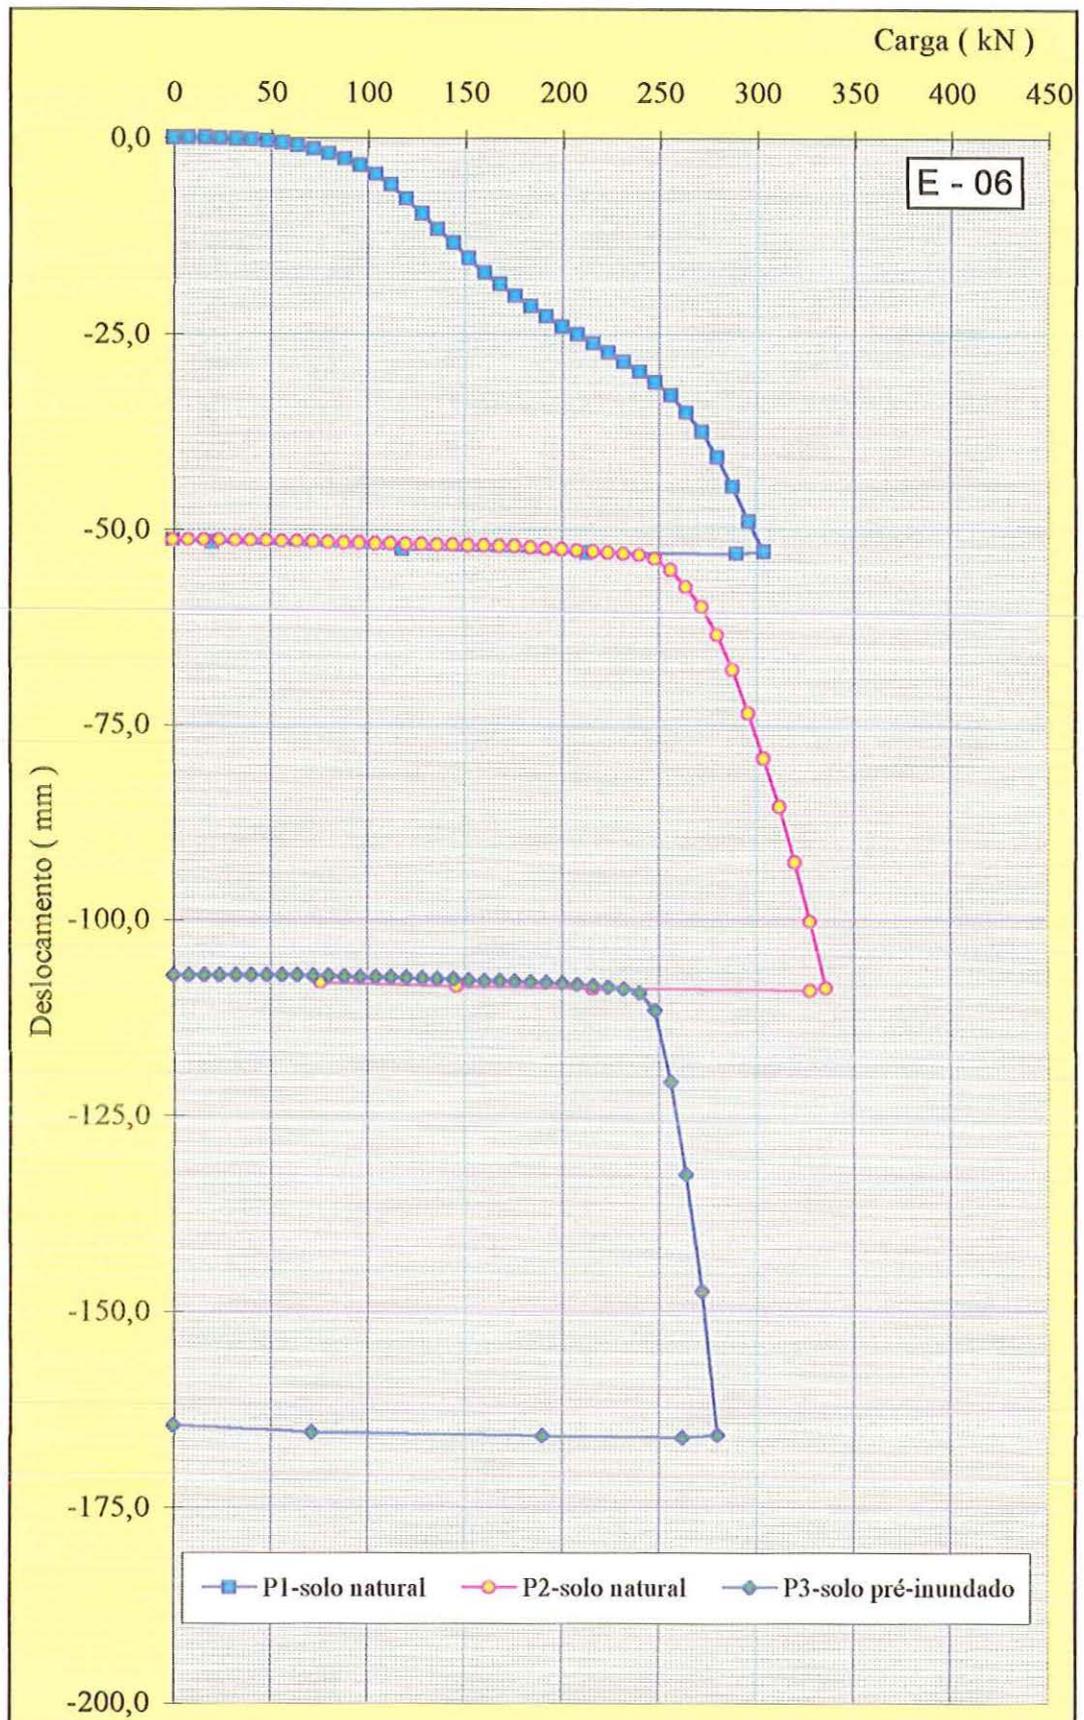
FIGURA A1.04: Curvas carga x recalque estaca E-06 - L = 7,0m

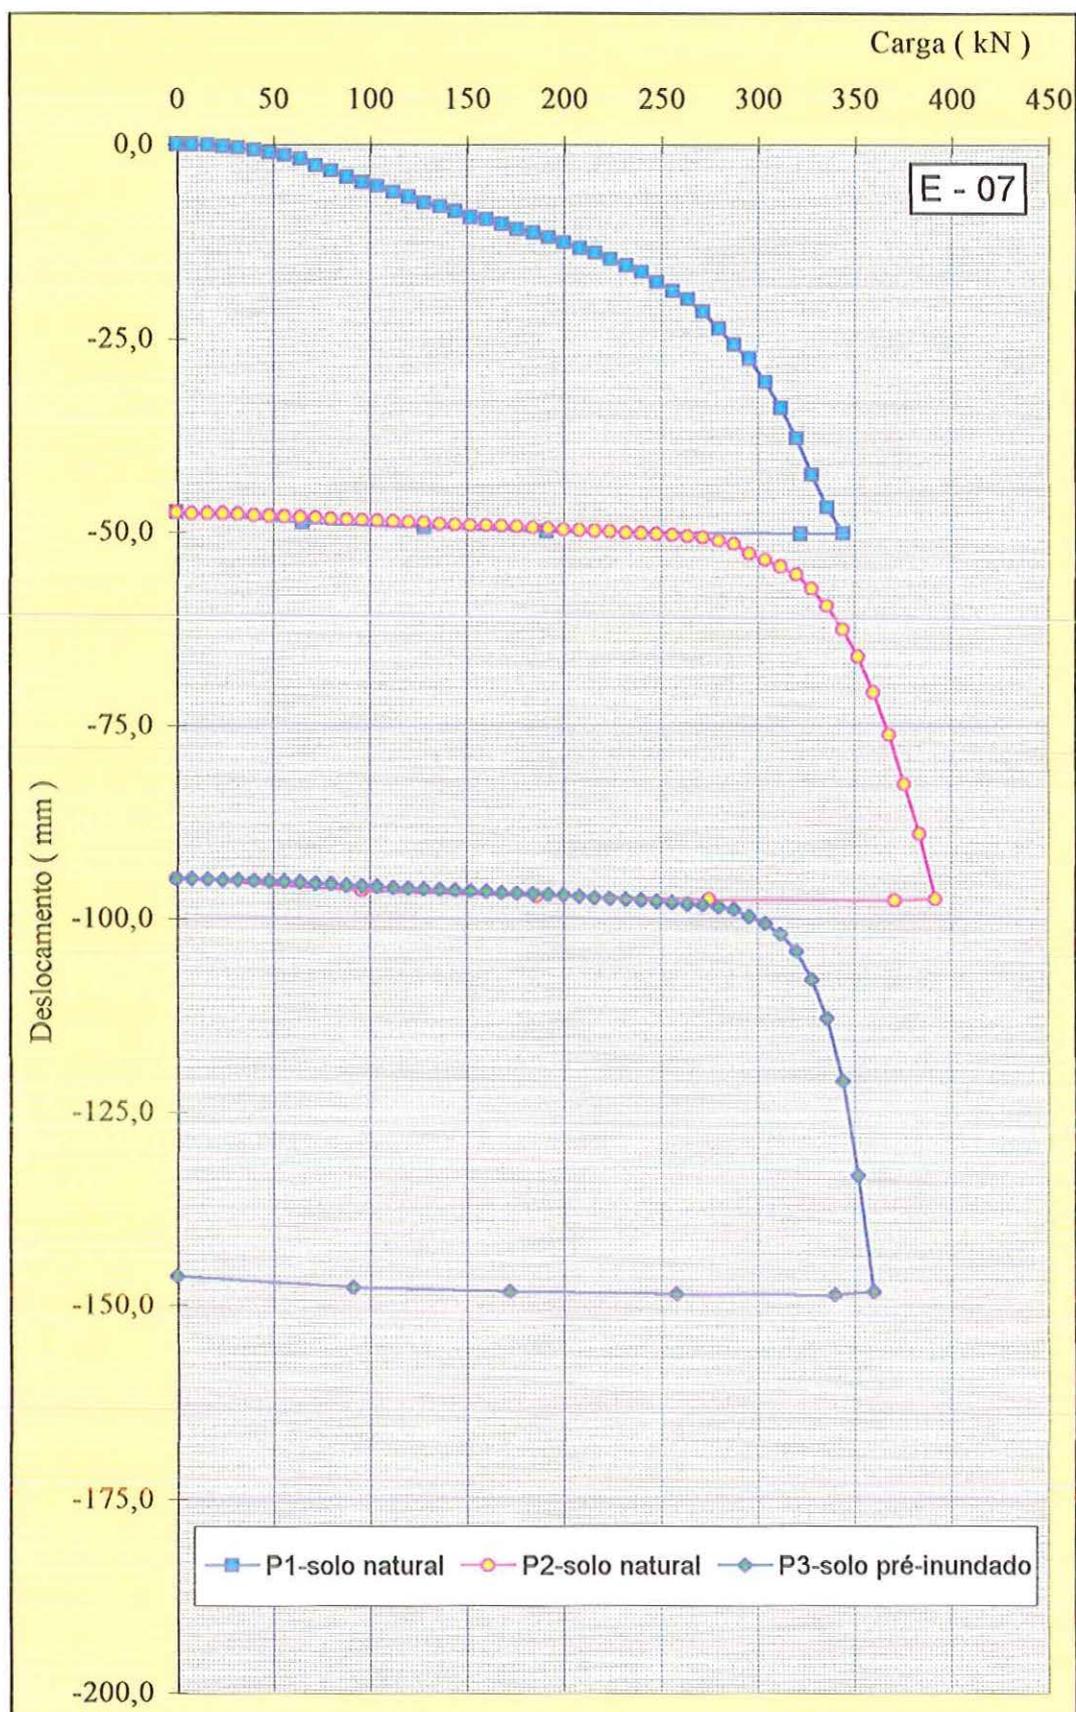
FIGURA A1.05: Curvas carga x recalque estaca E-07 - L = 7,0m.
