**EFEITO DA INUNDAÇÃO DO SOLO
NO COMPORTAMENTO DE ESTACAS
MOLDADAS *IN LOCO*, INSTRUMENTADAS,
EM CAMPO EXPERIMENTAL DE BAURU-SP**

Tese apresentada à Escola de Engenharia de São Carlos, da Universidade de São Paulo, como parte dos requisitos para obtenção do Título de Doutor em Engenharia Civil: Geotecnia.

São Carlos
1998

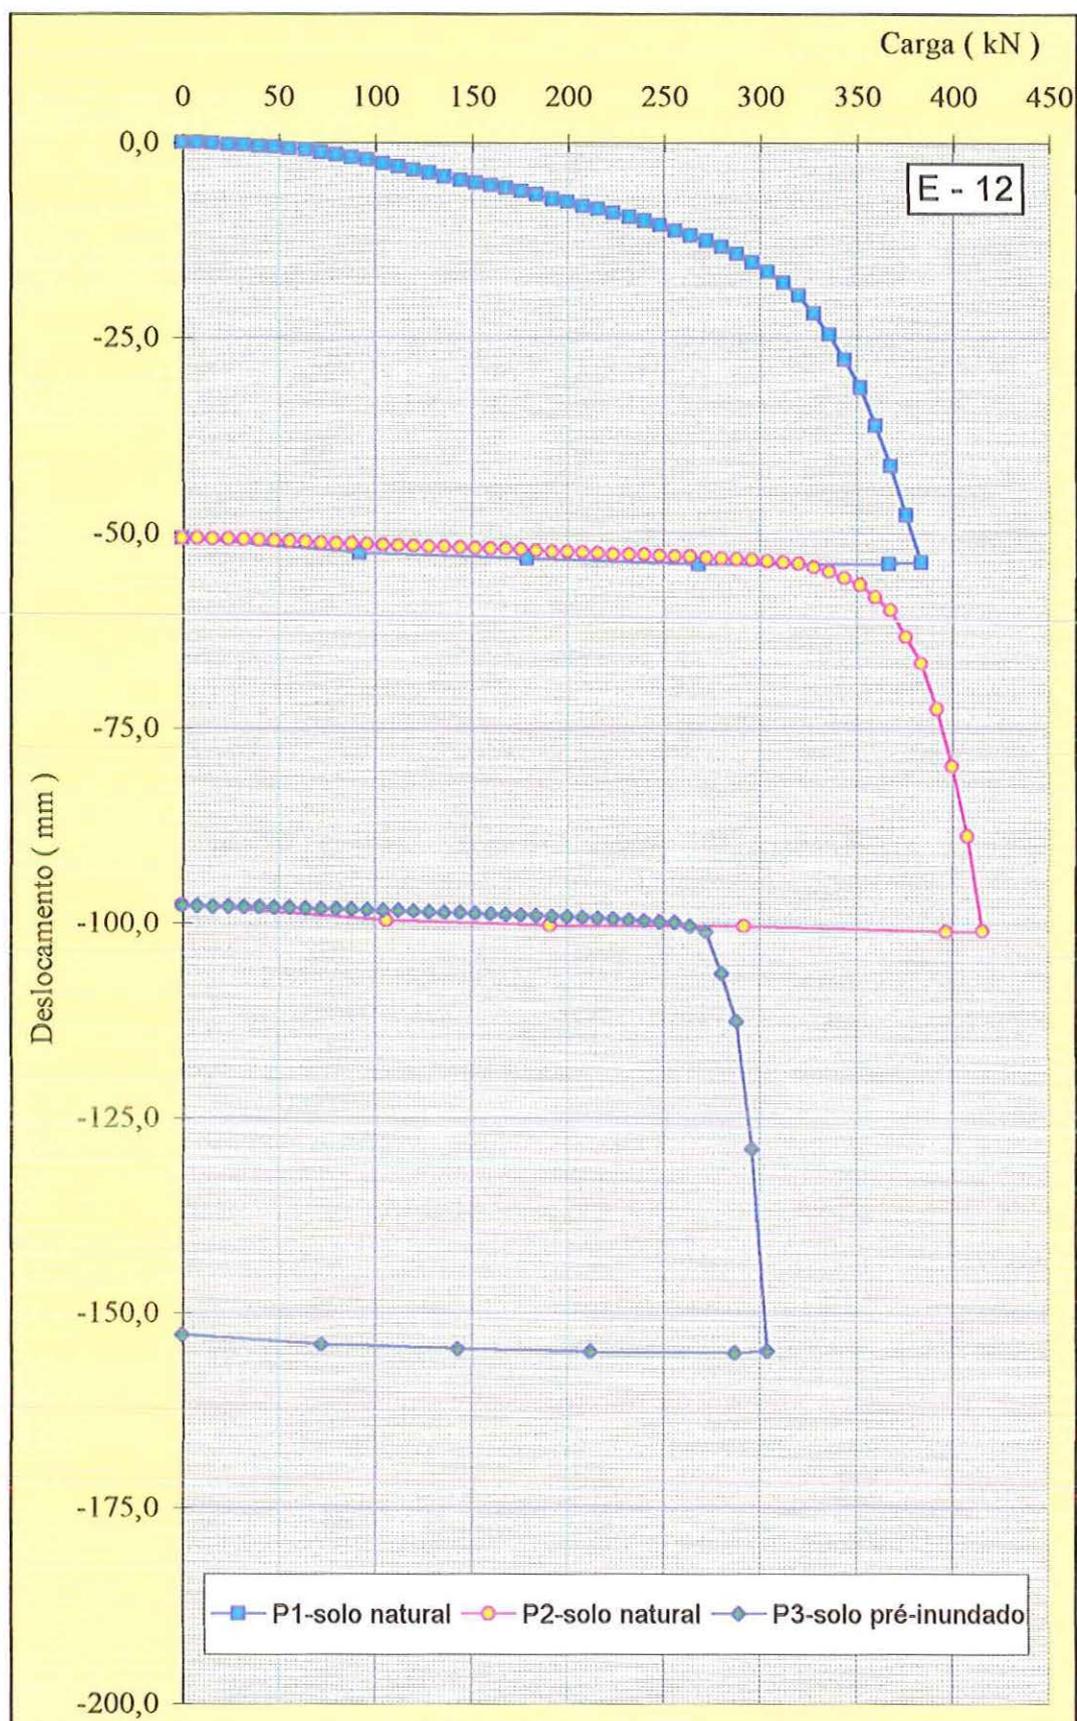
FIGURA A1.06: Curvas carga x recalque estaca E-12 - L = 7,0m.

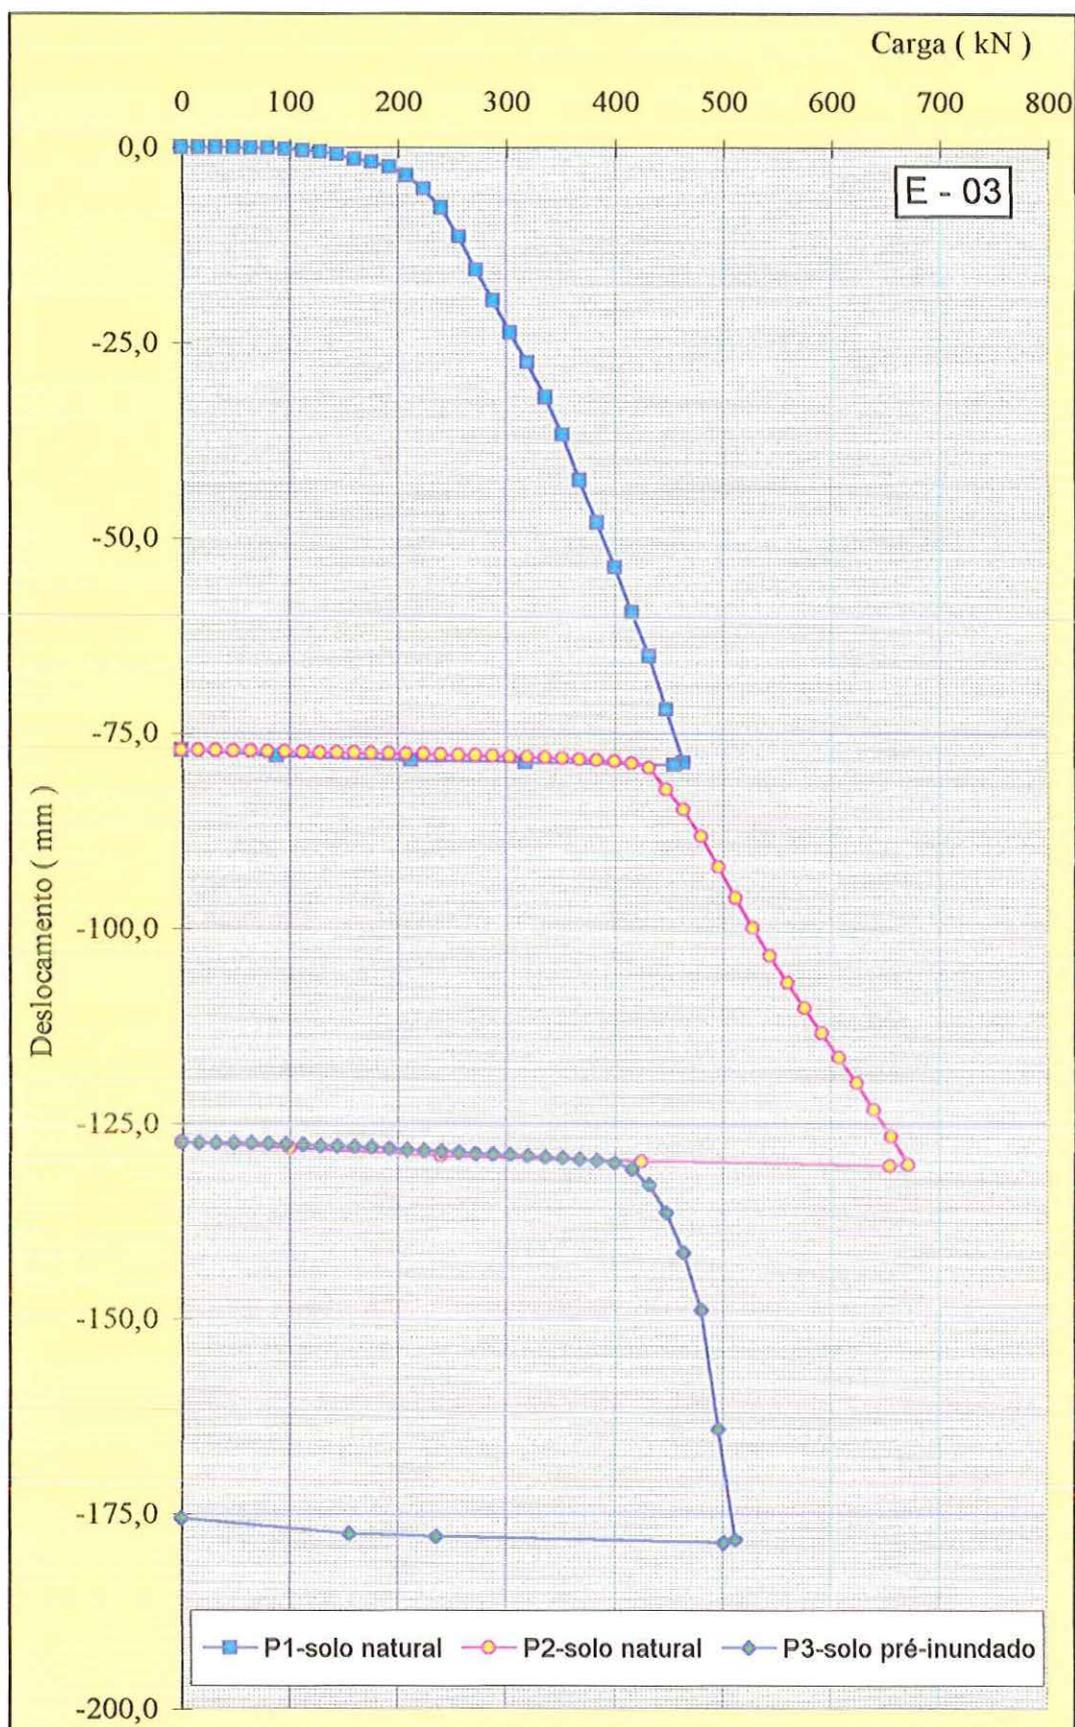
FIGURA A1.07: Curvas carga x recalque estaca E-03 - L = 10,0m

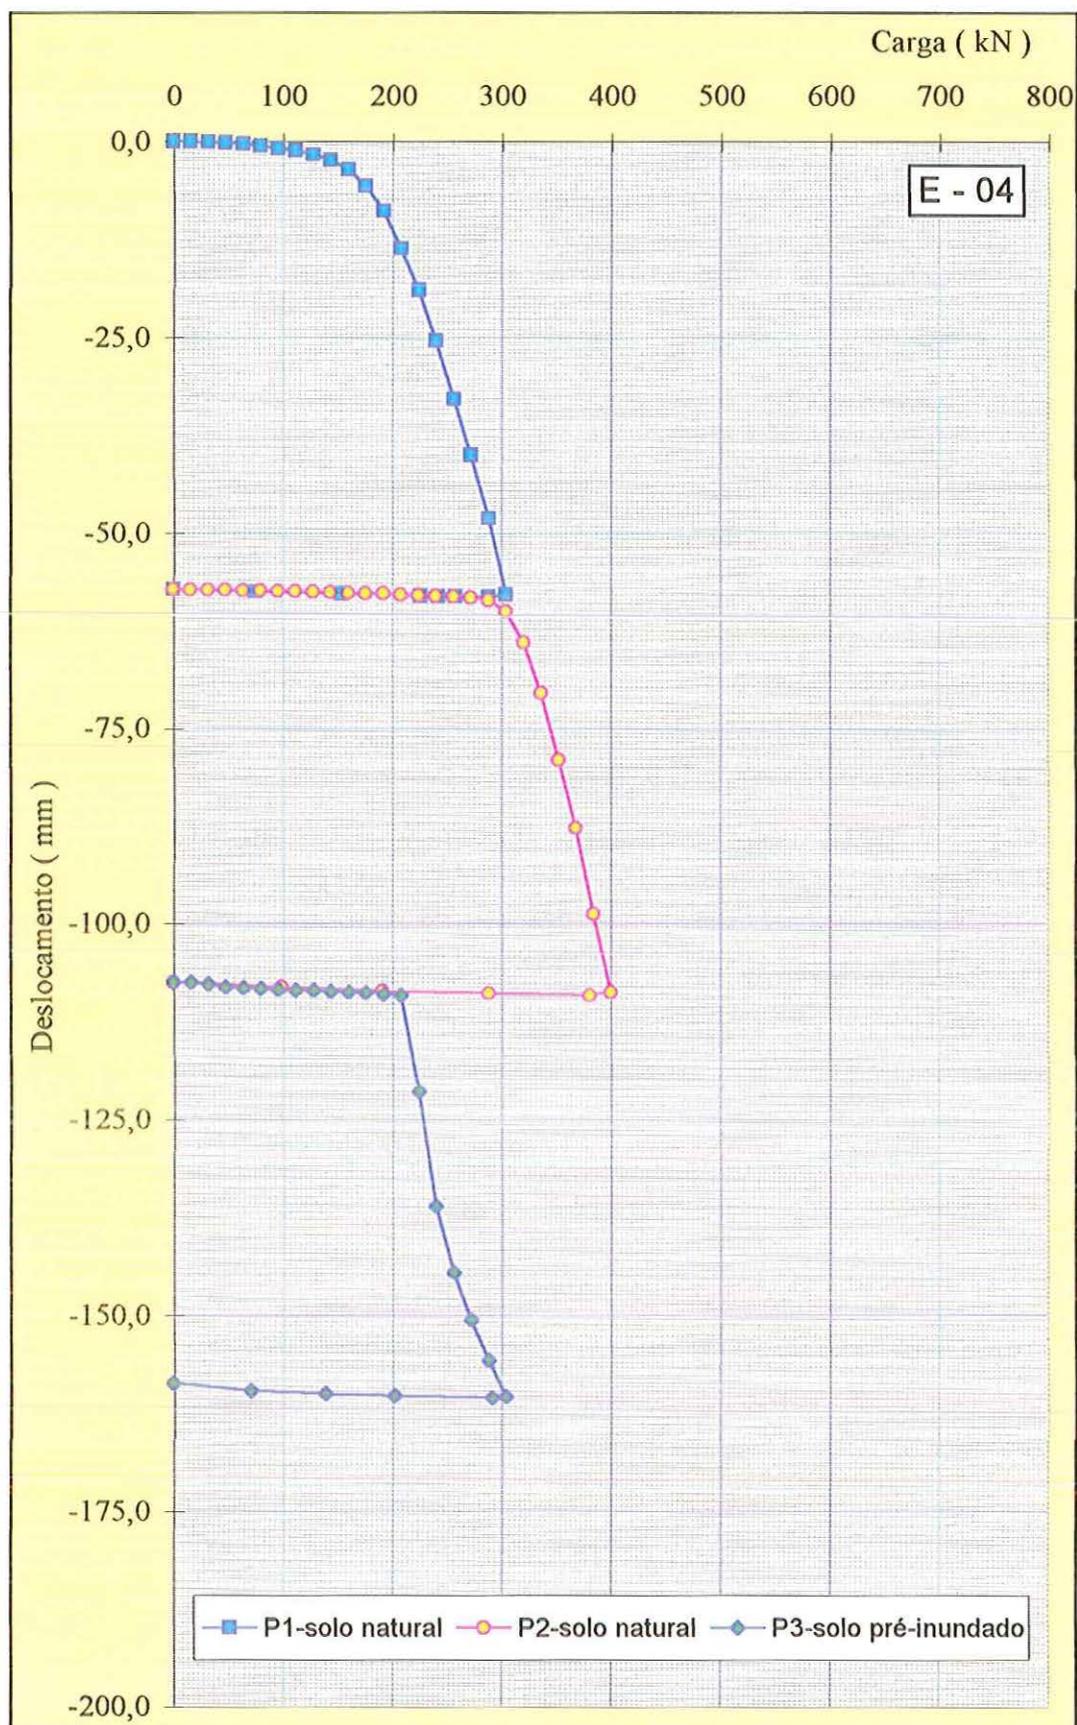
FIGURA A1.08: Curvas carga x recalque estaca E-04 - L = 10,0m

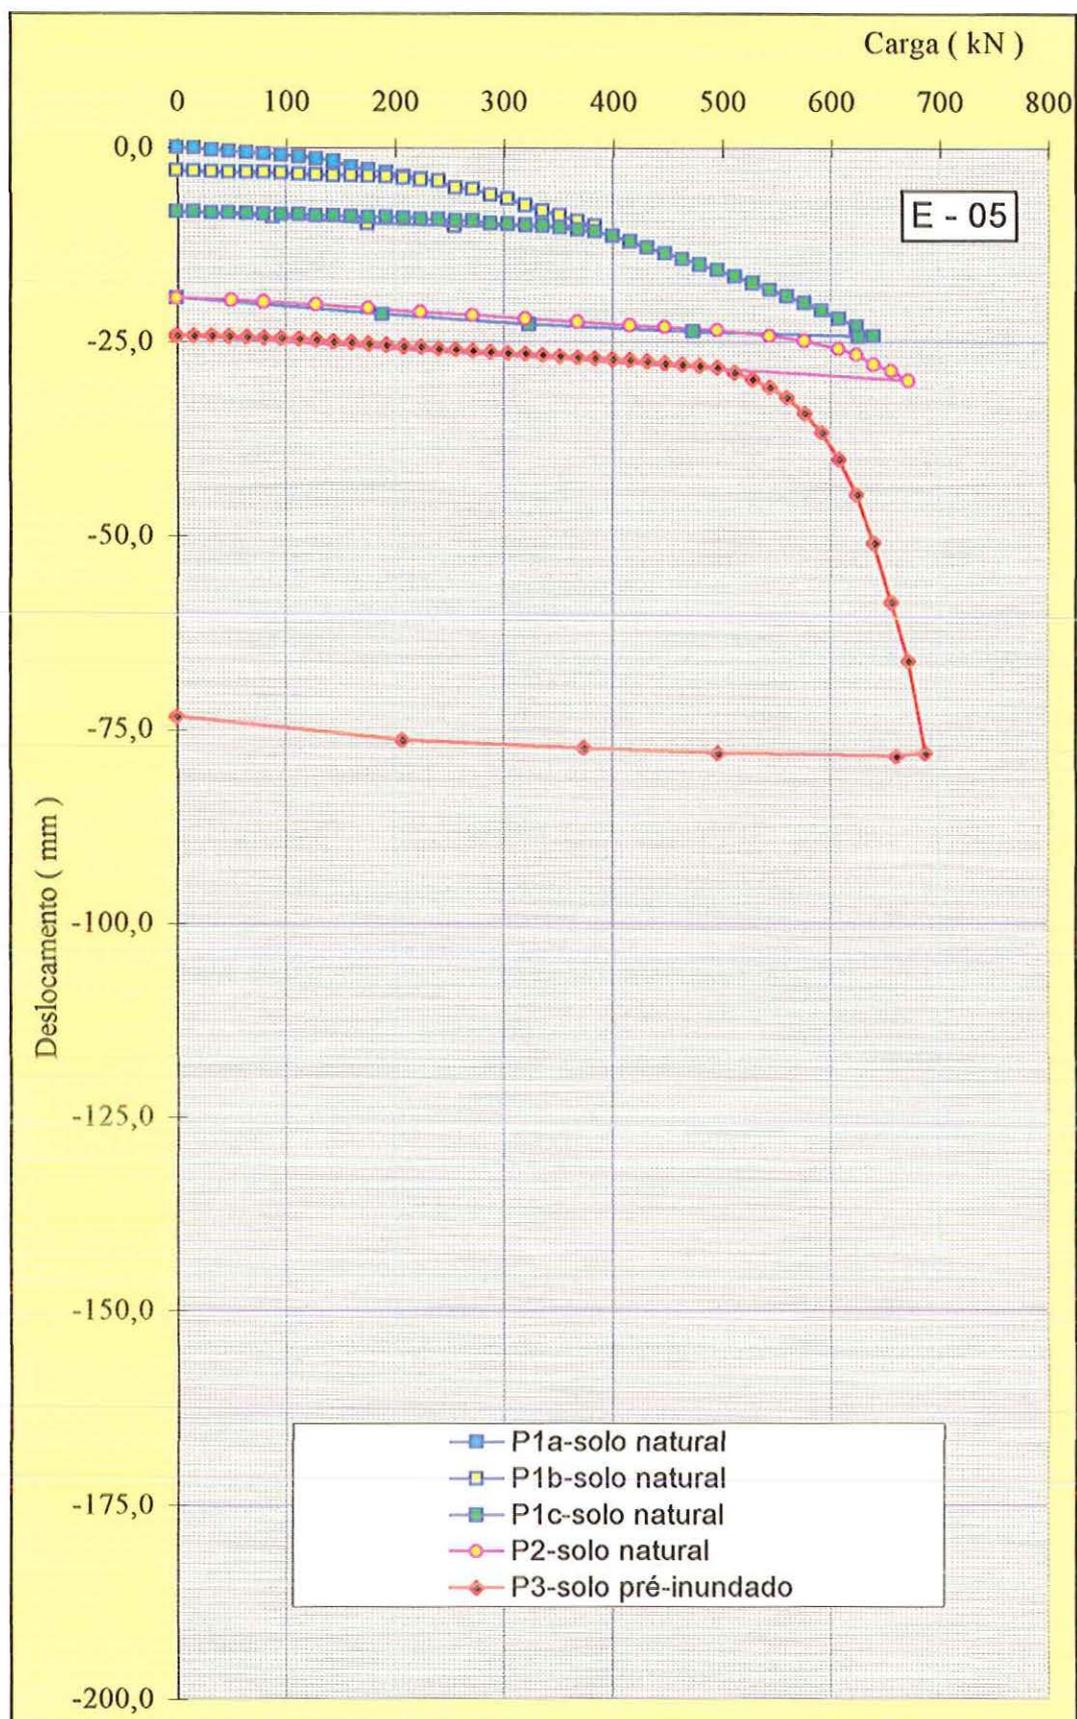
FIGURA A1.09: Curvas carga x recalque estaca E-05 - L = 10,0m

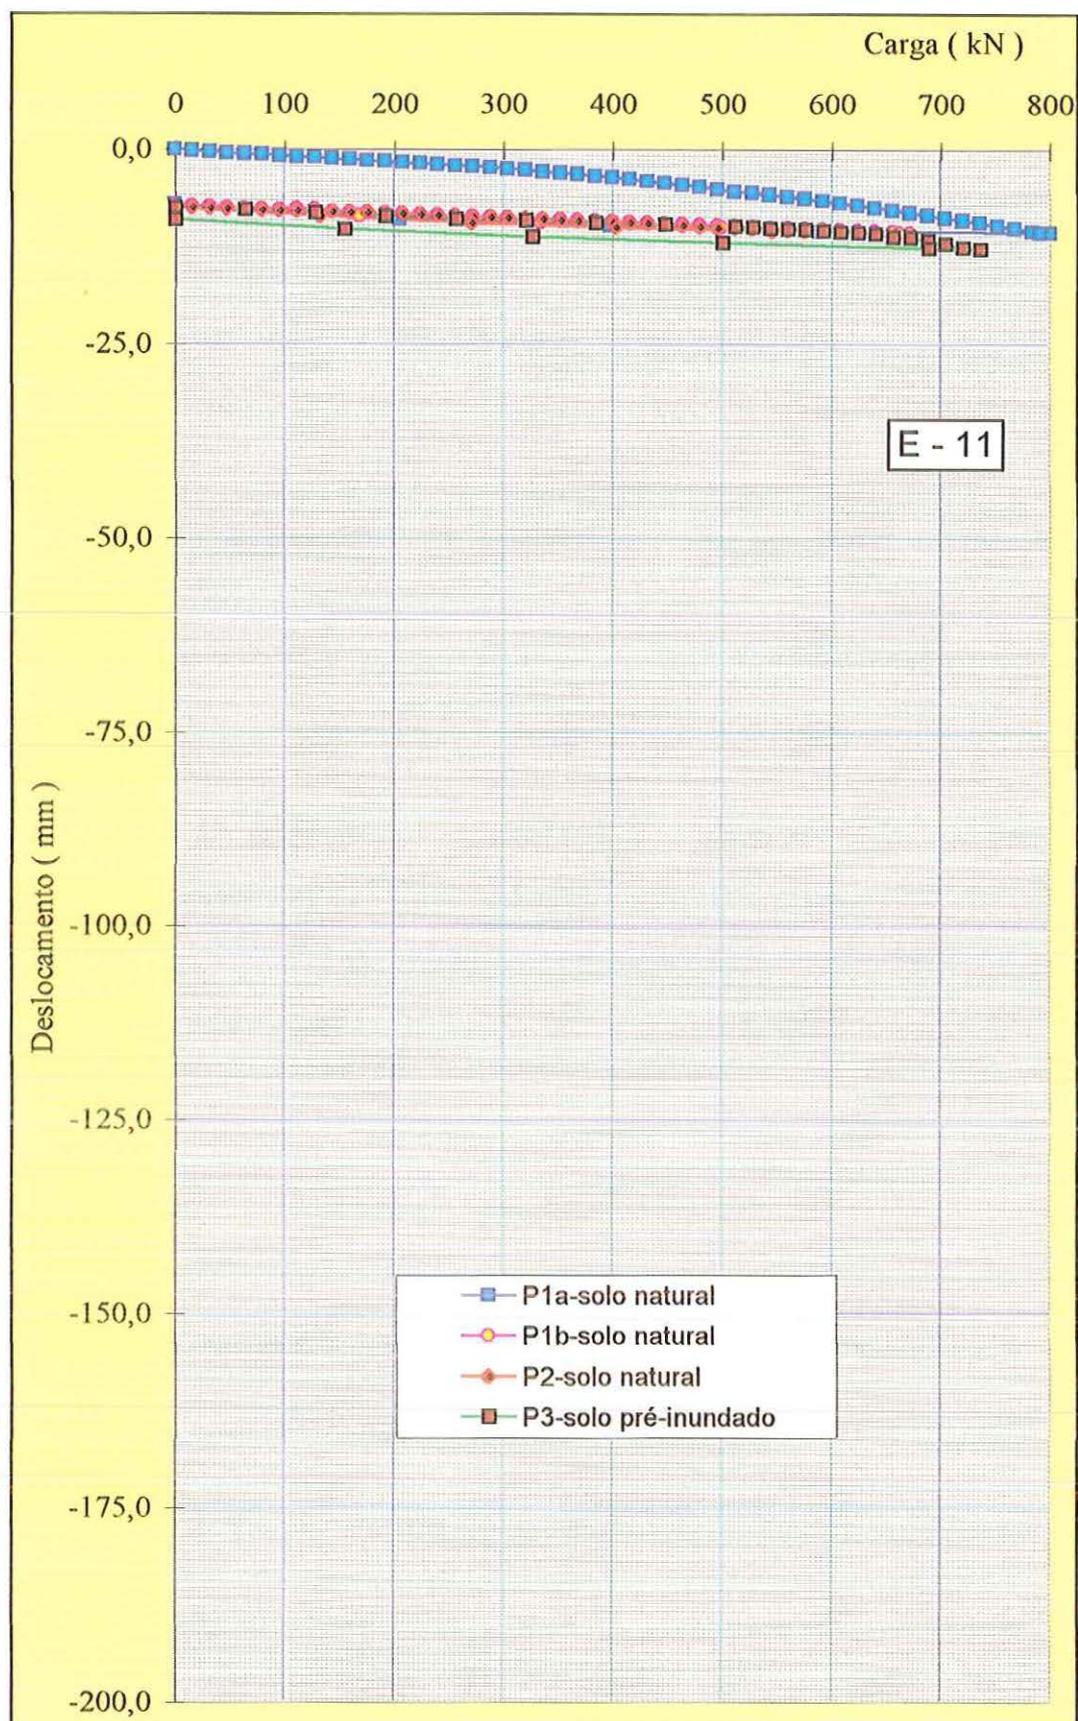
FIGURA A1.10: Curvas carga x recalque estaca E-11 - L = 10,0m

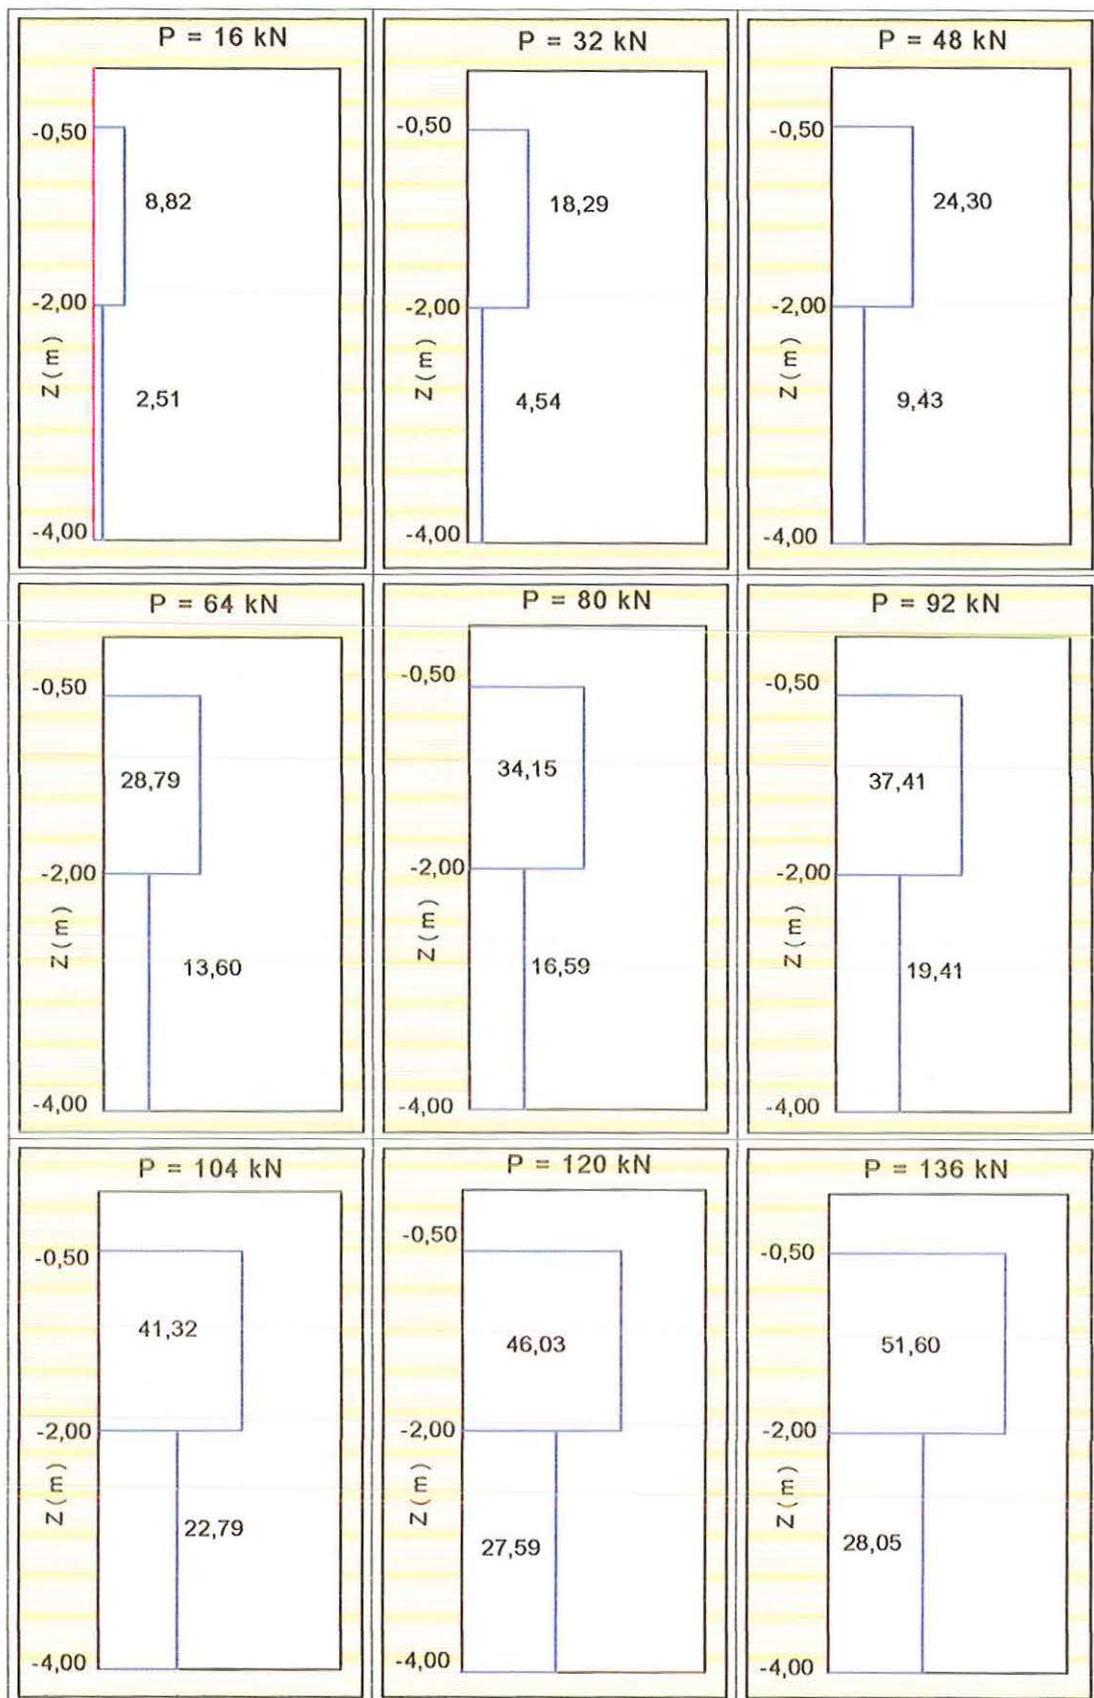
FIGURA A2.01: Distribuição do atrito lateral médio ao longo do fuste estaca.
E-02 L = 4,0m P1 - solo natural.

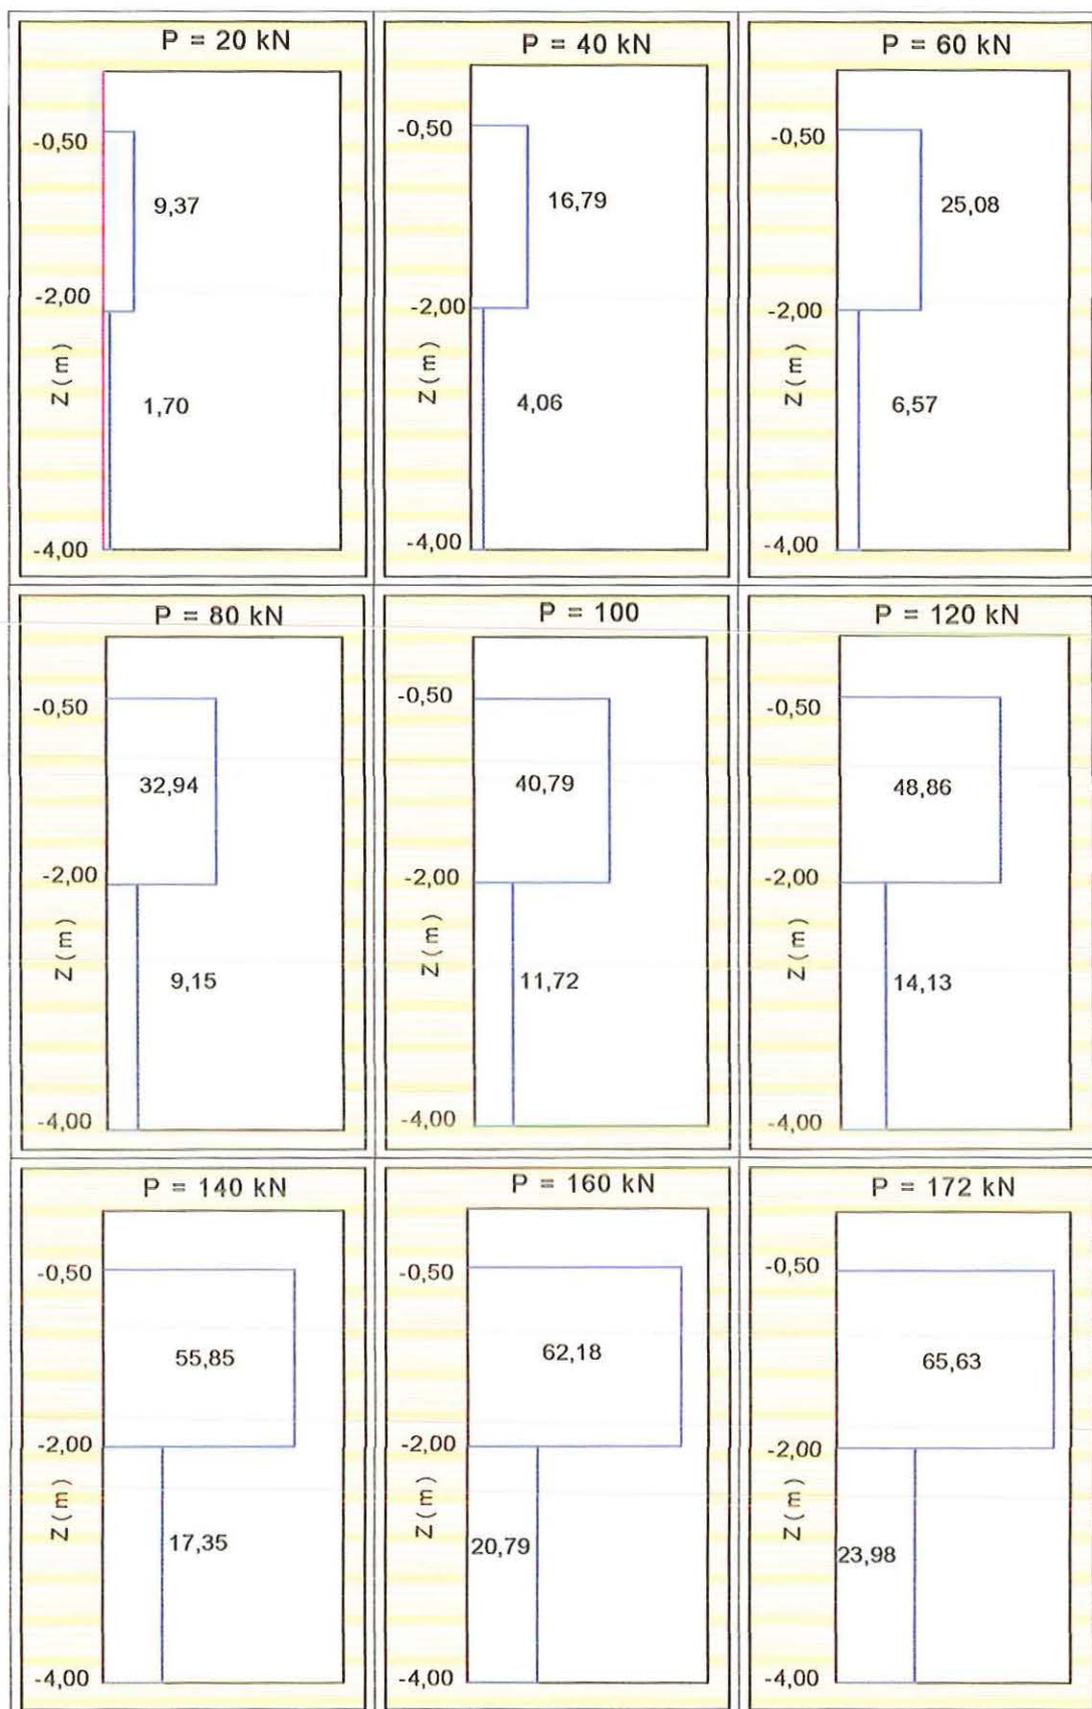
FIGURA A2.02: Distribuição do atrito lateral médio ao longo do fuste estaca E-02 L = 4,0m P2 - solo natural.

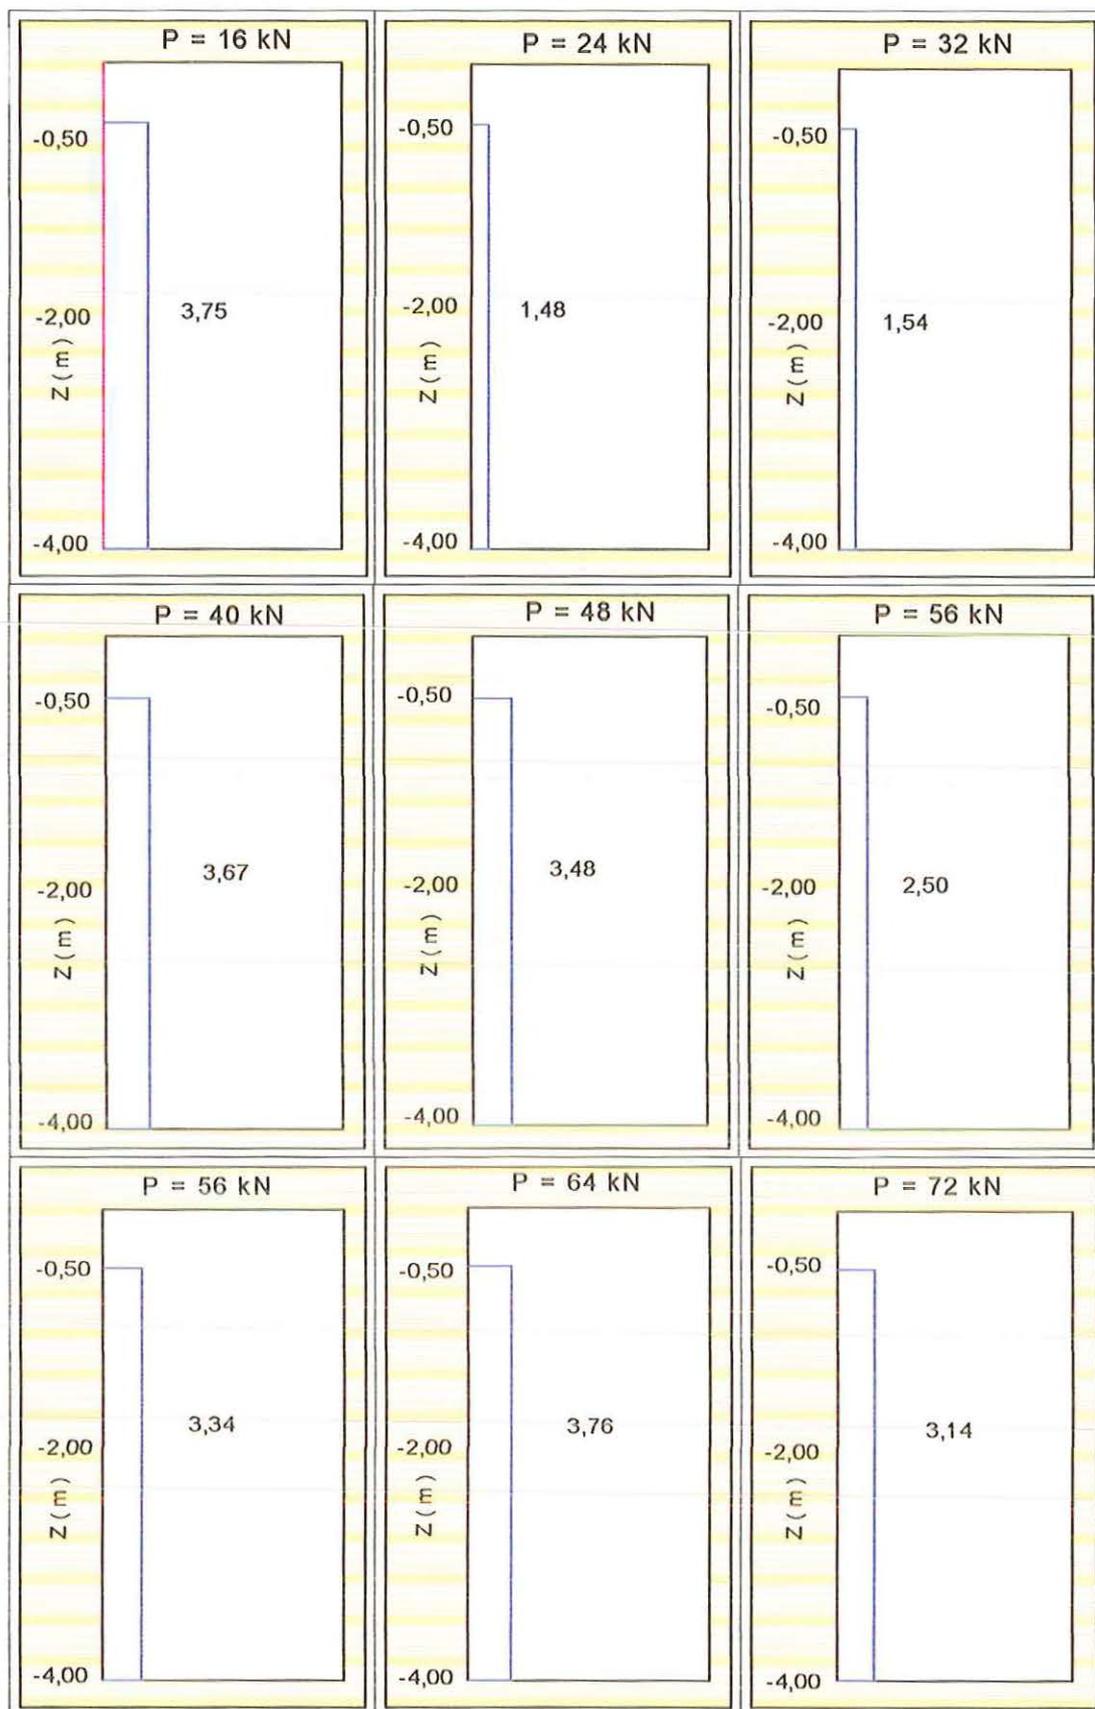
FIGURA A2.03: Distribuição do atrito lateral médio (kPa) ao longo do fuste estaca E-02 L = 4,0m P3 - solo pré-inundado.

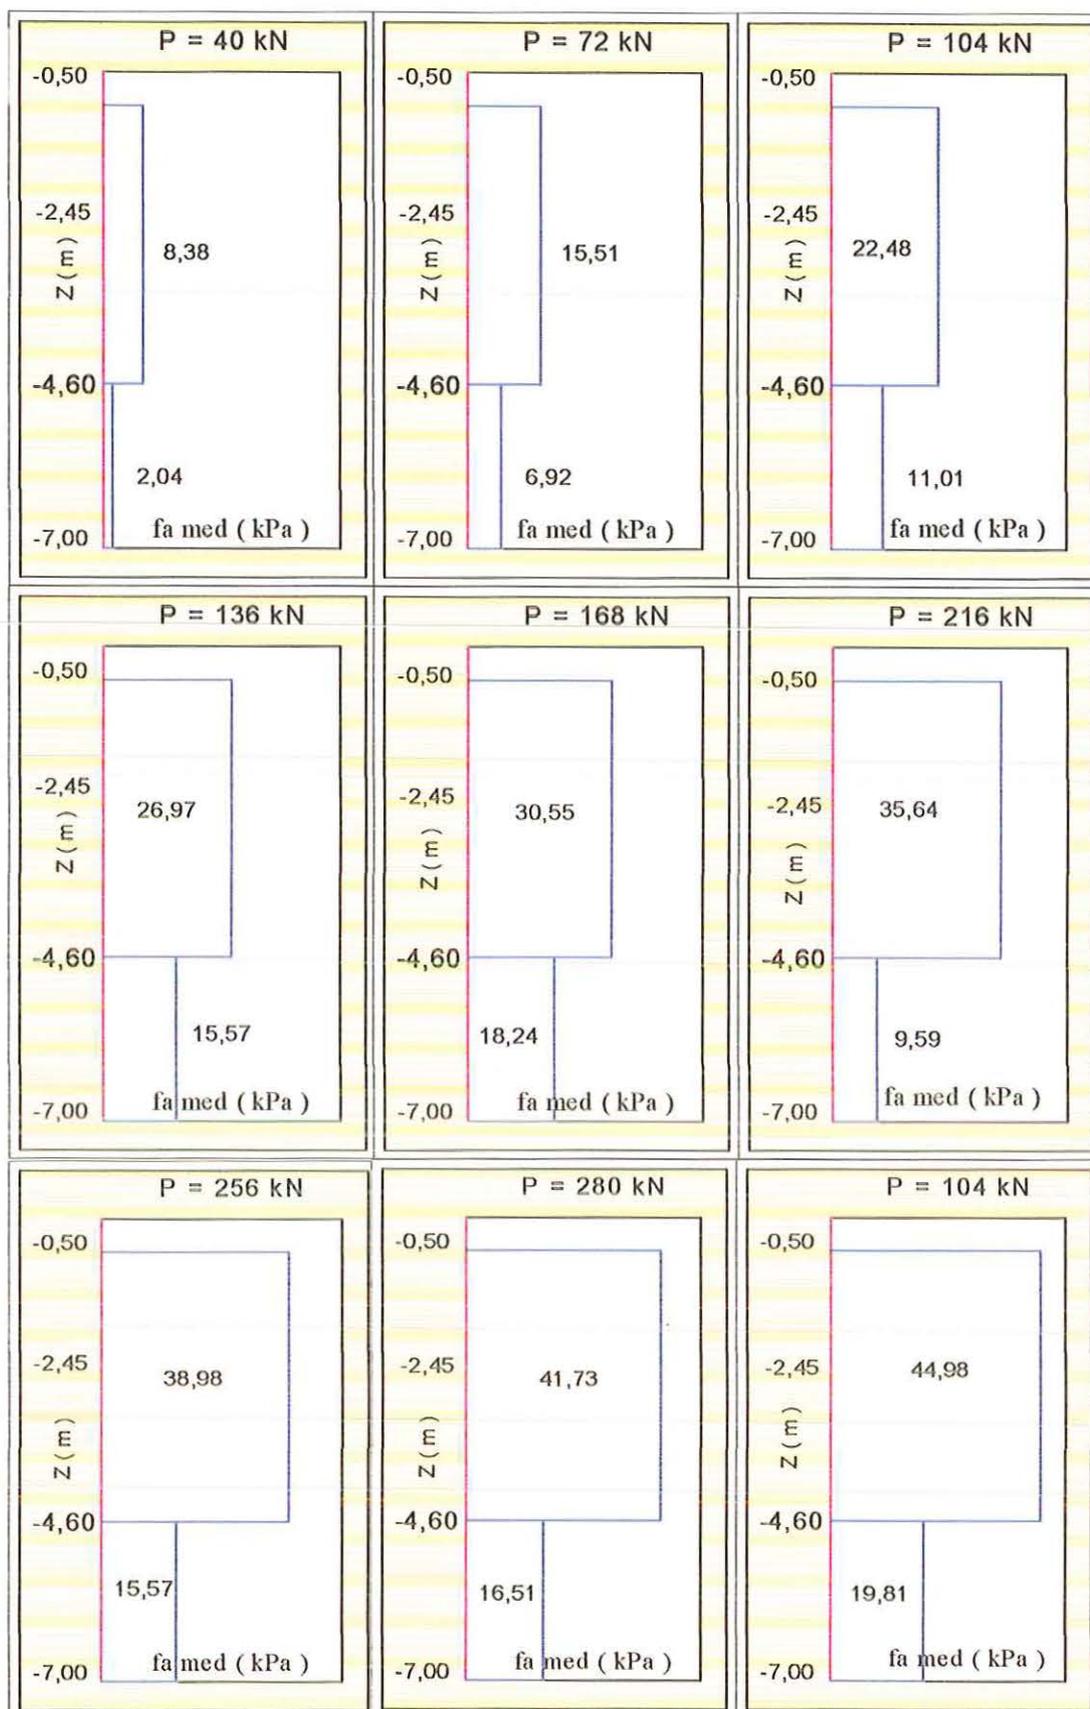
FIGURA A2.04: Distribuição do atrito lateral médio ao longo do fuste da estaca E-06 $L = 7,0\text{m}$ P1 - solo natural.

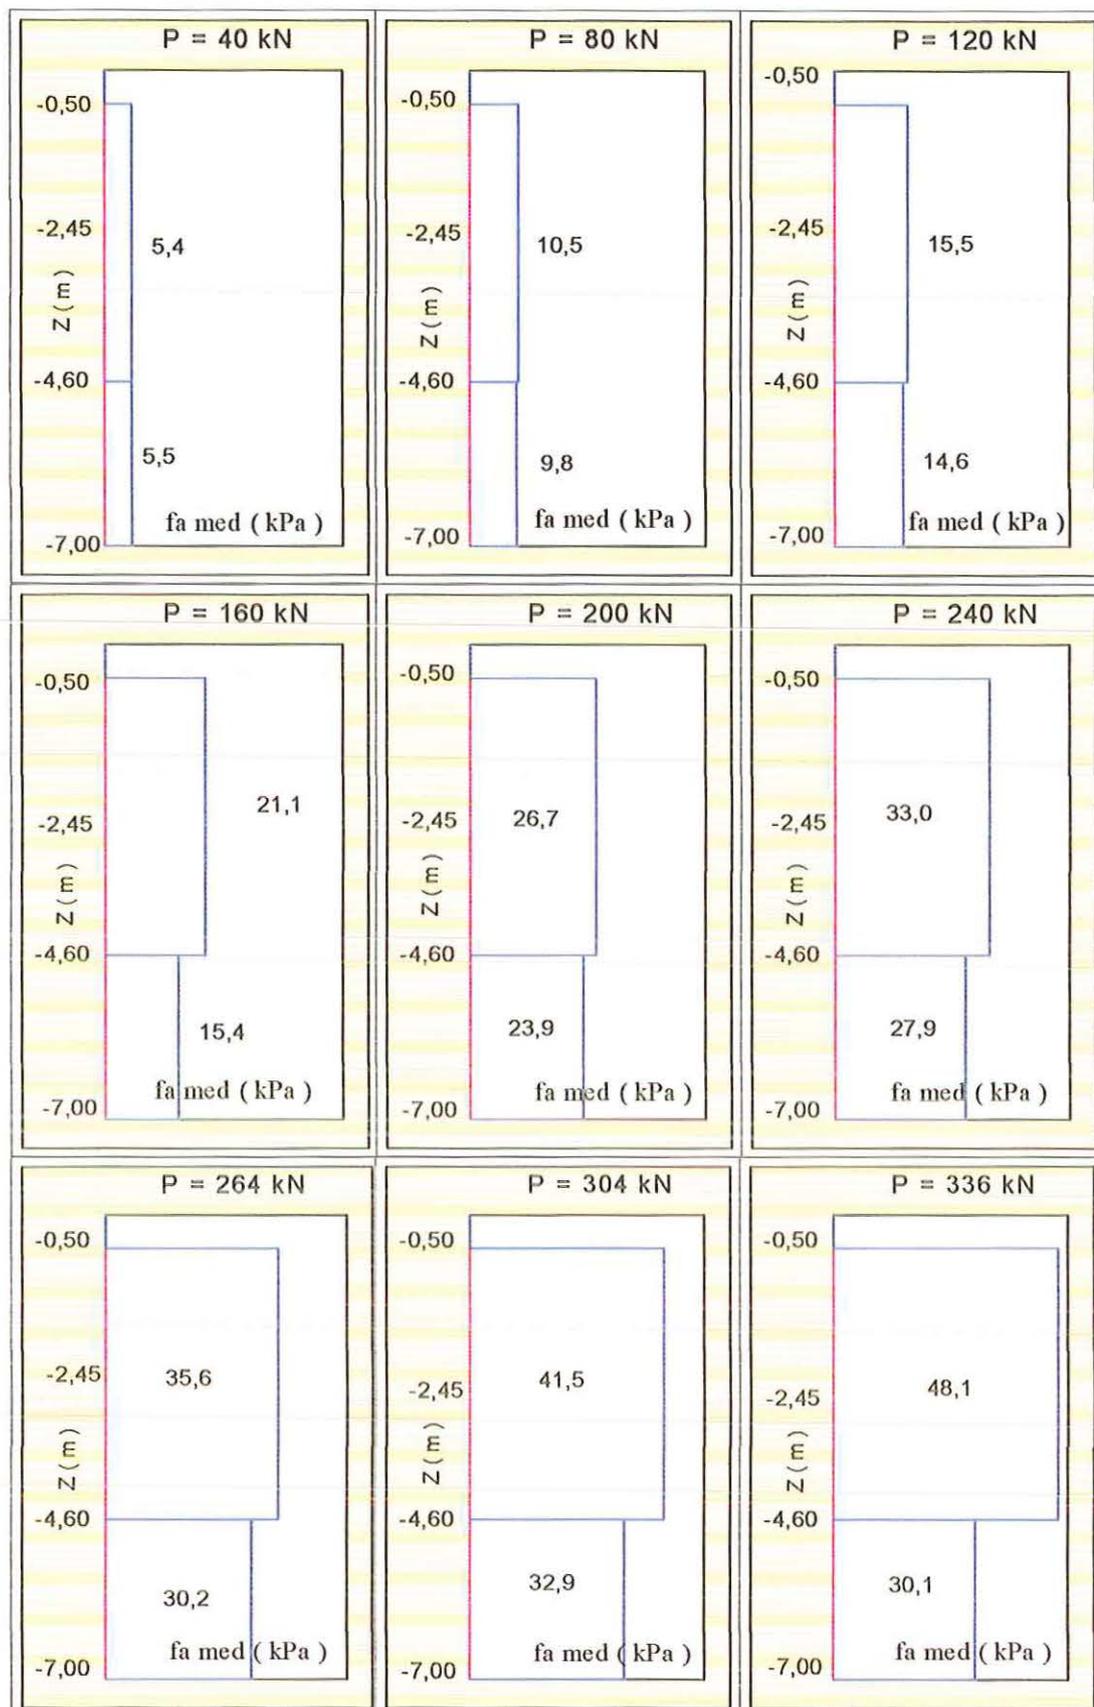
FIGURA A2.05: Distribuição do atrito lateral médio ao longo do fuste da estaca E-06 L = 7,0m P2 - solo natural.

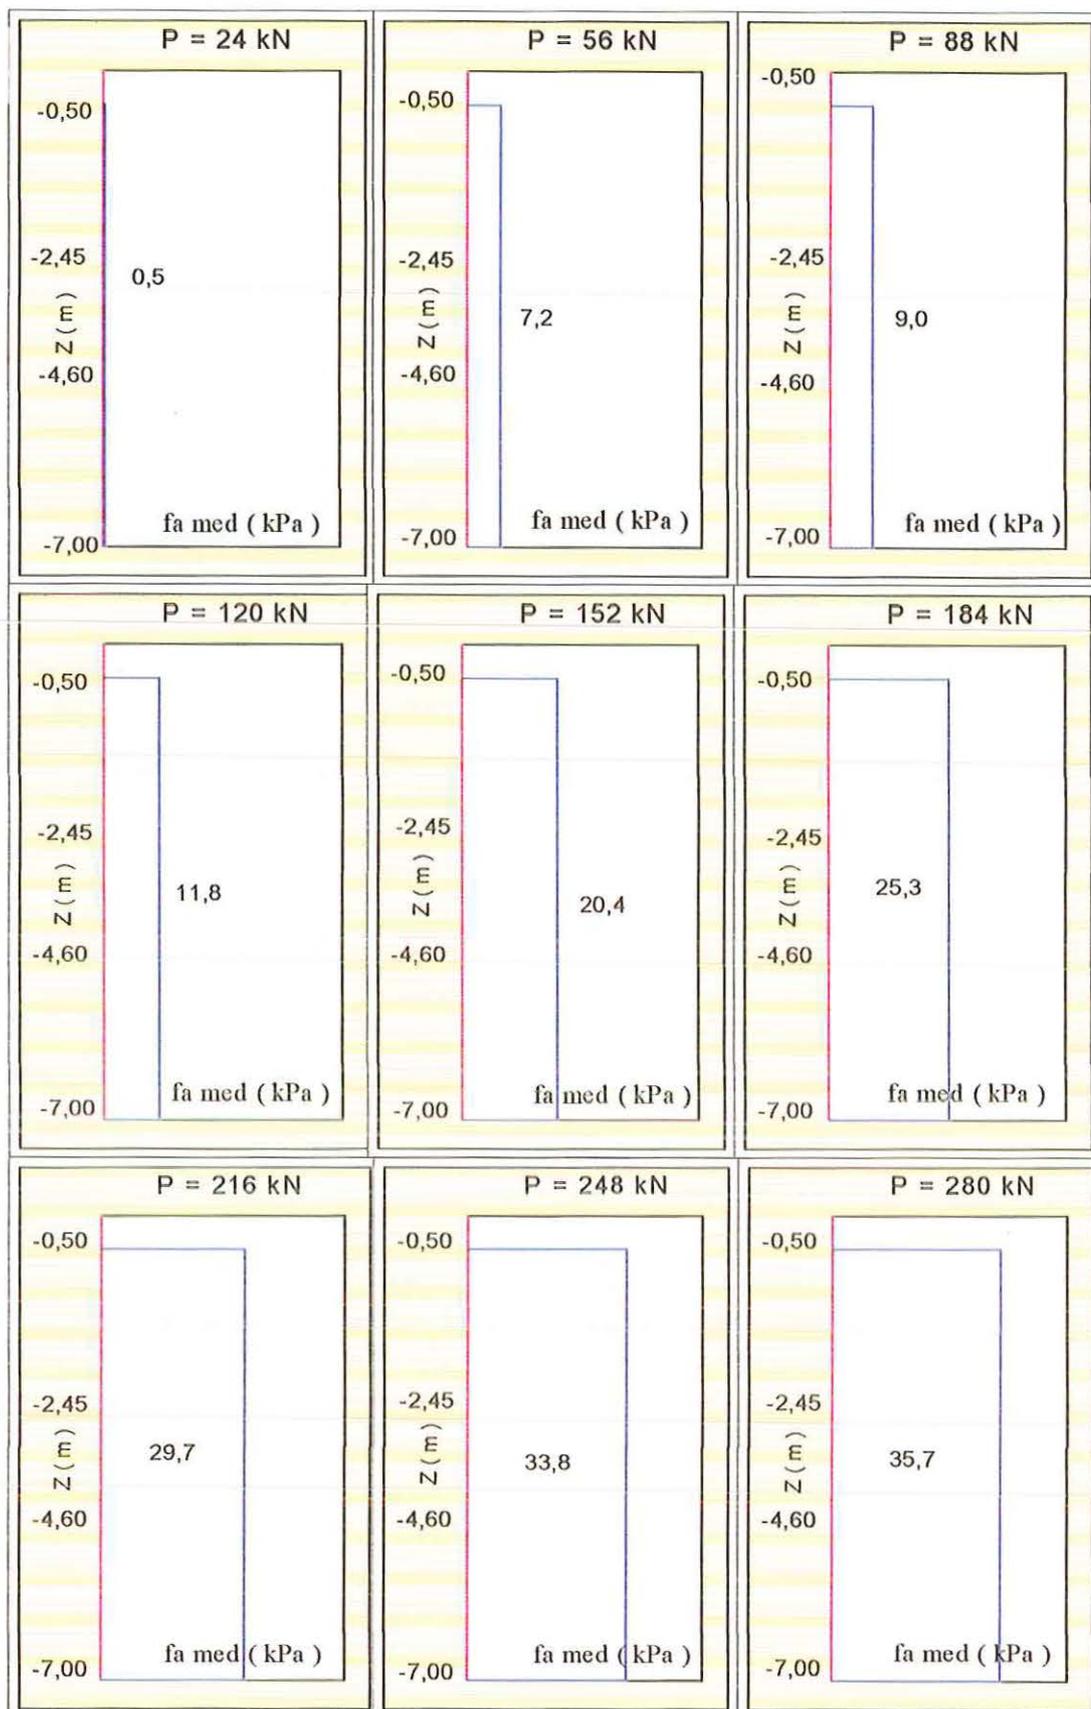
FIGURA A2.06: Distribuição do atrito lateral médio ao longo do fuste da estaca E-06 L = 7,0m P3 - solo pré-inundado.

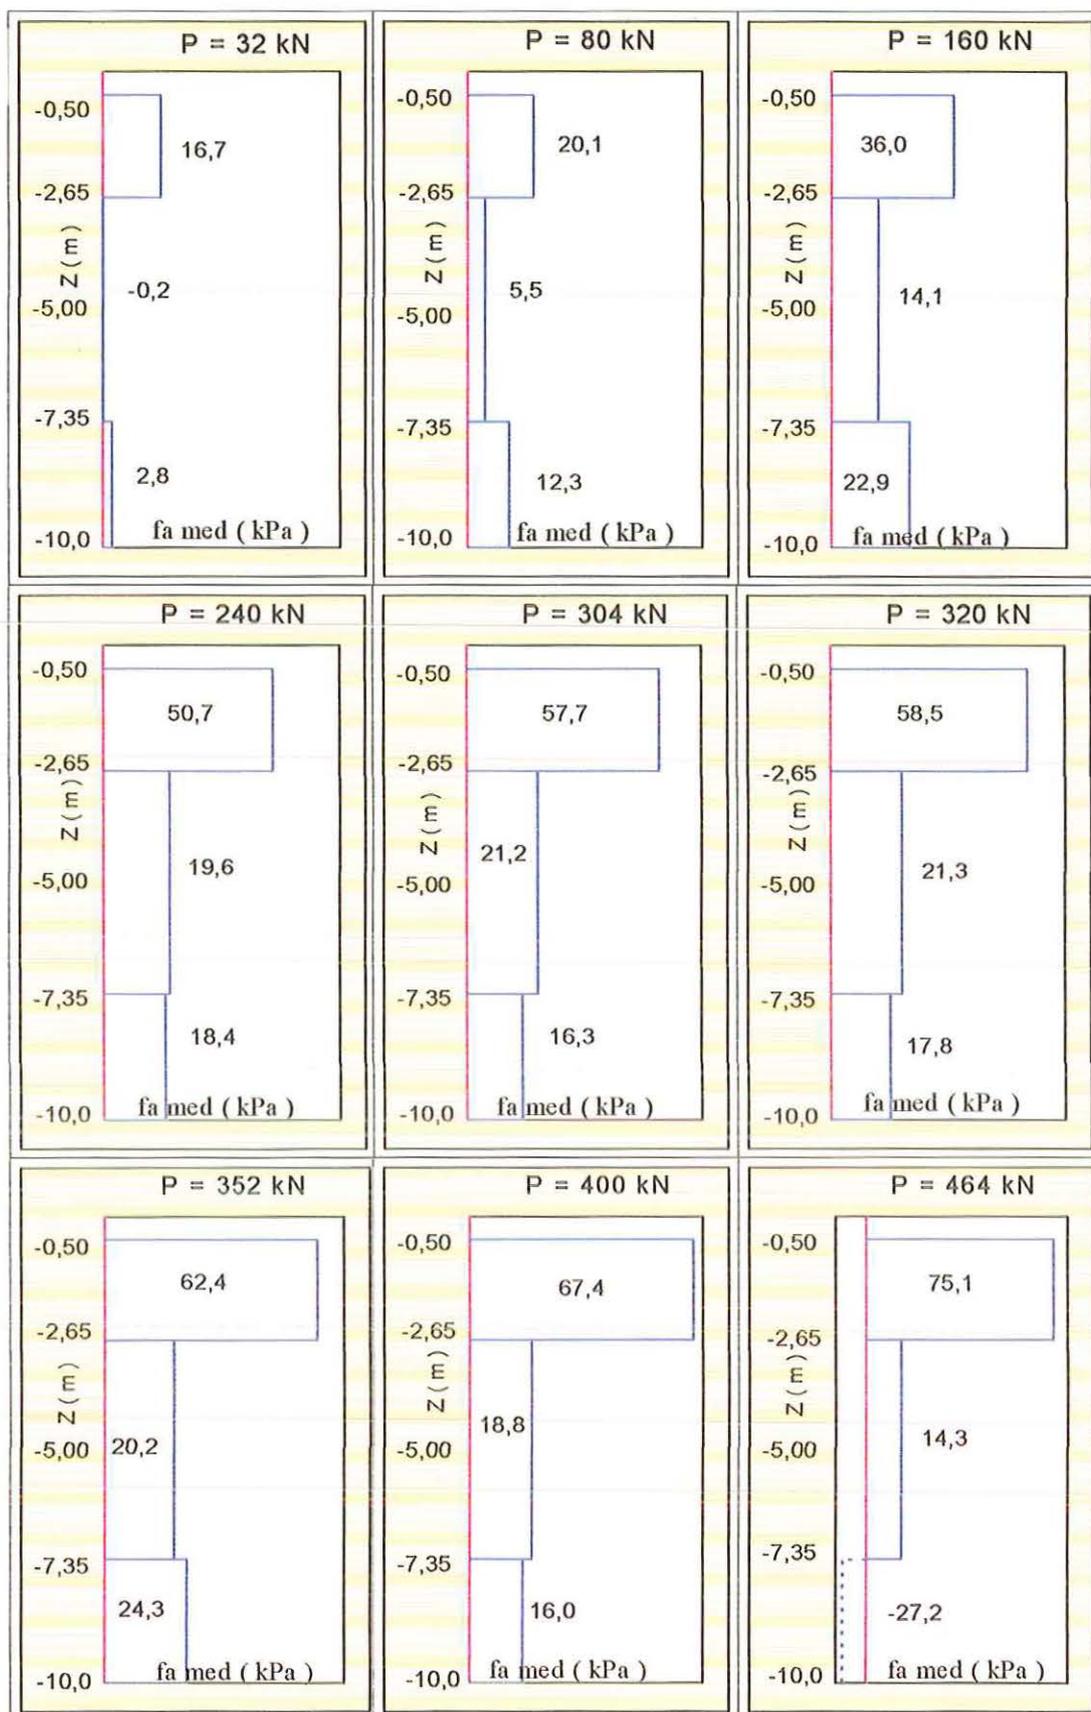
FIGURA A2..07: Distribuição do atrito lateral médio ao longo do fuste da estaca E-03 L = 10,0m P1 - solo natural.
