**EFEITO DA INUNDAÇÃO DO SOLO
NO COMPORTAMENTO DE ESTACAS
MOLDADAS *IN LOCO*, INSTRUMENTADAS,
EM CAMPO EXPERIMENTAL DE BAURU-SP**

Tese apresentada à Escola de Engenharia de São Carlos, da Universidade de São Paulo, como parte dos requisitos para obtenção do Título de Doutor em Engenharia Civil: Geotecnia.

São Carlos
1998

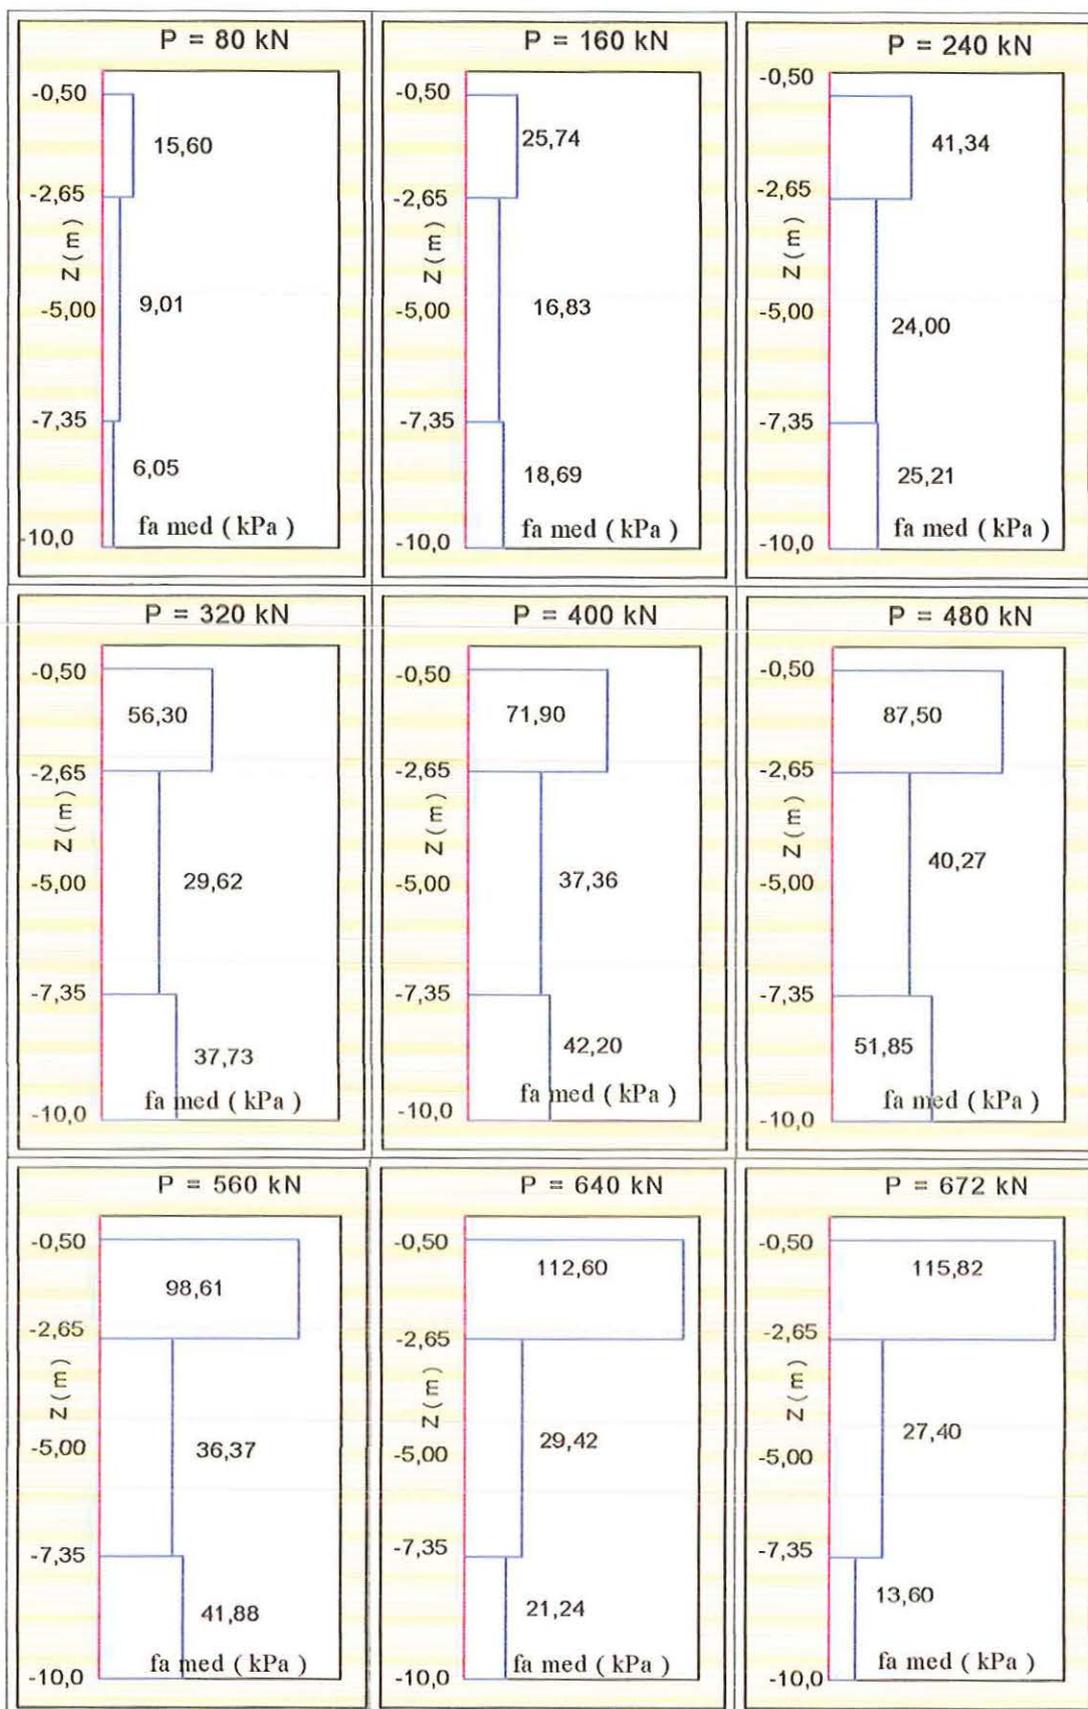
FIGURA A2.08: Distribuição do atrito lateral médio ao longo do fuste da estaca E-03 L = 10,0m P2 - solo natural.

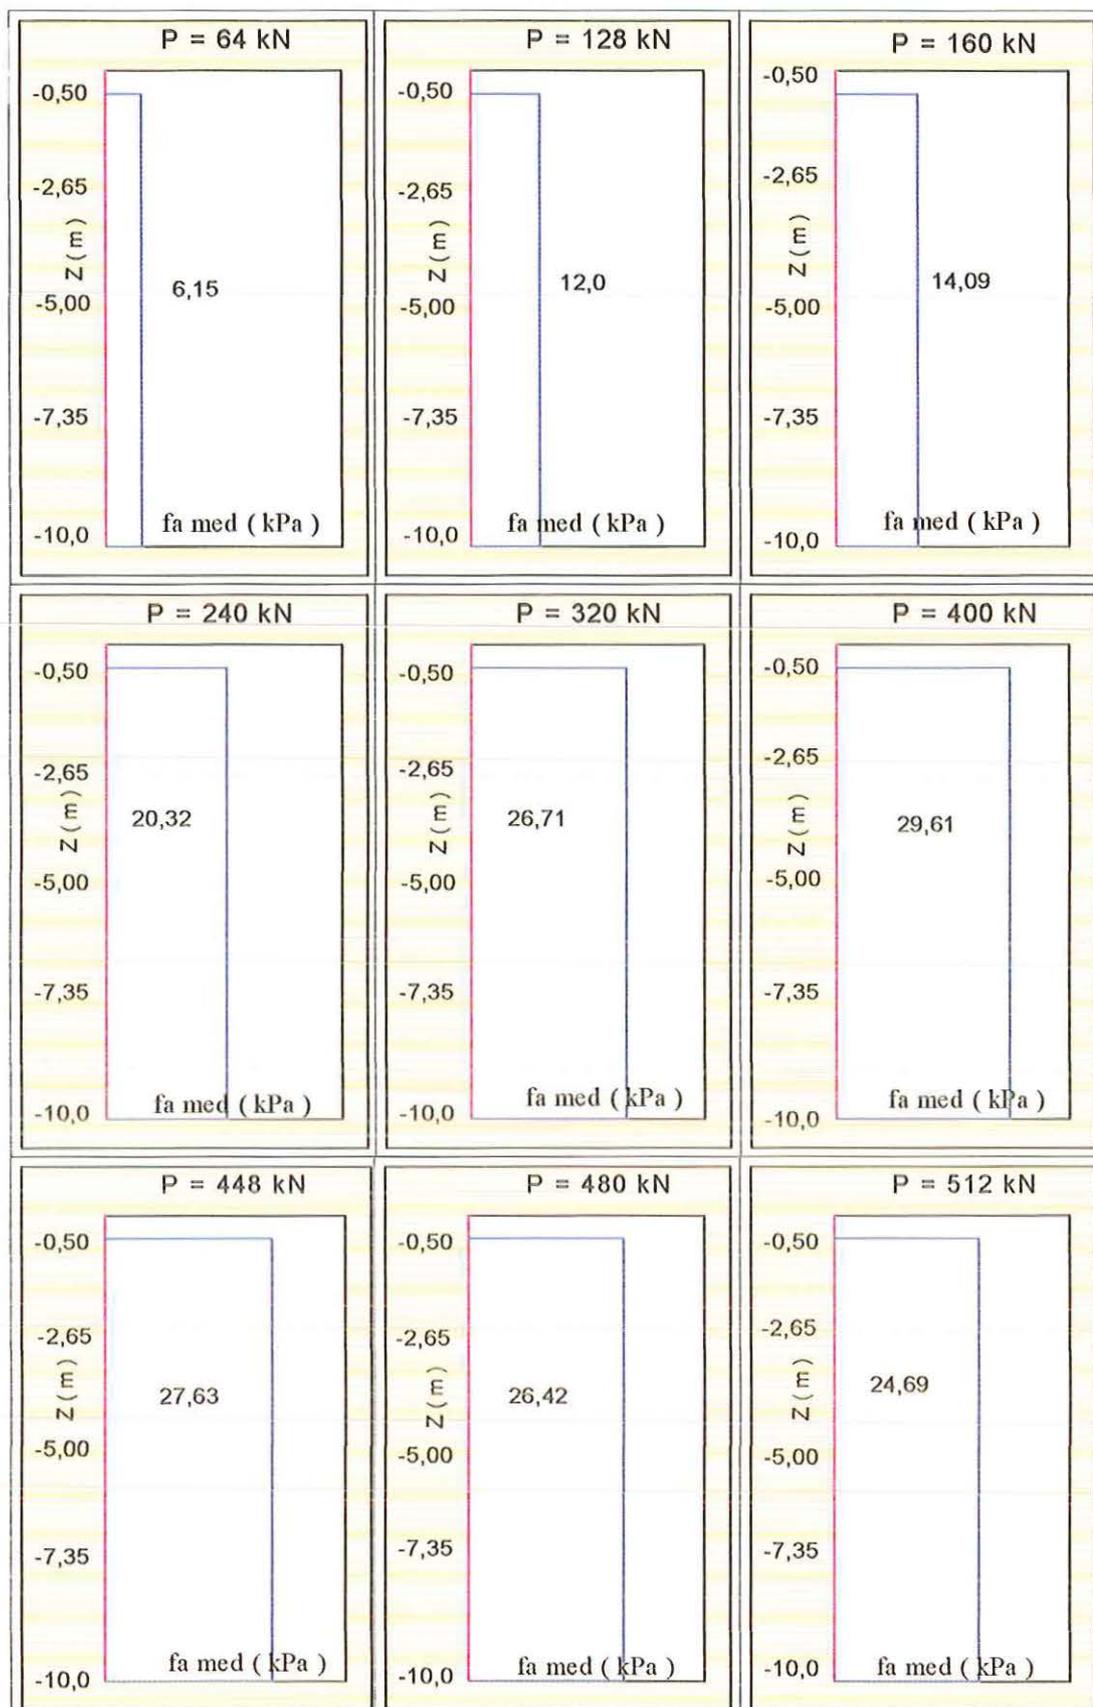
FIGURA A2.09: Distribuição do atrito lateral médio ao longo do fuste da estaca E-03 L = 10,0m P3 - solo pré-inundado.

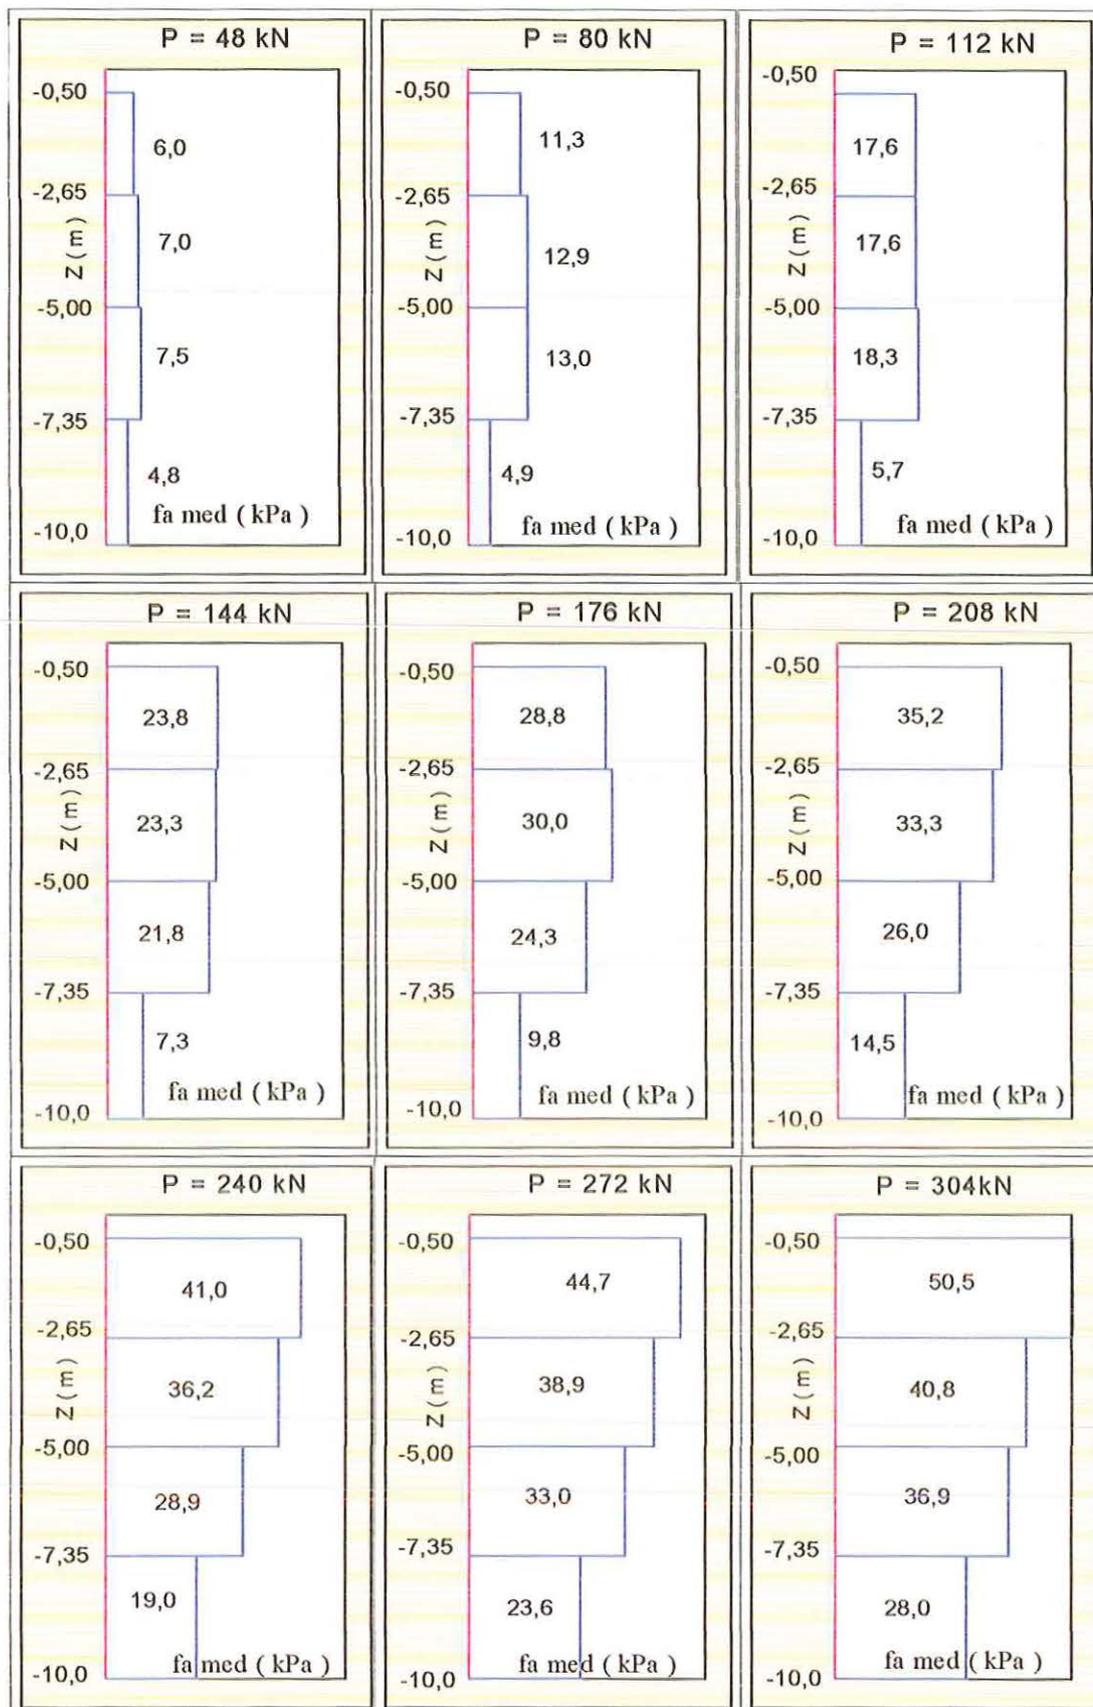
FIGURA A2.10: Distribuição do atrito lateral médio ao longo do fuste da estaca E-04 L = 10,0m P1 - solo natural.

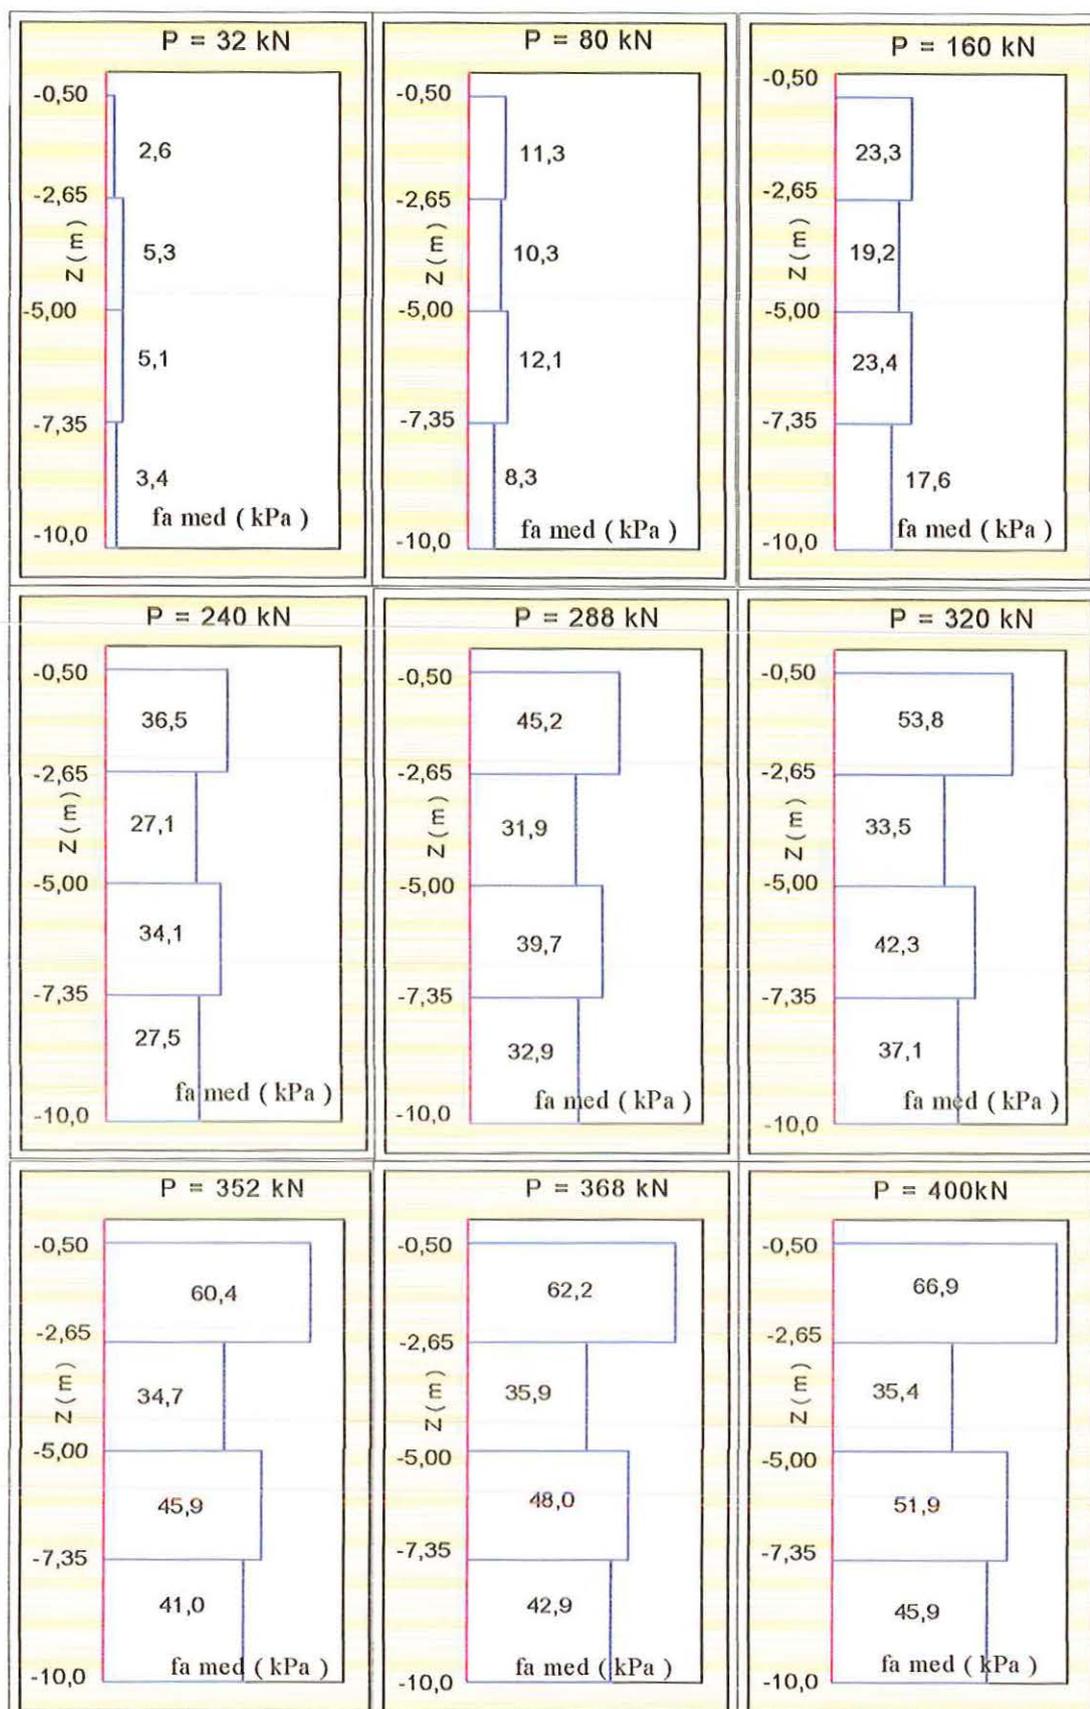
FIGURA A2.11: Distribuição do atrito lateral médio ao longo do fuste da estaca E-04 L = 10,0m P2 - solo natural.

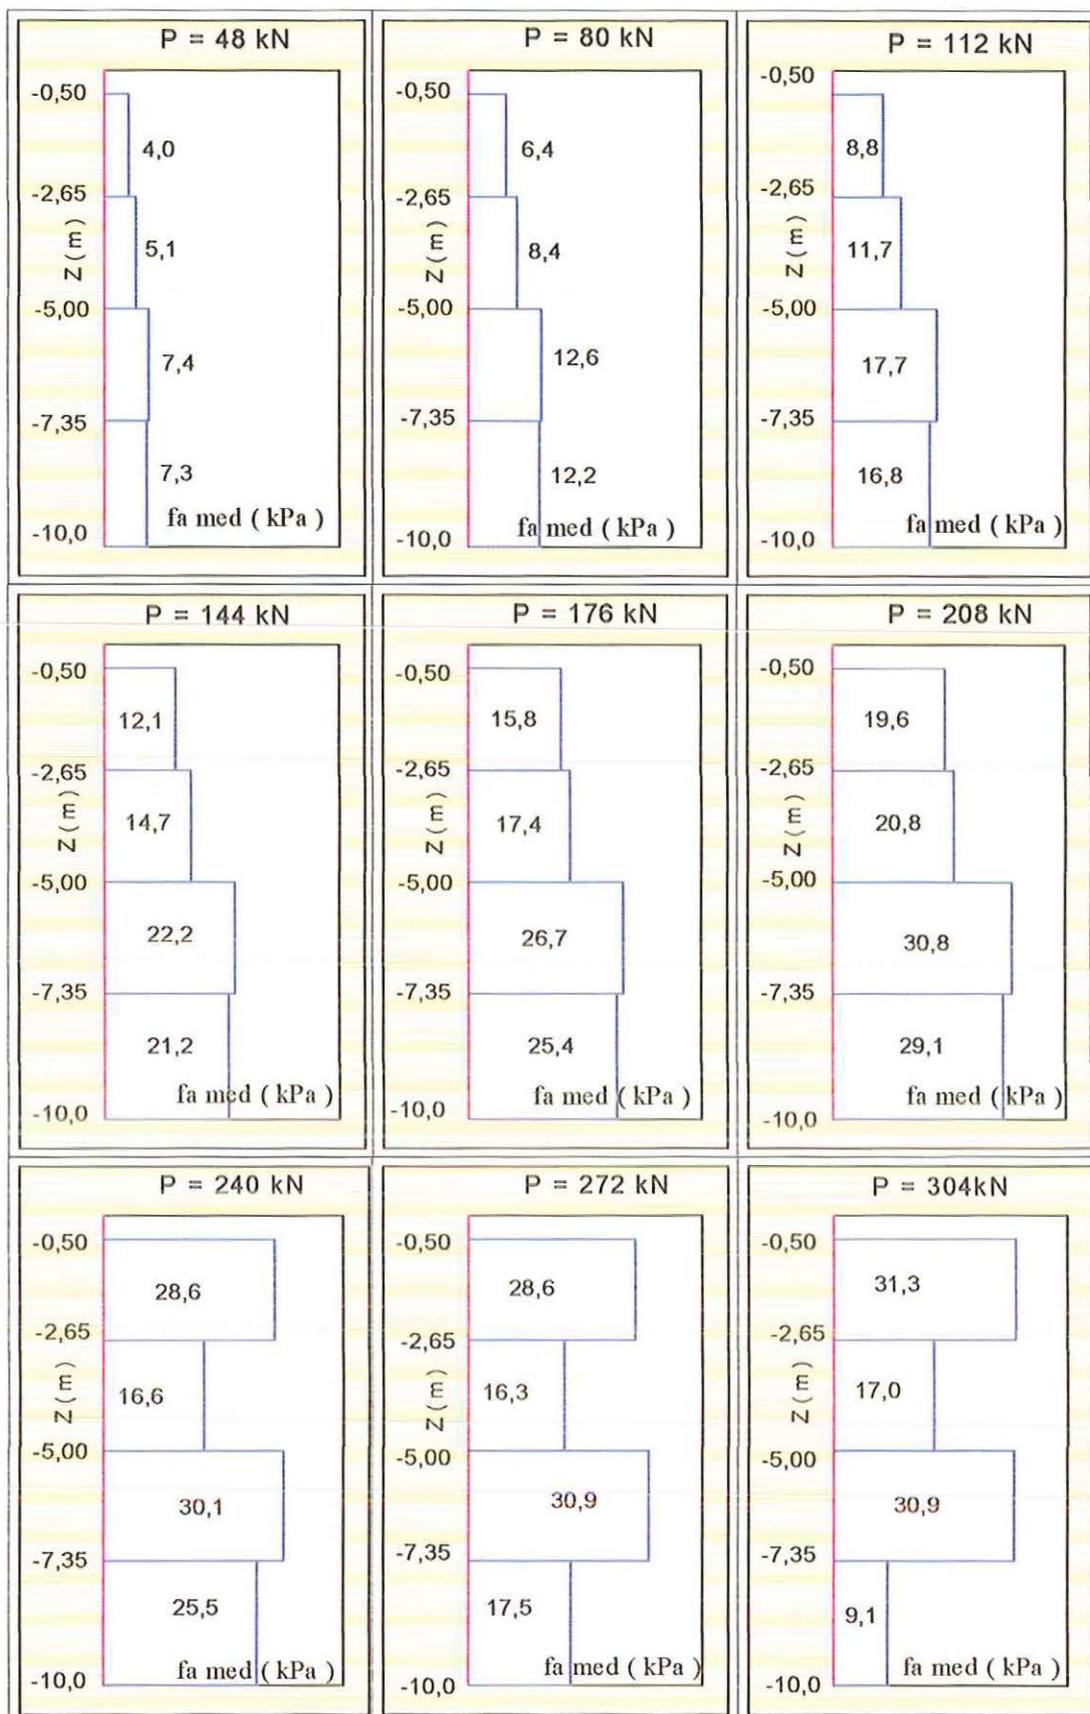
FIGURA A2.12: Distribuição do atrito lateral médio ao longo do fuste da estaca E-04 L = 10,0m P3 - solo pré-inundado.

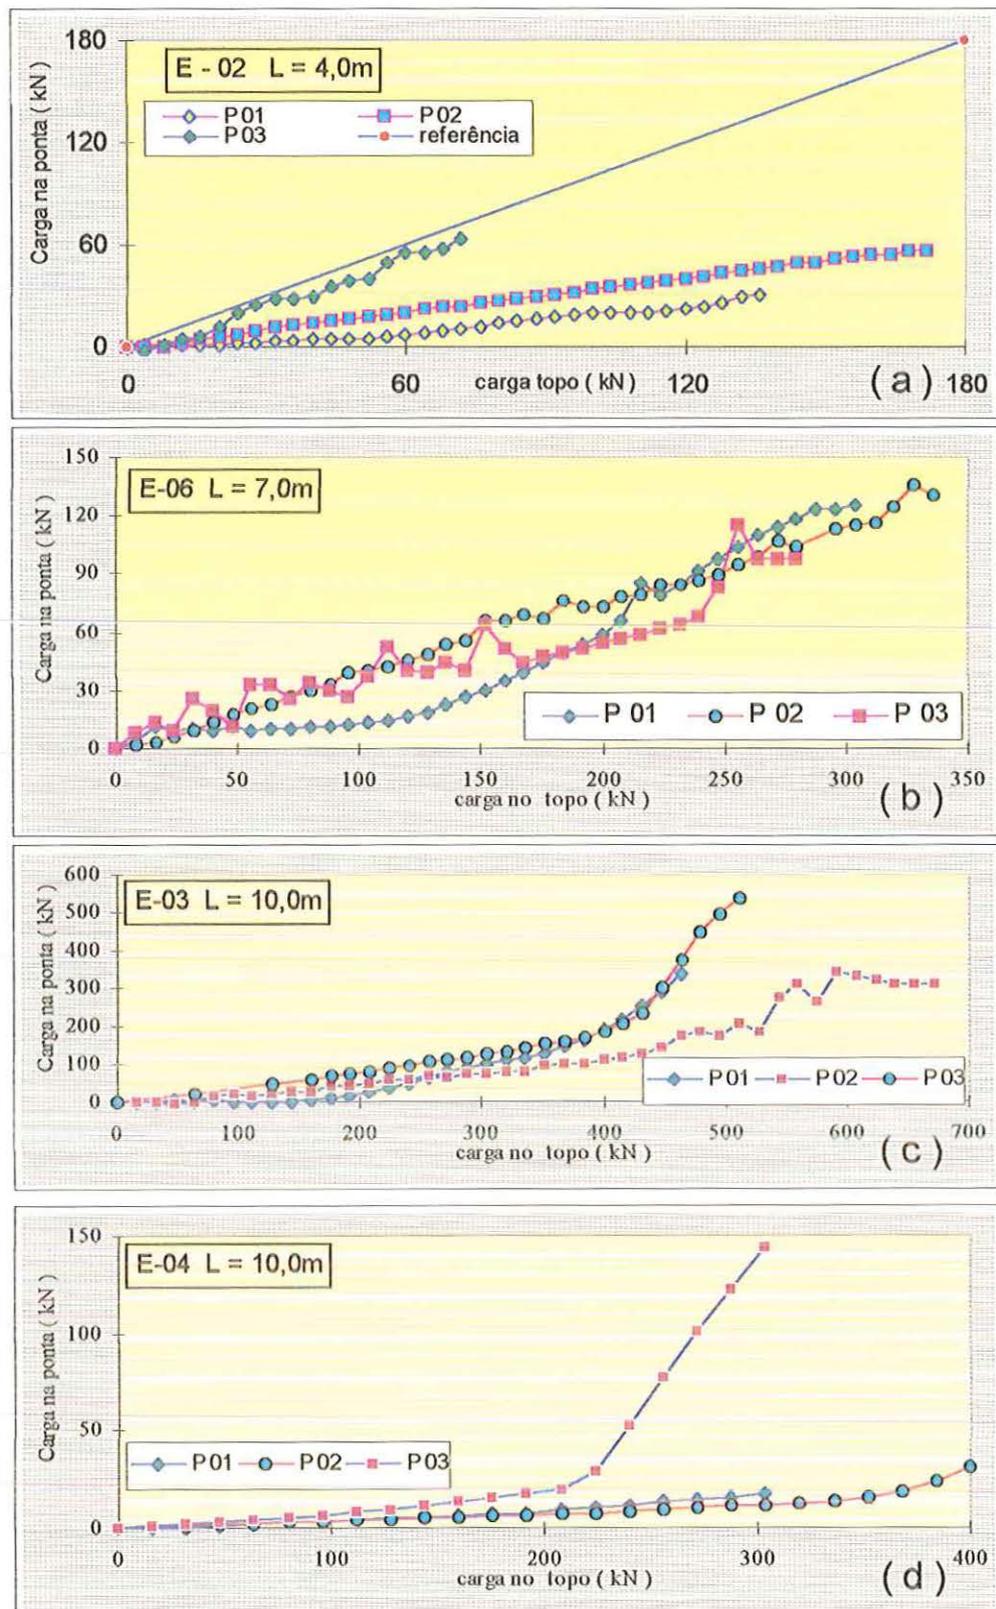
FIGURA A3.01: Curvas carga no topo x carga na ponta - estaca E-02; E-06; E03 e E-04.
