**CARACTERIZAÇÃO GEOLÓGICO - GEOTÉCNICA E
PROPOSTAS DE ESTABILIZAÇÃO DA ENCOSTA DO
MORRO DO CURRAL – CENTRO DE ARTES E
CONVENÇÕES DE OURO PRETO**

Ouro Preto
Maio/2000

Dissertação apresentada ao Programa de Pós-Graduação do Departamento de Engenharia Civil da Escola de Minas da Universidade Federal de Ouro Preto, como parte integrante dos requisitos para obtenção do título de Mestre em Engenharia Civil, área de concentração: Geotecnia

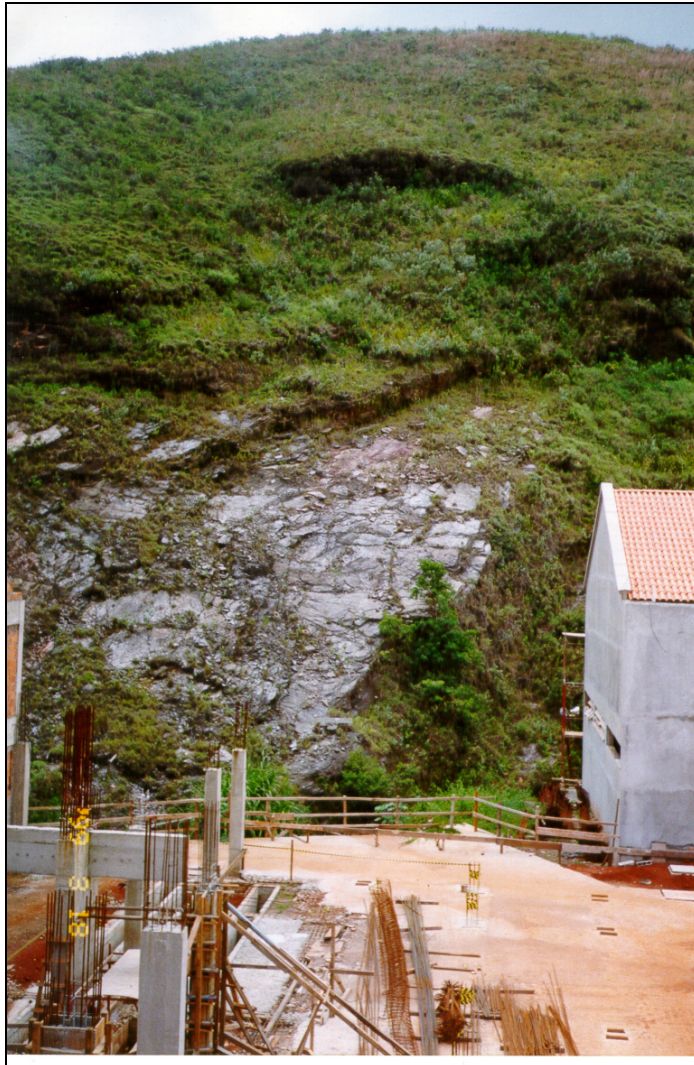
Figura 3.1. Cicatrizes de instabilidades identificadas na encosta do Morro do Curral.

Os problemas da encosta do Morro do Curral são de natureza específica, como a instabilidade manifestada através de superfícies de foliação a meia encosta. Há também o problema do escoamento de águas superficiais pela face dos taludes, que carregam grande quantidade de material fino para o córrego Caquende, na base da encosta, provocando o estrangulando do seu curso natural.

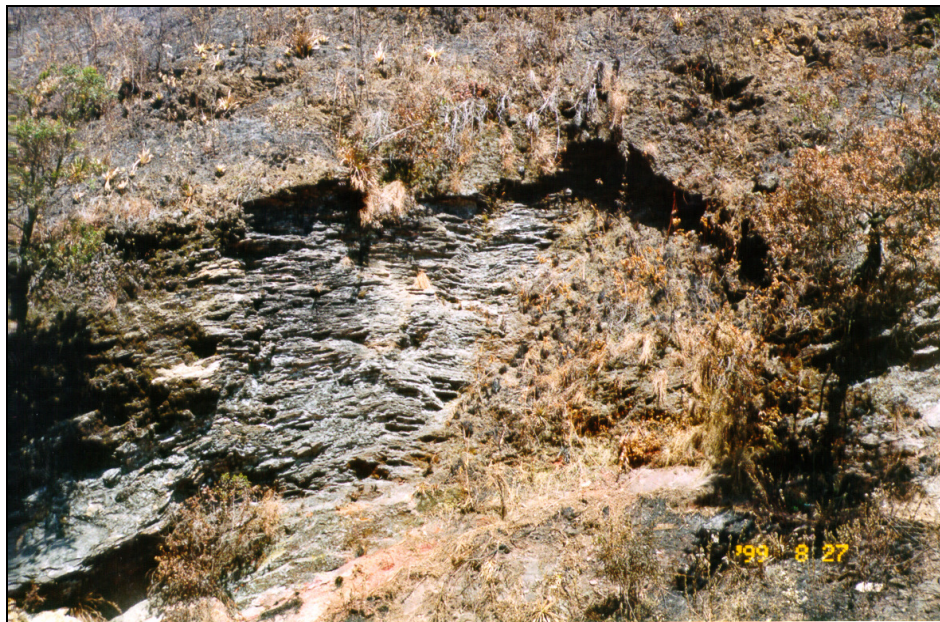
Figura 5.1 Escarpas da Encosta do Morro do Curral.

Morfologicamente a encosta tem inclinação média de 45° , amplitude na ordem dos 50m, comprimento na base de 151m, e extensão na base de aproximadamente de 17m, posicionada entre as cotas 1056 e 1106 (Anexo 2). A encosta apresenta perfil irregular, com escarpas quase verticais e aproximadamente paralelas, e vertentes irregulares, com declives variáveis. As escarpas (Figura 5.1) são condicionadas por fraturas plano-axiais das dobras, representando a transição flanco-charneira, e as vertentes (Figura 5.2) – nome empregado para designar os trechos menos íngremes (flancos da dobra).

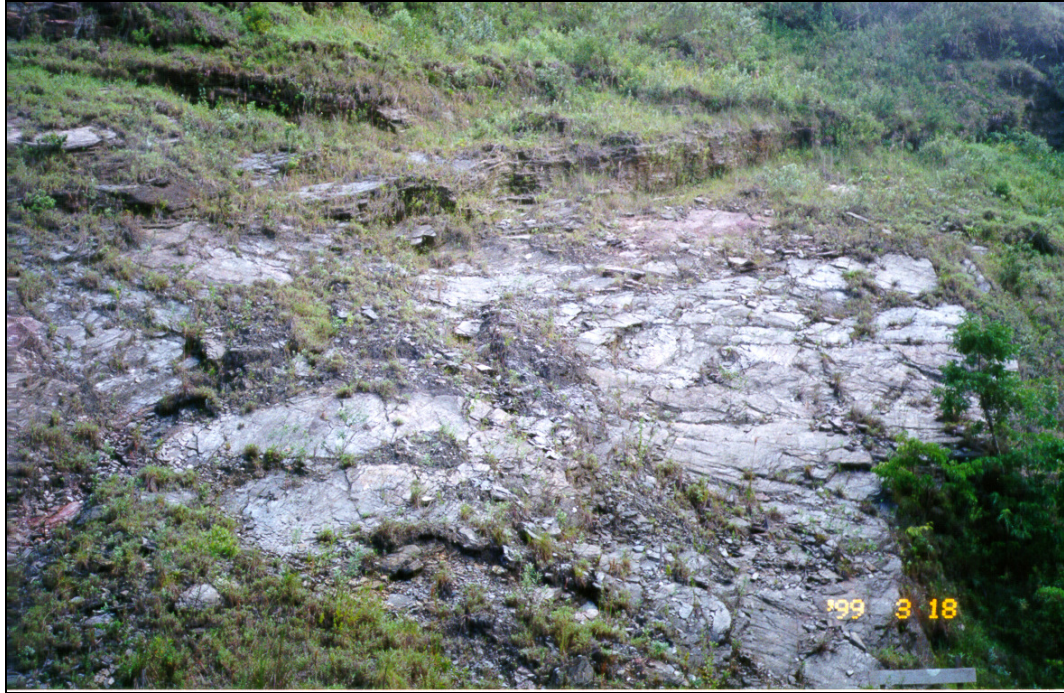
Figura 5.2 Vertentes da Encosta do Morro do Curral.

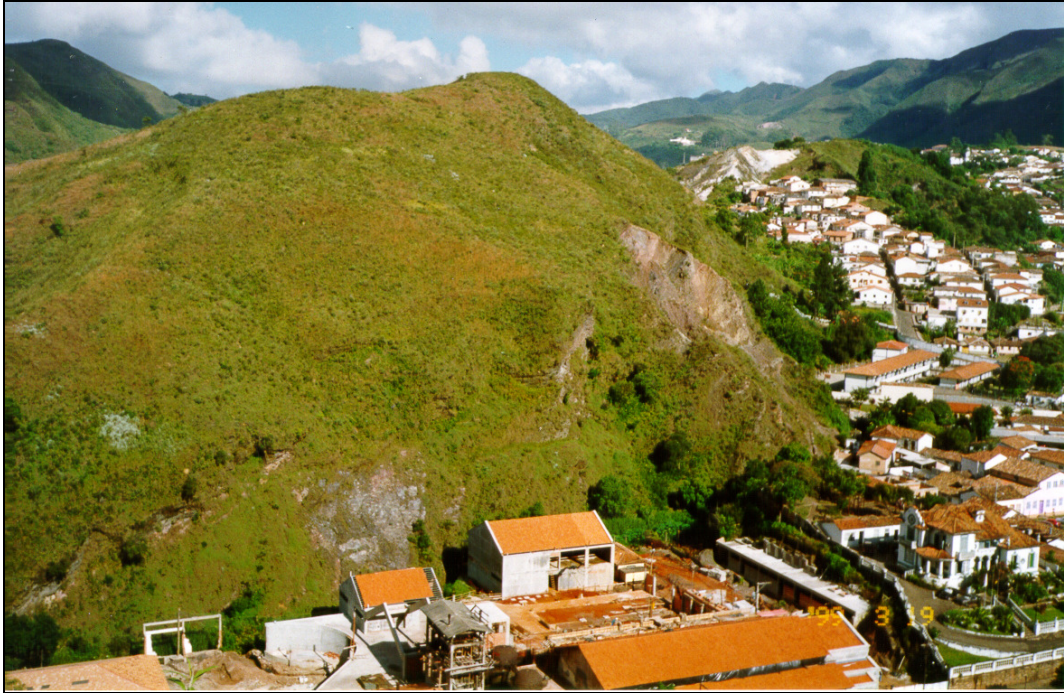
Figura 5.3. Vista geral da encosta Morro do Curral.

A encosta apresenta no topo uma cobertura vegetal rasteira e na base uma conformação longitudinal em “S”. Nas vertentes há depósitos de tálus desnudos (sem manto vegetal), que se localizam a jusante das linhas de drenagem principais (talvegues). Estes depósitos são compostos por blocos e lascas rochosas de tamanhos variando de métricos a decimétricos e apresentam sinais de movimentos recentes. As declividades observadas mostram patamares médios de 45° , valores estes muito próximos ao mergulho apresentado pela foliação (Figura 5.3).

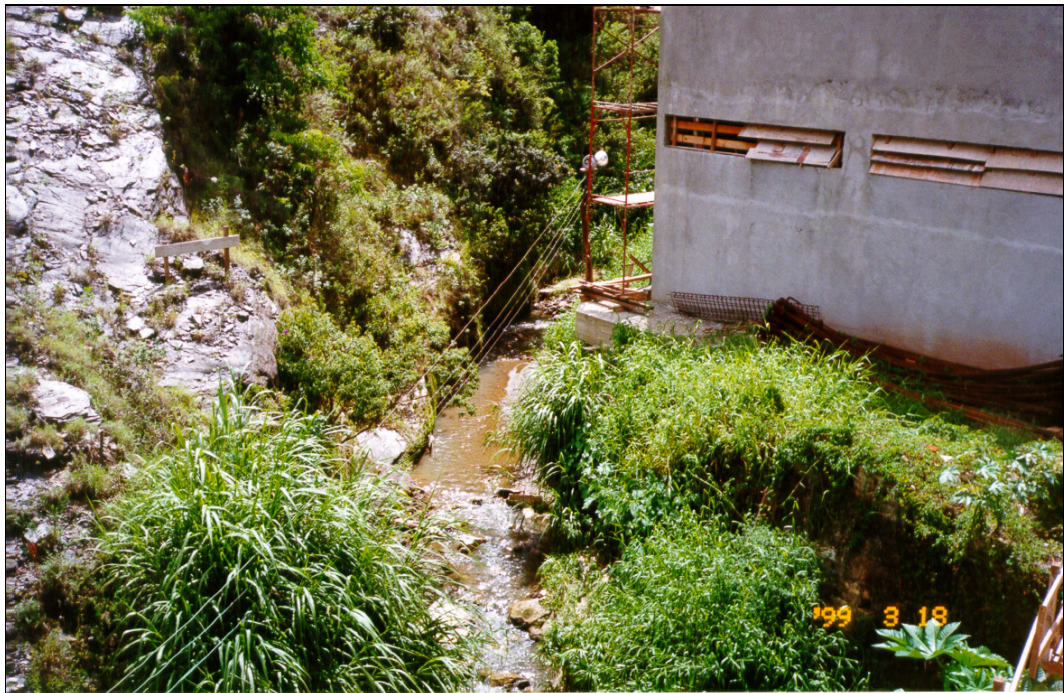
Figura 5.4. Vista parcial da calha de drenagem da encosta do Morro do Curral.

A drenagem é representada por dois talvegues principais (linhas de drenagem), um na região central e outro mais a norte. Eles captam e direcionam a maior parte das águas superficiais. Na zona inferior da encosta, não há linhas de drenagem bem definidas, sendo o escoamento superficial irregular, com fluxos de água por toda a superfície da vertente, com sulcos erosivos generalizados neste trecho. No sopé da encosta, os Córregos Caquende e Água Limpa/dos Contos formam a calha natural das águas de escoamento superficial (Figura 5.4).

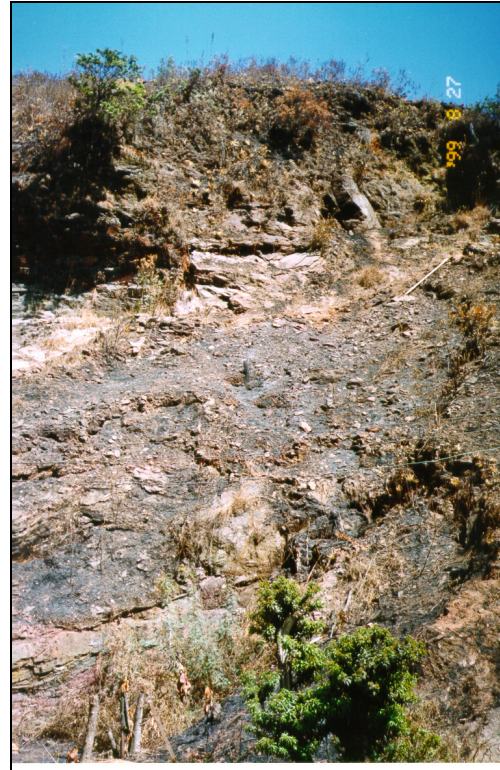
Figura 5.6. Vista da dobra estrutural da Encosta do Morro do Curral.

boas. Já no trecho inferior da encosta, onde se manifestam as instabilizações, o modelo estrutural está condicionando o comportamento geral do maciço (Figuras 5.5 e 5.6).

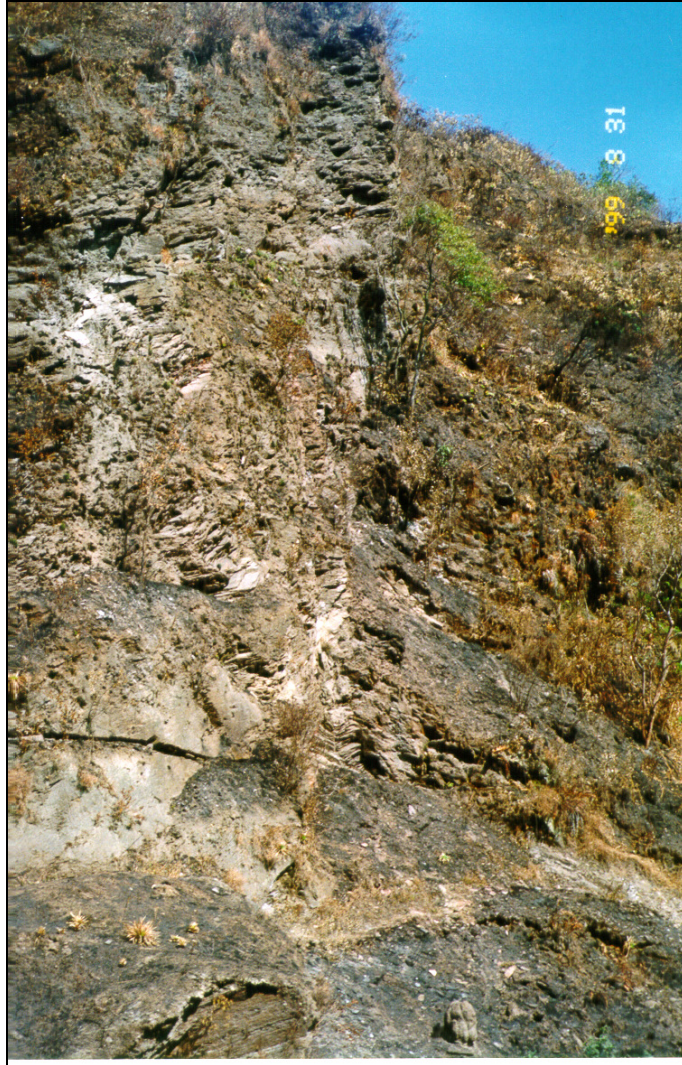
Figura 5.7. Influência da zona de falha na encosta do Morro do Curral.

Esta parte da encosta não foi analisada com o mesmo detalhe do restante por não estar próxima à área edificada, portanto, tendo pouca influência no domínio do empreendimento.

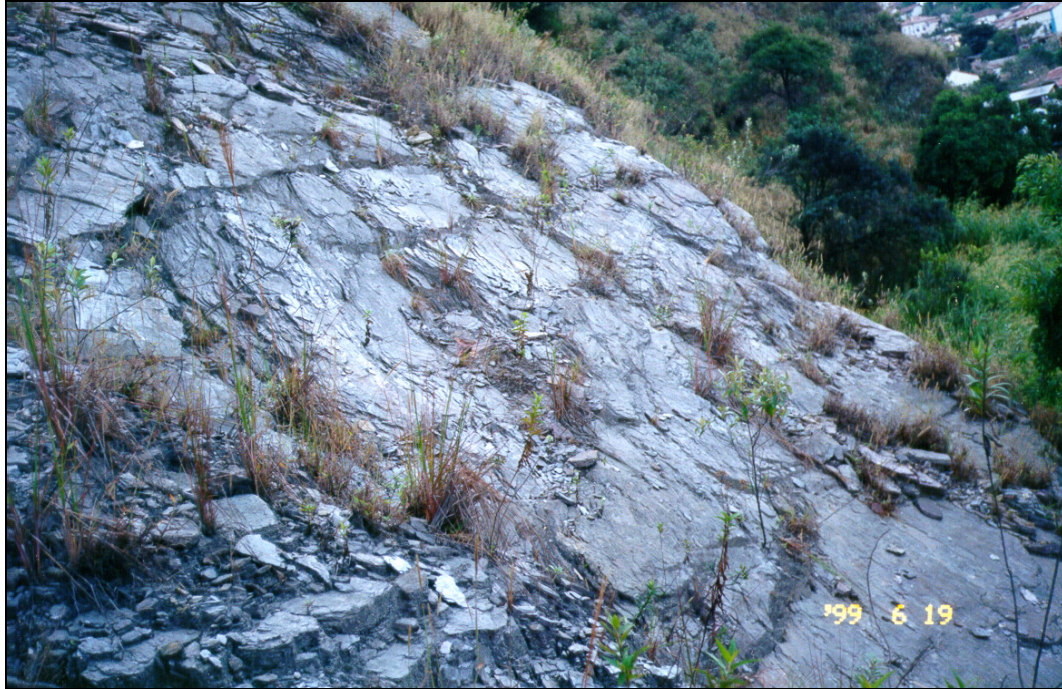
Figura 5.8. Escorregamento, condicionado pelo sistema de descontinuidades da encosta.

As duas famílias de fraturas subverticais são responsáveis predominantemente pela infiltração de água no maciço. Em quase todas as escarpas, constata-se surgências de água no período chuvoso.

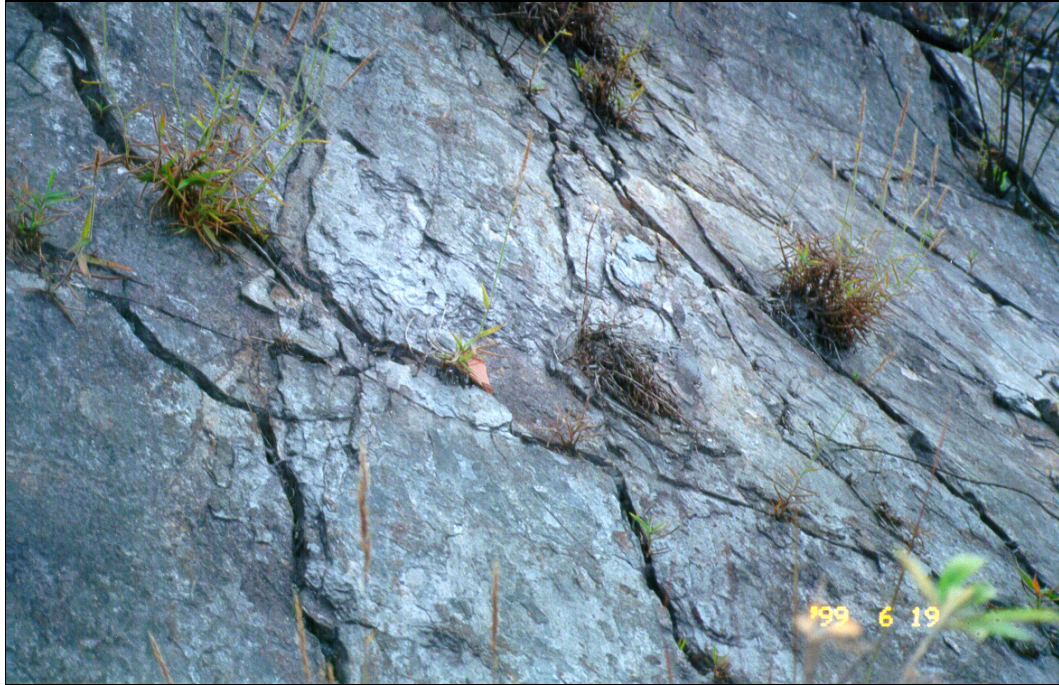
Figura 5.10. Vista das famílias de fraturas (F2 e F3).

subverticais, mergulham uma na mesma direção e outra contra as inclinações dos taludes (Figura 5.10). Além destas descontinuidades principais, há ainda duas famílias (F5 e F6) de fraturas horizontais, que aparecem ocasionalmente em alguns setores (Figura 5.11). Nota-se também a perturbação da foliação pela presença da dobra tipo “kink bands”, nos setores mais ao norte da encosta. A tabela 5.2 mostra o resumo das características das descontinuidades em cada setor.

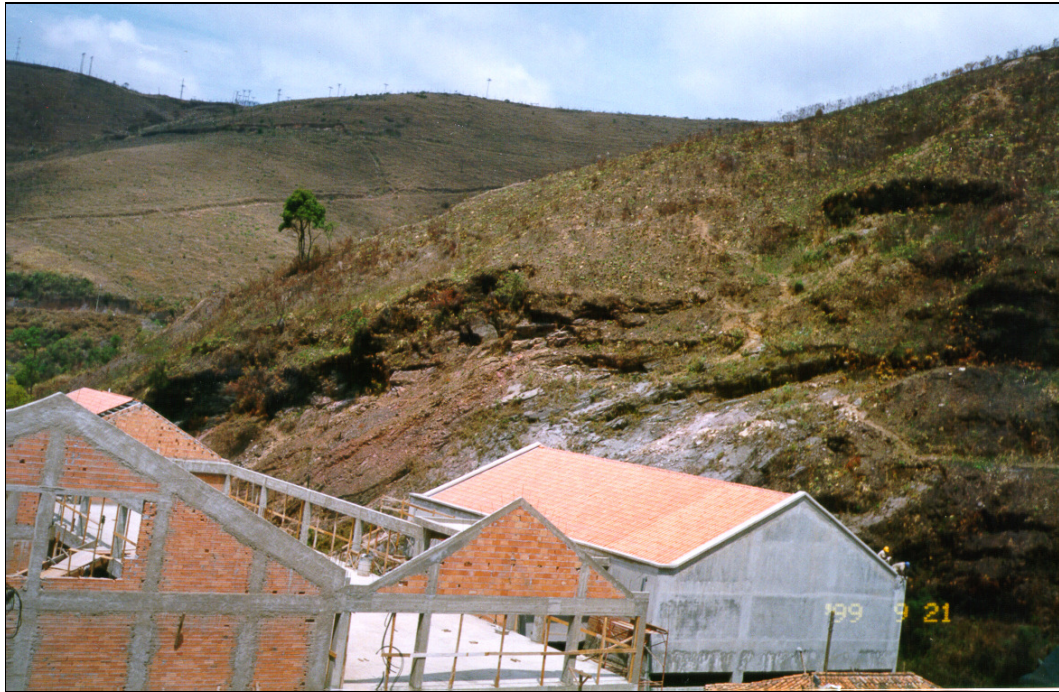
Figura 5.12. Zona geotécnica do agrupamento I setores 1 a 6

É representado pela zona de dobramento (charneira e flanco E) e caracterizado por escarpas subverticais (zonas de charneira) e vertentes (flancos). Ocorrem blocos rochosos semi-engastados no maciço ao longo de toda esta área da encosta, depósitos de tálus e blocos soltos de tamanho métricos a centímetricos nos trechos menos inclinados e deposição de sedimentos na base da encosta. Os mecanismos de instabilização observados são deslocamento de lascas, tombamento de blocos e erosões. Durante o período chuvoso, ocorrem inúmeras surgências de água nas fraturas (Figura 5.12).

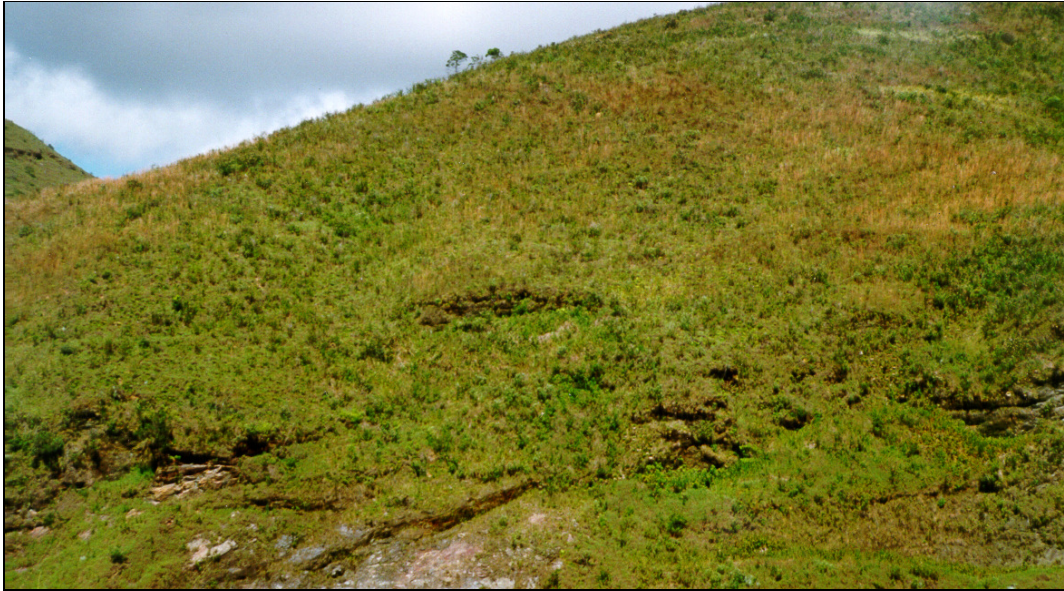
Figura 5.13. Zona geotécnica do agrupamento II setores 14 a 20.

revestimento vegetal. Não há sinais de instabilizações. Estes setores representam uma zona de recarga, área da encosta onde ocorre a alimentação superficial de águas por infiltração. Estas águas são concentradas ao longo das fraturas e tem como caminho preferencial a foliação (Figura 5.13).

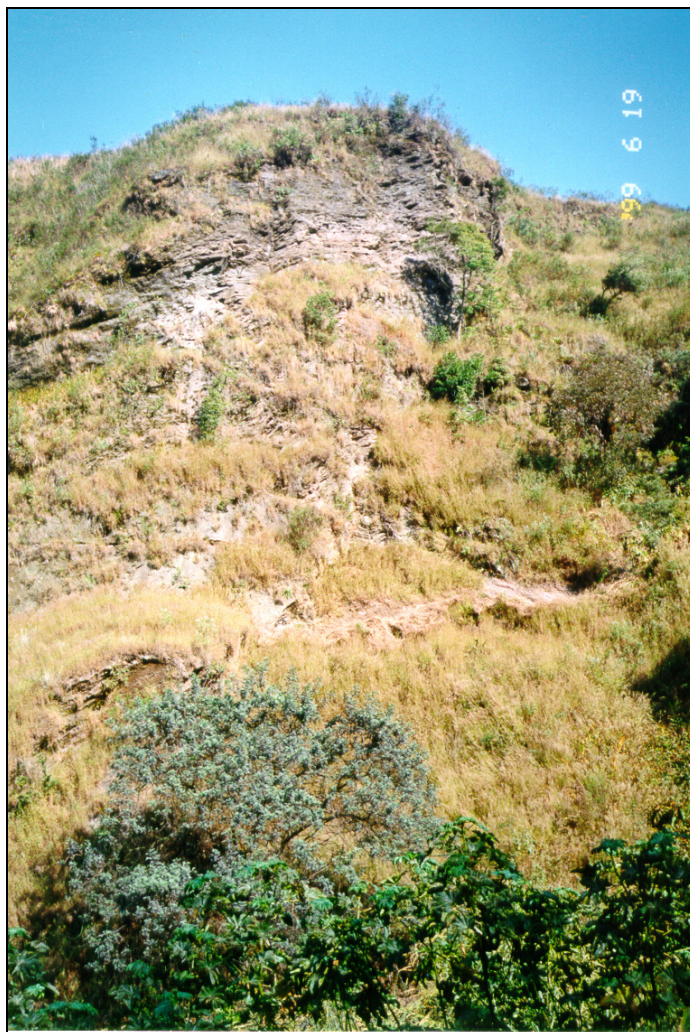
Figura 5.14. Zona geotécnica do agrupamento III setores 7 a 13

É a zona perturbada pelo falhamento regional de direção EW. Apresenta foliação variando fortemente e dobramento do tipo “Kink bands”. As escarpas são altas (em torno de 15m, Figura 5.14). Ocorre um depósito de tálus em trecho menos íngreme e sedimentos fluviais na base da encosta, no leito do córrego Caquende. Verifica-se processos erosivos e de instabilização progressivos, além de blocos soltos na vertente e deslocamento de lascas rochosas do maciço. No setor 10 ocorre surgência de água em fratura com caráter perene.

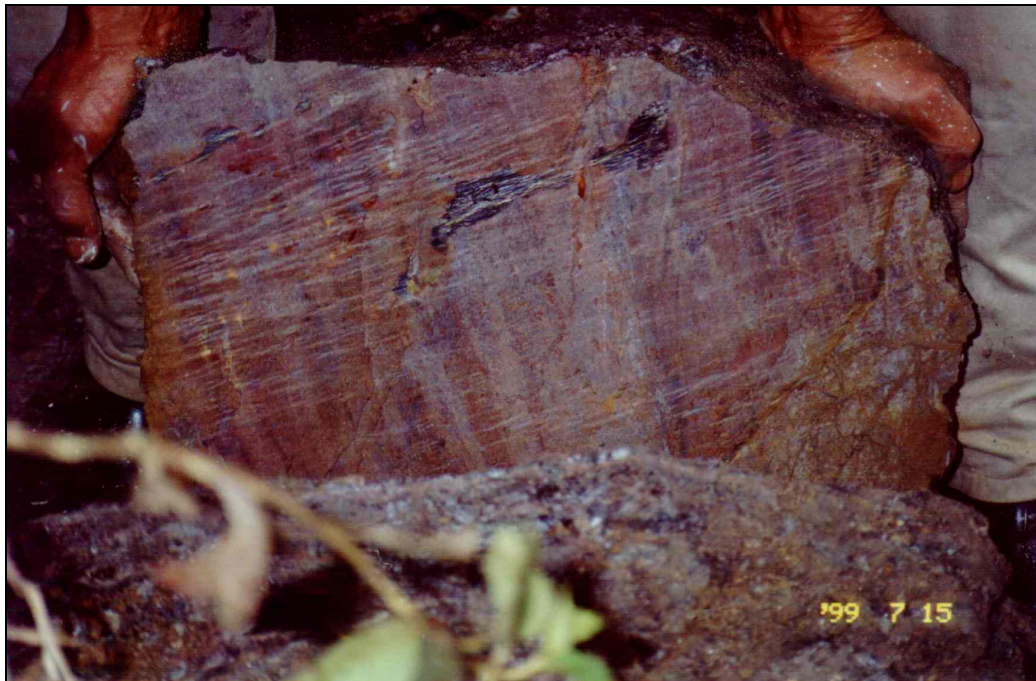
Figura 6.1. Amostra representativa da encosta do Morro do Curral.

A coleta de amostras, visando a execução de ensaios de laboratório, para caracterização e determinação dos parâmetros de resistência do maciço rochoso, constituiu a etapa seguinte do processo de análise e avaliação da estabilidade da encosta do Morro do Curral. Nos procedimentos de campo, foram tomados cuidados especiais na retirada de amostras representativas do maciço, preservando as feições geológicas e estruturais preexistentes (Figura 6.1). Para a fase de coleta, foram selecionados previamente os setores 4, 6, 8, 14, 15, 16, 18 e 19, correspondentes às condições mais críticas da encosta (agrupamentos I e III).

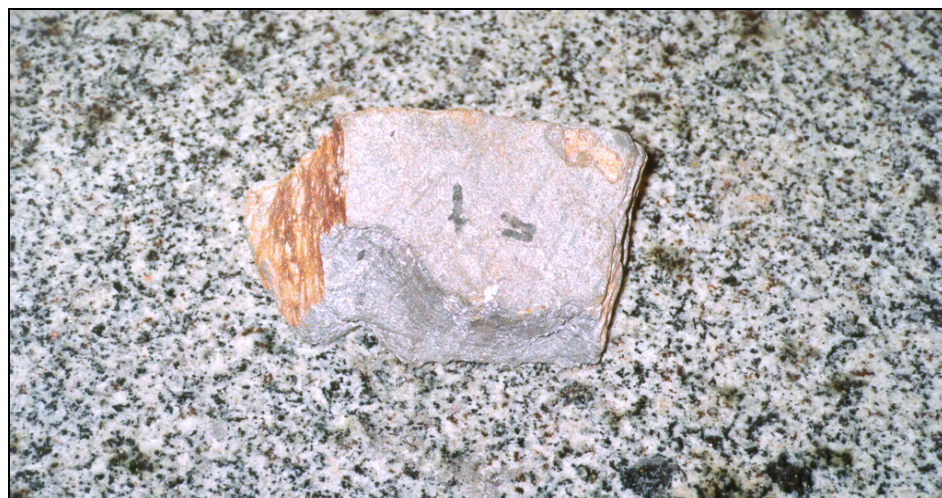
Figura 6.2. Corpo de prova do xisto para realização dos ensaios.

Para a realização dos ensaios foram preparadas amostras do afloramento rochoso do xisto. Inicialmente, usou-se uma serra elétrica com disco diamantado para desbastar o grosso do material na formatação do corpo de prova, nas dimensões aproximadas de 10x10x2 cm (Figura 6.2). No ajuste fino para colocação no anel, valeu-se de lâminas de serra, facas de corte e lixas de baixa aspereza.

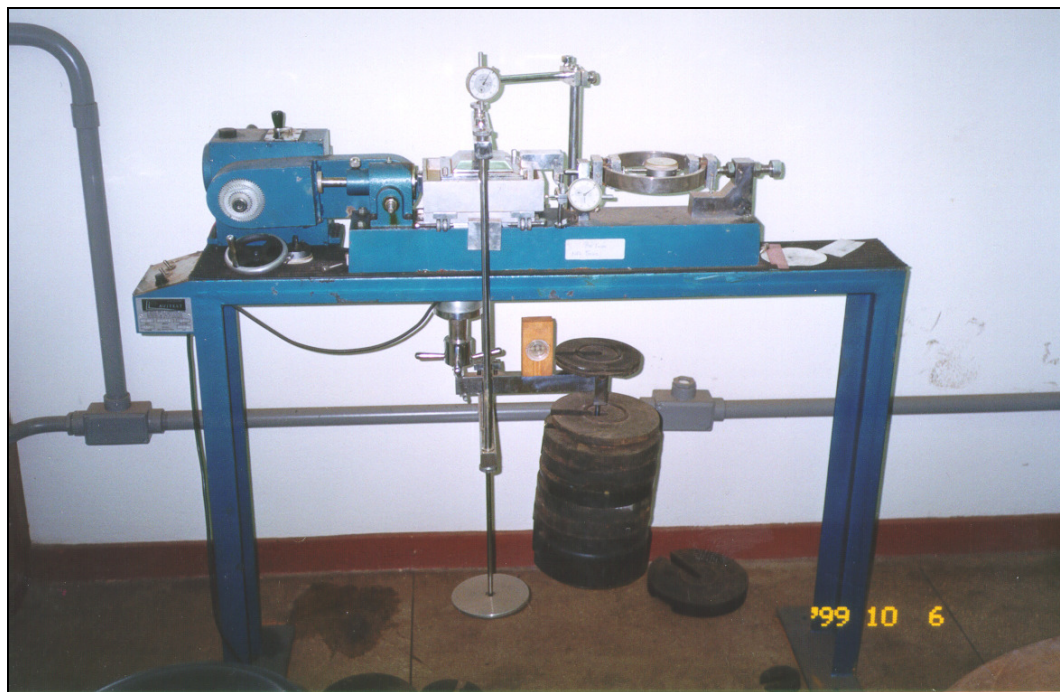
Figura 6.7. Prensa de Cisalhamento Direto usada na execução dos ensaios.

O procedimento consistiu em se aplicar cargas normais (N), através da colocação de pesos em um pendural simples, aplicando-se, em seguida, forças tangenciais (T) crescentes, induzindo o deslocamento de uma parte da caixa em relação à outra, até a ruptura sob uma velocidade de deformação constante do corpo de prova e igual a 0,8550 mm/s.

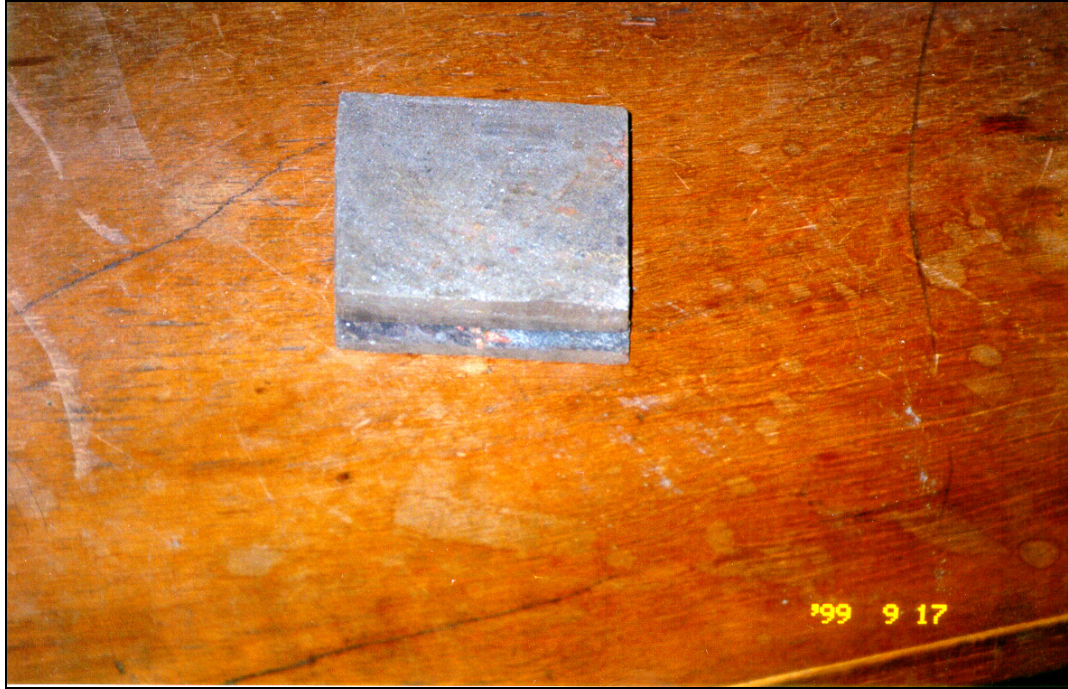
Figura 6.8. Tipos de ruptura observados nos corpos de prova.

Dos 72 corpos de prova moldados e ensaiados, somente em 48 o plano de ruptura, foi verificado ser paralelo ao plano de foliação, isto é, constatou-se realmente uma ruptura clara durante o estágio de carregamento do ensaio, com delimitação de uma superfície de ruptura contínua, única e exclusiva no corpo de prova, com separação das bandas do xisto e sem destruição dos grãos ou das crenulações (Figura 6.8). Nos outros ensaios, o plano de ruptura foi descontínuo, sem uma distinção clara da superfície de ruptura devido às fragmentações da amostra, pelo que foram desconsiderados nas análises.

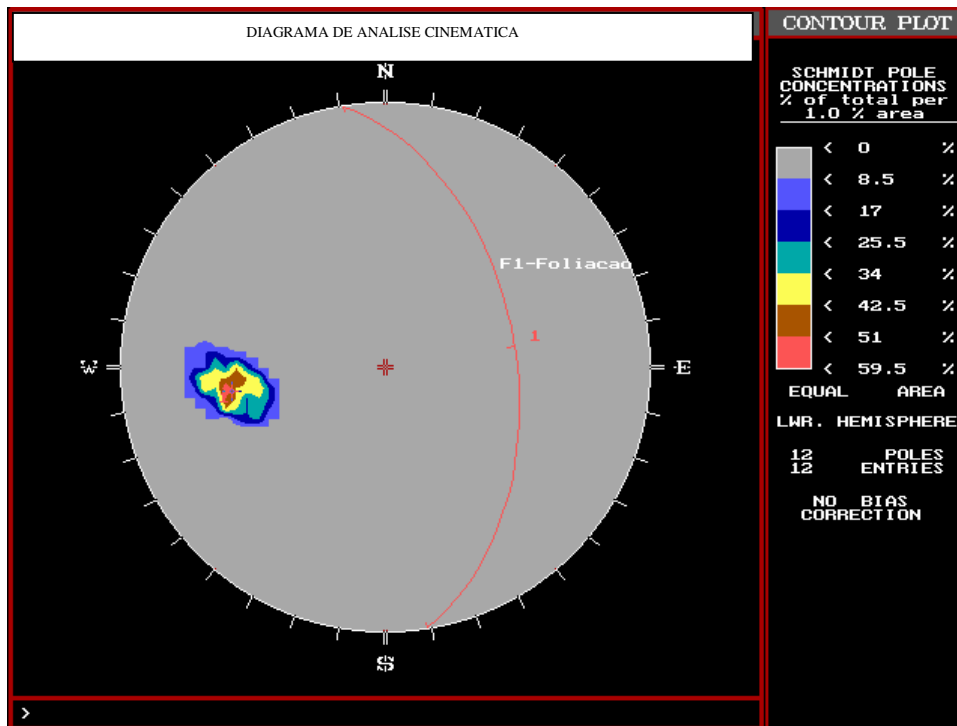
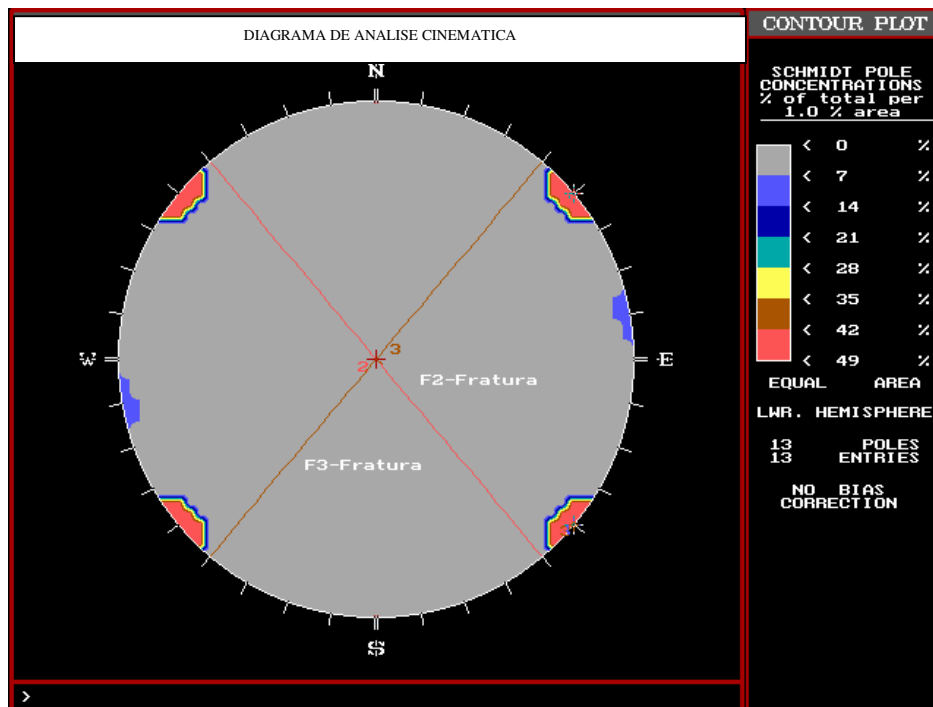
A atitude preferencial das descontinuidades pode ser verificada pelos diagramas de frequência elaborados (Figuras 8.1 e 8.2).

Figura 8.1. Diagrama de frequências correspondentes as superfícies de descontinuidades (foliação) do agrupamento I – setores (1 a 6).

Figura 8.2 – Diagrama de frequências correspondentes às superfícies de famílias de descontinuidades (fraturas) do agrupamento I – setores (1 a 6).

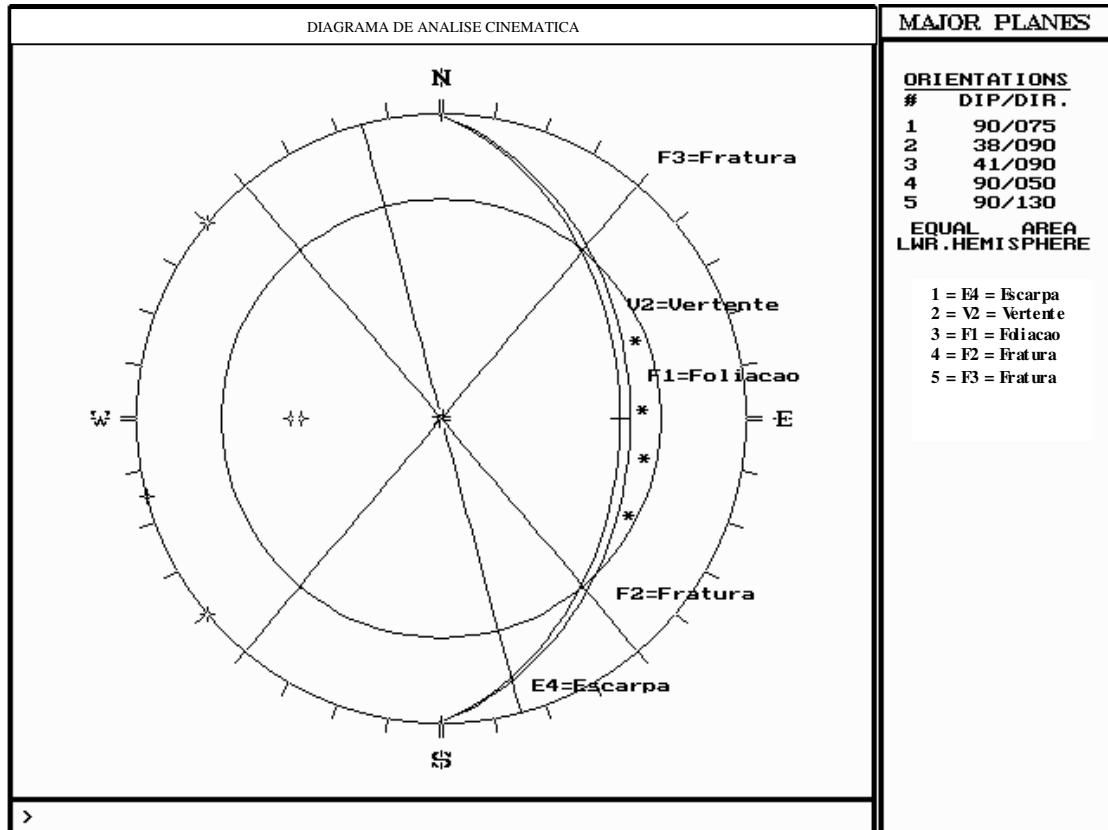
Figura 8.6 – Teste de Markland, para a escarpa E4 e a vertente V2 do setor 4.

No estudo do teste, observou-se que a interseção das superfícies de descontinuidades da família F1 com F2 e F1 com F3 não se encontram na região limitada pela face da vertente e o círculo definido pelo ângulo de atrito do setor, caracterizando a estabilidade do setor quando a mecanismos de rupturas por cunha.

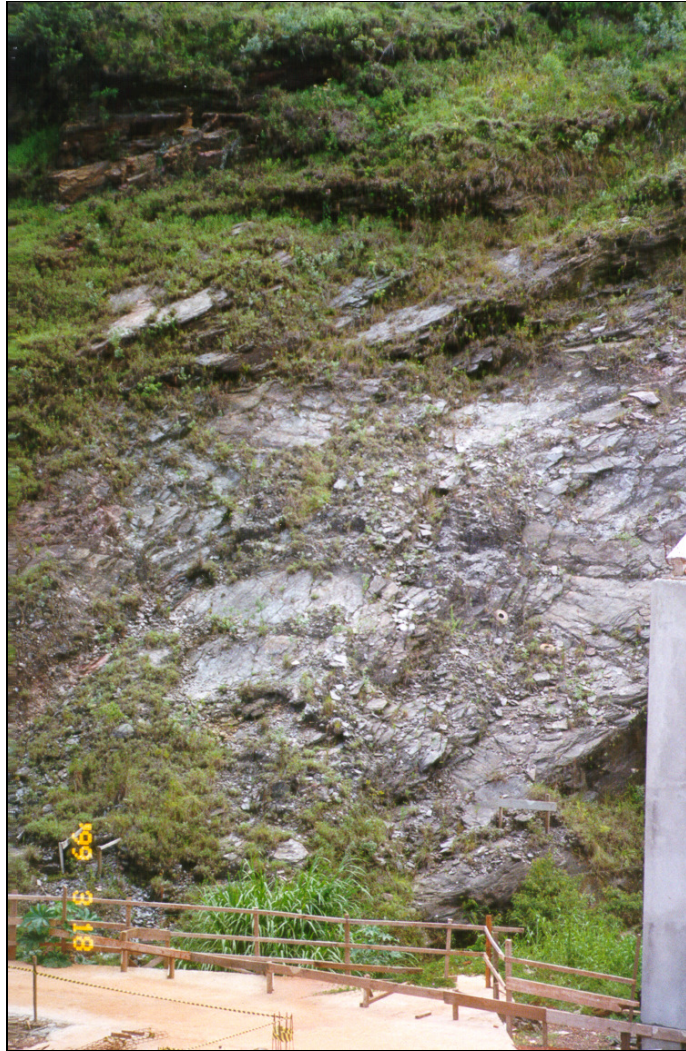
Figura 8.9. Ruptura planar em vertentes de xisto no agrupamento I.

A ruptura planar (Figuras 8.9 e 8.10) pode ocorrer ao longo da família F1.

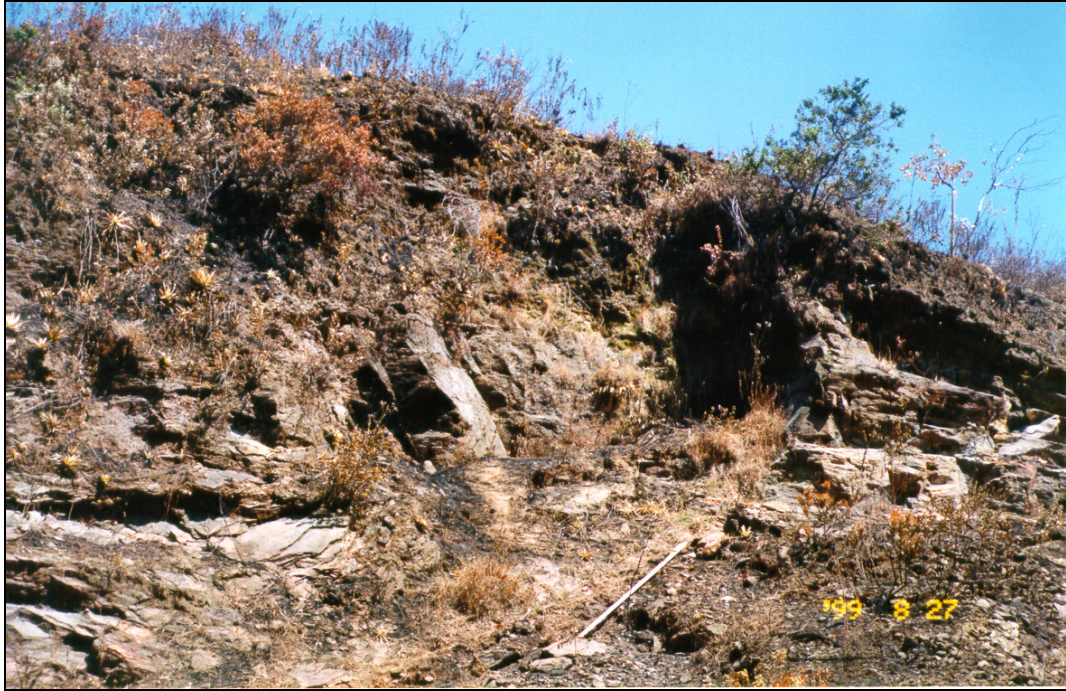
Figura 8.10. Ruptura em escarpas de xisto no agrupamento I

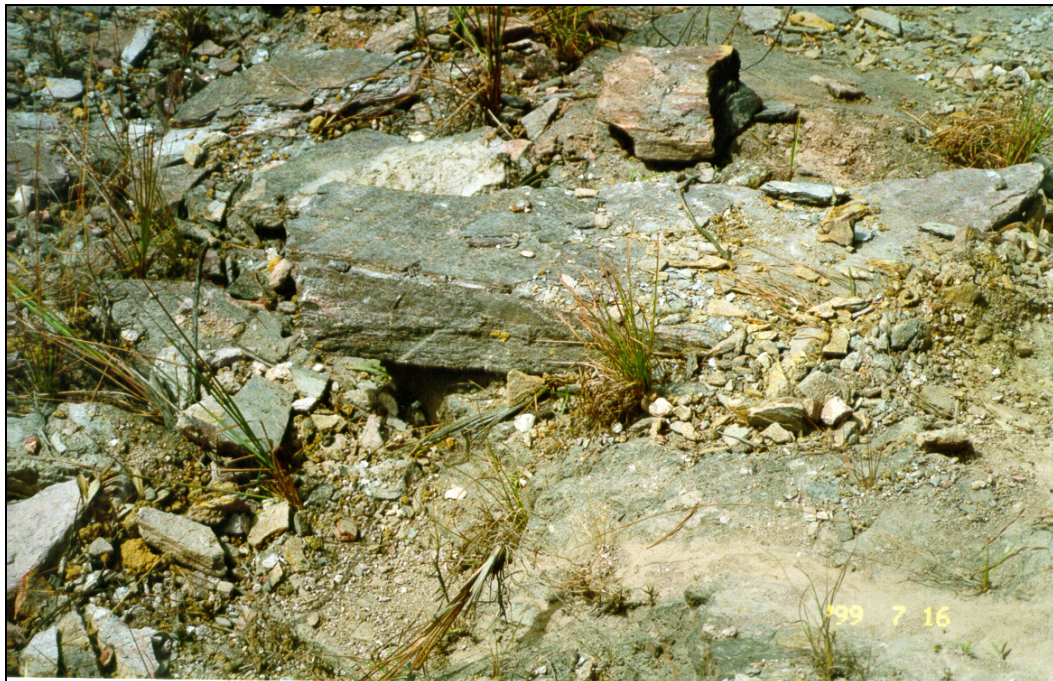
Figura 8.11. Tombamento de blocos em taludes de xisto no agrupamento I

Percebe-se a ocorrência predominante neste setor, de rupturas por tombamento de blocos (Figura 8.11), mas observa-se ainda rupturas planares e escorregamentos de talus (em pequena escala). Há surgência de água na face das escarpas e presença de gotejamento em pontos específicos por infiltração nos períodos de chuva.
