**CARACTERIZAÇÃO GEOLÓGICO-GEOTÉCNICA DOS LITOTIPOS
AFLOREScentes NO ENTORNO DA UHE MAUÁ-PR.**

Dissertação apresentada ao Programa de Pós-Graduação em Geologia, Área de Concentração em Geologia Ambiental, Departamento de Geologia, Setor de Ciências da Terra, Universidade Federal do Paraná, como parte das exigências para a obtenção do título de Mestre em Geologia.

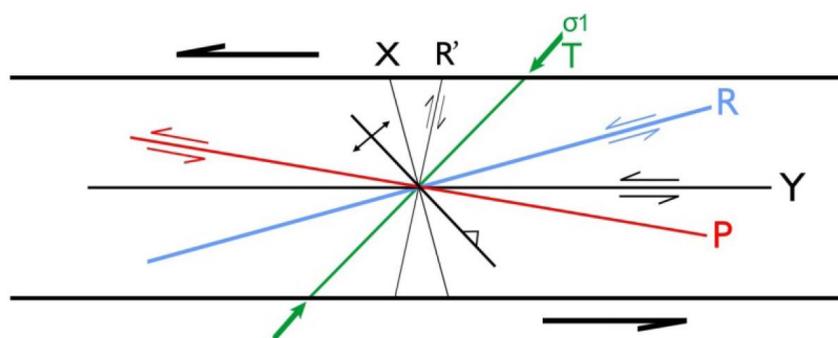
Figura 05: Modelo Riedel das fraturas teóricas sob cisalhamento simples.

A identificação de planos de fraqueza e superfícies abertas (tracionais) no maciço rochoso auxilia na determinação da estabilidade e estanqueidade da fundação, a qual está submetida a novos esforços provenientes da implantação da barragem e reservatório.

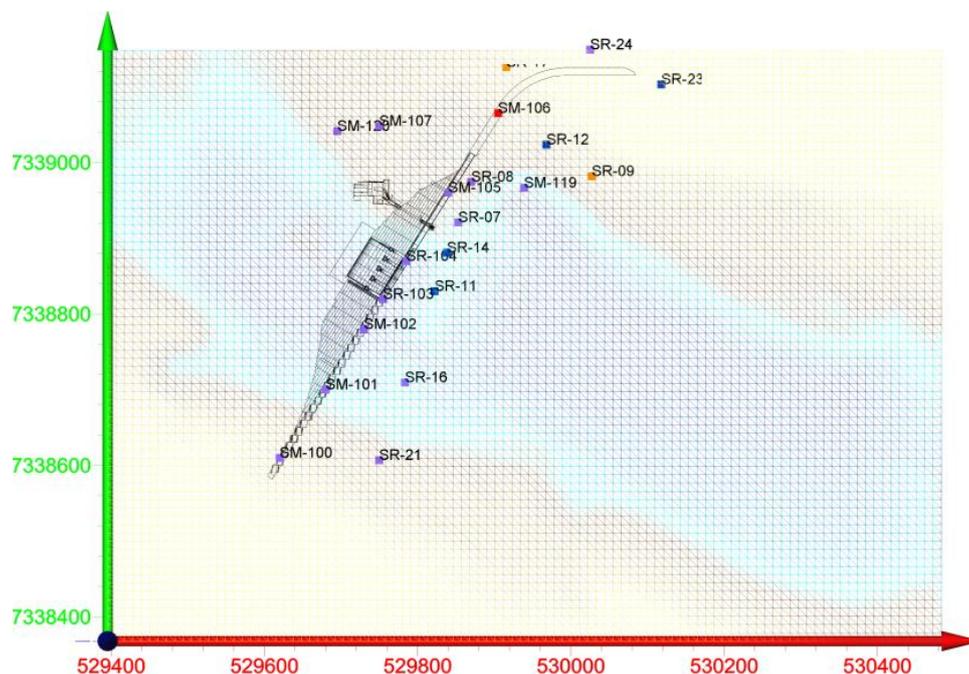
Figura 06: Visão em planta da barragem com a alocação dos furos de sondagem. O norte é indicado pela seta verde.

Em paralelo à etapa de campo foi realizado o processamento dos parâmetros geotécnicos de alteração, fraturamento, consistência e RQD no *software* de modelagem Voxler 3.0. Inicialmente foram plotados os furos de sondagens com tais parâmetros geomecânicos das rochas sobreposto a um modelo digital de elevação (MDE), conforme Figura 06 e Figura 07.

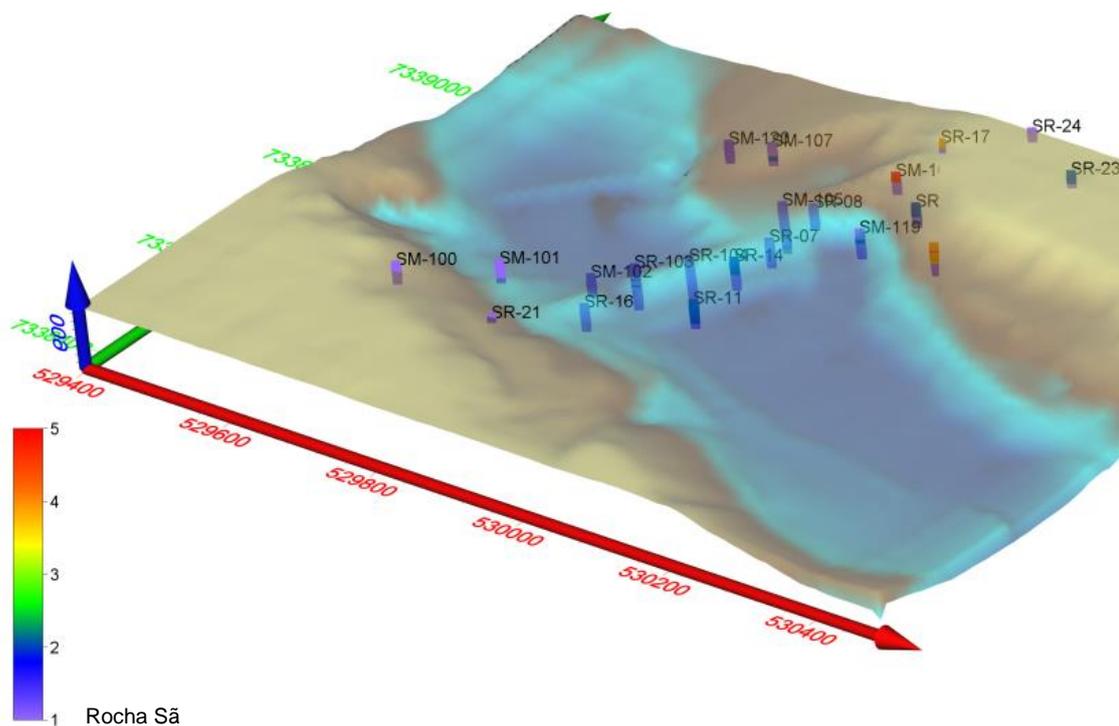
Figura 07: Vista lateral do Modelo Digital de Elevação com sobreposição dos furos de sondagens com a indicação dos parâmetros de alteração.

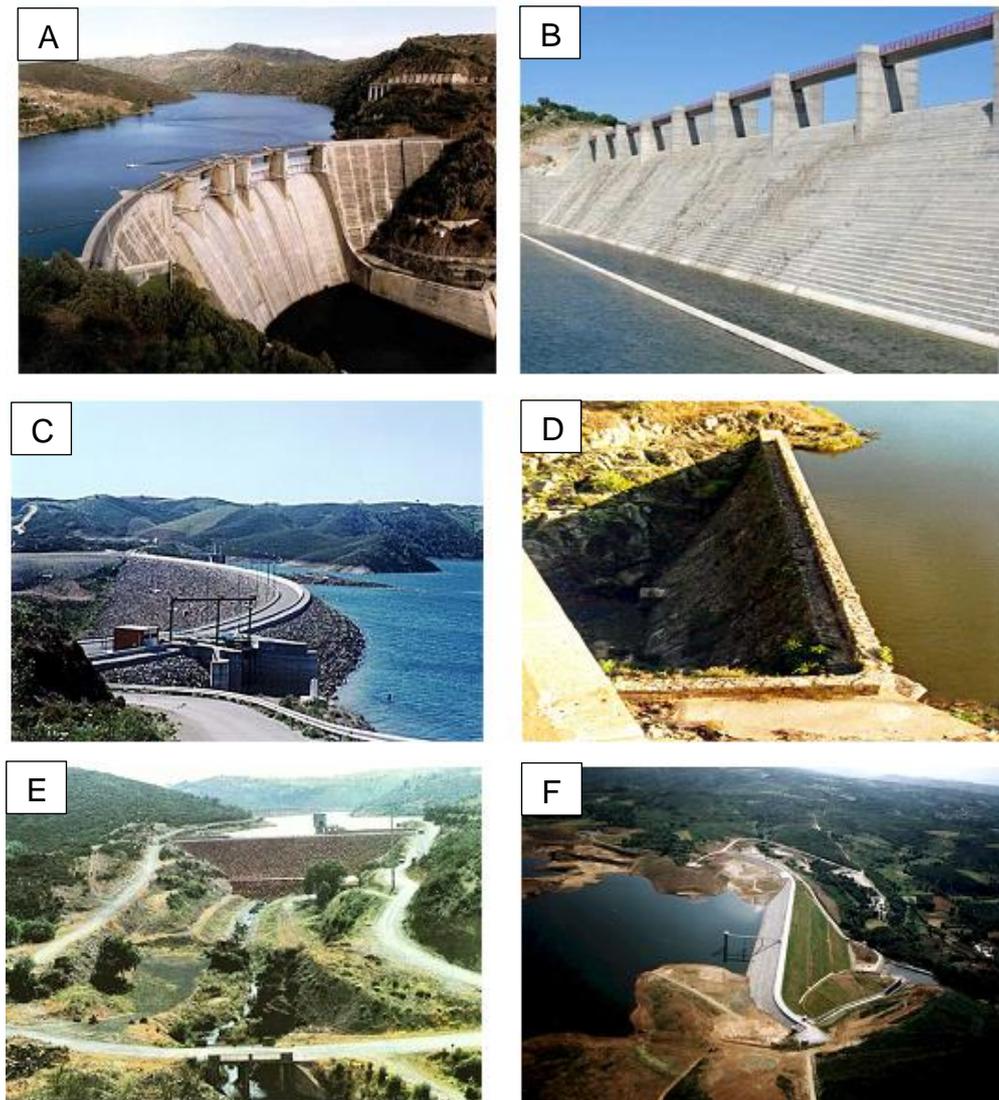
Figura 11: Tipos de barragens: a) barragem de concreto em arco; b) barragem de CCR; c) barragem de terra (aterro); d) barragem de alvenaria; e) barragem de enrocamento; f) barragem de terra zonada. Fonte: Pinto (2012).

Barragens em Arco: barragens de concreto construídas em abóbodas ou em arco, em que a curvatura ocorre na horizontal e na vertical. Nesse tipo de obra as tensões hidrostáticas atuantes são transmitidas às ombreiras pelo efeito de arco.

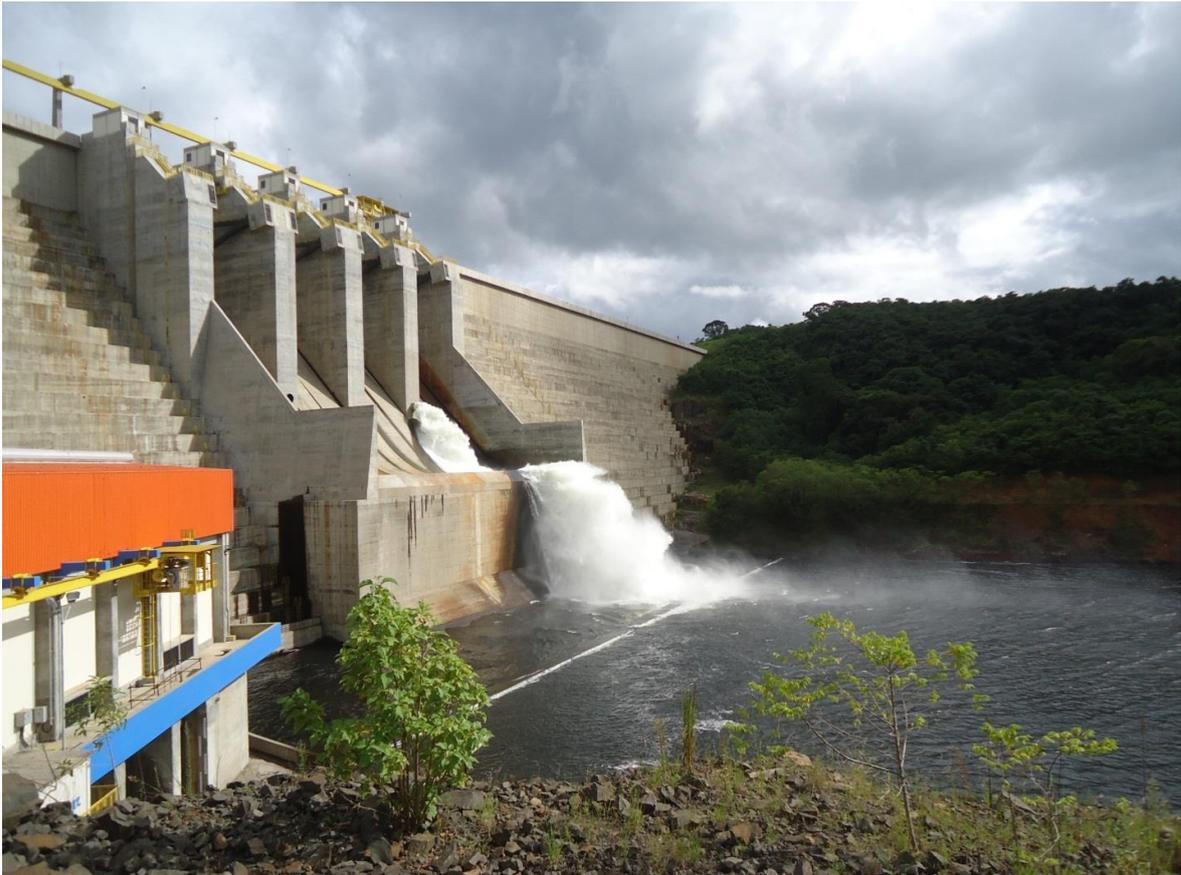
Figura 12: Vista a jusante da Barragem da Usina Hidrelétrica de Mauá.

No local de estudo o tipo de barramento corresponde em uma barragem de concreto compactado a rolo (CCR) com vertedouro sobre a barragem de comprimento de crista de 775 metros, altura de aproximadamente 75 metros e volume de cerca de 635000 m³ (Figura 12).

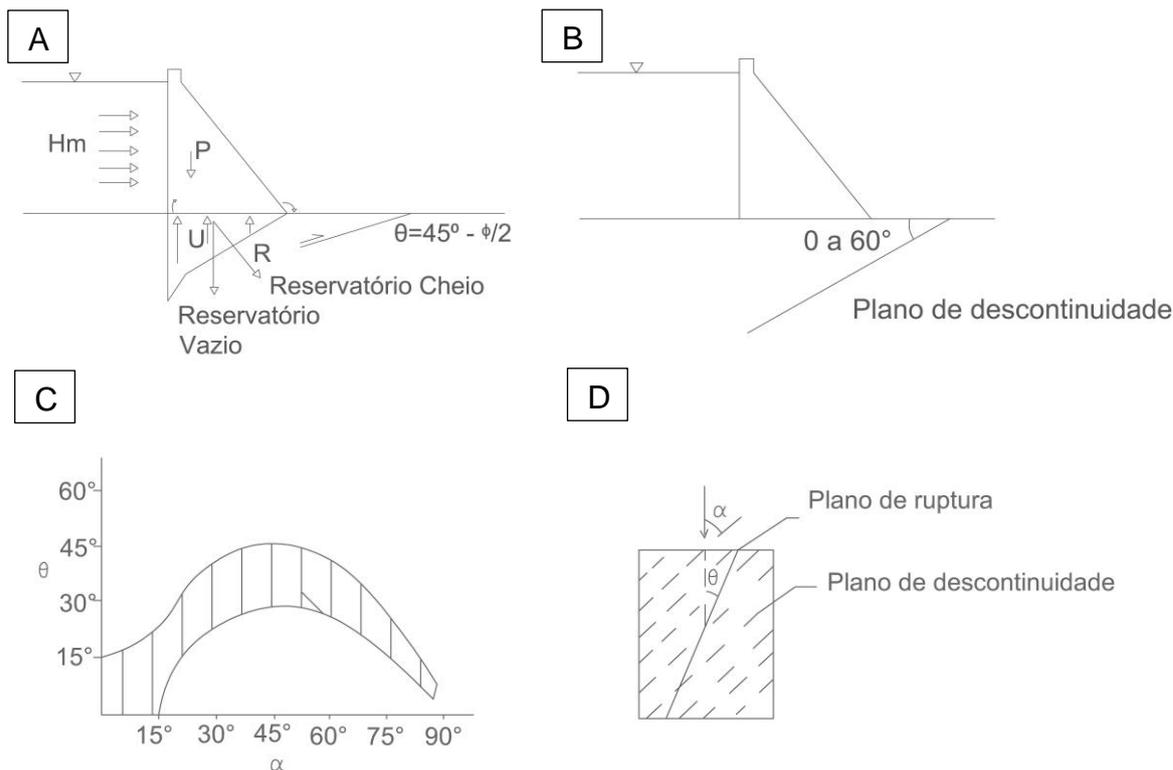
Figura 13: (A) Distribuição de cargas em uma barragem e zona de cisalhamento linear conforme formula de Mohr-Coulomb. (B) Variação no ângulo de mergulho de descontinuidades na estabilidade da obra. (C) Relação de influencia a estabilidade entre plano de ruptura e descontinuidade. (D) Bloco diagrama exemplificando a relação entre os dois parâmetros. Fonte: Costa (2012).

As barragens de concreto segundo Costa (2012) e Oliveira e Brito (1998) apresentam-se mais resistentes e seguras comparadas aos demais tipos de barragens, porém requerem uma boa resposta a resistência do maciço rochoso, pois apresentam esforços compressivos em função do próprio peso da barragem distribuído ao longo de toda a fundação no sentido vertical que, conseqüentemente, deve assegurar a estabilidade da obra. Com o enchimento do reservatório surgem pressões hidrostáticas de sentido horizontal no paramento de montante da barragem e subpressões com vetor de esforço direcionado de baixo para cima em função da pressão da água que percola em fissuras e poros da rocha de fundação (Figura 13 A).

Segundo Costa (2012), a aplicação de cargas relacionadas ao peso da barragem e pressão hidrostática do reservatório gera um vetor resultante, que atua a partir do centro da barragem no sentido do pé a jusante e podem mobilizar tensões cisalhantes no maciço rochoso, segundo critérios de ruptura de Mohr-Coulomb em que o plano de ruptura (θ) é dado pela expressão $\theta=45^\circ - \phi/2$, e ϕ correspondem ao ângulo de atrito interno do material de fundação (Figura 13 A).

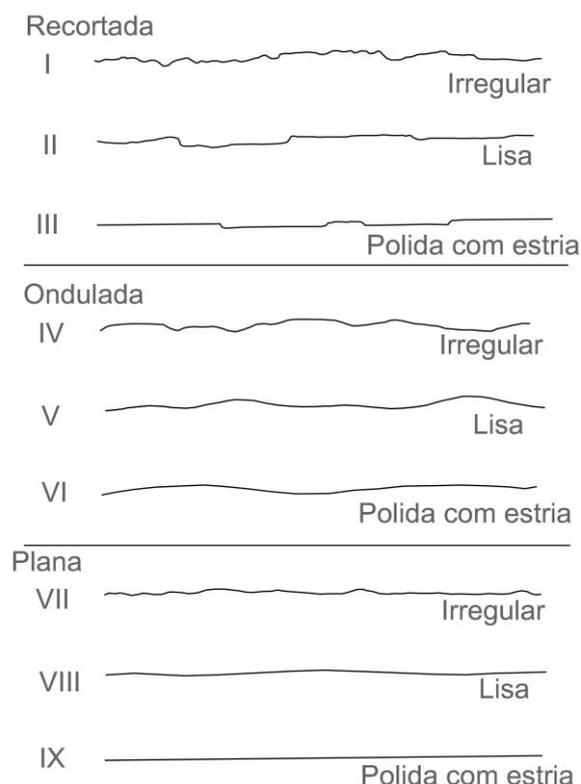
Figura 15: Padrões de rugosidades das descontinuidades (ABGE, 1983).

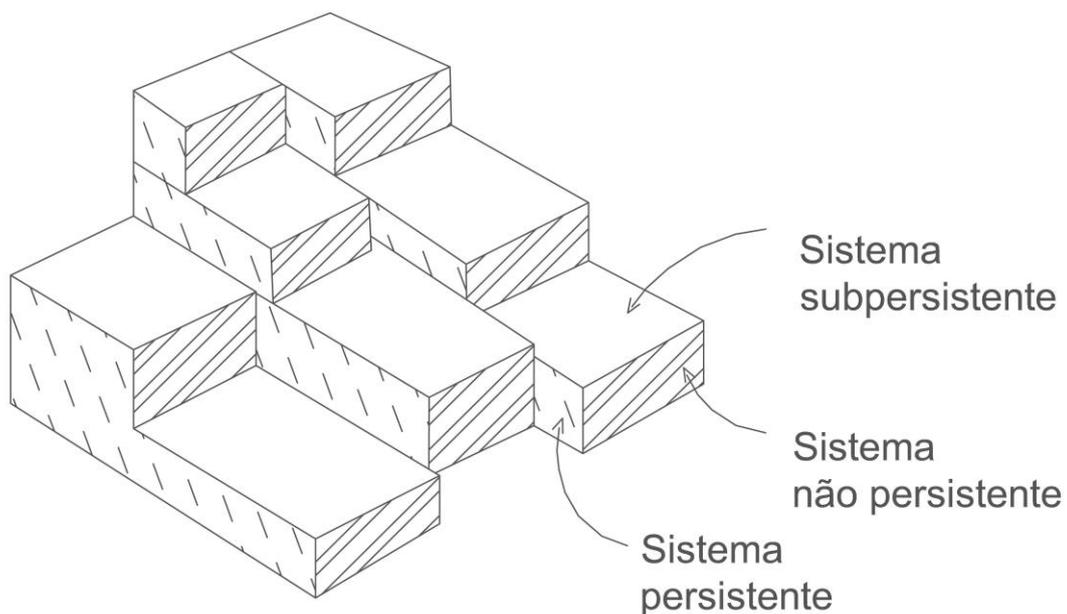
Figura 16: Modelo esquemático da classificação da persistência dos planos de fraturas, (COSTA, 2012).

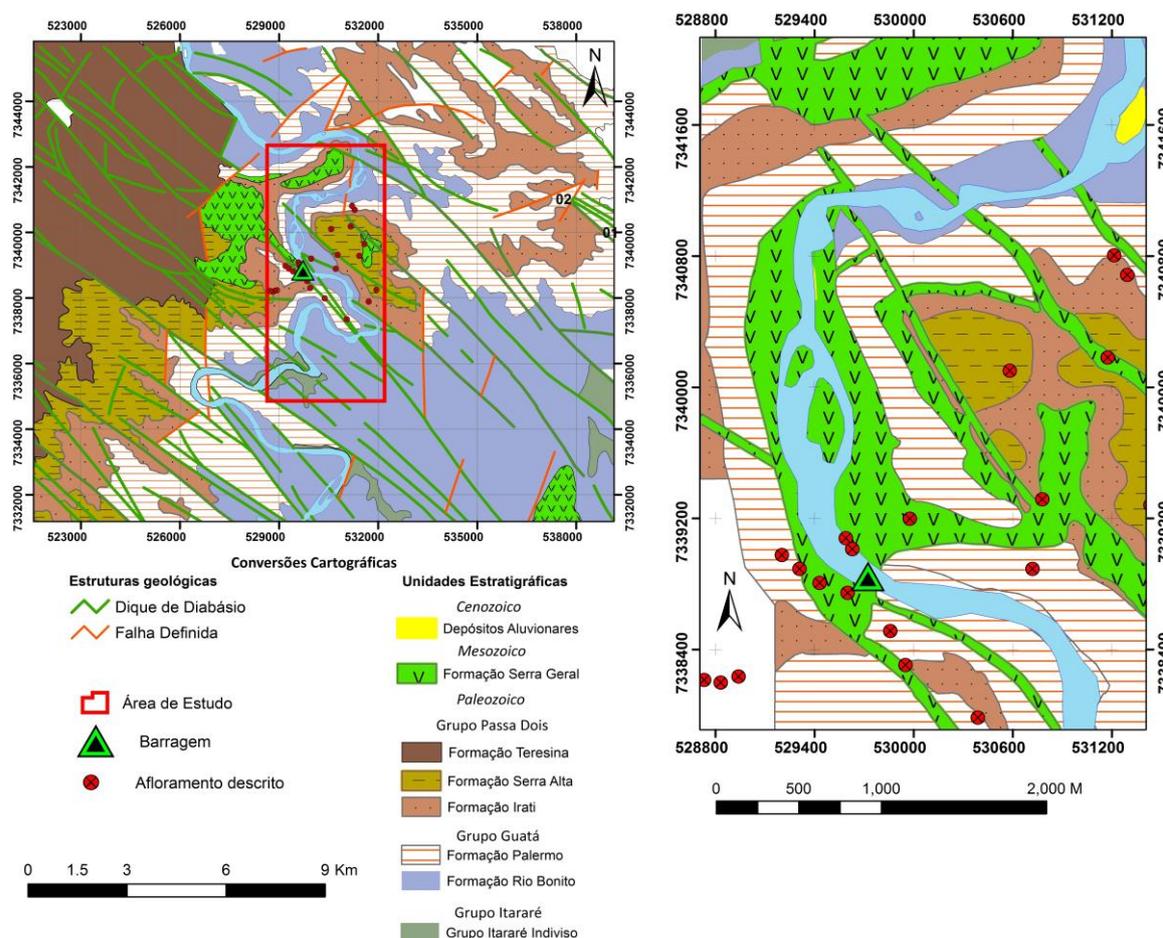
Figura 17: Mapa geológico regional (Escala 1:250.000) e local (Escala 1:25.000) do entorno da UHE Mauá. Fonte: Mineropar, 2006 e VLB Engenharia, 2007.

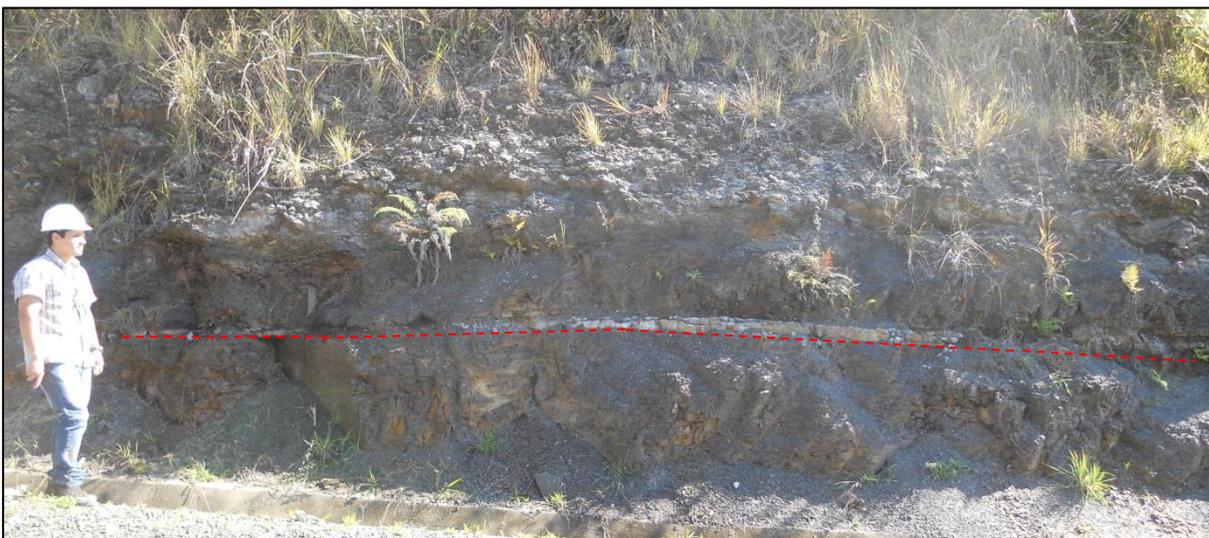
Figura 21: Vista do talude da estrada com camada decimétrica de calcário nas proximidades do acesso à casa de força.

Os litotipos aflorantes pertencem a unidade basal da Formação Irati e estão expostos em taludes na regiões centro-sul e nordeste da área de estudo com espessuras aproximadas de 20 a 30 metros. O depósito sedimentar é constituído por camadas de siltito e folhelhos (lamitos) de cor cinza esverdeado a esbranquiçado, quando não estão alterados e coloração cinza amarelado (Figura 20A, Figura 20B e Figura 20 C), quando alterado. A estrutura sedimentar predominante é a laminação plano-paralela e na região próxima a câmara de carga (ponto 13) os sedimentos estão intercalados com níveis centimétricos de calcários (Figura 21).

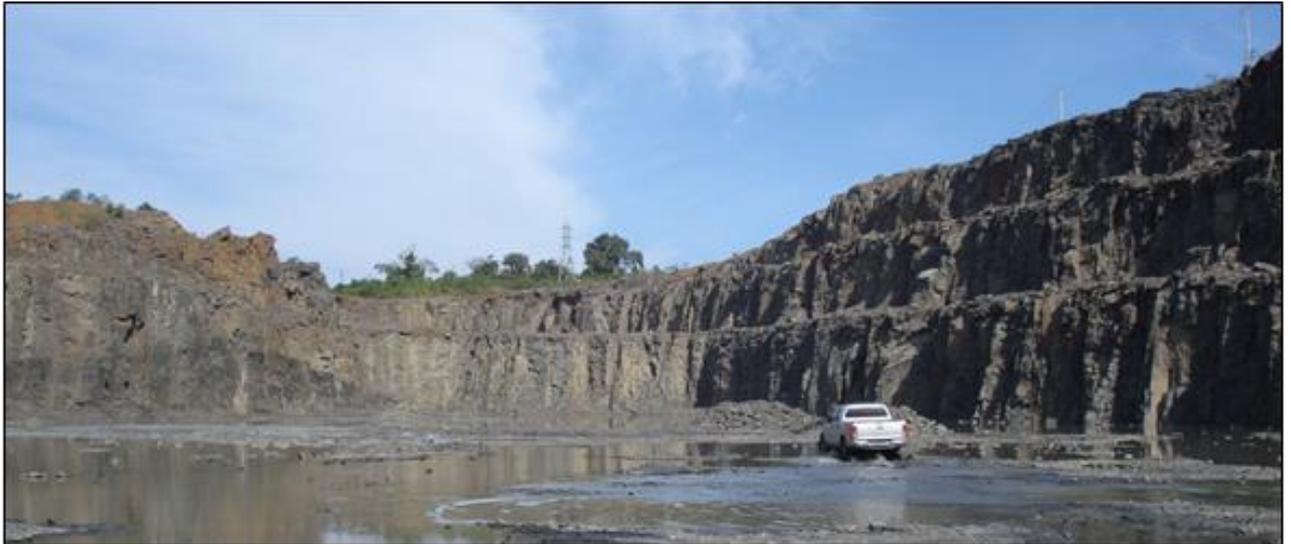
Figura 23: Vista geral da pedreira.

A melhor exposição do diabásio Serra Geral sucede na pedreira que foi utilizada para extração de agregados graúdos e miúdos à época de construção da barragem (Figura 23). Os demais afloramentos constituem regiões próximas à barragem e no túnel de desvio do rio e em alguns casos intensamente alterados. O diabásio mapeado na área de estudo ocorre na forma de soleiras de espessuras médias em torno de 20 metros. Nos pontos 12 e 18 o diabásio ocorre na forma de diques, porém intensamente alterados (Figura 25 e Figura 26), cortando as unidades sedimentares.

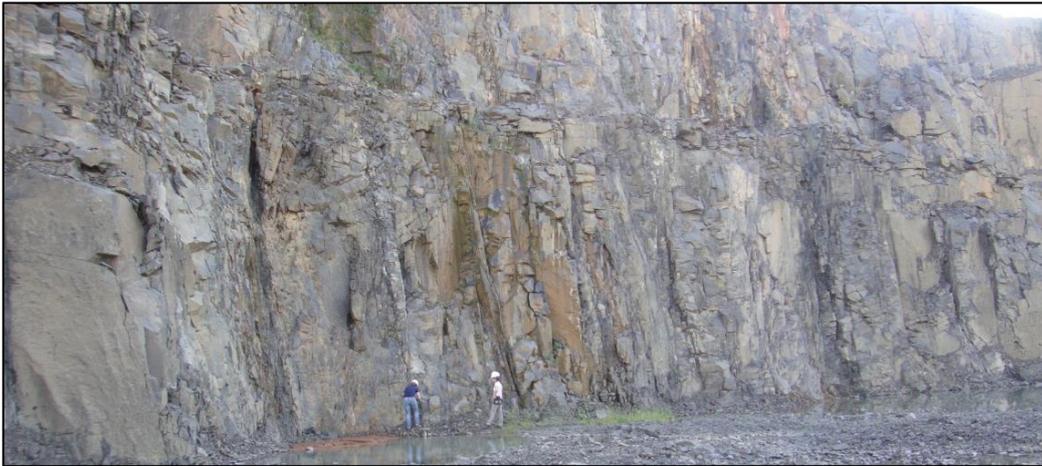
Figura 24: Vista da pedreira de diabásio com descontinuidades de direção NW e juntas horizontais.

Na região da UHE as rochas da Formação Serra Geral apresentam diversos conjuntos de famílias de fraturas (Figura 24), influenciadas por falhas de rejeito direcional e fraturas atectônicas derivada de alívio tensão, que compartimentam o maciço rochoso.

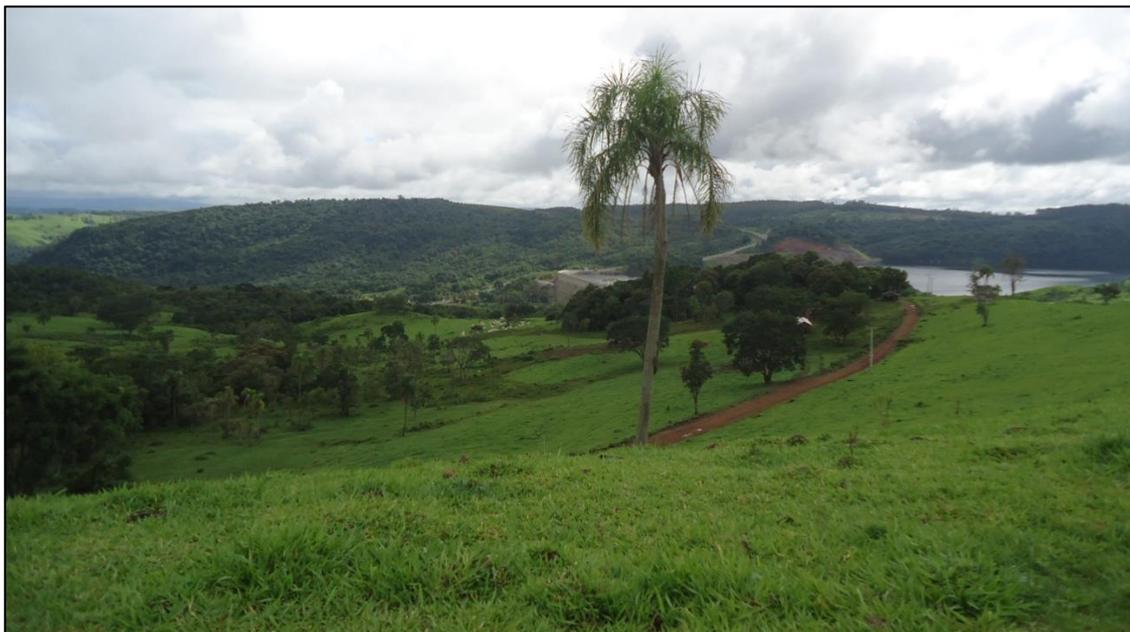
Figura 28: Relevo de morros e colinas dissecadas com vertentes convexas a retilíneas e topos alongados.

diferencial entre as intrusivas básicas e as rochas sedimentares do seu entorno. Na Figura 28 e Figura 29 é possível observar exemplos de relevo próximo à barragem.

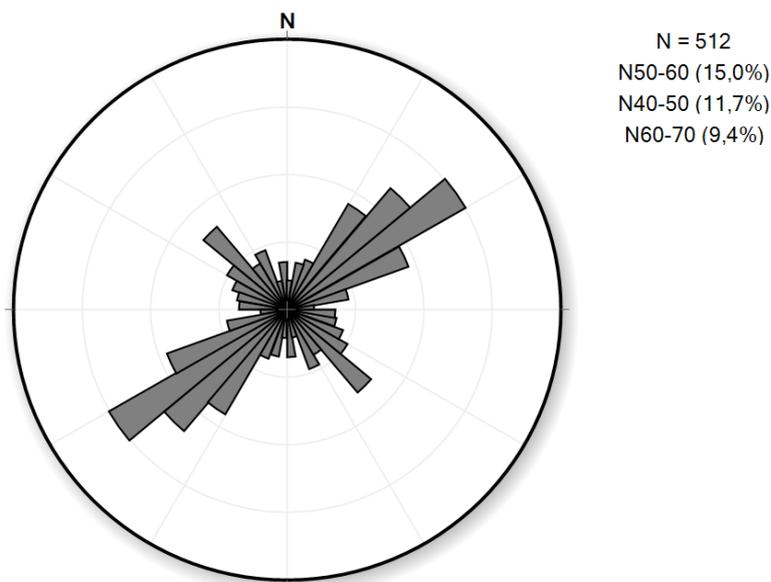
Figura 37: Diagrama de rosetas de todas as fraturas identificadas na área (512 medidas).

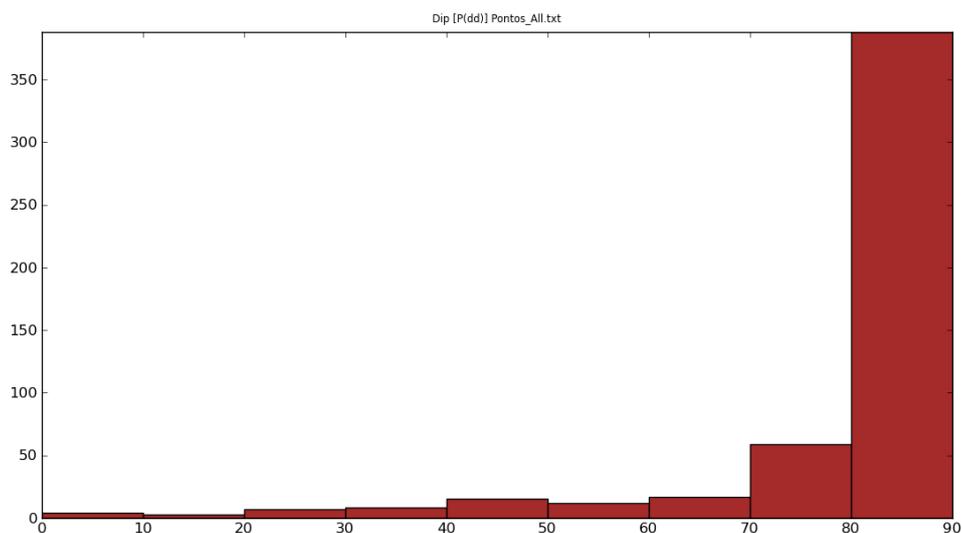
Figura 38: Mergulho de todas as discontinuidades medidas em campo.

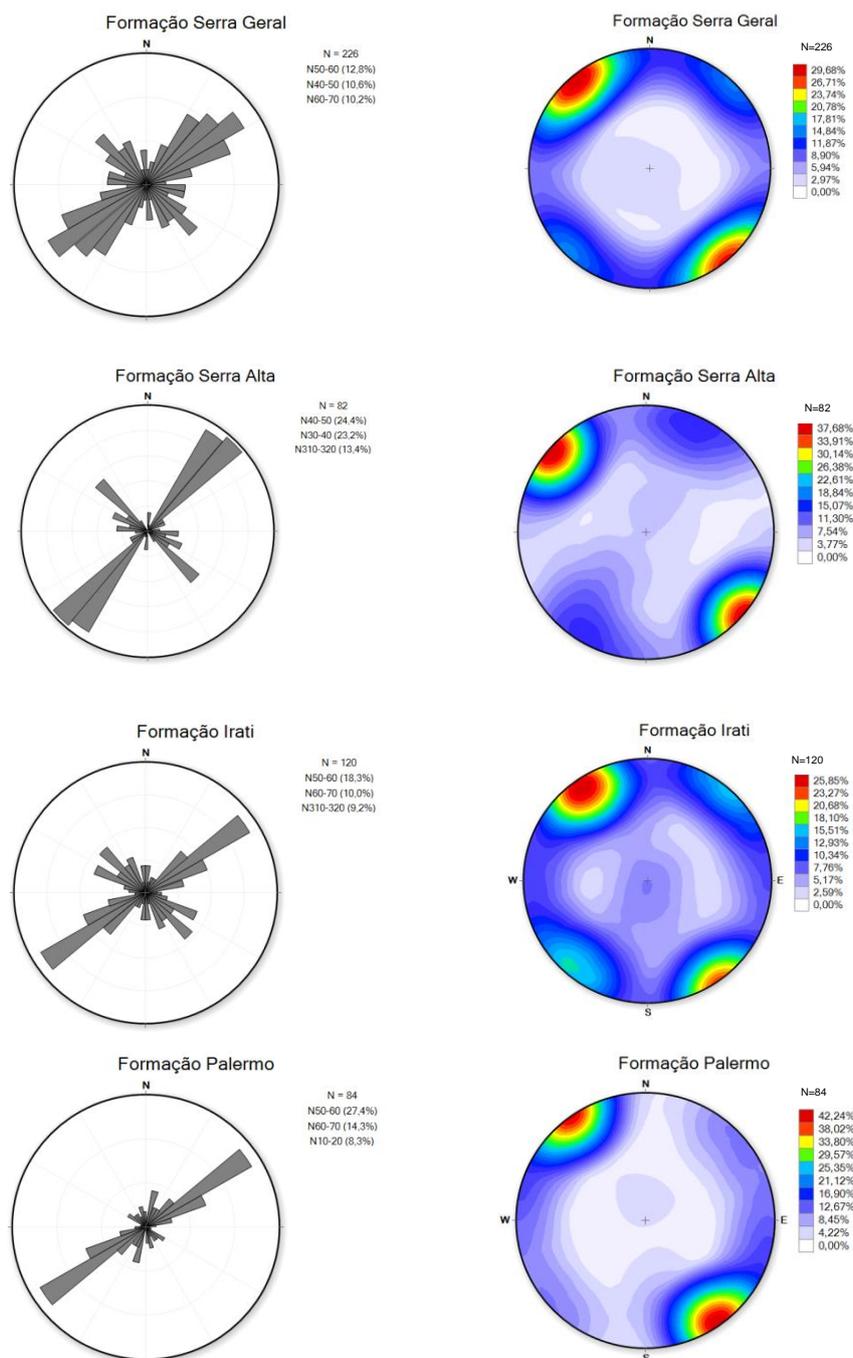
Figura 39: Diagrama de roseta e de contorno das fraturas de cada unidade estratigráfica.

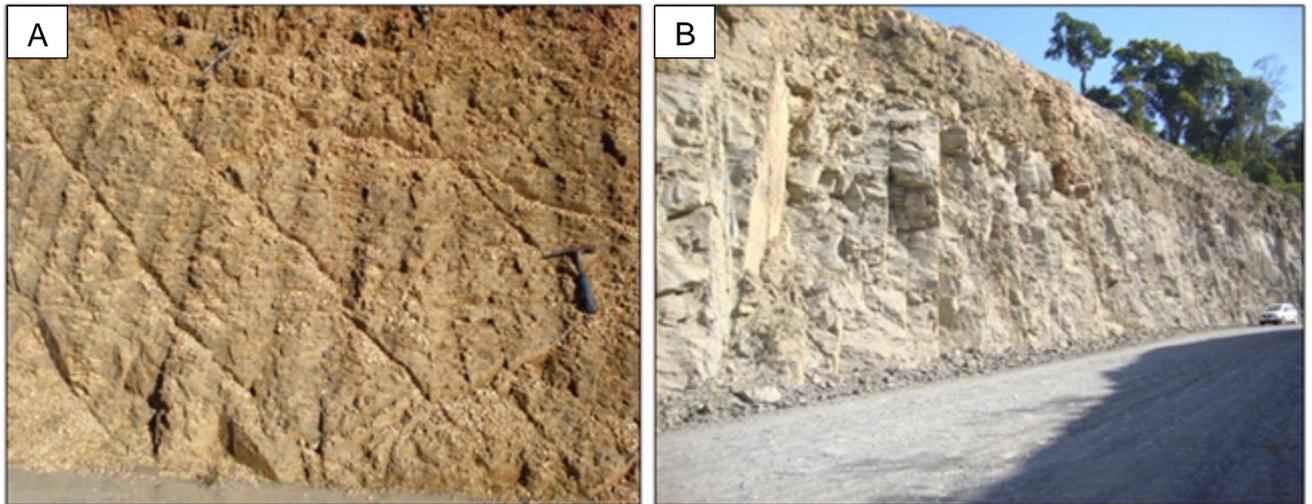
Figura 41: (A) fraturas escalonadas identificadas no ponto 04. (B) penetratividade das descontinuidades das fraturas NE-SW no ponto 03.

Em rochas sedimentares de menor competência foram identificadas juntas escalonadas e pares conjugados com fraturas planares de movimento dextral (Figura 41). As fissuras preenchidas e zonas de falhas com óxido de manganês evidenciam um ambiente tectônico transtrativo (aberto e livre).

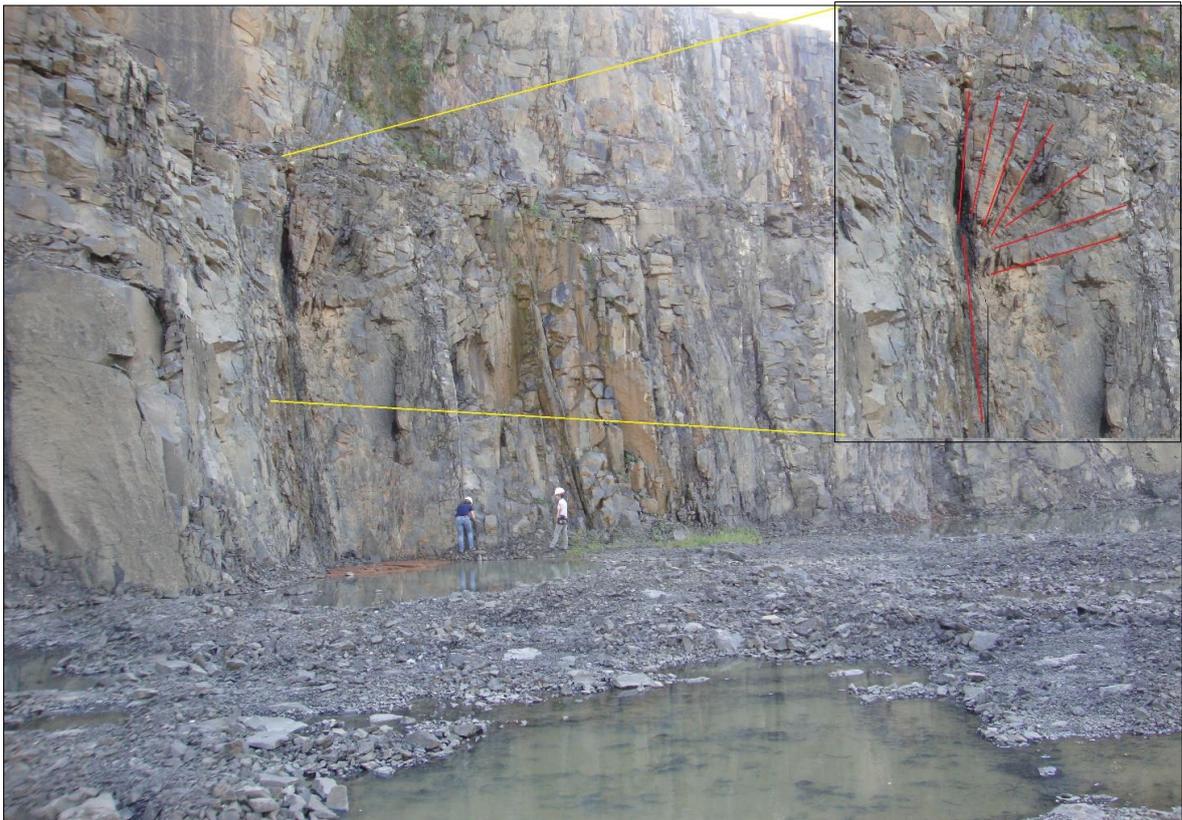
Figura 43: Plano de falha transcorrente com estrutura em flor de direção NW-SE mapeada na pedreira de diabásio no ponto 01.

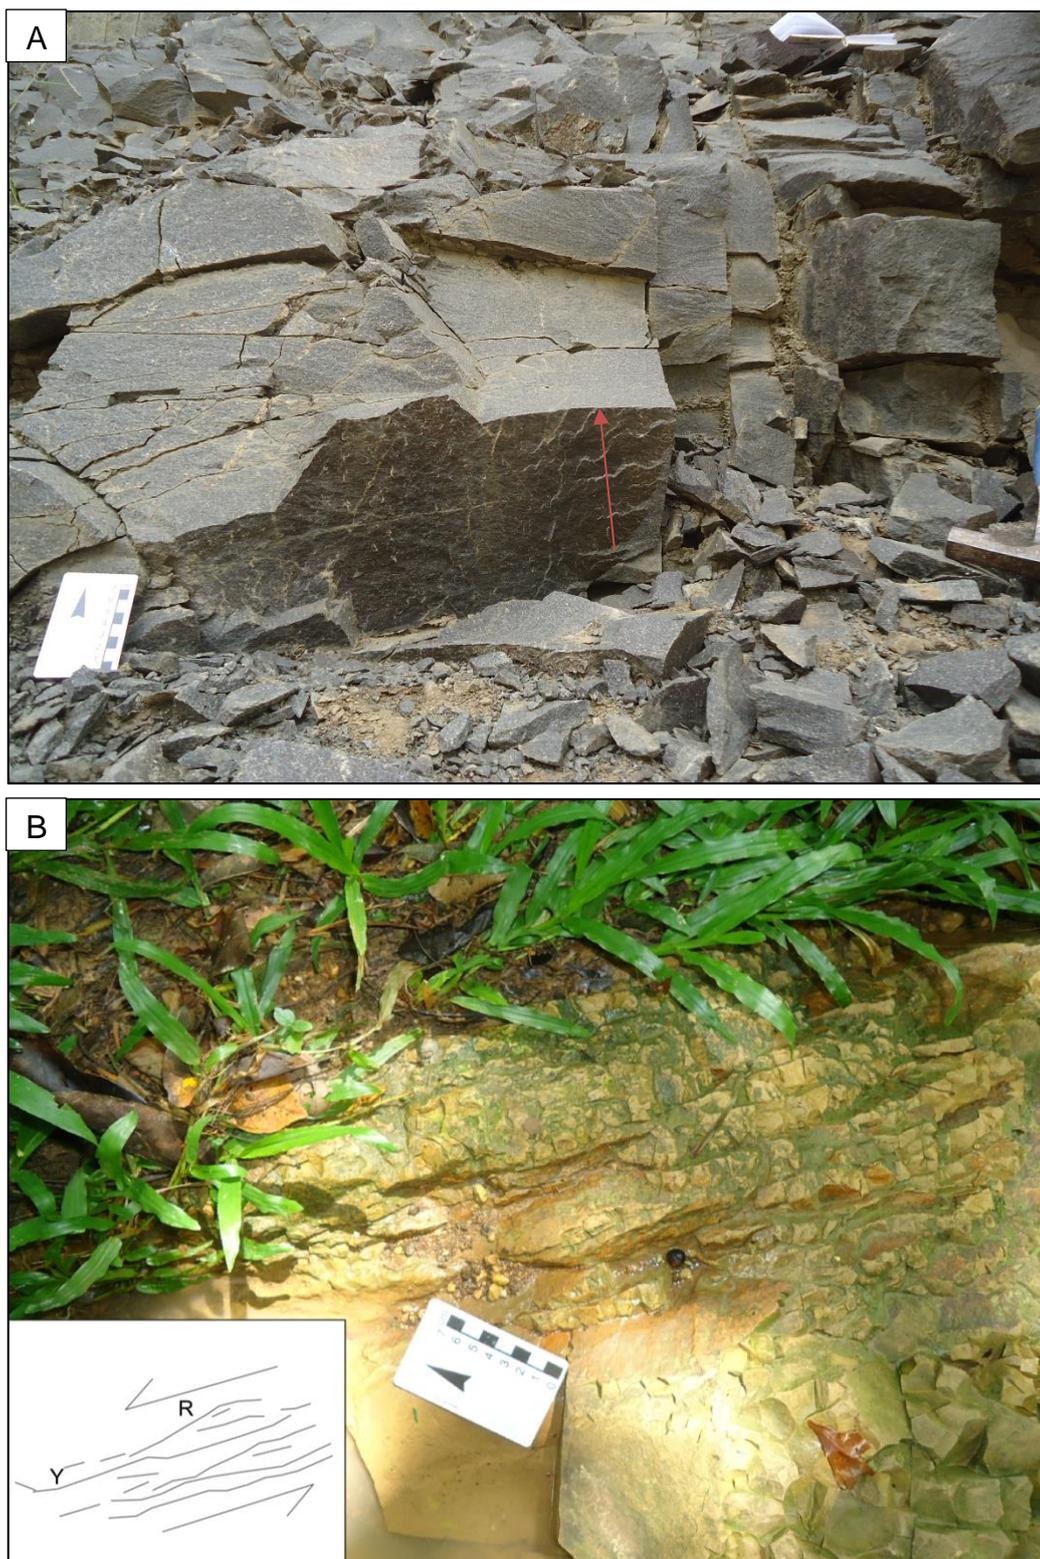
No afloramento a jusante da barragem na margem direita (ponto 05), foram identificados possíveis planos de falha de movimento inverso (Figura 45), conjugados ao regime transcorrente. Já no túnel de desvio (ponto 10) foram observadas evidências de falhas normais de regime extensional (Figura 46). Tais estruturas são pouco sistemáticas e frequentes em campo e sua gênese está intimamente ligada ao contexto tectônico transcorrente que gera com estruturas de alívio ou compressão em um mesmo regime de falha.

cisalhamento, apresentado na Figura 45 A.

Estruturas geológicas sub-horizontais de direção NW-SE (Figura 45 B) foram identificadas nas intrusivas básicas da Formação Serra Geral, porém não são correlacionadas a eventos tectônicos regionais e sim ao alívio de tensões ocasionado pelo resfriamento do magma e/ou a retirada da coluna listostática de sedimentos. Tais estruturas são denominadas de juntas de alívio e apresentam espaçamento centimétrico e fechada.

Figura 45: (A) Falha conjugada de movimento inverso identificada em afloramento da margem direita a jusante da barragem no ponto 05. (B) Zona de cisalhamento de movimento sinistral mapeada nos sedimentos da Formação Serra Alta no ponto 07.

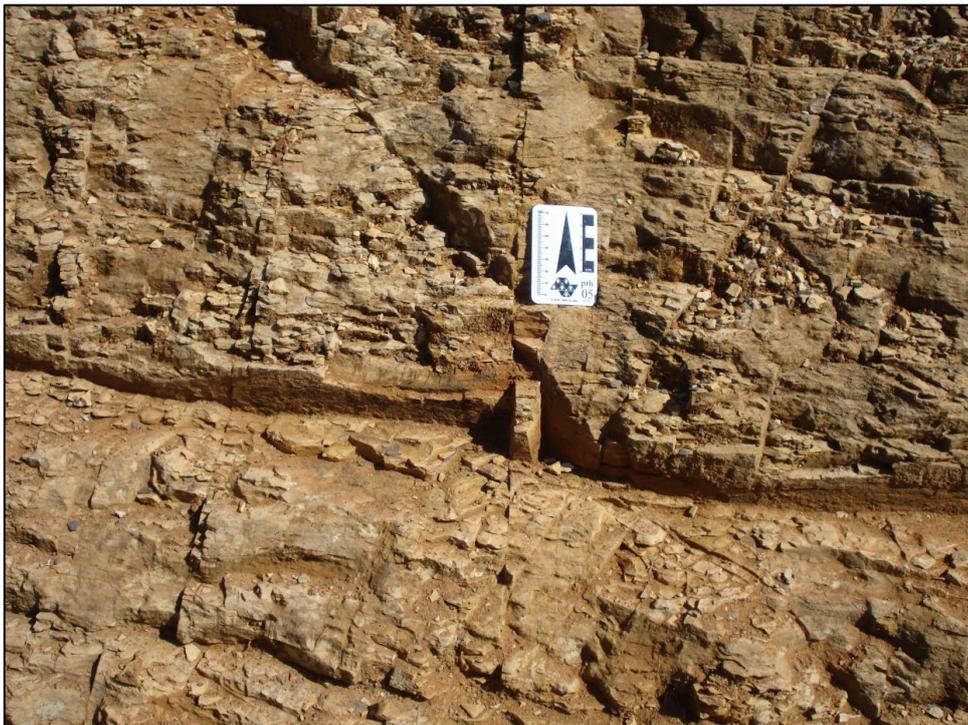
observa o plano de fratura N-S cortado pelas demais estruturas (Figura 48).

Figura 48: Plano de junta cortado por fratura E-W a montante do reservatório, no ponto 04.

Além destas feições estruturais, como consequência da rotação dos campos de tensão máxima, há a formação de descontinuidades com rejeitos direcionais de cinemática dextral e sentido E-W que secciona as demais famílias de fraturas, identificadas em campo (Figura 48). As superfícies de descontinuidades E-W configuram falhas longas e planares com concentração de cisalhamento, porém com baixa expressão regional.

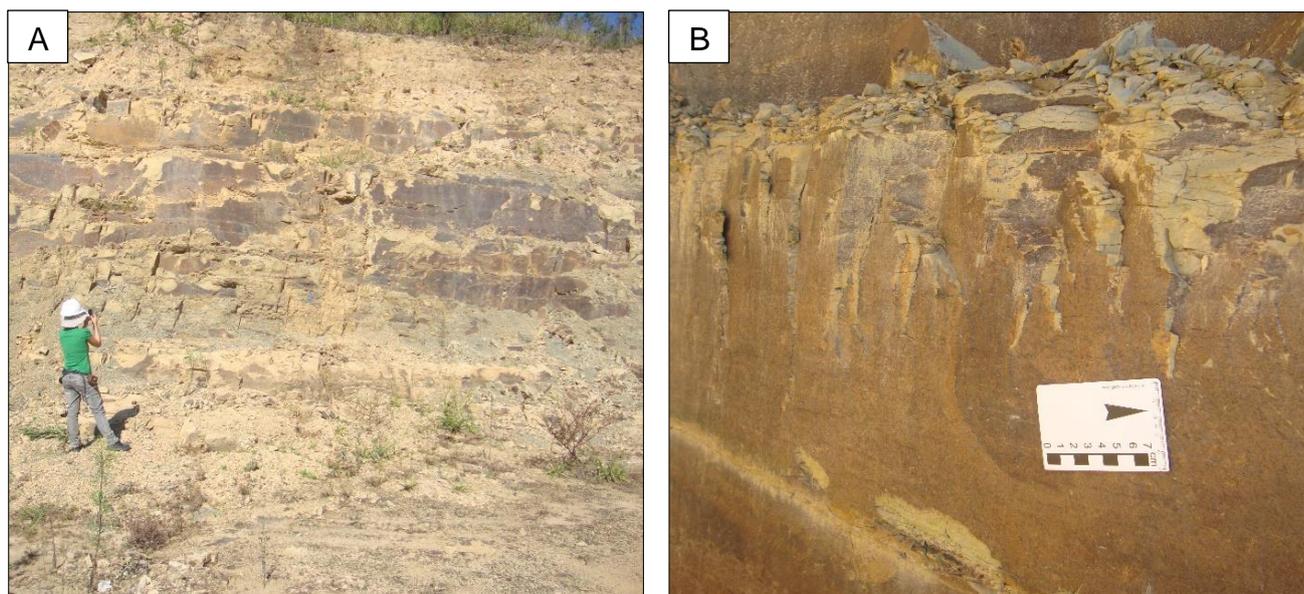
Figura 50: (A) Plano de fratura E-W com grande persistência no afloramento do ponto 4. (B) fratura associada ao modelo Riedel com estruturas Y, R e P indicando cinemática dextral.

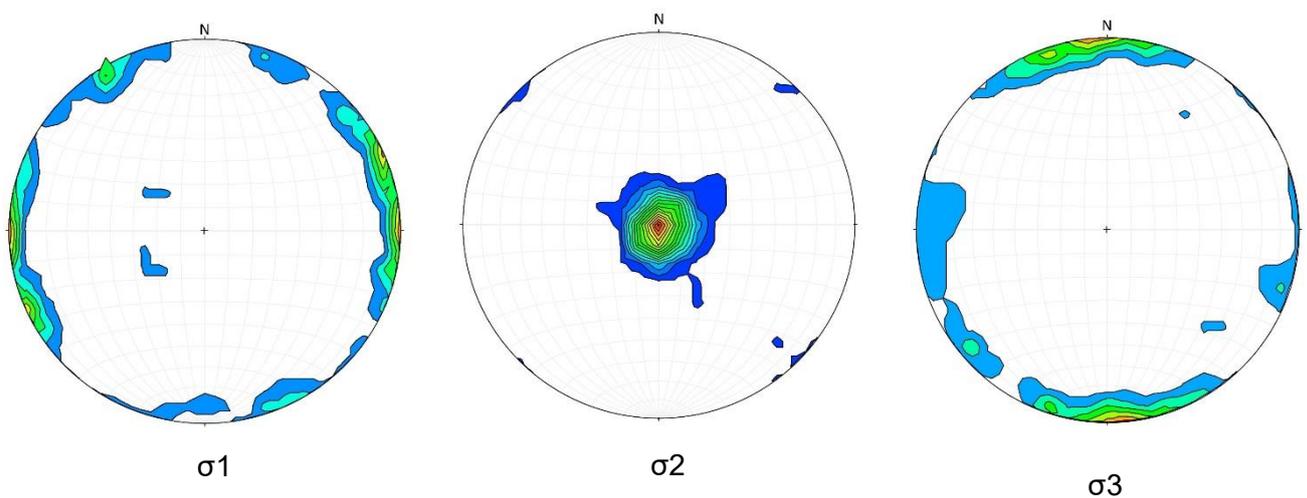
Figura 54: Diagramas de contorno para os tensores σ_1 , σ_2 e σ_3 dos pontos mapeados na área de estudo.

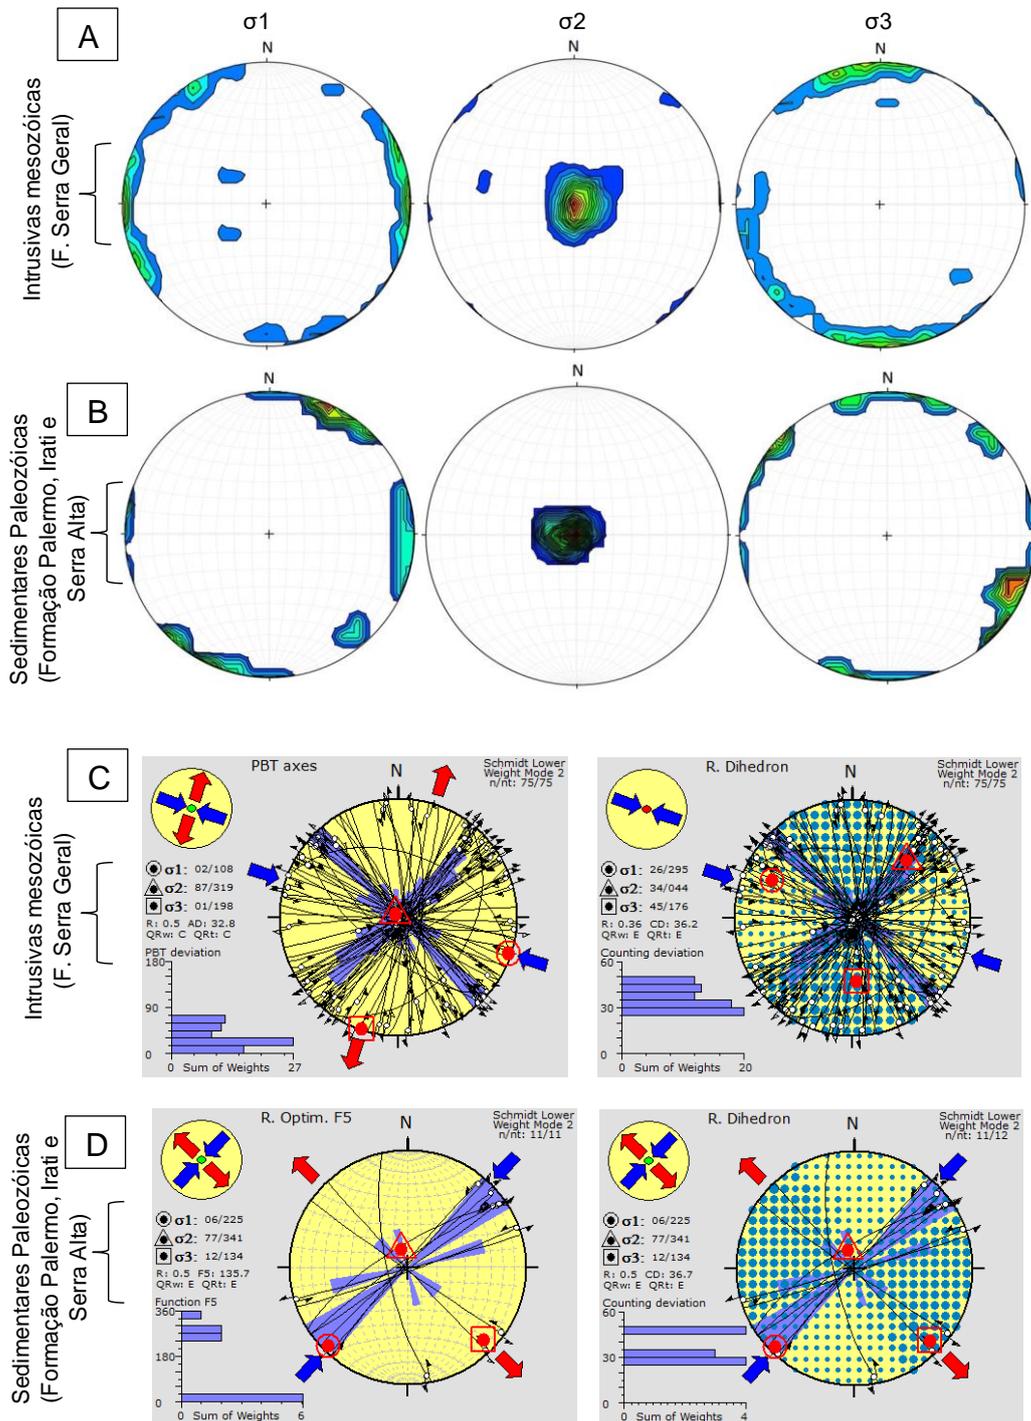
Figura 55: Diagramas estruturais de paleotensores para as rochas básicas (A) e sedimentares (B), obtidos de planos de falhas mapeados em campo (*software Sigmas*). Diagramas estruturais de paleotensores para as rochas básicas (C) e sedimentares (D), obtidos de planos de falhas mapeados em campo (*software WinTensor*).

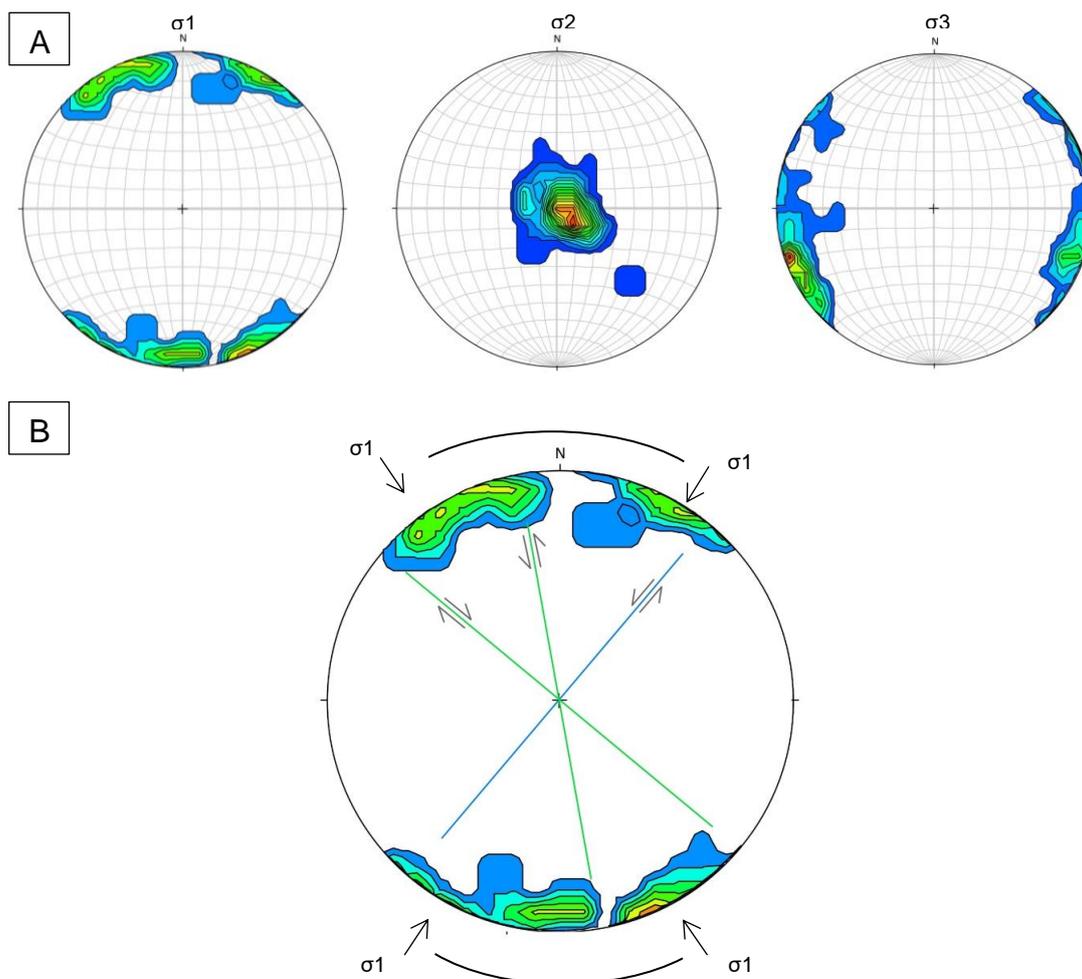
Figura 56: Diagramas estruturais de paleotensores para as falhas relacionadas ao evento D1(A) Diagramas de contorno para os paleotensores σ_1 , σ_2 e σ_3 (B), Falhas transcorrentes formadas conforme variação do tensor σ_1 próximo aos polos no evento D1.
