**CARACTERIZAÇÃO GEOLÓGICO-GEOTÉCNICA DOS LITOTIPOS
AFLOREScentes NO ENTORNO DA UHE MAUÁ-PR.**

Dissertação apresentada ao Programa de Pós-Graduação em Geologia, Área de Concentração em Geologia Ambiental, Departamento de Geologia, Setor de Ciências da Terra, Universidade Federal do Paraná, como parte das exigências para a obtenção do título de Mestre em Geologia.

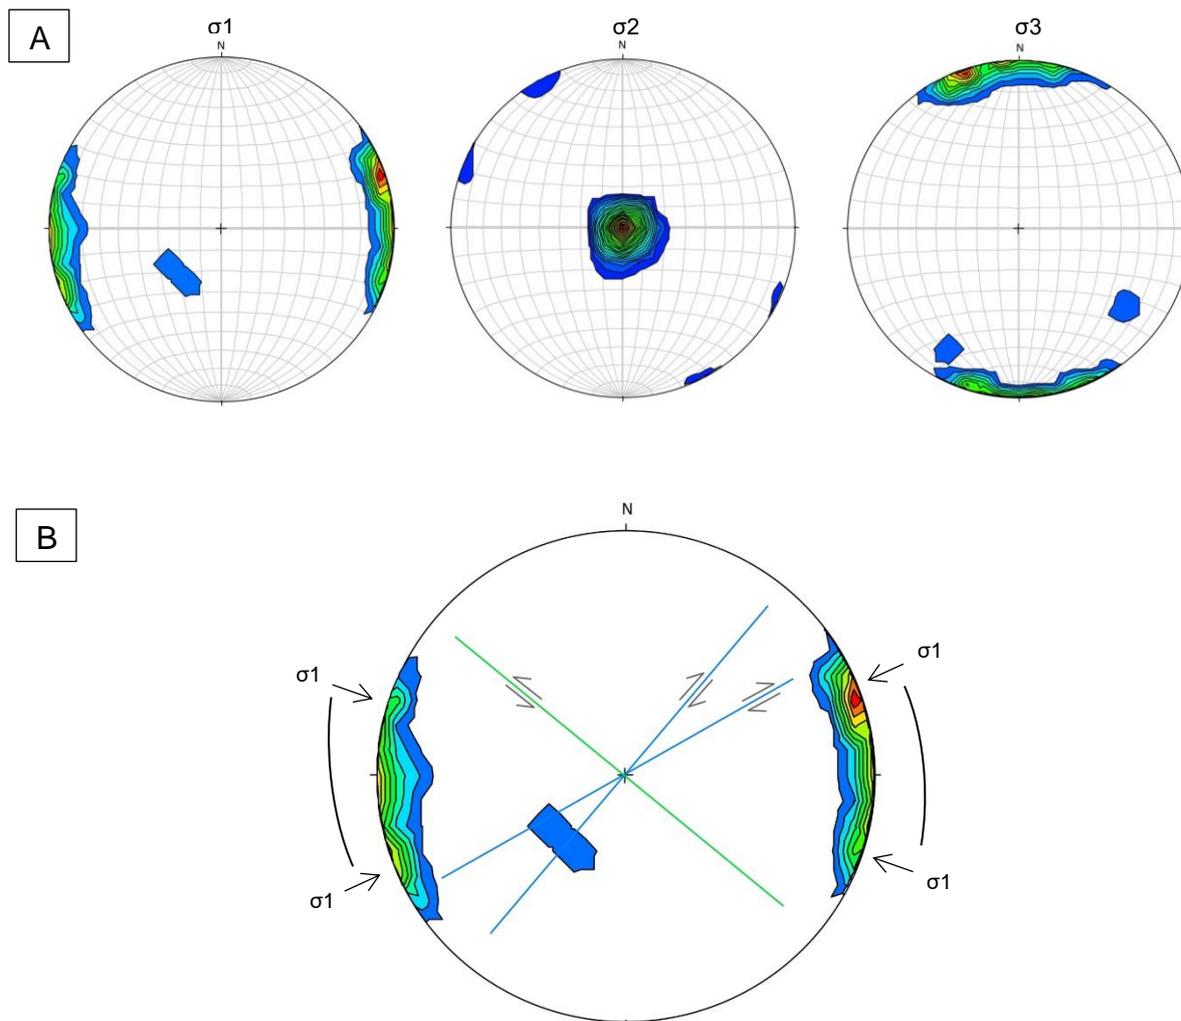
Figura 57: Diagramas estruturais de paleotensores para as falhas relacionadas ao evento D2(A) Diagramas de contorno para os paleotensores σ_1 , σ_2 e σ_3 . (B) Falhas transcorrentes formadas conforme variação do tensor σ_1 no evento D2.

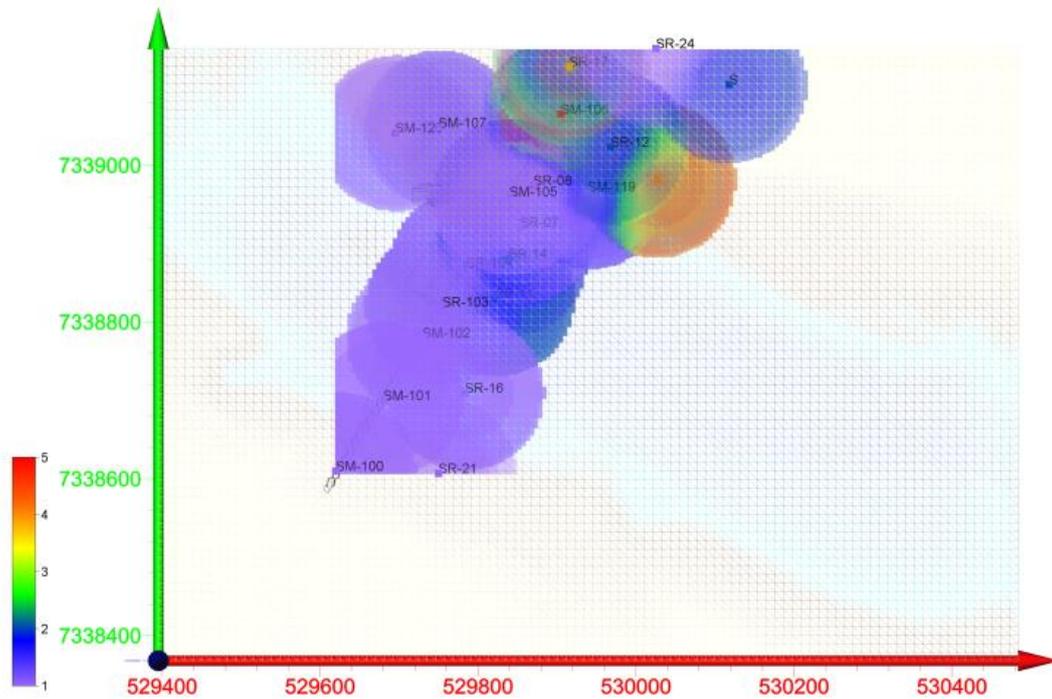
Figura 58: Vista superior do produto da interpolação dos parâmetros geotécnicos de alteração. O norte é indicado pela seta verde.

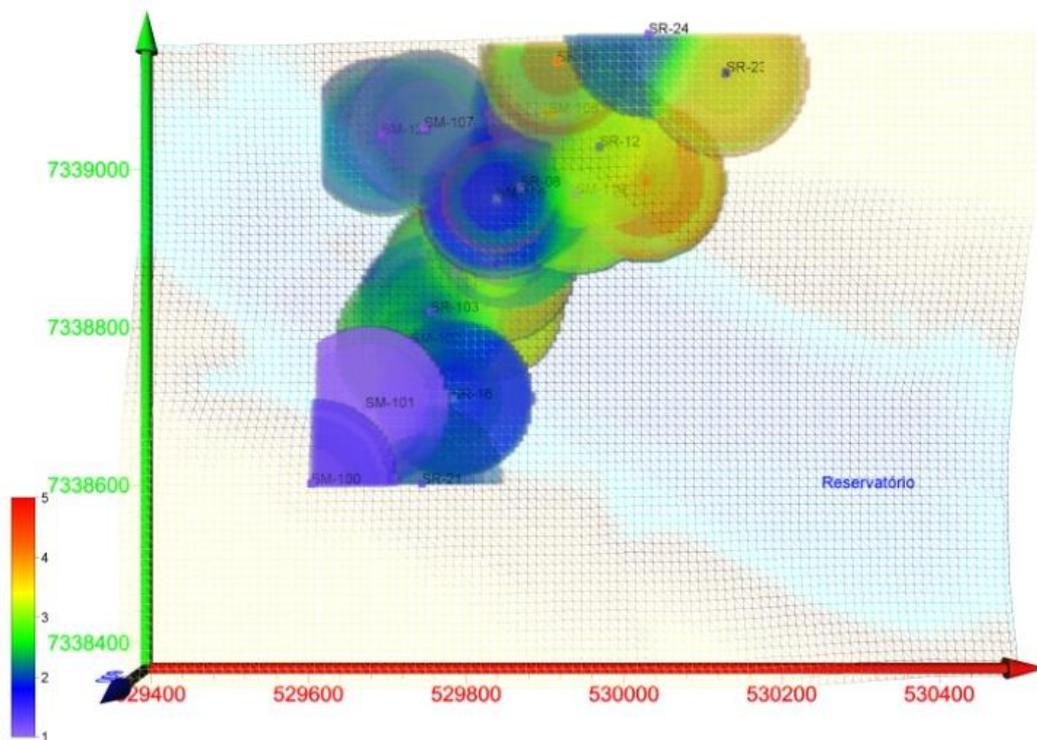
Figura 59: Vista superior com a interpolação do parâmetro geotécnico fraturamento. O norte é indicado pela seta verde.

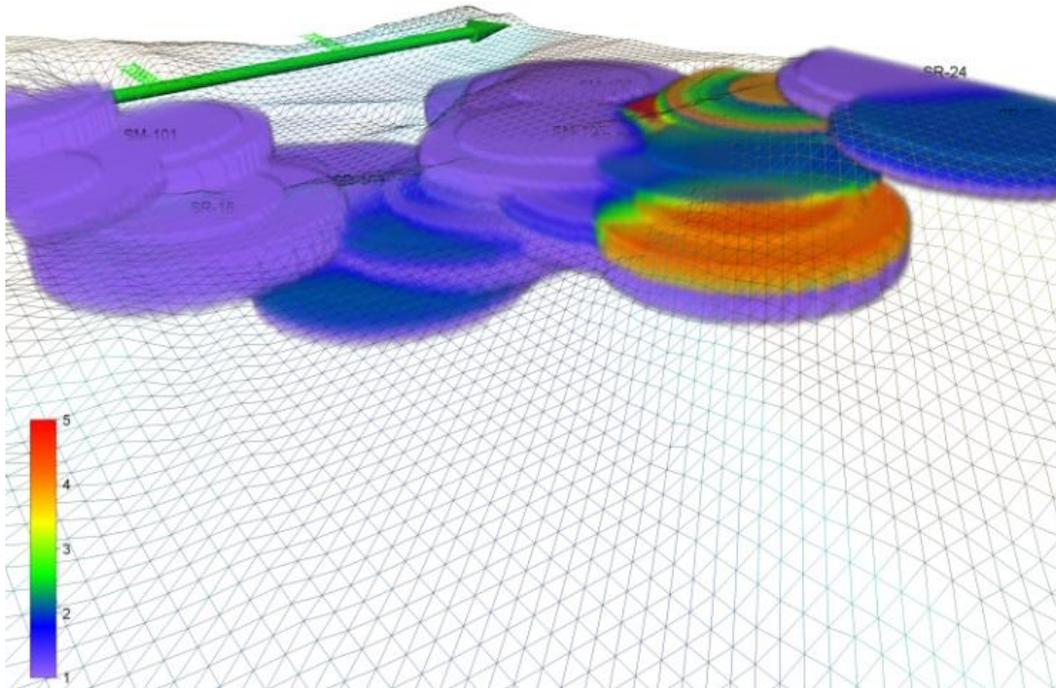
Figura 60: Vista lateral de detalhe dos furos de sondagem, na ombreira direita, do parâmetro alteração. O norte é indicado pela seta verde.

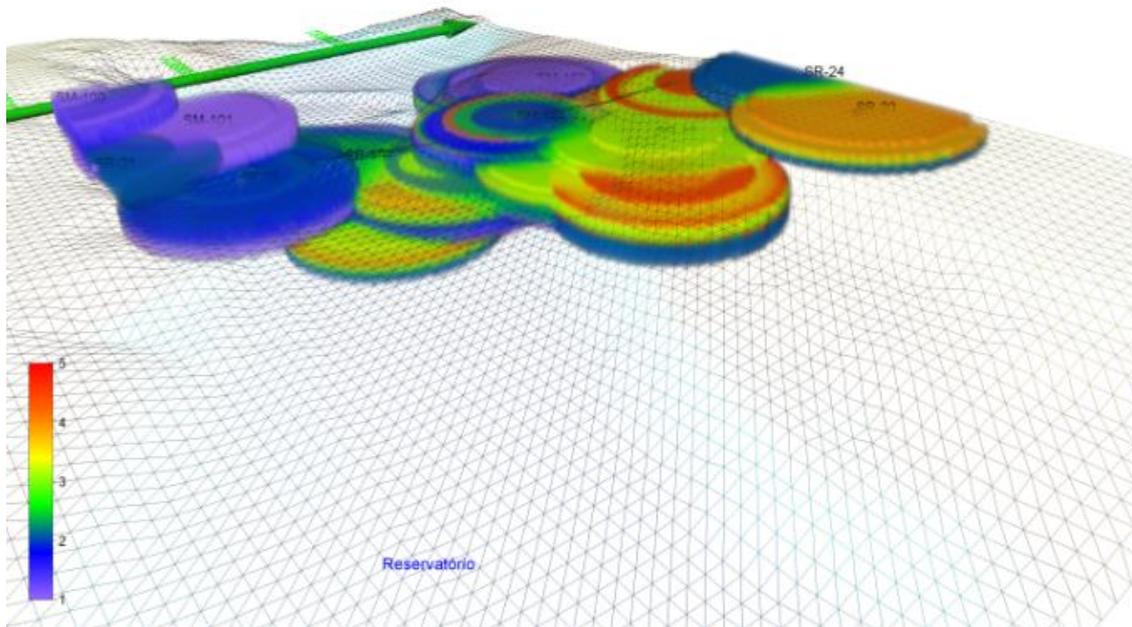
Figura 61: Vista lateral com a modelagem feita a partir do atributo fraturamento. O norte é indicado pela seta verde.

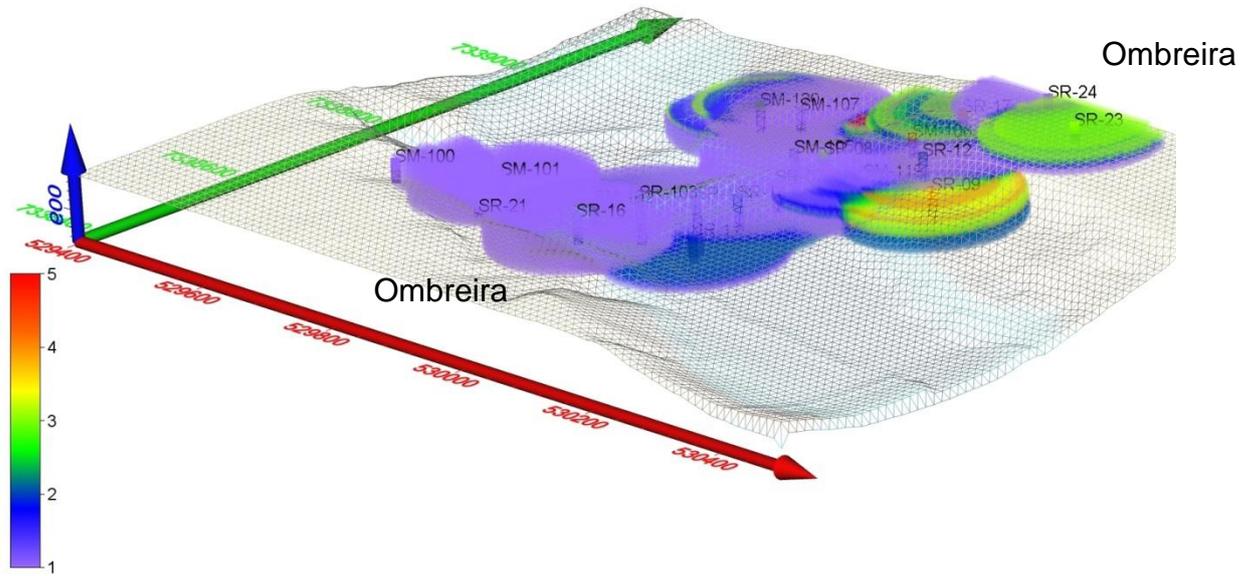
Figura 62: Vista tridimensional representativa do parâmetro geotécnico consistência. O norte é indicado pela seta verde.

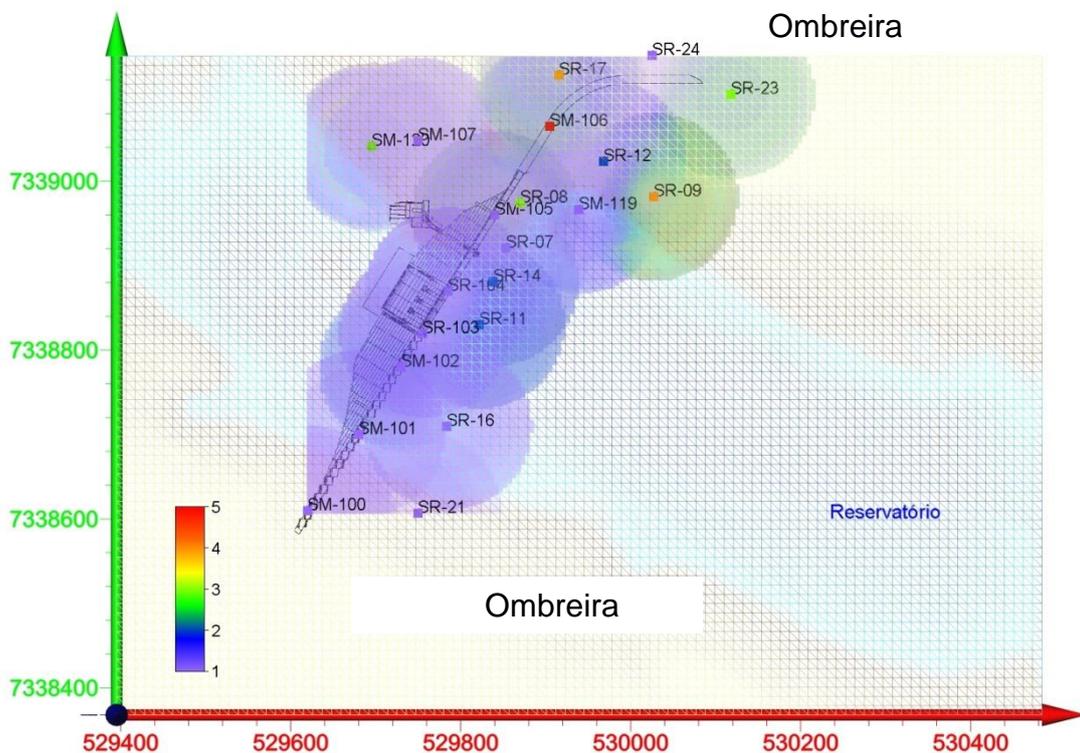
Figura 63: Vista em planta do resultado da interpolação dos valores de consistência o qual é possível identificar que o maciço rochoso mapeado pelos furos SR-09 e SR – 23, na ombreira direita, apresentam uma classificação de pouco consistente em níveis restritos. O norte é indicado pela seta verde.

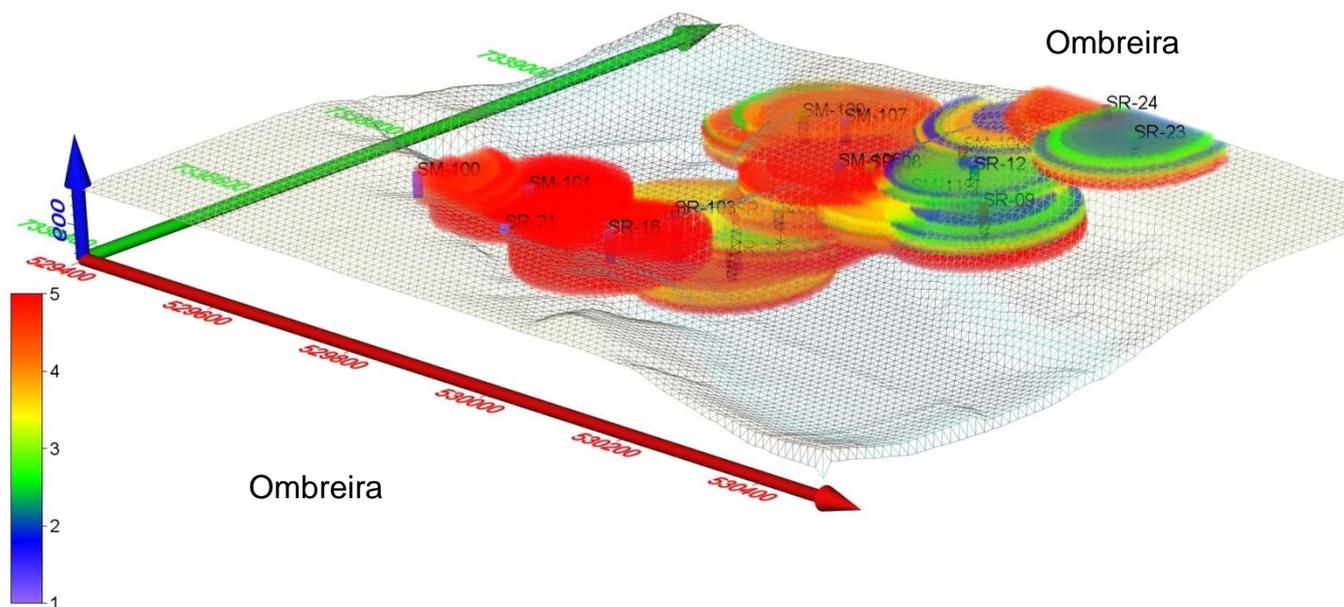
Figura 64: Vista tridimensional representativa da interpolação do parâmetro geotécnico RQD, o qual é possível identificar que o maciço rochoso mapeado pelos furos SR-12, SR-09 e SR – 23, na ombreira direita, apresentam uma classificação de pobre a regular em níveis restritos. O norte é indicado pela seta verde.

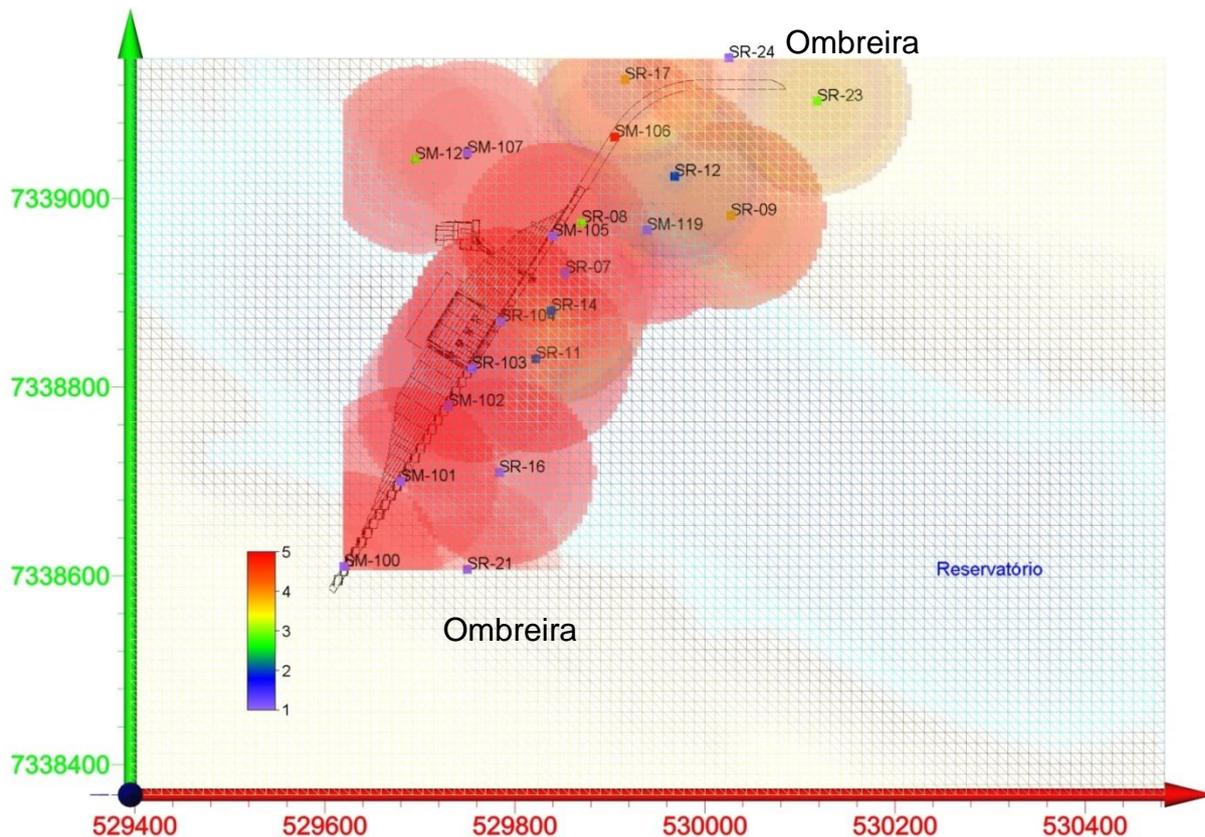
Figura 65: Vista superior com a interpolação do parâmetro geotécnico RQD. O norte é indicado pela seta verde.

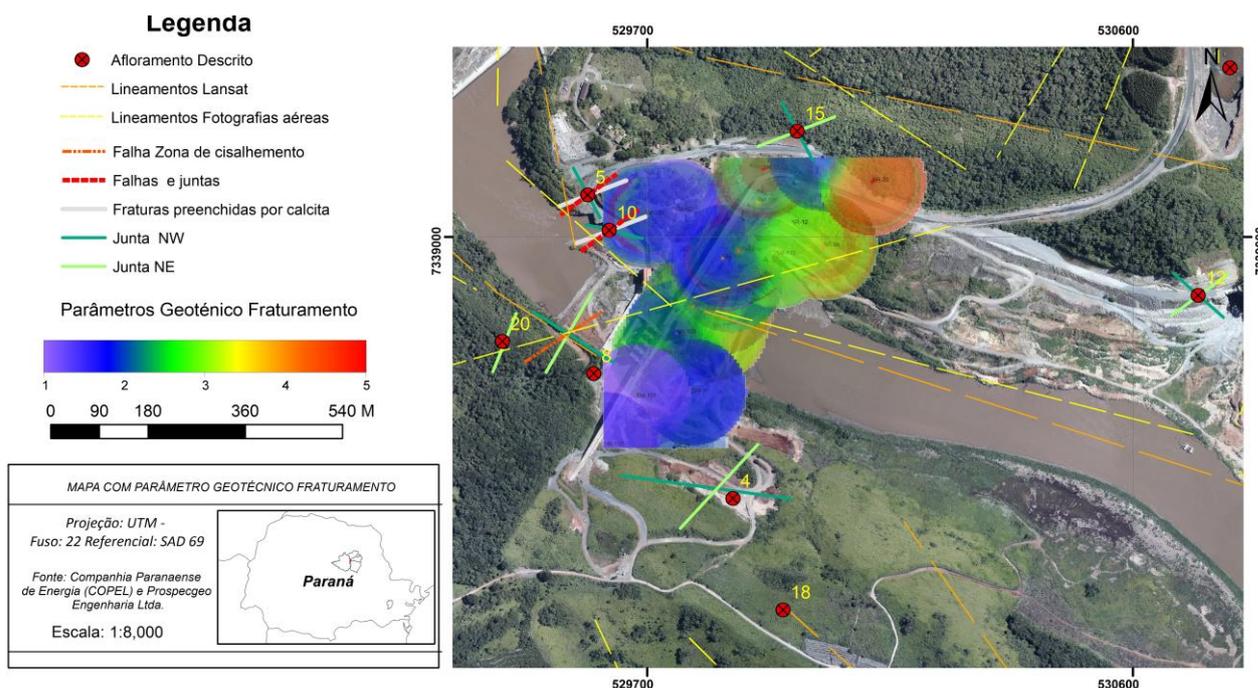
Figura 66: Mapa da barragem com as principais medidas estruturais sobrepostas ao parâmetro geotécnico de fraturamento.

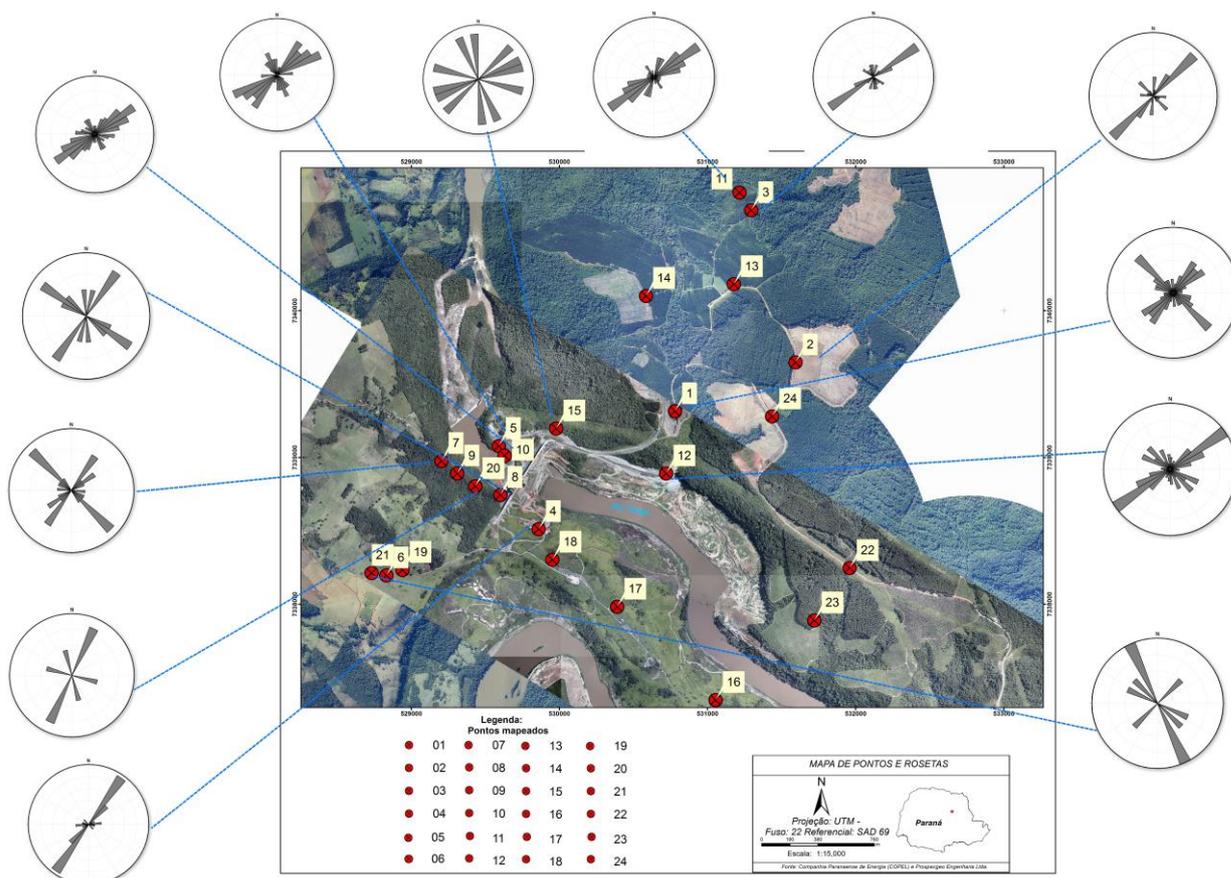
Figura 68 – Posição dos pontos mapeados e as principais direções de descontinuidades encontradas

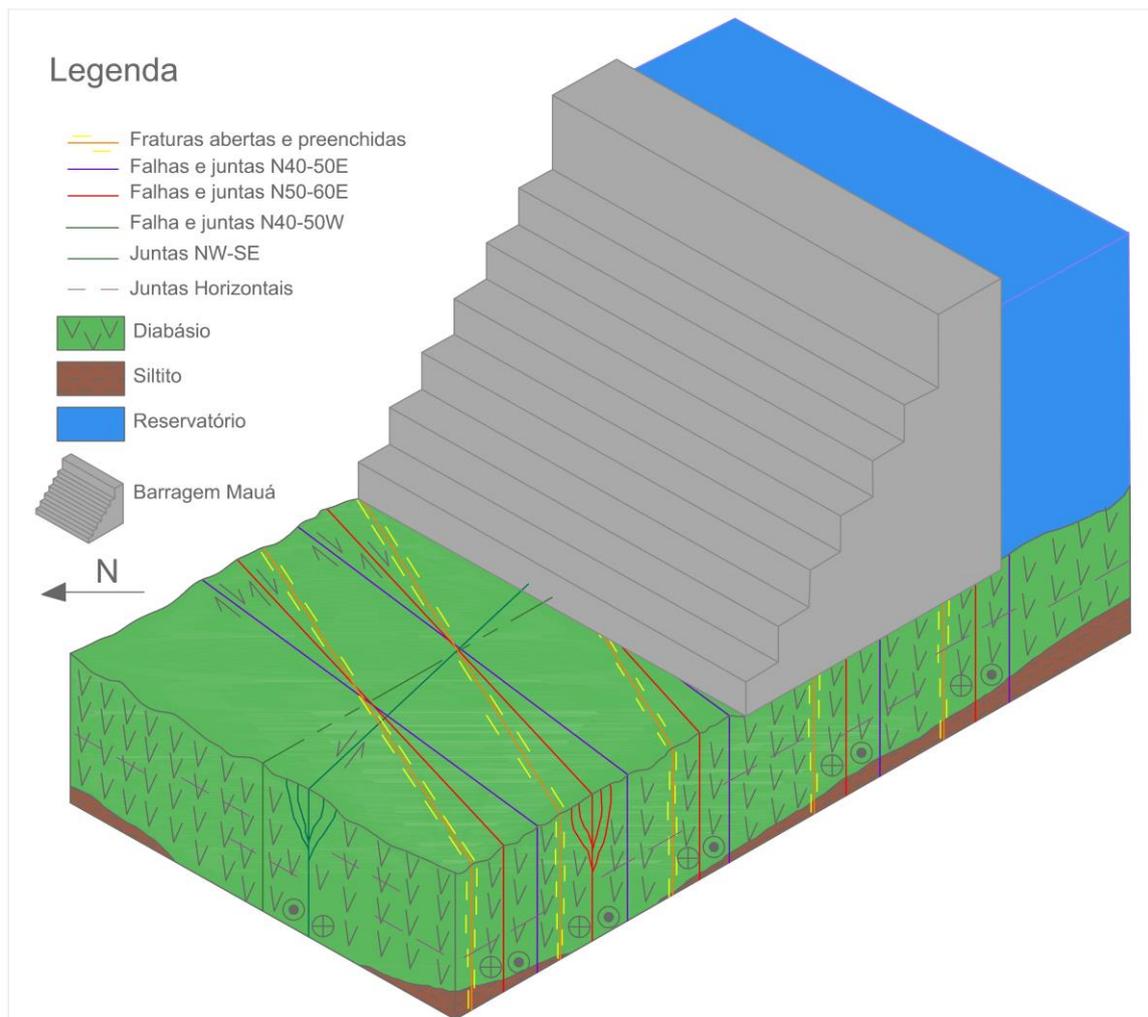
Figura 69: Modelo esquemático do substrato da barragem de Mauá.

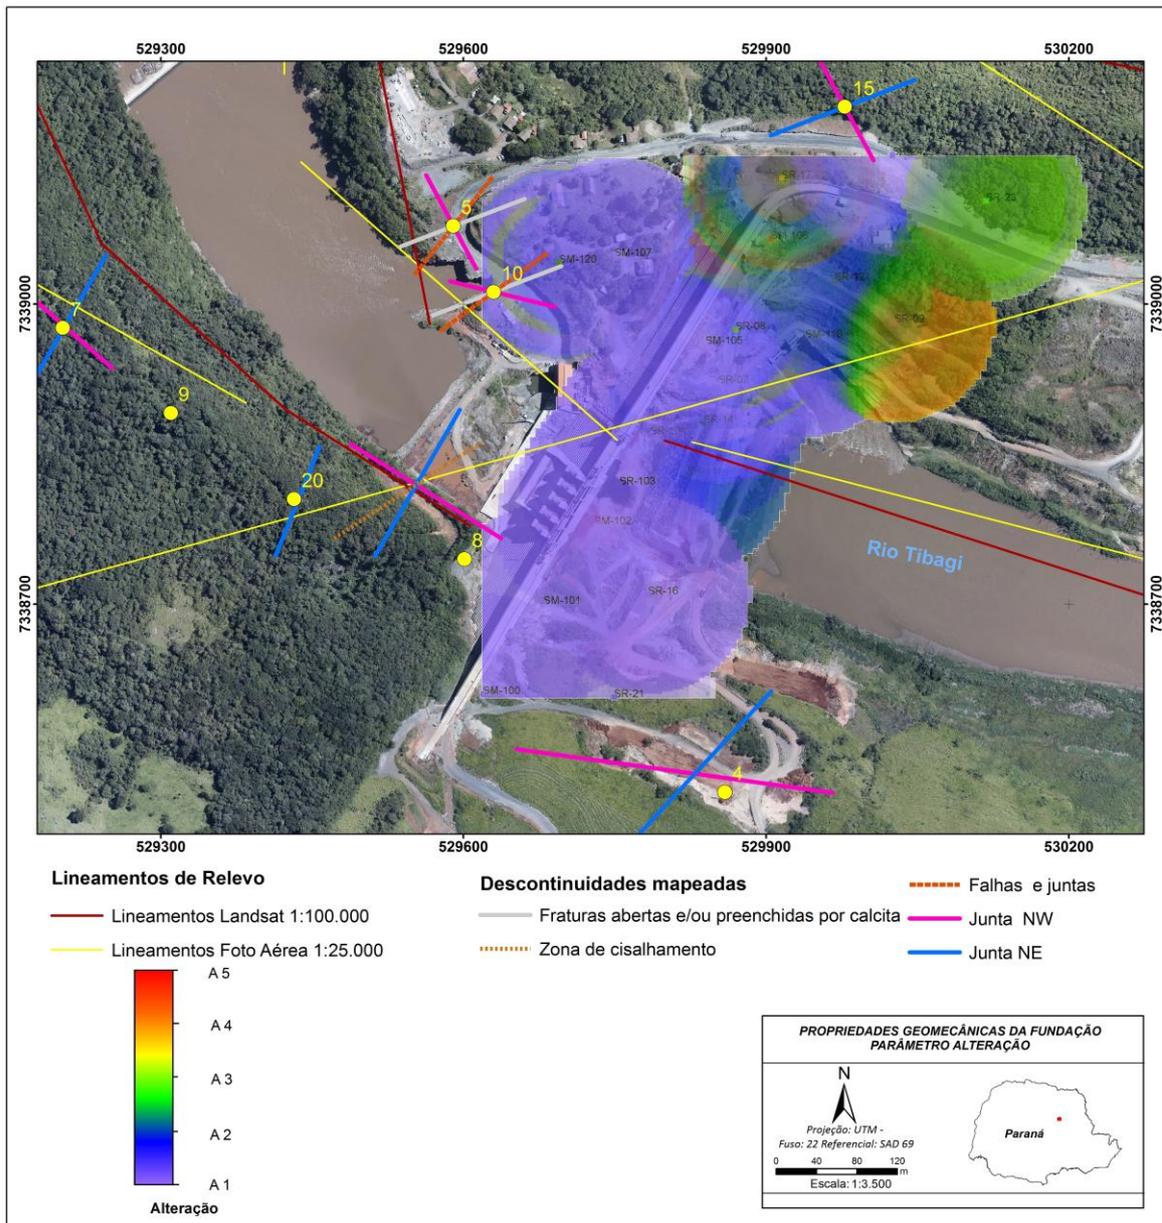
Figura 70: mapa da barragem com as principais medidas estruturais sobrepostas ao parâmetro geotécnico de alteração e medidas de recalques ao longo do eixo da barragem.

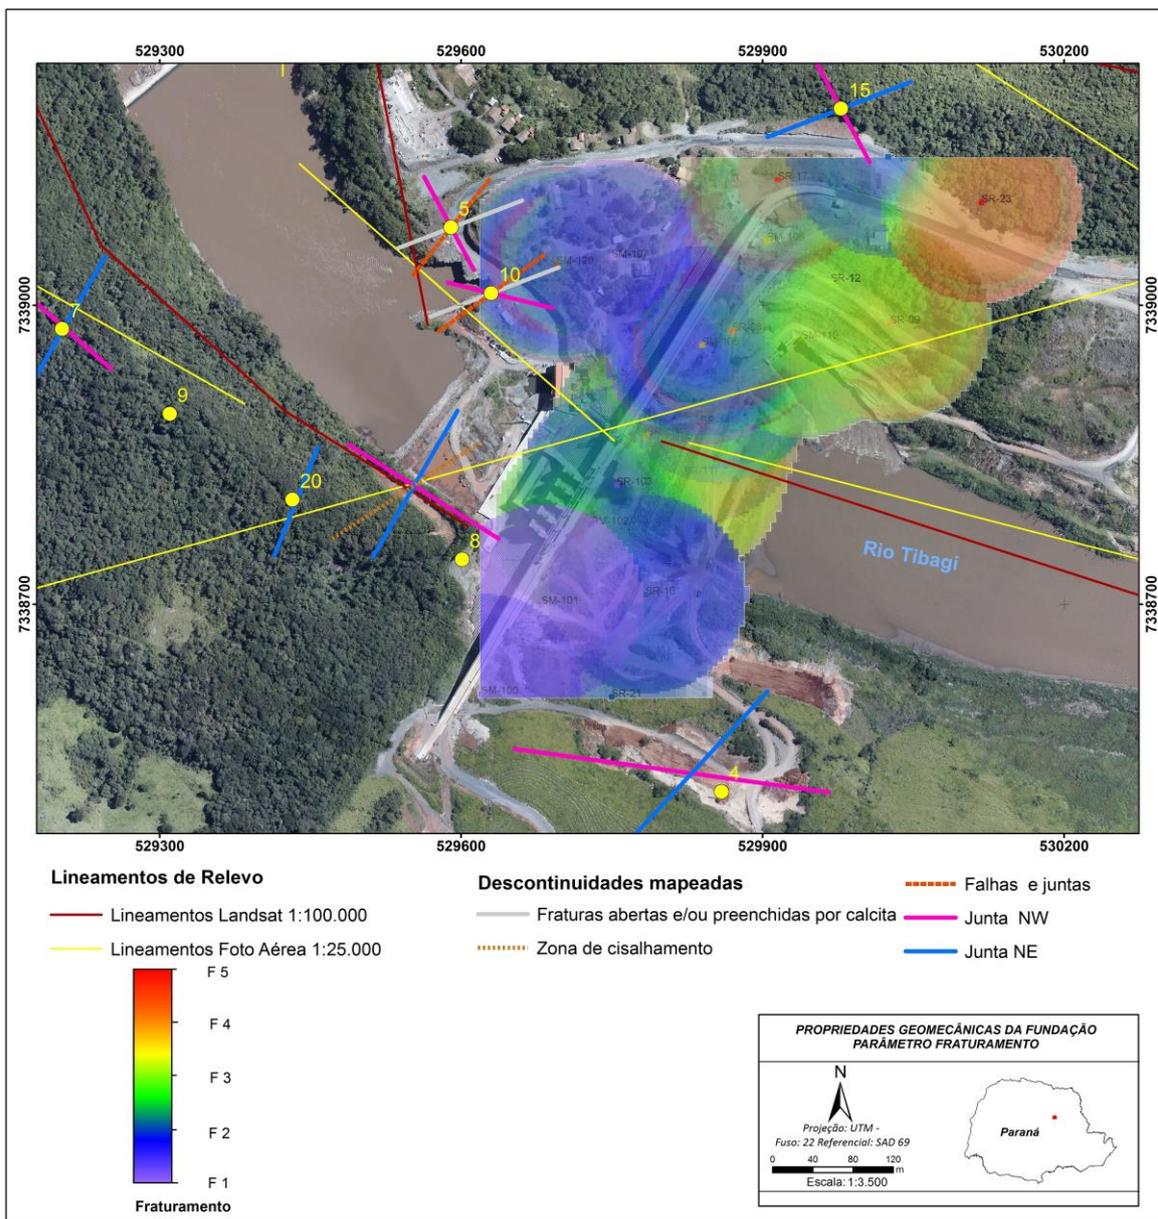
Figura 71: mapa da barragem com as principais medidas estruturais sobrepostas ao parâmetro geotécnico de fraturamento e medidas de recalques ao longo do eixo da barragem.

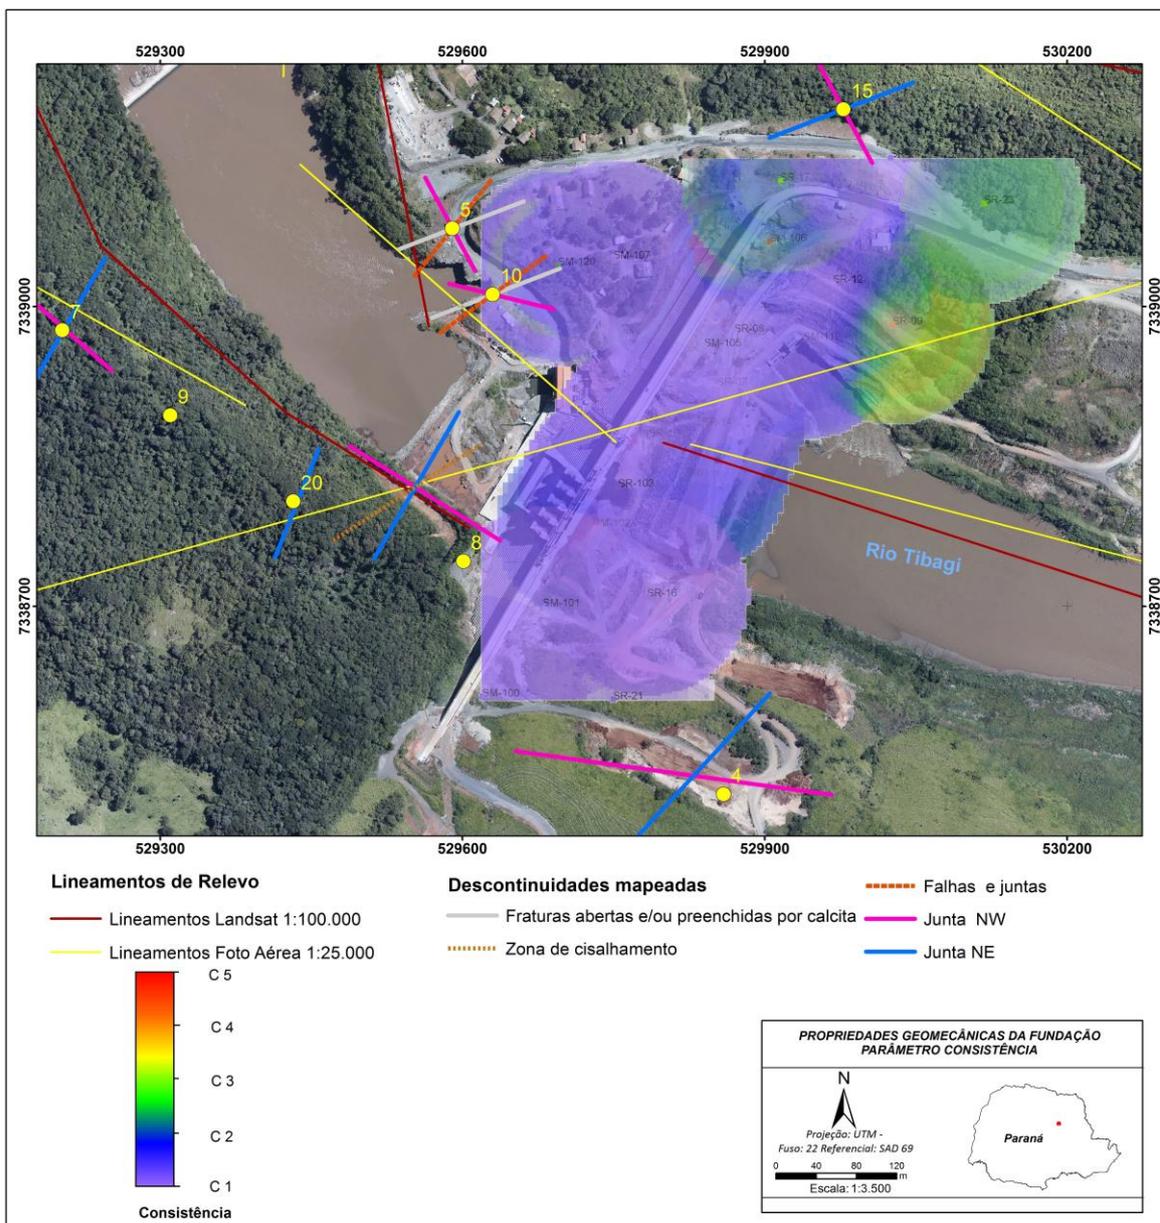
Figura 72: mapa da barragem com as principais medidas estruturais sobrepostas ao parâmetro geotécnico de consistência e medidas de recalques ao longo do eixo da barragem.

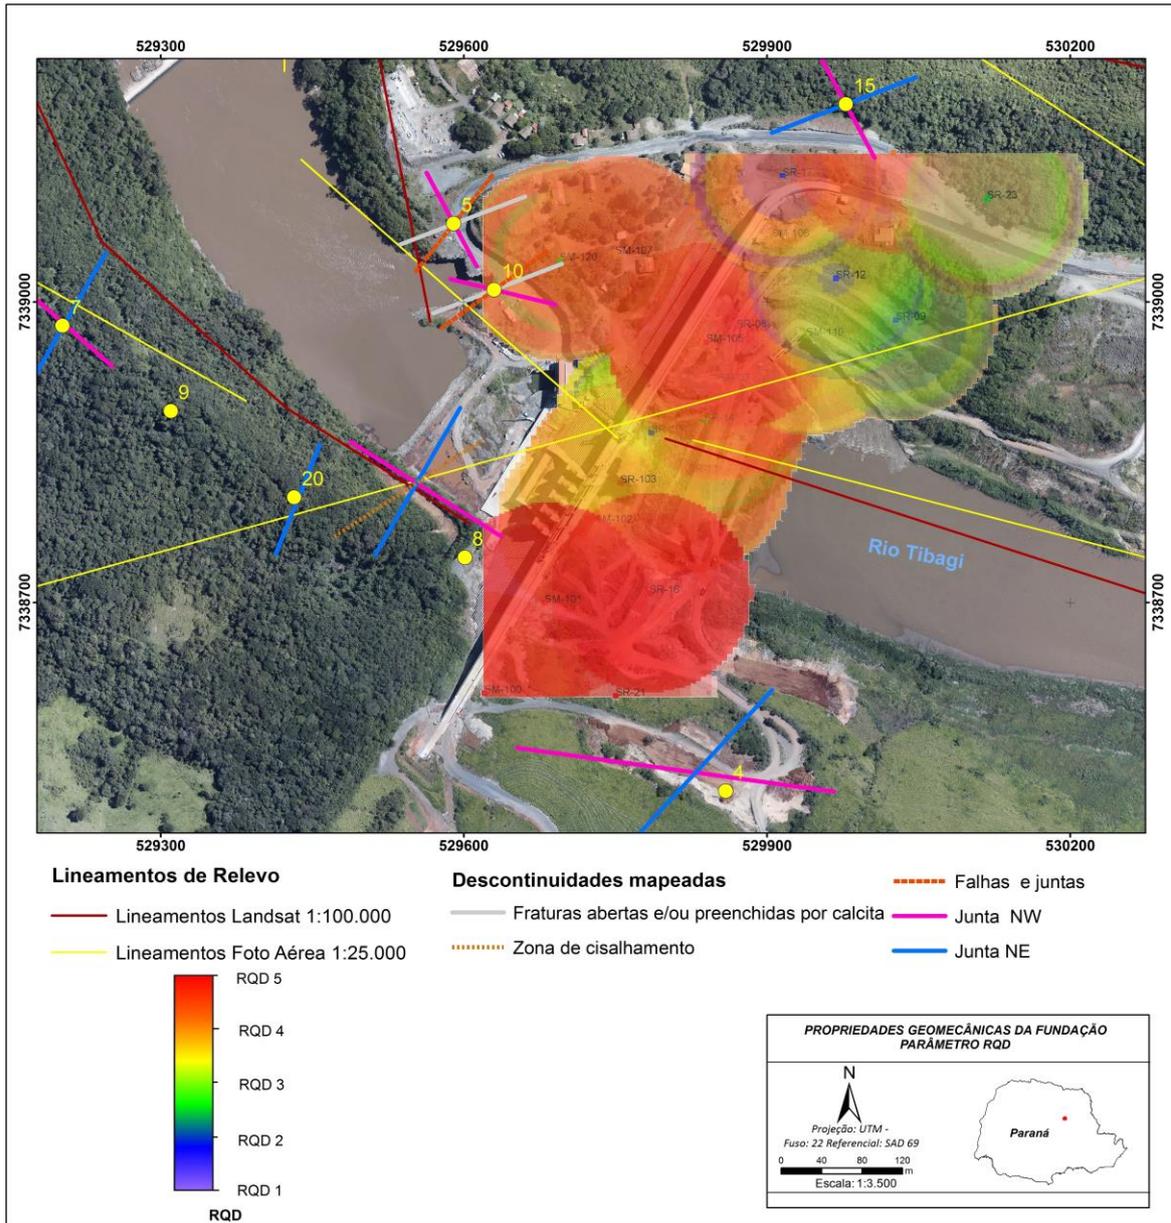
Figura 73: mapa da barragem com as principais medidas estruturais sobrepostas ao parâmetro geotécnico de RQD e medidas de recalques ao longo do eixo da barragem.
