ESTACAS HÉLICE SEGMENTADA: EXECUÇÃO, VERIFICAÇÃO DE  
INTEGRIDADE E ESTUDO DO COMPORTAMENTO

Dissertação apresentada à Escola  
Politécnica da Universidade de São Paulo  
para obtenção do título de Mestre em  
Engenharia.

Área de Concentração:  
Engenharia Geotécnica

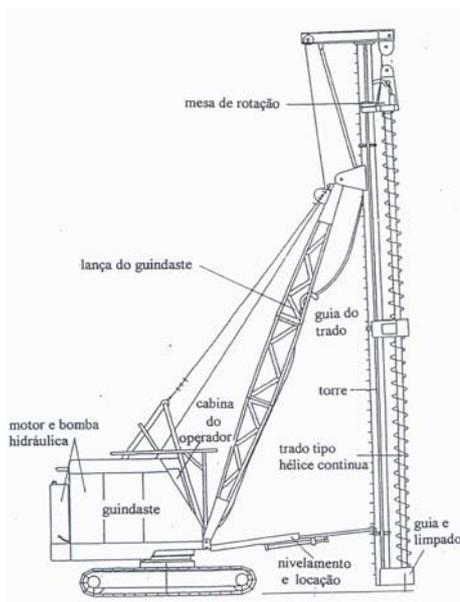
Figura 2.1 – Equipamento montado em guindaste com lança treliçada (PENNA et al., 1999).

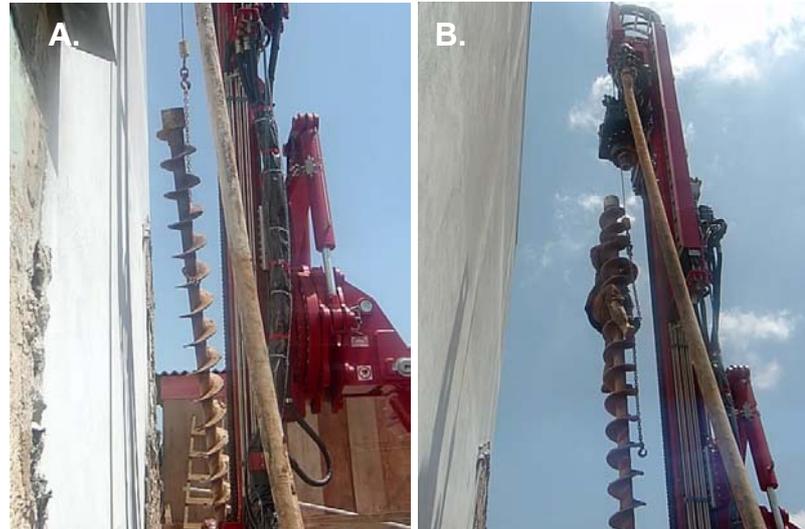
Fotos 2.4 A e B – Equipamento MD 3000 – Alimentação das hélices com o guincho auxiliar (ENGESTRAUSS, 2002).

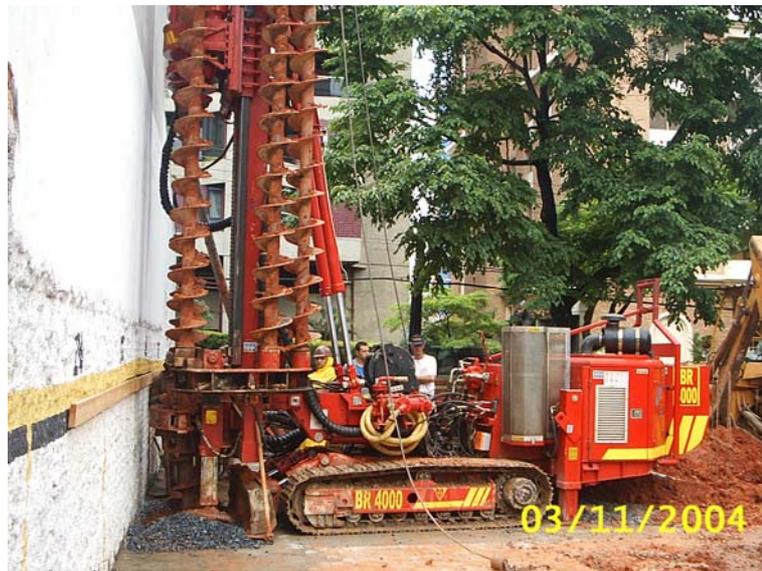
Foto 2.6 – Equipamento BR 4000 (ENGESTRAUSS, 2004).

- Modelo BR 4000, com fabricação italiana pela empresa MORI e montagem no Brasil pela empresa SOLODRILL, início de operação em Outubro de 2004 (Foto 2.6).
- Modelo SD 45, com fabricação e montagem no Brasil pela empresa SOLODRILL, início de operação em Abril de 2006 (Foto 2.7).

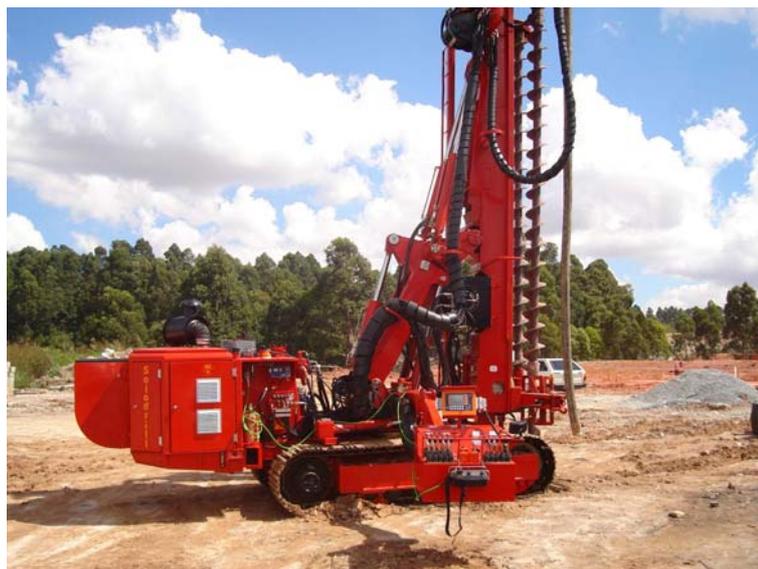
Foto 2.7 – Equipamento SD 45 (ENGESTRAUSS, 2006).

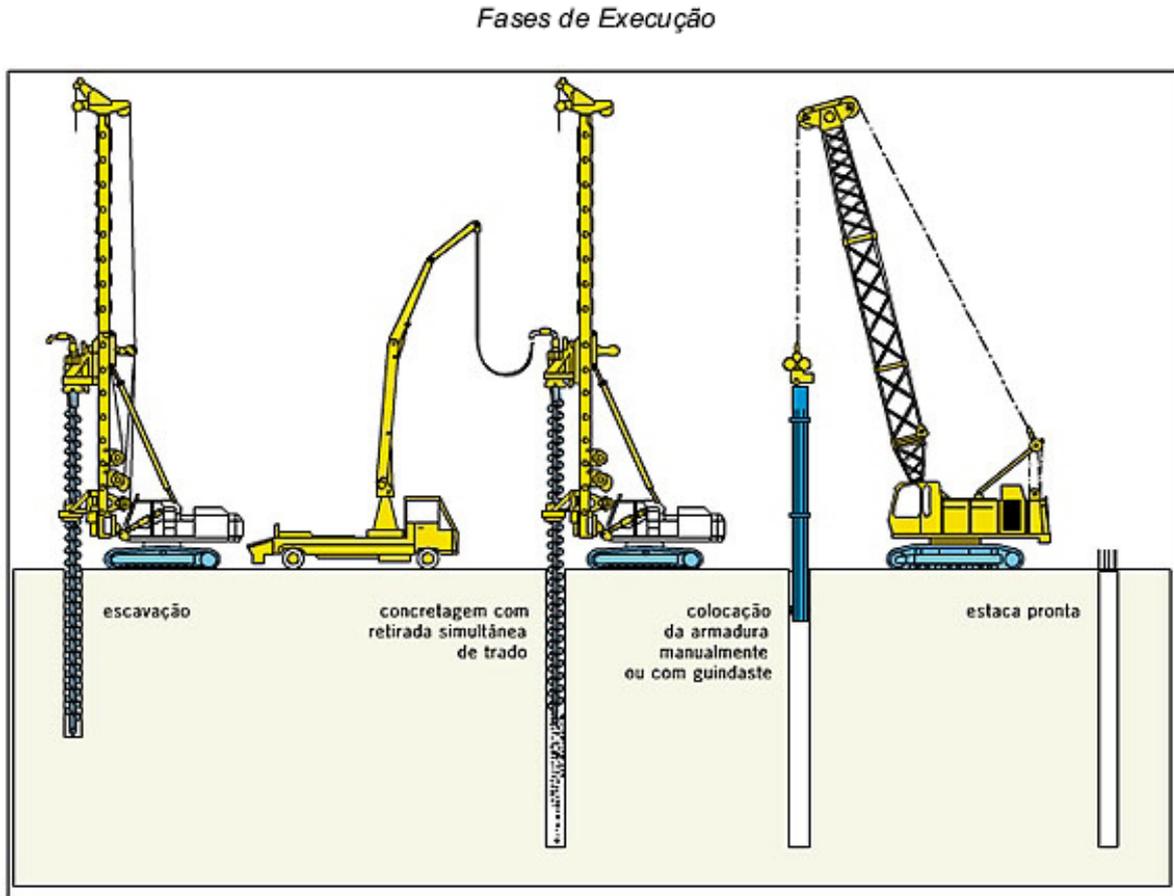
Figura 2.3 – Fases de execução da estaca hélice contínua (Penna et al., 1999).

As fases de execução da estaca tipo hélice contínua (Continuous Flight Auger – CFA) são: posicionamento do equipamento, introdução da hélice, concretagem e colocação da armadura (Figura 2.3).

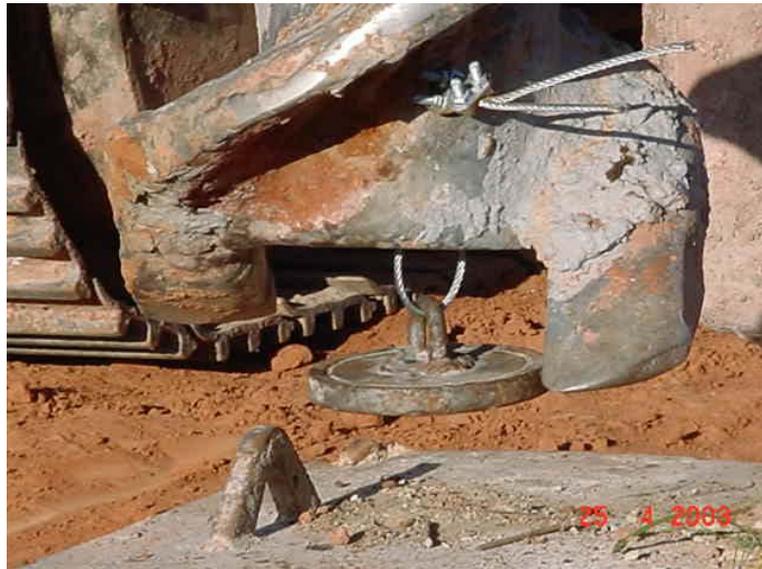
Foto 2.9 – Detalhe da ponta do trado com a tampa recuperável.

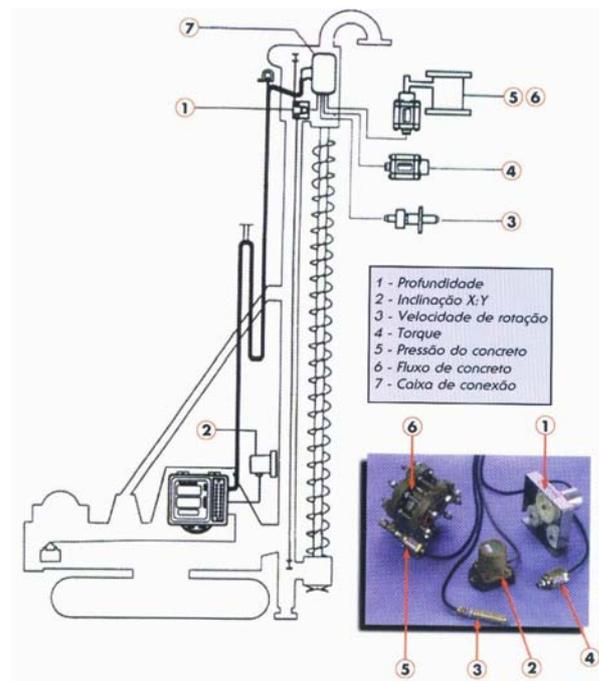
Figura 2.6 – Localização dos sensores na perfuratriz (GEOFIX, 1998).

Uma das características principais da estaca tipo hélice contínua foi a introdução do controle do método executivo através de um sistema de monitoração do equipamento para obtenção de dados que permitem a avaliação do andamento das fases de execução da estaca. Os dados são obtidos por sensores instalados em pontos específicos, relacionados com as fases mais importantes da execução (Figura 2.6).

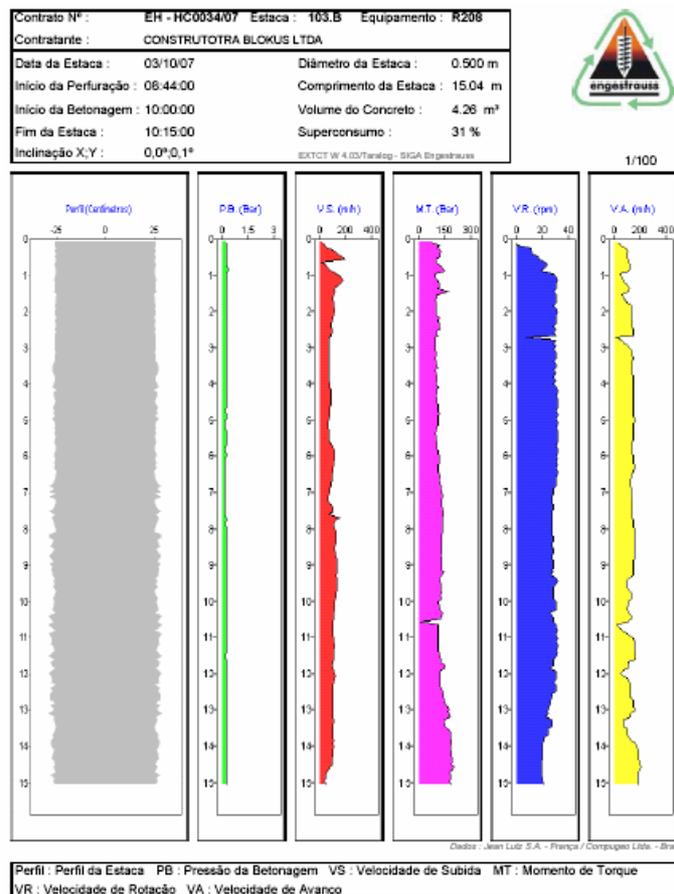
Figura 2.7 – Folha de controle gerado pela monitoração da perfuratriz (ENGESTRAUSS, 2007).

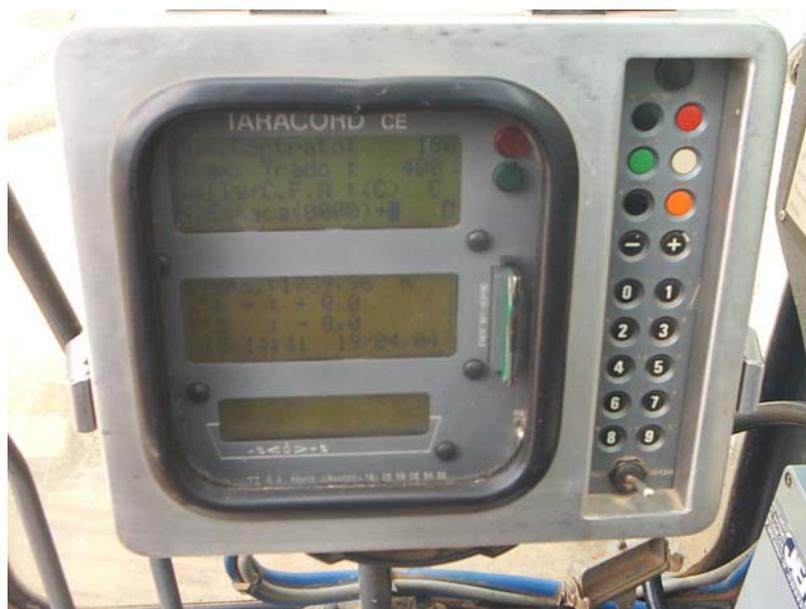
Foto 2.13 – Detalhe do equipamento TARACORD.

Segundo PENNA et al. (1999) o sistema mais comum, embora existam outros, adotado nos equipamentos em uso no Brasil, é o aparelho chamado TARACORD (Foto 2.13), produzido pela indústria Francesa JEAN LUTZ.

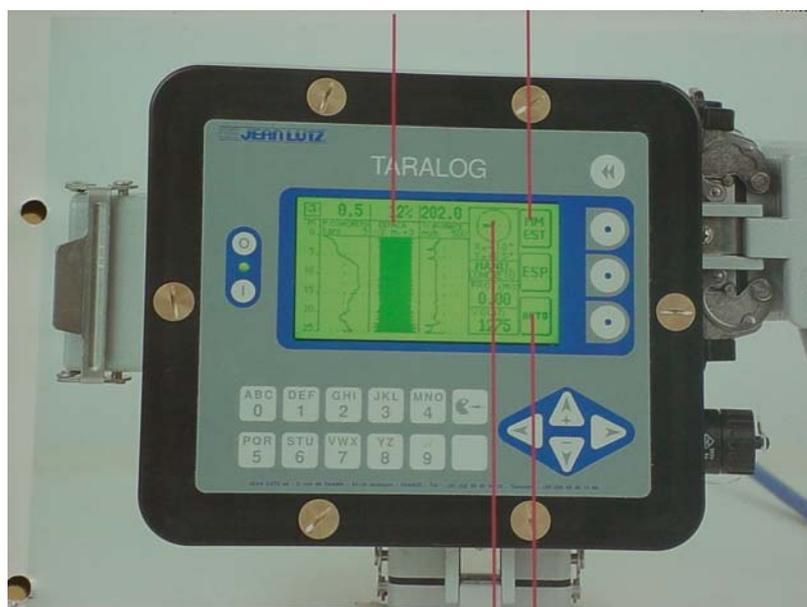
Foto 2.14 – Detalhe do equipamento TARALOG (Catálogo JEAN LUTZ, 1997).

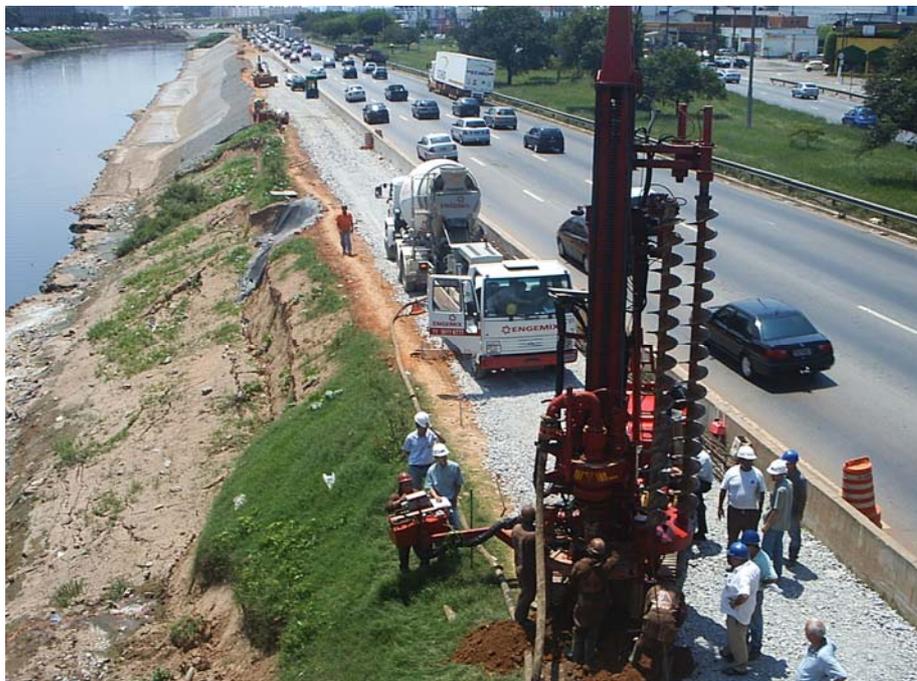
Foto 3.7 – Concretagem da estaca (ENGESTRAUSS, 2004).

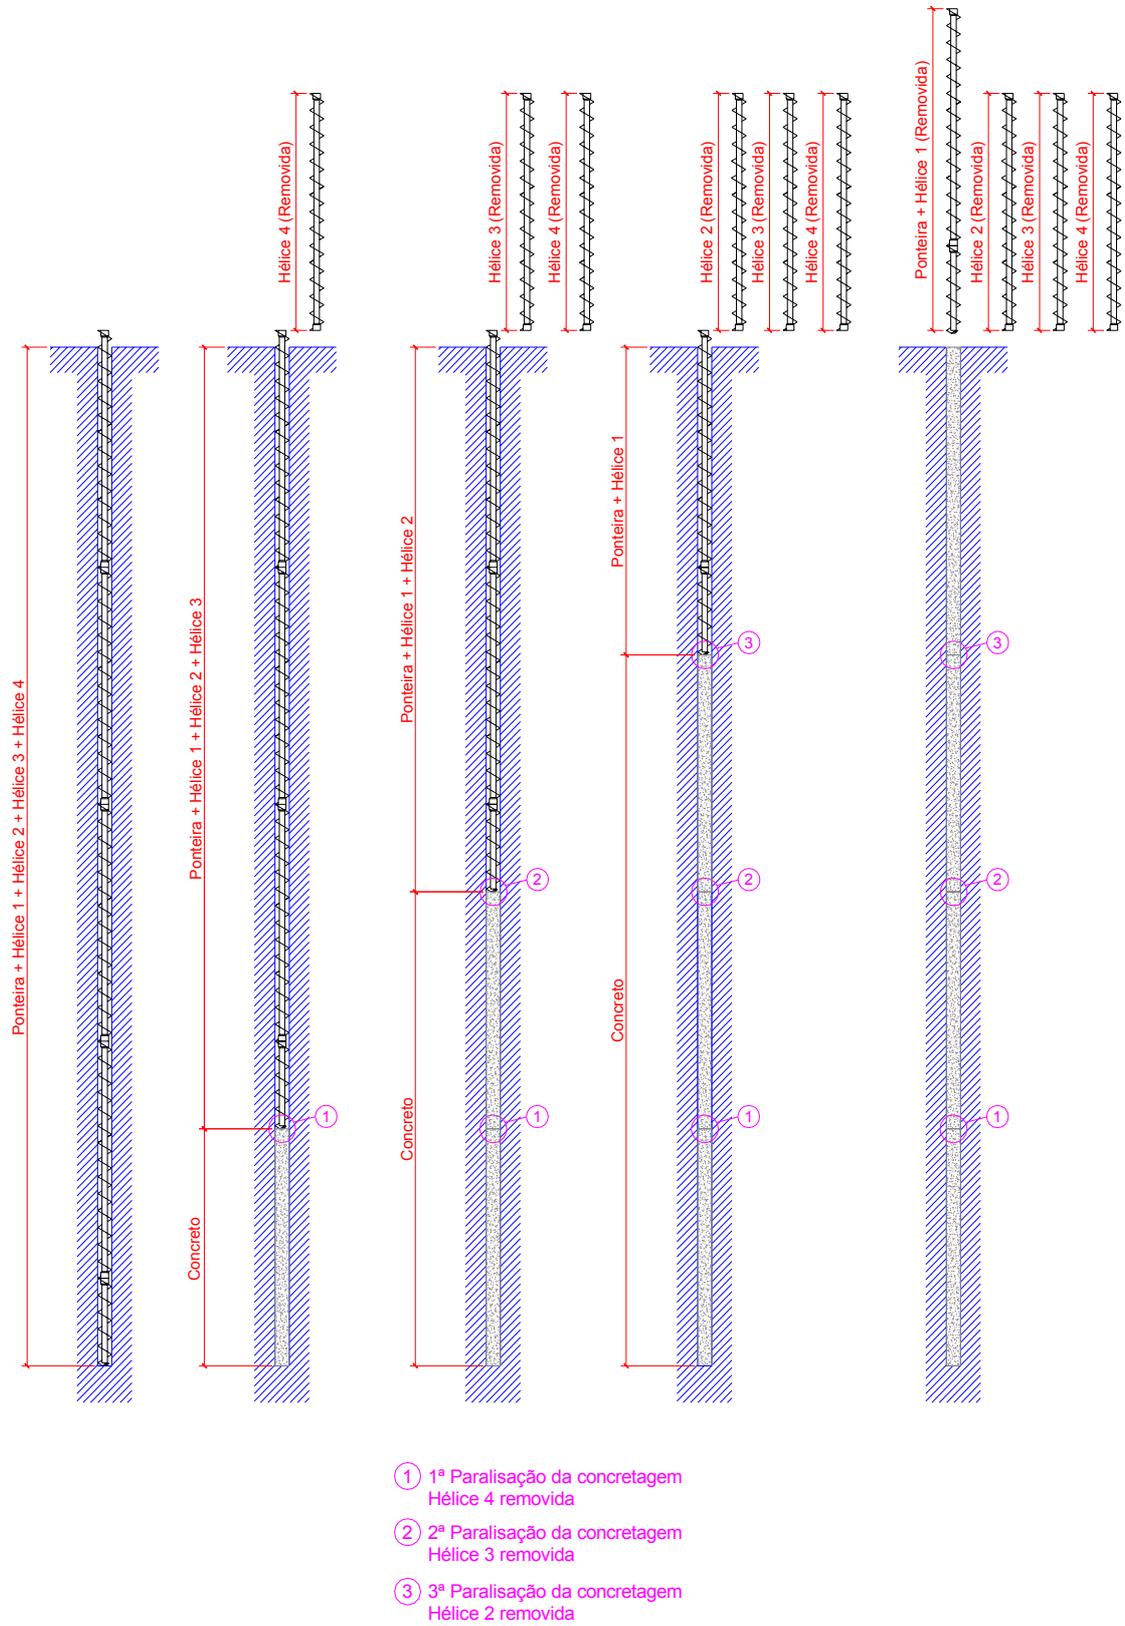
Figura 3.1 – Concretagem – Esquema de remoção das hélices.

Para os demais segmentos de hélices o processo se repete, a mesa rotativa desce até acoplar o segmento subsequente, os pinos de fixação são acrescentados e o bombeamento é novamente acionado até que a nova hélice esteja para fora do terreno (Figura 3.1).

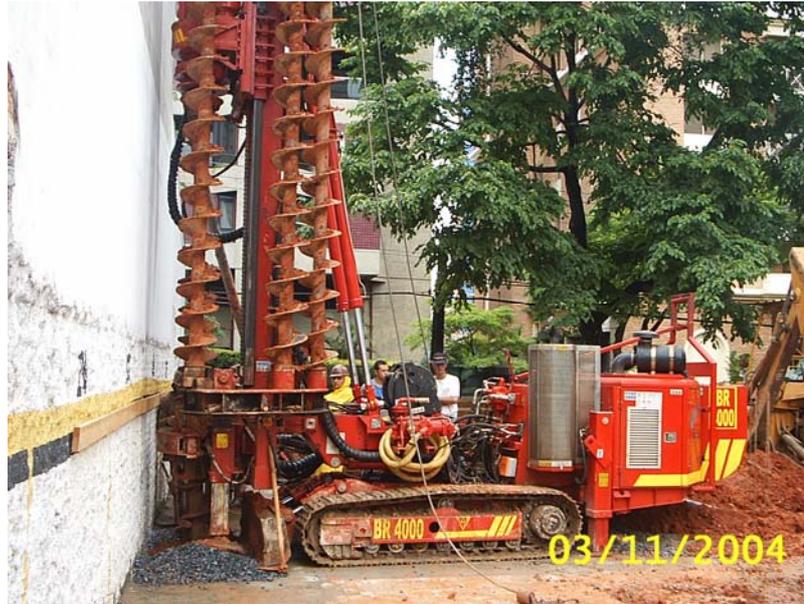
Foto 3.11 – Execução de estaca próxima à divisa (ENGESTRAUSS, 2004).

Uma grande vantagem da utilização do equipamento de hélice segmentada é a possibilidade de executar estacas a uma distância de 35 a 40 cm do eixo da estaca da divisa do terreno. Esta distância depende do modelo do equipamento e independe do diâmetro da estaca, 25, 30, 35 ou 40 cm, reduzindo consideravelmente as excentricidades que seriam geradas por um equipamento de hélice contínua convencional (Foto 3.11).

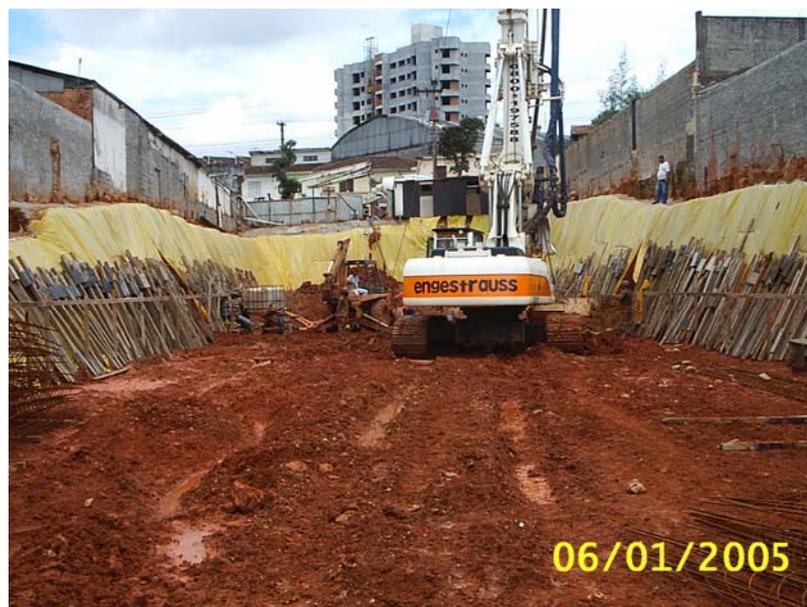
Foto 3.12 – Estacas executadas junto às divisas (ENGESTRAUSS, 2005).

Alguns projetistas estão substituindo a cravação de perfis metálicos por estacas hélice segmentada, ganhando velocidade na execução dos trabalhos e reduzindo o custo da obra, bem como o transtorno gerado pela vibração causada pelos bate-estacas. Na Foto 3.12 é mostrada uma obra onde as estacas foram executadas junto às divisas, em substituição aos perfis metálicos convencionais.

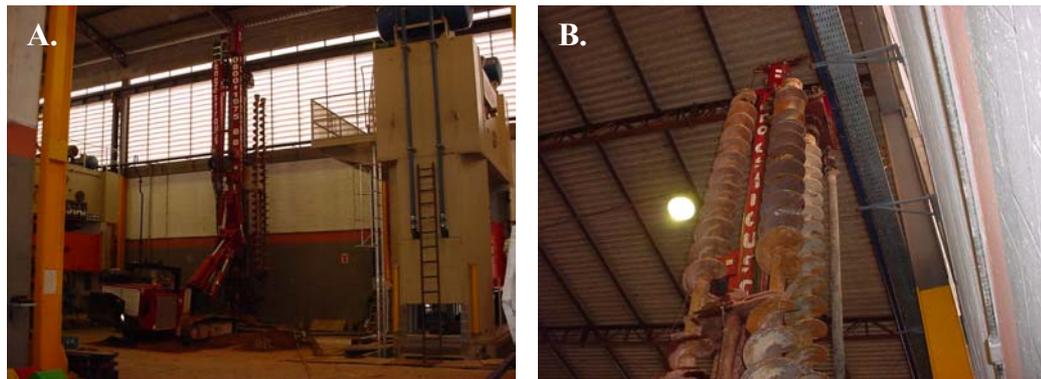
Fotos 3.13 A e B – Estacas executadas em locais com pé direito reduzido (ENGESTRAUSS, 2003).

A baixa altura do equipamento permite a execução de estacas em locais com pé-direito reduzido. Equipamentos que utilizam segmentos de hélice de 4,50 m de comprimento podem executar estacas em locais com um pé-direito da ordem de 8,50 m (Fotos 3.13 A e B).

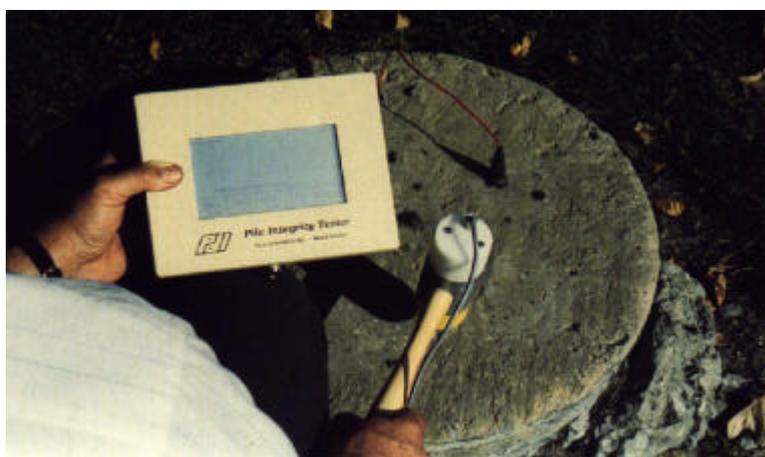
Foto 4.1 – Detalhe do martelo de mão (PDI, 2007).

A forma usual do ensaio consiste na colocação de um acelerômetro de alta sensibilidade no topo da estaca sob teste e na aplicação de golpes com um martelo de mão (Foto 4.1).

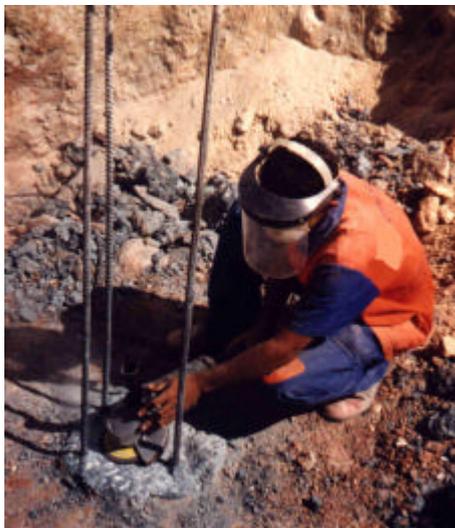
Foto 4.2 – Trabalho para regularização da superfície da estaca (PDI, 2007).

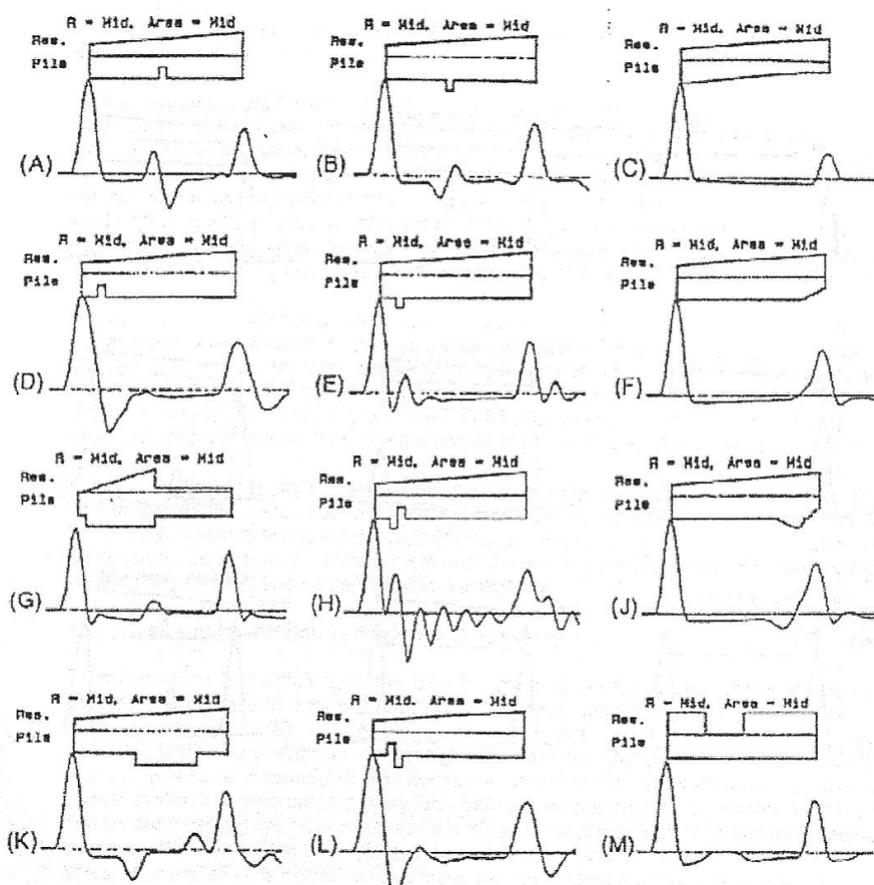
Figuras 4.1 A à M – Exemplos de defeitos variando a resistência do atrito lateral e a área da estaca (PDI, 1998, apud FIGUEIREDO, 2003).

Apresenta-se nas Figuras 4.1 A à M vários tipos de situações que podem ocorrer ao longo do fuste da estaca, e como se comportaria a onda de velocidade para cada situação. Em cada situação há um defeito (dano) específico. Por exemplo, na situação (A) há um estreitamento da secção do fuste, na (B), um alargamento desta secção, etc.

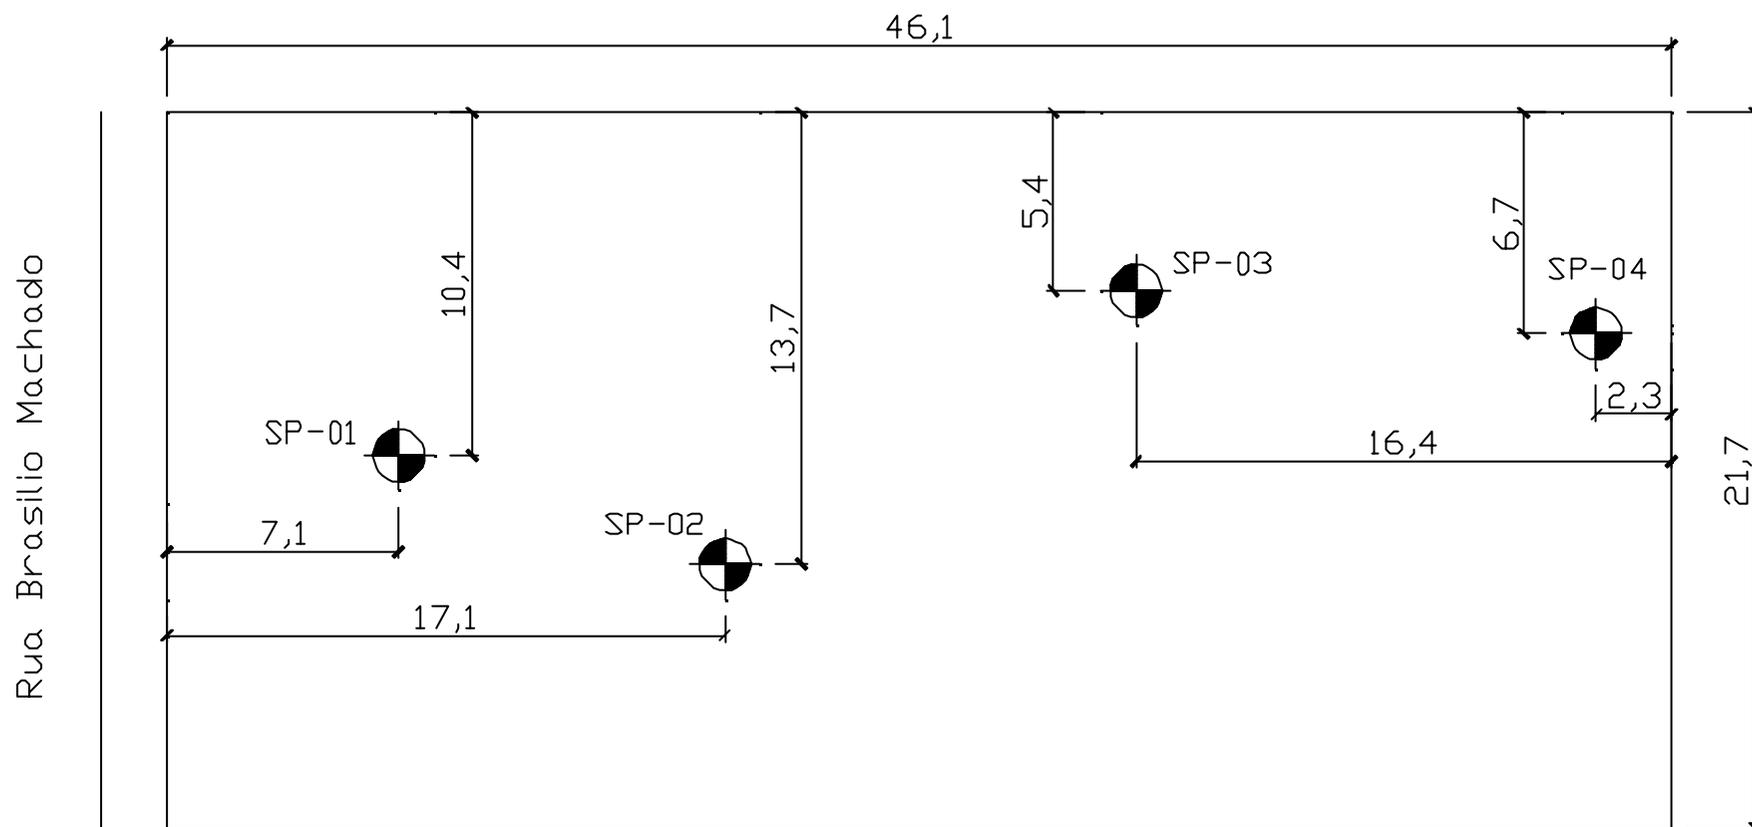
Figura 4.3 – Croquis de locação das sondagens.

Realizaram-se sondagens a percussão, que permitiram descrever o solo e sua consistência ou compacidade. Na Figura 4.3 apresenta-se o “croquis” de locação das sondagens e na Figura 4.4 a secção geológica do local.

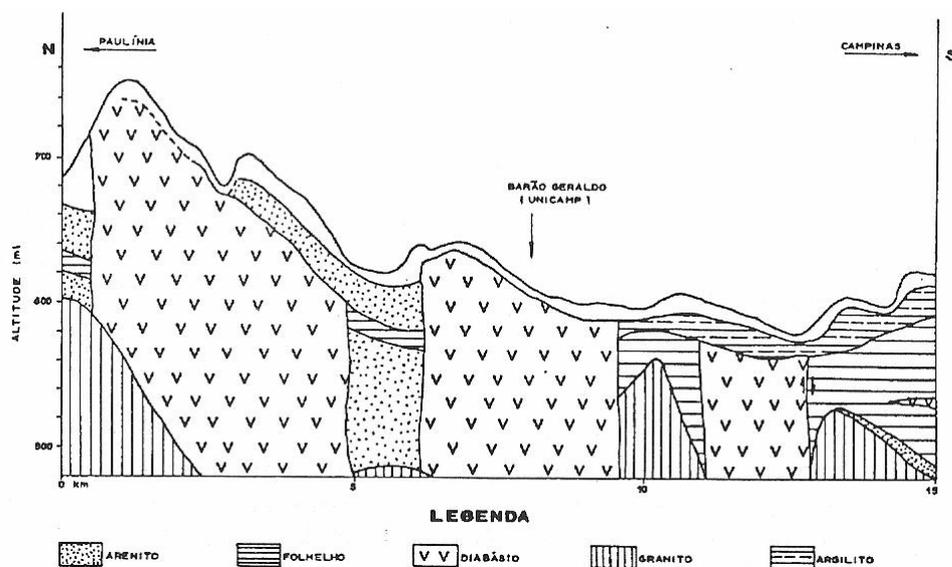
Figura 4.6 – Perfil geológico do da região de Campinas, (ZUQUETTE, 1987, apud ALBUQUERQUE, 2001).

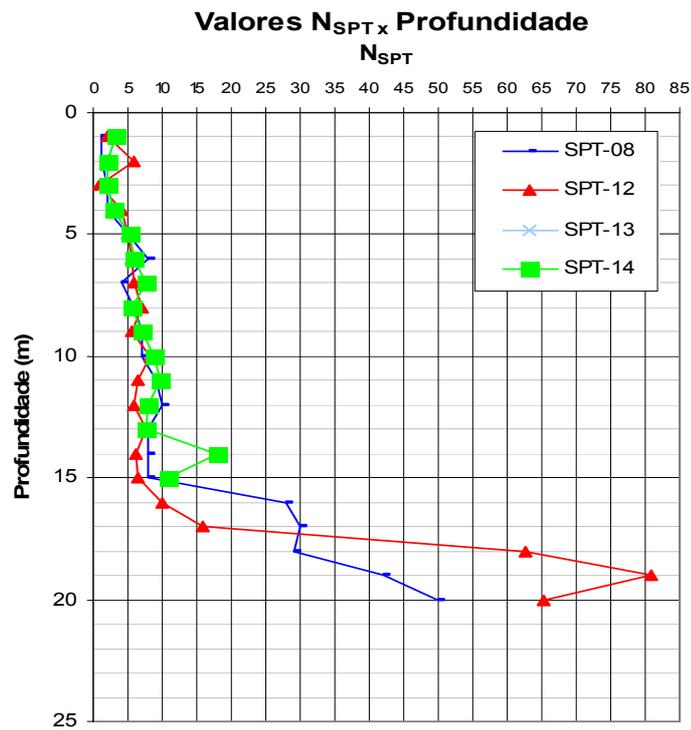
Figura 4.7 – Valores de  $N_{SPT}$ . (CARVALHO et al., 2004).

As Figuras 4.7 e 4.8 apresentam valores do  $N_{SPT}$  e do torque, medidos em furos de sondagem localizados próximos à estaca ensaiada.

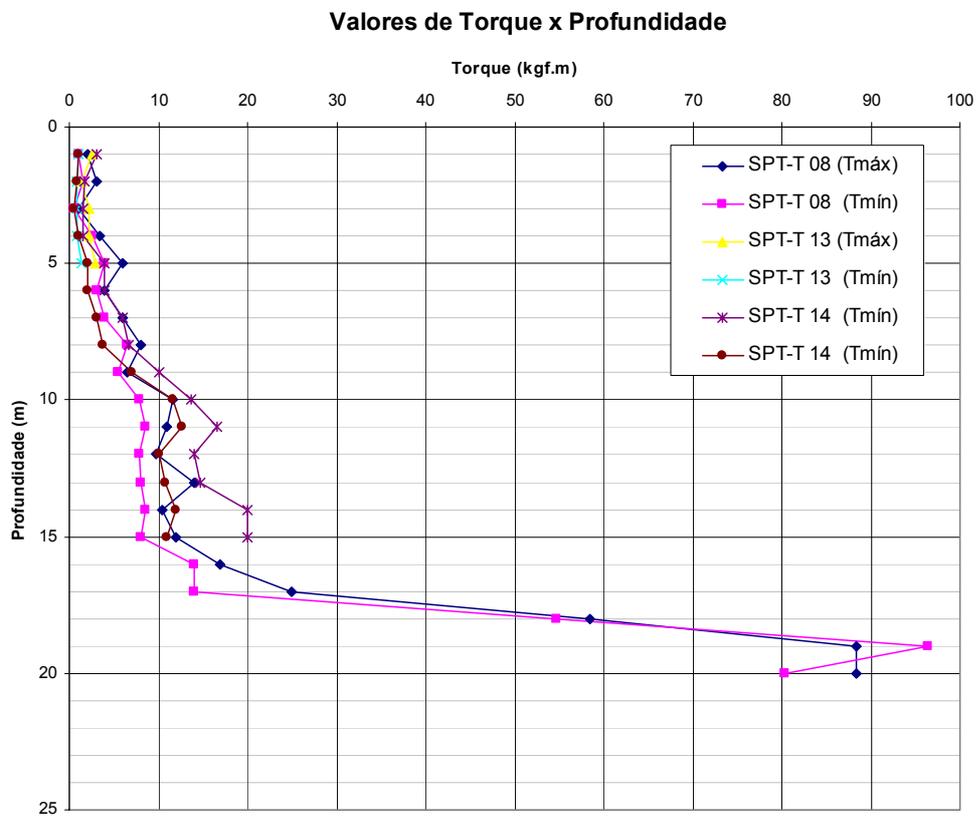
Figura 4.8 – Valores de  $T_{máx}$  e  $T_{mín}$  (CARVALHO et al., 2004).

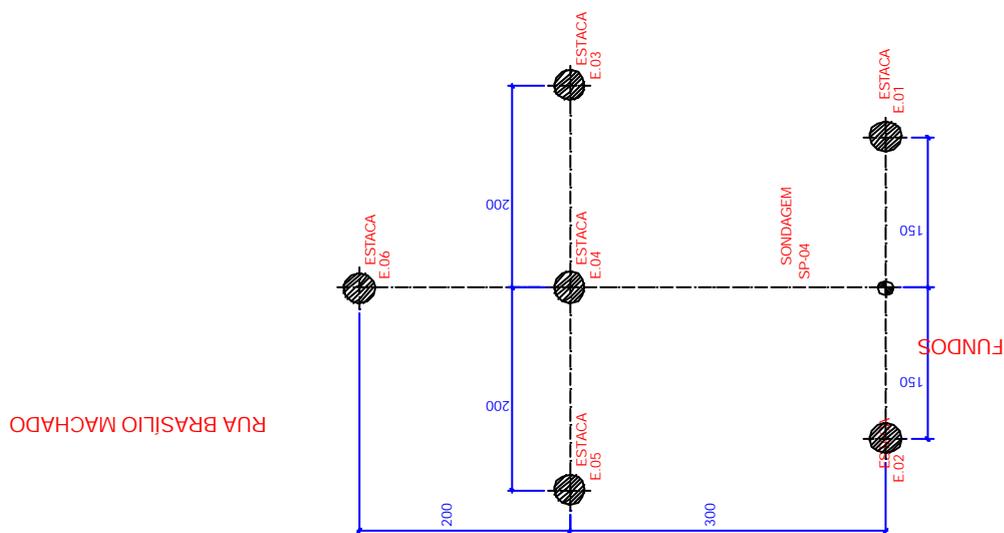
Figura 4.10 – Estacas executadas na região da sondagem SP-04.

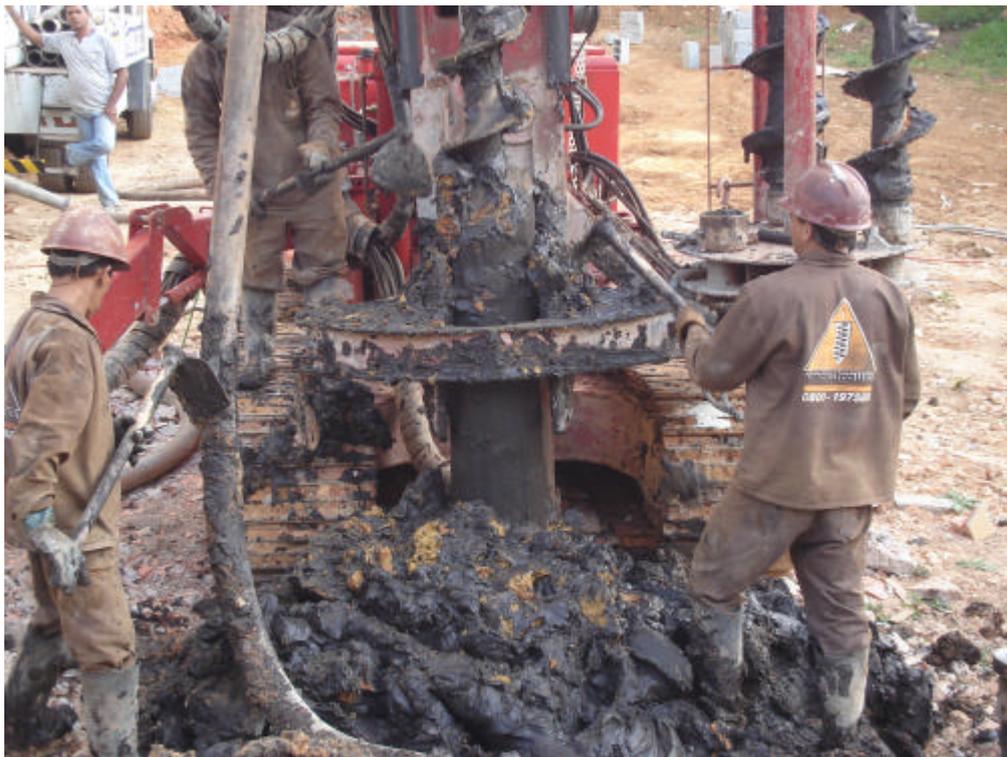
Foto 4.6 – Estacas executadas na região da sondagem SP-01.

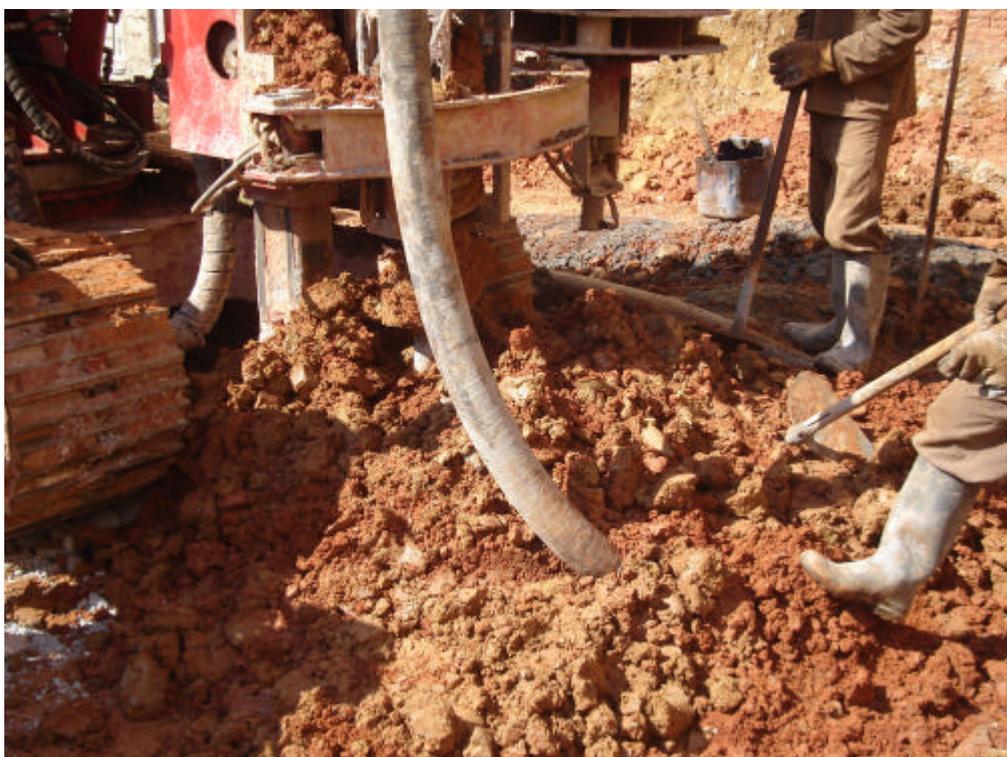
Foto 4.7 – Estacas executadas na região da sondagem SP-04.

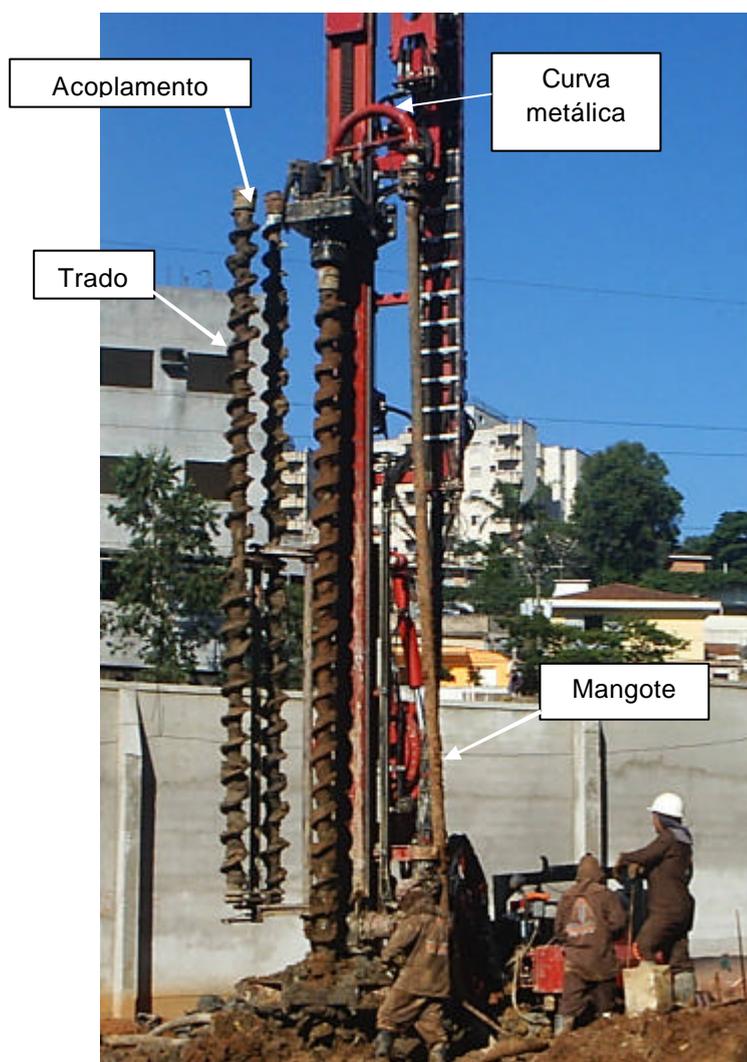
Foto 4.8 – Perfuratriz MD-3000.

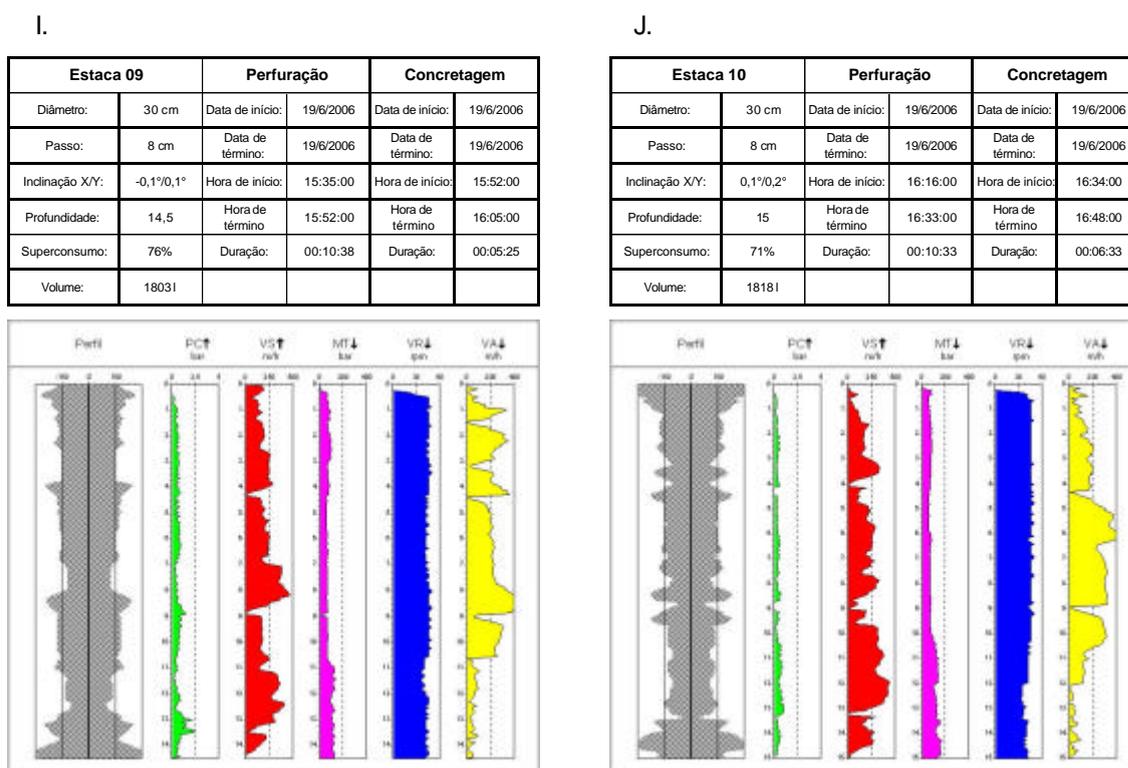
Figuras 4.11 A à J – Gráficos gerados pela monitoração da perfuratriz.

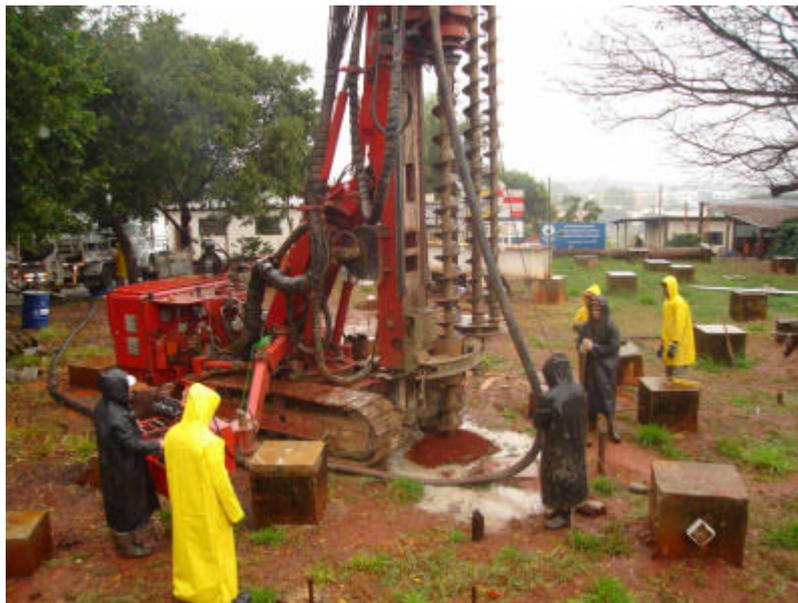
Foto 4.11 – Perfuratriz SD-45 no Campo Experimental da UNICAMP.

A perfuratriz utilizada para execução da estaca foi a modelo SD-45 (Foto 4.11) da fabricante Solodril; suas características foram apresentadas na tabela 2.1.2.2 do presente trabalho.

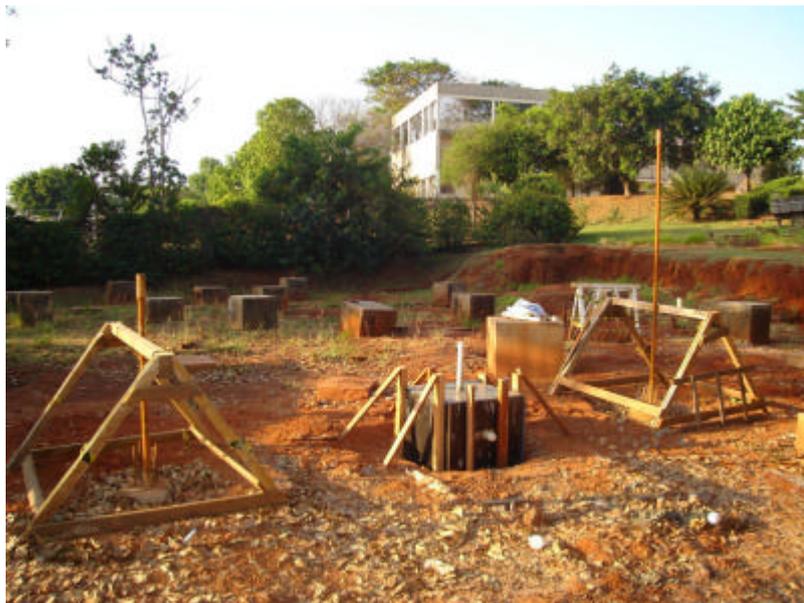
Foto 4.13 – Vista do bloco de coroamento.

Na Foto 4.13 apresenta-se uma vista do campo experimental após a execução do bloco de coroamento da estaca teste.

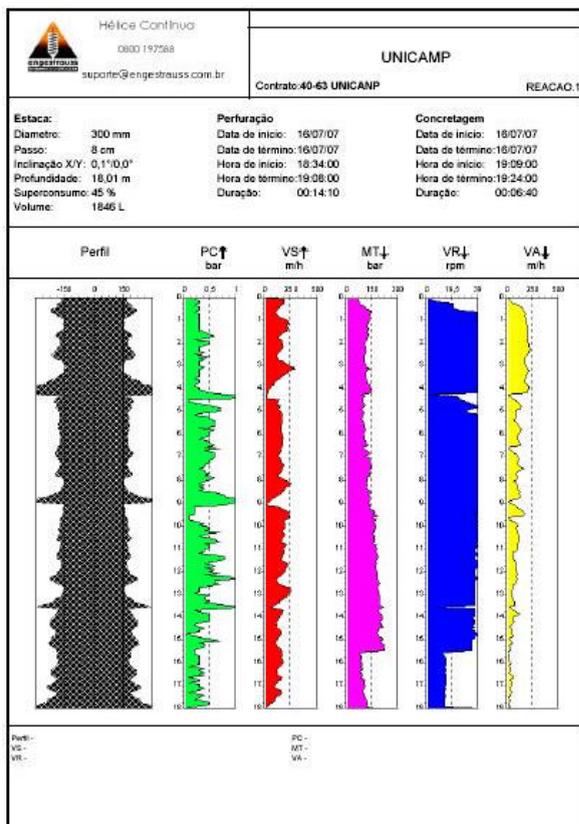
Figura 4.14 – Gráfico executivo da estaca de reação 1.

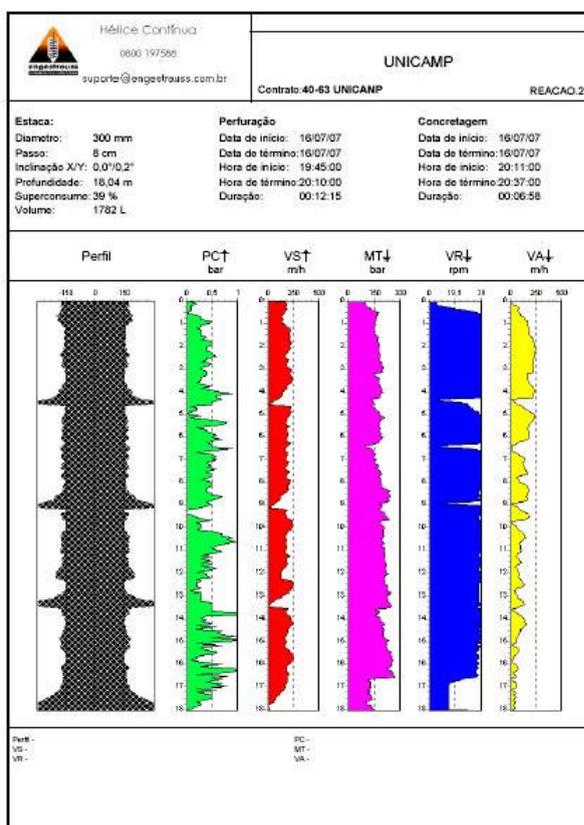
Figura 4.15 – Gráfico executivo da estaca de reação 2.

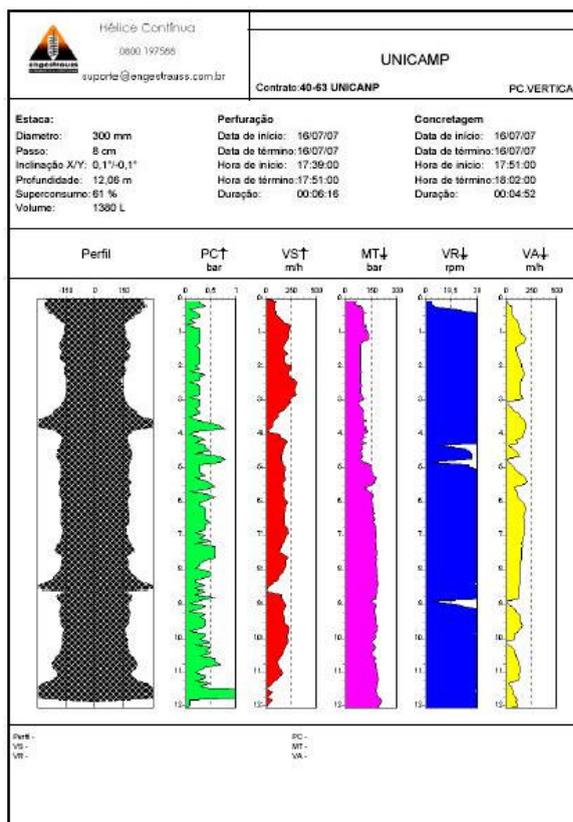
Figura 4.16 – Gráfico executivo da estaca submetida ao carregamento vertical.

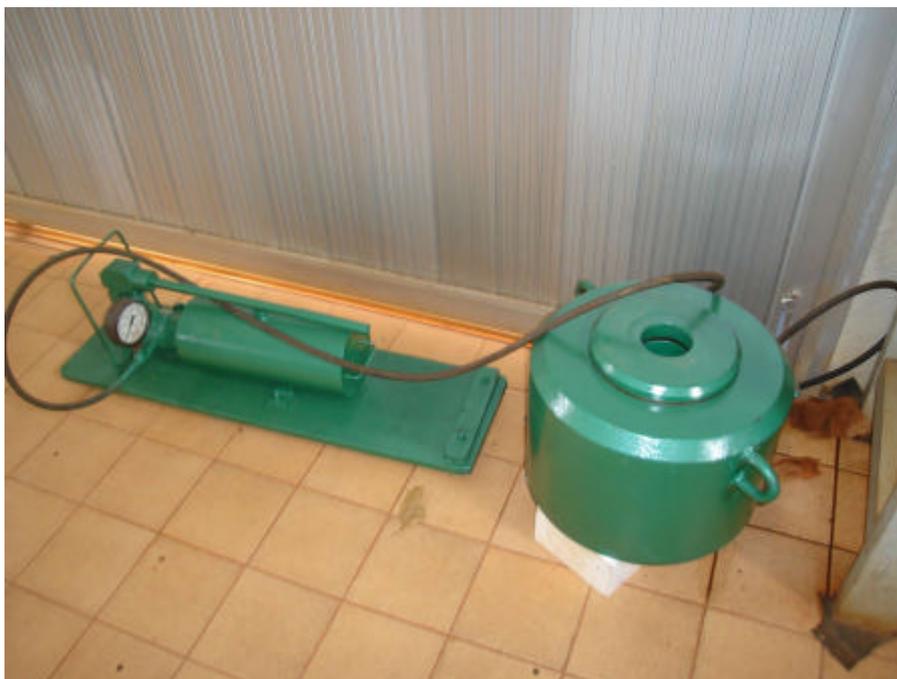
Foto 4.14 – Conjunto bomba-macaco hidráulico.

Para a aplicação de carga utiliza-se um macaco hidráulico alimentado por uma bomba manual, equipada com manômetro, que indica a magnitude da carga aplicada (Foto 4.14).

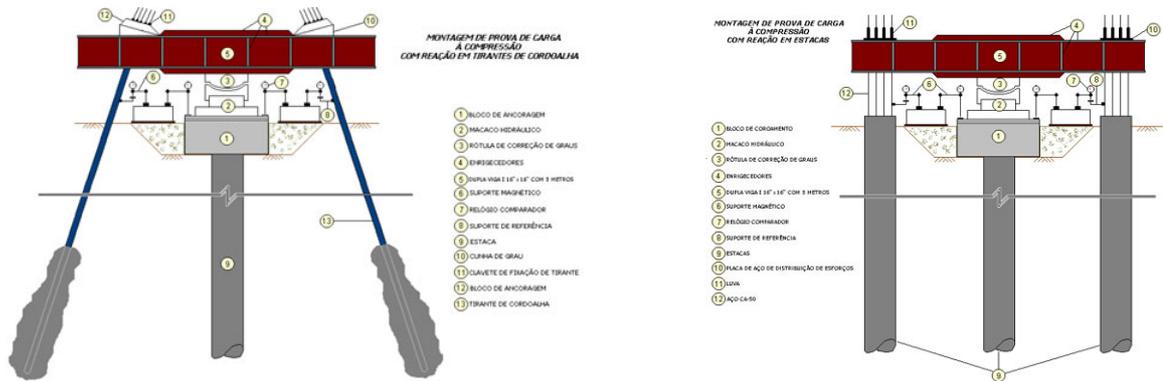
Figura 4.17 – Prova de carga estática à compressão com reação em tirantes ancorados e estacas (FUNDSOLO, 2007).

O sistema de reação para prova de carga à compressão pode ser de dois tipos: tirantes ancorados no terreno, com inclinação de  $15^\circ$ , ou estacas de reação (Figura 4.17), de forma que o conjunto permaneça estável sob as cargas máximas do ensaio.

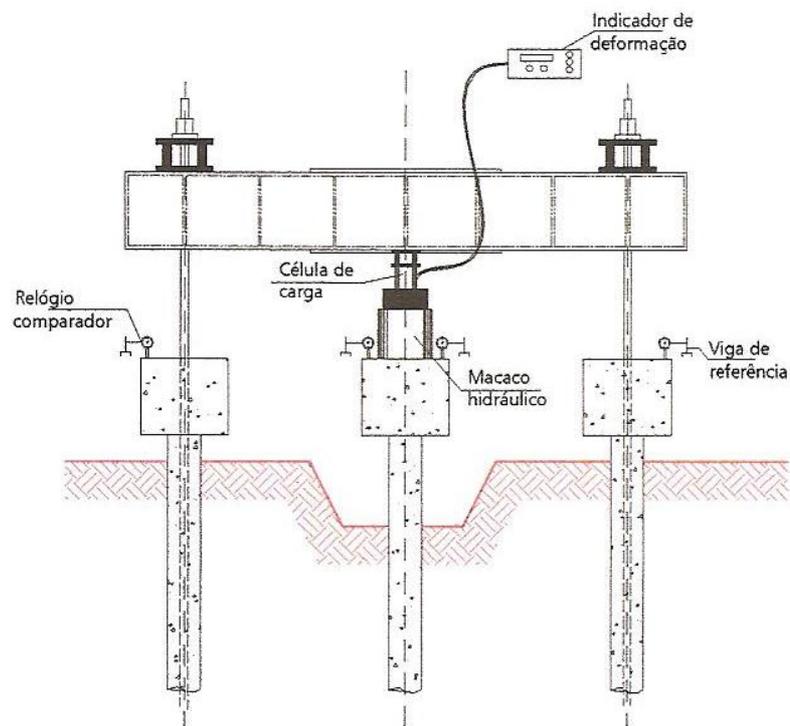
Figura 4.18 – Esquema do sistema de reação (ALBUQUERQUE, 2001).

Neste trabalho, o sistema de reação foi composto de viga de reação, sistema de atirantamento Incotep e estacas de reação (Figura 4.18), o mesmo esquema utilizado por ALBUQUERQUE (2001).
