ESTACAS HÉLICE SEGMENTADA: EXECUÇÃO, VERIFICAÇÃO DE  
INTEGRIDADE E ESTUDO DO COMPORTAMENTO

Dissertação apresentada à Escola  
Politécnica da Universidade de São Paulo  
para obtenção do título de Mestre em  
Engenharia.

Área de Concentração:  
Engenharia Geotécnica

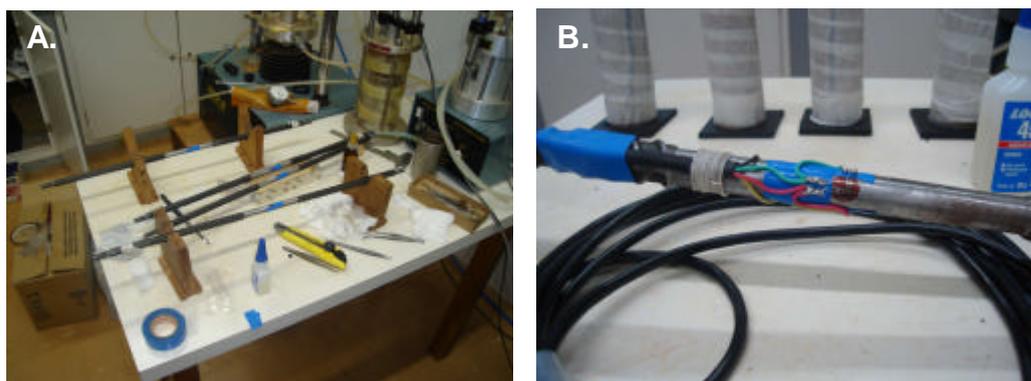
Fotos 4.18 A e B – Colagem dos strain-gages.

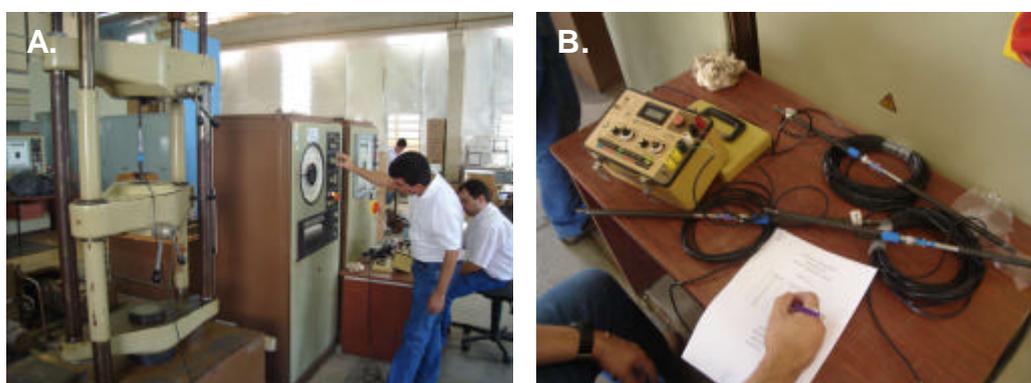
Fotos 4.19 A e B – Calibração e verificação do funcionamento dos strain-gages.

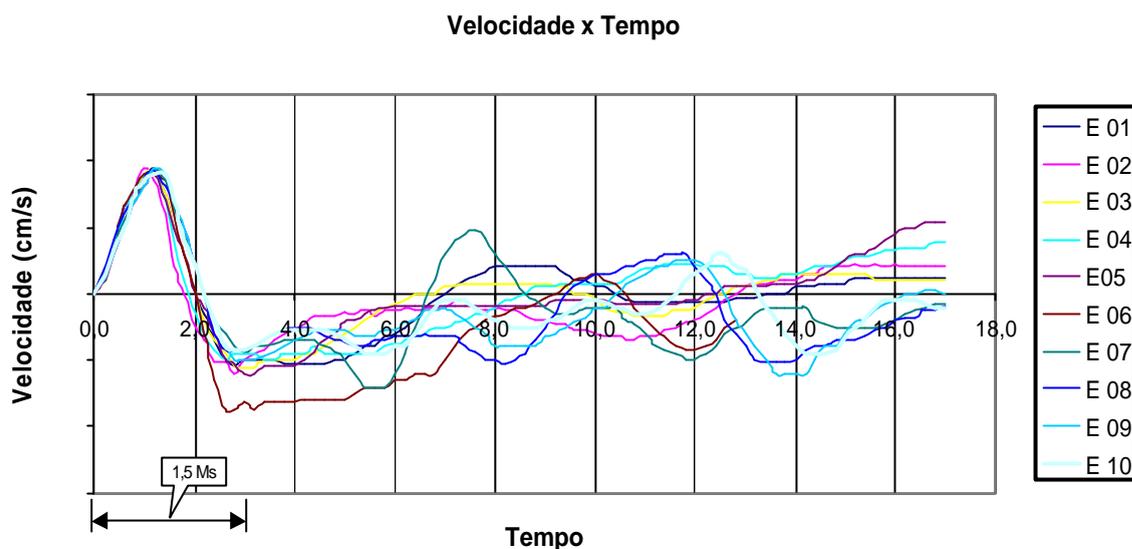
Figura 4.19 – Formato das curvas “velocidade x tempo” dos ensaios de integridade (PIT).

Nas Figuras 4.20 A e B a 4.29 A e B apresenta-se, para cada estaca, o gráfico de velocidade x tempo dos ensaios de integridade (PIT), junto com o provável perfil da estaca, gerado pela monitoração da perfuratriz. Ainda nestas figuras são adicionadas as informações da profundidade da paralisação e retomada das concretagens (linhas tracejadas em vermelho).

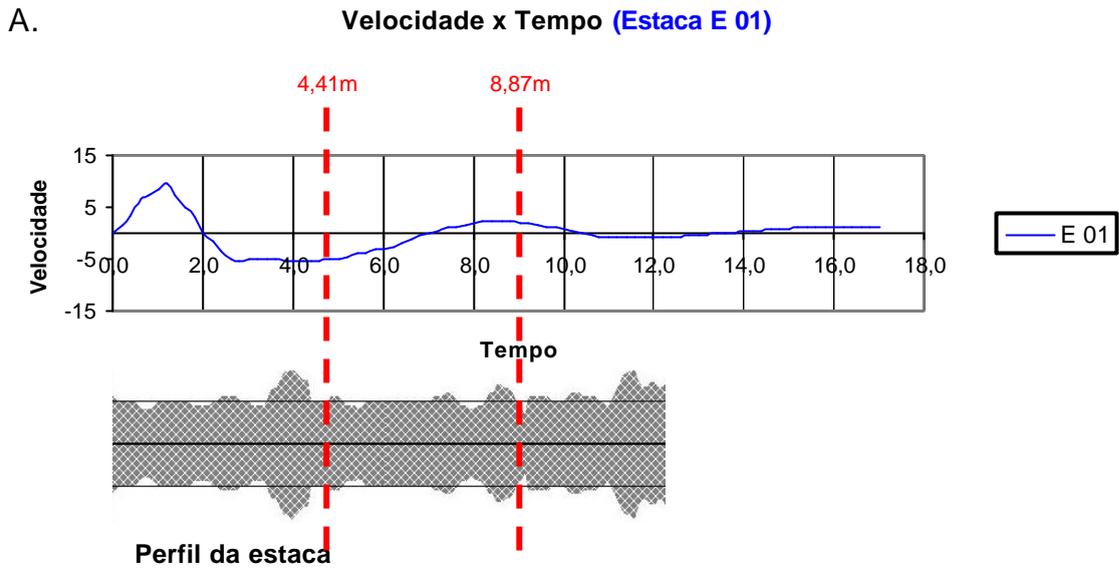
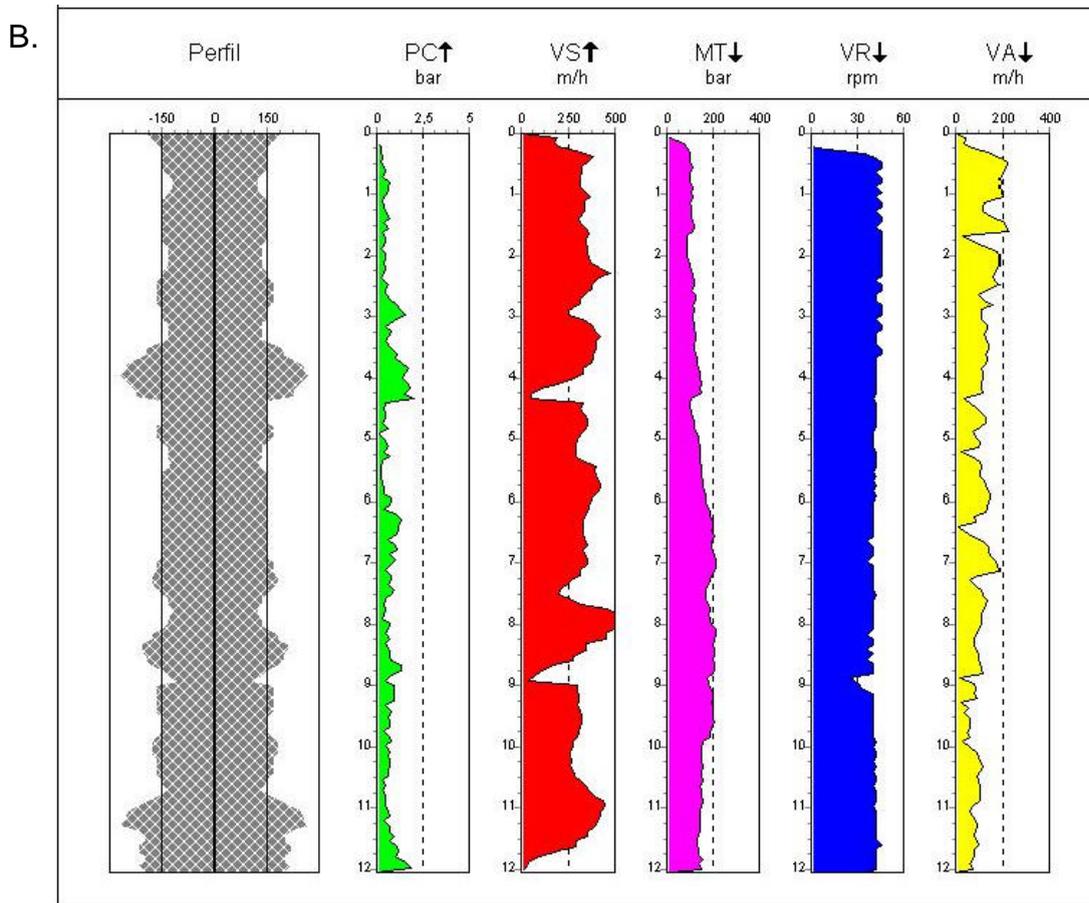
Figura 4.20 A e B – Formato da curva “velocidade x tempo” e perfil da estaca E 01.

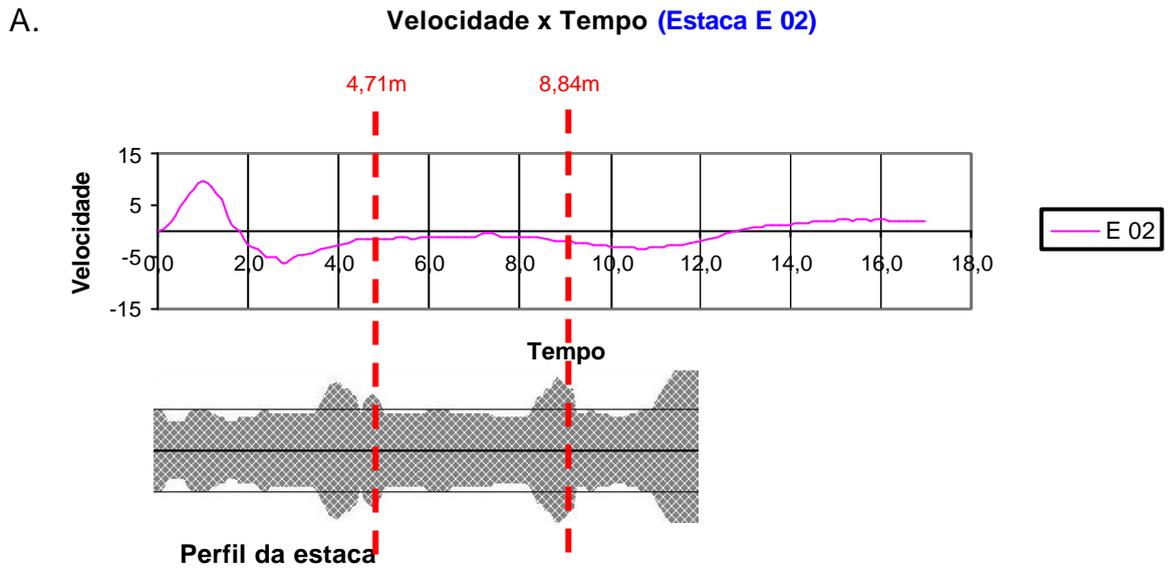
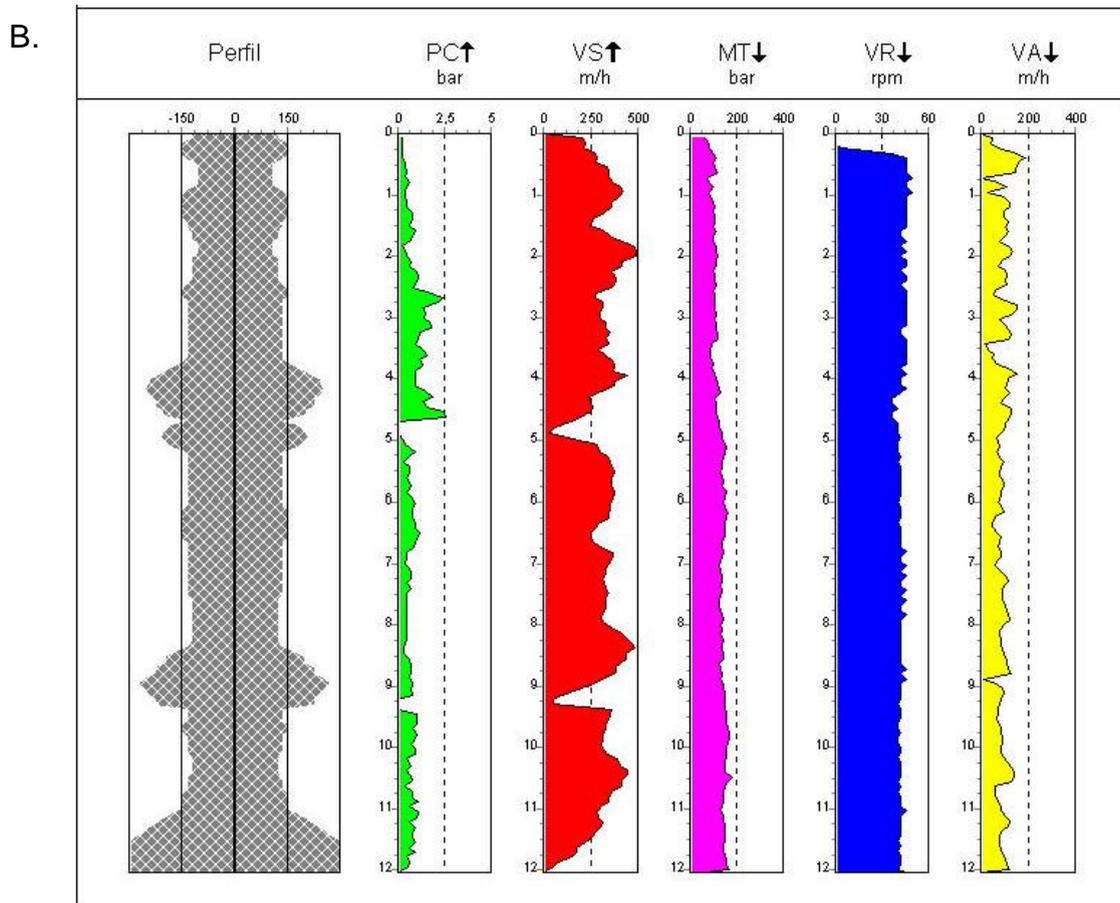
Figura 4.21 A e B – Formato da curva “velocidade x tempo” e perfil da estaca E 02.

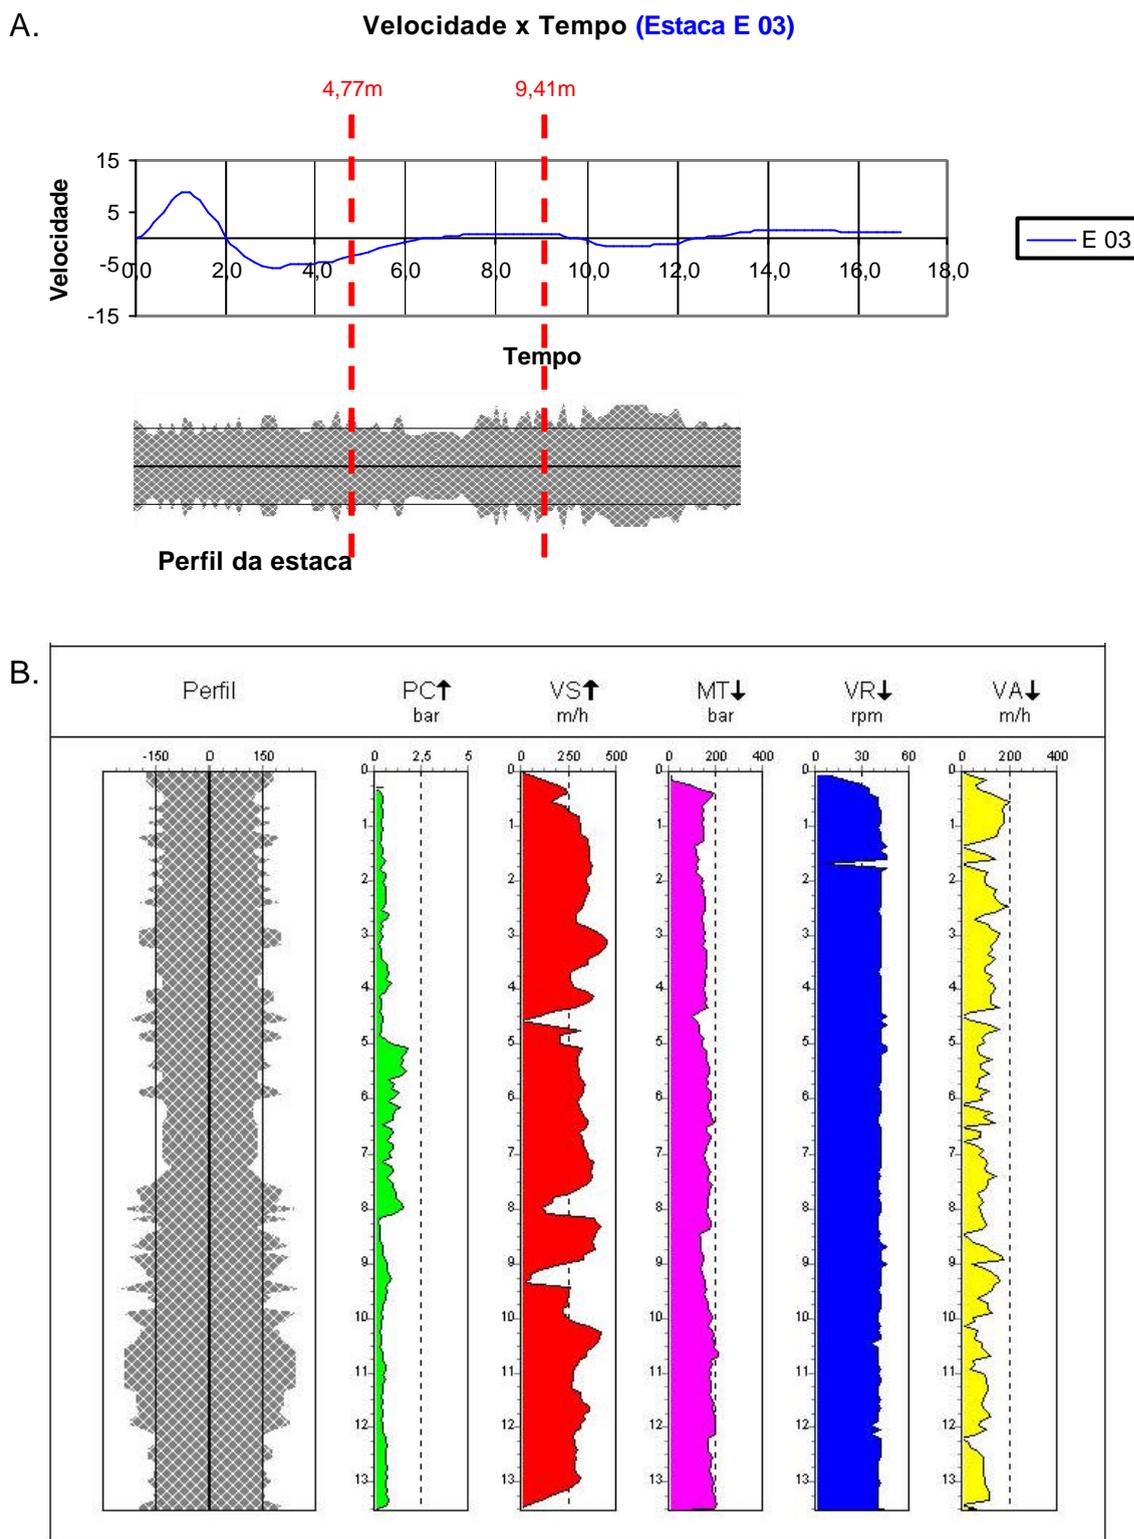
Figura 4.22 A e B – Formato da curva “velocidade x tempo” e perfil da estaca E 03.

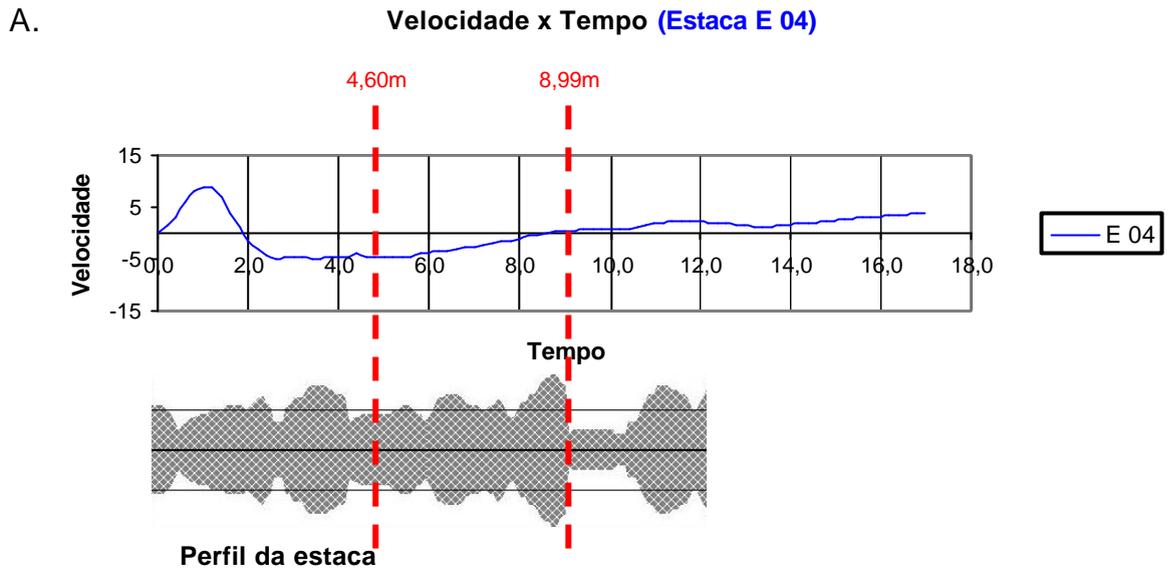
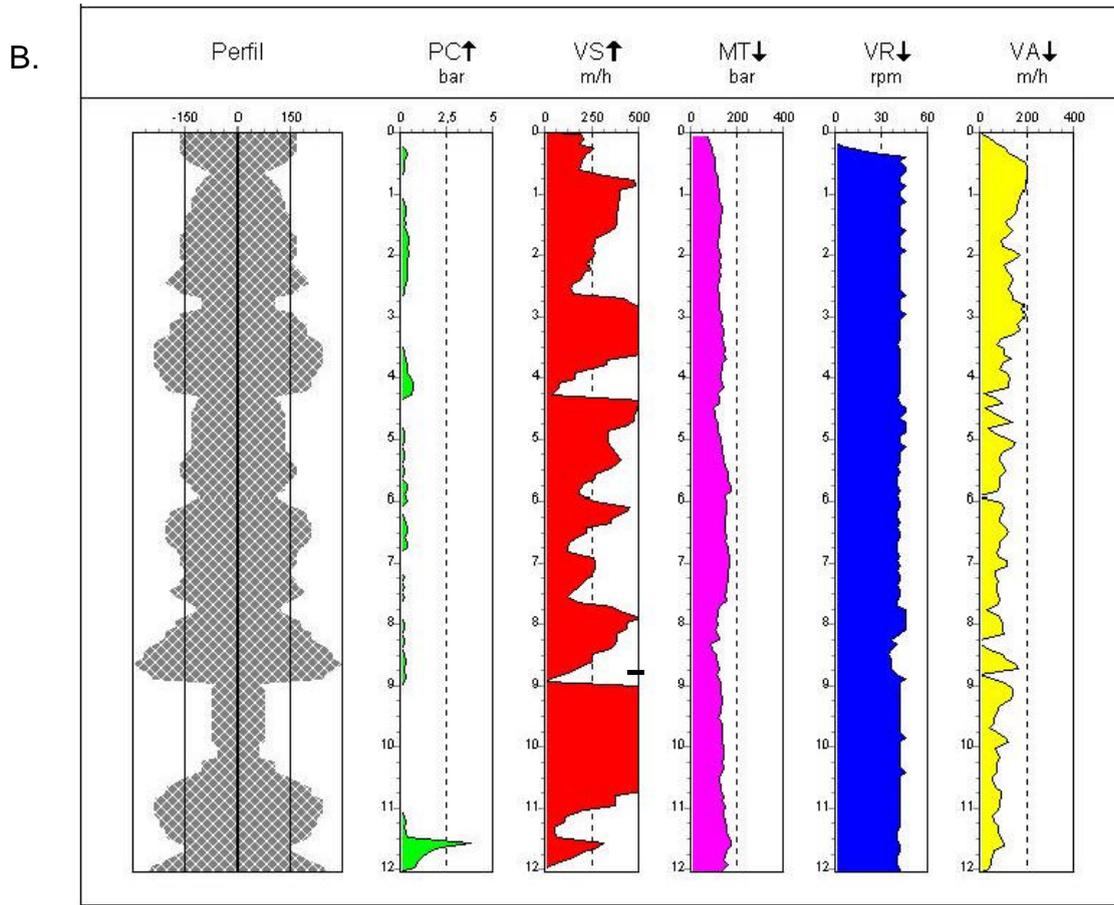
Figura 4.23 A e B – Formato da curva “velocidade x tempo” e perfil da estaca E 04.

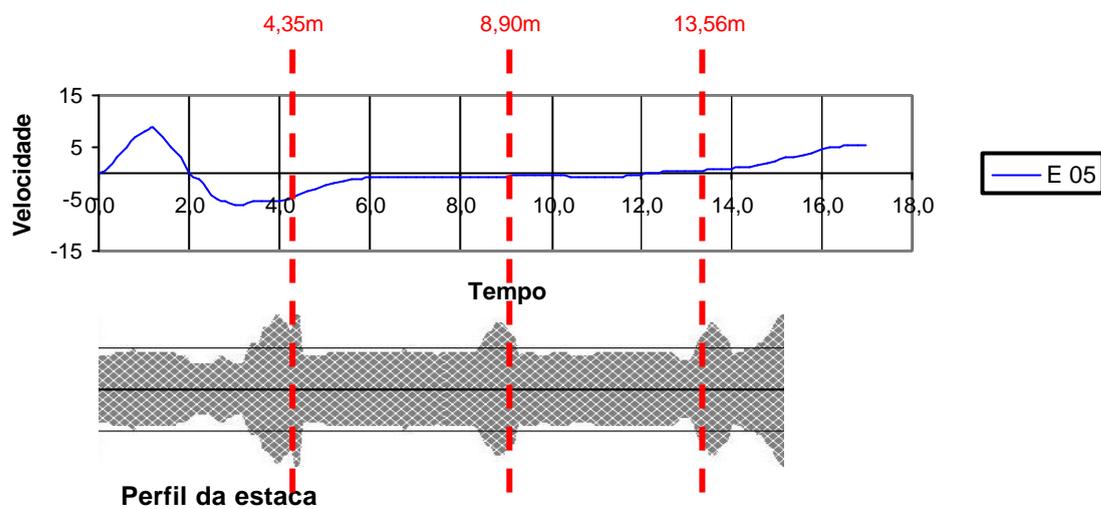
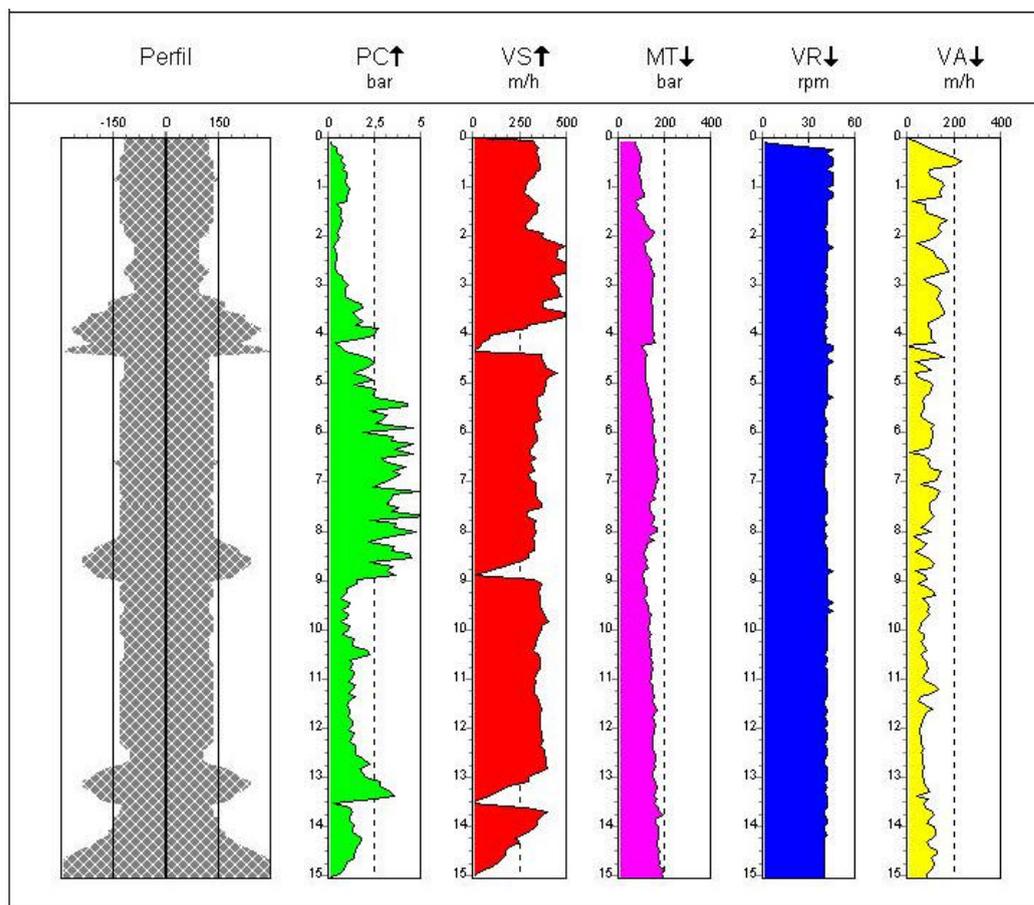
Figura 4.24 A e B – Formato da curva “velocidade x tempo” e perfil da estaca E 05.

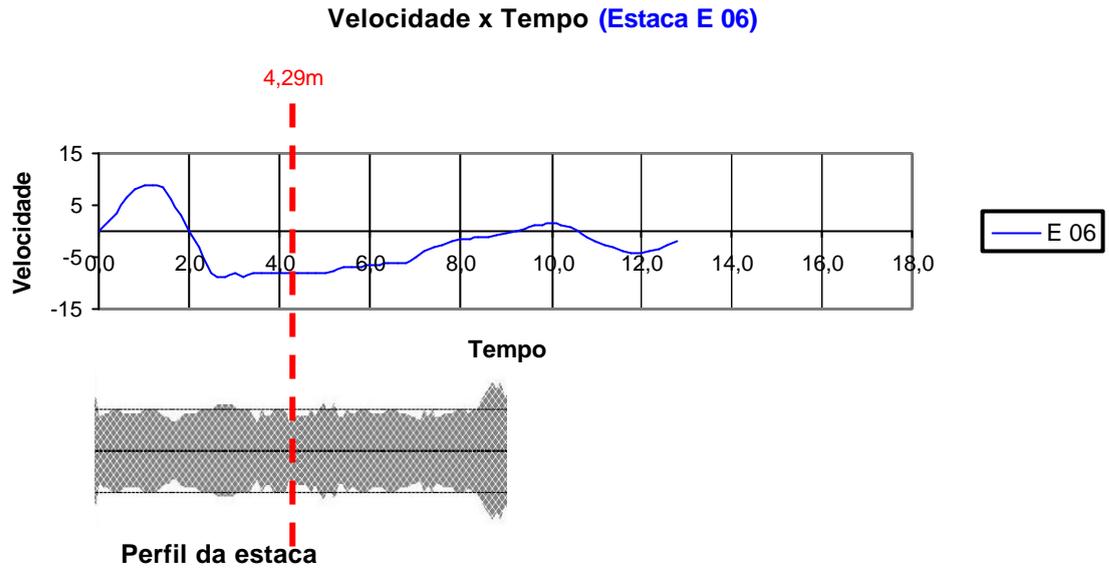
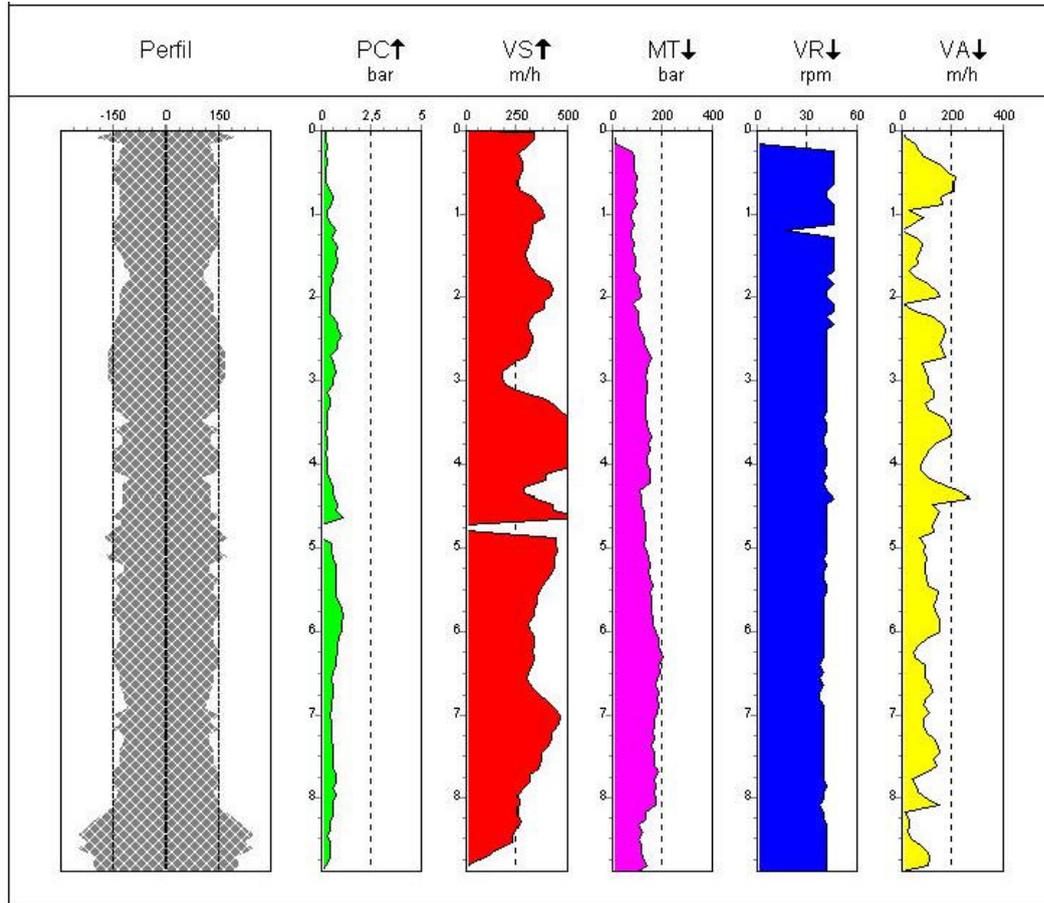
Figura 4.25 A e B – Formato da curva “velocidade x tempo” e perfil da estaca E 06.

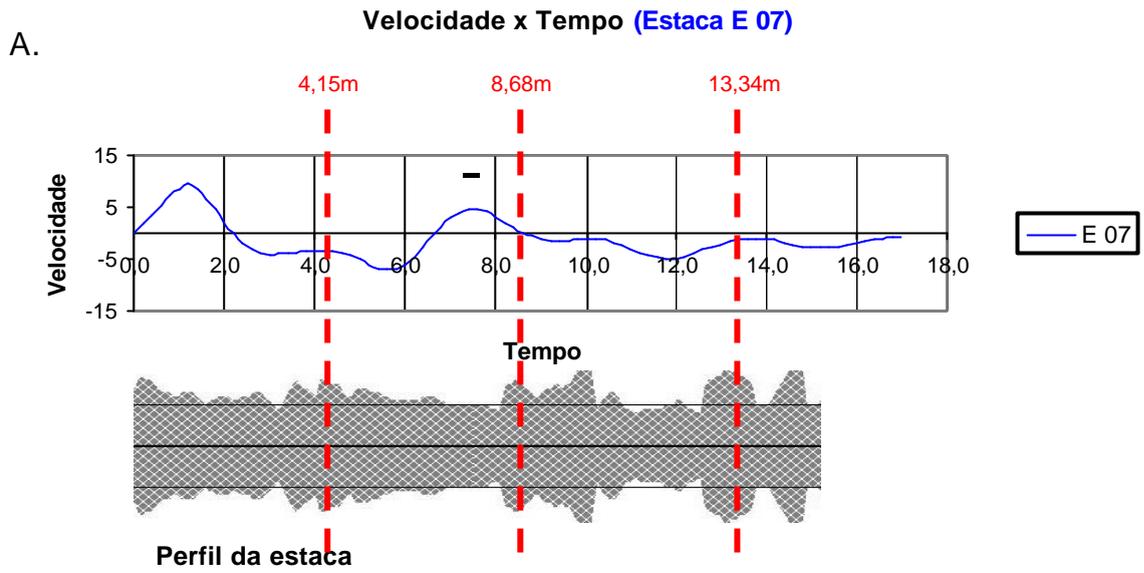
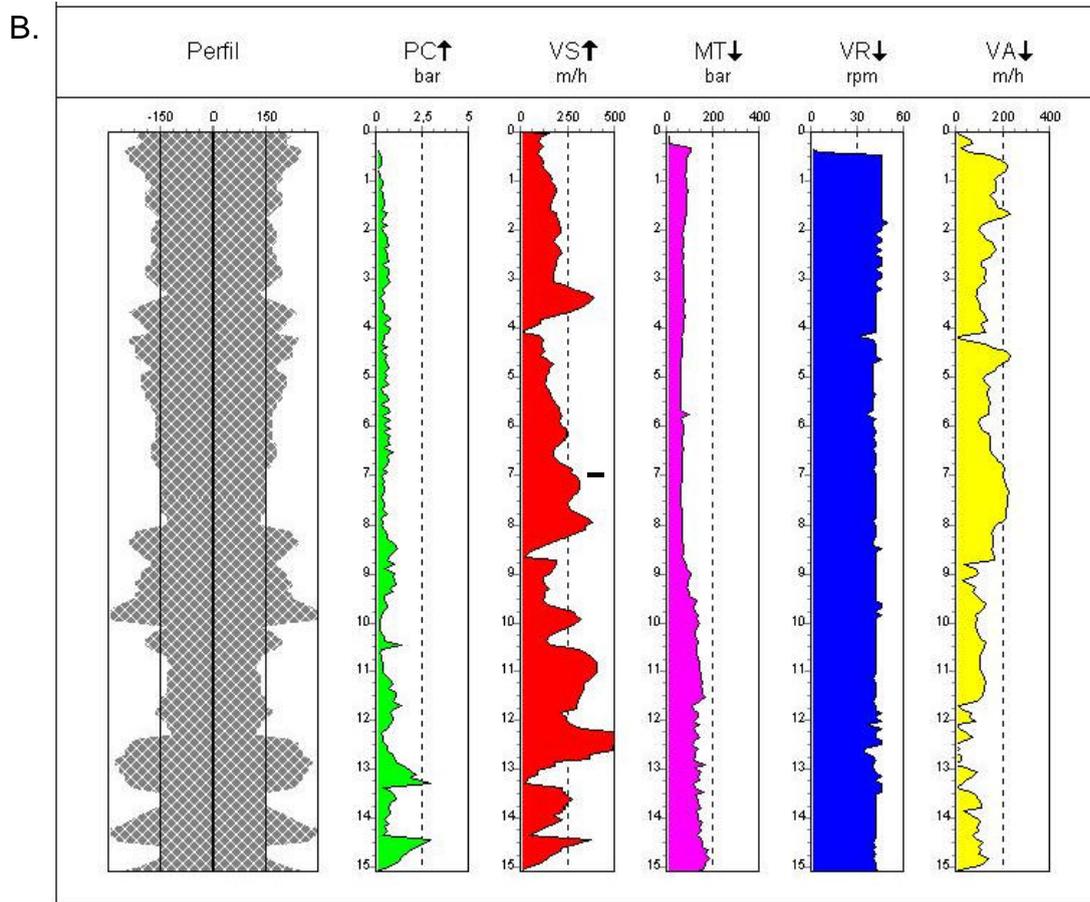
Figura 4.26 A e B – Formato da curva “velocidade x tempo” e perfil da estaca E 07.

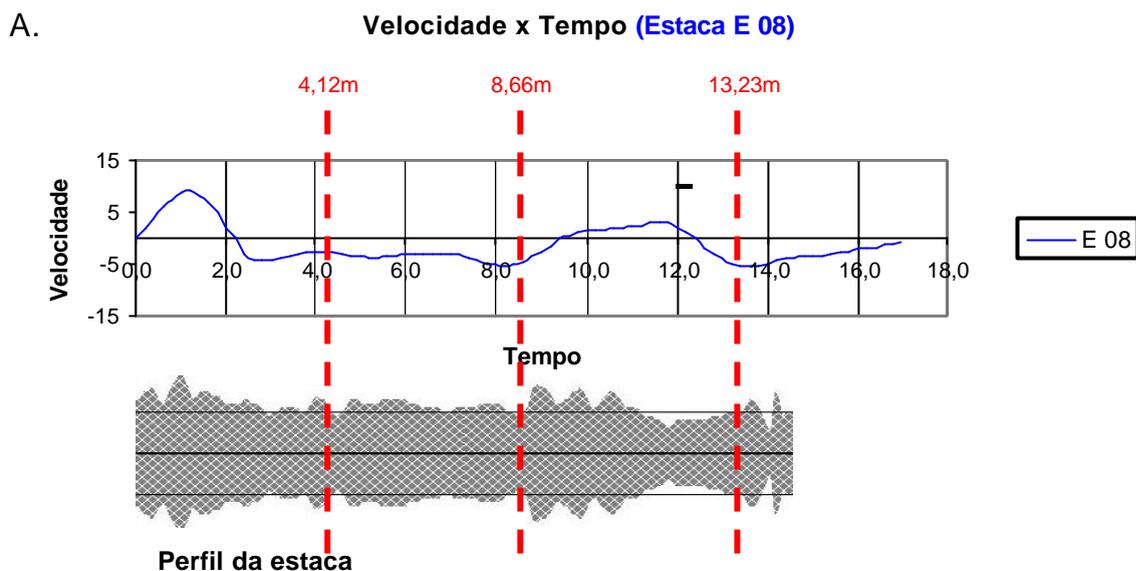
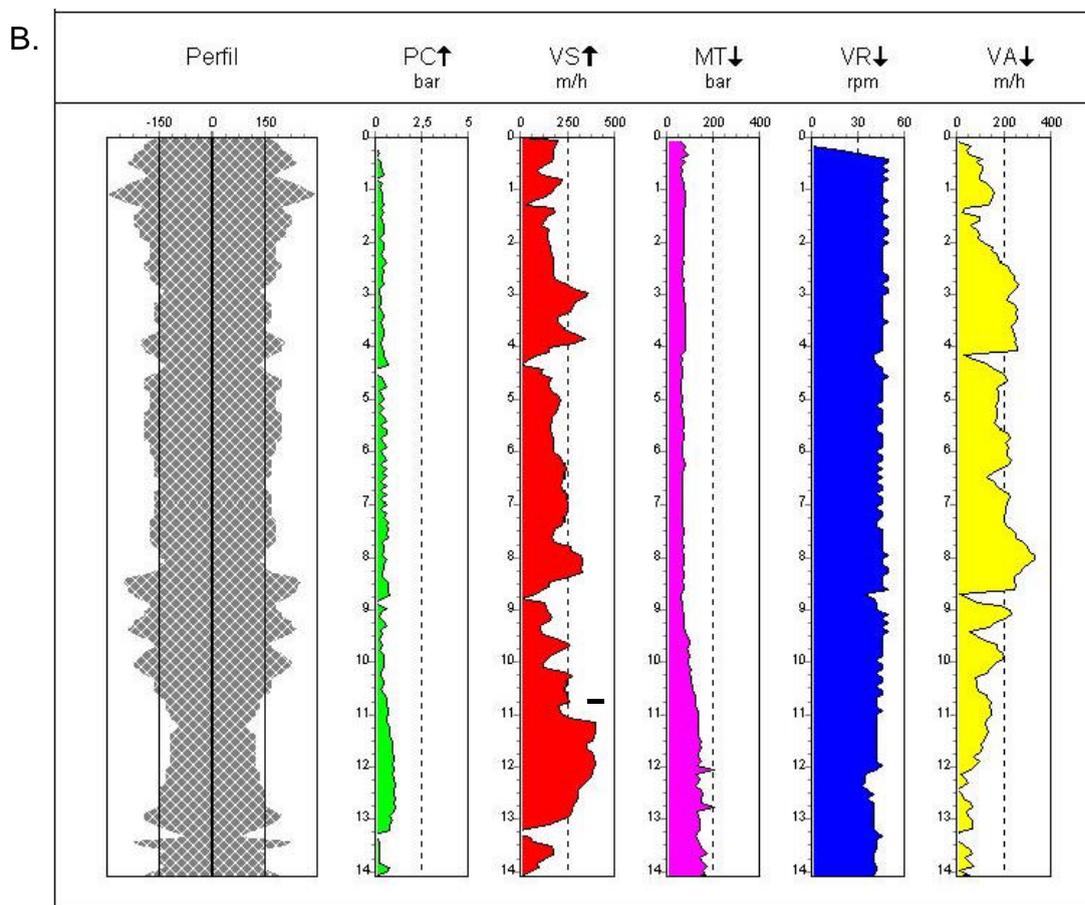
Figura 4.27 A e B – Formato da curva “velocidade x tempo” e perfil da estaca E 08.

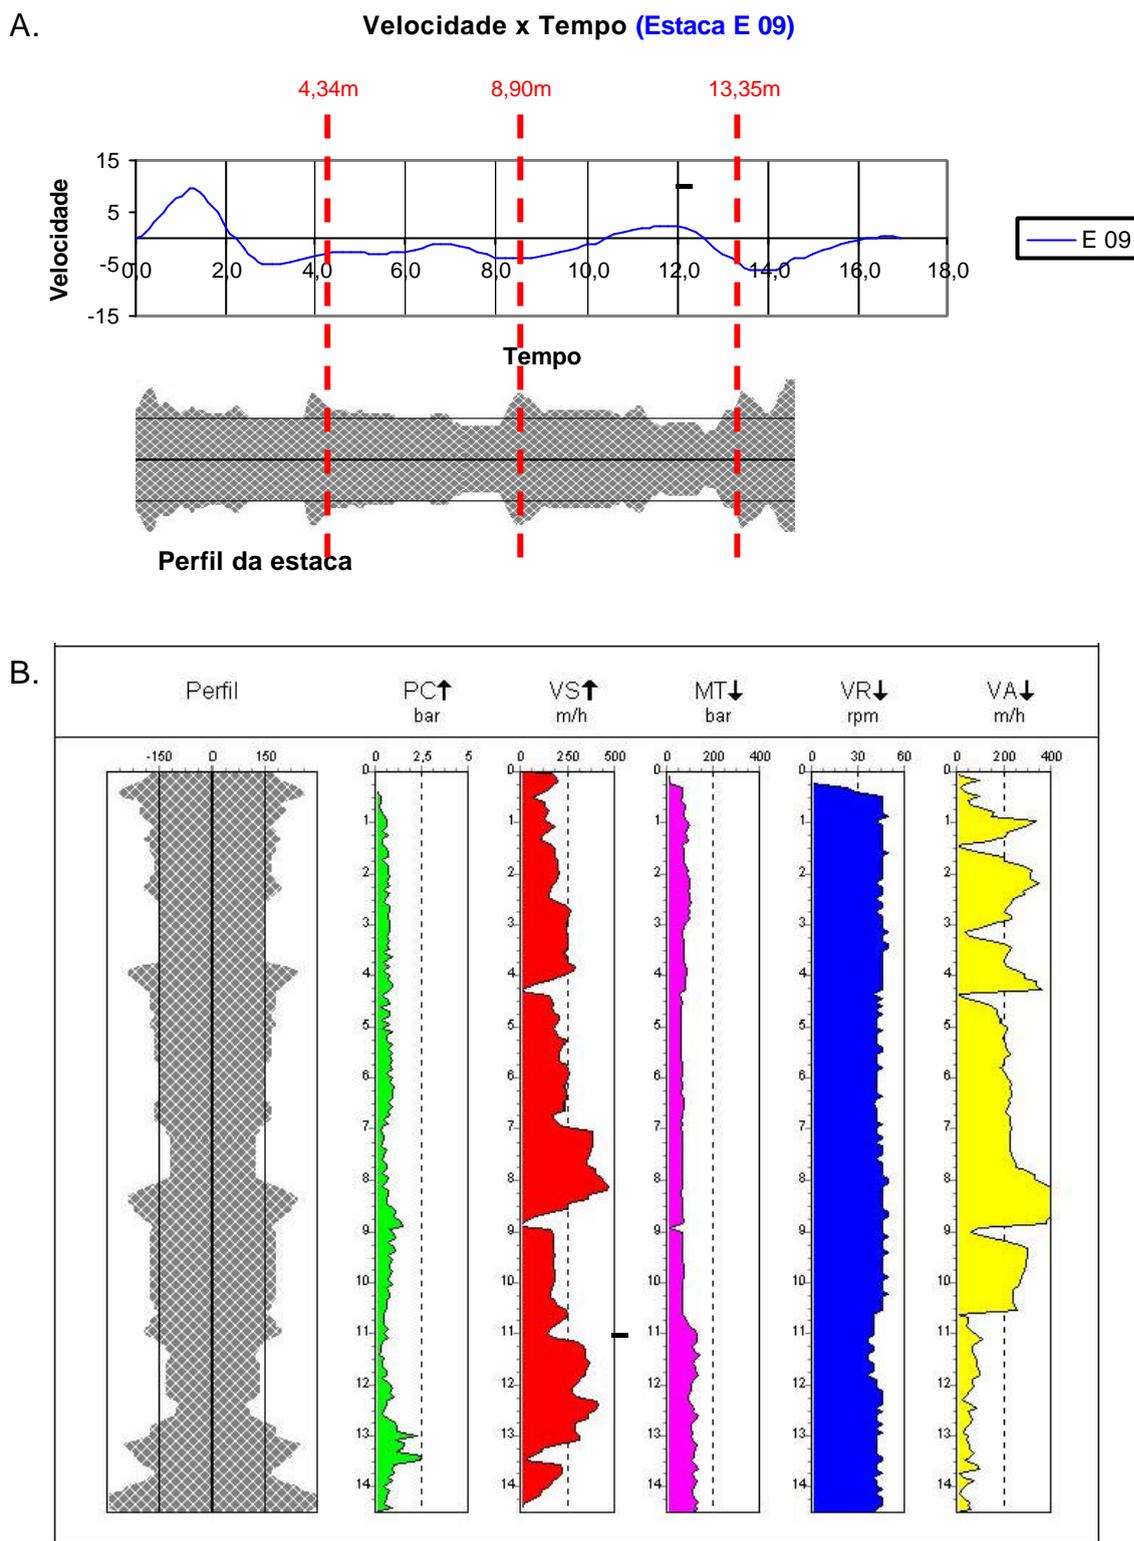
Figura 4.28 A e B – Formato da curva “velocidade x tempo” e perfil da estaca E 09.

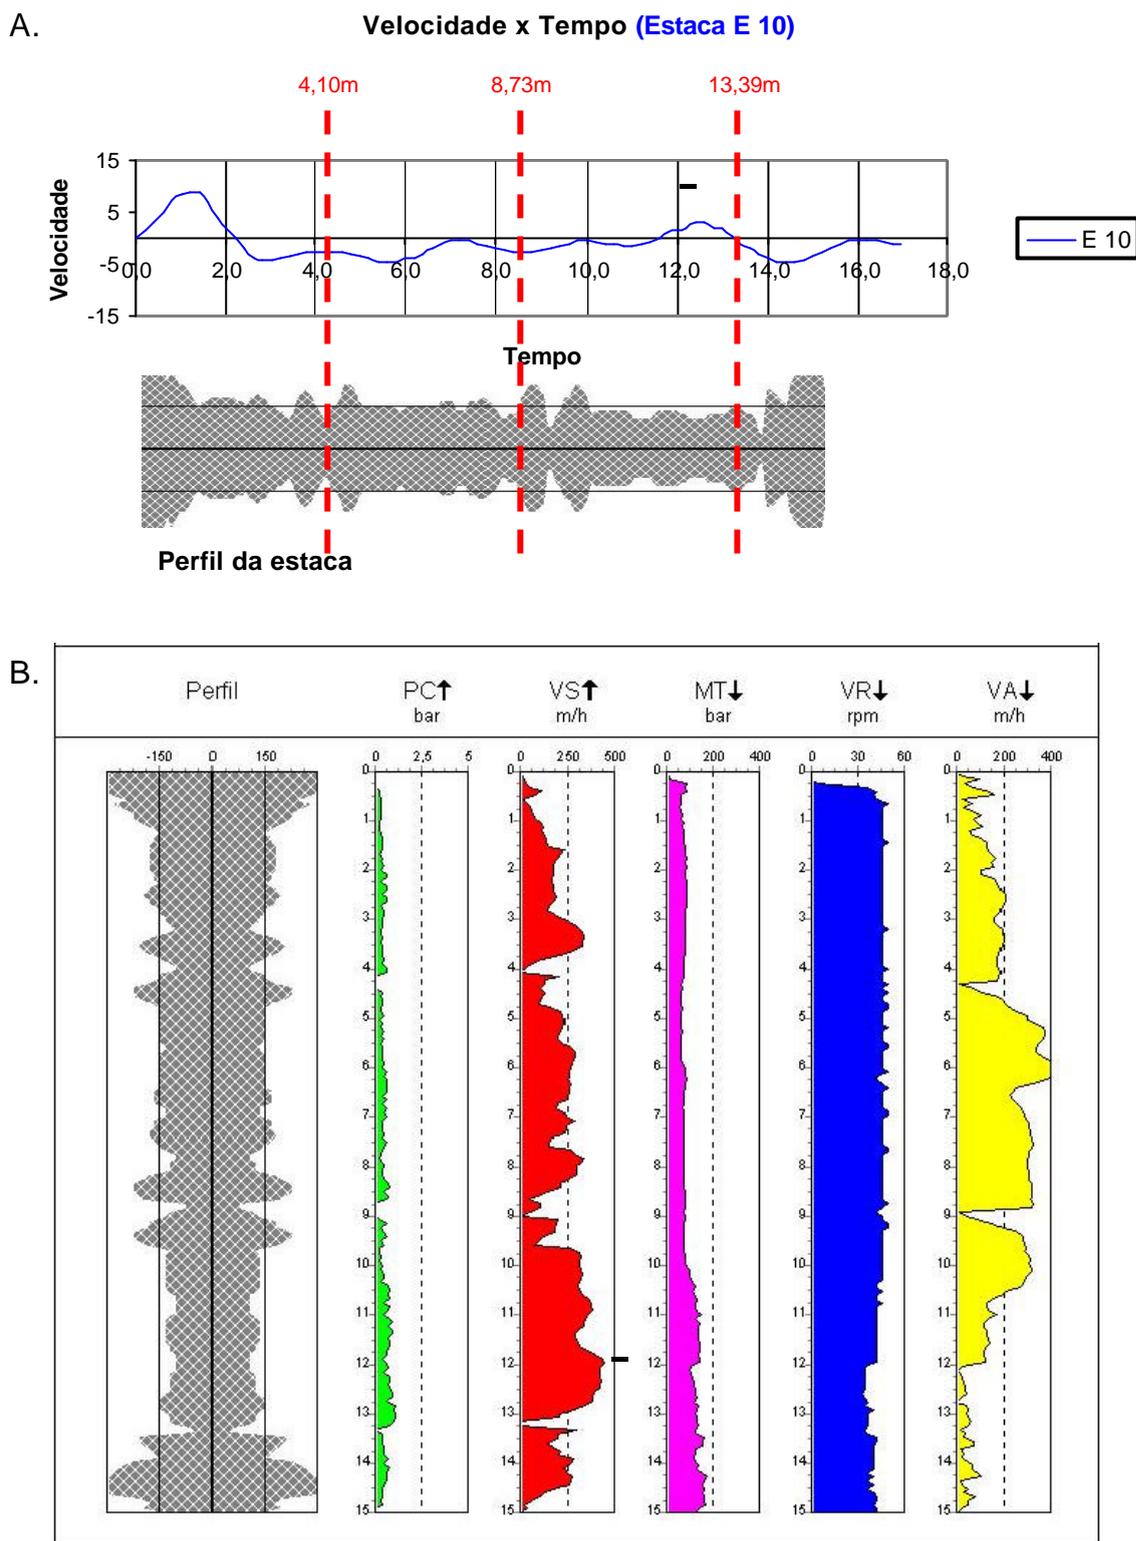
Figura 4.29 A e B – Formato da curva “velocidade x tempo” e perfil da estaca E 10.

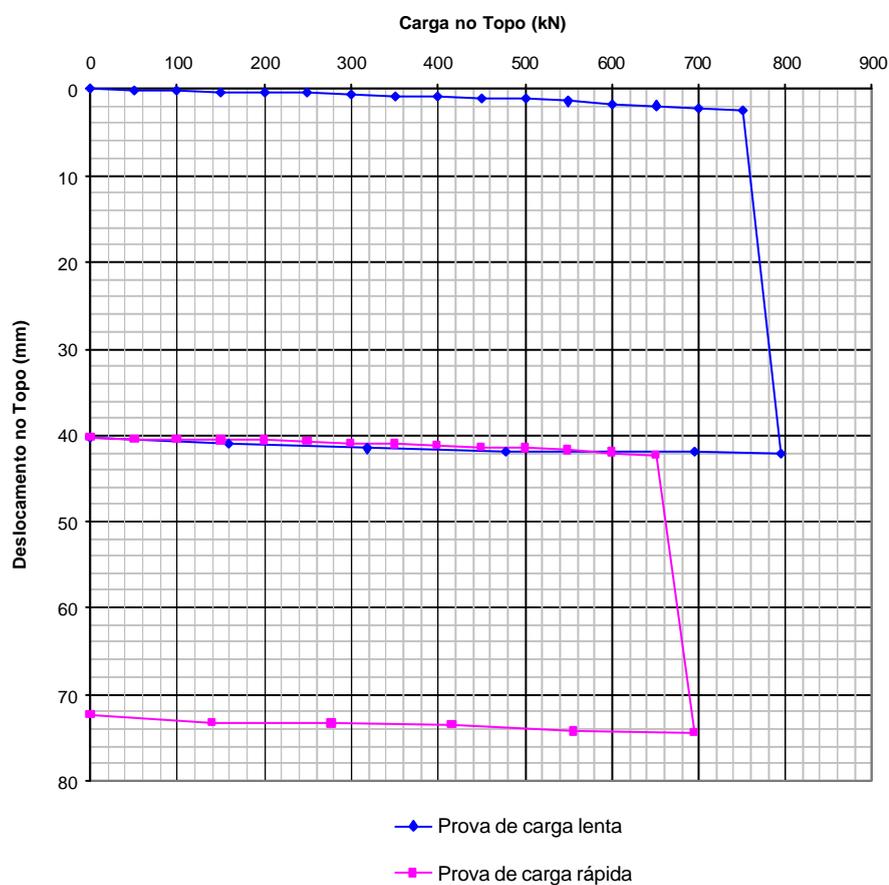
Figura 4.30 – Curvas carga x deslocamento no topo.

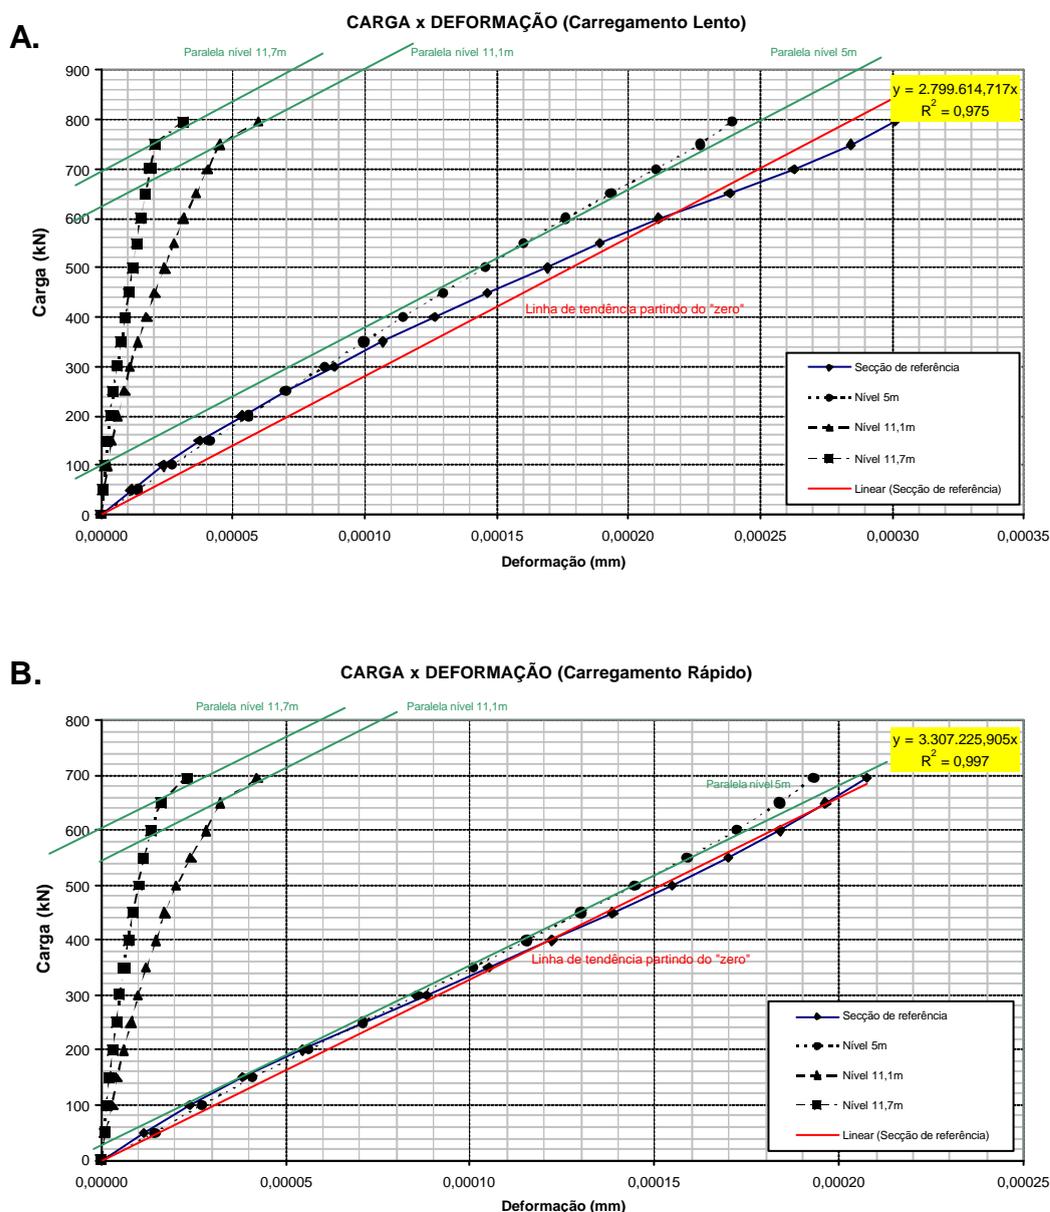
Figuras 4.31 A e B– Curvas carga x deformação nos níveis instrumentados.

Para confirmar o módulo de elasticidade, assim determinado, utilizou-se o Método do Módulo Tangente proposto por FELLENIUS (1989). Para tanto foi preparado o gráfico carga x deformação (Figuras 4.31 A e B) e traçada uma linha de tendência partindo da origem “zero” na curva correspondente à secção de referência. Nota-se que, é possível ajustar retas paralelas a esta linha, passando pelos trechos de ruptura das demais curvas carga x deformação dos níveis 5, 11,1 e 11,7 m. A inclinação destas retas é o produto E.A, isto é, módulo de elasticidade multiplicado pela área da seção transversal da estaca.

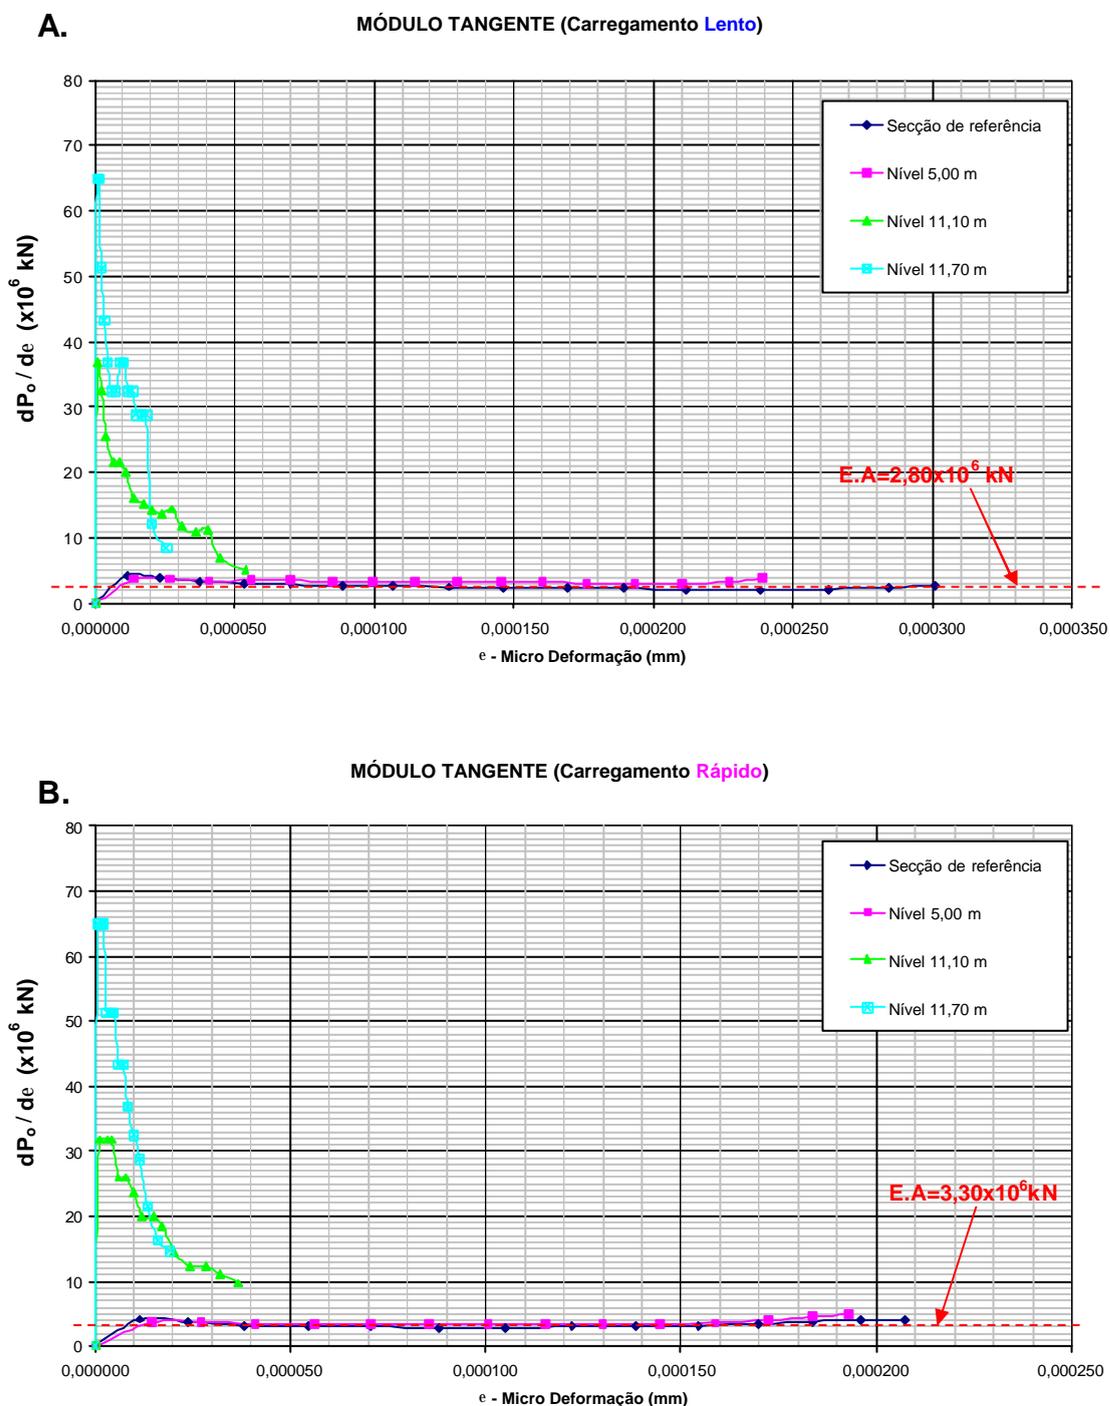
Figuras 4.32 A e B – Gráfico do Módulo Tangente.
