ESTACAS HÉLICE SEGMENTADA: EXECUÇÃO, VERIFICAÇÃO DE  
INTEGRIDADE E ESTUDO DO COMPORTAMENTO

Dissertação apresentada à Escola  
Politécnica da Universidade de São Paulo  
para obtenção do título de Mestre em  
Engenharia.

Área de Concentração:  
Engenharia Geotécnica

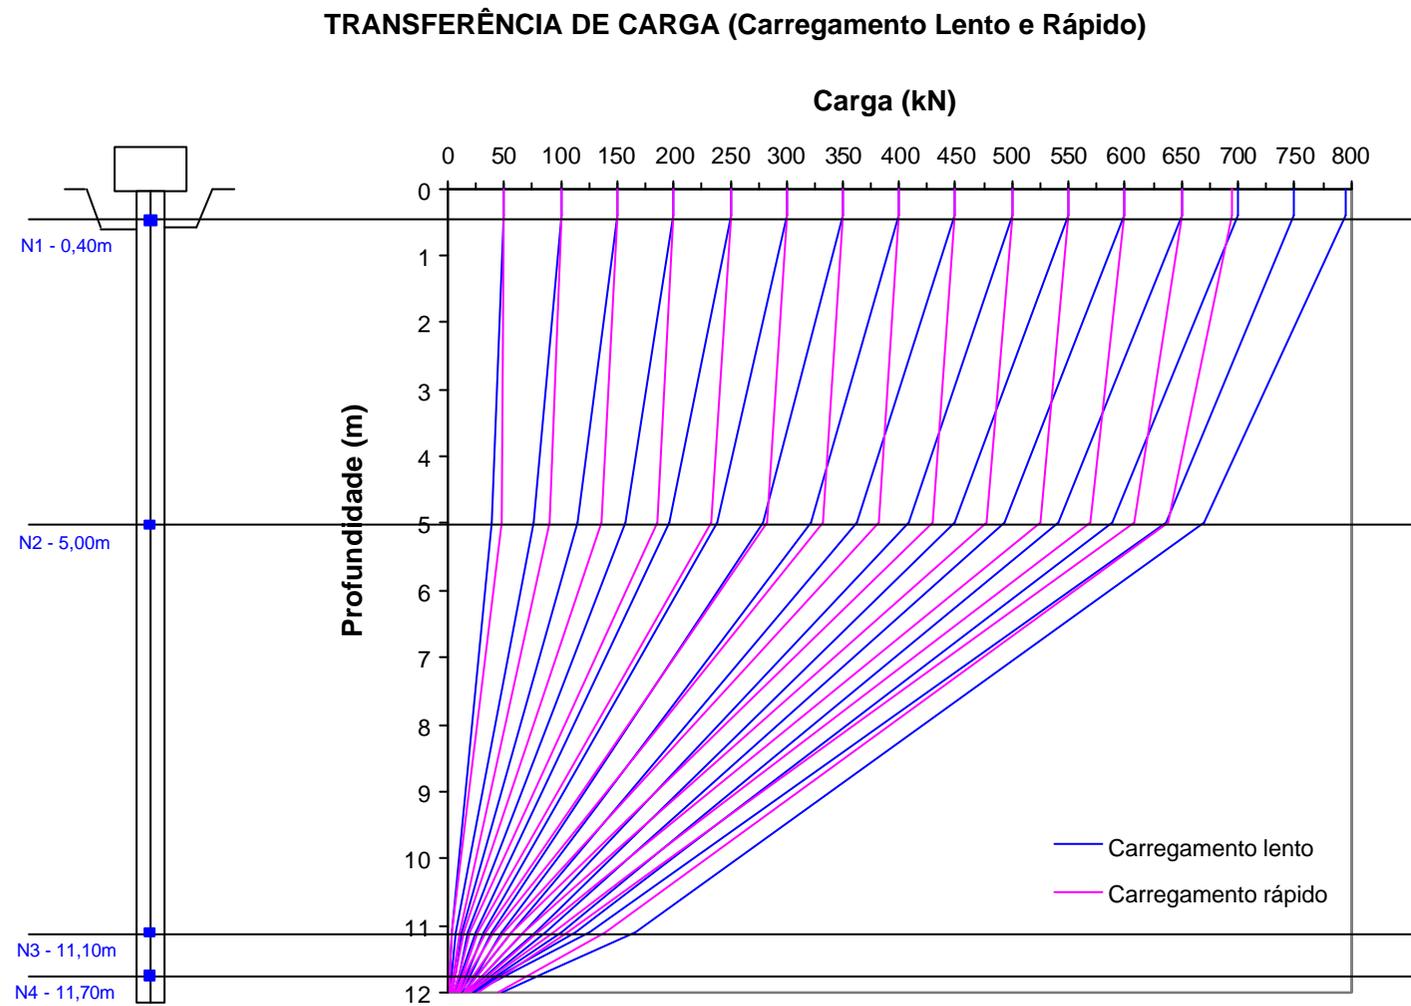
Figura 4.33 – Gráfico de transferência de carga, carregamento lento e rápido.

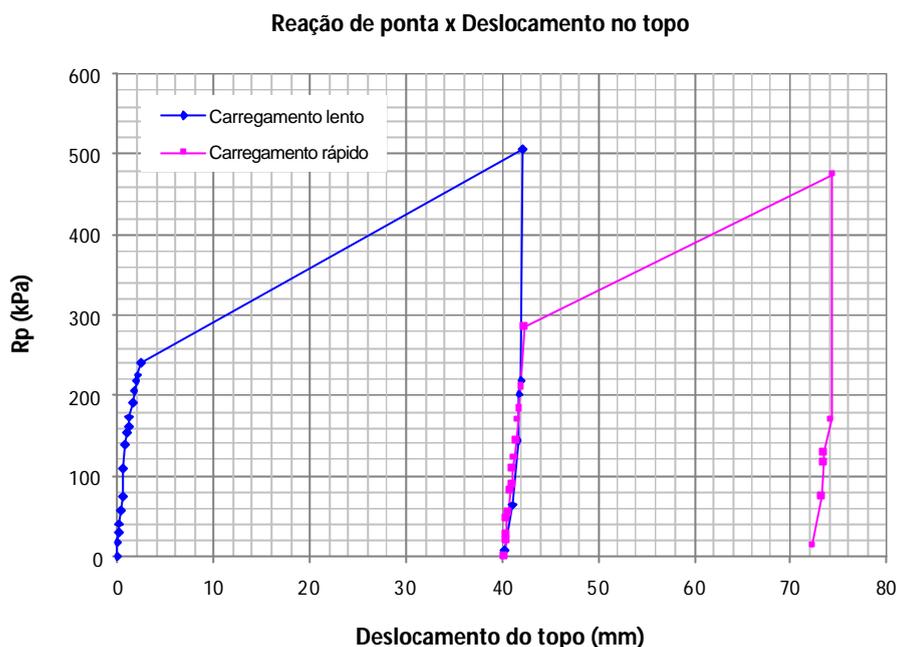
Figura 4.34 – Gráfico de reação de ponta x deslocamento acumulado no topo (Carregamento lento e rápido).

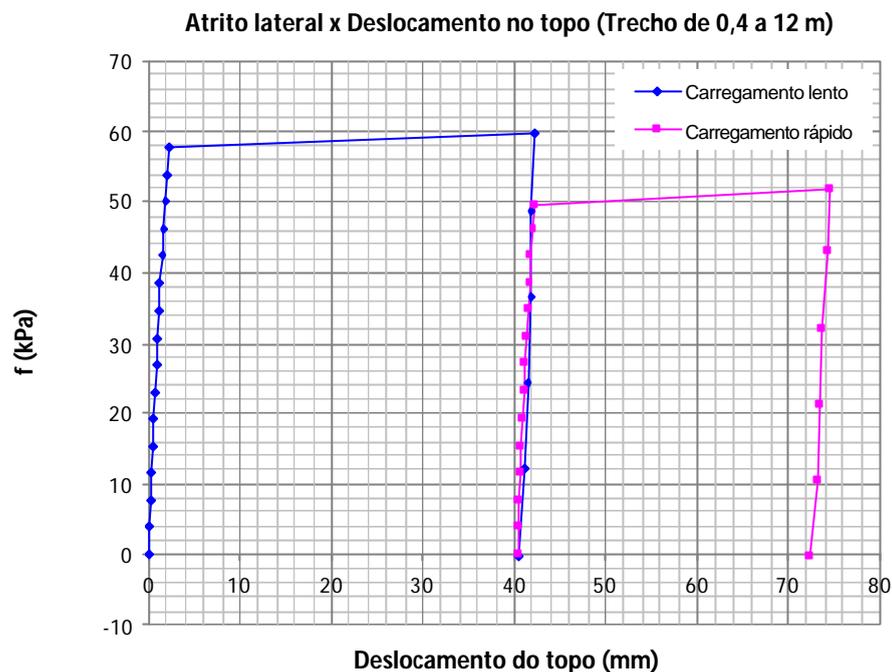
Figura 4.35 – Atrito lateral unitário médio ao longo do fuste em função do deslocamento no topo (Carregamento lento e rápido).

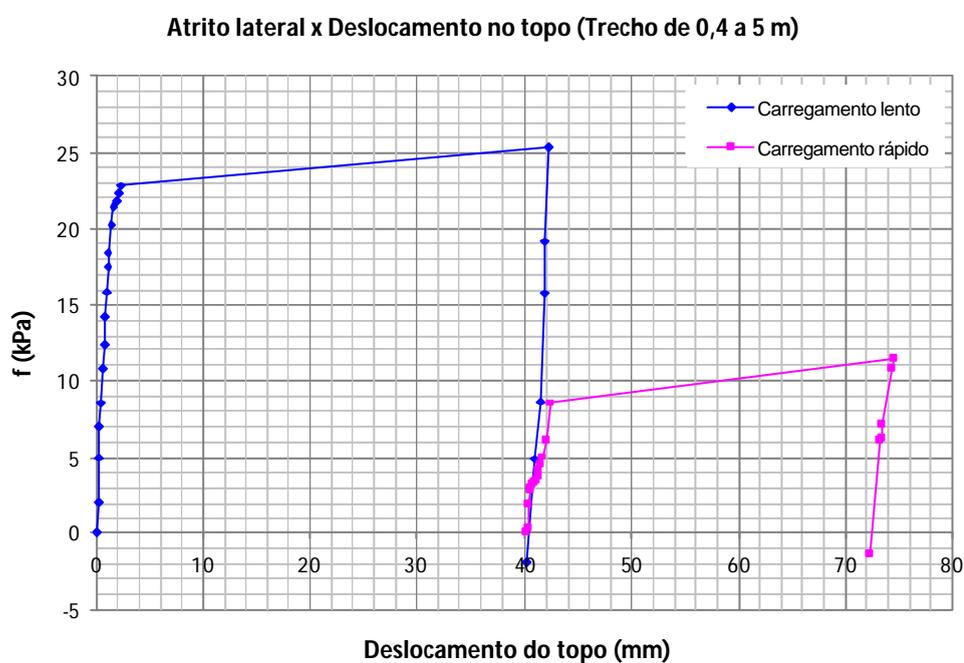
Figura 4.36 – Atrito lateral unitário no trecho 0,4 – 5,0 m em função do deslocamento no topo (Carregamento lento e rápido).

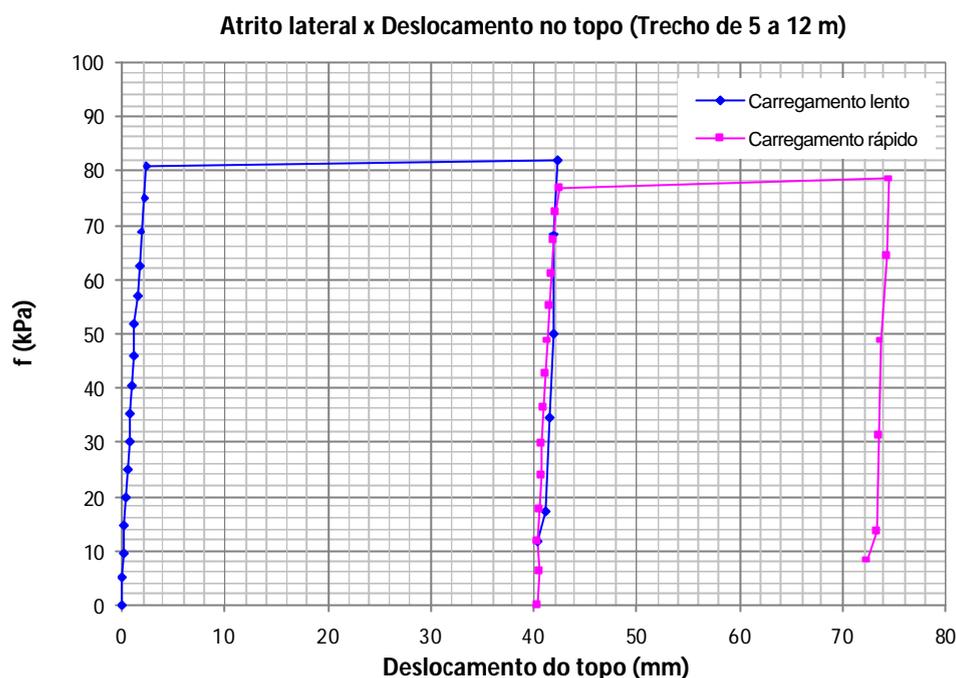
Figura 4.37 – Atrito lateral unitário no trecho 5,0 – 12,0 m em função do deslocamento no topo (Carregamento lento e rápido).

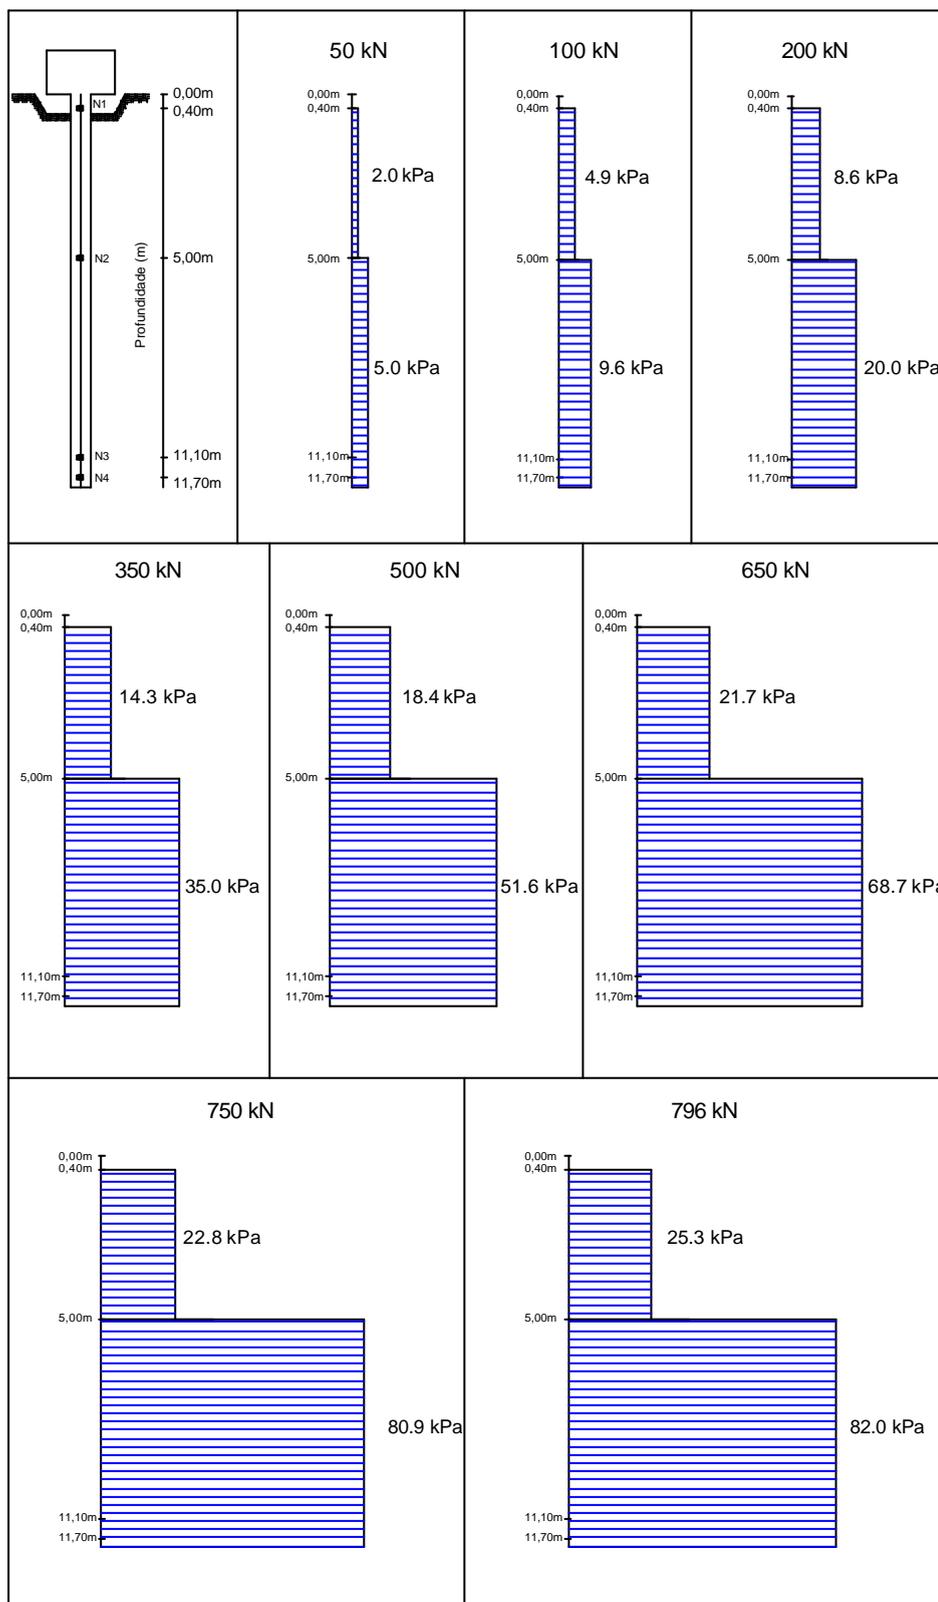
Figura 4.38 – Atrito lateral, carregamento lento.

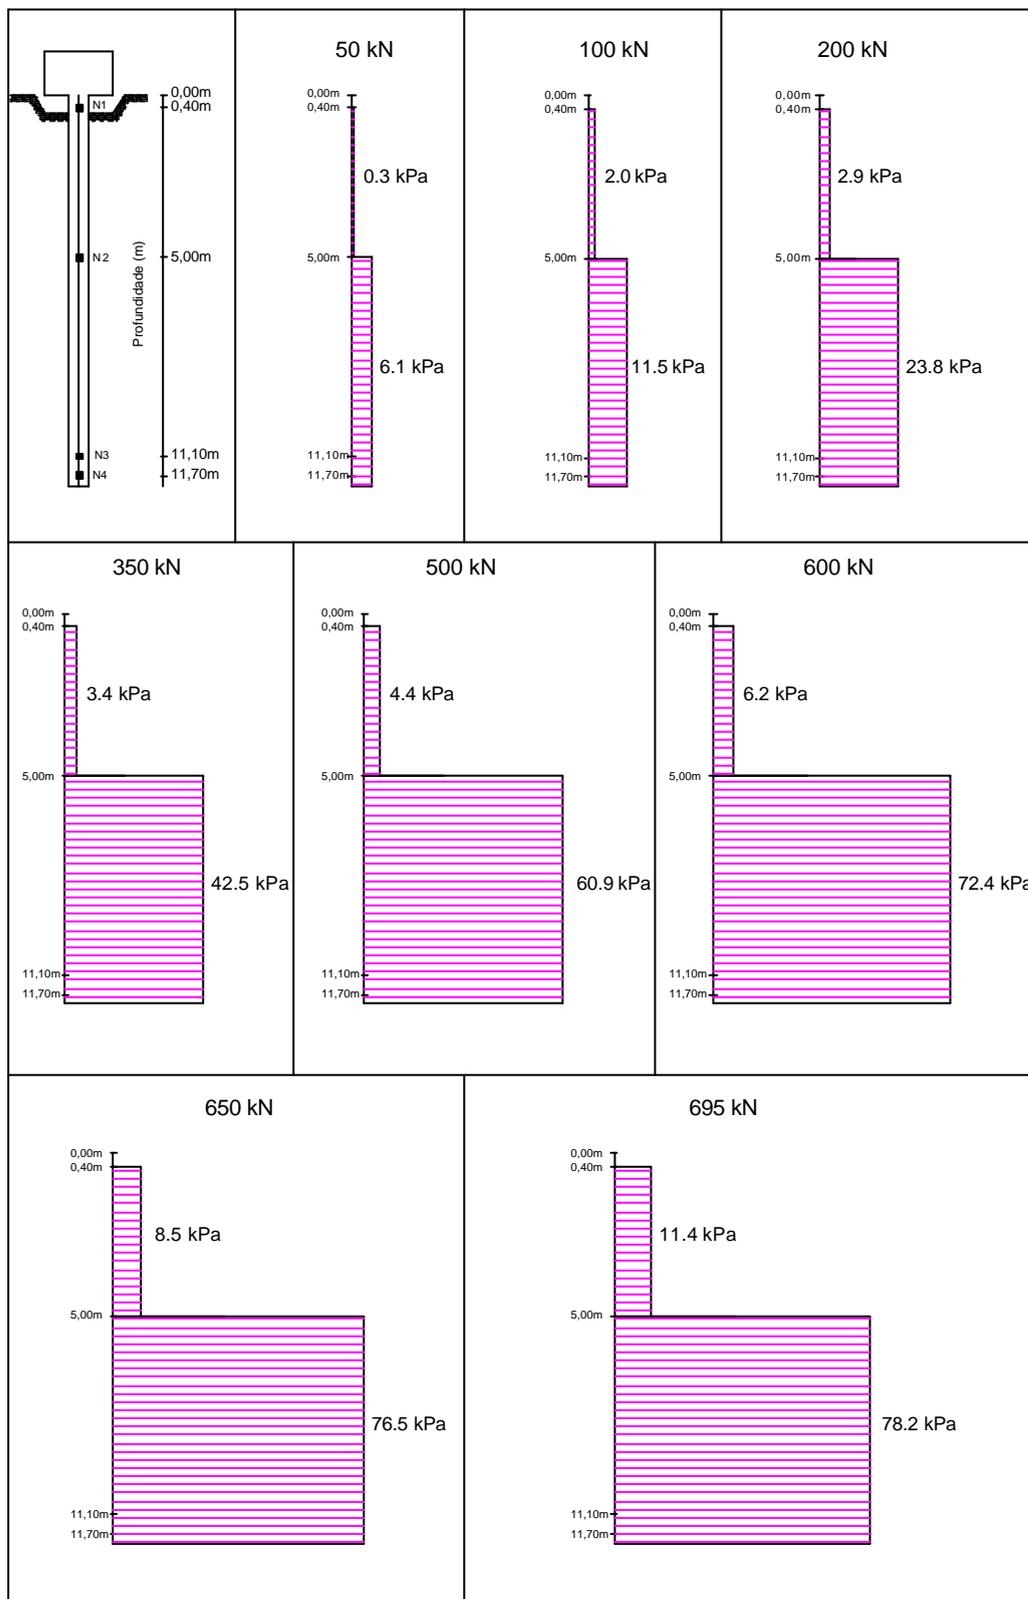
Figura 4.39 – Atrito lateral, carregamento rápido.
