**ESTABILIDADE DE TALUDES EM ROCHA COM APLICAÇÃO DE ESCÂNER A
LASER – CASO DA MINA SAIVÁ, RIO BRANCO DO SUL, PR**

**CURITIBA
2010**

**Tese apresentada ao Curso de Pós-
Graduação em Geologia, Setor de Ciências
da Terra, Universidade Federal do Paraná,
como requisito parcial à obtenção do grau de
Doutor em Geologia.**

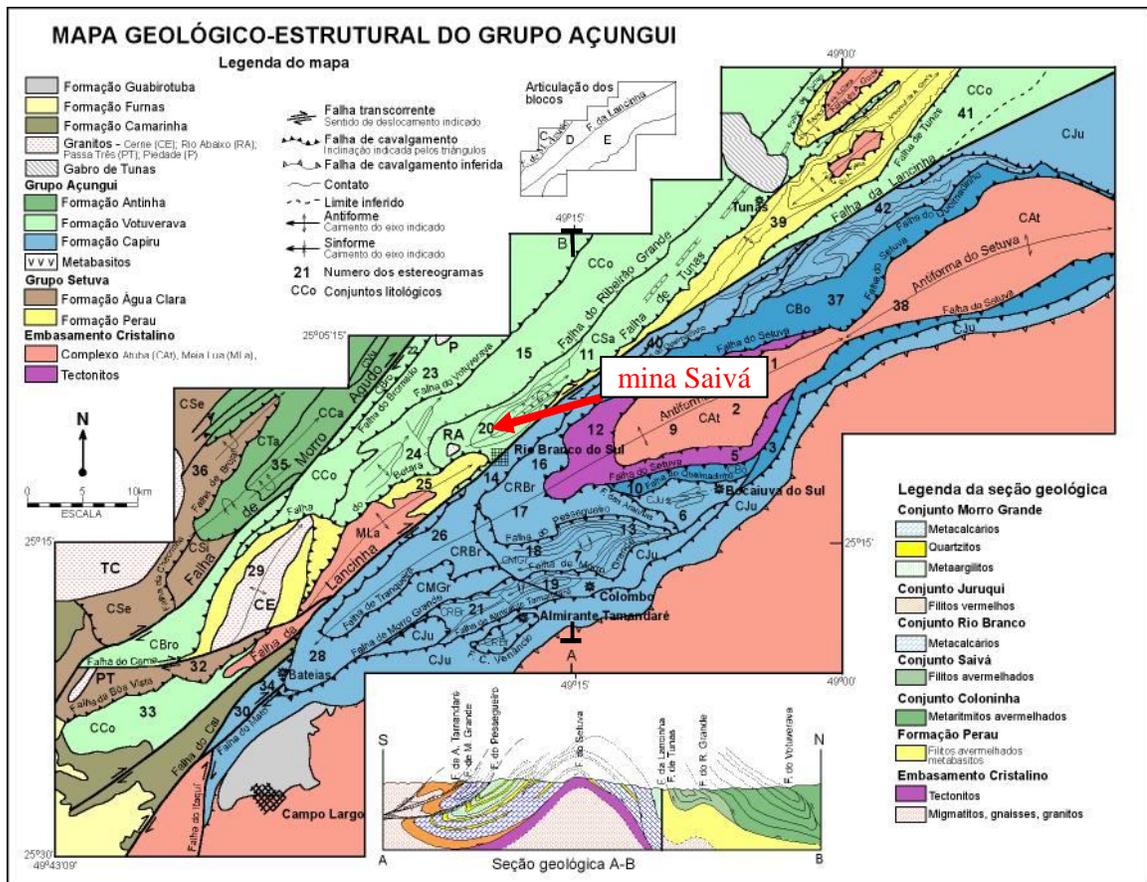
Fiori *et al.* (1987) e Fiori (1990) reconheceram três sistemas deformacionais principais que afetaram as rochas do Grupo Açungui: o Sistema de Cavalgamento Açungui (SCA) como o primeiro evento de deformação responsável pela geração de três foliações bem evidenciadas; o Sistema de Dobramento Apiaí (SDA) que teria gerado dobramentos isoclinais e uma foliação S_3 plano axial das foliações anteriores; o Sistema de Transcorrência Lancinha (STL), que seria o último evento deformacional e teria gerado marcante bandamento tectônico (clivagem de fraturamento), dobras escalonadas e falhas de empurrão. A Figura 7 apresenta o mapa geológico-estrutural do Grupo Açungui, com o posicionamento da mina Saivá.

FIGURA 3 – MAPA GEOLÓGICO ESTRUTURAL DO GRUPO AÇUNGUI
FONTE: FIORI (2010)

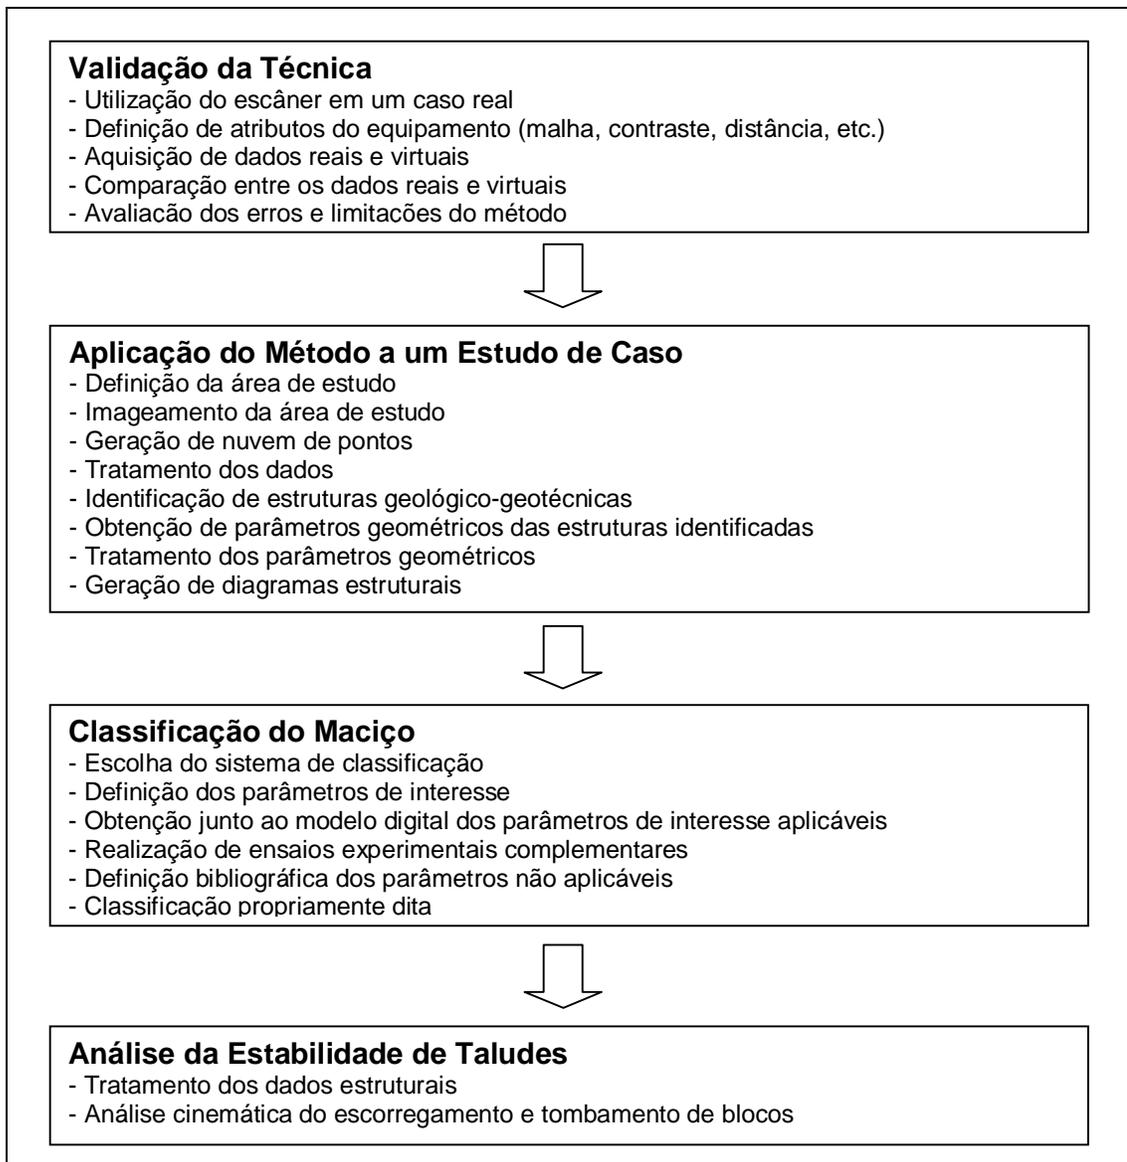
FIGURA 4 – FLUXOGRAMA DO MÉTODO DE PESQUISA

Cada uma das etapas do método geral proposto para a análise da estabilidade de taludes em rocha por meio da utilização de escâner a laser é na seqüência pormenorizada.

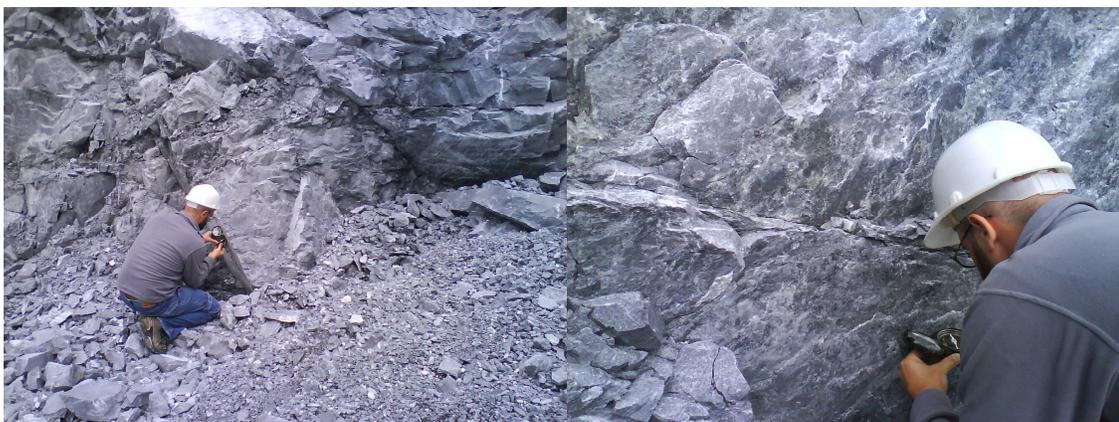
Paralelamente, foram obtidas em campo algumas atitudes de estruturas representativas, conforme ilustra a Figura 5, as quais serviram posteriormente como base de comparação entre estruturas reais e digitais e validação do método. Por exemplo, foram medidas em campo e conferidas no modelo digital planos orientados na face oeste a N76E/33W, N52E/88SE, N40W/88NE, N58E/20SE, N88E/65NW, N50E/42NW.

FIGURA 5 – AQUISIÇÃO DE MEDIDAS EM CAMPO

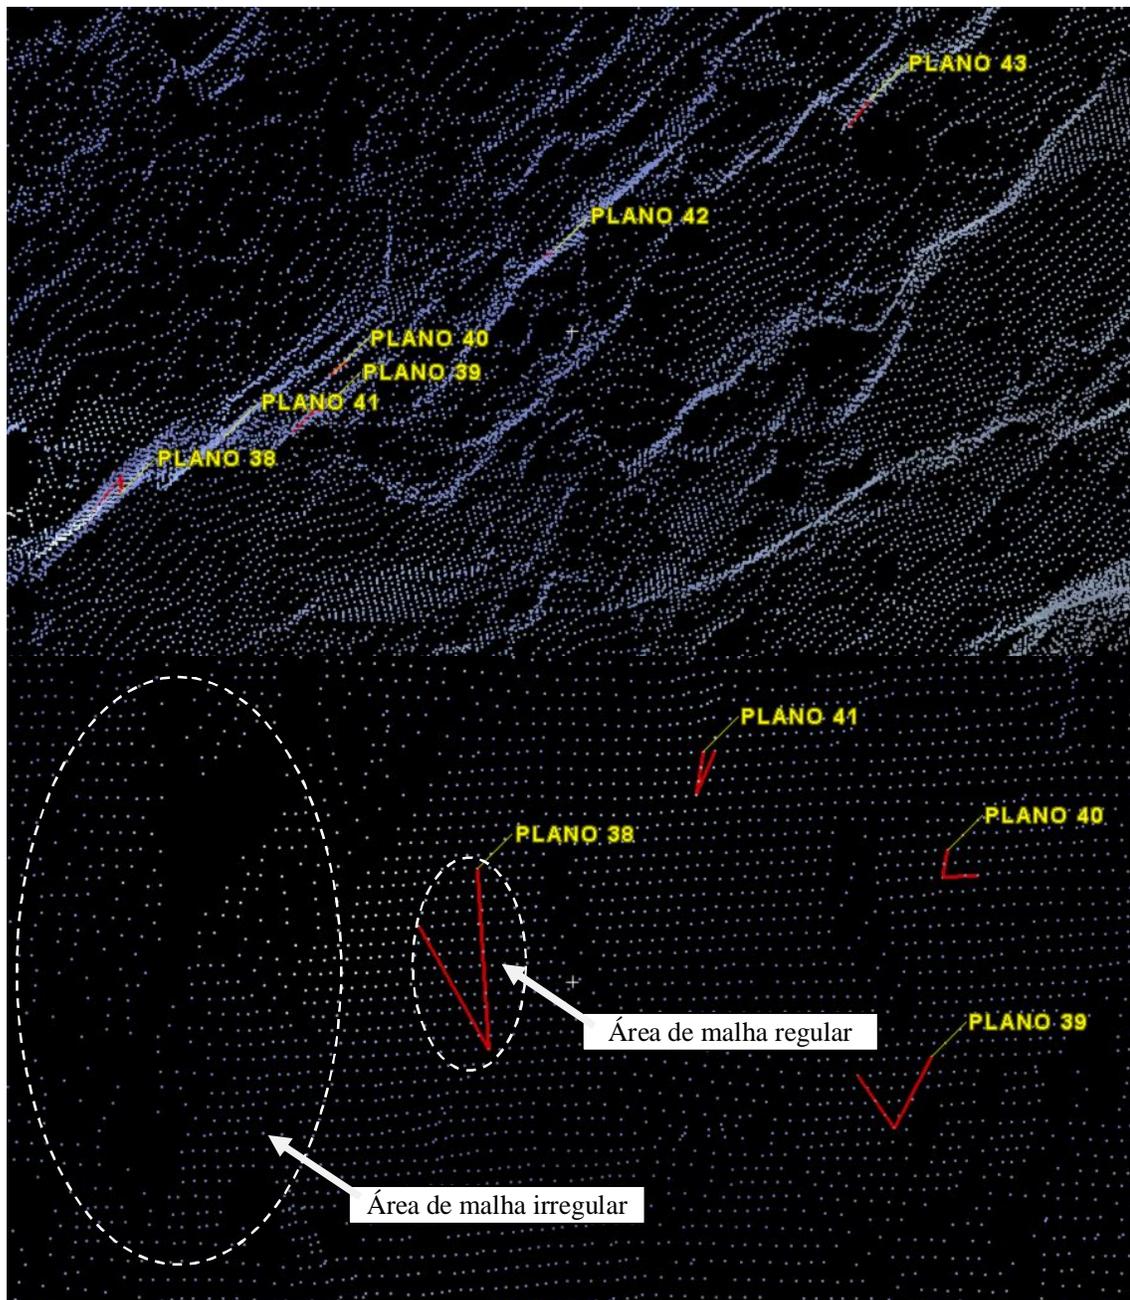
FIGURA 6 – DETALHE DO RECONHECIMENTO PLANOS 38 A 41

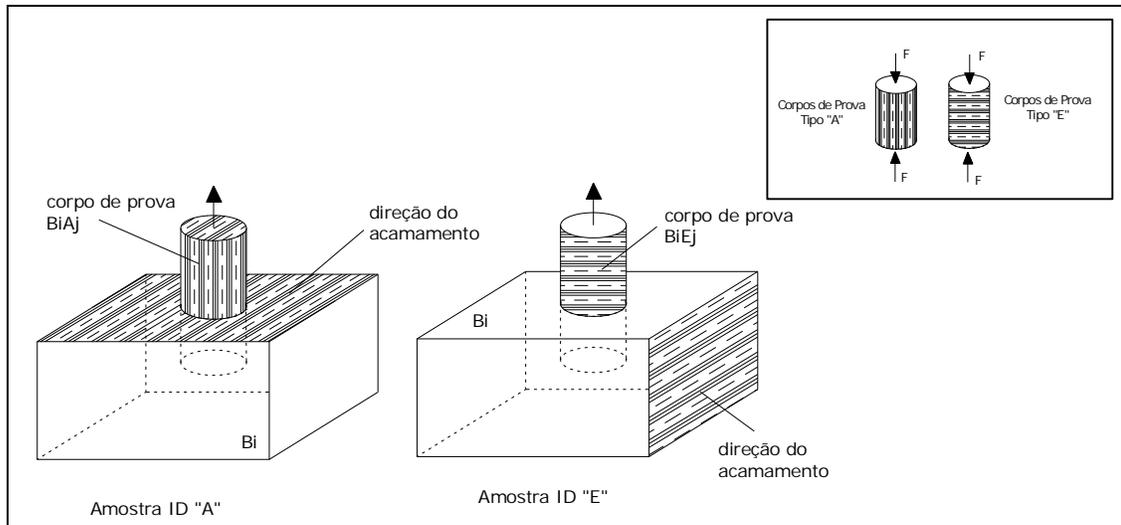
Cinco dos corpos de prova foram obtidos em direção perpendicular e seis em direção paralela ao acamamento conforme apresentado na Figura 7. Esta medida visou, além de atender às especificações de norma, obter parâmetros de resistência ortogonais e extremos, possivelmente máximo e mínimo. A nomenclatura dada às amostras atendeu ao seguinte padrão Bi Cj, onde B corresponde à abreviação da palavra Bloco, i refere-se a um índice numérico seqüencial que indica o bloco de onde a amostra foi retirada, C é a posição de extração da amostra, paralela (A) ou perpendicular (E) ao acamamento e j refere-se a um índice numérico seqüencial que singulariza a amostra no bloco.

FIGURA 7 – PADRÃO DE IDENTIFICAÇÃO DE AMOSTRAS

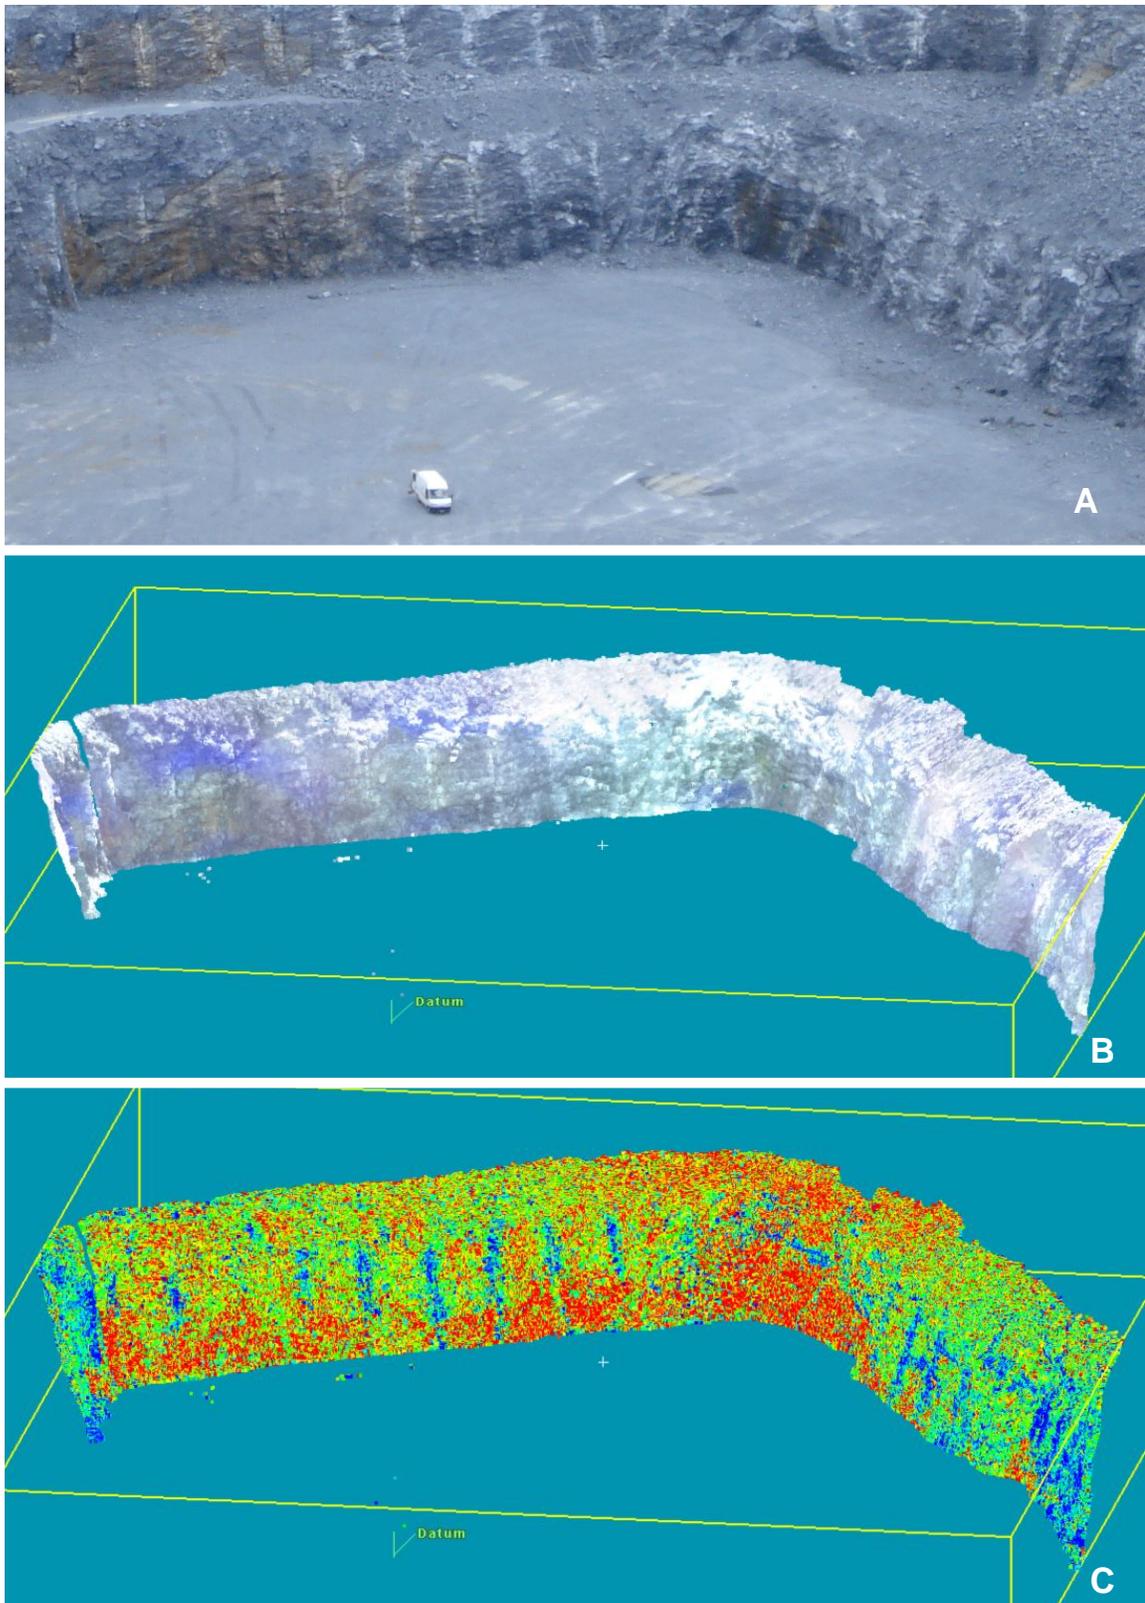
Inerente à tecnologia empregada, cada um destes pontos (*pixels*) que compõem a nuvem tem a si associados, além de suas coordenadas (x, y e z ou N, E, El) no sistema, características como intensidade de reflexão do laser e cor, pela superposição da fotografia à imagem, possibilitando a geração de diferentes imagens, tais como as apresentadas nas Figuras 8 (B) e 8 (C) e 10.

FIGURA 8 – (A) FOTOGRAFIA DA ÁREA IMAGEADA (B) PERSPECTIVA DA NUVEM DE PONTOS, COM APARÊNCIA DE FOTOGRAFIA (C) PERSPECTIVA DA NUVEM DE PONTOS, COM APARÊNCIA DE INTENSIDADE DE RETORNO DO LASER MULTI-COR

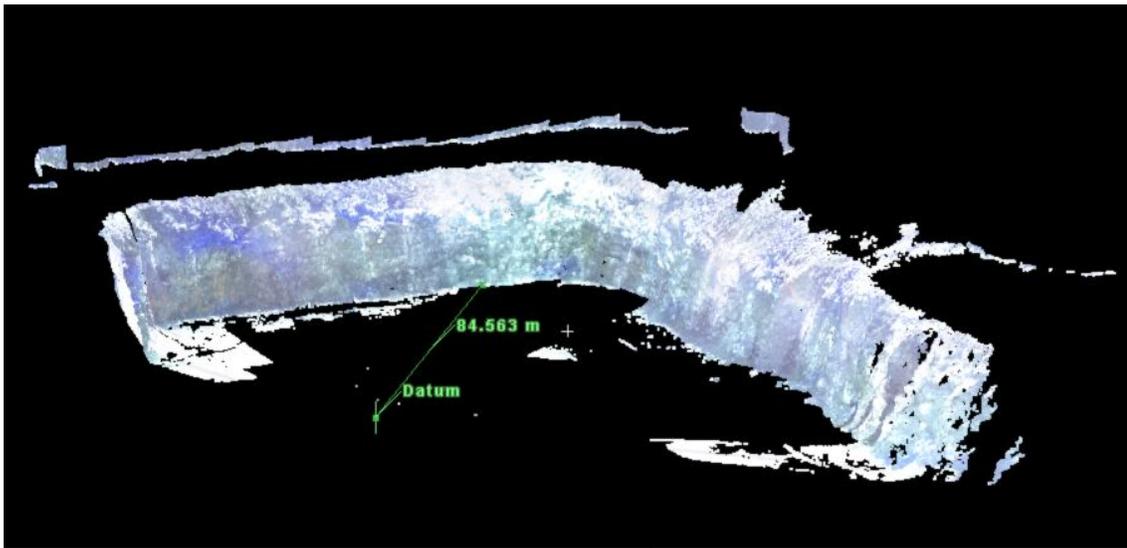
FIGURA 9 – VISTA GERAL DA NUVEM DE PONTOS PRÉ-PROCESSAMENTO DOS DADOS

Com base nesta nuvem de pontos referenciada, foi dado início à etapa seguinte do trabalho que consistiu na triagem dos dados obtidos, a fim de eliminar os pontos da imagem que não compunham propriamente a bancada objeto de análise. São apresentadas nas Figuras 9 e 10, situações antes e pós-processamento desta atividade de “limpeza” da imagem. Esta atividade permitiu agilizar os trabalhos computacionais (processamentos) com a nuvem de pontos, pela diminuição da quantidade de dados, restringindo-os a dados úteis.

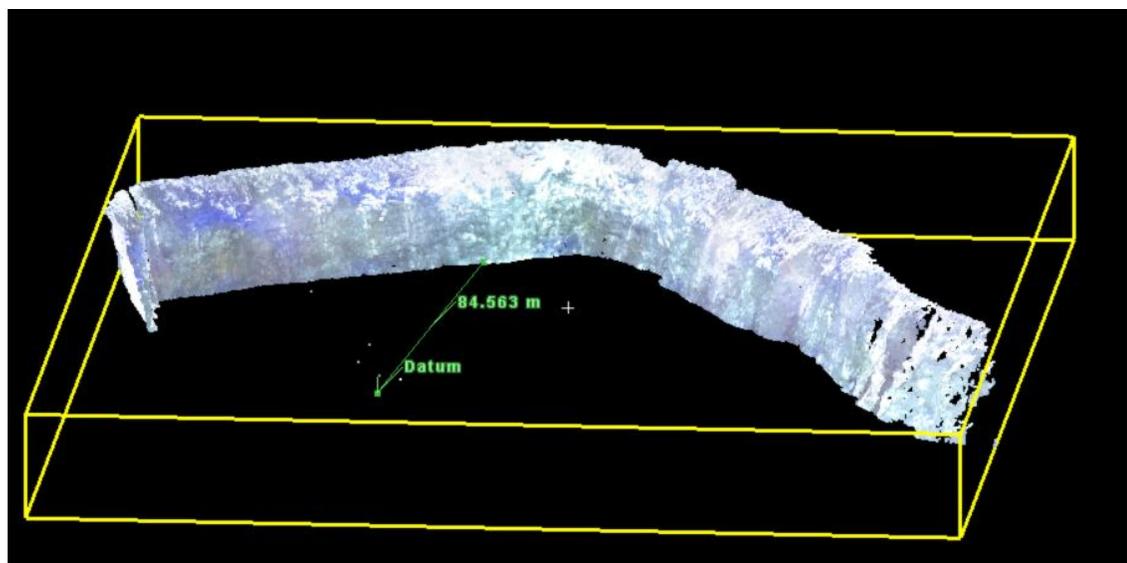
FIGURA 10 – VISTA GERAL DA NUVEM DE PONTOS PÓS-PROCESSAMENTO DOS DADOS

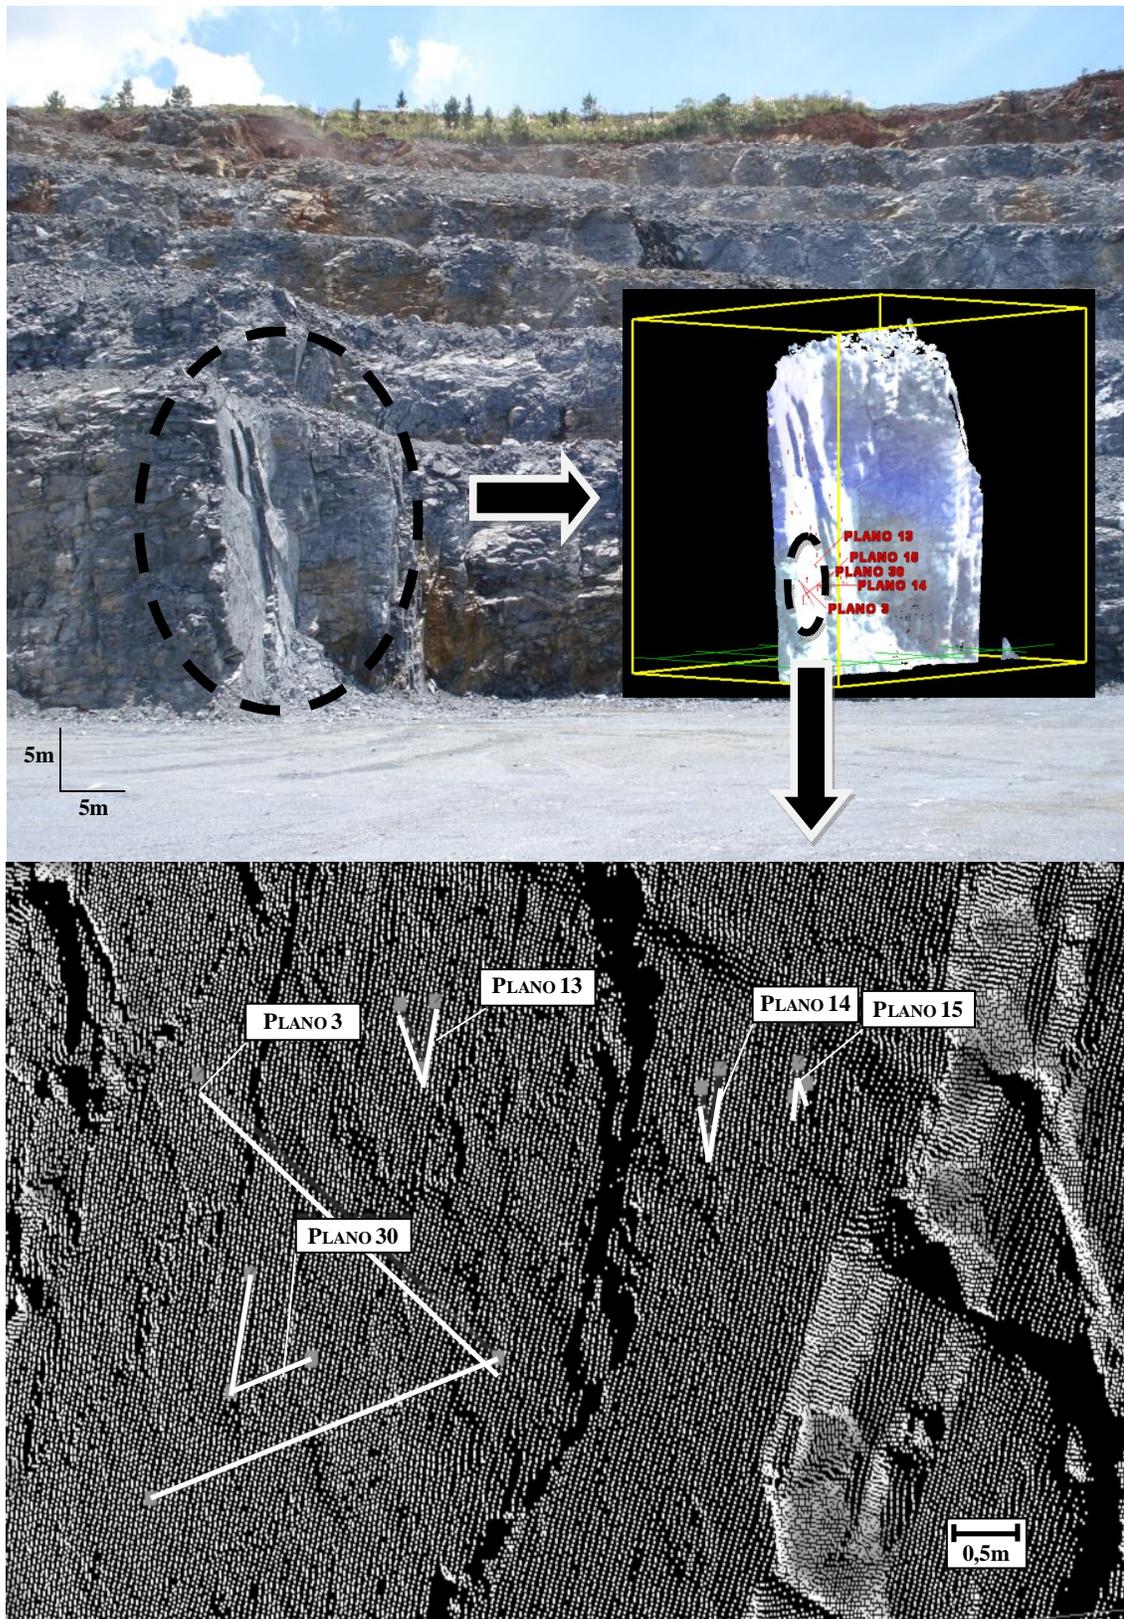
FIGURA 11 – PLANO DE FRATURA COM INVESTIGAÇÃO DE DETALHE

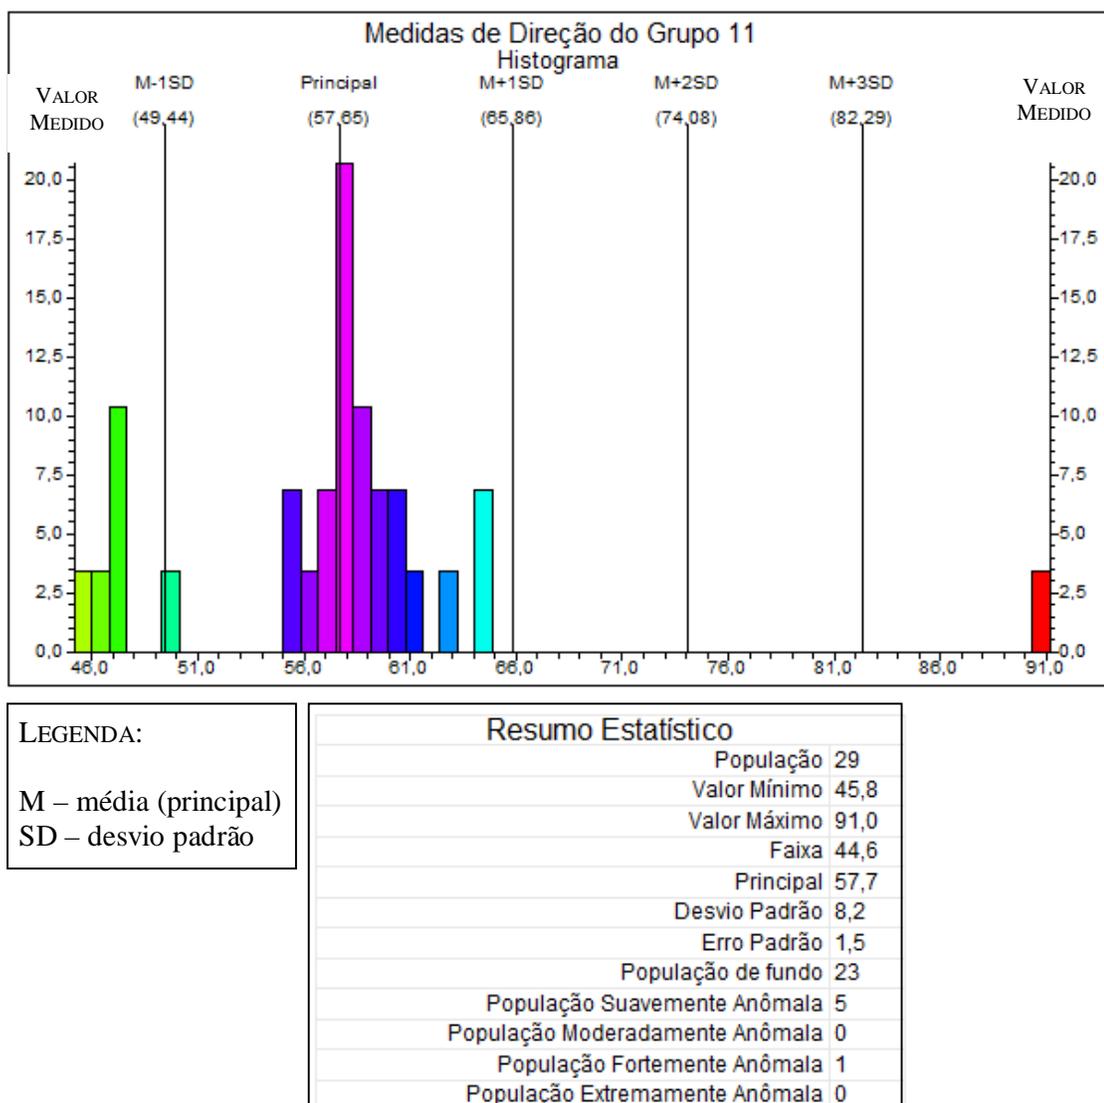
Os dados estruturais obtidos foram submetidos a uma análise de consistência por meio de histogramas, como por exemplo o apresentado na Figura 12. Esta abordagem permitiu identificar eventuais erros, especialmente erros de transcrição, uma vez que o processo de obtenção das coordenadas (x, y e z) e transcrição para o programa de cálculo das atitudes se dá de forma manual. Paralelamente, a utilização de histogramas permite avaliar o desvio padrão das medidas obtidas.

FIGURA 12 – HISTOGRAMA DAS MEDIDAS DE DIREÇÃO DO GRUPO 11

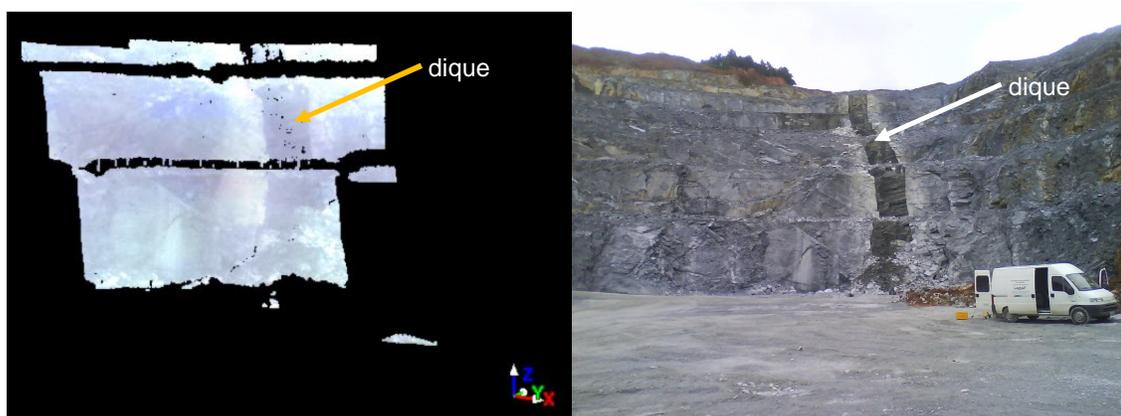
A nuvem de pontos obtida na segunda campanha pode ser observada na Figura 13. Note-se que a posição do escâner em campo coincide com a posição da origem dos eixos coordenados. As porções em preto da imagem correspondem a áreas onde não há registro de informações (falhas). A faixa vertical mais escura corresponde a um dique de diabásio que corta a jazida.

FIGURA 13 – NUVEM DE PONTOS OBTIDA NA SEGUNDA CAMPANHA

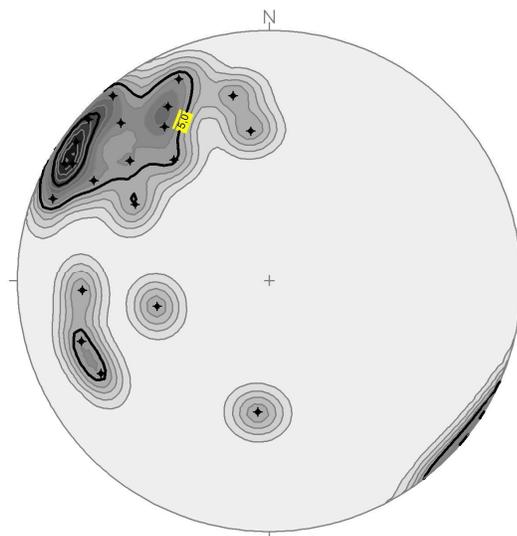
Tais planos foram lançados, através da utilização do programa Rockworks 14, nos diagrama de Schmidt-Lambert, visando uma melhor visualização das estruturas. Nota-se, pela análise da Figura 14, que as estruturas identificadas em meio digital apresentam uma orientação predominantemente NE, com mergulhos que variam de médios a altos ângulos para SE.

FIGURA 14 – DIAGRAMAS ESTRUTURAIS PARA TODAS AS 188 MEDIDAS ESTRUTURAIS LEVANTADAS

digitais. Estes foram apresentados, por seus pólos na Figura 14. Durante os levantamentos junto à nuvem de pontos, estes 188 foram agrupados em 6 famílias de juntas, que posteriormente se revelaram 5 famílias de juntas, representadas por seus planos médios. A Figura 21 apresenta as projeções destas 5 famílias de juntas identificadas, utilizadas na análise cinemática dos taludes da mina.

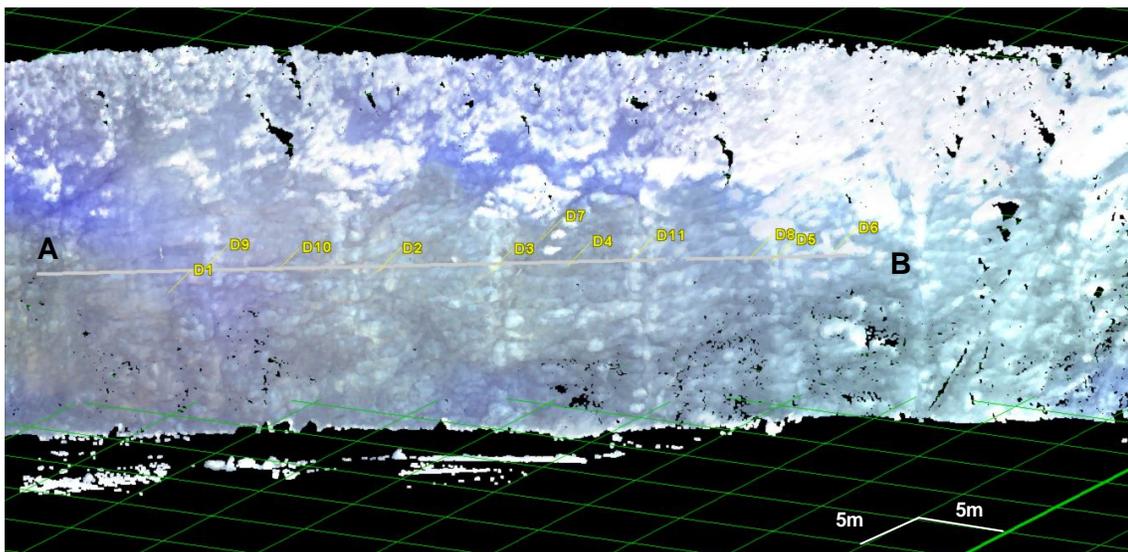
À λ foi atribuído o valor correspondente ao número médio de descontinuidades identificadas na imagem por metro (na linha de varredura). O valor de λ foi calculado em função dos levantamentos promovidos ao longo de linhas de varredura, contando-se o número de descontinuidades identificadas ao longo desta. A Figura 15 apresenta um exemplo deste procedimento, mostrando-se a linha de varredura denominada AB, de 38,751m e as descontinuidades identificadas ao longo desta. Ressalta-se que as indicações D1, D2, D3, etc. são apenas linhas de chamada para os planos identificados ao longo da linha de varredura e, desta forma, a visualização e mensuração em figura plana fica prejudicada.

FIGURA 15 – LINHA DE VARREDURA AB JUNTO À FACE NW-SE

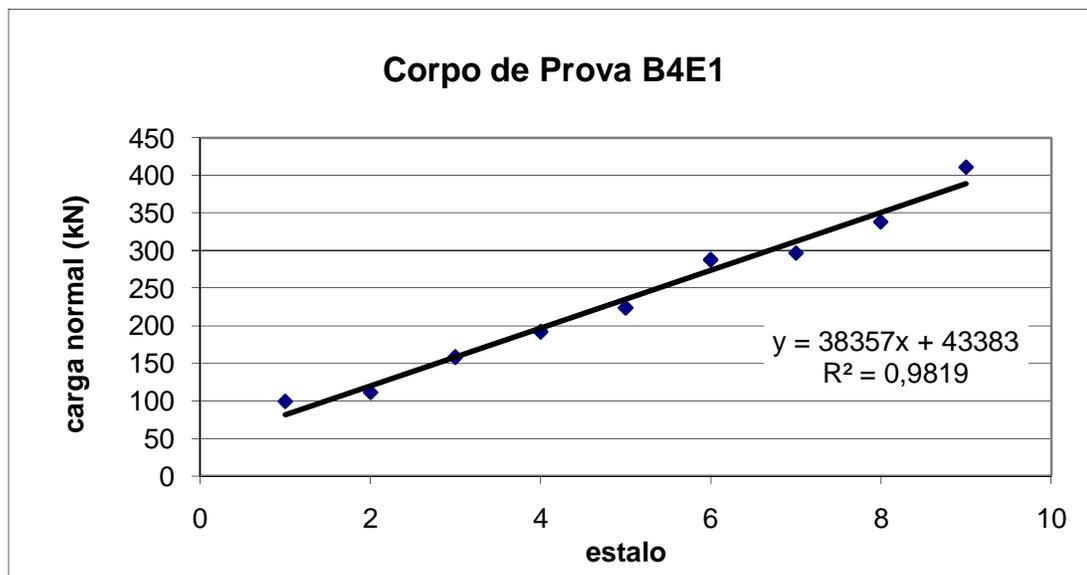
Por exemplo, o ocorrido com a amostra B4E1, onde os estalos apresentaram uma forte correlação com as cargas normais aplicadas, de 98,2%, como pode ser observado na Figura 16.

FIGURA 16 – CORRELAÇÃO ENTRE A OCORRÊNCIA DOS ESTALOS E A CARGA NORMAL APLICADA NO CORPO DE PROVA B4E1

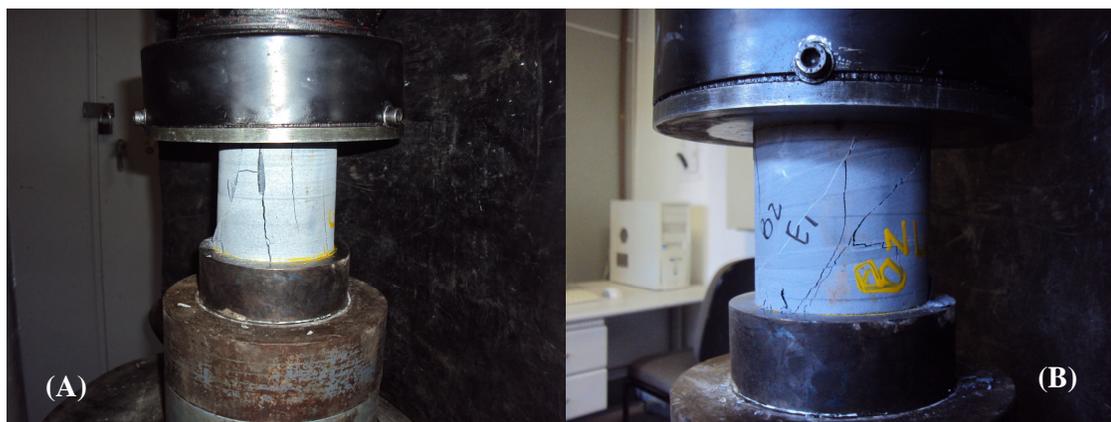
No que toca à orientação dos planos de ruptura, nota-se que em geral os corpos de prova submetidos à compressão uniaxial em direção paralela ao acamamento, isto é, corpos de prova tipo “A”, tiveram seus planos de ruptura orientados segundo os próprios planos de acamamento (direção vertical, coincidente com o eixo principal de compressão σ_1), conforme exemplifica a Figura 17a. Já as amostras submetidas à compressão em direção perpendicular ao acamamento, romperam segundo planos inclinados em relação ao eixo de solicitação (carga), conforme ilustra a Figura 17b.

FIGURA 17 – DETALHE DOS CORPOS DE PROVA ROMPIDOS: (A) B1A1 – PLANO DE RUPTURA PARALELO AO ACAMAMENTO (B) B2E1 - PLANO DE RUPTURA PERPENDICULAR AO ACAMAMENTO

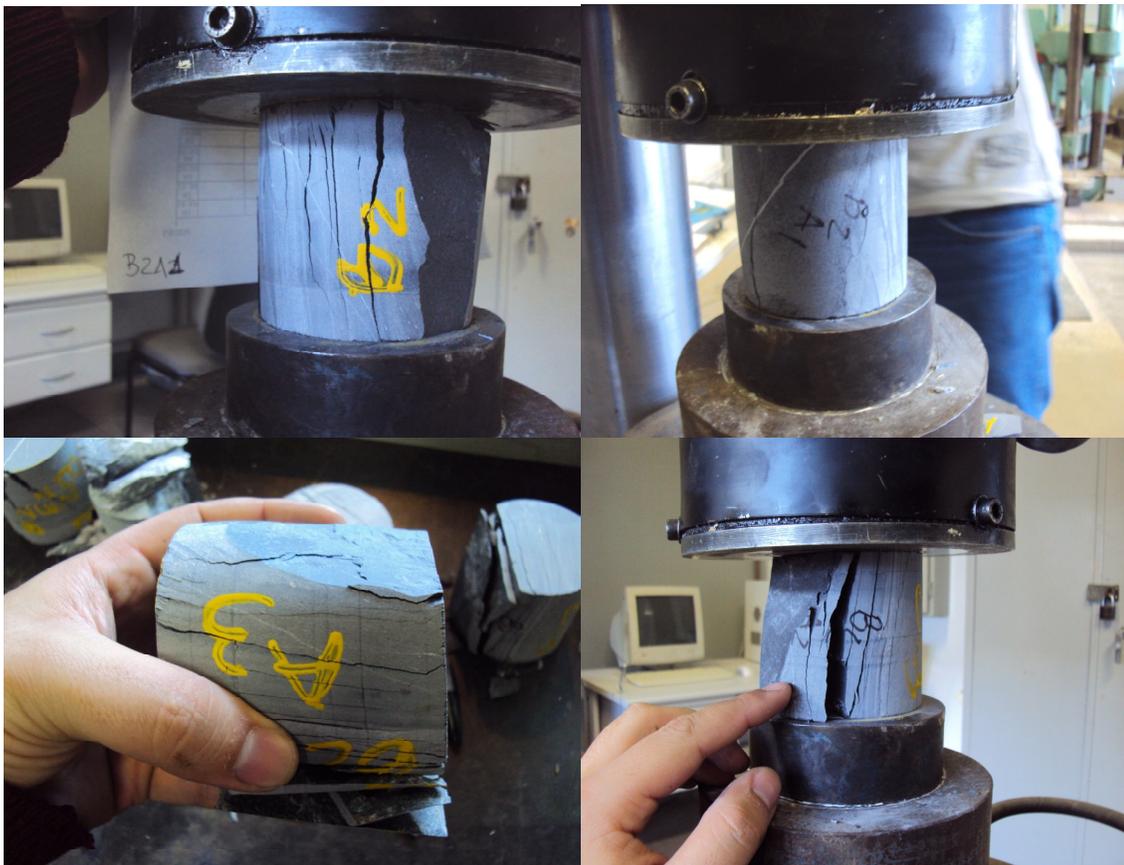
Pode-se afirmar que os planos de ruptura das amostras tipo “A” aconteceram em direção coincidente com os acamamentos (alto ângulo = 80 a 90°), em geral, simultaneamente em vários planos paralelos. A superfície destes planos caracterizou-se por superfícies planas, polidas, em direção coincidente com o eixo de compressão axial. Nota-se que, mesmo quando os corpos de prova possuíam pequenas falhas, preenchidas provavelmente por calcita, estas não se mostraram como planos de fraqueza para imposição do plano de ruptura principal. Nestes casos, pode-se observar que os planos de ruptura cruzaram os veios de calcita, como mostrado na Figura 18.

FIGURA 18 – DETALHE NAS AMOSTRAS B2A1, B2A2 E B2A3 DOS PLANOS DE RUPTURA CRUZANDO VEIOS PREENCHIDOS POR CALCITA

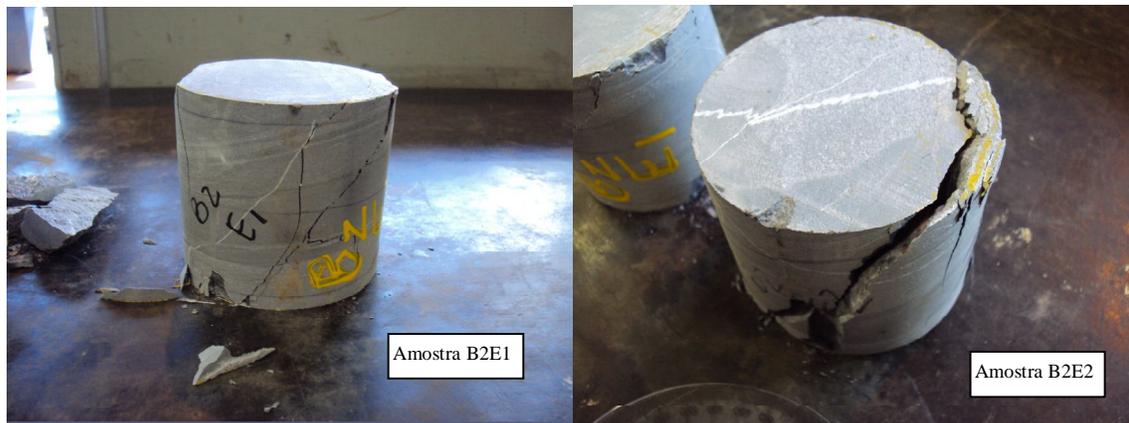
No caso das amostras tipo “E”, por exemplo as amostras B2E1 e B2E2, a mesma situação dos veios preenchidos por calcita, incorreu em resultados semelhantes. Depreende-se, da análise da Figura 19, que os veios preenchidos por calcita não representaram planos de fraqueza da amostra, mesmo quando posicionados em direção sub-paralela ao eixo de compressão.

FIGURA 19 – DETALHE DAS AMOSTRAS B2E1 E B2E2 DOS PLANOS DE RUPTURA CRUZANDO VEIOS PREENCHIDOS POR CALCITA

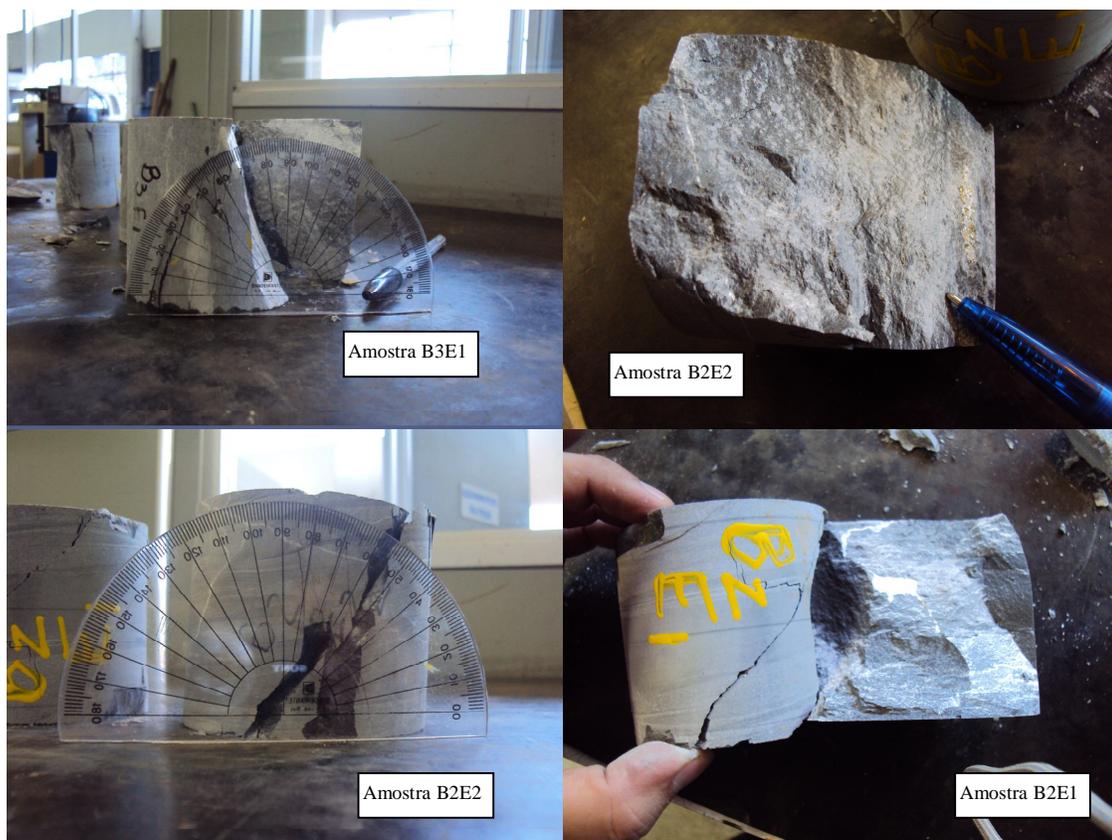
Quanto às características dos planos de ruptura dos corpos de prova tipo “E”, em oposição aos corpos de prova tipo “A”, os planos de ruptura aconteceram em médio ângulo, variando de 50 a 70° com a horizontal, e com superfícies mais rugosas, como pode ser observado na Figura 20.

FIGURA 20 – DETALHE DAS AMOSTRAS B2E1, B2E2, B3E1, MOSTRANDO A INCLINAÇÃO E RUGOSIDADE DOS PLANOS DE RUPTURA

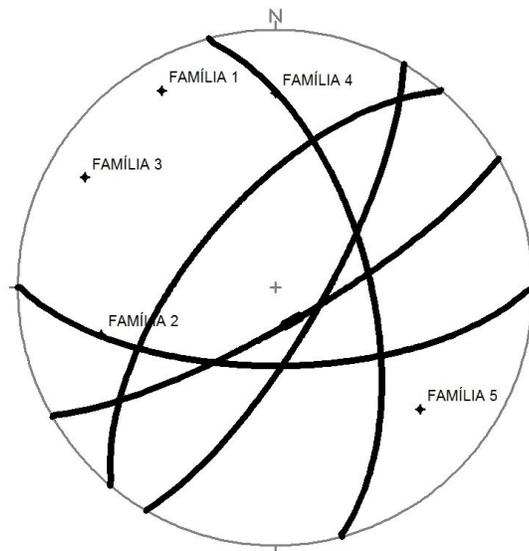
FIGURA 21 – PROJEÇÃO CICLOGRÁFICA E POLAR DA CONCENTRAÇÃO MÁXIMA DE POLOS E SUAS RESPECTIVAS ESTRUTURAS PLANAS MÉDIAS IDENTIFICADAS NAS IMAGENS DO AFLORAMENTO

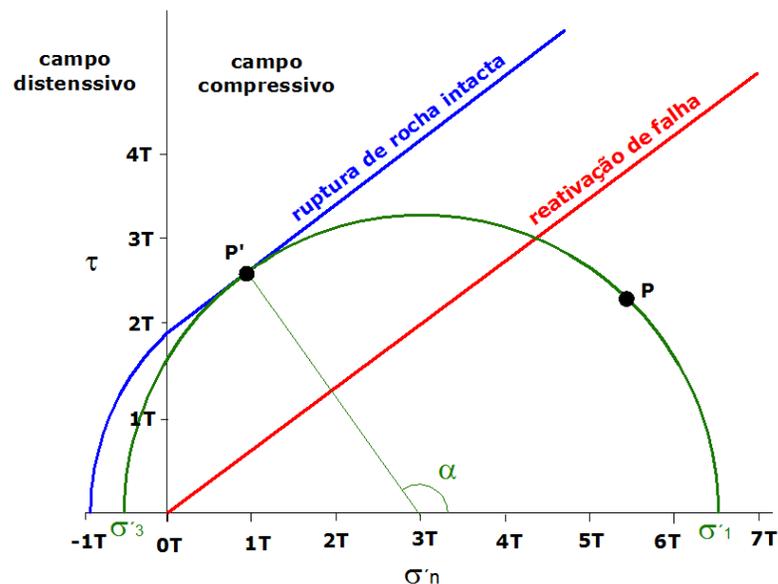
Cumprе salientar que ao analisar a Figura 22, que mostra o critério de ruptura de Mohr-Coulomb, incluindo-se a envoltória de Griffith, pode-se inferir que há a possibilidade de surgir um novo plano de ruptura na rocha, no ponto P', antes de ocorrer movimentação no plano de ruptura pré-existente (P). Isto porque o círculo de Mohr, o qual descreve as condições de ruptura para a rocha intacta, sob as condições apresentadas na Figura 22, atinge a envoltória de Mohr para a rocha intacta antes que o ponto P, que representa o plano de ruptura, alcance a correspondente envoltória e, com isso, condições para movimentação ao longo do plano pré-existente.

FIGURA 22 – DIAGRAMA DE MOHR MOSTRANDO AS CONDIÇÕES DE RUPTURA DE UMA ROCHA INTACTA ANTES DA REATIVAÇÃO DE UMA FALHA SEM COESÃO AO LONGO DO PLANO, PARA UMA TENSÃO DE REFERÊNCIA GENÉRICA T

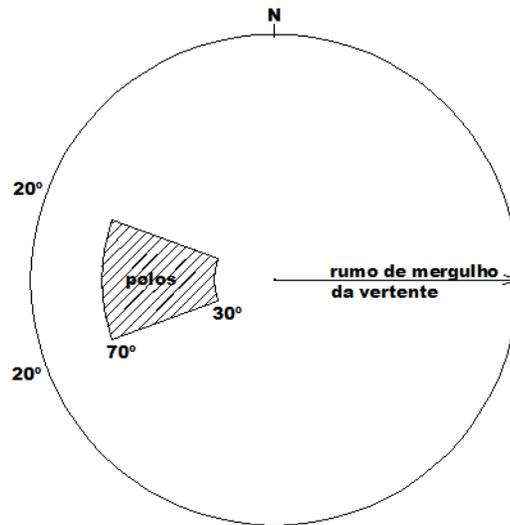
Conforme as premissas apresentadas na revisão bibliográfica para a análise de deslizamento planar, a elaboração do *overlay* (e conseqüentemente da zona de instabilidade), apresentado na Figura 23, considerou uma vertente de 70° de inclinação, ângulo de atrito interno igual a 30° e afastamento da direção de deslizamento em relação ao rumo de mergulho da face da vertente de valor limite 20°. A obtenção das estruturas críticas é obtida rotacionando-se o *overlay* em torno do centro do círculo e observando-se quais pólos são sobrepostos pela zona de instabilidade traçada.

FIGURA 23 – OVERLAY CONTENDO O CONE DE ATRITO, PREPARADO PARA UMA VERTENTE DE 70° DE INCLINAÇÃO E 30° DE ÂNGULO DE ATRITO INTERNO

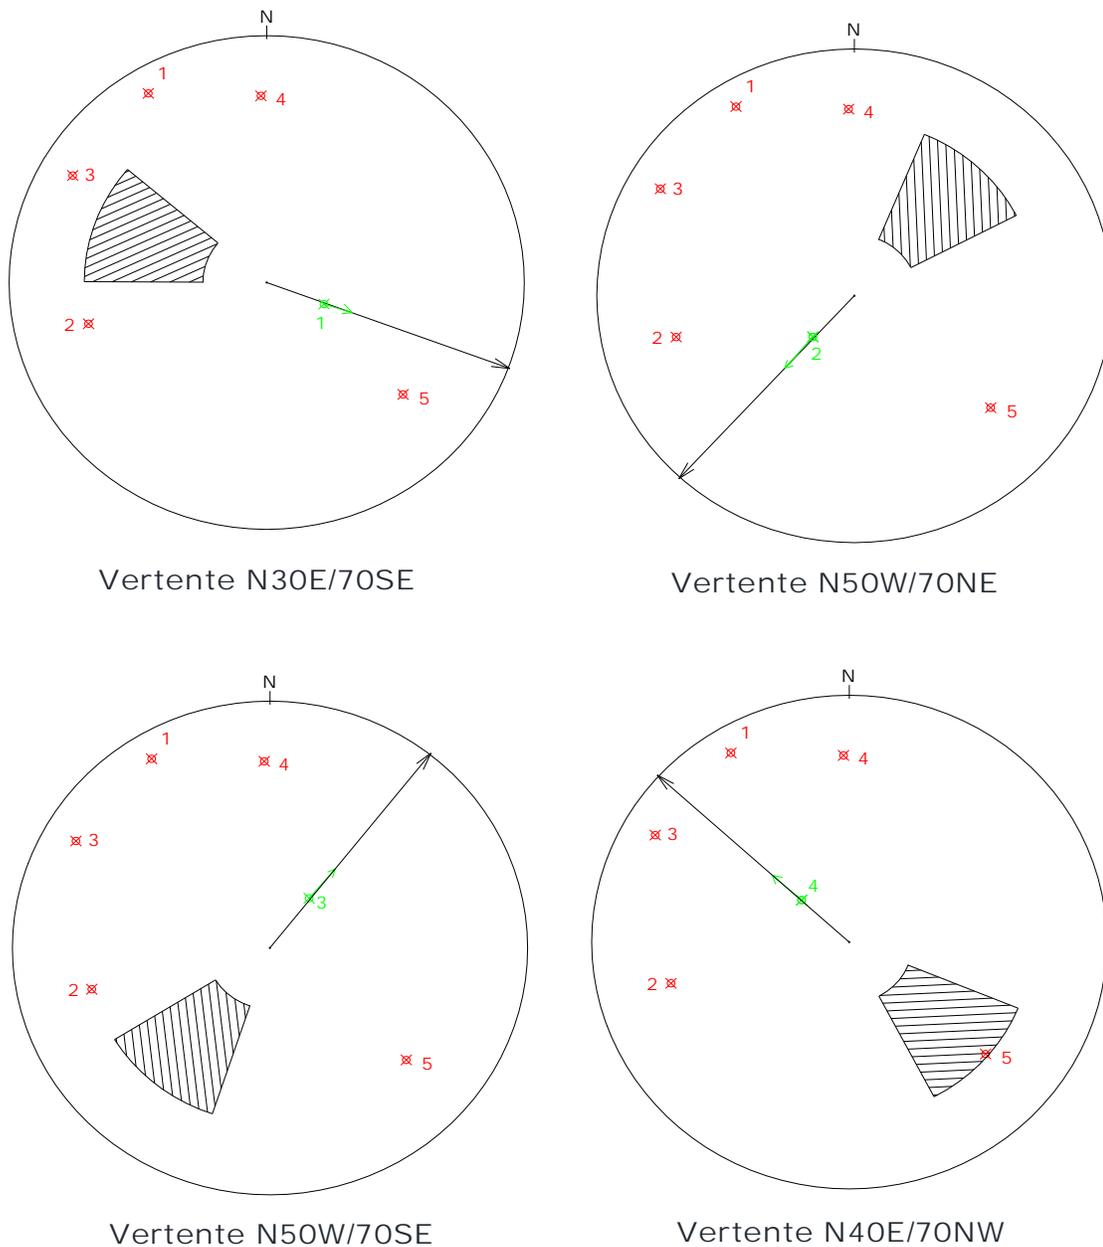
A aplicação do overlay para análise de escorregamentos segundo estruturas planares aconteceu por meio de sua sobreposição e orientação segundo os rumos de mergulho das quatro vertentes existentes atualmente na área objeto de estudo, isto é, vertentes N40E/70NW, N50W/70NE, N50W/70SW e N30E/70SE (taludes de exploração da mina). Os resultados são apresentados na Figura 24.

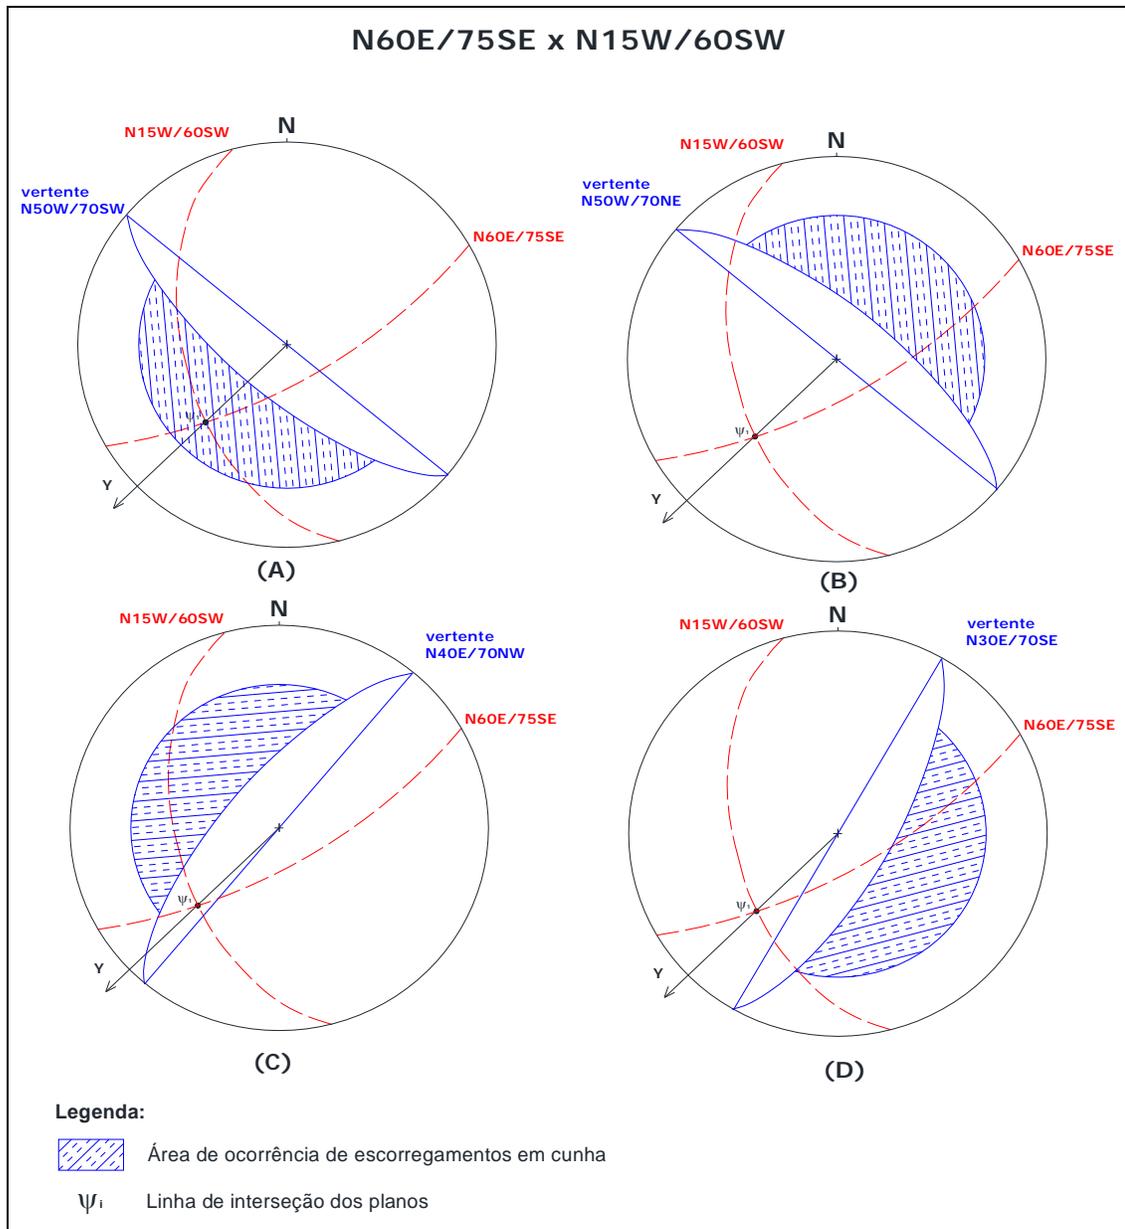
FIGURA 25 – TESTE DE MARKLAND PARA AS ESTRUTURAS N60E/75SE E N15W/60SW

algumas estruturas pertencentes a esta família poderiam suscitar escorregamentos em cunha.

Empregando-se o teste de Markland (1972), procedeu-se a análise de deslizamentos em cunha, considerando-se que a exploração da mina desenvolve escavações cujas direções das vertentes (taludes da frente de lavra) são N40E/70NW, N50W/70NE, N50W/70SW e N30E/70SE e inclinações médias de 70° . Os resultados desta análise são apresentados nas Figuras 25 a 34.
