**ESTABILIDADE DE TALUDES EM ROCHA COM APLICAÇÃO DE ESCÂNER A
LASER – CASO DA MINA SAIVÁ, RIO BRANCO DO SUL, PR**

**CURITIBA
2010**

**Tese apresentada ao Curso de Pós-
Graduação em Geologia, Setor de Ciências
da Terra, Universidade Federal do Paraná,
como requisito parcial à obtenção do grau de
Doutor em Geologia.**

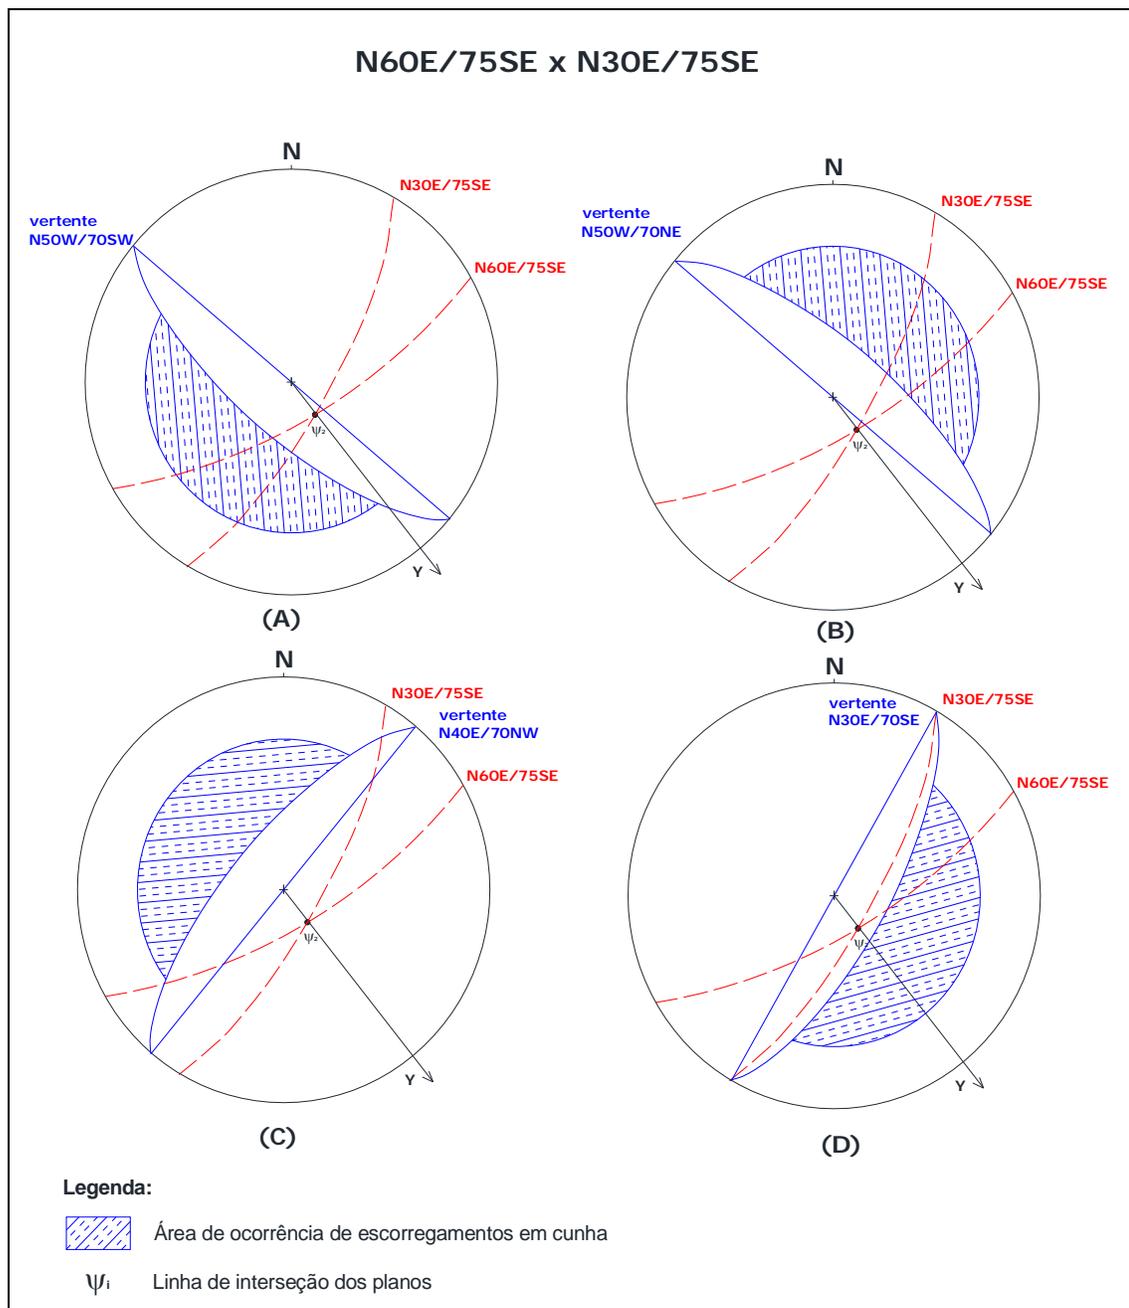
FIGURA 26 – TESTE DE MARKLAND PARA AS ESTRUTURAS N60E/75SE E N30E/75SE

Nota-se, pela análise da Figura 26, que não haverá teoricamente ruptura em cunha para a conjugação dos planos N60E/75SE e N30E/75SE em nenhuma vertente. Há risco secundário associado à associação de estruturas N30E/75SE e N60E/75SE, conforme Figura 26 (D).

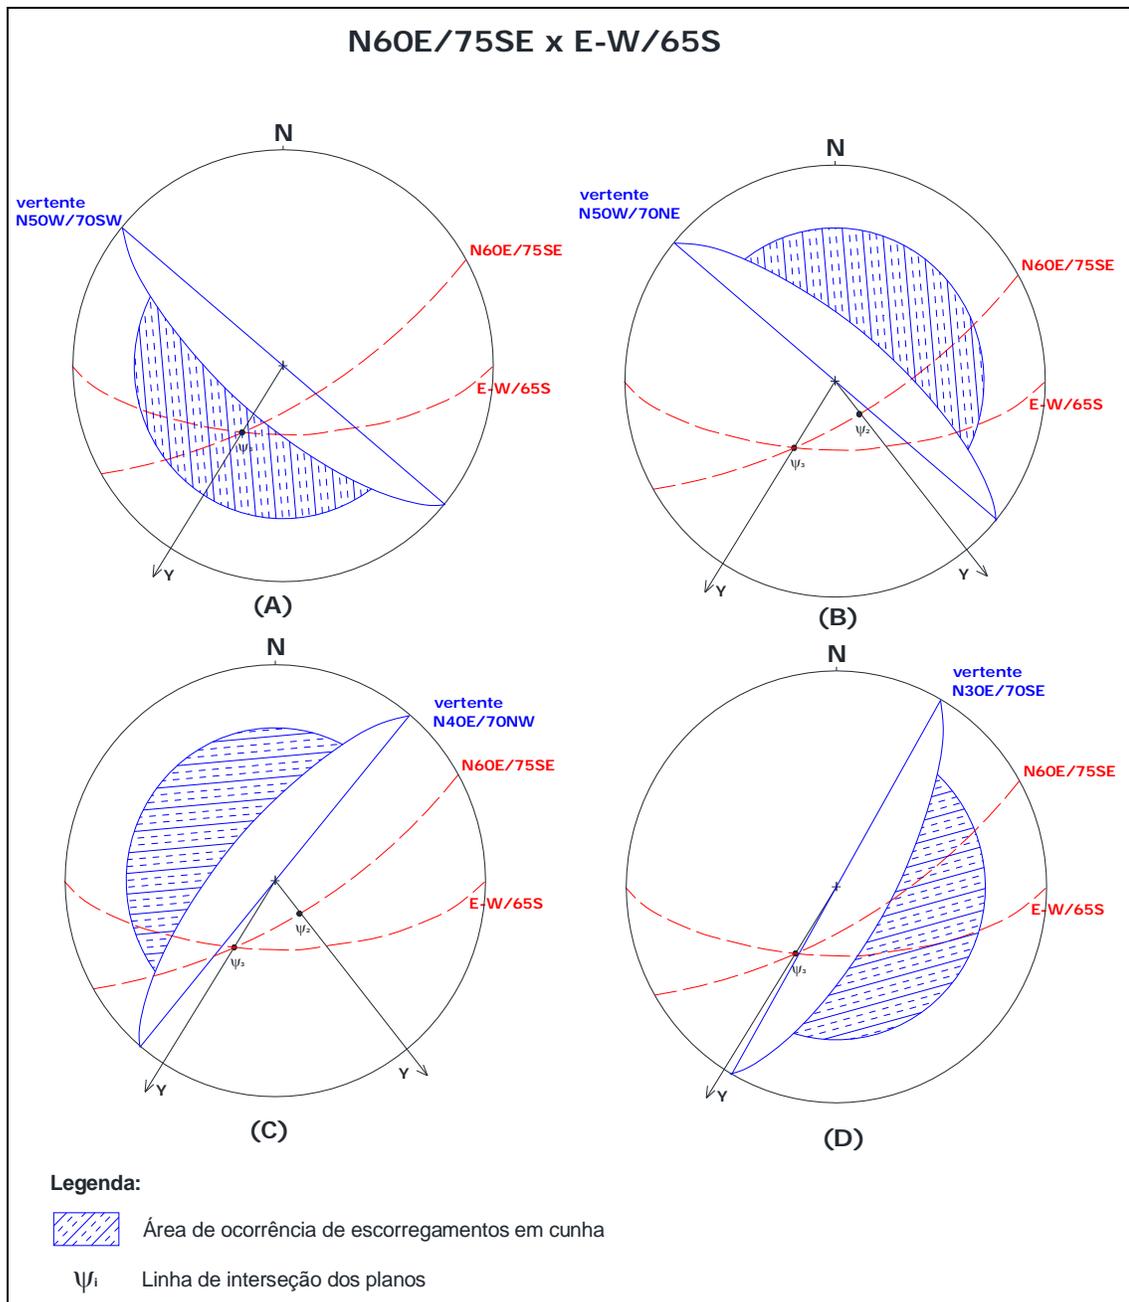
FIGURA 27 – TESTE DE MARKLAND PARA AS ESTRUTURAS N60E/75SE E EW/65S

Nota-se, pela análise da Figura 27, que há possibilidade de existir escorregamentos em cunha junto à vertente N50W/70SW. Não haverá teoricamente ruptura em cunha para a conjugação dos planos N60E/75SE e EW/65S para as vertentes N40E/70NW, N50W/70NE e N30E/75SE.

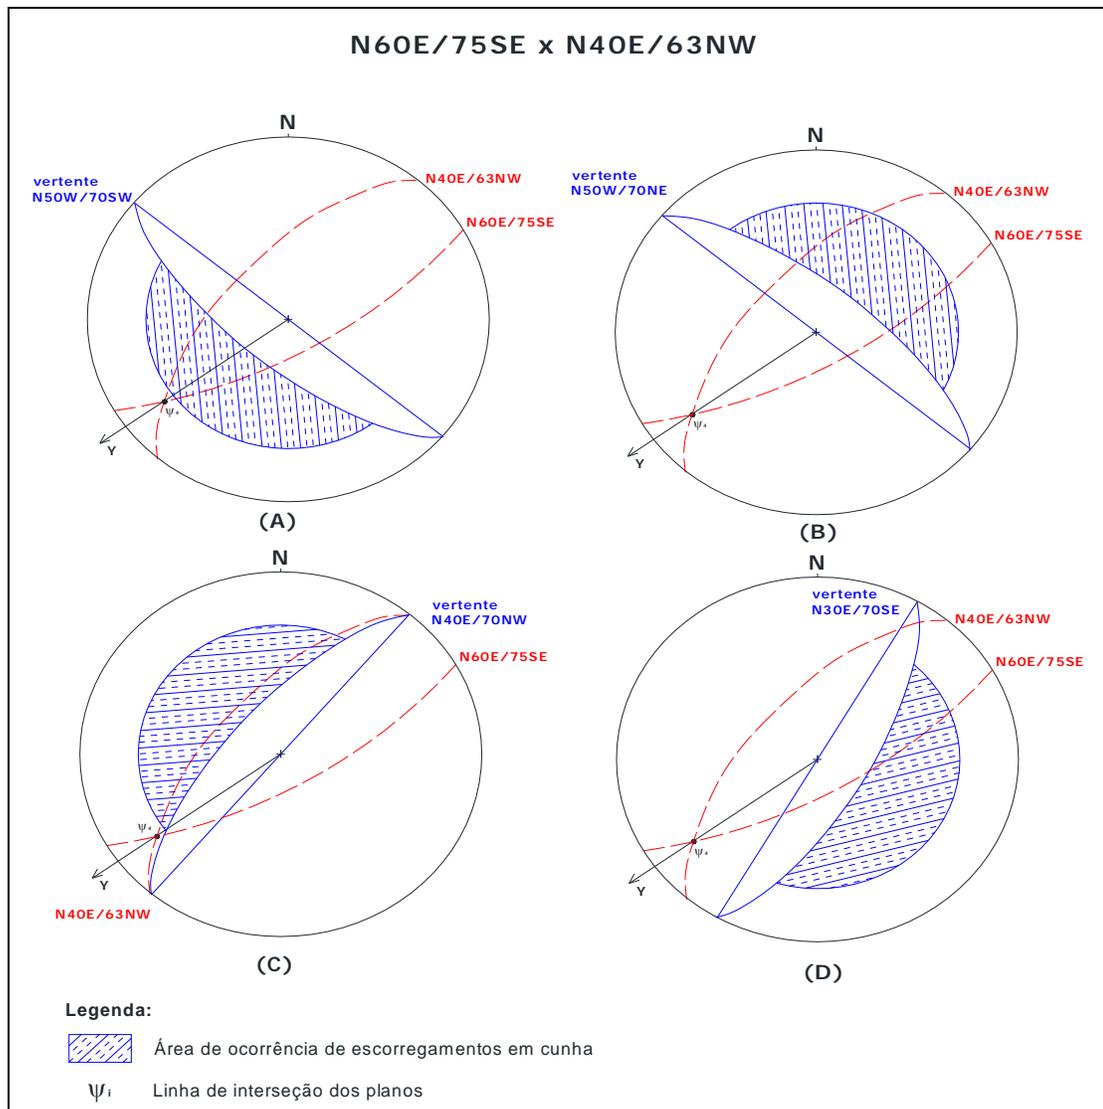
FIGURA 28 – TESTE DE MARKLAND PARA AS ESTRUTURAS N60E/75SE E N40E/63NW

Nota-se, pela análise da Figura 28, que não haverá teoricamente ruptura em cunha para a conjugação dos planos N60E/75SE e N30E/75SE em nenhuma vertente. Contudo, recomenda-se especial atenção às vertentes N50W/70SW e N40E/70NW, Figuras 28 (A) e (C) respectivamente, pois as atitudes médias das estruturas foram obtidas pelo traçado das isocurvas de pólos, tendo-se as principais concentrações de dados representadas pelos centros destas concentrações e, já que o caimento da linha de interseção dos planos (ψ) acha-se bastante próximo da área instável (hachurada) do *overlay*, algumas estruturas pertencentes a esta família poderiam suscitar escorregamentos em cunha.

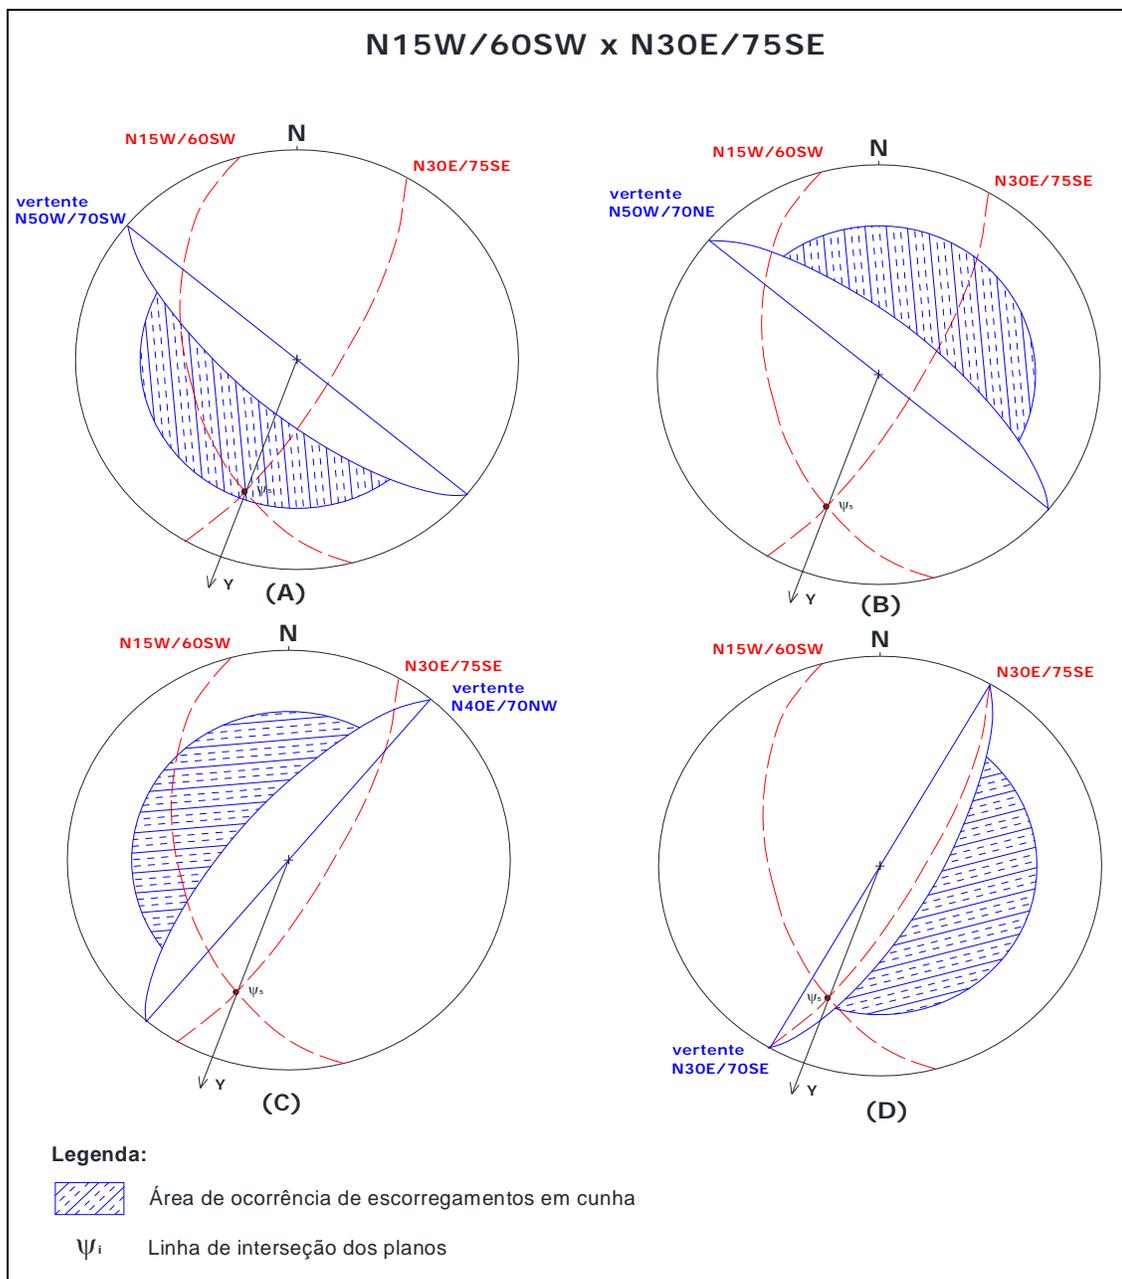
FIGURA 29 – TESTE DE MARKLAND PARA AS ESTRUTURAS N15W/60SW E N30E/75SE

Nota-se, pela análise da Figura 29, que não haverá teoricamente ruptura em cunha para a conjugação dos planos N15W/60SW e N30E/75SE para as vertentes, N40E/70NW, N50W/70NE e N30E/75SE. No entanto, há possibilidade de existir escorregamentos em cunha junto à vertente N50W/70SW, conforme Figura 29 (A) e há risco secundário junto à vertente N30E/75SE, conforme Figura 29 (D).

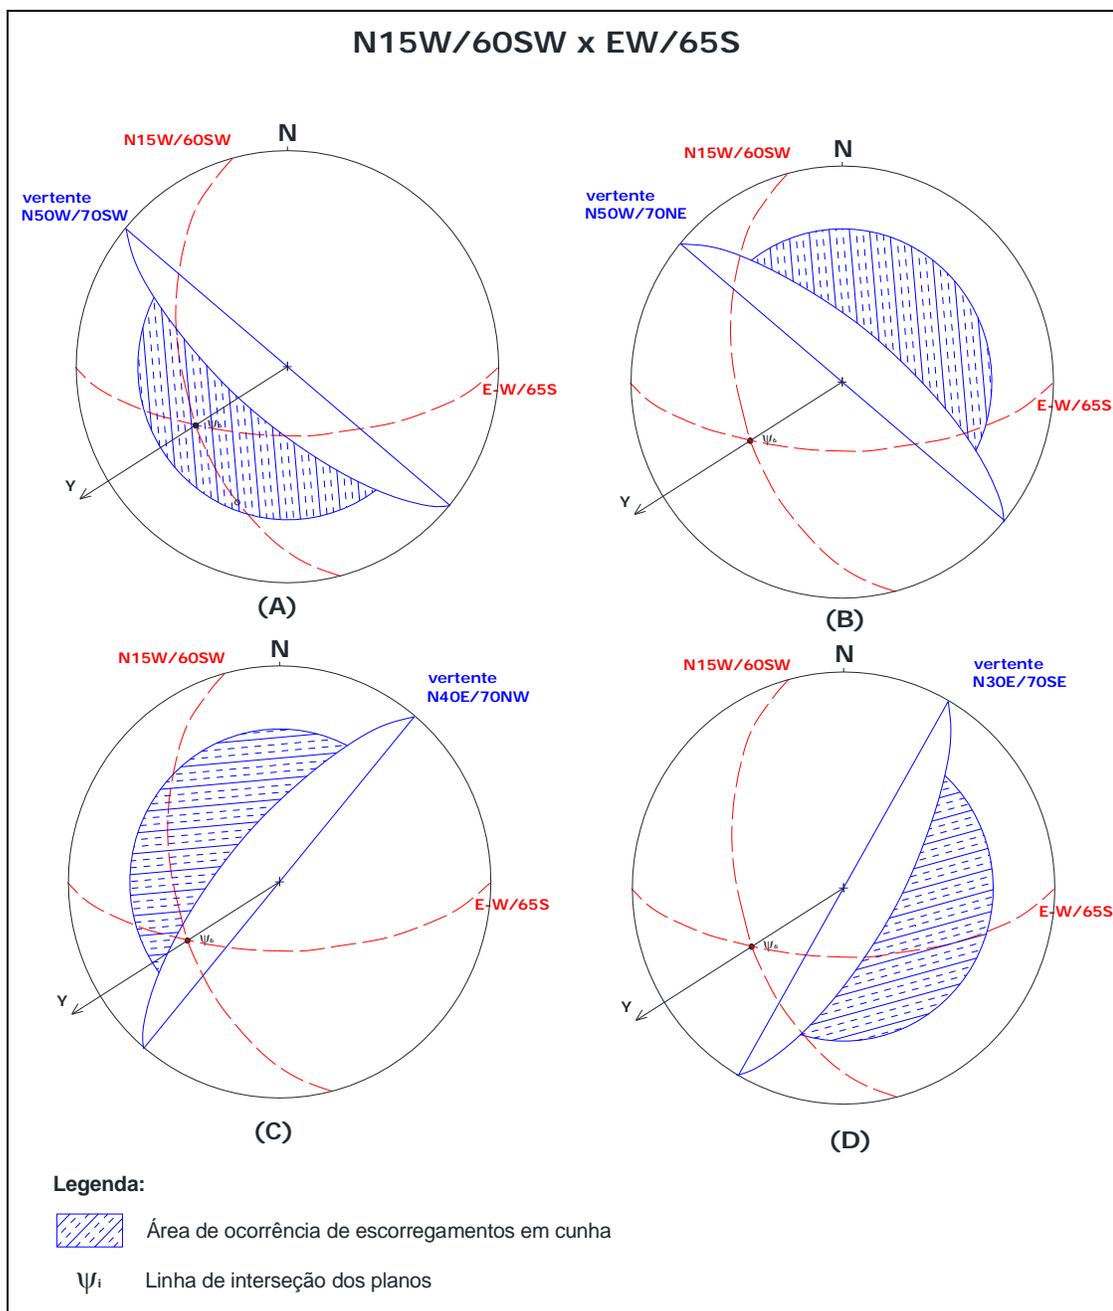
FIGURA 30 – TESTE DE MARKLAND PARA AS ESTRUTURAS N15W/60SW E EW/65S

instabilidade (*overlay*), que pode ser notada na Figura 30 (C), recomenda-se prudência quanto à estabilidade da vertente N40E/70NW.

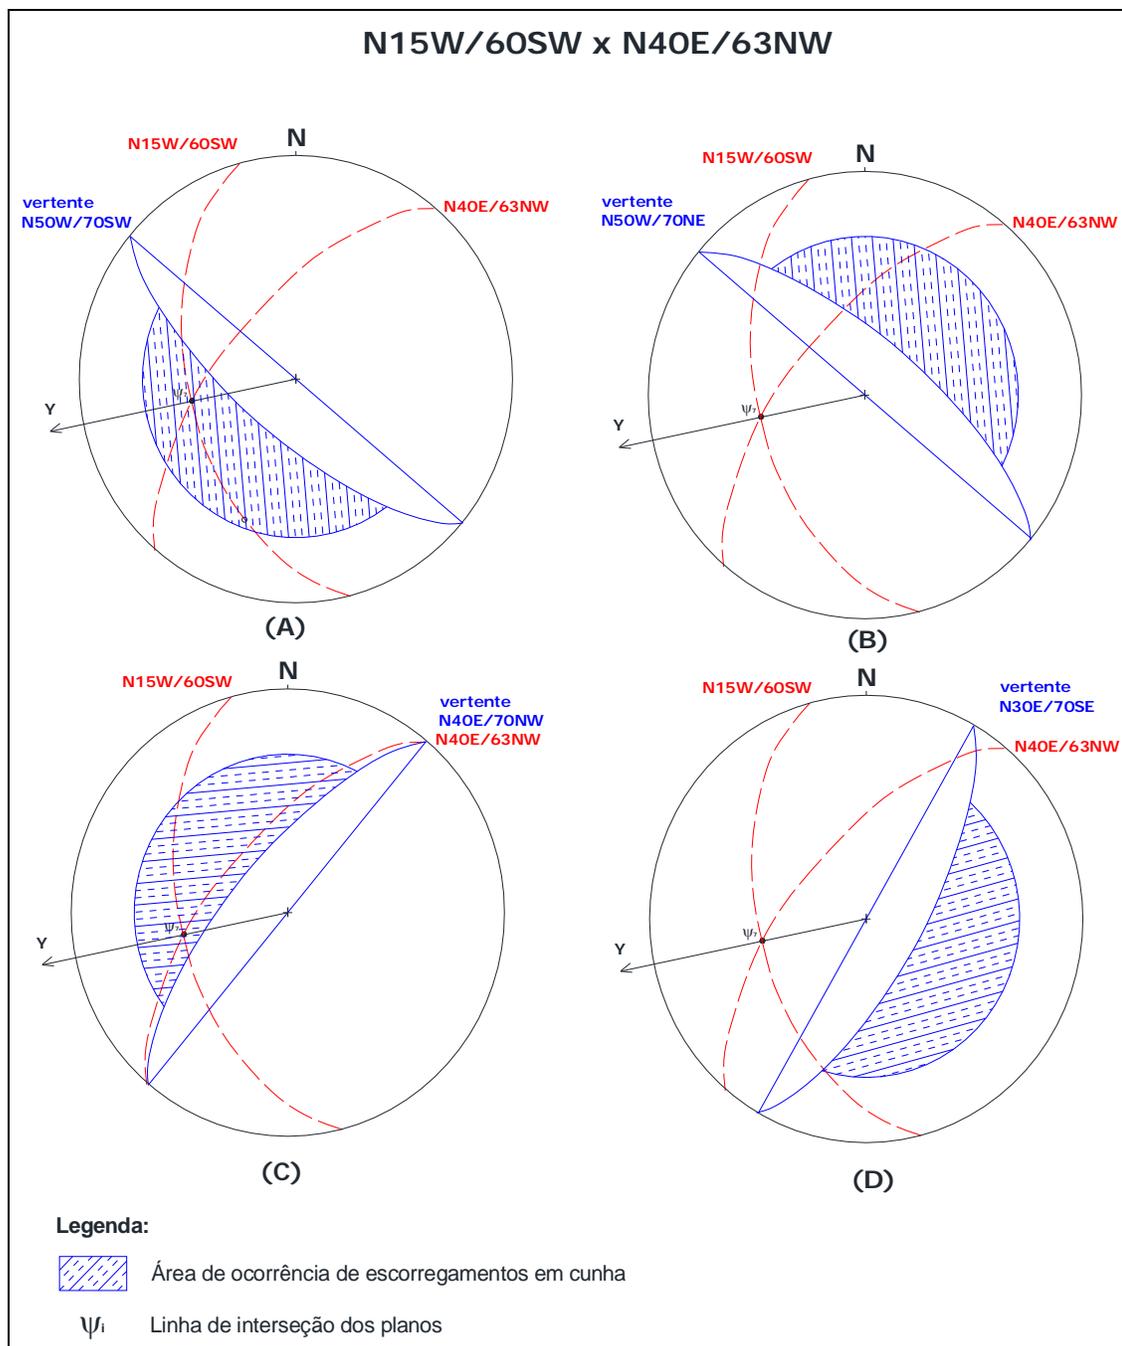
FIGURA 31 – TESTE DE MARKLAND PARA AS ESTRUTURAS N15W/60SW E N40E/63NW

N50W/70NE e N30E/70SE. Há, segundo a Figura 31 (A) e (C), possibilidade de existir escorregamentos em cunha junto às vertentes N50W/70SW e N40E/70NW.

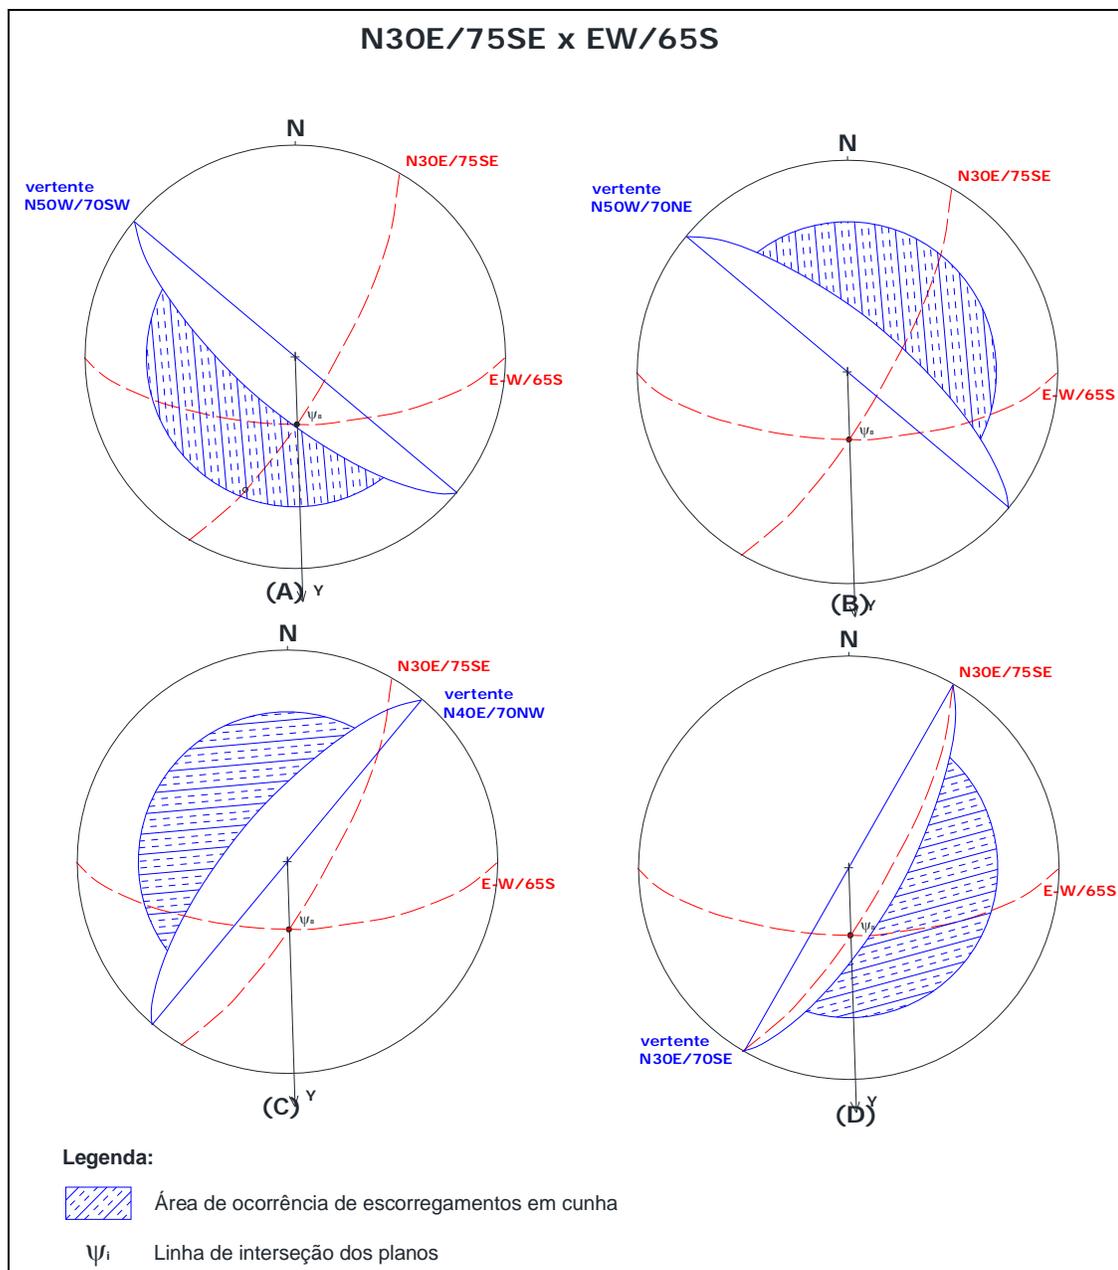
FIGURA 32 – TESTE DE MARKLAND PARA AS ESTRUTURAS N30E/75SE E EW/65S

Carmignani (2009), quanto à estabilidade das vertentes N50W/70SW (Figura 32A), N30E/70SE (Figura 32D).

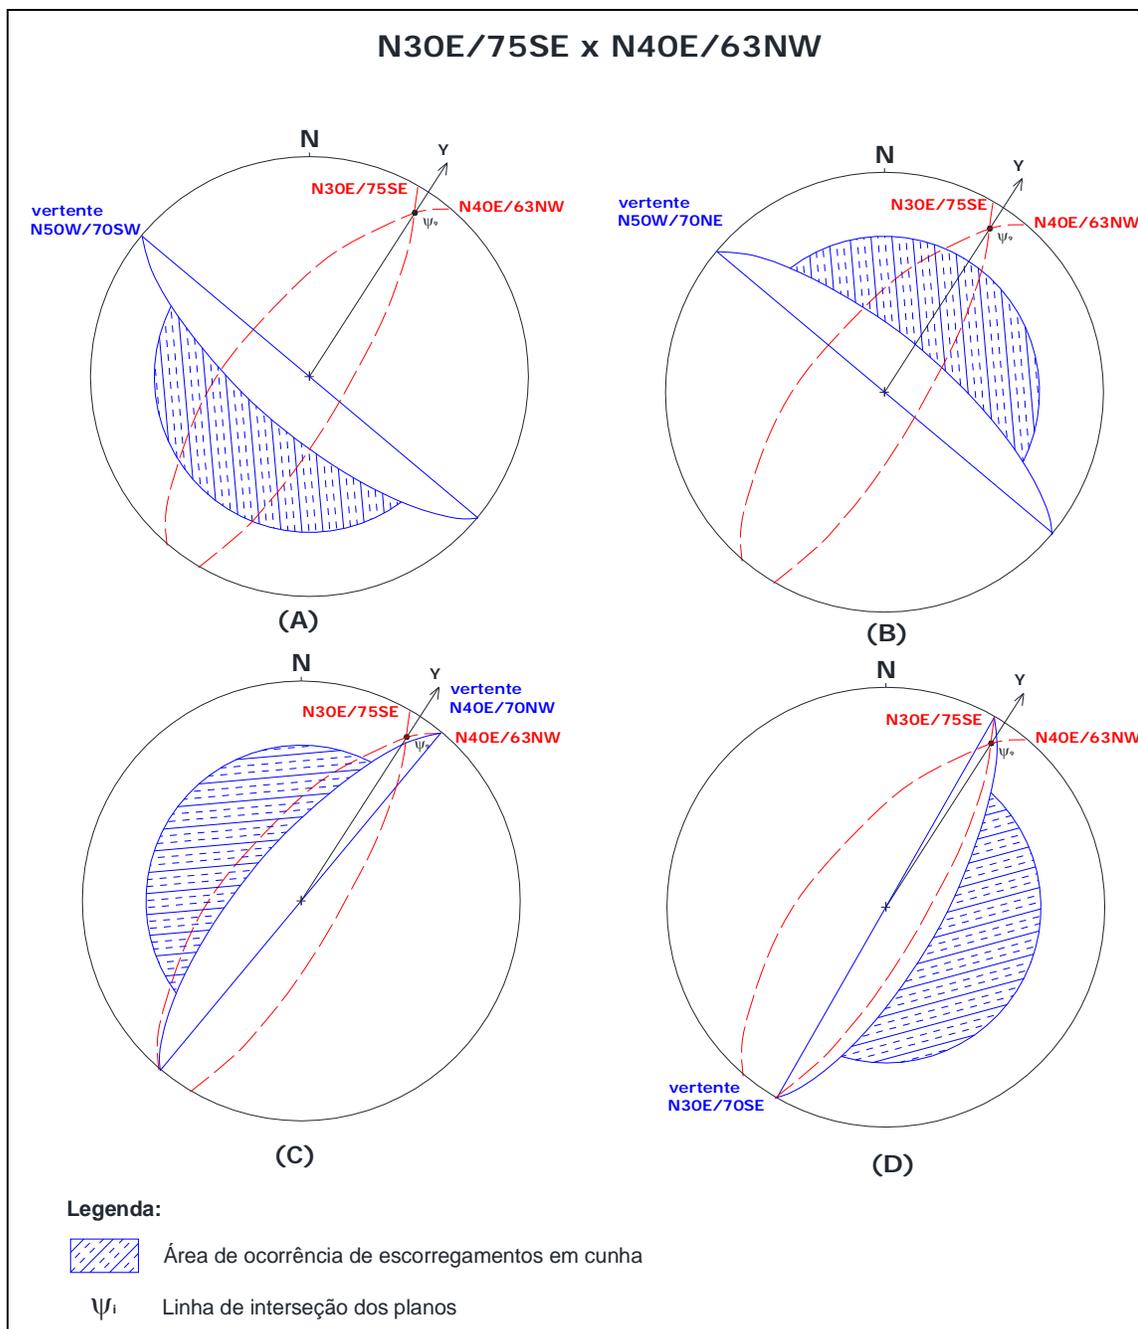
FIGURA 33 – TESTE DE MARKLAND PARA AS ESTRUTURAS N30E/75SE E N40E/63NW

Nota-se, pela análise da Figura 33, que não haverá teoricamente ruptura em cunha para a conjugação dos planos N30E/75SE e N40E/63NW em nenhuma vertente.

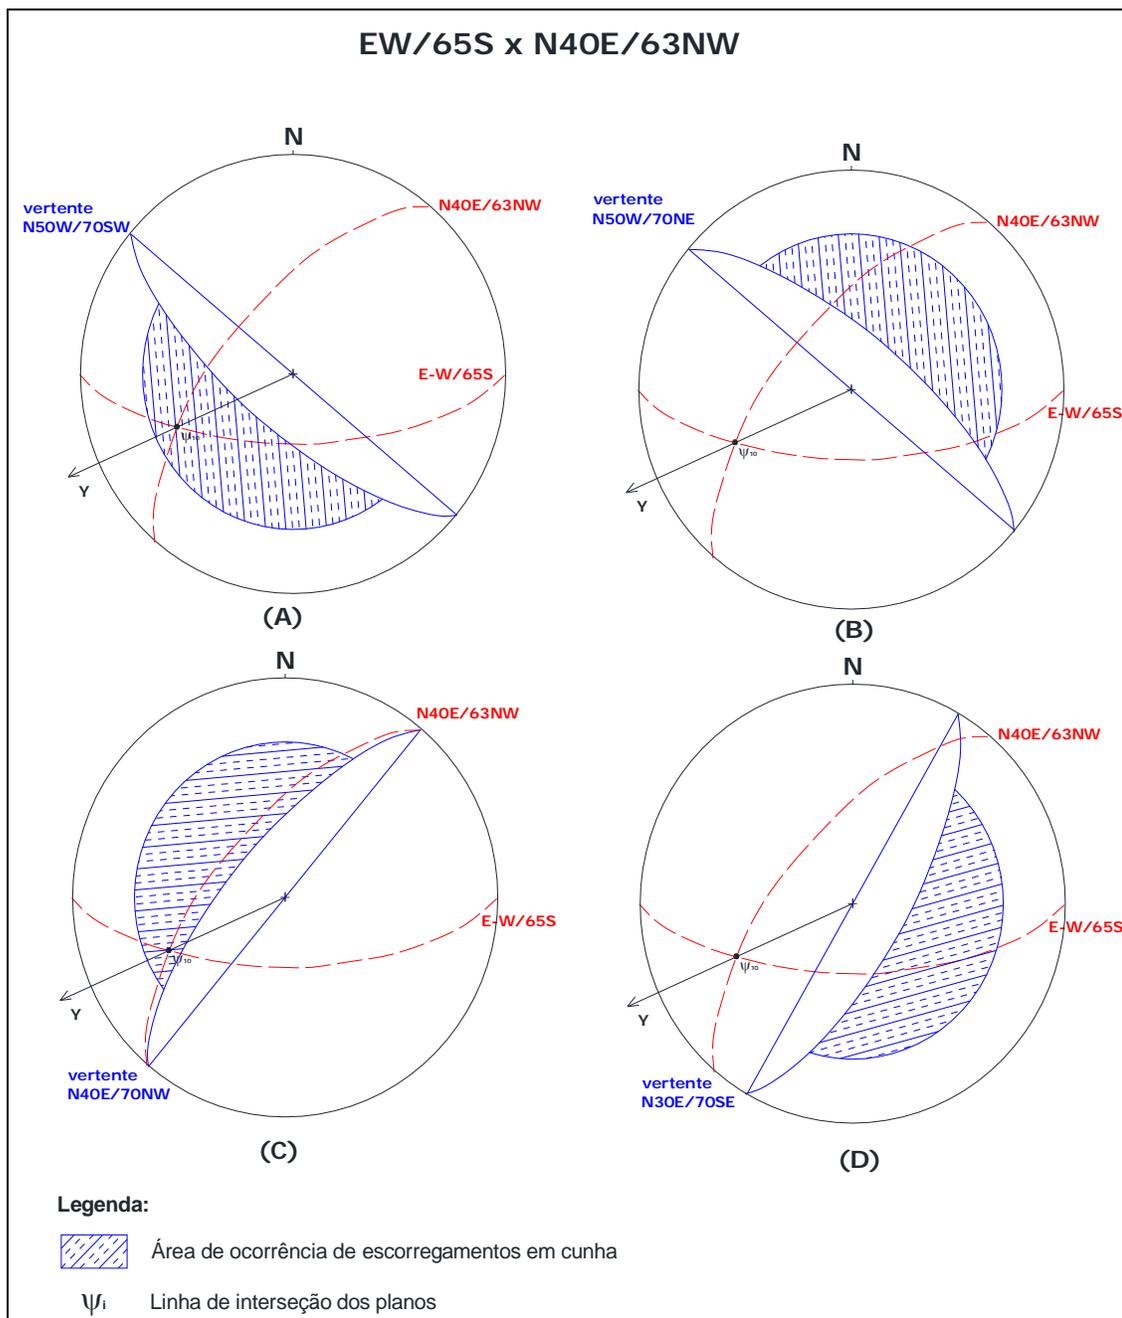
FIGURA 34 – TESTE DE MARKLAND PARA AS ESTRUTURAS EW/65S E N40E/63NW

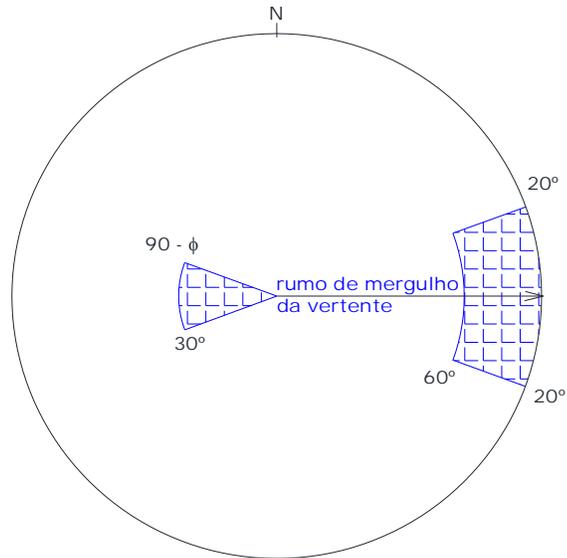
O tombamento de blocos foi analisado por meio de um overlay, nos moldes apresentados no capítulo 3. Foi considerada uma vertente de inclinação 70° e ângulo de atrito interno igual a 30°. Desta forma, chega-se ao *overlay* apresentado na Figura 35.

FIGURA 35 – OVERLAY DE ANÁLISE CINEMÁTICA DA ESTABILIDADE QUANTO AO TOMBAMENTO DE BLOCOS

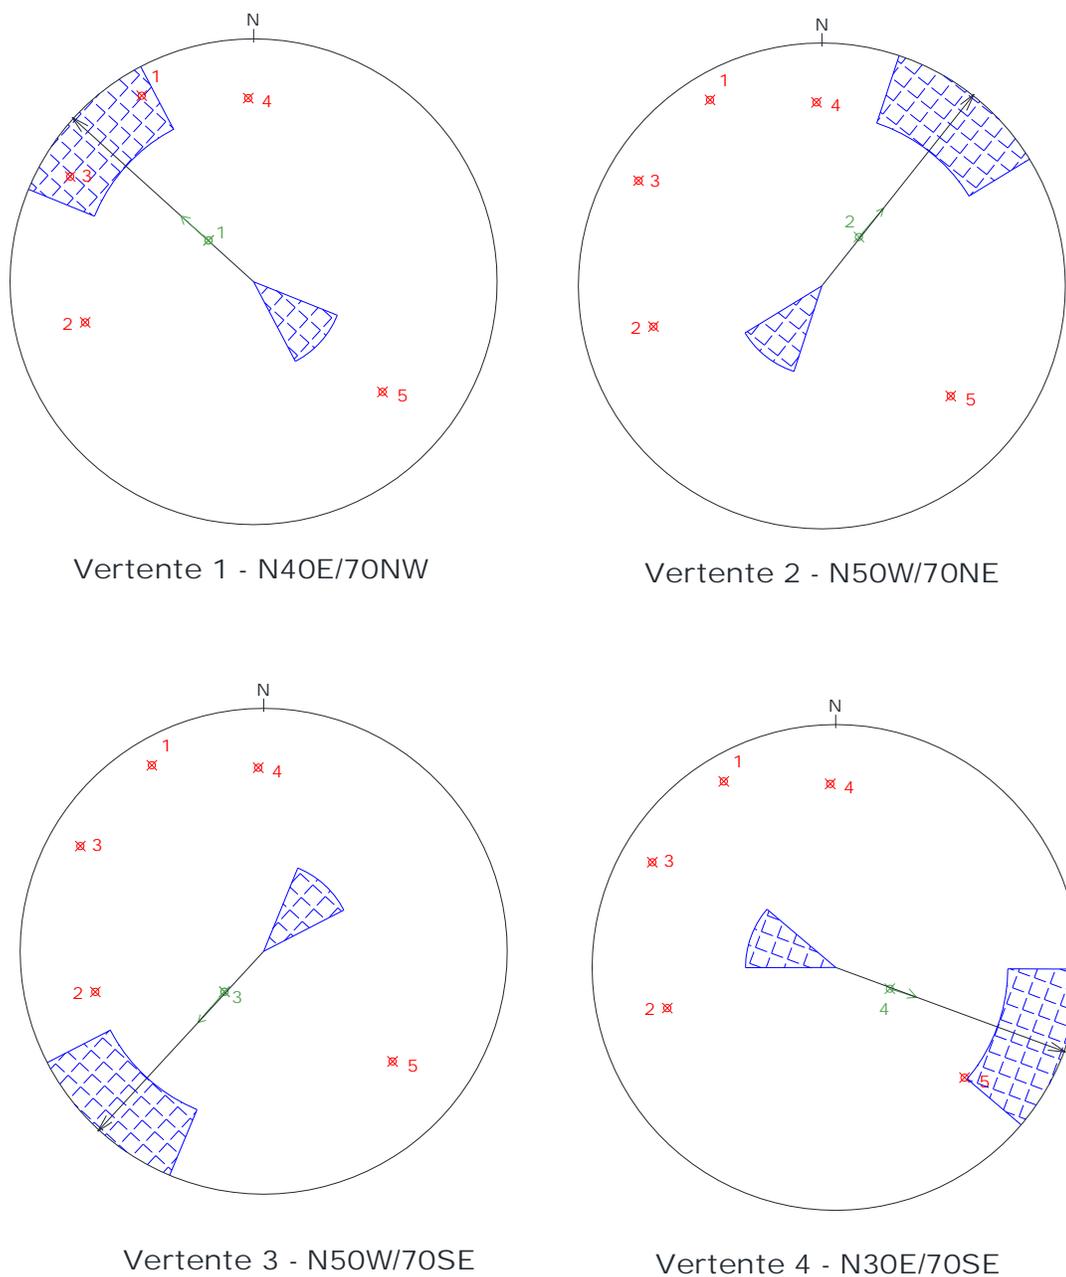
Orientando-se o overlay segundo as orientações das vertentes atualmente existentes na mina, chega-se aos resultados apresentados na Figura 36.

FIGURA 36 – RESULTADOS DA APLICAÇÃO DO OVERLAY ÀS VERTENTES EXISTENTES NA MINA
