Escoamento superficial, geometria e perfil de alteração na análise de estabilidade de taludes de corte nas Formações Botucatu, Serra Geral e Intrusivas Básicas Tabulares, SP

São Carlos
2018

Dissertação apresentada à Escola de Engenharia de São Carlos da Universidade de São Paulo como parte dos requisitos para a obtenção do Título de Mestre em Ciências do programa de Geotecnia.

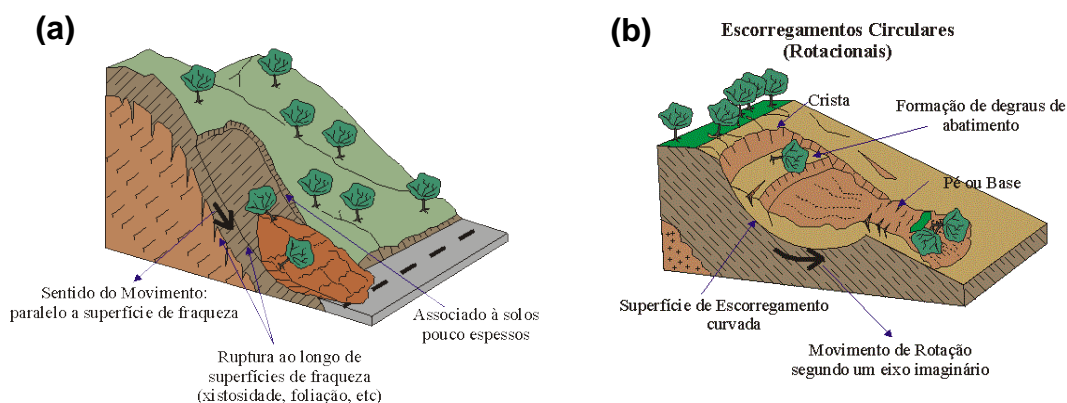
Figura 2 - (a) Escorregamento translacional; e (b) Escorregamento rotacional.

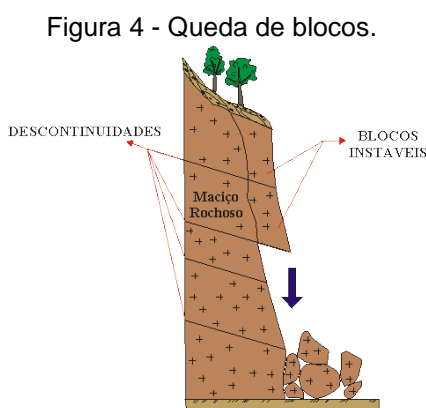
As quedas envolvem volumes de blocos de rocha relativamente pequenos que se deslocam rapidamente em queda livre ou ao longo de um plano inclinado (Figura 4). Este processo está associado às encostas rochosas ou a taludes de corte em rocha sã ou pouco alterada.

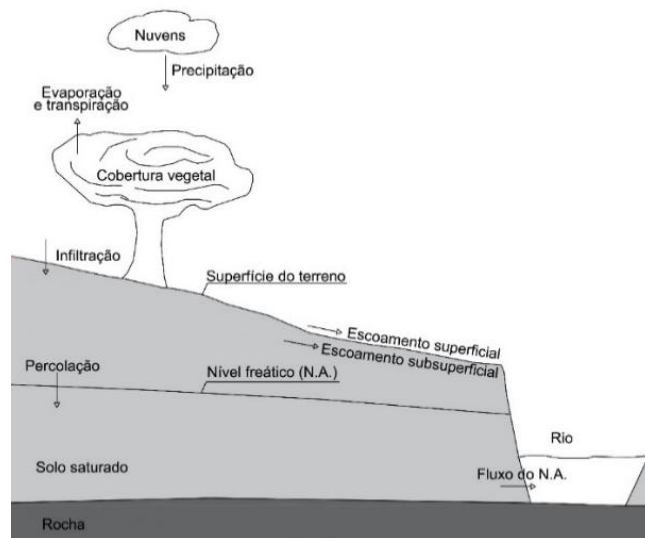
Dentro do ciclo hidrológico, a encosta ou o talude tem a função de levar a água precipitada até o leito do rio através da vegetação e das camadas de solo. Todavia, este deslocamento da água da chuva sofre perdas por transpiração e evaporação das plantas, infiltração da água que fica retida no solo e alimentação do nível freático por parte da água que percola em profundidade. Descontadas estas perdas, a água da precipitação escoam no terreno pela superfície ou pela subsuperfície. Sendo o escoamento superficial aquele que se desloca sobre a superfície do solo e o escoamento subsuperficial aquele que se escoam no interior do solo (Figura 10), ambos atingindo o canal fluvial (STEFFEN, 1997).

Figura 10 - Representação do ciclo hidrológico em encostas.

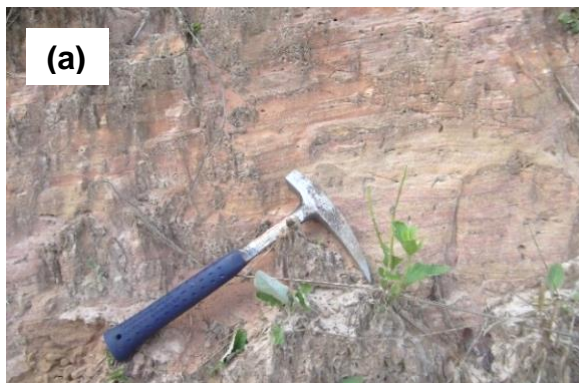
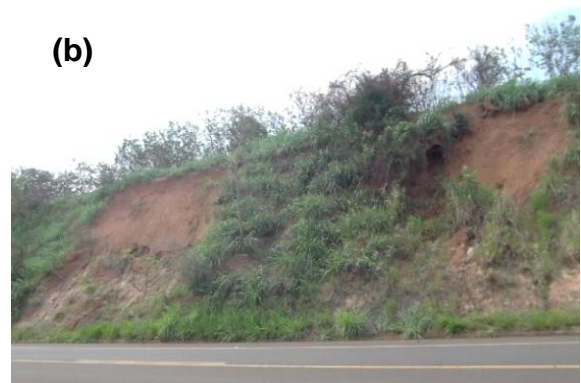
Figura 26 – Taludes na Formação Botucatu. (a) Rocha alterada mole com estratificação plano-paralela na S-2; e (b) Rupturas no solo residual na face norte do setor 1 (S-1 e S-2).

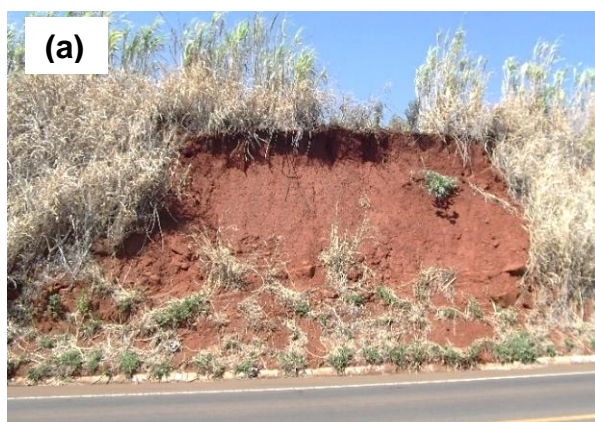
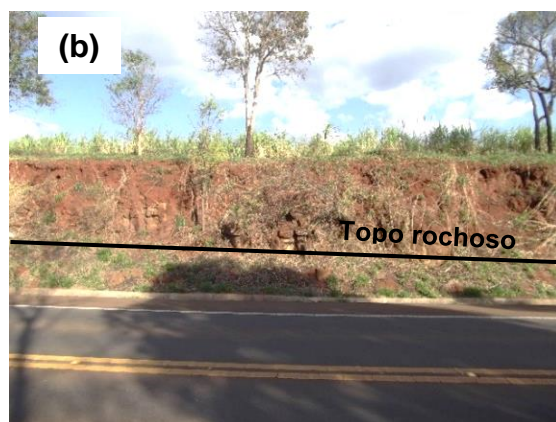
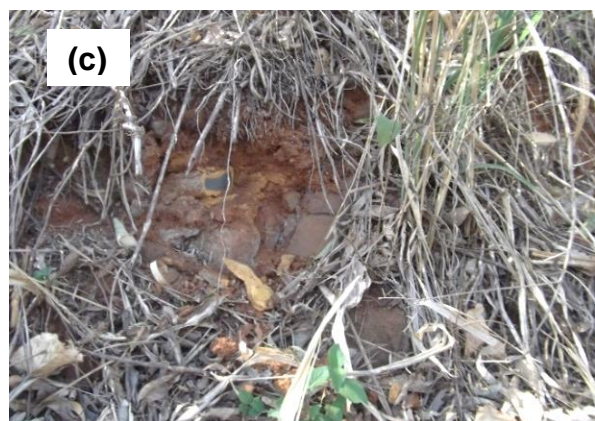
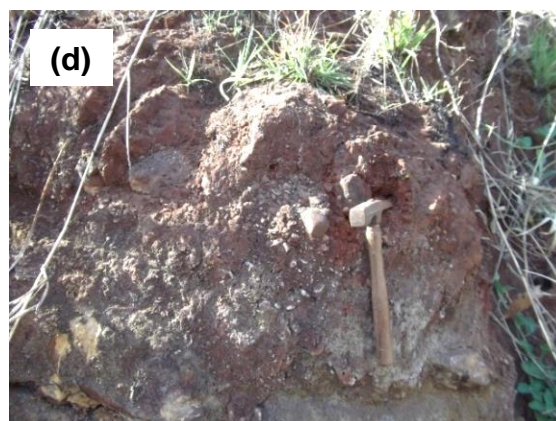
Figura 29 – Taludes nas Intrusivas Básicas Tabulares. (a) Cicatriz de escorregamento planar na S-8; (b) Colúvio sobreposto ao topo rochoso na S-12; (c) Solo de alteração com blocos de RAM-RAD na S-10; e (d) Linha de seixos na base do colúvio na S-12.

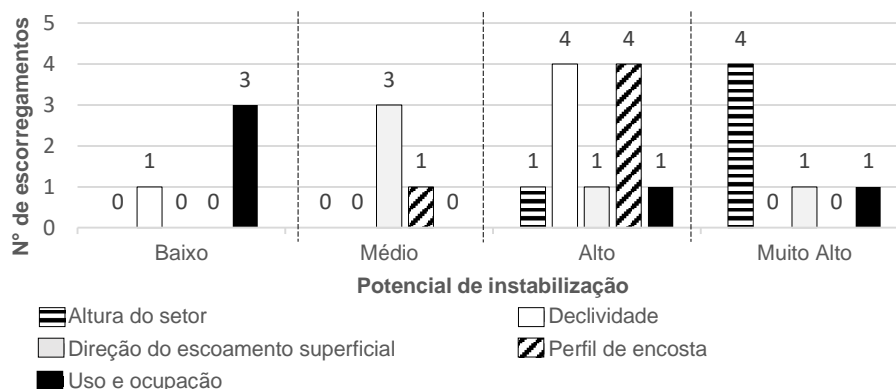
Figura 30 – Distribuição dos escorregamentos pelas classes de potencial de instabilização dos condicionantes quando analisados de forma isolada.

Analisando estes resultados foi possível observar que alguns condicionantes tiveram as classes de maior potencial coincidente com os locais com cicatrizes de escorregamentos e outros não tiveram, justificando a elaboração do estudo dos condicionantes de instabilidade de forma conjunta dando maior peso aos condicionantes adaptados à realidade observada em campo. Com base nestas ponderações foram definidos os pesos que seriam dados: as percentagens de área da Altura receberam peso 30%, as percentagens de área da Declividade e da Tipologia de encosta receberam peso 25%, as percentagens de área da Direção do escoamento superficial receberam peso 15% e as percentagens de área do Uso e ocupação receberam peso 5%.

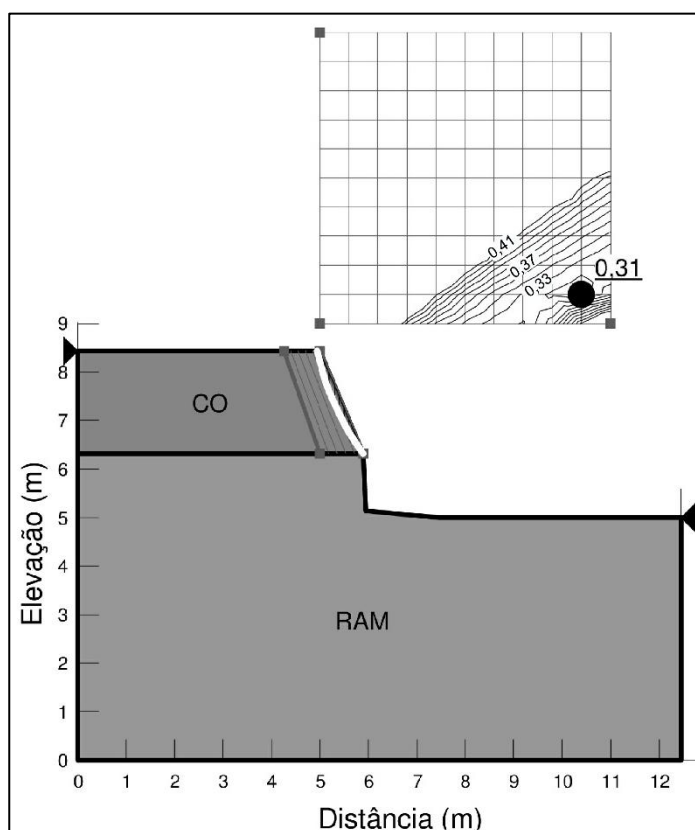
Figura 37 - Análise de estabilidade da S-12 em solo transportado das Intrusivas Básicas Tabulares.

Legenda: CO = Colúvio e RAM = Rocha Alterada Mole. Fonte: Própria autora.

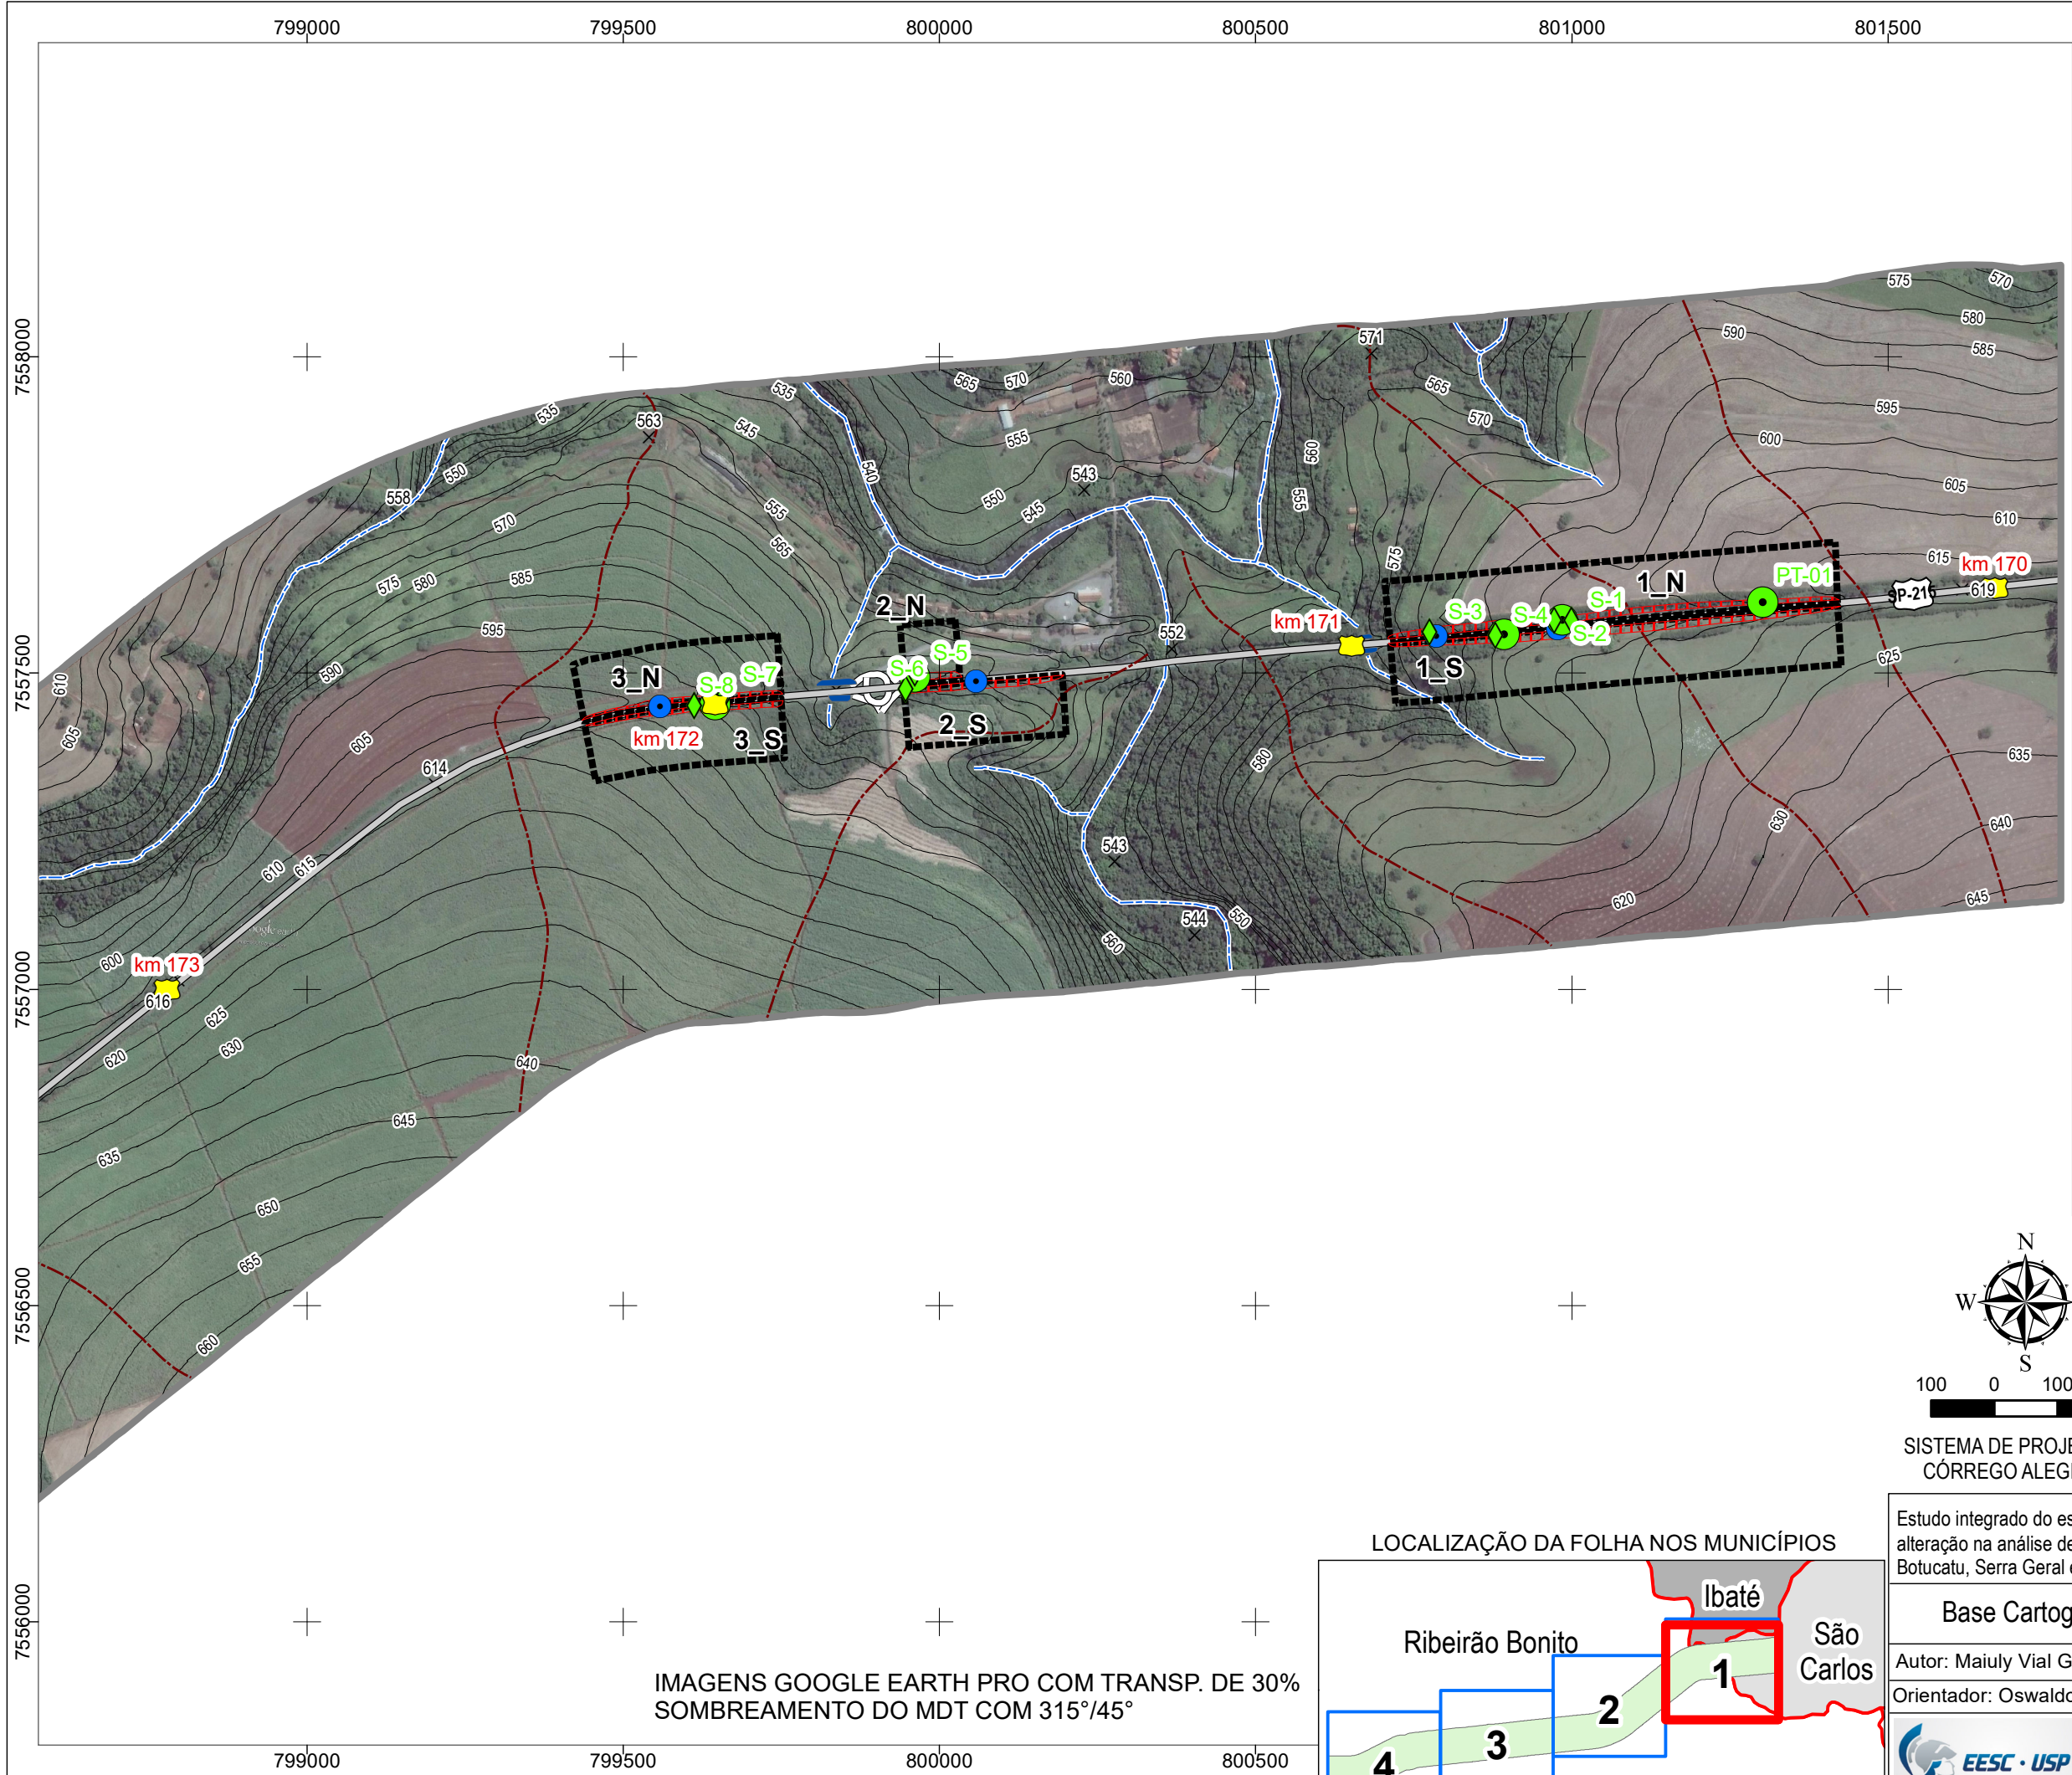
APÊNDICE A - Base Cartográfica e Mapa de Documentação

IMAGENS GOOGLE EARTH PRO COM TRANSP. DE 30%
SOMBREAMENTO DO MDT COM 315°/45°

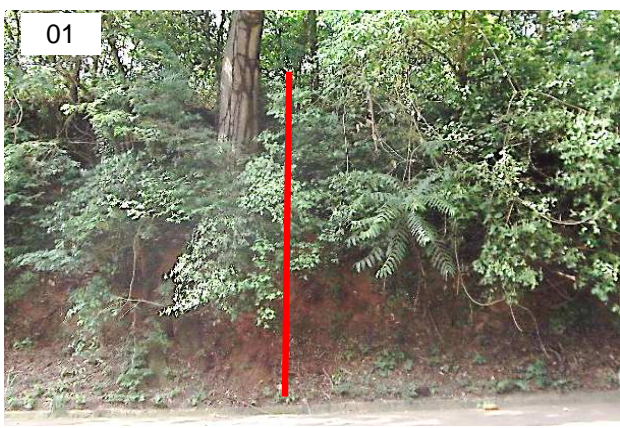
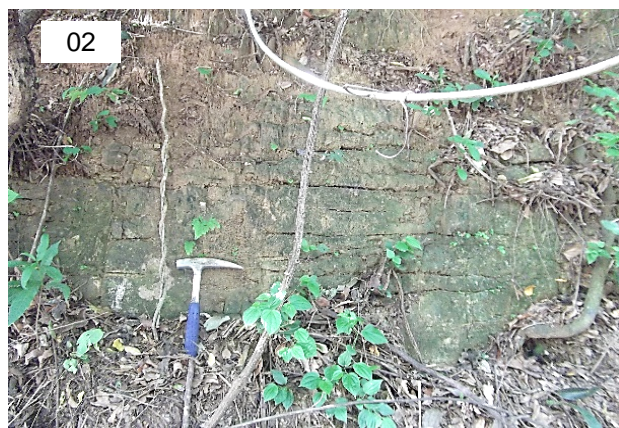
Inclinação do talude	
Textura (tátil-visual): silte com areia fina			
Cor: vermelho			
Descrição: No patamar inferior o RAD aflora em formato ondulado (Foto 02). O patamar superior está encoberto por vegetação, não possibilitando descrever em detalhes o SE.

Foto 01: Local da seção 3.		Foto 02: Detalhe do RAD.

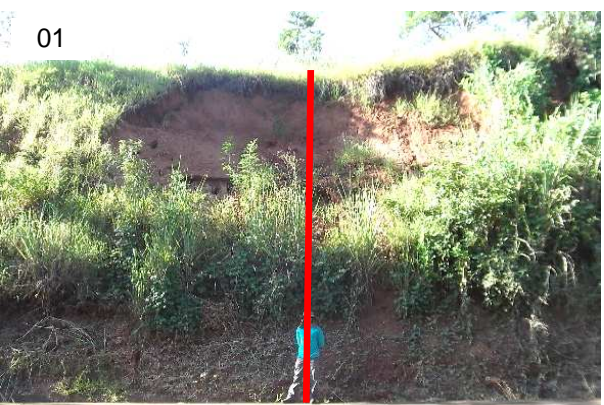
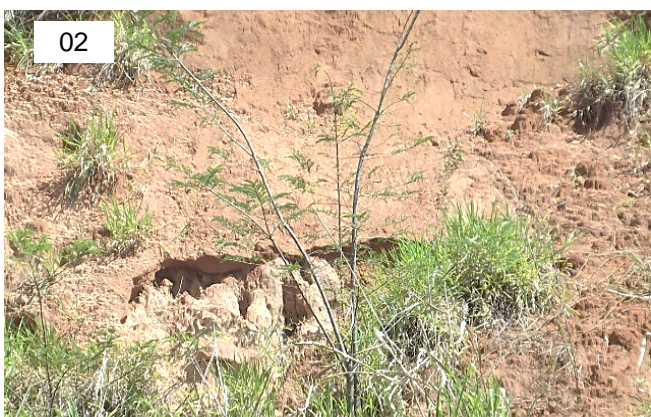
Cor: vermelho alaranjado			
Descrição: A superfície de ruptura, junto ao solo do tipo SE, apresenta porções de solo coluvionar em suas laterais com seixos de quartzo sobrepostos a uma pilha de sedimentos (formando pequenas colunas). No SA é possível observar estruturas reliquias da rocha mãe.

Foto 01: Local da seção 4.		Foto 02: Erosão na face da ruptura.

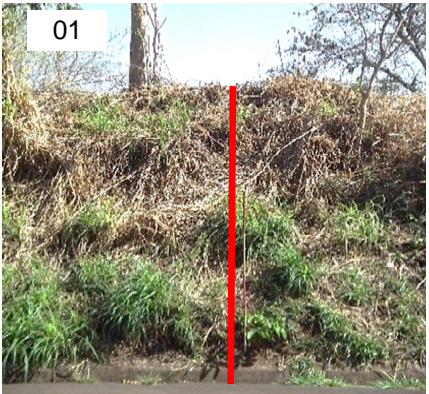
Inclinação do talude	
Textura (tátil-visual): silte com areia fina			
Cor: marrom avermelhado			
Descrição: Talude coberto por vegetação, não possibilitando a descrição dos solos em detalhe. Perfil composto por SE no topo, seguido por SA com blocos de RAD e RAM na base.

Foto 01: Local da seção 9.

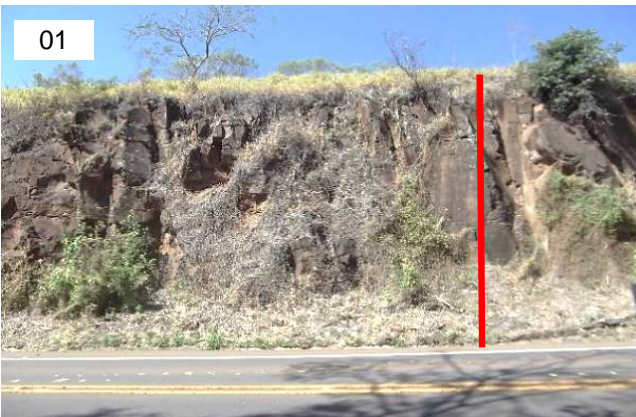
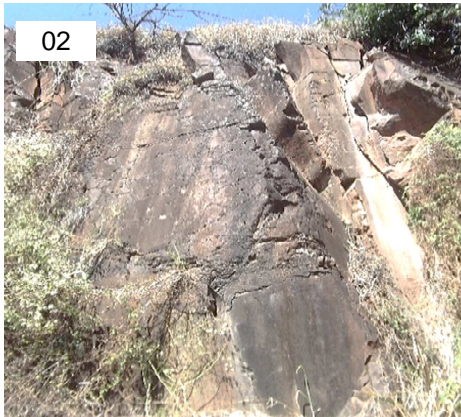
Textura (tátil-visual): silte argiloso			
Cor: Marrom acinzentado			
Descrição: RS com capa de alteração (oxidação). Existência de dois tipos de fraturas: tectônicas e de alívio (no resfriamento do derrame vulcânico). As primeiras são indicadas pela grande persistência e pela presença de película de alteração na rocha (Foto 02). E as fraturas de alívio possuem pequena persistência, forma sigmoidal e orientações (em geral) subverticais ou subhorizontais.

Foto 01: Local da seção 19.		Foto 02: Planos de descontinuidade.
