Dissertação de Mestrado

**UTILIZAÇÃO DE ELETRORRESISTIVIDADE PARA
AUXÍLIO DA CARACTERIZAÇÃO DOS MACIÇOS DO
TÚNEL DA
PCH DORES DE GUANHÃES**

ESCOLA DE MINAS / UFOP

OURO PRETO – DEZEMBRO DE 2018

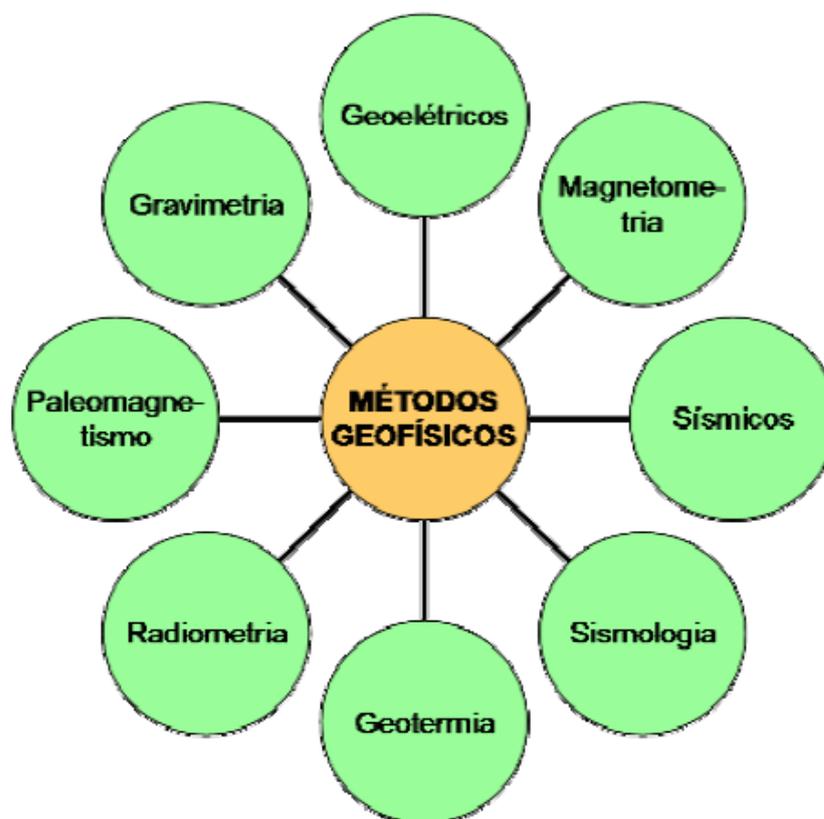
A Figura 3.1 apresenta vários destes métodos, dentre os quais se destacam os métodos geoeletricos, sísmicos, gravimétrico e magnetométrico.

Figura 3.1 – Métodos Geofísicos (Braga, 2007)

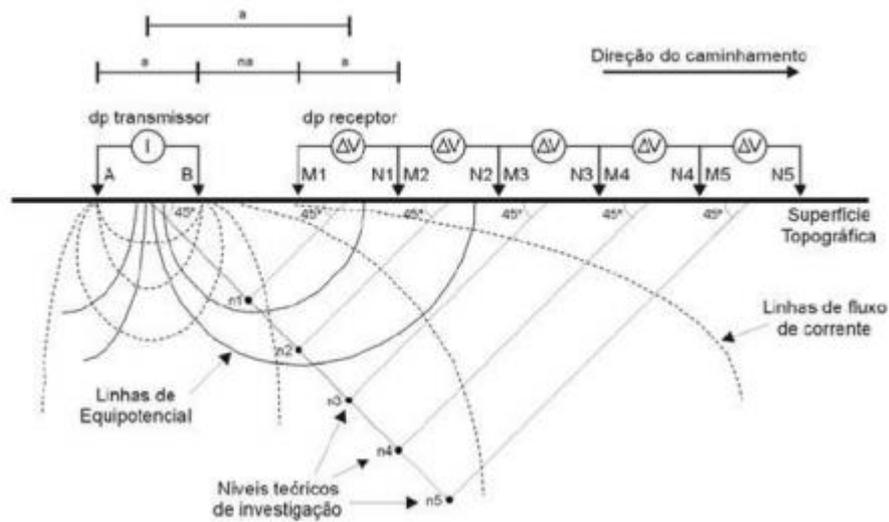
Tal método consiste na utilização de uma fonte artificial com auxílio de equipamentos apropriados para introduzir uma corrente elétrica no subsolo e determinar a resistividade dos diferentes materiais geológicos que se encontram no ambiente estudado. A Figura 3.2 ilustra um modelo esquemático do mapeamento geoeletrico.

Figura 3.2 – Modelo esquemático do método e os dispositivos necessários para sua aplicação do mapeamento geolétrico (Carvalho, 2014)

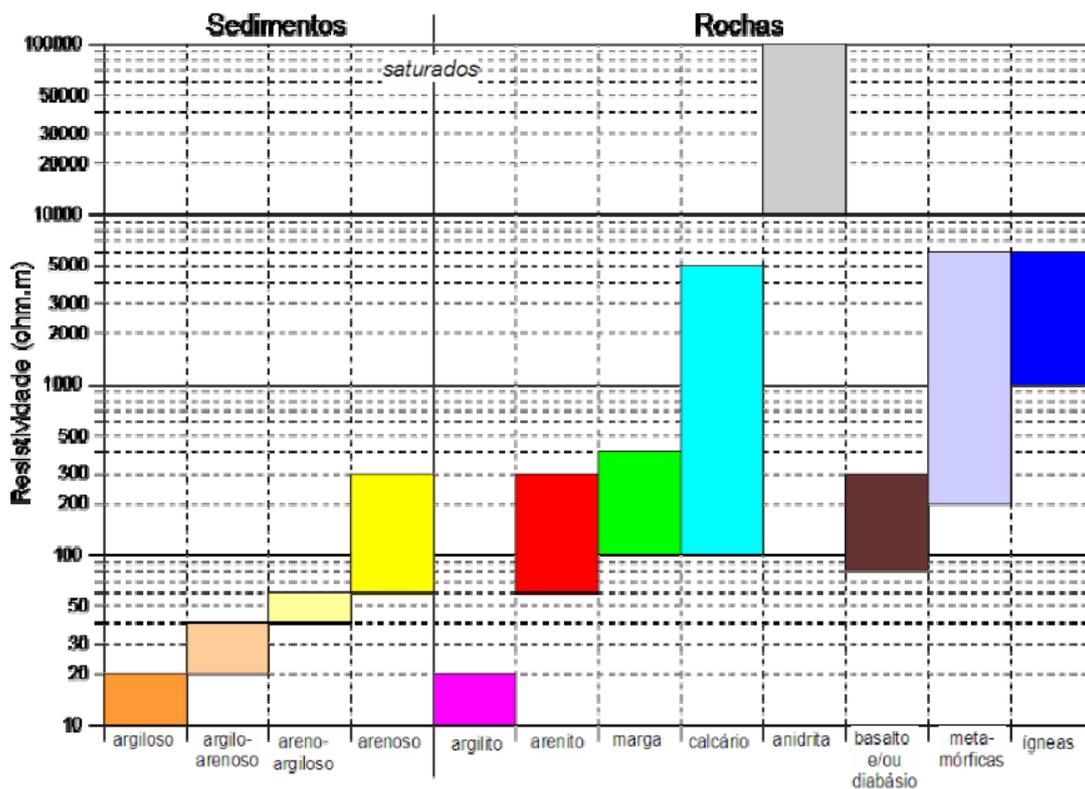
De acordo com Braga (2007), “a resistividade das rochas depende de vários fatores para que se possa atribuir um só valor para um determinado tipo litológico. Um mesmo tipo litológico pode apresentar, então, uma ampla gama de variação nos valores de resistividade. Como relata Sumner (1976), individualmente, os minerais são razoavelmente consistentes em suas características elétricas, todavia num agregado, como ocorre na natureza, a variação total de suas resistividades é muito maior.”. A Figura 3.3, apresenta variações típicas, nos valores de resistividade para sedimentos inconsolidados saturados e rochas.

Figura 3.3 – Faixas de resistividade/litologia (Braga, 2007)

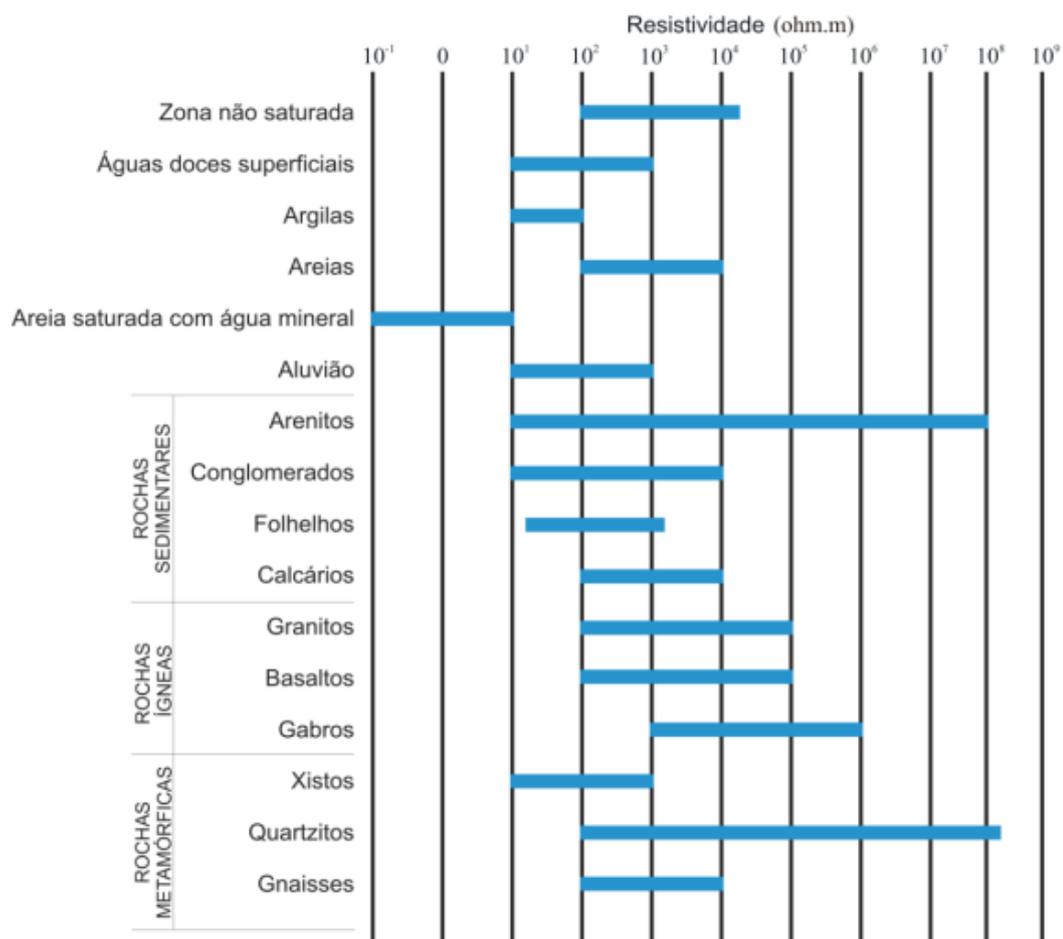
Figura 3.4 - Valores de resistividade elétrica de alguns materiais conhecidos (Camargo, 2013).

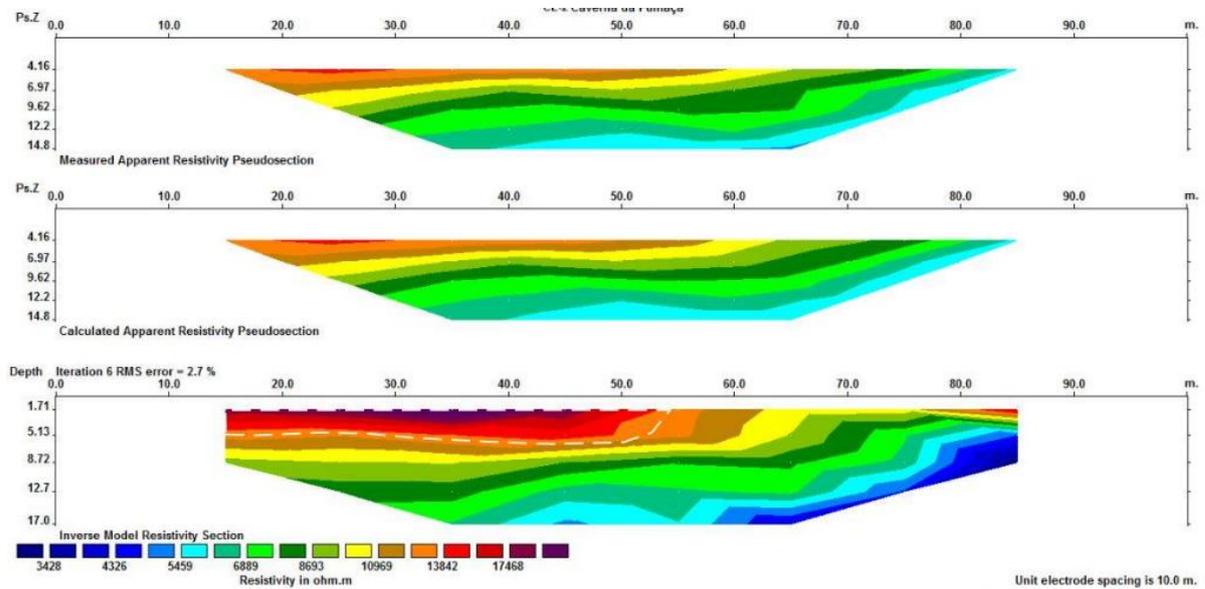
Como resultado, se obtém um perfil da linha demarcada previamente, com os dados da variação da resistividade ao longo do maciço. A Figura 3.5 apresenta o resultado de uma campanha geoeletrica ao longo do eixo de um túnel.

Figura 3.5 – Imagem de caminhamento elétrico - eletrorresistividades (Moraes *et al.* 2016)

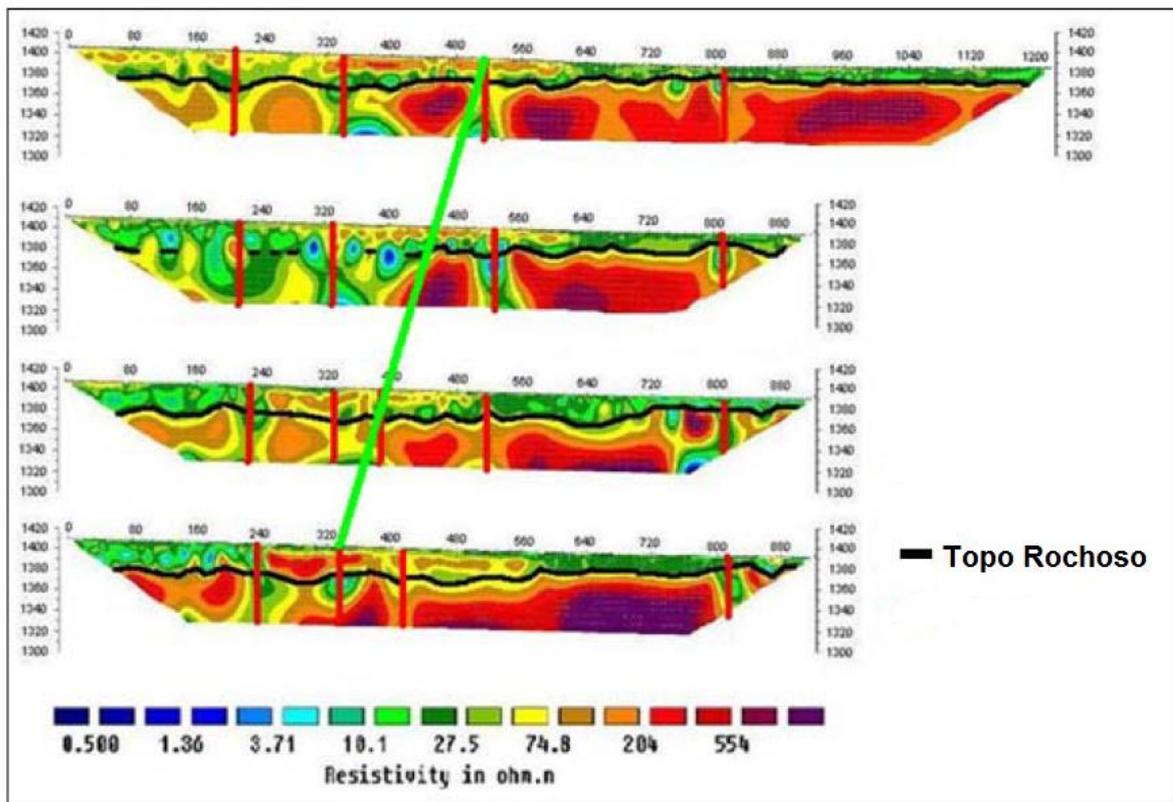
Como as resistividades médias apresentadas nos solos e rochas são diferentes, a geolétrica é capaz de definir no perfil gerado, após a interpretação dos dados, o topo rochoso da região estudada. A interpretação do topo rochoso identificado no perfil geolétrico deve ser comparada com o encontrado através de sondagens diretas, para avaliar se os dados são consistentes. A Figura 3.6 apresenta dados interpretados com a definição do topo rochoso.

Figura 3.6 – Seções de eletrorresistividade interpretados, com a demarcação do topo rochoso. A linha verde representa um alinhamento importante para o caso estudado (Torgashov *et al.* 2010)

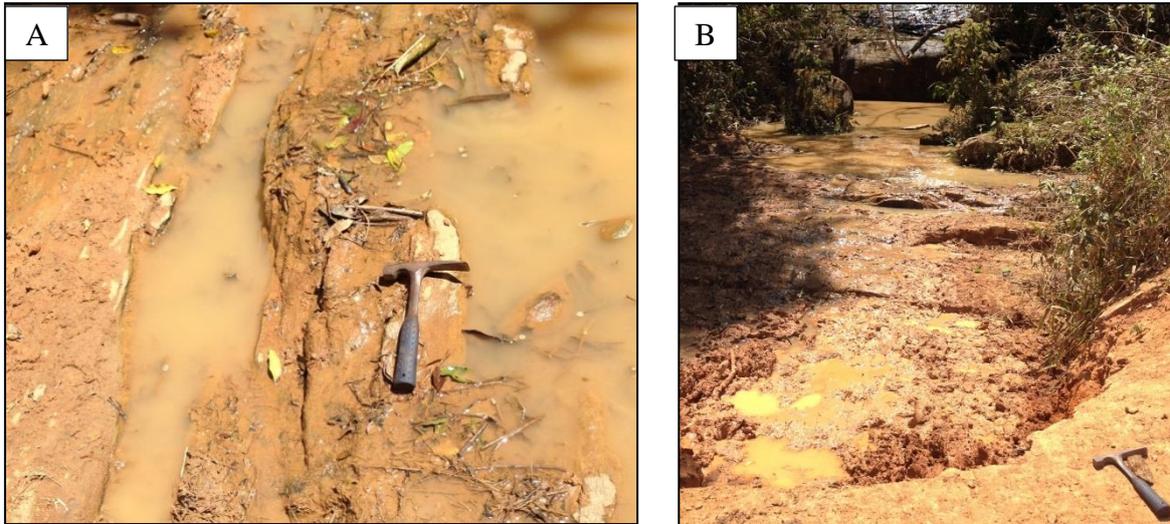
Como o curso do rio é fortemente orientado pela estruturação do maciço no sítio em estudo, a maior parte das quedas se instala conforme a foliação, ou aos níveis ricos em biotita. Logo, a pequena queda de água, que pode ser observada na beira da estrada secundária (P1), a caminho para a PCH de Dores foi gerada devido ao deslocamento da foliação do gnaiss ou uma zona de falha subparalela a foliação (Figura 5.3). A atitude observada foi aproximadamente 300/89 Coordenadas WGS84 UTM 23K 721.991 / 7.892.763.

Figura 5.3 - P1 – Afloramento nas proximidades da estrada com foliação marcante no gnaisse. A) Detalhe da foliação e B) Vista geral do afloramento

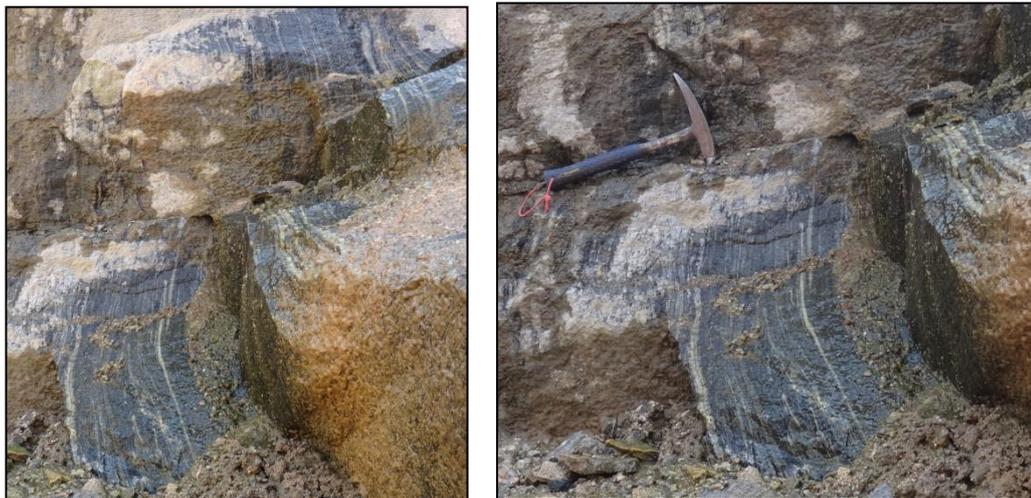
Na região do desemboque, próximo aos pontos P5, P7 e P8 e a também ao local de implantação da Casa de Força da PCH, as rochas apresentam uma foliação marcante (203/89), com direção neste trecho inicial oblíqua ao eixo do túnel. Foram observadas poucas fraturas nos afloramentos, com atitude 104/85 (Figura 5.4).

Figura 5.4 – Detalhe da foliação marcante na rocha do desemboque e fraturas escalonadas.

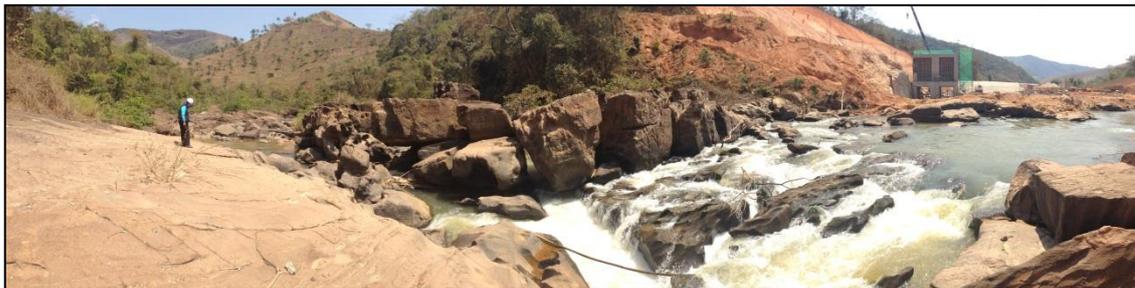
Foram também mapeadas as rochas aflorantes no leito do rio, próximas ao barramento (Figura 5.5).

Figura 5.5 – Vista panorâmica do afloramento de rocha nas proximidades da barragem. Ponto P2

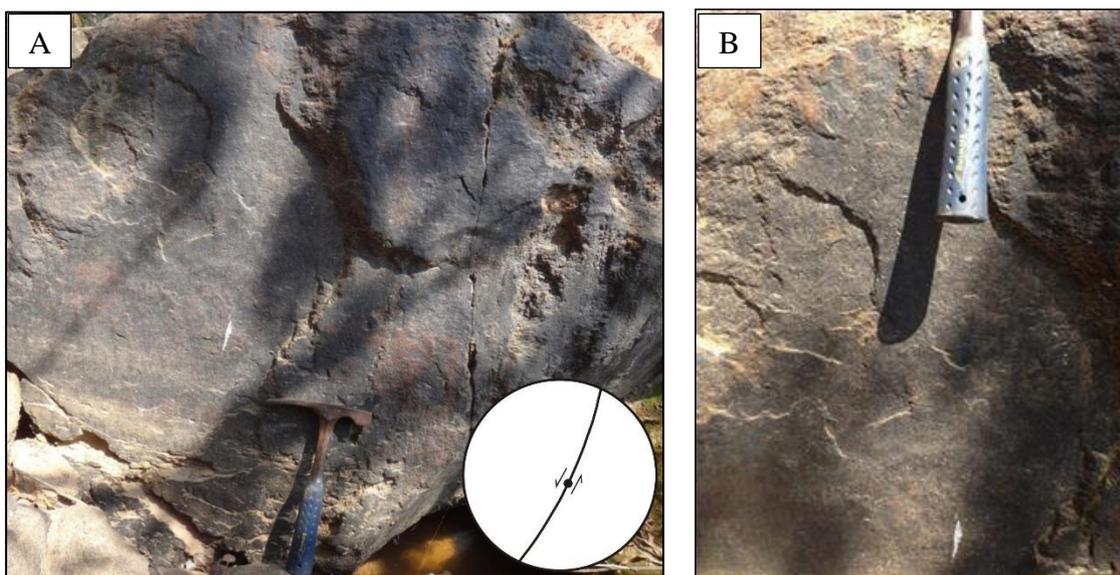
Neste afloramento (UTM WGS84 – 722.069/ 7.890.289) denominado P2, foram identificadas falhas (plano 115/80 estria 144/80). No plano de falha ocorrem *steps* com um caráter de movimentação, que indicam uma cinemática oblíqua reversa transcorrente sinistra (Figura 5.6). Os diagramas de tensores mostram compressões principais na direção NW/SE (Figura 5.7).

Figura 5.6 – A) Afloramento de falha reversa oblíqua transcorrente e B) Detalhe do afloramento.

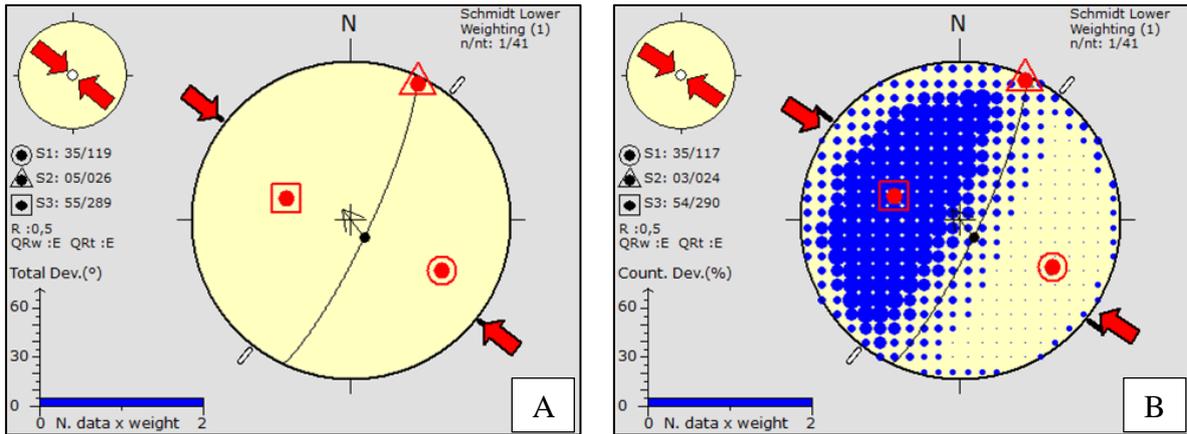
Figura 5.7 – Diagramas de tensores realizados no Wintensor do ponto P2 que indicam compressão NW/SE. A) disposição do σ_1 , 2 e 3 B) Diagrama que mostra a compressão maior no campo em amarelo.

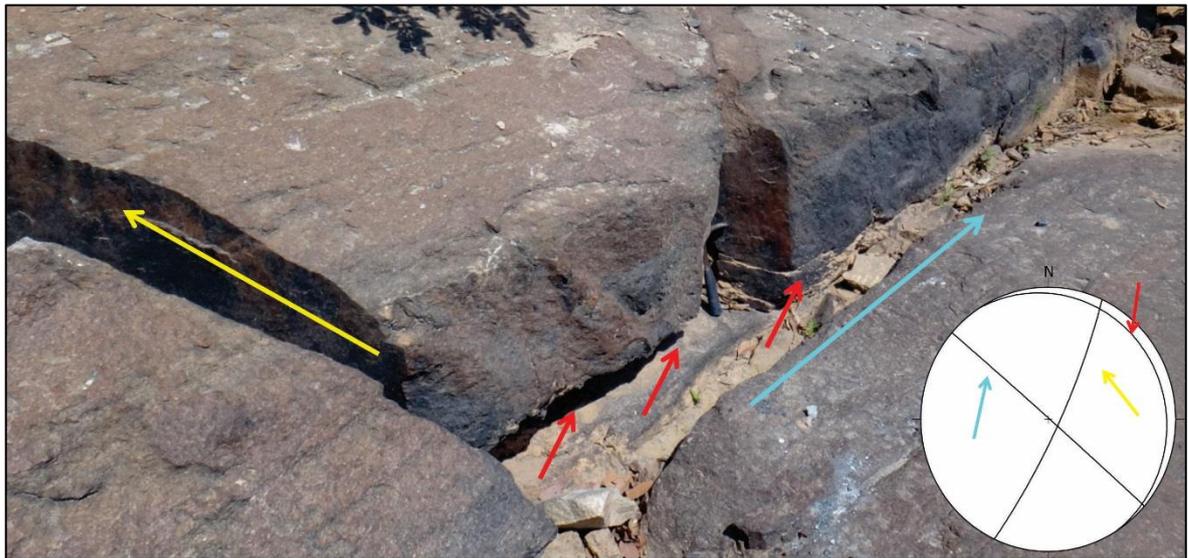
Ao lado do ponto P2, ocorre a intersecção de 3 estruturas (Figura 5.8); a primeira família de fratura, com atitude 115/80; a segunda, com a foliação marcada por um veio pegmatítico 41/subvertical, rico em quartzo e feldspato potássico; e, por fim, a terceira família de fraturas sub-horizontal 58/5. Nesse caso ocorre o deslocamento de blocos e erosão acentuada no veio pegmatítico.

Figura 5.8 – Intersecção das 3 famílias de estruturas.

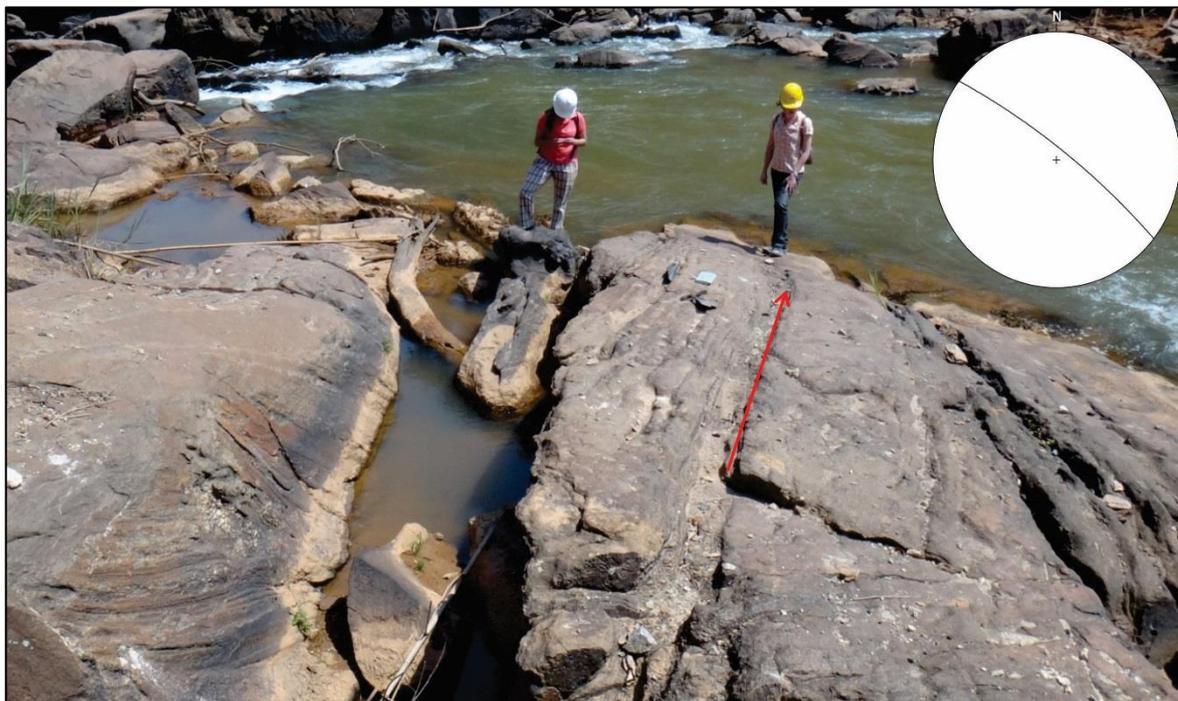
No Ponto P3 (UTM WGS84 722.041/ 7.890.294), em contrapartida, subparalelo à foliação ocorrem zonas de falhas métricas (Figura 5.9) bem marcadas com atitude 38/80. No núcleo destas zonas ocorre grande concentração de biotita e minerais máficos (Figura 5.10).

Figura 5.9 – Zonas de falhas presentes no ponto P3. Linha vermelha indica falha métrica

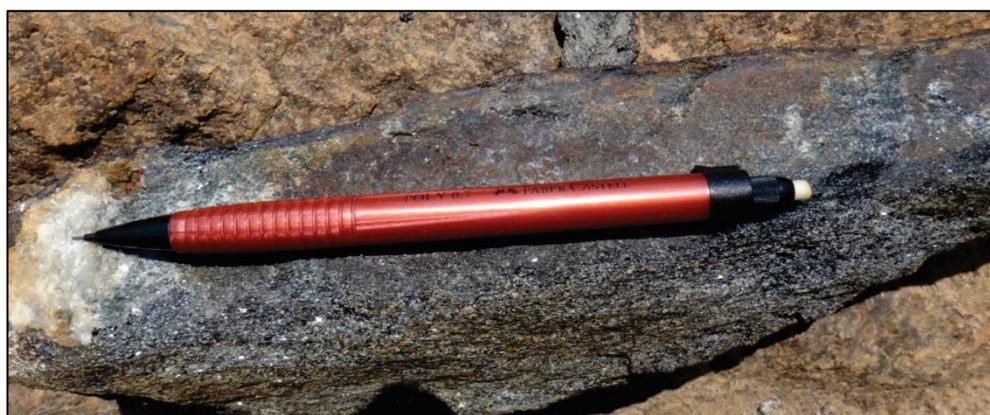
Figura 5.10 – Concentrações de biotita em amostra retirada do local.

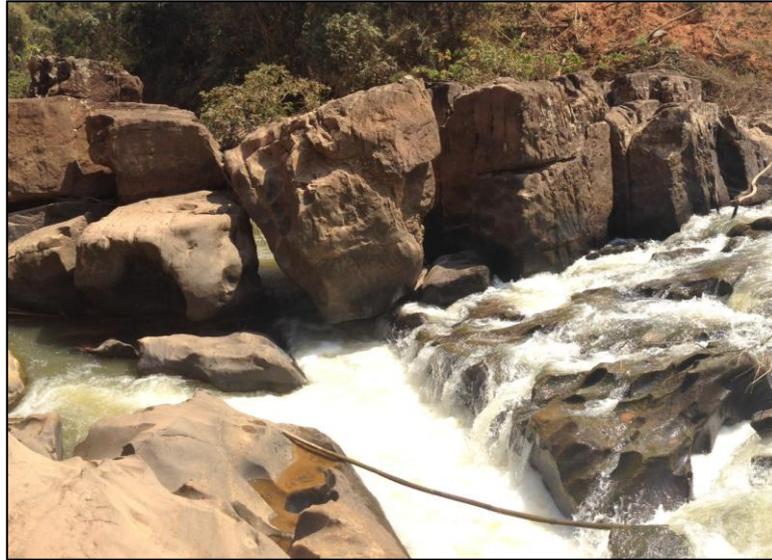
Quando estas zonas ricas em biotita ocorrem transversalmente ao fluxo do rio podem ocorrer pequenas quedas de água (Figura 5.11).

Figura 5.11 – Erosão provocada por desgaste da rocha rica em biotitas, identificadas no Ponto P3 próximo à barragem.

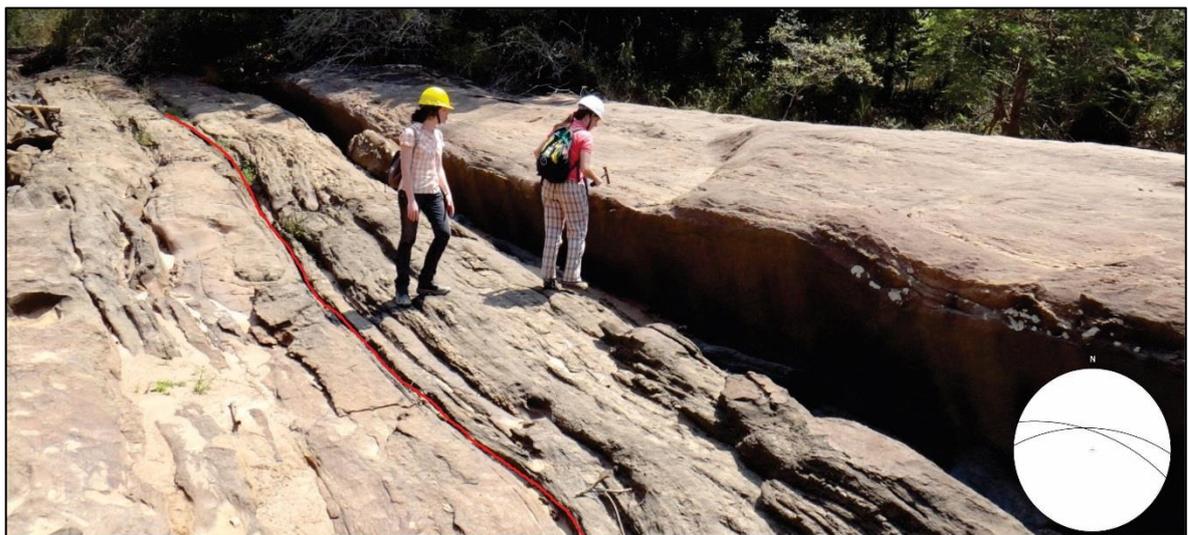
No afloramento mapeado como P4 (UTM WGS84 723.809 / 7.889.906), ocorrem planos de foliação marcante (3/60, 20/65), levemente ondulados, contínuos, com acentuada segregação metamórfica. Nestes planos ocorre uma concentração mineralógica de minerais máficos, principalmente biotita. Estes minerais ferro-magnesianos são facilmente intemperizados e erodidos ocasionando feições com característica de “canaletas inclinadas”. Com espessuras centimétricas a vários metros (Figura 5.12).

Figura 5.12 – Planos muito bem marcados, levemente ondulados, contínuos, com acentuada segregação metamórfica.

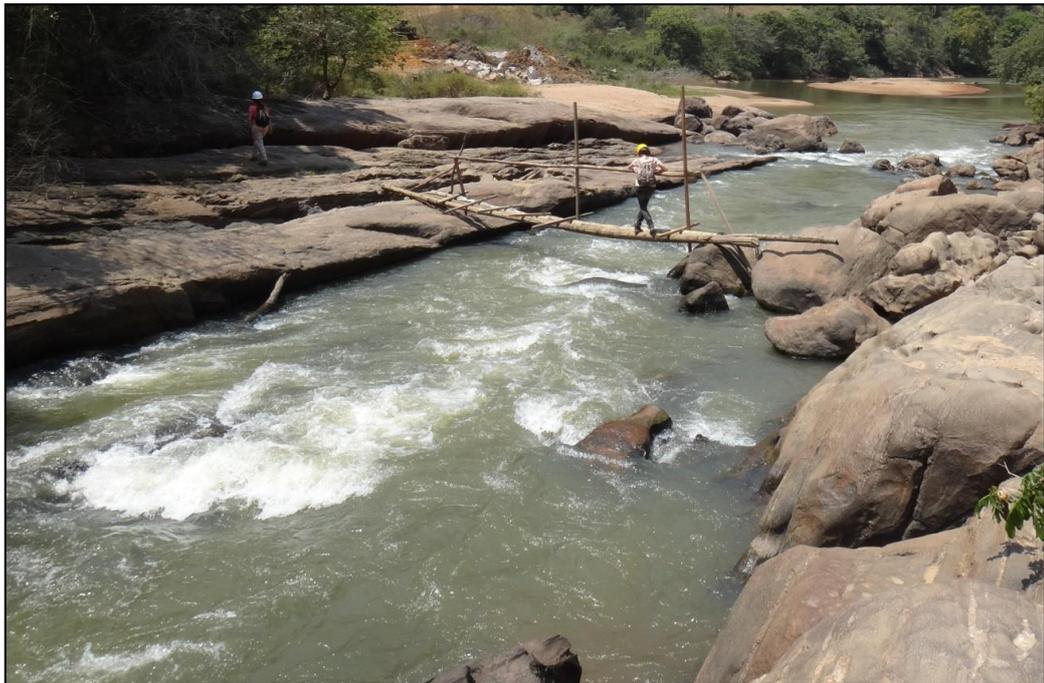
O leito do rio encontra-se controlado na direção do plano da foliação, como pode ser visualizado nas Figura 5.13 e Figura 5.14.

Figura 5.13 – Leito do rio concordante pela direção da foliação.

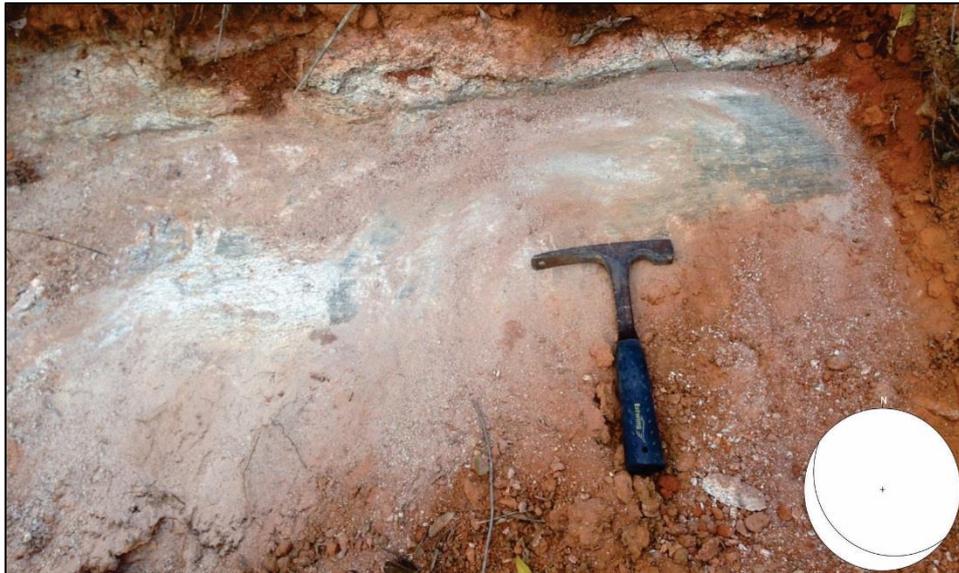
No ponto P5 (UTM WGS84 723.916 / 7.890.334) foi observada uma foliação sub-horizontal (Figura 5.17) e uma fratura sub-horizontal 216/15. Esta fratura sub-horizontal parece estar relacionada com o escorregamento vertente abaixo de grandes blocos de rocha. Principalmente quando encontra uma heterogeneidade na foliação, com exemplo algumas porções ricas em biotita ou pegmatítica.

Figura 5.17 – Foliação sub-horizontal em afloramento no talude da estrada.

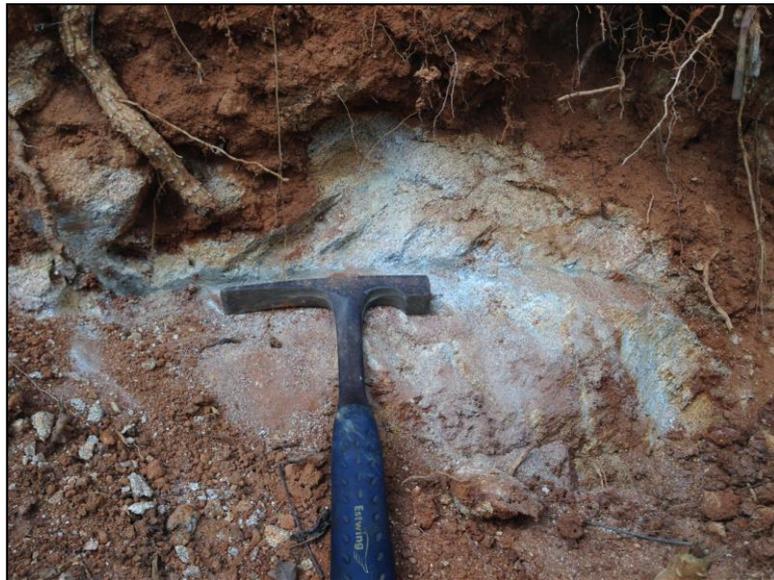
Próximo à estrada, no ponto P6 (UTM WGS84 723.941 / 7.890.373), ocorre outro afloramento. A rocha apresenta-se alterada, mas ainda com foliação visível (Figura 5.18).

Figura 5.18 – Gnaiss bandado mapeado com direção 10/60 no P6, em talude na estrada de acesso à fazenda.

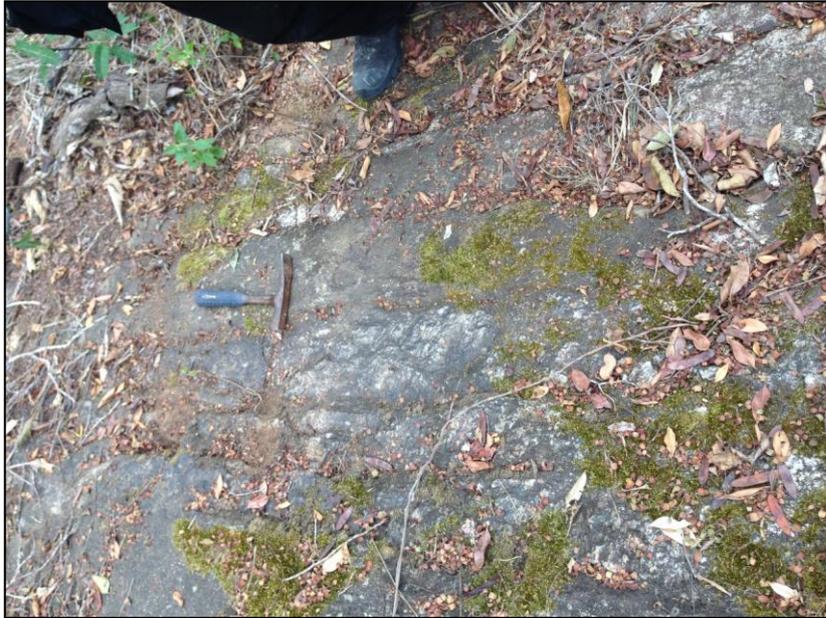
Já no ponto P9 (UTM WGS84 723.614 / 7.890.414). ocorre um afloramento, com fraturas (13/60, 10/73) subparalelas a foliação (12/85), conforme Figura 5.20.

Figura 5.20 – Afloramento de rochas mapeado no ponto P9.

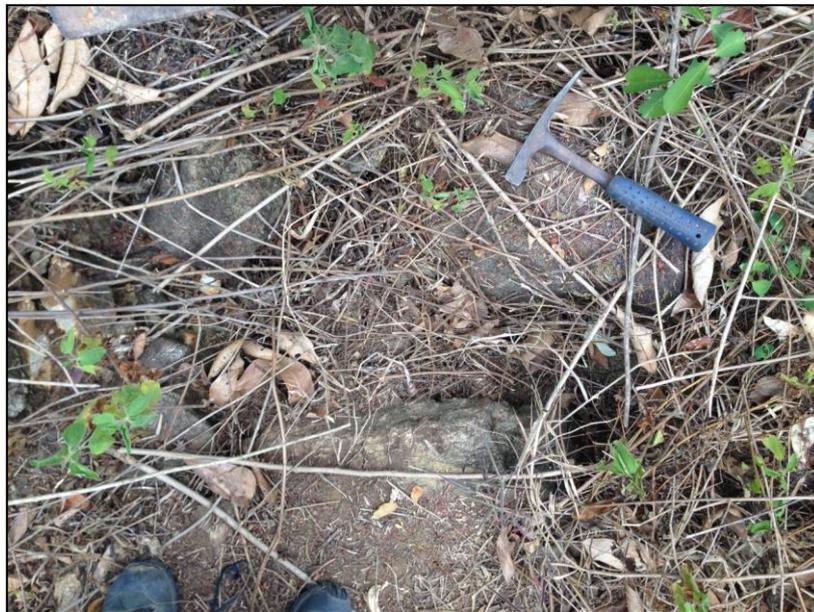
No Ponto P10 (UTM WGS84 723570 7890436 562) ocorre outra feição erosiva com indícios de veio pegmatítico (Figura 5.21). Entre o P9 e o P10 ocorre um maciço sem fraturas ou veios aparentes.

Figura 5.21 – Feição erosiva identificada no P10.

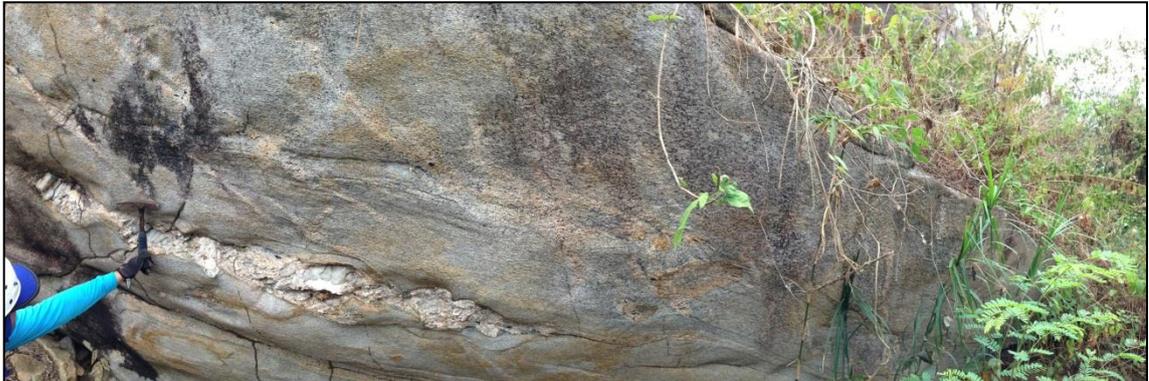
Figura 5.22 – Vista panorâmica do bloco rolado com presença de veios pegmatíticos.

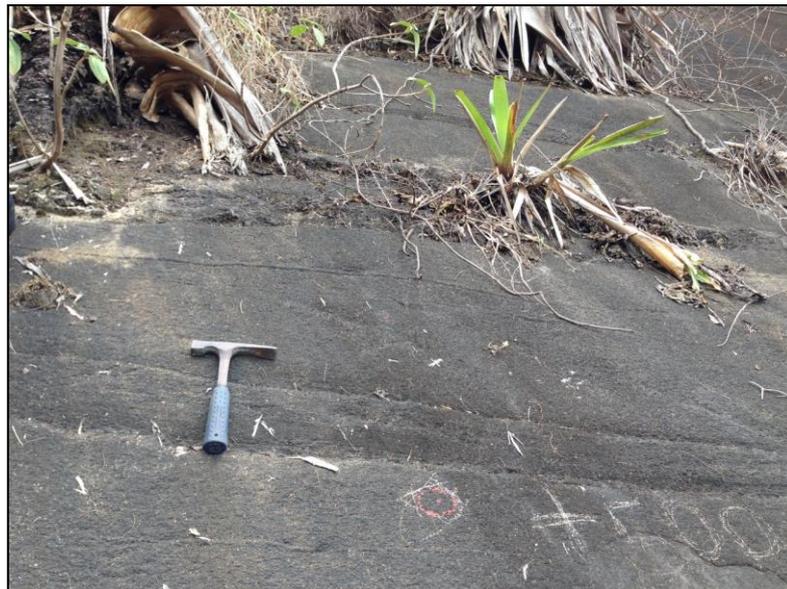
Figura 5.23 – Afloramento mapeado no ponto P12 onde foram identificadas foliações marcantes.

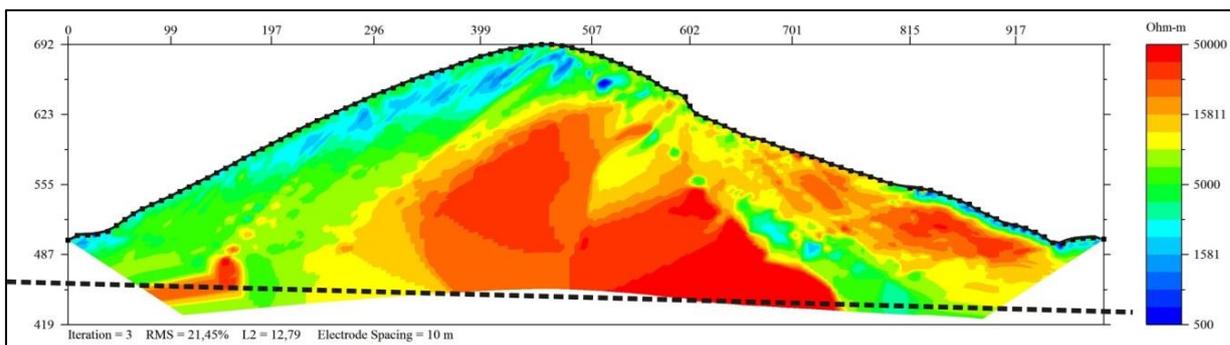
Figura 5.26 – Seção de caminhamento elétrico ao longo do eixo do túnel (linha tracejada).

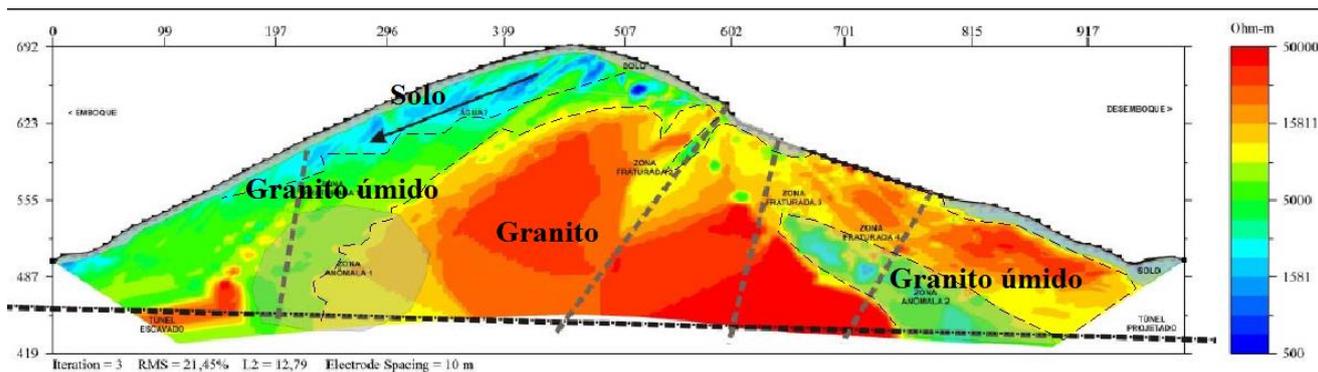
Figura 5.27 – Zoneamento da seção de acordo com a variação de materiais

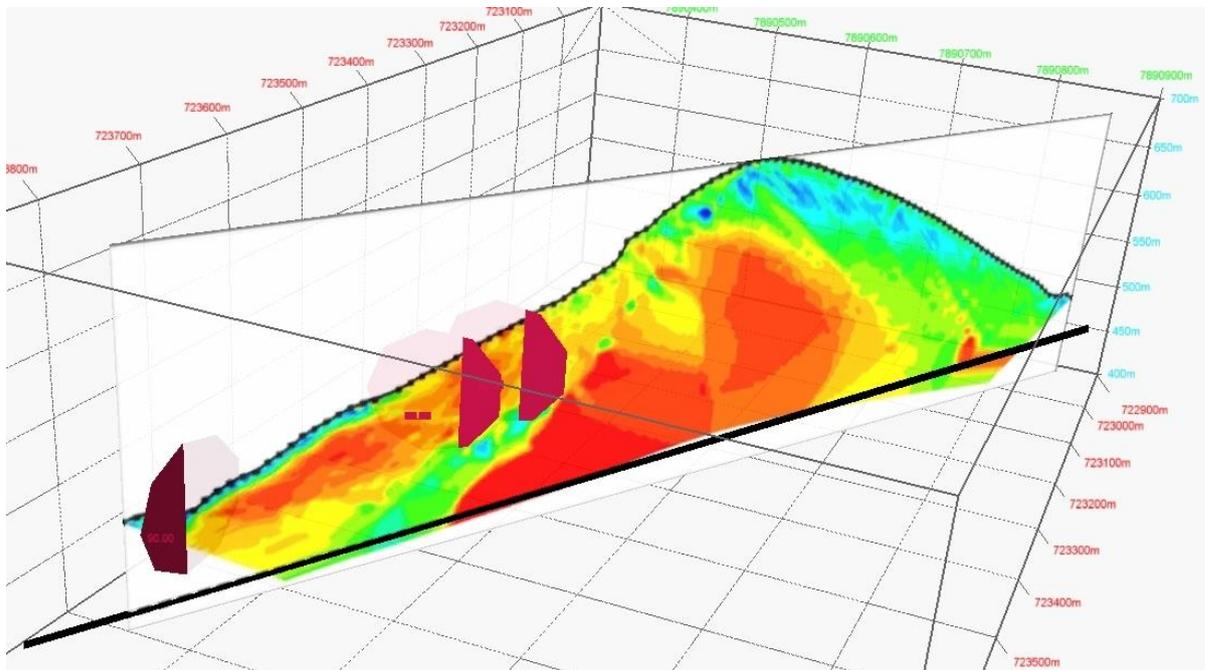
Figura 5.28 – Integração de atitudes obtidas em campo com a seção geolétrica.

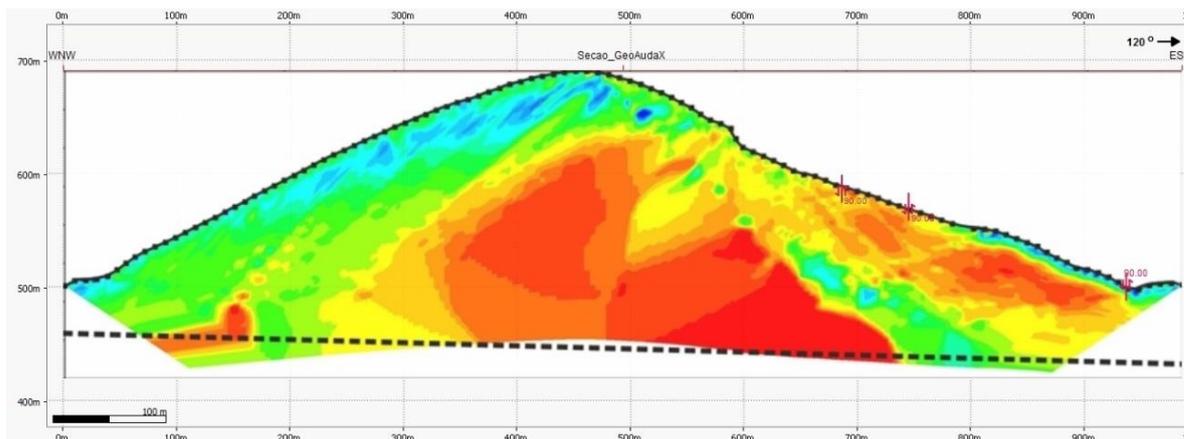
Figura 5.29 – Vista em perfil da seção geolétrica com as direções das feições erosivas.

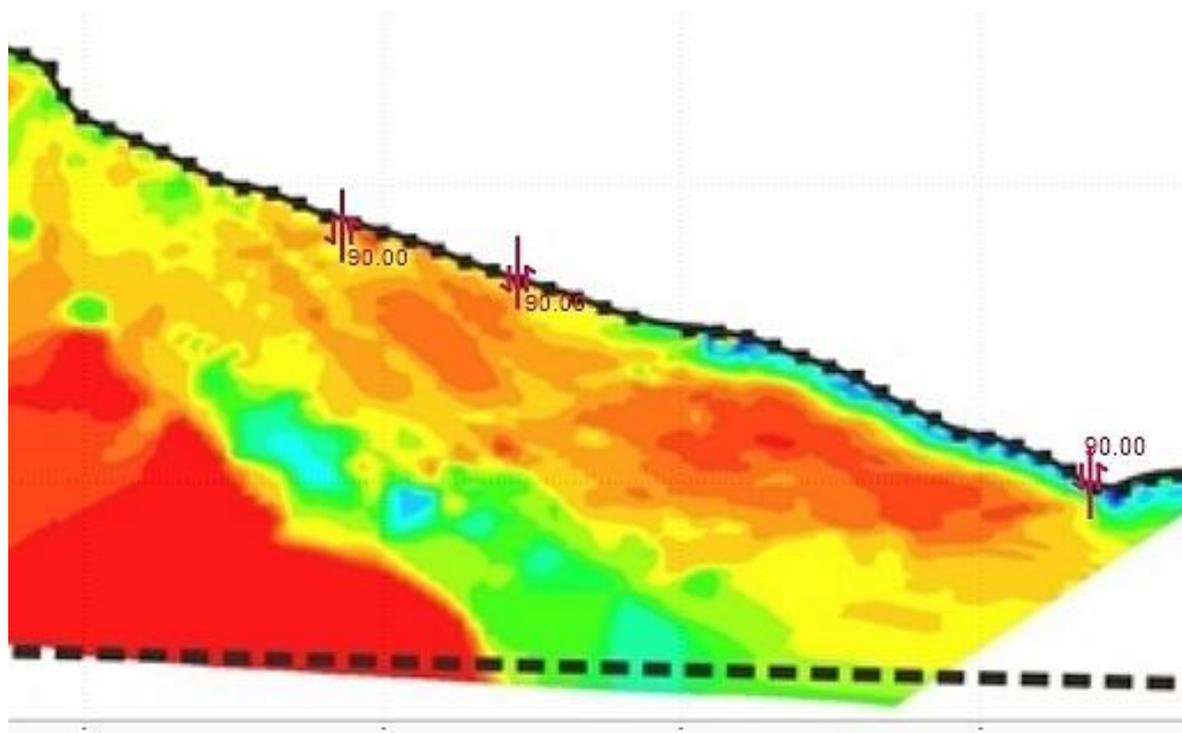
É notória na imagem da seção geolétrica uma anomalia de baixa resistividade logo abaixo destas estruturas, provavelmente corroborando com a hipótese de condutos de água. Devido ao baixo fraturamento do maciço rochoso, observado na superfície percorrida, pode-se atribuir às direções dos veios pegmatíticos, que quando intemperizados podem conduzir a água para porções mais profundas (Figura 5.30).

Figura 5.30 – Detalhe da seção geolétrica com as direções das feições erosivas mapeadas em campo.

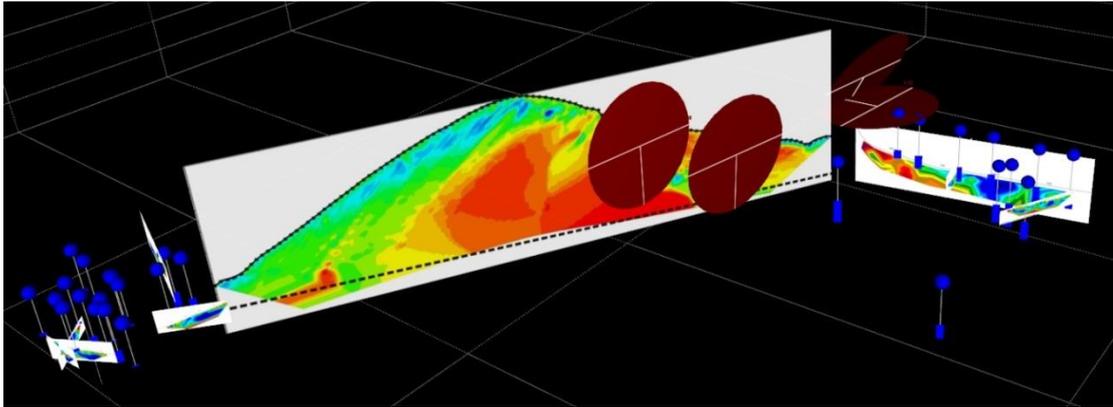
Figura 5.31 – Em carmin, estão representadas as direções das foliações que interceptam a seção geolétrica.

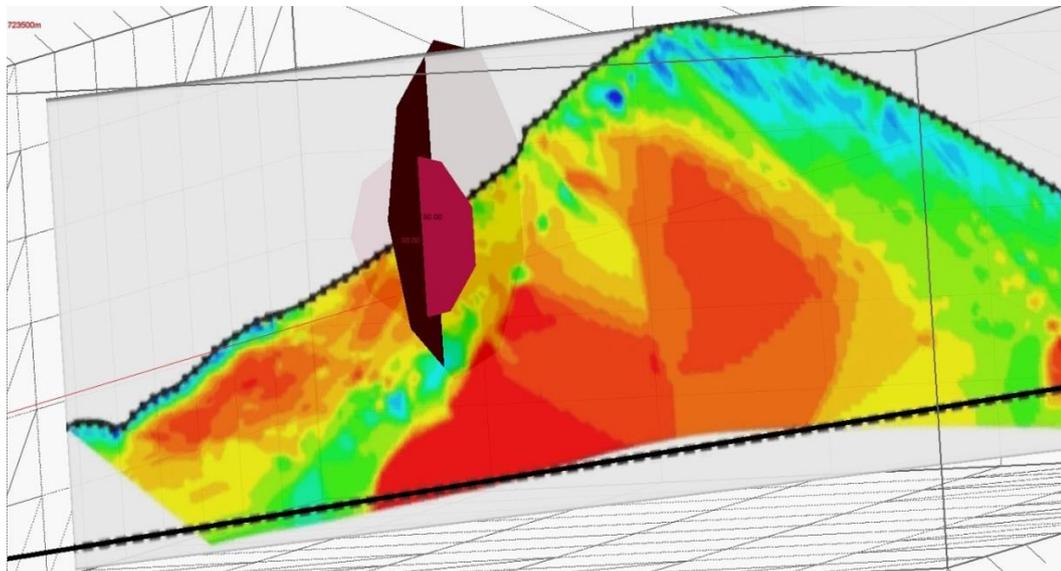
Figura 5.32 – Disposição da foliação em marrom com a feição erosiva em rosa, cuja intersecção, representa uma anomalia de baixa resistividade na seção do caminhamento elétrico.

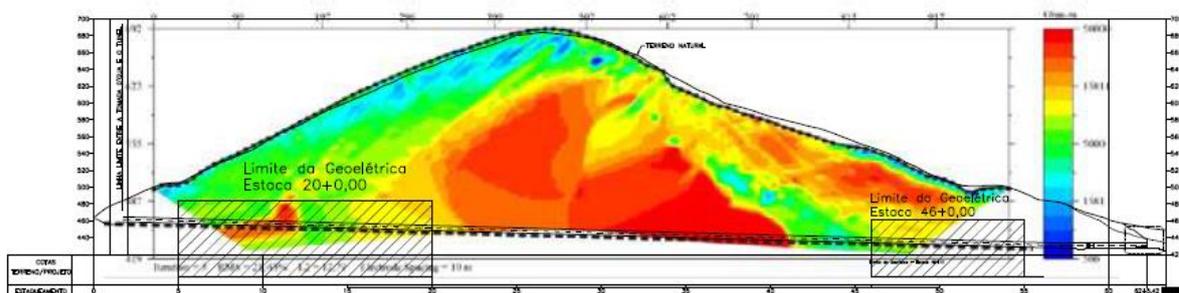
Figura 6.1 – As áreas com hachuras indicam as extensões do túnel que já haviam sido escavadas quando a campanha geolétrica foi realizada.

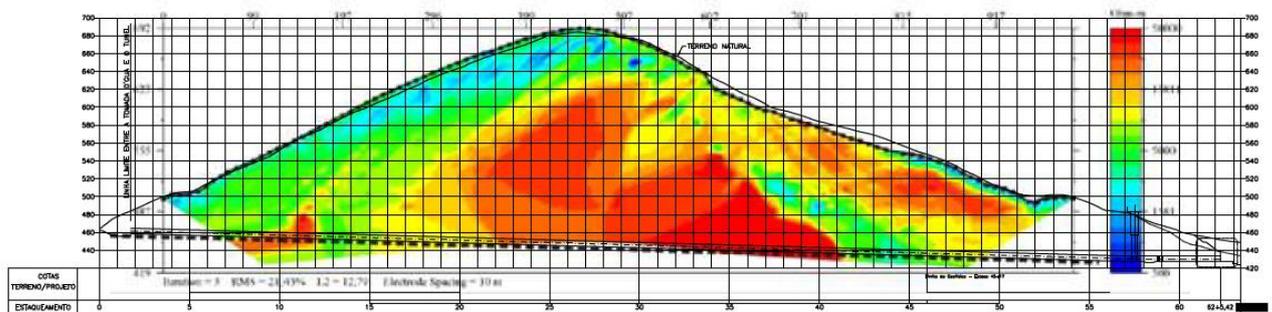
Figura 6.2 – Separação das seções do túnel

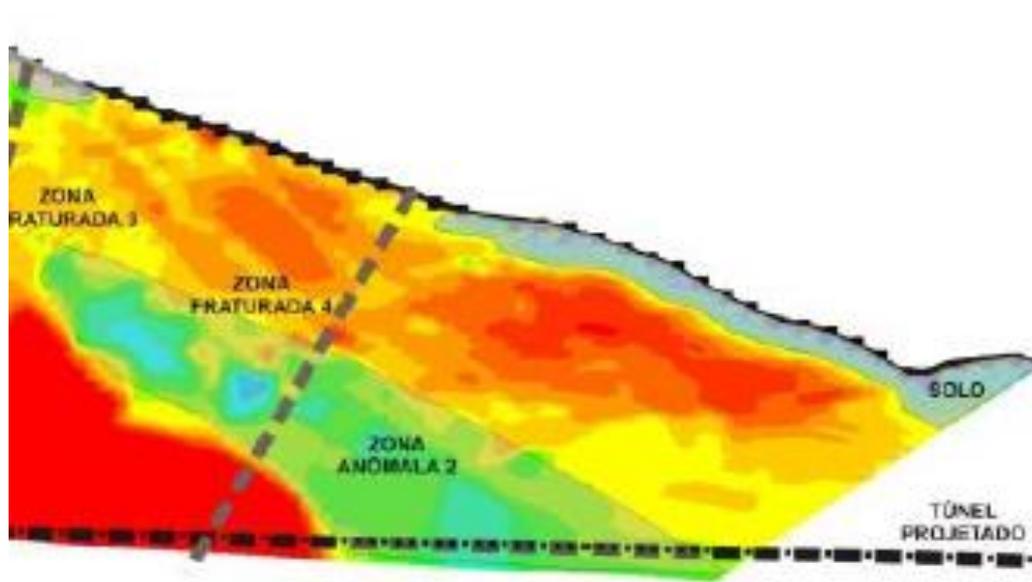
Figura 6.3 – Detalhe da zona anômala entre as estacas 41+10,00 a 46+0,00.

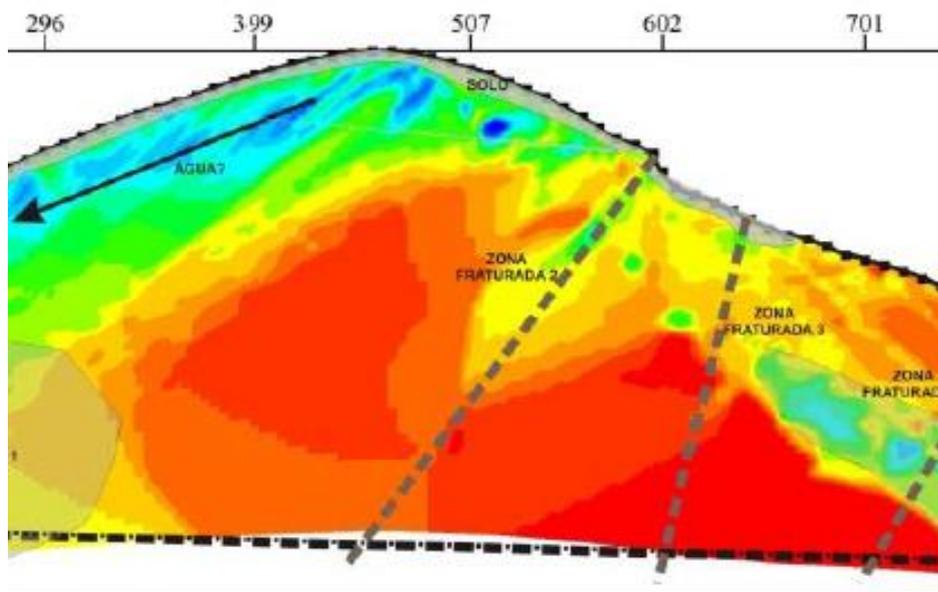
Figura 6.4 – Trecho entre as estacas 21+0,00 a 41+10,00, onde o maciço do túnel se apresentou pouco fraturado
