Dissertação de Mestrado

**UTILIZAÇÃO DE ELETRORRESISTIVIDADE PARA
AUXÍLIO DA CARACTERIZAÇÃO DOS MACIÇOS DO
TÚNEL DA
PCH DORES DE GUANHÃES**

ESCOLA DE MINAS / UFOP

OURO PRETO – DEZEMBRO DE 2018

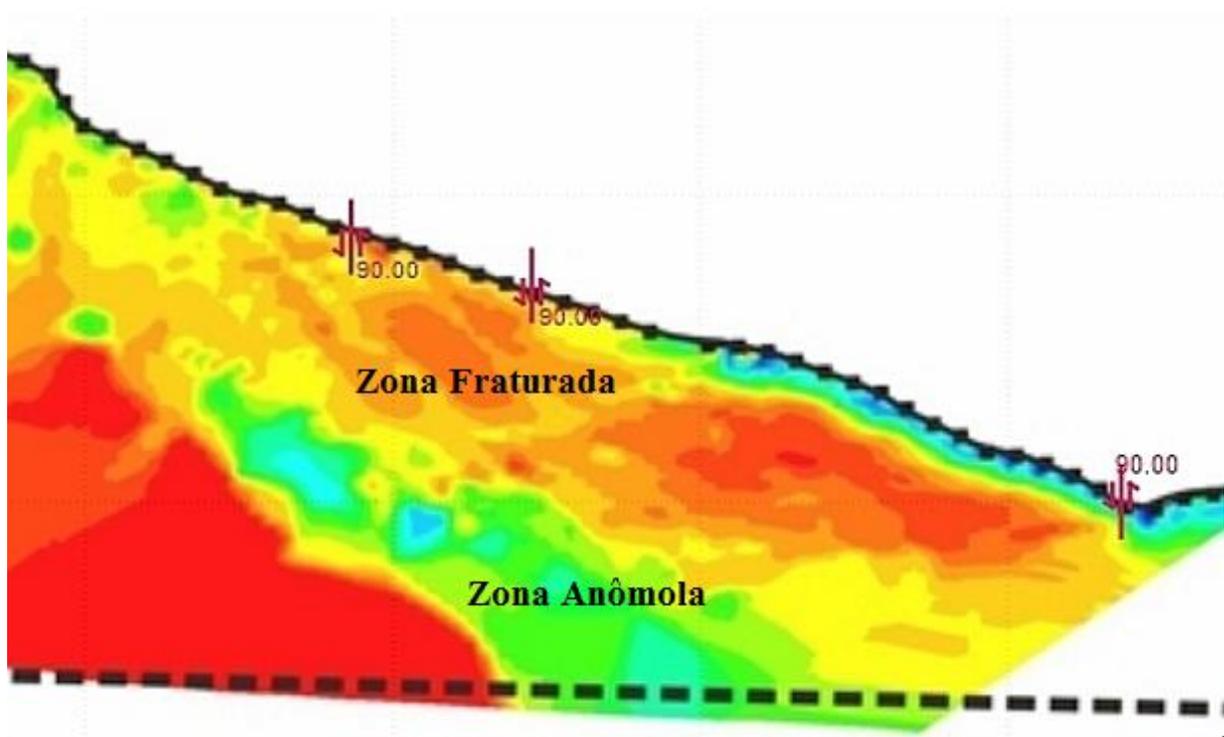
Figura 6.5 – Detalhe da região onde foi verificado maior número de descontinuidades. Por essa razão, o valor J_n do trecho entre as estacas 41+10,00 a 46+0,00 é maior

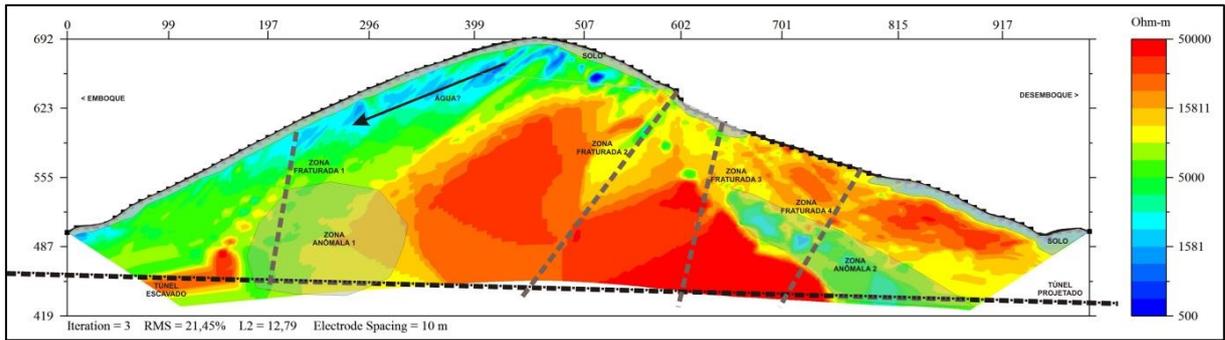
Figura 6.6 – Seção da geoeletrica. Linhas tracejadas representam descontinuidades mapeadas.

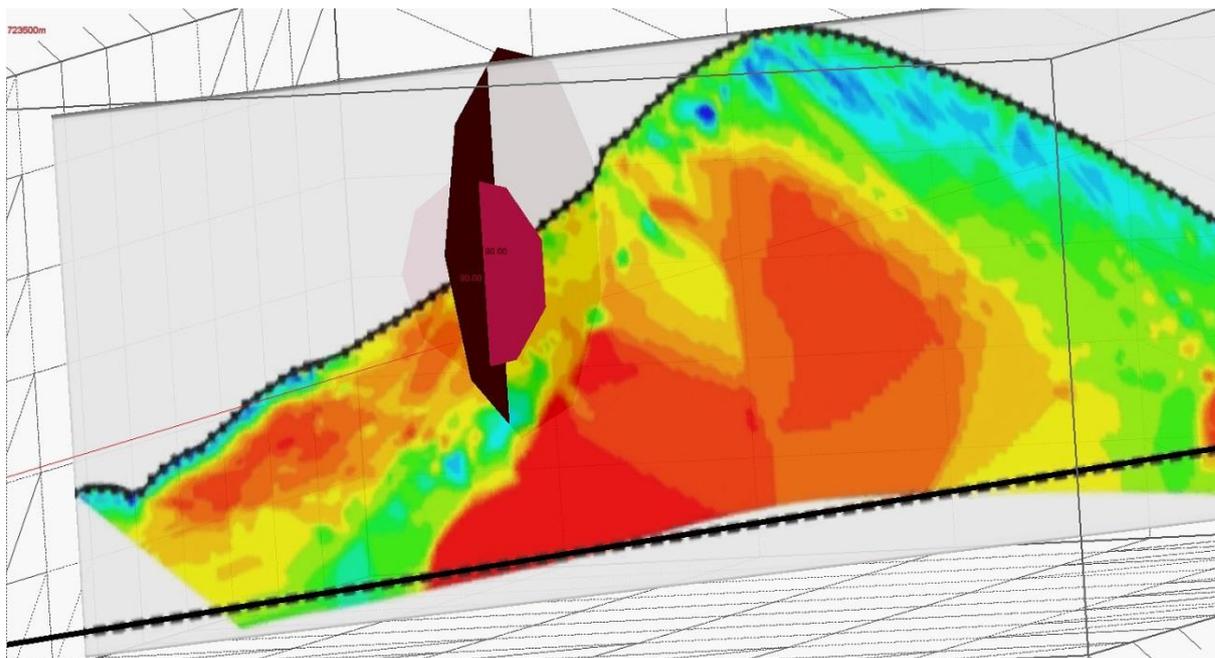
Figura 6.7 – Detalhe do local que apresenta maior intemperismo.

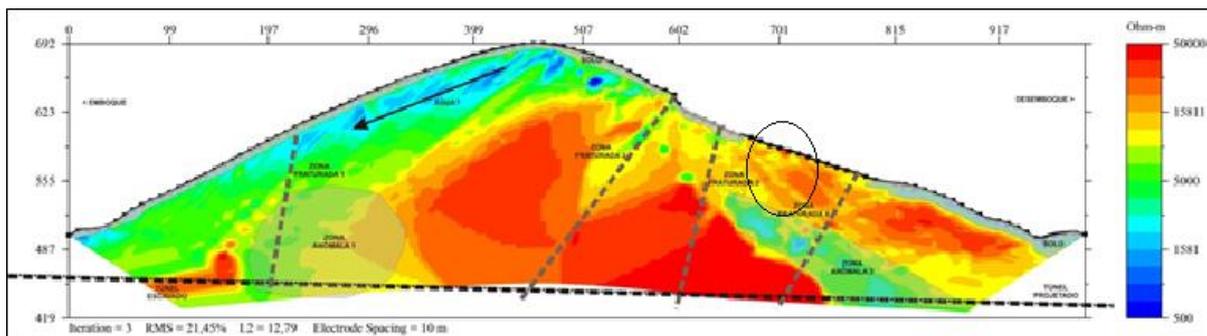
Figura 6.8 – Variação da resistividade ao longo do túnel. Em destaque região onde foram mapeados os veios pegmatíticos. Resistividade não menor a 3.000 ohms.

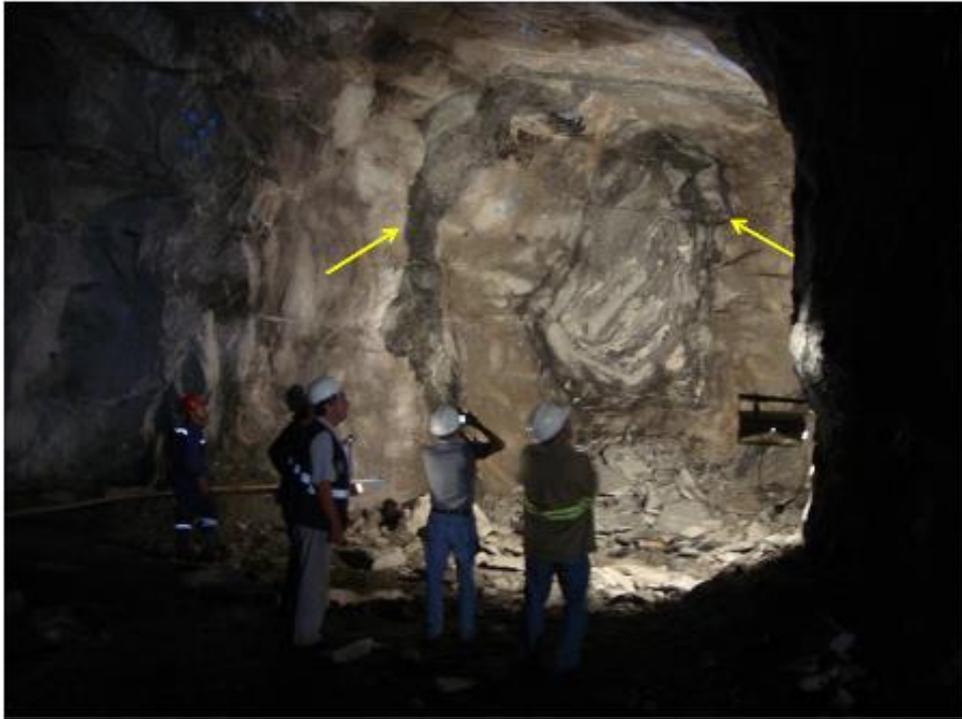
Figura 6.10 – Avaliação do maciço rochoso in loco

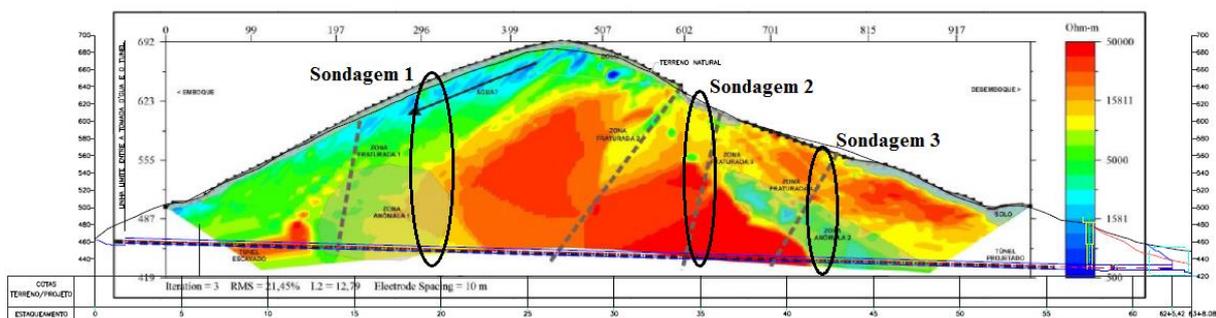
Figura 7.1 – Seção geolétrica do túnel. Locais circutados são os trechos onde são indicadas sondagens

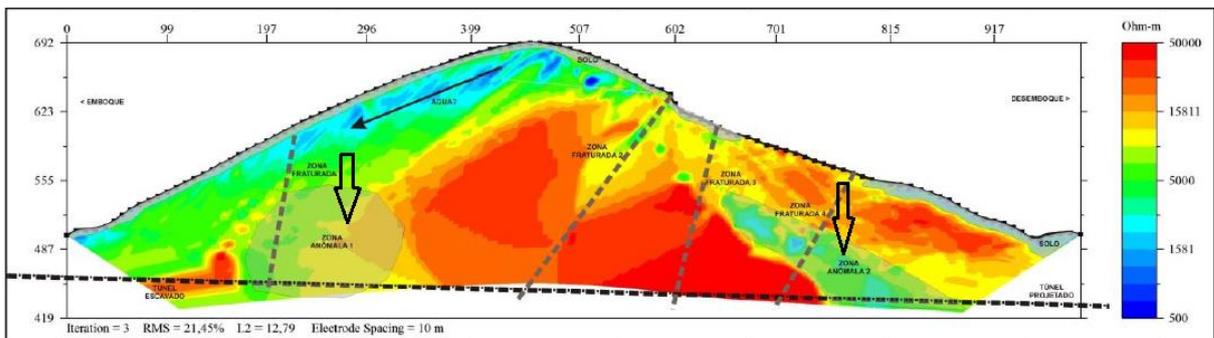
Figura 8.1 – As setas indicam as zonas anômalas onde seriam indicadas a realização de sondagens.
