UNIVERSIDADE ESTADUAL DE CAMPINAS
INSTITUTO DE GEOCIÊNCIAS

CARACTERIZAÇÃO GEOLOGICA E GEOTECNICA DO DEBRIS FLOW NA
BACIA DO CÓRREGO GUARGA MÃO (ITAOCA-SP) NO DESASTRE DE
JANEIRO/2014

DISSERTAÇÃO APRESENTADA AO INSTITUTO DE
GEOCIÊNCIAS DA UNIVERSIDADE ESTADUAL DE
CAMPINAS PARA OBTENÇÃO DO TÍTULO DE MESTRE
EM GEOCIÊNCIAS NA ÁREA DE GEOLOGIA E
RECURSOS NATURAIS

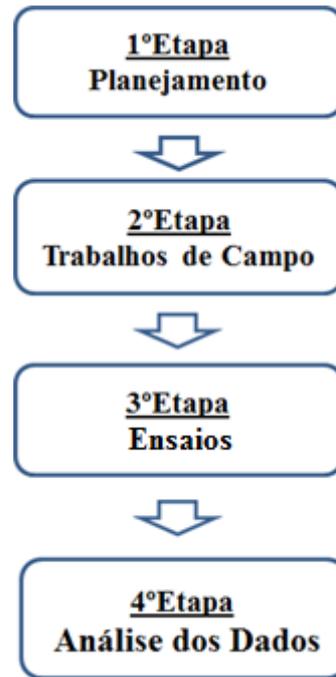
Figura 1.1 – Etapas de trabalho

A metodologia usada para execução deste trabalho consistiu em quatro etapas principais: planejamento, trabalhos de campo, ensaios e análise dos dados (figura 1.1).

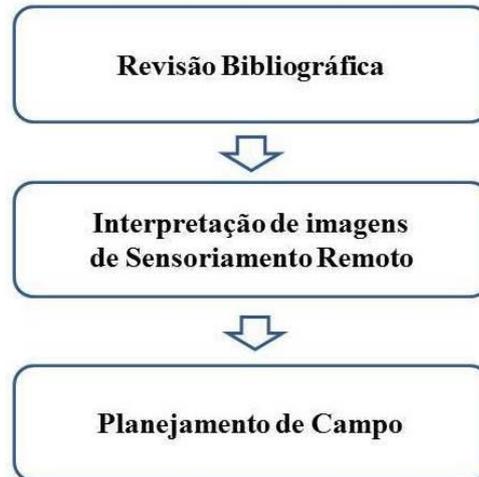
Figura 1.2 – Fases da 1º etapa de trabalho.

Nesta etapa foi realizado o levantamento bibliográfico com foco na geologia local e o estado da arte nos estudos de debris flow em âmbito nacional e internacional. O uso de softwares como Google Earth® teve como objetivo o reconhecimento remoto de feições físicas do local. Início da elaboração de banco de dados disponíveis em ARCGIS®, shapes, imagens SRTM com 30 metros de resolução e Modelos Digitais de elevação (MDE) disponibilizados pelo Instituto Geológico de São Paulo e cartas topográficas em escala 1:50.000 para elaboração de carta de uso e ocupação e planejamento de atividades de campo. Figura 1.2 demonstra a sequencia de tarefas na 1º etapa do trabalho.

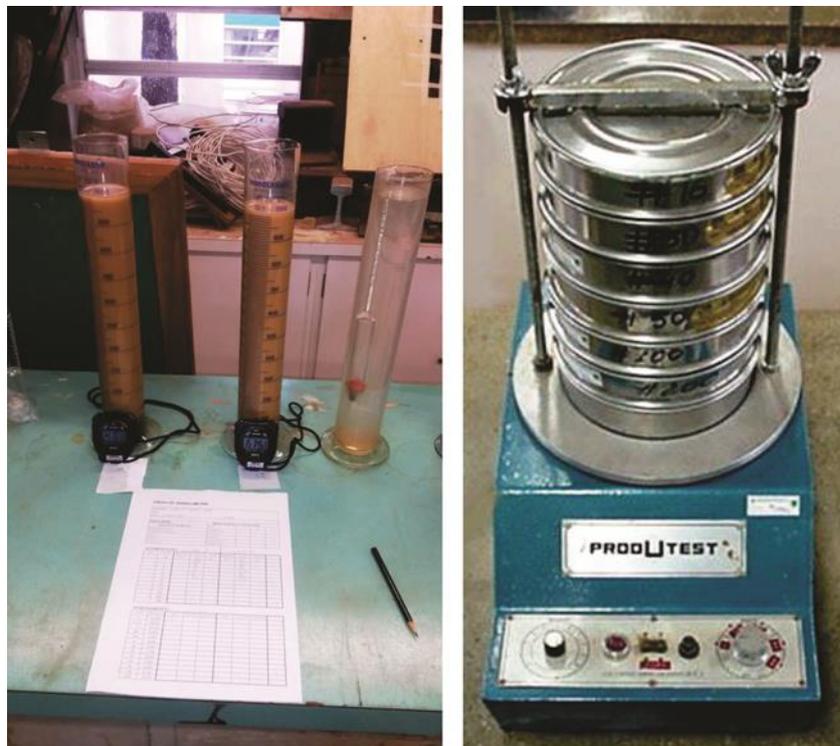
Foram realizados ensaios de peneiramento para caracterização dos materiais grossos cuja granulometria é maior que 6 mm abrangendo a fração areia e pedregulho, e ensaios de sedimentação para determinar a granulometria dos solos compostos de materiais finos com granulometria menor que 6 mm na fração argila e silte. Estes dois ensaios compõem a análise granulométrica dos solos (Figura 1.5).

Figura 1.5 – Ensaio de sedimentação e peneiramento. Laboratório de Mecânica dos Solos, FEC-UNICAMP.

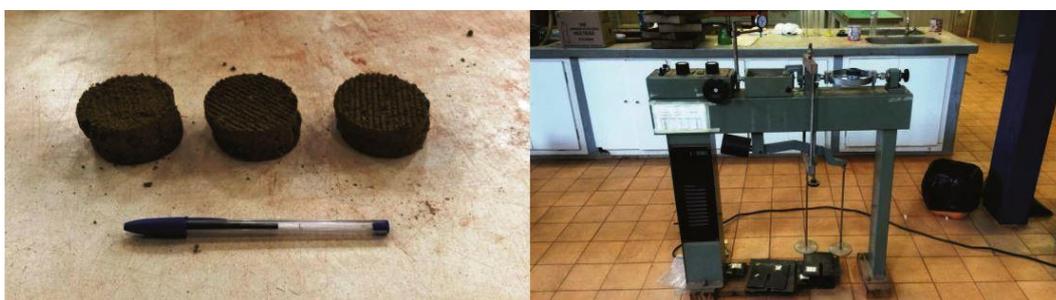
Nos ensaios de cisalhamento direto obtemos os valores de coesão (c) e o ângulo de atrito interno (ϕ). De forma genérica, a coesão e o ângulo de atrito interno define a resistência ao cisalhamento de um solo (Figura 1.6). Das 4 amostras indeformadas coletadas, somente 2 foram analisadas, por causa da fragmentação da amostra na manipulação para o preparo do ensaio.

Figura 1.6 – Ensaio de cisalhamento direto - Laboratório de Mecânica dos Solos, FEC-UNICAMP.

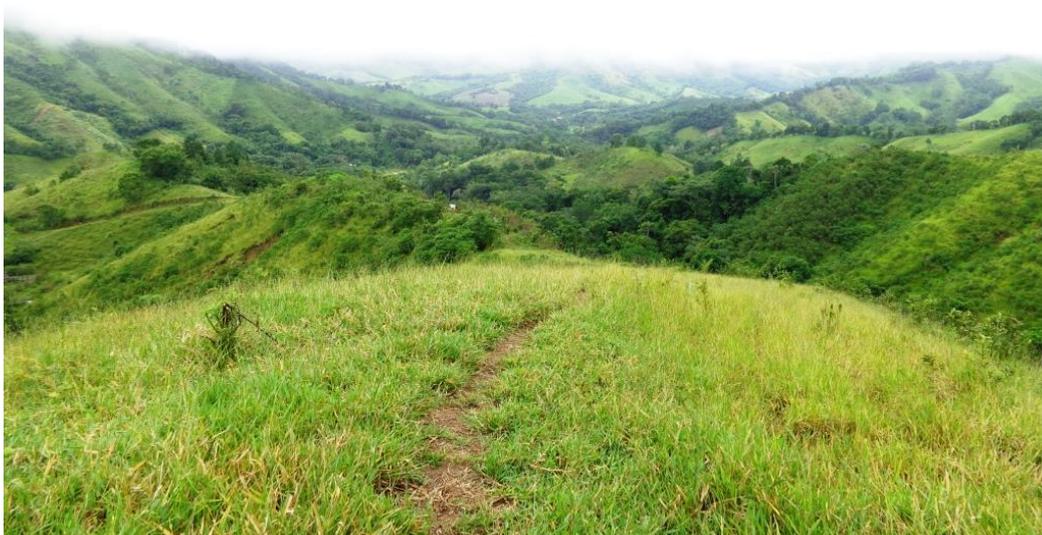
A geomorfologia do município de Itaoca tem um predomínio de um relevo fortemente ondulado a montanhoso, com vertentes de formas convexo-côncavo-côncavas e retilíneas-côncavas, com amplitudes variando entre 100 a mais de 300m e declividades médias entre 20 a mais de 35%. (Theodorovicz & Theodorovicz, 2007). Na figura 2.3 esta demonstrada uma visão panorâmica da geomorfológica da bacia o Guarda Mão.

Figura 2.3 - Aspectos do relevo ondulado e montanhoso da bacia do Guarda Mão – Ponto 12
– Direção da montante a Jusante (NE/SW).

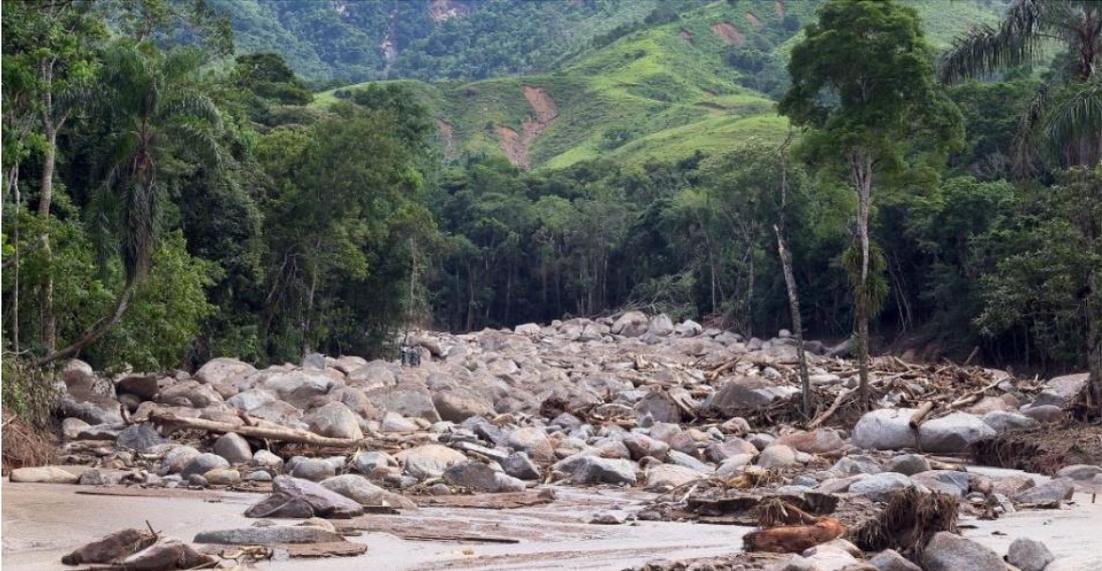
O Instituto Geológico (2015) descreve outros eventos de escorregamentos e inundações na região, sendo os principais nos anos de 1997, 1998 e 2011. Porém nenhum destes eventos teve a magnitude quanto a material mobilizado, impacto na infraestrutura e vítimas em relação ao evento de janeiro de 2014 (Figuras 2.6 e 2.7).

Figura 2.6 – Depósitos de blocos e matações no Guarda Mão – UOL (2015)

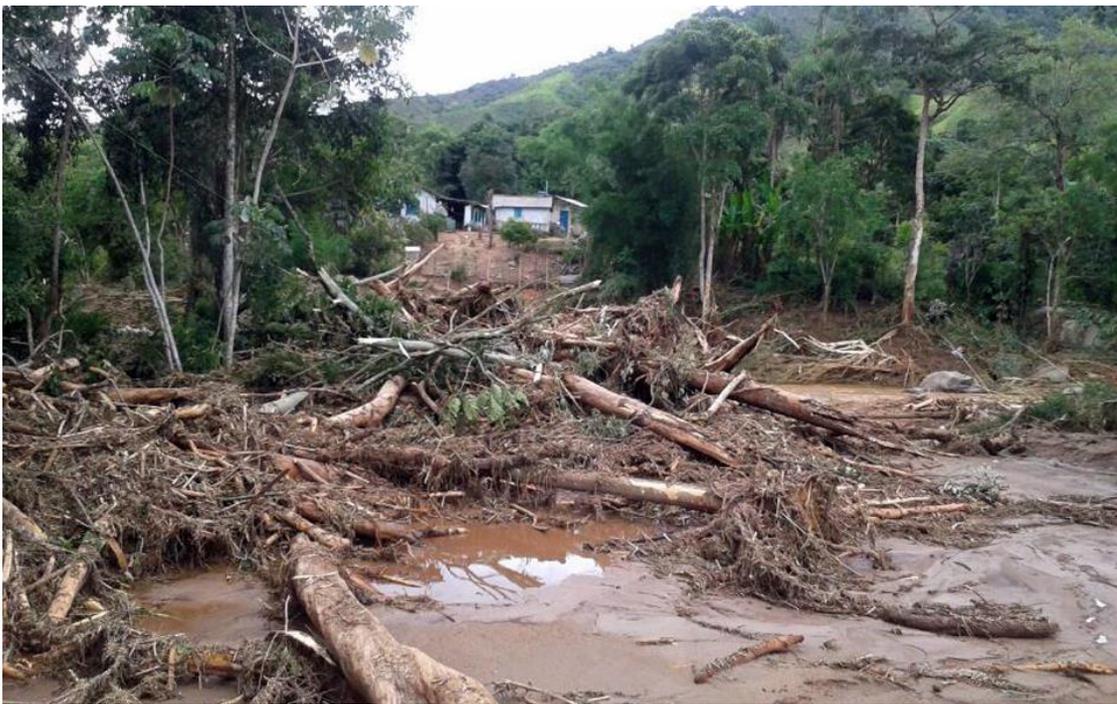
Figura 2.7 – Tronco de arvores no bairro Guarda Mão – Instituto Geológico (2015)

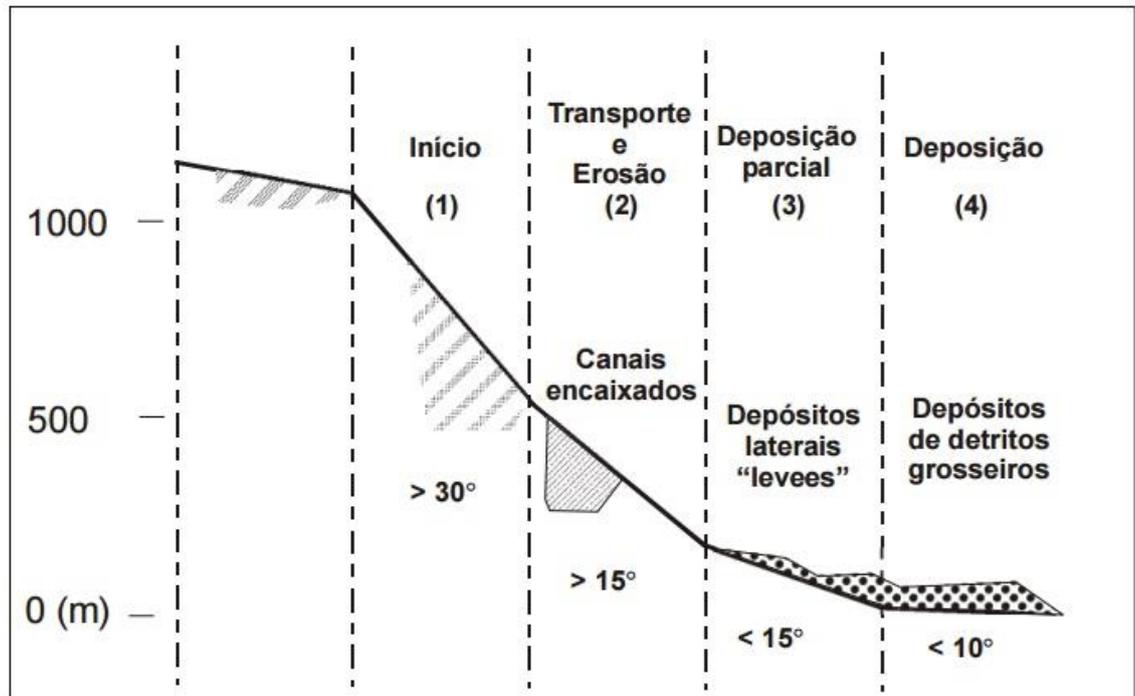
A partir de uma figura de Vandine (1985), Gramani (2015) descreve o modelo de geração, transporte e deposição dos *debris flow* (Figura 3.1). Gerados a partir das encostas (1), os materiais de solo, rocha e detritos vegetais saturados por água caem nos cursos d'água onde escoam com alto potencial energético e erosivo, retrabalhando depósitos na drenagem e nos taludes marginais, ganhando maior volume e energia de deslocamento (2). Durante seu percurso, drenagem abaixo, parte do material da corrida se deposita em alvéolos naturais de deposição situados em compartimentos morfológicos menos íngremes por perda de energia potencial (3). Atingindo os terrenos de baixada, a diferença brusca de declividade ocasiona a deposição em leques aluvionais com raios de alcance distintos em função dos materiais presentes no corpo do fluxo do processo de corrida (4). Os primeiros que se depositam são os grandes blocos na frente de choque, sendo o raio de alcance desses elementos relativamente limitado. Os materiais que vêm em seguida, num ambiente de enchente com alta concentração de material detrítico (restos vegetais, blocos menores e alta concentração de sedimentos granulares) se depositam nas extensas planícies fluviais ao extravasarem do canal de drenagem. Por último a dinâmica do fenômeno se finaliza sob a forma de uma inundação com sedimentos de diferentes granulometrias em suspensão.

Figura 3.1 – Perfil longitudinal das feições dos *debris flow* (modificado de Vandine, 1985 em Gramanni 2015).

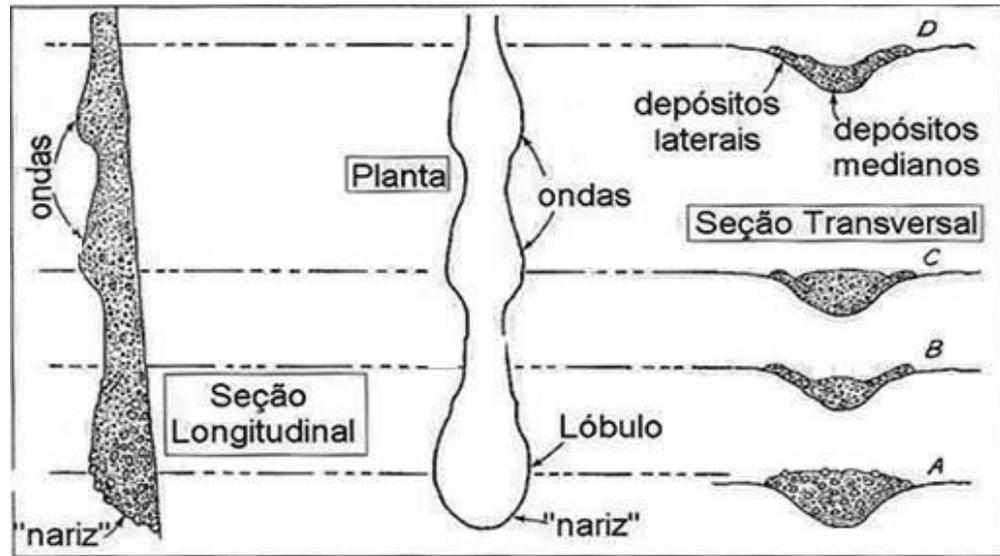
Figura 3.2 ilustra feições típicas geométricas dos *debris flow*, onde o fluxo da primeira onda segue preferencialmente os canais de drenagem, movimentando-se em forma de onda e pulsos de sedimentos. Em seção longitudinal, os sedimentos de maior granulométrica encontram-se na porção frontal dos pulsos de fluxo de detritos. Observando em planta, a frente dos pulsos de debris flow são mais largas. Em seção transversal, a frente do fluxo da onda é mais alta. Novos pulsos posteriores possuem menores dimensões e menor granulometria.

Figura 3.2 – Feições dos debris flow em três diferentes seções (Johnson 1970 modificado por Gramani 2001).

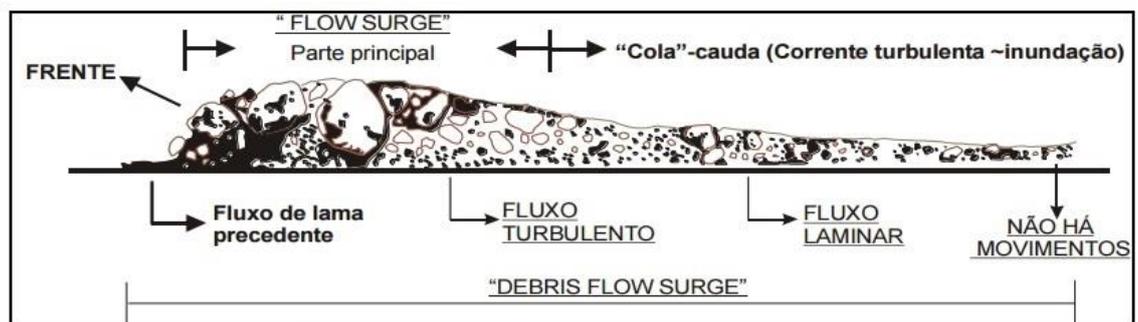
A figura 3.3 apresenta uma seção longitudinal de um depósito típico de *debris flow*, apresentando o arranjo dos materiais em uma “onda” e a distribuição granulométrica, predominantemente mais grosseira na porção frontal do primeiro pulso. É preciso reconhecer na paisagem, antes e após a ocorrência do fenômeno, esses arranjos, no sentido de melhor distinguir os diferentes processos que ocorrem nas bacias serranas. Essa sequência fenomenológica pode se dar em pulsos ou em um único evento (Gramani 2001).

Figura 3.3 – Perfil do *debris flow* (Ujueta e Mojica 1985 modificado por Gramani 2015).

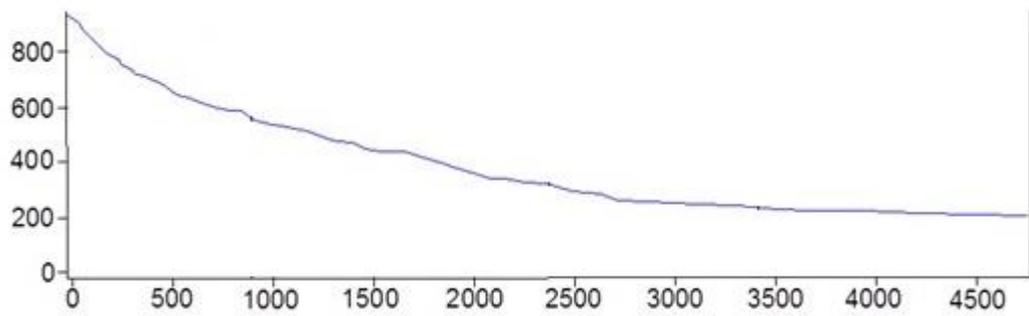
Através da análise do perfil longitudinal do córrego Guarda Mão, podemos obter o gradiente de altitude da bacia Hb (diferença entre o máximo e o mínimo entre dois pontos na mesma bacia) para o cálculo do Índice de Melton, que será demonstrado mais adiante no capítulo. A partir perfil longitudinal do Córrego Guarda Mão é indicada as zonas de deslizamento, transporte e deposição dos *debris flow* com base nas observações de campo (Figura 4.1).

Figura 4.1 – Perfil de declividade do córrego do Guarda Mão.

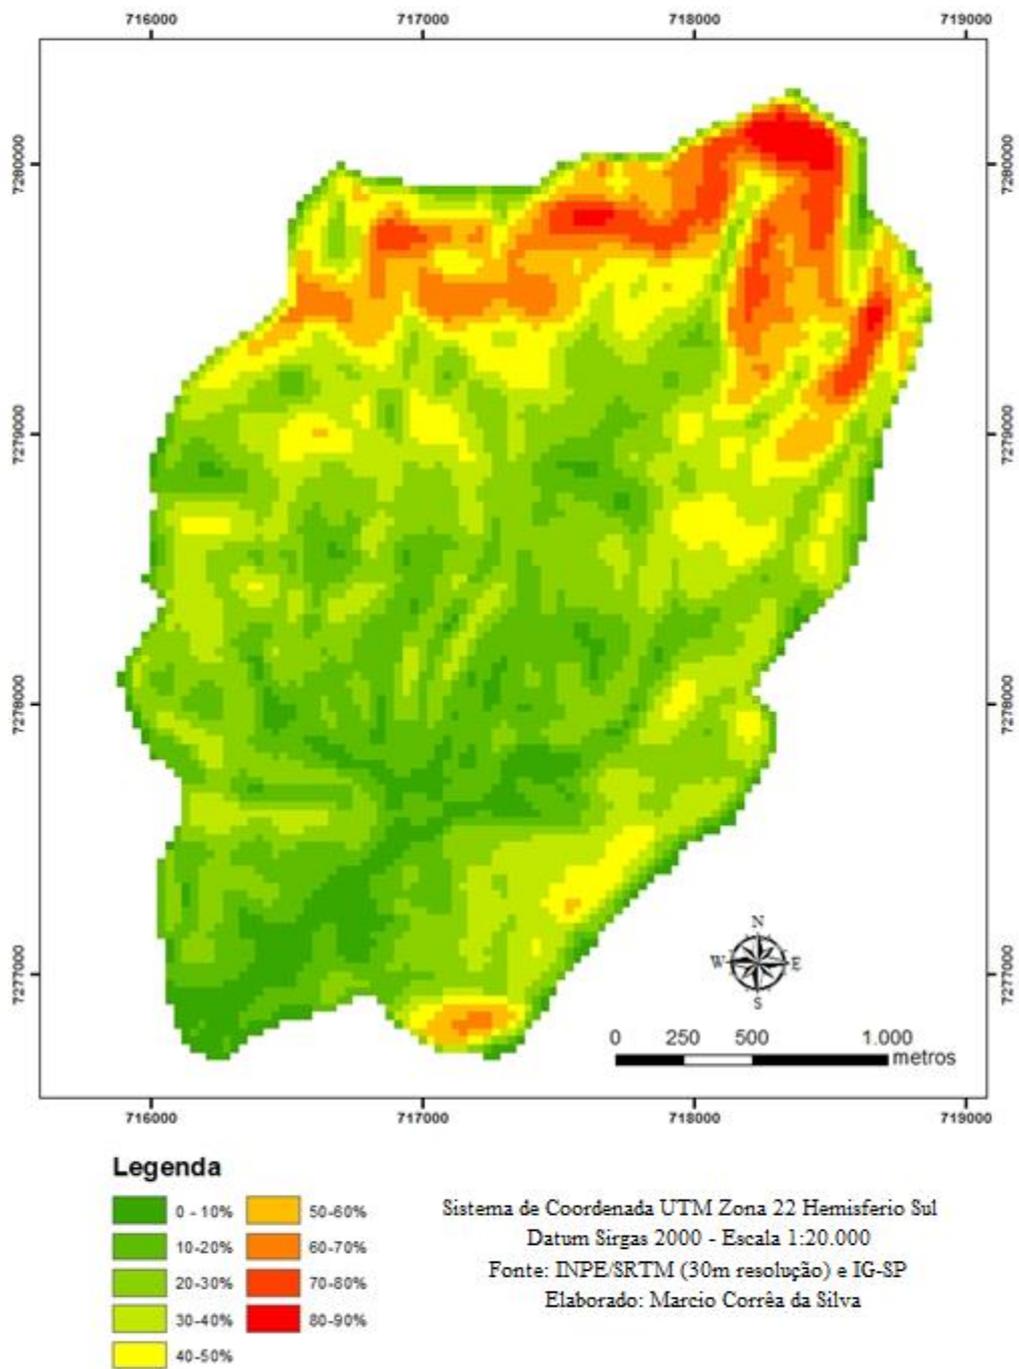
Figura 4.2 – Mapa de declividade da bacia do Córrego do Guarda Mão

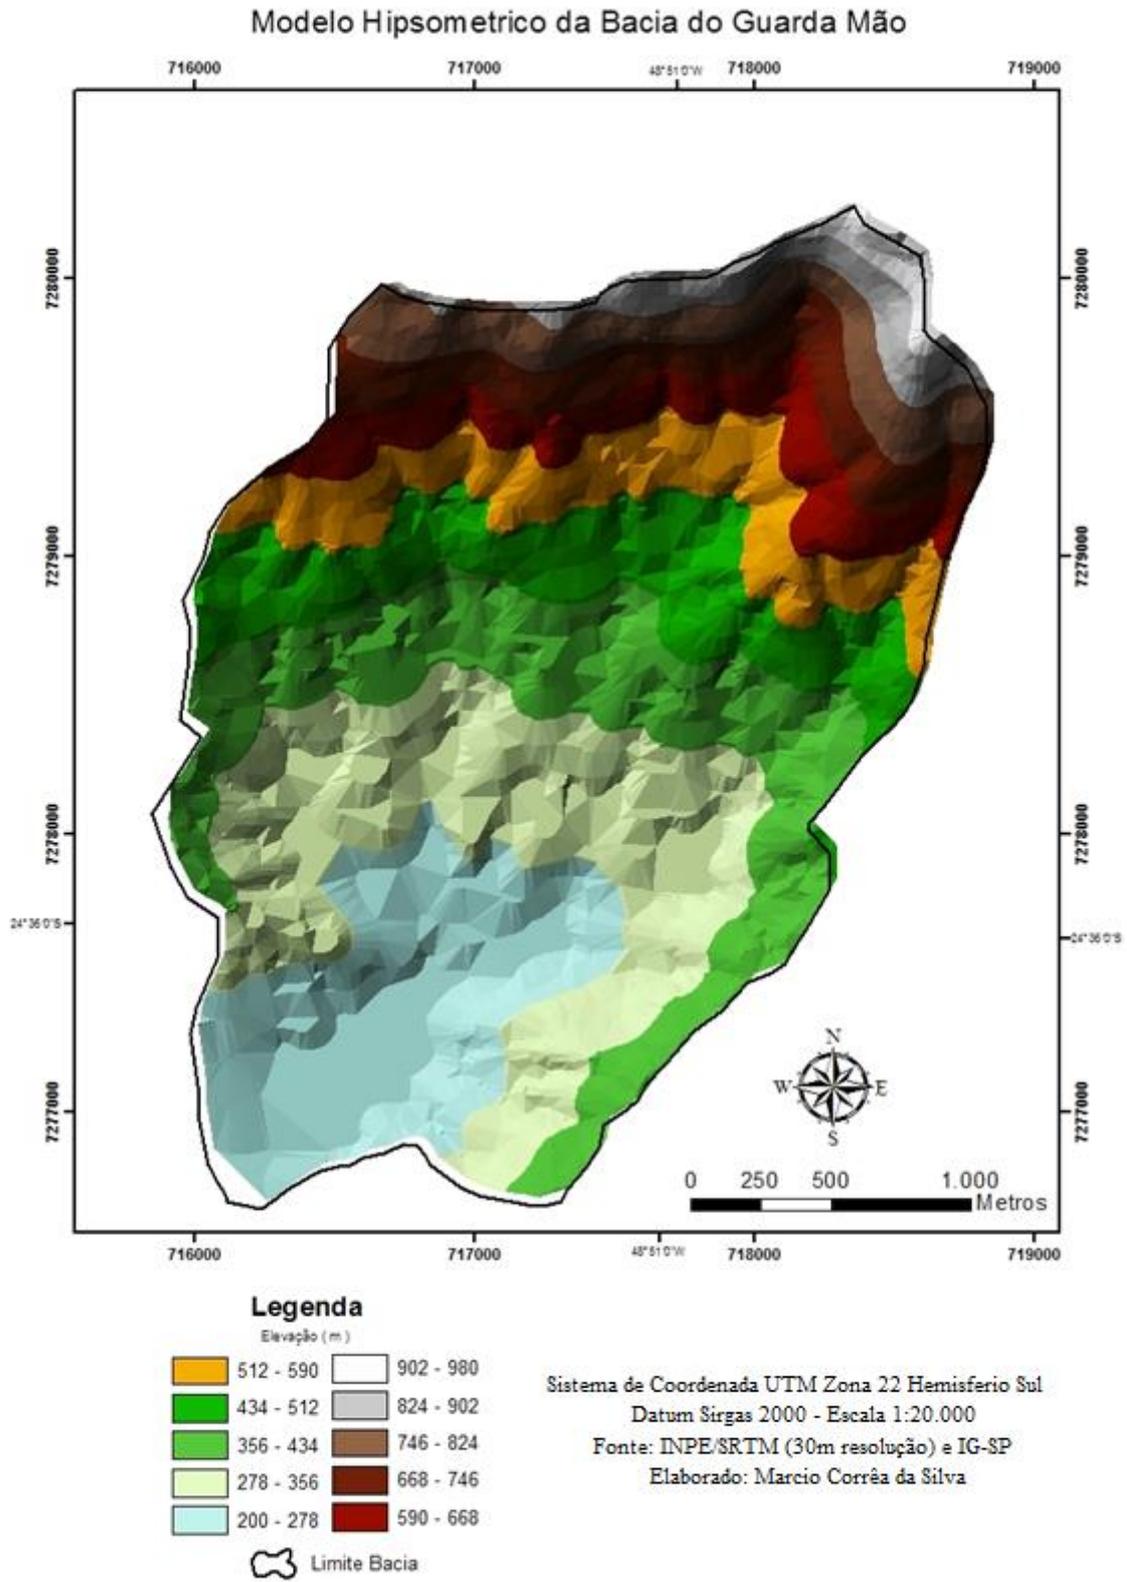
A geração do modelo digital de elevação do terreno é fundamental a compreensão da elevação média, relevo e base necessária para cálculos da morfologia do terreno da bacia do córrego Guarda Mão. A bacia tem uma variação entre 700 metros aproximadamente, entre a jusante e montante do córrego Guarda Mão (Figura 4.3).

Figura 4.3 – Modelo hipsométrico da bacia do Guarda Mão.

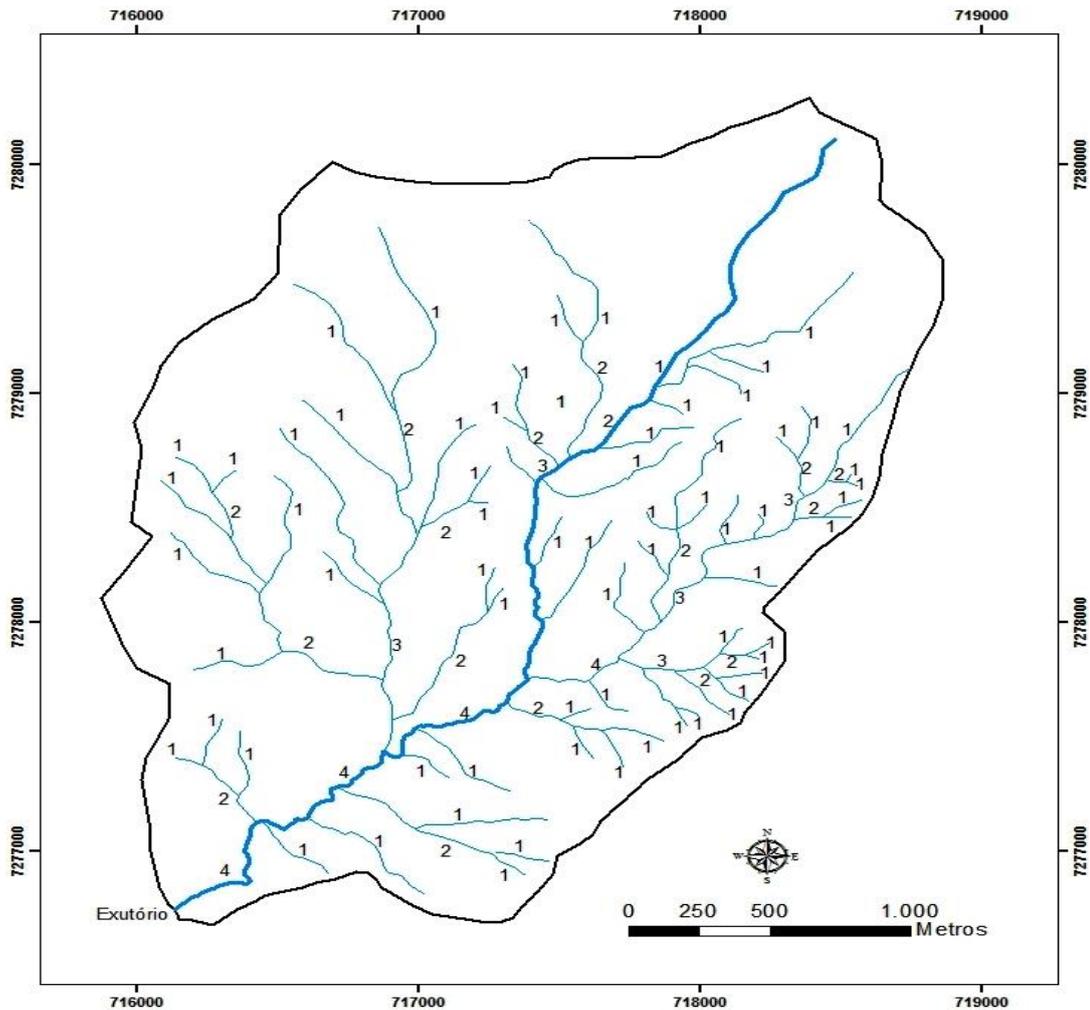
A análise da bacia do córrego do Guarda Mão pelo método de Horton está demonstrada na figura 4.4. Esta análise possibilitou o cálculo do comprimento de todas as drenagens da bacia em 33,924 Km e o número de cursos d'água em 76.

Figura 4.4 – Análise da rede de drenagem da bacia do Guarda Mão pelo método de Horton

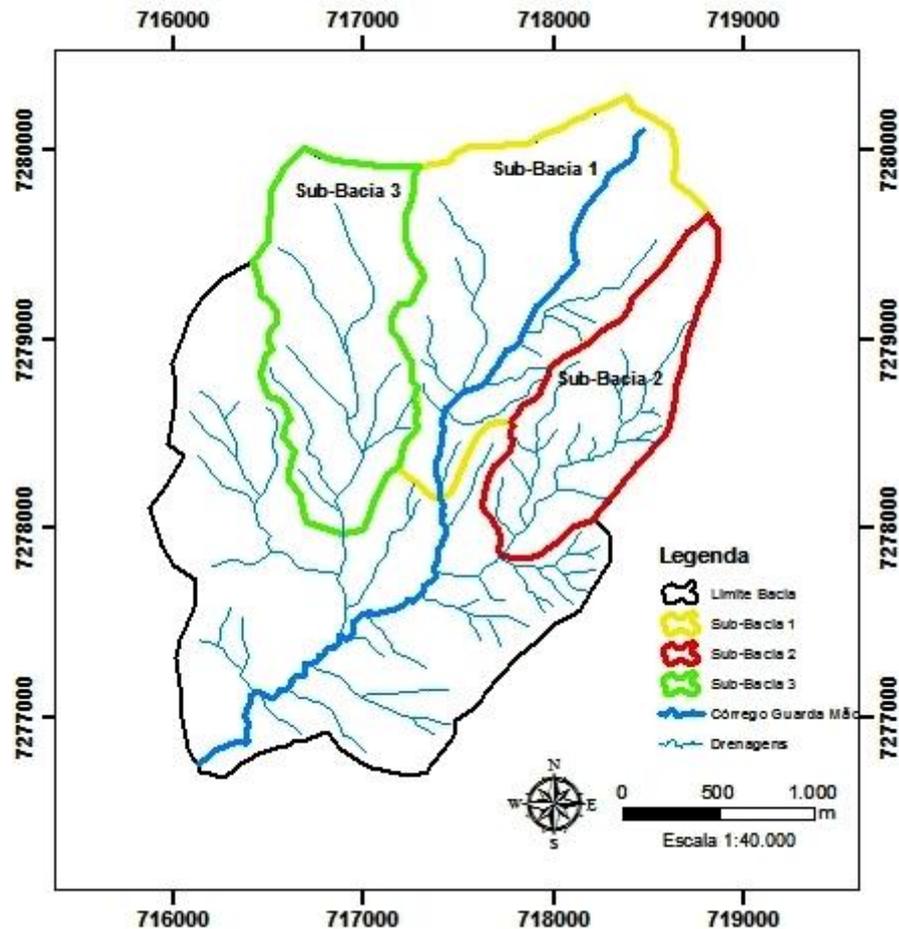
Três áreas foram definidas para calculo do Índice de Melton. Duas áreas (Sub-Bacia 1 e 2) onde ocorrerem os eventos de debris flow em de janeiro de 2014, e a terceira área (Sub-bacia 3), onde não ocorreram eventos de movimentação de massa, mas que foi analisada para obtenção de parâmetros de controles sobre a bacia do Guarda Mão. O dimensionamento das sub-bacias é feito a partir do início da deposição do material em um ponto observado em campo. As sub-bacias estão demonstradas na figura 4.5.

Figura 4.5 – Sub-bacias analisadas para cálculo do índice de Melton

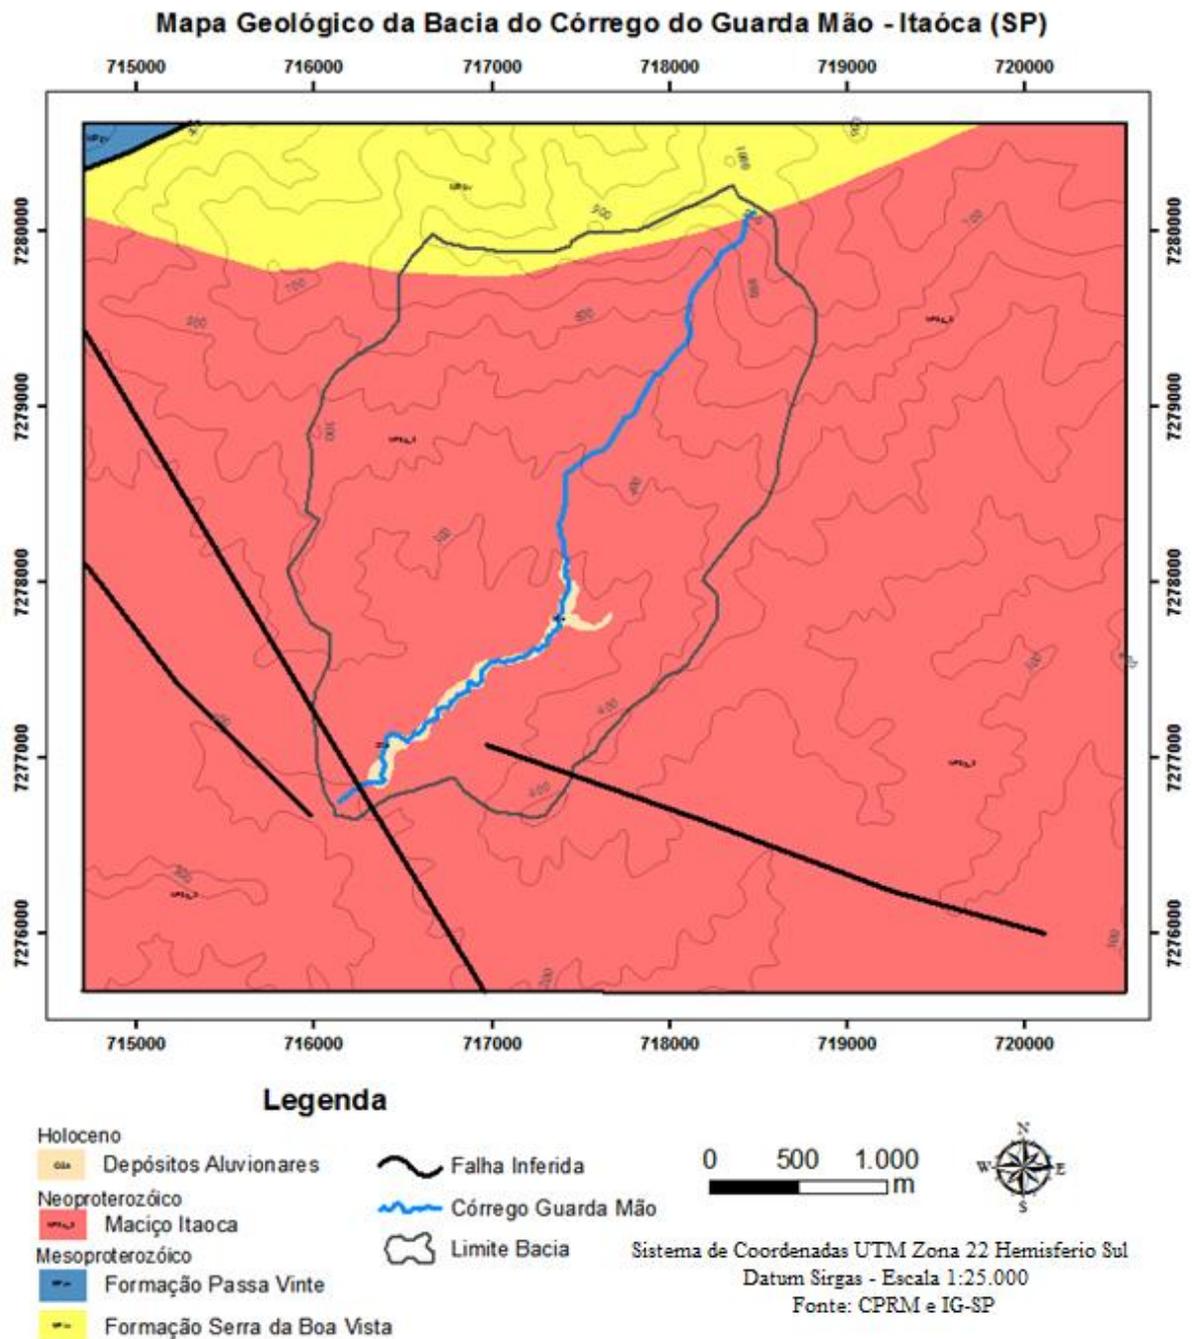
A área de estudo está localizada no Terreno Apiaí, compreendendo rochas supracrustais metamorfisadas e batólitos graníticos neoproterozóicos (Faleiros et al., 2011). O mapa geológico da região do córrego Guarda Mão esta apresentado na Figura 4.6.

Figura 4.6 – Mapa geológico regional. Compilado dados CPRM e IG-SP

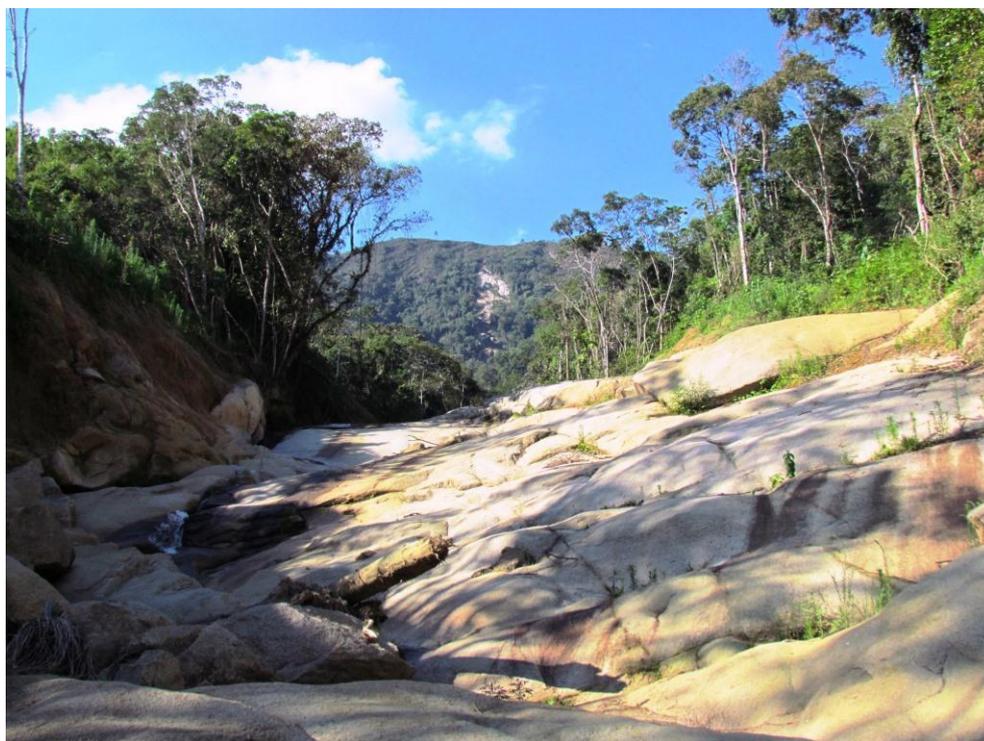
Na região de estudos dos eventos de ocorrência dos *Debris flow* em janeiro de 2014, no córrego do Guarda Mão, as rochas granitoides estão expostas em matacões e blocos em meio à encosta e principalmente como lajes no talvegue e nos taludes marginais do córrego Guarda Mão. Esta morfologia é recente, devido à erosão lateral provocada pelos movimentos de massas e transporte de material ao longo do percurso dos *Debris flow* (Figura 4.7).

Figura 4.7 – Exposição rocha granítica sob forma de lajes no leito do córrego Guarda Mão.

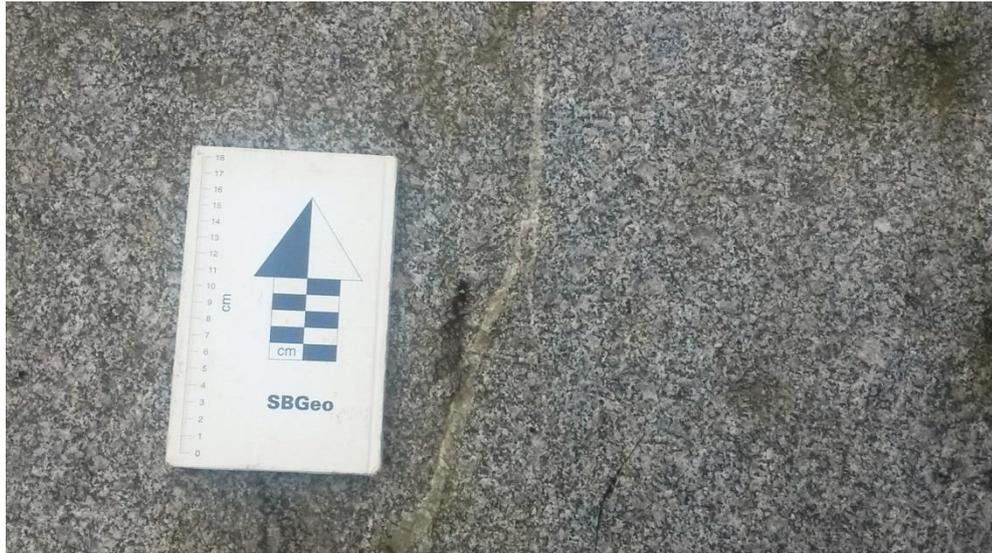
Ao longo do canal, lajes de granito de coloração cinza com estrutura maciça e textura inequigranular constituem a formação de base do canal. Composta por feldspato potássico, plagioclásio, quartzo, biotita e anfibólio. Os granitoides são cortados por diques aplíticos e pegmatíticos com espessuras variáveis entre 5 cm a 20 cm (Figuras 4.8 e 4.9).

Figura 4.8 – Laje de granito de coloração cinza. Ponto 14

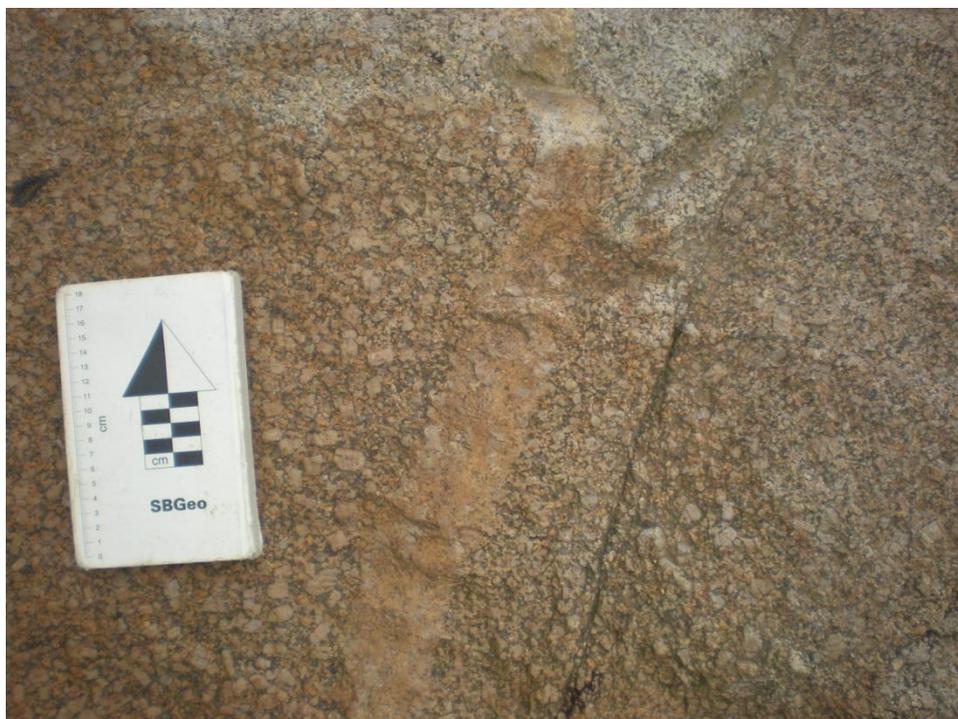
Variações faciológicas dos granitoides são encontradas a montante do córrego do Guarda Mão, granitoides de cor cinza avermelhado de textura porfiróides, exibem megacristais de feldspato potássico idiomórficos e hipidiomórficos em uma matriz de granulação média a grossa composta de plagioclásios, quartzo, biotita e anfibólios. Ocorrem veios milimétricos a centimétricos de quartzo e acúmulos de feldspato potássico (Figura 4.9).

Figura 4.9 – Fácies porfirítica do Maciço Itaoca, cortada por dique aplitico. Ponto 16

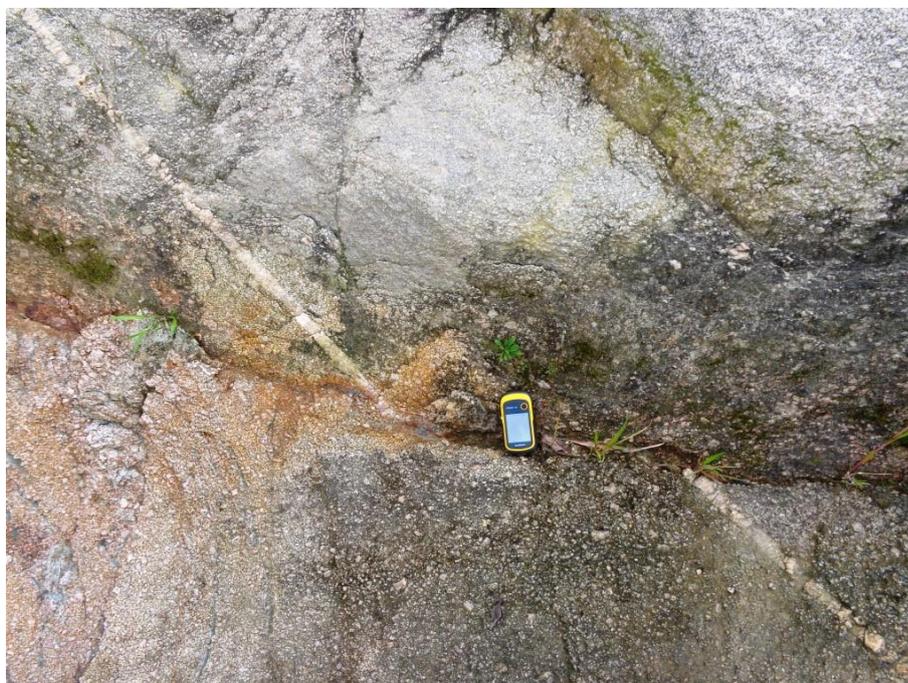
As rochas do córrego Guarda Mão são equivalentes a monzogranitos e quartzo monzonitos segundo a classificação de Streckeisen, Estruturalmente apresenta pequenas fraturas e falhas com ângulo de 53° a 82° e azimute 125° a 175° , ocasionando deslocamento dos veios de quartzo (Figura 4.10). Devido a grande quantidade de blocos movimentados, não foi possível observar um padrão de fraturas ou falhas na bacia do córrego Guarda Mão.

Figura 4.10 – Veio de quartzo deslocado, laje granítica. Ponto 15.

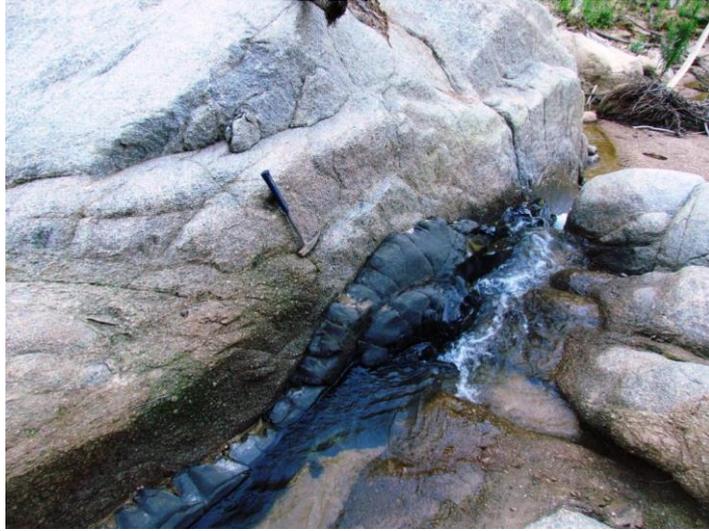
Corpos filonares são observados, que correspondem a diques de rochas subplutônicas máficas centimétrico a métricos que cortam os granitoides encaixantes segundo contatos retos e bem definidos, com ângulo de 62° e azimute 135° . A composição de mineralógica consiste de máficos de anfibólio, biotita e piroxênio (Figura 4.11).

Figura 4.11 - Dique de composição gabrítica. Ponto 26.

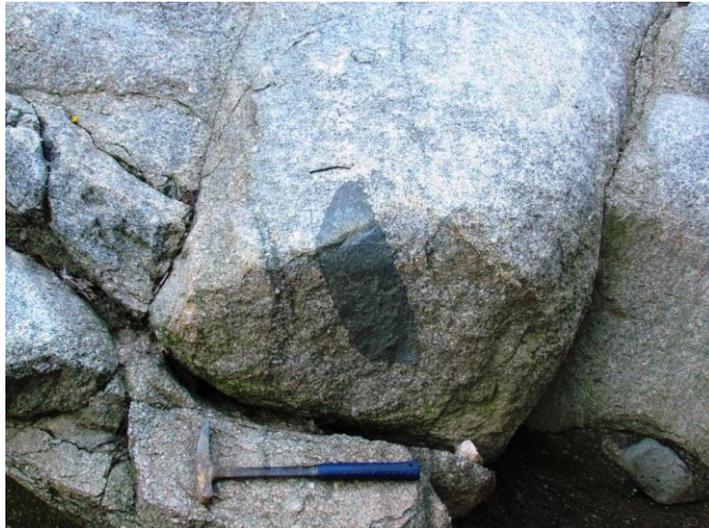
Enclaves de composição diorítica também estão presentes (Figura 4.12). Mello (1995) descreve estes enclaves como sinais de participação de material mantélico na gênese de granitoides.

Figura 4.12 – Enclave máfico. Ponto 26

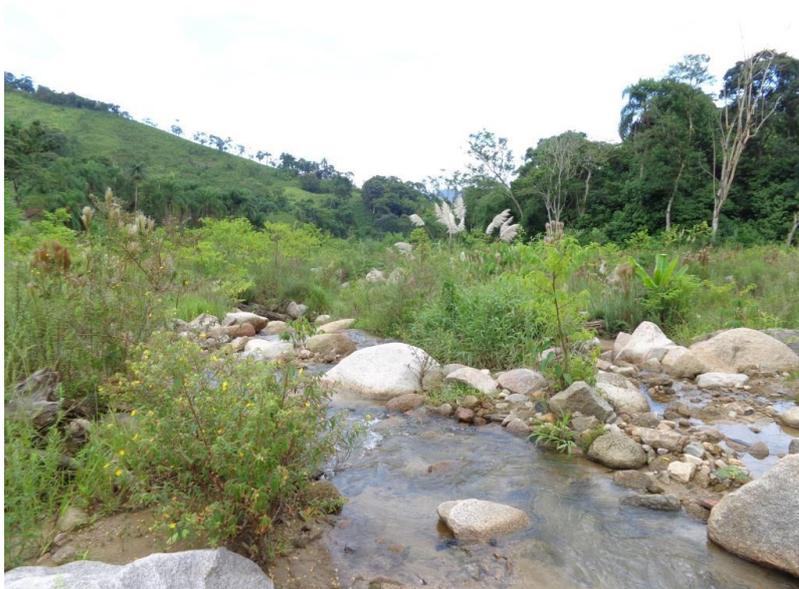
Depósitos arenosos são encontrados a jusante do córrego Guarda Mão, associados a estes sedimentos, depósitos de blocos e matacões provenientes dos escorregamentos recentes e antigos na região depositaram se ao longo do canal do córrego, formando cordões laterais de blocos, matacões e seixos de rocha granítica (Figura 4.13).

Figura 4.13 – Depósitos aluvionares recente. Material depositado pelo evento de janeiro/2014. Ponto 32

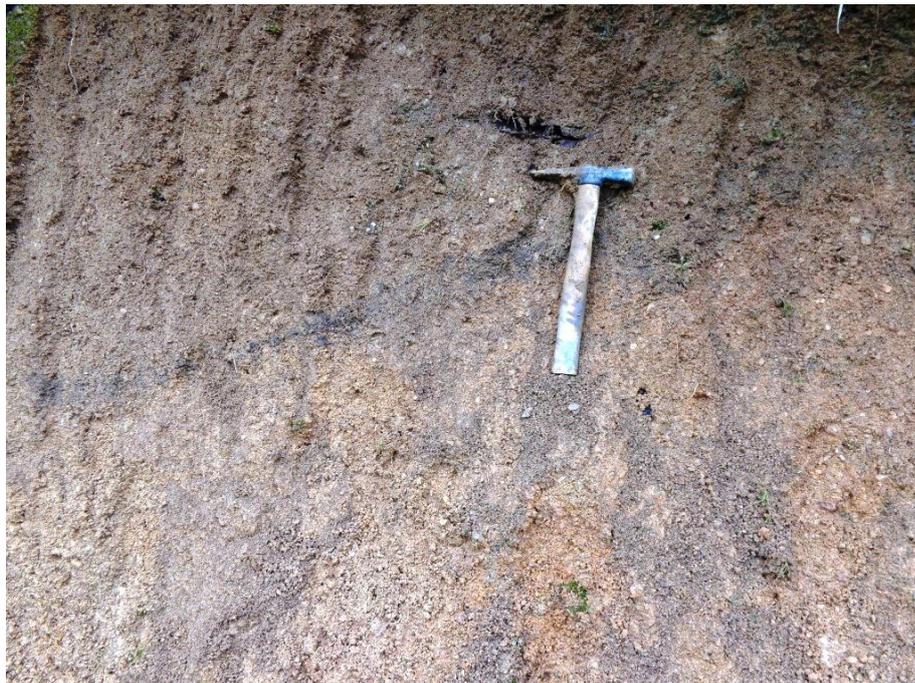
Solo presente nas áreas mais aplanadas, como planícies e topos de morro, com espessura entre 1 a 3 metros. Com cor marrom avermelhado de composição argilo siltoso, textura siltosa, comportamento plástico na presença de água. Sofre maior ação das águas superficiais. Maior concentração de argilominerais e matéria orgânica, presença de seixos e grânulos de quartzo e feldspato dispersos no solo (Figura 4.14).

Figura 4.14 – Exposição de Solo Coluvionar. Ponto 12

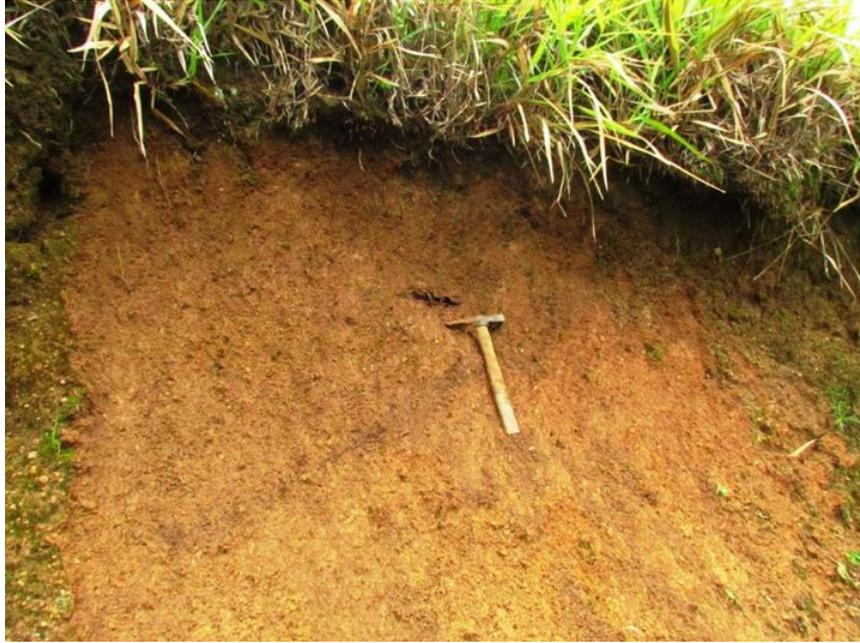
Solo predominante na região, com espessuras entre 1 a 4 metros. Forma grande partes dos taludes marginais do córrego Guarda Mão e demais drenagens. Vegetação original retirada nas encostas em geral expõe estes materiais à ação de águas superficiais e à erosão. Possui coloração avermelhada, matriz de composição de silte e argila, com níveis mais arenosos e presença de seixos de quartzo e feldspatos. Solo bastante friável. Matações da rocha original estão dispostos em meio ao horizonte de alteração (Figura 4.15).

Figura 4.15 – Solo Eluvial. Ponto 23

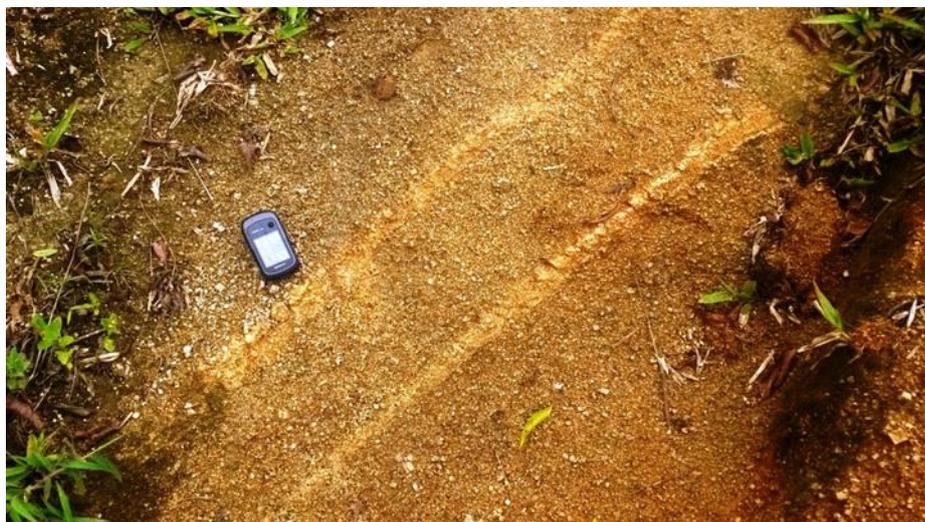
Solo sobreposto à rocha sã, com espessuras entre 1 a 3 metros. Exposto nos taludes ao longo da margem do córrego Guarda Mão. Solo de cor vermelha, textura arenosa e uma estrutura de uma orientação mineral incipiente ainda. Veios de quartzo milimétricos a centimétricos preservados. Presença de minerais de quartzo, feldspato e biotita não intemperizados (Figura 4.16). Observado intemperismo esferoidal (Figura 4.17) em blocos e matacões em meio horizonte do solo.

Figura 4.16 – Solo de alteração. Ponto 17

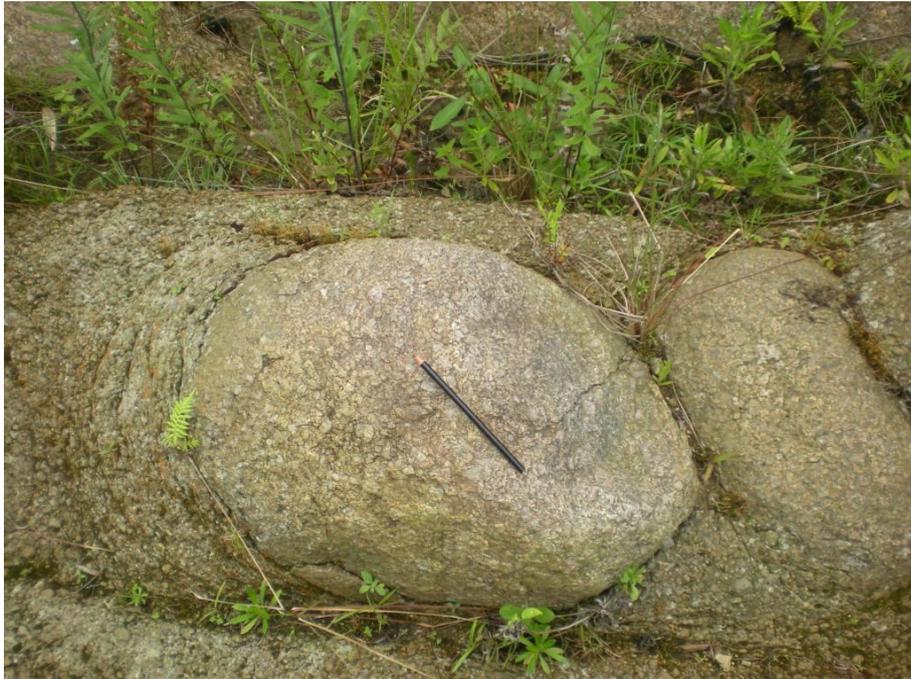
Figura 4.17 – Intemperismo esferoidal em rochas granítica. Ponto 19
